# Schadenskategorie- spezifische Bewertung von AKR-Prüfverfahren

**Berichte der  
Bundesanstalt für Straßenwesen**

**Anlage A1**

**Dokumentation der Bohrkern- und Plattensegmententnahme  
in einzelnen Entnahmebereichen**

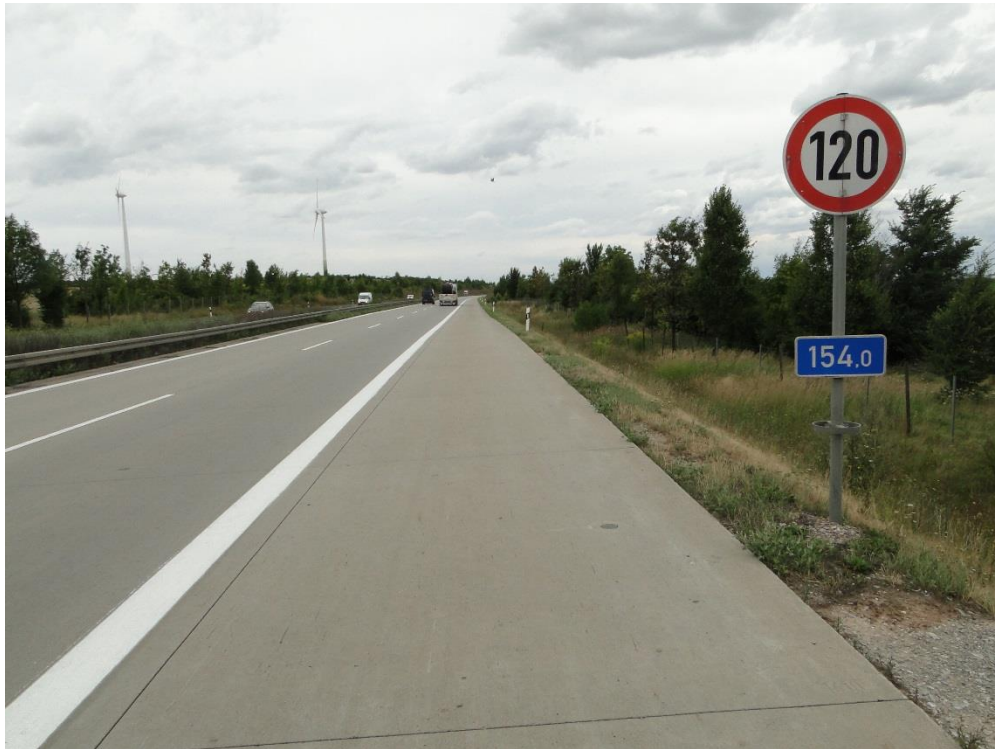
Keine Auffälligkeiten

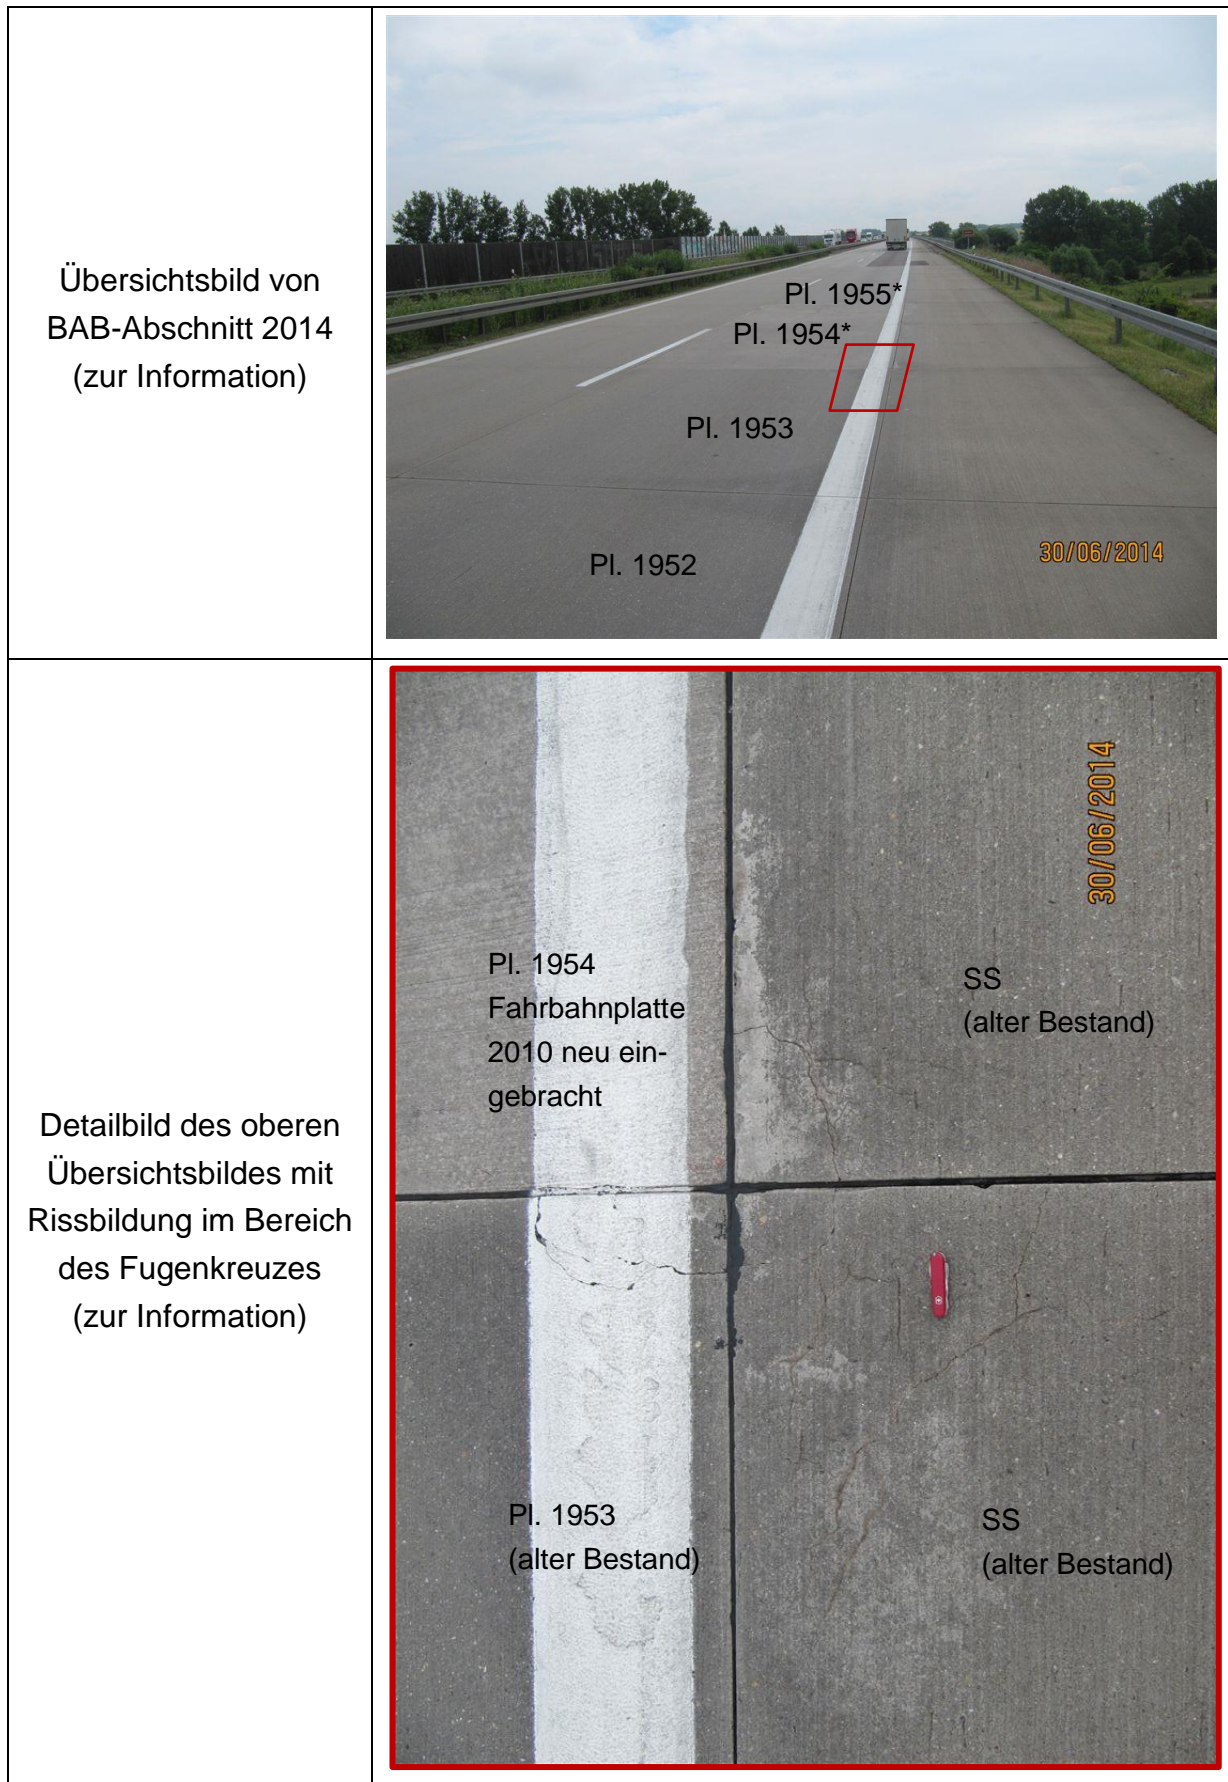
\* Platten 2010 ausgebaut und neu betoniert

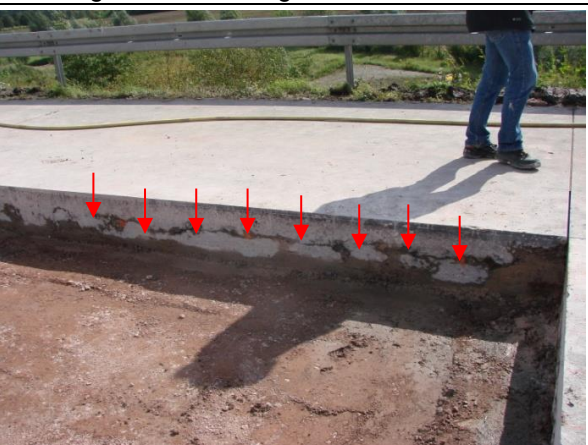
e. Erkennbarkeit Horizontalriss in Längsfuge zwischen 1. Fahrstreifen und Standstreifen in Höhe der Anker

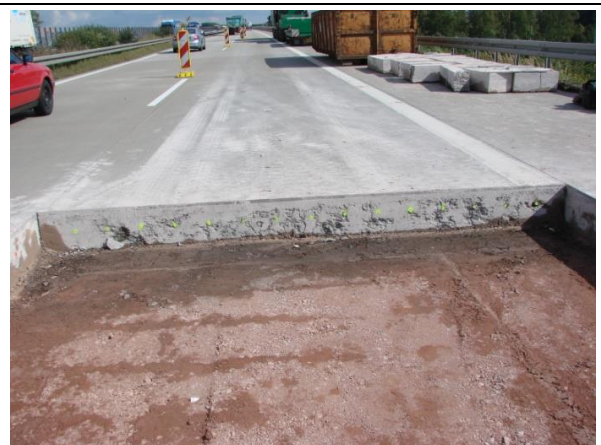
f. Ansicht der Querscheinfuge mit durchtrennten Stabdübeln

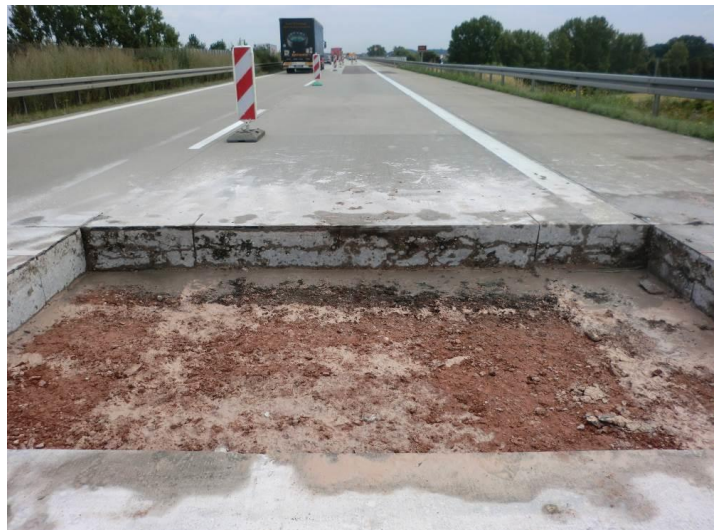
Horizontalrissbildung in Dübelebene bei Querscheinfuge und Fugenkreuz

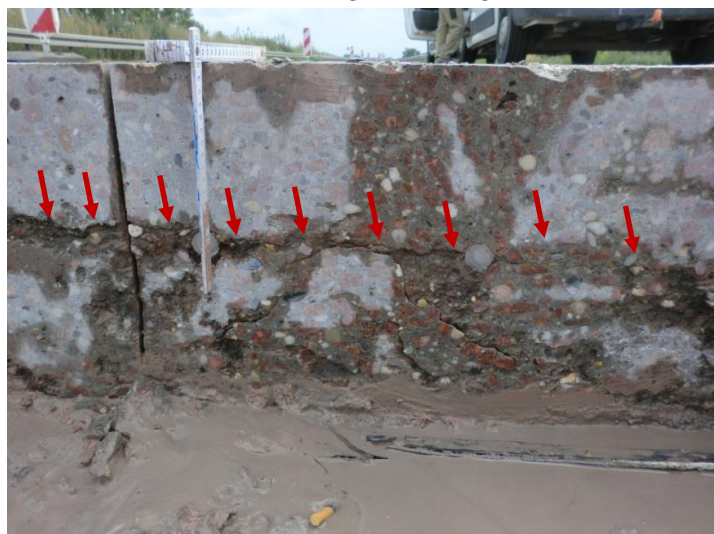
Detailbild des durchgehenden Horizontalrisses in Dübelebene

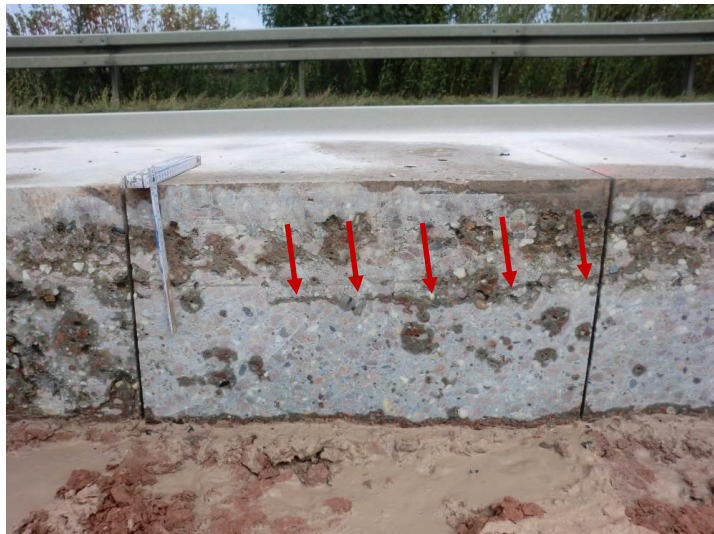
Horizontalriss im Bereich der Längsfuge in der Höhe der Ankerebene
