**Untersuchungen zur
FS50-Streutechnik
– Anhänge**

**Fachveröffentlichung der
Bundesanstalt für Straßenwesen**

über die Prüfung einer Streumaschine für die Ausbringung von Feuchtsalz 50

Maschinenbezeichnung: Name: CERTUS AST
Streumaschinentyp: SH6500
Fabriknummer: 65410301
Baujahr: 2016

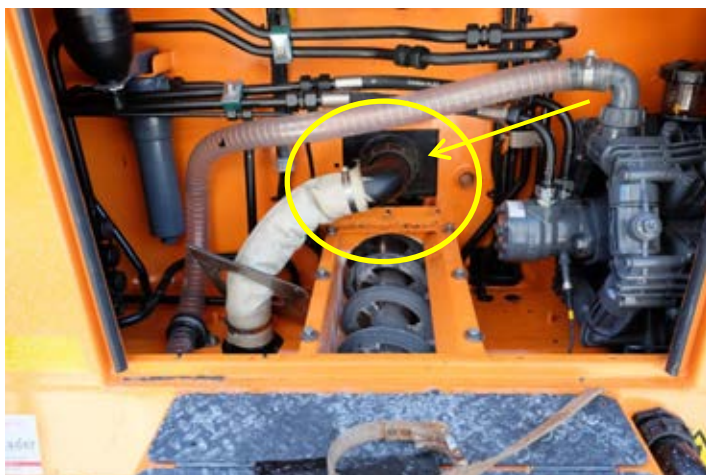
Die Ergebnisse der Dosierungsprüfung sind in den nachfolgenden Tabellen aufgeführt. Bei den Vorbereitungen zu dieser Prüfung fiel auf, dass aus der Schnecke des Trockenstoffbehälters Sole ausgetreten ist. Um den Grund für diese Fehlfunktion zu ermitteln, musste der Trockenstoffbehälter wieder vollständig entleert werden. Hierbei wurde festgestellt, dass der Soleanschluss des Innentanks undicht war, sodass Sole in die Schnecke entweichen konnte. Um die Prüfungen dennoch weiter fortführen zu können, wurde die Leitung, die den Innentank mit dem Sammelstück verbindet, getrennt und mit einem Verschluss abgedichtet. Dieses Abkoppeln des Innentanks hat auf den Prüfungsverlauf keinen Einfluss. Damit wurde lediglich das Gesamtvolumen der Solemenge um die des Innentanks reduziert.

Bild 9: Blick auf den defekten Soleanschluss, aus dem Sole in die Schnecke entwich

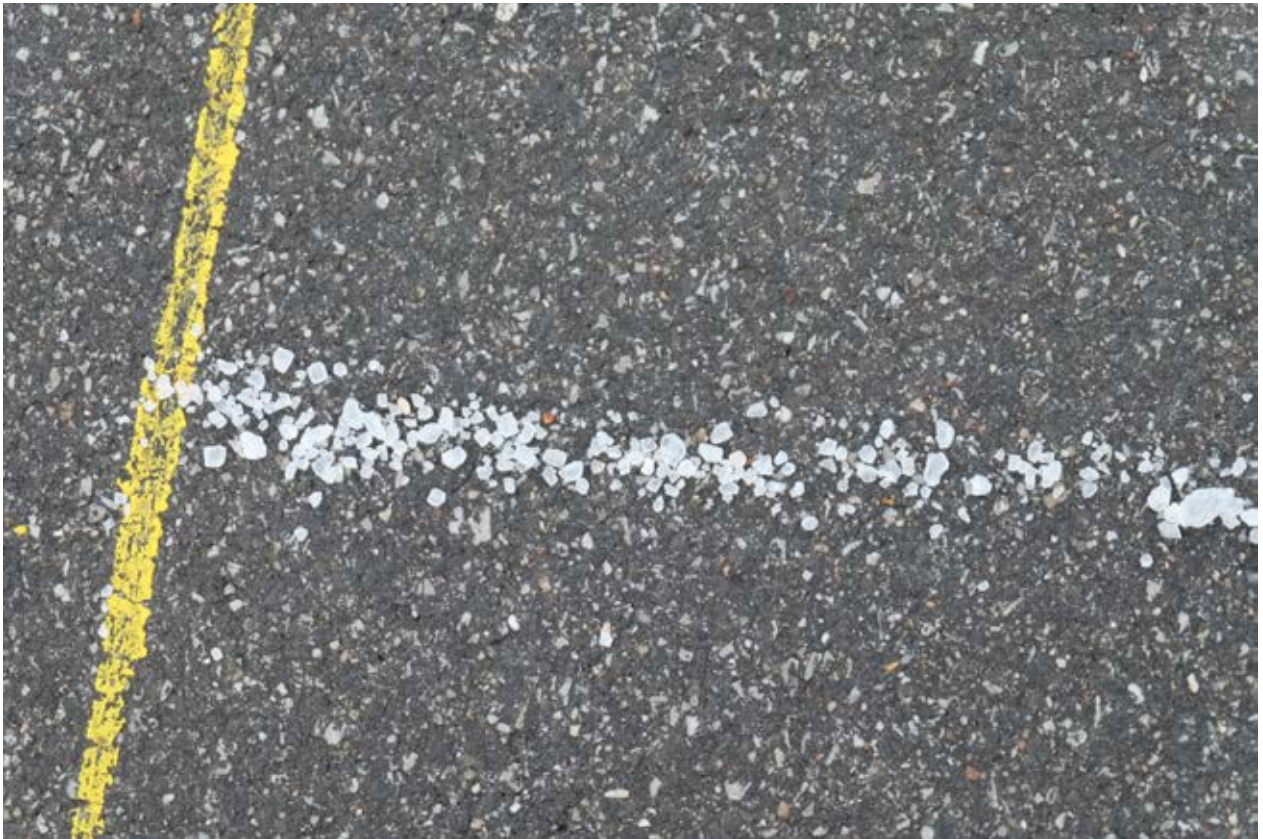
Bild 28: Blick auf das entmischte Salz im Überwurfbereich links

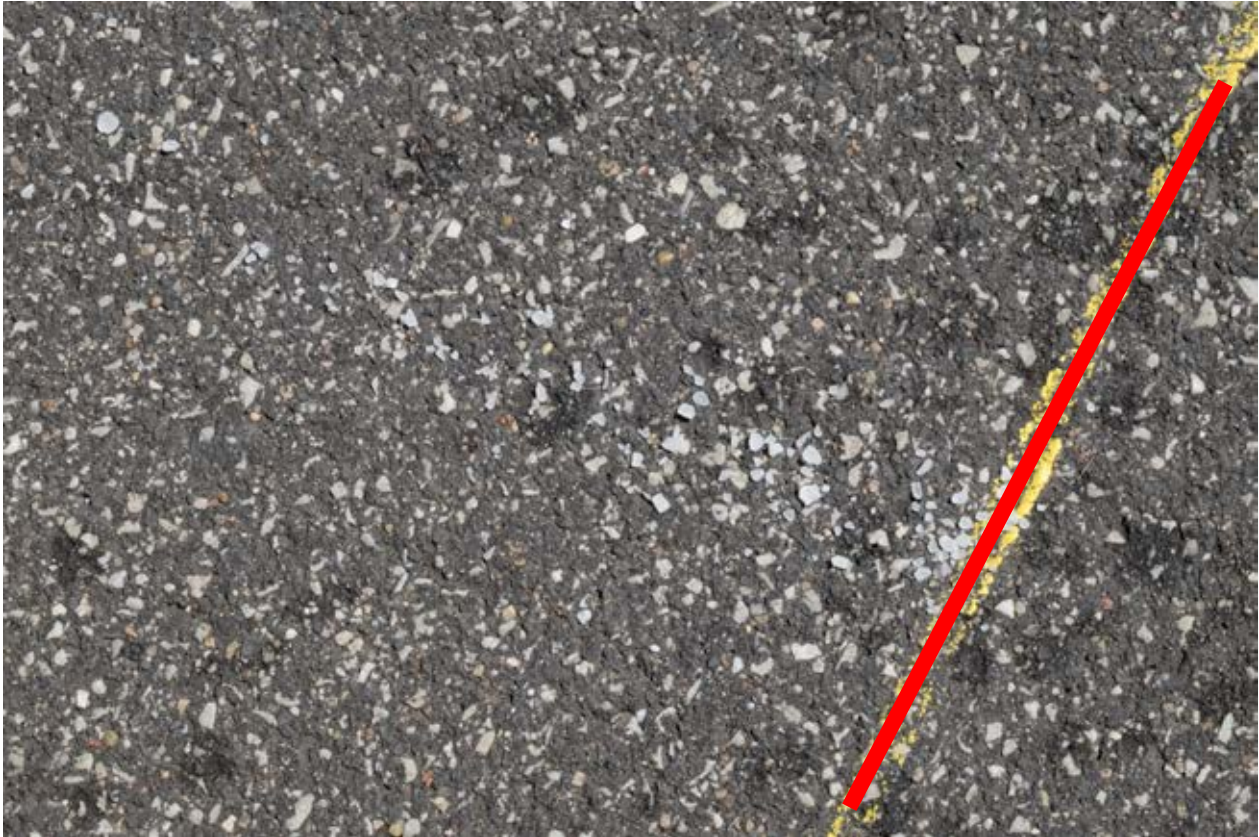
Bild 20: Salzansammlung im Bereich der Begrenzungswand (Standort = rot dargestellt)

Betrachtet man sich das Bild 20, erkennt man, dass sich in diesem Bereich nur grobe Salzkörner befinden, was dennoch erstaunlich ist, da diese Körner erst nach 3,5m vom Streuzentrum (Streuteller) durch eine Begrenzung aufgehalten werden. Dennoch kann der Überwurf, der in der Summe 36,8% beträgt, als gering betrachtet werden, obwohl immer noch nicht unwesentliche Anteile des Streustoffes, ohne Berücksichtigung des Verkehrs, alleine durch Überwurf, verursacht durch den Streuteller, abhanden kommen. Der Überwurf auf der rechten Seite ist wesentlich unauffälliger. Dies könnte in der Konstruktion des Streutellers liegen. Der Streuteller der getesteten Streumaschine weist rechts eine „Auskragung“ auf, gegen die das befeuchtete Streusalz geworfen und dann in einem bestimmten Winkel auf die Fahrbahn abgeprallt wird. Der Winkel ist abhängig von der Streutellerhöhe (keine Luftfederung beim LKW), Streubreite und Streutellerdrehzahl und konnte in einem Versuch auf ca. 60° bemessen werden. In Bild 21 sieht man am Salzstrang, dass rechts das Salz bis zur Begrenzung rapide abnimmt. Die größte Salzdichte befindet sich auf dem Streifen 1m rechts, wo auch der Solefilm sehr gut zu erkennen ist. Dieser Solefilm ist der Auskragung am Streuteller geschuldet, der das angefeuchtete Salz konzentriert ablenkt. Zusätzlich erreicht die Firma Schmidt dadurch eine sehr gute Begrenzung zur rechten Streuseite hin.

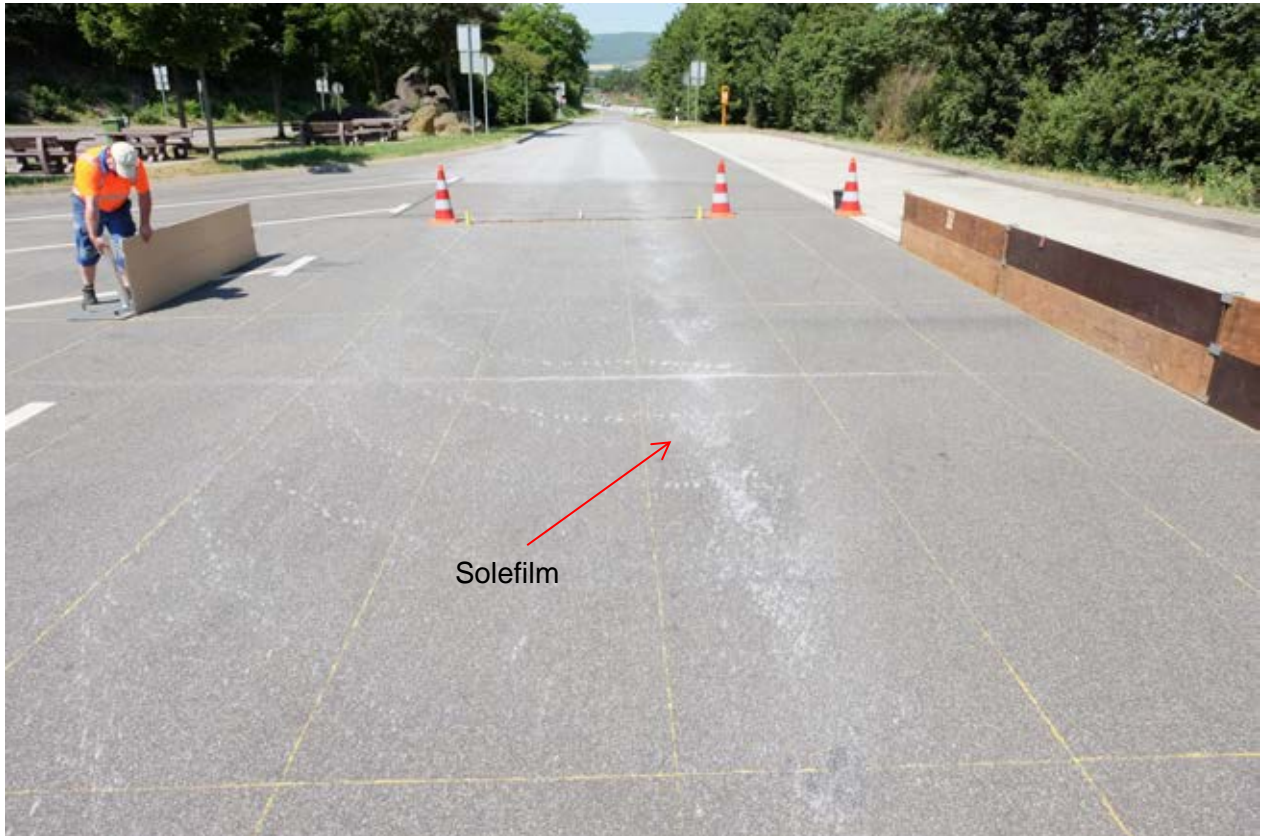
Bild 21: Blick auf Streubereich mit auffälligem Solefilm

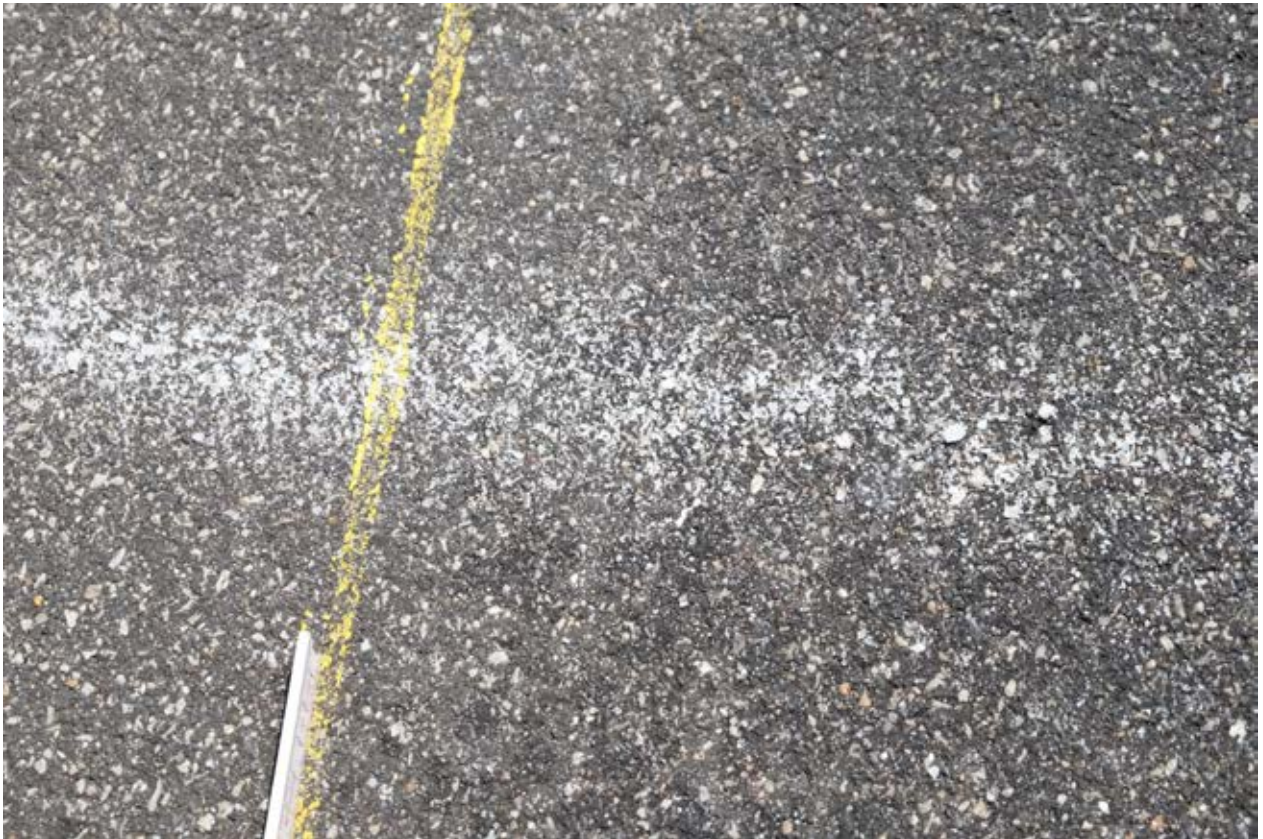
Eine weitere Auffälligkeit war, dass die Reichweite der Sole begrenzt war. Wie bei bisher allen geprüften Streumaschinen ist es auch der Firma Schmidt nicht gelungen, die vollständige Streubreite auch ausreichend mit Sole zu benetzen. In Bild 24 ist ersichtlich, dass die Sole ca. 3m- 3,5m ausgebracht wurde. Das Bild 27 bestätigt dies zusätzlich. Somit bleibt auch hier festzustellen, dass die Salzbefeuchtung alleine über den Solezugabepunkt 1 nicht ausreichend ist. Die Firma Schmidt könnte zusätzlich den 2. Solezugabepunkt nutzen, will aber die Entwicklung im Bereich der Feuchtsalzstreuung noch abwarten, um hier weitere technische Veränderungen in die Wege zu leiten. Aufgrund der Tatsache, dass die Benetzung mit Sole nur bis zur Streubreite von ca. 3,5m ausreicht, kann davon ausgegangen werden, dass das restliche Salz trocken ausgebracht wird. Bild 29 zeigt die Zusammensetzung des Streusalzes im Grenzbereich der Soleausbringung. Der Meterstab markiert die Solereichweite. In diesem Bereich ist noch eine ansprechende Durchmischung von feinem und grobem Salz erkennbar. Je weiter man sich aber vom Grenzbereich entfernt, desto intensiver schreitet die Entmischung des Salzes voran (Bild 30), bis kein feines Salz mehr vorhanden ist (Bild 31).

Bild 29: Blick auf die Salzzusammensetzung

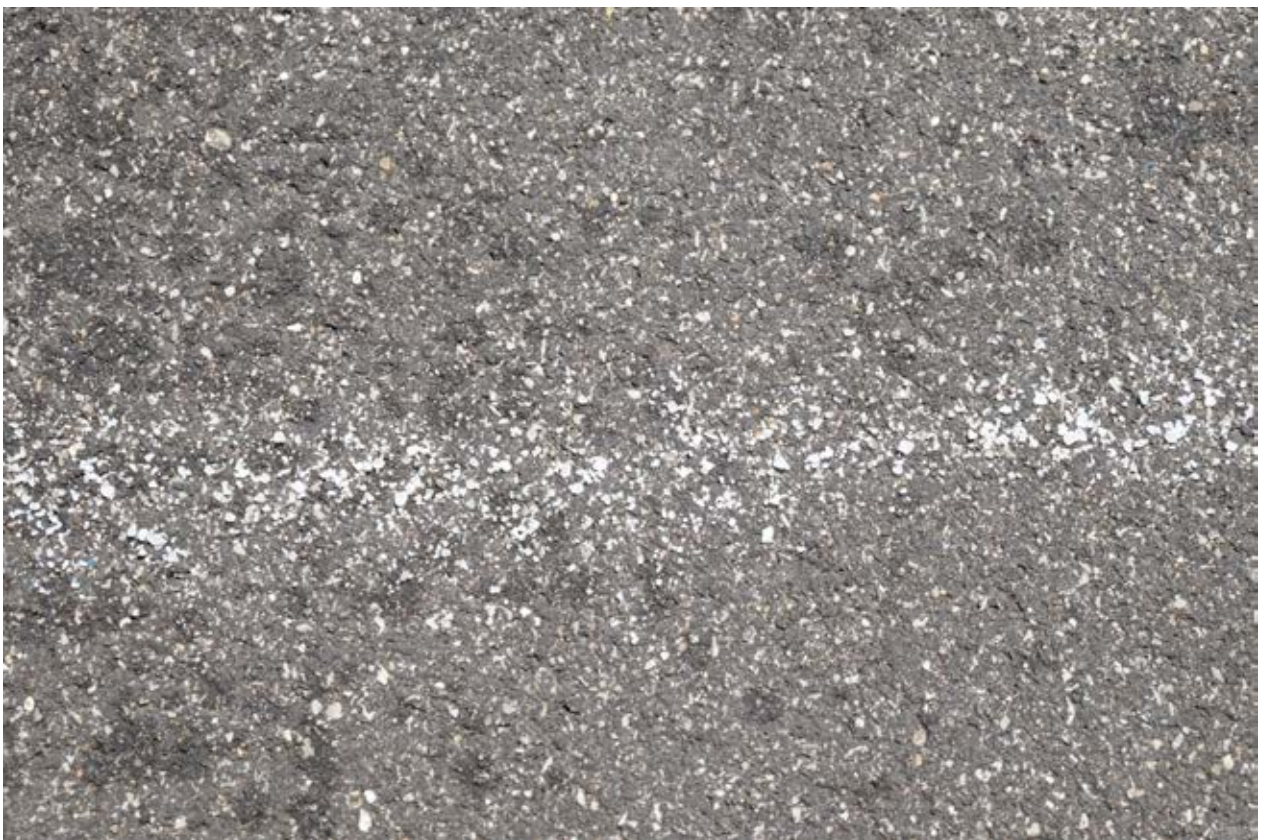
Bild 30: Fortschreitende Entmischung des Salzes

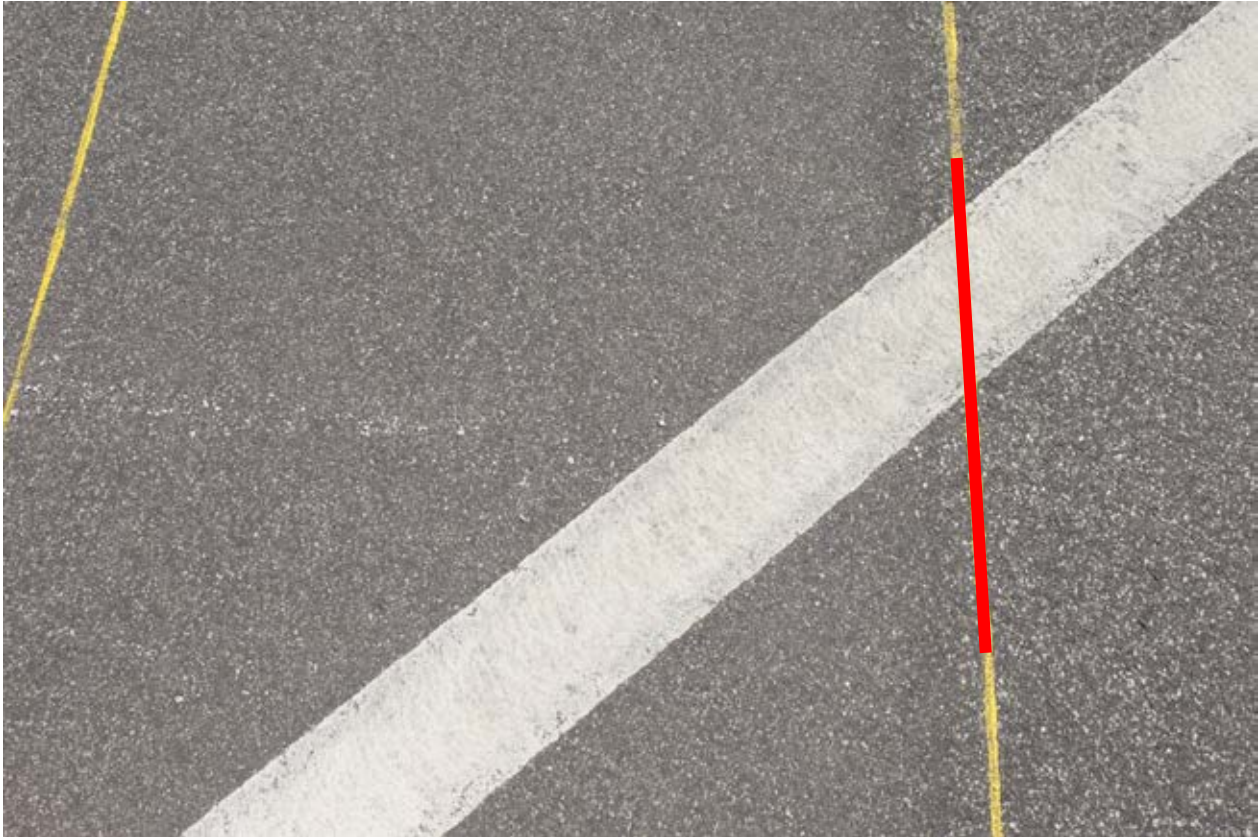
Bild 31: Sichtbare Entmischung des Salzes im Bereich der Überwurfbegrenzung (Standort = rote Linie)

Diese Tatsache stellt die Praxis vor erhebliche Probleme, da eine Trockenstreuung mit immensen Streustoffverlusten einhergeht. In dieser Streumaschinenprüfung würden ca. 2m- 2,5m trocken gestreut werden, was ca. 30%- 35% der Gesamtmenge entspräche. Dies sind inakzeptable Werte, zumal die Feuchtsalz 50-Streuung hauptsächlich zur vorbeugenden Winterdienstbekämpfung eingesetzt werden soll und dieser hohe Trockenstreuanteil kontraproduktiv bzw. ungeeignet wäre.

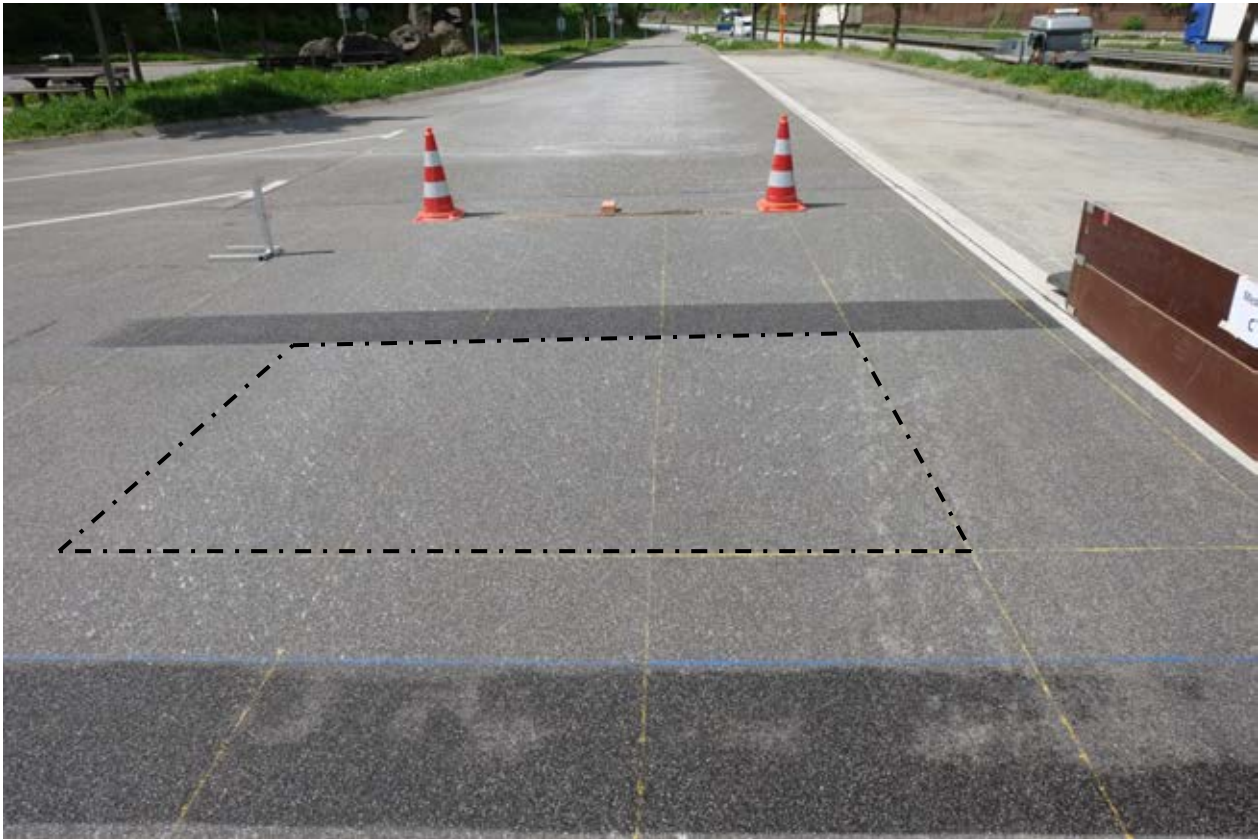
Beurteilt man jedoch nun die Streustoffverteilung optisch, so fällt eine sehr gleichmäßige Verteilung auf. Bild 12 zeigt, dass die Verteilung des Salz- Sole- Gemisches fein und gleichmäßig über die gesamte Breite erfolgte. Zwar ist mittig ein leichtes „Streuloch“ zu erkennen, aber dieses „Streuloch“ entspricht, nach Diagramm 1, nahezu 100% der Streudichte, so dass tatsächlich kein „Streuloch“ vorhanden ist. Man konnte auch während der Streumaschineneinstellung erkennen, dass sich mit dem extrafeinen Salz eine sehr feine Verteilung des Feuchtsalzes einstellt. Die typischen „Salzballen“ stellten sich bei dem extrafeinen Salz nicht ein. Vergleicht man unmittelbar die Verteilung des Feuchtsalzes extrafein mit dem herkömmlichen Steinsalz (Bild 12 mit Bild 13) so ist zum einen die gleichmäßigere, aber auch die feinere Verteilung des extrafeinen Salzes auffällig. In Bild 13 sind rot umrandet die typischen „Salzballen“ ersichtlich, die sich bei dem extrafeinen Salz nicht einstellt (Bild 12).

Bild 12: Blick auf Messfeld C, Überfahrt 1, extrafeines Salz

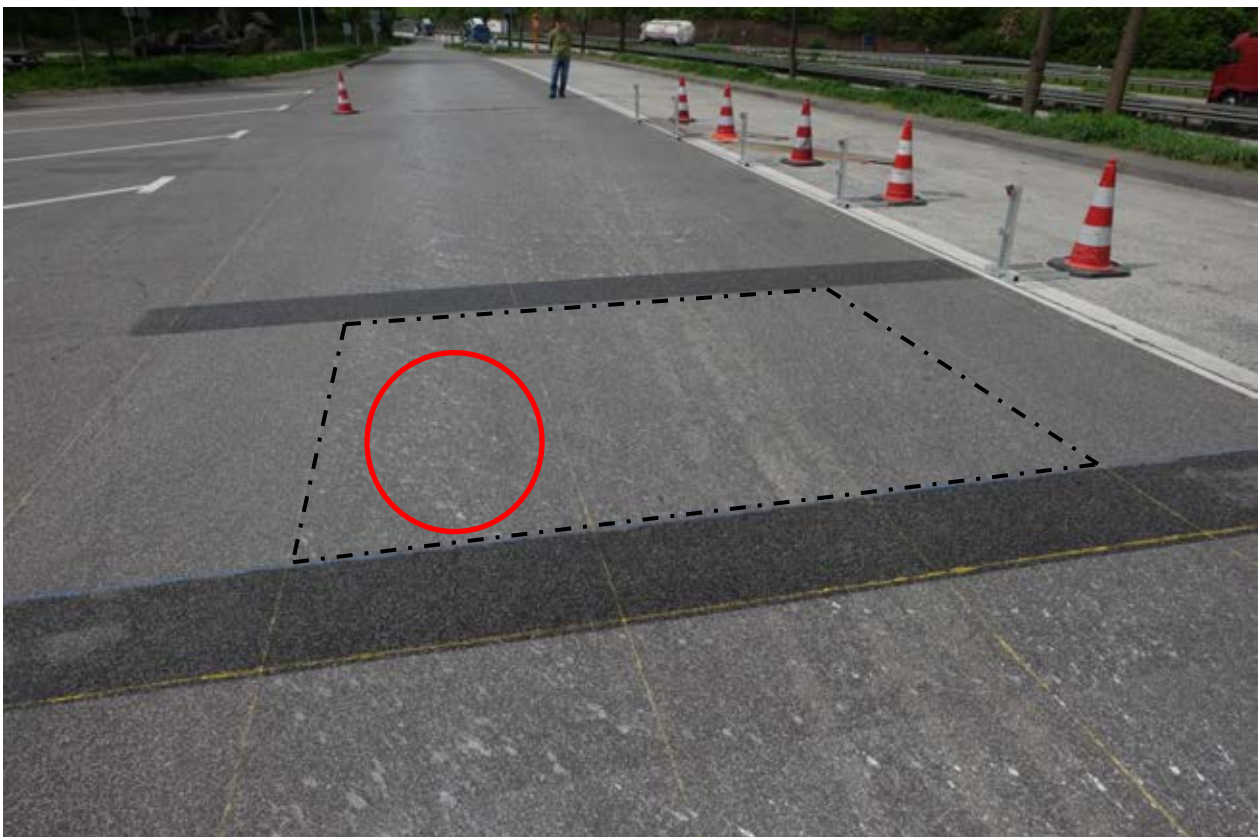
Bild 13: Streubild mit herkömmlichem Steinsalz, Streumaschinenprüfung Bericht 2/2018; rot umrandet sind die „Salzballen“ zu erkennen

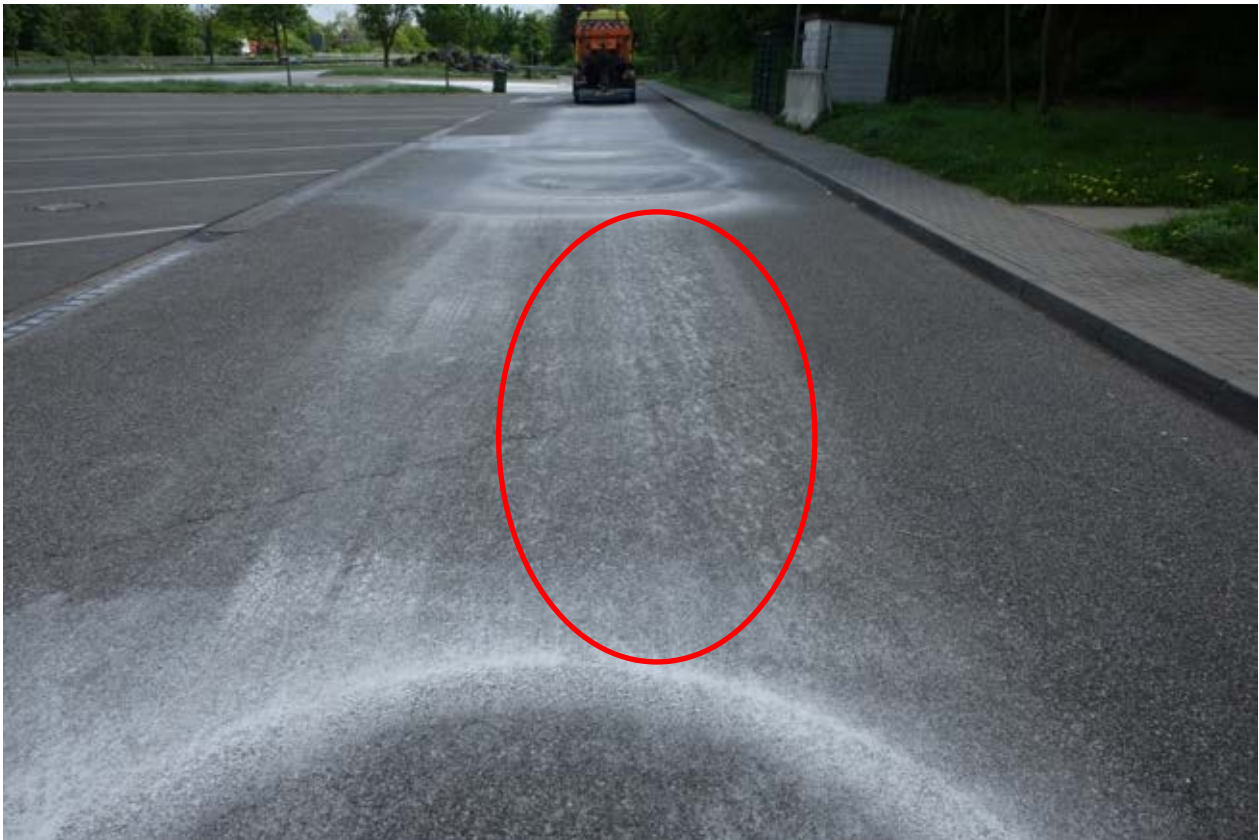
Bild 14: Blick auf die Streustoffverteilung bei Einstellung auf Steinsalz

Bild 14 zeigt im rechten Bereich der Streustoffverteilung die sog. „Salzballen“, die durch eine Unregelmäßigkeit beim Befeuchten des Salzes und des anschließenden Auftreffens auf die Fahrbahn entstehen.

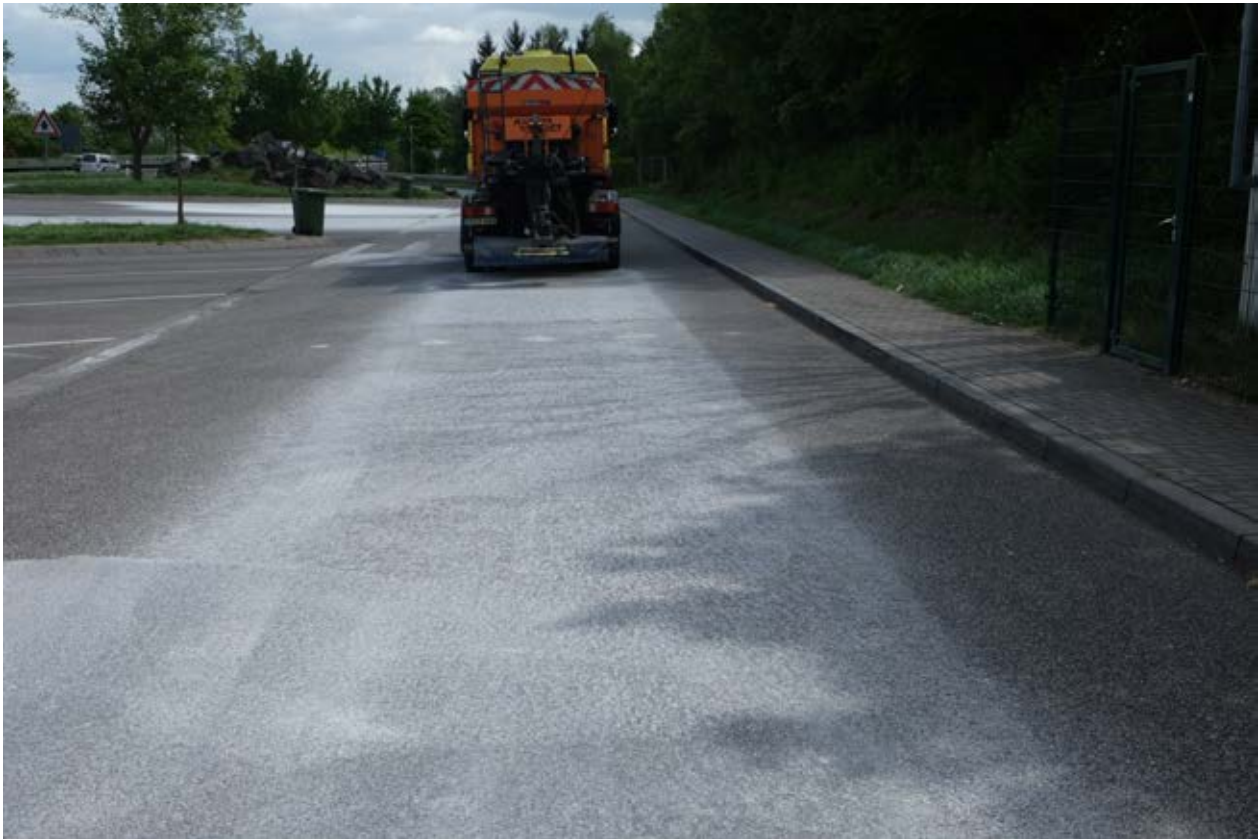
Betrachtet man sich die Bilder 15 und 16 so erkennt man, dass die Streustoffverteilung mit dem Salz 0-2mm sehr fein ist und sich wie ein „Teppich“ auf die Fahrbahn legt. Es erfolgt eine intensive und gleichmäßige Benetzung der Fahrbahn, ohne die Bildung der „Salzballen“.

Bild 15: Blick auf Streustoffverteilung bei Einstellung auf extrafeines Salz 0-2mm

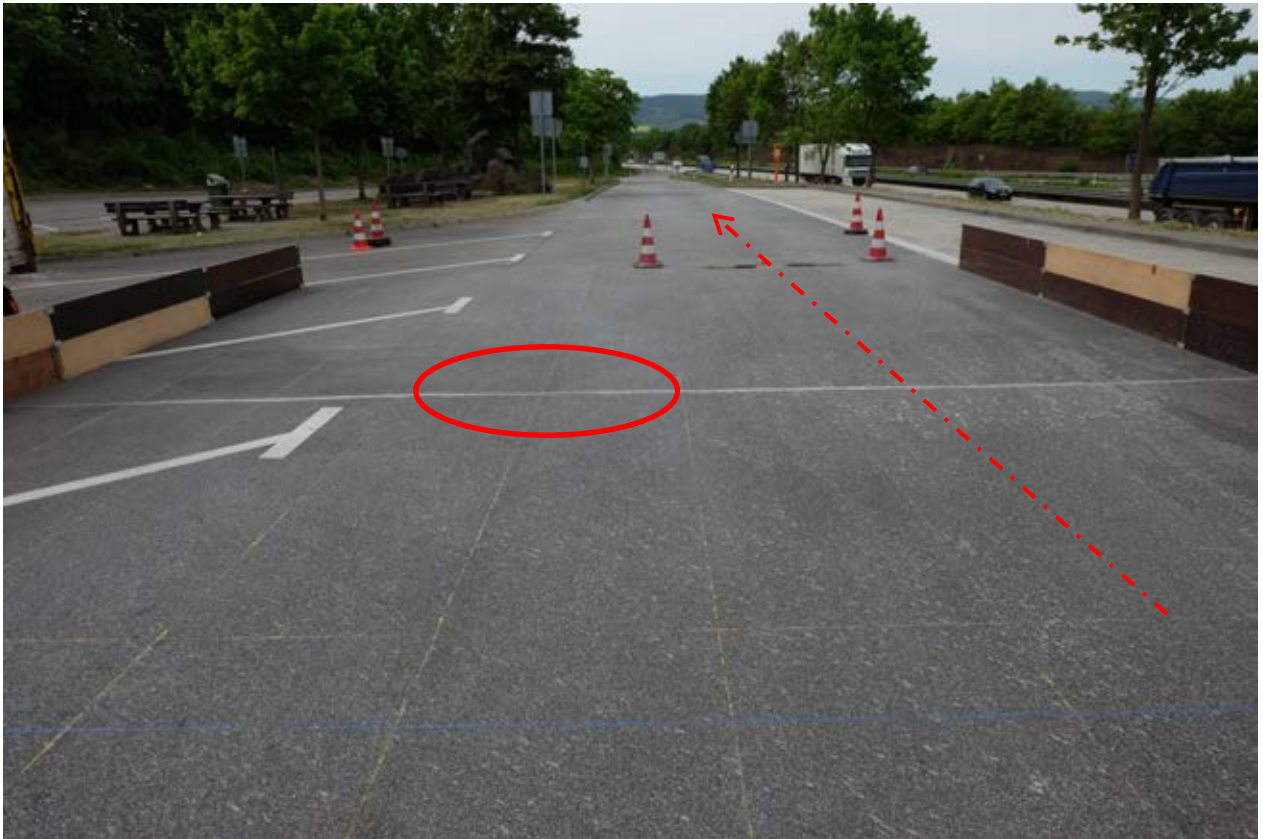
Weiterhin fällt auf, dass sich auf dem Prüfstreifen 2links ein Tiefpunkt einstellt, der zur Fahrzeugmitte hin den Sollwert von nahezu 100% erreicht. Die Bilder 17 und 18 verdeutlichen das „Salzloch“ anhand des zusammengefügten Salzstranges.

Bild 17: Blick auf das zusammengekehrte Salz nach Überfahrt 1; die rote Linie markiert die Streumitte

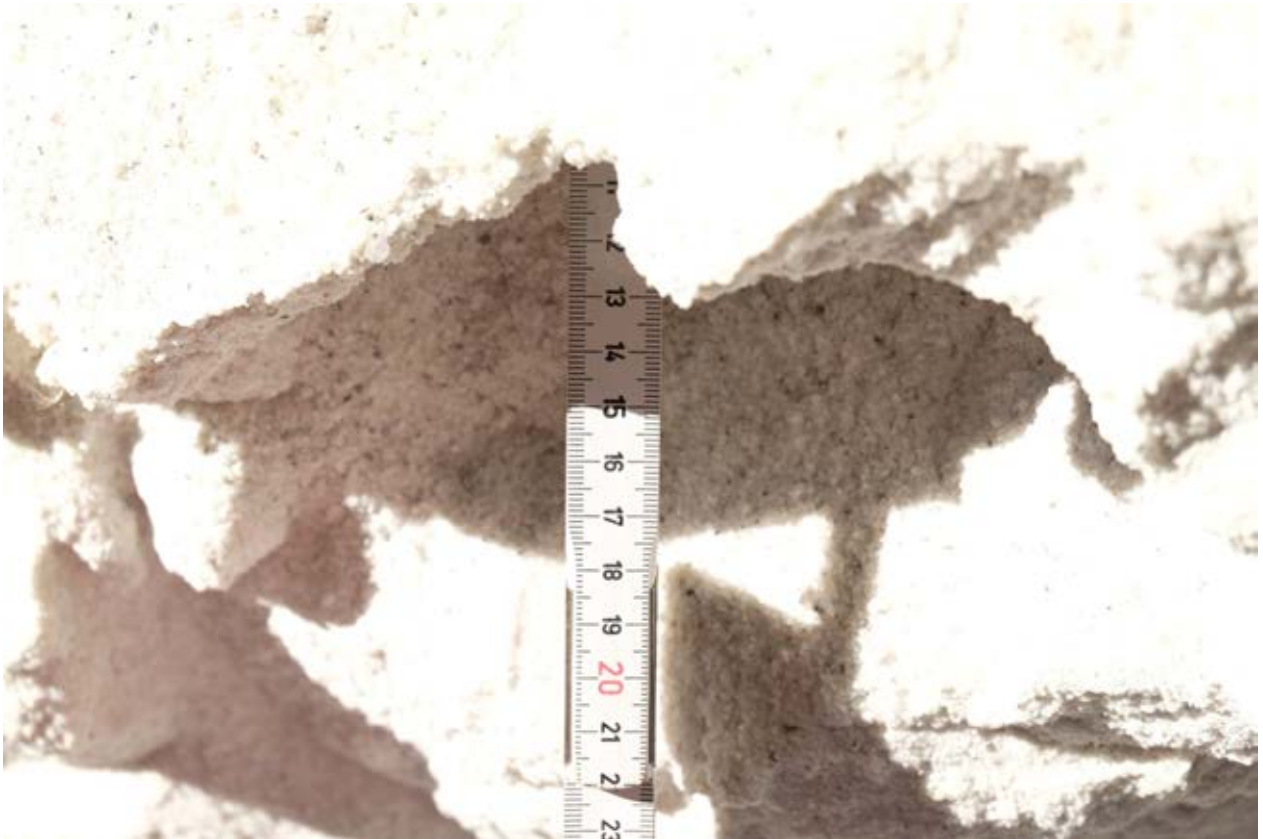
Bild 27: Darstellung der Tiefe einer Holraumbildung unterhalb der Salzkruste

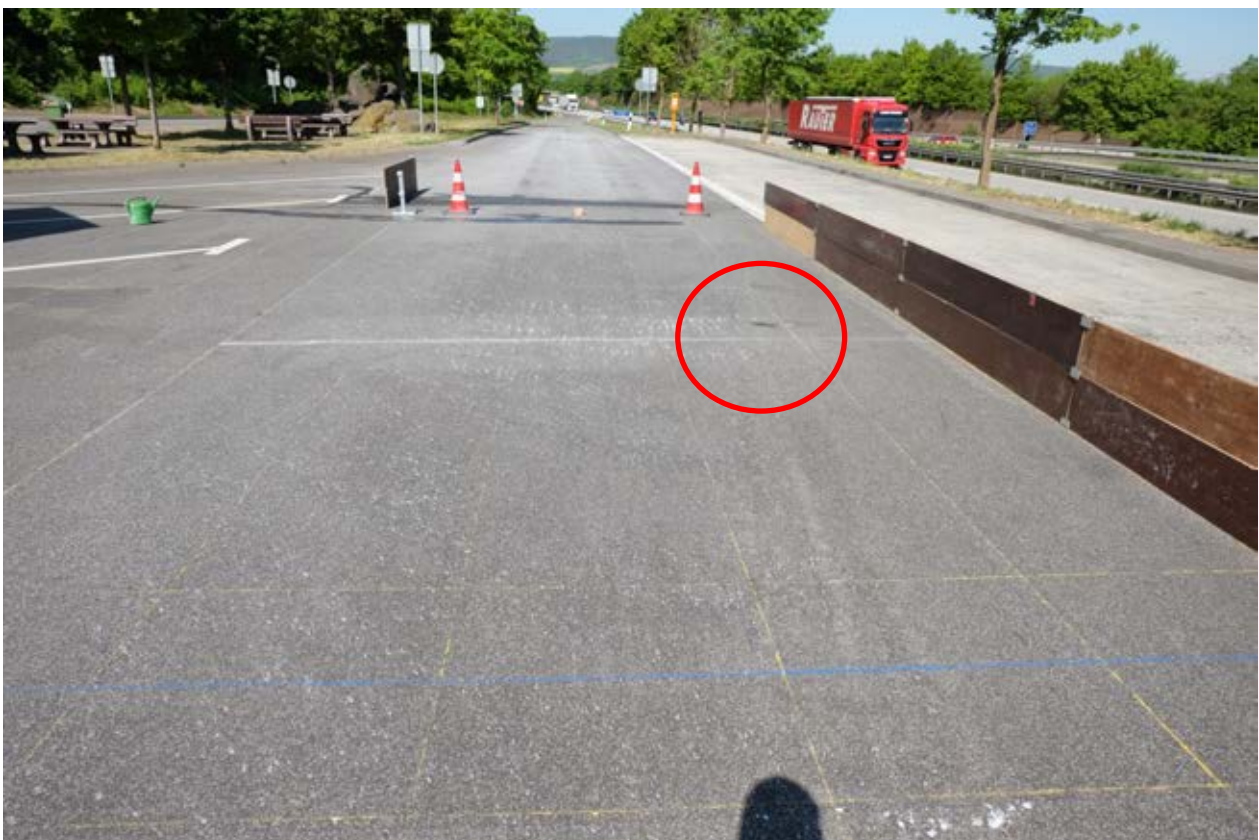
Bild 11: Blick auf zusammengefügten Salzstrang nach der Überfahrt 1; rot umrandet ist ein „Streuloch“ zu erkennen

Diese Feststellung kann auch auf den Bildern 7-9 beobachtet werden. Hier ist ersichtlich, dass im rechten Streustreifen eine wesentlich geringere Streudichte vorhanden ist. In Bild 11 sieht man anhand des zusammengefügten Salzes (rot umrandet), dass die Streudichte nach rechts stark abnimmt, so dass das Diagramm 1 den optischen Eindruck bestätigt.

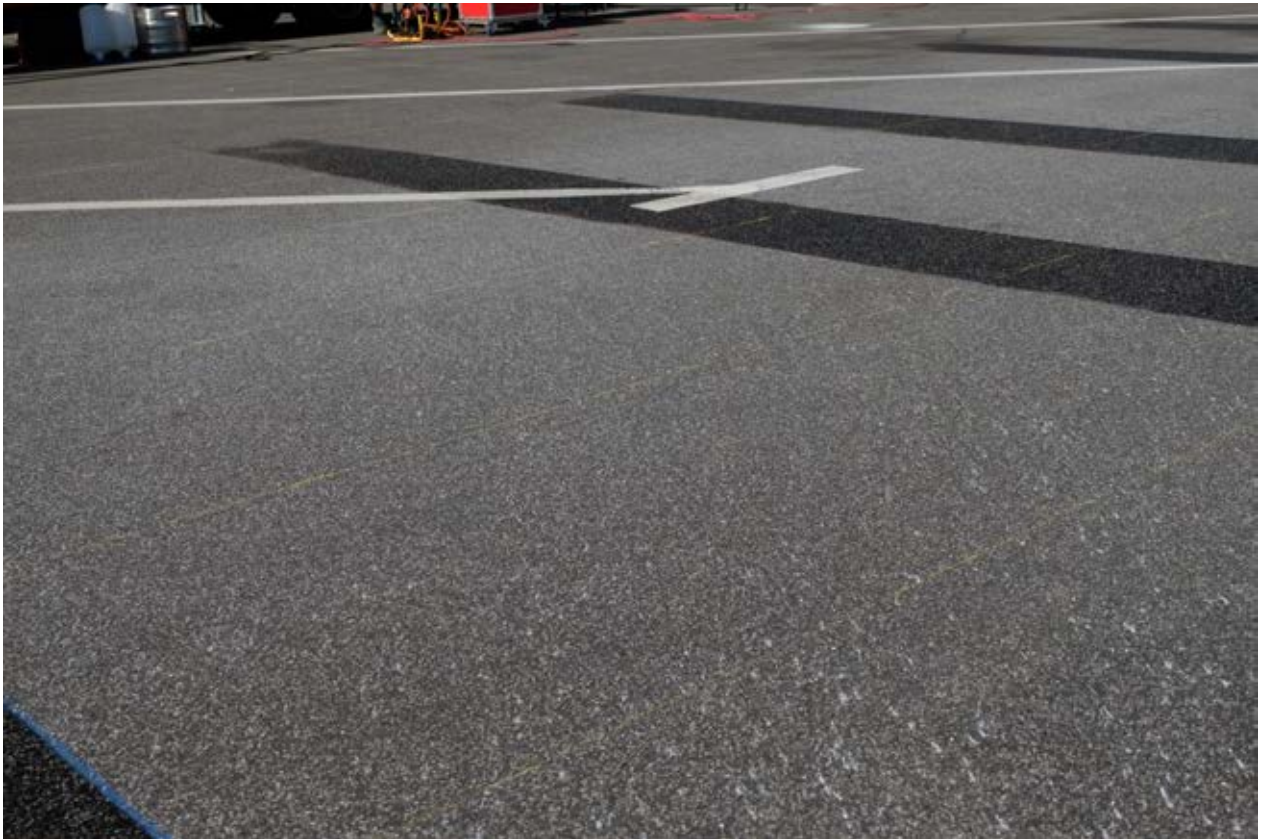
In Bezug auf die Qualität der Soleverteilung zeigen die Bilder 24 und 25, dass im Bereich der Streumitte die Sole am intensivsten abgelegt wurde. Im Weiteren kann man erkennen, dass die Verteilung sehr fein ist, d.h. ohne sichtliche Bildung von Salzballen. Betrachtet man sich die Messfelder aus einer gewissen Entfernung, so kann man deutlich eine feine, graue Streuoberfläche erkennen (Bild 26). Dies lässt darauf schließen, dass die Feuchtsalzstreuung mit feinen Salzen, optisch betrachtet, sehr homogen und gleichmäßig erfolgt. Als wesentlicher Vorteile gegenüber dem Einsatz von Steinsalz kann die größere Solereichweite benannt werden.

Bild 25: Die Art und Weise der Soleverteilung bei Auftreffen auf die Fahrbahnoberfläche

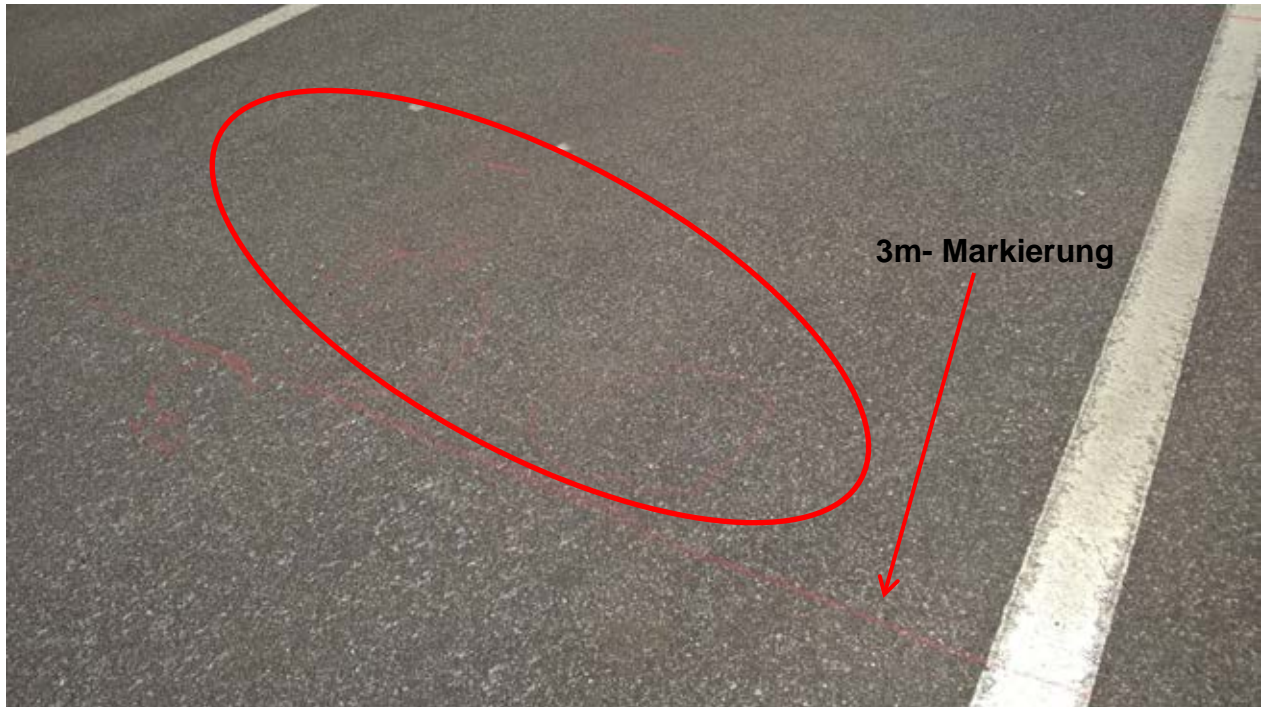
(s. Detailbild 35 oben). Das Bild 36 zeigt getrocknete Solespritzer unmittelbar vor der 3m- Markierung.

Bild 36: Getrocknete Sole unmittelbar vor der 3m- Markierung
