**Anhang zu:**

**Bestimmung von  
Kenndaten zur sicheren  
Charakterisierung von  
Fugenvergussmassen**

**Berichte der  
Bundesanstalt für Straßenwesen**

**Straßenbau Heft S 177**

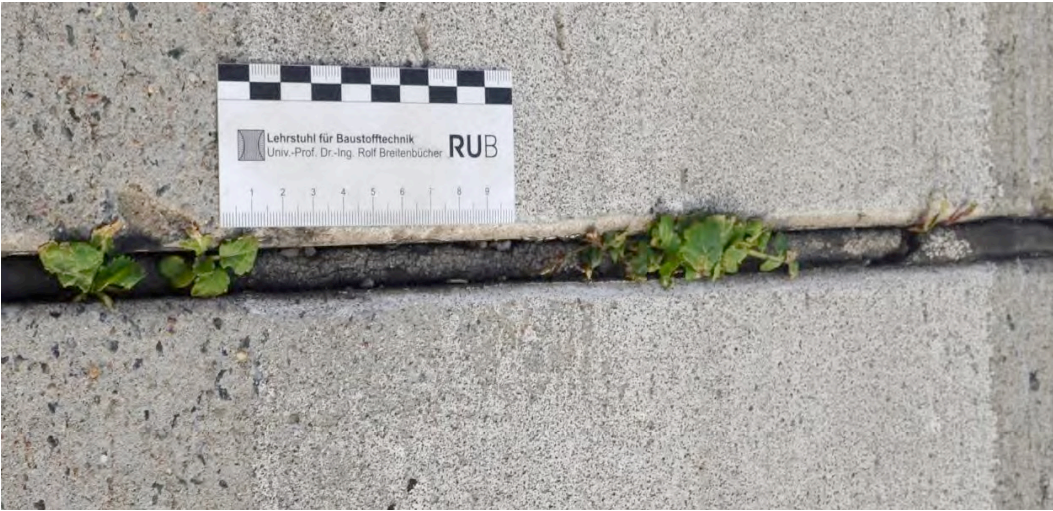
**A24 FR Hamburg KM 50,5**

KM	Zustand der Fuge	Fugenspaltbreite Lufttemperatur	Alter der Fugenmasse
A24	50,5	-teilw. Flankenablösung -oberflächlich versprödet -im SS überdrückt -stellenweise Grasbewuchs	≈ 10 mm 18°C	5 Jahre
A24	48,0	-teilw. Über-und Unterverguss -oberflächlich versprödet -überwiegend dicht	≈ 9 mm 20°C	5 Jahre
A27	57,2	-wenig Über-/ Unterverguss -wenig oberflächlich versprödet -überwiegend dicht	≈ 10-12 mm 17°C	4 Jahre
A30	9,7	-punktuell Flankenablösung -teilw. Absackung -oberflächlich wenig versprödet -teilw. undicht -im SS überdrückt -stellenweise Grasbewuchs	≈ 9 mm 26°C	4 Jahre
A7	185,1	-oberflächlich versprödet -teilw. im SS überdrückt	≈ 10 mm 18°C	2 Jahre

**Bild 214:** Grasbewuchs an den Fugenflanken (A24)

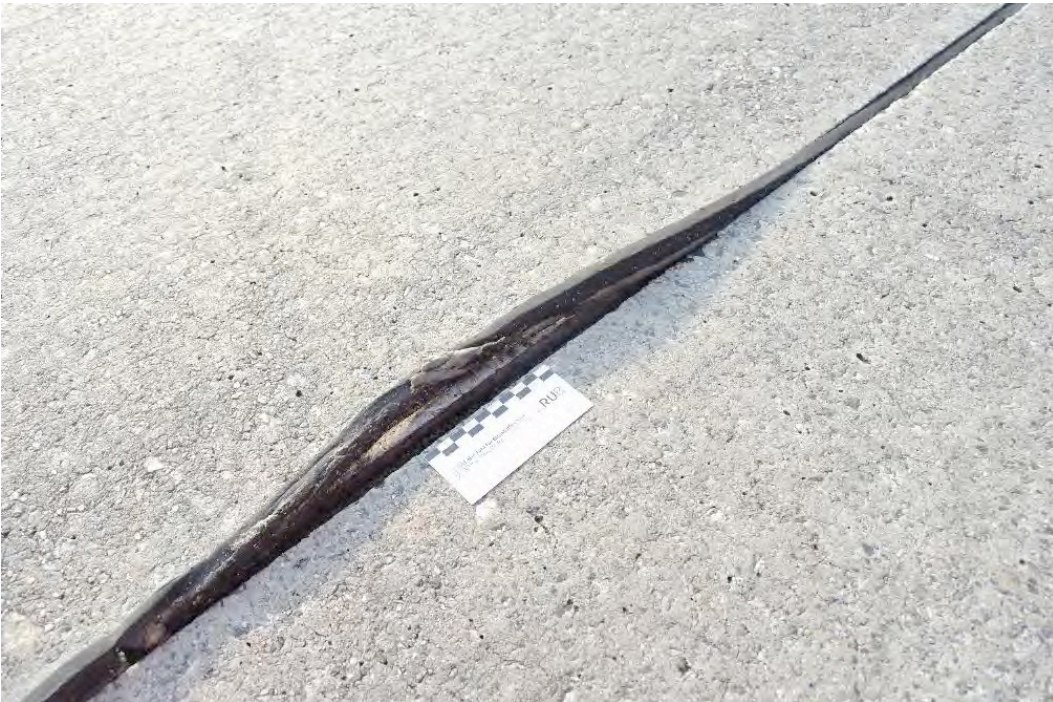
**Bild 215:** Flankenablösung (A24)

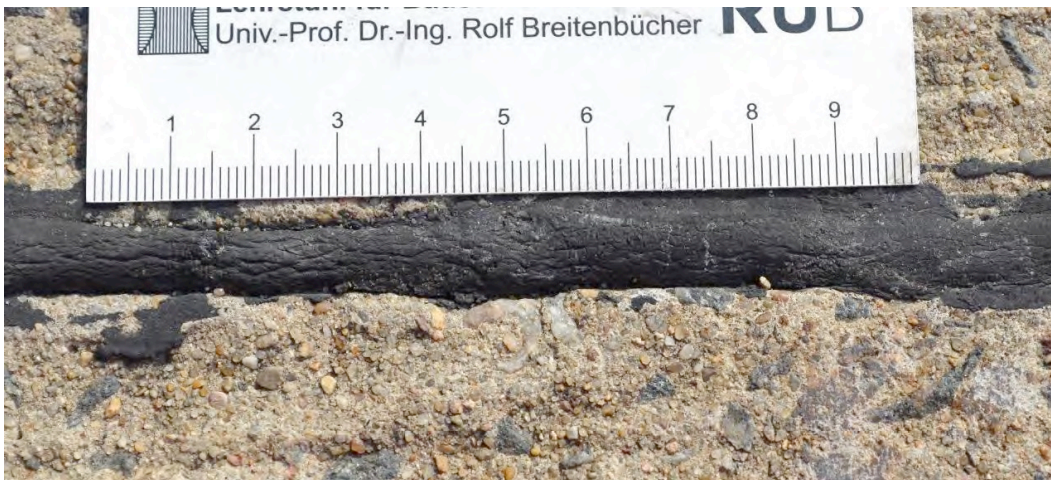
**A24 FR Hamburg KM 48,0**

**Bild 216:** Oberflächlich versprödete Fugenmasse (A24)

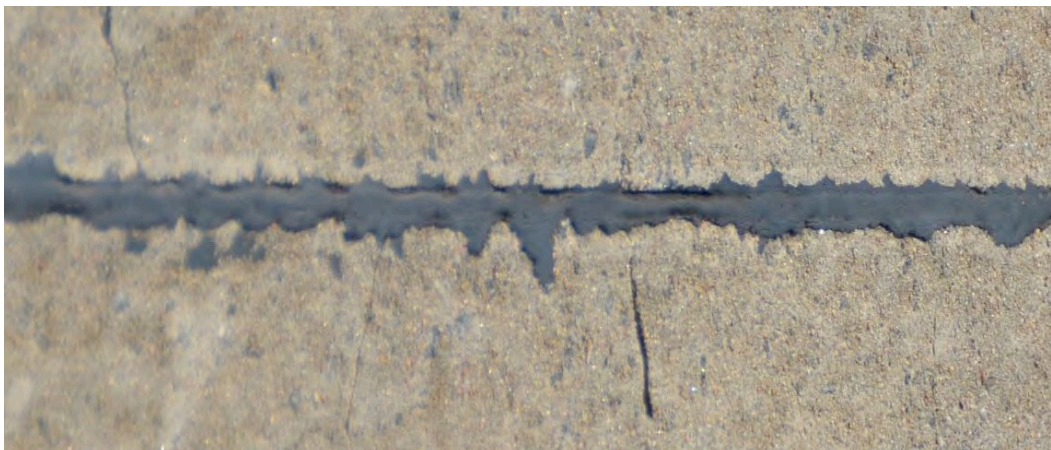
**Bild 217:** Ausgefahrene Fugenmasse (A24)

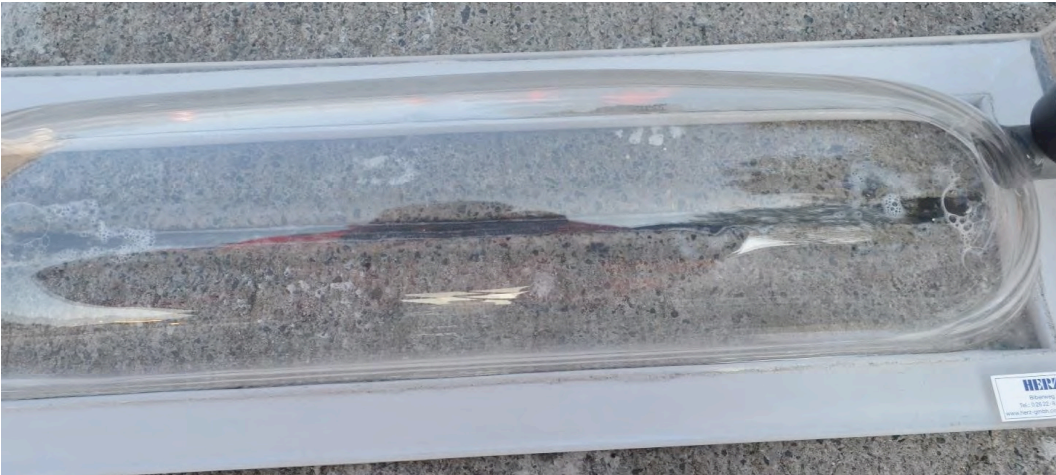
**A27 FR Cuxhaven KM 57,5**

**Bild 218:** Dichte Fuge (A27)

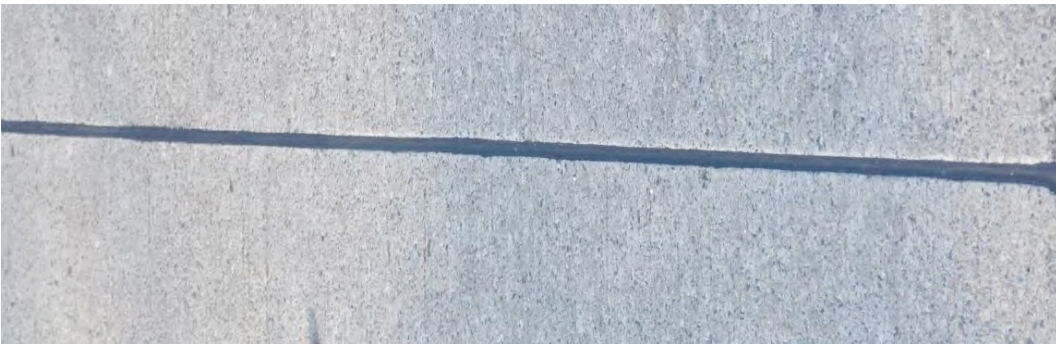
**Bild 219:** Intakte Fuge ohne Schaden (A27)

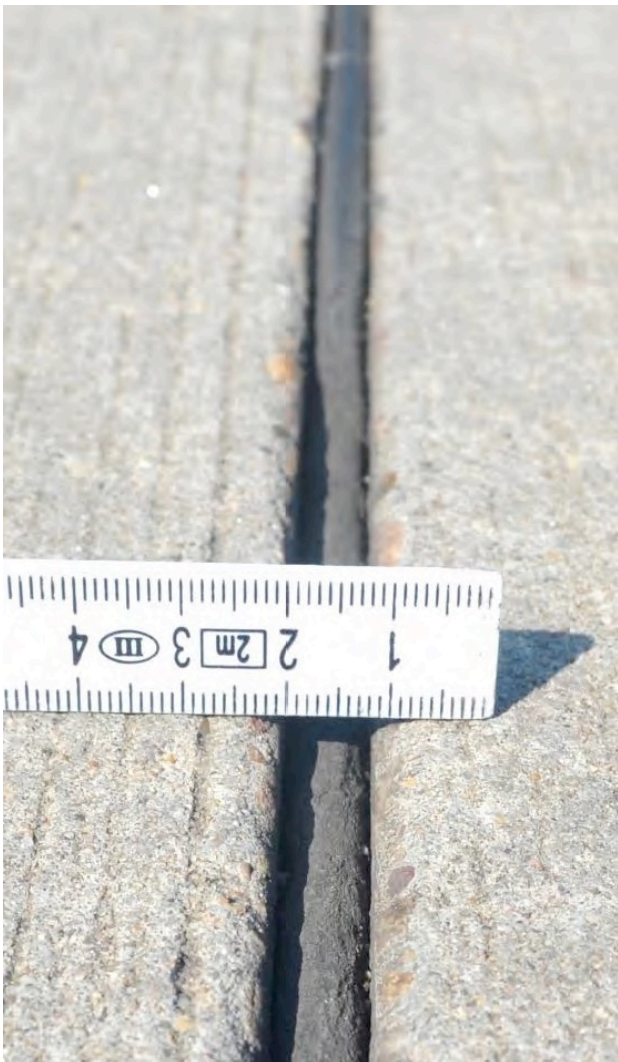
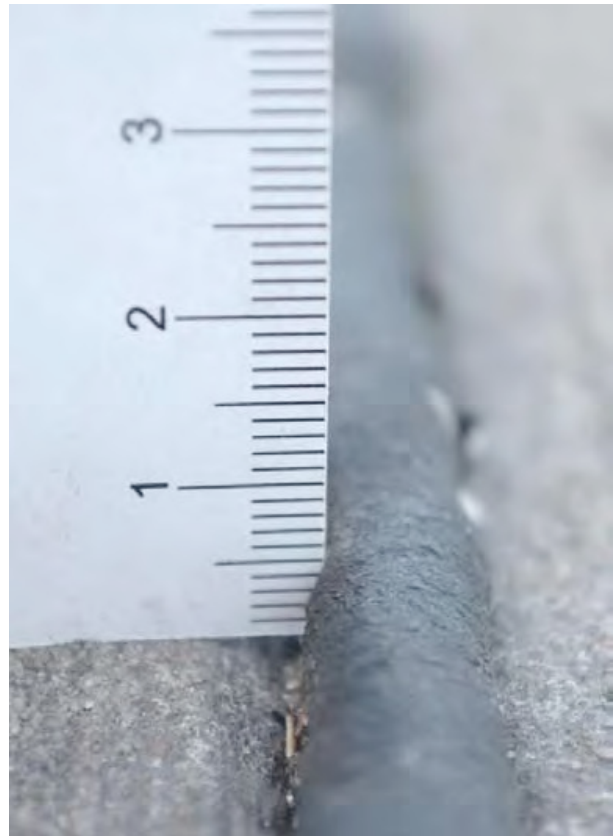
## A30 FR FR Bad Oeynhausen KM 9,7

**Bild 220:** links: abgesackte Fugenmasse (A30); rechts: überdrückte Fugenmasse im Standstreifen (A30)

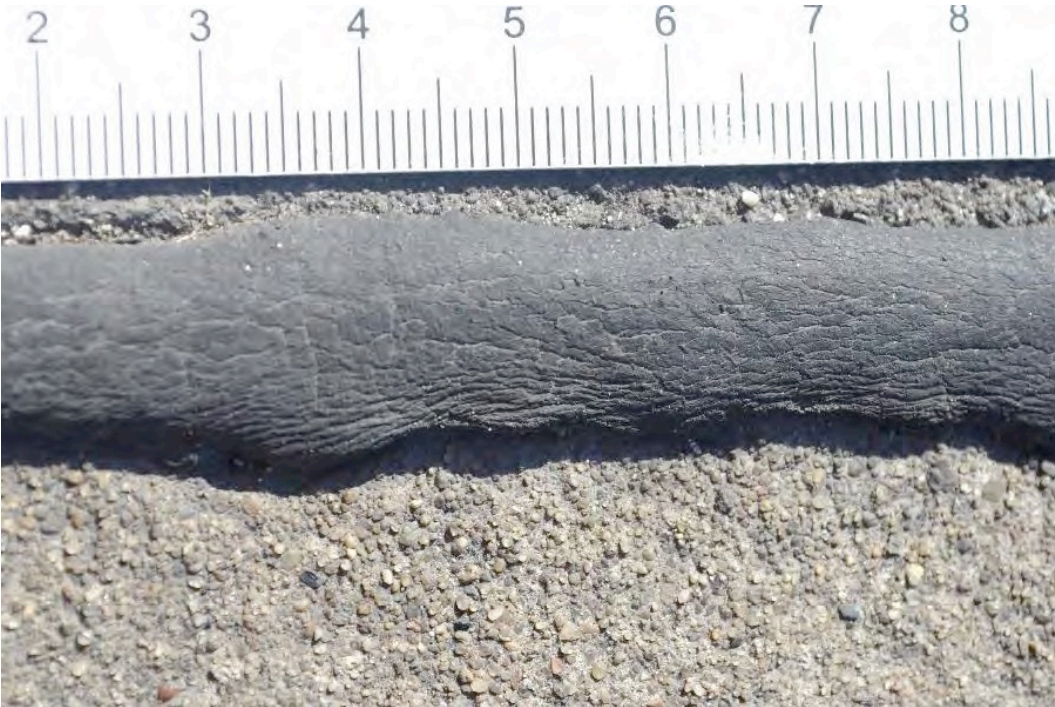
**A7 FR Flensburg KM 181,0**

**Bild 221:** Oberflächlich versprödete Fugenmasse (A7)

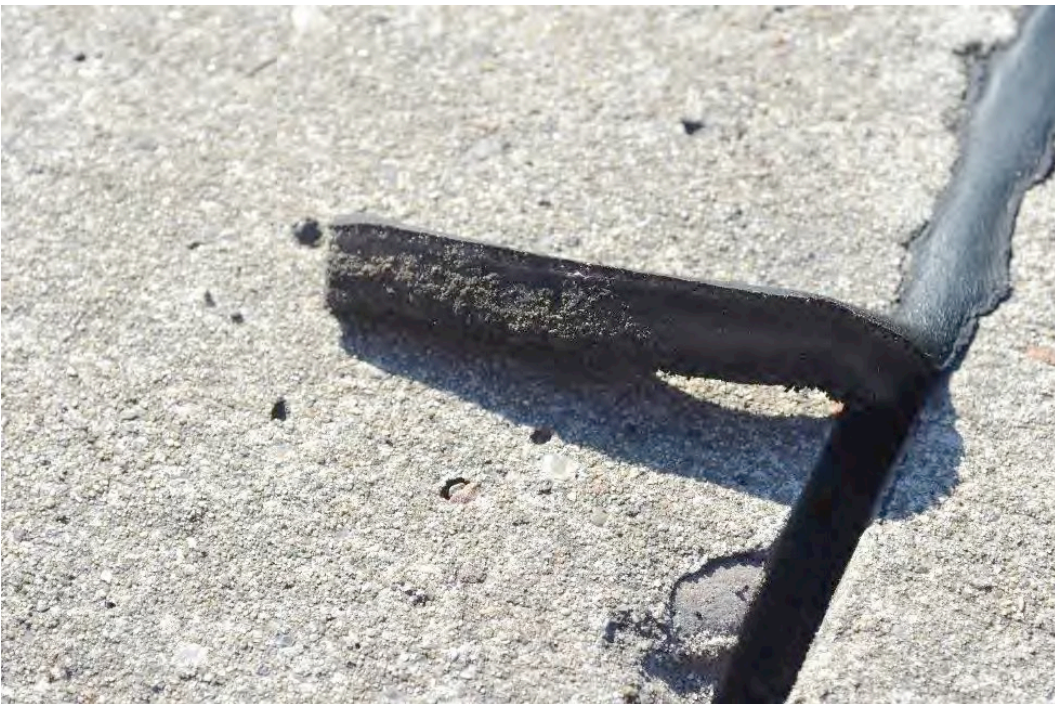
**Bild 222:** Herausgelöste Fugenmasse (A7)

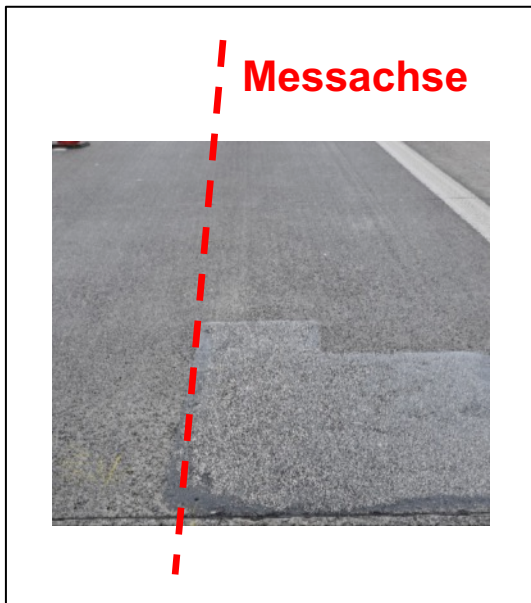
Bild 243: Beispiel für vertikale Unebenheiten in Testfeld 2.2 bei Stationierung rd. 20 m
