# **Erfahrungssammlung zu Fahrbahnübergängen aus Asphalt in geringen Abmessungen – Belagsdehnfugen**

**Brücken- und Ingenieurbau Heft B 176**

**Bericht zum Forschungsprojekt 221.9005**  
Erfahrungssammlung zu Fahrbahnübergängen aus Asphalt in geringen Abmessungen (Belagsdehnfugen)

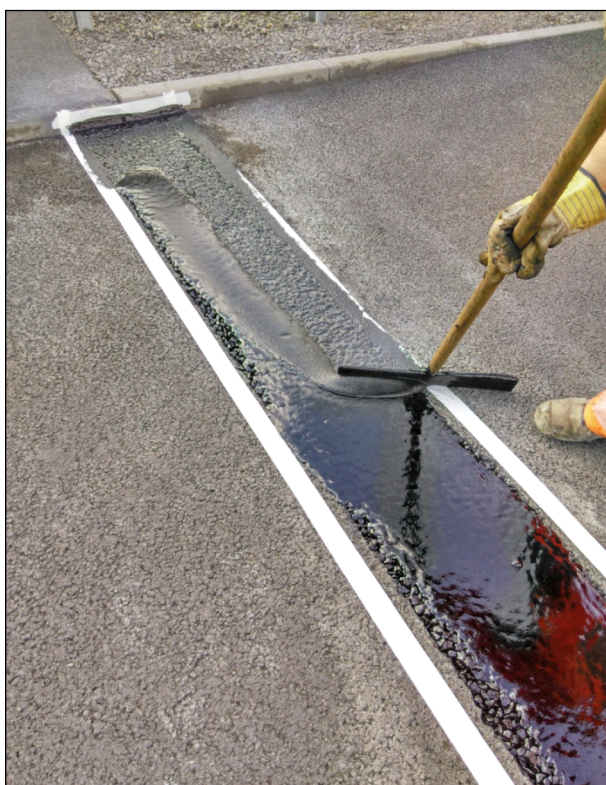
Bild 27: Bildung von Hohlräumen durch Absacken der Tränkmasse im Gesteinskörnungsgüst (1)

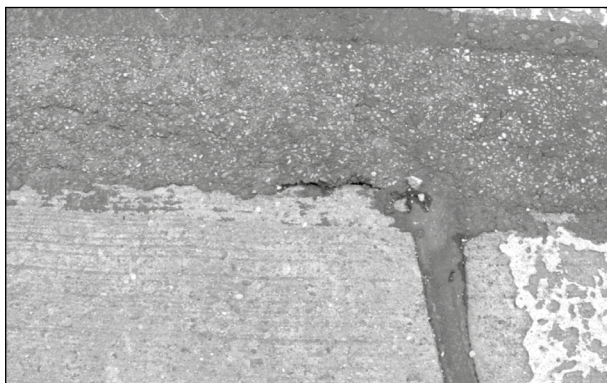
der Einfahrt in den Kreisverkehr auf (Bild 59). Außerdem ist bei dieser Belagsdehnfuge im Bereich der Rollspuren die Abstreifung herausgefahren und die Tränkmasse oberflächlich abgetragen, wodurch die grobe Gesteinskörnung an der Oberfläche sichtbar ist. (Bild 60). Die Funktionalität der Belagsdehnfugen ist weiterhin gegeben.

Bild 58: Geringfügige Ablösungen zum Beton in Fahrbahnmitte auf der B 27 nach 5 Jahren unter Verkehr (1)

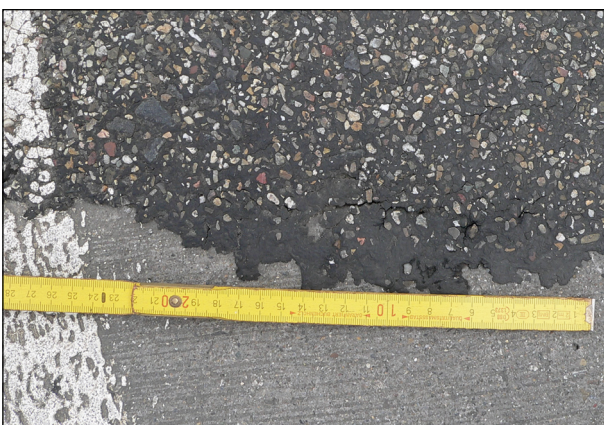
In dem Kreisverkehr im Zuge der Bundesstraße B 14 in Höhe des Ortes Aldingen wurden im Jahr 2012 vier Belagsdehnfugen eingebaut (Bild 63). An dem kleineren, wenig befahrenen Abzweig der Rottweiler Straße ist die ca. 16 cm breite Belagsdehnfuge schadensfrei. Die ebenfalls ca. 16 cm breite Belagsdehnfuge auf der Rottweiler Straße in Richtung Aldingen weist eine kleine Ablösung/Riss zwischen Belagsdehnfuge und Betonfahrbahn auf (Bild 64). Zwischen der Betonfahrbahn des Kreisverkehrs und der ca. 12 cm breiten Belagsdehnfuge auf dem Abzweig der Bundesstraße B 14 in Richtung Tuttlingen zeigt sich eine ca. 30 cm lange Ablösung (Bild 65). Diese liegt in der nicht befahrenen Mitte der Straße vor einer Verkehrsinsel (Bild 66). Auf der Bundesstraße B 14 in der Fahrtrichtung Rottweil sind an der ca. 12 cm breiten Belagsdehnfuge Ablösungen/Risse zwischen Belagsdehnfuge und Beton

Bild 64: Riss an der Grenzfläche zum Beton am Abzweig Rottweiler Straße nach 7 Jahren unter Verkehr (1)

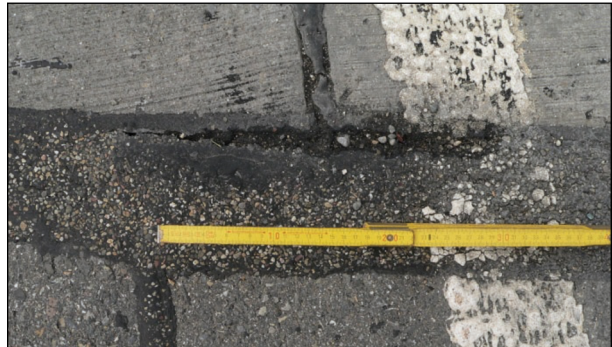
Bild 65: Riss an der Grenzfläche zum Beton am Abzweig Fahrtrichtung Tuttlingen nach 7 Jahren unter Verkehr (1)

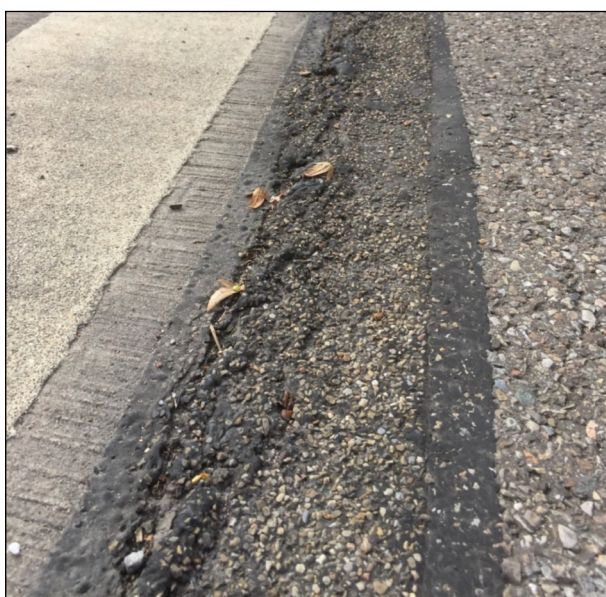
Bild 90: Belagsdehnfuge mit Versprödungen nach 9 Jahren unter Verkehr (8)

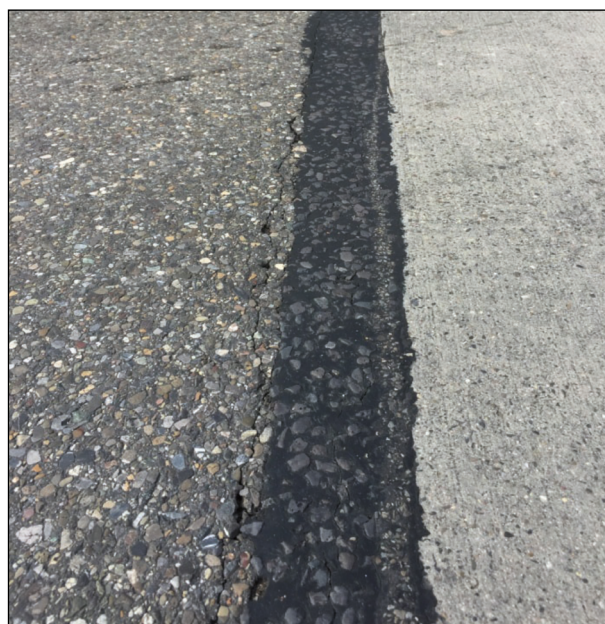
überfahrenen Bereich (Bild 91). Außerdem sind Risse im Asphalt aufgetreten und die Abstreuung ist in der Fahrspur nicht mehr vorhanden, sodass sich gut die Gesteinskörnung erkennen lässt (Bild 92).

Bild 92: Risse im angrenzenden Asphalt und erkennbares Korngerüst nach 9 Jahren unter Verkehr (8)

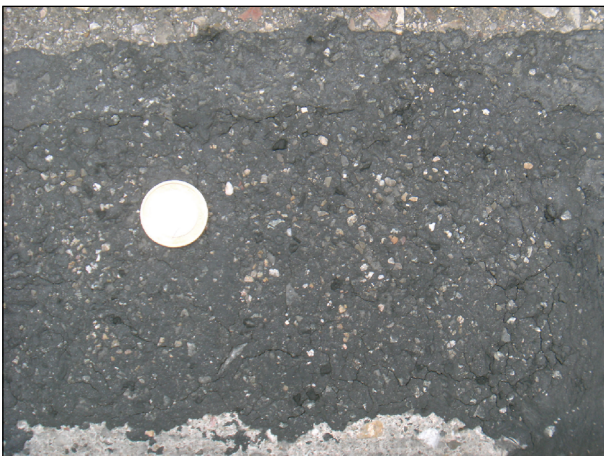
In Kempten am Residenzplatz wurde im Jahr 2013 der Busbahnhof ZUM umgebaut. Die alten Asphaltfahrbahnen wurde gegen verschleißfeste Betonsegmente ausgetauscht (Bild 97). Vor und hinter den Betonfahrbahnsegmenten wurde an dem Übergang zur Asphaltfahrbahn jeweils eine Belagsdehnfuge in ca. 8 cm Breite eingebaut. Hierfür wurde auf Betonseite eine 4 x 4 cm große Schalungsausparung vorgesehen (Bild 98). Die Asphaltdeckschicht wurde bis an den Beton eingebaut und anschließend eine Mulde in gleicher Größe (4 x 4 cm) ausgeschnitten. Danach wurde die Mulde mit den entsprechenden Arbeitsschritten verfüllt. Nach sieben Jahren unter Verkehr zeigen sich die ersten Schäden. An der Grenzfläche zur Betonfahrbahn sind zum Teil Ablösungen/Risse in einer Länge von bis zu 60 cm aufgetreten (Bilder 99 und 100). An den unbefahrenen Stellen zeigen sich erste Versprödungen in Form von kleinen Rissen an der Oberfläche (Bild 101). In der Fahrspur sind keine Verdrückungen zu finden,

Bild 101: Versprödung und oberflächliche Risse (12)

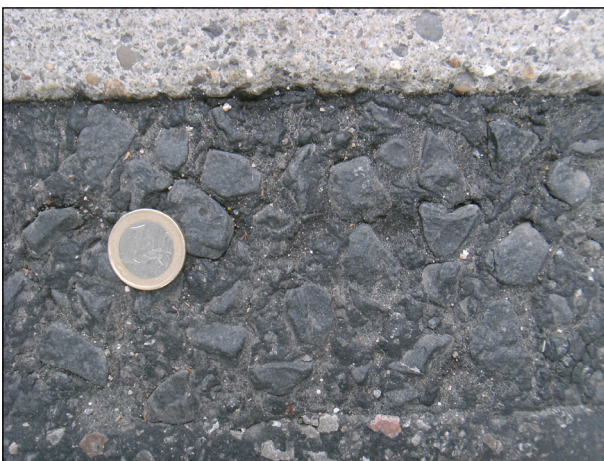
Bild 102: Freigelegte grobe Gesteinskörnung der Muldenfüllung (12)
