Zerstörungsfreie Untersuchungen am Brückenbauwerk A1 Hagen/Schwerte

Brücken- und Ingenieurbau Heft B 65

Ortung von Spanngliedern und Verpressfehlern in Hüllrohren mit Ultraschall-Echo, Impakt-Echo und Radar am Brückenbauwerk Nr. 4511564 im Zuge der A1 bei Hagen/Schwerte

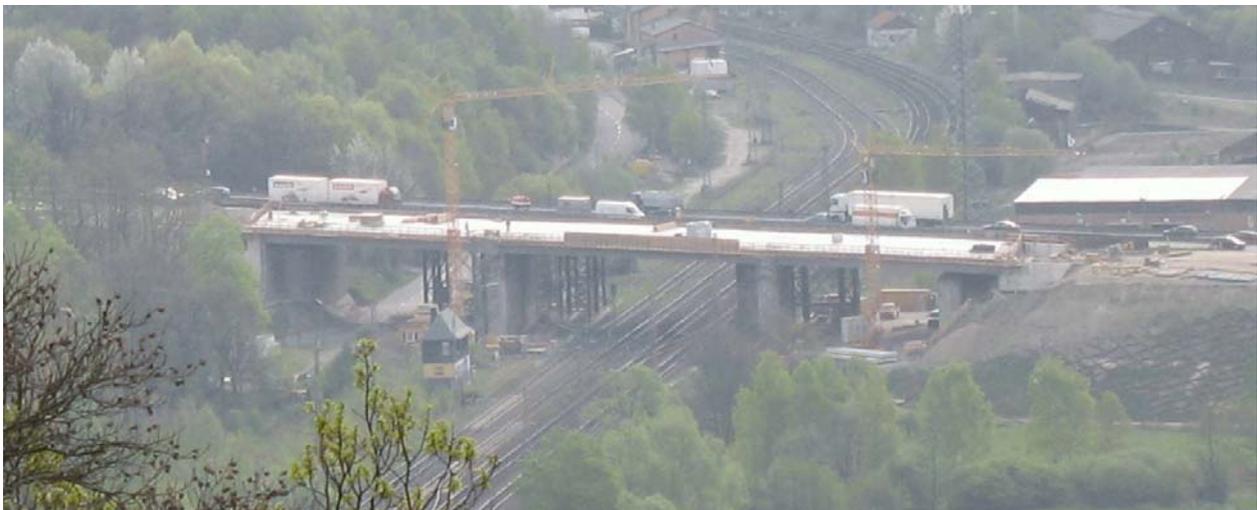
Bild 1 Blick von oben auf die Brücke im Zuge der A1. Im Vordergrund ist das neu erstellte Brückenbauwerk (Fahrtrichtung Köln), im Hintergrund die alte zu untersuchende Brücke (Fahrtrichtung Bremen) zu sehen

Brückenbauwerk im Zuge der A1 bei Hagen /Schwerte wurde von der BASt und dem Landesbetrieb Straßenbau NRW ausgewählt (Bild 1). Aufgrund des bereits erfolgten Abbruchs einer Richtungsfahrbahn (Richtung Dortmund) vor Beginn der hier dokumentierten Untersuchungen und der visuellen Bemusterung der abgebrochenen Spannbetonbauteile wurde von unzureichend verpressten Längs- und Querspanngliedern in dem hier dokumentierten Teil der Brücke (Richtung Bremen) ausgegangen. Diese Vermutung wurde leider im Zuge der Abrissarbeiten nicht bestätigt.

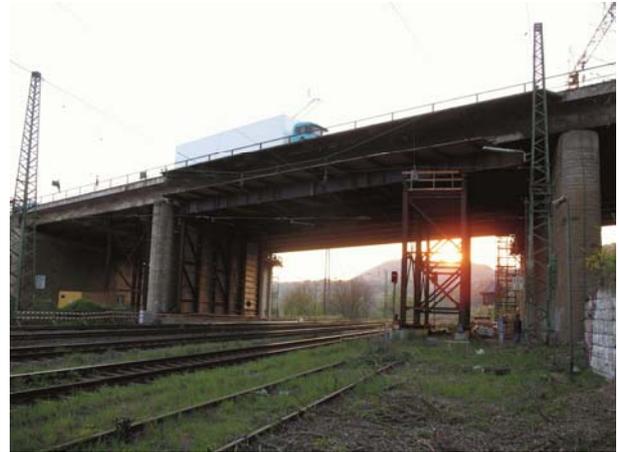
Bild 2 Ansicht der zu untersuchenden alten Brücke mit Abfanggerüst und Treppenturm (Fahrtrichtung Bremen)

Die untersuchte Brücke besteht aus zwei Richtungsfahrbahnen, von denen jede ein separates Bauwerk darstellt. Sie wurde im Jahr 1957 geplant. Zum Zeitpunkt der Untersuchung im Jahr 2007 war das Bauwerk der Fahrbahn Richtung Köln bereits abgerissen. Die Untersuchungen erstrecken sich nur auf das Bauwerk der Fahrbahn Richtung Bremen. Bild 1 zeigt die Brücke im April 2007; im Vordergrund ist die bereits neu hergestellte Fahrbahn Richtung Köln zu sehen, im Hintergrund das alte Brückenbauwerk. Bild 2 zeigt die alte Brücke mit Blick auf das die Bahngleise überspannende Feld und das für den bevorstehenden Abriss aufgebaute Abfanggerüst. Des Weiteren ist der Treppenturm zu sehen, der den Zugang zu den Messflächen ermöglichte.

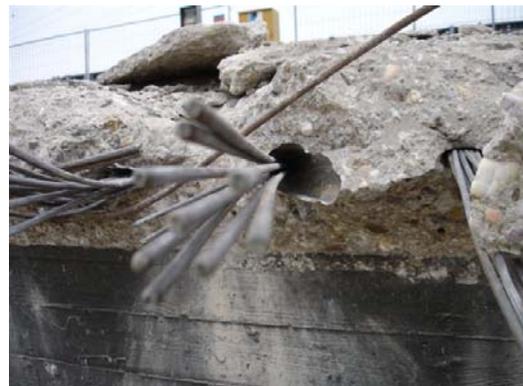
Bild 3 Querspannglieder der Richtungsfahrbahn Köln

Untersuchungen durch die BAST und Straßen NRW nach Abriss des Bauwerks der Fahrtrichtung Köln deuteten auf umfangreiche Verpressfehler vorwiegend in den Querspanngliedern hin (Bild 3), so dass die Richtungsfahrbahn Bremen zur Untersuchung ausgewählt wurde.

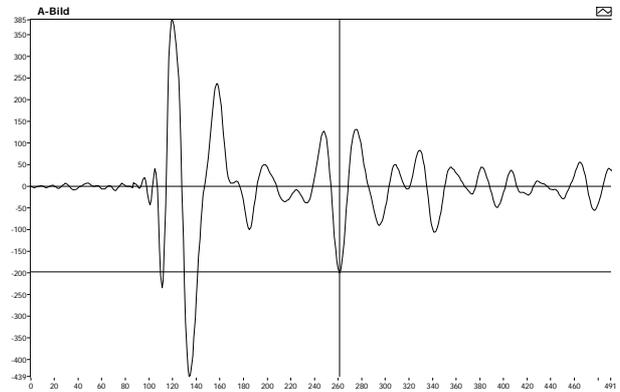
Bild 5 Ultraschall-A-Bild (aus Messfeld Fahrbahnplatte)

am größten. Als Messergebnis werden die Intensitäten der zur Bauteiloberfläche zurück reflektierenden Schwingungsimpulse über die Zeit erfasst. Stellt man für eine Punktmessung diese Intensität über der Zeit dar, spricht man von einem A-Bild.

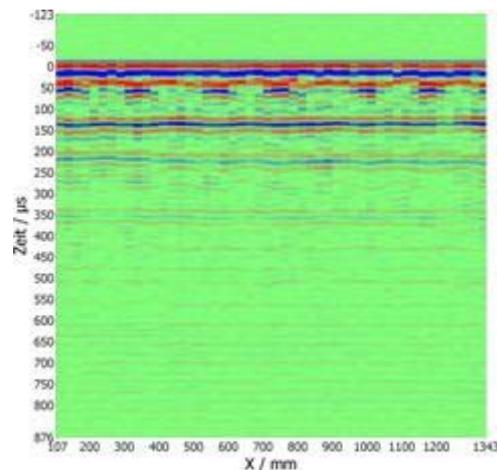
Bild 6 Ultraschall-B-Bild (aus Messfeld Fahrbahnplatte). Die Querspannglieder sind als Hyperbeln sichtbar

Werden mehrere Ultraschallmessungen entlang einer Linie durchgeführt und stellt man die Amplituden der dabei erhaltenen A-Bilder entlang einer Messstrecke farbcodiert dar, so entsteht ein so genanntes B-Bild. Da Ultraschall-Prüfköpfe für die Anwendung im Beton typischerweise keinen fokussierten Schallstrahl sondern ein geöffnetes Schallbündel ausstrahlen, werden auch Objekte, die sich seitlich der aktuellen Messposition befinden, erfasst und erscheinen im B-Bild als Hyperbeln.

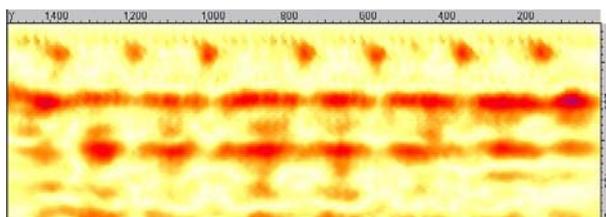
Bild 7 SAFT-B-Bild (Messfeld Fahrbahnplatte). Deutlich erkennbar sind die Querspannglieder und die Rückwand.

Zur Verbesserung des Signal-/Rausch-verhältnisses werden die Daten mit 3D-SAFT-Programmen rekonstruiert. Die Rekonstruktion der Daten wurde an der BAM sowie der Universität Kassel durchgeführt. An der BAM kamen hierbei Programme zum Einsatz, die am Fraunhofer Institut für zerstörungsfreie Prüfung IZfP (für mit Scannern aufgenommene Messdaten) sowie an der Universität Kassel (für mit dem Linienarray aufgenommene Daten) entwickelt wurden. Aus den in einem zweidimensionalen Raster an der Oberfläche aufgenommenen Ultraschallechosignalen erfolgt unter Berücksichtigung der Schallgeschwindigkeit die Rückrechnung auf die dreidimensionale Reflektorverteilung im Prüfobjekt. Bei der Rekonstruktionsberechnung dieses Laufzeit-SAFT-Algorithmus werden die Ultraschallsender und -empfänger getrennt voneinander berücksichtigt. Die Interpretation der SAFT-Ergebnisse erfolgt anhand von SAFT-B/C-Bildern bzw. Projektionen.

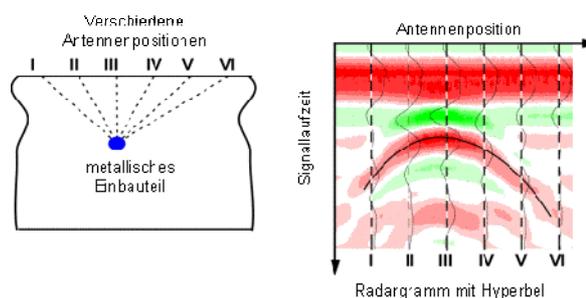
Bild 9 Typisches Reflexionssignal eines metallischen Einbauteiles im Radargramm (Diffractionshyperbel).

Die entlang einer Linie aufgenommenen Radar-daten werden während der Messungen auf dem Display des Radargerätes angezeigt. In der als Radargramm bezeichneten Darstellung sind die Amplituden und Phasen der empfangenen elektromagnetischen Impulse über die Zeit in Form von Grauwerten abgebildet. Aufgrund des Abstrahlwinkels der Radar-Antenne erscheinen die Reflexionen an metallischen Einbauteilen im Radargramm als Diffractionshyperbeln. Ihre Entstehung ist im Bild 9 schematisch aufgezeigt.

Die tatsächliche laterale Position der Reflektoren liegt im Scheitelpunkt der Hyperbeln und kann aufgrund des unmittelbaren Bezugs zu den Koordinaten der Messfläche unmittelbar angegeben wer-

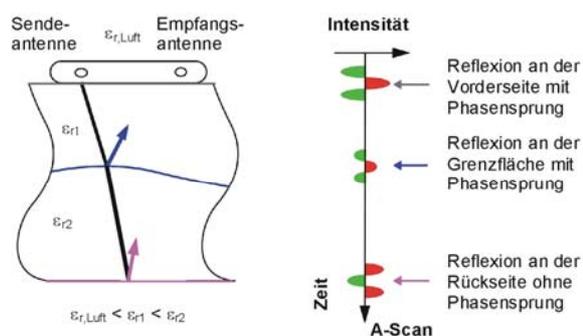
Bild 8 Prinzip des Impulsradars: Ausbreitung und Reflexion einer Impulswelle

Radar wird im Bauwesen in verschiedenen Bereichen eingesetzt. In der Richtlinie B10 der DGZfP werden Anwendungsbeispiele zur *Objektortung und Feuchteverteilung in Mauerwerk, Spannglied- und Bewehrungsortung, Ortung von Ankern in Betonfahrbahnen, Belagschichtdickenmessung an Brücken sowie Baugrunderkundung* beschrieben. Dort werden ausführlich die Grundlagen aufgezeigt, die auf der Aussendung elektromagnetischer Wellen und der Einleitung in das zu untersuchende Bauteil beruhen. In der Baupraxis werden zur Untersuchung von Betonbauteilen Antennen mit Mittenfrequenzen im Bereich von 500 MHz bis 2 GHz verwendet. Die Wellenausbreitung im Bauteil hängt von der Verteilung der dielektrischen Eigenschaften ab. Auf ihrem Weg wird die Welle an Grenzflächen von Materialien mit unterschiedlichen dielektrischen Eigenschaften gestreut und reflektiert, wie in Bild 8 dargestellt.

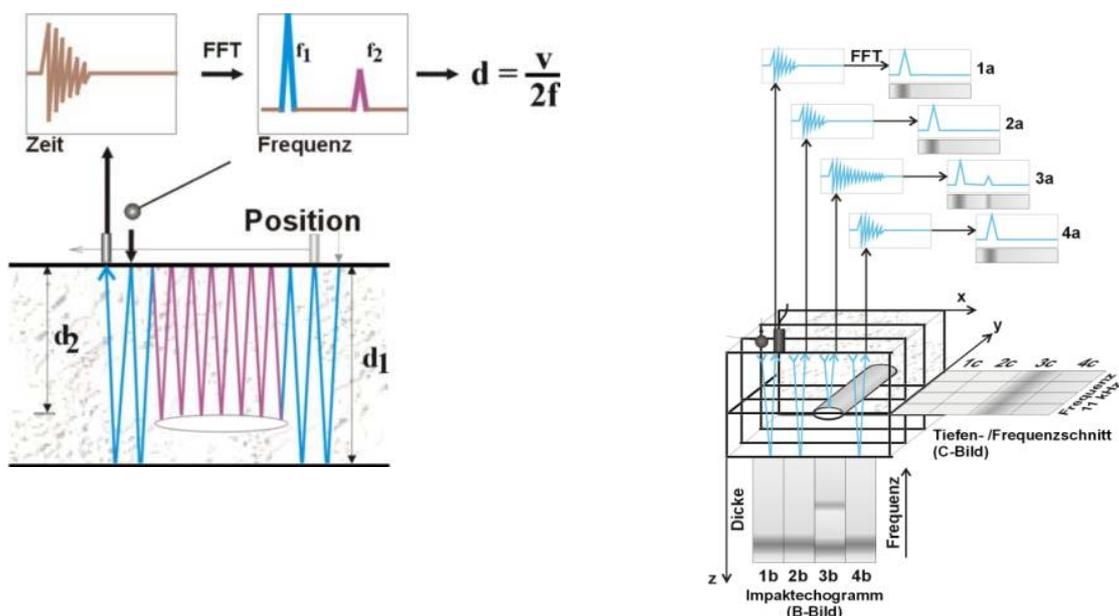
Bild 10 links: Funktionsweise des Impact-Echo-Verfahrens
rechts: Datenvisualisierung von 1D-, 2D- und 3D-Datensätzen des Impact-Echo-Verfahrens

Die größte Einschränkung ist bislang die Tatsache, dass IE ursprünglich ein Punktmessverfahren ist. Zudem muss das erzeugte Signal ausreichend Energie im entsprechenden Frequenzbereich beinhalten, so dass es zu der beschriebenen Vielfachreflexion kommen kann, ohne dass das Signal zu

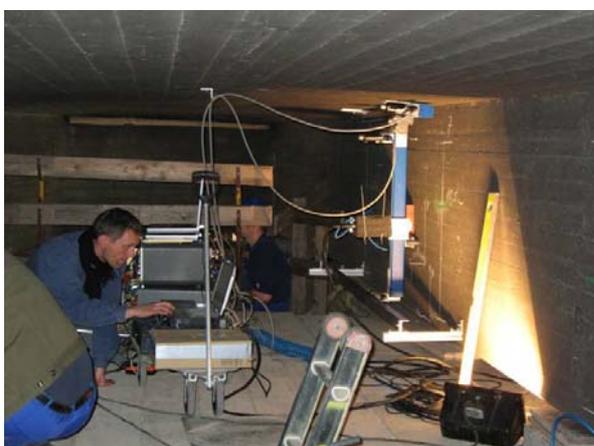
Bild 11 Klassisches Scannersystem, bestehend aus zwei Linearantrieben am Steg der Brücke

Seit 2003 wurden zur Verbesserung der Messwerterfassung verschiedene Scannersysteme in der BAM entwickelt, die automatisierte Flächenmessungen mit Ultraschallecho, Impakt-Echo und Radar an Ingenieurbauwerken gestatten. Von Seiten der Mechanik handelt es sich um Schienen-Wagen-Systeme, mit denen verschiedene Prüfsensoren zweidimensional über die von Schienen eingeschlossene Fläche verfahren werden können.

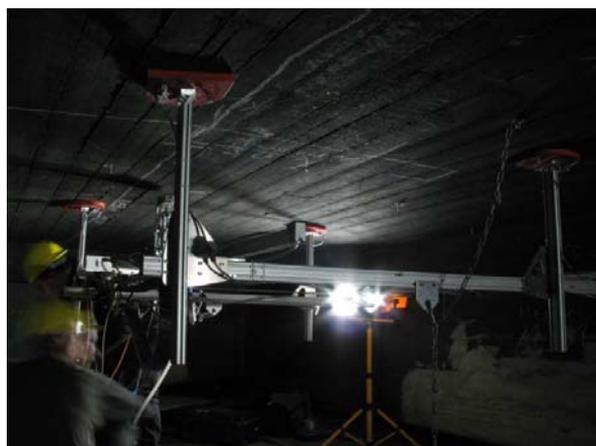
Bild 12 Unterdruck-Scanner mit zerstörungsfreier Befestigung am Bauwerk beim Einsatz an der Unterseite der Fahrbahnplatte

Das Verfahren, Positionieren, Andrücken der Messköpfe (Ultraschall-Echo und Impakt-Echo) sowie die Auslösung der Messungen und die Messwerterfassung werden durch mehrere von der BAM entwickelte Programme gesteuert, die über ein Netzwerk miteinander kommunizieren.

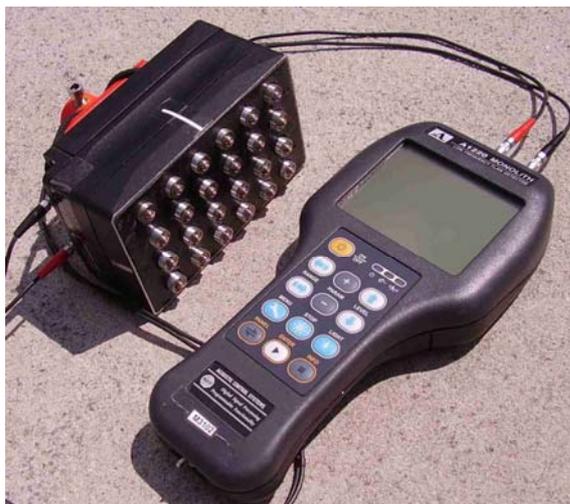
Bild 13 Ultraschallgerät ACSYS A1220 mit Prüfkopf

Zusätzlich zu den automatisierten Messungen wurden manuelle Messungen durchgeführt. Hierbei kamen die kommerziell erhältlichen Ultraschallgeräte ACSYS A1220 Monolith und A1040 Polygon zum Einsatz.

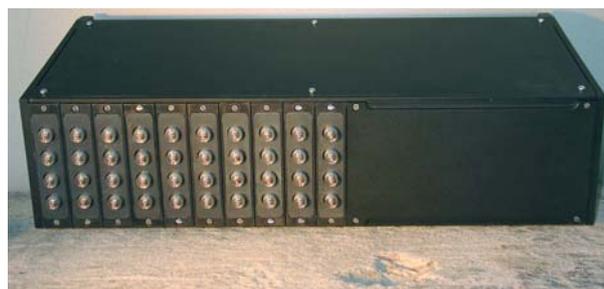
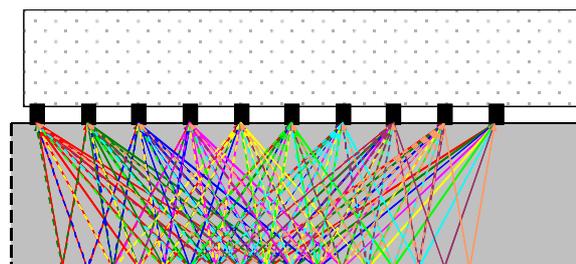
Bild 14 Ultraschall-Linienarray (oben) mit den 10 Prüfkopfmodulen, Messprinzip (unten)

Auf jedem dieser Prüfkopfmodule befinden sich 4 Transversalwellen-Prüfköpfe, die ausgesandten Wellen sind senkrecht zur Array-Achse polarisiert. Eine Besonderheit dieses Linienarrays ist, dass die Analog-Digital-Umsetzung direkt in den Prüfkopfmodulen stattfindet. Zwischen den Prüfkopfmodulen und dem ins Gerät eingebauten Steuerungsmodul werden nur digitale Daten übertragen, ebenso zwischen Steuerungsmodul und dem per Netzkabel mit dem Linienarray verbundenen Computer.

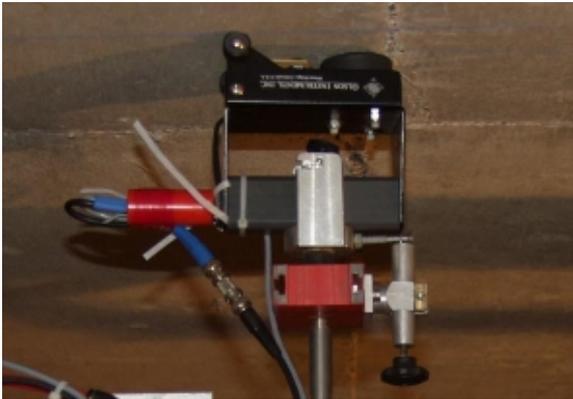
Bild 15 IE-Messkopf von Olson Instruments

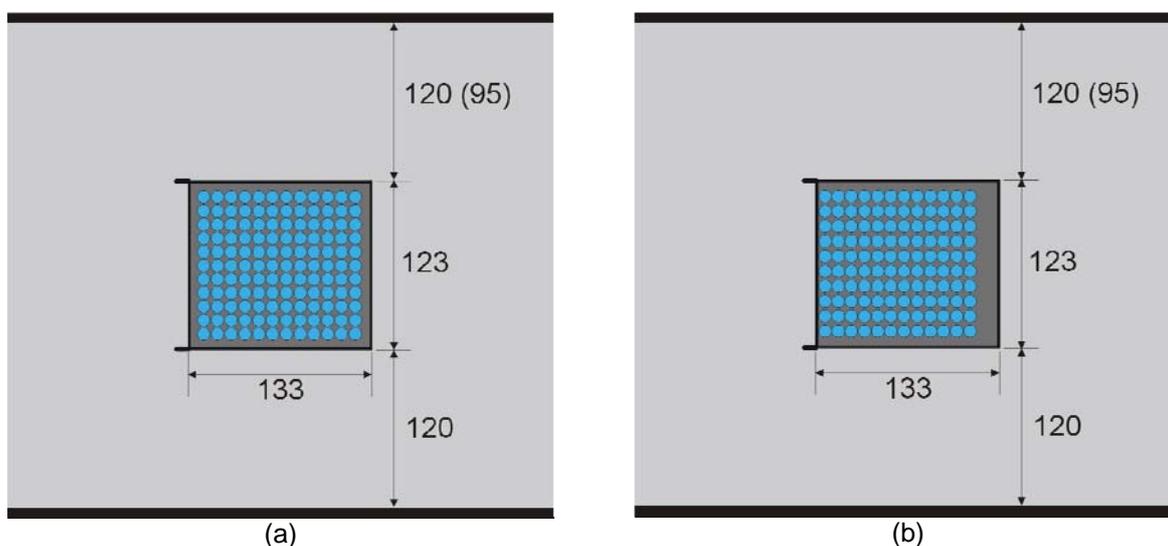
Bild 16 Geometrie des für die Simulationsrechnungen verwendeten Modells: symmetrische (a) und asymmetrische (b) Litzenanordnung

Im Folgenden werden die Ergebnisse der Simulationsrechnungen kurz vorgestellt. Hierfür wurde repräsentativ jeweils der Fall ausgewählt, in dem der sendende Prüfkopf zentrisch über dem Hüllkasten steht.

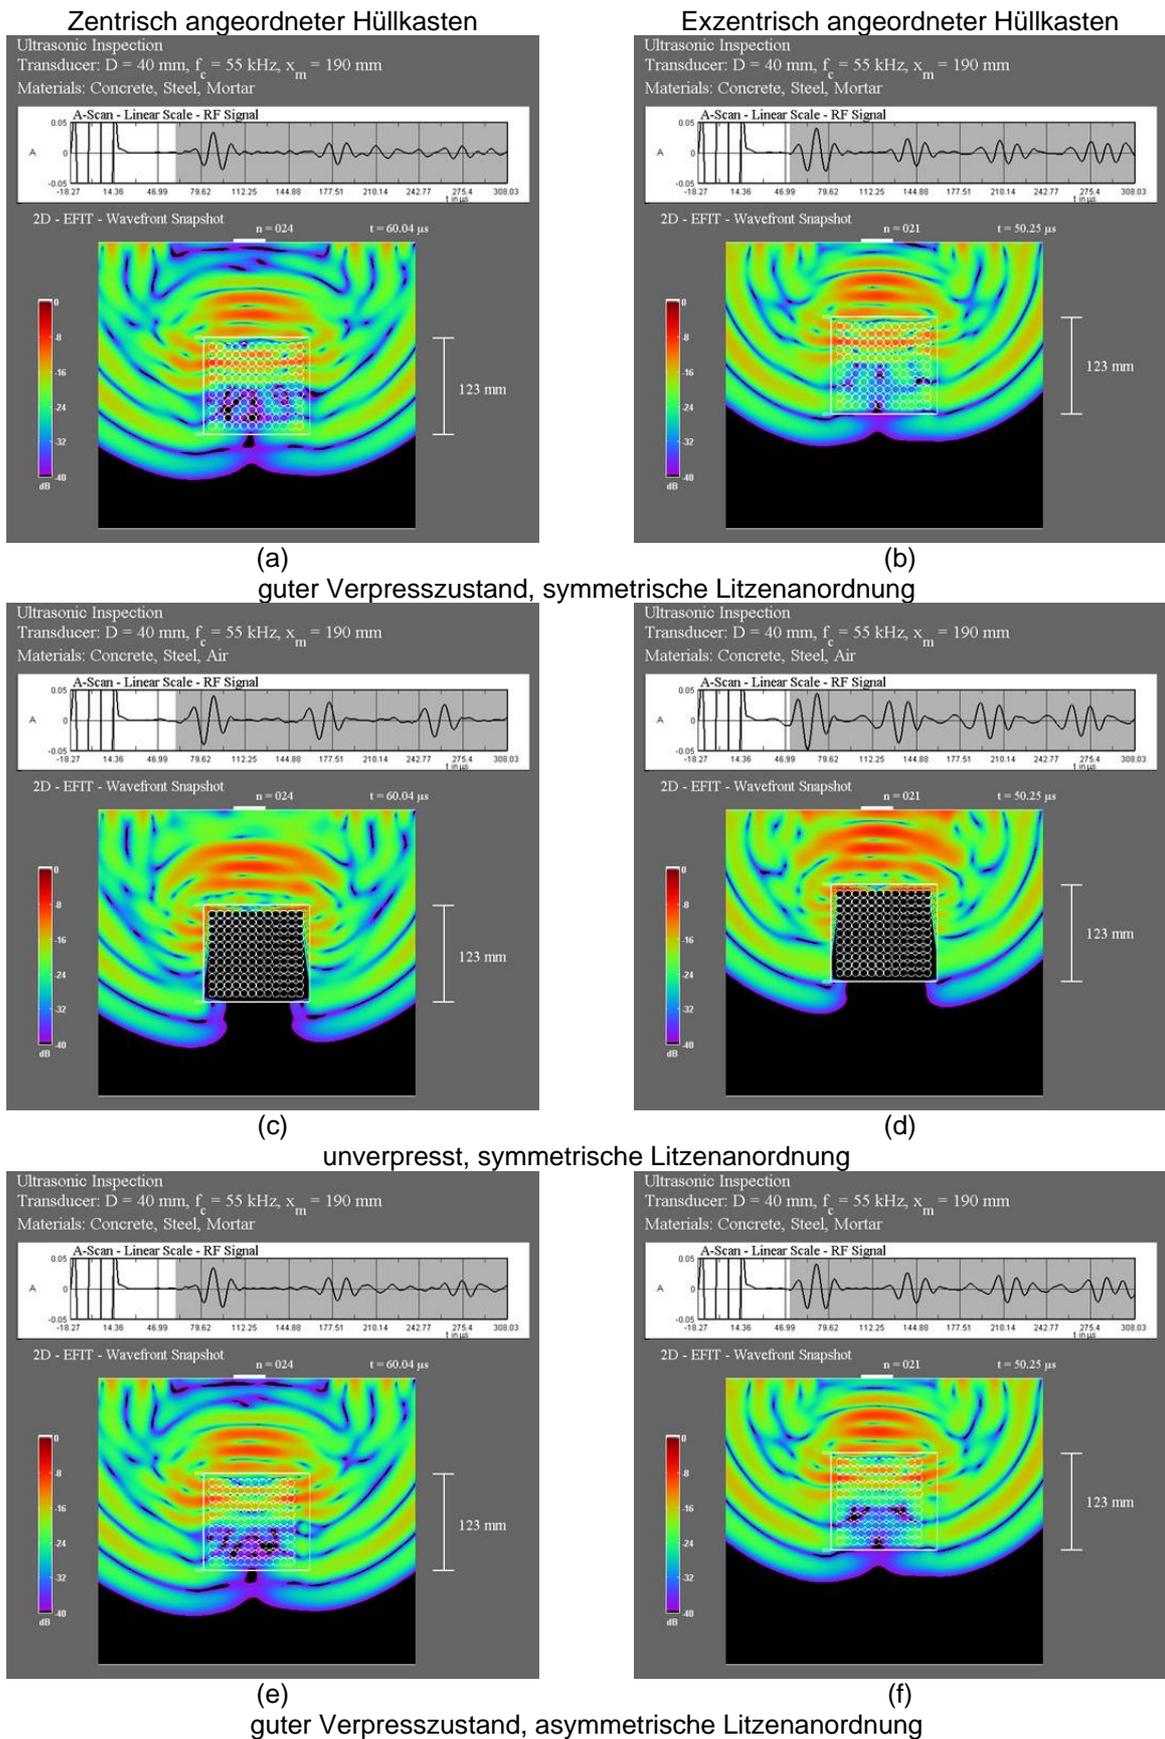
Bild 17 Wellenfronten und A-Bilder nach EFIT-Simulation

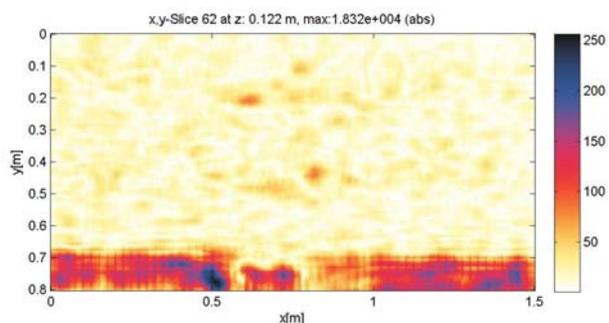
Bild 23 Messfeld 1: SAFT-C-Bild des Ultraschall-Datensatzes in einer Tiefe von 122 mm; Umlenkstelle zwischen 50 und 100 cm (lokale Koordinaten)

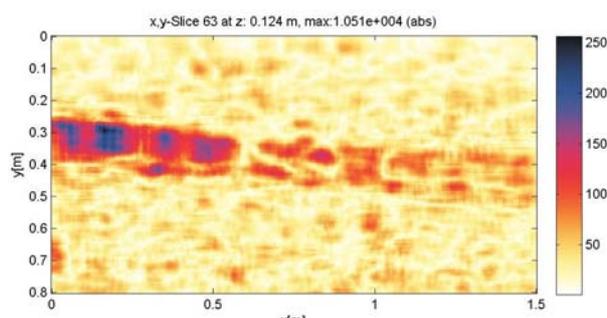
Bild 25 Messfeld 6, gemessen von der Vorderseite: SAFT-C-Bild des Ultraschall-Datensatzes in einer Tiefe von 124 mm; Umlenkstelle zwischen 50 und 100 cm (lokale Koordinaten)

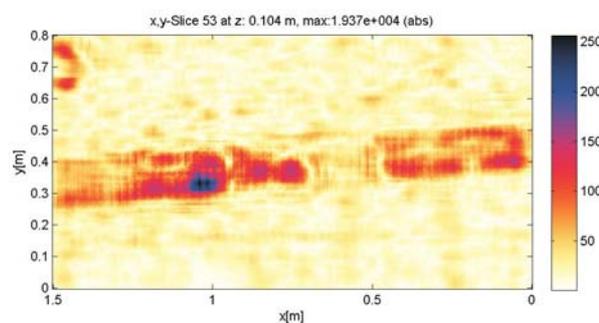
Bild 26 Messfeld 6, gemessen von der Rückseite: SAFT-C-Bild des Ultraschall-Datensatzes in einer Tiefe von 104 mm; Umlenkstelle zwischen 50 und 100 cm (lokale Koordinaten)

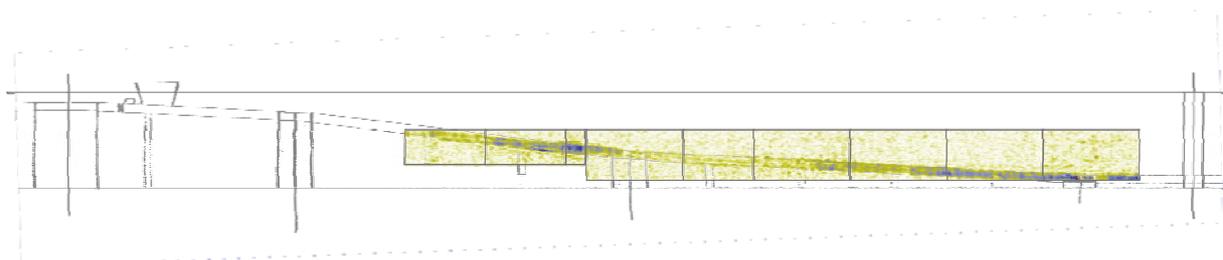
Bild 24 Träger 2 (Steg 6): Überlagerung von Bestandsunterlagen und SAFT-C-Bild (Fusion aller untersuchten Messfelder, Schnitt in einer Tiefe von 12 cm)

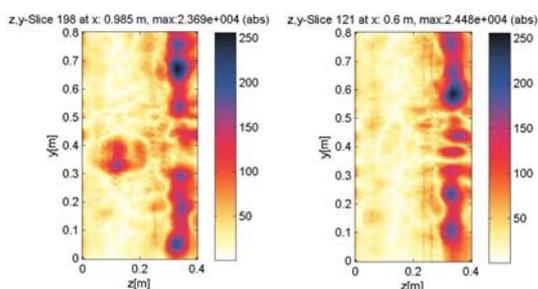
Bild 27 Messfeld 6, gemessen von der Rückseite: SAFT-B-Bilder des Ultraschall-Datensatzes. links: normaler Bereich, rechts: Umlenkstelle

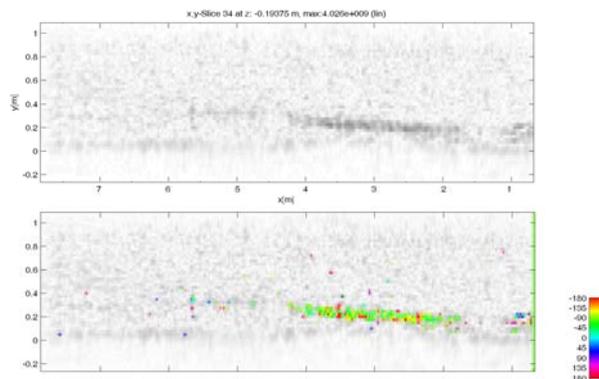
Bild 28 Messfeld 1 bis 5, gemeinsam rekonstruiert: SAFT-C-Bild des Ultraschall-Datensatzes in einer Tiefe von 194 mm. Oben: Amplitudenauswertung mit deutlich ausgeprägtem Zweitem Echo zwischen 2 und 3 m, unten: Phasenauswertung, die den Anfangsverdacht eines Verpressfehlers widerlegt.

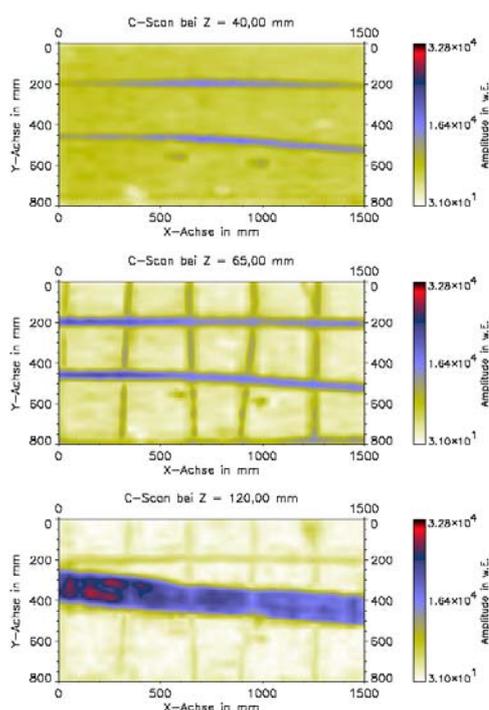
Bild 29 Messfeld 6: SAFT-C-Bilder eines Fusionsdatensatzes in einer Tiefe von 4 cm (Bild oben), 6,5 cm (Bild mitte) und 12 cm (Bild unten). Datensatz aufgenommen am mit einer 1,5 GHz-Antenne.

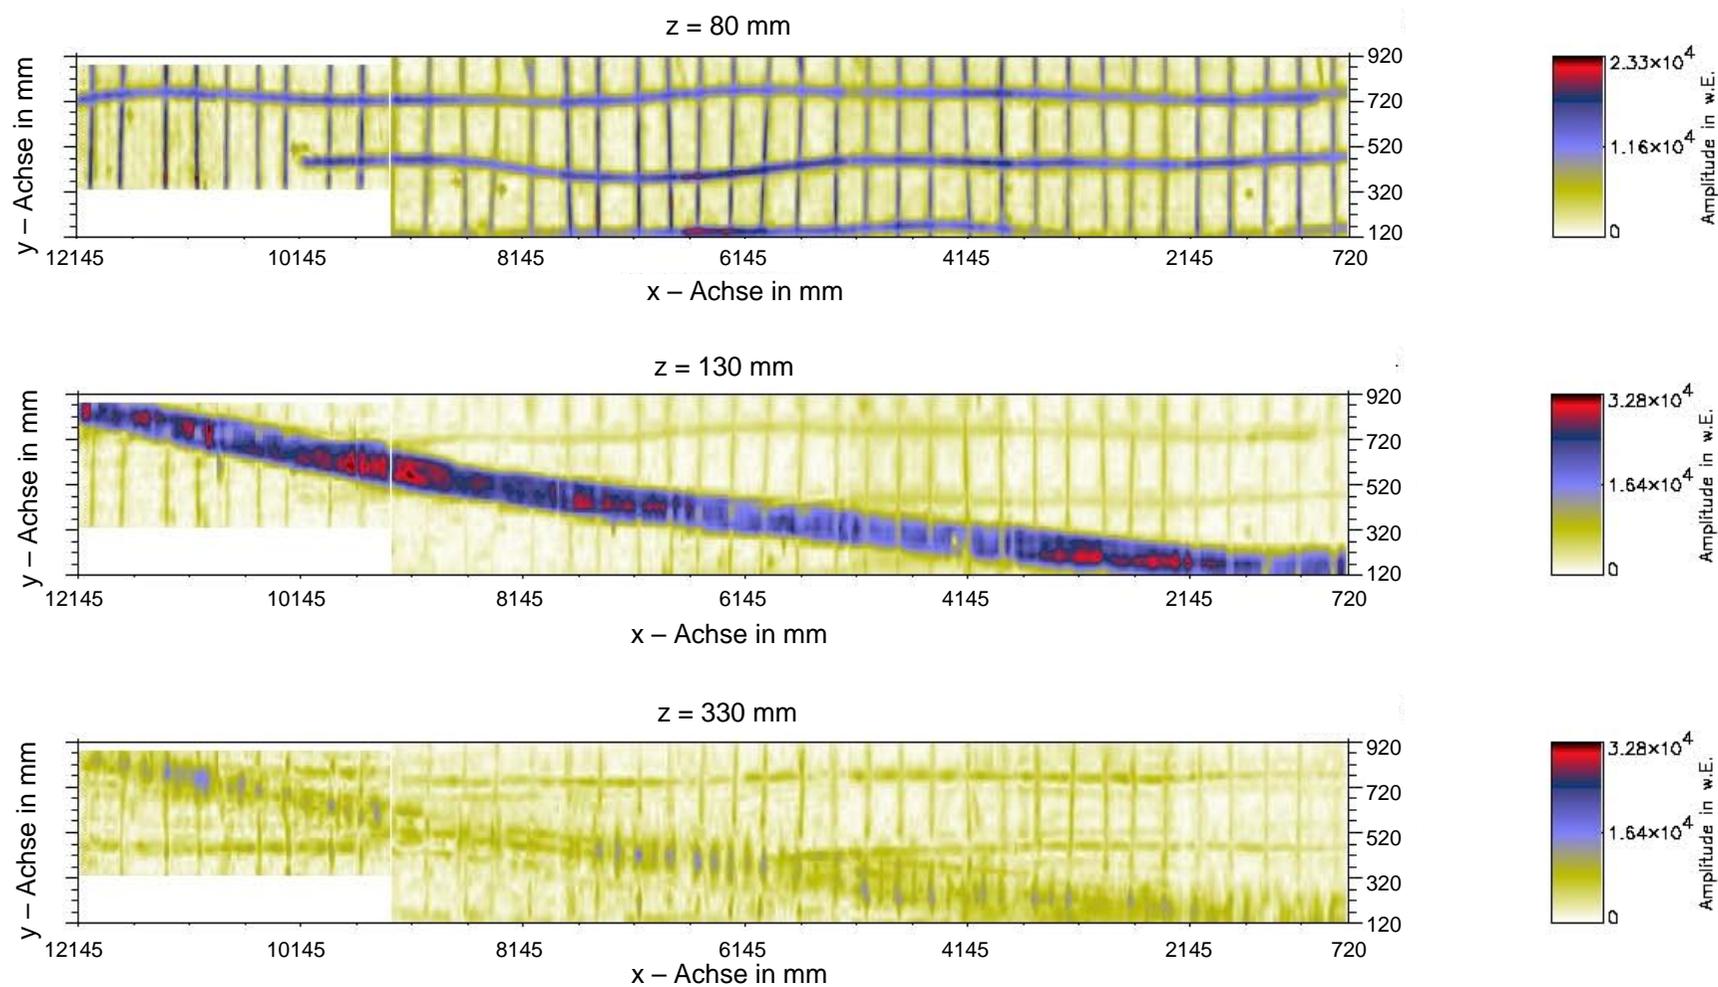
Bild 31 Messfelder 1–9: SAFT-C-Bilder eines Fusionsdatensatzes in einer Tiefe von 8 cm (Bild oben), 13 cm (Bild mitte) und 33 cm (Bild unten). Datensatz aufgenommen am Steg mit einer 1,5 GHz-Antenne (Lage der Messfelder siehe Bild 20). Die y -Achse ist um den Faktor 2 gedehnt.

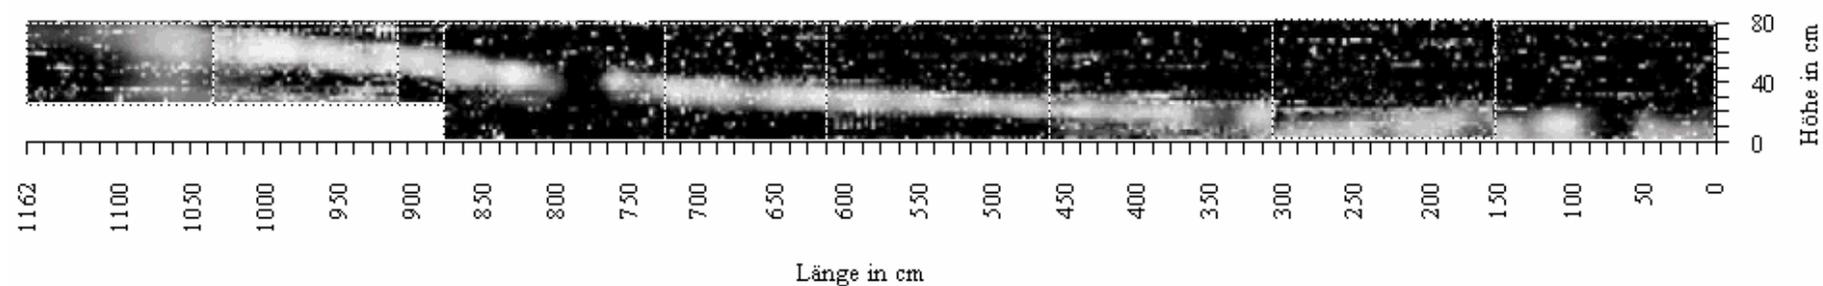
Bild 32 Messfelder 1-9: Intensität des Rückwandechos im Bereich von 5,70-5,82 kHz. Die Umlenkpunkte sind zwischen 50 und 100 cm und 760 und 800 cm als Unterbrechung der Hüllkastenabschattung zu erkennen. Schwarz entspricht einer hohen Intensität.

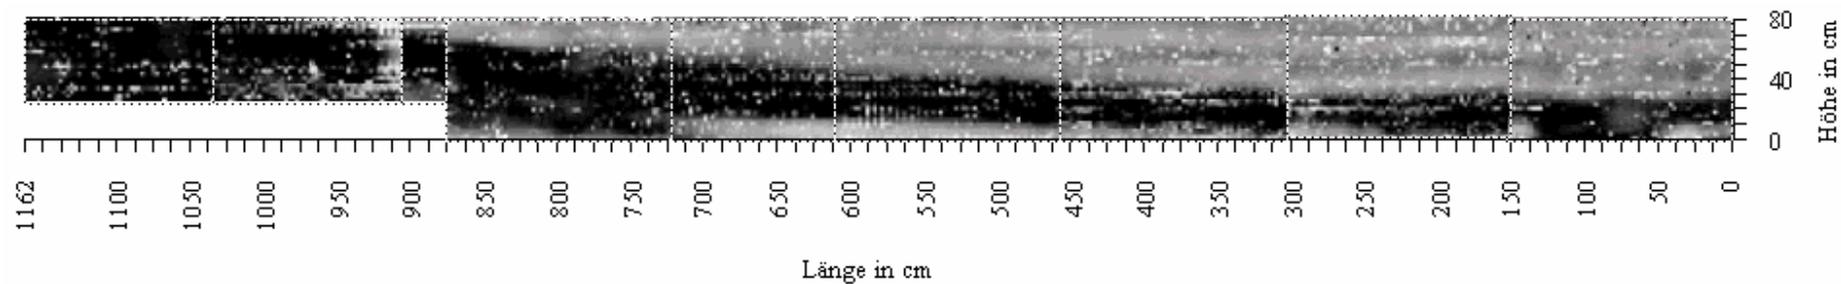
Bild 33 Messfelder 1-9: Intensität der Amplituden bei einer Frequenz von 4,62-5,06 kHz, was der durch den Hüllkasten zu niedrigeren Frequenzen verschobenen Rückwandanzeige entspricht. Schwarz entspricht einer hohen Intensität.

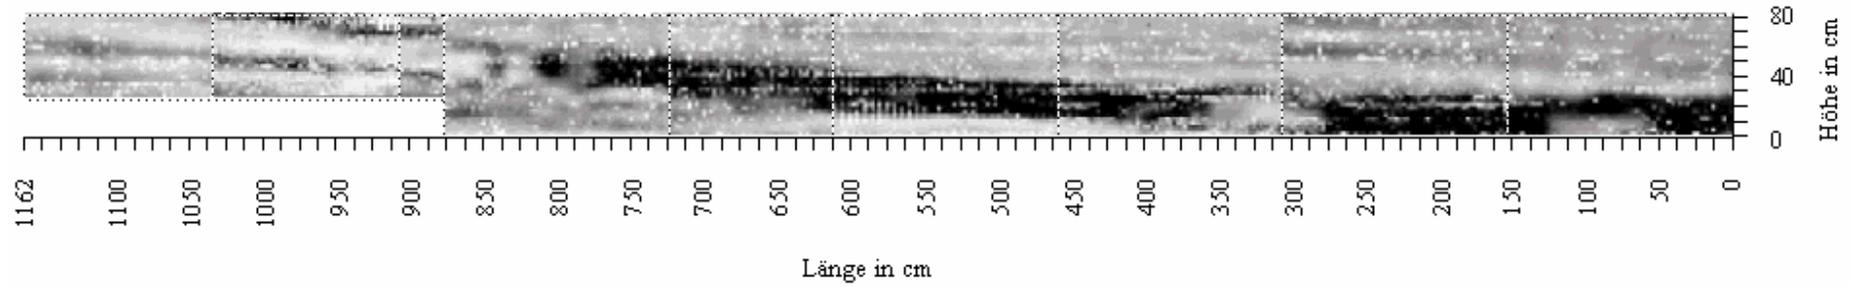
Bild 34 Messfelder 1-9: Intensität der direkten Reflexion des Hüllrohres im Bereich zwischen 6,77-8,29 kHz. Schwarz entspricht einer hohen Intensität. Die direkte Reflexion ist trotz gleichem Aufbau des Hüllkastens bereichsweise nicht erkennbar.

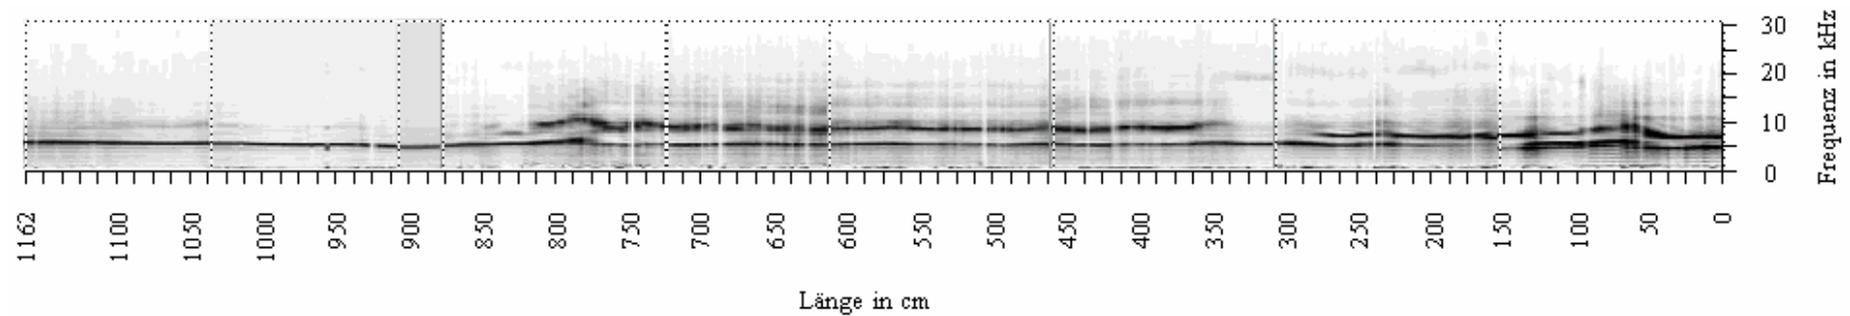
Bild 35 Messfelder 1-9: Als quasi Schnitt entlang des Hüllkastens zeigt das Impaktechogramm über den gesamten Bereich die verschobene Rückwandanzeige (untere Linie), nicht aber die direkten Reflexionen des Hüllkastens, welche an mehreren Stellen unterbrochen sind (obere Linie). Schwarz entspricht einer hohen Intensität.

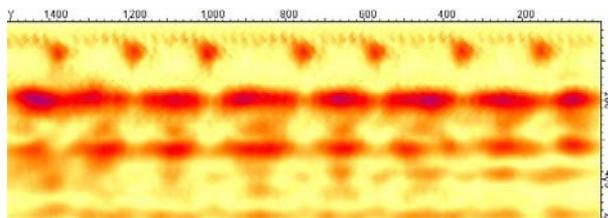
Bild 36 SAFT-B-Bild von Messfeld 1 an der Unterseite der Fahrbahnplatte. Projektion über die gesamte Breite des Messfelds (Einheiten in mm).

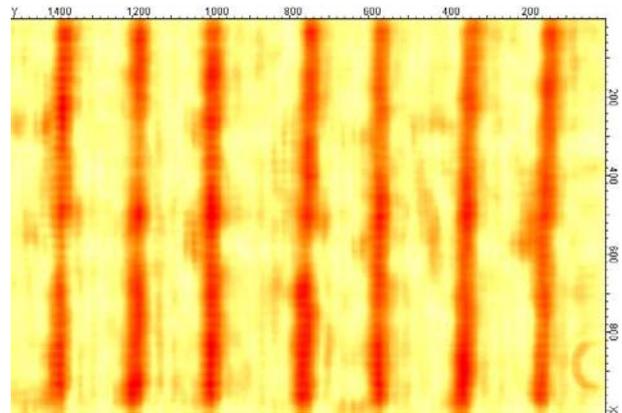
Bild 37 SAFT-C-Bild von Messfeld 1 an der Unterseite der Fahrbahnplatte. Darstellung der Spanngliedlage in einer Tiefe von 7 cm (Einheiten in mm).

Um den horizontalen Verlauf der Querspannglieder im Messfeld sichtbar zu machen, wurde ein Schnitt parallel zur Messoberfläche erzeugt, der in Bild 37 zu sehen ist.

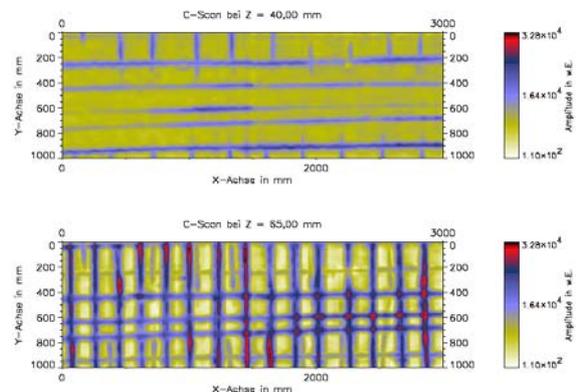
Bild 38 SAFT-C-Bild des Fusionsdatensatzes in einer Tiefe von 4 cm (Bild oben) und 6,5 cm (Bild unten), Lage der Messfelder siehe Bild 21. Datensatz aufgenommen an der Fahrbahnplatte mit einer 1,5 GHz-Antenne.

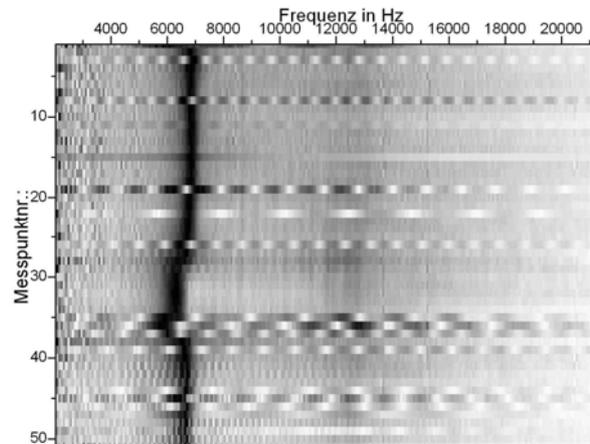
Bild 40 Impaktechogramm an der Fahrbahnplatte im Bereich von Messfeld 1. Darstellung der Frequenzamplituden der ersten Messlinie. Schwarz entspricht einer hohen Intensität.

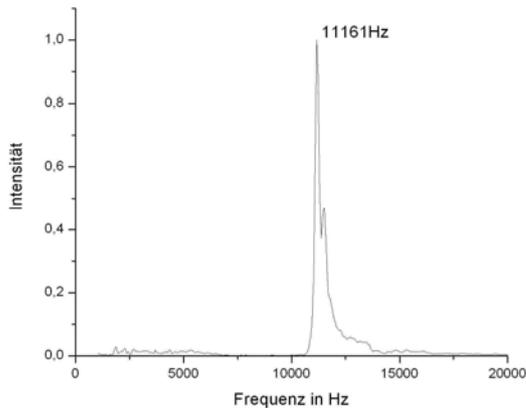
Bild 41 Fouriertransformierte Handmessung im Bereich des ersten Feldes in der Nähe des Bohrlochs.

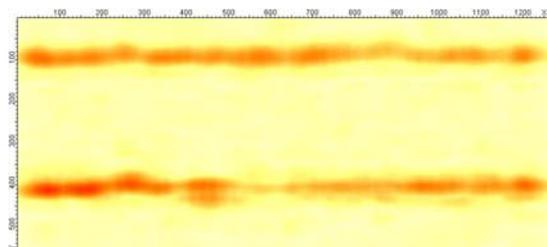
Bild 43 SAFT-C-Bild, Projektion über die Spanngliedlage in einer Tiefe von 13-18 cm des Querträger-Messfeldes (Einheiten in mm)

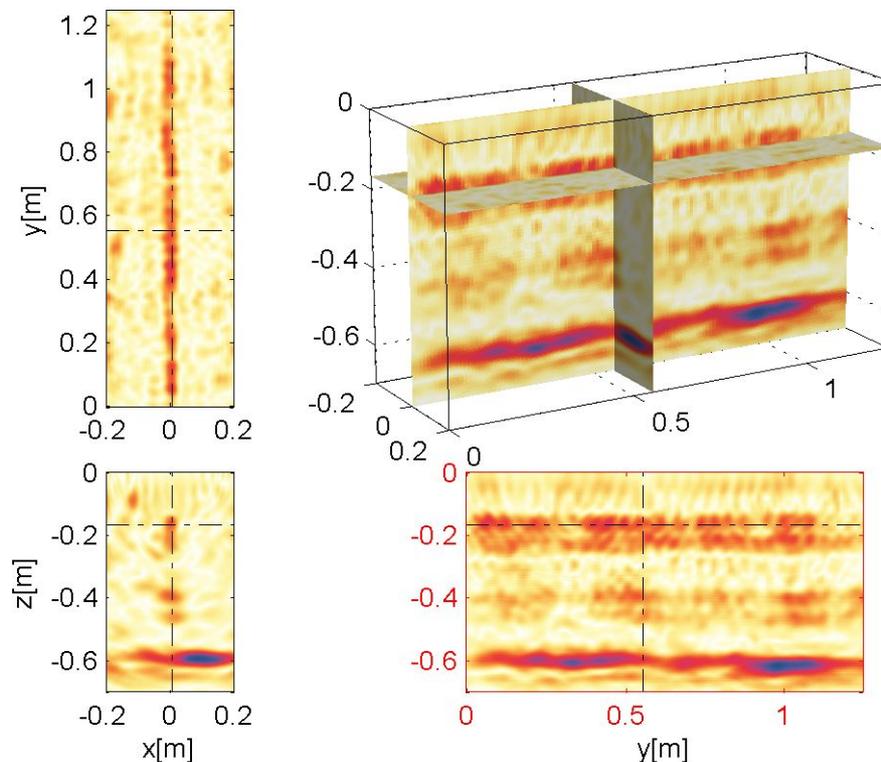
Bild 44 Querträger: Messung mit Linienarray am entlang des oberen Spannglieds: links oben C-Bild, vordere Spanngliedlage, links unten B-Bild quer zum Spannglied, rechts unten B-Bild längs zum Spannglied, rechts oben dreidimensionale Darstellung. Die Hüllrohre in einer Tiefe von ca. 13 und ca. 40 cm (Eintrittsecho) sind gut erkennbar

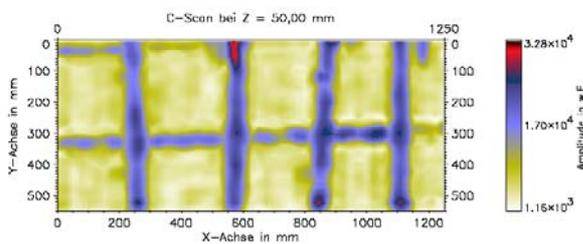
Bild 45 SAFT-C-Bild des Fusionsdatensatzes in einer Tiefe von 5 cm des Messfeldes am Querträger (Lage des Messfeldes siehe Bild 22).

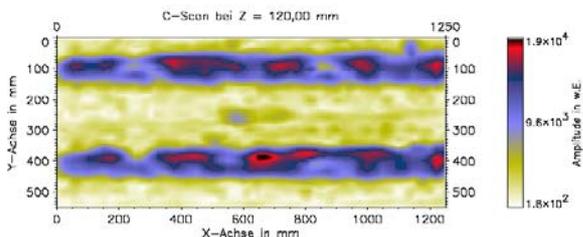
Bild 46 SAFT-C-Bild des Fusionsdatensatzes in einer Tiefe von 12 cm (Lage des Messfeldes siehe Bild 22).

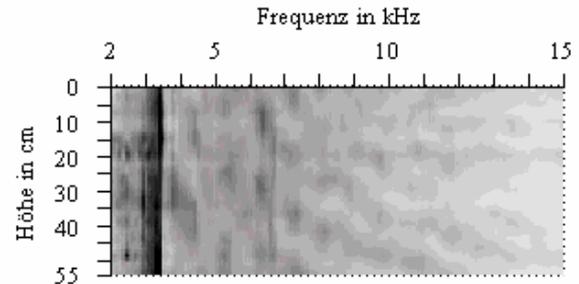
Bild 47 Vertikales Impaktechogramm am Querträger. Schwarz entspricht einer hohen Intensität Messfeld Qt1

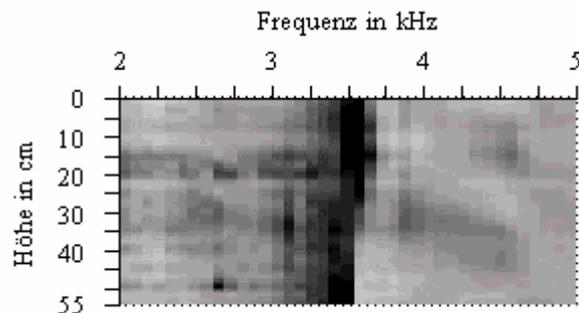
Bild 48 Ausschnittsvergrößerung von Bild 47. Schwarz entspricht einer hohen Intensität.

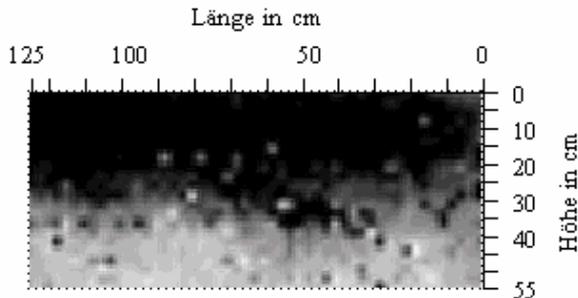
Bild 49 C-Bild des Querträgers; Intensität der Amplituden bei 3,59kHz. Schwarz entspricht einer hohen Intensität. Messfeld Qt1

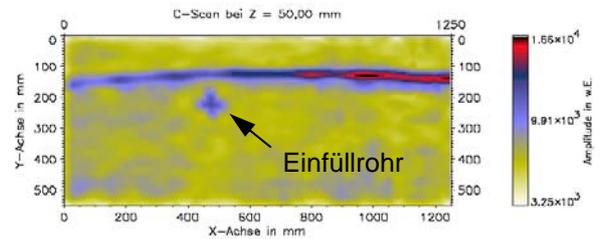
Bild 50 Messfeld 9: SAFT-C-Bilder eines Fusionsdatensatzes in einer Tiefe von 5 cm. Datensatz aufgenommen am Steg mit einer 1,5 GHz-Antenne.

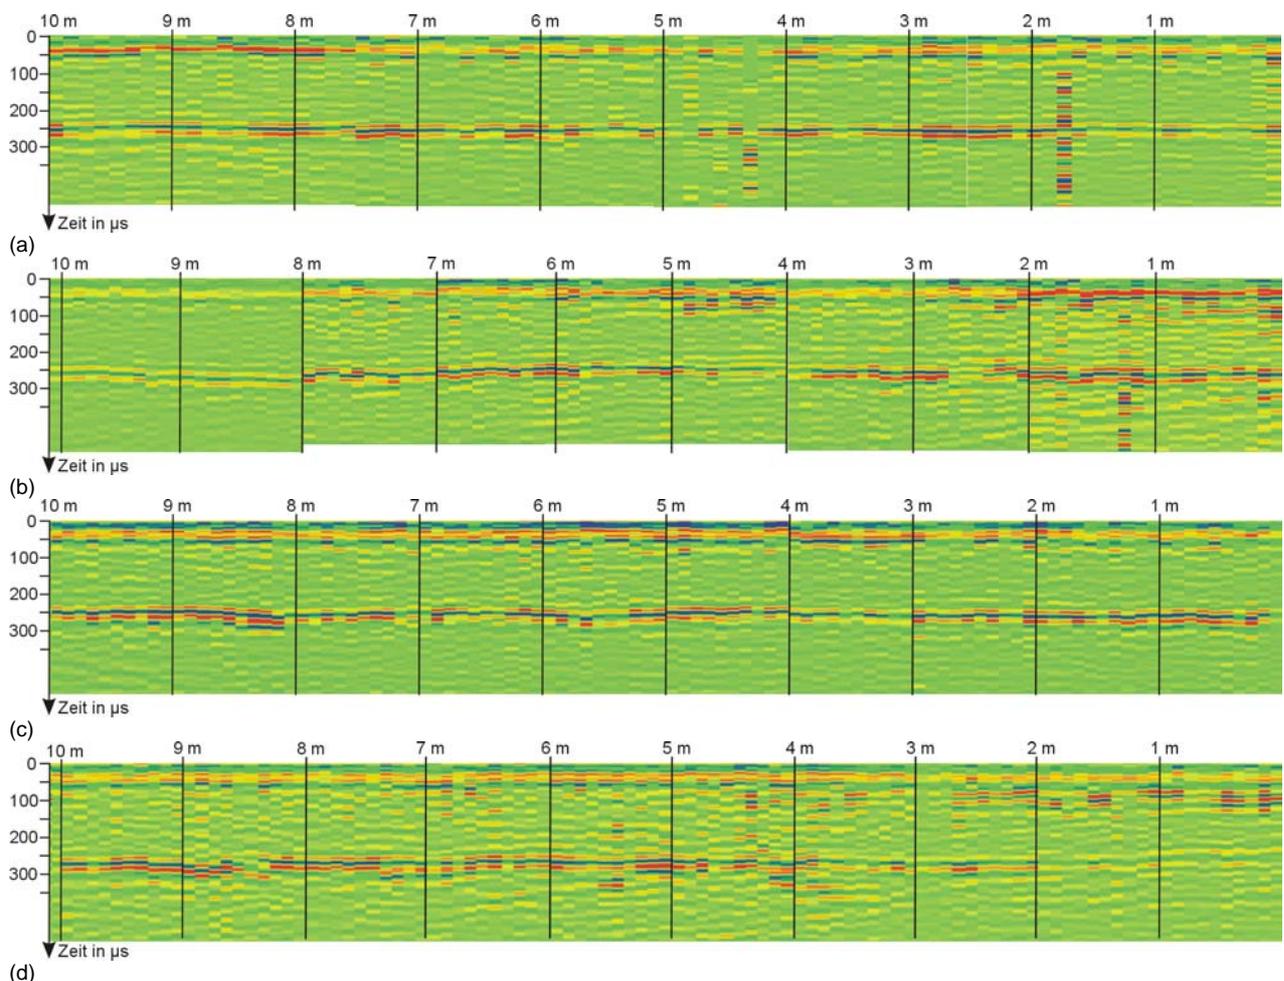
Bild 51 Anzeige der Rückwandreflexion entlang des Bauteils in Messschritten von 10 cm. (a) Längsträger 2, oberhalb und (b) unterhalb Spannglieder; (c) Längsträger 3, oberhalb und (b) unterhalb Spannglieder. Die Streuung der Rückwandreflexion ist primär der Streuung der Schallgeschwindigkeit des Betons geschuldet.

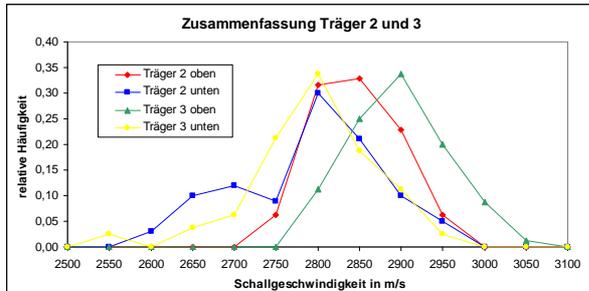
Bild 52 Histogramme der ermittelten Schallgeschwindigkeiten getrennt für jede der vier Messlinien

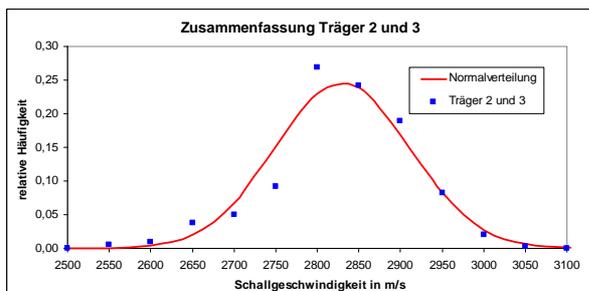
Bild 53 Histogramm der ermittelten Schallgeschwindigkeiten für alle vier Messlinien zusammen mit der ermittelten Wahrscheinlichkeitsdichtefunktion

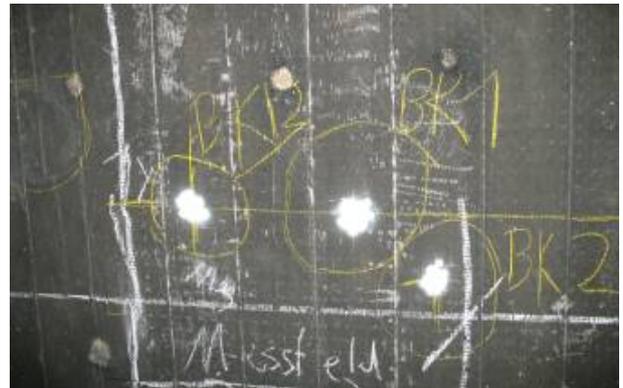
Bild 54 Entnahmestelle an der Unterseite der Fahrbahnplatte mit eingezeichneter Lage des Querspannglieds

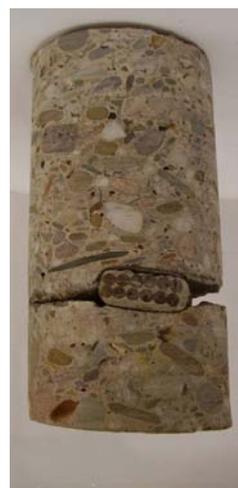
Bild 55 Von der Unterseite der Fahrbahnplatte entnommener Bohrkern aus der Fahrbahnplatte mit Querspannglied, das eine vollständige Verpressung aufweist.

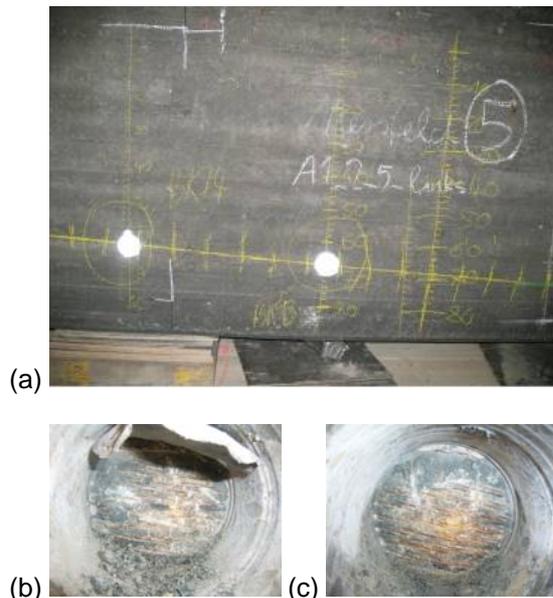
In Bild 56b und c sind die freigelegten Litzenbündel zu sehen, die nur Spuren von Flugrost aufweisen. Die Betondeckung der Litzenbündel zum Blech beträgt rd. 1 cm. Am Blech des Hüllkastens wurden ebenfalls Spuren von Flugrost gefunden. In der oberflächennahen Zone wurden keine Hinweise auf Verpressfehler gefunden.

Bild 56 (a) Entnahmestelle am Längsträger mit eingezeichneter Lage des Spannglieds und Detailaufnahme des geöffneten Hüllkastens im Bereich von (b) BK13 und (c) BK14 ohne Hinweis auf erkennbare Verpressfehler.

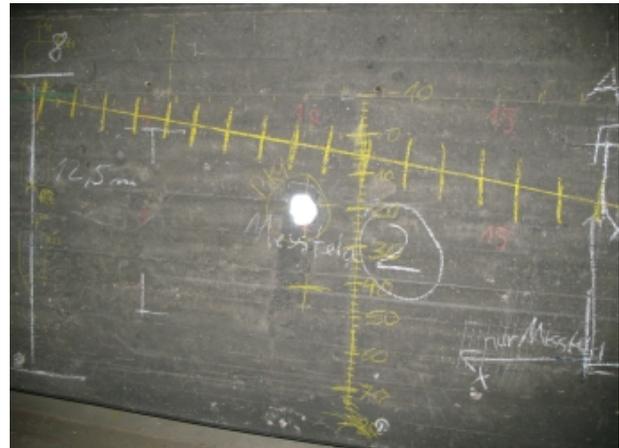
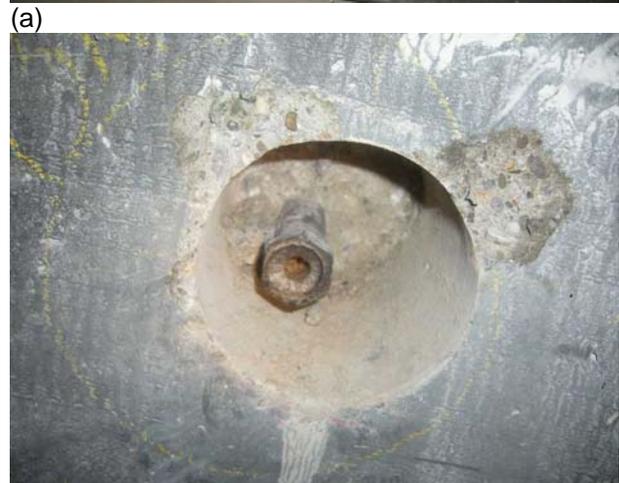
Bild 57 (a) Entnahmestelle BK9; (b) Freigelegter metallischer Reflektor an der Bohrkernentnahmestelle BK9.

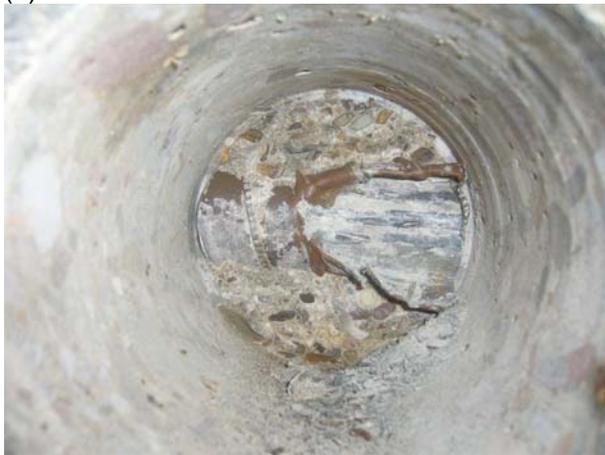
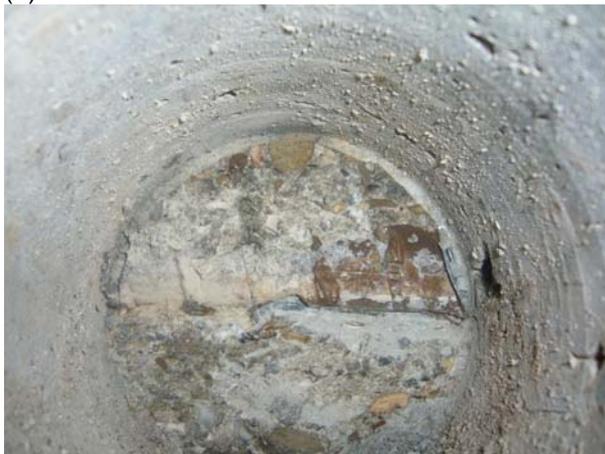
Bild 58 (a) Zerstörungsfrei geortete und auf dem Querträger eingezeichnete Lage der beiden Querspannglieder. (b) und (c) zeigt jeweils das freigelegte Spannglied von BK16 und BK17 ohne Hinweise auf Verpressfehler.

Zur Verifizierung der vorhandenen Bestandsplanunterlagen wurde auch ein Messfeld an einem Querträger positioniert. Im Bestandsplan waren keine Querspannglieder verzeichnet. Die bildgebende Darstellung der Ultraschall- und Radarergebnisse (vgl. Abschnitt 8.3) ergab eindeutige Hinweise auf das Vorhanden von zwei Querspanngliedern im Bereich der Messfläche. Die Lage der Querspannglieder wurde wie in Bild 58a dargestellt auf der Bauteiloberfläche markiert. Die freigelegten Spannglieder sind in Bild 58b und c zu sehen. Hinweise auf Verpressfehler ergaben weder die Auswertung der Messungen noch der visuelle Befund. Die eingezeichnete Spanngliedlage entsprach genau der Lage des Hüllrohrscheitels.
