Zerstörungsfreie Untersuchungen am Brückenbauwerk A1 Hagen/Schwerte

Brücken- und Ingenieurbau Heft B 65

Ortung von Spanngliedern und Verpressfehlern in Hüllrohren mit Ultraschall-Echo, Impakt-Echo und Radar am Brückenbauwerk Nr. 4511564 im Zuge der A1 bei Hagen/Schwerte

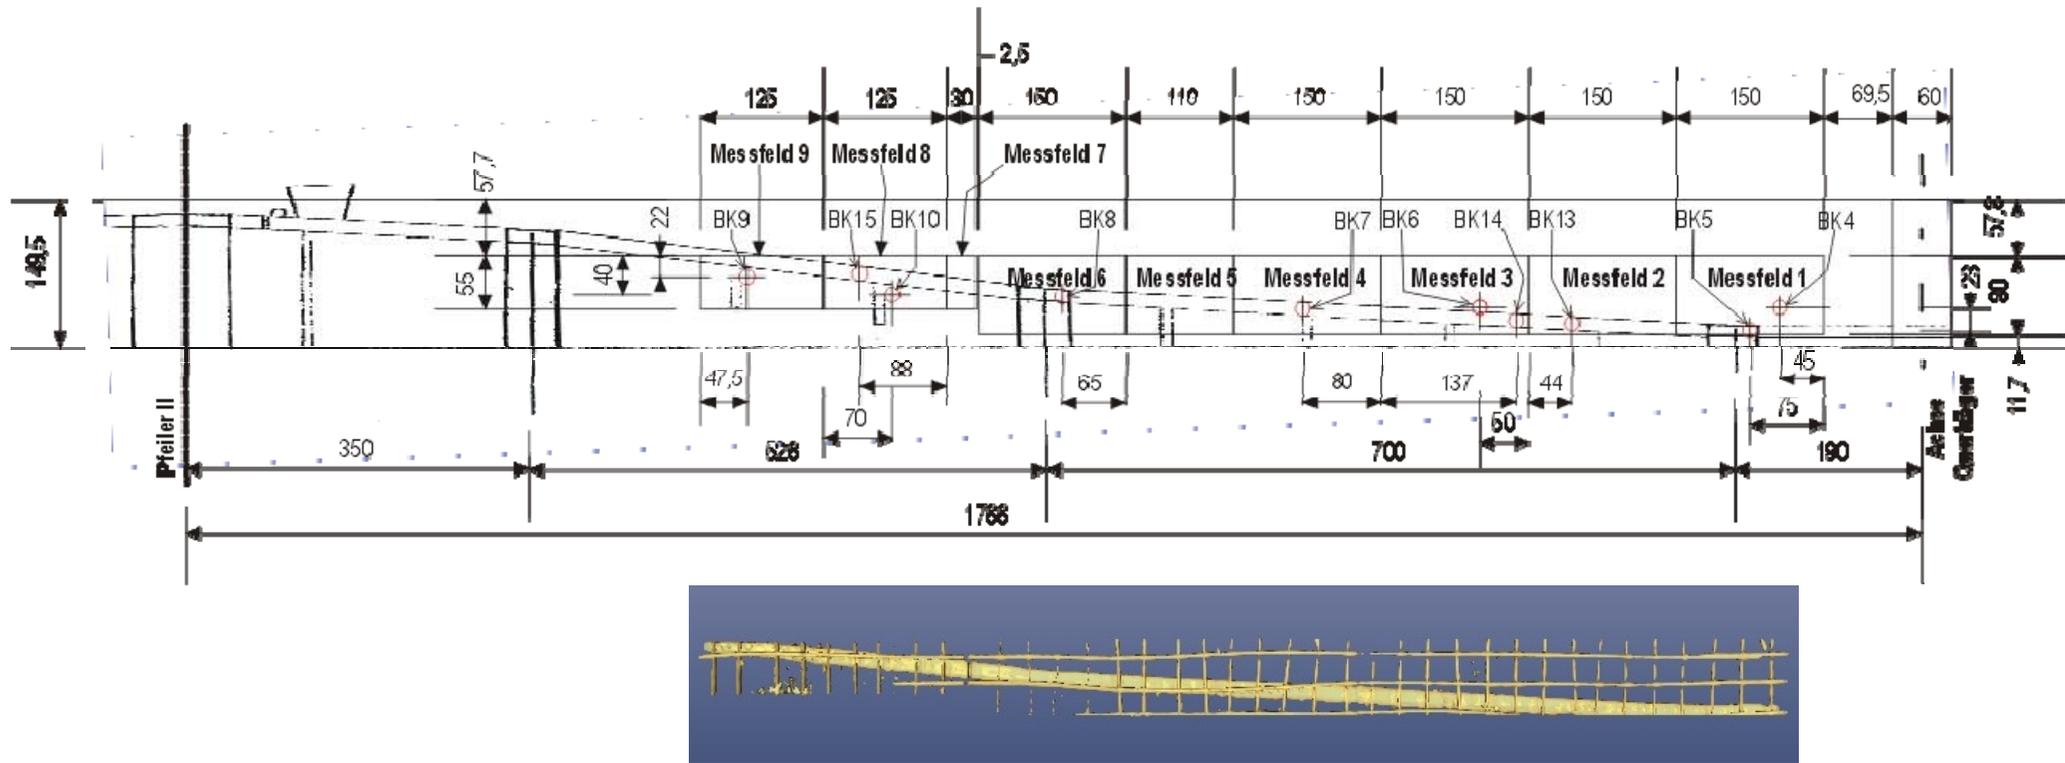
Anlage 1: Längsträger bzw. Steg mit örtlicher Lage der Bohrkernentnahmestellen (oben). Fusionierter Datensatz aus Radarmessungen mit zwei Polarisationsrichtungen dreidimensional dargestellt (unten)

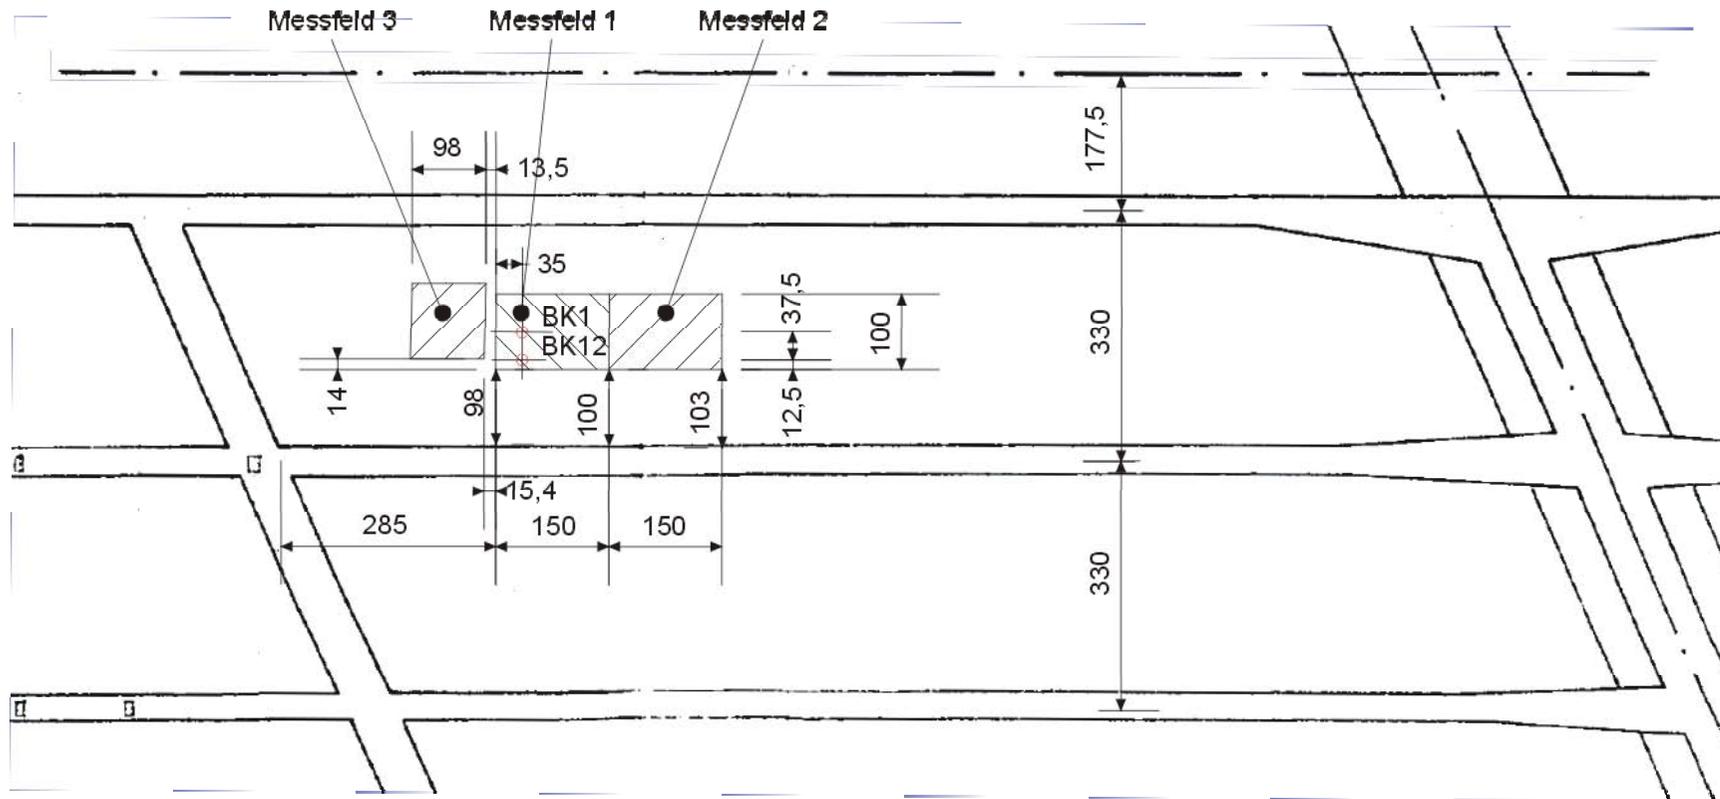
Anlage 2: Fahrbahnplatte mit örtlicher Lage der Bohrkernentnahmestellen

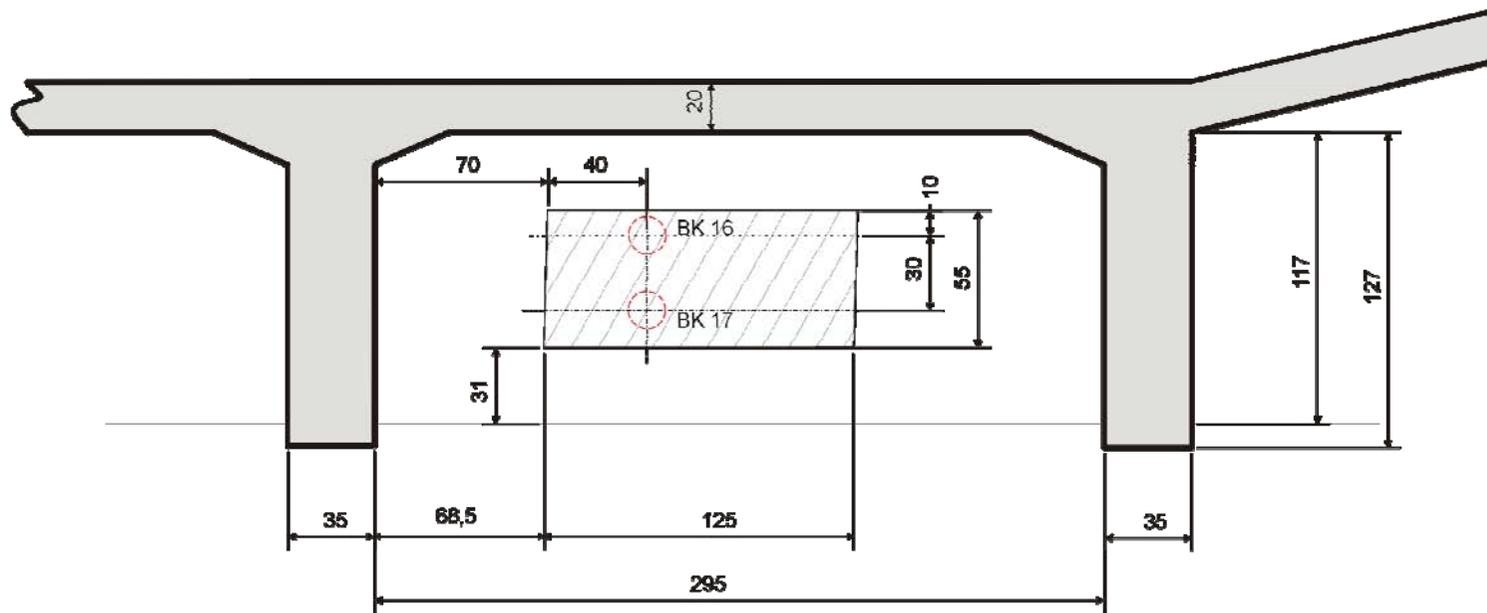
Anlage 3: Querträger örtlicher Lage der Bohrkernentnahmestellen
