# **Gussasphalt mit integrierten Rohrregistern zur Temperierung von Brücken**

**Brücken- und Ingenieurbau Heft B 122**

**Bericht zu den Forschungsprojekten:  
F1100.2208008 und F1100.2209006:  
Gussasphalt mit integrierten Rohrregistern zur  
Temperierung von Brücken**

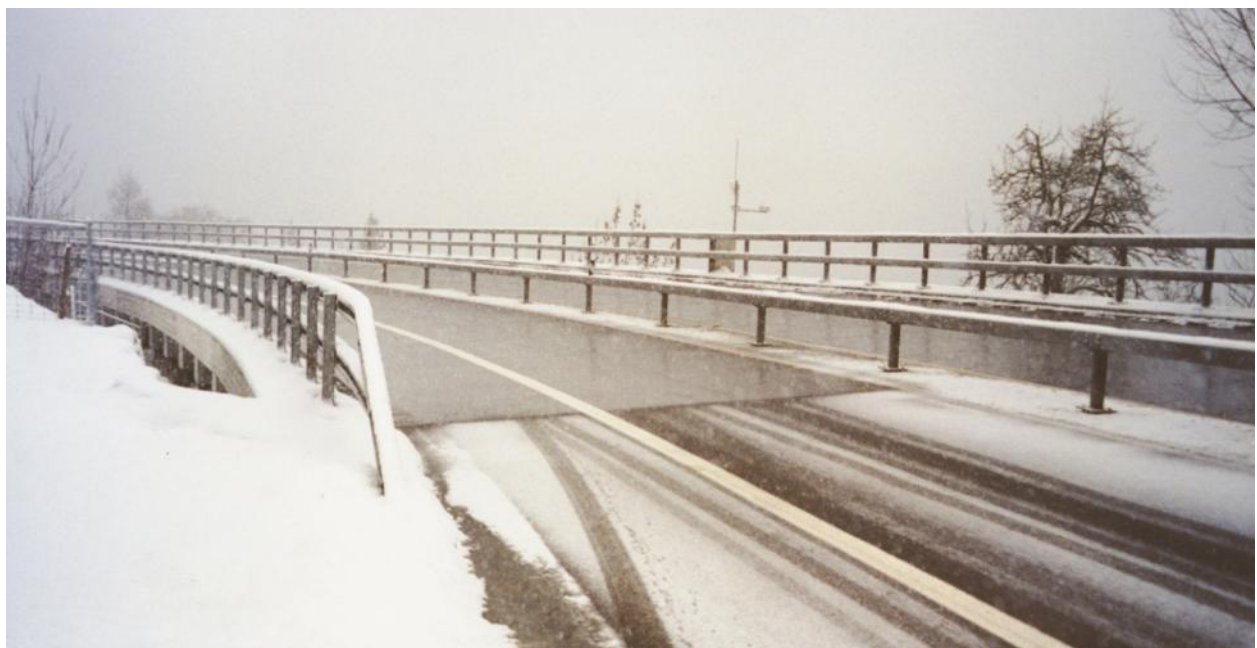
**Bild 1:** SERSO-Projekt Schweiz (vollständige Eisfreihaltung)

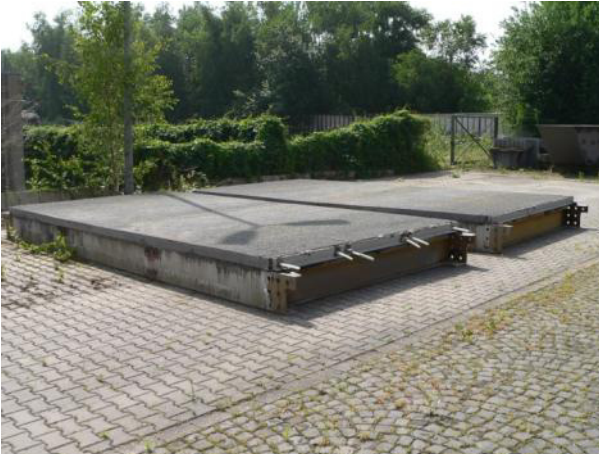
**Bild 4:** Fahrbahntafeln im ausgebauten Zustand im Brückenlager Willich-Schiefbahn (links beheizbarer Belag)

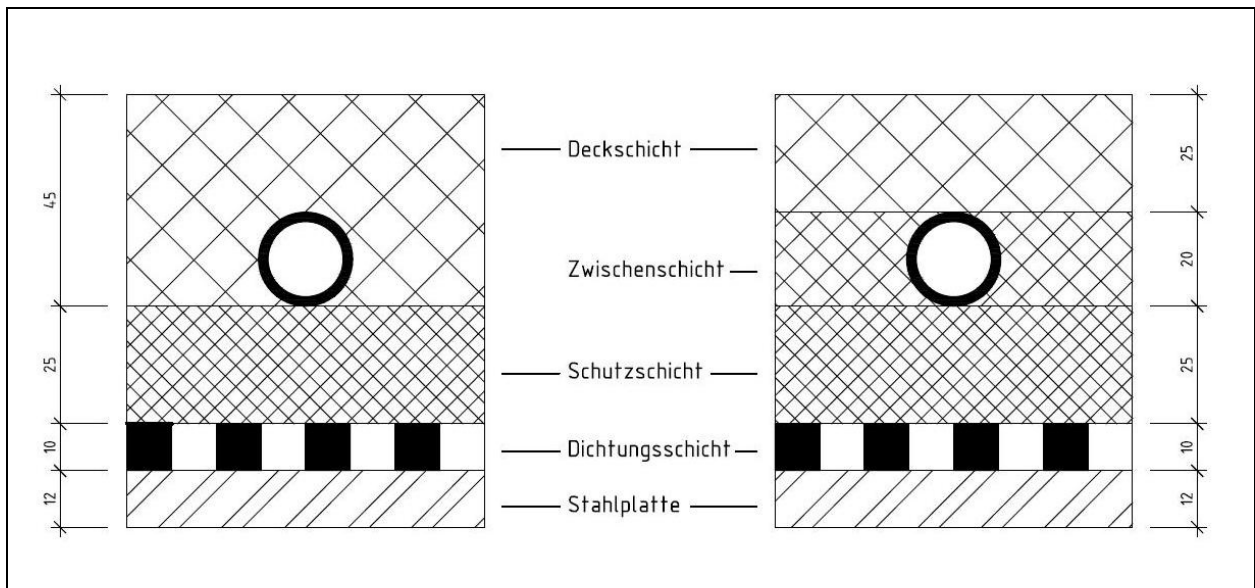
**Bild 5:** Links: Rohrlage auf dünner Schutzschicht – Deckschicht in Überdicke, Rechts: Rohrlage in einer Zwischenschicht

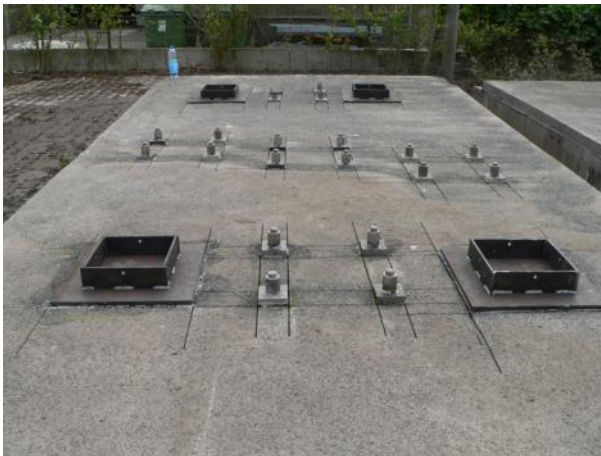
**Bild 7:** Testfeld A mit geschnittenen Prüfkörpern und aufgeklebten Prüfstempeln

Um eventuelle Randeinflüsse auszuschalten und eine gleichmäßige Verteilung der Messfelder zu erreichen, wurde das in Bild 6 gezeigte Messraster gewählt. Durch die symmetrische Anordnung der Messpunkte konnte auch die Anzahl der Trennschnitte minimiert werden, jedoch musste teilweise aus schneidetechnischen Gründen geringfügig von der geplanten Anordnung abgewichen werden (Bild 7, mittlere Messfelder).

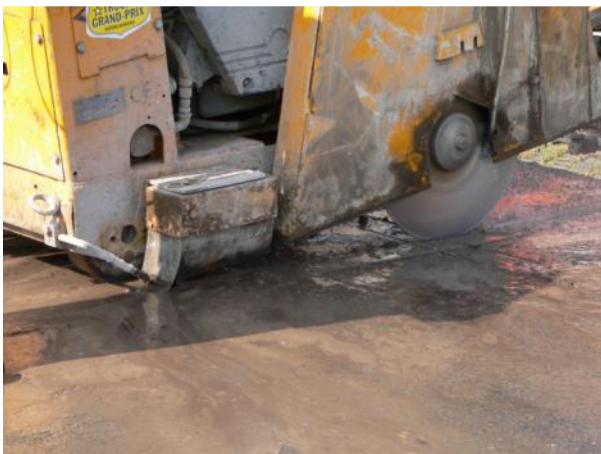
**Bild 8:** Schneiden der Prüfkörper

Das Schneiden der Prüfkörper erfolgte mittels einer Fugenschneidemaschine (Bild 8). Anschließend erfolgte das gründliche Säubern der Klebeflächen (Bild 9) und das Aufkleben der Abreißstempel mittels eines Reaktionsharzklebers (Bild 10). Das Abreißen der Prüfstempel 100 mm x 100 mm erfolgte mit einem Haftzugprüfgerät der Klasse 2 nach DIN 51220 [4] (Bild 11). Die für die Prüfkörper der Abmessungen 500 mm x 500 mm verwendeten Abreißstempel sind in Bild 12 dargestellt. Diese Prüfkörper wurden mittels eines Drahtseilgehänges unter Verwendung eines Gabelstaplers von der Unterlage abgezogen (Bilder 13 und 14).

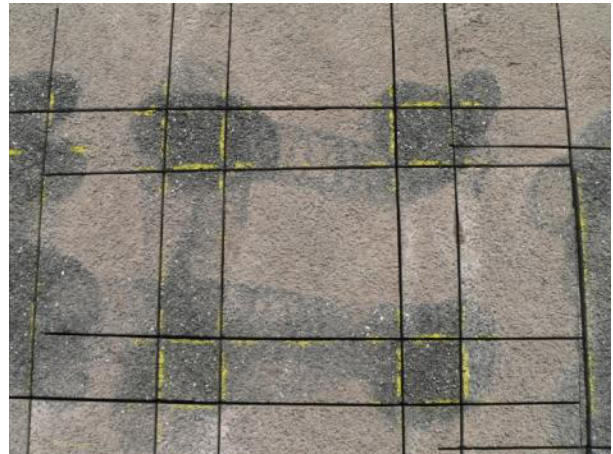
**Bild 9:** Geschnittene Prüfkörper mit gereinigter Oberfläche

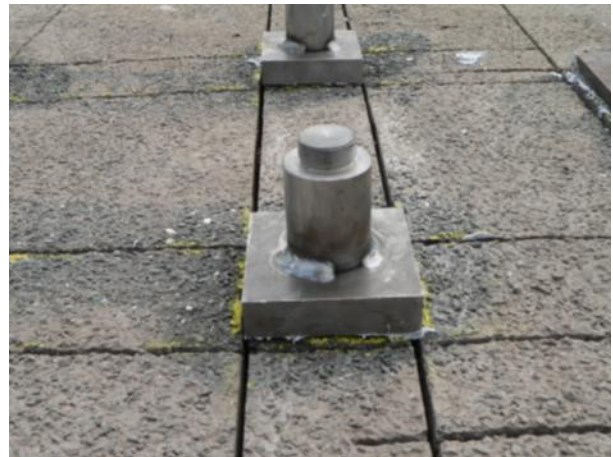
**Bild 10:** Aufgeklebter Abreißstempel

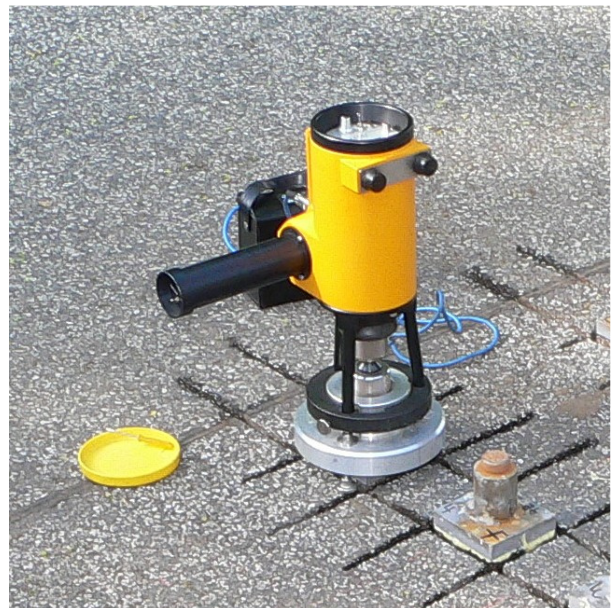
**Bild 11:** Haftzugprüfgerät

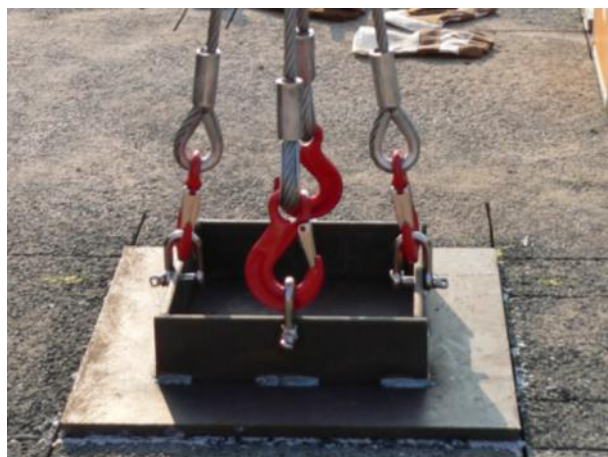
**Bild 12:** Abreißstempel 500 mm x 500 mm

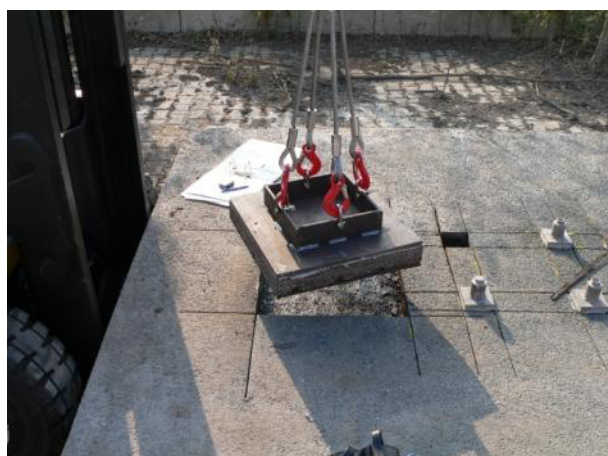
**Bild 14:** Abgerissener Prüfkörper 500 mm x 500 mm

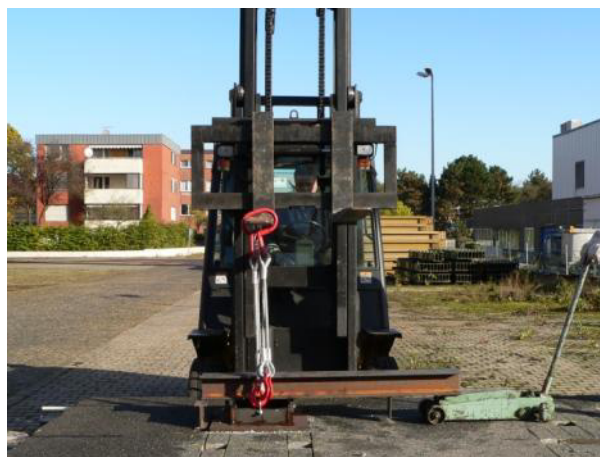
**Bild 15:** Abreißversuch mit hydraulischem Wagenheber und Gabelstapler (Prüfkörper 500 mm x 500 mm)

Bei einigen Prüfkörpern mussten zusätzlich unter Verwendung eines angeschraubten Trägers und eines hydraulischen Wagenhebers Kräfte aufgebracht werden (Bilder 15 und 16), da das komplette Testfeld durch den Gabelstapler angehoben wurde, d.h. die Abreißfestigkeit des Prüfkörpers größer als das Gewicht der Fahrbahntafel war.

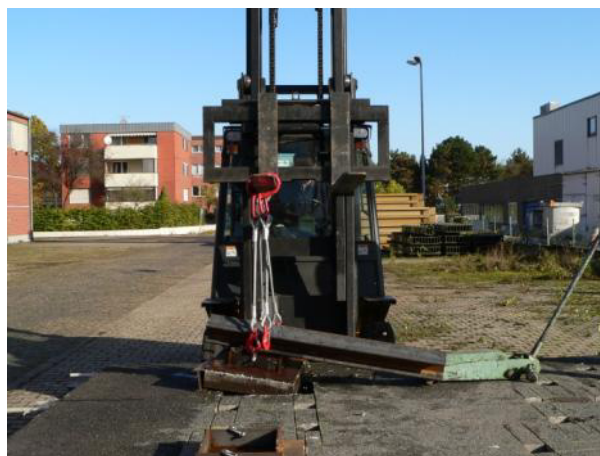
**Bild 16:** Gelungener Abreißversuch mit hydraulischem Wagenheber und Gabelstapler (Prüfkörper 500 mm x 500 mm)

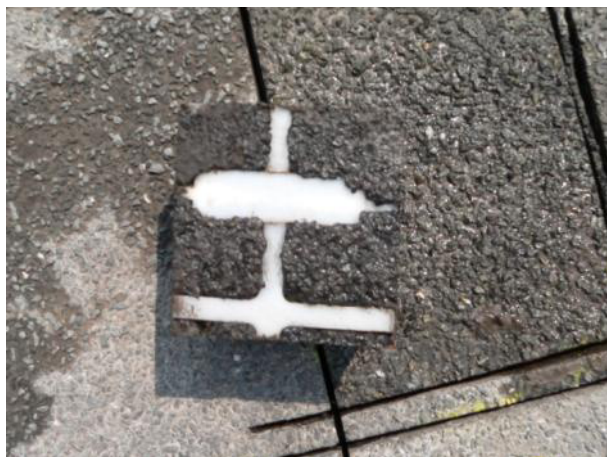
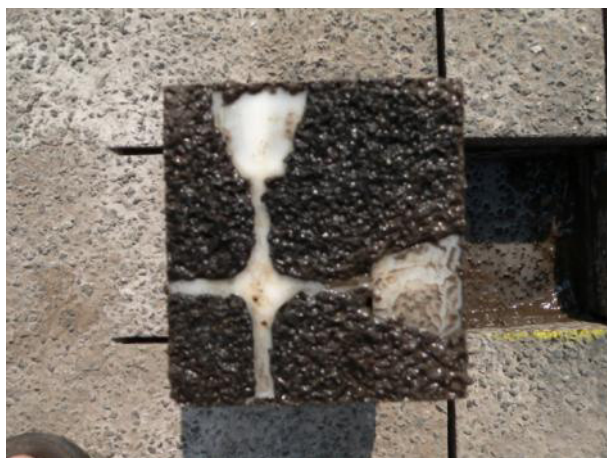
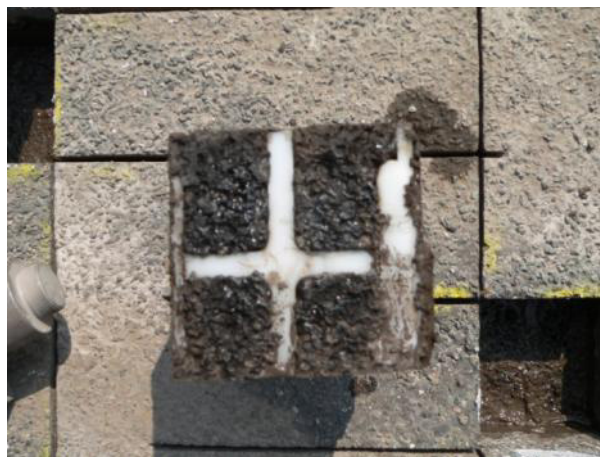
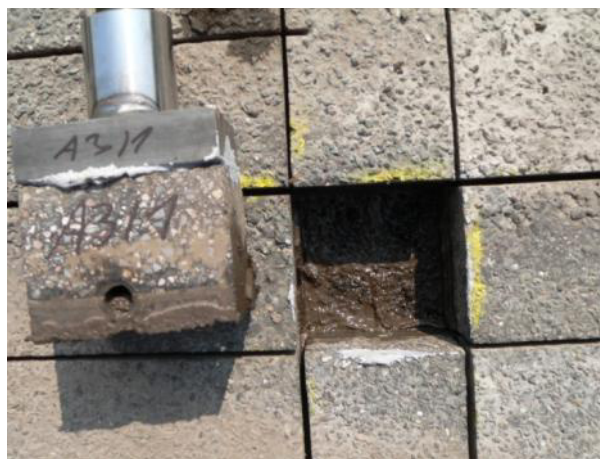
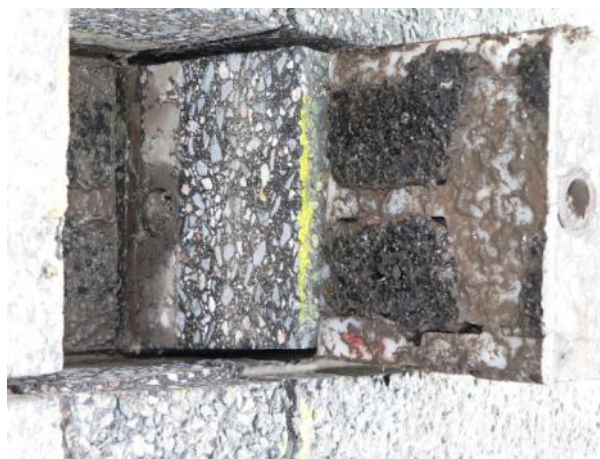
**Bild 17:** Testfeld A, Unterseite Prüfkörper 100 mm x 100 mm

**Bild 18:** Testfeld A, Unterseite Prüfkörper 100 mm x 100 mm

**Bild 19:** Testfeld A, Unterseite Prüfkörper 100 mm x 100 mm

**Bild 20:** Testfeld A, Unterseite und Unterlage Prüfkörper 100 mm x 100 mm

**Bild 21:** Testfeld A, Unterseite Prüfkörper 100 mm x 100 mm

Als Trennfall ergab sich bis auf eine Ausnahme jeweils ein 100%-iger Bruch im Belag (Trennfall C). Dabei erfolgte der Bruch in jedem Fall zwischen der Schutzschicht und der Zwischenschicht, also immer in Höhe der Unterkante des Befestigungsgitters. In keinem Fall erfolgte die Trennung an den eingelegten Rohren. In den Bildern 17 bis 19 sind diese Trennfälle exemplarisch dargestellt. Es ist deutlich zu erkennen, dass an der Unterseite der Befestigungsgitter kein Haftverbund zwischen dem

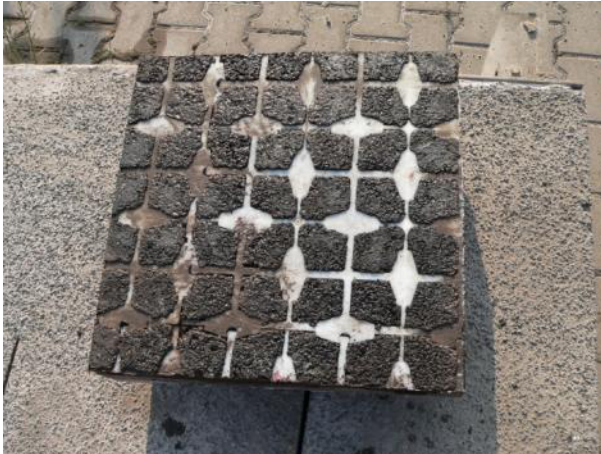
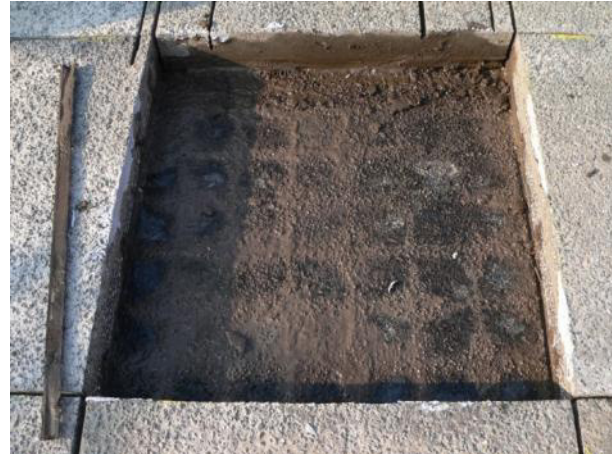
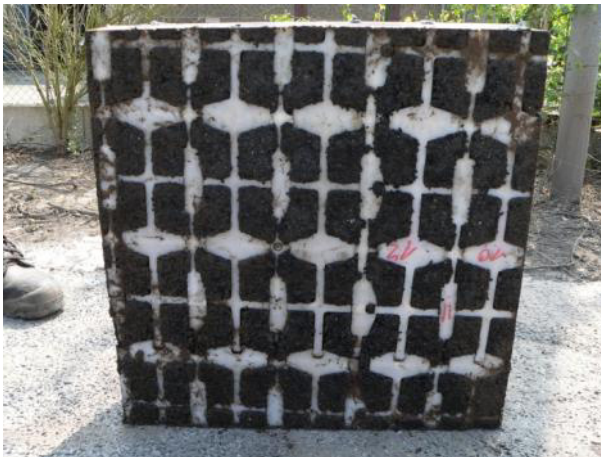
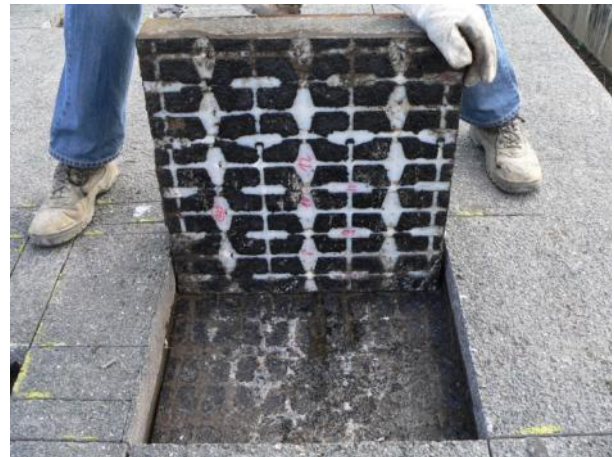
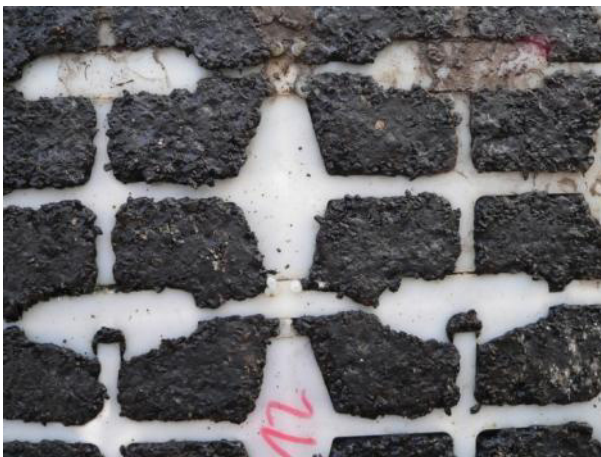
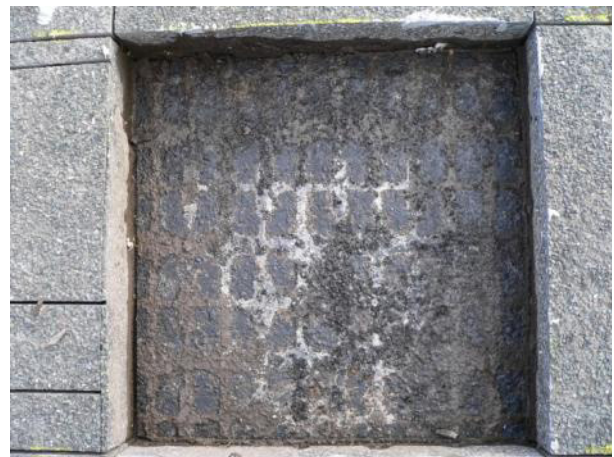
**Bild 22:** Testfeld A, Unterseite Prüfkörper 500 mm x 500 mm

**Bild 25:** Testfeld A, Unterlage Prüfkörper 500 mm x 500 mm

**Bild 23:** Testfeld A, Unterseite Prüfkörper 500 mm x 500 mm

**Bild 26:** Testfeld A, Unterseite und Unterlage Prüfkörper 500 mm x 500 mm

**Bild 24:** Testfeld A, Unterseite Prüfkörper 500 mm x 500 mm

**Bild 27:** Testfeld A, Unterlage Prüfkörper 500 mm x 500 mm, Schneidschlamm unter den Befestigungsgittern

Zusätzlich wurden an der Fahrbahntafel A auch vier Ausbaustücke mit Abreißstempeln der Abmessungen 500 mm x 500 mm entnommen. Auch bei den Untersuchungen an diesen Abreißstempeln zeigte sich das gleiche Bruchverhalten. Wie die Bilder 23 und 24 zeigen, erfolgte der Bruch in allen Fällen in der Grenzfläche zwischen der Zwischenschicht und der Schutzschicht in Höhe der Unterseite der Befestigungsgitter. Auch an diesen Ausbaustücken sieht man deutlich, dass an der Unterseite der Befestigungsgitter kein oder nur ein geringer Haftverbund zwischen dem Gussasphalt und dem Befestigungsgitter besteht. Bei einer genaueren Betrachtung der Unterlagen im Bereich der ausgebauten Asphaltstücke erkennt man, dass sich unter den Befestigungsgittern Schneidschlamm abgesetzt hat (Bilder 25 bis 27). Dies bestätigt nicht nur den mangelnden Haftverbund zwischen dem Gussasphalt und dem Befestigungsgitter in diesen Bereichen, sondern zeigt auch, dass hier in vielen Fällen ein Hohlraum bestanden hat.

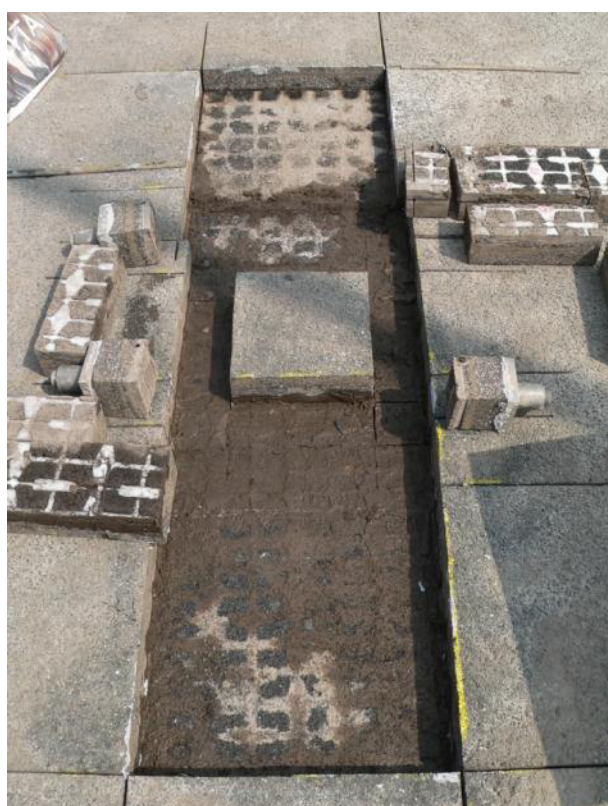
**Bild 28:** Großflächig entfernte Zwischen- und Deckschicht

Die stehen gebliebenen Zwischenstücke zwischen den Ausbaustücken ließen sich relativ leicht und ohne Beschädigung herausbrechen (Bild 28).

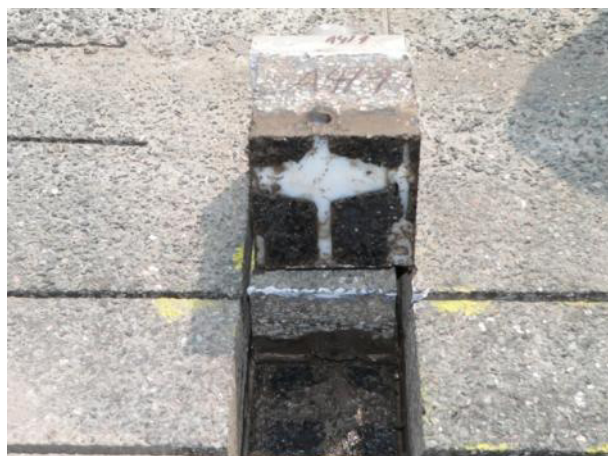
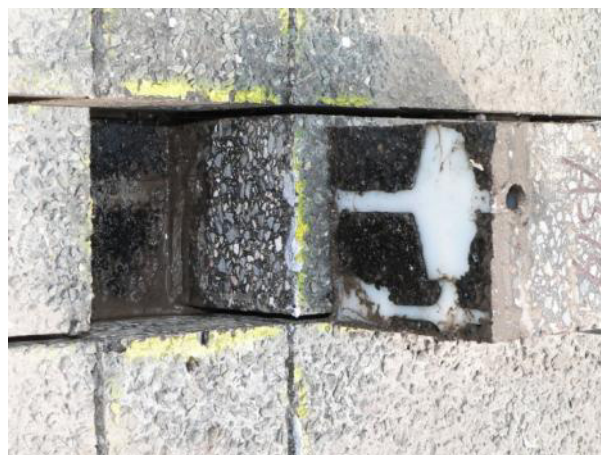
**Bild 29:** Einbindung Rohrleitung

**Bild 30:** Einbindung Rohrleitung

Auffällig ist, dass augenscheinlich zwischen dem Asphalt und den Rohrregistern selber ein besserer Haftverbund besteht. Es wurden keine Ablösungen des Asphaltens von den Rohren festgestellt. Die Rohre wirkten gut in den Asphalt eingebunden, während die Befestigungsgitter zumindest an der Unterseite so gut wie keinen Verbund mit dem Asphalt aufwiesen (Bilder 29 und 30).

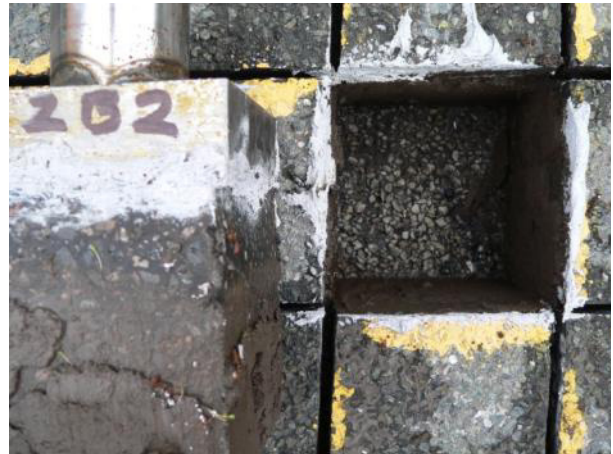
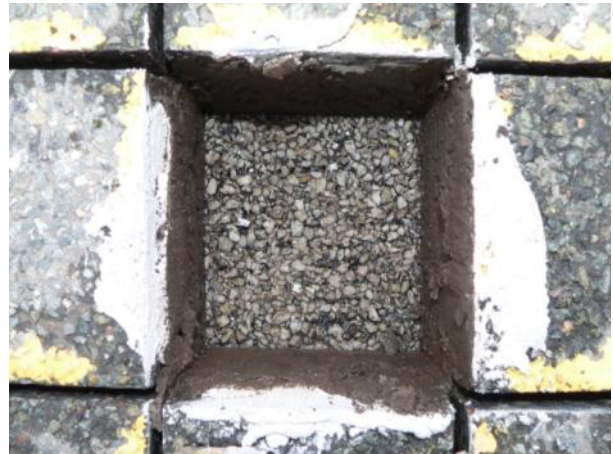
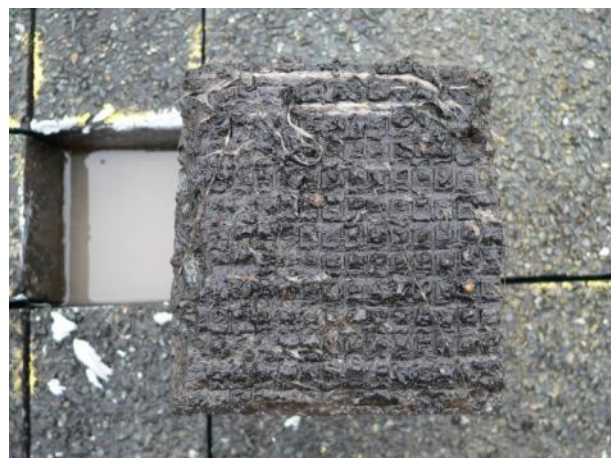
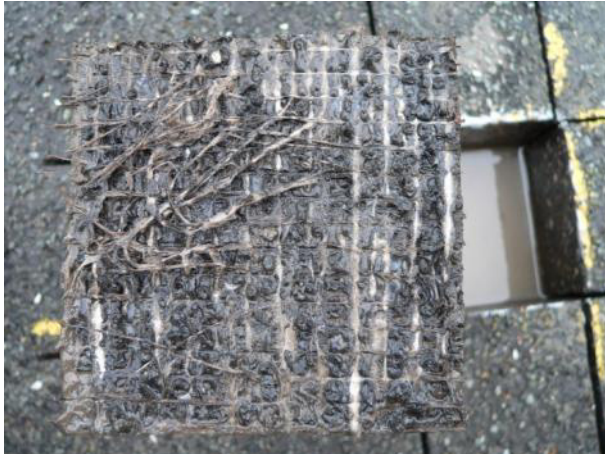
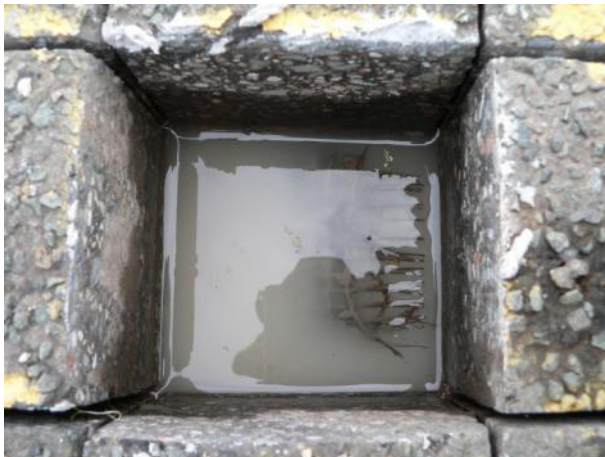
**Bild 31:** Abstreung Haftschrift (im Überschuss), Schichten-trennung ohne Bindemittelreste auf der Unterlage, Prüfkörper 100 mm x 100 mm

**Bild 32:** Abstreung Haftschrift (im Überschuss), Schichten-trennung ohne Bindemittelreste auf der Unterlage, Prüfkörper 100 mm x 100 mm

**Bild 33:** Verbundversagen zwischen der Schutzschicht und der Pufferschicht in Höhe des Vlieses, Prüfkörper 100 mm x 100 mm

**Bild 34:** Verbundversagen zwischen der Schutzschicht und der Pufferschicht in Höhe des Vlieses, Prüfkörper 100 mm x 100 mm

**Bild 35:** Verbundversagen zwischen der Schutzschicht und der Pufferschicht in Höhe des Vlieses, Ansicht Unterlage, Prüfkörper 100 mm x 100 mm

Die andere Ursache, bei den Trennfällen zwischen der Pufferschicht und der Schutzschicht, ist überwiegend die in den Vorschriften nicht vorgesehene und zudem nicht fachgerechte Anordnung eines Vlieses zwischen der Gussasphalt-Schutzschicht und der Pufferschicht. Wie die Bilder 33 bis 35 zeigen, erfolgte der Bruch oftmals in Höhe dieses Vlieses mit deutlich verringerten Abreißfestigkeiten. In dem im Bild 33 gezeigten Bereich betrug die Abreißfestigkeit 0,19 N/mm<sup>2</sup> und in dem in Bild 34 gezeigten Bereich 0,31 N/mm<sup>2</sup>.

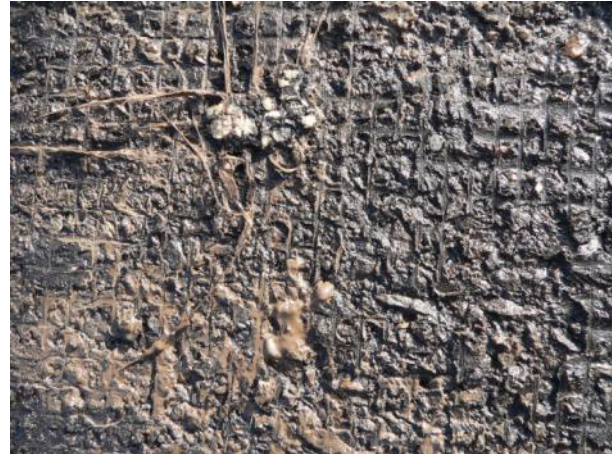
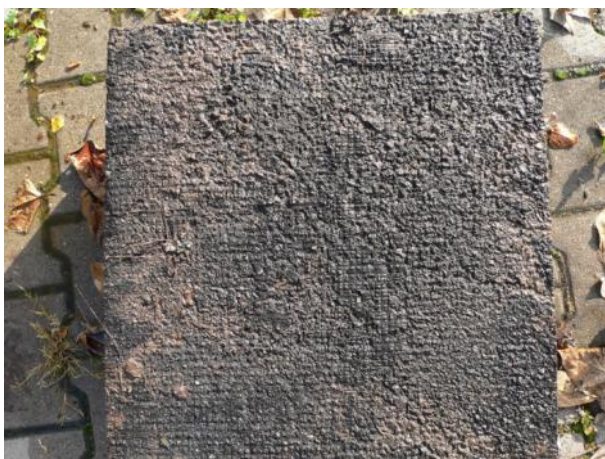
**Bild 37:** Verbundversagen zwischen der Schutzschicht und der Pufferschicht in Höhe des Vlieses, Prüfkörper 500 mm x 500 mm

**Bild 36:** Verbundversagen zwischen der Schutzschicht und der Pufferschicht in Höhe des Vlieses, Prüfkörper 500 mm x 500 mm

Auch bei den Untersuchungen der Abreißstempel der Abmessungen 500 mm x 500 mm zeigte sich das gleiche Verhalten. Die Trennung erfolgte zwischen der Gussasphalt-Schutzschicht und der Pufferschicht entlang des eingelegten Vlieses. In den Bildern 36 und 37 ist deutlich der Bruch zwischen der Schutzschicht und der Pufferschicht in Höhe des eingelegten Vlieses zu erkennen. Teilweise trat aber auch eine Mischform der Trennung zwischen der Schutzschicht und der Pufferschicht sowie der Trennung zwischen der Pufferschicht und der Haftschrift auf.

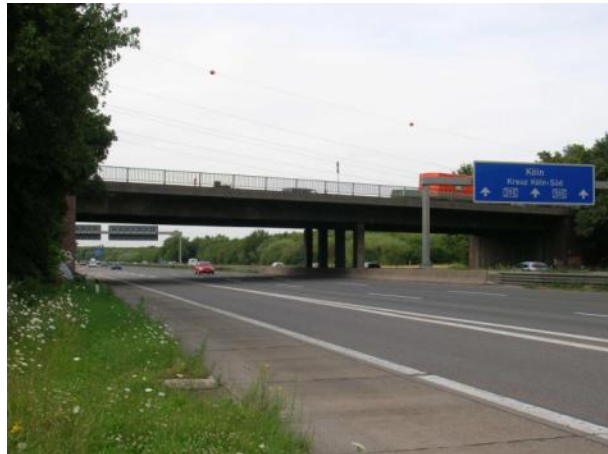
Bild 38: Brücke „AS Köln-Rodenkirchen“

Der Einbau der Rohrregister erfolgte an der östlichen Aus- und Auffahrt der Brücke in beiden Fahrtrichtungen in jeweils zwei Feldern (Bild 39). Es wurden aluminiumummantelte PE-Xa-Rohre mit Durchmessern von 16 mm und 20 mm verwendet. Der Rohrabstand beträgt bei allen Probeflächen jeweils 10 cm, wie auch bei der Pilotanwendung in Berkenthin [2], [8]. Ein Unterschied beim Aufbau der Rohrregister im Belag besteht in der Verlegerichtung der Rohrregister. Beim Pilotversuch in Berkenthin wurden die Rohre längs in Fahrtrichtung ausgerichtet und hier quer zur Fahrtrichtung.

In Fahrtrichtung Aachen (in [2] als FR. Immendorf bezeichnet) wurden zwei Felder der Größe 0,5 m x 3,0 m angelegt und die Fixierung der Rohre erfolgte mit zugeschnittenem Lochband und Schrauben. Die Gussasphalt-Deckschicht wurde in diesem Bereich von Hand eingebaut. In Fahrtrichtung Rodenkirchen (in [2] als FR. IKEA bezeichnet) wurden zwei Felder der Größe 1,0 m x 3,0 m angelegt und die Rohre mit Metallaschen und einem Nagelschussgerät befestigt. Der Einbau der Gussasphalt-Deckschicht erfolgte hier maschinell wobei zum Schutz der Rohre beim Anliefern des Gussasphaltes Holzbohlen zwischen die Rohre gelegt wurden, die mit dem fortschreitenden Einbau entfernt wurden.

Im Rahmen der Erneuerung des Fahrbahnbelags auf einer Brücke im Zuge der L 150 über die BAB A 555 wurden Ende Oktober 2007 probeweise Rohrregister in den Asphalt eingebaut, um die Auswirkungen der Rohrregister auf den Fahrbahnbelag, insbesondere auf die Ebenheit und die Dauerhaftigkeit unter Praxisbedingungen zu untersuchen. Die Brücke „AS Köln-Rodenkirchen“ (Bild 38) befindet sich in Köln-Giesdorf und hat die BW-Nr. 5107509. Es handelt sich um eine Zweifeldbrücke mit einem Spannbetonplattenbalken. Das 1966 fertiggestellte Bauwerk ist 52,00 m lang, 21,00 m breit und verfügt über drei Fahrstreifen. Da sich der Schwerpunkt der Untersuchung in diesem Projekt auf die Dauerhaftigkeit der Deckschicht bezieht, erfolgte keine Temperierung der Fahrbahn. Um mögliche Veränderungen im Bereich der Oberfläche feststellen zu können, erfolgten regelmäßige Begehungen und Ebenheitsmessungen mit einem Texturprofilometer.

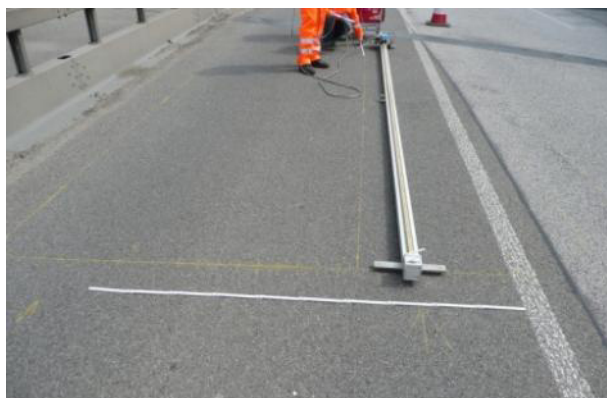
**Bild 40:** Texturlaserprofilometer TL5

Beim Messen mit dem Texturlaserprofilometer TL5 werden die Profiltiefe und der Neigungswinkel des Laserkopfes relativ zur absoluten Horizontallinie an jedem Abtastpunkt ermittelt und auf die Festplatte der Steuereinheit geschrieben. Das Datenaufnahmeprogramm ist mit einer Datenbank verknüpft, in der die Rohdaten der einzelnen Texturmessungen und die zugehörigen Messparameter verwaltet werden. Anhand der gemessenen Neigungswinkel

des Laserkopfes entlang des Verschiebungsweges wird die Durchbiegung des Balkens ermittelt und bei der Auswertung berücksichtigt. Die gesamte gemessene Strecke beträgt dabei 5303 mm, dies entspricht 40174 Datenpunkten bei einem Taktintervall der Datenaufnahme von ca. 0,132 mm. Die vertikale Auflösung beträgt 0,0008 mm.

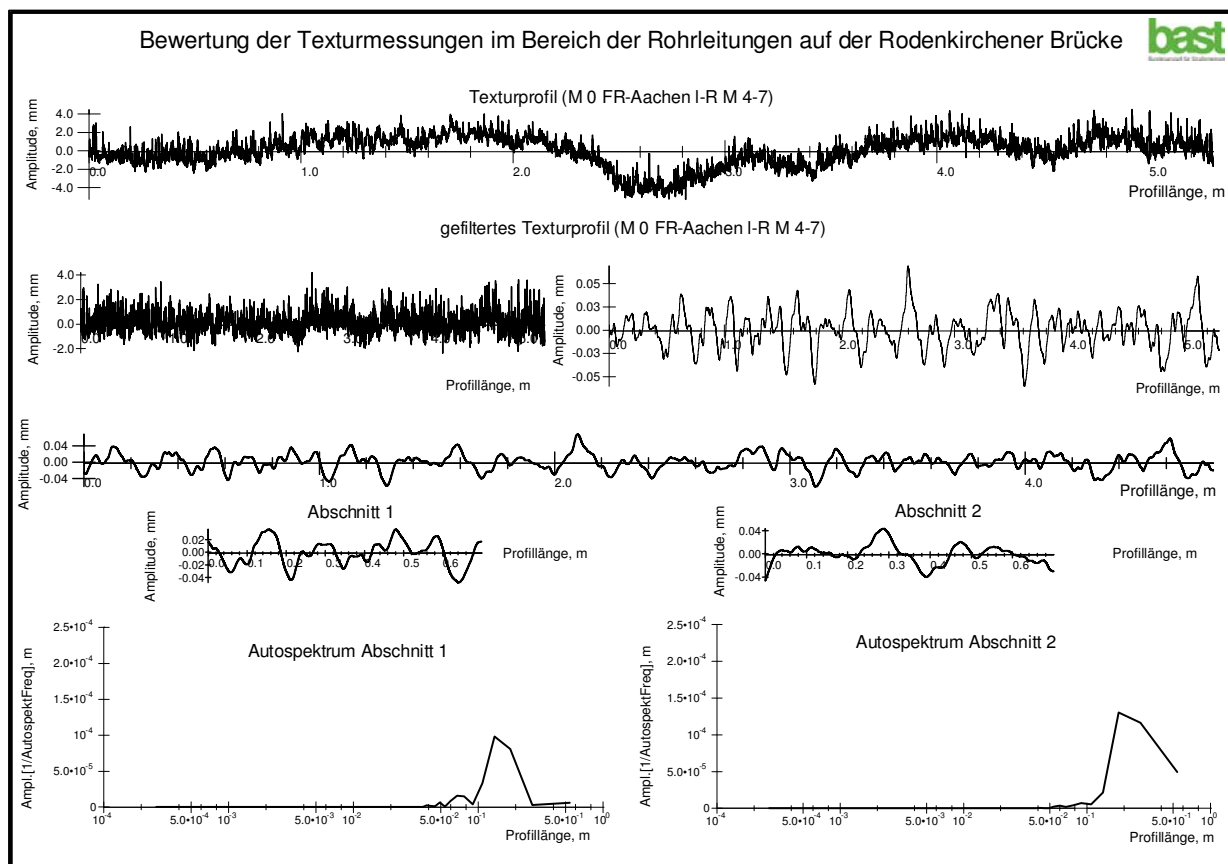
**Bild 47:** Ebenheitsmessung (FR.: Rodenkirchen, linke Rollspur)

Im Bild 47 sind die Ergebnisse der Auswertung der Messung M0 für die linke Rollspur in Fahrrichtung Aachen dargestellt. Im oberen Bereich sind die ungefilterten und die gefilterten Texturprofile abgebildet. Darunter werden die beiden Unebenheitsbereiche A1 und A2 mit den eingelegten Rohrmäandern gezeigt. Im unteren Bereich sind die entsprechenden Autospektren A1 und A2 aus der AKF-Berechnung dargestellt. Auch bei dieser Auswertung zeigt sich, dass infolge der Rohrregister keine signifikanten Verformungen auf der Fahrbahnoberfläche entstanden sind.

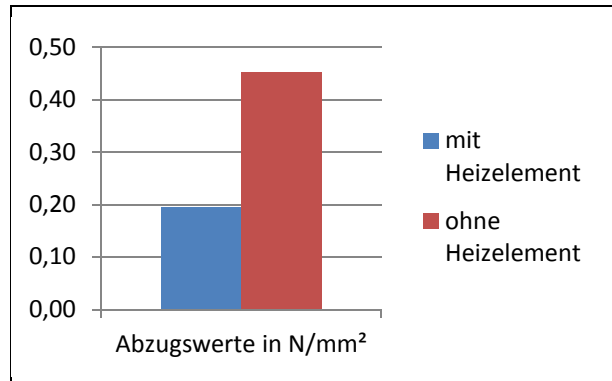
**Bild 48:** Gegenüberstellung der Abreißfestigkeiten auf den Fahrbahntafeln mit und ohne Rohrregister

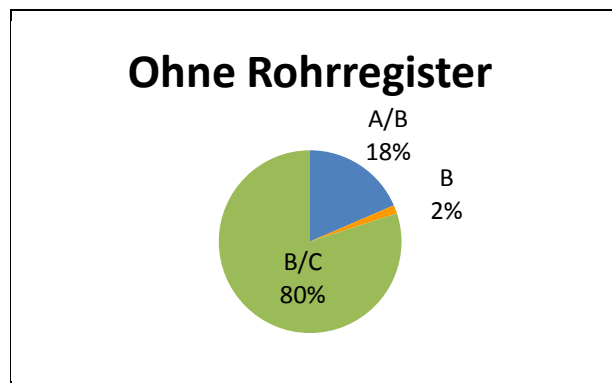
**Bild 49:** Mittlere Bruchflächenverteilung der Trennfälle der Fahrbahntafel ohne Rohrregister

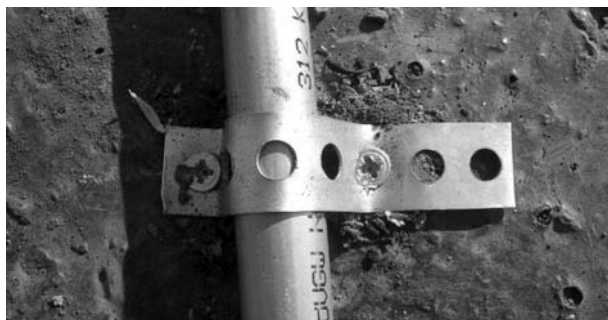
**Bild 51:** Befestigung der Rohre durch zugeschnittenes Lochband und Schrauben

Hier wurden zwei Varianten zur Fixierung der Rohre auf der Schutzschicht getestet. Bei der ersten Variante erfolgte die Befestigung der Rohre mittels eines Lochbandes und je zwei Schrauben auf der Gussasphalt-Schutzschicht. Bei der zweiten Variante wurden die Rohre durch Metallhalter befestigt die mit einem Nagelschussgerät angebracht wurden. Durch die zweite Variante konnte der Zeitaufwand deutlich verringert werden, was die Wirtschaftlichkeit erhöht. In den Bildern 51 und 52 sind die beiden unterschiedlichen Befestigungsvarianten dargestellt. Für zukünftige Projekte ist es z.B. denkbar, dass die Befestigungsmittel schon beim Einbau der Schutzschicht in den Asphalt eingebracht werden. Ein Kleben der Rohrleitungen auf die Schutzschicht ist zur Zeit nicht möglich, da es keine Kleber gibt, die eine zuverlässige Klebung zwischen dem Rohrmaterial und dem Belag gewährleisten und sich beim Aufbringen des bis zu 230 °C heißen Gussasphaltes der Zwischenschicht nicht verschieben.

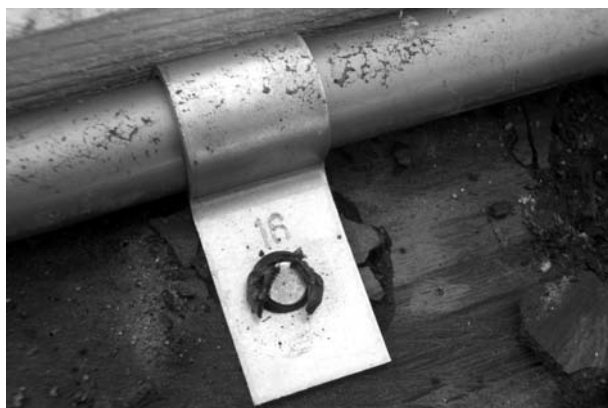
**Bild 52:** Vorgefertigte Metallflasche
