## **AKR-Untersuchungen für Fahrbahndecken aus Beton mit Waschbetonoberfläche**

**Berichte der  
Bundesanstalt für Straßenwesen**

Straßenbau Heft S 90 – Anhang

## **Fotodokumentation Polarisationsmikroskopie**

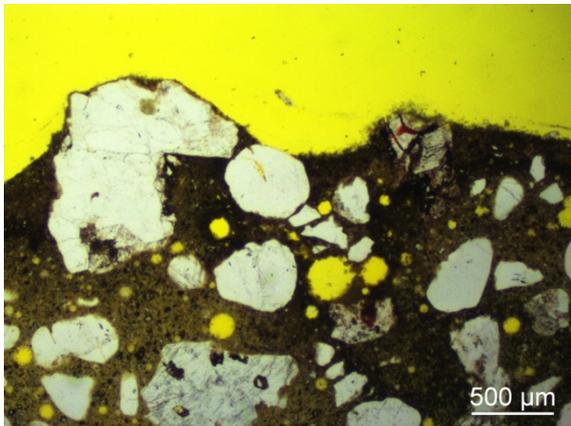
**Bild 3: WB-MD/2; Bild 1**  
Intakte Waschbetonoberfläche, einfach Pol.

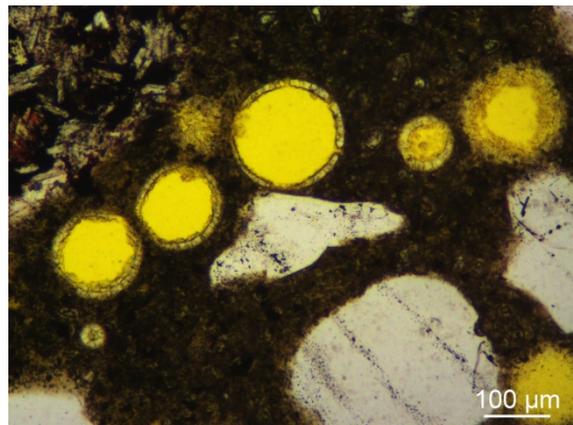
**Bild 6: WB-MD/2; Bild 4**  
Ettringitsäume an Porenwänden ohne betonschädigenden Charakter, einfach Pol.

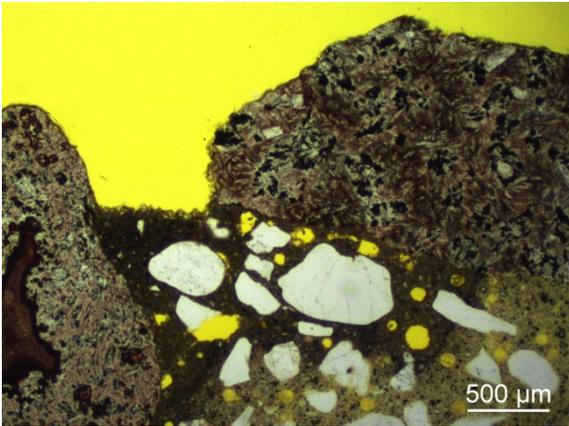
**Bild 7: WB-MD/4; Bild 3**  
Intakte Waschbetonoberfläche, einfach Pol.

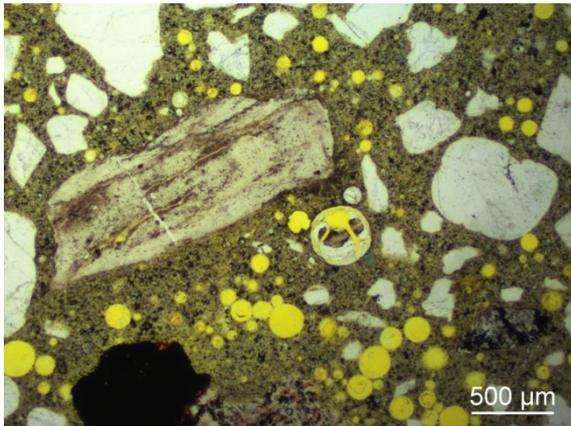
**Bild 10: WB-MD/4; Bild 6**  
Pore mit AKR-Gel neben Flintsandkorn (ohne betonschädigenden Charakter), einfach Pol.

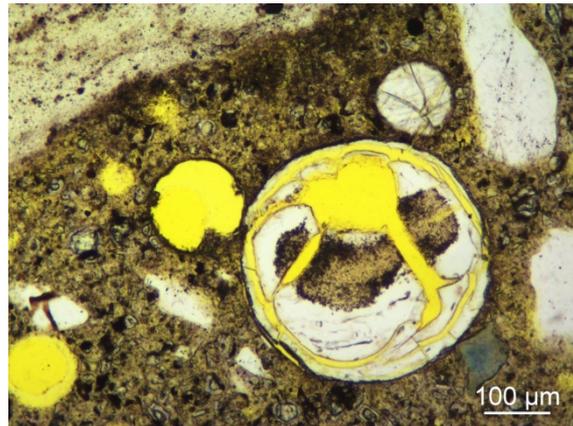
**Bild 11: WB-MD/4; Bild 7**  
Detail aus Bild 10

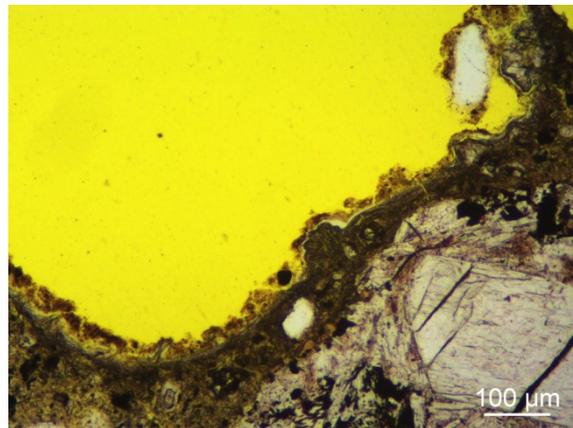
**Bild 13: WB-MD/4; Bild 9**  
Pore mit AKR-Gel neben Andesit-Splittkorn (ohne betonschädigenden Charakter), einfach Pol.

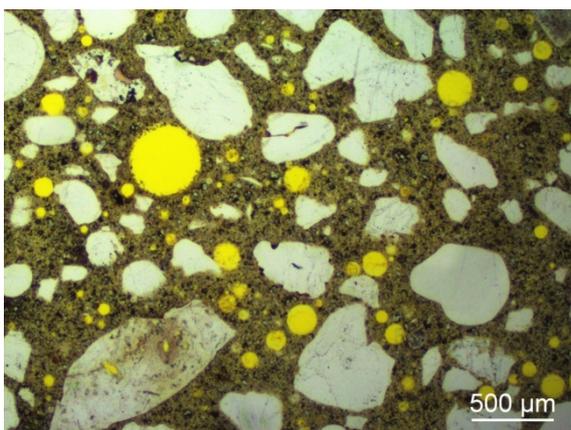
**Bild 14: WB-MD/4; Bild 10**  
Intaktes Luftporen-System, einfach Pol.

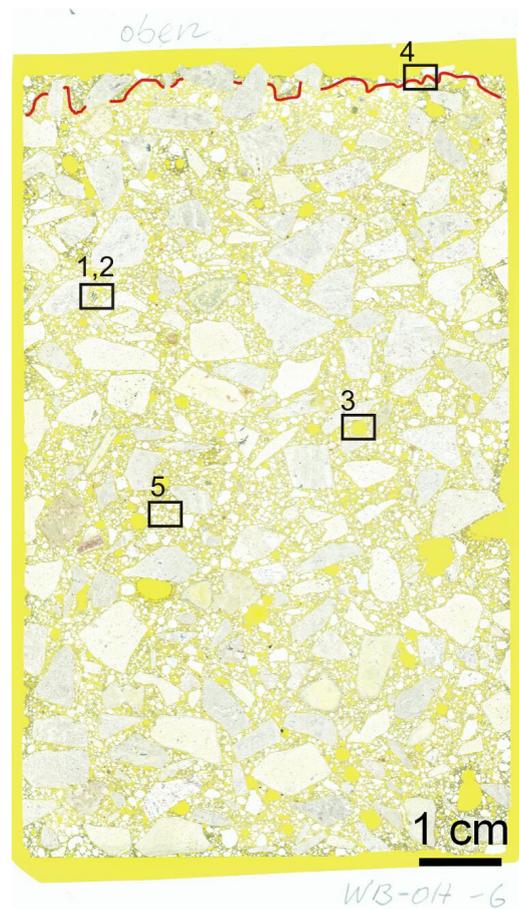
**Bild 16:** Dünnschliff aus Betonprobe WB-OH/6 nach AKR-Performance-Prüfung (Beaufschlagung mit NaCl-Lösung)

Dünnschliffübersicht mit Kennzeichnung der Karbonatisierungstiefe (rot) und Lage der Detailbilder (nummerierte Rechtecke)

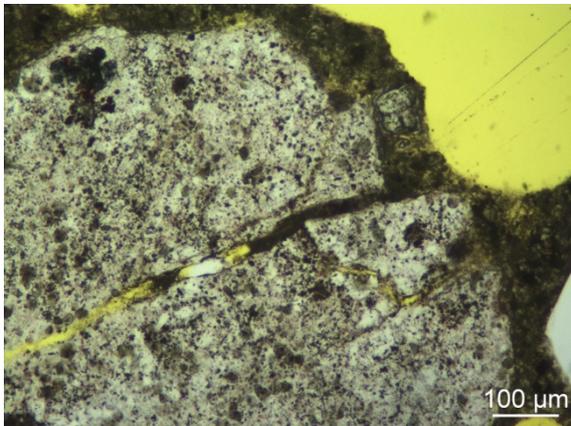
**Bild 17: WB-OH/3; Bild 1**

Rhyolith-Splittkorn mit Mikrorissen, bislang frei von Phasenneubildungen, einfach Pol.

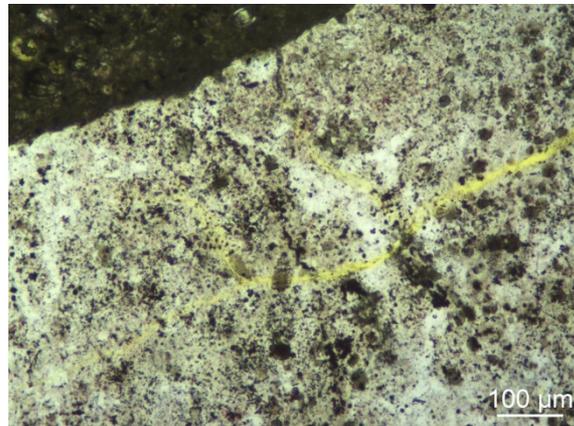
**Bild 18: WB-OH/3; Bild 2**

Rhyolith-Splittkorn mit Mikrorissen, bislang frei von Phasenneubildungen, einfach Pol.

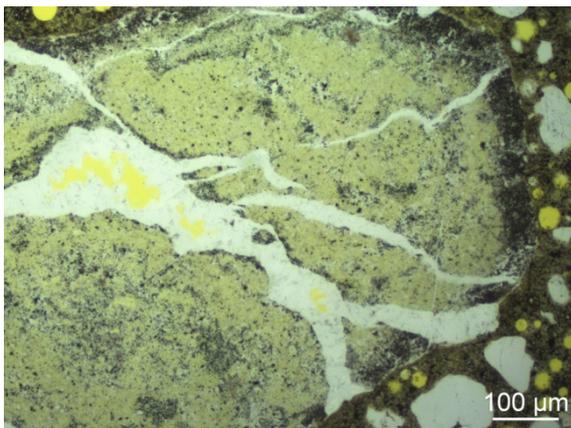
**Bild 19: WB-OH/3; Bild 3**

Quarzgang durch feinkristalline Grundmasse in Rhyolith-Splittkorn, einfach Pol.

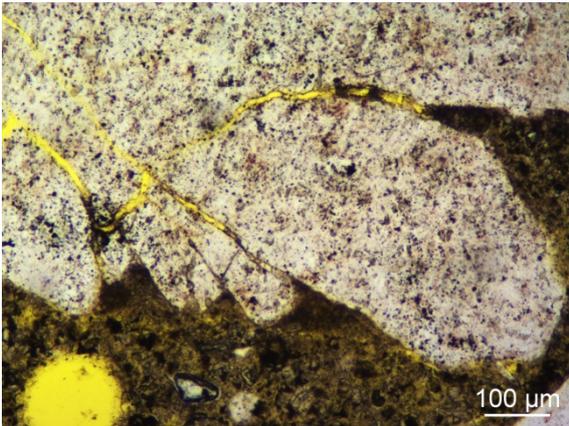
**Bild 21: WB-OH/3; Bild 5**

Mikrorisse im Rhyolith-Splittkorn, bislang frei von Phasenneubildungen, einfach Pol.

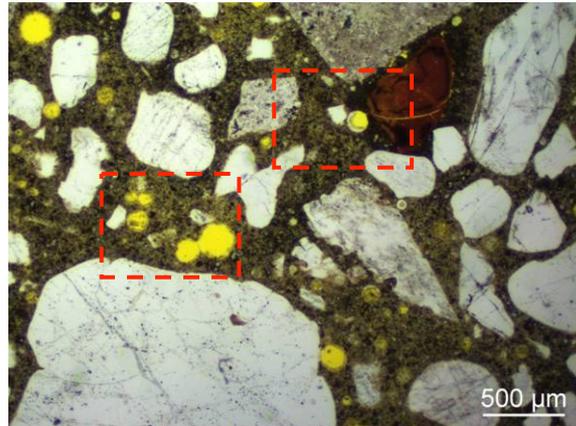
**Bild 22: WB-OH/3; Bild 6**

Vereinzelte Ettringitsäume an Porenrändern, z. T. sehr dicht, ohne betonschädigenden Charakter, einfach Pol.

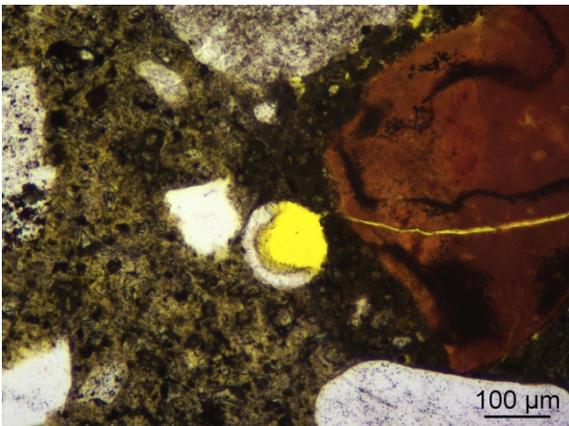
**Bild 23: WB-OH/3; Bild 7**

Detail (oben rechts) aus Bild 22, einfach Pol.

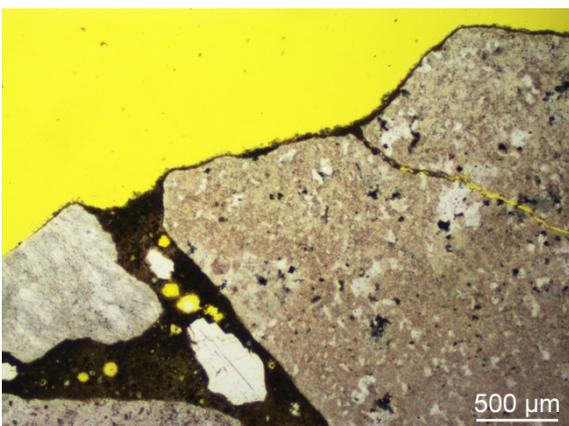
**Bild 25: WB-OH/3; Bild 9**

Detail Waschbeton-Oberfläche mit dünner Zementsteinschicht auf Rhyolith-Korn, Riss im Rhyolith-Korn mit Zementstein in der Rissöffnung, einfach Pol.

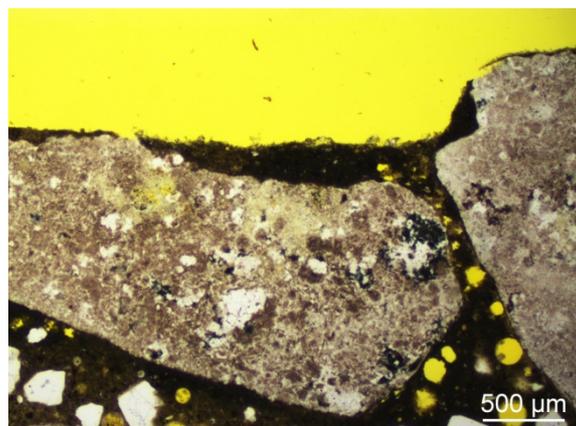
**Bild 26: WB-OH/3; Bild 10**

Detail intakte Waschbeton-Oberfläche, einfach Pol.

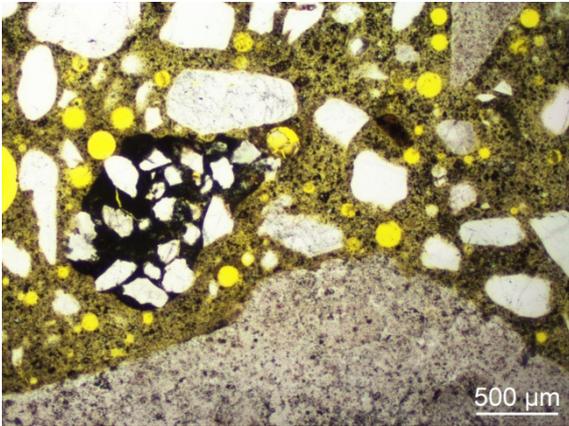
**Bild 31: WB-OH/6; Bild 1**

Quarzkörner in dunkler Matrix, angrenzende Poren mit AKR-Gel gefüllt (ohne betonschädigenden Charakter), einfach Pol.

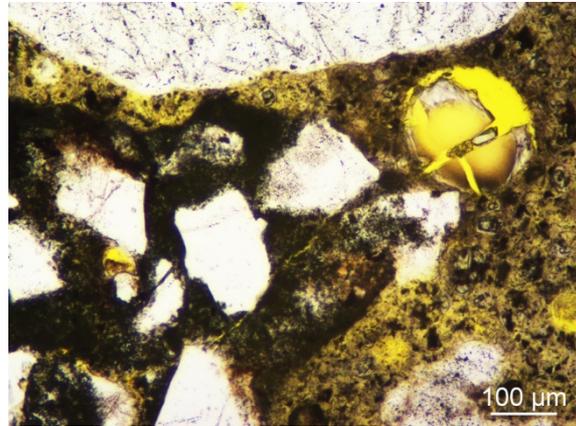
**Bild 32: WB-OH/6; Bild 2**

Detail aus Bild 31, einfach Pol.

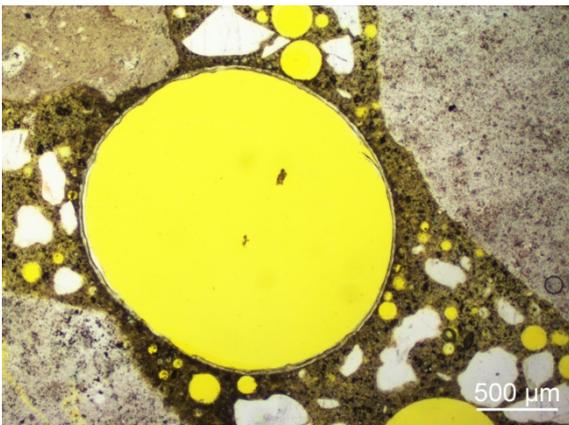
**Bild 33: WB-OH/6; Bild 3**

Pore mit AKR-Gel am Rand (ohne betonschädigenden Charakter), keine Zuordnung zum verursachenden Korn möglich, einfach Pol.

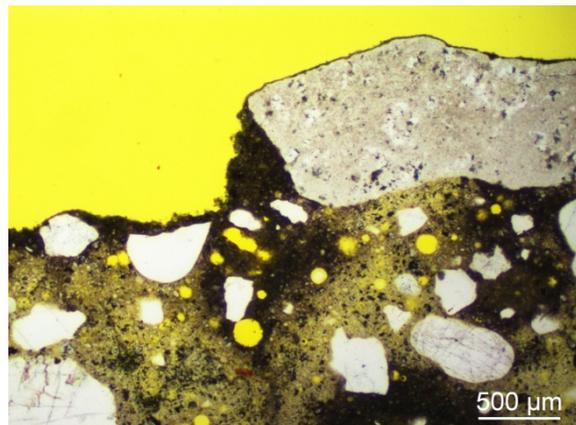
**Bild 34: WB-OH/6; Bild 4**

Intakte Waschbeton-Oberfläche mit dünner Zementsteinschicht auf Rhyolith-Korn, einfach Pol.

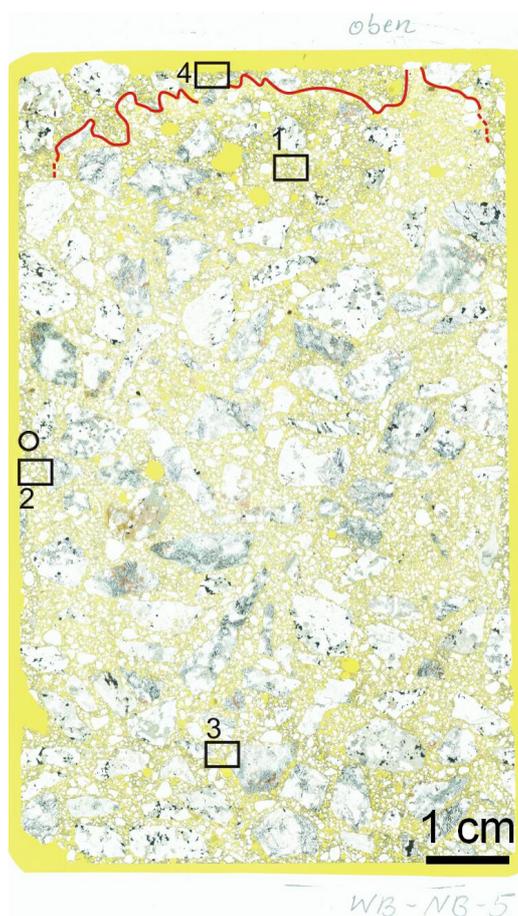
**Bild 37:** Dünnschliff aus Betonprobe WB-NB/5 nach AKR-Performance-Prüfung (Beaufschlagung mit NaCl-Lösung)

Dünnschliffübersicht mit Kennzeichnung der Karbonatisierungstiefe (rot), Markierung der Phasenneubildungen infolge AKR (schwarzer Kreis) und Lage der Detailbilder (nummerierte Rechtecke)

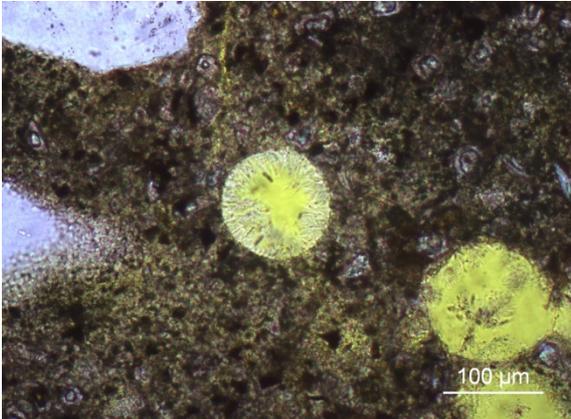
**Bild 38: WB-NB/1; Bild 1**

Ettringit in Pore (ohne betonschädigenden Charakter), einfach Pol.

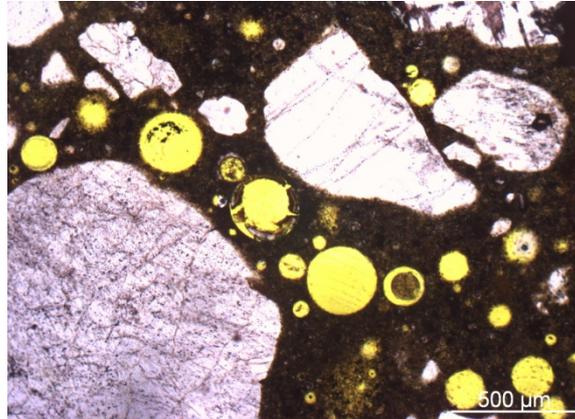
**Bild 39: WB-NB/1; Bild 2**

AKR-Gel in Pore neben Quarzsandkorn (ohne betonschädigenden Charakter), einfach Pol.

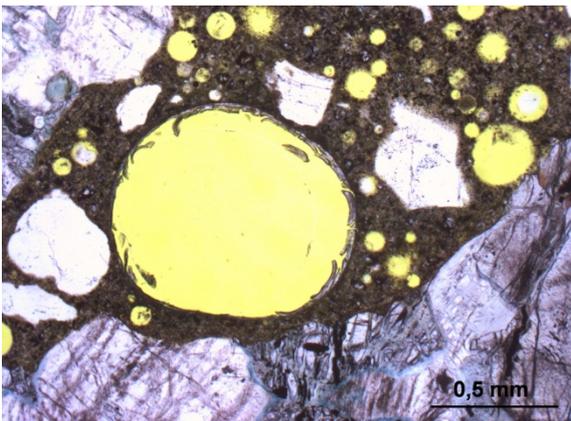
**Bild 40: WB-NB/1; Bild 3**

AKR-Gel in Pore ohne Bezug zum verursachenden Gesteinskorn und ohne betonschädigenden Charakter; einfach Pol.

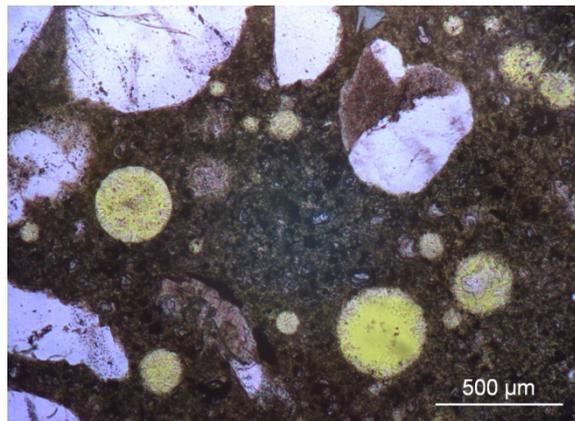
**Bild 41: WB-NB/1; Bild 4**

Ettringitsäume an Porenwänden (ohne betonschädigenden Charakter), einfach Pol.

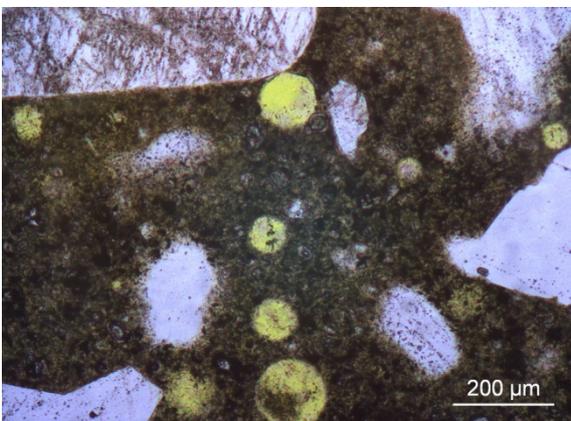
**Bild 42: WB-NB/1; Bild 5**

Wiederholt Ettringitsäume an Porenwänden (ohne betonschädigenden Charakter), einfach Pol.

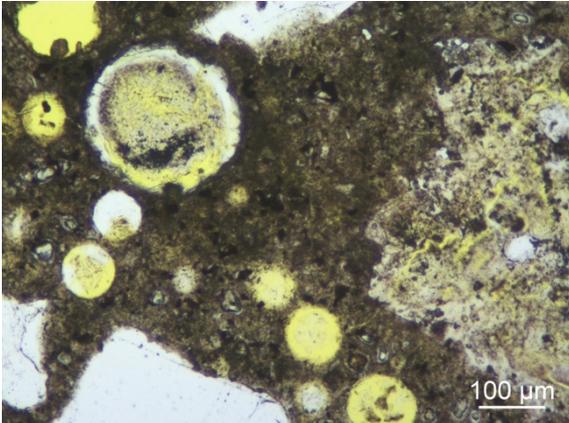
**Bild 43: WB-NB/5; Bild 1**

Poren mit AKR-Gel neben Flint-Sandkorn (ohne betonschädigenden Charakter), einfach Pol.

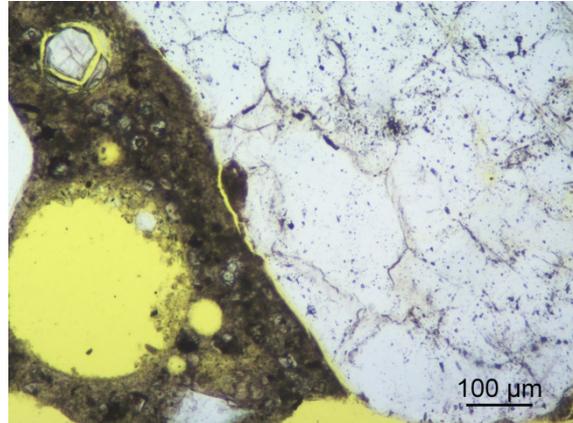
**Bild 44: WB-NB/5; Bild 2**

AKR-Gel in Poren neben Quarz-Sandkorn (ohne betonschädigenden Charakter), einfach Pol.

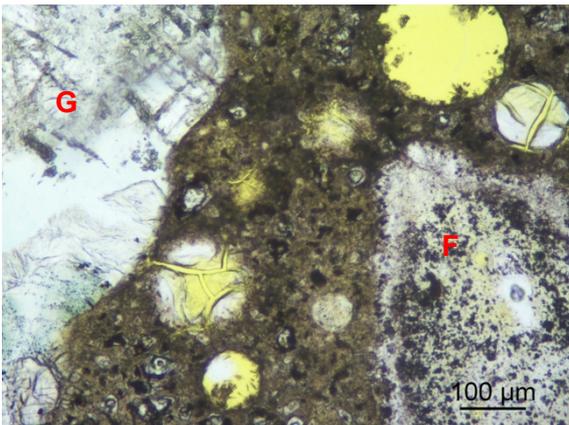
**Bild 45: WB-NB/5; Bild 3**

AKR-Gel in Poren neben Flint (F) und Gabbro (G) – ohne betonschädigenden Charakter, einfach Pol.

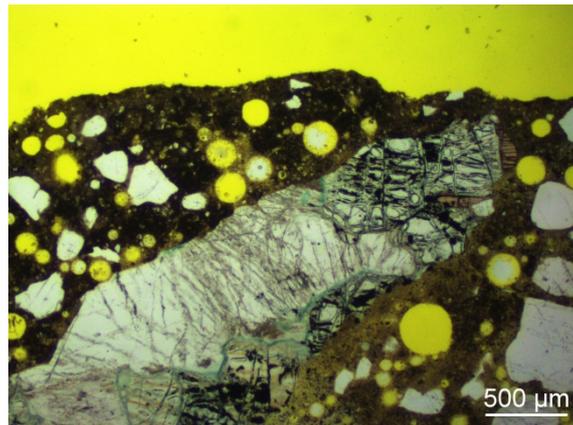
**Bild 46: WB-NB/5; Bild 4**

Detail intakte Waschbetonoberfläche, einfach Pol.

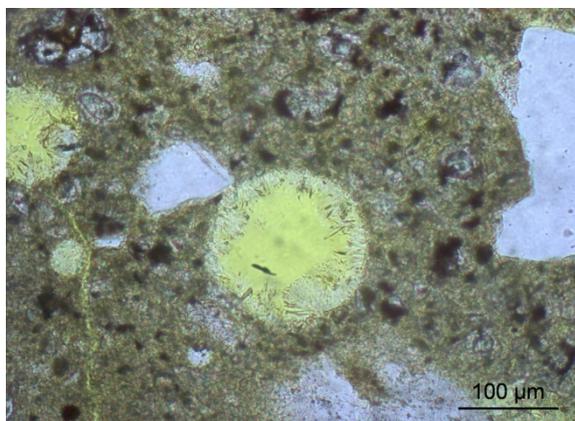
**Bild 49: WB-PB/1; Bild 1**  
Ettringit in Poren, Riss in der Matrix, einfach Pol.

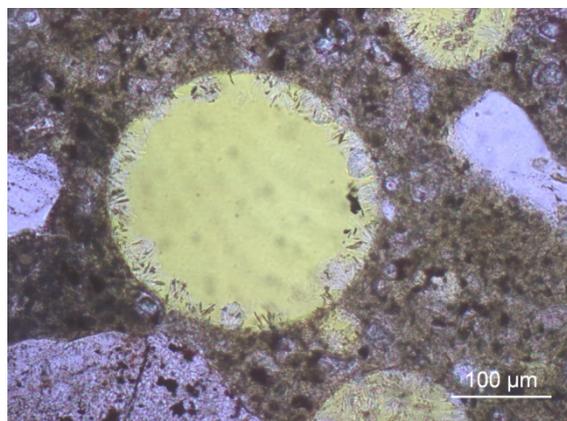
**Bild 50: WB-PB/1; Bild 2**  
Ettringit in Poren (ohne betonschädigenden Charakter), einfach Pol.

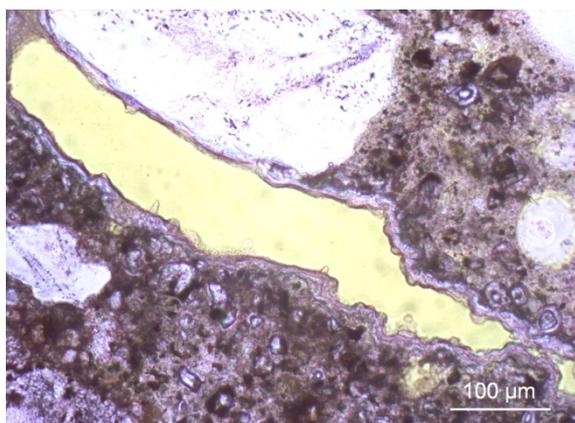
**Bild 51: WB-PB/1; Bild 3**  
AKR-Gel in Verdichtungshohlraum neben Quarzkorn aus Sand (ohne betonschädigenden Charakter), einfach Pol.

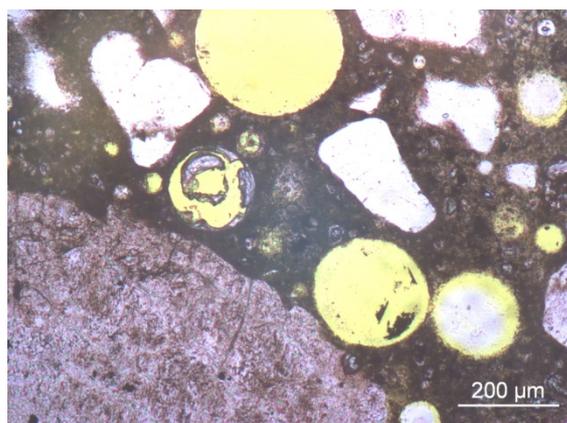
**Bild 52: WB-PB/1; Bild 4**  
AKR-Gel in Pore neben Flintkorn aus Sand (ohne betonschädigenden Charakter), einfach Pol.

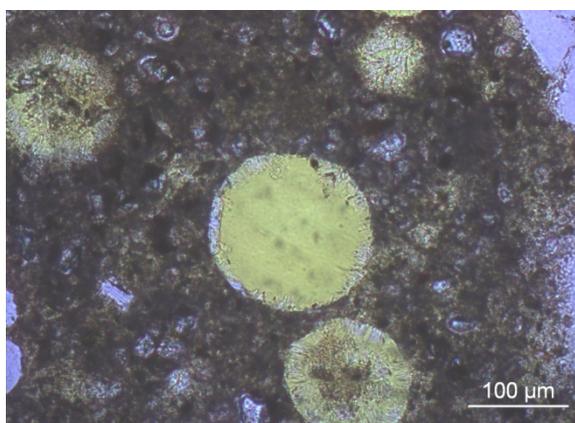
**Bild 53: WB-PB/1; Bild 5**  
Ettringit in Poren (ohne betonschädigenden Charakter), einfach Pol.

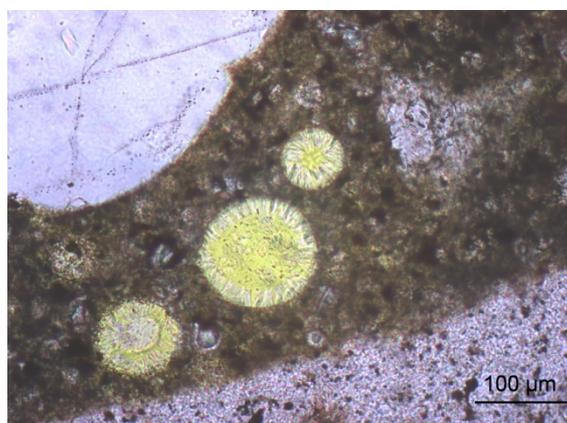
**Bild 54: WB-PB/1; Bild 6**  
Ettringit in Poren (ohne betonschädigenden Charakter), einfach Pol.

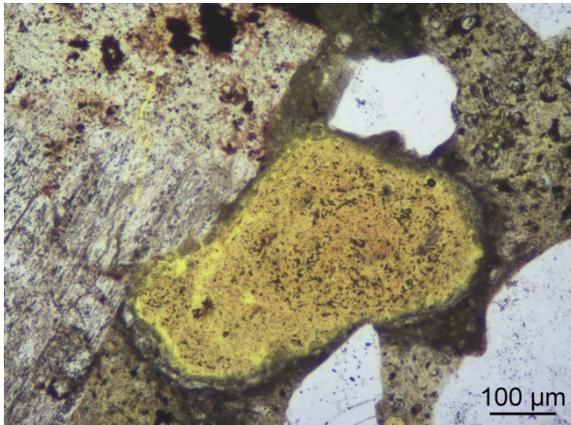
**Bild 55: WB-PB/5; Bild 1**

Hohlraum mit rekristallisiertem AKR-Gelsaum und vermutlich Calcitkristallen neben Rhyolith-Splittkorn, einfach Pol.

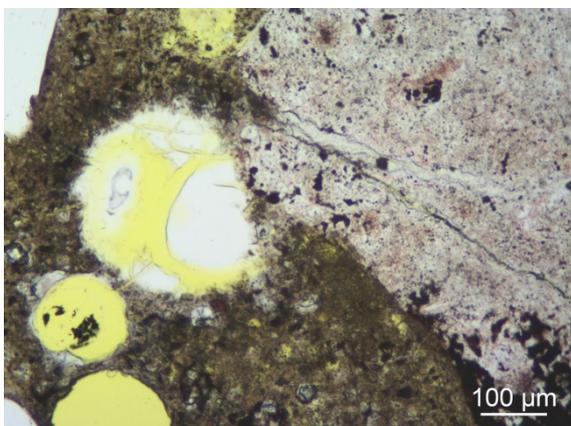
**Bild 59: WB-PB/5; Bild 5**

AKR-Gel in Pore angrenzend an Rhyolith-Splittkorn mit kleinem Mikroriss, einfach Pol.

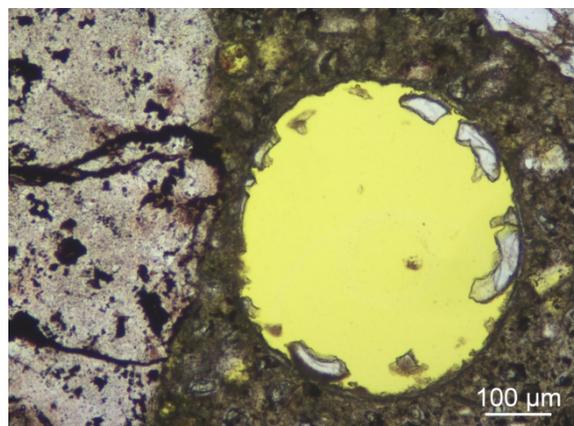
**Bild 60: WB-PB/5; Bild 6**

AKR-Gelschollen in einer Pore neben Rhyolith-Splittkorn, einfach Pol.

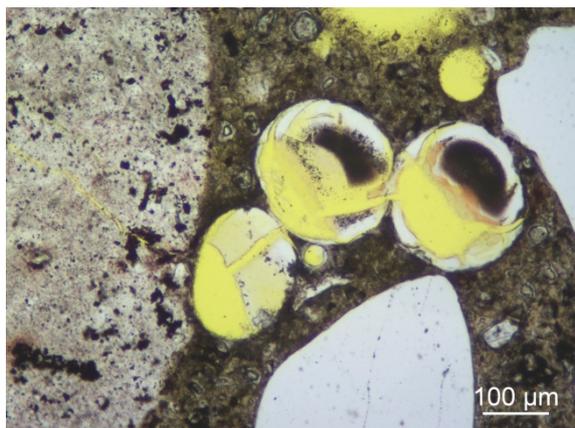
**Bild 61: WB-PB/5; Bild 7**

Poren mit AKR-Gel an Rhyolith-Splittkorn mit angrenzendem Riss, einfach Pol.

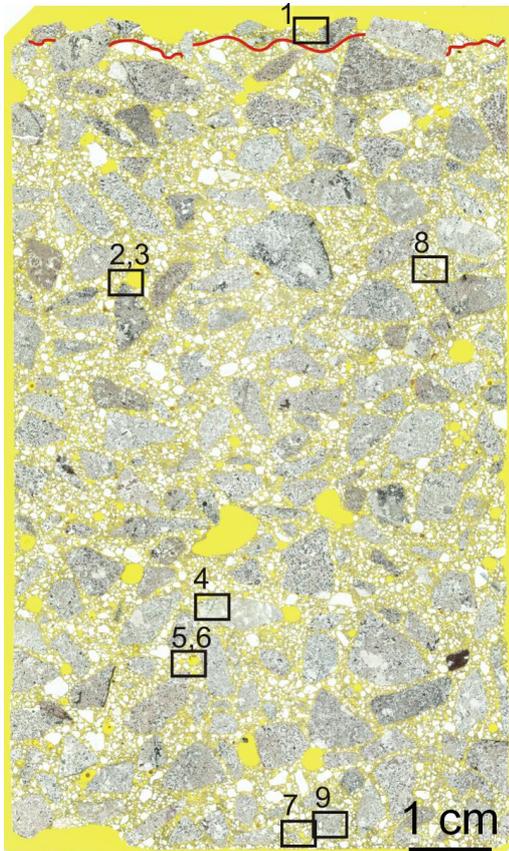
*WB-BD 2*

**Bild 62:** Dünnschliff aus Betonprobe WB-BD/2 nach AKR-Performance-Prüfung (Beaufschlagung mit Wasser)

Dünnschliffübersicht mit Kennzeichnung der Karbonatisierungstiefe (rot), Markierung der Phasen-neubildungen infolge AKR (schwarzer Kreis), Mikrorisse (schwarze Linien) und Lage der Detailbilder (nummerierte Rechtecke)

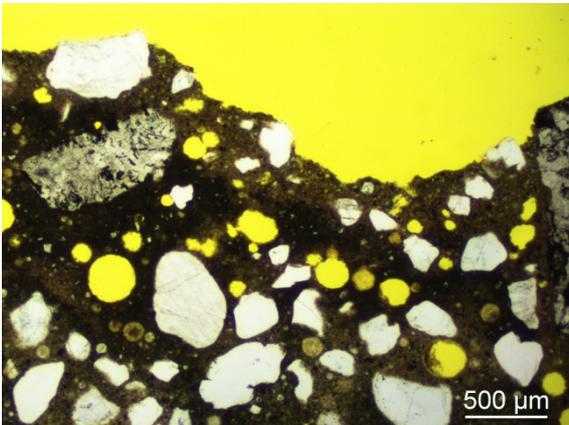
**Bild 64: WB-BD/2; Bild 1**  
Detail intakte Waschbetonoberfläche

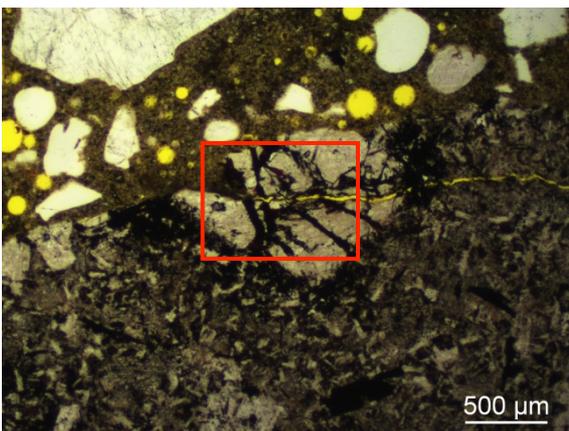
**Bild 65: WB-BD/2; Bild 2**  
Mikroriss in Andesit-Splittkorn mit geringer AKR-Gelbildung an den Rissflanken; einfach Pol.

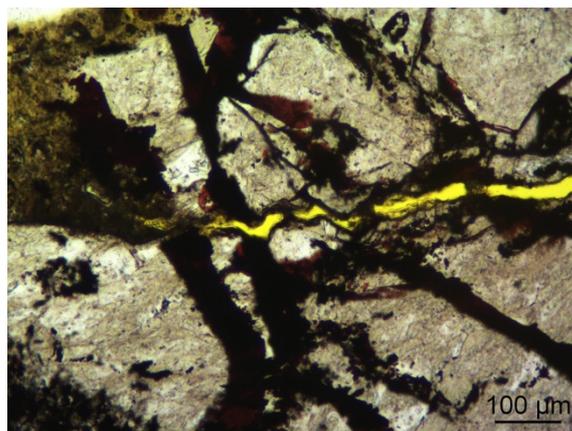
**Bild 66: WB-BD/2; Bild 3**  
Detail aus Bild 4

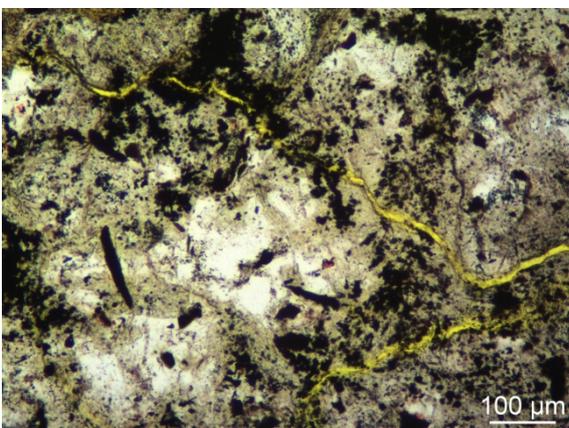
**Bild 67: WB-BD/2; Bild 4**  
Mikrorisse in Andesit-Splittkorn, bislang frei von Phasenneubildungen, einfach Pol.

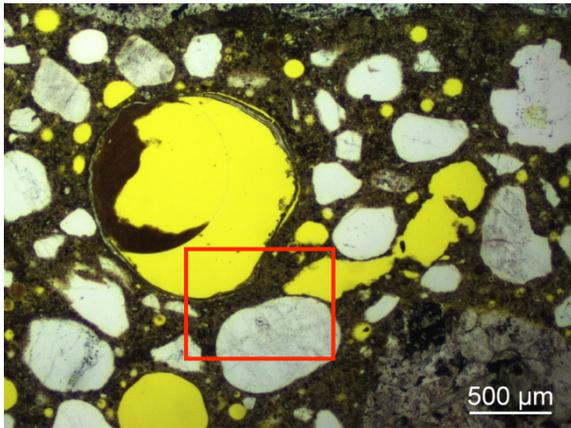
**Bild 68: WB-BD/2; Bild 5**

Poren mit AKR-Gelsaum, keine Zuordnung zum verursachenden Korn möglich, einfach Pol.

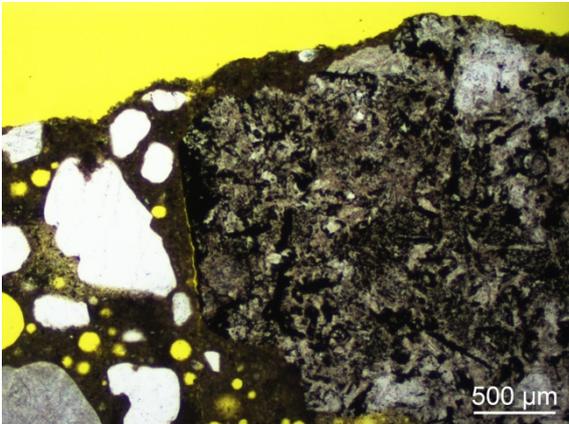
**Bild 73: WB-BD/4; Bild 1**

Vertikalriss an Waschbetonoberfläche an Phasengrenzfläche zu Andesit-Splittkorn entlang, einfach Pol.

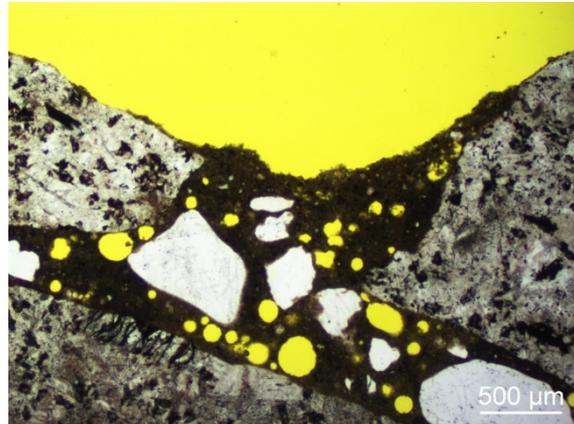
**Bild 74: WB-BD/4; Bild 2**

Detail intakte Waschbetonoberfläche, einfach Pol.

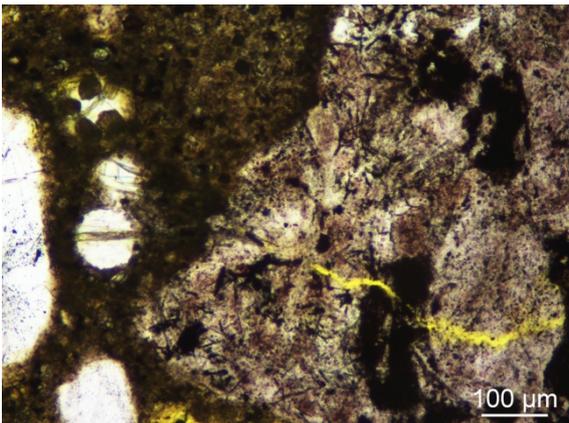
**Bild 75: WB-BD/4; Bild 3**

Aufgeplatztes Andesit-Splittkorn mit AKR-Gelbildung an der Rissöffnung und in angrenzenden Poren, einfach Pol.

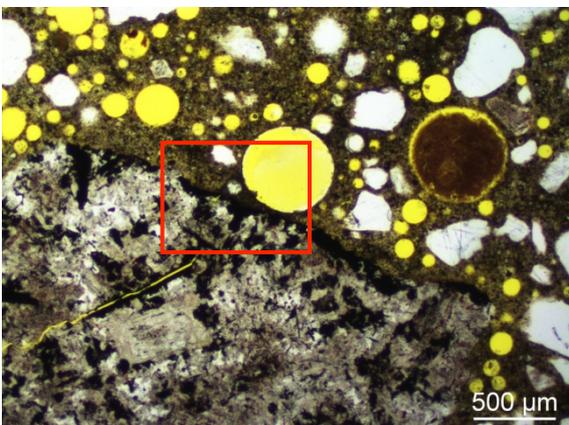
**Bild 76: WB-BD/4; Bild 4**

Aufgeplatztes Andesit-Splittkorn mit AKR-Gelbildung an der Rissöffnung und in angrenzenden Poren, einfach Pol.

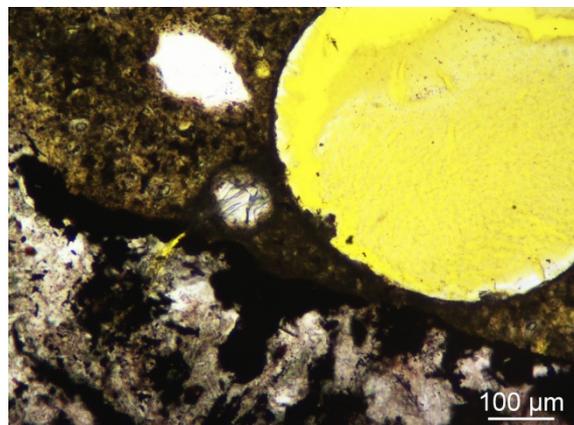
**Bild 77: WB-BD/4; Bild 5**

Detail aus Bild 76

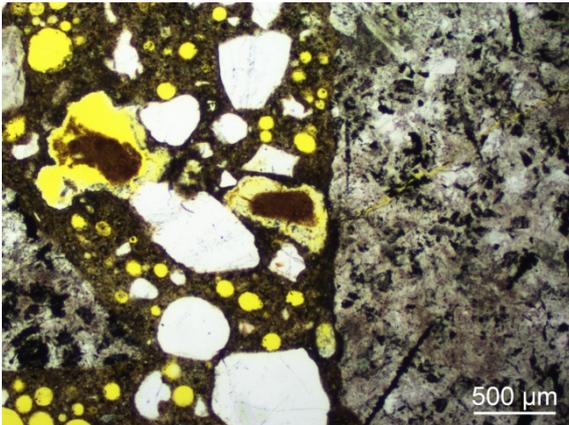
**Bild 78: WB-BD/4; Bild 6**

Aufgeplatztes Andesit-Splittkorn mit AKR-Gelbildung an der Rissöffnung und in angrenzenden Poren, einfach Pol.

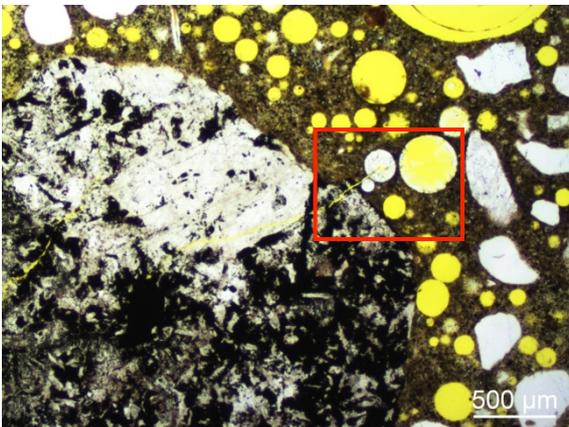
**Bild 79: WB-BD/4; Bild 7**

Aufgeplatztes Andesit-Splittkorn mit AKR-Gelbildung in angrenzenden Poren, einfach Pol.

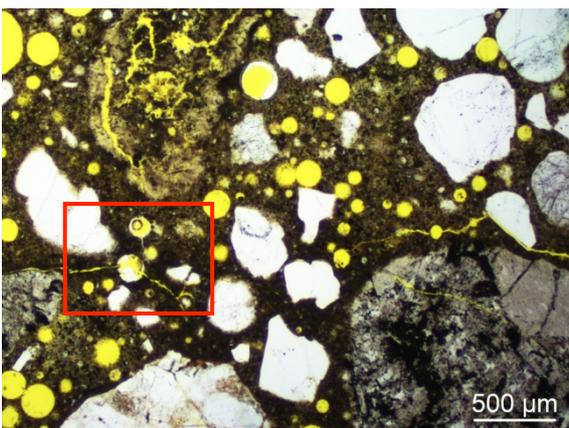
**Bild 81: WB-BD/4; Bild 9**

Mikrorissbildung in der Zementsteinmatrix infolge AKR mit AKR-Gelbildung in Poren, einfach Pol.

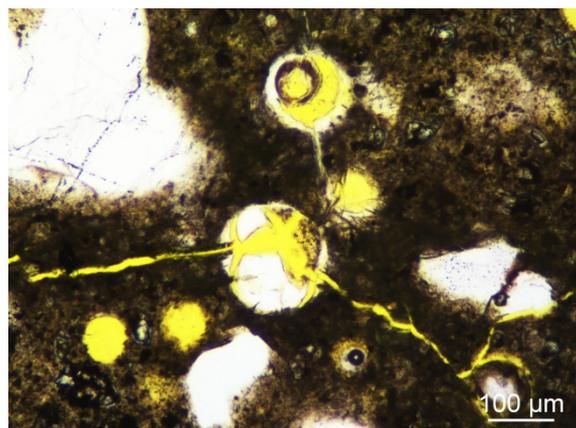
**Bild 82: WB-BD/4; Bild 10**

Detail aus Bild 80

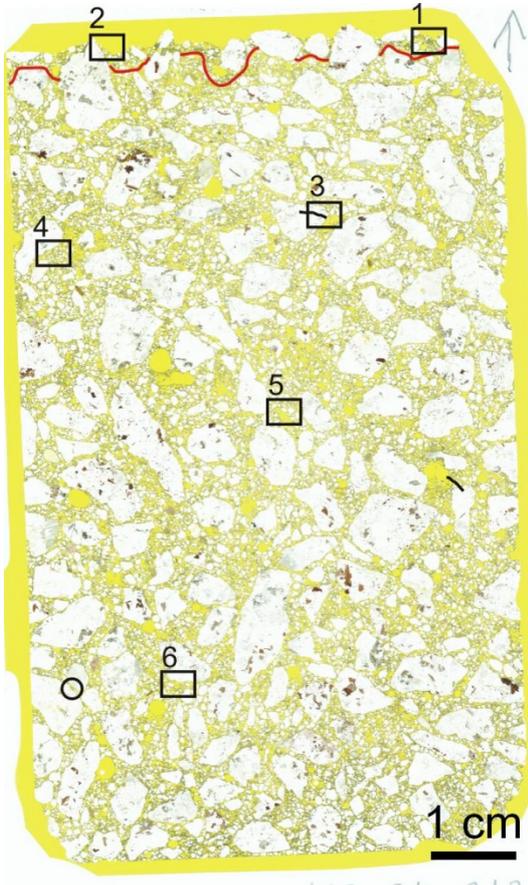
**Bild 84:** Dünnschliff aus Betonprobe WB-SK/2 nach AKR-Performance-Prüfung (Beaufschlagung mit Wasser)

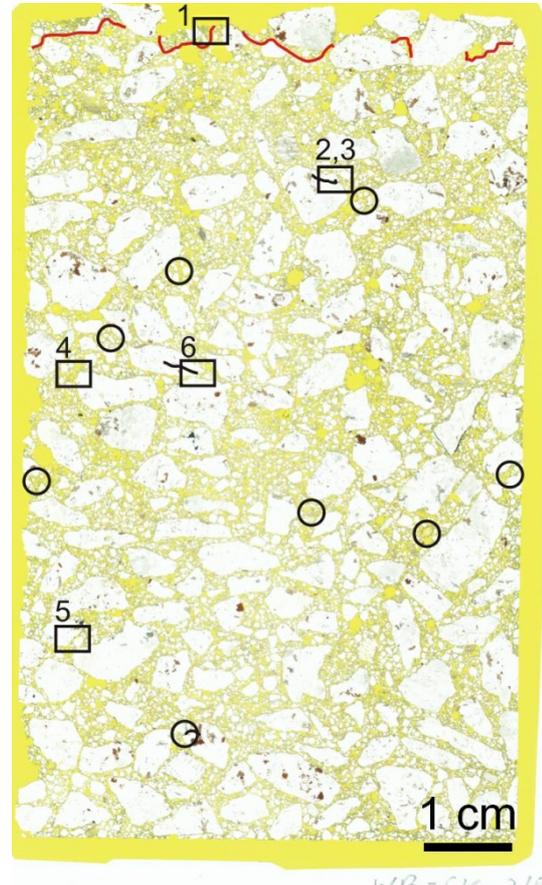
**Bild 85:** Dünnschliff aus Betonprobe WB-SK/5 nach AKR-Performance-Prüfung (Beaufschlagung mit NaCl-Lösung)

Dünnschliffübersicht mit Kennzeichnung der Karbonatisierungstiefe (rot), Markierung der Phasenneubildungen infolge AKR (schwarzer Kreis), Mikrorisse (schwarze Linien) und Lage der Detailbilder (nummerierte Rechtecke)

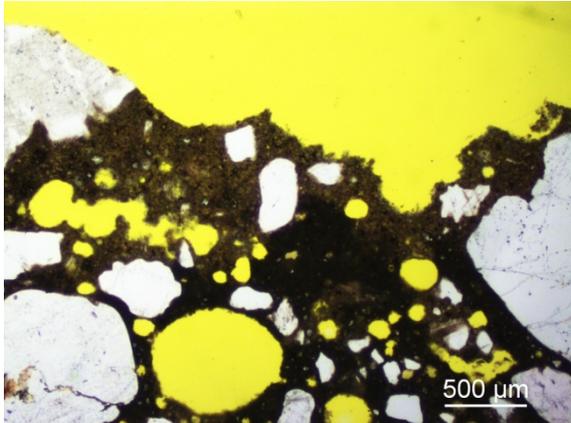
**Bild 86: WB-SK/2; Bild 1**  
Detail intakte Waschbeton-Oberfläche, in Hohlräumen teilweise Calcitkristalle aus Karbonatisierung, einfach Pol.

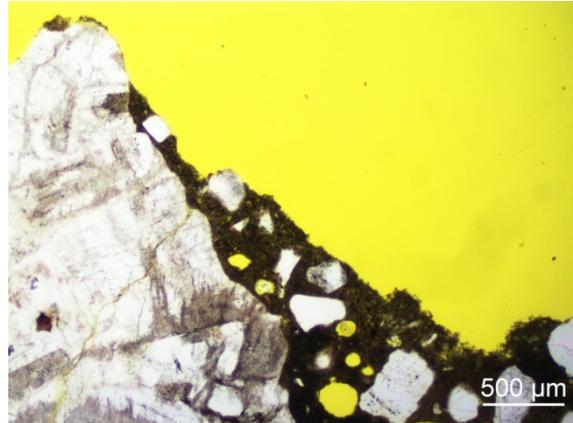
**Bild 87: WB-SK/2; Bild 2**  
Gerissenes Granodiorit-Splittkorn an intakter Waschbeton-Oberfläche, einfach Pol.

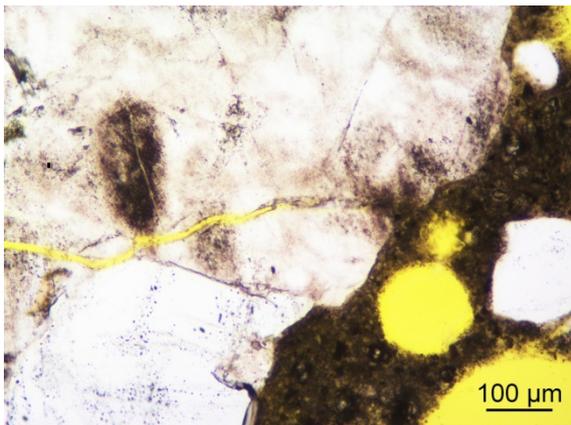
**Bild 88: WB-SK/2; Bild 3**  
Riss in Granodiorit-Splittkorn, bislang frei von Phasenneubildungen, einfach Pol.

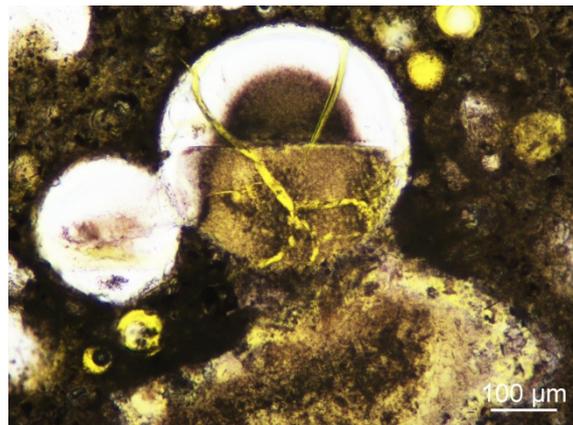
**Bild 89: WB-SK/2; Bild 4**  
Flint-Sandkorn mit AKR-Gelbildung, einfach Pol.

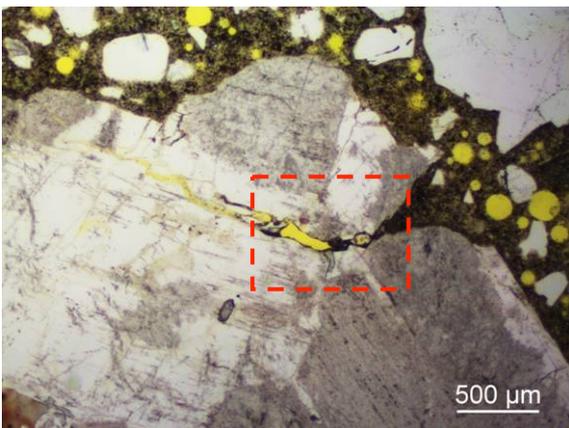
**Bild 93: WB-SK/5; Bild 2**  
Gerissenes Granodiorit-Splittkorn mit geringer AKR-Gelbildung, einfach Pol.

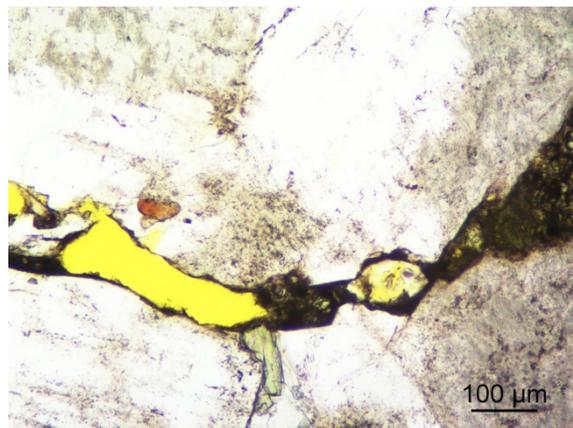
**Bild 94: WB-SK/5; Bild 3**  
Detail aus Bild 93, einfach Pol.

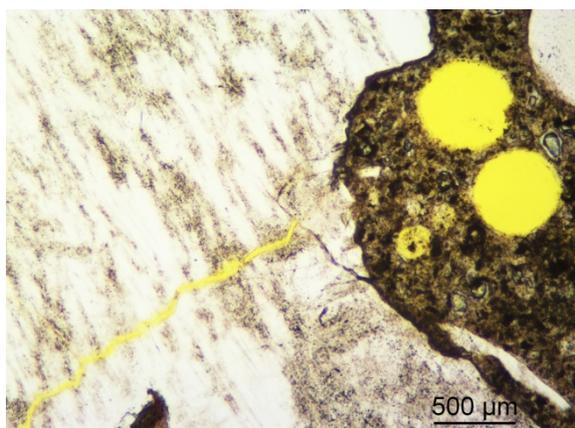
**Bild 97: WB-SK/5; Bild 6**

Riss in Granodiorit-Splittkorn, bislang frei von Phasenneubildungen, einfach Pol.

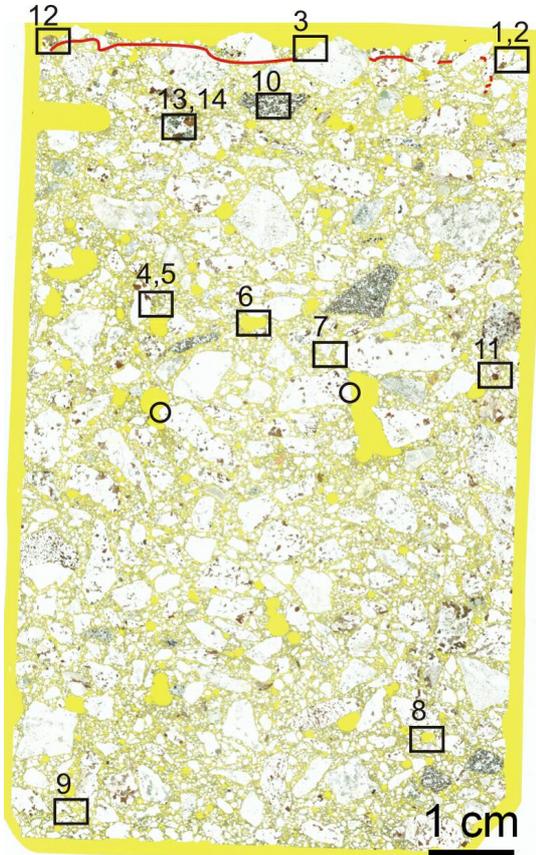
WB-OD-1/3

**Bild 98:** Dünnschliff aus Betonprobe WB-OD 1/3 nach AKR-Performance-Prüfung (Beaufschlagung mit Wasser, Splittkörnung 2/8 mm)

Dünnschliffübersicht mit Kennzeichnung der Karbonatisierungstiefe (rot), Markierung der Phasen-  
neubildungen infolge AKR (schwarzer Kreis) und Lage der Detailbilder (nummerierte Rechtecke)

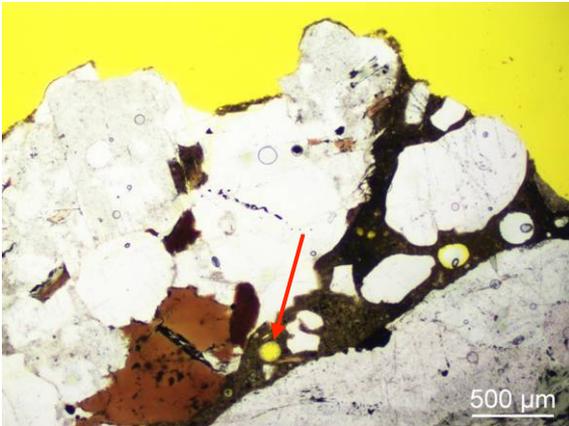
**Bild 100: WB-OD 1/3; Bild 1**  
Detail Waschbeton-Oberfläche, Pore mit Ettringitsaum (Pfeil),  
einfach Pol.

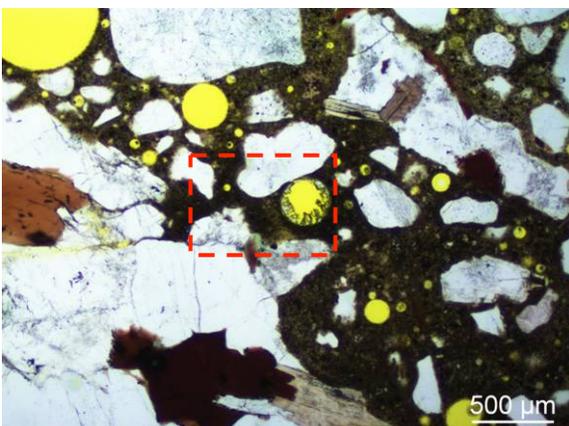
**Bild 103: WB-OD 1/3; Bild 4**  
Pore mit AKR-Gel neben gerissenem Granodiorit-Splittkorn,  
einfach Pol.

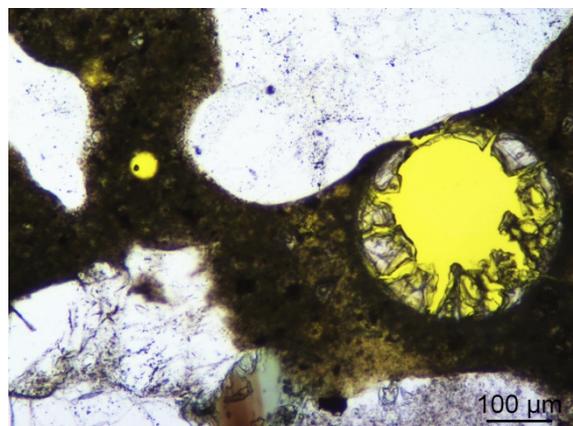
**Bild 104: WB-OD 1/3; Bild 5**  
Detail aus Bild 103, einfach Pol.

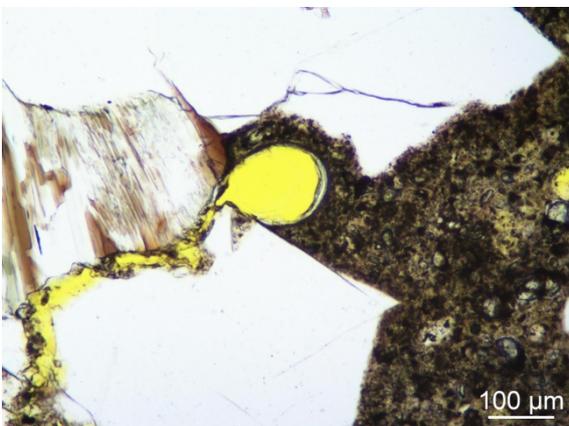
**Bild 113: WB-OD 1/4; Bild 5**  
Mikroriss in Granodiorit-Splittkorn und AKR-Gelbildung in angrenzender Pore, einfach Pol.

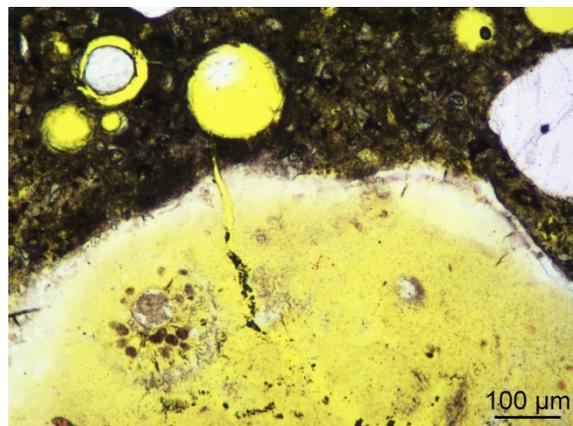
**Bild 114: WB-OD 1/4; Bild 6**  
Angelöster Flint mit AKR-Gelbildung am Kornrand und angrenzender Pore, einfach Pol.
