Schwachstellenanalyse zur Optimierung des Notausstiegsystems bei Reisebussen

Fahrzeugtechnik Heft F 42

Michael Krieg
Gert Rüter

Bericht zum Forschungsprojekt
82.188/2000 des Bundesministeriums für Verkehr, Bau- und Wohnungswesen:
Schwachstellenanalyse zur Optimierung des Notausstiegssystems bei Reisebussen

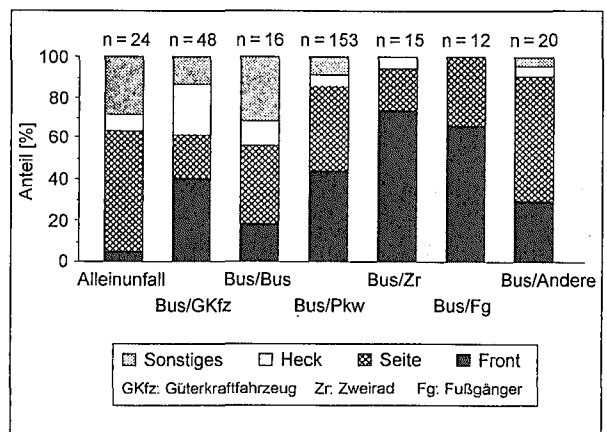
Bild 2: Lage der Hauptbeschädigungen am Bus [19]

Aus diesen Unfallarten resultieren Beschädigungen am Bus. Wie die anteilmäßige Verteilung dieser Beschädigungen verteilt ist, zeigt Bild 2.

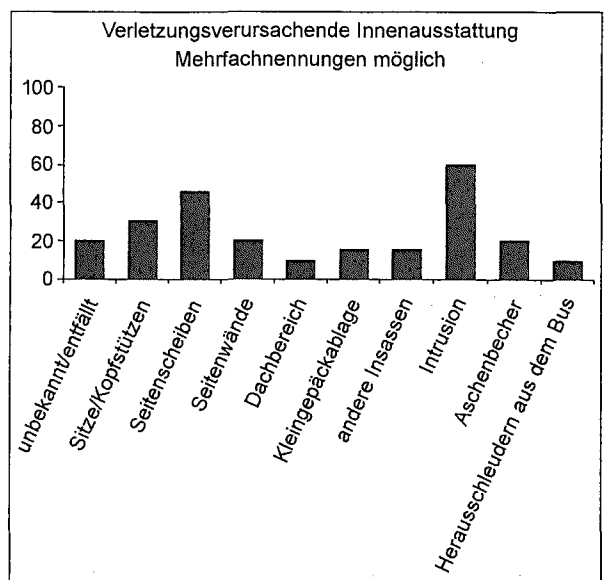
Bild 3: Verletzungsverursachende Teile der Innenausstattung (Häufigkeit in %) [2]

Besonders häufig werden als Verletzungsursache beim Umsturz Sitze/Kopfstützen, die Seitenscheiben und der Dachbereich genannt. Das Aufprallen auf die Sitze ist im Grunde zwangsläufig, da es das Ausstattungselement ist, das sich in unmittelbarer Nähe des Buspassagiers befindet. Da andererseits die Sitze auch bei fast allen anderen Kollisionstypen mit teilweise nur leicht verletzten Insassen als verletzungsverursachend genannt werden, liegt die Vermutung nahe, dass Sitze meist nur zu leichten Verletzungen führen. Die häufigen Nennungen des Dachbereichs, wozu auch die Kleingepäckablage und mit Einschränkungen Seitenscheiben zu zählen sind, weisen wiederum auf das Herumschleudern von Insassen während des Kippvorganges hin. Zur Verbesserung der passiven Sicherheit von Reisebussen könnte eine energieabsorbierende Polsterung dieser Ausstattungselemente

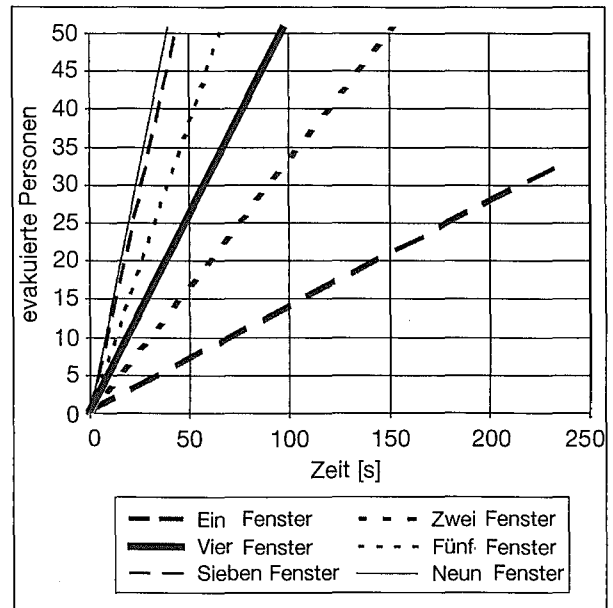
Bild 17: Abhängigkeit der Evakuierungszeit von der Fensteranzahl (Versuchsbus mit 9 Fenstern und 35 Insassen) [14]

Ähnliche Versuche an Bussen in aufrechter Normallage und bei optimalen Ausgangsbedingungen belegen, bei der Nutzung aller zur Verfügung stehender Notausstiege, Zeiten unterhalb einer Minute [6]. Eine grobe Abschätzung der Gesamtheit aller genannten Einzelflüsse ergibt eine Größenordnung vom etwa Dreifachen des experimentell ermittelten Zeitbedarfs, wenn ältere Businsassen von

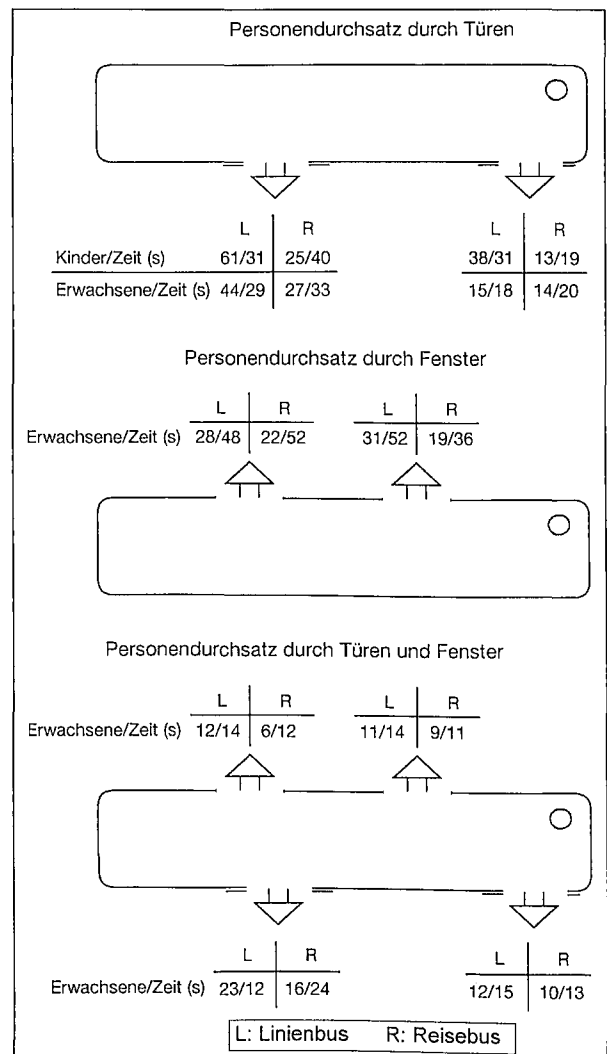
Bild 18: Personendurchsatz in Fahrgäste pro Zeiteinheit [6]

Bezogen auf die vordere Tür könnte mit einer veränderten Einbaulage der hinteren Tür - beispielsweise hinter der Hinterachse - eine Gleichverteilung der Werte des Personendurchsatzes erzielt werden.

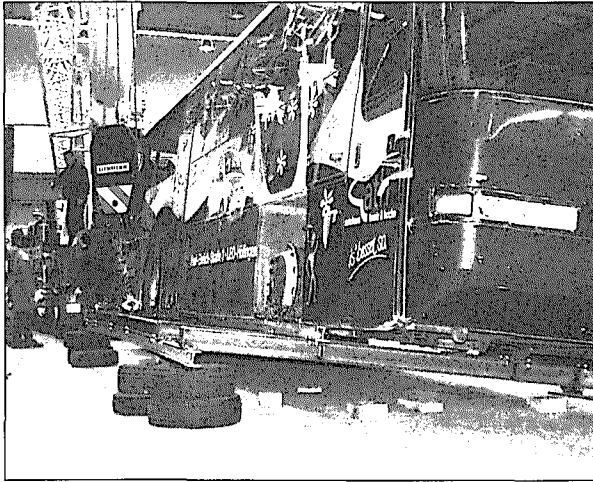
Bild 20: Kippvorgang des Versuchsbusses

Für die Evakuierungsversuche wurde ein moderner Hochdecker-Reisebus eines namhaften Reisebusherstellers mittels einer eigens angefertigten Umkippvorrichtung in die linke Seitenlage gebracht. Dieses Verfahren ermöglicht es, neue Busse ohne Beschädigung umzukippen und wieder aufzurichten.

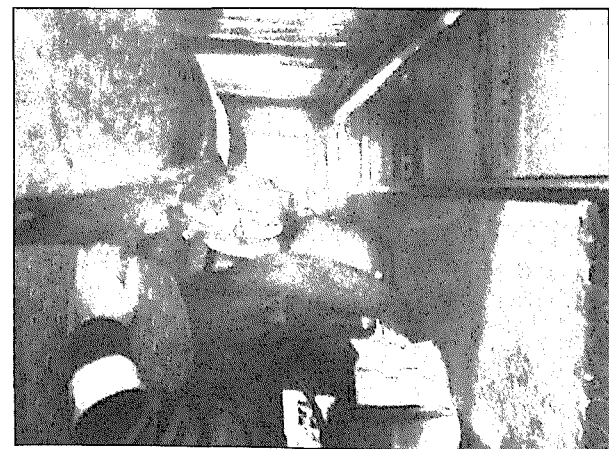
Bild 35: Beengte Platzverhältnisse im Innenraum

Im Businnenraum herrschten sehr beengte Platzverhältnisse, besonders die Pressluftflaschen auf dem Rücken der Feuerwehrleute schränkten die Bewegungsfreiheit ein (siehe Bild 35). Im Gangbe-

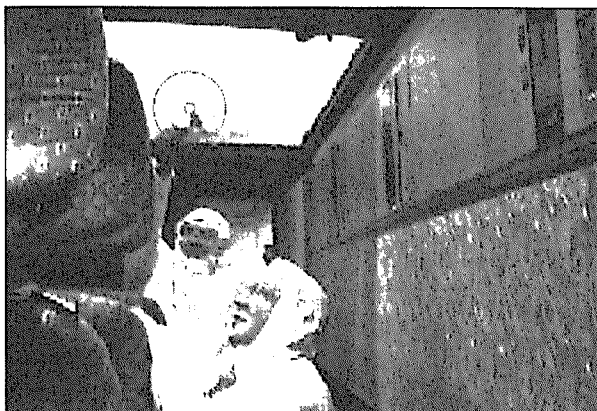
Bild 38: Wirkung des ersten Schlages auf das rechte Seitenfenster

3 Personen mit Schutzkleidung standen unter dem hinteren rechten Seitenfenster. Mittels eines Nothammers wurde die Scheibe über Kopf zerstört.

Für das doppelt ausgeführte Isolierglas wurden zwei Schläge benötigt. Der erste Schlag zerstörte die innere Scheibe, die Bruchstücke blieben allerdings noch in Scheibenform zusammen. Der zweite Schlag zerstörte die äußere Scheibe. In Folge fielen in weniger als einer Sekunde die Bruchstücke beider Scheiben auf die Insassen herab. Diese herabfallenden rund 50 kg Glas können zum einen zu einem Schock der Insassen führen. Nicht immer wird die einschlagende Person alle umstehenden über ihr Tun informieren, so dass es viele der umstehenden Personen unvorbereitet treffen dürfte. Zum anderen ergaben sich in unserem Versuch Schnittverletzungen alleine durch die herabfallenden Glassplitter, die doch relativ groß und scharfkantig ausfielen. Dazu dürften im realen Unfallgeschehen noch die Schnittverletzungen kommen, die während des Ausstieges beim Griff in den scharfkantigen Glasrand entstehen, der an der Klebenaht verbleibt.

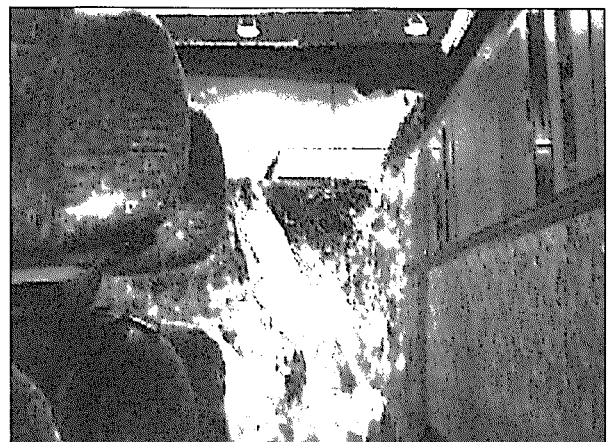
Bild 39: Wirkung des zweiten Schlages auf das rechte Seitenfenster (Innenaufnahme)

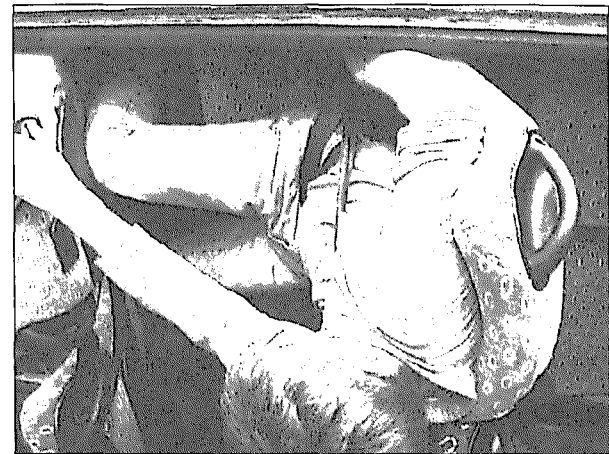
Bild 43: Abstützen und Griff nach dem Gurtschloss

- Suchen einer Griffmöglichkeit für die nicht auf der Gurtschlossseite befindliche Hand.
- Legen der anderen Hand an das Gurtschloss.
- Hochstemmen des Körpers = Entlasten des Gurtes.
- Öffnen des Gurtschlusses.
- Abstieg mit dem Unterkörper zuerst.

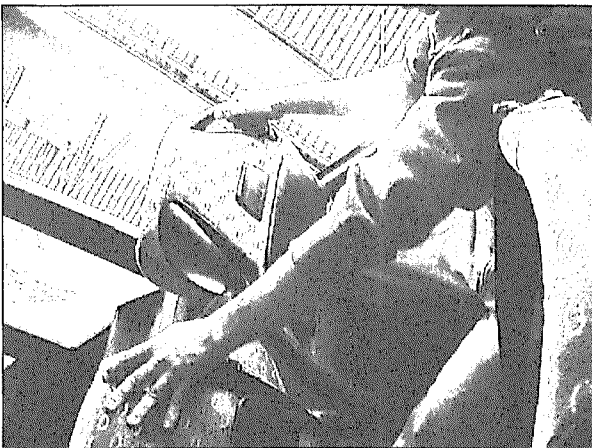
Bild 45: günstige Handgriffanordnung

Zum Halten des eigenen Körpergewichtes sind ausreichende Kräfte erforderlich. Diese sind bei verletzten, älteren oder stark übergewichtigen Personen oftmals nicht vorhanden. Wird der Gurt trotzdem geöffnet oder durchtrennt, besteht eine unkontrollierte Absturzgefahr für die Person selbst und somit die Verletzungsgefahr für die anderen Insassen unterhalb im Bus. In den Gruppenversuchen wurde immer wieder beobachtet, dass sich die Probanden Hilfestellung beim Abstützen und bei der Gurtöffnung gaben.

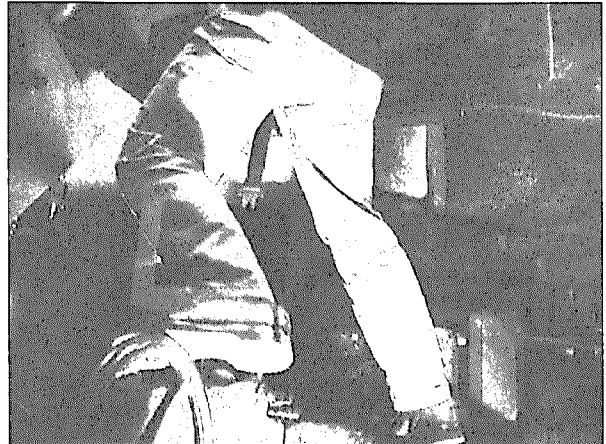
Bild 46: Stand beim Türöffnungsvorgang auf Lenkrad und Fahrersitz

Gurtöffnungsvorgang, Ausstieg durch die Vordertür

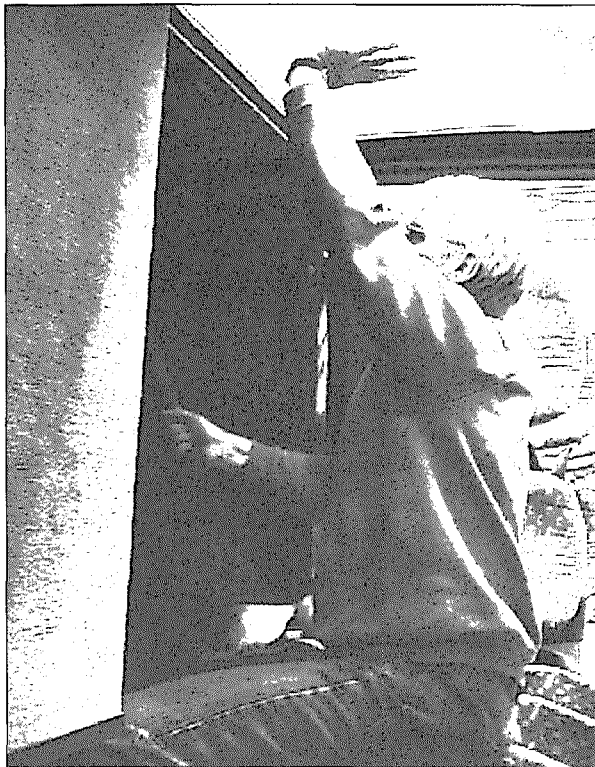
Bild 52: Türöffnungsversuch I

- kehr genutzten Reisebussen oftmals entfallen, um Platz für Kinderwagen und Fahrräder zu schaffen.
- 1. Öffnungsversuch (Bild 52)
 - Rechte Hand am Handlauf, dieser ist wie die Treppe auch nach 90°-Drehung noch verwendbar.
 - Linke Hand an der Tür im oberen Bereich in Höhe der Scheibe.
 - Ohne Erfolg, die Tür verkatet bei dem Öffnungsversuch.
 - 2. Versuch (Bild 53)
 - Beide Hände an der senkrechten Drehsäule an der Tür.
 - In diesem Fall war die Türöffnung erfolgreich.
- Der Pfeil in Bild 53 zeigt die sich aus der Lage der Drehachsen ergebende erforderliche Krafrichtung. Im ersten Versuch drückten die Probanden meist senkrecht nach oben. Um ein Verkanten der Tür zu verhindern, muss der Kraftangriff in Höhe des Türschwerpunktes erfolgen. Dieser liegt durch die oben liegende Verglasung nicht in der Mitte, sondern eher im unteren Bereich der Tür.

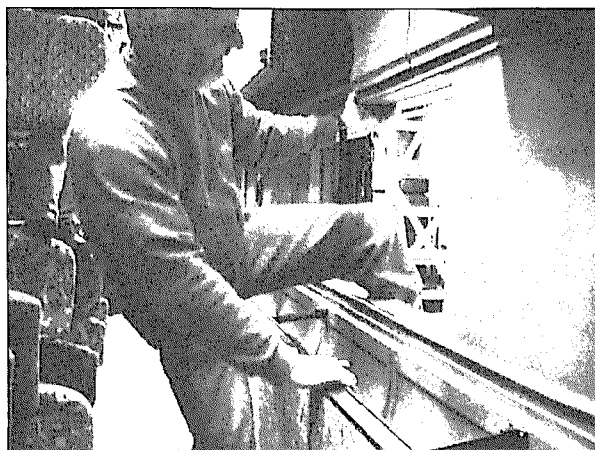
Bild 57: Ausstieg aus der Dachluke, Pos. I

Eine Person stehend - Ausstieg durch die Dachluke (Bilder 57 bis 59)
