Bewertung und Optimierung der Hydrophobierung zur Verminderung des AKR-Schädigungs- fortschrittes in Fahrbahndeckenbetonen

Straßenbau Heft S 93

Frank Weise
Karsten Schrang

Bericht zum Forschungsprojekt FE 29.0265/2010:
Bewertung und Optimierung der Hydrophobierung zur Verminderung des AKR-Schädigungsfortschrittes in Fahrbahndeckenbetonen

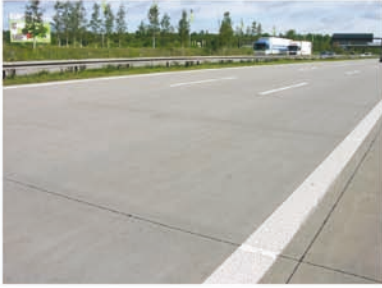
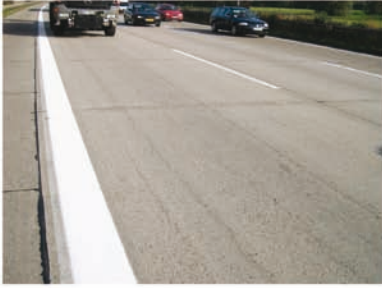
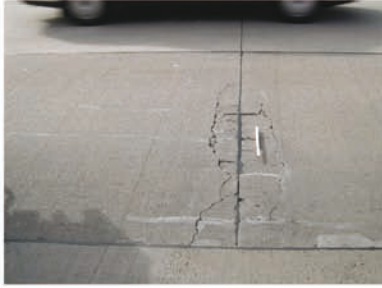
<ul style="list-style-type: none"> • Verfärbung im Bereich der Querfugen/Fugenkreuze, • keine über Schwindrisse hinausgehende Rissbildung 	<ul style="list-style-type: none"> • ausgeprägte Verfärbung im Bereich der Fugen, • Rissbildungen in Fugenkreuzbereichen, • beginnende bis ausgeprägte Netzrissbildung, • ggf. Längs- und Querrisse an den Querfugen, • ggf. zusätzliche Längsrissbildung in Rüttelgassen, • noch kein Substanzverlust 	<ul style="list-style-type: none"> • sehr ausgeprägte Rissbildungen häufig mit Verfärbungen, • „einbrechende“ Querfugenbereiche, Kantenaus- und -abbrüche im Bereich der Rollspuren • ggf. Substanzverlust, z. B. „Verschotterung“

Tabelle 1: Schadenskategorien basierend auf AKR-Schädigung von Betonfahrbahnen entsprechend den Hinweisen H BEB-AKR [2]

aus Beton“ [2], die aufgetretenen Schäden in drei in der Tabelle 1 dargestellten Schadenskategorien unterteilt.

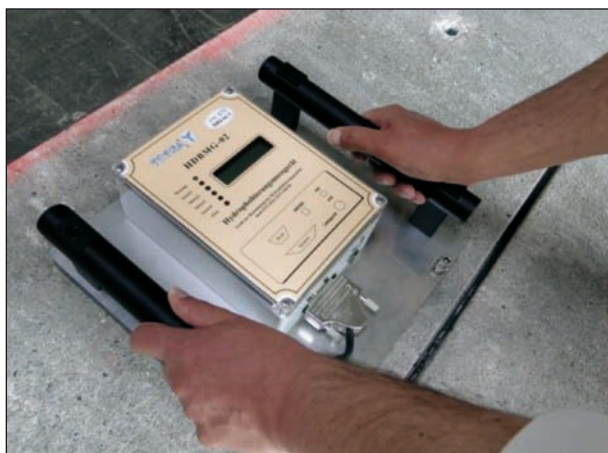
Bild 6: Hydrophobiermessgerät HDBMG-02 zur Beurteilung der Wirksamkeit/Qualität von Hydrophobierungen entsprechend ZVT-Ing, Teil 3, Abschnitt 4 [7]

Der Teil 3 der ZTV-ING [7], vormals ZTV-SIB 90 [14], beschreibt ein von der Bundesanstalt für Straßenwesen (BASt) entwickeltes Verfahren zur Überprüfung der Wirksamkeit und Qualität von Hydrophobierungen. Dieses Verfahren basiert auf der Messung des elektrolytischen Widerstandes im oberflächennahen Bereich des behandelten Untergrundes. Spezielle Messgeber werden auf der Oberfläche angebracht und geben unter definierten Bedingungen Elektrolytlösung an diese ab. Durchbricht die Elektrolytlösung die hydrophobierte Schicht, fließt ein Strom, welcher mit dem Messgerät (siehe Bild 6) erfasst wird. Mittels dieses Verfahrens können daher nur Größe und Anzahl der Fehlstellen im Bereich der Messfläche ermittelt werden. Aussagen zur Eindringtiefe des Hydrophobierungsmittels und der Wirkstoffmenge sind nicht möglich.

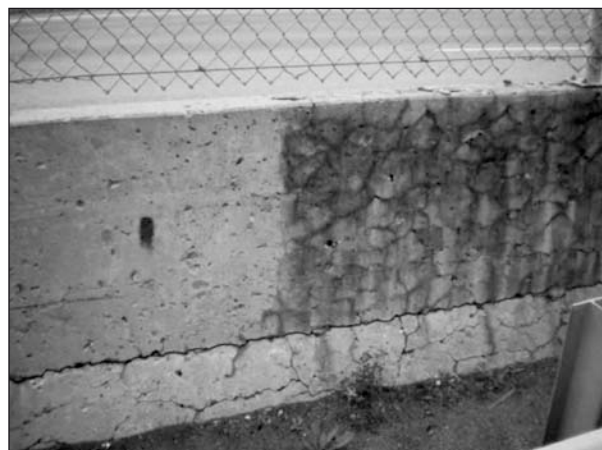
Bild 12: Silanbehandelte (links) und unbehandelte (rechts) Oberfläche von Betonschutzwänden in Sainte-Foy (Quebec, Kanada) [20]

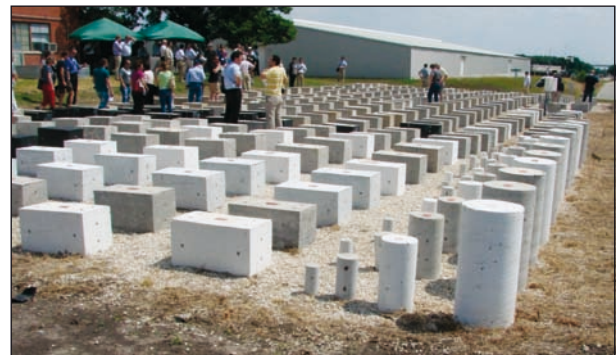
Bild 13: Auslagerungsstandort in Austin Texas von Betonblöcken 710 mm x 380 mm x 380 mm mit verschiedenen Betonzusammensetzungen und Oberflächenschutzbehandlungen

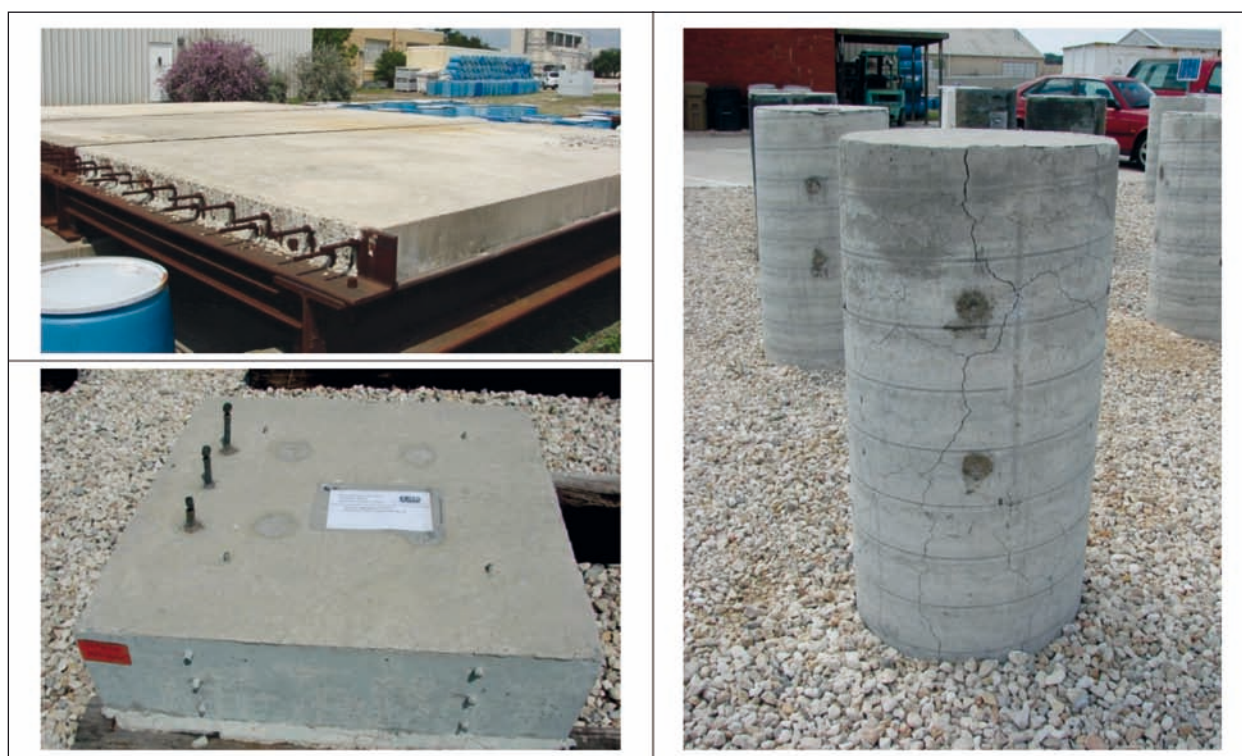
Bild 14: Versuchsfeld in Austin (Texas) zur Überprüfung der Wirksamkeit von Hydrophobierungen an unbewehrten Betonplatten (unten links), bewehrten Brückenfahrbahnen (oben links) und Stützen (rechts)

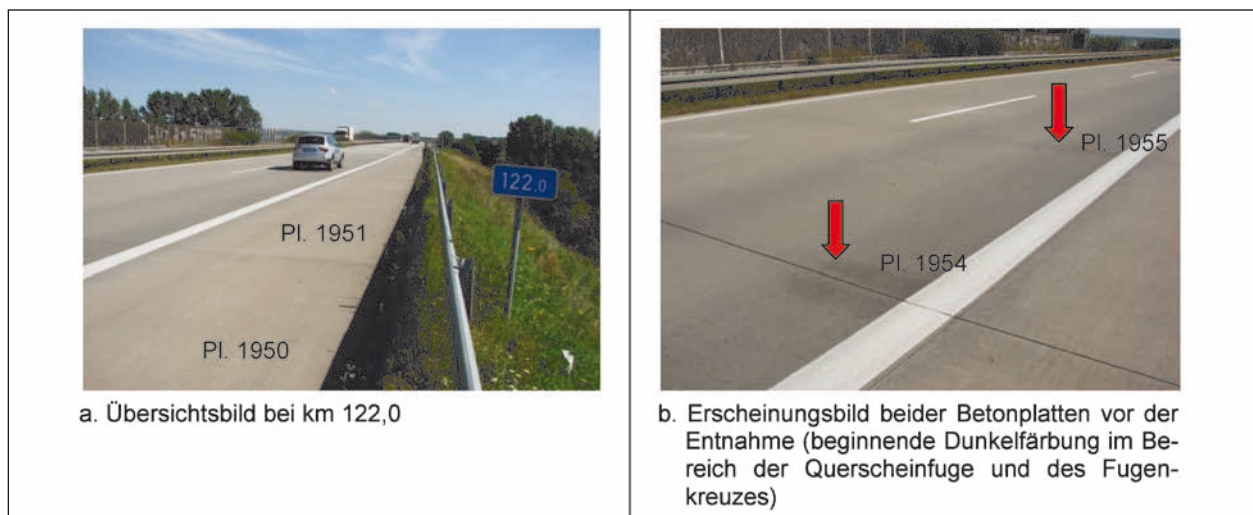
Bild 15: Zustand der Betonfahrbahndecke auf der BAB A 14 bei Autobahnkilometer 122,0 in Fahrtrichtung Halle/Saale vor der Plattentnahme

Die Basis für die Auswahl des Streckenabschnittes zur Gewinnung des Bestandsbetons für die Laboruntersuchungen bildeten die „Empfehlungen für die Schadensdiagnose und die Bauliche Erhaltung von AKR geschädigten Fahrbahndecken aus Beton“ [48]. Diese sehen vor, dass eine Hydrophobierung als Erhaltungsmaßnahme nur bei Betonfahrbahndecken mit einer geringen AKR-Schädigung (Schadenskategorie I) vorzusehen ist. Vor diesem Hintergrund wurden im Rahmen dieses Projektes zwei Betonfahrbahnplatten auf dem BAB-Abschnitt der A 14 mit der Schadenskategorie 0-I aus dem ersten Fahrstreifen entnommen. Der Entnahmebereich befindet sich bei Autobahnkilometer 122,0 in Fahrtrichtung Halle/Saale. Die Fahrbahndecke mit Besenstrichtexturierung wurde hier einschichtig mit einer Dicke von 30 cm auf einer Schottertragschicht ausgebildet. Die Herstellung erfolgte zweilagig im November 2000. Die Entnahme der Platten mit den Nummern 1954 und 1955 erfolgte am 17.09.2010 in Zusammenarbeit mit dem Landesbaubetrieb Sachsen-Anhalt. Zu diesem Zeitpunkt war im Bereich der Querscheifuge eine leichte Dunkelfärbung erkennbar. Einen optischen Eindruck vom Zustand der Fahrbahndecke vor der Entnahme vermittelt Bild 15.

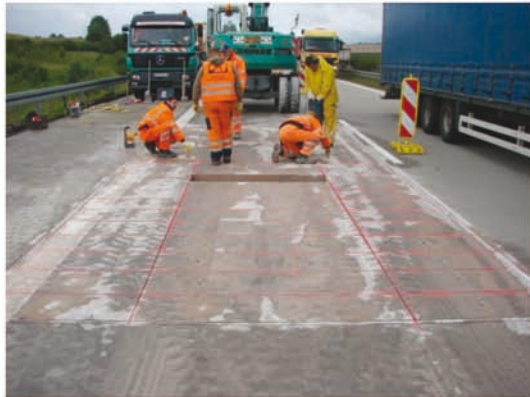
a. Einbringen der Lastaufnahmeösen in Betonfahrbahndecke

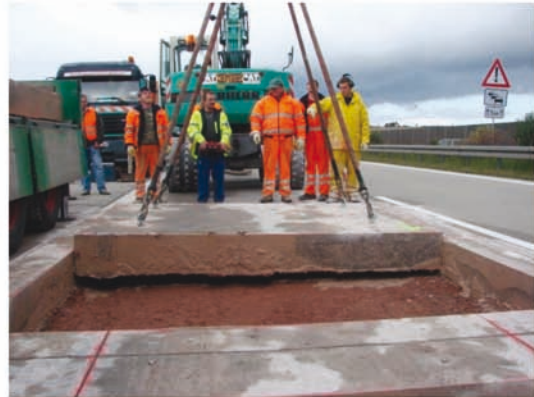
b. Aufnahme großformatiger Plattenausschnitte

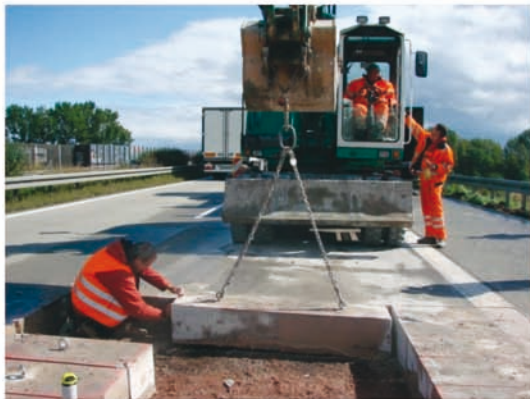
c. Bezeichnung und Aufnahme kleinformatiger Fahrbahnsegmente

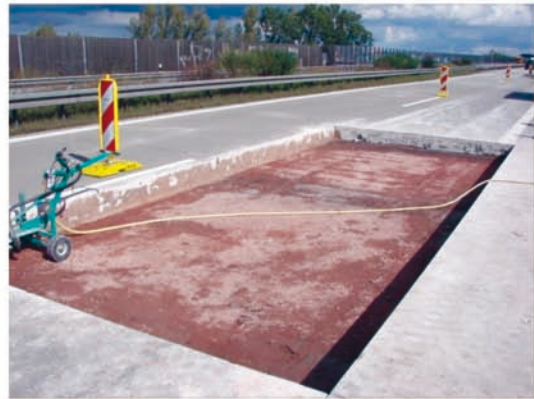
d. Übersichtsbild nach erfolgreicher Plattenentnahme

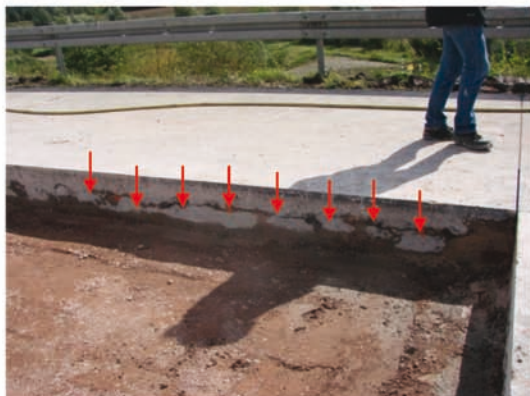
e. Erkennbarkeit Horizontalriss in Längsfuge zwischen 1. Fahrstreifen und Standstreifen in Höhe der Anker

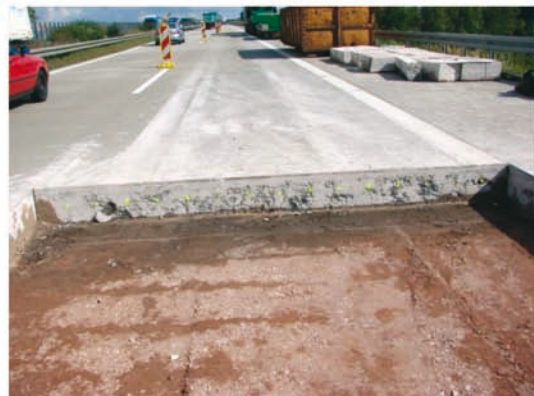
f. Ansicht der Querschnittsfuge mit durchtrennten Stabdübeln

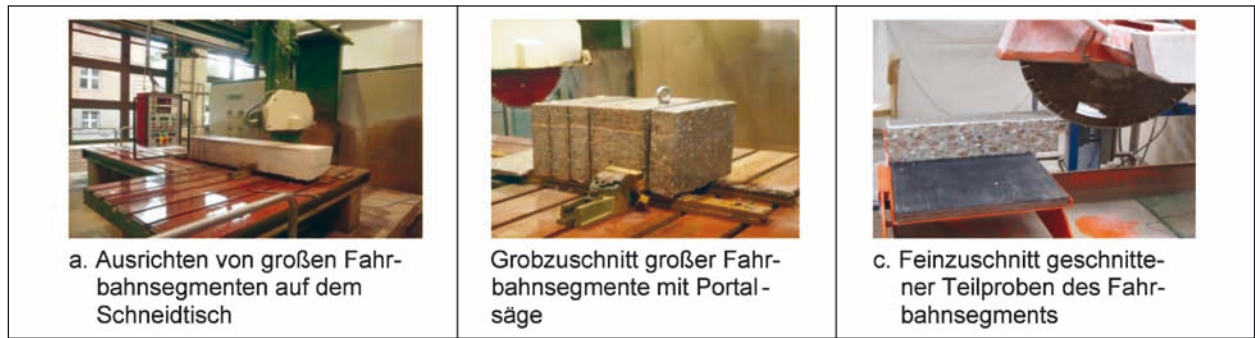
Bild 18: Fotodokumentation vom Probenzuschnitt

Aus den an die BAM gelieferten großformatigen Plattenausschnitten und kleinformatigen Plattensegmenten wurden für die jeweilige Laborprüfung die Prüfkörper gewonnen. Einen Eindruck vom Prüfkörperzuschnitt vermittelt das Bild 18.

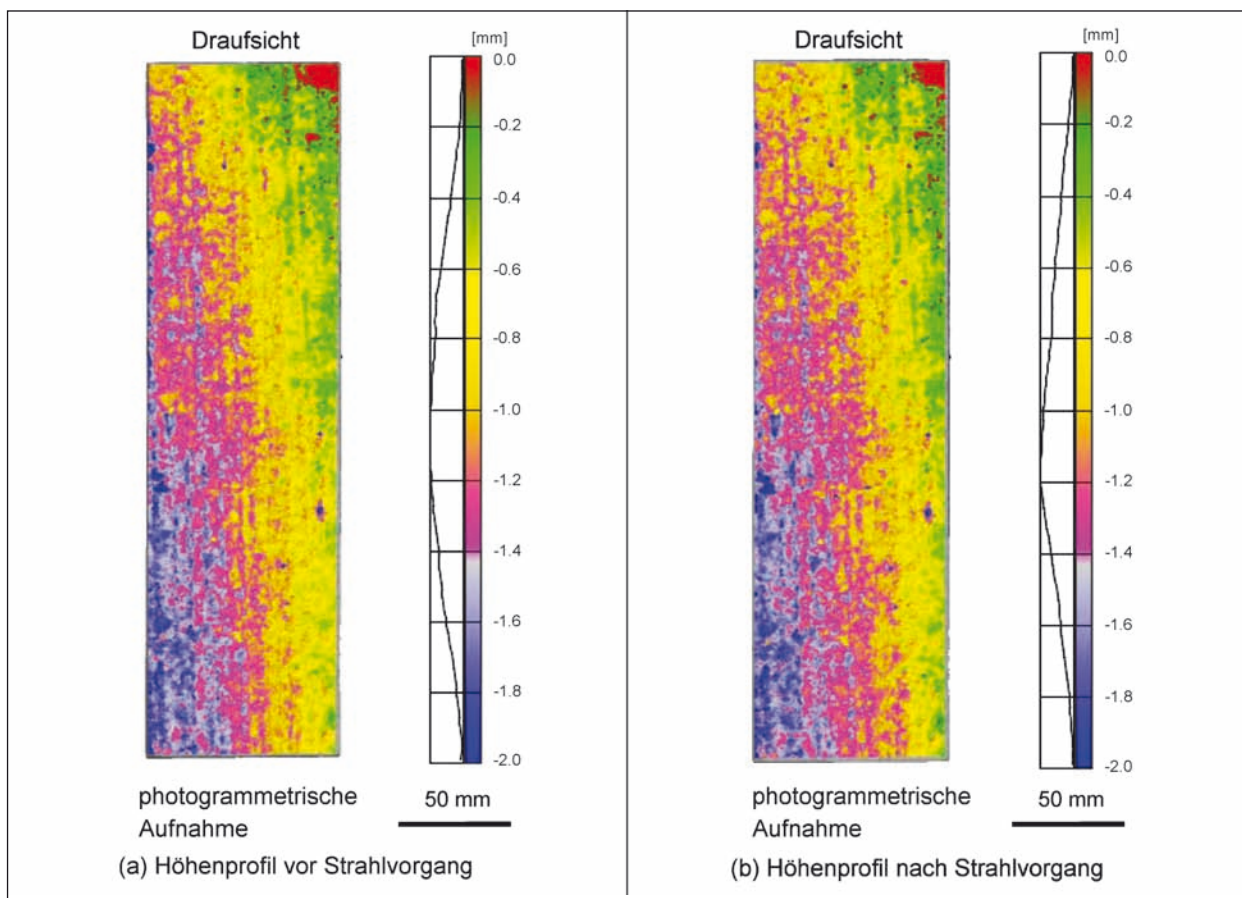
Bild 21: Photogrammetrische Ermittlung der Textur der Fahrbahnoberfläche des Prüfkörpers 23-2 vor (a) und nach dem Partikelstrahlen (b)

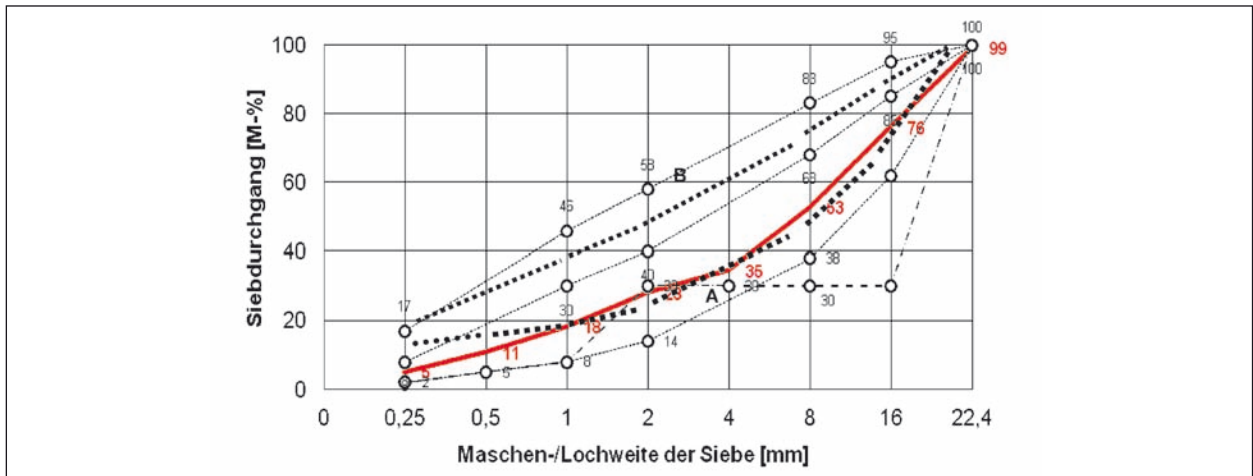
Bild 30: Sieblinie der Gesteinskörnung des Laborbetons

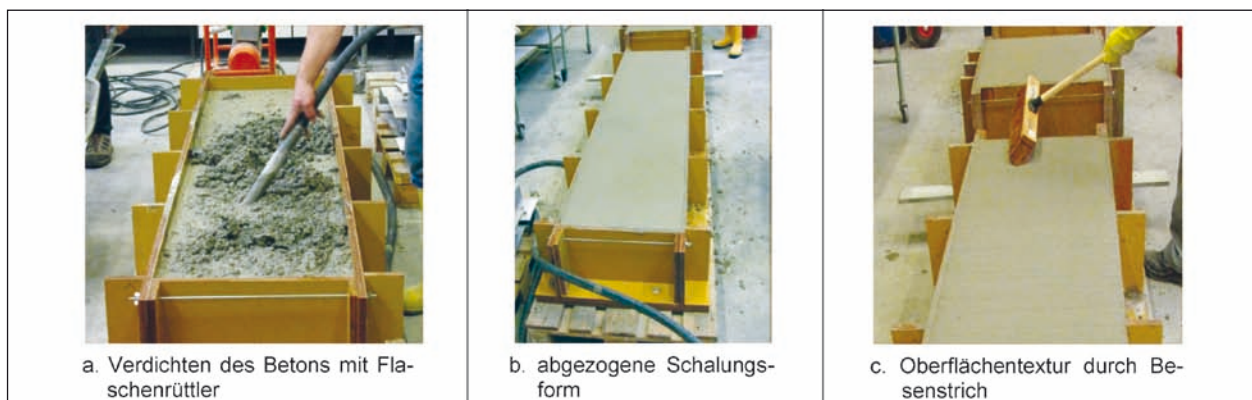
Bild 33: Dokumentation der Balkenherstellung aus Laborbeton

senstrich versehen. Einen optischen Eindruck vom Herstellungsprozess der Platten und Balken vermitteln die Bilder 32 und 33.

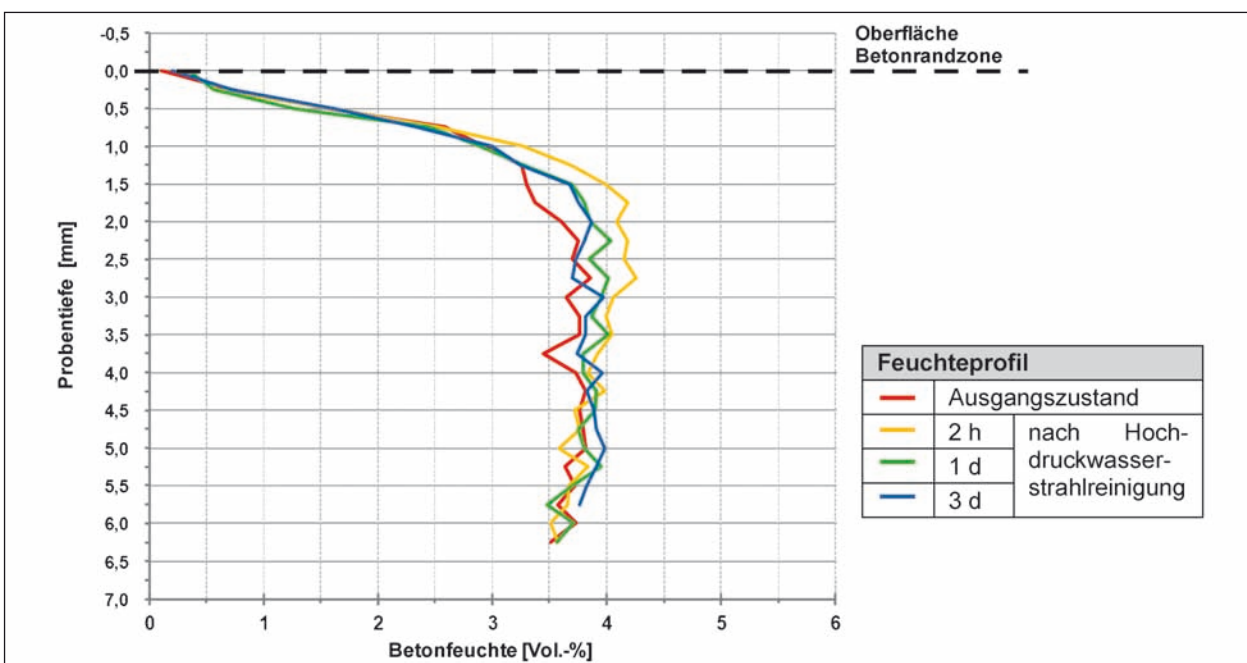
Bild 38: Feuchteprofile vor und nach Hochdruckwasserstrahlreinigung bei 600 bar in der Betonrandzone des Ausbausegments

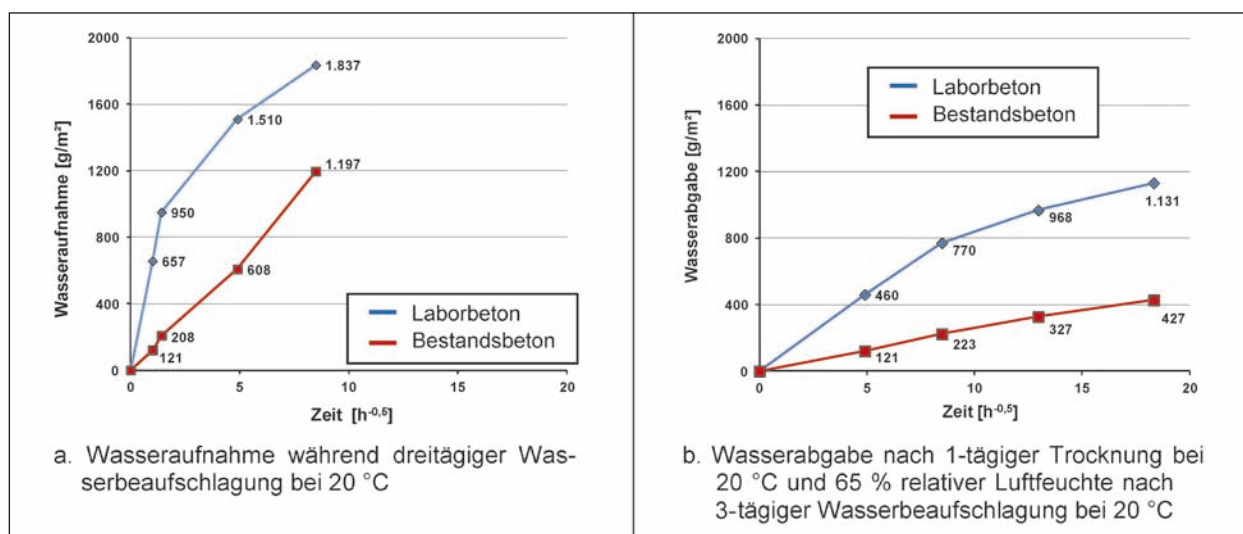
Bild 41: Zeitliche Verläufe gravimetrisch ermittelter Wasseraufnahme und -abgabe des Bestands- und Laborbetons während der hygrothermischen Vorkonditionierung

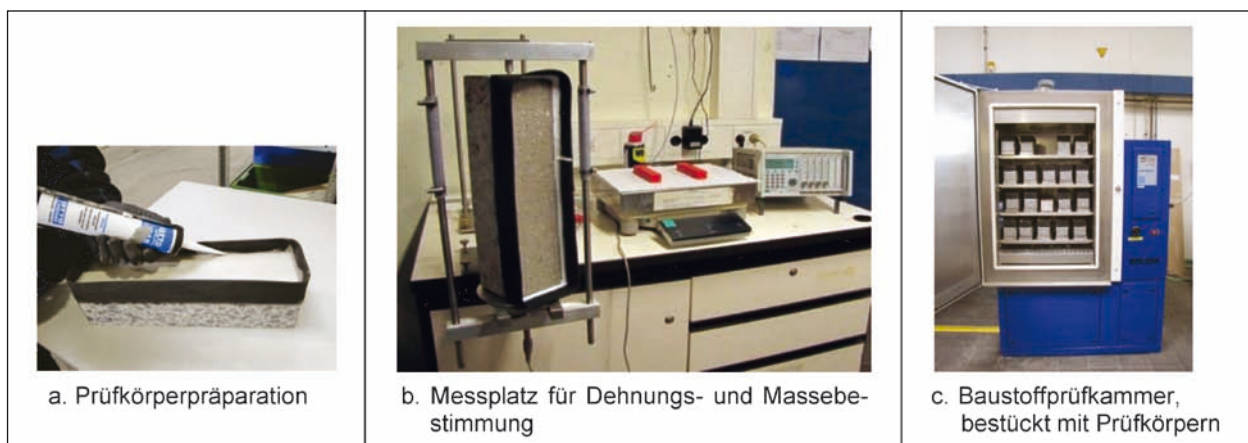
Bild 55: Impressionen zur Klimawechsellagerung

Bei der Klimawechsellagerung (siehe Bild 54) werden die Bestandsbetonprüfkörper aus dem BAB-Netz mindestens acht Klimawechselzyklen ausgesetzt. Die Laborbetonprüfkörper hingegen werden 12 derartiger Zyklen unterzogen. Jeder Zyklus besteht dabei aus einer ca. 4-tägigen Trocknungsphase, einer 14-tägigen Nebelphase und einer 3-tägigen Frost-Tauwechselphase. Die Trocknungsphase wird mit einer Temperaturschockbeanspruchung eingeleitet. Nach der Trocknungsphase bei 60 °C und der sich anschließenden Abkühlung auf 20 °C werden jeweils drei Prüfkörper einer Prüfserie vergleichend mit entmineralisiertem Wasser bzw. einer 3,6%igen NaCl-Lösung beaufschlagt, die während der Nebel- und der Frost-Tauwechselphase auf dem Prüfkörper verbleibt. Hierzu werden die Prüfkörper analog dem schwedischen Slab-Test [45] präpariert (siehe Bild 55a). Die Tausalzmenge wird dabei so bemessen, dass in einem Zyklus ca. 360 g NaCl/m² in Form einer Lösung auf die Prüfkörperoberfläche appliziert werden. Wenn in diesem Kontext unterstellt wird, dass mit einem modernen Streufahrzeug ca. 15 g/m² NaCl auf den Fahrbahndeckenbeton aufgebracht wird, entspricht die in einem Zyklus aufgebrauchte Streusalzmenge ca. 24 Streueinsätzen. Nach Beendigung der Frost-Tauwechselphase wird die Prüflösung auf den Prüfkör-

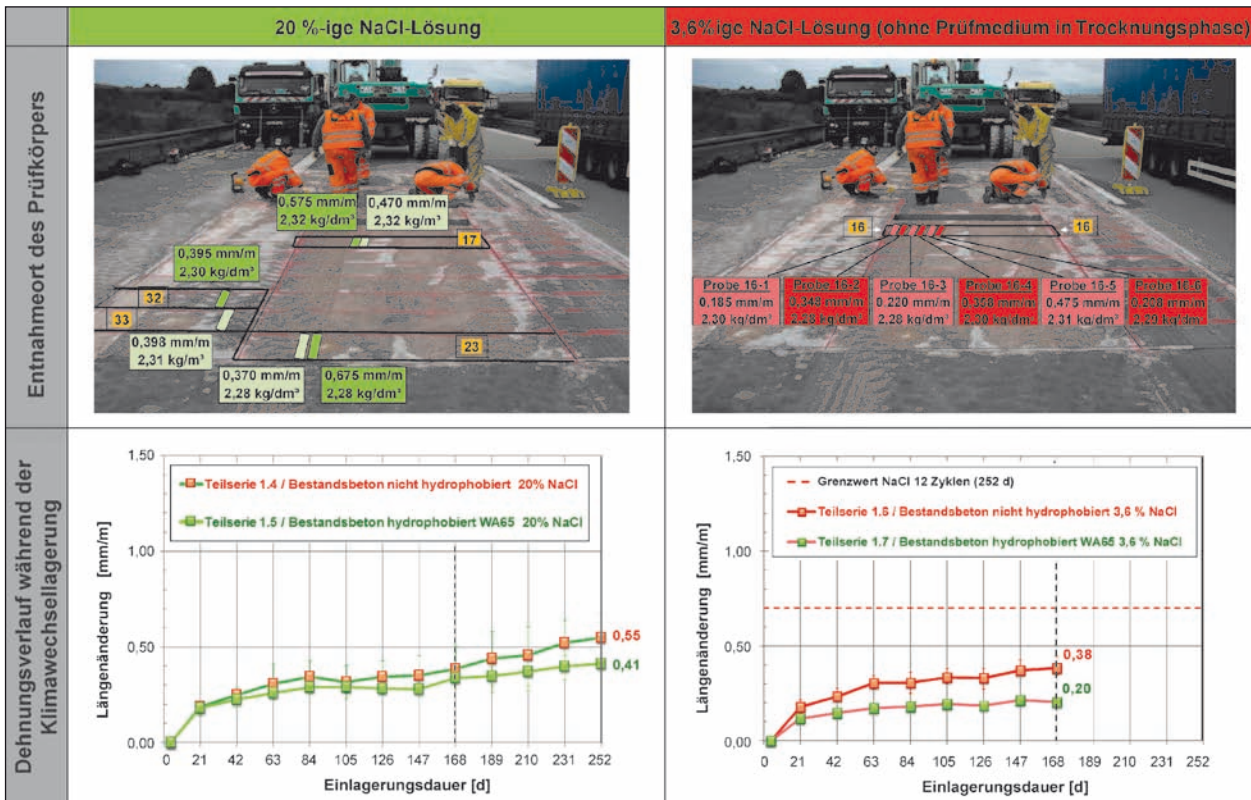
Bild 57: Ergebnis der Klimawechsellaagerung der Prüfkörper des Bestandsbetons aus Plattenrand und -mitte ohne und mit appliziertem Hydrophobierungsmittel WA65 bei vergleichender Beaufschlagung mit 20%iger NaCl-Lösung (Serie 1.4-1.5) sowie 3,6%iger NaCl-Lösung mit Entfernung des verbliebenen Prüfmediums in der Trocknungsphase (Serien 1.6-1.7)

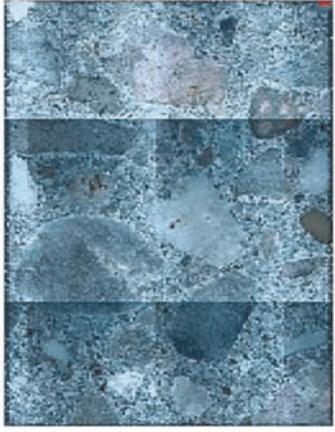
<p>vor KWL (Teilprobe von Prüfkörper 16-7)</p>

<p>Scan des Anschliffs</p> <p>1 cm</p>

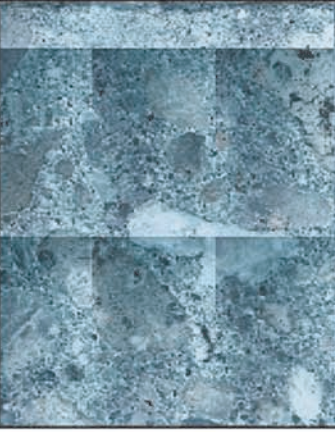
<p>MRFA Schwefelmapping</p> <p>1 cm</p>
<p>nach KWL mit entmineralisiertem Wasser, 12 Zyklen (Teilprobe von Prüfkörper 17-5)</p>

<p>Scan des Anschliffs</p> <p>1 cm</p>

Das Bild 67 zeigt ausgehend vom Oberflächenscan die Einordnung zweier Messpunkte der Bruchfläche der Teilprobe des Prüfkörpers 17-4. Dabei konnte bei der Messstelle 1 die Bildung von AKR-Gel in einer Pore nachgewiesen werden. Bei der Messstelle 2 hingegen wurde sekundäres Ettringit in einer Pore detektiert. Die gleichartig aufbereiteten Ergebnisse in Bild 68 für die Teilprobe des Prüfkörpers 17-5 zeigen, dass hier lediglich Ettringit und kein AKR-Gel auftritt.

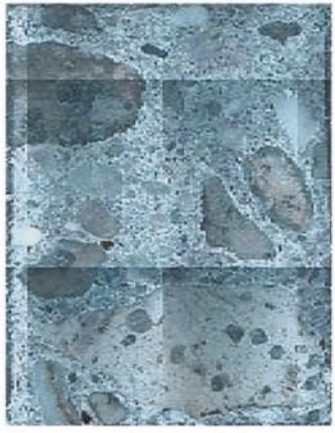
<p>MRFA Schwefelmapping</p> <p>1 cm</p>
<p>nach KWL mit 3,6 %iger NaCl-Lösung, 12 Zyklen (Teilprobe von Prüfkörper 17-4)</p>

<p>Scan des Anschliffs</p> <p>1 cm</p>

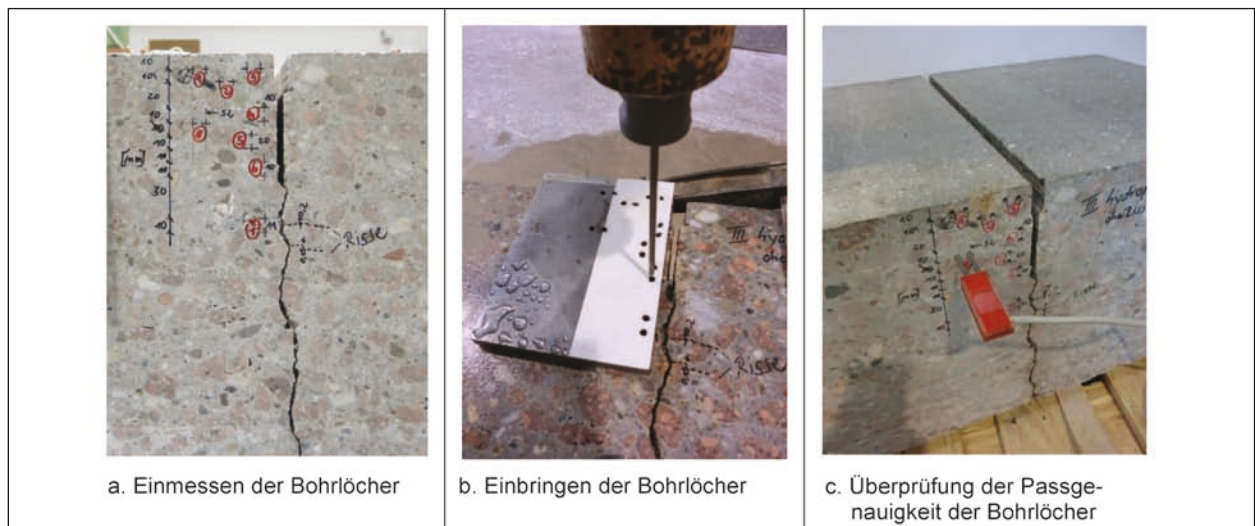
Bild 83: Vorbereitung der Auslagerungssegmente für das Einbringen der Messsonden

In einem weiteren Schritt wurden die Messpositionen festgelegt und dort für die Aufnahme der TDR-Sonden jeweils planparallele Bohrlöcher mit Spezialbohrern eingebracht (siehe Bild 83). Anschließend wurden die Ausbausegmente III und IV

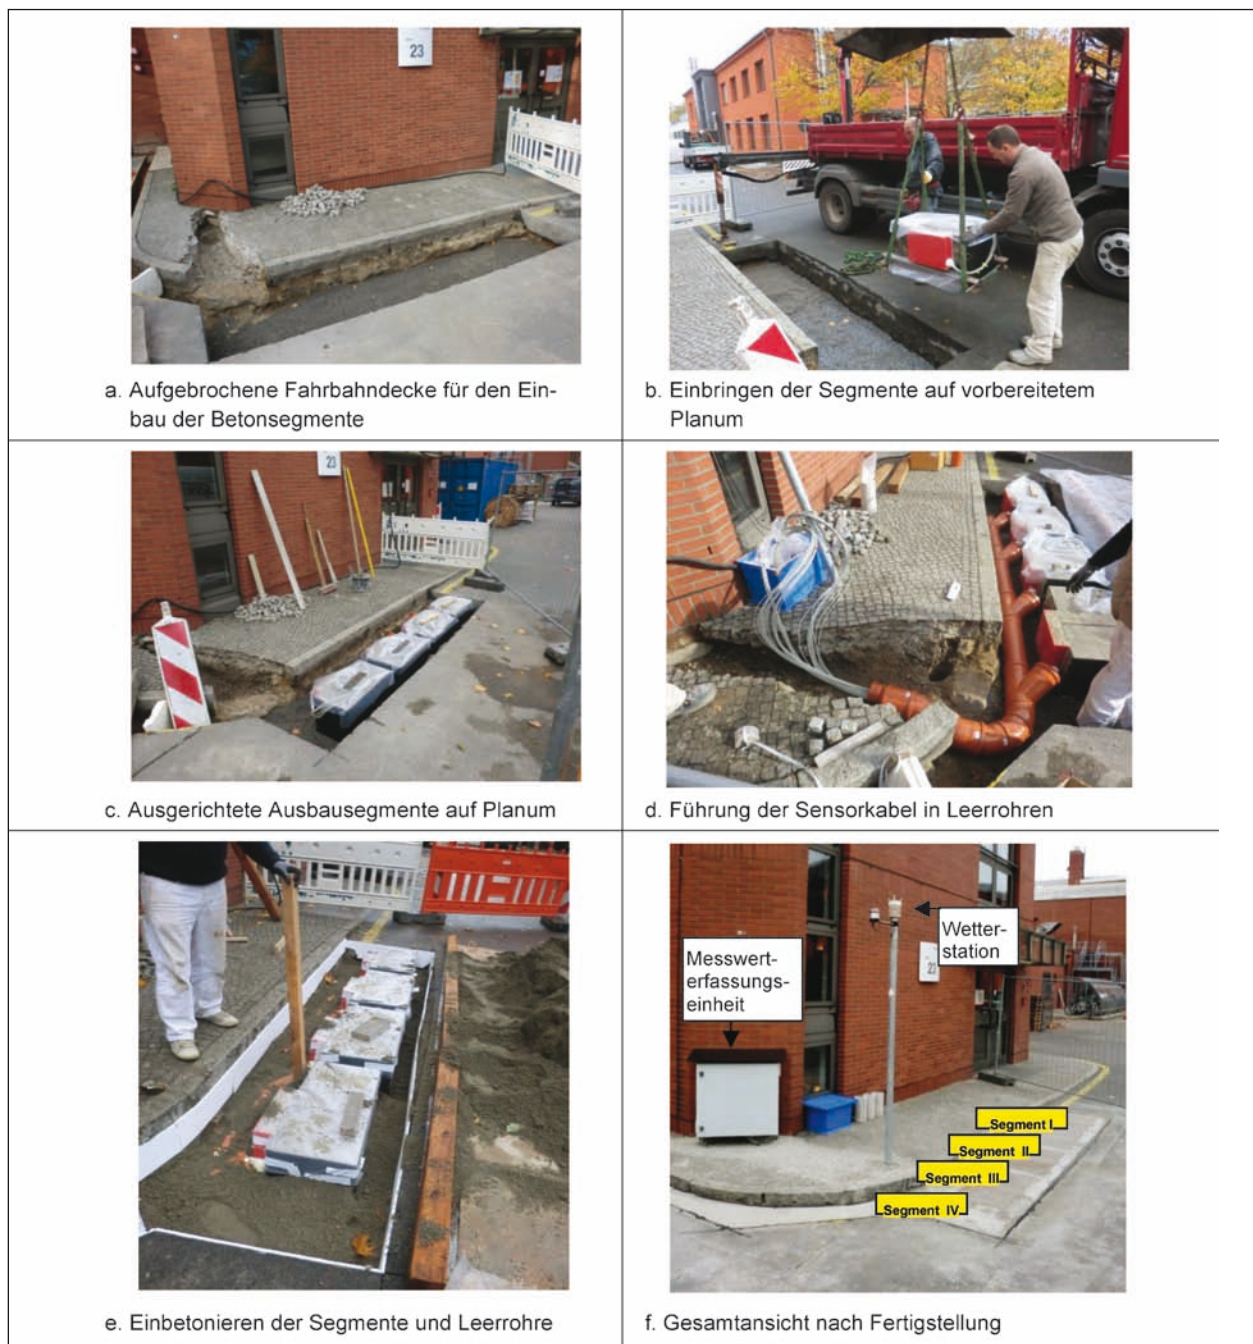
Bild 86: Erstellung des Monitoringsystems
