# **Verstärkung von Stahlbrücken mit Kategorie-3-Schäden**

**Brücken- und Ingenieurbau Heft B 128**

Dieter Ungermann  
Bettina Brune  
Pascal Giese

**Bericht zum Forschungsprojekt FE 15.475/2009/CRB:**  
Instandsetzung und Verstärkung von Stahlbrücken mit Schäden in Form von Rissen im Bereich von Anschlüssen im Quersystem (Kategorie-3-Schäden)

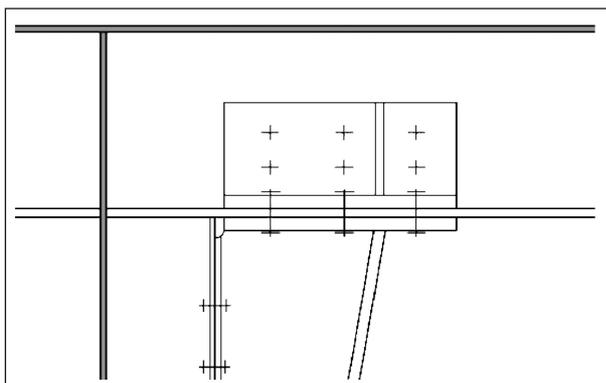
**Fig. 7:** Bolted execution of option 3 in order to avoid unintended welding distortion

Within the scope of the project, option 3 has been investigated by fatigue tests. The experimental investigations show no negative effects due to premature fatigue damage. An improvement of the fatigue resistance was clearly verified. Unfortunately, a significant welding distortion occurs after assembling the strengthening members. This effect can be avoided by using bolted connections (figure 7).

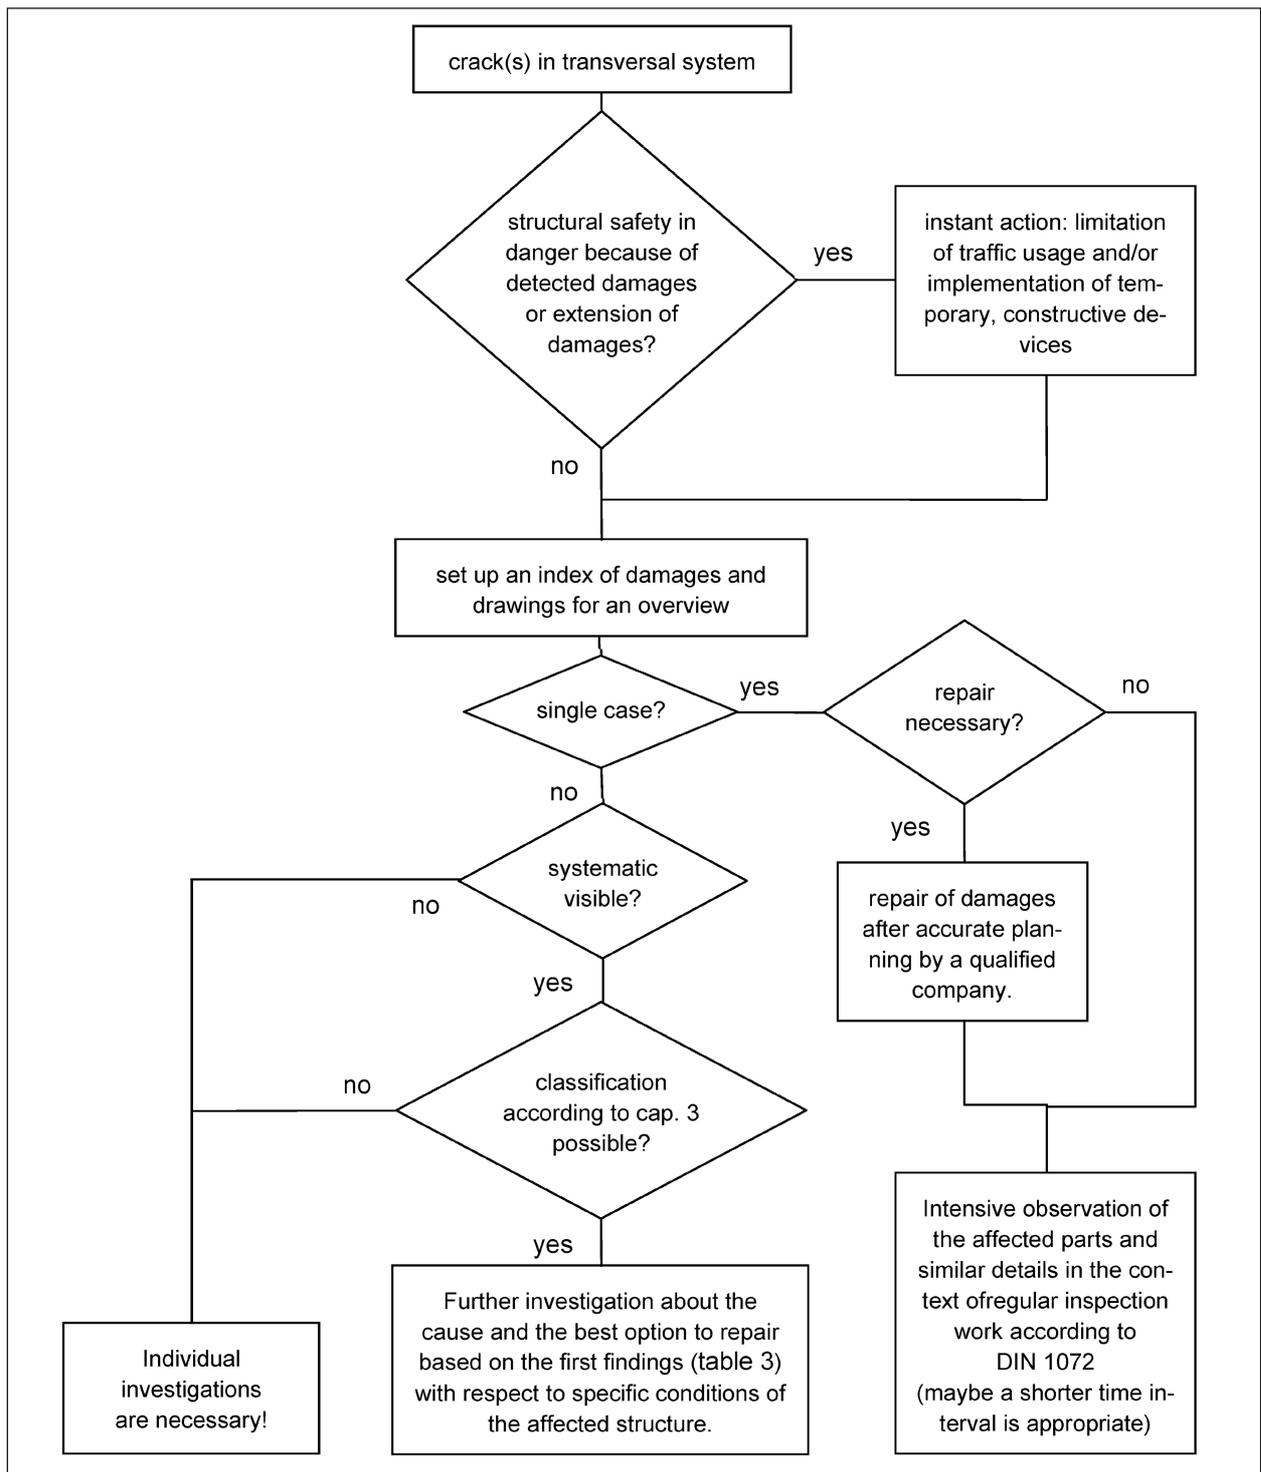
Fig. 10: Flow chart dealing with damages of the third category

Based on the research studies, a flow chart has been developed to assist design engineers who have to deal with category 3-fatigue problems (figure 10). Recommendations and decision criteria have been worked out as follows:

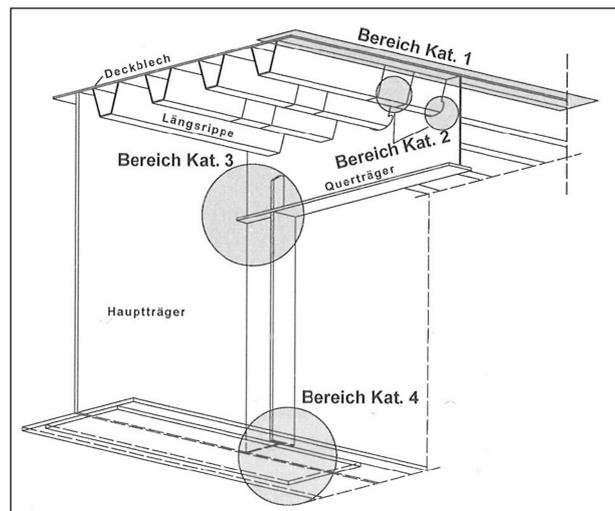
Bild 1: Gefährdungsbereiche nach [12]

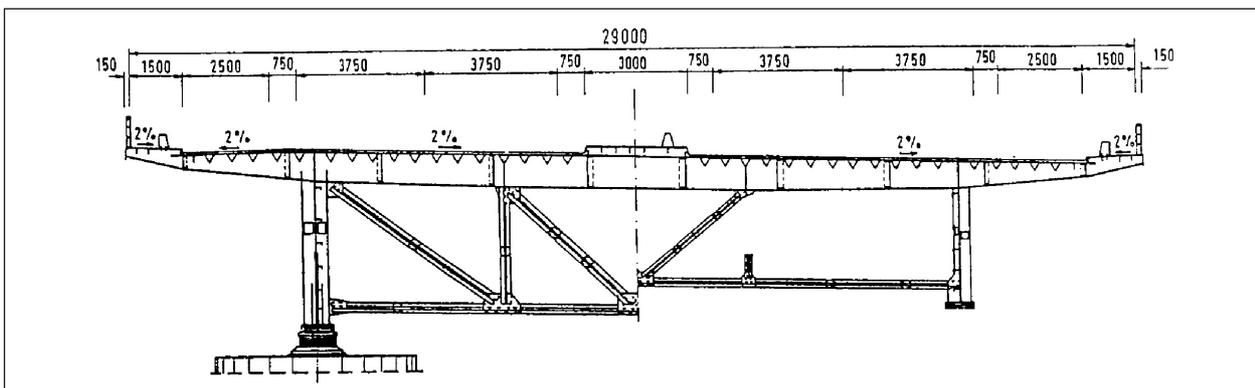
**Bild 4:** Querschnitt der Haseltalbrücke mit Stützquerschnitt links und Feldquerschnitt rechts aus [U4]

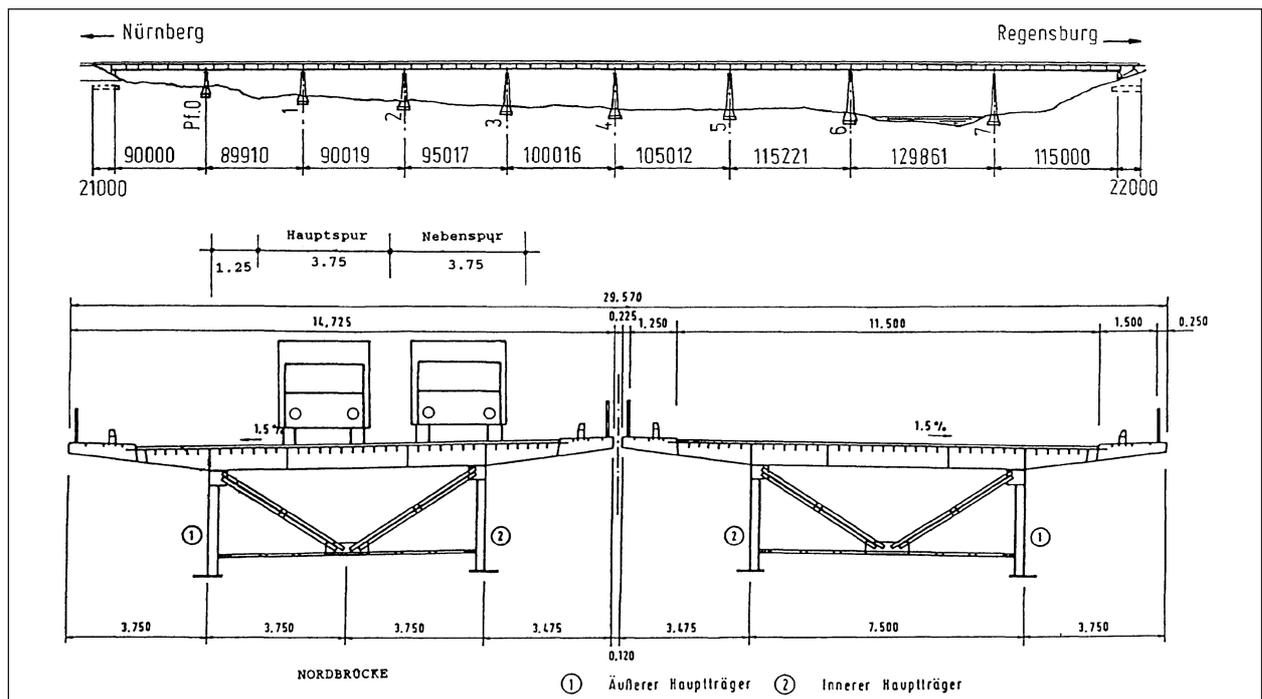
Bild 8: Donaubrücke Sinzing; oben Ansicht; unten Querschnitt; aus [U15]

Die Donaubrücke Sinzing im Zuge der A 3 aus dem Jahre 1966 überspannt bei Regensburg das Tal der Donau als 9-feldiger Durchlaufträger mit zwei getrennten und baugleichen Überbauten je Richtungsfahrbahn. Die Spannweiten variieren zwischen 90 m und 130 m. Eine Richtungsfahrbahn besteht aus zwei Fahrstreifen und einem Seitenstreifen. Die beiden Stahlüberbauten mit jeweils zwei vollwandigen Hauptträgern im Abstand von 7,5 m sind jeweils 14,73 m breit und sind im Grundriss gerade. Die Konstruktionshöhe des Stahlüberbaus beträgt 3,50 m am Widerlager Nürnberg und 5,10 m im Bereich der Donauöffnung. Da die orthotrope Fahrbahnplatte mit Wulstflachstahl als Längsrippen konstruiert wurde, ist der Querträgerabstand vergleichsweise klein und liegt in den unterschied-

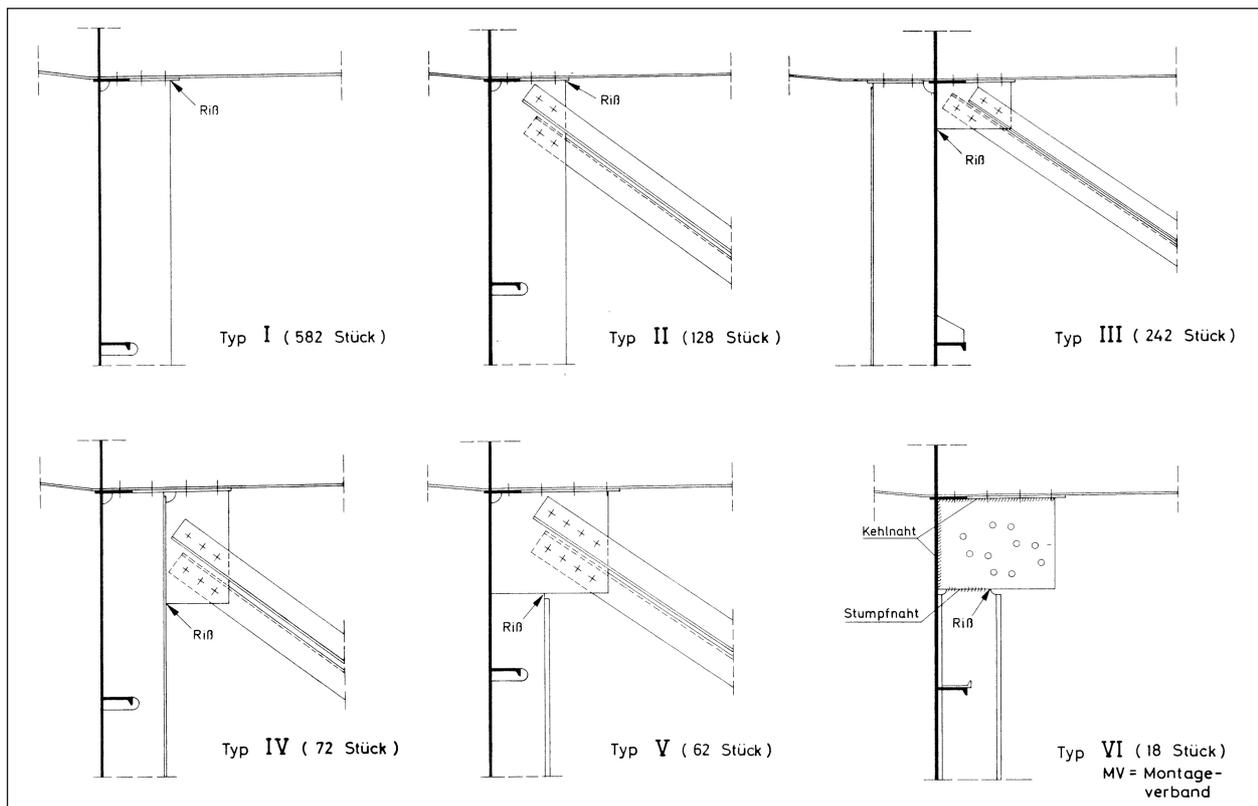
**Bild 9:** Schadensbilder in Quersystemen der Donaubrücke Sinzing, aus [U15]

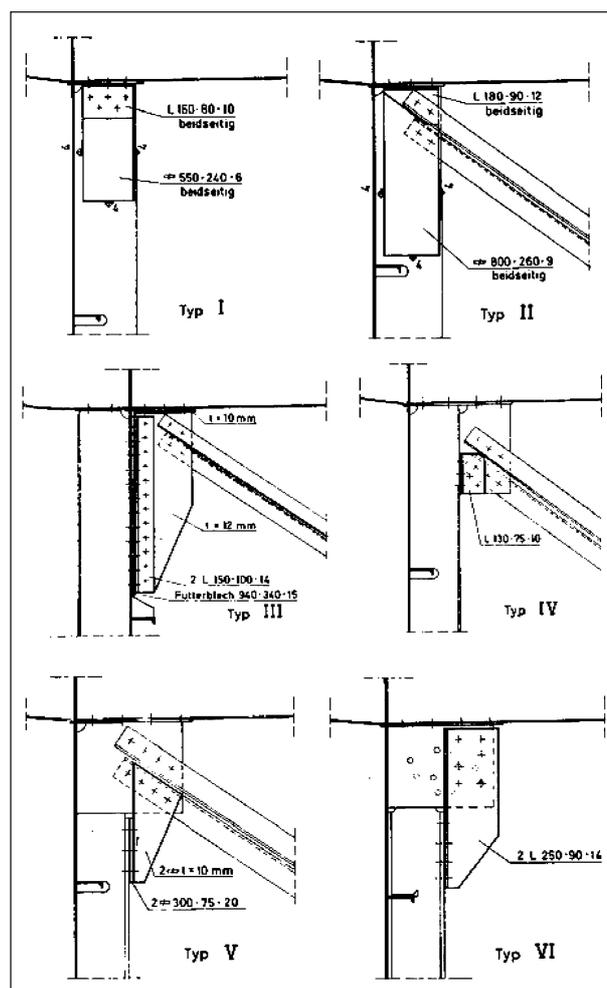
Bild 10: Erste Sanierungsvorschläge für die Donaubrücke Sinzing aus [U15]

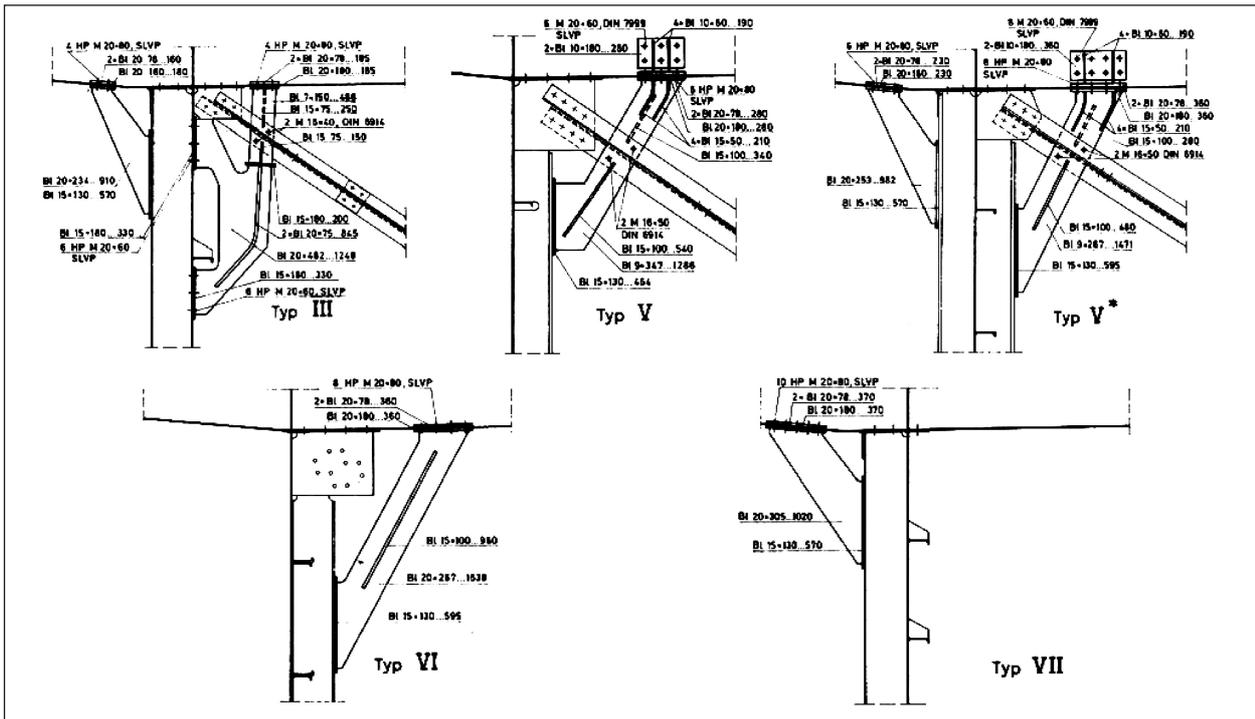
Bild 11: Ausgeführte Verstärkungen fünf verschiedener Knotenpunkte, aus [U18]

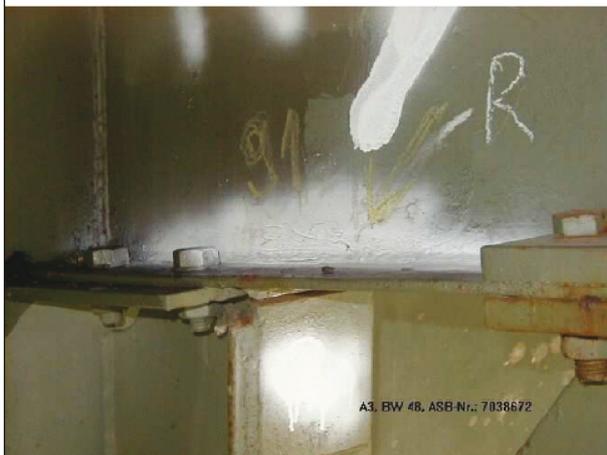
Riß IN SN--NB-N--KT91

[5] Querträger des Fachwerkes, Schweißnaht, vereinzelt, gerissen, Anzahl: 19 Stelle(n), gesamtes Bauteil, siehe 11 te Anlage, Querverbandsanschlüsse S=1, V=0, D=2

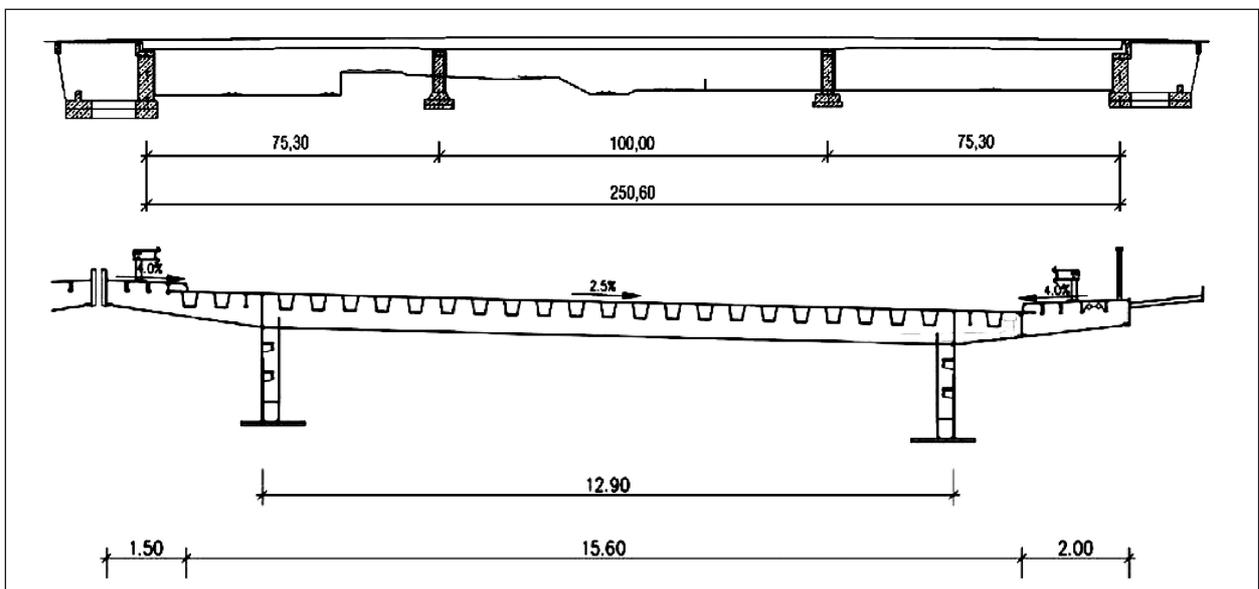
**Bild 14:** Ansicht und Querschnitt, aus [U23] (Im Querschnitt sind die Längsträger und das Querfachwerk nicht dargestellt vgl. Bild 13)

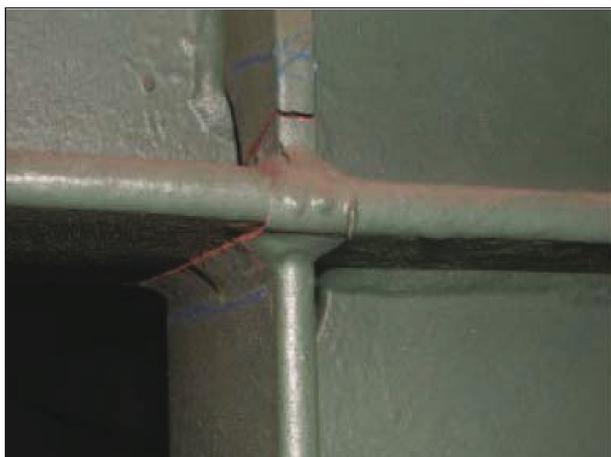
**Bild 15:** Risse im Bereich des geschweißten Anschlusses zwischen dem Gurt der HT-Quersteife und dem QT-Untergurt, aus [U23]

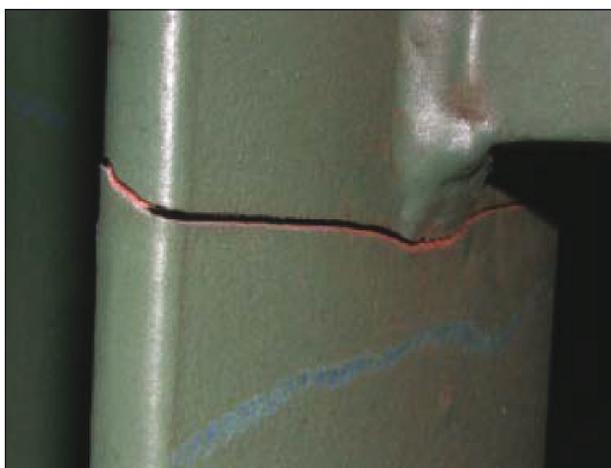
**Bild 16:** Riss im Gurt der HT-Quersteife unterhalb der Umschweißung des FW-Knotenblechs, aus [U23]

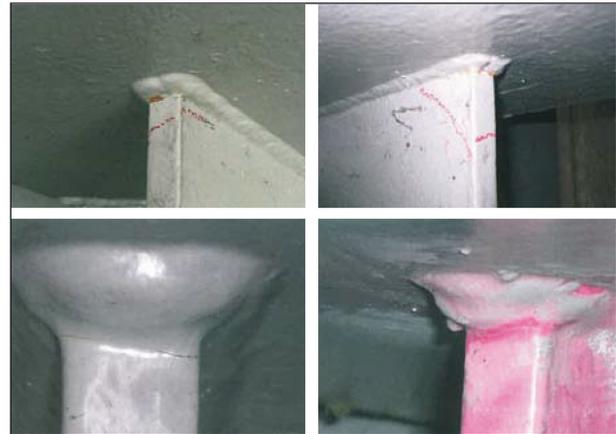
**Bild 21:** Bei der HP 2010 festgestellte Schweißnahtisse an der Umschweißung der Auflagersteifen zum Untergurt des EQT, aus [U25]

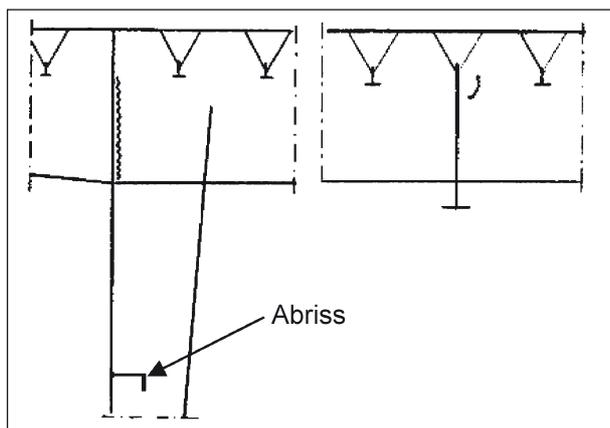
Bild 25: Sinntalbrücke Schadensskizze, aus [U30]

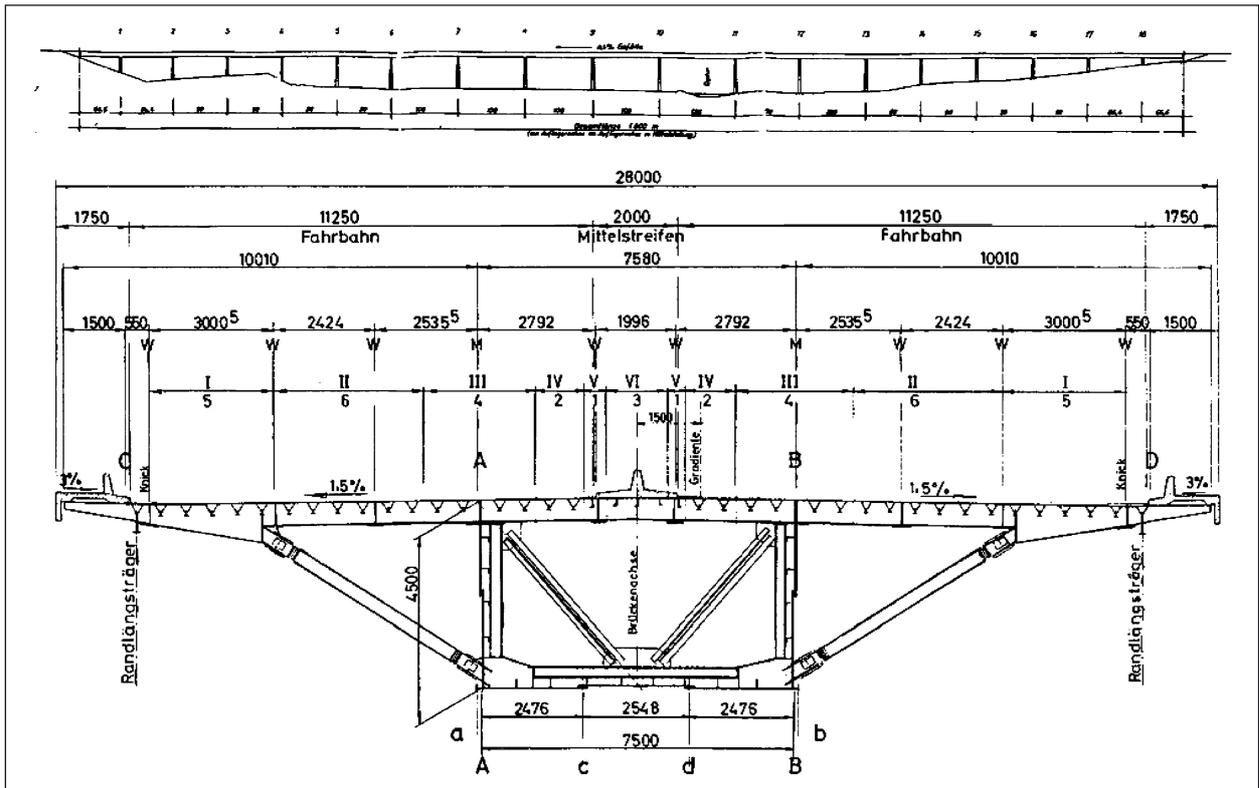
Bild 26: Ansicht und Querschnitt der Ruhrtalbrücke Mintard, aus [U35]

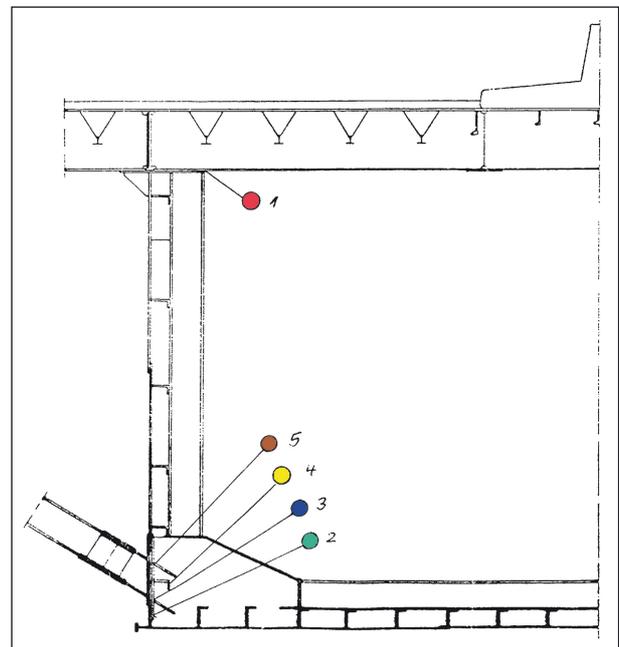
Bild 27: Übersicht der festgestellten Schäden im Quersystem, aus [U35]

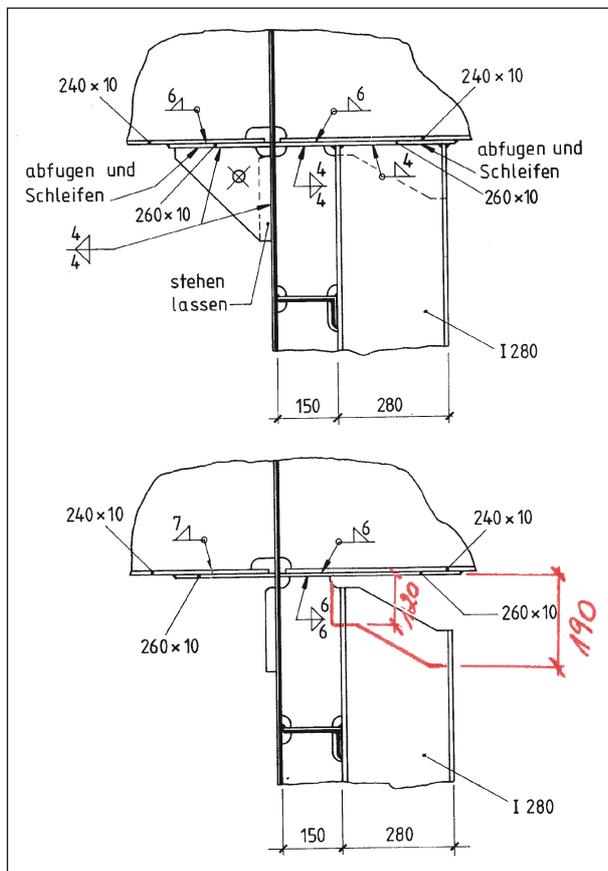
**Bild 28:** Ausbildung eines Gelenks; oben: alter Anschluss; unten: Vorschlag zur Umgestaltung und Ausführungsvariante in rot; aus [U35] und [U36]

Nach der Ausführung der vorgeschlagenen Maßnahmen sind bislang keine neuerlichen Schäden an diesem Detail bekannt geworden.

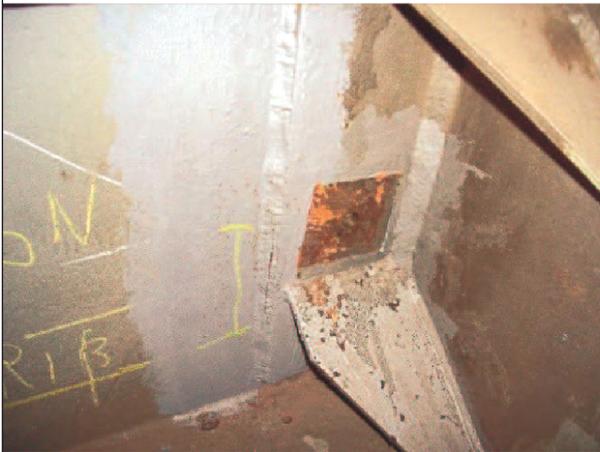
SCHWEISSNAHTRISS

[78] Balken / Steg, Schweißnaht, eine Stelle, gerissen,  
Länge: 25,0 cm, 11-tes Feld, links, unten, siehe 3.  
Anlage, (siehe auch Schaden Nr. 75)  
S=1, V=0, D=2

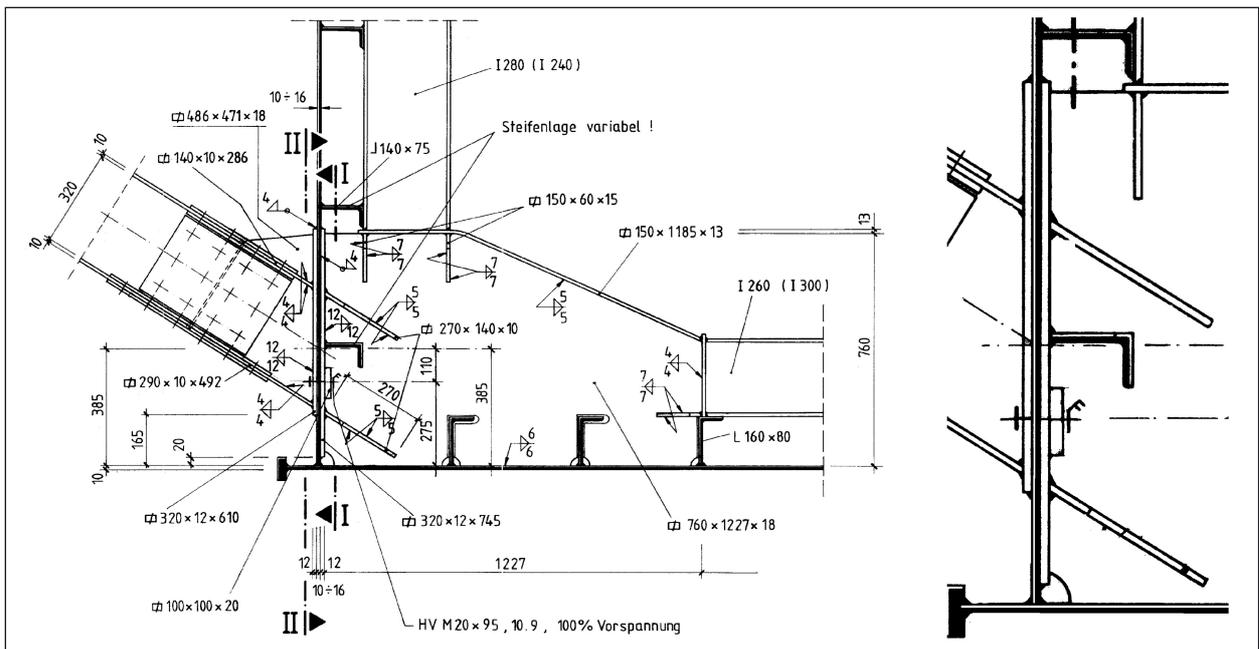
Bild 30: Auszüge aus dem Prüfbericht zur Einfachprüfung 2011, [U39]

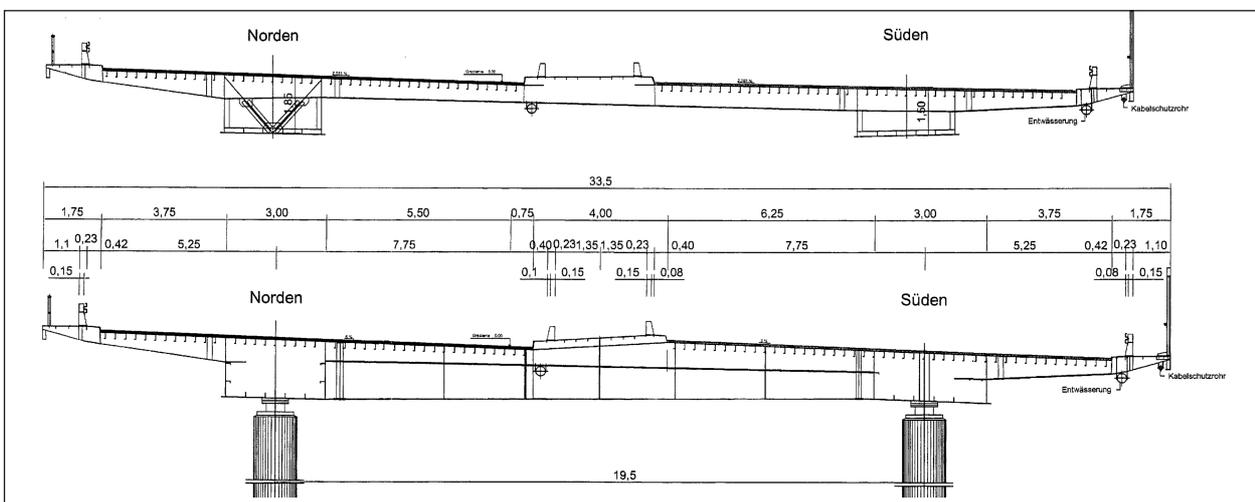
Bild 32: Querschnitte der Hochstraße A, oben Feldquerschnitt, unten Stützenquerschnitt, [U53]

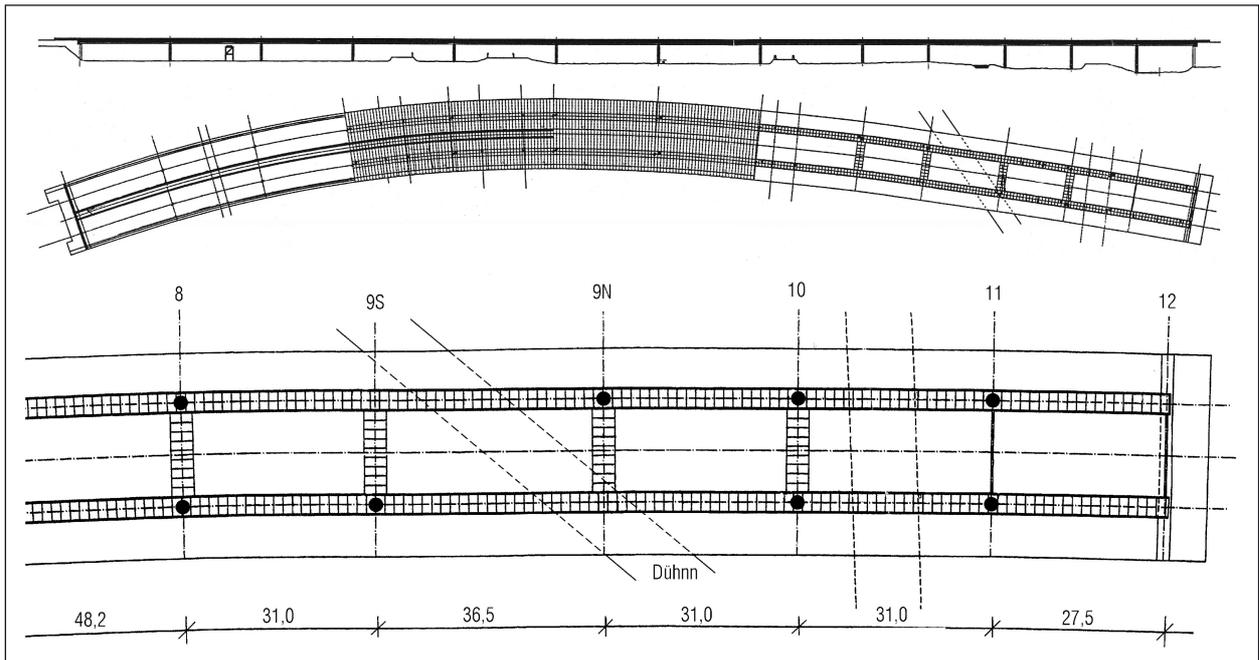
**Bild 33:** Ansicht und Grundriss mit detailiertem Ausschnitt des Grundrisses am östlichen BW-Ende mit Kastenquerträgern und versetzten Stützen, [U53]

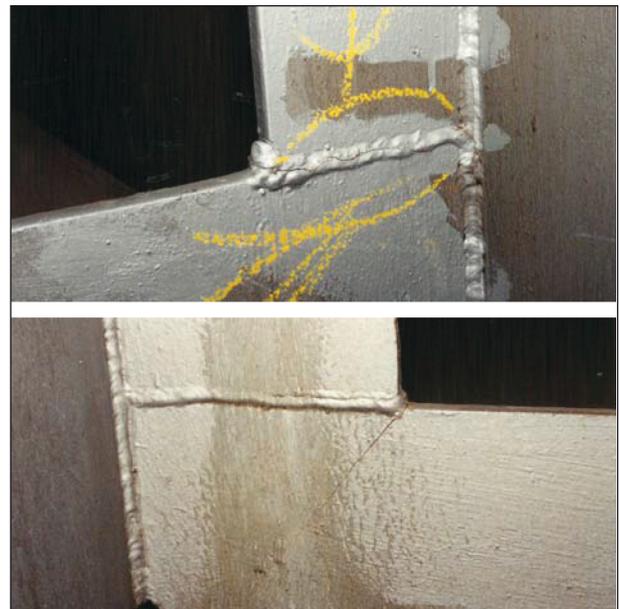
Anfang 1993 wurden bei der Brückenhauptprüfung Risse in den Quersystemen der Hohlkästen festgestellt (Bild 34). Ausgehend vom Rand der stumpf gestoßenen Steifen der Hauptträgerstege und Bodenbleche aus Flachstahl waren ausgeprägte Risse entstanden, die teilweise schräg in das Grundmaterial gewachsen waren. Sowohl Querachsen mit als auch ohne aussteifende Querverbände waren betroffen. Ein Gutachten des Ingenieurbüros Prof. Sedlacek und Partner aus Aachen

**Bild 34:** Risse in den Quersystemen der Hochstraße A von 1994, aus [U46]

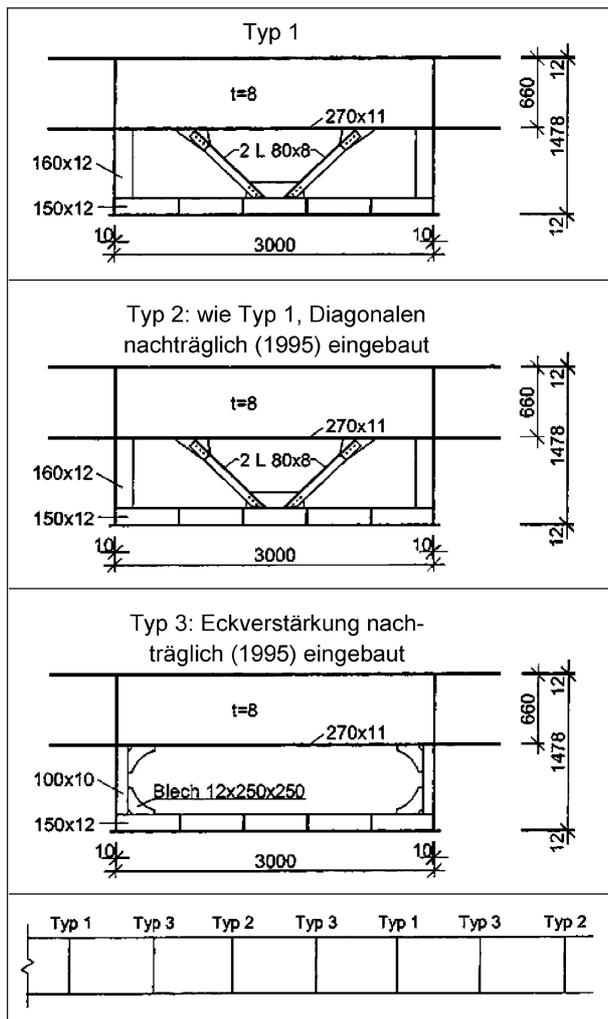
Bild 35: Verteilung der unterschiedlichen Quersysteme nach der Sanierung 1995, [U48]

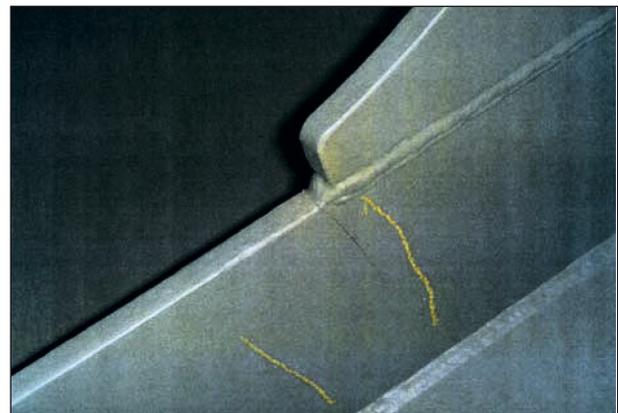
Auf der Grundlage numerischer Untersuchungen wurde als Ursache für die neuen Risse die unstetige Ausführung der verstärkenden Bleche ermittelt. Der schroffe Steifigkeitssprung hatte lokale Spannungsspitzen zur Folge, die ursächlich für die Ermüdungsrisse waren (Bild 37 links). Daher wurde vorgeschlagen, abgesehen von den auszuführenden Reperaturschweißungen, die Steifigkeitssprünge der eingeschweißten Bleche zu entfernen, um somit den Kraftfluss zu glätten und ein ermüdungssicheres Detail zu erhalten. Im Bild 37 rechts ist der Vorschlag aus dem Gutachten [U48] skizzenhaft dargestellt. Auf der Grundlage der geänderten Geometrie konnte die Ermüdungssicherheit rechnerisch bestätigt werden.

Bild 36: Risse in Bodenblechsteife eines Quersystems vom Typ 3, aus [U48]

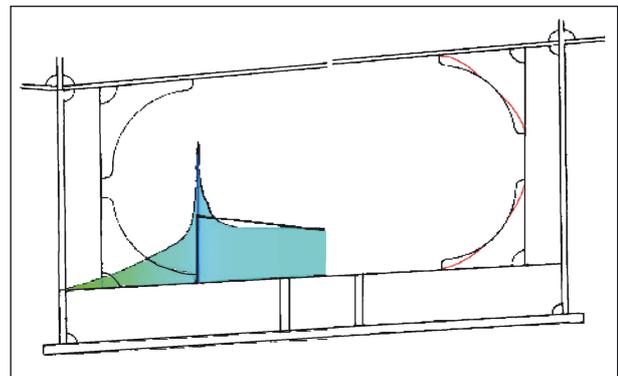
Bild 37: Links: ursächliche Spannungsspitzen im Quersystem vom Typ 3; rechts: Vorschlag zur Instandsetzung 2006 Entfernen der Steifigkeitssprünge, aus [U48]

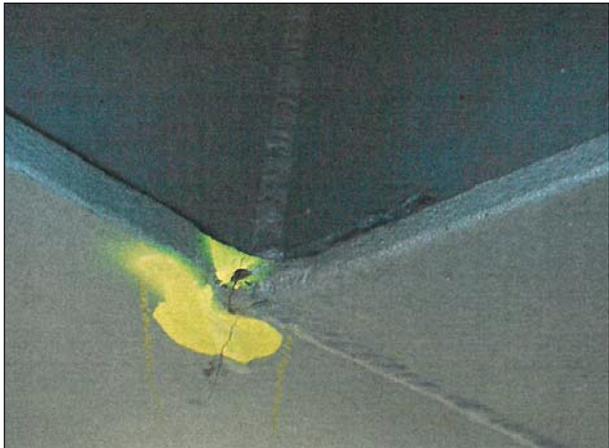
Bei der Bauwerksprüfung im April 2008 wurden zwei Risse im Untergurtblech des südlichen Hauptträgers bei der Achse 9 N festgestellt. Die Risse gingen von der Ecke der Verbindungsschweißnaht zwischen Querträger- und Hauptträgeruntergurt aus und waren unter einem Winkel

**Bild 38:** Riss im Hauptträger-Untergurt ausgehend von der Schweißnaht mit dem Querträger-Untergurt, aus [U51]

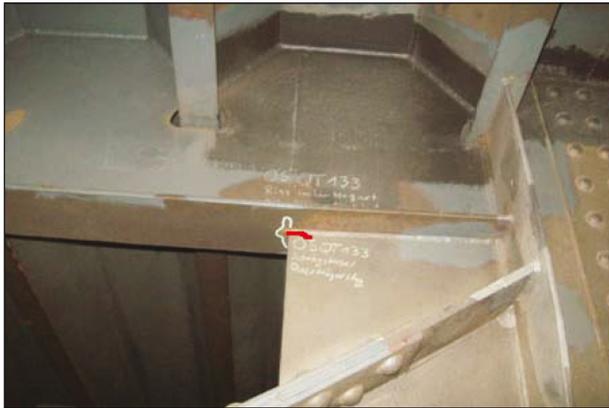
**Bild 43:** Risse im Bereich des oberen Strebenanschlusses an den Querträger, [U56]

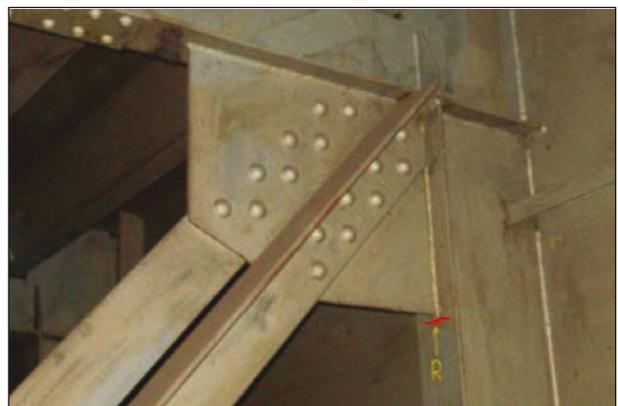
**Bild 45:** Risse ausgehend von der Umschweißung der Knotenbleche, [U56]

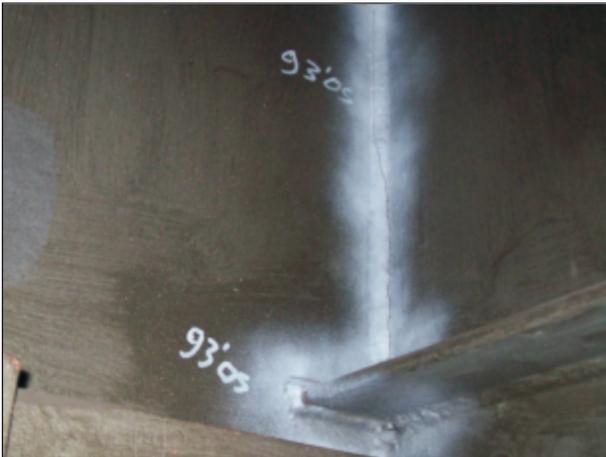
4. Risse im Anschluss des Querträgers an den Hauptträgersteg wurden erstmals 2012 festgestellt. Wie in Bild 46 und Bild 47 zu sehen, waren die Risse sehr ausgeprägt und es be-

**Bild 46:** Schweißnaht im Anschluss Querträger an den Hauptträger-Steg, aus [U57]

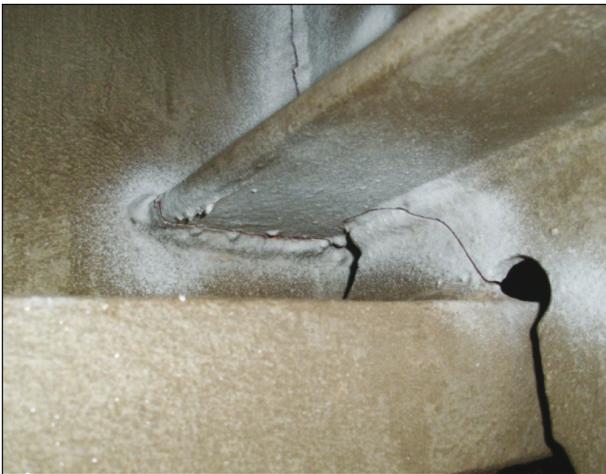
**Bild 47:** Riss unterhalb des Querträger-Untergurts, aus [U57]

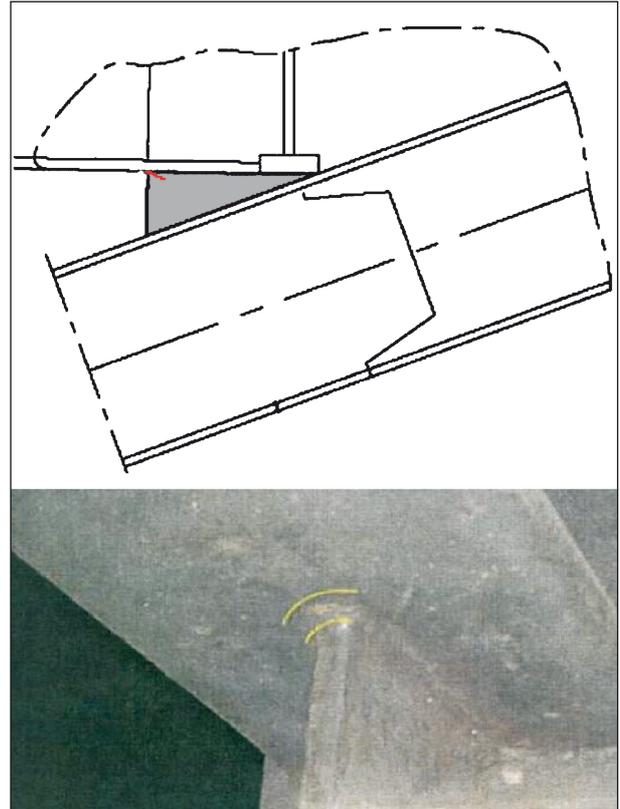
doch wurden auch Risse am oberen Strebenanschluss in zahlreichen Querachsen festgestellt (Bild 50). Zwischen Querträger und Schrägstrebe befindet sich ein versteifendes Blech. Der Querträgeruntergurt wurde bei der Fertigung an dieser Stelle geschlitzt und das Stegblech bis auf die Schrägstrebe geführt. Die Umschweißung in diesem Bereich ist Ausgangspunkt der Rissbildung. Die versteifende

Bild 50: Risse an der Umschweißung des oberen Strebenanschlusses, [U58]

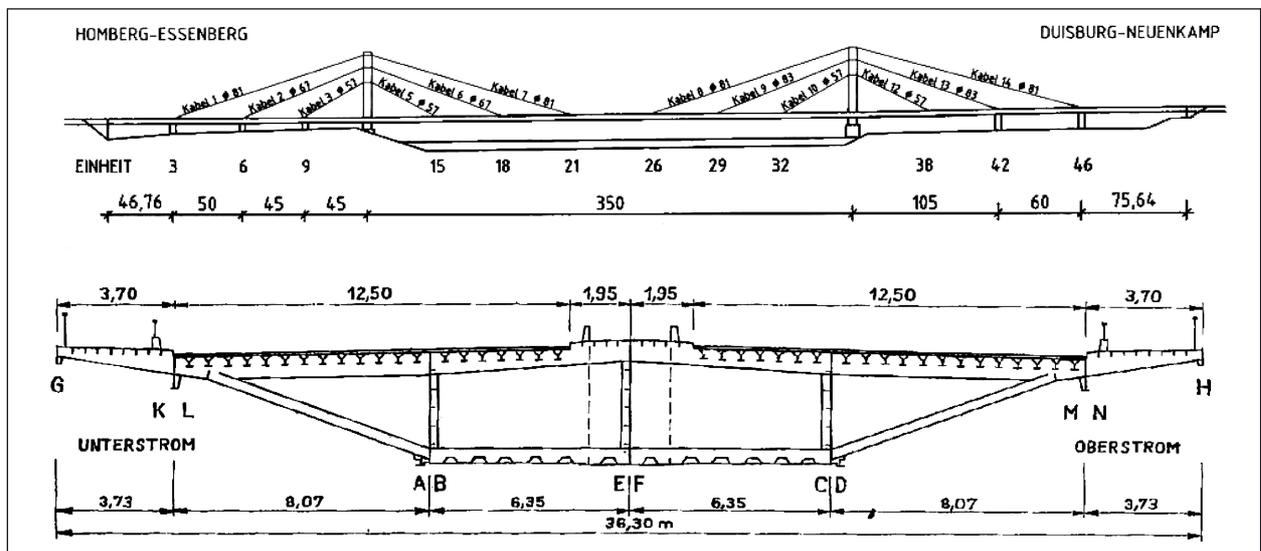
Bild 49: Ansicht und Querschnitt der Rheinbrücke Duisburg-Neuenkamp, [U58]

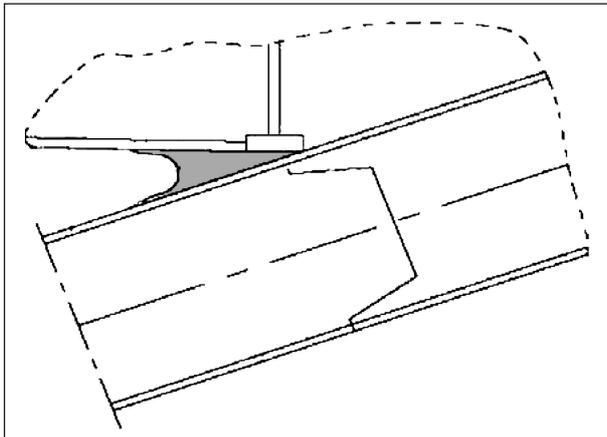
Wirkung wurde bei der ursprünglichen Berechnung nicht berücksichtigt und die dreistreifige Verkehrs-führung führt zu höheren Beanspruchungen als ursprünglich vorgesehen. Weiterhin wird die Rissbildung durch die sprunghafte Querschnittsänderung begünstigt.

**Bild 51:** Instandsetzung des oberen Strebenanschlusses durch Ausrundung, [U58]

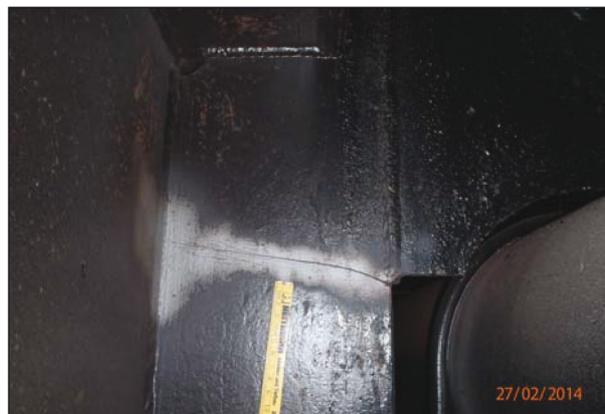
**Bild 54:** Riss in der Quersteife ausgehend von dem Umschweißung des Knotenblechs, aus [U59]

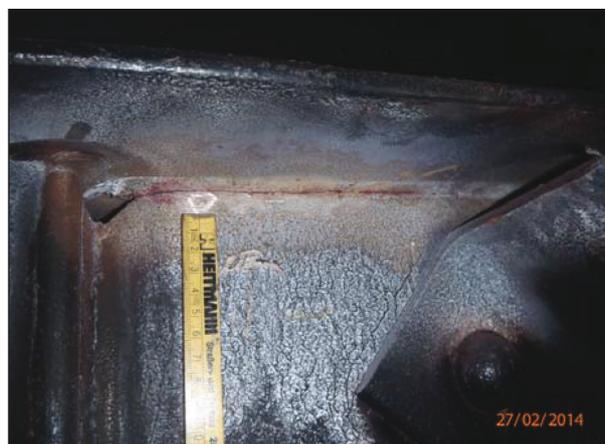
**Bild 55:** Riss in der Schweißnaht zwischen Knotenblech und Querträger-Untergurt, aus [U59]

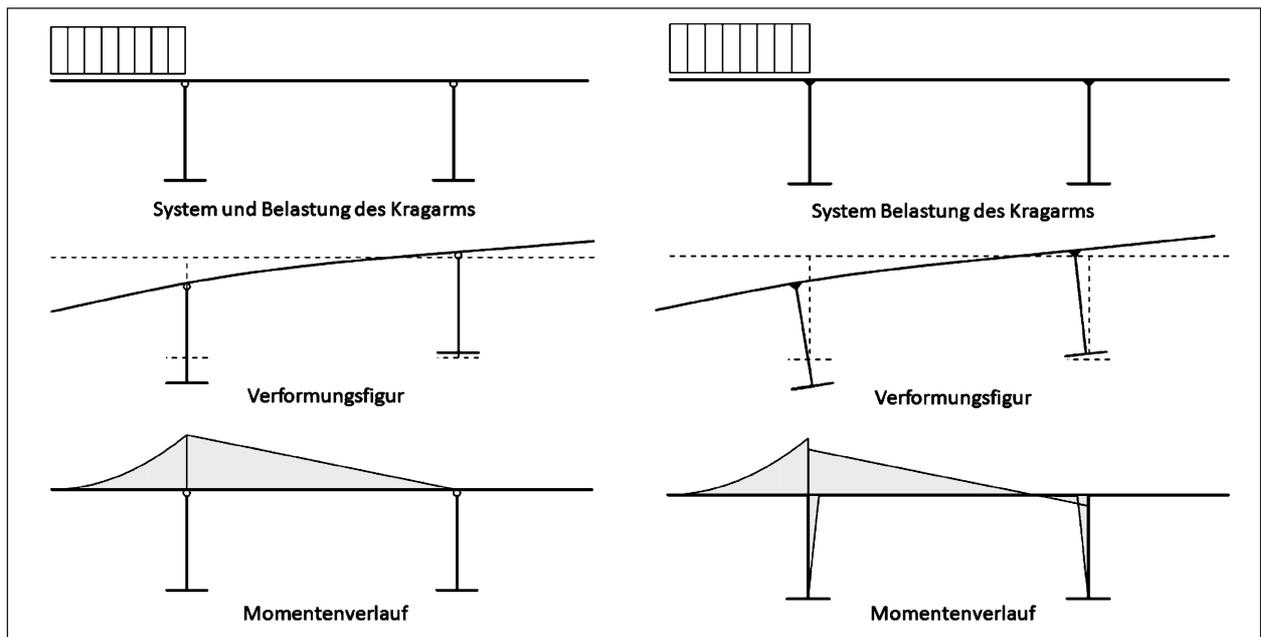
**Bild 58:** Unterschied zwischen gelenkiger Berechnung (links) und biegesteifer Ausführung (rechts)

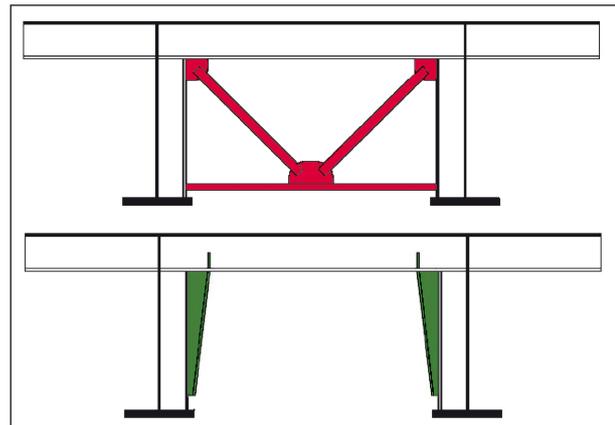
**Bild 61:** Schematische Darstellung der Variante 3; oben: ursprünglicher Querschnitt mit Verbänden in Rot, die entfernt werden; unten: sanierter Querschnitt mit neuen, verstärkenden Bauteilen in Grün

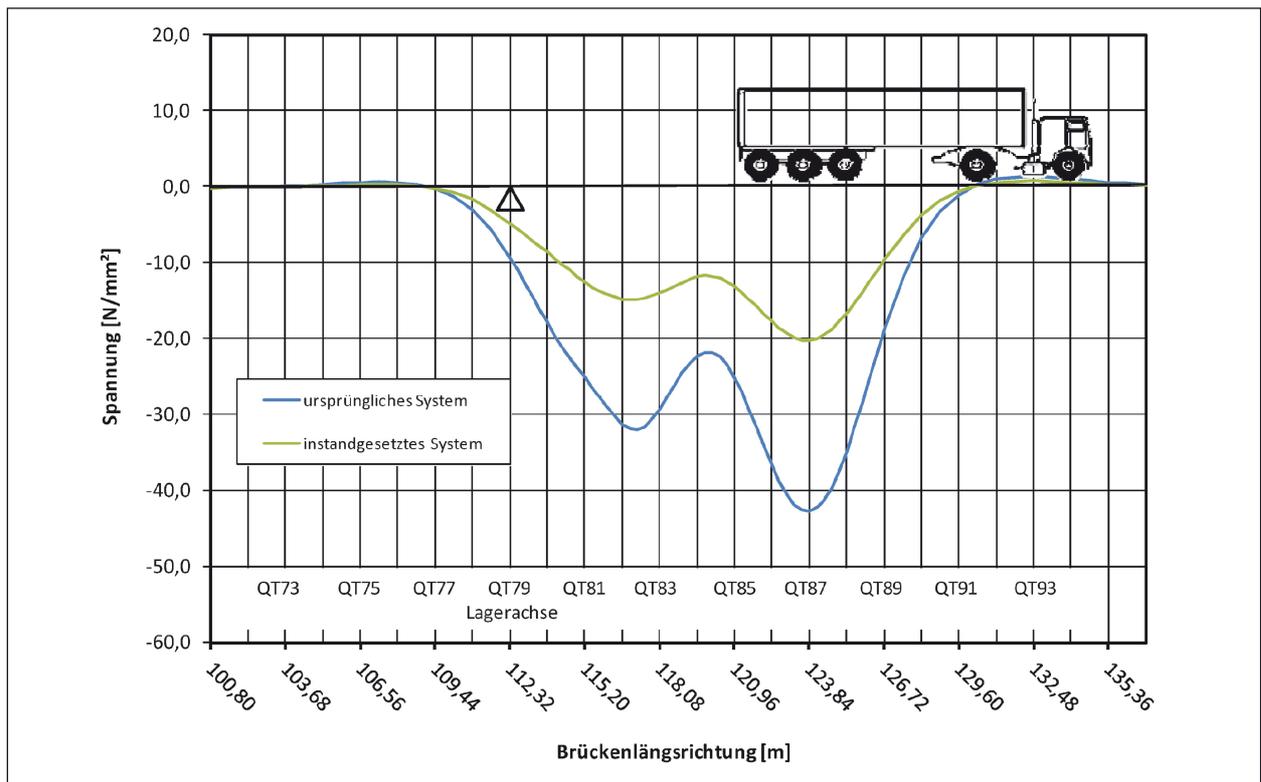
Bild 77: Vergleich der Spannungen für die Achse 87 infolge einer Überfahrt des LKW3 gemäß EMLM4

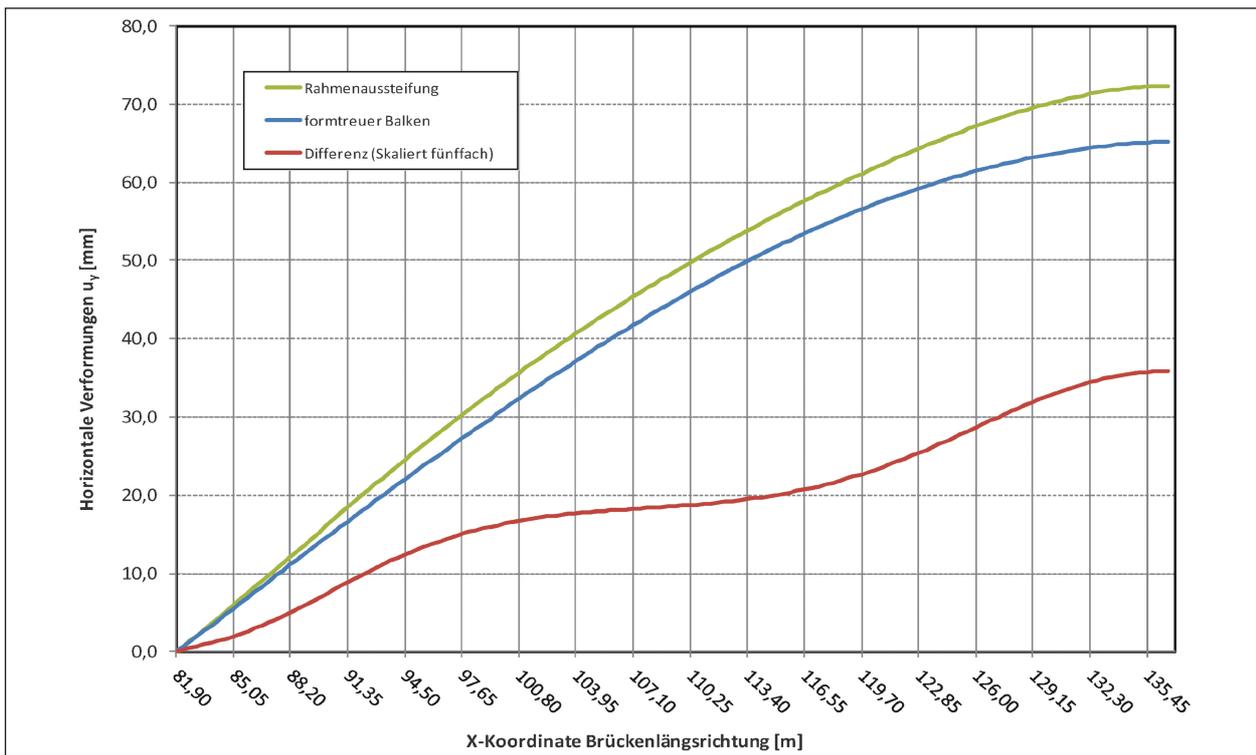
**Bild 84:** Vergleich der horizontalen Verformungen des Hauptträger-Untergurts im mittleren Feld
