# **Verstärkung von Stahlbrücken mit Kategorie-3-Schäden**

**Brücken- und Ingenieurbau Heft B 128**

Dieter Ungermann  
Bettina Brune  
Pascal Giese

**Bericht zum Forschungsprojekt FE 15.475/2009/CRB:**  
Instandsetzung und Verstärkung von Stahlbrücken mit Schäden in Form von Rissen im Bereich von Anschlüssen im Quersystem (Kategorie-3-Schäden)

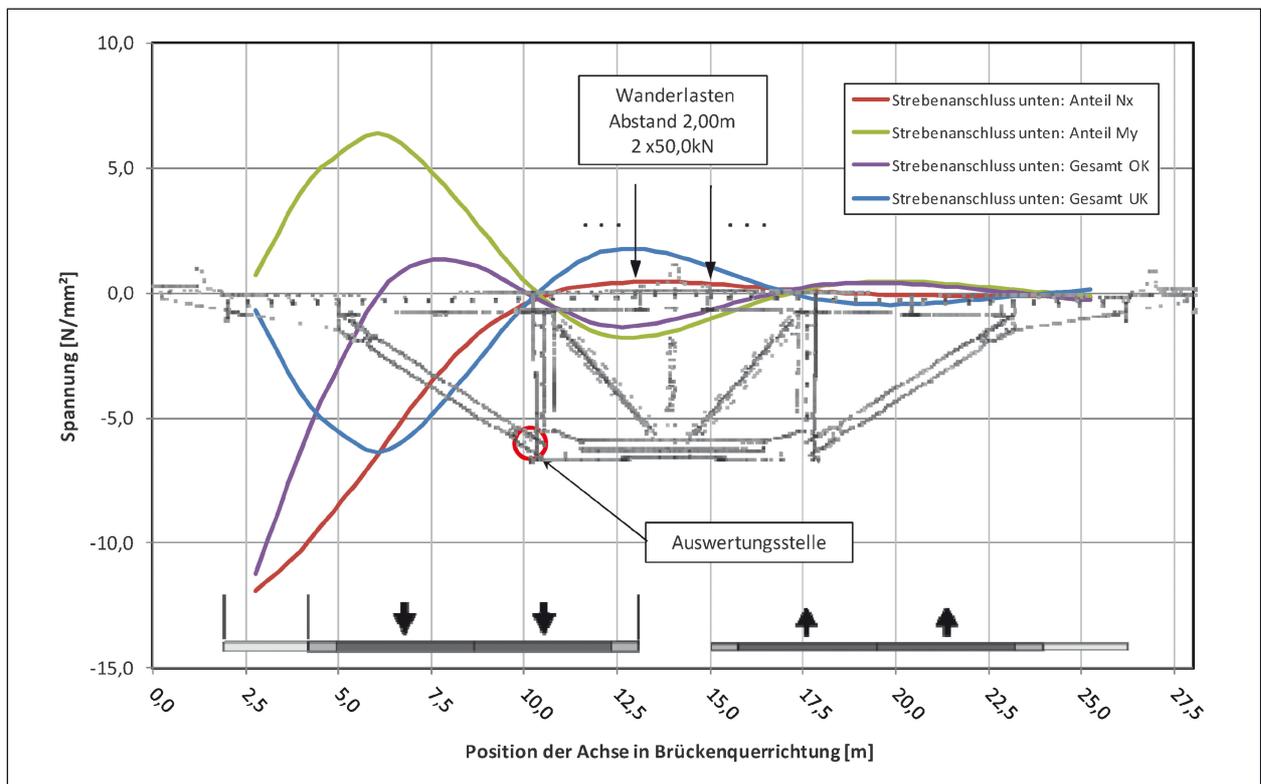
**Bild 95:** Einflusslinien in Querrichtung für die Achse 41 (Feldmitte) mit Verband infolge einer wandernden Achslast von  $100 \text{ kN}$  am unteren Strebenanschluss

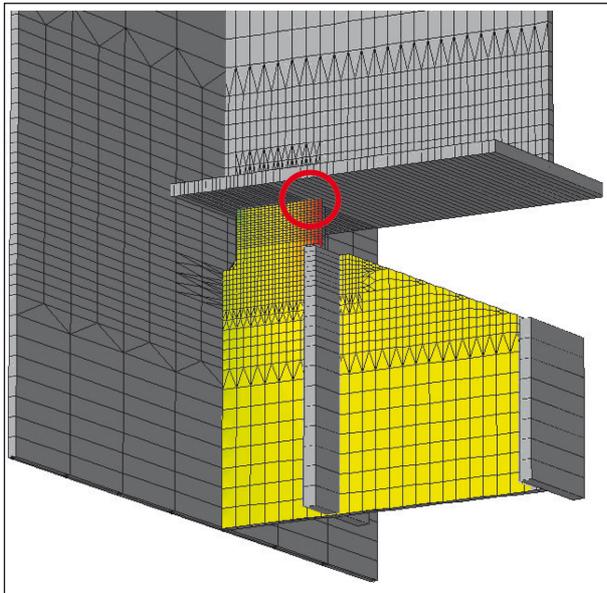
**Bild 96:** Modellierung mit feiner Vernetzung des reduzierten Anschlusses und Lage der Auswertungsstelle mit farbiger Darstellung der Normalspannungen im Steg der Quersteife

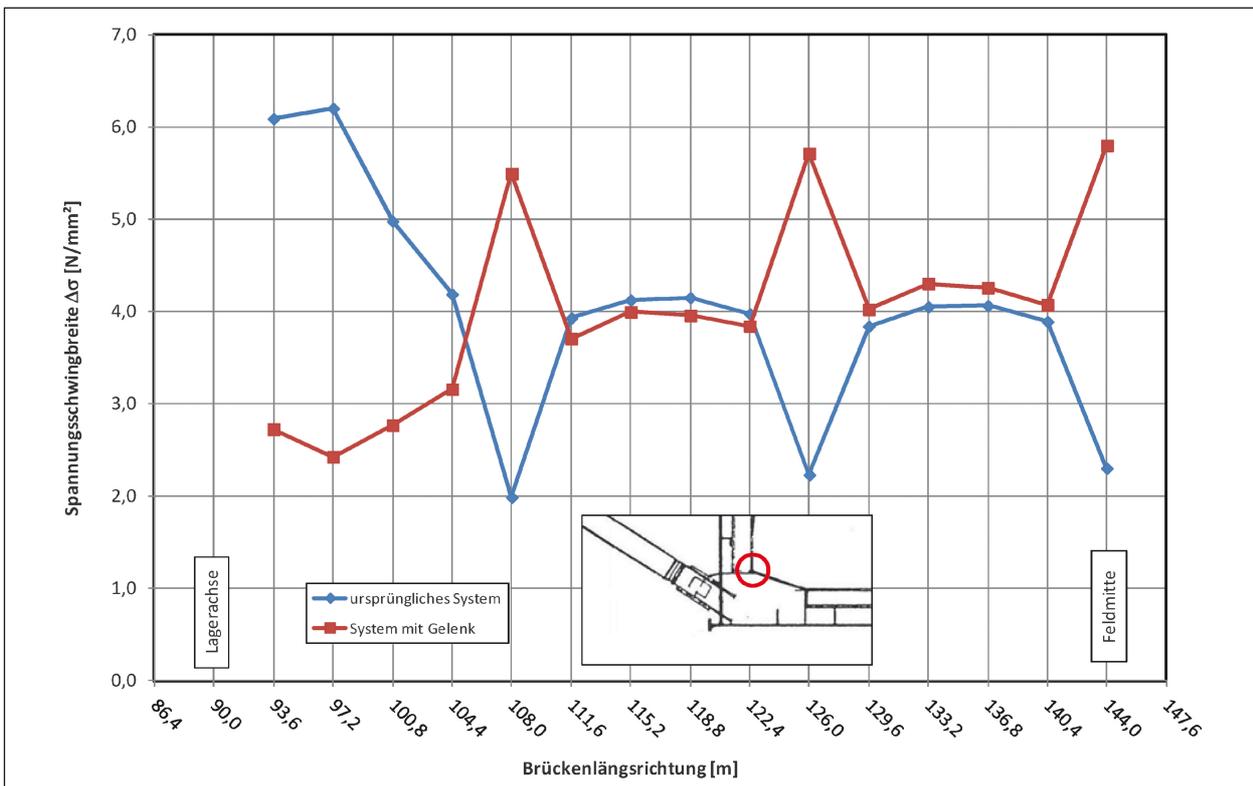
**Bild 97:** Spannungsschwingbreiten vor und nach der Gelenkausbildung

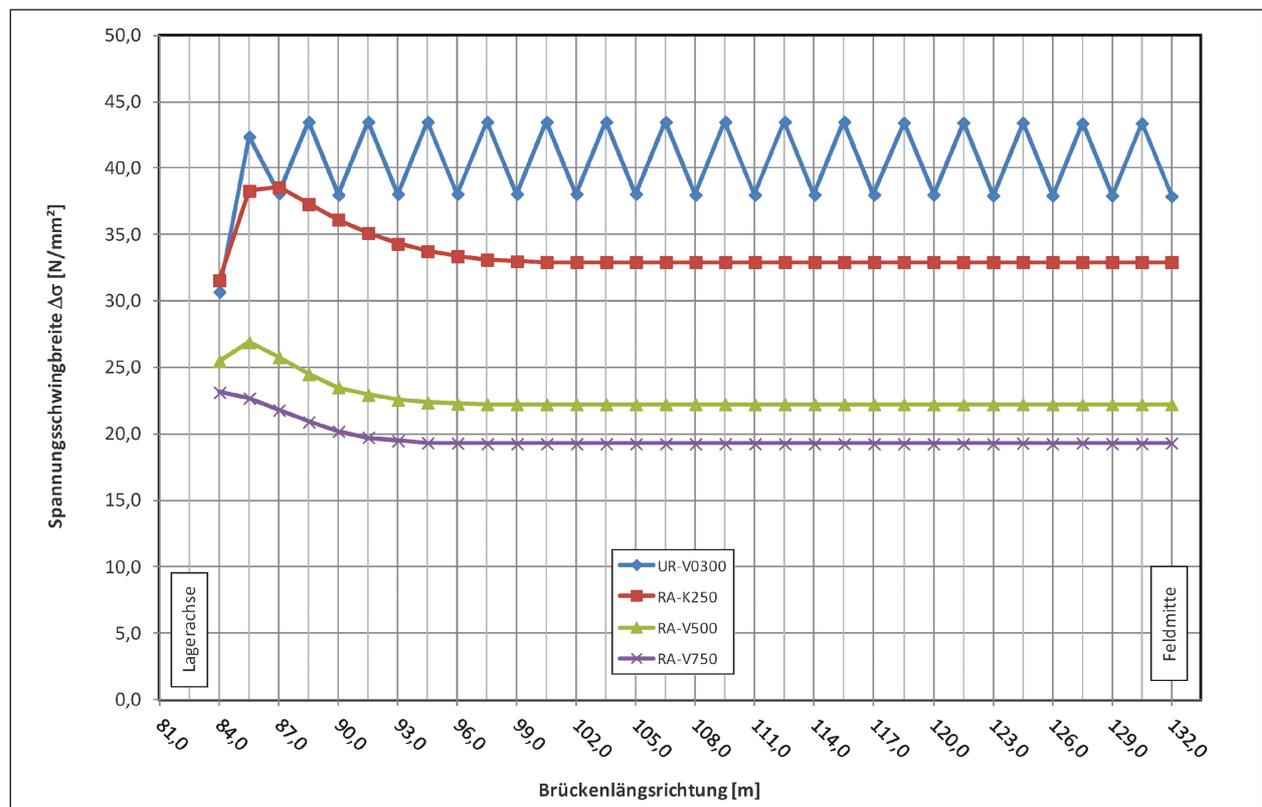
**Bild 103:** Vergleich der Spannungsschwingbreiten infolge des LKW3 (EMLM 2) für das System 99-1050-370-150 mit Verbandsaussteifung und Rahmenaussteifungen (QT-Achsen 56 bis 88)

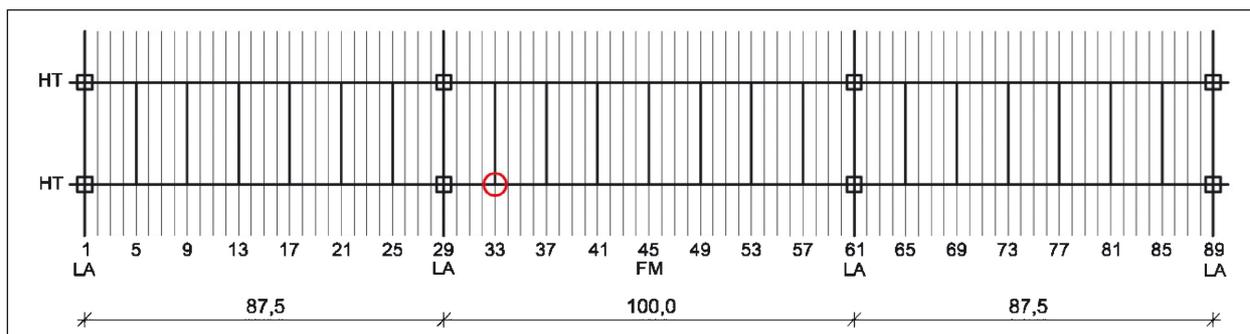
Bild 112: Übersicht des Systems im Grundriss mit Auswertungsstelle am QT33

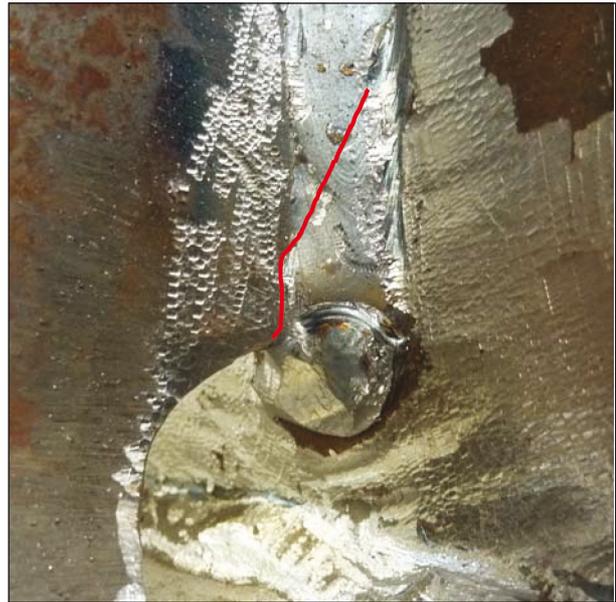
Bild 120: Anriss Stegnaht Lasteinleitungsträger

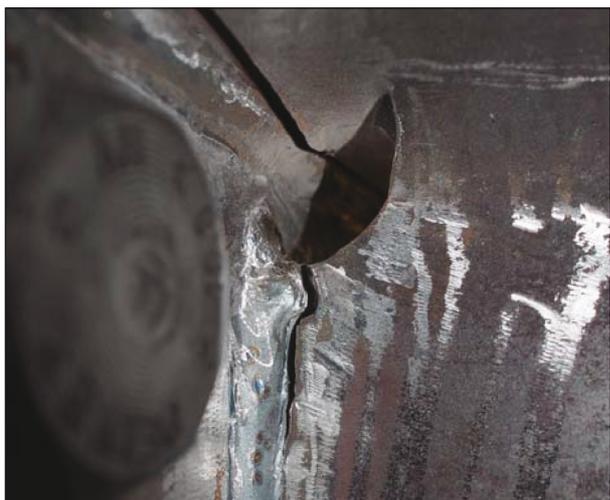
**Bild 122:** Riss im Steg (Zugbereich) vor Reparaturen des LE-Trägers

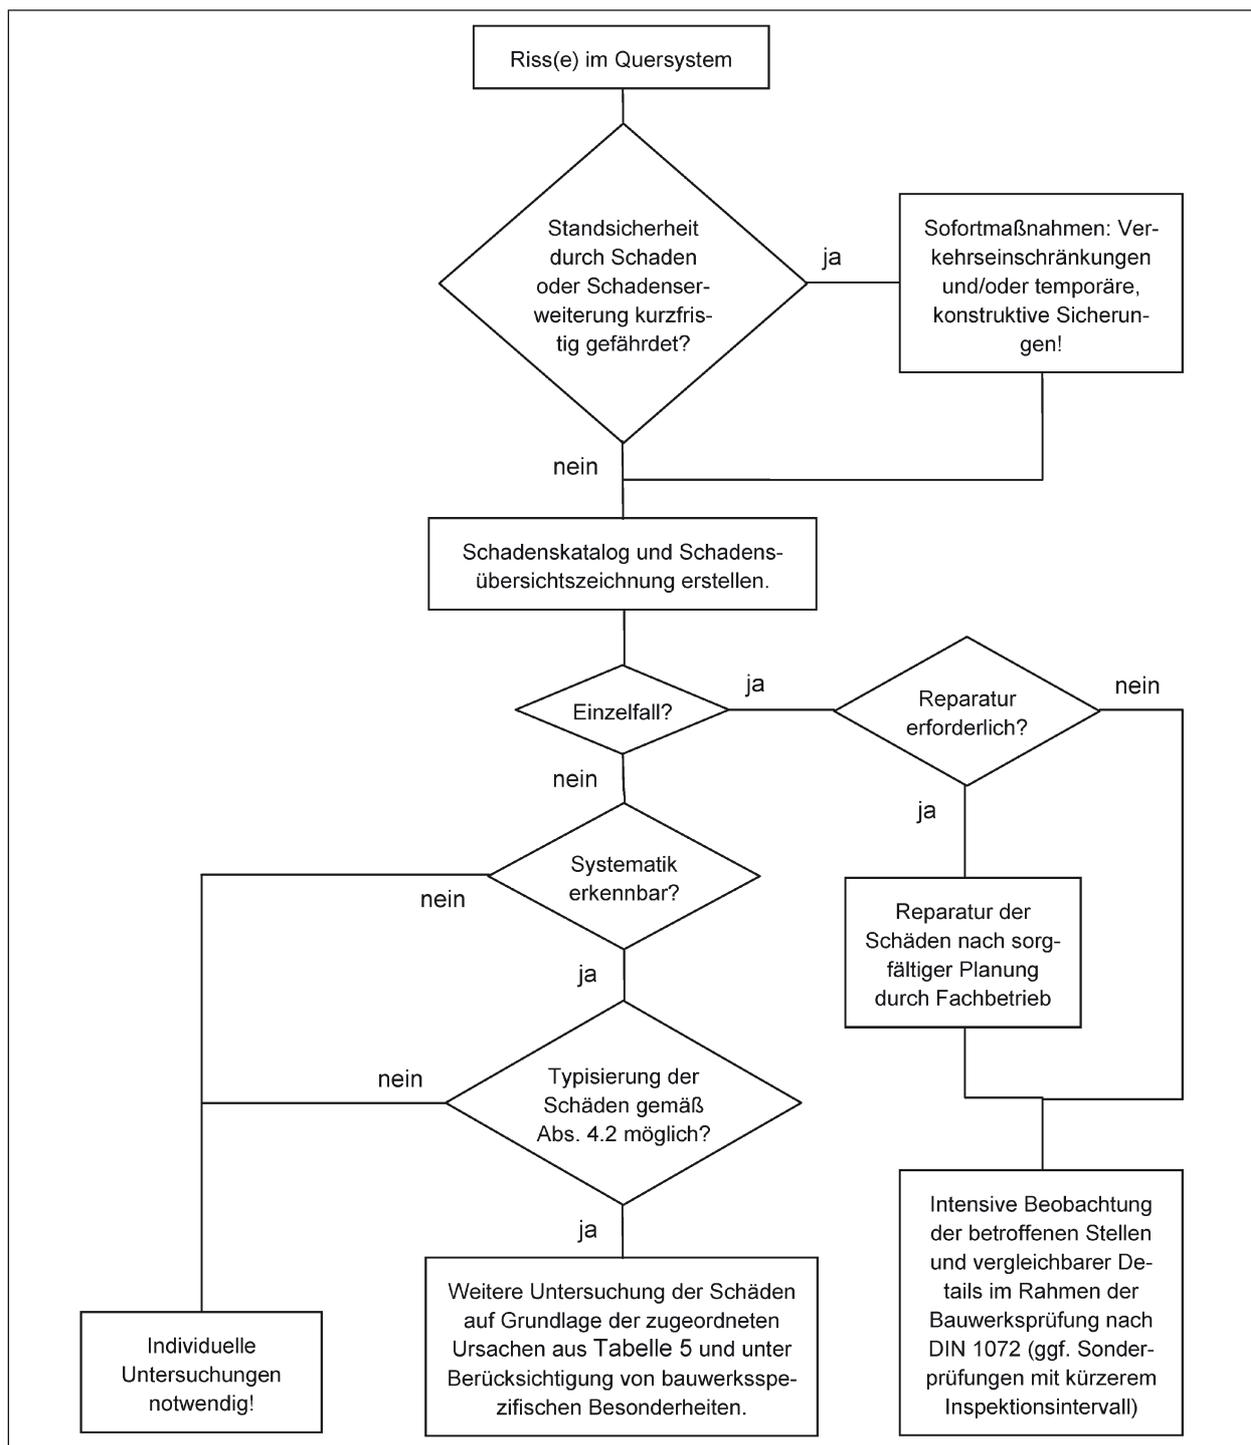
**Bild 124:** Flussdiagramm zur Ursachenfindung bei Kategorie-3-Schäden

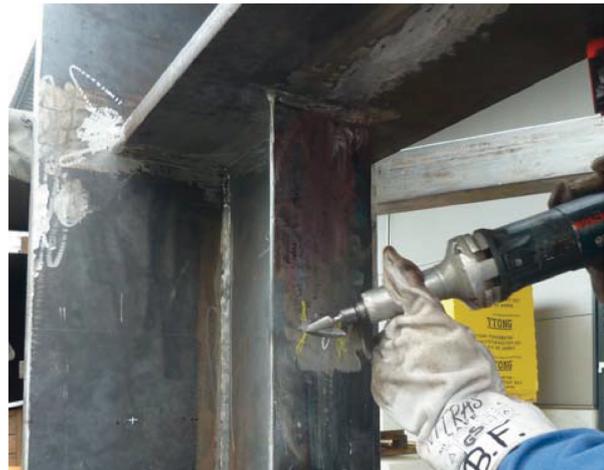
Bild A 27: Umbau Versuchskörper 05 – Schrittweise Ausschleifen des Risses mit einem Fingerschleifer im Wechsel mit MT-Prüfungen

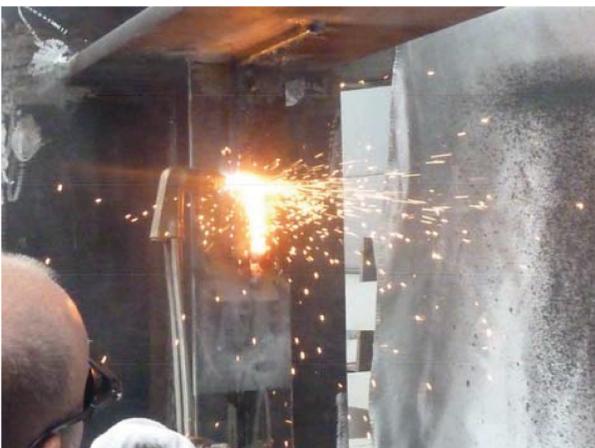
Bild A 25: Umbau Versuchskörper 03 – Reduzierung des verbliebenen Überstands mit „weicher Flamme“ auf ca. 3 mm

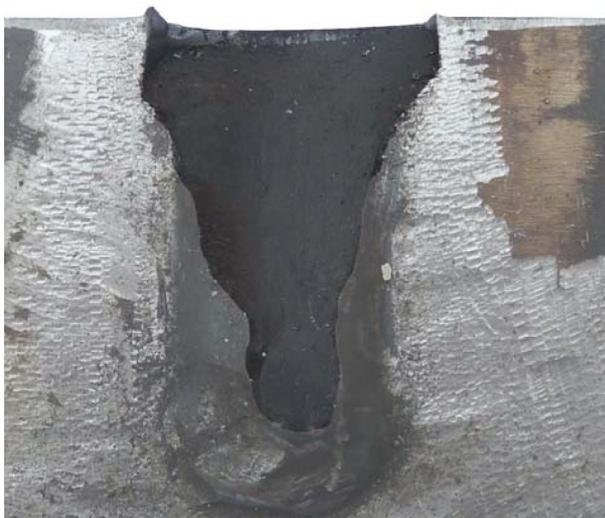
Bild A 42: Rissoberfläche Steg in der Druckzone

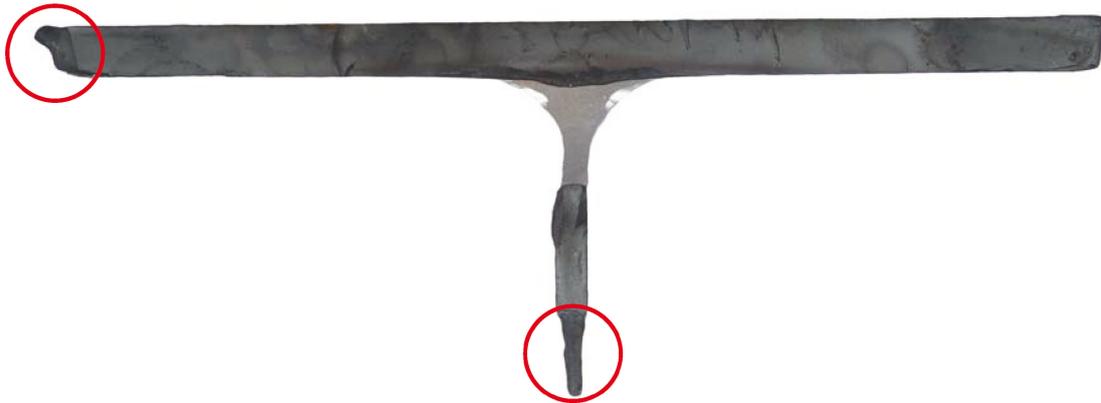
Bild A 44: Rissoberfläche des Obergurts und Stegs in der Zugzone
