Entwurf von hydrogeothermischen Anlagen an deutschen Straßentunneln

Fachtechnische Vorbereitung von geothermischen Pilotanwendungen bei Grund- und Tunnelbauwerken

Anlage I – Protokolle Ortsbegehung
Rennsteig

Phase: Grundlagenermittlung
Stand: 30.11.2016

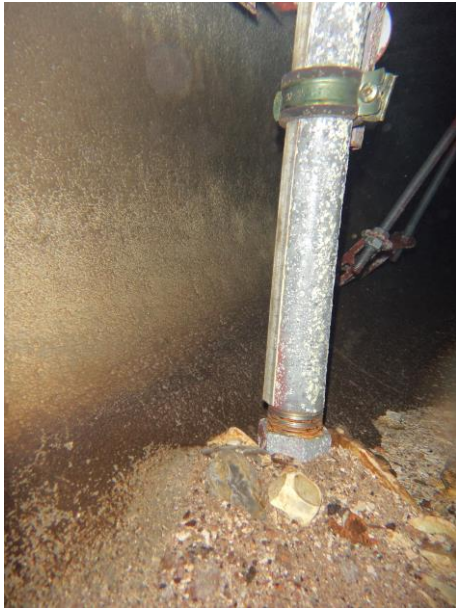
Abbildung 2: Halterung Duo-Sonde in der Westulmendrainage, Blick stromaufwärts

- Begutachtung der Ablagerungen an den Messseinrichtungen des Westulmemdrainage

Zu erkennen sind Geschiebeablagerungen, die sich vor dem installierten Thomsonwehr gebildet haben. Des Weiteren erkennt man Ablagerungen an dem verzinkten Rohr sowie Rostbildung an dem vorhandenen Gewindebereich. Es wird empfohlen, nach dem Rückbau der Installationen diese Ablagerungen labortechnisch untersuchen zu lassen.

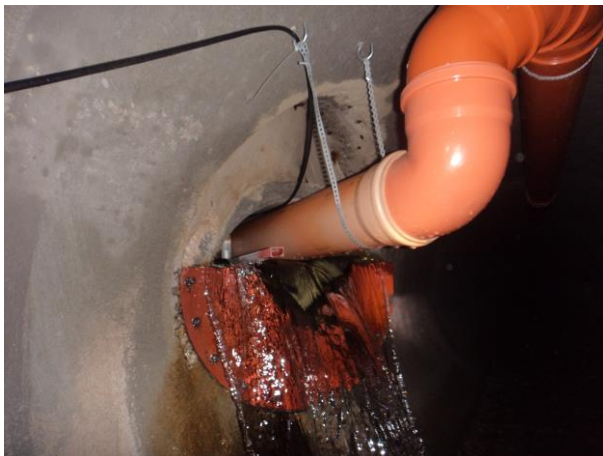
Abbildung 2: Überströmtes Messwehr an der Westulmendrainage

Darüber hinaus wurde auch an diesem Tag eine Überströmung des Messwehres der Westulmendrainage festgestellt.
