Erfahrungssammlungen: Schäden an Stahl- brücken - wetterfeste Stähle - Seile

**Berichte der
Bundesanstalt für Straßenwesen**

Brücken- und Ingenieurbau Heft B 45

**Teil 1: Dokumentation über
Schäden an Stahlbrücken**

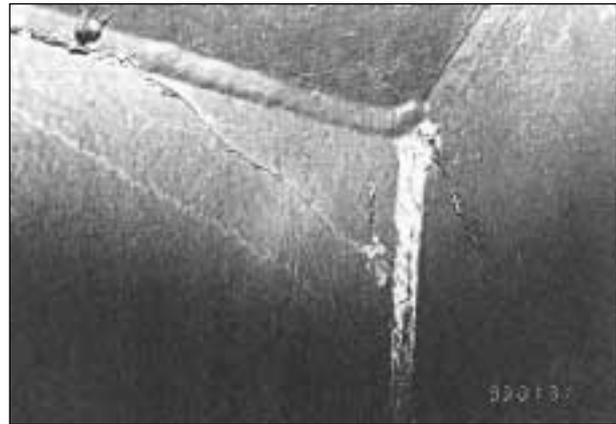
Bild 1.1: Riss

Brückensystem	Schräggabelbrücke einteilig mit einer Kabelebene
größte Spannweite	350 m
Länge über alles	777 m (Stahlüberbau)
Schaden	Risse an den Rippen (Sektkelchprofile) der orthotropen Platte
Schadensursache	Ermüdung (Überbelastung durch schwere LKW im rechten Fahrstreifen) mit Rissen sowohl in der Schweißnaht zwischen Deckblech und Rippe als auch in der Rippe; mangelhafte Schweißnahtvorbereitung, siehe Bild 1.1
Art der Instandsetzung	zunächst Anbohren der Rissspitzen, dann Schweißen der gerissenen Nähte bzw. Ersatz der gerissenen Abschnitte durch neue Profilabschnitte

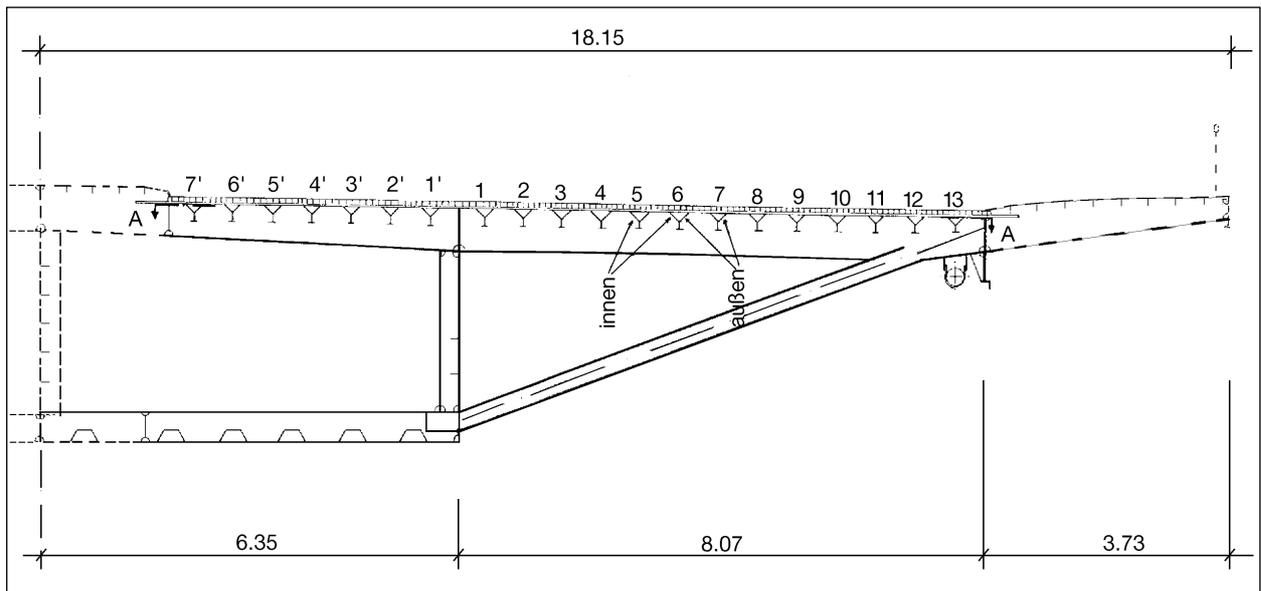
Bild 1.3: Übersicht Querschnitt

Bild 1.3 zeigt einen Teilquerschnitt der Brücke 1. In Bild 1.2 sind die festgestellten Schadensarten in einer Übersicht zusammengestellt.

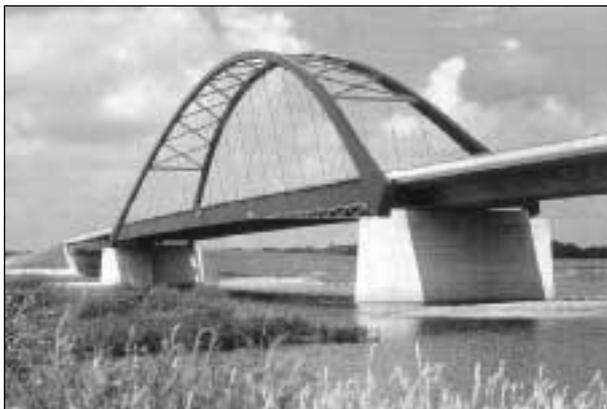
Bild 1.4: Brücke 2

Brückensystem	Bogenbrücke mit untenliegender Stahlbetonverbundfahrbahnplatte (Bild 1.4)
größte Spannweite	178 m
Schaden	Risse im Bereich der Anschlüsse an mehreren Hängern, die als runde Vollstäbe ausgebildet sind (Bild 1.5)
Art der Instandsetzung	Schweißen der Risse, Einsetzen von dreieckigen Blechen, um den vorher steilen Übergang zwischen Rundstab und Aussteifungsblech abzuflachen, Dämpfung der Hänger (Bild 1.6)

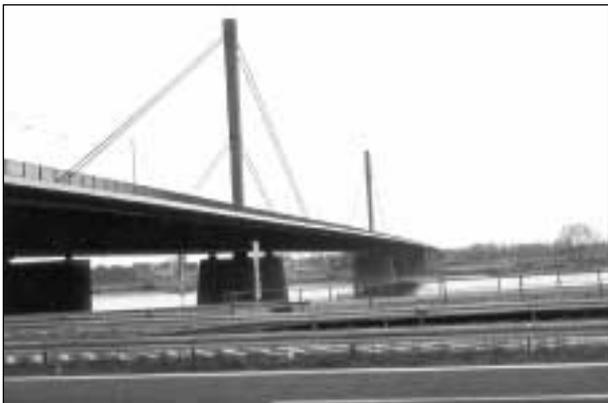
Bild 1.7: Brücke 3

Brückensystem	Schrägkabelbrücke einteilig mit einer Kabelebene (Bild 1.7)
größte Spannweite	280 m
Schaden	Risse an den Längsrippen (Sektkelchprofile) der orthotropen Platte sowohl an den vertikalen Kehlnähten zwischen Rippe und Querträger als auch in den Halsnähten zwischen Deckblech und Rippe (Bild 1.8)
Schadensursache	Ungünstige Gestaltung des Knotenpunktbereichs, auf Querkzug beanspruchter Kreuzstoß mit Kehlnähten, Schrumpfspannungen führten wahrscheinlich bereits beim Zusammenbau zu geringen Anrissen
Art der Instandsetzung	Vergrößerung des Freischnitts beiderseits des Kelchfußprofils, dadurch einwandfreies Umschweißen des Kehlnahtbereichs möglich (Bild 1.9)

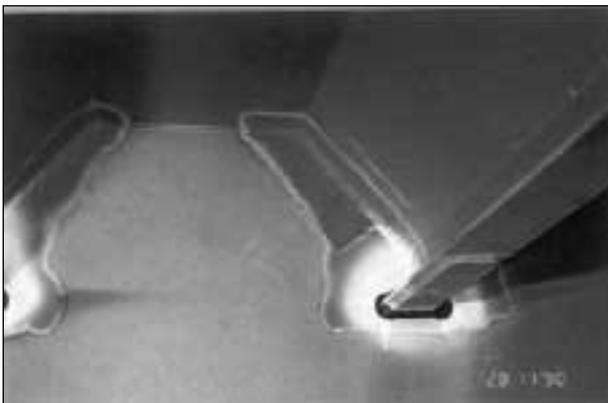
Bild 1.8: Rissuntersuchung der Schweißnähte mit dem Farbeindringverfahren

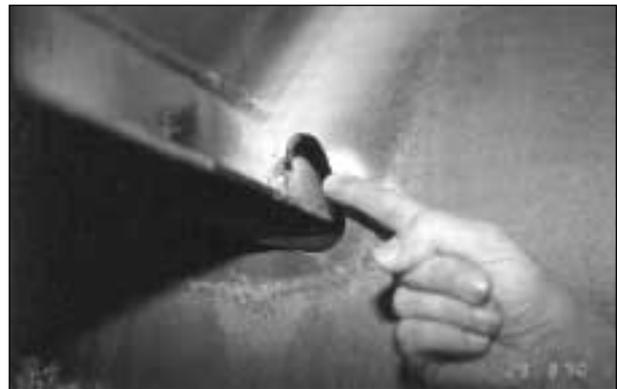
Bild 1.9: Vergrößerung des Freischnitts beiderseits des Kelchfußprofils

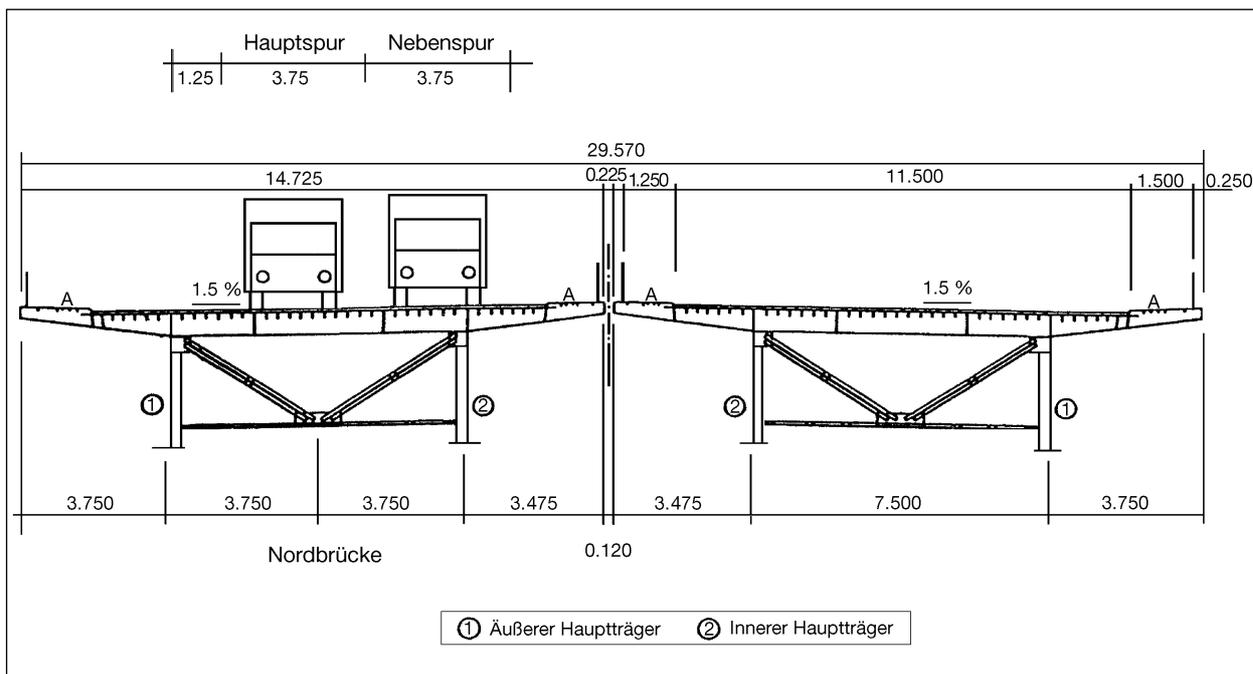
Bild 1.11: Querschnitt

Brückensystem	Durchlaufträger mit zwei getrennten Überbauten über 9 Felder (Bild 1.10 und 1.11)
größte Spannweite	130 m
Länge über alles	930 m
Schaden	Risse an den Schweißnähten der Querverbandsanschlüsse am Hauptträger (Bild 1.12)
Schadensursache	Überschreitung der zulässigen Spannungen, Knotenpunkte in der Statik als gelenkig angenommen, dadurch Beanspruchung in den Ecken durch Biegemomente nicht berücksichtigt
Art der Instandsetzung	Verstärkung der betroffenen Querschnitte (Bilder 1.13 – 1.15)

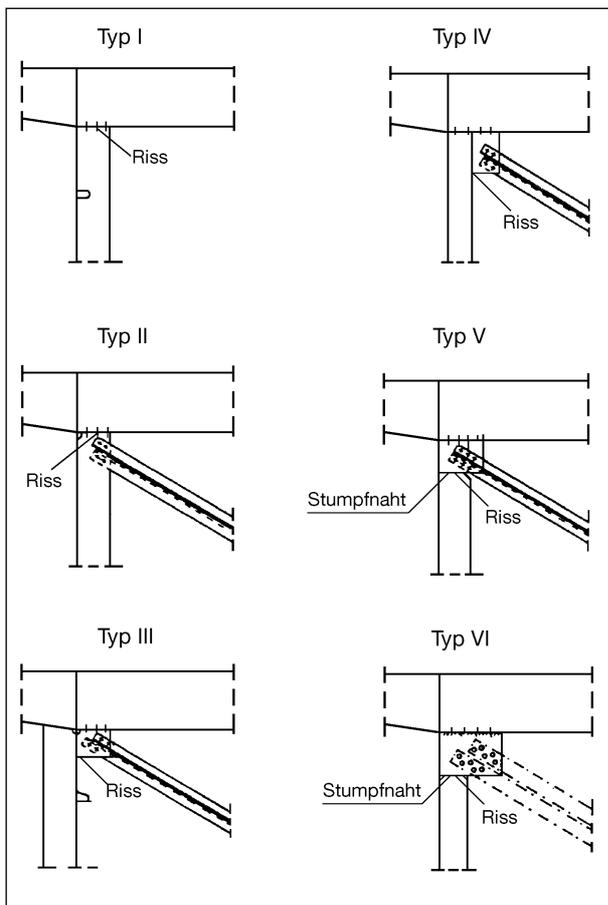
Bild 1.12: Rissorte Brücke 4

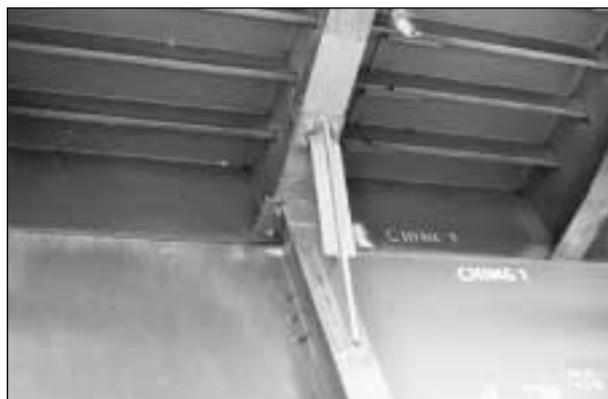
Bild 1.13: Verstärkung außen

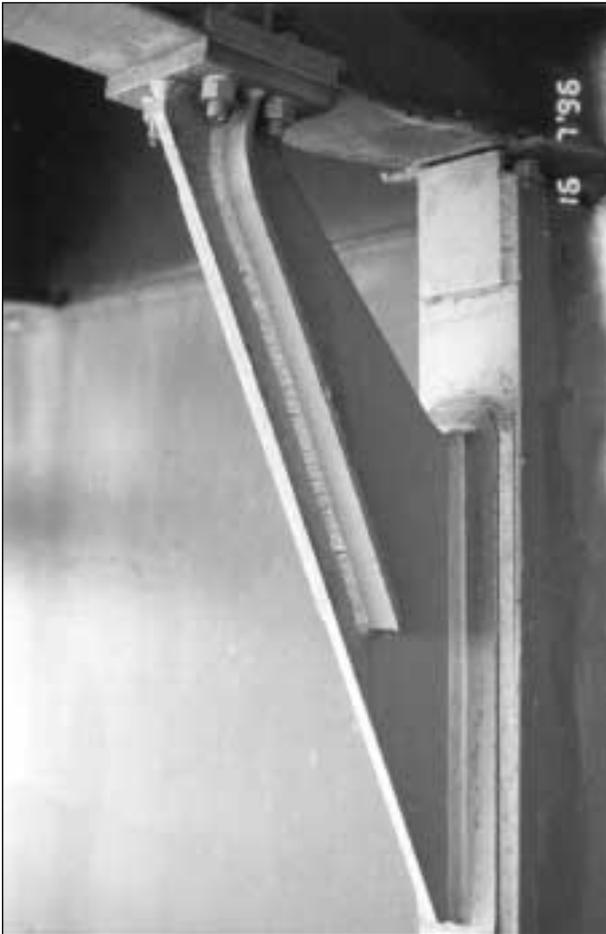
Bild 1.14: Verstärkung innen an Querschnitt ohne Diagonale

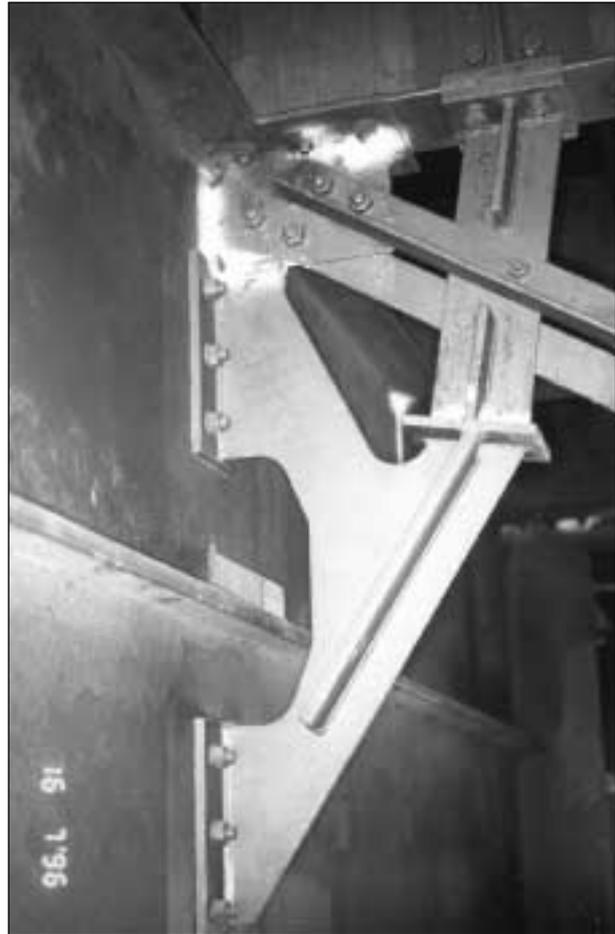
Bild 1.15: Verstärkung innen an Querschnitt mit Diagonale

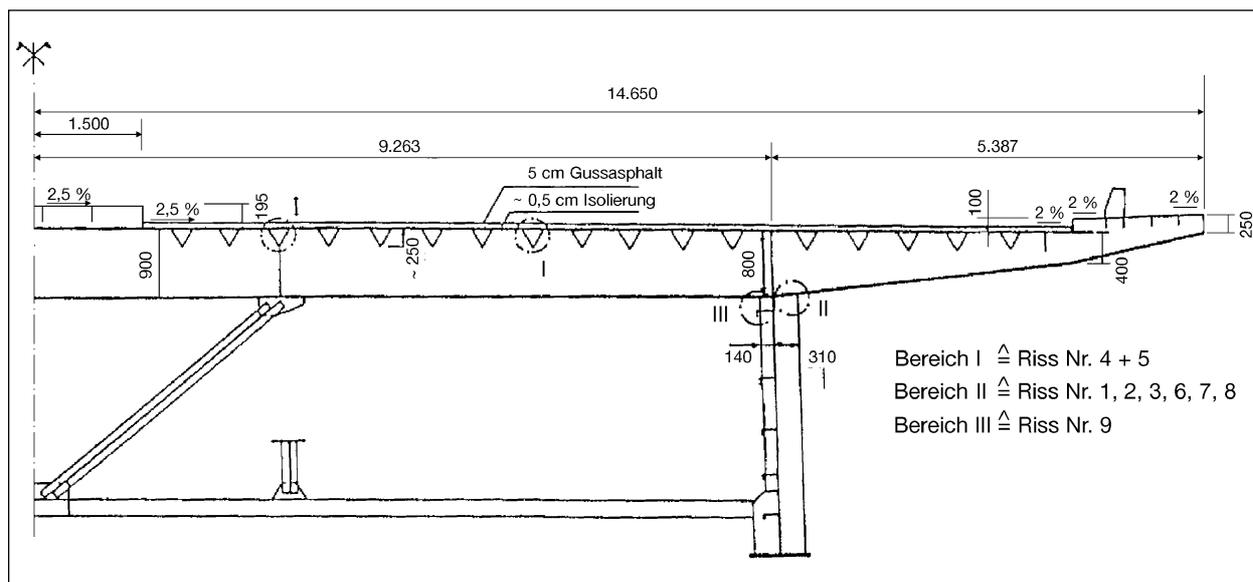
Bild 1.16: Halber Querschnitt Brücke 5

Schadensursache Fortsetzung:	Nichtberücksichtigung von Biegemomenten in der Schweißnaht zwischen Hauptträgersteifen und Querträgerflansch infolge der Abtriebskräfte aus der waagerechten Krümmung der Hauptträgeruntergurte Temperaturunterschiede zwischen Außen- und Innenrand des Untergurtes des Hauptträgers mangelhafte Schweißnahtausführung in den Stumpfstoßen der Längsrippen Bemessung nur für 95 % der Gebrauchslasten, obwohl die Bedingungen der zugrunde gelegten Bestimmungen für diese Abminderung in der statischen Bemessung nicht erfüllt waren
Art der Instandsetzung	Verstärkung durch Einbau eines räumlichen Tragwerkes zwischen den Hauptträgern, bestehend aus einem Horizontalverband, Längsträgern und Querverbänden, welches nur durch Schraubverbindungen mit dem bestehenden Tragwerk verbunden wird, siehe Bild 1.17

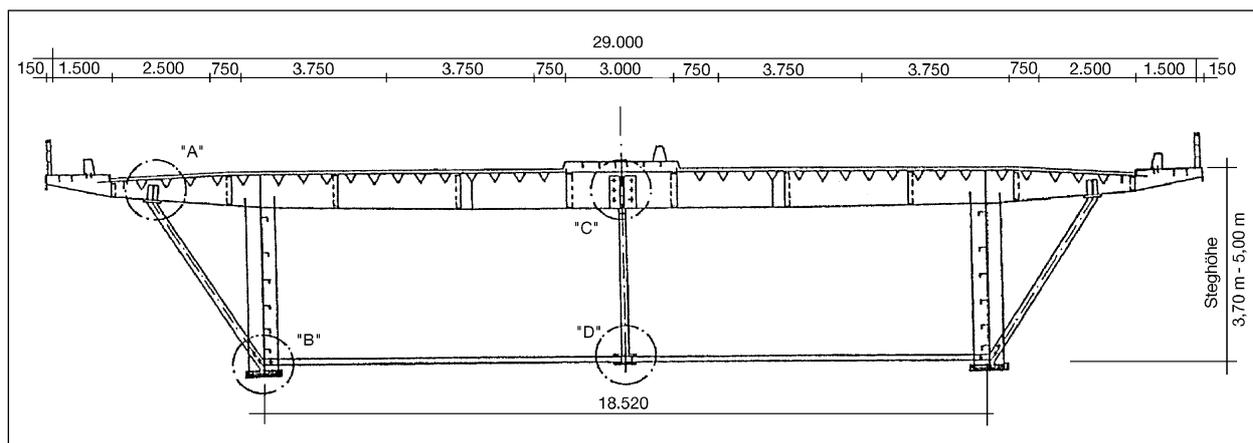
Bild 1.17: Verstärkung durch Einbau von Stäben zwischen „A“, „B“, „D“ und „C“

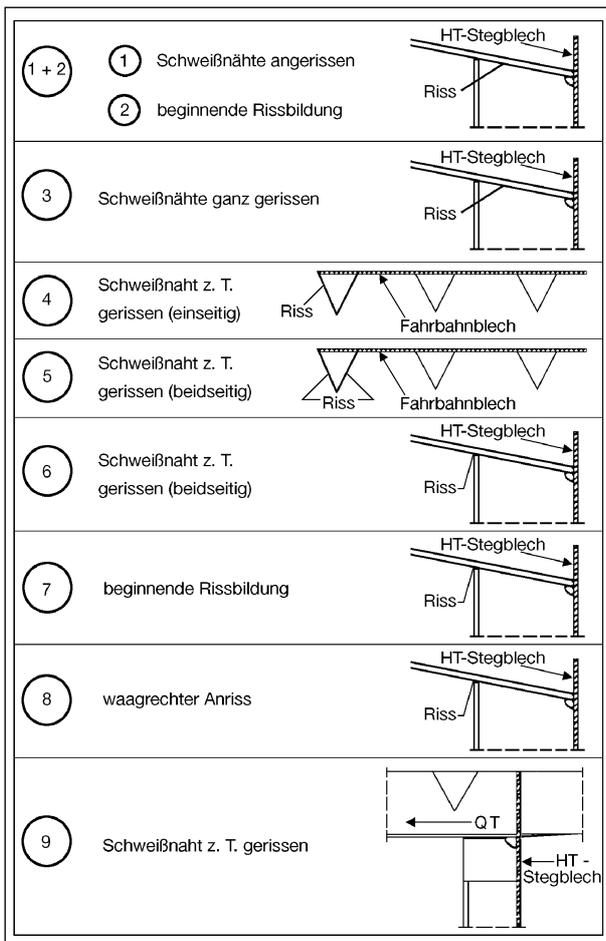
Bild 1.19: Rissorte

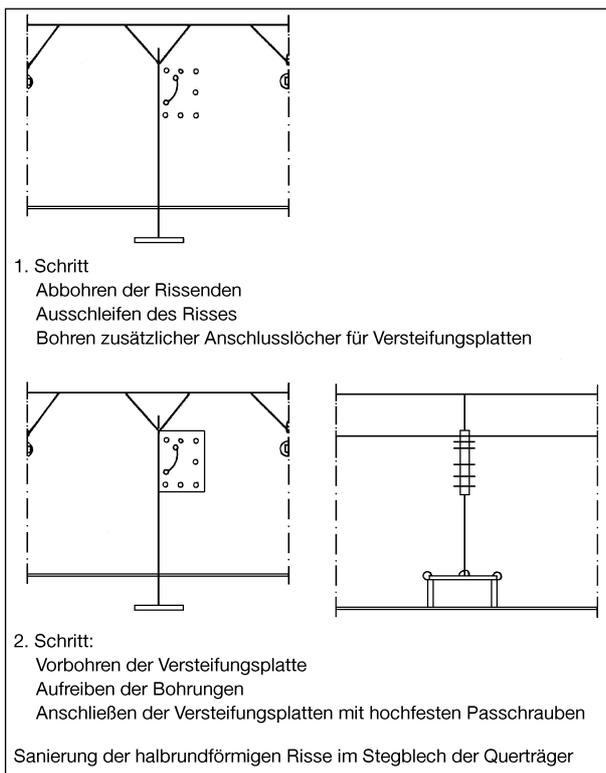
Bild 1.20: Rissorte und Instandsetzungskonzept Brücke 6

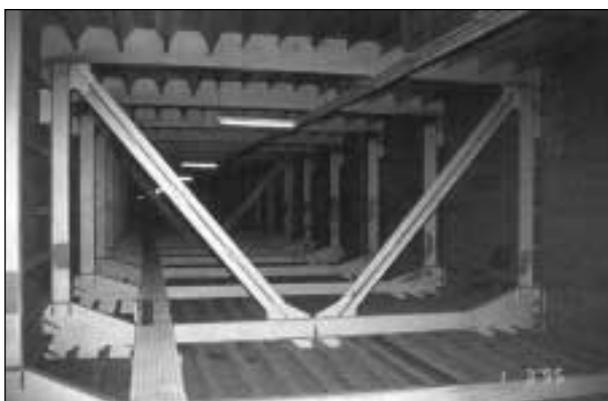
Bild 1.22: Inneres des Kastenquerschnitts mit Rissort oben links an Rahmen ohne Diagonalaussteifungen

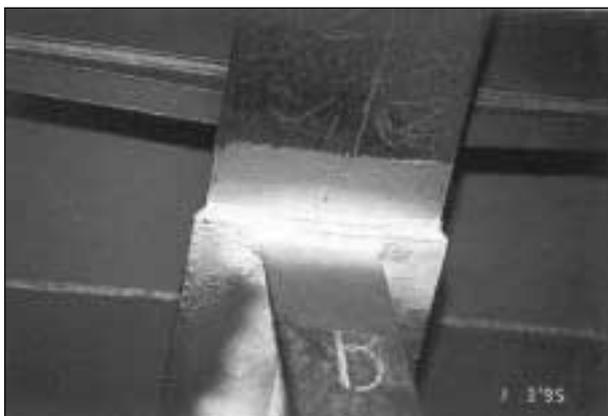
Bild 1.23: Riss in der Schweißnaht

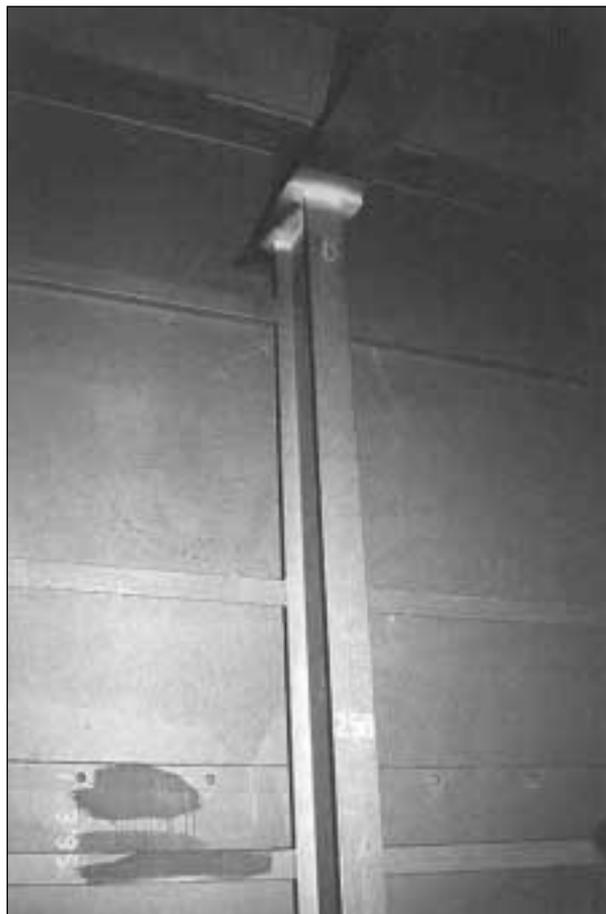
Bild 1.24: Steife mit Riss (oben)

Bei fortschreitendem Risswachstum kommt es zunächst darauf an, den Rissfortschritt zu beenden, was durch ein Anbohren der Rissspitzen erreicht wird. Im Weiteren ist es wichtig, dass die Rissursachen beseitigt werden, was durch Schweißen der geschädigten Bereiche und Ver-

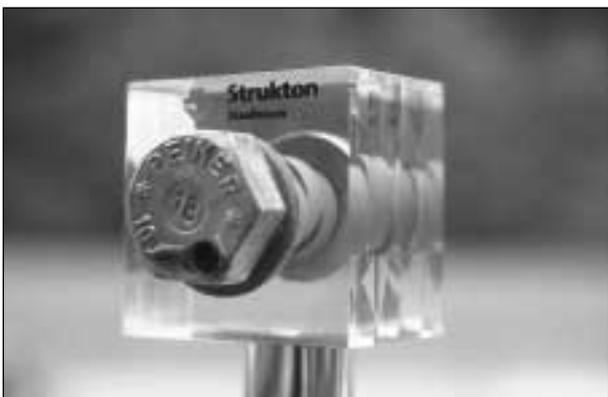
Injektionsschrauben sind Schrauben, welche eine Bohrung im Kopf aufweisen und deren mutterseitige Unterlegscheiben mit einer Kerbe, die in eingebautem Zustand einen Kanal bildet, versehen ist, so dass am Kopfloch injiziertes Epoxidharz bei einem Lochspiel von 2 bis 3 mm bei vollständiger Verfüllung an der Mutterseite austreten kann. Injektionsschrauben können bei relativ großem Lochspiel bei Beanspruchung auf Ermüdung eingesetzt

Bild 1.25: Injektionsschraube in Plexiglas

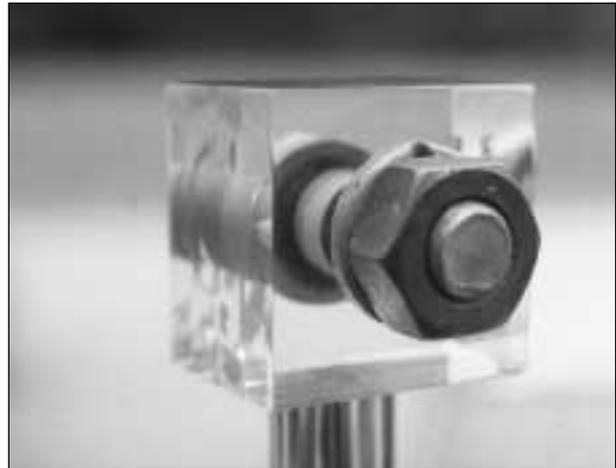
Bild 1.26: Mutter der Injektionsschraube, oberhalb der Mutter Unterlegscheibe mit Austrittsöffnung für Injektionsharz

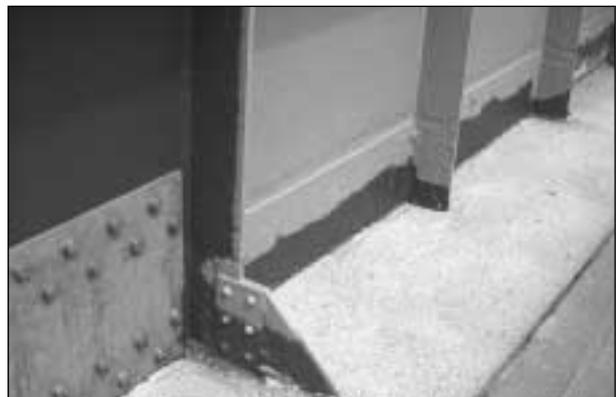
Bild 1.27: Verstärkungsblech (links unten)

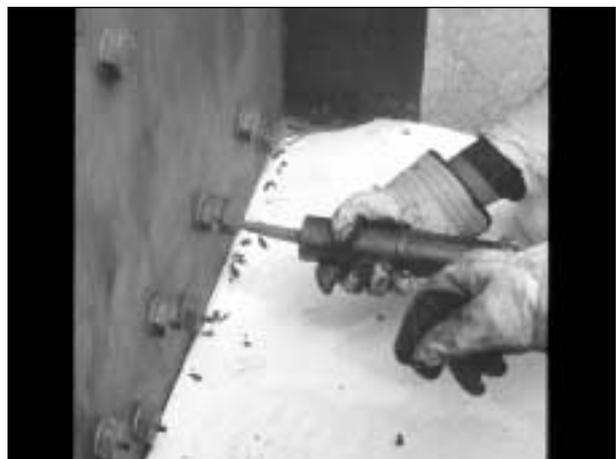
Bild 1.28: Einfüllung des Injektionsharzes

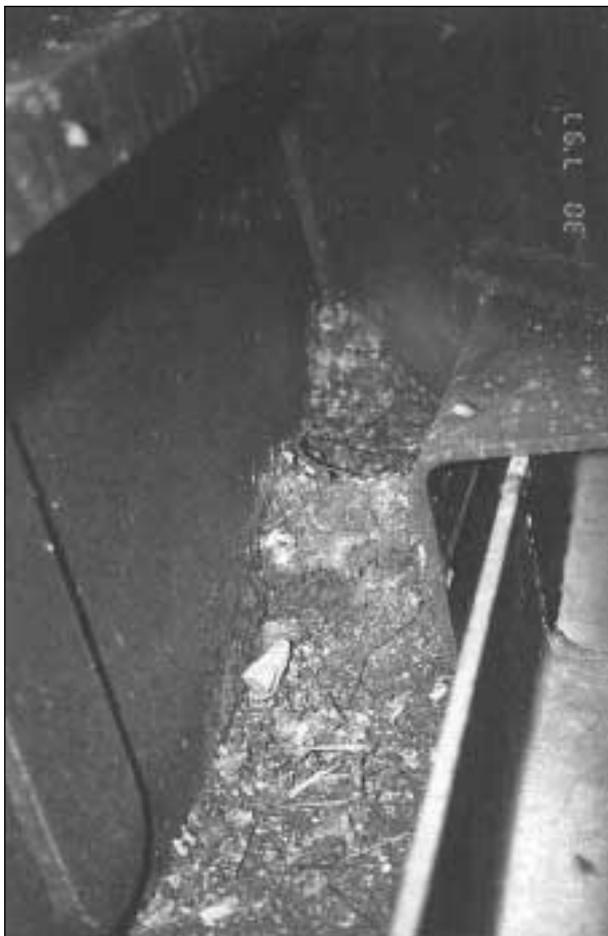
Bild 2.5: Schmutzansammlung im Auflagerbereich

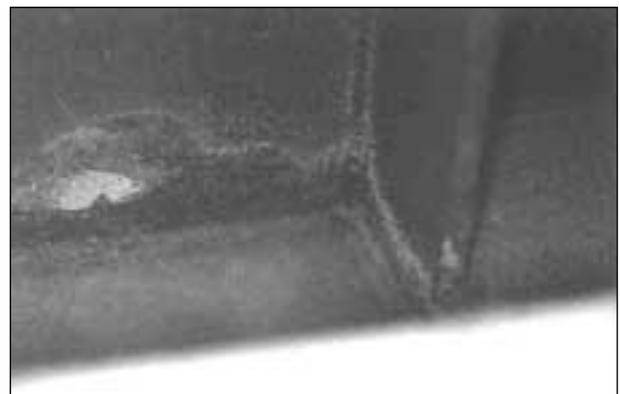
Bild 2.7: Widerlagerbereich mit übermäßigem Rost und Verdunstungsspuren

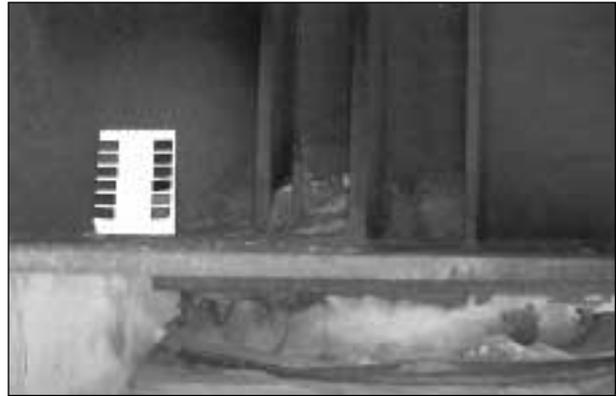
Bild 2.10: Ungünstige Lagerbereichsgestaltung mit Schmutzab-lagerungen

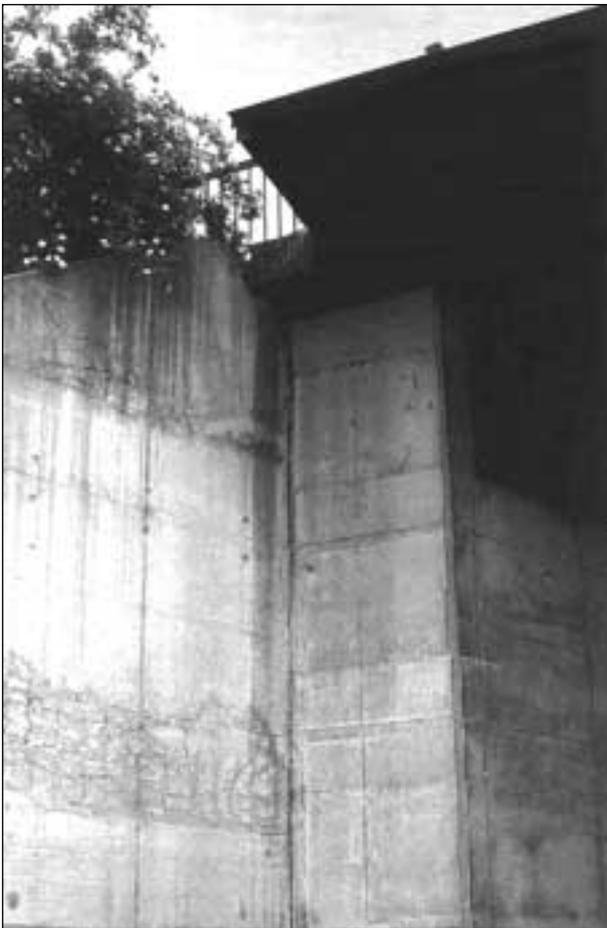
Bild 2.9: Widerlageransicht mit Laufspuren von rosthaltigem Wasser

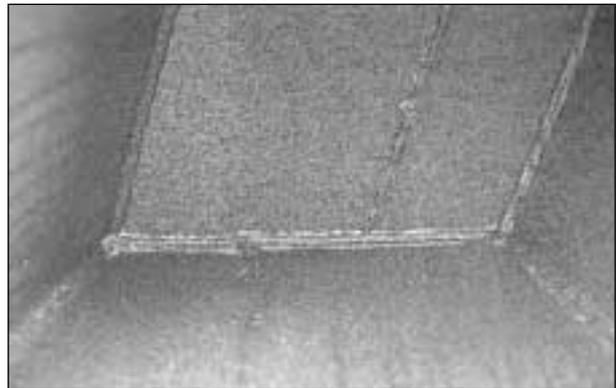
Bild 2.11: Detail einer orthotropen Platte mit Deckblech (oben), Rippen (rechts und links) und Querträger (unten – hinten), hervorragendes Erscheinungsbild

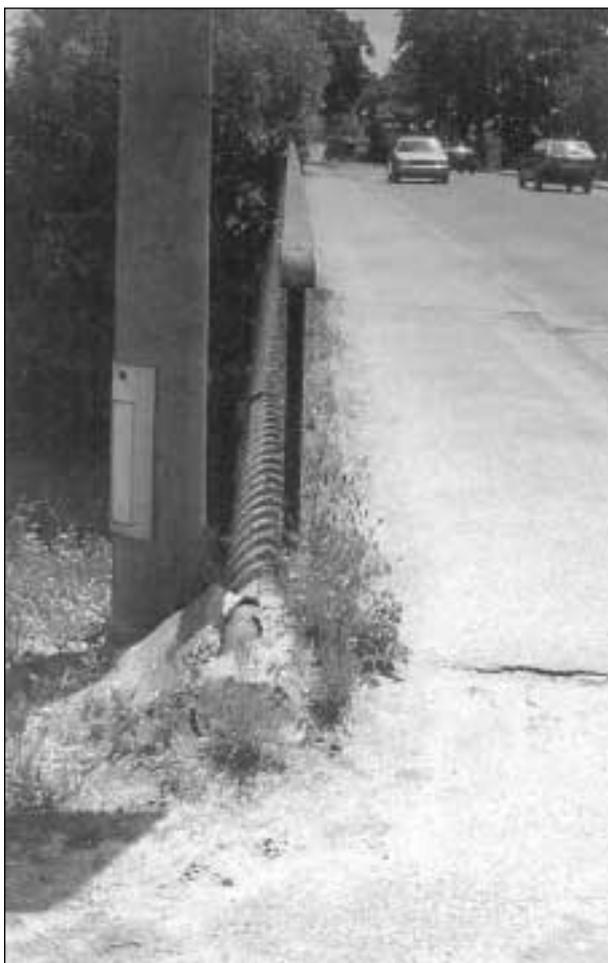
Bild 2.13: Ungünstige Gestaltung des Überbauendes

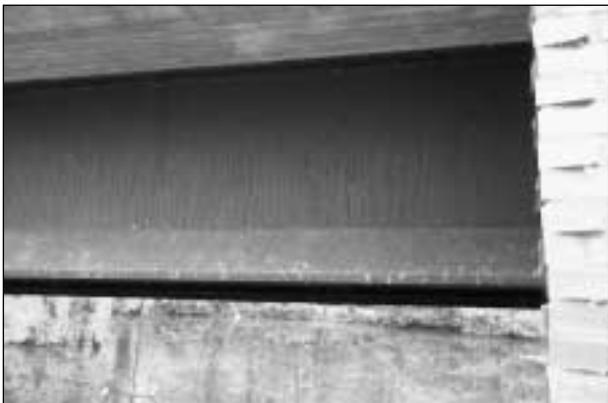
Spannweite von ca. 27 m nördlich und 24 m südlich. Die zwischen Steg und Untergurt angeschweißten Bleche, siehe Bild 2.18, verhindern nicht, dass sich Tauben niederlassen können, so dass bei der Weiterbearbeitung der DAST-Ri 007 [2.1] darüber nachgedacht werden sollte, wie ein wirkungsvoller Schutz gegen Tauben vorgesehen werden könnte.

Bild 2.18: Stahlträger mit zwischen Steg und Untergurt angeschweißten Blechen

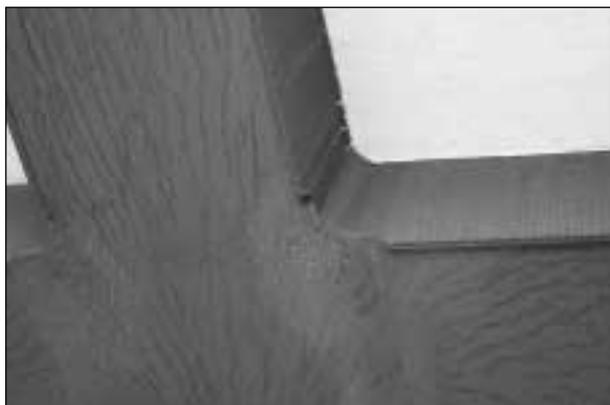
Bild 2.23: Wasserlaufspuren am Bodenblech der Kästen

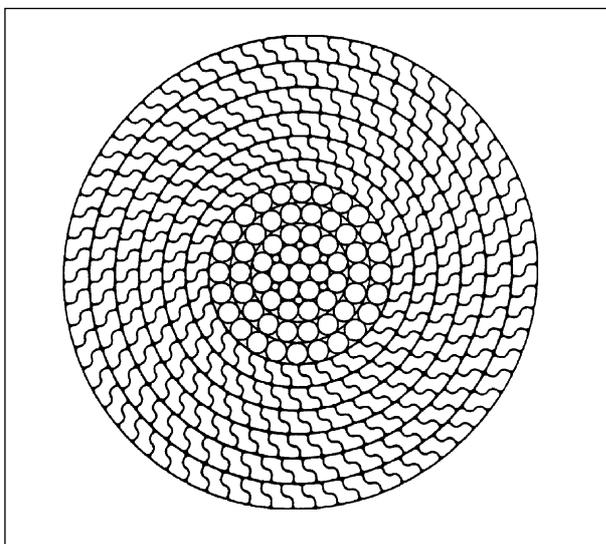
Bild 3.1: Querschnitt eines vollverschlossenen Seils (aus [3.2])

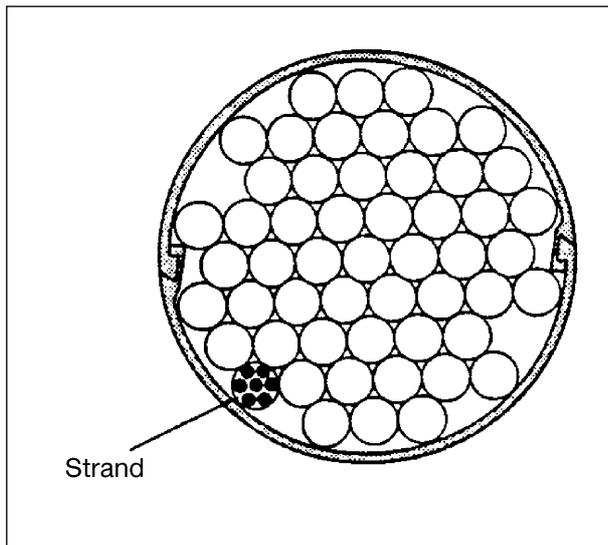
Bild 3.2: Querschnitt eines Litzenbündels mit PU-Schalen

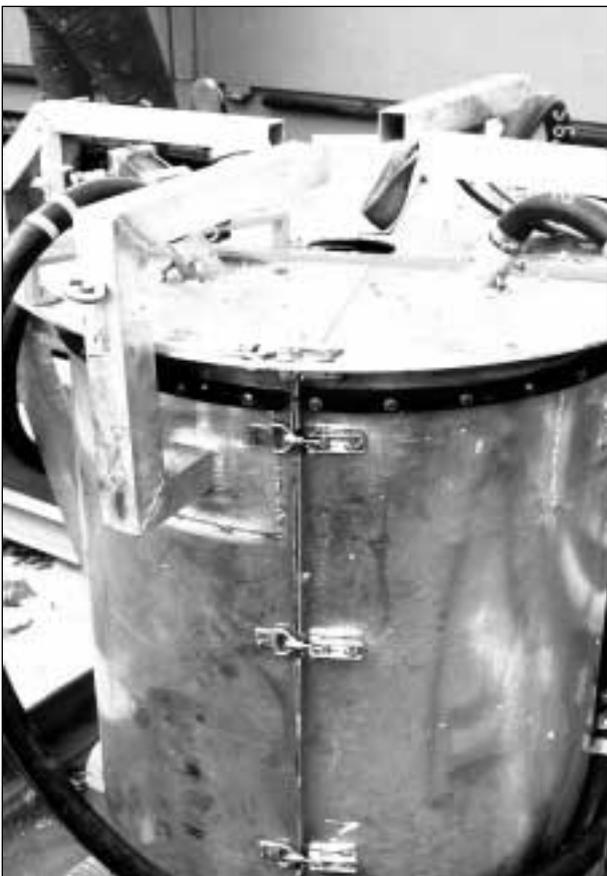
Bild 3.9: Mobile Strahlkammer

In den Jahren 1994 und 1995 wurden die Seile der Brücke 9 neu beschichtet. Die Seile wurden nicht insgesamt eingerüstet, sondern die Seilbeschichtung erfolgte von einer auf den Seilen fahrbaren Hängerüstung, so dass die Seile abschnittsweise bearbeitet wurden, siehe Bild 3.8. Erprobungsweise kam eine automatische vom Boden zu bedienende Oberflächenvorbereitungsanlage zur Entschichtung bzw. Entfernung des alten Korrosionsschutzes zur Anwendung, siehe Bilder 3.9 und 3.10, was sich aber aufgrund von technischen Unzulänglichkeiten wie Undichtigkeiten, lückenhafte Bearbeitung und schlechte Handhabbarkeit nicht bewährt hat. Die Beschichtung wurde dann konventionell aufgestrichen. Bild 3.9 zeigt die beiden Hälften der Strahlkammer am Boden stehend in geschlossenem Zustand (siehe auch die Öffnung oben in der Mitte zur Durchführung des Seiles). Bild 3.10 zeigt das Innere der Strahlkammer. Die kleineren Punkte sind Befestigungsschrauben, die beiden größeren kreisförmigen Punkte sind die Öff-

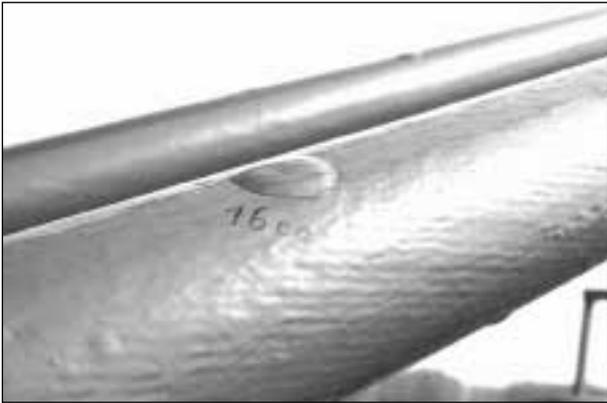
Bild 3.14: Angehobene Beschichtung (Blase) auf den Seilen

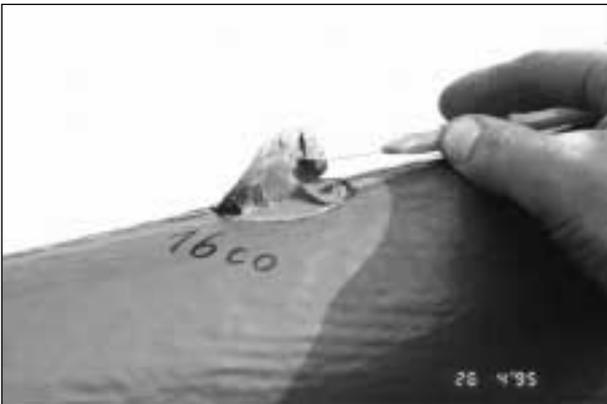
Bild 3.15: Geöffnete Blase

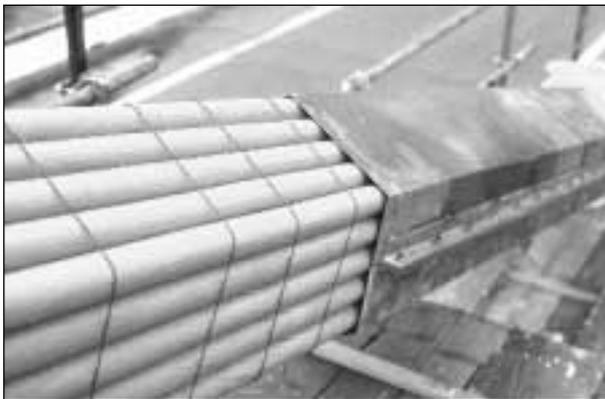
Bild 3.17: Kabel mit Schalung für den noch einzubringenden Injektionskörper

Nach Fertigstellung des Bauwerks im Jahre 1965 wurden die Haupttragkabel 1984 injiziert; d. h., nachdem eine Schalung um das Kabel gelegt worden war, wurde das Innere mit einer flüssigen In-

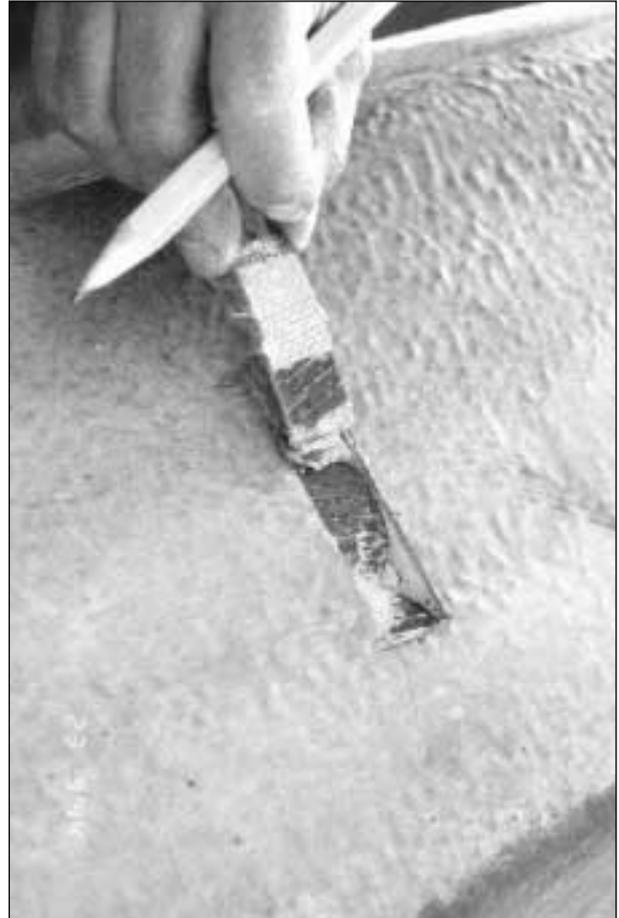
Bild 3.18: Oberfläche des Seiles nach der Öffnung

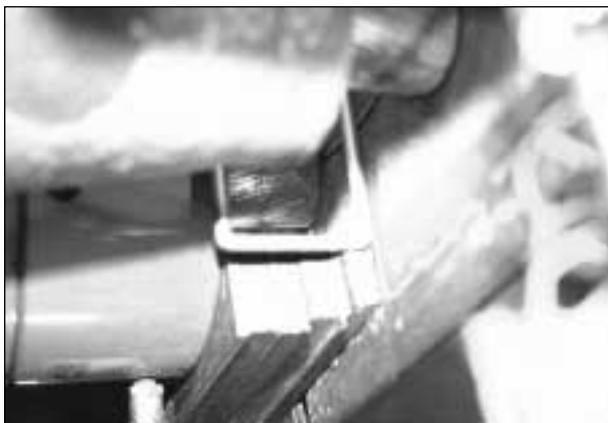
Bild 3.23: Angehobener Seilkopf an der Zügelgurtbrücke Duisburg-Homberg

Im Jahre 1990 wurden die Kabel zwecks Prüfung und Erneuerung des Korrosionsschutzes aufgekeilt. Die ursprünglich geplante bleibende Aufkeilung wurde wegen technischer Schwierigkeiten verworfen. Insofern ist bei späteren Prüfungen und eventuell notwendigen Erneuerungen des Korrosionsschutzes ein erneutes Aufkeilen notwendig.

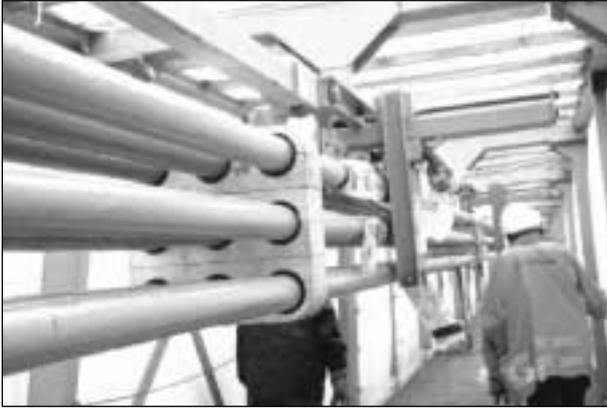
Bild 3.27: Spreizkörper

Die Kabel der Donaubrücke Deggenau, Bild 3.25, wurden 1999 durch speziell dafür gefertigte Rahmen mit Gurten aufgezogen und bleibend geöffnet, siehe Bild 3.27, so dass die Oberflächen der Seile frei zugänglich und prüfbar sind. Bei der Bearbeitung des Projektes war eine Vielzahl von Fragen zu beantworten, siehe [3.9]:
