## **Ermittlung neuer Zuordnungswerte zur Einteilung bindiger Böden in Fest- und Lockergesteine**

**Berichte der  
Bundesanstalt für Straßenwesen**

Straßenbau Heft S 122 – Anhang

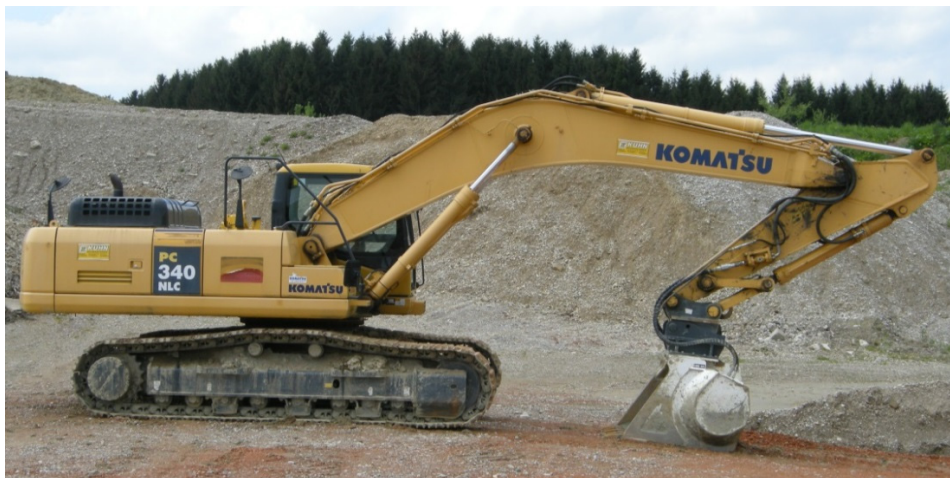
**Bild 2 / A-1:** Abbauwerkzeug zum Lösen: Bagger (gemäß Aussage Grubenleiter lösen ohne Probleme möglich, könnte auch mit kleinerem Bagger gelöst werden)

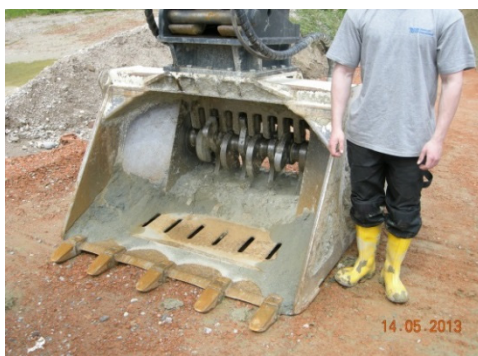
**Bild 3 / A-1:** Baggerschaufel mit Fräse zum Zerkleinern der Tonbrocken zur Weiterverarbeitung

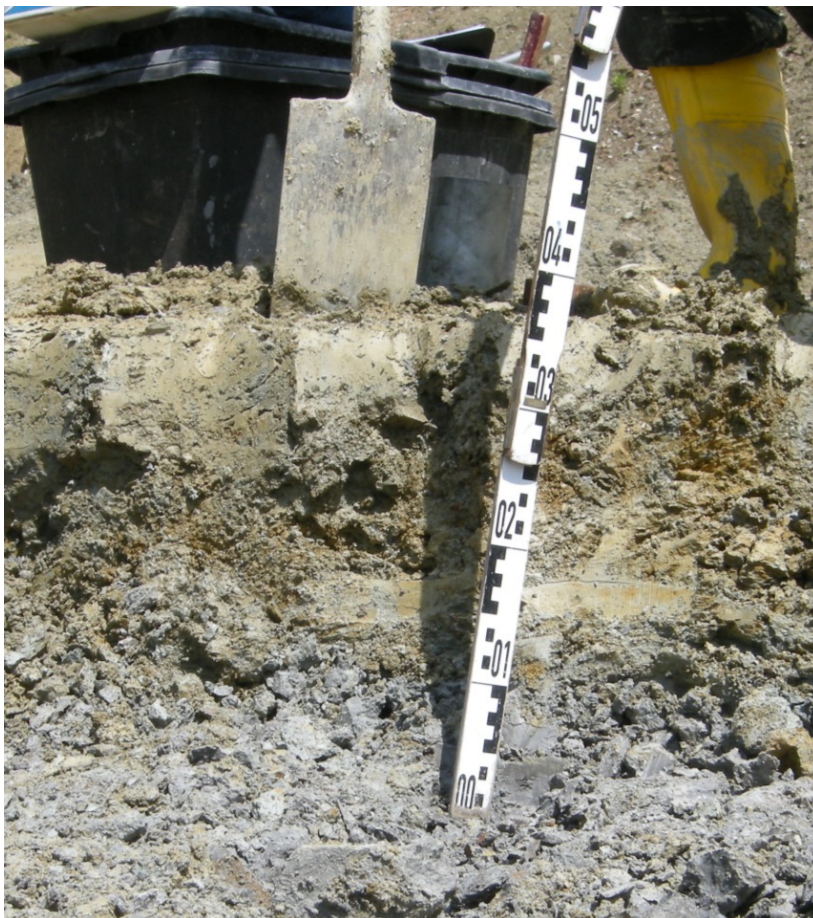
-----  
ca. 0,3 m: braun-grauer Ton  
Konsistenz: weich-steif-halbfest

-----  
ca. 0,1 m: grau-blauer Ton  
Konsistenz: fest  
-----

**OK Probenentnahme**

**Bild 7 / A-1:** Entnahmestelle vor Probennahme

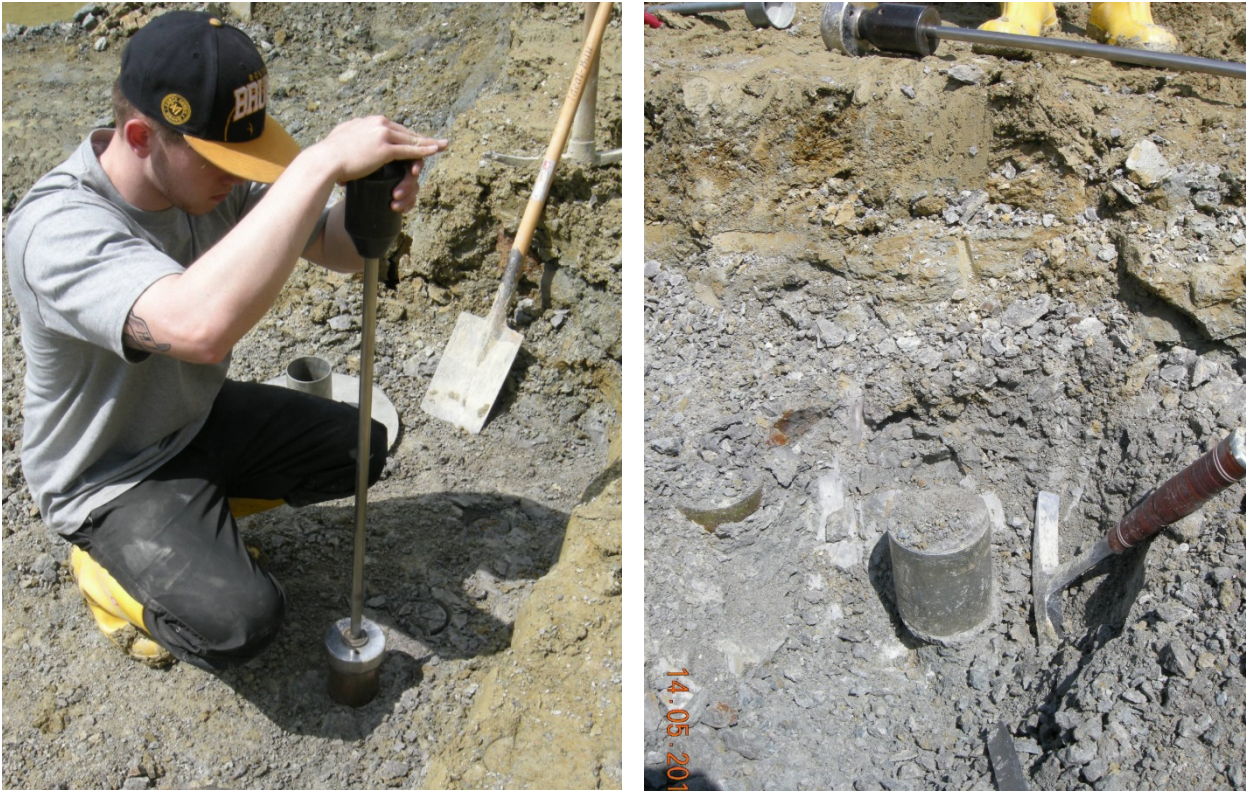
**Bild 8 / A-1:** links: Einschlagen Entnahmezylinder mit Entnahmegerät mit Stange und Fallgewicht; rechts: ausgegrabener Entnahmezylinder

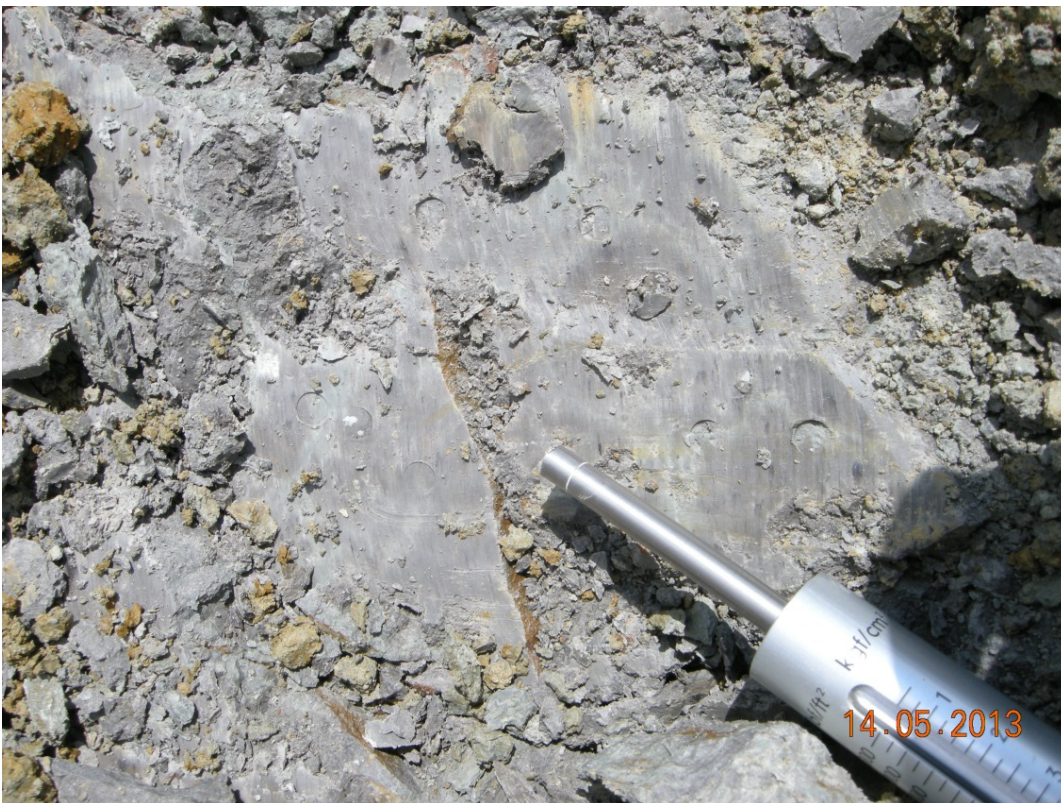
**Bild 9 / A-1:** Taschenpenetrometer: keine Eindringung möglich

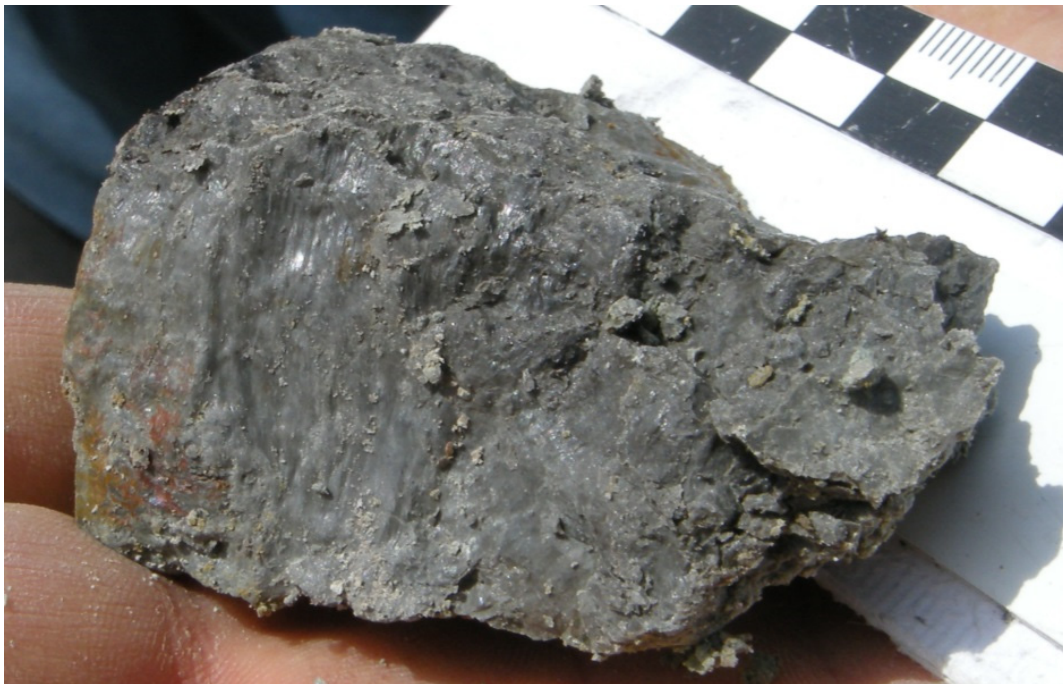
**Bild 10 / A-1:** Besonderheiten: Spiegelharnischflächen

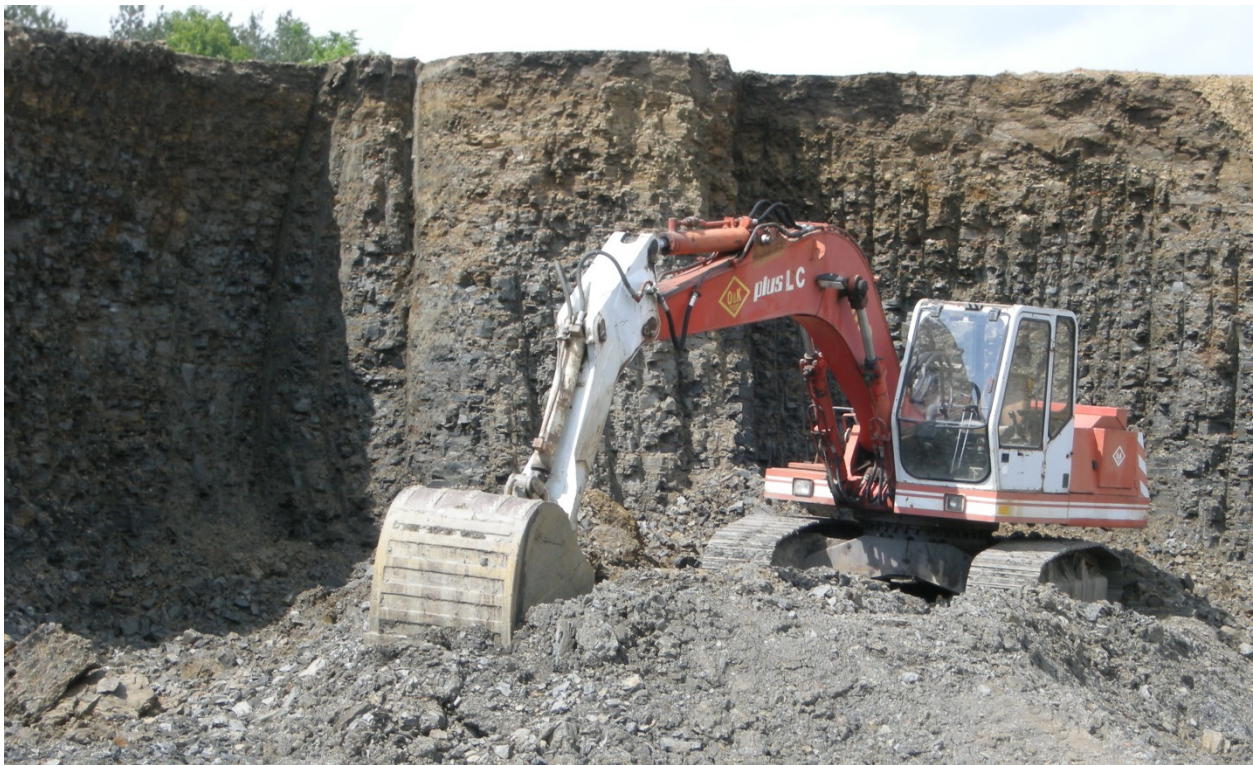
**Bild 2 / A-2:** Abbauwerkzeug: Bagger, Baggerschaufel mit Reißzähnen

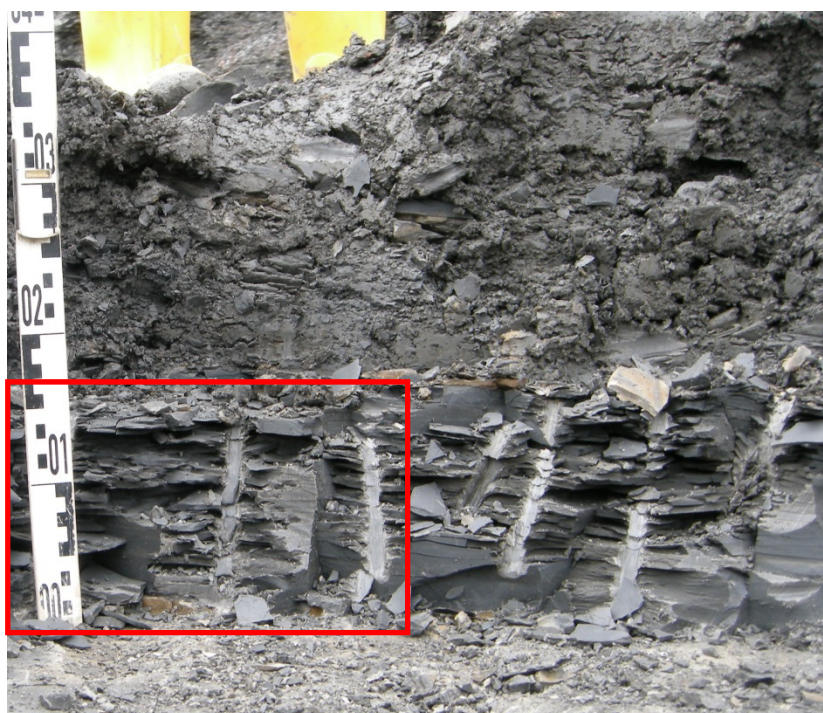
Ton (verwitterter Opalinuston),  
weich-steif-halbfest

----- ca. 0,25 m u. AP

Ton, fest bis Tonstein, schwach  
zerfallen, blättrig

----- ca. 0,35 m u. AP

Ton, fest bis Tonstein, frisch,  
geschichtet mit Schichtdicken von  
ca. 0,1 bis 0,2 m

----- ca. 0,4 m u. AP

**OK Probenentnahme**

**Bild 6 / A-2:** Detailaufnahme: Entnahmestelle vor Probennahme

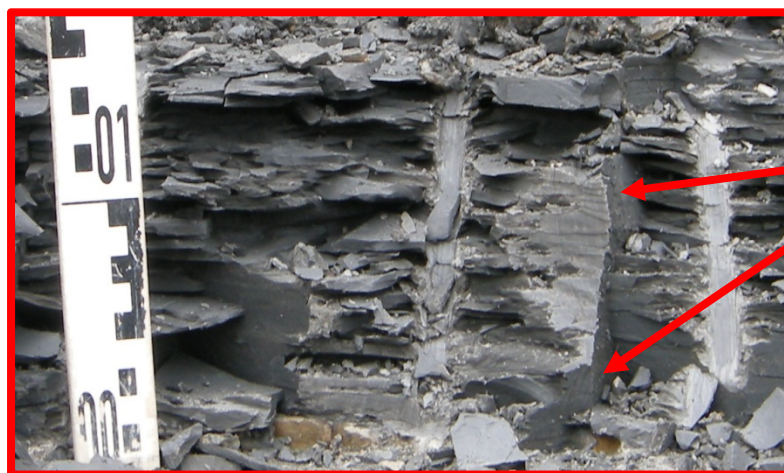
**Klufffläche**

**Bild 7 / A-2:** Detailaufnahme (Bildausschnitt siehe rote Markierung in Bild 6 / A-2)

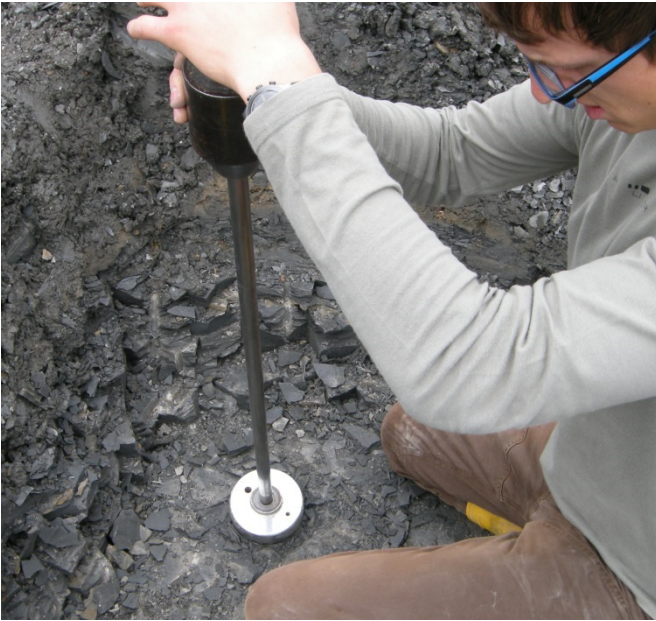
**Bild 9 / A-2:** Einschlagen Entnahmezylinder: Entnahmegesetz mit Stange und Fallgewicht und zusätzlich Beschleunigung per Hand auf Fallgewicht, wobei >100 Schläge für Eindringung 120 mm notwendig waren

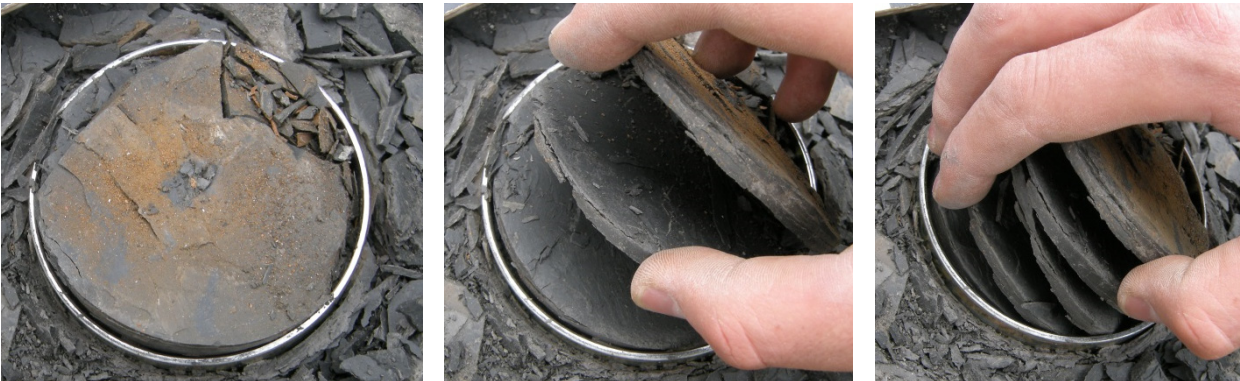
**Bild 10 / A-2:** Entnahmezylinder nach Einschlagen in Boden: durch Schlägeinwirkung bei Einschlagen bricht Probe scheibenartig, Probenstruktur wird zerstört, d.h. Probeentnahme mit Entnahmezylinder nicht sinnvoll

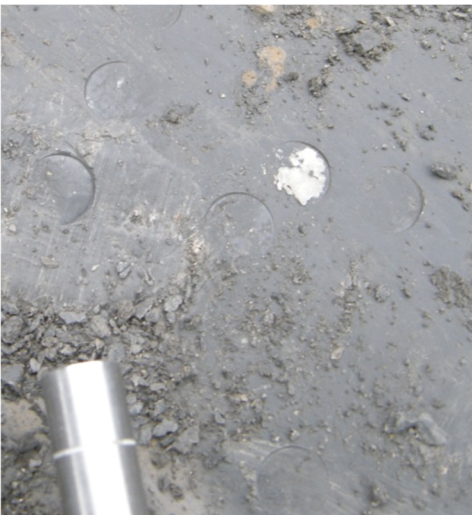
**Bild 11 / A-2:** Taschenpenetrometer: keine Eindringung möglich

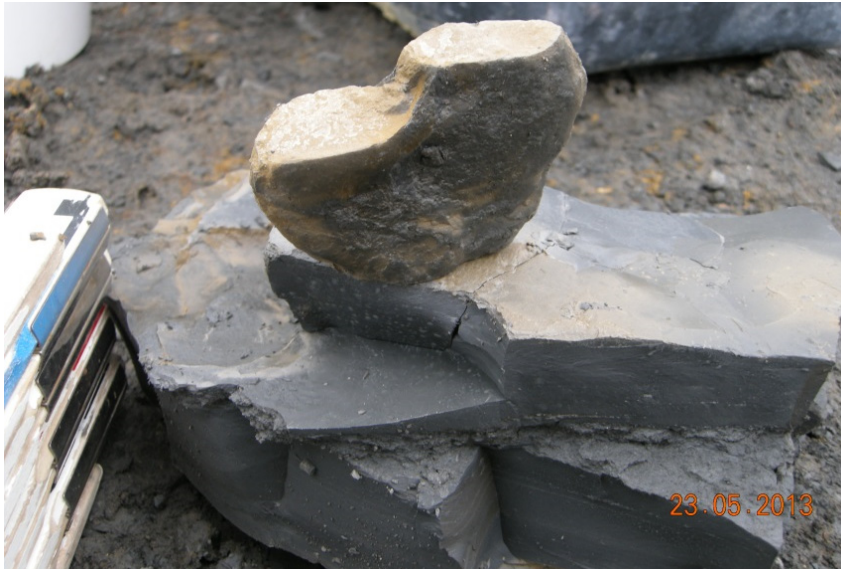
**Bild 12 / A-2:** Besonderheiten: Eisen-Karbonatknollen in Kieskorngöße, z.T mehrere sich horizontal erstreckende Lagen (Lagendicke im Dezimeterbereich): härter/fester als Opalinuston

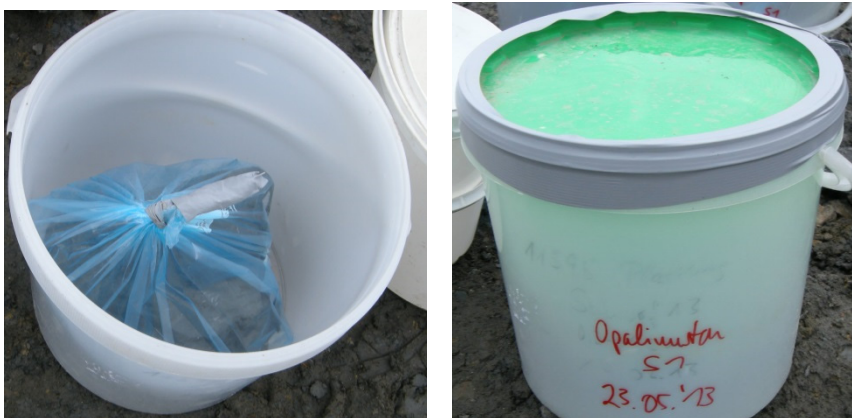
**Bild 13 / A-2:** Beispiel Probenverpackung in luftdicht verschließbare Plastiktüten und/oder in Eimer, die zusätzlich mit Klebeband luftdicht verschlossen werden

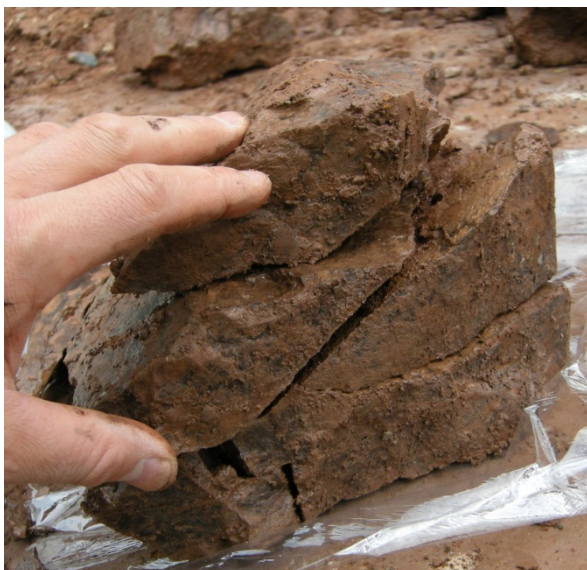
**Bild 5 / A-3:** Herausgelöster Gesteinsbrocken, der an Trennflächen bei geringer Beanspruchung in kleinere Stücke zerfällt

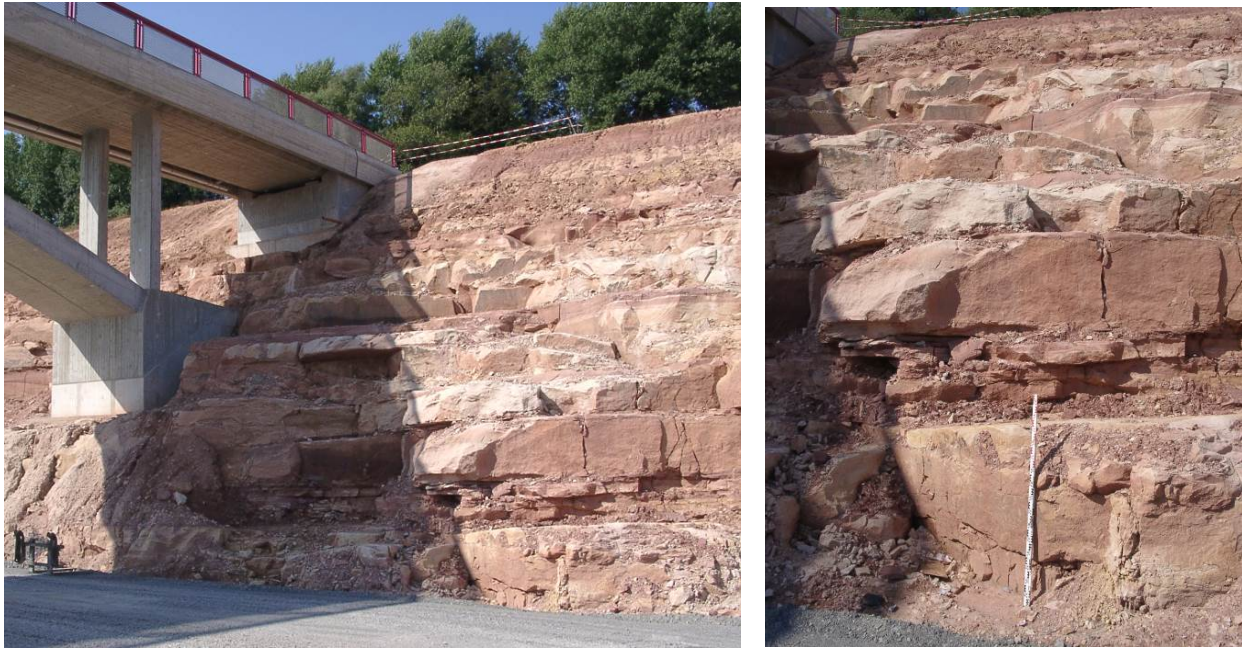
**Bild 4 / A-4:** Herauslösen von Gesteinsbrocken mit Kantenlängen > 2,0 m mittels Sprengen (im Bild dargestellt ist die gesprengte Böschungsoberfläche)

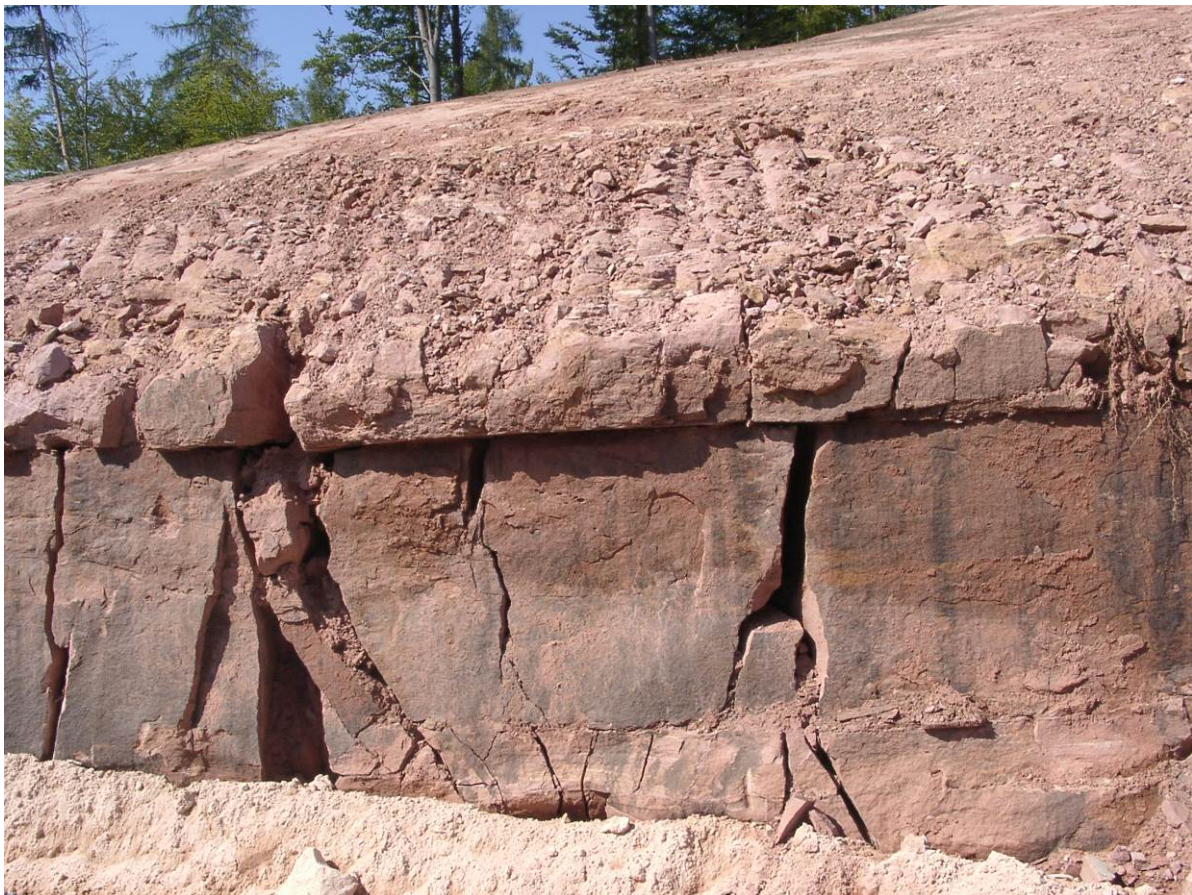
**Bild 5 / A-4:** Buntsandstein im unteren Böschungsbereich liegt als stark geklüfteter Fels vor (Kluftbreite bis 0,5 m)

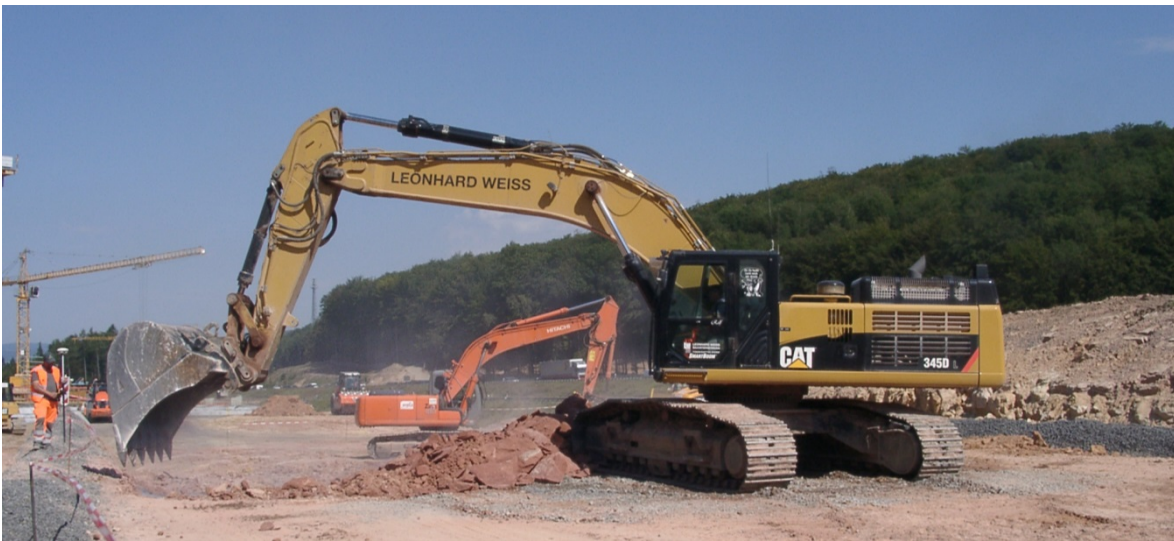
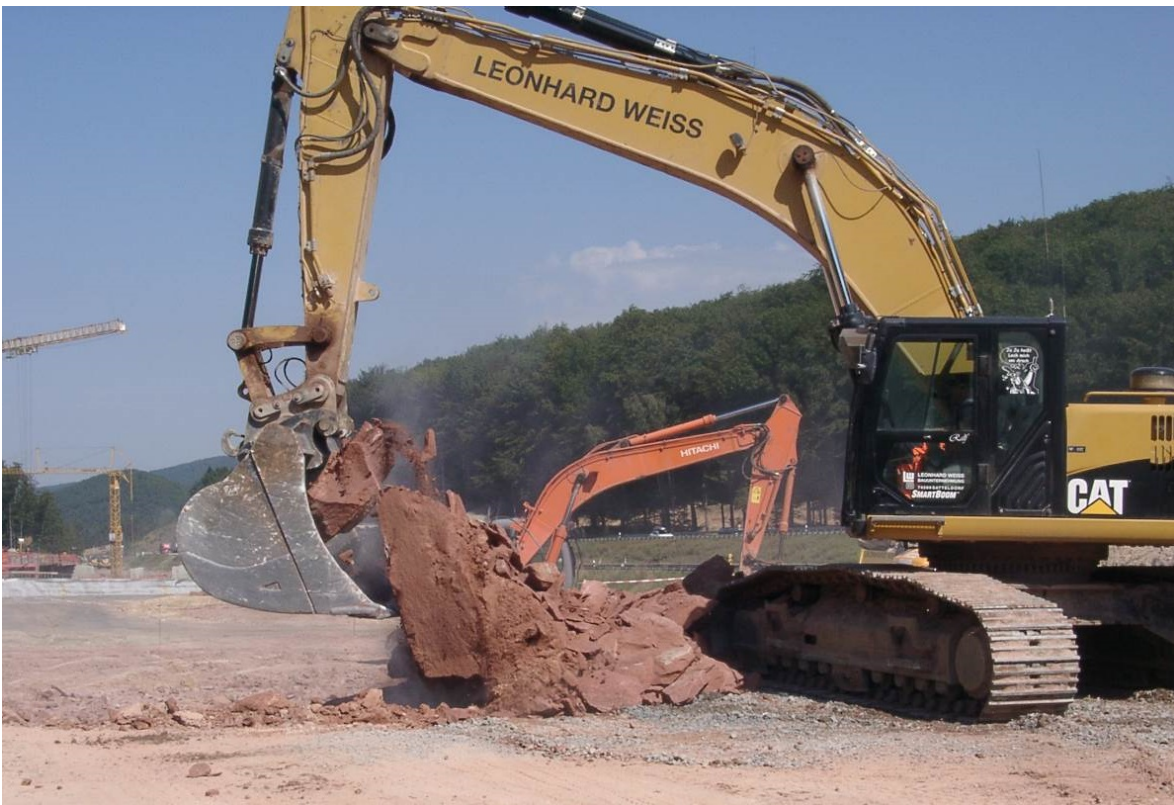
**Bild 6 / A-4:** Lösen von Gesteinsbrocken mit einer Kantenlänge bis 2,0 m mittels Bagger (Baggerschaufel mit Reißzähnen), ggf. Vorzerkleinern mittels Meißel

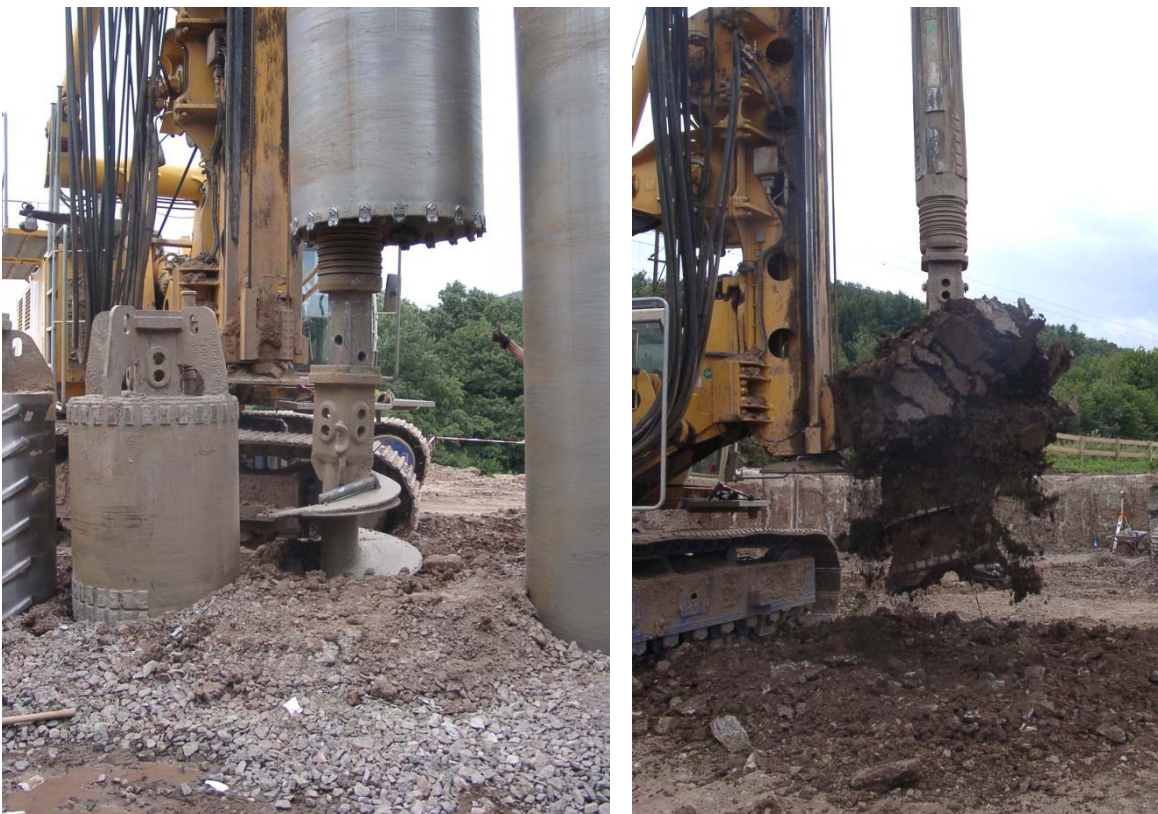
**Bild 4 / A-6:** Teilbereich Entnahmestelle B, Materialentnahme aus Schneckenbohrung – Tiefe 5,5 m (zur Herstellung der Bohrpfehlwand), Tunnel Metzberg

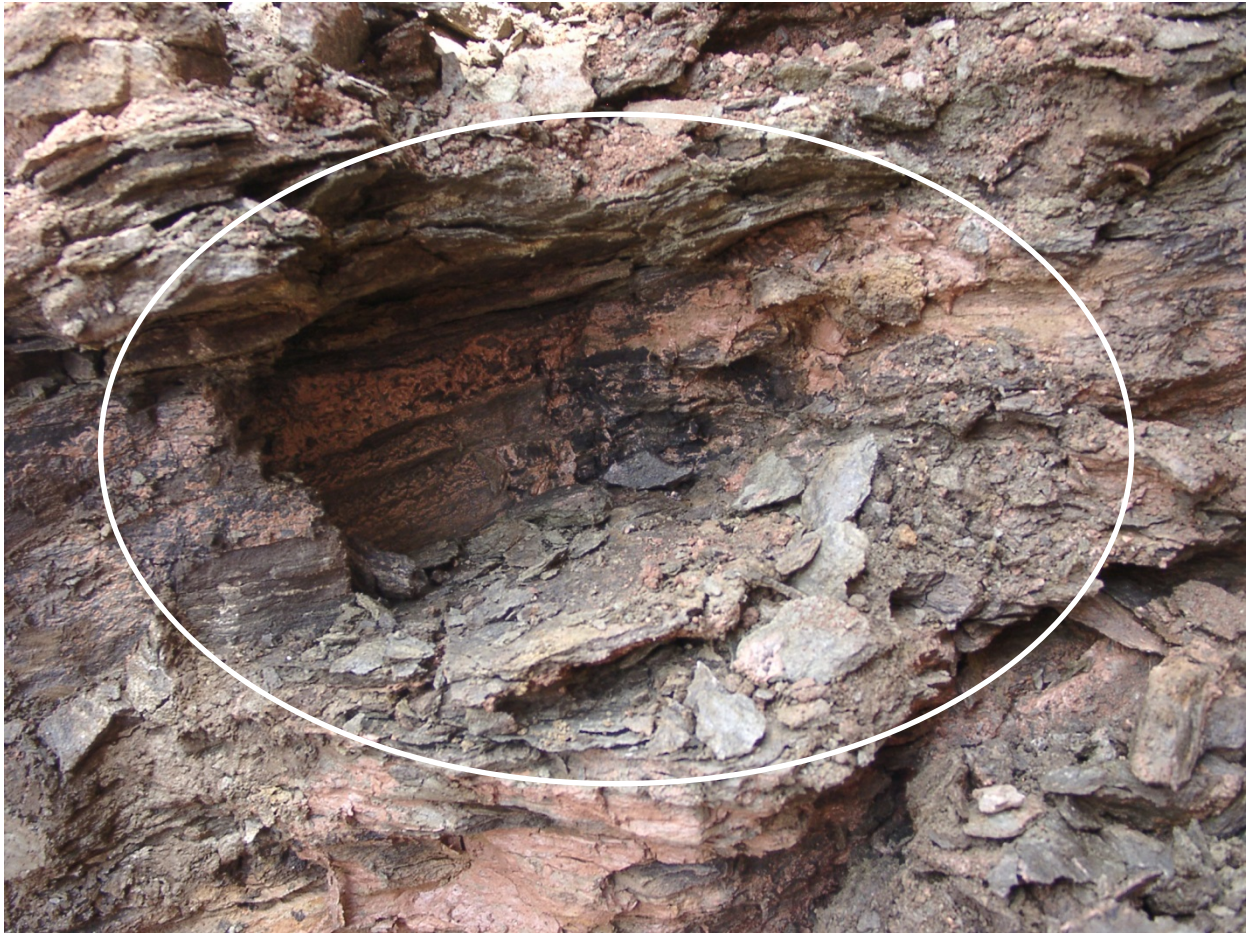
**Bild 9 / A-6:** Entnahmestelle A.2 nach Entfernen des Brockens: dunkelgrauer, plattiger Zechsteindolomit in Wechsellagerung mit verwitterten Tonsteinen des Bröckelschiefers (roter Ton, Konsistenz weich bis breiig)

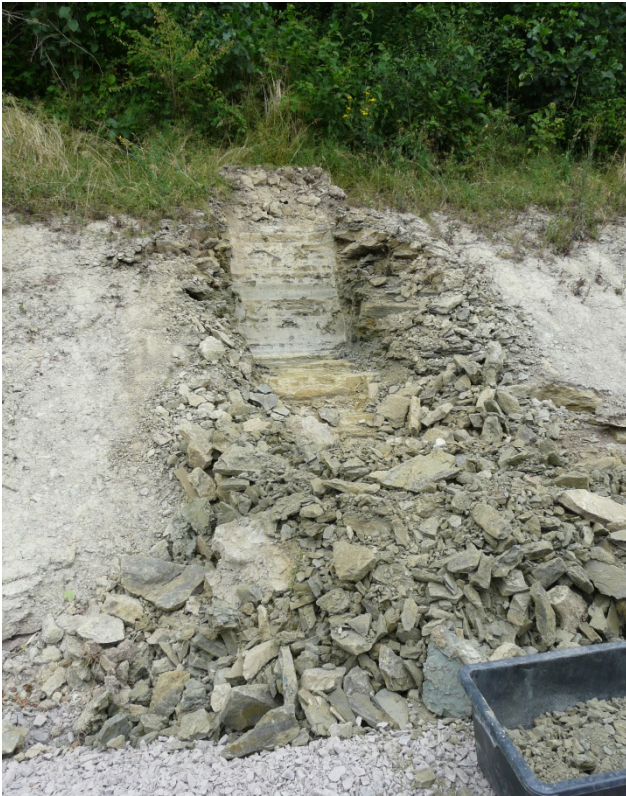
**Bild 3 / A-7:** Entnahmestelle 2 (ca. 1+325 Bau-km): Mergel bis Mergelstein; nach Baggeraushub bis Oberkante Kalksteinbank; Entnahme von Brocken

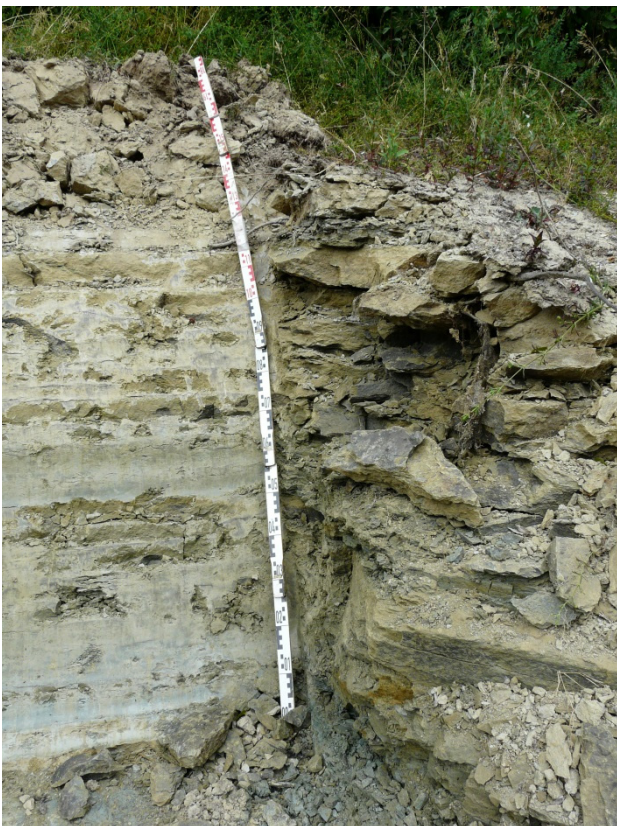
Hangschutt

Mergel / Mergelstein

OK Kalksteinbank

**Bild 4 / A-7:** Entnahmestelle 2 (Mergel / Mergelstein)
