Entwicklung eines scannenden Prüfgeräts zur Detektion von Delaminationen in Betonfahrbahndecken

Berichte der
Bundesanstalt für Straßenwesen

Straßenbau Heft S 138

Bericht zum Forschungsprojekt FE 08.0238/2015/CRB:

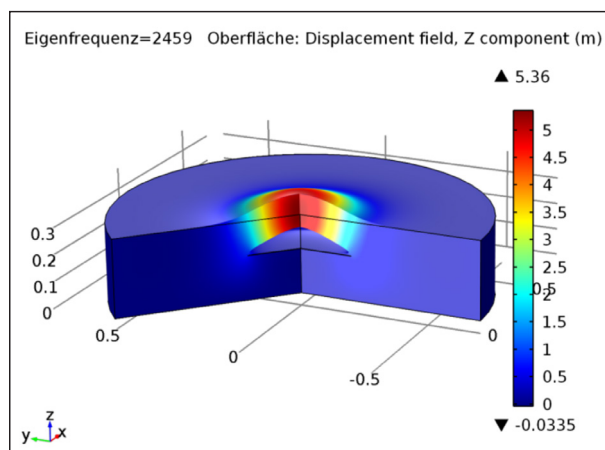
Bild 3: Simulation der vertikalen Deformation bei der ersten Eigenschwingform einer flexuralen Mode bei 2,5 kHz über einem delaminierten Bereich in einer radialsymmetrischen Betonplatte

Aufgrund dieses Zusammenhangs wurden Eigenfrequenzanalysen an radialsymmetrischen Plattenmodellen durchgeführt. Die gewählte Symmetrie er-

laubt eine effiziente Simulation von Eigenfrequenzen und Eigenformen kreisförmiger Delaminationen. Die idealisierten Delaminationen wurden als komplett getrennte Schichten, die nur an den seitlichen Begrenzungen einen Verbund zum übrigen Betonkör-

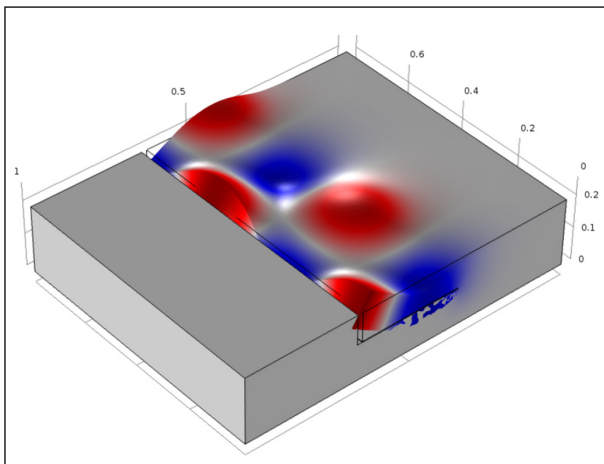
Bild 5: Eigenform bei 3225 Hz an einer 30 cm breiten Delamination entlang einer Fuge

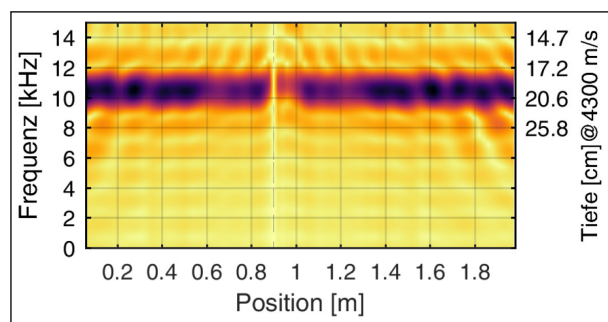
Bild 9: Simuliertes IE-Scanergebnis bei 4 cm Kerbschnitttiefe

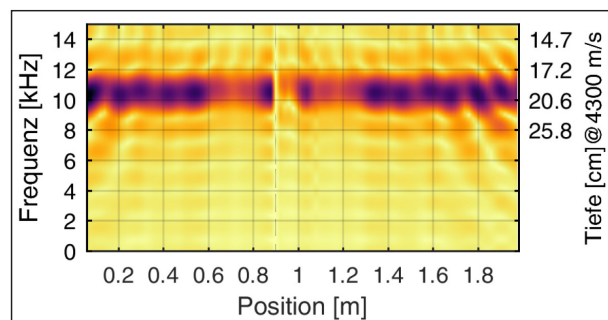
Bild 10: Simuliertes IE-Scanergebnis bei 6 cm Kerbschnitttiefe

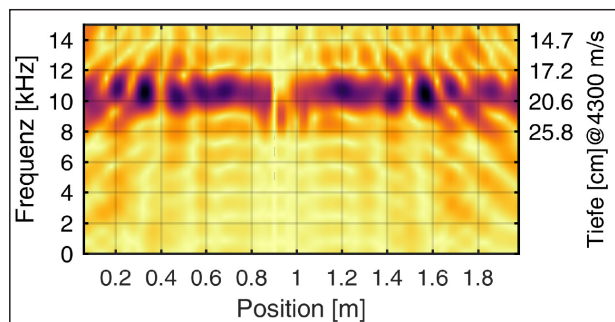
Bild 16: Simuliertes IE-Scanergebnis bei 6 cm Kerbschnitttiefe und anderem zufälligem Rissverlauf

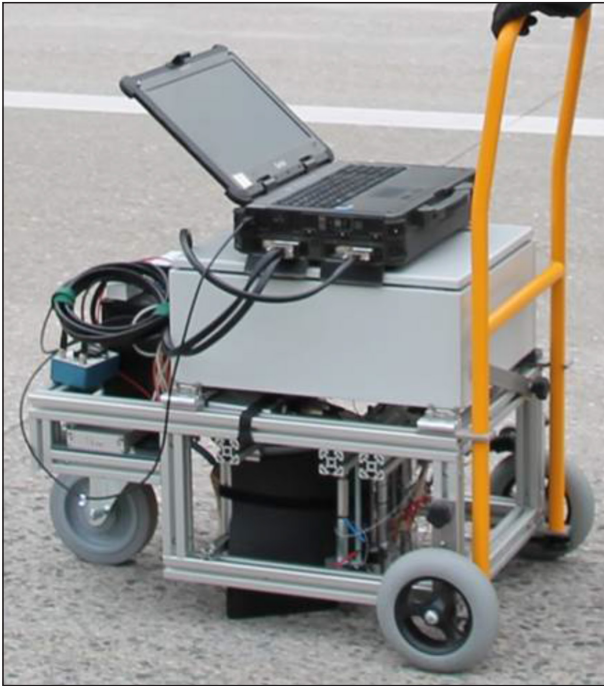
Bild 21: Erstellter Prototyp des Messgeräts

Der im Forschungsvorhaben entwickelte Prototyp beruht auf dem Impakt-Echo-Verfahren mit akustischer Signalaufzeichnung. Um scannende Messungen zu ermöglichen, müssen multiple Anregungen mit hoher zeitlicher Wiederholfrequenz erfolgen. Gleichzeitig muss das Sensorsystem in kontinuierlicher Messfahrt zuverlässig ein verwertbares Messsignal registrieren können. Um diese Anforderungen in die Praxis umzusetzen, wurden modular erweiterbare elektronische und mechanische Komponenten entworfen. Dazu war die Entwicklung einer flexiblen, an die speziellen Erfordernisse der Messaufgabe angepassten Mess- und Steuerungselektronik nötig, die auf einer erweiterbaren fahrbaren Plattform integriert wurde. Das System wurde für den manuellen Betrieb, d. h. Messdurchführung durch Schieben des Messwagens und direkte Bedienbarkeit durch den Benutzer, ausgelegt. Es wurde ein Messwagen hergestellt, der alle messtechnischen Komponenten und Elemente zur Stromversorgung enthält (siehe Bild 21, 22). Als Grundgerüst wurde ein Rahmen aus Aluminium-Systemprofilen konstruiert, weil damit eine größtmögliche Flexibilität hinsichtlich der Lage von Befestigungspunkten der Einzelkomponenten realisiert werden konnte. Außerdem hat die Gesamtstruktur so eine ausreichend hohe Steifigkeit, um Resonanzeffekte durch Schwingungen im

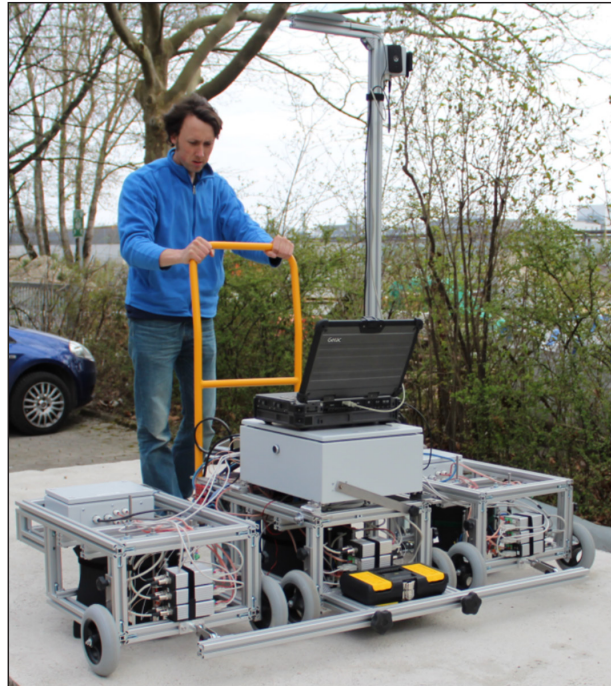
Bild 23: Paralleler Betrieb von drei einzelnen Messwagen

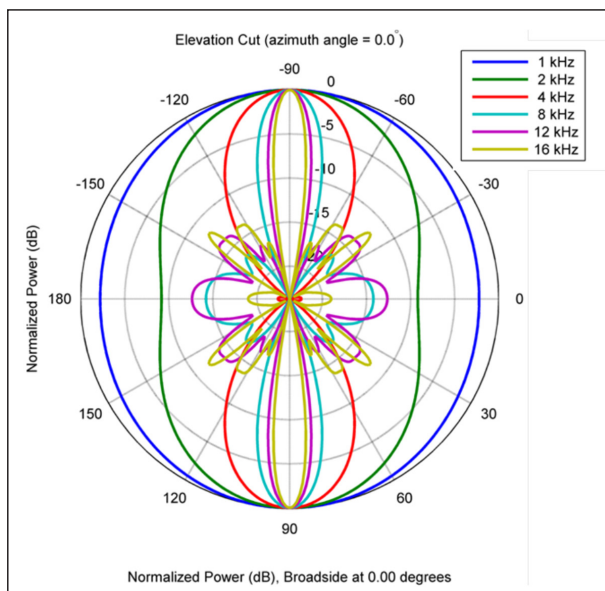
Bild 25: Berechnete Richtcharakteristik des Mikrofonarrays [30]

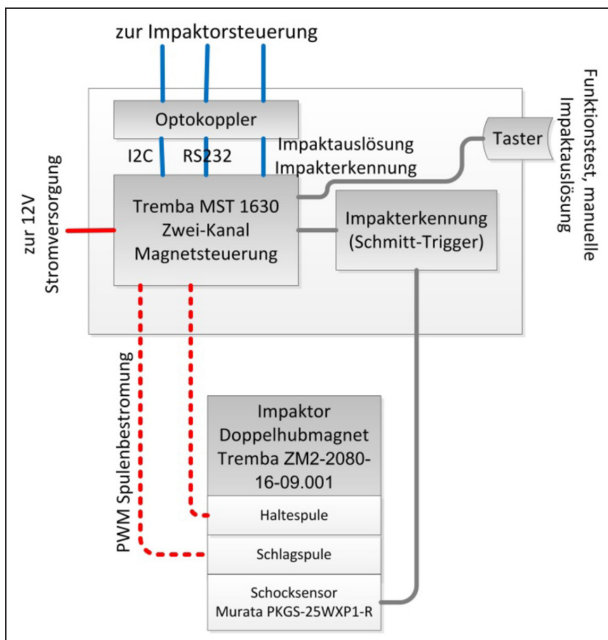
Bild 29: Blockschaltbild der Impaktortreiber

netzsteuerung (Typ Tremba MST 1630) geschrieben. Folgende Parameter können definiert werden: Leistung der Schlagspule, Dauer der Bestromung für Schlagspule, Wartezeit, kurzzeitige Leistung für Haltespule, Dauer der kurzzeitigen Leistung, Leistung für Haltespule im Dauerbetrieb. Mit diesen Parametern ist eine exakte Steuerung des Doppelhubmagneten möglich. Somit ermöglicht diese Art der Programmierung und Ansteuerung auch den Einsatz alternativer Hubmagnete. Für die Auslösung des Impakts kann die Schlagspule (d. h. Spule, die Impaktormasse nach unten beschleunigt) übersteuert betrieben werden (d. h. mit größerer Spannung als für den Dauerbetrieb geeignet).

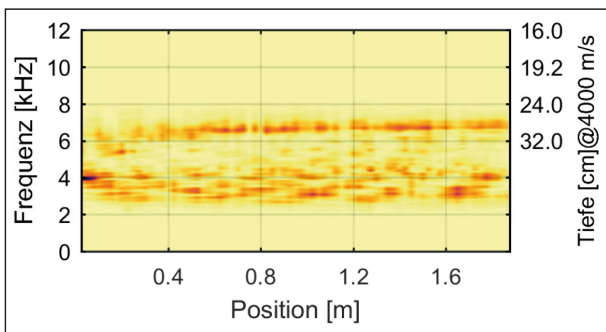
Bild 39: Messergebnis an einer ausgebauten Fahrbahnplatte (energienormierte Darstellung), ausbleibende Dickenresonanz und tiefe Frequenzanzeigen im Bereich mit Horizontalriss

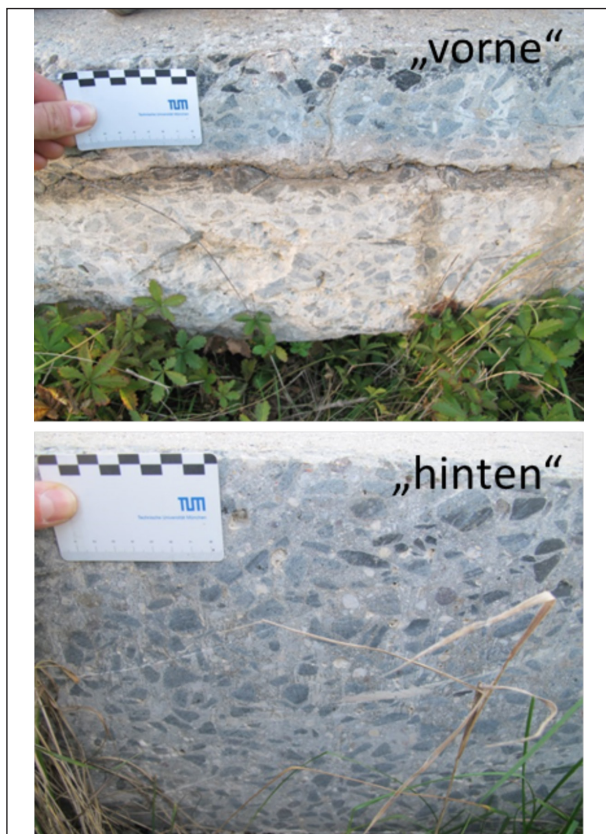
Bild 40: Visueller Befund an den Schnittkanten der Ausbauplatten („Vorne“: Start des Messprofils)

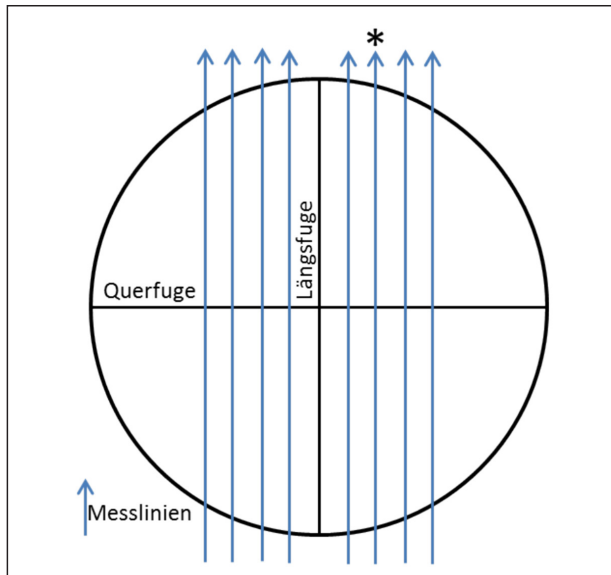
Bild 42: Mit dem Prototyp abgefahrne Messlinien, der Stern markiert das in Bild 43 dargestellte Messprofil.

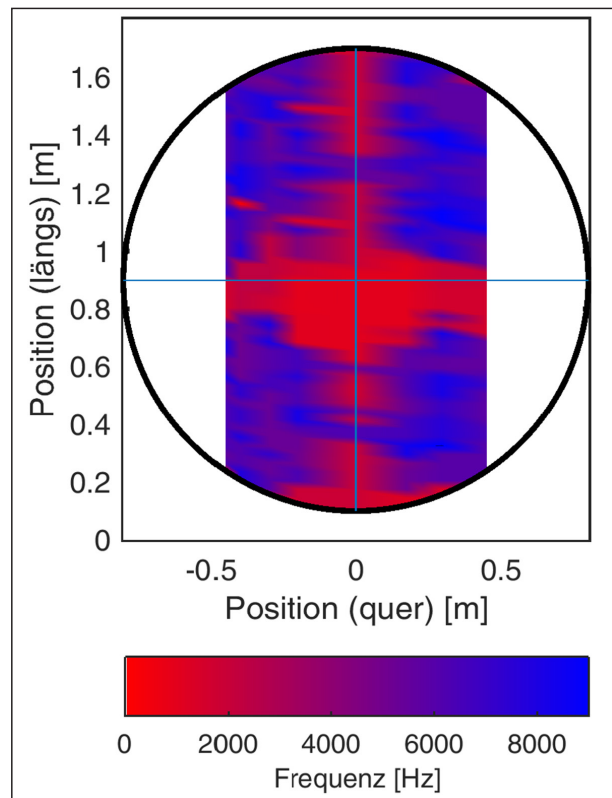
Bild 45: Interpolierte flächenhafte Darstellung der maximalen Frequenzanzeigen an Bohrscheibe 3

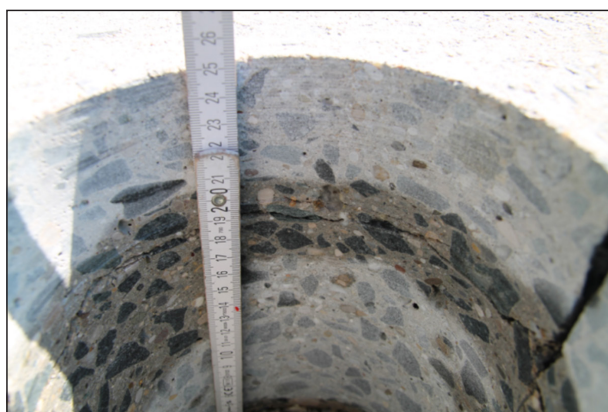
Bild 49: Ansicht der Bohrlochwand einer Kernbohrung an der Fuge der Messung in Bild 48. Auf der Höhe des Kerbschnittgrundes ist ein deutlicher Riss erkennbar.

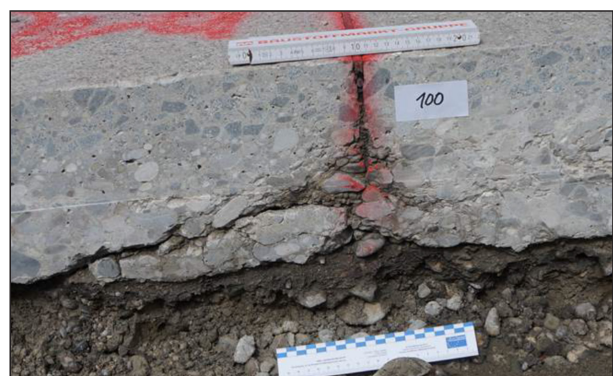
Bild 53: Rissbildungen an Plattenunterseite im linken Fahrstreifen (Foto: Autobahndirektion Südbayern)
