Vorbereitung von Großversuchen an Stützkonstruktionen aus Gabionen

Brücken- und Ingenieurbau Heft B 147

Bericht zum Forschungsprojekt F1100.2315000:

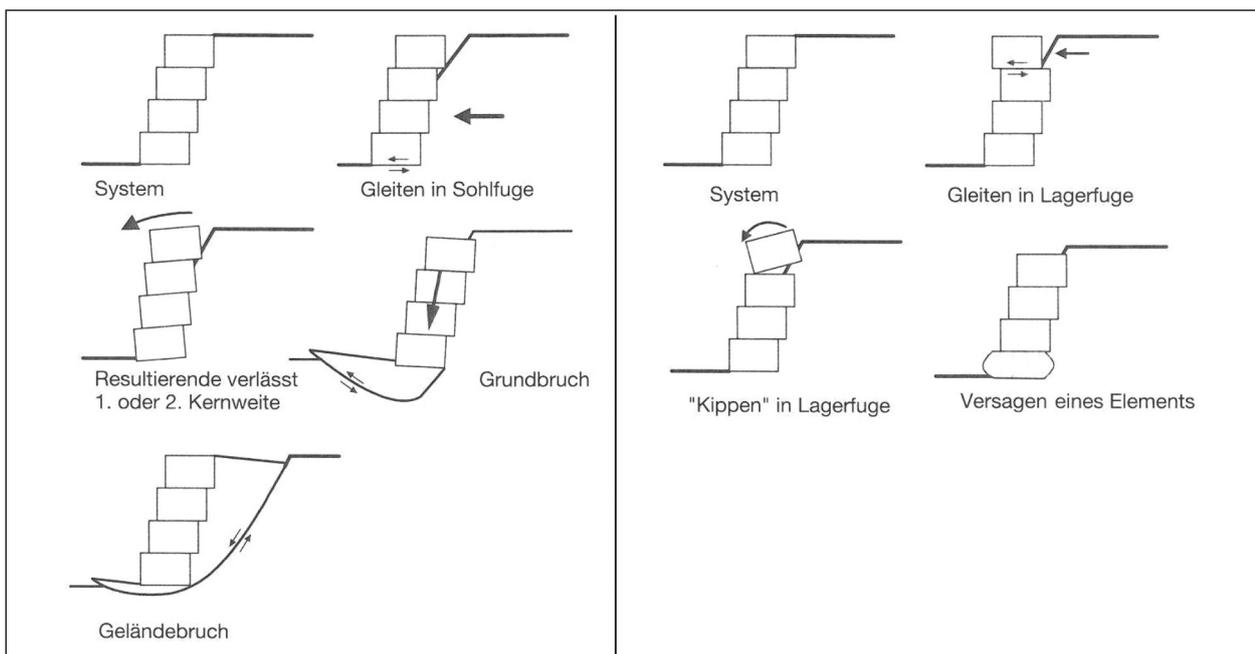
Bild 2–1: Versagensmechanismen bei Schwergewichtsmauern [R 2, R 2a]

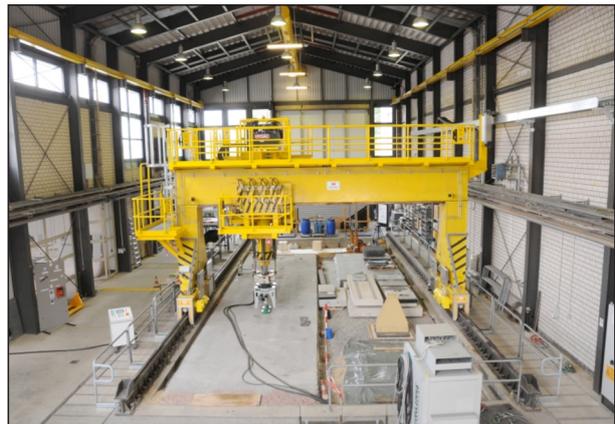
Bild 3–1: Ansicht des Belastungsrahmens

Für die Versuche wurde der Belastungsrahmen verwendet, der sich in der Halle 7 der BAST befindet. Bei dem Belastungsrahmen handelt es sich um eine Rahmenkonstruktion aus Stahl, die für die Positionierung auf Schienen in Hallenlängsrichtung verwendet und für die Lastaufbringung arretiert werden kann. Die Lastaufbringung erfolgt durch einen Hydraulikzylinder, der mit Hilfe einer Laufkatze am Riegel des Rahmens in Hallenquerrichtung verwendet werden kann. Der Belastungsrahmen wurde 1983 durch die Fa. Eubel KG, Troisdorf, hergestellt. In den Jahren 2014/2015 wurde der Belastungsrahmen federführend durch die Fa. Stalvoss GmbH & Co. KG, Köln, instandgesetzt und modernisiert. Mit dem erfolgreichen Abschluss dieser Arbeiten ist es nun möglich, statische Lasten von 100 kN bis 2.000 kN aufzubringen. Außerdem können nun auch mit Hilfe eines zusätzlichen Hydraulikaggregates und des Dynamikmoduls, das zwei Tandemzylinder umfasst, dynamische Lasten von maximal 50 kN je Tandem-

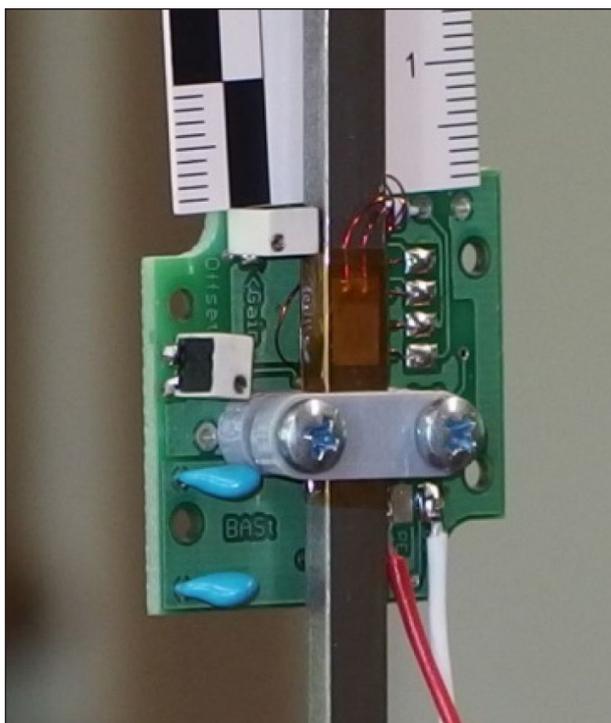
Bild 3-3: DMS auf Distanzhalter appliziert mit angebrachtem Vorverstärker

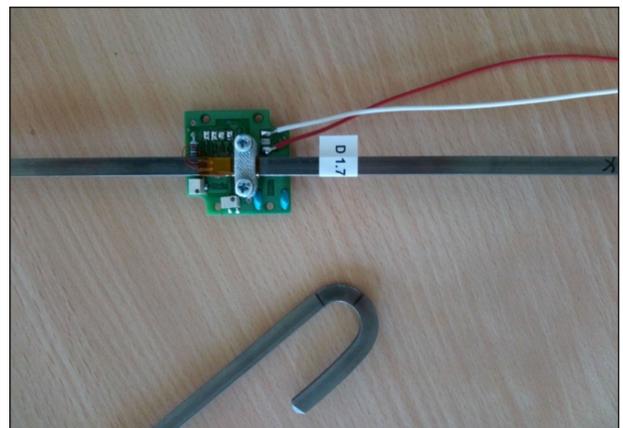
Bild 3–17: DMS auf Flachstahl

Insgesamt 16 DMS wurden appliziert, jeweils einer pro Distanzhalter und jeweils drei am Boden- und Deckelgitter. Die DMS wurden hier entsprechend der Lagepläne mittig platziert (siehe Bild 3–16). Da die Applikation auf den Rundstäben sich als nicht umsetzbar herausstellte, wurden die DMS auf eigens angefertigten Flachstäben, mit gleicher Querschnittsfläche wie die Rundstäbe, appliziert. Die schrägen Distanzhalter wurden vollständig durch Flachstäbe ersetzt, während in den langen Distanzhaltern und in den Gittern jeweils kurze Flachstäbe

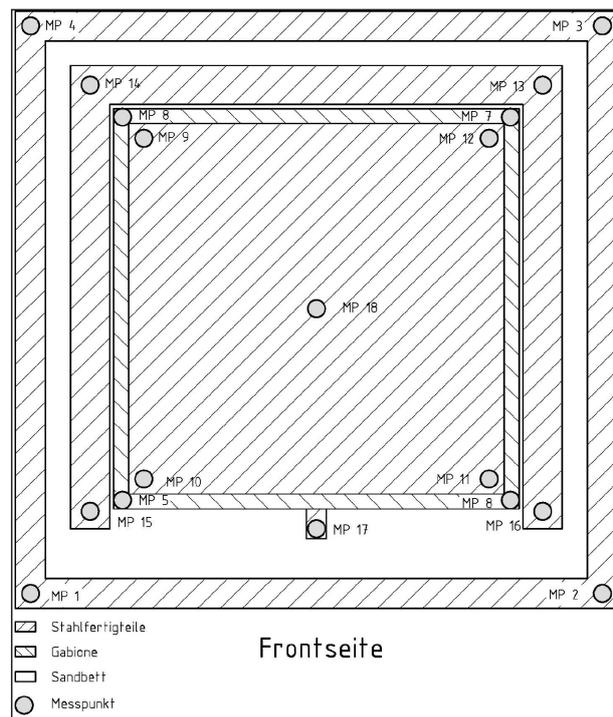
Bild 3–18: Lage der Nivellierpunkte für Versuch 1, Draufsicht

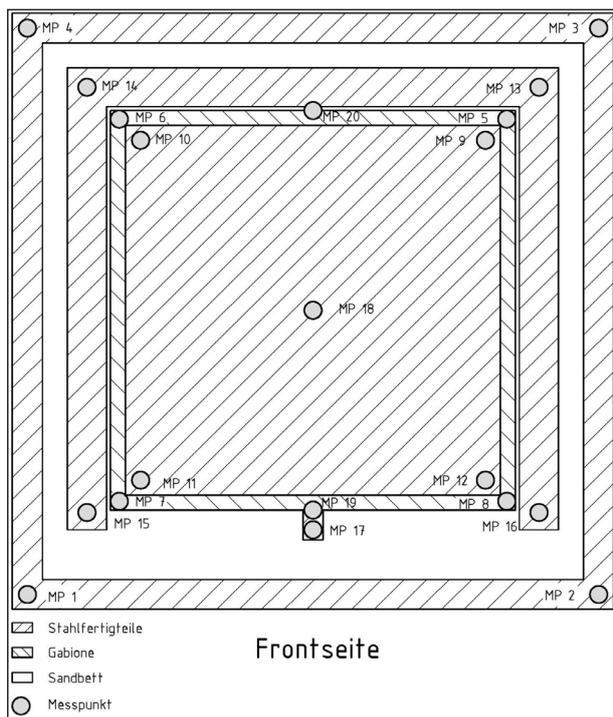
Bild 3–19: Lage der Nivellierpunkte für Versuch 2, Draufsicht

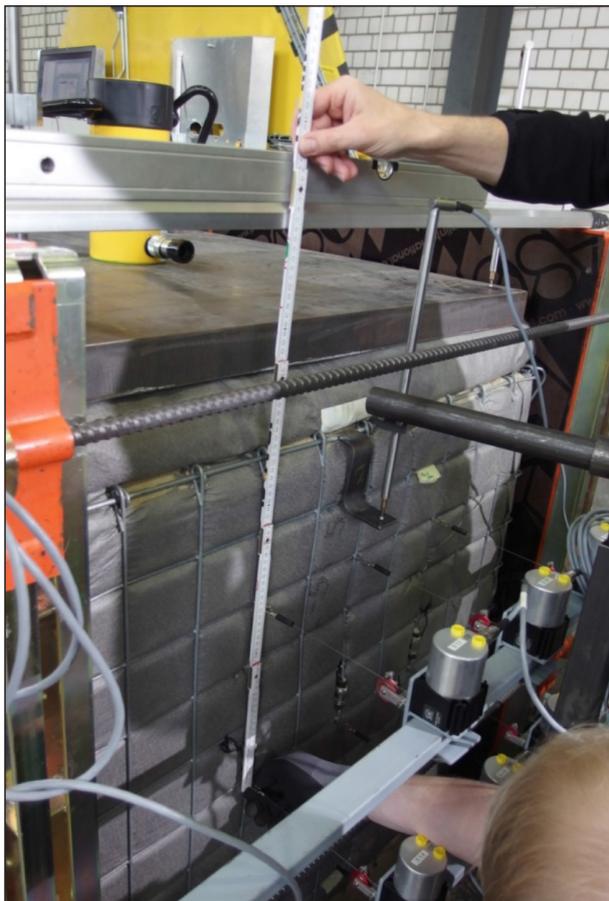
Bild 3–20: Messung der Hakenhöhe der Seilzug-Wegsensoren

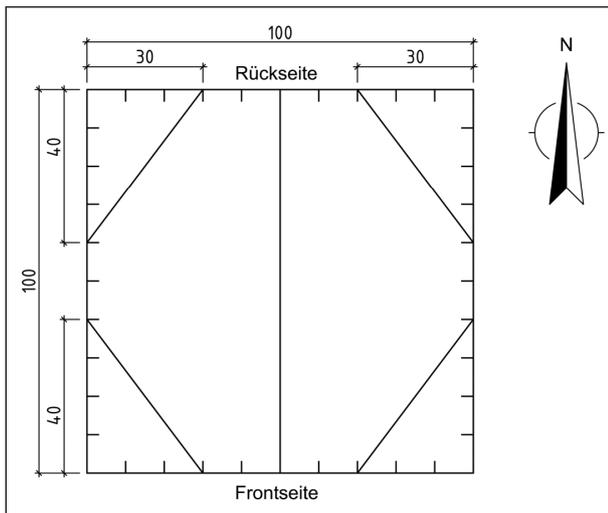
Bild 4–1: Versuche 0 bis 2, Anordnung der Distanzhalter in den beiden Ebenen (Draufsicht)

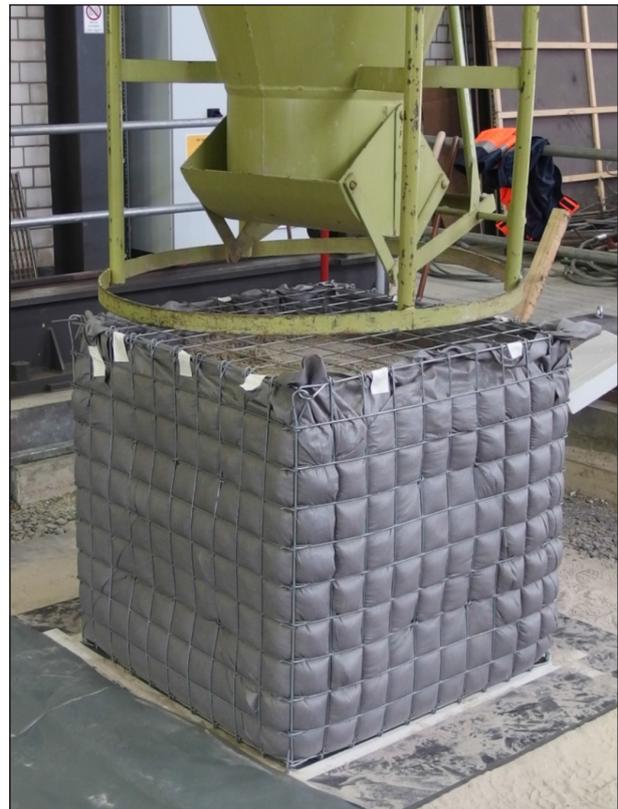
Bild 4–2: Versuch 0, Füllung des oberen Korbereiches durch den Deckel

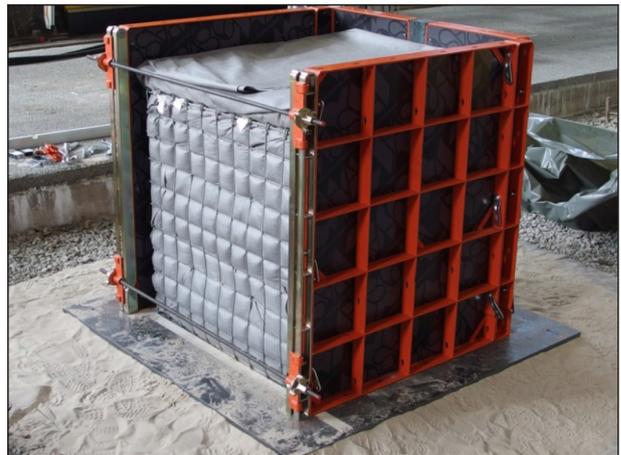
Bild 4–4: Versuch 0, Gabione mit eingebauter Stahlrahmenschalung und Lastkissen

Bis zum Versuchsbeginn wurden die auf der Rückseite des Korbes eingebauten Ausgleichselemente der Schalung aus Kunststoff (siehe schwarze Streifen in Bild 4–4) durch ein reguläres Rasterelement von 10 cm Breite ausgetauscht. Hierdurch sollte eine größere Steifigkeit der Schalung während des Versuches erreicht werden. Außerdem wurde die Lastplatte auf dem Lastkissen aus Sand eingebaut

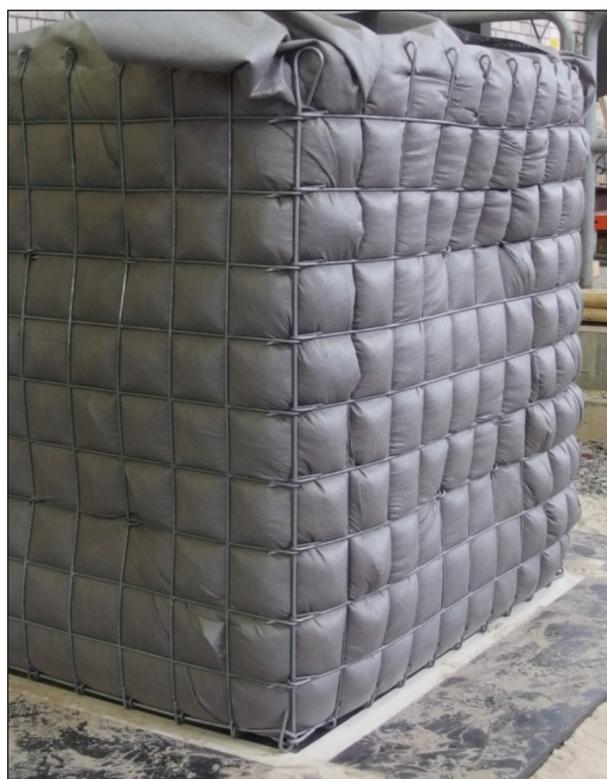
Bild 4–19: Versuch 0, nahezu vollständig befüllte Gabione ohne Deckelgitter (links Rückseite, rechts Seitenteil West)

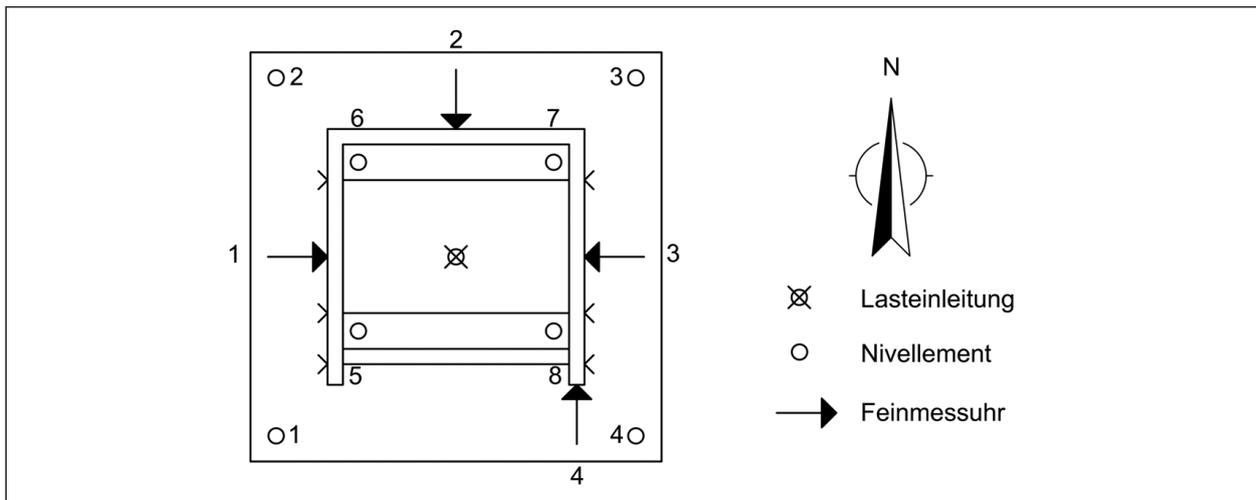
Bild 4–22: Versuch 0, Lage von Nivellementpunkten und Feinmessuhren (Draufsicht)

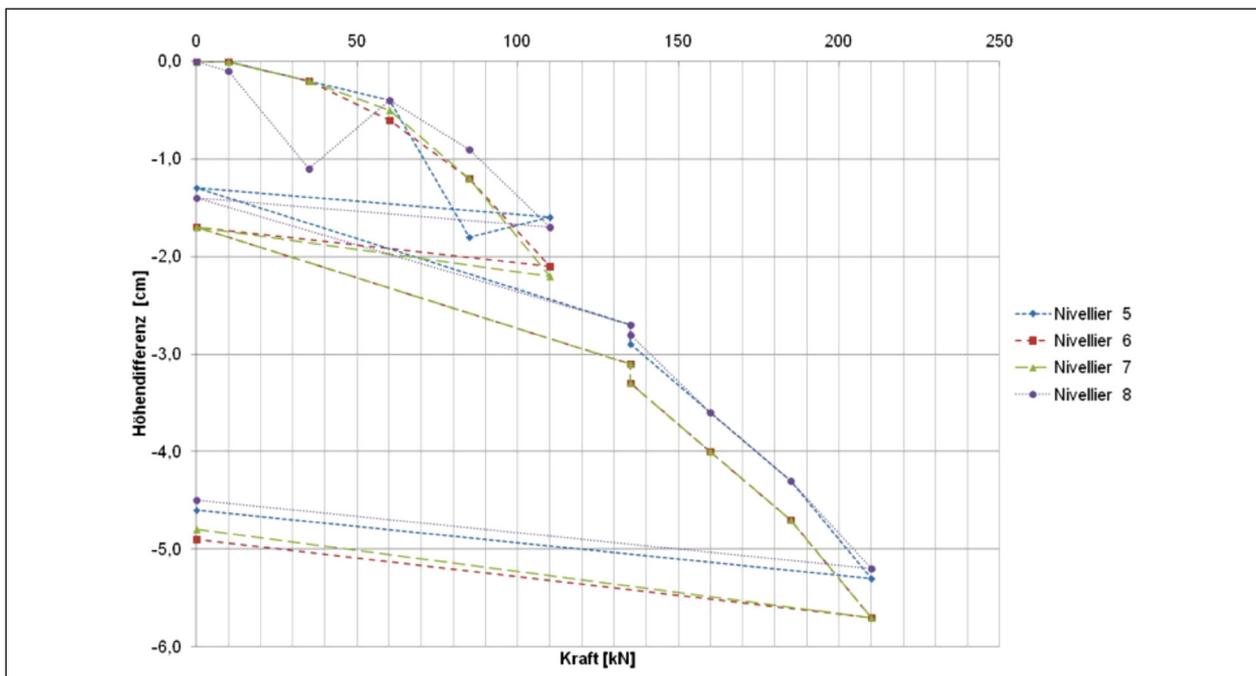
Bild 4–23: Versuch 0, Nivellements über die Eckpunkte der Lastplatte

hinzuweisen, dass die Setzungen bzw. Hebungen jeweils aus der Gabione und dem Lastkissen resultieren. Aus Bild 4–23 ist zu ersehen, dass signifikante Verformungen ab Laststufe 60 kN auftraten. Die Setzung im Punkt 8 von ca. 1,1 cm auf Laststufe 35 kN ist dagegen vermutlich auf einen Ablesefehler zurückzuführen. Bis zum Ende des ersten Belastungsastes (Laststufe 110 kN) traten Setzungen von ca. 1,6 cm (Punkt 5) bis ca. 2,2 cm (Punkt 7) auf. Dabei fällt auf, dass sich die Lastplatte auf der Rückseite ca. 0,5 cm mehr setzt als auf der Frontseite. Infolge der anschließenden Entlastung durch den Wechsel der Belastungseinrichtung hebt sich die Lastplatte geringfügig um ca. 0,3 cm (Punkte 5

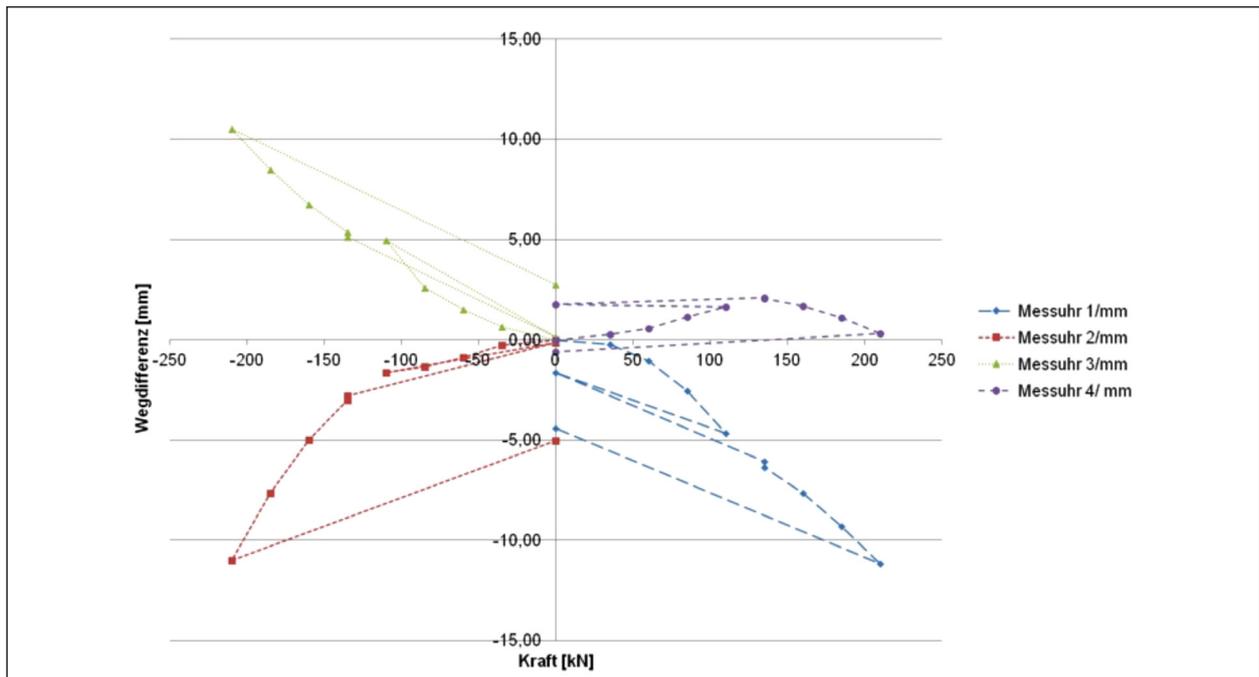
Bild 4–24: Versuch 0, Verlauf der Schalungsverformungen

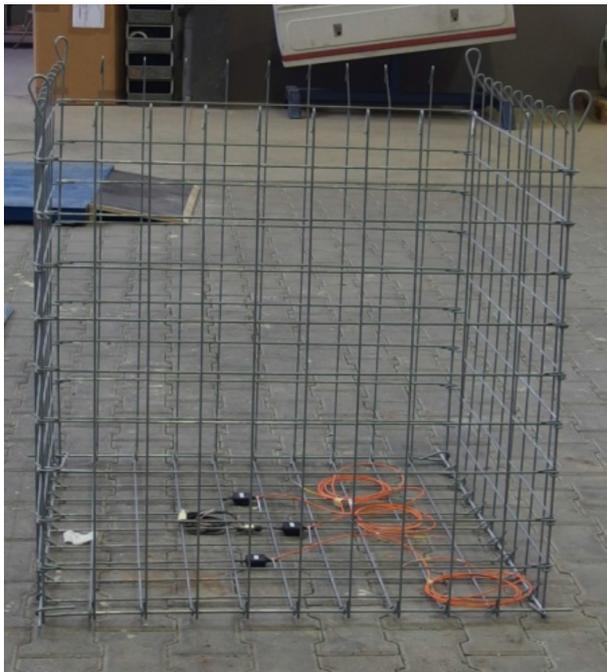
Bild 4–25: Versuch 1, Aufgebauter Gabionenkorb mit Kraftsensor und Dehnungsmessstreifen im Bodengitter

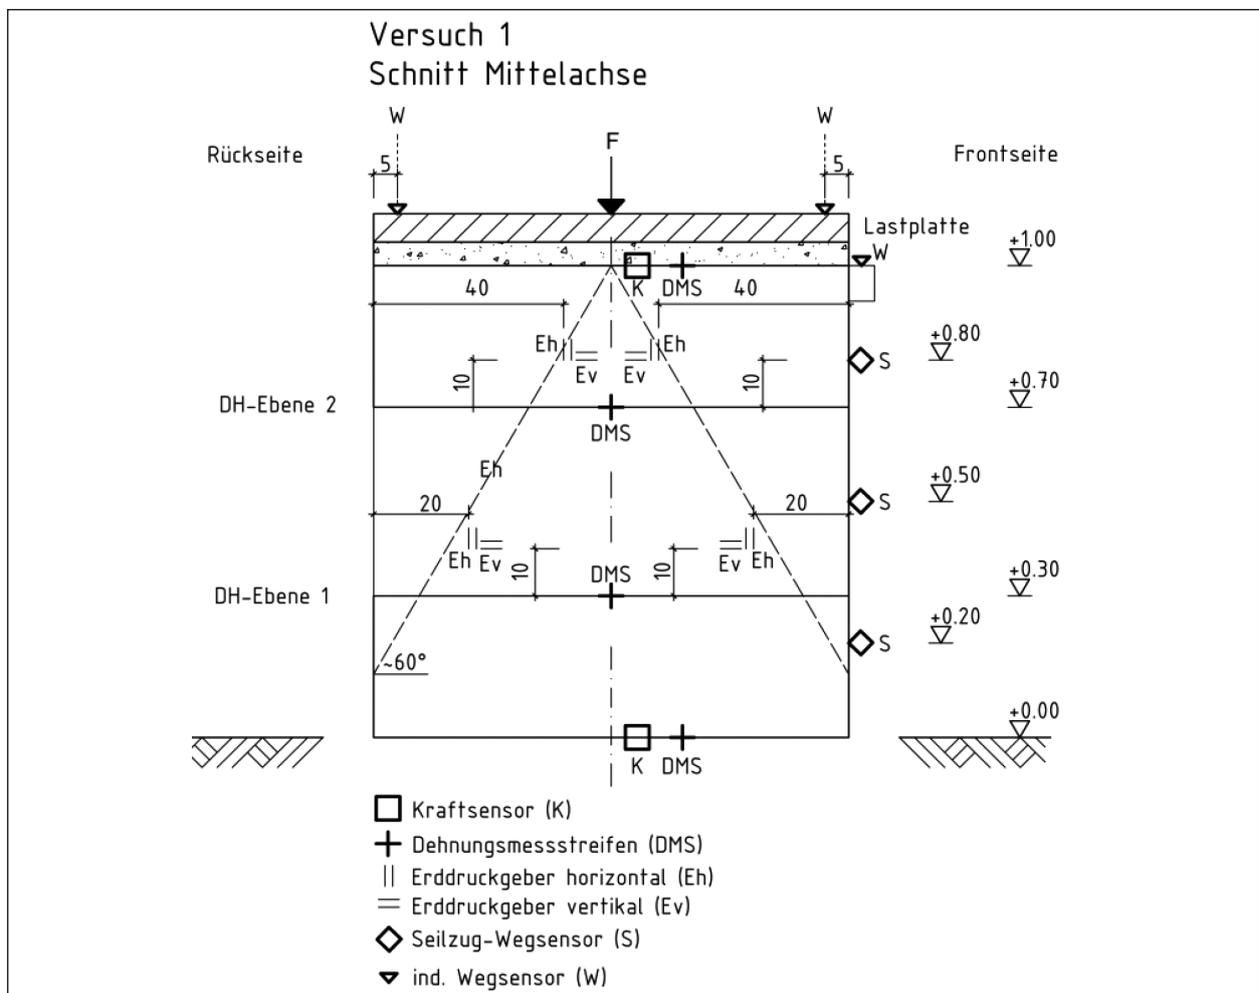
Bild 4-36: Versuch 1, Schnitt Mittelachse, Lage der Sensoren und Distanzhalterebenen (DH)

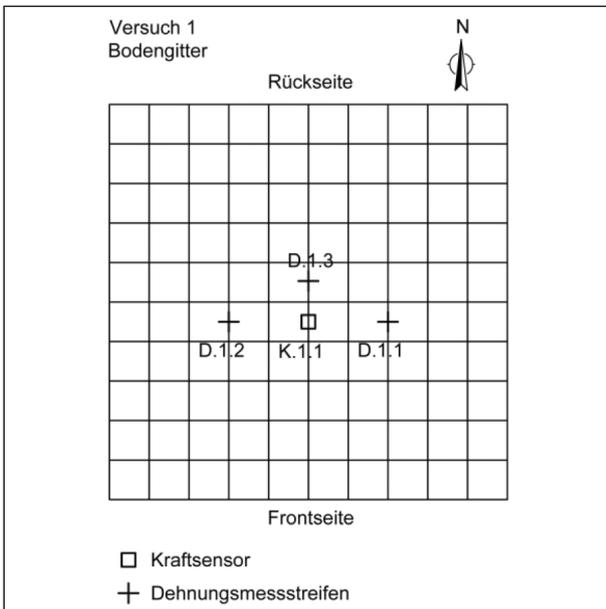
Bild 4–37: Versuch 1, Aufsicht auf das Bodengitter

Bild 4–63: Versuch 1, Werte der DMS D1.1 und D1.3 im Bodengitter. Zum Vergleich ist K1.1 im Diagramm enthalten. Die Lage der Sensoren ist Bild 4–37 zu entnehmen.

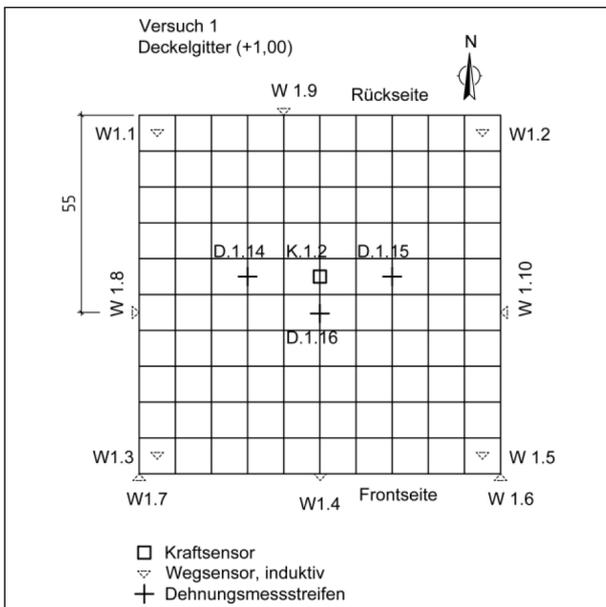
Bild 4–38: Versuch 1, Aufsicht auf das Deckelgitter

Bild 4–64: Versuch 1, DMS und Kraftsensor zum Vergleich im Deckelgitter. Die Anordnung der Sensoren ist Bild 4–38 zu entnehmen.

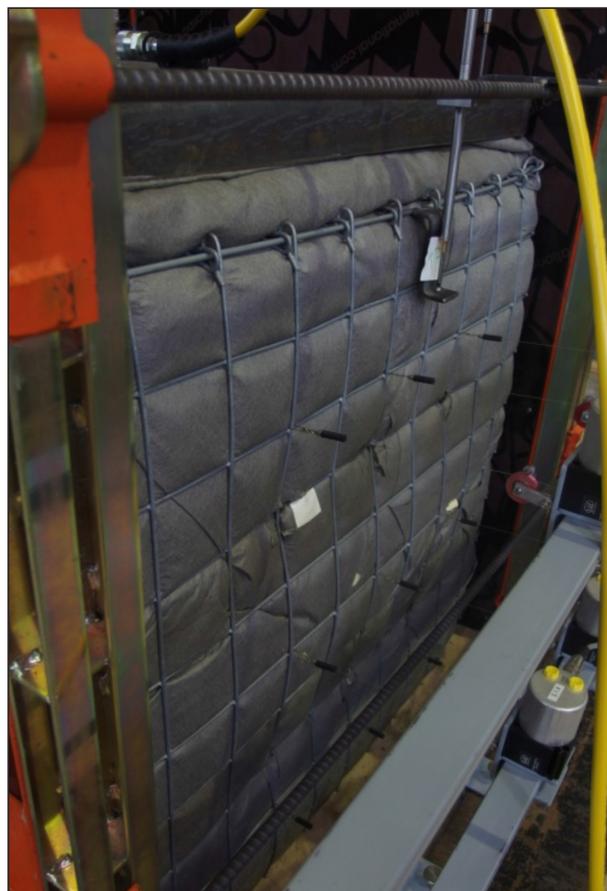
Bild 4–41: Versuch 1, Erkennbare Ausbauchungen in der Mitte der Gabione bei einer Belastung von 85 kN

Ein Versagen des Korbes trat durch die starke Deformation ein (Verlust der Gebrauchstauglichkeit). Das Versagen ist bereits sehr früh eingetreten. Schon bei einer Belastung von 85 kN wurde in der mittleren SWS – Ebene eine Deformation von 2 % der Korbböhe bzw. 20 mm überschritten. Bei der Wiederbelastung wird die Schädigung des Korbes z. T. deutlich sichtbar. Es tritt eine stärkere Deformation des Frontgitters auf als bei der ersten Belastung mit 110 kN.

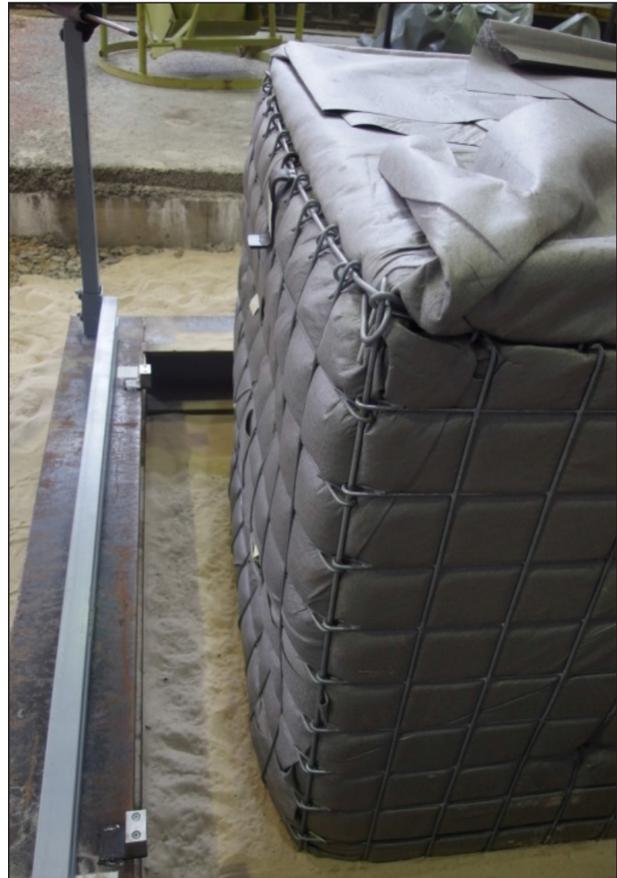
Bild 4–45: Versuch 1, Gabione ohne Schalung, Deformation des Korbes sehr gut erkennbar

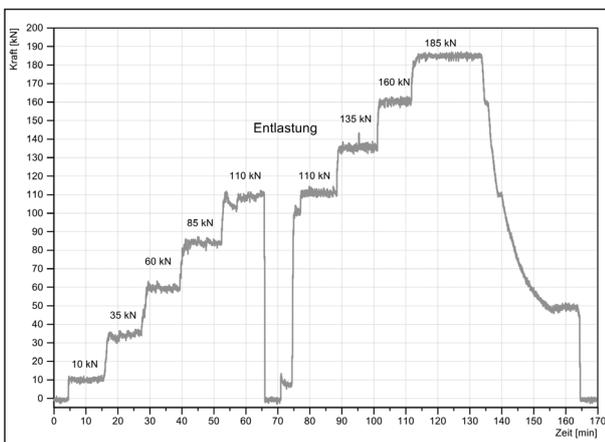
Bild 4–47: Versuch 1, Verlauf der Belastungskurve über die Dauer des Versuchs

Auf die mit einer Vorlast von 5,5 kN belastete Gabione wurden die Laststufen 10, 35, 60, 85 und 110 kN per Handhydraulik aufgebracht. Die einzelnen Laststufen wurden jeweils 10 Minuten lang aufrecht erhalten und optisch sichtbare Veränderungen am Versuchsaufbau im Protokoll festgehalten. Nachdem eine Belastung von 110 kN erreicht worden war (Versuchsdauer 65 Minuten) wurde die Gabione entlastet und die Handhydraulik ausgebaut. Die Entlastung dauerte 12 Minuten. Anschließend wurde die Gabione mit dem Belastungsrahmen mit 110 kN wiederbelastet. Die Belastung wurde wiederum in Schritten von 25 kN erhöht bis nach einer Versuchsdauer von 115 Minuten bei 185 kN die höchste

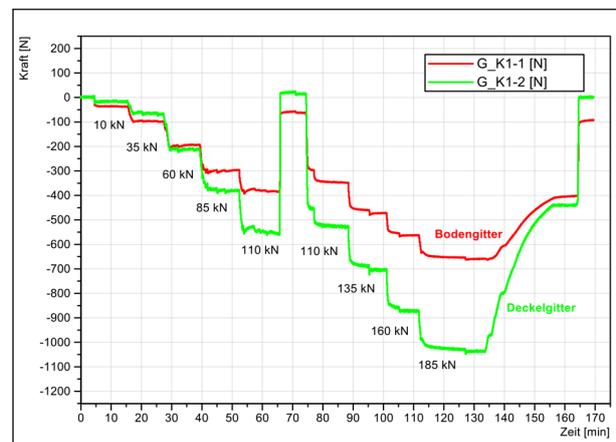
Bild 4–48: Versuch 1, Daten der im Boden (K1.1) und Deckelgitter (K1.2) installierten Kraftsensoren

Bei der Wiederbelastung auf 110 kN ist die gemessene Kraft an beiden Sensoren niedriger als bei der ersten Belastung. Hierbei ist zu beachten, dass die reale neue Belastung um 230 N niedriger ist, da die

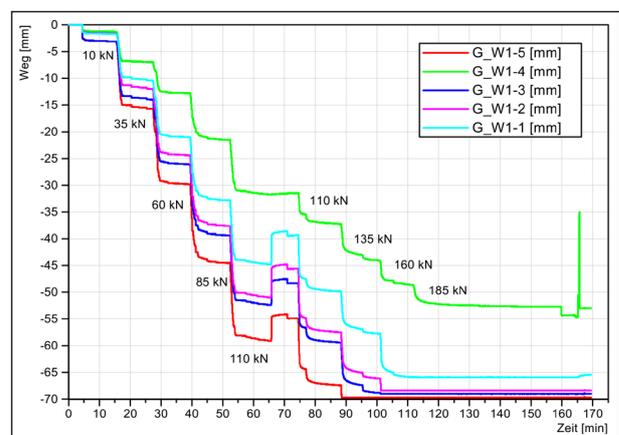
Bild 4–50: Versuch 1, Sensordaten der induktiven Wegsensoren auf der Lastplatte zur Überwachung der vertikalen Absenkung

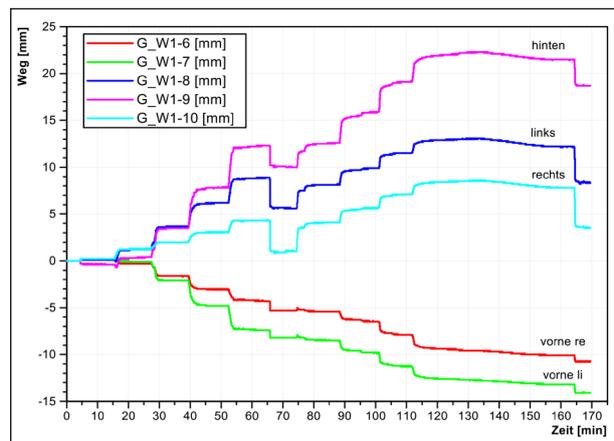
Bild 4–51: Versuch 1, Bewegungen der Schalungselemente, gemessen durch die induktiven Wegsensoren

Als Ergebnis ist die Verschiebung der Schalung an der Rückseite am Größten (W 1.9). Bei einer genauen Untersuchung der Schalung nach Versuchsende wurde deutlich, dass die einzelnen Elemente aufgespreizt wurden (siehe Bild 4–52).

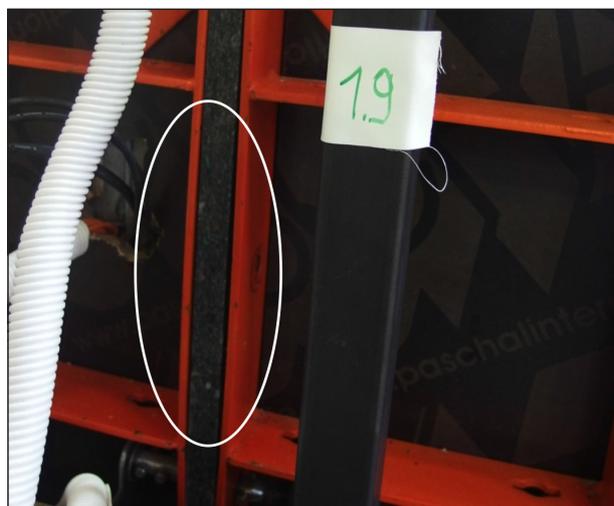
Bild 4–52: Versuch 1, Das Schalungselement wurde auseinandergedrückt.

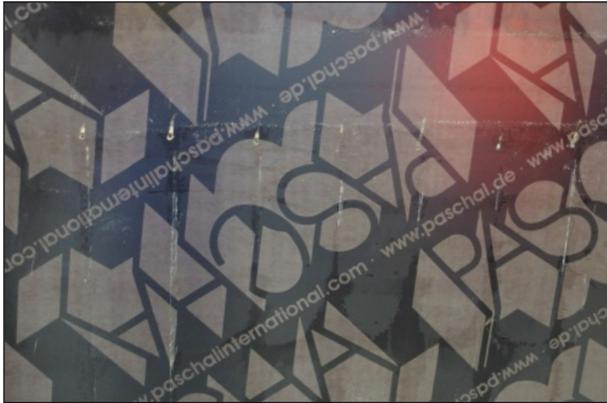
Bild 4-53: Versuch 1, Beschädigungen an der Stahlrahmenschalung durch Gitterrösen

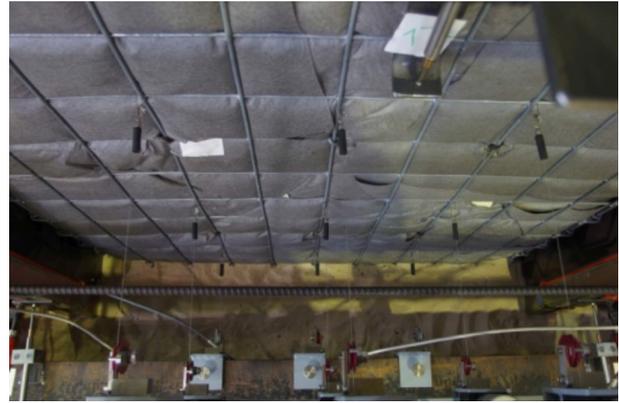
Bild 4-54: Versuch 1, Die Seilzug-Wegsensoren wurden unter den Gitterknoten des Frontgitters eingehängt.

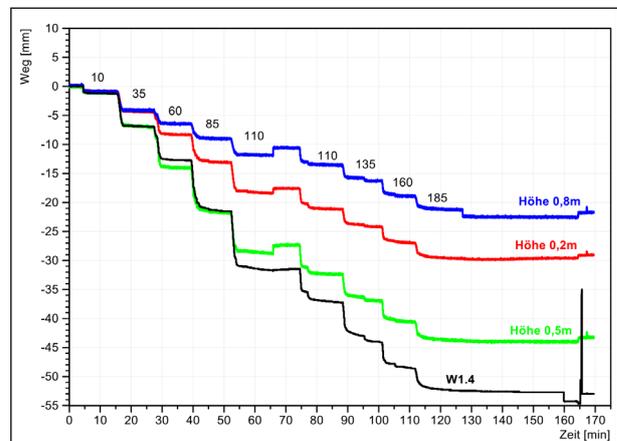
Bild 4-55: Versuch 1, Mittlere Weglänge der Seilzug-Wegsensoren in den unterschiedlichen Ebenen 0,2 m, 0,5 m und 0,8 m und Sensor W1.4

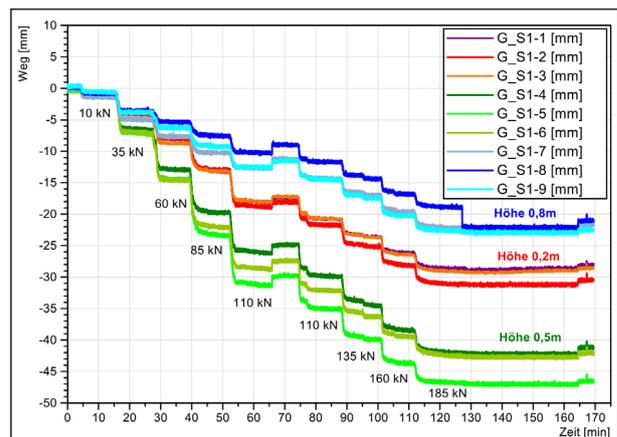
Bild 4-56: Versuch 1, Überblick der Messergebnisse aller neun Seilzug-Wegsensoren

Auch innerhalb der Ebenen treten Unterschiede in der gemessenen Ausdehnung des Frontgitters auf (siehe Bild 4-56). Der höchste Wert wird von S 1.5 mit 47 mm bei Laststufe 185 kN gemessen.

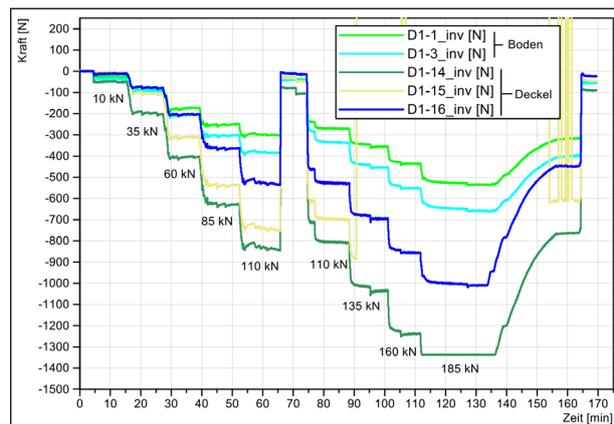
Bild 4–65: Versuch 1, Messwerte der DMS im Boden- (D1.1 & D1.3) und Deckelgitter (D1.14, D1.15 & D1.16)

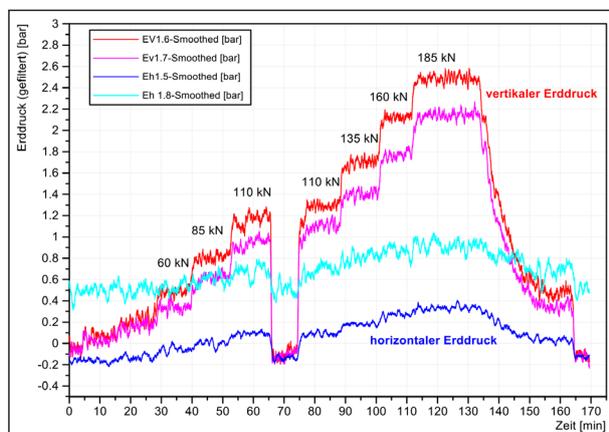
Bild 4-67: Versuch 1, Messdaten der horizontalen und vertikalen Erddruckgeber in Höhe 0,8 m über dem Bodengitter

In Bild 4–67 sind sowohl die vertikalen als auch die horizontalen Erddrücke während des Versuchs abgebildet. Die Unterschiede in der Orientierung des Erddrucks sind deutlich erkennbar. Die Messwerte der beiden vertikalen Erddruckgeber verlaufen zu Beginn des Versuchs auf dem gleichen Niveau und

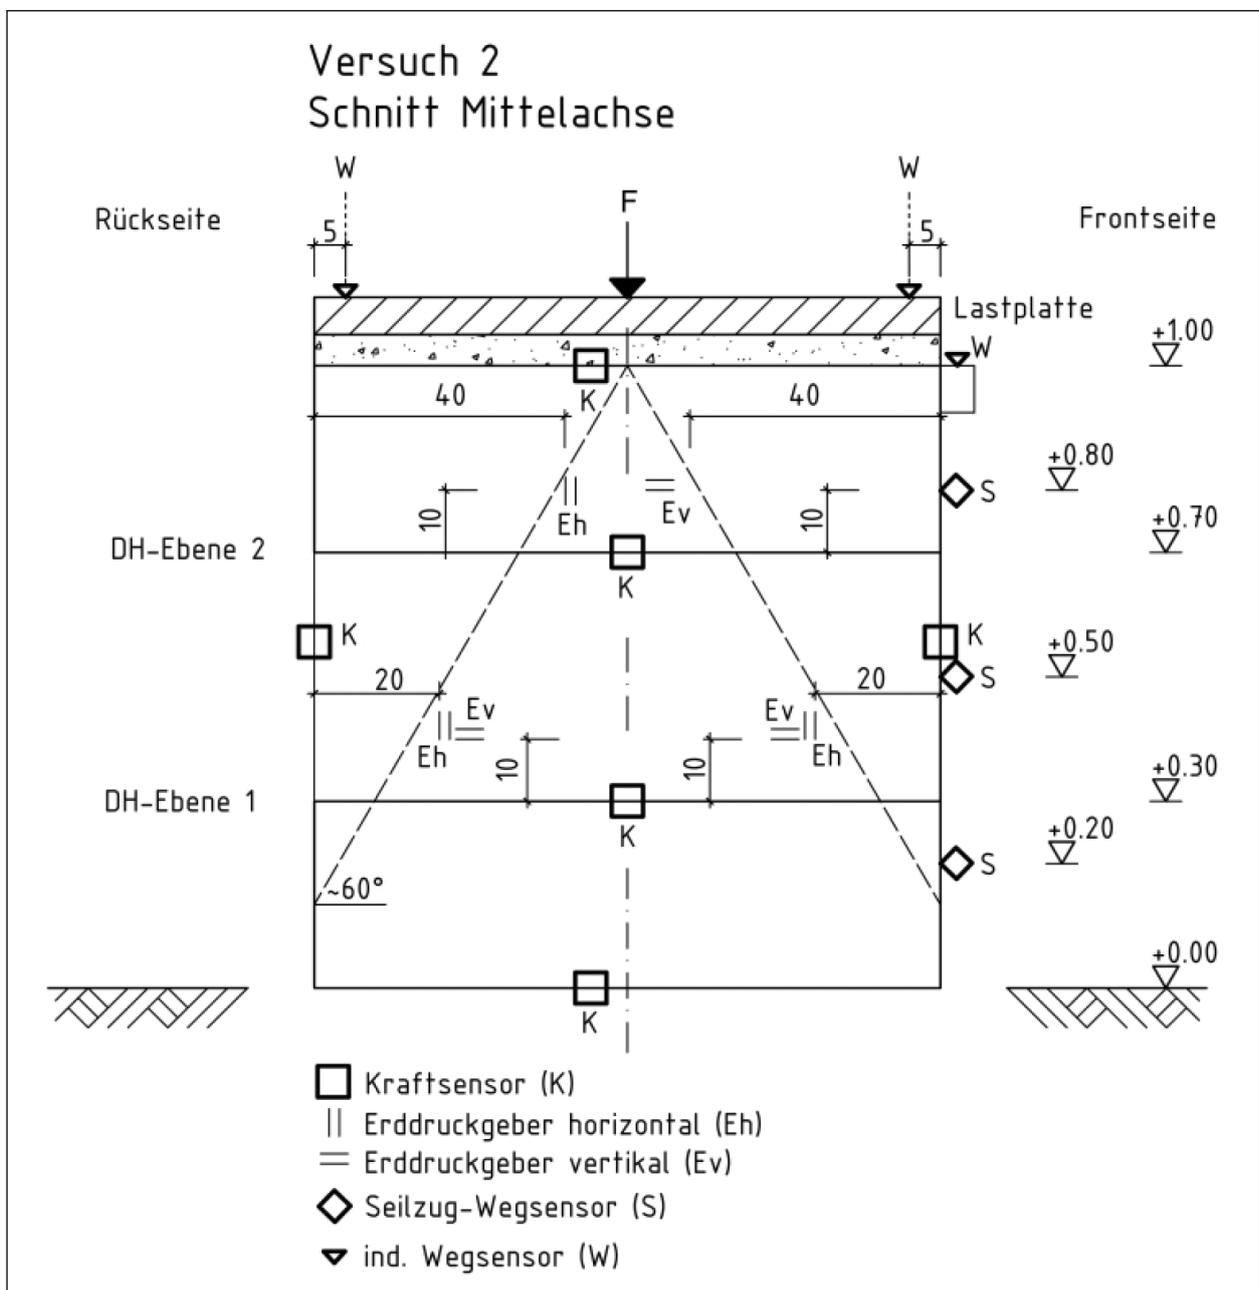
Bild 4–75: Versuch 2, Schnitt Mittelachse, Lage der Sensoren und Distanzhalterebenen (DH)

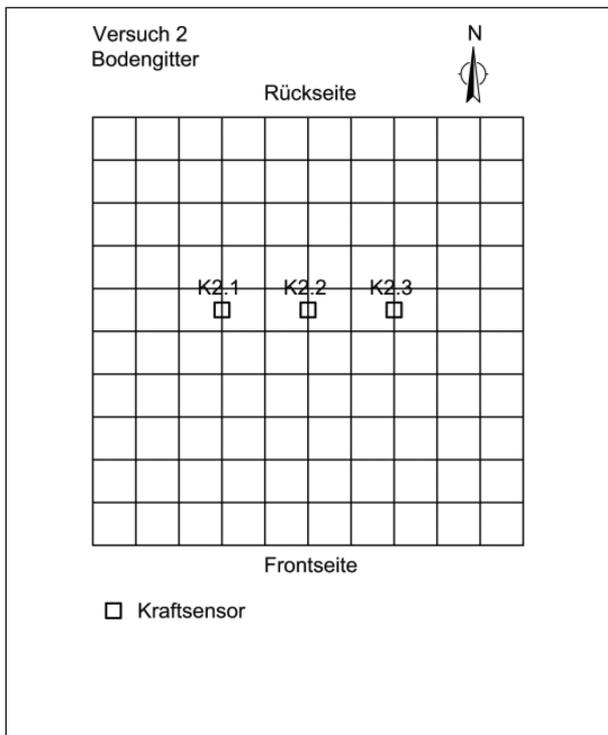
Bild 4–76: Versuch 2, Bodengitter mit Kraftsensoren, Draufsicht

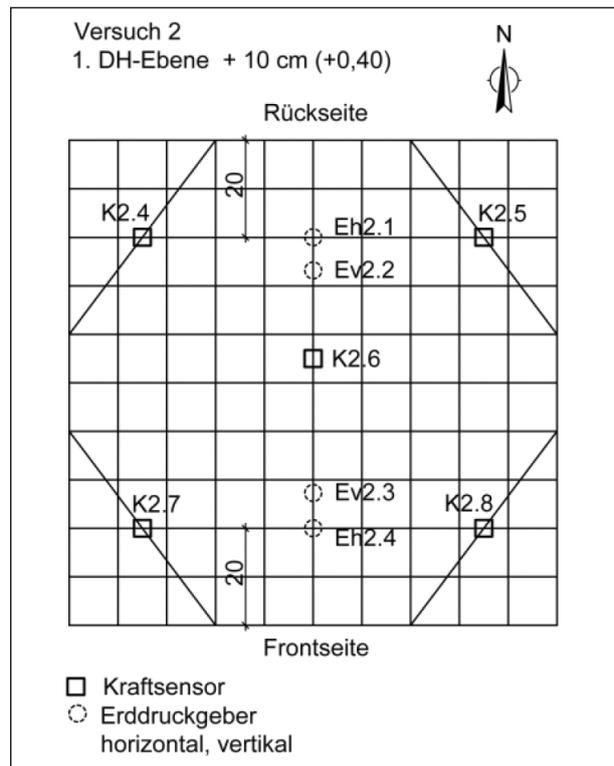
Bild 4–78: Versuch 2, Lage Kraftsensoren in der 1. Distanzhaltenebene (0,3 m) und Erddruckgeber (0,4 m), Draufsicht

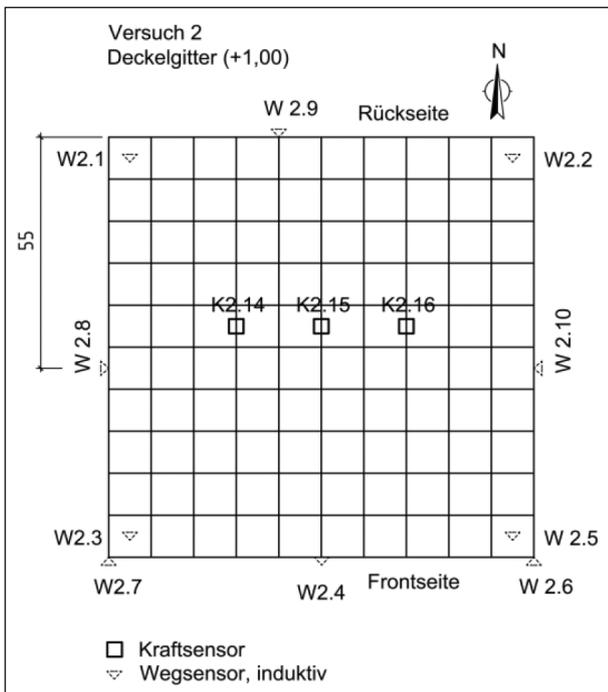
Bild 4–77: Versuch 2, Deckelgitter mit Kraftsensoren, Draufsicht

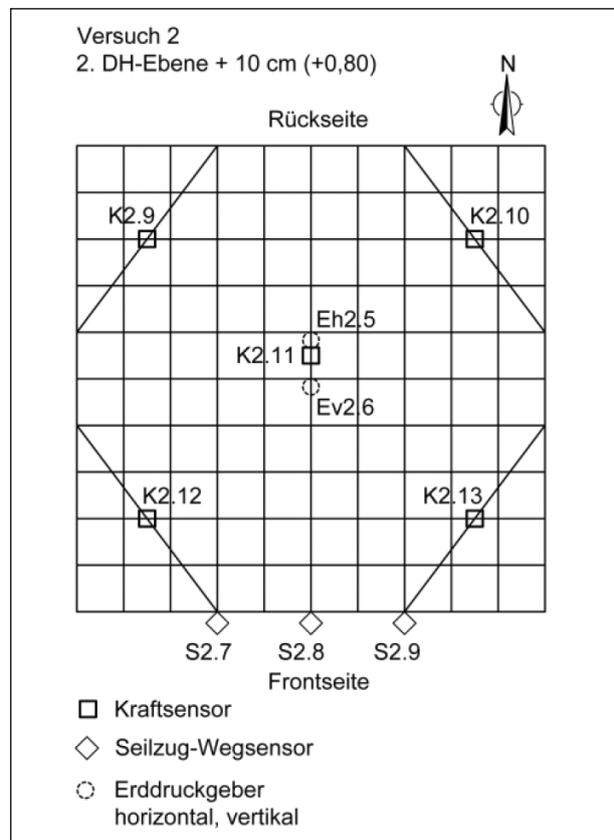
Bild 4–79: Versuch 2, Lage Kraftsensoren in der 2. Distanzhaltenebene (0,7 m) und Erddruckgeber (0,8 m), Draufsicht

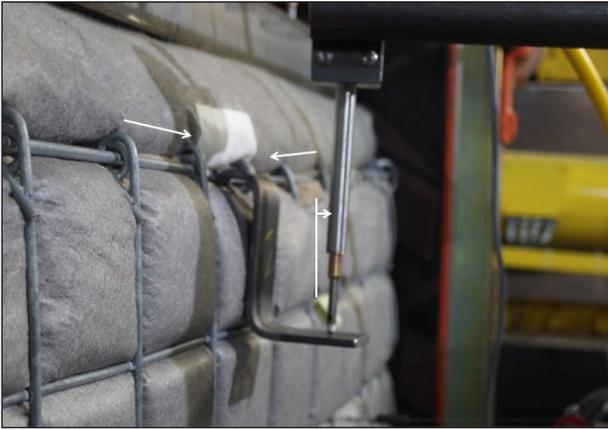
Bild 4–82: Versuch 2, Laststufe 160 kN, Durchbiegung des oberen Steckstabs des Frontgitters und Neigung von Wegsensor W2.4

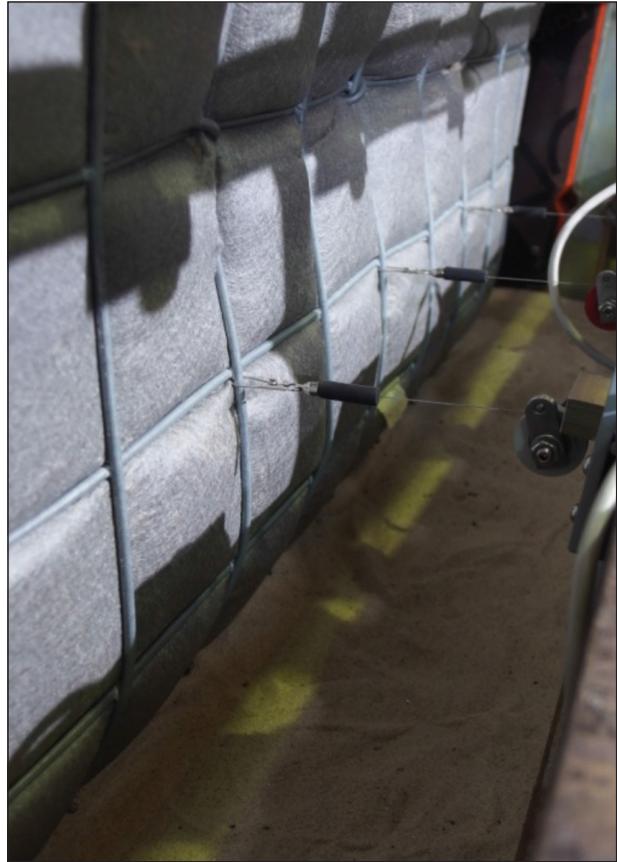
Bild 4–84: Versuch 2, Laststufe 210 kN, Ausbauchungen im unteren Drittel des Frontgitters

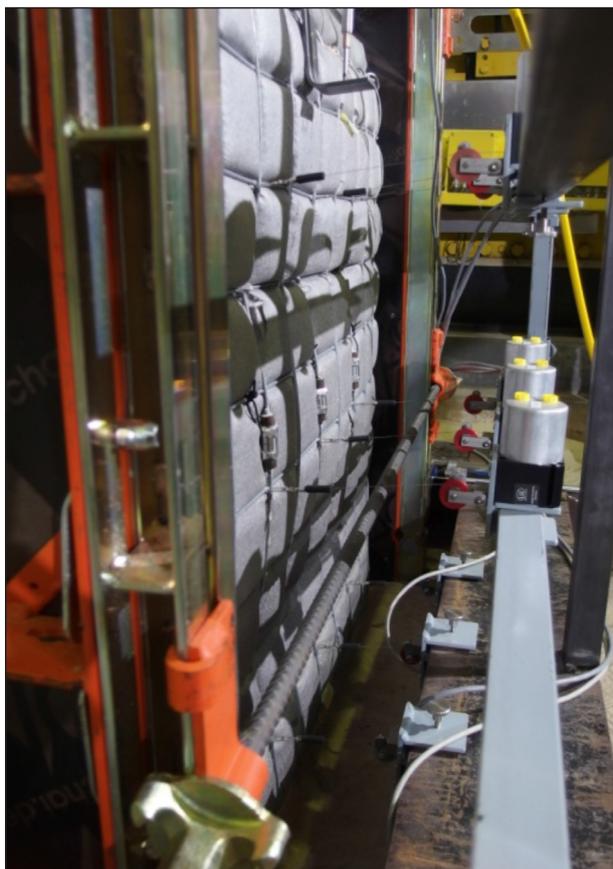
Bild 4-86: Versuch 2, Laststufe 235 kN, Ausbauchungen des Frontgitters

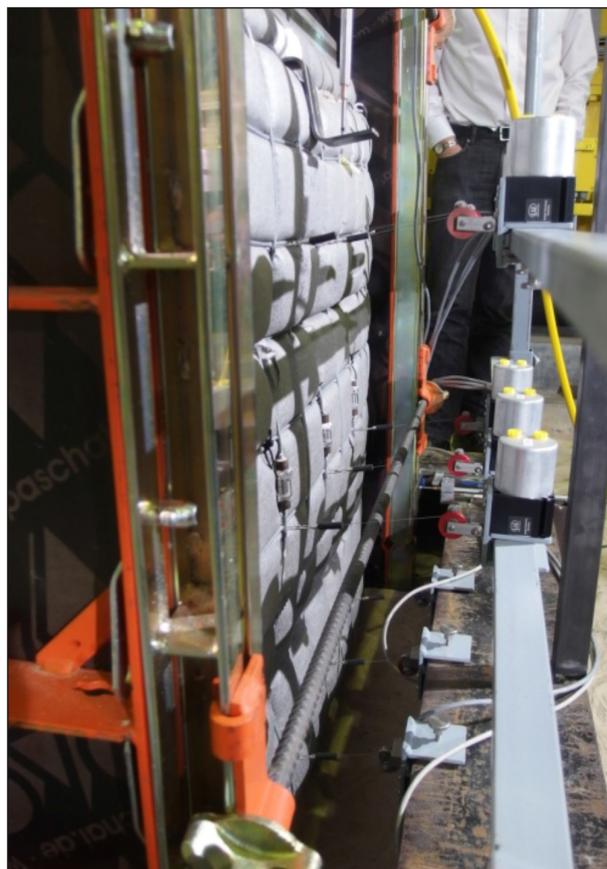
Bild 4-87: Versuch 2, Laststufe 285 kN, Verdrehung des Hakens für Wegsensor W2.4 infolge Ausbauchung

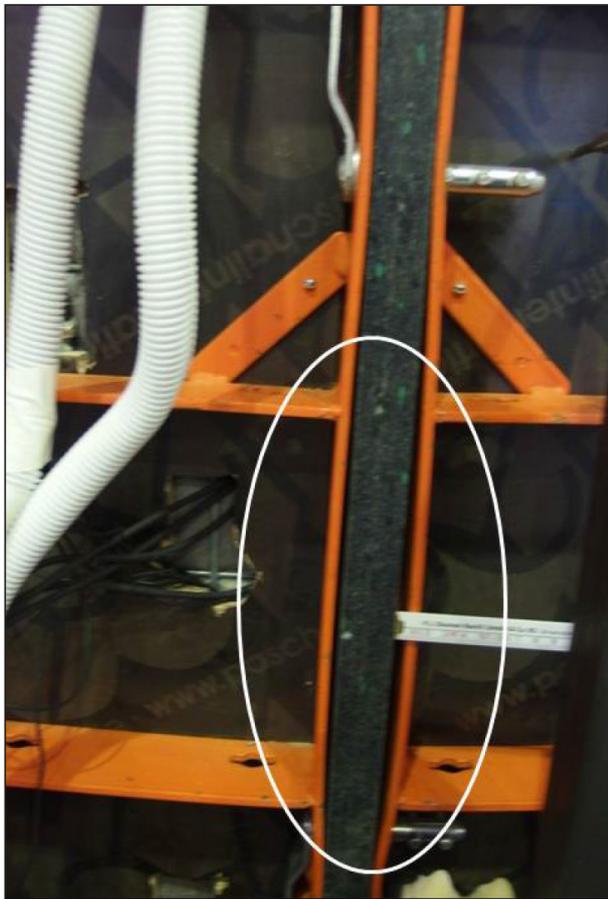
Bild 4-90: Versuch 2, Laststufe 340 kN, Ausbeulungen der Randstege auf der Stahlrahmenschalung (Rückseite)

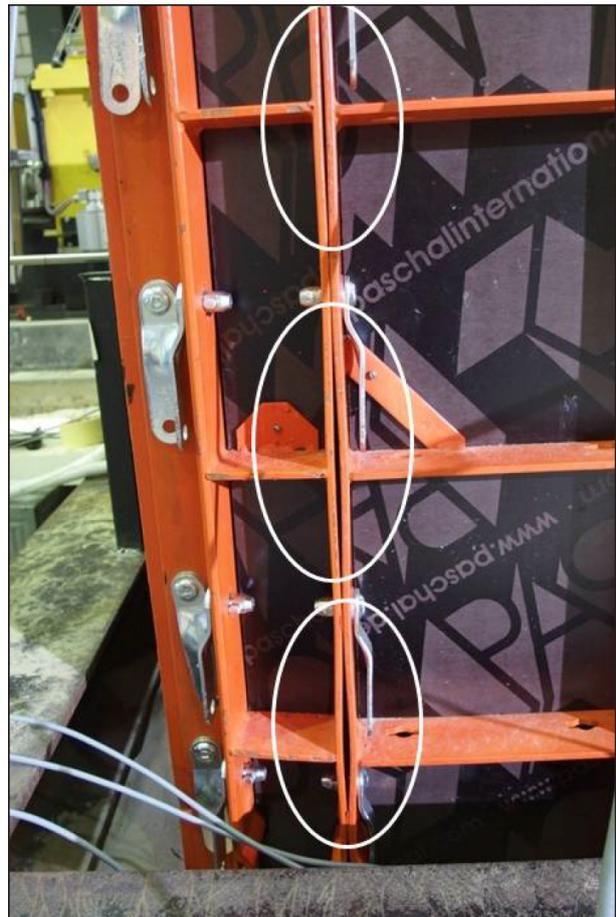
Bild 4-91: Versuch 2, Laststufe 340 kN, Ausbeulungen der Randstege der Stahlrahmenschalung (Rückseite)

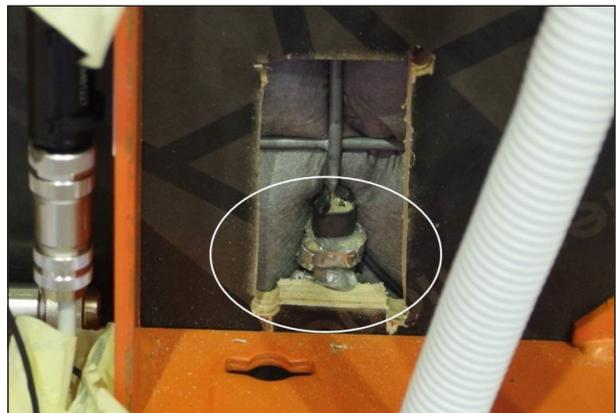
Bild 4-92: Versuch 2, Laststufe 340 kN, Anpressen von Kraftsensor K2.20 an der Öffnung der Schalhaut (Rückseite)

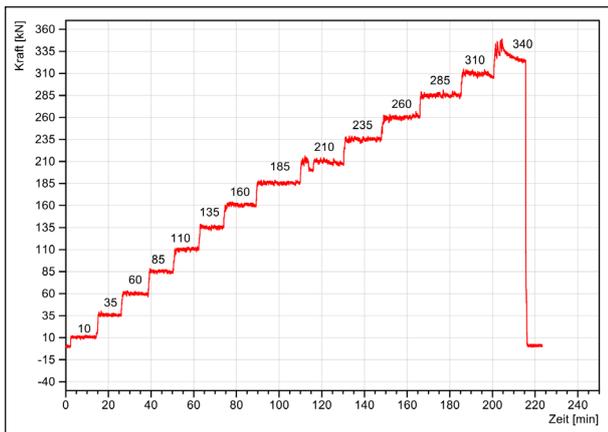
Bild 4-103: Kraft-Zeit Diagramm von Versuch 2. Die Belastung wurde in Schritten von 25 kN erhöht und mindestens 10 Minuten aufrechterhalten.
