Vorbereitung von Großversuchen an Stützkonstruktionen aus Gabionen

Brücken- und Ingenieurbau Heft B 147

Bericht zum Forschungsprojekt F1100.2315000:

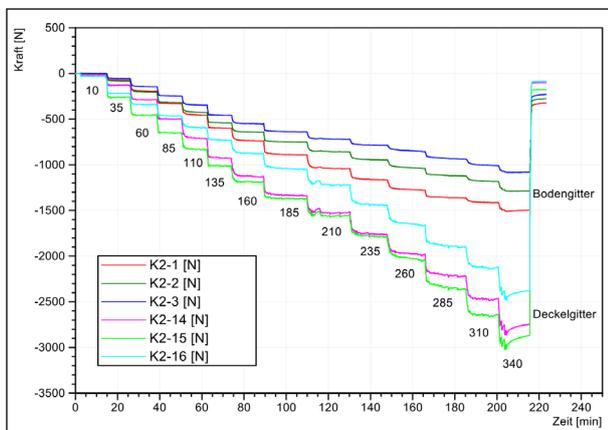
Bild 4-104: Versuch 2, Vergleich der Daten der Kraftsensoren im Boden- und Deckelgitter

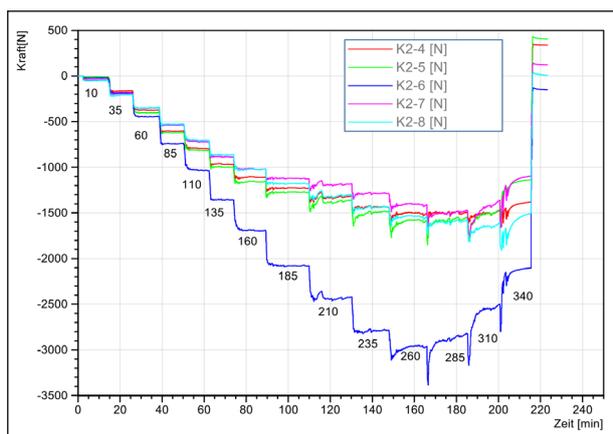
Bild 4–105: Versuch 2, Daten der Kraftsensoren der 1. Distanzhalterebene

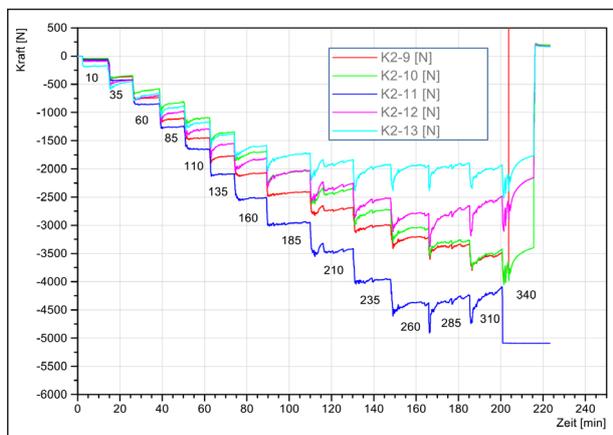
Bild 4–106: Versuch 2, Daten der Kraftsensoren in der 2. Distanzhalterebene

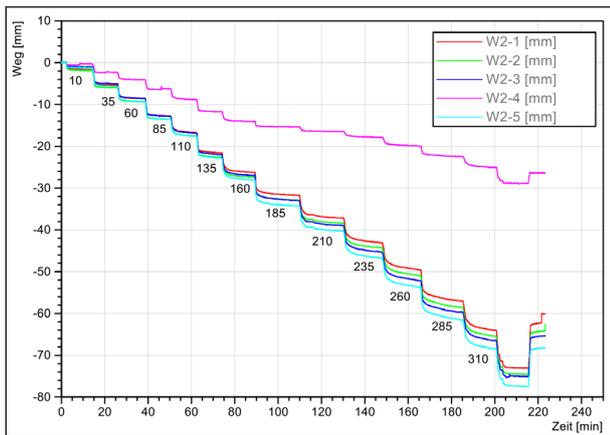
Bild 4–116: Versuch 2, Messdaten der induktiven Wegsensoren auf der Lastplatte

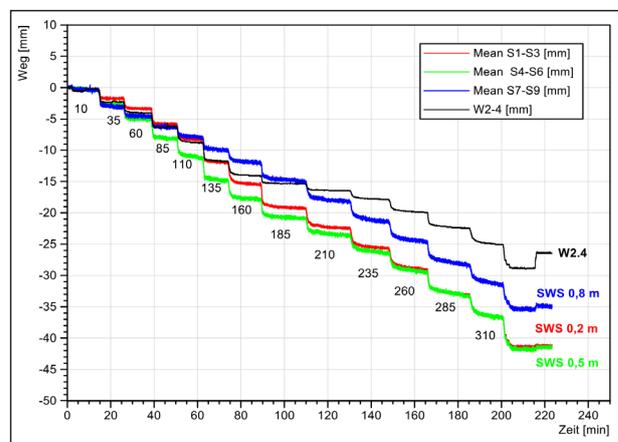
Bild 4–120: Versuch 2, Mittelwerte der Seilzug-Wegsensoren in den Ebenen 0,2 m, 0,5 m und 0,8 m

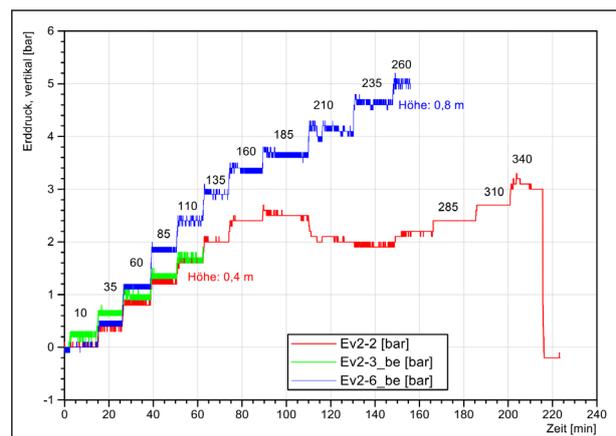
Bild 4–123: Versuch 2, Messdaten der vertikalen Erddruckgeber

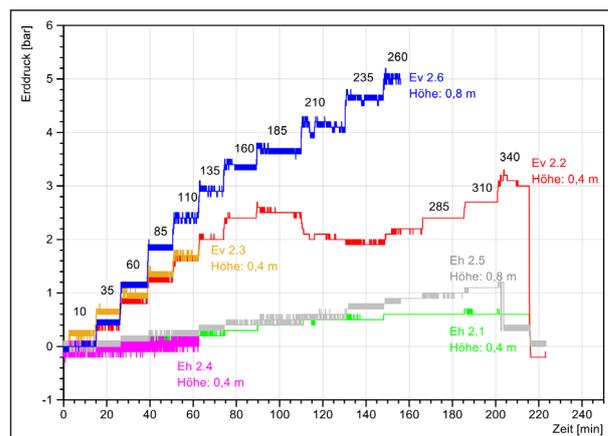
Bild 4–125: Versuch 2, Vergleich von vertikalem und horizontalem Erddruck

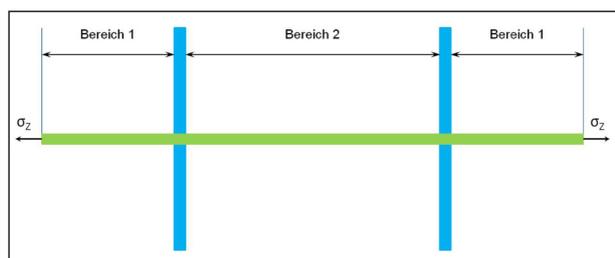
Bild 5–1: Schematische Darstellung der Zugproben und Aufteilung der Bereiche

Das erste betrachtete Kriterium ist die Bruchlage. Hierbei wird, wie bereits zuvor erwähnt zwischen den Bereichen 1 (der Bruchpunkt liegt zwischen einem der Schweißpunkte und dem Einspannende) und 2 (der Bruchpunkt liegt zwischen den beiden Schweißpunkten) unterschieden. Es fallen 9 Proben in den Bereich 1 (28 %) und 23 Proben in den Bereich 2 (72 %).

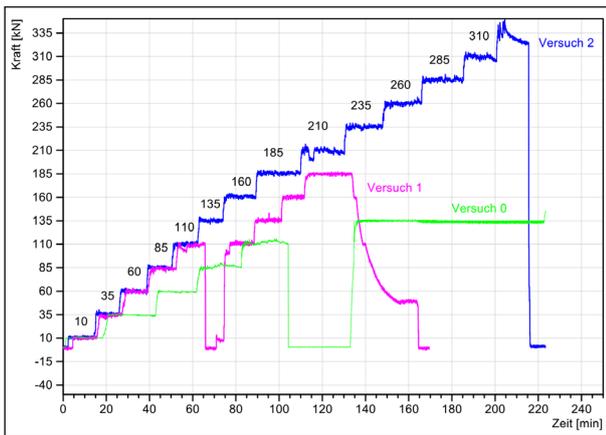
Bild 6–1: Versuche 0 bis 2, Kräfteintrag (Auszug)
