Anhang 4-1: Beispiele für unterschiedliche Beschädigungsgrade

Die folgenden Bildbeispiele demonstrieren den Beschädigungsgrad (BG) für Frontkollisionen entsprechend einer Definitionen des Instituts für Fahrzeugsicherheit.

Anhang 4-2: Beispiel für hohe Schutzwirkung durch Airbag

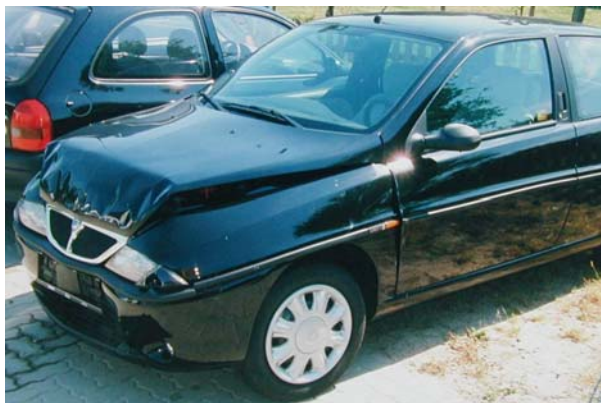
BG 2

BG 2: mäßige Beschädigung

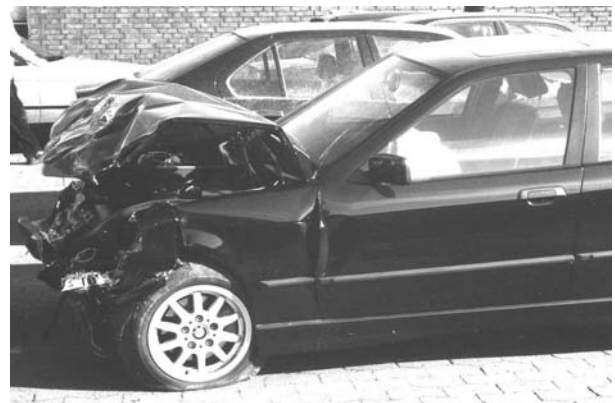
BG 3

BG 3: mittelschwere Beschädigung

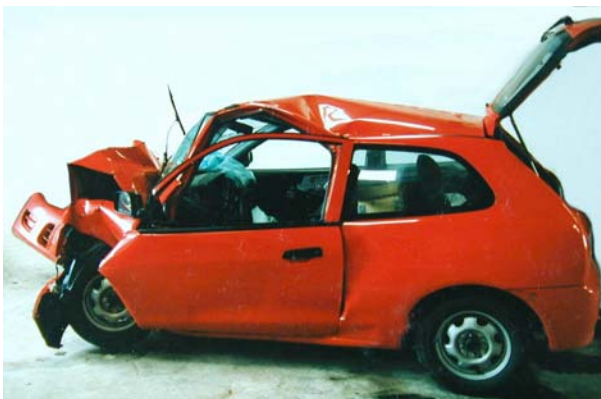
BG 4

BG 4: schwere Beschädigung

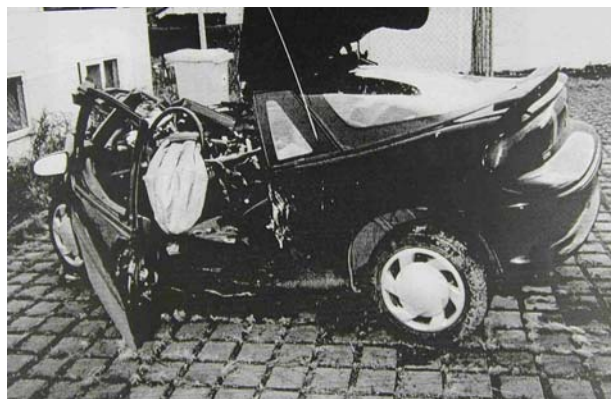
BG 5

BG 5: extreme Beschädigung

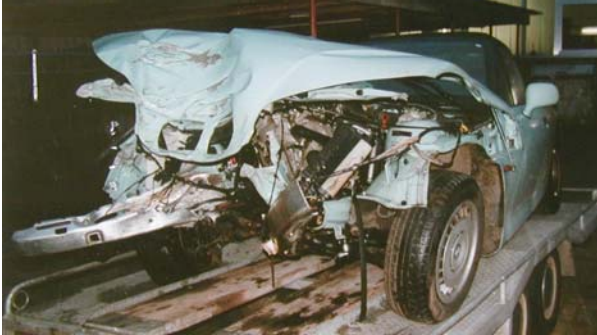
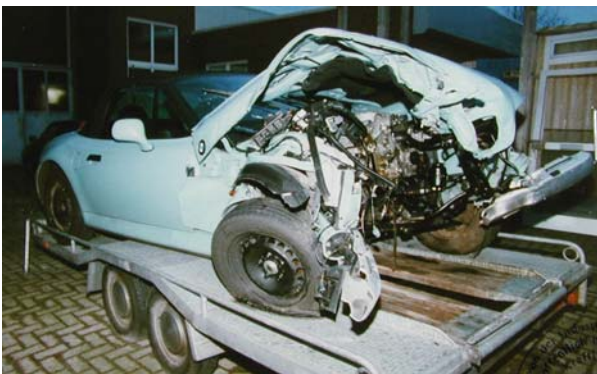
**Fall 184**

Frontalkollision mittig gegen Baum; **beide Front-Airbags ausgelöst**

- Fahrzeugfront, Querträger, Längsträger
Achsen massiv beschädigt
- Motor nach hinten verschoben
- Querträger eingeknickt
- beide Längsträger nach innen gezogen

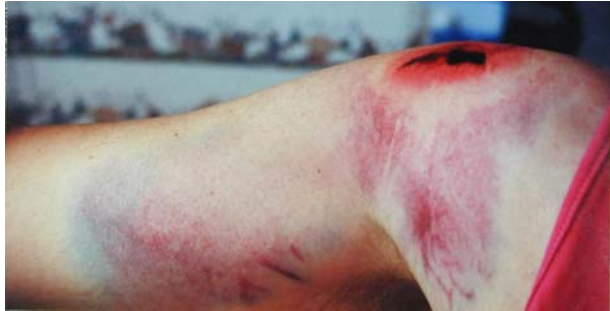
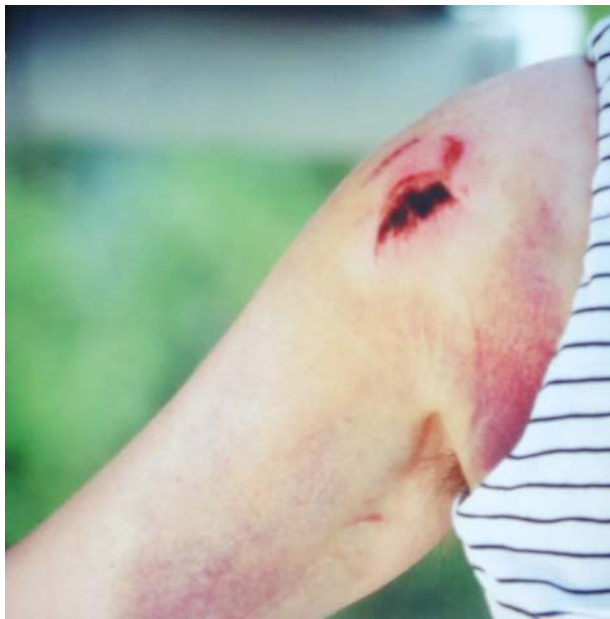
**Fall 773**

Fahrer-Airbag in geparktem Fahrzeug **ausgelöst**. Die Zündung war ausgeschaltet, die Fahrerin reinigte das Fenster der Fahrertür.

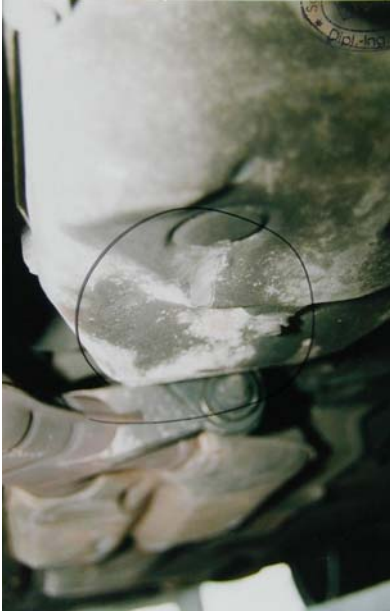
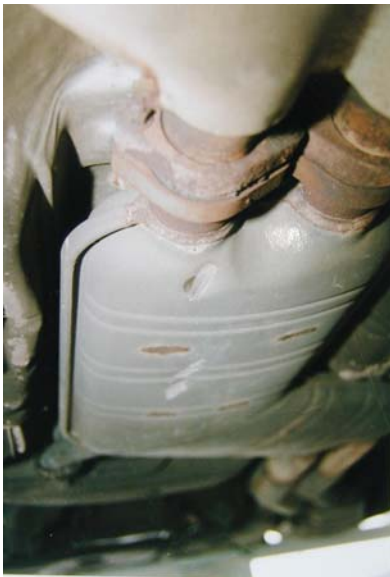
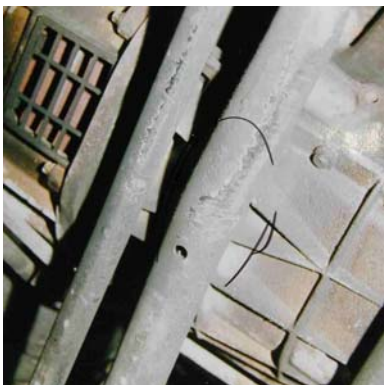
Fall 418

Fahrer-Airbag bei 160 km/h auf der Autobahn **ausgelöst**. Überfahung eines verlorenen Auspufftopfes führte zu Beschädigungen am Fahrzeugunterboden und zur Airbag-Auslösung.

- Schrammen am Stabilisator
- Unterboden im Bereich Fahrerfußraum
- Schweller
- Auspuffmitteltopf/-rohr

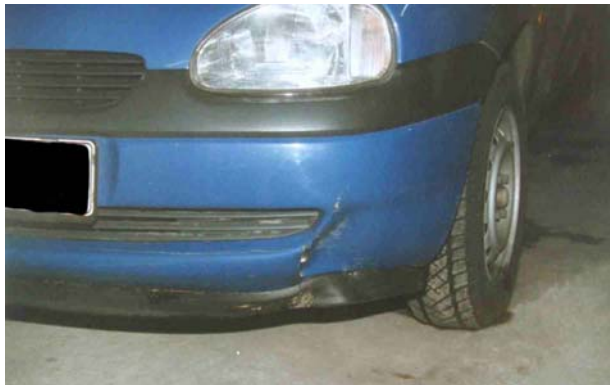
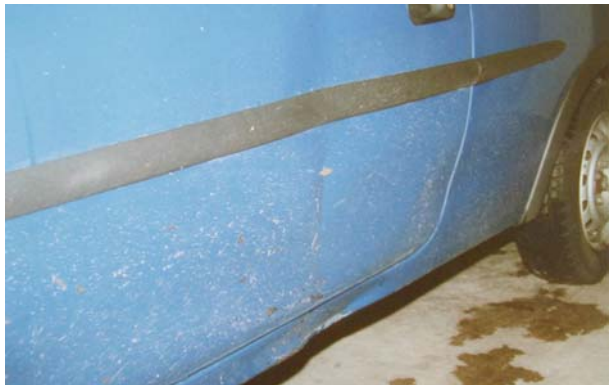
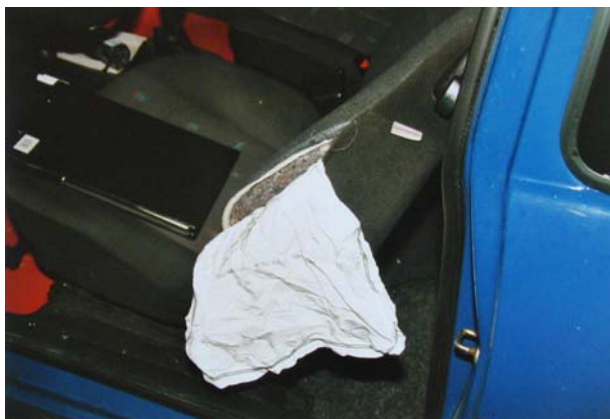
**Fall 050**

Fahrzeudreher mit seitlichem Anstoß gegen einen Baum, wodurch der **Fahrer-Seitenairbag** in der Sitzlehne **auslöste**.

- Stoßfänger vorne links leicht eingedellt
- Türschweller links leicht eingedellt
- Fahrertüre leicht gewellt (Baumkontakt)

EES: 10 km/h ± 5 km/h

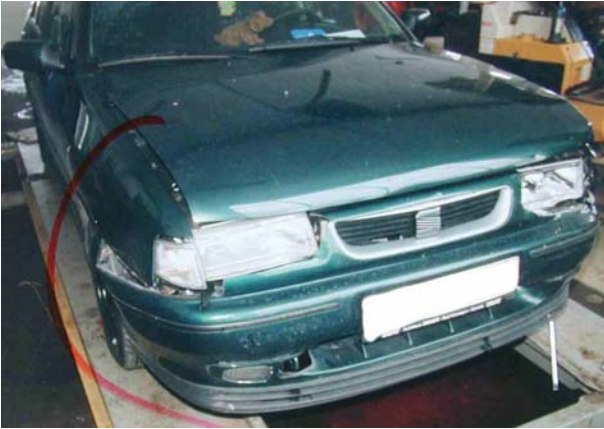
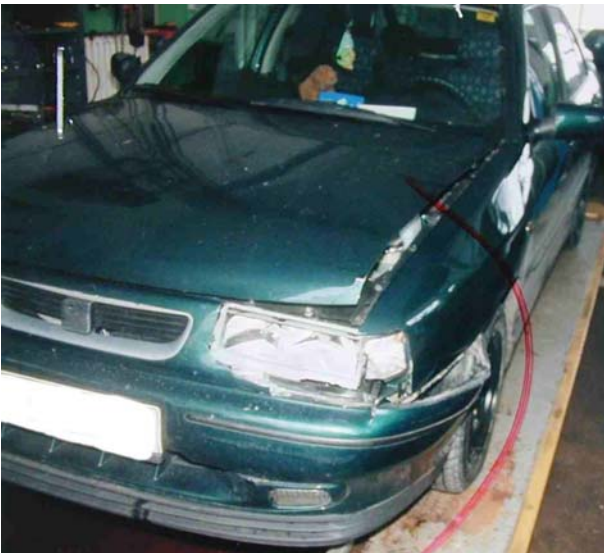
**Fall 146**

Auffahrunfall auf stehendes Fahrzeug. **Fahrer- und Beifahrer-Airbag ausgelöst.**

- Frontmaske mit Stoßfänger und Motorhaube über die gesamte Breite leicht deformiert

Beschädigungsgrad 2**Verletzungen**

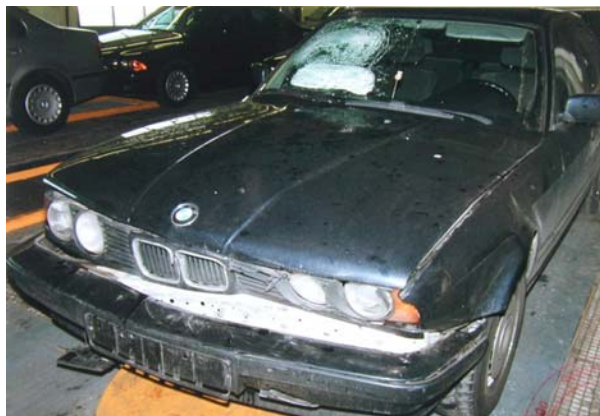
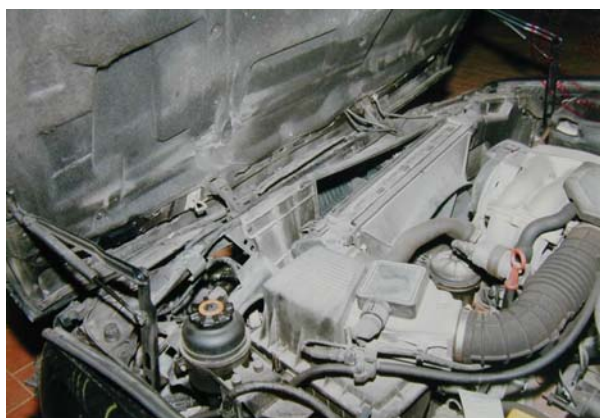
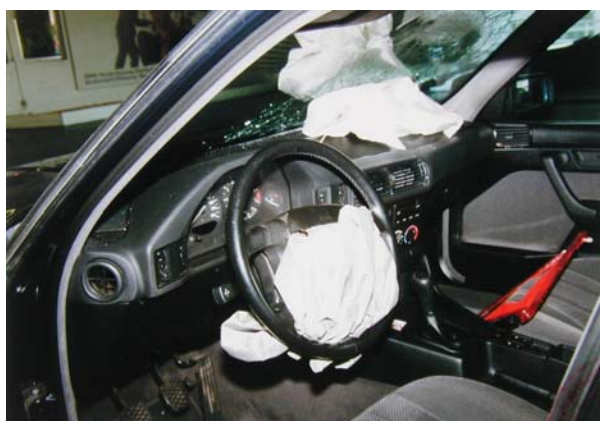
**Fall 287**

Auffahrunfall; **Fahrer- und Beifahrer-Airbag ausgelöst.**

- Frontmaske, Stoßfänger und Motorhaube beschädigt; Hauptstoß linksseitig

Beschädigungsgrad 2

EES: 18 km/h \pm 5 km/h

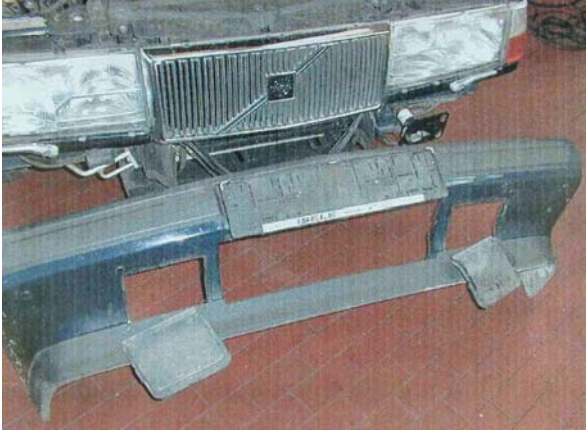
**Fall 419**

Leichter Auffahrunfall; **Fahrer- und Beifahrer-Airbag ausgelöst.**

Beschädigungsgrad 1

EES: 10 km/h \pm 5 km/h

- Stoßfänger kaum sichtbar beschädigt

- Gehörschaden temporär
- Schnittverletzungen rechter Unterarm durch Glassplitter (durch Beifahrer-Airbag Windschutzscheibe großflächig gesprungen/gebrochen)

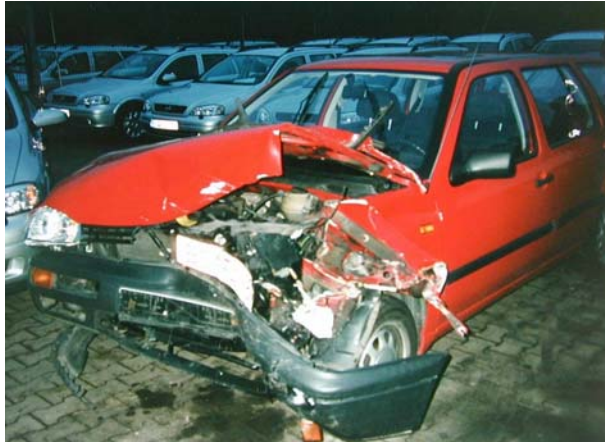
**Fall 144**

Frontalkollision linksseitig, **keine Airbag-Auslösung**

- Radhaus, Längsträger und Achse eindeutig getroffen

Beschädigungsgrad 3

EES: 25 km/h \pm 5 km/h

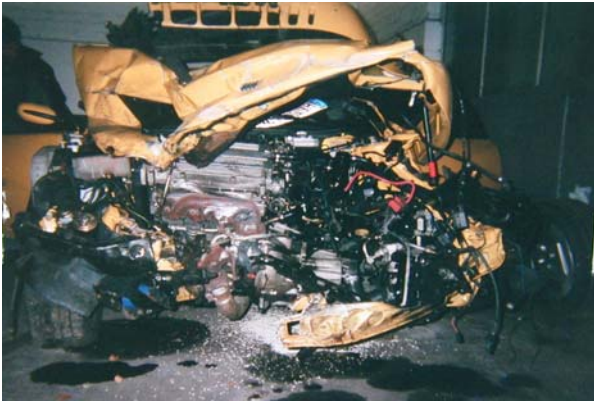
**Fall 225**

Frontalkollision mittig rechts, **keine Airbag-Auslösung**

- Radhaus, Längsträger und Motor/Getriebe massiv getroffen

Beschädigungsgrad 4

EES: 65 km/h \pm 5 km/h

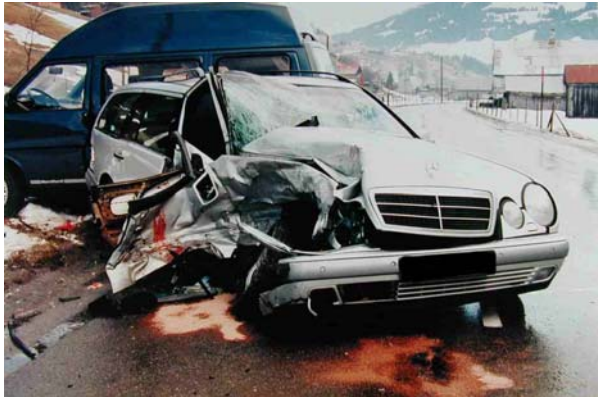
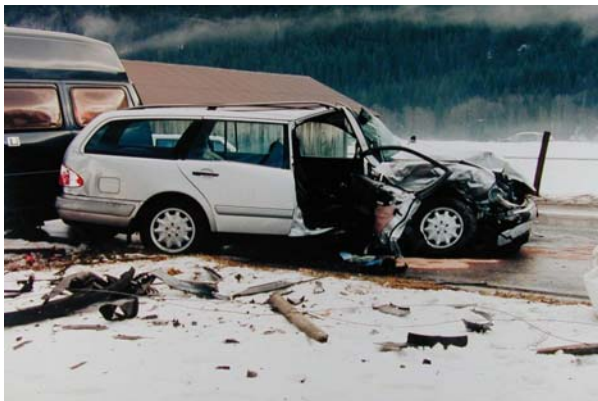
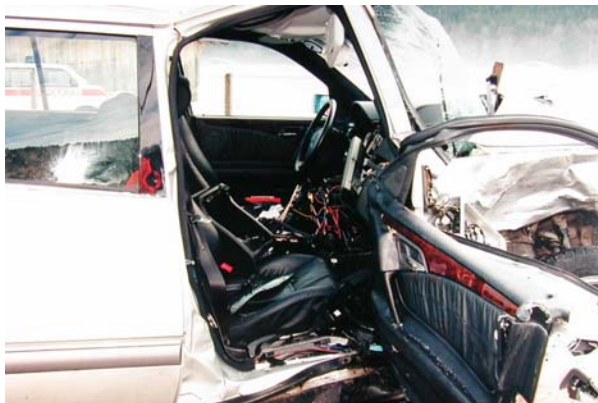
Fall 468

Frontalkollision rechtsseitig, **keine Airbag-Auslösung**

- Radhaus, Längsträger, A-Säule, Dach und Schweller rechtsseitig massiv nach hinten verschoben bzw. geknickt

Beschädigungsgrad 4

EES: 65 km/h \pm 5 km/h

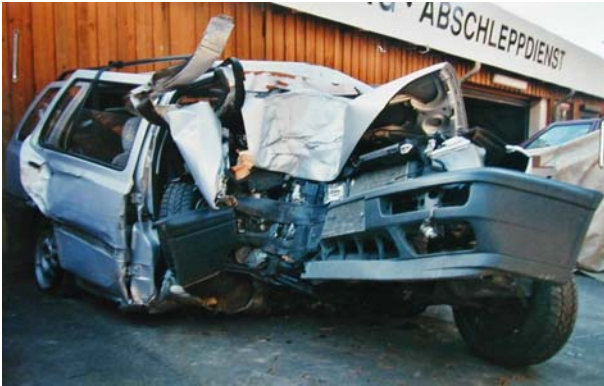
**Fall 526**

Frontalkollision vorne rechts gegen Baum, **keine Airbag-Auslösung**

- Radhaus, Längsträger, A-Säule, Dach und Schweller rechtsseitig massiv nach hinten verschoben bzw. geknickt

Beschädigungsgrad 4

EES: 75 km/h \pm 5 km/h

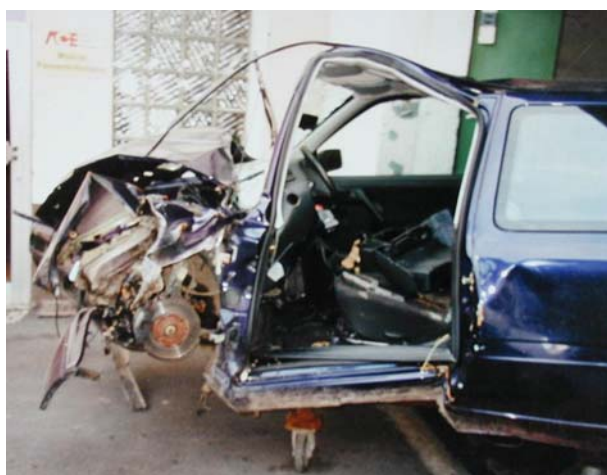
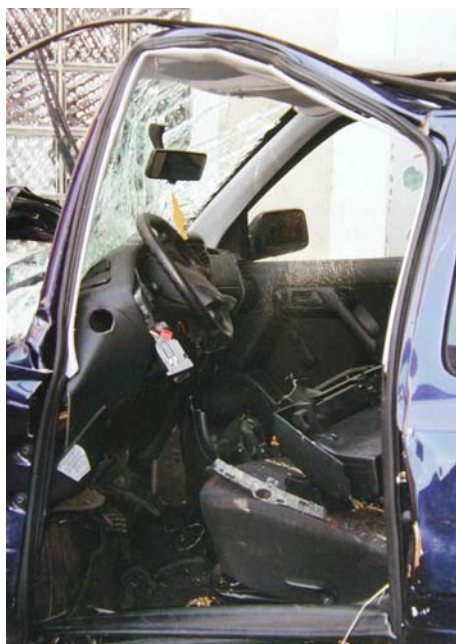
Fall 574

Schwere Pkw-Frontalkollision nach Abkommen von der Fahrbahn gegen einen Baum, **keine Airbag-Auslösung**

- Radhaus, Längsträger, A-Säule, Dach und Schweller linksseitig massiv nach hinten verschoben bzw. geknickt

EES: 70 km/h \pm 5 km/h

Trotz extremer Unfallschwere und Aktivierung der Gurtstraffer hat der Fahrer-Airbag nicht ausgelöst

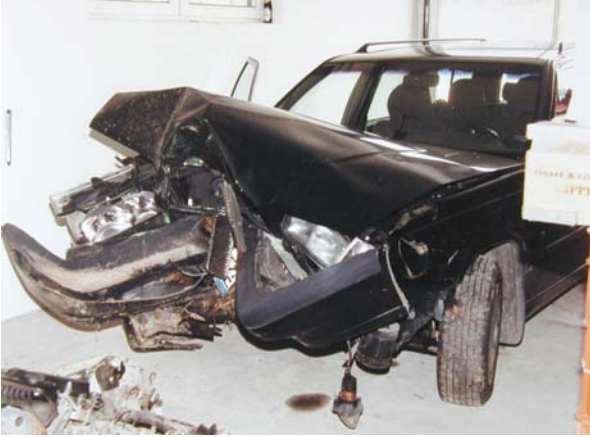
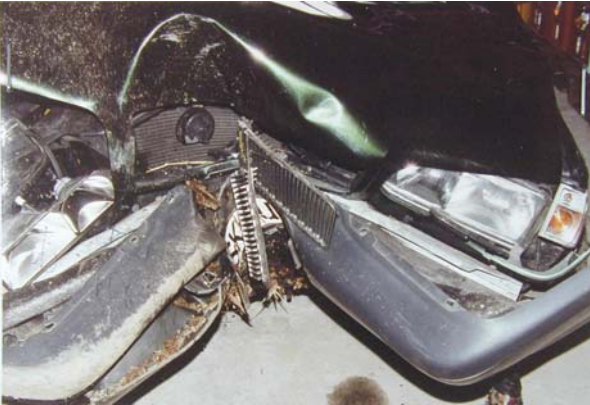
**Fall 577**

Frontalkollision mittig gegen Baum, **keine Airbag-Auslösung**

- massive Eindrückung bis zum Motor
- Einknickung des Querträgers
- beide Längsträger nach innen gezogen

Beschädigungsgrad 3

EES: 45 km/h \pm 5 km/h

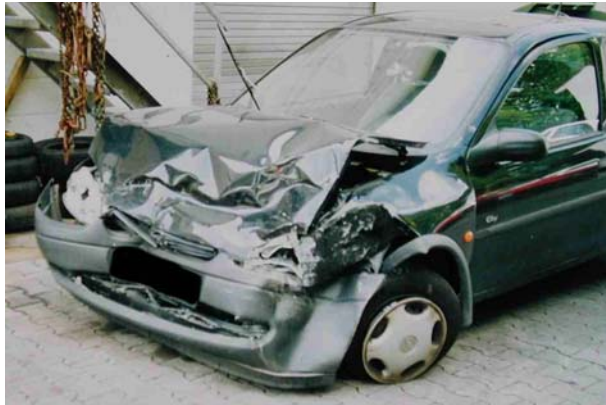
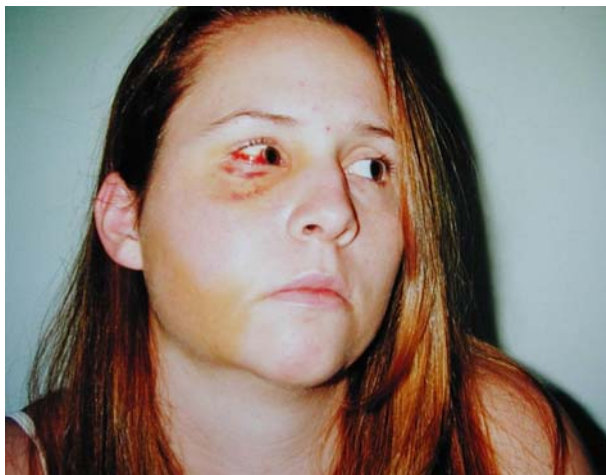
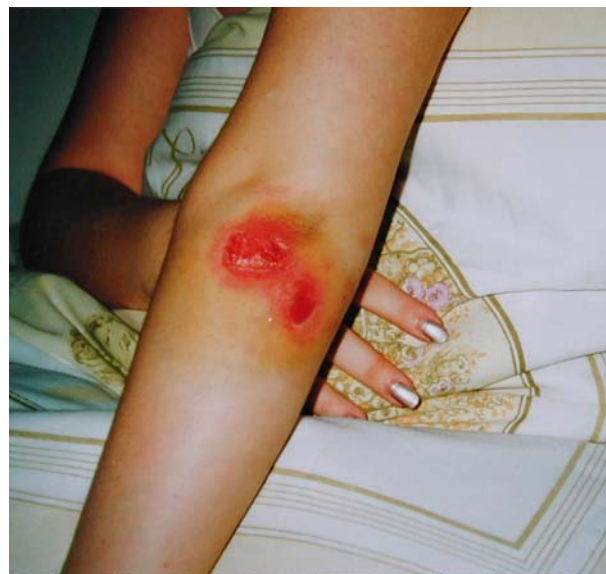
Fall 760

Frontalkollision mit entgegenkommendem Pkw,
keine Airbag-Auslösung

- Frontschaden Mitte bis links
- Achse deutlich nach hinten verschoben

Beschädigungsgrad 3

EES: 50 km/h \pm 5 km/h

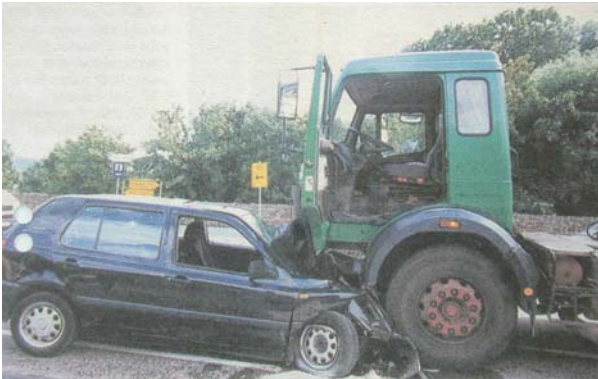
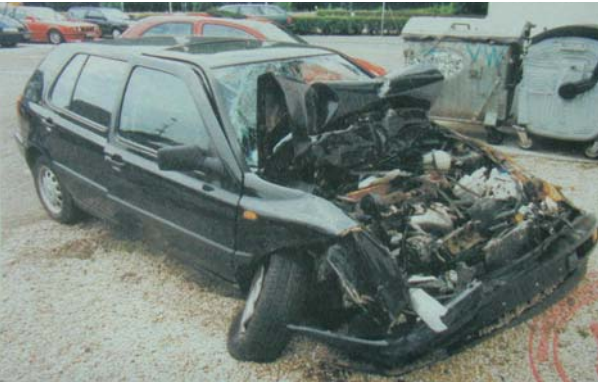
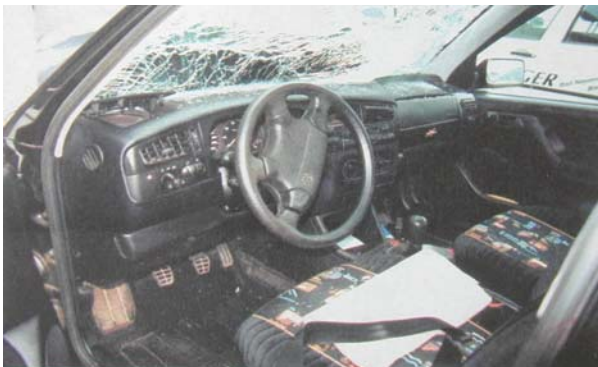
Fall 763

Lkw-Frontunterfahmung mit voller Überdeckung

Beide Front-Airbags nicht ausgelöst

- Unterfahmung bis in Höhe der A-Säulen
- Längsträgerüberfahmung

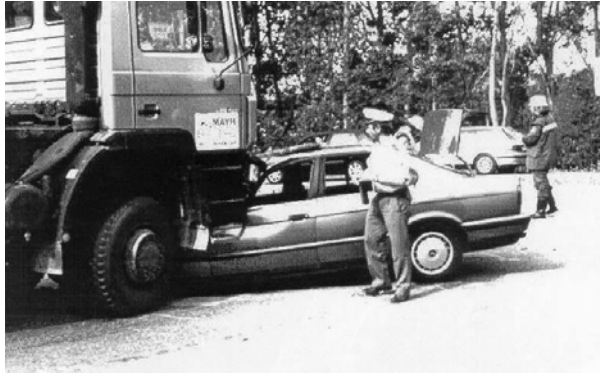
Fall L0631

Lkw/Pkw-Frontalkollision mit Unterfahmung. Die Fahrgastzelle blieb weitgehend intakt, der Insassenraum war nur minimal eingeschränkt. Der Pkw hatte keine Airbag-Ausstattung.

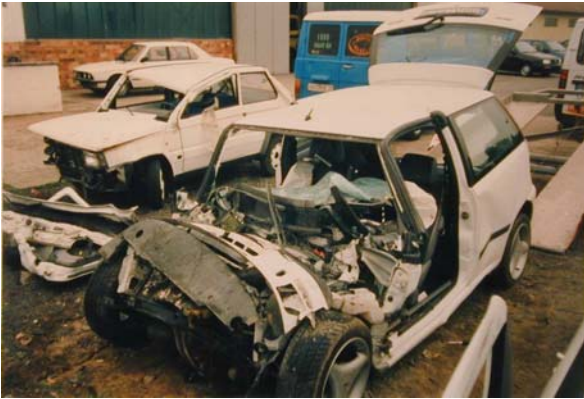
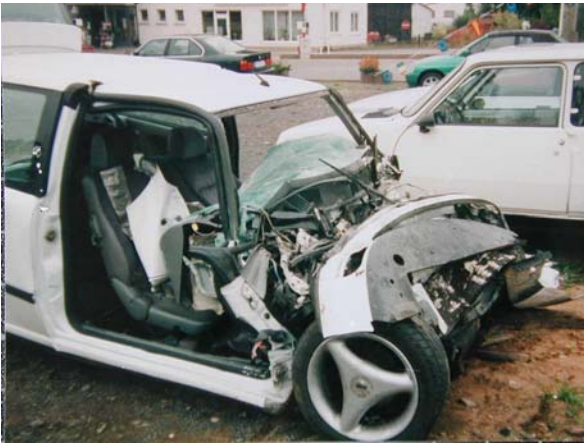
Fall 189

Lkw-Frontunterfahmung mit voller Überdeckung;
beide Front-Airbags ausgelöst

- Unterfahmung bis in Höhe der A-Säulen
- A-Säulen in Insassenraum verlagert
- gesamter Fahrzeugvorbau massiv deformiert

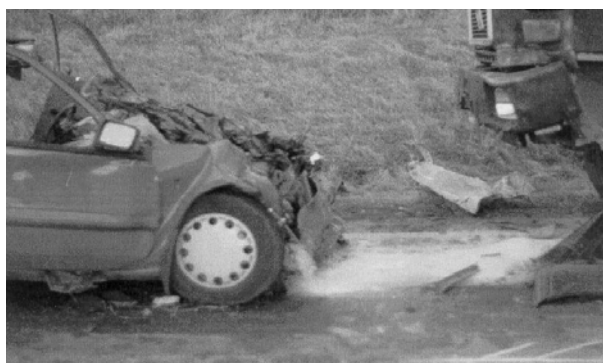
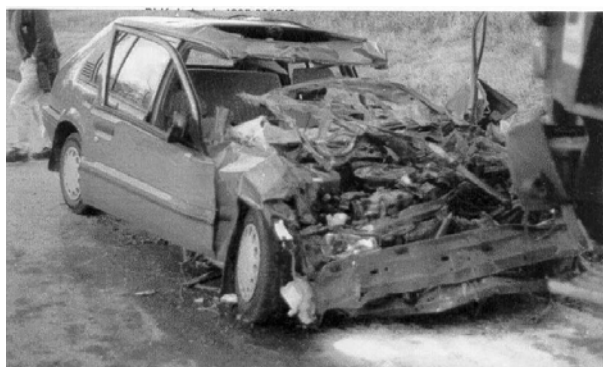
Fall L0967

Lkw/Pkw-Frontalkollision mit Unterfahmung. Die Fahrgastzelle wurde im Fahrer- und Beifahrerbereich beschädigt. Der Insassenraum war dadurch in diesem Bereich eingeschränkt. Dagegen blieb der Insassenraum für die Fondinsassen intakt. Der Pkw hatte keine Airbag-Ausstattung.

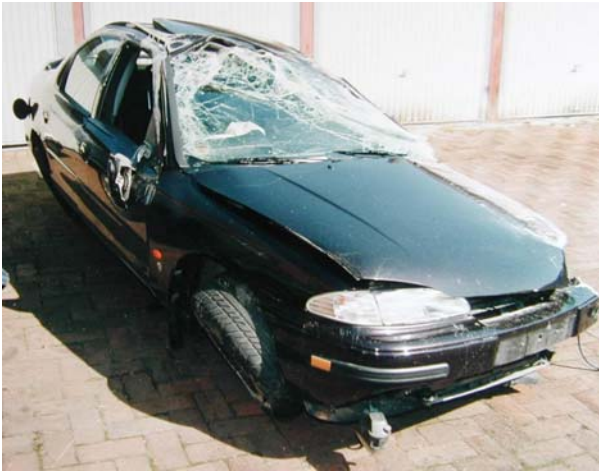
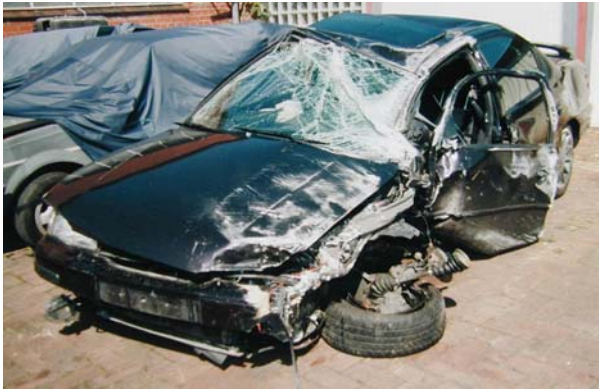
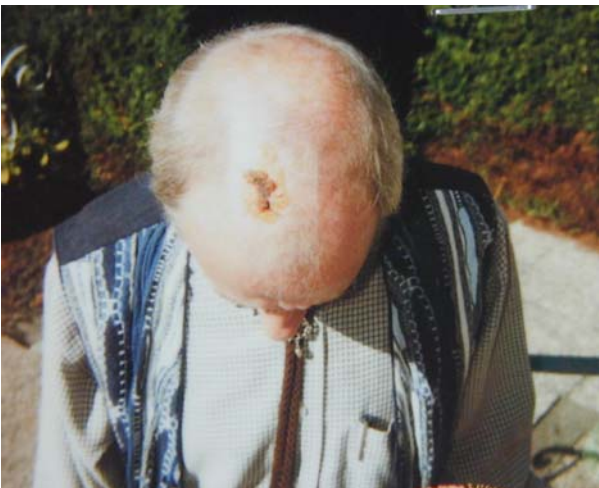
Fall 259

Pkw/Pkw-Frontalkollision mit geringer Überdeckung und anschließendem Überschlag

Beide Front-Airbags ausgelöst

- linke Fahrzeugfront bis zur Fahrertüre beschädigt
- Achsaufhängung links ausgerissen
- A-Säule links mit Dachholm gestaucht

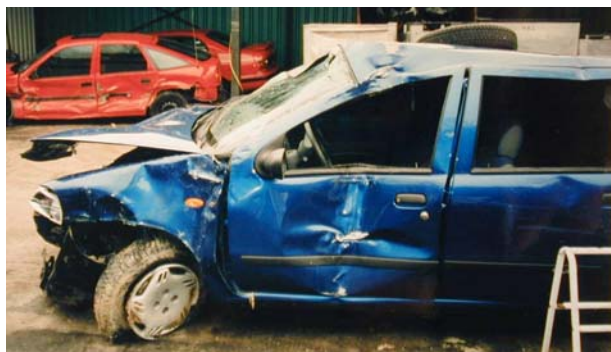
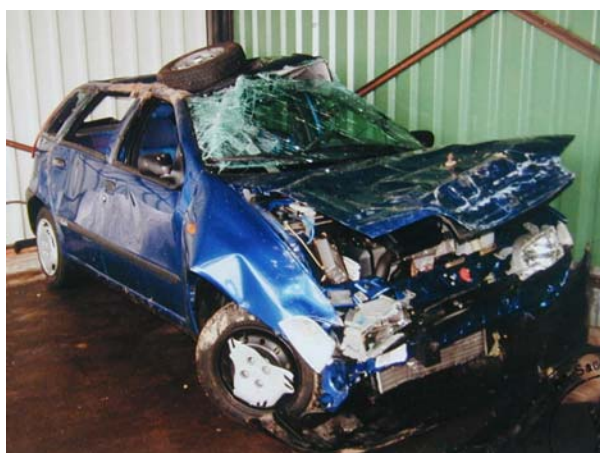
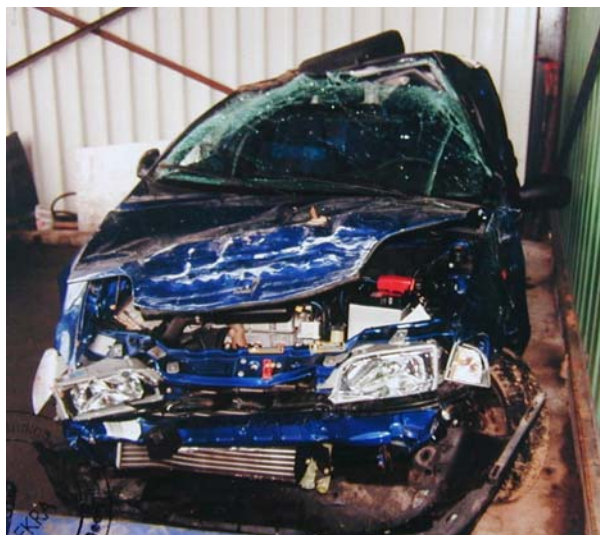
Fall 427

Schleuderunfall mit Überschlag; Anstoß gegen Böschung und Baum

Beide Front-Airbags nicht ausgelöst

- gesamte Fahrzeugfront beschädigt (Böschung)
- Fahrertüre/Dachrahmen eingedrückt (Baumanprall)
- Dach eingedrückt (Überschlag)

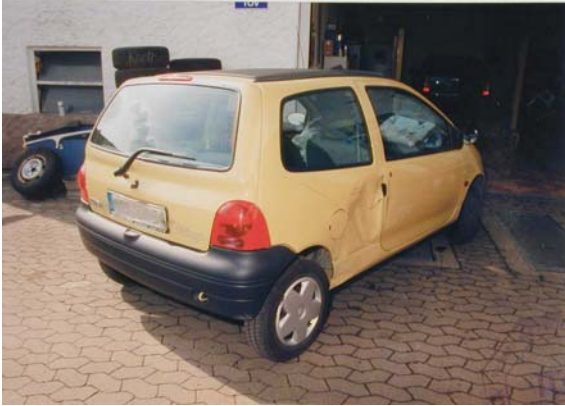
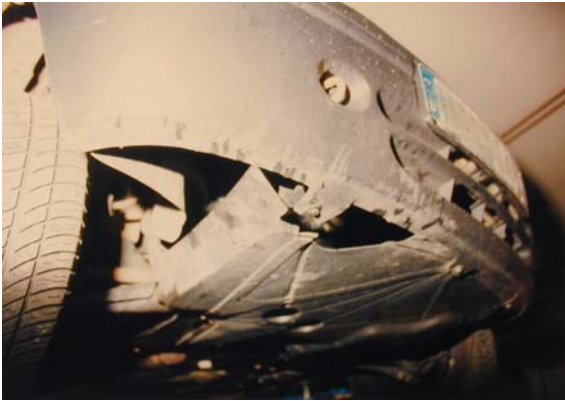
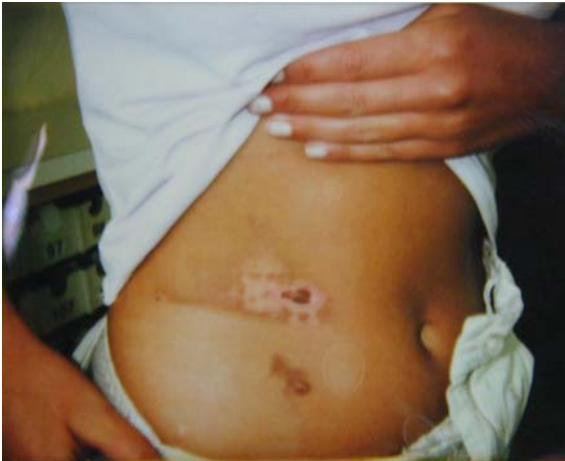
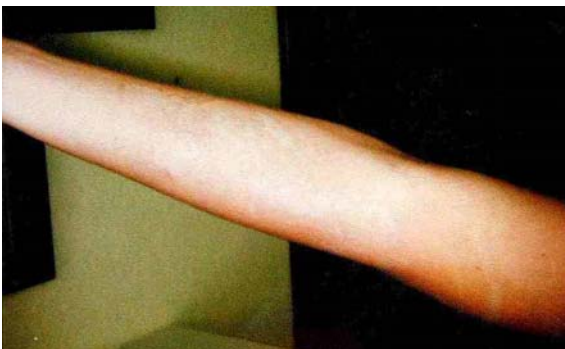
**Fall 573**

Abkommen von der Fahrbahn (Linkskurve); **Fahrer- und Beifahrer-Airbag ausgelöst**; Auslösung vermutlich durch leichten Kontakt des rechten Längsträgers/Abschlepphakens mit unbefestigter Bankette

- Unterarmschürfung
- Verbrennungen Unterarm rechts
- Verbrennungen an der Bauchdecke rechts

- Verbrennungen am kleinen Finger rechts

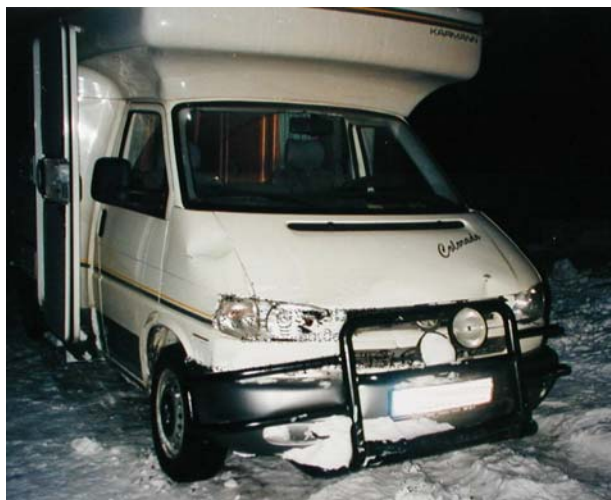
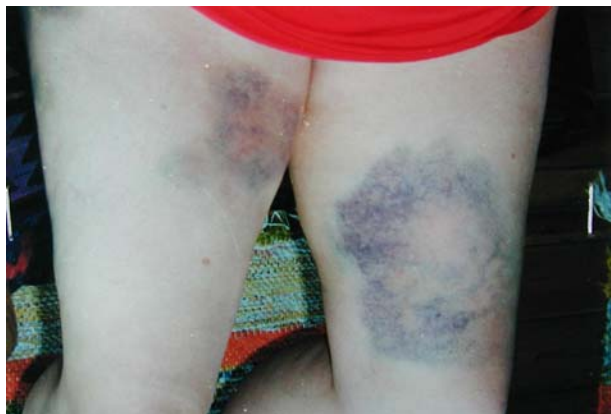
**Fall 312**

Kollision mit Schneescooter; **Fahrer- und Beifahrer-Airbag ausgelöst**

- Frontschutzbügel beschädigt

Beschädigungsgrad 2**Verletzungen**

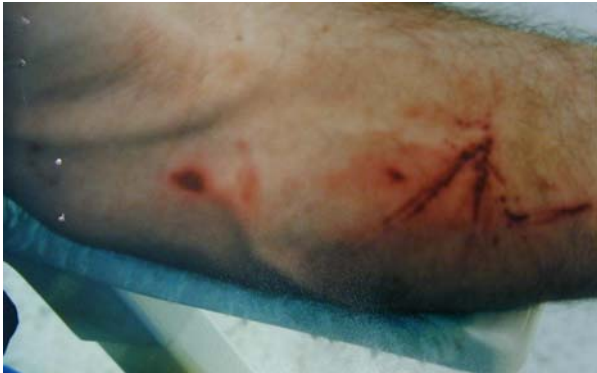
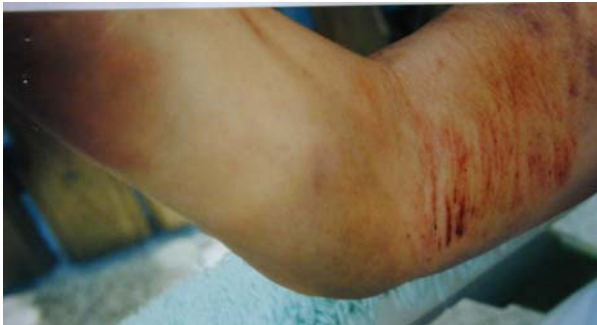
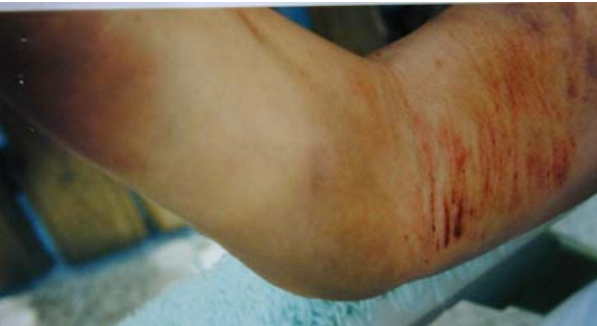
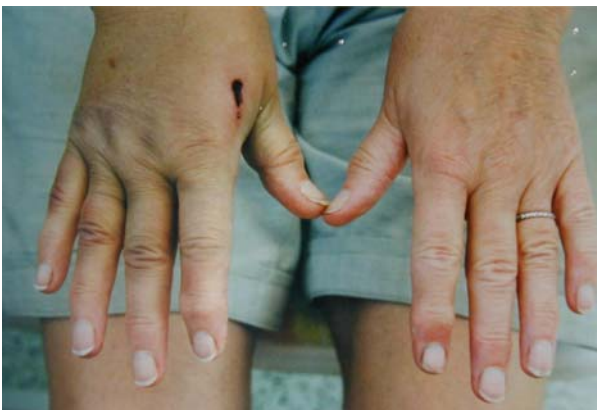
Fall 417

Leichter Auffahrunfall; Fahrer- und Beifahrer-Airbag ausgelöst.

- Schnittverletzungen an Ober- und Unterarmen durch Airbag-Abdeckung

- Prellungen und Schürfungen an Ober- und Unterarmen
- Handgelenksprellung rechts
- Schnittwunde rechter Handrücken durch Airbag-Abdeckung

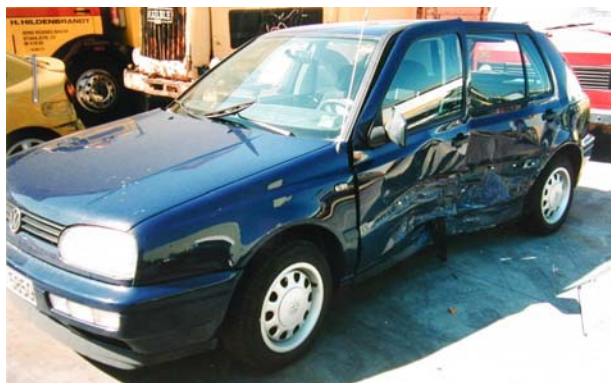
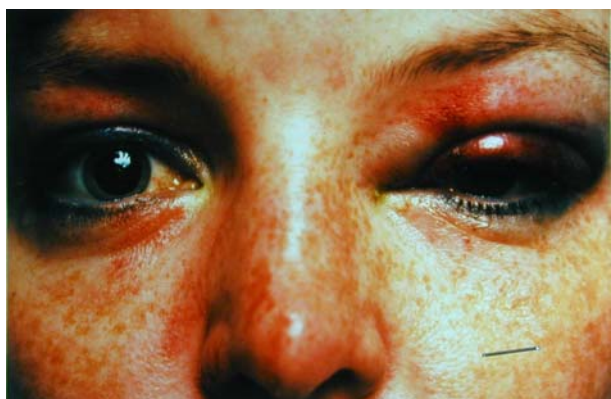
Fall 523

Seitenkollision links mit Längskomponente; **Auslösung von Fahrer- und Beifahrer-Airbag** korrekt, jedoch Airbag-Aggressivität.

- Augenprellung links mit Irisriß

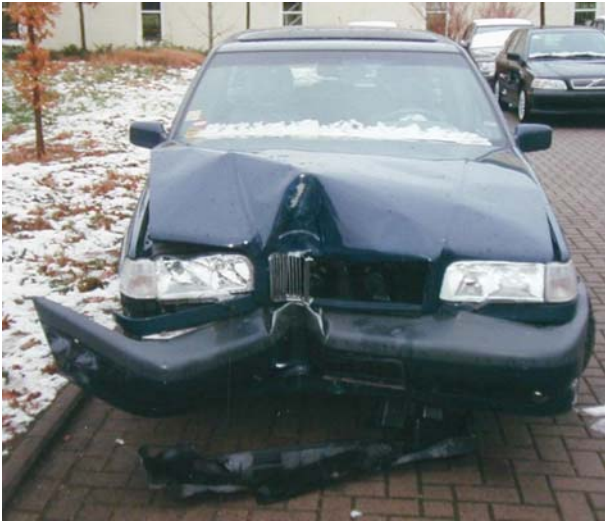
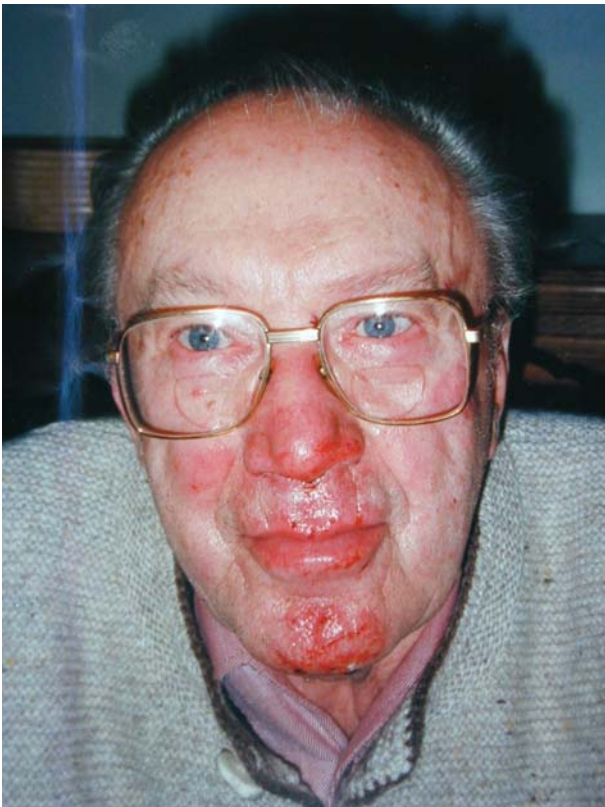
**Fall 346**

Frontalkollision mittig gegen Baum, **Auslösung von Fahrer- und Beifahrer-Airbag**

- massive Eindrückung bis zum Motor
- Querträger eingeknickt
- beide Längsträger nach innen gezogen

EES: 28 km/h \pm 5 km/h
