**Verkehrssicherheit von
Überquerungsstellen für
Fußgänger und Radfahrer
über Straßenbahn- und
Stadtbahnstrecken**

**Anhang zum
Schlussbericht**

Verkehrssicherheit von Überquerungsstellen für Fußgänger und Radfahrer über Straßenbahn- und Stadtbahnstrecken

FE 82.0613/2014

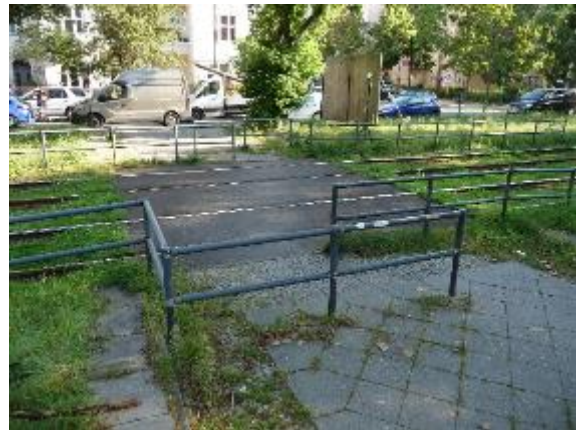
Stadt A – I

Bauliche Ausführung	
Getrennte RF-Führung vorhanden?	Nein
Aufstellflächen zwischen Gleisbereich und Fahrbahn (Regelbreite $\geq 2,50$ m)	Regelbreite mit 1,40 m unterschritten. Trampelpfade beidseitig
Zusätzliche Sicherungseinrichtungen vorhanden?	Umlaufgitter, Pflasterung im Bereich der Absperrgitter
Berücksichtigung des Radverkehrsaufkommens bei der Begegnung mit FG/RF (bezogen auf Geometrie der Gleisquerung)?	Begegnung von RF mit FG/RF schwierig, da geringe Breite zwischen Umlaufgitter
Ist Beleuchtung vorhanden/erforderlich und ggf. zweckmäßig ausgebildet?	Zweckmäßige Straßenbeleuchtung

Aufstellfläche zwischen Gleisbereich und Fahrbahn zu gering. Beidseitige Trampelpfade vorhanden.

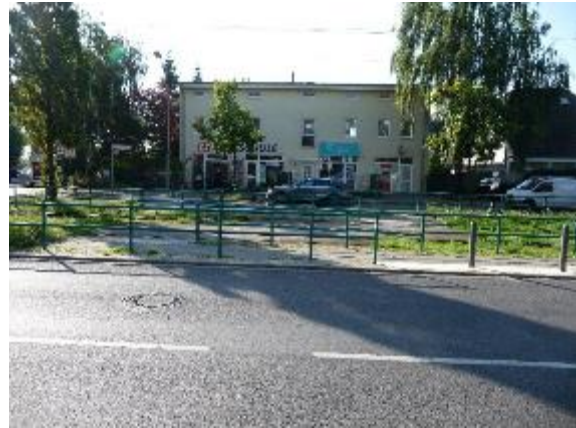
Stadt A – II

Bauliche Ausführung	
Getrennte RF-Führung vorhanden?	Nein
Aufstellflächen zwischen Gleisbereich und Fahrbahn (Regelbreite $\geq 2,50$ m)	Regelbreite mit 1,85 m unterschritten. Trampelpfade beidseitig
Zusätzliche Sicherungseinrichtungen vorhanden?	Umlaufgitter, Markierung der Querung mithilfe von kleinen Dreiecken, keine Beschilderung / Signalgeber
Berücksichtigung des Radverkehrsaufkommens bei der Begegnung mit FG/RF (bezogen auf Geometrie der Gleisquerung)?	Begegnung von RF mit FG/RF schwierig, aufgrund von fehlendem Platz
Ist Beleuchtung vorhanden/erforderlich und ggf. zweckmäßig ausgebildet?	Zweckmäßige Straßenbeleuchtung

Gleisquerung bei Begegnung RF/FG zu gering bemessen. Aufstellfläche zwischen Gleisbereich und Fahrbahn zu gering. Beidseitige Trampelpfade vorhanden. Keine Beschilderung.

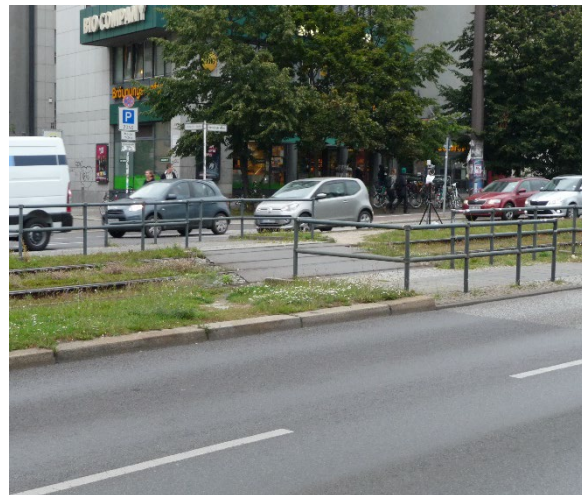
Stadt A – III

Bauliche Ausführung	
Getrennte RF-Führung vorhanden?	Nein
Aufstellflächen zwischen Gleisbereich und Fahrbahn (Regelbreite $\geq 2,50$ m)	Regelbreite mit 2,15 m unterschritten, für das Verkehrsaufkommen allerdings ausreichend. Trampelpfade beidseitig.
Zusätzliche Sicherungseinrichtungen vorhanden?	Umlaufgitter (zu kurz \rightarrow Trampelpfade), Pflasterung an den jeweiligen Überquerungspunkten zur Kontrastwahrnehmung
Berücksichtigung des Radverkehrsaufkommens bei der Begegnung mit FG/RF (bezogen auf Geometrie der Gleisquerung)?	Während der Spitzenstunden zu wenig Raum für Begegnungsverkehr zwischen mehreren Radfahrern bzw. RF/FG
Ist Beleuchtung vorhanden/erforderlich und ggf. zweckmäßig ausgebildet?	Zweckmäßige Straßenbeleuchtung

Aufstellflächen zwischen Gleisbereich und Fahrbahn zu gering. Beidseitige Trampelpfade vorhanden. Umlaufgitter zu kurz.

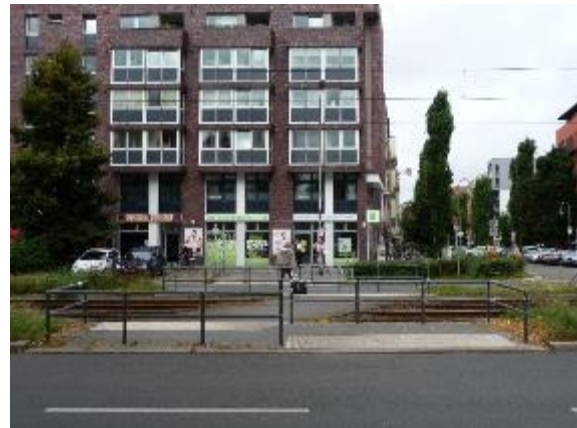
Stadt A – IV

Bauliche Ausführung	
Getrennte RF-Führung vorhanden?	Nein
Aufstellflächen zwischen Gleisbereich und Fahrbahn (Regelbreite $\geq 2,50$ m)	Regelbreite mit 2,00 m unterschritten
Zusätzliche Sicherungseinrichtungen vorhanden?	Umlaufgitter, taktile Elemente, kontrastierende Farben am Übergangsbereich zur Gleisquerung
Berücksichtigung des Radverkehrsaufkommens bei der Begegnung mit FG/RF (bezogen auf Geometrie der Gleisquerung)?	Begegnung RF/RF schwierig da kleine Aufstellflächen/ Begegnung RF/FG kein Problem
Ist Beleuchtung vorhanden/erforderlich und ggf. zweckmäßig ausgebildet?	Zweckmäßige Straßenbeleuchtung

Aufstellfläche zwischen Gleisbereich und Fahrbahn zu gering.

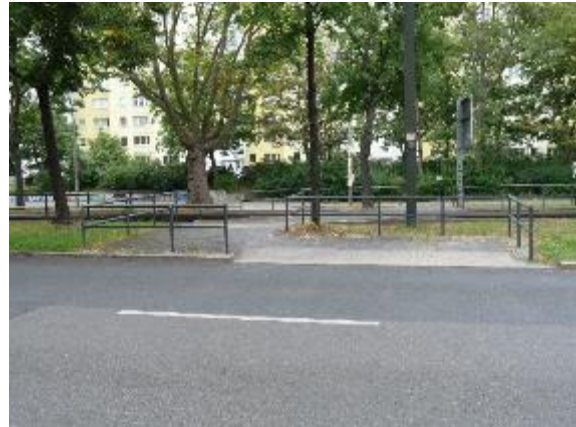
Foto:

Bauliche Ausführung der Gleisquerung	Z-Form
Lage der Gleisquerung	Freie Strecke
Höchstgeschwindigkeit Abschnitt	60 km/h
Anzahl der Linien / Taktung über Gleisquerung	1 Linie / ca. alle 2 Minuten
Überprüfung der Sichtfelder/-dreiecke	Leichte Krümmung der Strecke, Sichtdreiecke (ca. 50 Metern in beide Richtungen) eingeschränkt. Oberleitungsmasten sowie in der Haltestelle stehende Bahn können die Sicht behindern
Sichtbehinderungen	Bäume an den Gleisrändern, die mit den dick ausgebildeten Stämmen z. T. die Sicht behindern
Umsetzung der Barrierefreiheit	Taktile Elemente auf Seite der Schieritzstraße umgesetzt, auf der gegenüberliegenden Seite lediglich Pflasterung als Kontrastfläche
Einbettung der Gleisquerung ins Umfeld	Wohnbebauung, Geschäftsbesatz (Überquerungsstelle liegt an der Einmündung Schieritzstraße, Überquerung, um Haltestellenbereiche zu erreichen; erheblicher Anteil an Menschen, der die Schienen wild quert)

Bauliche Ausführung	
Getrennte RF-Führung vorhanden?	Nein
Aufstellflächen zwischen Gleisbereich und Fahrbahn (Regelbreite $\geq 2,50$ m)	Regelbreite mit 4,60 m eingehalten. Trampelpfade beidseitig
Zusätzliche Sicherungseinrichtungen vorhanden?	Umlaufgitter, taktile Elemente, Führungslinien innerhalb des Gleisbereichs
Berücksichtigung des Radverkehrsaufkommens bei der Begegnung mit FG/RF (bezogen auf Geometrie der Gleisquerung)?	Ausreichend
Ist Beleuchtung vorhanden/erforderlich und ggf. zweckmäßig ausgebildet?	Straßenbeleuchtung, nachts dunkel aufgrund von dichten Baumkronen

Teilweise Sichtbehinderungen durch nicht eingehaltene Sichtdreiecke (75 m). Beleuchtung nicht zweckmäßig. Einseitig lediglich Pflasterung als Kontrastfläche. Trampelpfade vorhanden.

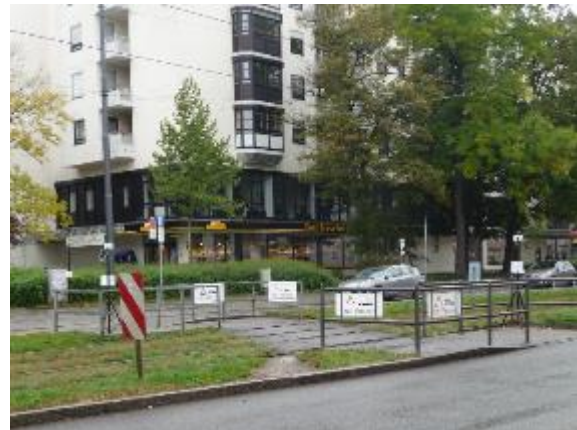
Stadt B – I

Bauliche Ausführung	
Getrennte RF-Führung vorhanden?	Nein
Aufstellflächen zwischen Gleisbereich und Fahrbahn (Regelbreite $\geq 2,50$ m)	Regelbreite mit 2,05 und 2,40 m unterschritten. Trampelpfad auf Seite Unertlstraße
Zusätzliche Sicherungseinrichtungen vorhanden?	Umlaufgitter, Schilder „Bahn hat Vorrang“, rot/weiße Schilder direkt vor Gleisquerung auf dem Schienenweg
Berücksichtigung des Radverkehrsaufkommens bei der Begegnung mit FG/RF (bezogen auf Geometrie der Gleisquerung)?	aufgrund des FG-/RF-Aufkommens ja, RF mit Anhänger müssen ziemlich rangieren
Ist Beleuchtung vorhanden/erforderlich und ggf. zweckmäßig ausgebildet?	Straßenbeleuchtung. Nicht zweckmäßig, da bereits um 7.20 Uhr (Dämmerung) erloschen

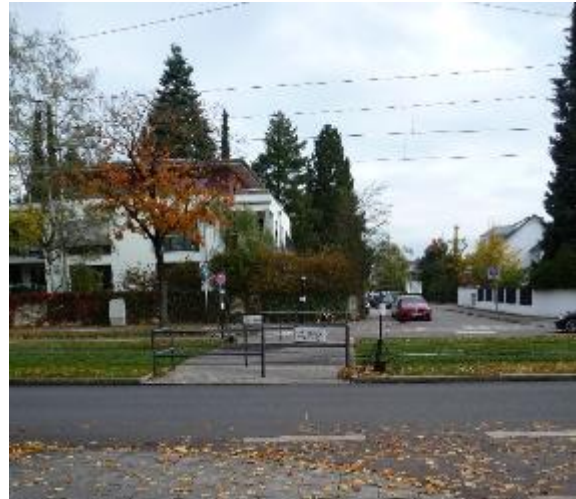
Stadt B – II

Bauliche Ausführung	
Getrennte RF-Führung vorhanden?	Nein
Aufstellflächen zwischen Gleisbereich und Fahrbahn (Regelbreite $\geq 2,50$ m)	Regelbreite mit 2,10 m unterschritten
Zusätzliche Sicherungseinrichtungen vorhanden?	Umlaufgitter, Schild „Bahn hat Vorrang“, rot/weiße Schilder direkt vor Gleisquerung auf dem Schienenweg
Berücksichtigung des Radverkehrsaufkommens bei der Begegnung mit FG/RF (bezogen auf Geometrie der Gleisquerung)?	Sehr schmal, sodass bei mehr als einem Fahrrad zu eng. Bei unserer Beobachtung aber immer nur ein Rad auf Gleisquerung
Ist Beleuchtung vorhanden/erforderlich und ggf. zweckmäßig ausgebildet?	Straßenbeleuchtung. Nicht zweckmäßig, da bereits um 7.13 Uhr (Dämmerung) erloschen

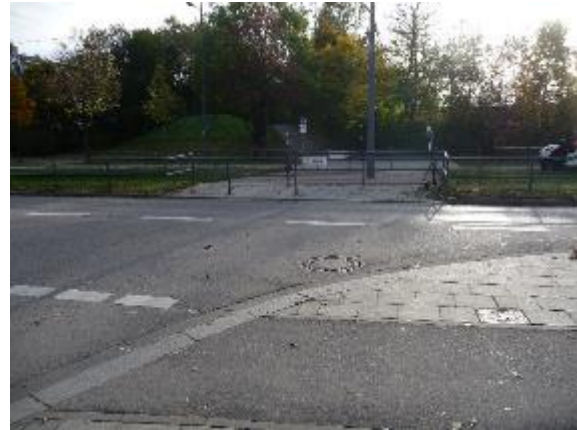
Foto:

Bauliche Ausführung der Gleisquerung	Z-Form
Lage der Gleisquerung	Freie Strecke, Gleisquerung liegt in Kurvenlage
Höchstgeschwindigkeit Abschnitt	60 km/h
Anzahl der Linien / Taktung über Gleisquerung	2 Linien / ca. alle 3 Minuten
Überprüfung der Sichtfelder/-dreiecke	Sichtdreiecke von >75 Meter werden eingehalten
Sichtbehinderungen	Keine Sichtbehinderungen vorhanden
Umsetzung der Barrierefreiheit	Keine taktilen Elemente, kein wahrnehmbarer Kontrast
Einbettung der Gleisquerung ins Umfeld	Wohnbebauung (Ein- und Mehrfamilienhäuser), Schule, viele RF, da es eine Verbindung über den Englischen Garten in die Innenstadt ist, 2-streifige Hauptverkehrsstraße mit hohem SV-Anteil durch Großbaustelle (Neubaugebiet auf ehemaligen Kasernengelände)
Anzahl Unfälle zwischen 2009-2015	1 Unfall mit Fußgänger

Bauliche Ausführung	
Getrennte RF-Führung vorhanden?	Nein
Aufstellflächen zwischen Gleisbereich und Fahrbahn (Regelbreite $\geq 2,50$ m)	Regelbreite mit 2,00 m und 2,25 m unterschritten. Trampelpfade beidseitig
Zusätzliche Sicherungseinrichtungen vorhanden?	Umlaufgitter, Schild „Bahn hat Vorrang“, keine optische Abgrenzung zwischen Gleisbereich und Aufstellbereich, rot/weiße Schilder direkt vor Gleisquerung auf dem Schienenweg
Berücksichtigung des Radverkehrsaufkommens bei der Begegnung mit FG/RF (bezogen auf Geometrie der Gleisquerung)?	Zu schmal
Ist Beleuchtung vorhanden/erforderlich und ggf. zweckmäßig ausgebildet?	Straßenbeleuchtung. Nicht zweckmäßig, da bereits um 7.13 Uhr (Dämmerung) erloschen

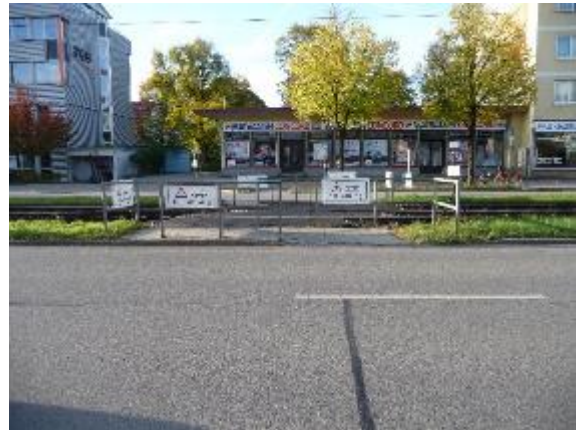
Stadt B – V

Bauliche Ausführung	
Getrennte RF-Führung vorhanden?	Nein
Aufstellflächen zwischen Gleisbereich und Fahrbahn (Regelbreite $\geq 2,50$ m)	Regelbreite mit 1,60 m und 1,70 m unterschritten
Zusätzliche Sicherungseinrichtungen vorhanden?	Abgrenzung zum Gleisbereich durch Pflastersteine, rot/weiße Schilder vor der Gleisquerung in FR der Bahn, Umlaufgitter, Schilder „Bahn hat Vorrang“, Gleisquerung mit schwarzem, rutschfestem Untergrund (Matten) ausgeführt
Berücksichtigung des Radverkehrsaufkommens bei der Begegnung mit FG/RF (bezogen auf Geometrie der Gleisquerung)?	Ausreichend
Ist Beleuchtung vorhanden/erforderlich und ggf. zweckmäßig ausgebildet?	Straßenbeleuchtung. Nicht zweckmäßig, da bereits um 7.20 Uhr (Dämmerung) erloschen

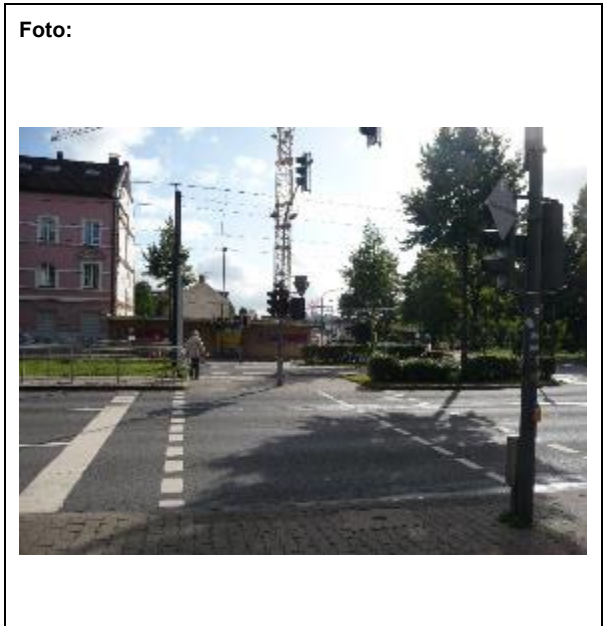
Stadt C – I

Bauliche Ausführung der Gleisquerung	Geradlinig
Lage der Gleisquerung	Haltestellenbereich (Seitenlage)
Höchstgeschwindigkeit Abschnitt	60 km/h
Anzahl der Linien / Taktung über Gleisquerung	4 Linien / ca. alle 2 Minuten
Überprüfung der Sichtfelder/-dreiecke	aus Haltestelle >100 Meter; Ri. Haltestelle >100 Meter
Sichtbehinderungen	Keine Sichtbehinderungen vorhanden
Umsetzung der Barrierefreiheit	Nullabsenkung und Noppen, akustisches Warnsignal, keine Führung zur Haltestelle hin
Einbettung der Gleisquerung ins Umfeld	An HVS und Kreuzung; 2 Schulen, Parkanlage, Gewerbegebiet in unmittelbarer Nähe, beidseitiges Wohnen
Anzahl Unfälle zwischen 2009-2015	1 Unfall mit Radfahrer

Keine barrierefreie Führung hin zur Haltestelle. Noppenfelder fallen farblich nicht auf (Kontrast). Aufstellflächen bei hohem FG-Aufkommen zu gering bemessen.

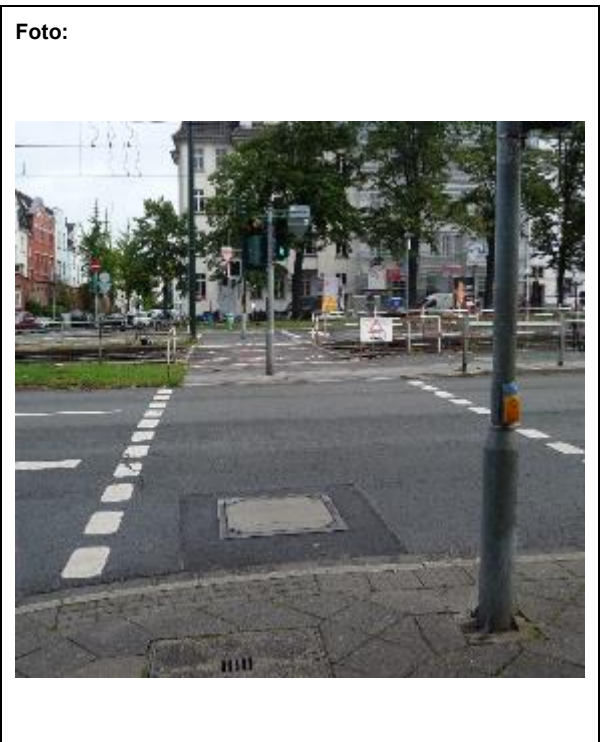
Stadt C – II

Allgemeine Angaben	
Bauliche Ausführung der Gleisquerung	Geradlinig
Lage der Gleisquerung	Haltestellenbereich (Seitenlage)
Höchstgeschwindigkeit Abschnitt	60 km/h
Anzahl der Linien / Taktung über Gleisquerung	5 Linien / ca. alle 1,5 Minuten
Überprüfung der Sichtfelder/-dreiecke	aus Haltestelle >75 Meter; Ri. Haltestelle >75 Meter (Stromkasten versperrt in Richtung Oberkassel die Sicht, wenn man sich ganz links an der Gleisquerung aufstellt)
Sichtbehinderungen	Keine Sichtbehinderungen vorhanden
Umsetzung der Barrierefreiheit	Noppenplatten; allerdings schlecht zu erkennen (grau) und zu ertasten. Weißes Pflaster vor Gleisbereich, akustische Warnsignale
Einbettung der Gleisquerung ins Umfeld	Wohnbebauung, Lokalitäten, Rhein, Galerie, HVS
Anzahl Unfälle zwischen 2009-2015	Kein Unfall

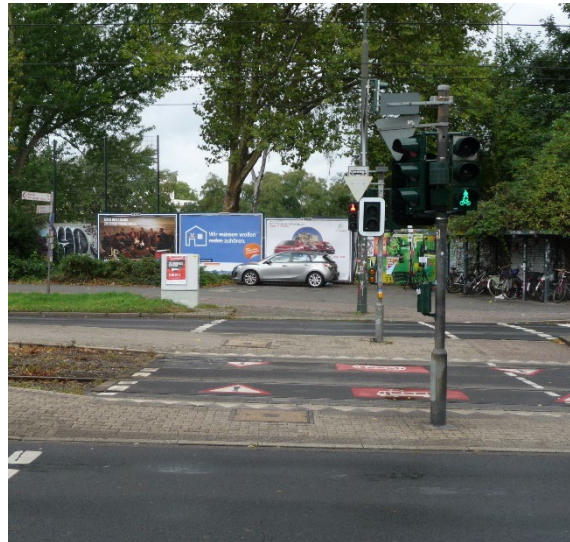
Foto:

Bauliche Ausführung der Gleisquerung	Geradlinig
Lage der Gleisquerung	Haltestellenbereich (Seitenlage)
Höchstgeschwindigkeit Abschnitt	60 km/h
Anzahl der Linien / Taktung über Gleisquerung	1 Linie / ca. alle 5 Minuten
Überprüfung der Sichtfelder/-dreiecke	aus Haltestelle: leichte Kurve >75 Meter Ri. Haltestelle Brückenpfeiler im Sichtfeld
Sichtbehinderungen	Keine Sichtbehinderungen vorhanden
Umsetzung der Barrierefreiheit	Noppenplatten: schlecht zu erkennen und zu ertasten; akustische Signale (leise); keine Führung
Einbettung der Gleisquerung ins Umfeld	S-Bahn-Station Volksgarten, Parkanlage, Sportplatz, Schüleraufkommen durch zwei Schulen, Route zur Uni- versität
Anzahl Unfälle zwischen 2009-2015	Kein Unfall

Noppenplatten sind schlecht zu erkennen und zu ertasten. Akustische Signale zu leise. Keine Führung vorhanden. Aufstellflächen bei Schülergruppen nicht ausreichend.

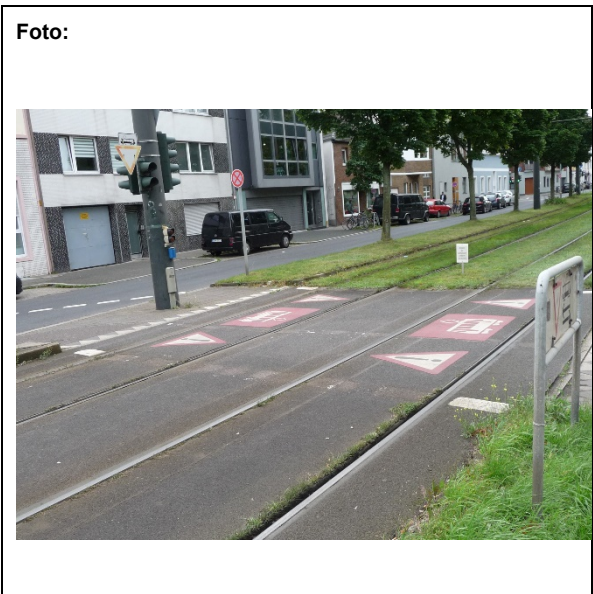
Stadt C – IV

Allgemeine Angaben	
Bauliche Ausführung der Gleisquerung	Geradlinig
Lage der Gleisquerung	Haltestellenbereich (Seitenlage und versetzt) und Knotenpunkt
Höchstgeschwindigkeit Abschnitt	60 km/h
Anzahl der Linien / Taktung über Gleisquerung	2 Linien / ca. alle 2 Minuten
Überprüfung der Sichtfelder/-dreiecke	Aus Haltestelle >75 Meter; Ri. Haltestelle: Sichtfeld eingeschränkt durch Baumreihe
Sichtbehinderungen	Baumreihe in Richtung Haltestelle erschweren die Sicht
Umsetzung der Barrierefreiheit	taktile Elemente, Noppenfeld (aber keine farbliche Abhebung). Noppenfeld abgenutzt, keine Führung, keine akustischen Warnsignale
Einbettung der Gleisquerung ins Umfeld	Wohnbebauung, Knotenpunkt, große Kreuzung, Hafengebiet, Schule in 400m Entfernung, großes Verwaltungsgebäude
Anzahl Unfälle zwischen 2009-2015	Kein Unfall

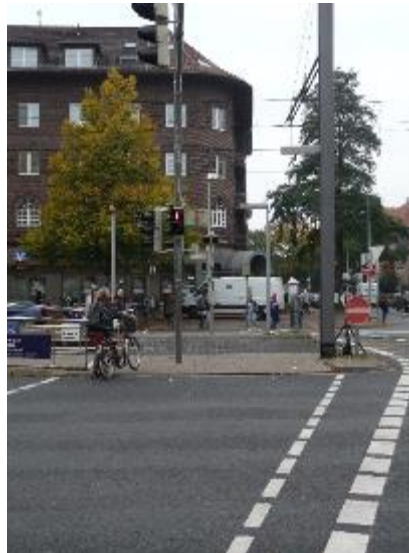
Foto:

Bauliche Ausführung der Gleisquerung	Geradlinig
Lage der Gleisquerung	Haltestellenbereich (Seitenlage) und am Knotenpunkt
Höchstgeschwindigkeit Abschnitt	50 km/h
Anzahl der Linien / Taktung über Gleisquerung	3 Linien / ca. alle 2 Minuten
Überprüfung der Sichtfelder/-dreiecke	Ri. Hauptbahnhof (aus Haltestelle) >75 Meter; Ri. Messe/Nord (Ri. Haltestelle) >75 Meter
Sichtbehinderungen	Keine Sichtbehinderungen vorhanden
Umsetzung der Barrierefreiheit	Akustische Signale und Vibrationstaster
Einbettung der Gleisquerung ins Umfeld	Großer Knotenpunkt, Bushaltestelle (4 Linien), Geschäftsbesatz, Arztpraxen, Schulen und Kindergärten in der Nähe
Anzahl Unfälle zwischen 2009-2015	2 Unfälle mit Fußgängern

Signalisierung (ROT – DUNKEL)	
Zeitliche Ansteuerung der Signalisierung durch die Bahnen bis zur Konfliktfläche (räumlich)	Ri. Hauptbahnhof (aus Haltestelle): 12 Sek. (5 Meter) Ri. Messe/Nord (Ri. Haltestelle): 15-17 Sek. (320 Meter)
Signalregelung im Gleisbereich unabhängig von der Signalisierung der Fahrbahnen?	Ja
Wartezeiten der FG/RF bei Signalisierung von Fahrbahnen vor Gleisquerungen?	32 Sek. (Abelmannstraße) 60 Sek. (Peiner Straße)
Freigabezeit hintereinanderliegender Gleisquerungen?	Gleichzeitig (Seitenbahnsteig)
Eindeutige Signalisierung der Straßenbahn in Verbindung mit den Signalbildern F0 (Halt) und F1 (Fahrt freigegeben)?	Ja
Rot-Nachlauf nach Durchfahrt der Straßenbahn (Ja/Nein?, wenn ja, Dauer?)	Ja, aber unterschiedlich (teilw. kein Nachlauf) Ri. Hauptbahnhof (aus Haltestelle): ca. 1 Sek. Ri. Messe/Nord (Ri. Haltestelle): 2-10 Sek.
Freigabezeiten der Fußgängerfurten als Haltestellenzugang auf einfahrende ÖPNV-Fahrzeuge abgestimmt?	Nein

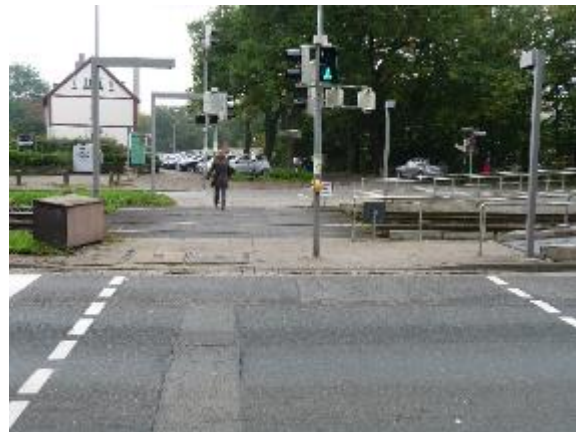
Foto:

Bauliche Ausführung der Gleisquerung	Geradlinig
Lage der Gleisquerung	Haltestellenbereich (Seitenlage)
Höchstgeschwindigkeit Abschnitt	60 km/h
Anzahl der Linien / Taktung über Gleisquerung	2 Linien / ca. alle 2,5 Minuten
Überprüfung der Sichtfelder/-dreiecke	Ri. Misburg (aus Haltestelle) >55 Meter; Ri. Wettbergen (Ri. Haltestelle) >100 Meter
Sichtbehinderungen	Keine Sichtbehinderungen vorhanden
Umsetzung der Barrierefreiheit	Akustische Signale und Vibrationstaster
Einbettung der Gleisquerung ins Umfeld	Geringe Wohnbebauung; Schule; einige Firmen; Zulassungsstelle
Anzahl Unfälle zwischen 2009-2015	1 Unfall mit Fußgänger

Signalisierung (ROT – DUNKEL)	
Zeitliche Ansteuerung der Signalisierung durch die Bahnen bis zur Konfliktfläche (räumlich)	Ri. Misburg (aus Haltestelle): 33 Sek. (25 Meter) Ri. Wettbergen (Ri. Haltestelle): 22 Sek. (220 Meter)
Signalregelung im Gleisbereich unabhängig von der Signalisierung der Fahrbahnfurten?	Ja
Wartezeiten der FG/RF bei Signalisierung von Fahrbahnfurten vor Gleisquerungen?	62 Sek./ 7 Sek.* (In den Sieben Stücken) 60 Sek./ 24-32 Sek.* (nördliche Straßenseite)
Freigabezeit hintereinanderliegender Gleisquerungen?	Gemeinsam (Seitenbahnsteig)
Eindeutige Signalisierung der Straßenbahn in Verbindung mit den Signalbildern F0 (Halt) und F1 (Fahrt freigegeben)?	Ja
Rot-Nachlauf nach Durchfahrt der Straßenbahn (Ja/Nein?, wenn ja, Dauer?)	Ja, aber unterschiedlich (teilw. kein Nachlauf) Ri. Misburg (aus Haltestelle): ca. 1 Sek. Ri. Wettbergen (Ri. Haltestelle): ca. 1-6 Sek.
Freigabezeiten der Fußgängerfurten als Haltestellenzugang auf einfahrende ÖPNV-Fahrzeuge abgestimmt?	Nein

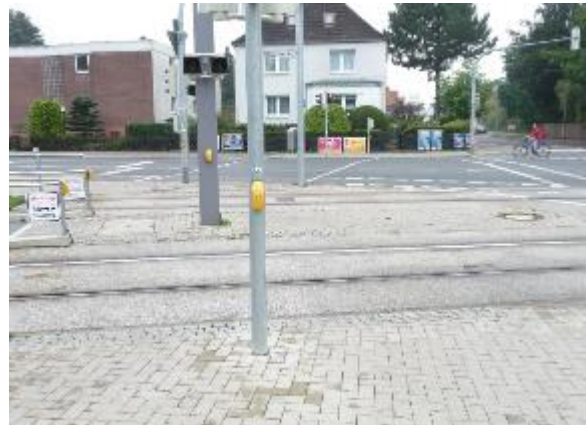
Foto:

Bauliche Ausführung der Gleisquerung	Geradlinig
Lage der Gleisquerung	Haltestellenbereich (Mittellage) und am Knotenpunkt
Höchstgeschwindigkeit Abschnitt	50 km/h; Einfahrt Haltestelle wegen Gleisbogen 30 km/h
Anzahl der Linien / Taktung über Gleisquerung	1 Linie / ca. alle 10 (5)* Minuten
Überprüfung der Sichtfelder/-dreiecke	Ri. Misburg trotz leichter Kurvenlage >100 Meter; Ri. Wettbergen (aus Haltestelle) >75 Meter
Sichtbehinderungen	Keine Sichtbehinderungen vorhanden
Umsetzung der Barrierefreiheit	Akustische Signale und Vibrationstaster
Einbettung der Gleisquerung ins Umfeld	Wohnbebauung, Schulen in näherer Umgebung (Gelbe Füße an Ampeln)
Anzahl Unfälle zwischen 2009-2015	Keine Unfälle

Signalisierung (ROT – DUNKEL)	
Zeitliche Ansteuerung der Signalisierung durch die Bahnen bis zur Konfliktfläche (räumlich)	Ri. Wettbergen (aus Haltestelle): 6 Sek. (5 Meter) Ri. Misburg (Ri. Haltestelle): 12 Sek. (250 Meter)
Signalregelung im Gleisbereich unabhängig von der Signalisierung der Fahrbahnfurten?	Ja
Wartezeiten der FG/RF bei Signalisierung von Fahrbahnfurten vor Gleisquerungen?	Sperrzeit: 61 Sek.
Freigabezeit hintereinanderliegender Gleisquerungen?	Unterschiedlich, da Mittelbahnsteig
Eindeutige Signalisierung der Straßenbahn in Verbindung mit den Signalbildern F0 (Halt) und F1 (Fahrt freigegeben)?	Ja
Rot-Nachlauf nach Durchfahrt der Straßenbahn (Ja/Nein?, wenn ja, Dauer?)	Ja, Ri. Misburg (aus. Haltestelle): ca. 1 Sek. Ri. Wettbergen (Ri. Haltestelle): 4-8 Sek.
Freigabezeiten der Fußgängerfurten als Haltestellenzugang auf einführende ÖPNV-Fahrzeuge abgestimmt?	Nein

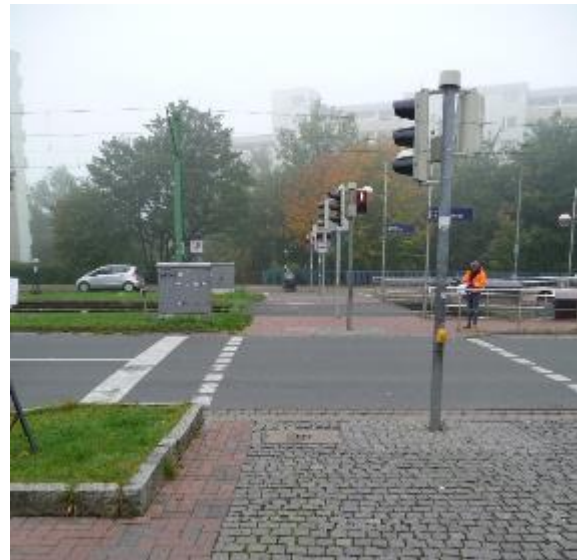
Foto:

Bauliche Ausführung der Gleisquerung	Geradlinig
Lage der Gleisquerung	Haltestellenbereich (Seitenlage)
Höchstgeschwindigkeit Abschnitt	50 km/h
Anzahl der Linien / Taktung über Gleisquerung	1 Linie / ca. alle 5 Minuten
Überprüfung der Sichtfelder/-dreiecke	Ri. Misburg (aus Haltestelle) >55 Meter; Ri. Wettbergen (Ri. Haltestelle) >55 Meter
Sichtbehinderungen	Keine Sichtbehinderungen vorhanden
Umsetzung der Barrierefreiheit	Akustische Signale und Vibrationstaster (teilweise defekt)
Einbettung der Gleisquerung ins Umfeld	Großes Einkaufszentrum (Leine Center), Schule, Wohnbebauung, Sparkasse, Bushaltestellen auf beiden Seiten (2 Linien)
Anzahl Unfälle zwischen 2009-2015	1 Unfall mit Fußgänger

Signalisierung (ROT – DUNKEL)	
Zeitliche Ansteuerung der Signalisierung durch die Bahnen bis zur Konfliktfläche (räumlich)	Ri. Misburg (aus Haltestelle): 8-19 Sek. (k. A.) Ri. Wettbergen (Ri. Haltestelle): 2-25 Sek. (60 Meter/ 550 Meter)
Signalregelung im Gleisbereich unabhängig von der Signalisierung der Fahrbahnfurten?	Ja
Wartezeiten der FG/RF bei Signalisierung von Fahrbahnfurten vor Gleisquerungen?	49-54 Sek./ 4-13 Sek* (Einkaufszentrum) 55 Sek./ 7-10 Sek.* (südliche Straßenseite)
Freigabezeit hintereinanderliegender Gleisquerungen?	Gemeinsam (Seitenbahnsteig)
Eindeutige Signalisierung der Straßenbahn in Verbindung mit den Signalbildern F0 (Halt) und F1 (Fahrt freigegeben)?	Ja
Rot-Nachlauf nach Durchfahrt der Straßenbahn (Ja/Nein?, wenn ja, Dauer?)	Ja, aber unterschiedlich Ri. Misburg (aus Haltestelle): ca. 4 Sek. Ri. Wettbergen (Ri. Haltestelle): ca. 5 Sek.
Freigabezeiten der Fußgängerfurten als Haltestellenzugang auf einfahrende ÖPNV-Fahrzeuge abgestimmt?	Nein

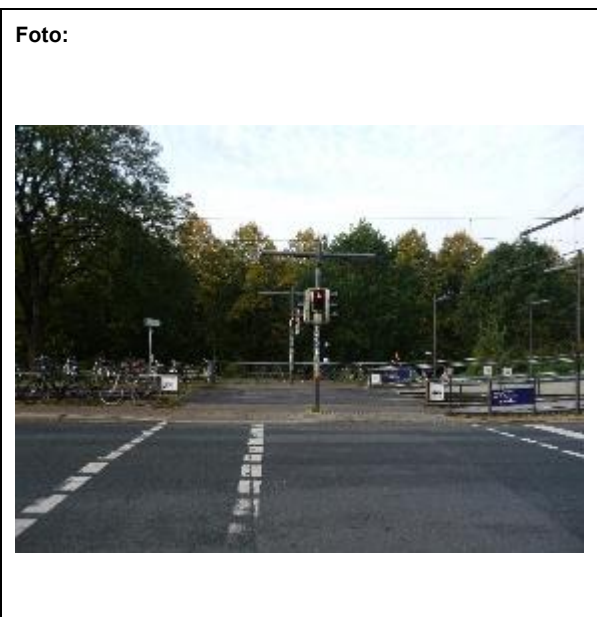
Stadt D – V

Signalisierung (ROT – DUNKEL)	
Zeitliche Ansteuerung der Signalisierung durch die Bahnen bis zur Konfliktfläche (räumlich)	Ri. Roderbruch (aus Haltestelle): 14 Sek. (5 Meter) Ri. Garbsen (Ri. Haltestelle): 18-20 Sek. (470 Meter)
Signalregelung im Gleisbereich unabhängig von der Signalisierung der Fahrbahnurten?	Nein; Anforderungstaster für Fahrbahnquerung leuchtet, wenn Bahn einfährt bzw. losfährt aus Haltestelle
Wartezeiten der FG/RF bei Signalisierung von Fahrbahnurten vor Gleisquerungen?	59 Sek./ 20 Sek.*
Freigabezeit hintereinanderliegender Gleisquerungen?	Gemeinsam (Seitenbahnsteig)
Eindeutige Signalisierung der Straßenbahn in Verbindung mit den Signalbildern F0 (Halt) und F1 (Fahrt freigegeben)?	Ja
Rot-Nachlauf nach Durchfahrt der Straßenbahn (Ja/Nein?, wenn ja, Dauer?)	Ja; Ri. Roderbruch (aus Haltestelle): ca. 2 Sek. Ri. Garbsen (Ri. Haltestelle): ca. 3 Sek.
Freigabezeiten der Fußgängerurten als Haltestellenzugang auf einfahrende ÖPNV-Fahrzeuge abgestimmt?	Nein

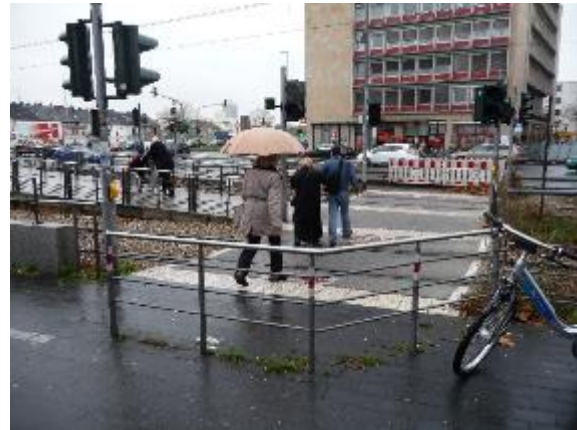
Zusätzliche Auditierung mit Stadt X – I

Bauliche Ausführung der Gleisquerung	Versatz
Lage der Gleisquerung	Haltestellenbereich
Höchstgeschwindigkeit Abschnitt	50 km/h
Anzahl der Linien / Taktung über Gleisquerung	1 Linie / alle 10 Minuten
Überprüfung der Sichtfelder/-dreiecke	Fahrtrichtung Messe ausreichend (>75m) Fahrtrichtung Höhenhaus aus der Haltestelle anfahrend
Sichtbehinderungen	Keine Sichtbehinderungen vorhanden
Umsetzung der Barrierefreiheit	Helle Noppenplatten, keine Führung, akustische Signale zur Freigabezeit
Einbettung der Gleisquerung ins Umfeld	Platz, Wohnbebauung, Büronutzung, Einkaufscenter, Geschäfte
Anzahl Unfälle zwischen 2009-2015	3 Unfälle mit Fußgängern, 1 Unfall mit Radfahrer

Signalisierung (ROT – DUNKEL)	
Zeitliche Ansteuerung der Signalisierung durch die Bahnen bis zur Konfliktfläche (räumlich)	Fahrtrichtung Messe: 14 Sek. Fahrtrichtung Höhenhaus: 20 Sek.
Signalregelung im Gleisbereich unabhängig von der Signalisierung der Fahrbahnfurten?	Ja
Wartezeiten der FG/RF bei Signalisierung von Fahrbahnfurten vor Gleisquerungen?	90 Sekunden
Freigabezeit hintereinanderliegender Gleisquerungen?	Unterschiedlich (Mittelbahnsteig)
Eindeutige Signalisierung der Straßenbahn in Verbindung mit den Signalbildern F0 (Halt) und F1 (Fahrt freigegeben)?	Ja (3-Felder-LSA für ÖV)
Rot-Nachlauf nach Durchfahrt der Straßenbahn (Ja/Nein?, wenn ja, Dauer?)	Ja; Fahrtrichtung Höhenhaus ohne Nachlauf, kein Bimmeln beim Anfahren Fahrtrichtung Messe 2-3 Sek.
Freigabezeiten der Fußgängerfurten als Haltestellenzugang auf einfahrende ÖPNV-Fahrzeuge abgestimmt?	Nein

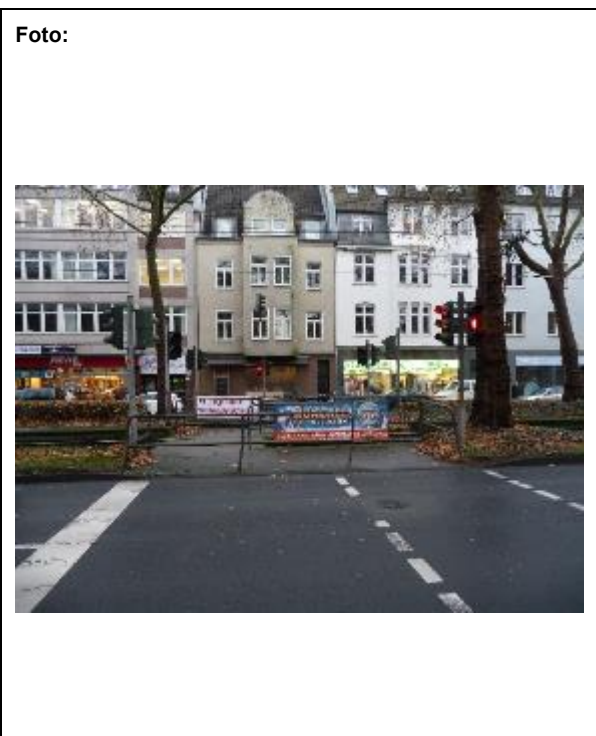
Zusätzliche Auditierung mit Stadt X – II

Allgemeine Angaben	
Bauliche Ausführung der Gleisquerung	Versatz
Lage der Gleisquerung	Freie Strecke
Höchstgeschwindigkeit Abschnitt	50 km/h
Anzahl der Linien / Taktung über Gleisquerung	1 Linie / alle 5 Minuten
Überprüfung der Sichtfelder/-dreiecke	Aufgrund von Bepflanzung (Baumstämmen) in beide Richtungen nicht gegeben
Sichtbehinderungen	Keine Sichtbehinderungen vorhanden
Umsetzung der Barrierefreiheit	dunkle Noppenplatten, z. T. von Gullideckeln unterbrochen; keine Führung
Einbettung der Gleisquerung ins Umfeld	Einzelhandel, Wohnbebauung, Büronutzung
Anzahl Unfälle zwischen 2009-2015	2 Unfälle mit Fußgänger, 1 Unfall mit Radfahrer

Signalisierung (ROT – DUNKEL)	
Zeitliche Ansteuerung der Signalisierung durch die Bahnen bis zur Konfliktfläche (räumlich)	Fahrtrichtung Zentrum 13-20 Sek. Fahrtrichtung Alter Militärring 14-17 Sek.
Signalregelung im Gleisbereich unabhängig von der Signalisierung der Fahrbahnfurten?	Ja
Wartezeiten der FG/RF bei Signalisierung von Fahrbahnfurten vor Gleisquerungen?	Ausschließlich auf Anforderung
Freigabezeit hintereinanderliegender Gleisquerungen?	Unterschiedlich
Eindeutige Signalisierung der Straßenbahn in Verbindung mit den Signalbildern F0 (Halt) und F1 (Fahrt freigegeben)?	Ja (3-Felder-LSA für ÖV)
Rot-Nachlauf nach Durchfahrt der Straßenbahn (Ja/Nein?, wenn ja, Dauer?)	Ja; Fahrtrichtung Zentrum 2-3 Sek. Fahrtrichtung Alter Militärring 5-6 Sek.
Freigabezeiten der Fußgängerfurten als Haltestellenzugang auf einführende ÖPNV-Fahrzeuge abgestimmt?	Nein, nur auf Anforderung
