Anlage A4.2 Dünnschliff- mikroskopie zu:

Schadenskategorie- spezifische Bewertung von AKR-Prüfverfahren

**Berichte der
Bundesanstalt für Straßenwesen**

**AKR-Identifikationsprüfung der Bestandsbetone mittels Dünnschliff-
mikroskopie vor und nach verschiedenartiger AKR-provozierender Lagerung**

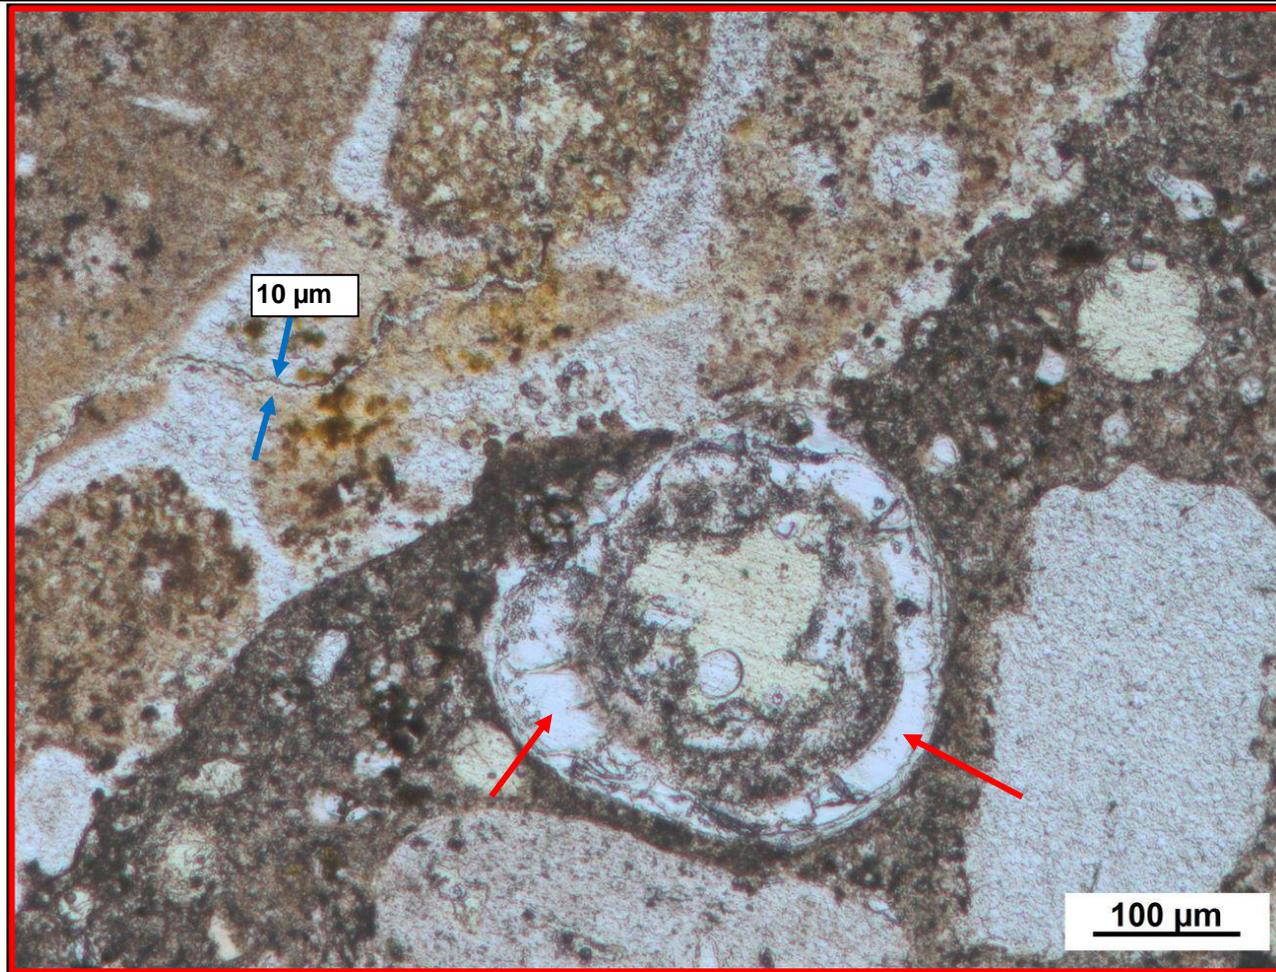
f) Detailbild D3-1 von e)

Beschreibung: Nahezu vollständig mit AKRP ausgefüllte Pore, feine ungefüllte Risse im Flintkorn, max. Rissweite: ca. 10 µm

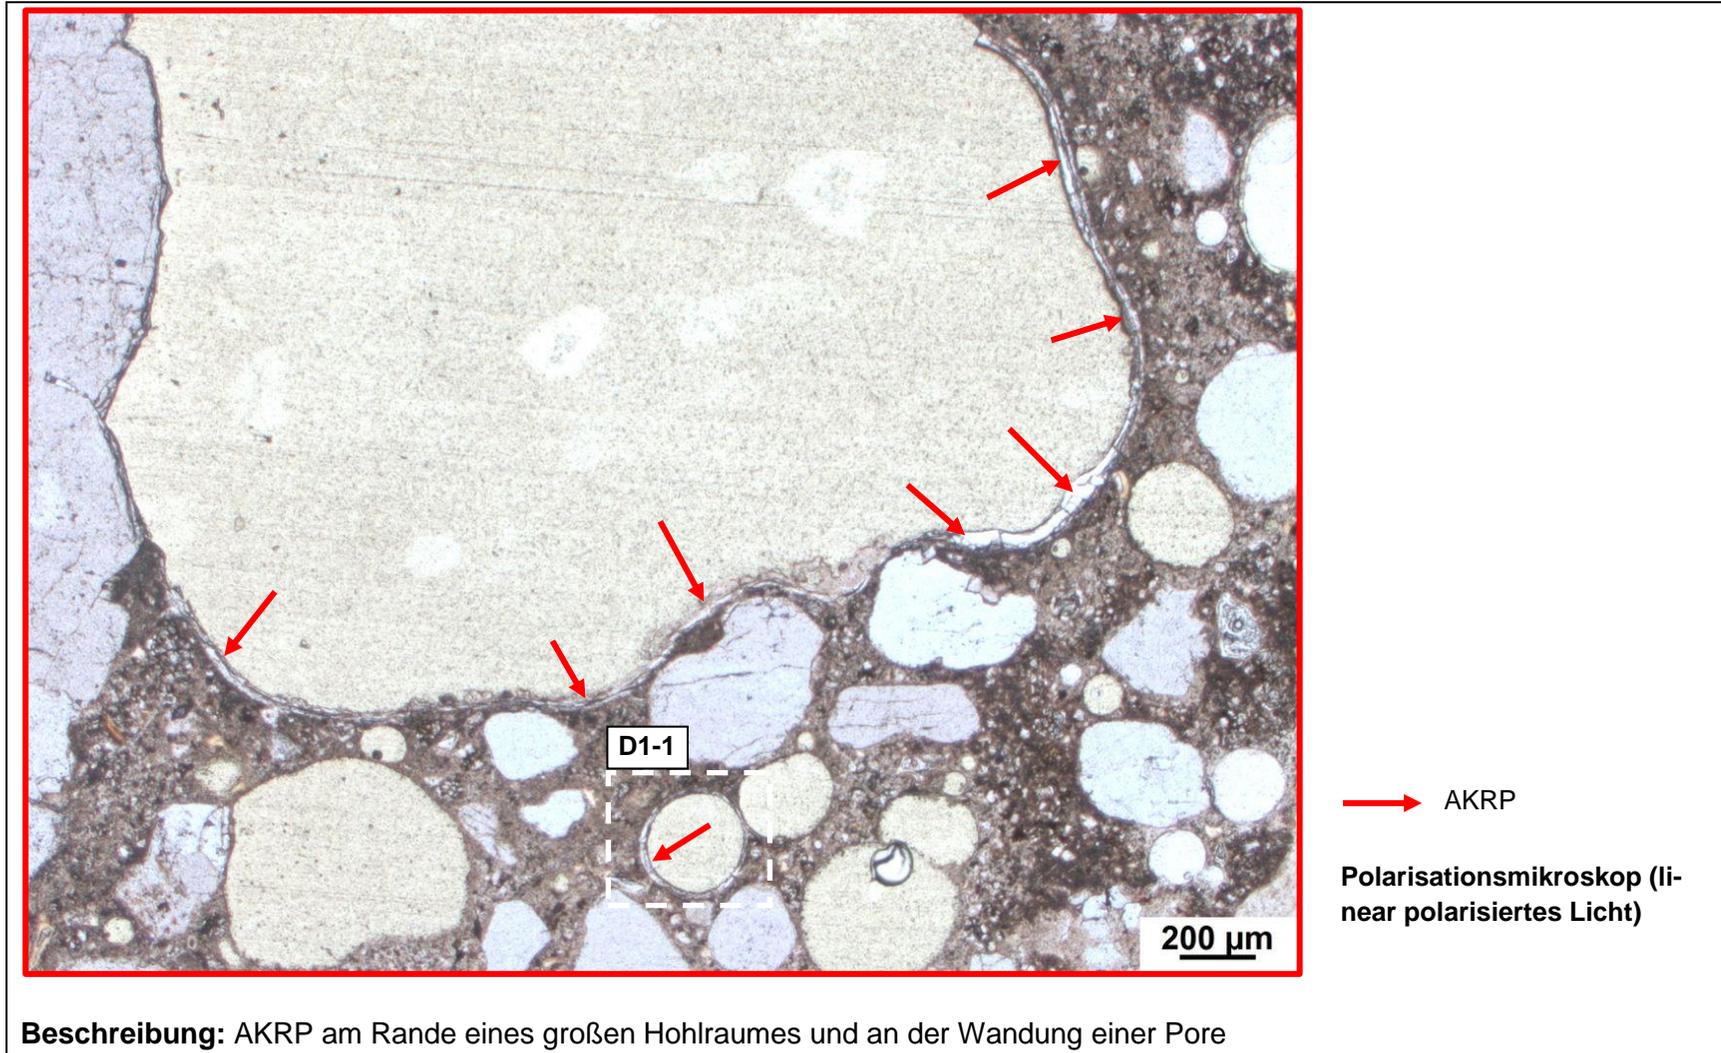
b) Detailbild D1 von a)

Beschreibung: AKRP am Rande eines großen Hohlraumes und an der Wandung einer Pore

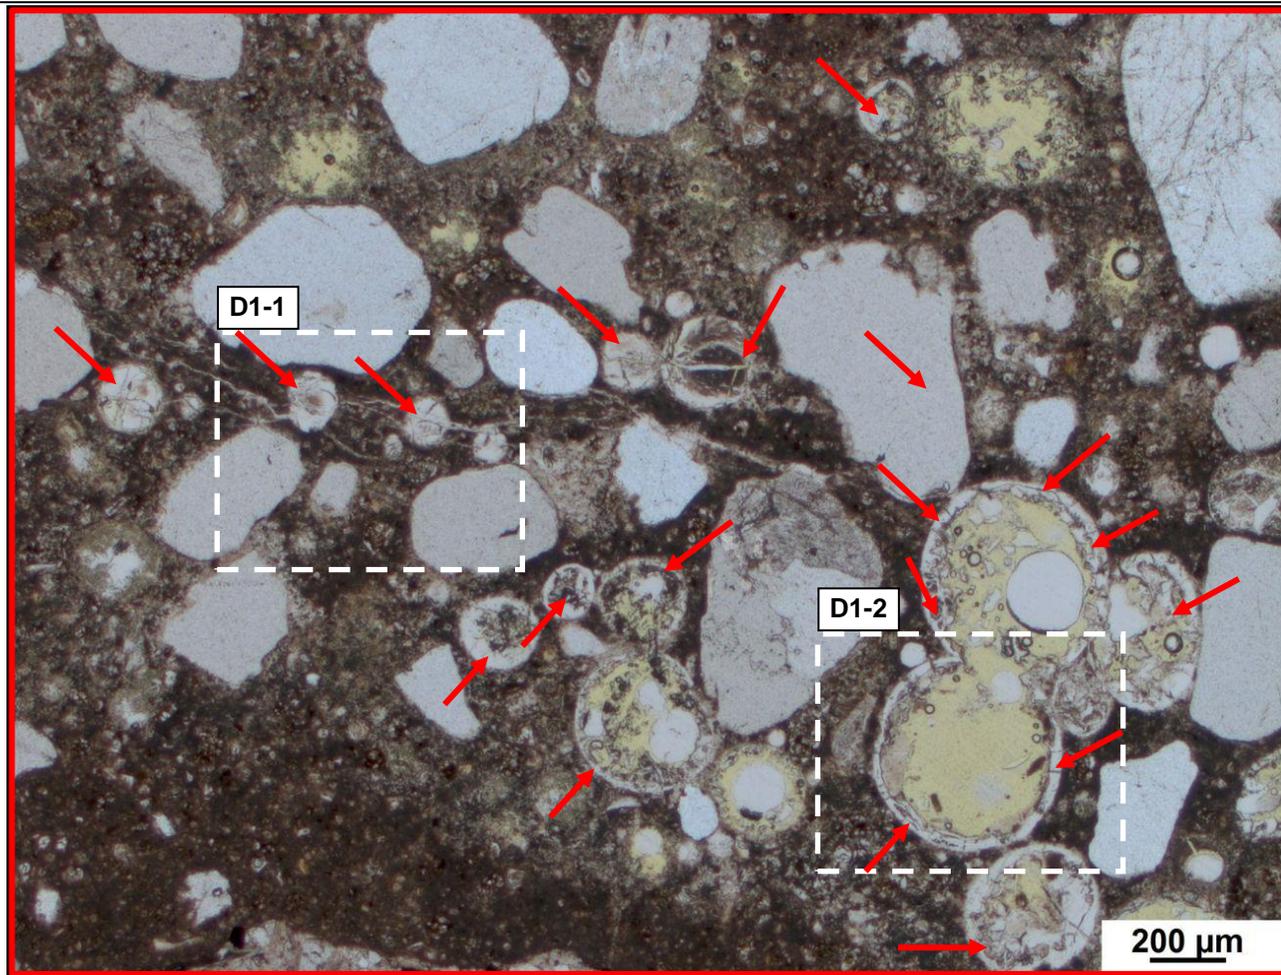
b) Detailbild D1 von a)

Beschreibung: Zahlreiche zum Teil komplett mit AKRP gefüllte Poren

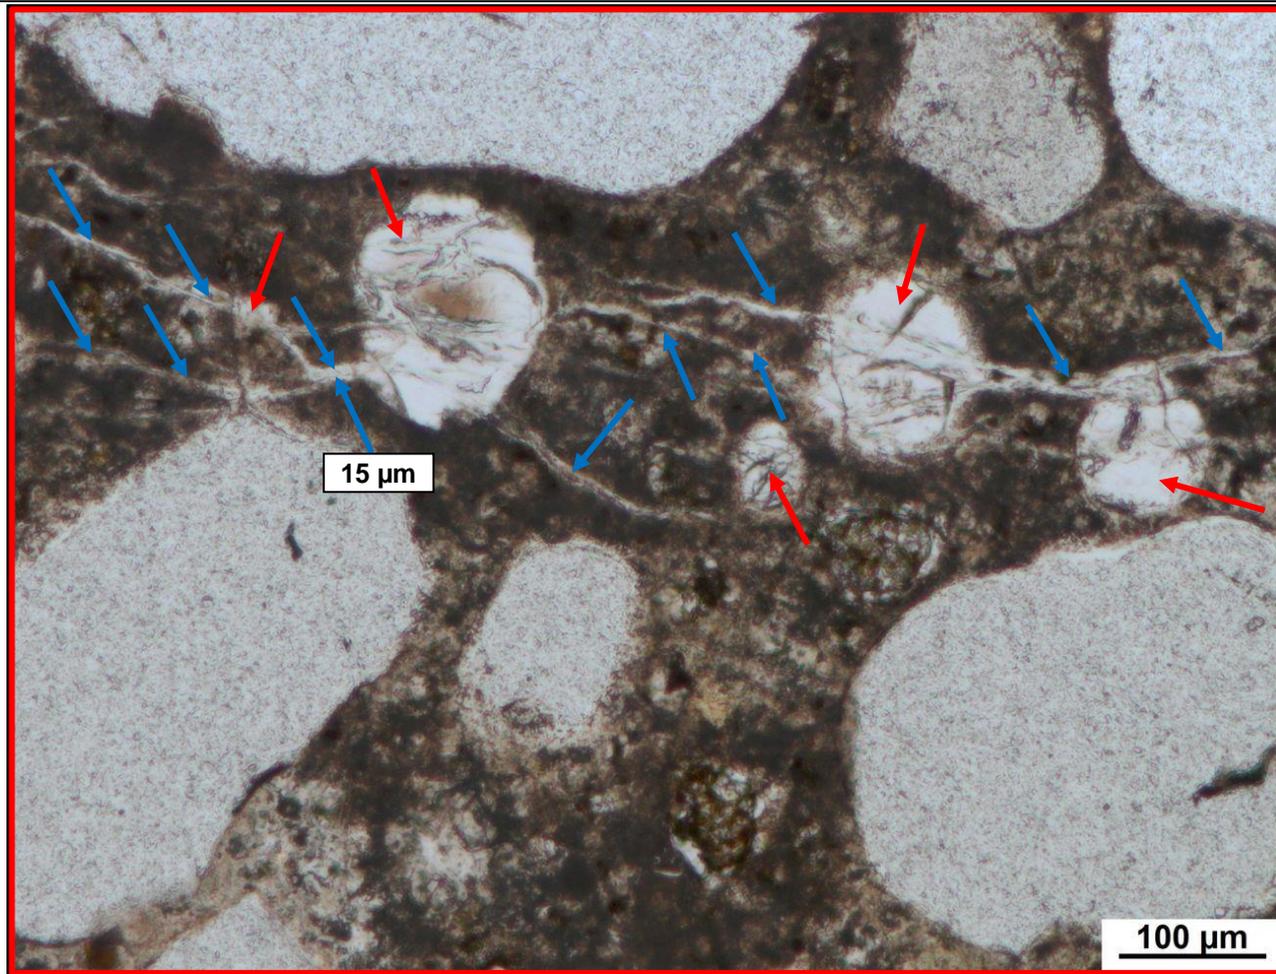
c) Detailbild D1-1 von b)

Beschreibung: Vollständig mit AKRP gefüllte Poren und Risse in der ZSM, Weite der mit AKRP gefüllten Risse: ca. 15 μm

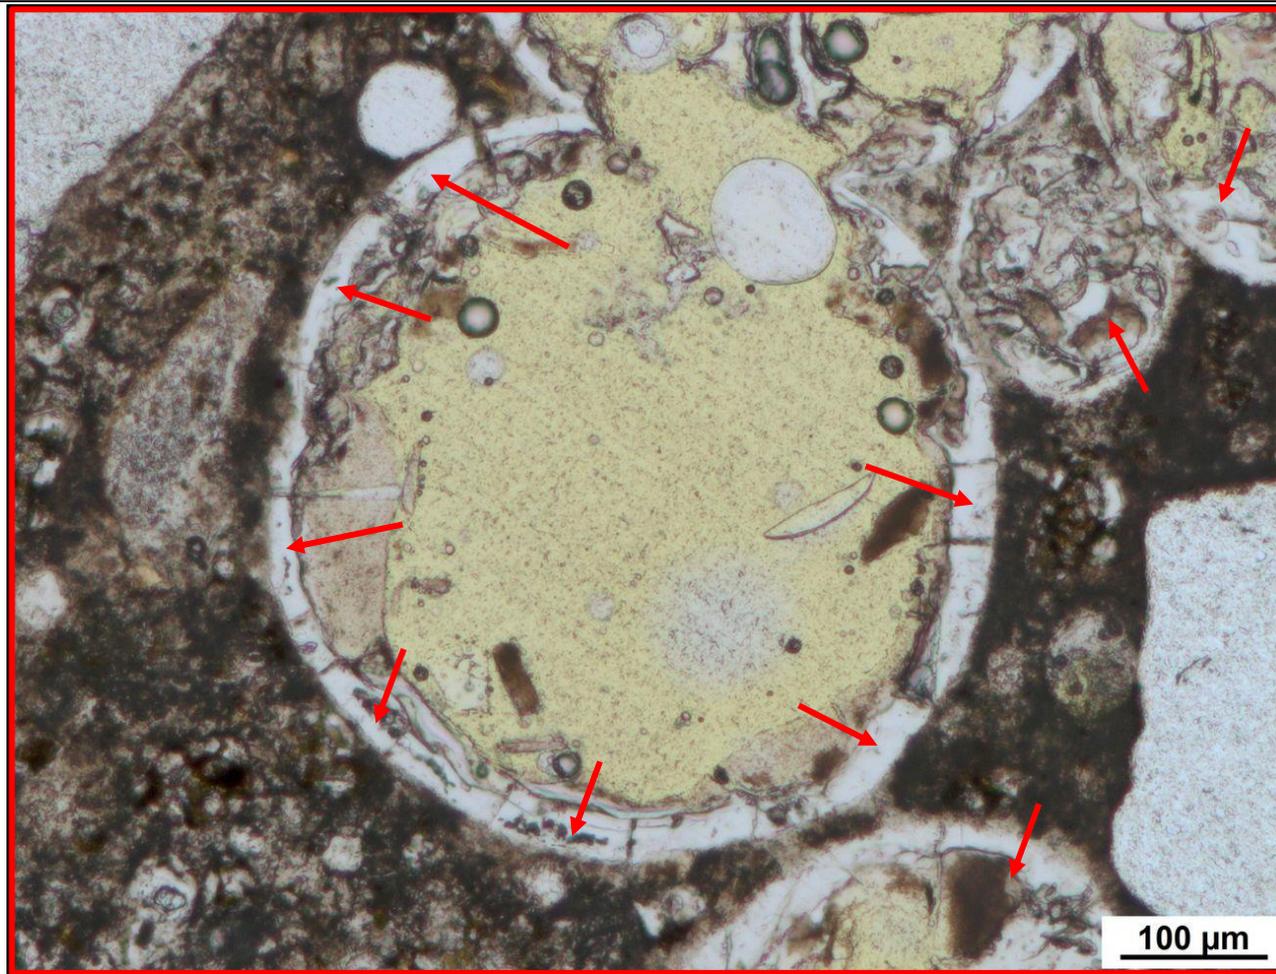
d) Detailbild D1-2 von b)

Beschreibung: Charakteristische Ablagerung von AKRP an den Porenwänden

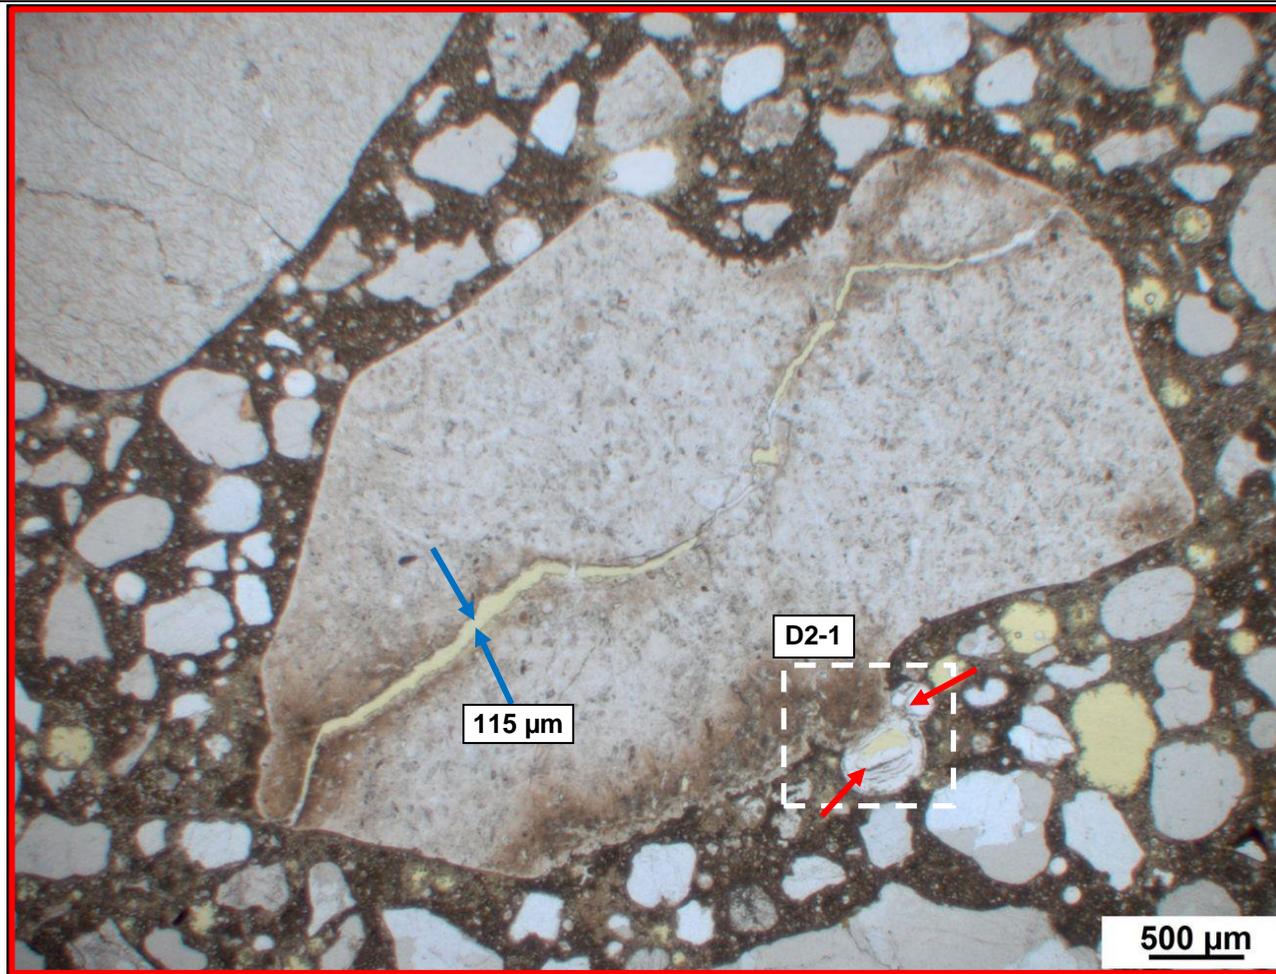
e) Detailbild D2 von a)

Beschreibung: Flintkorn mit Rissbildung und AKRP-Bildung, maximale Rissweite ca. 115 µm

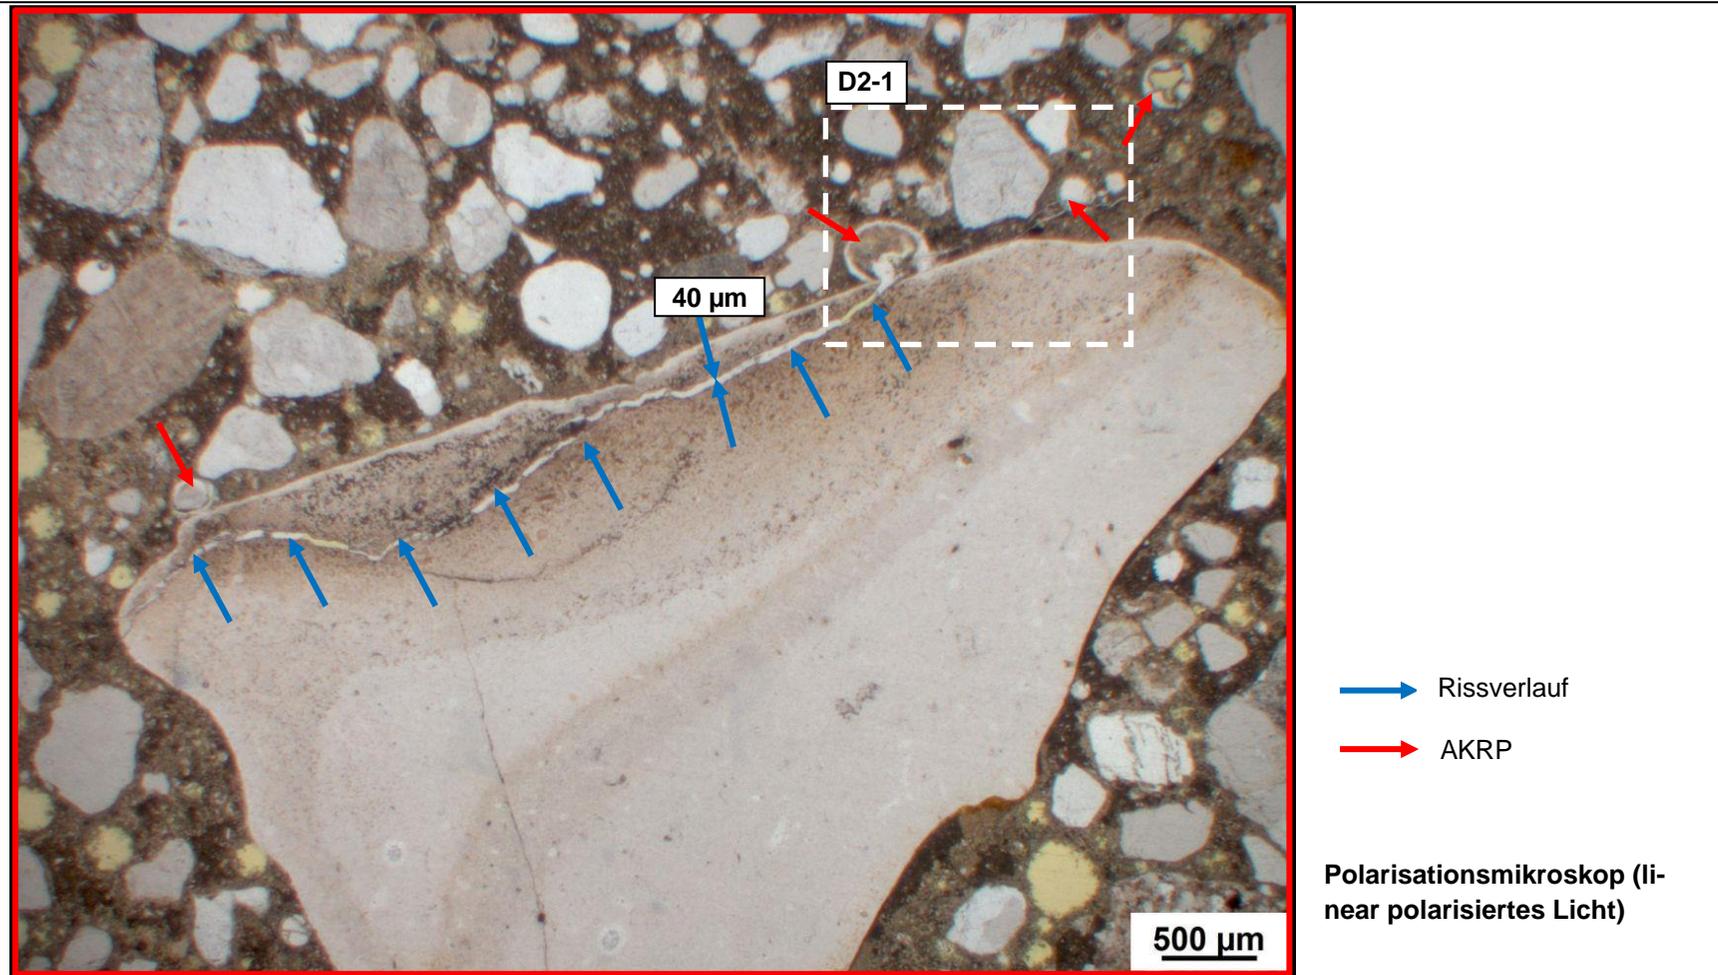
d) Detailbild D2 von a)

Beschreibung: Flint mit Rissstruktur und AKRP an der Grenzschicht zur ZSM, Rissweite: ca. 40 µm

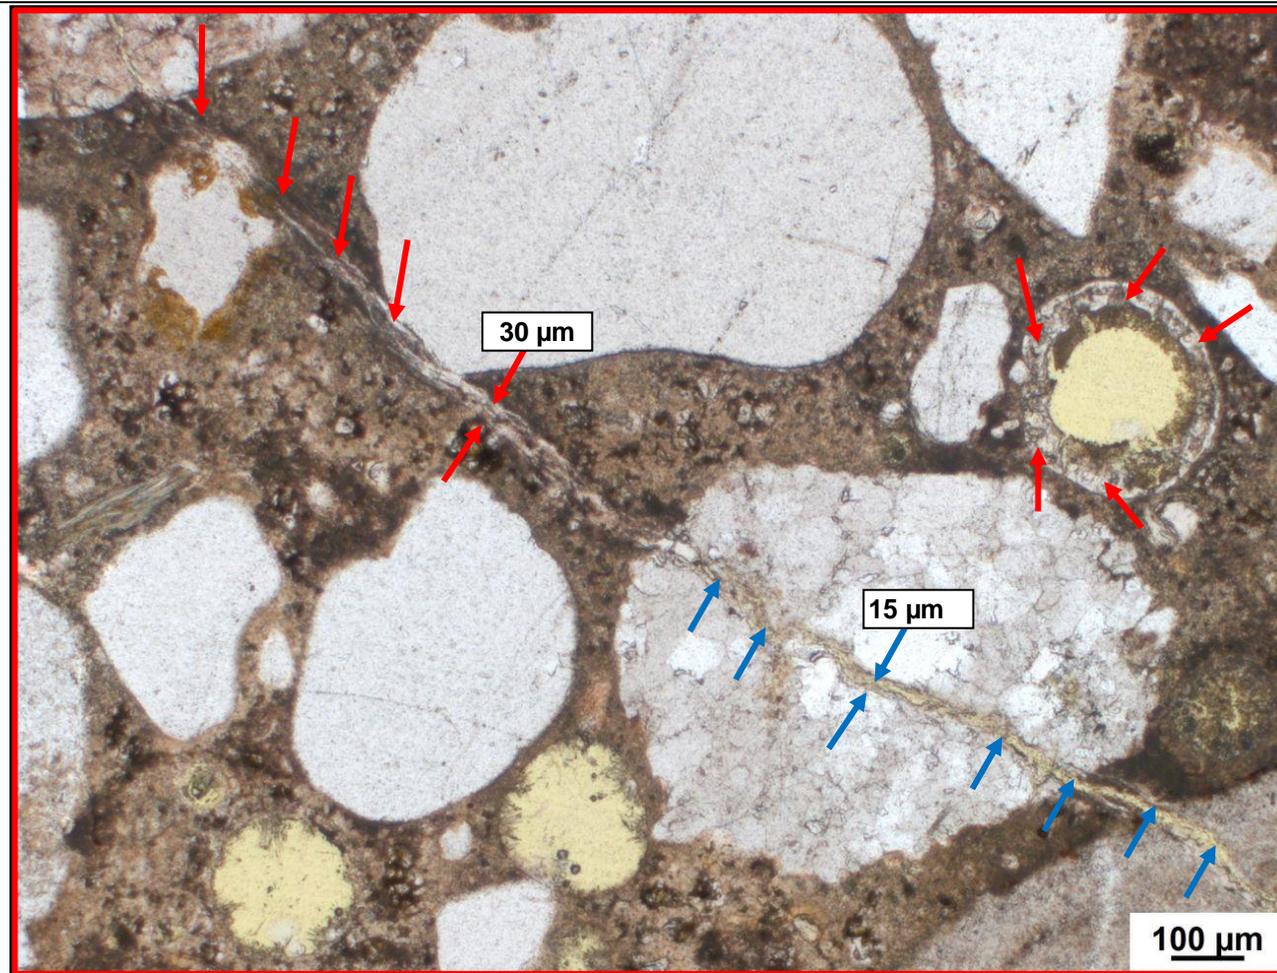
f) Detailbild D3 von a)

Beschreibung: Riss durch die ZSM und durch ein Quarzitzkorn hindurch, lediglich der Riss in der ZSM und eine Pore ist mit AKRP gefüllt, Rissweite ZSM: ca. 30 µm, Rissweite in dem Quarzit: ca. 15 µm

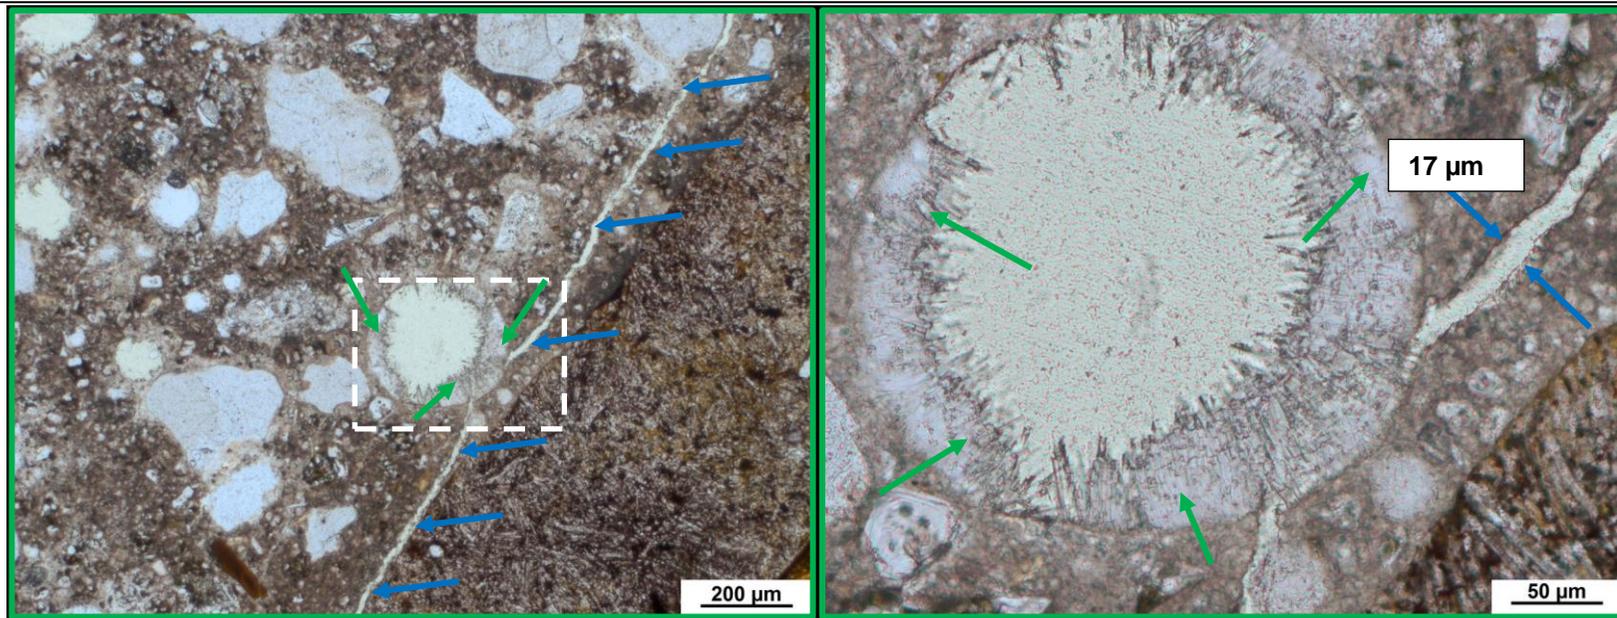
b) Detailbild D1 von a)

Beschreibung: Ettringitkristalle an der Porenwandung, Rissverlauf durch die Zementsteinmatrix, max. Rissbreite: ca. 17 µm

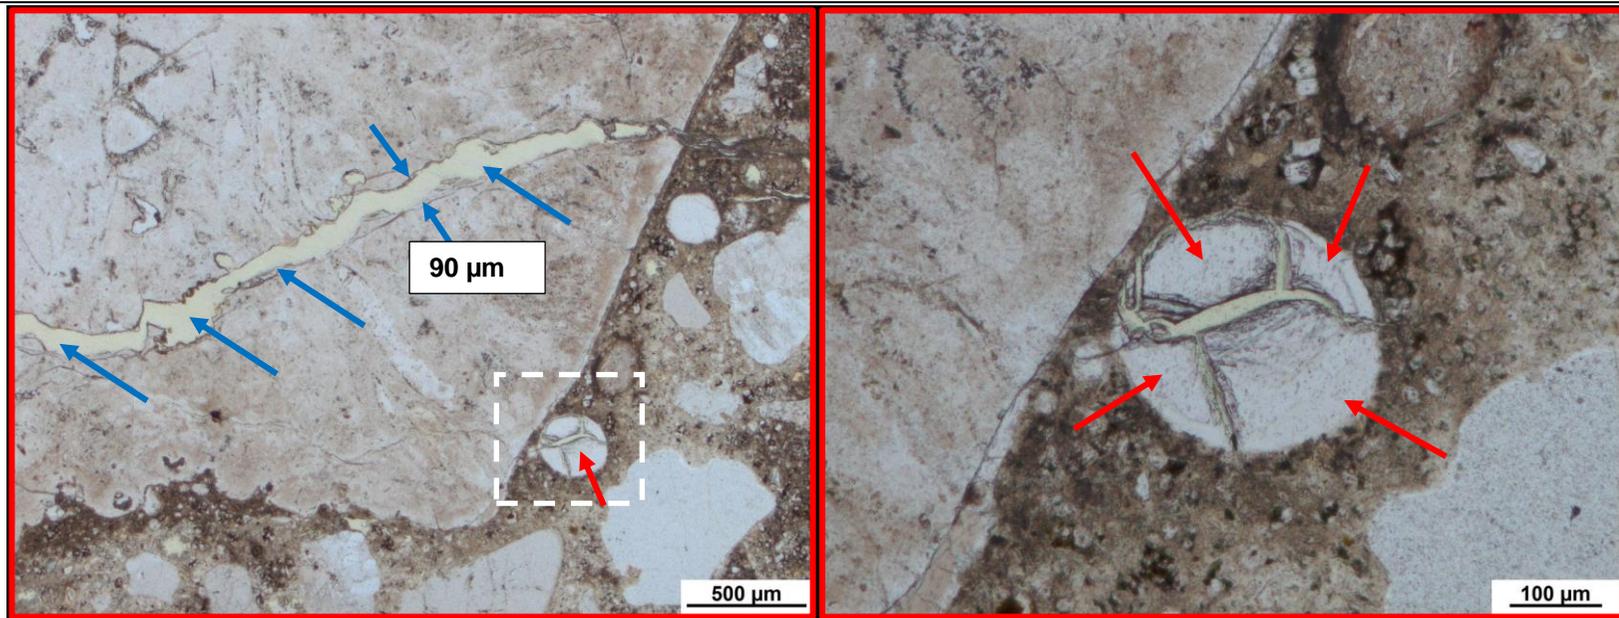
c) Detailbild D2 von a)

Beschreibung: Flint mit starker Rissbildung, max. Rissweite: ca. 90 µm, fast nahezu vollständig mit AKRP ausgefüllte Pore

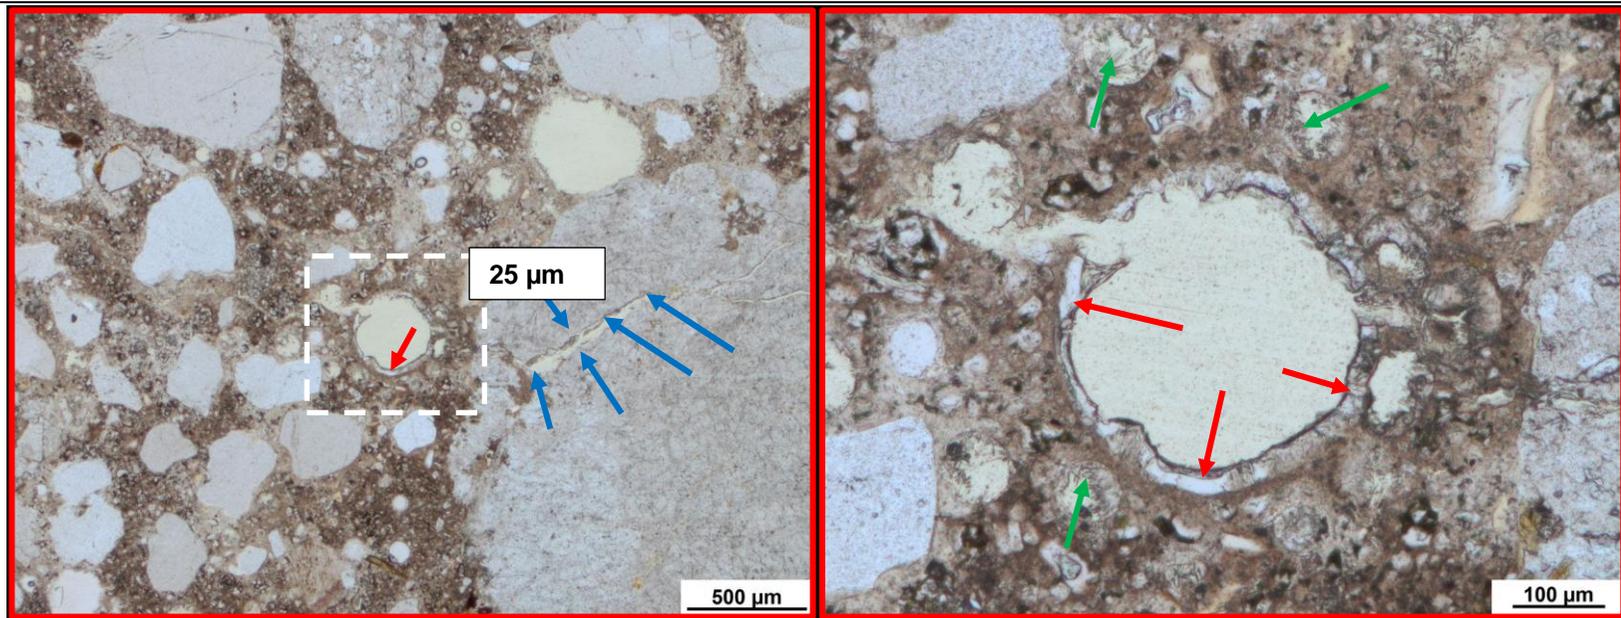
d) Detailbild D3 von a)

Beschreibung: Quarzit mit starker Rissbildung, max. Rissweite: ca. 25 µm, Ablagerungen von AKRP an der Porenwandung, vereinzelt Ettringit in Poren

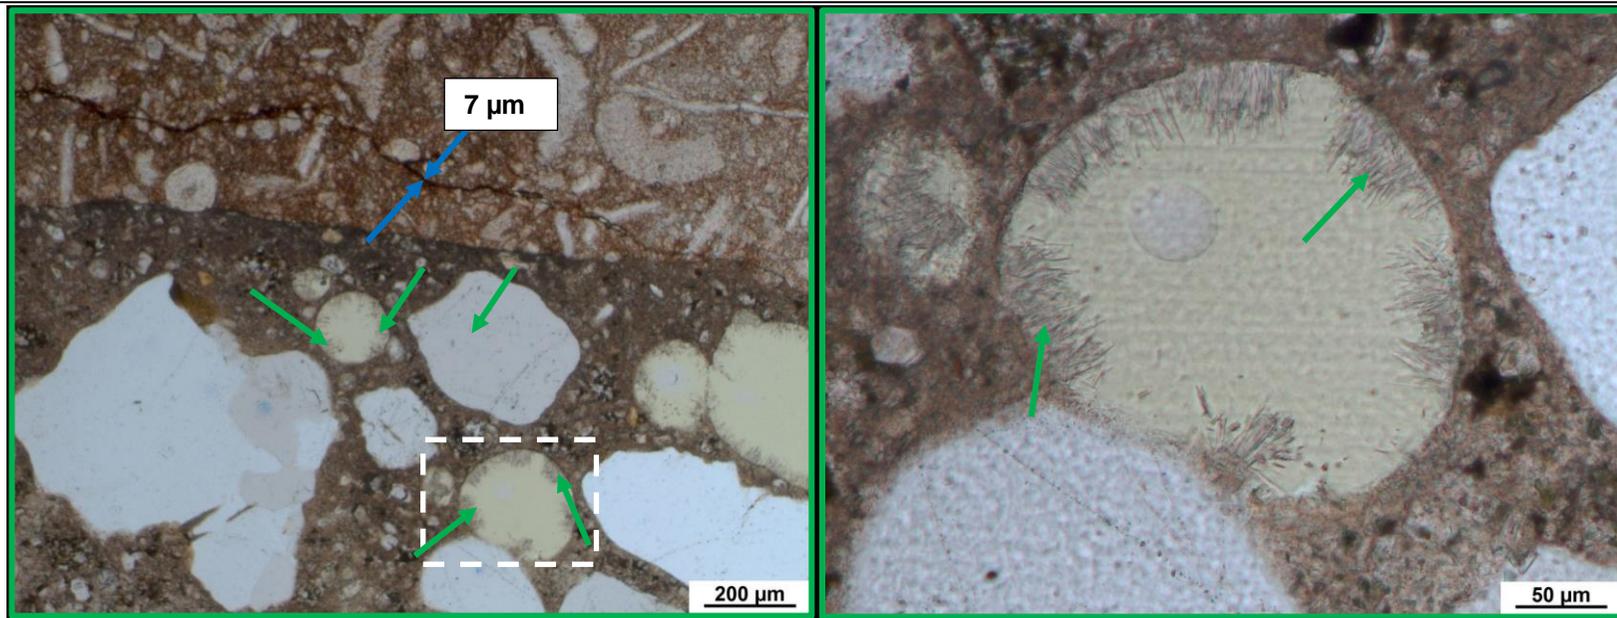
b) Detailbild D1 von a)

Beschreibung: Ettringitkristalle an der Porenwandung, feine Risse im Kieseliefer, max. 7 µm

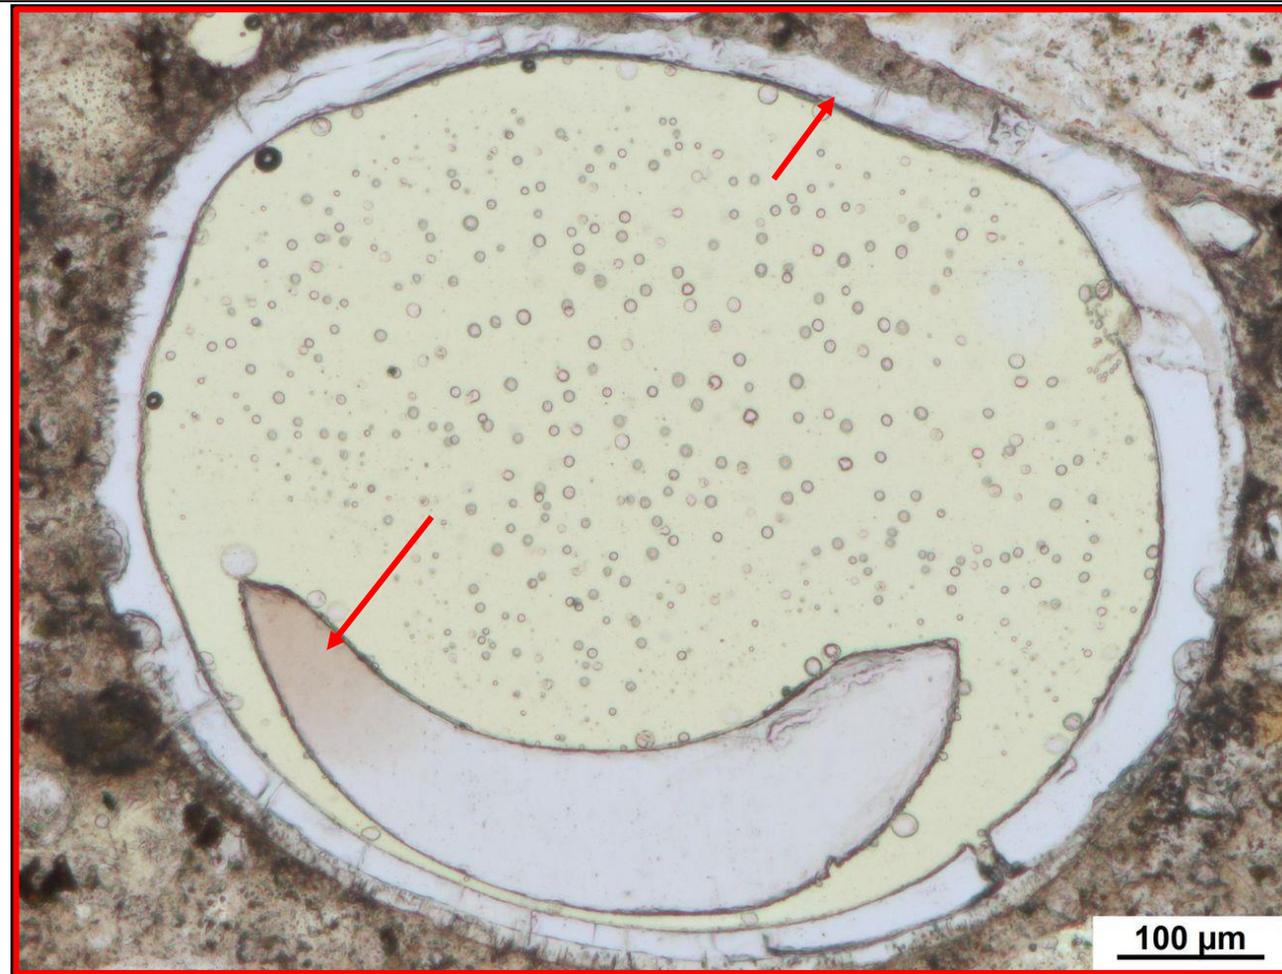
e) Detailbild D4 von a)

Beschreibung: AKRP innerhalb einer Pore, am Rande eines Flintkorns

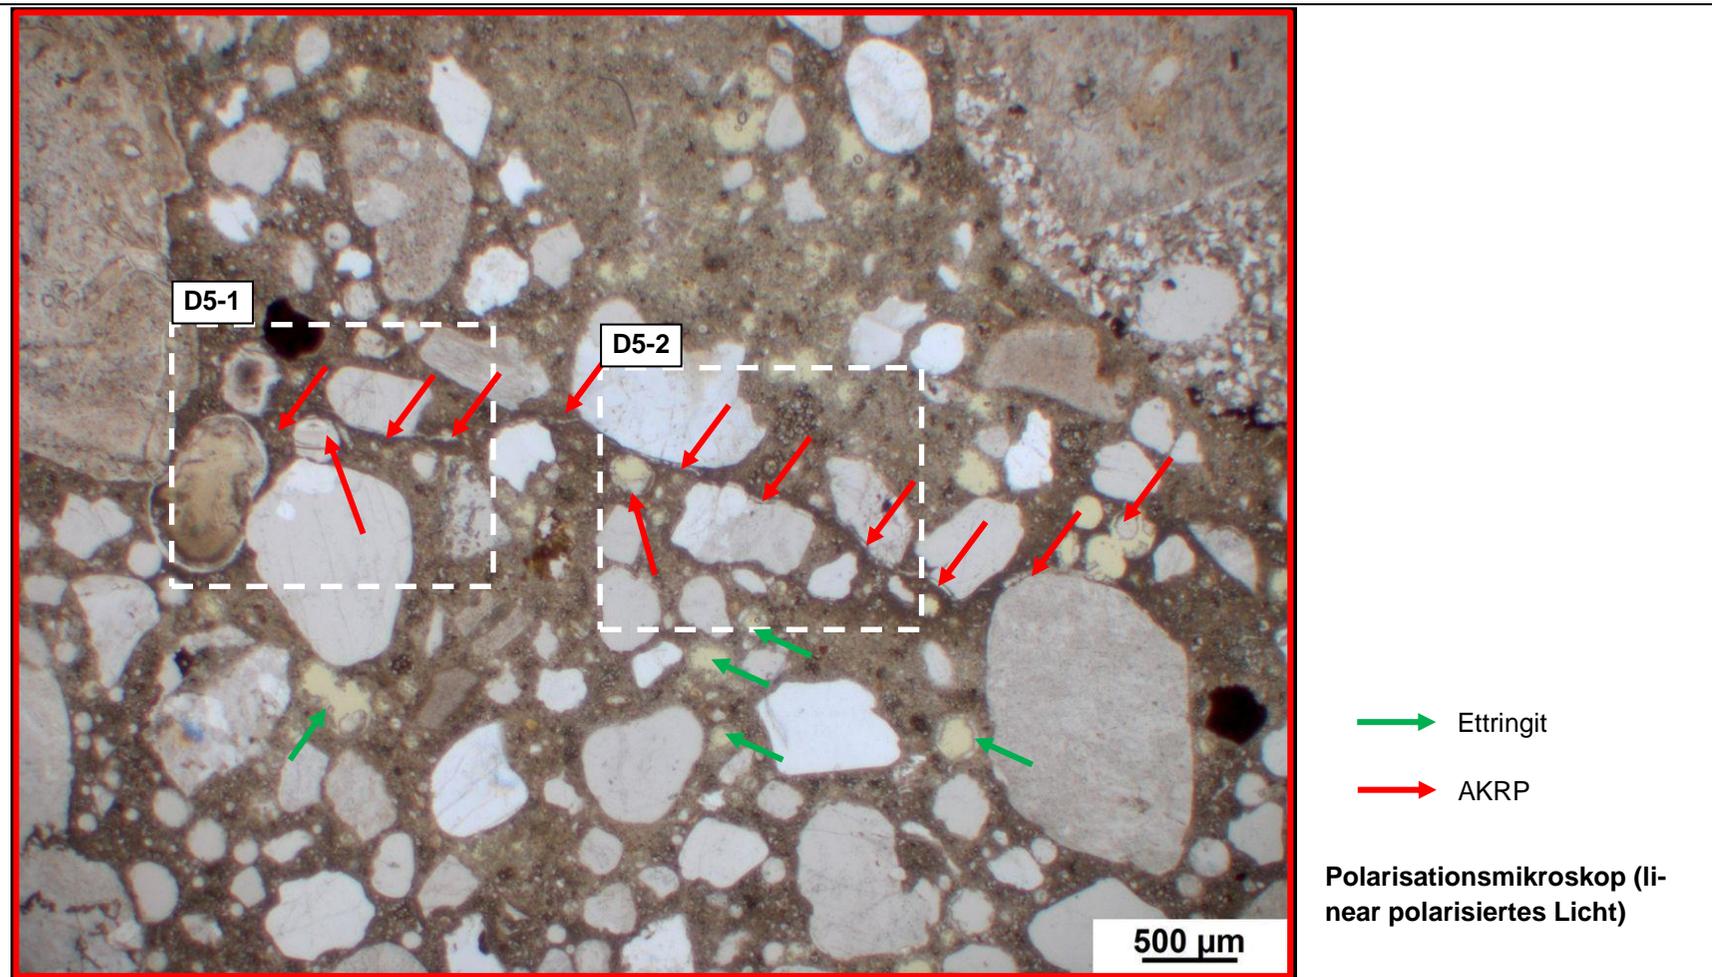
f) Detailbild D5 von a)

Beschreibung: Rissstruktur ausgehend von einem Flintkorn (links) mit partiell gefüllten AKRP, Risslänge: ca. 4 mm

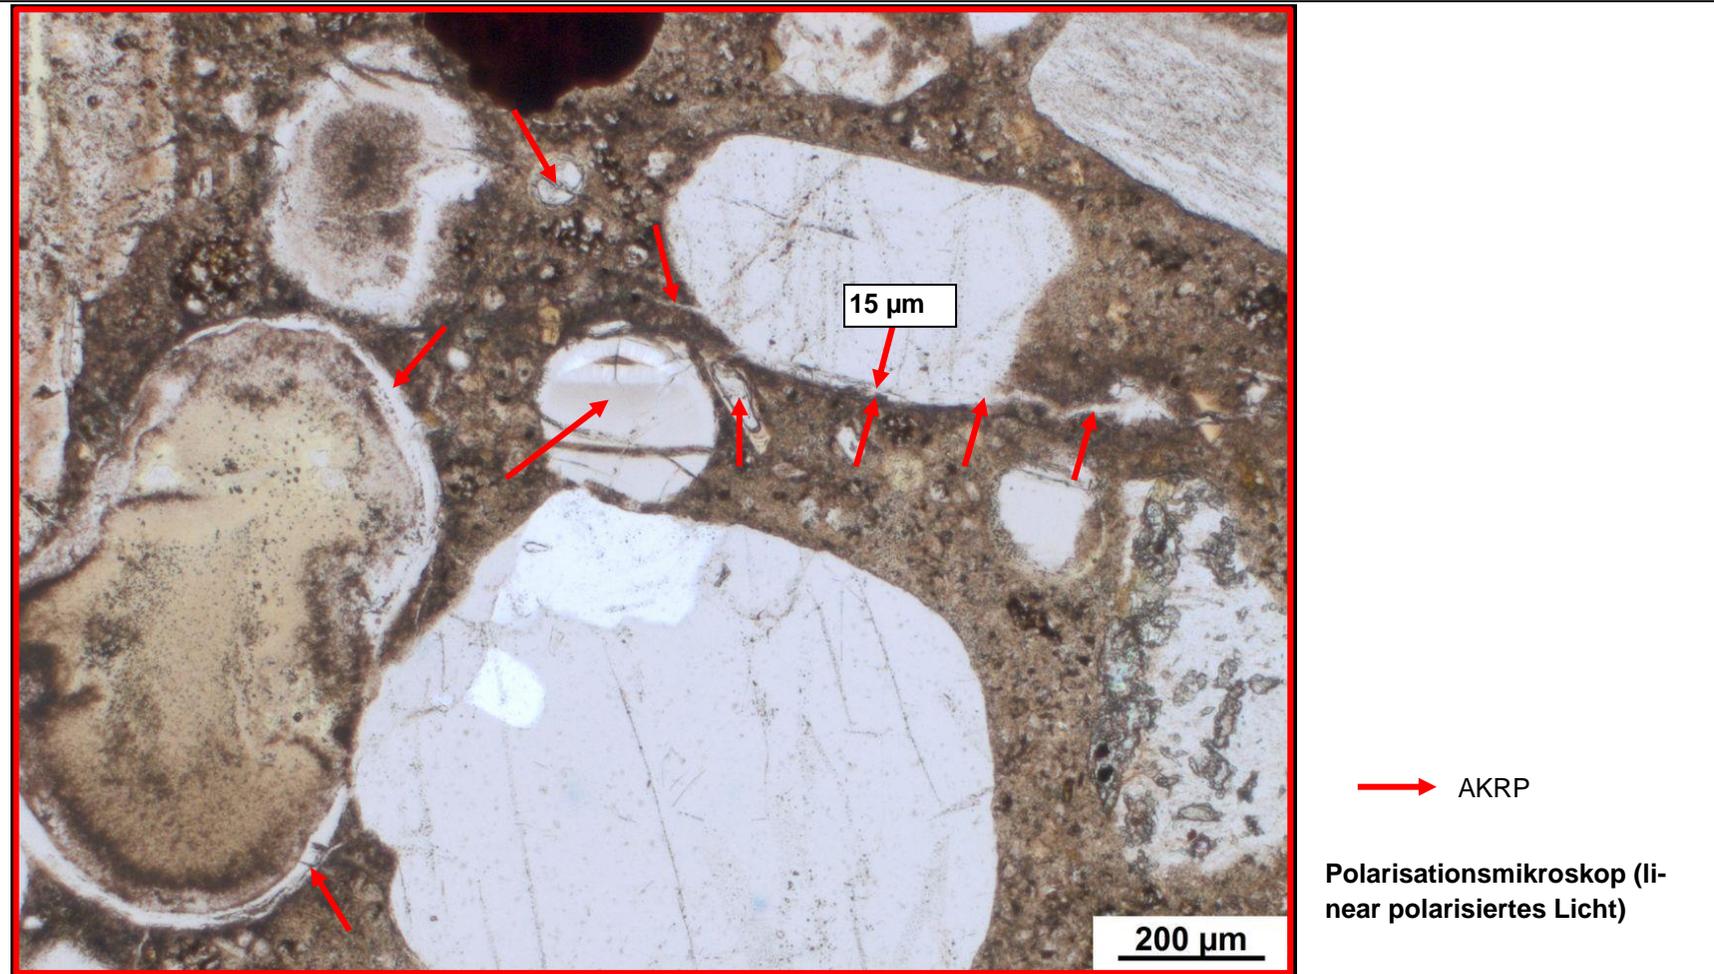
g) Detailbild D5-1 von f)

Beschreibung: Kompletzt mit AKRP gefüllte Poren und partiell mit AKRP gefüllte Risse, Rissweite: ca. 15 µm

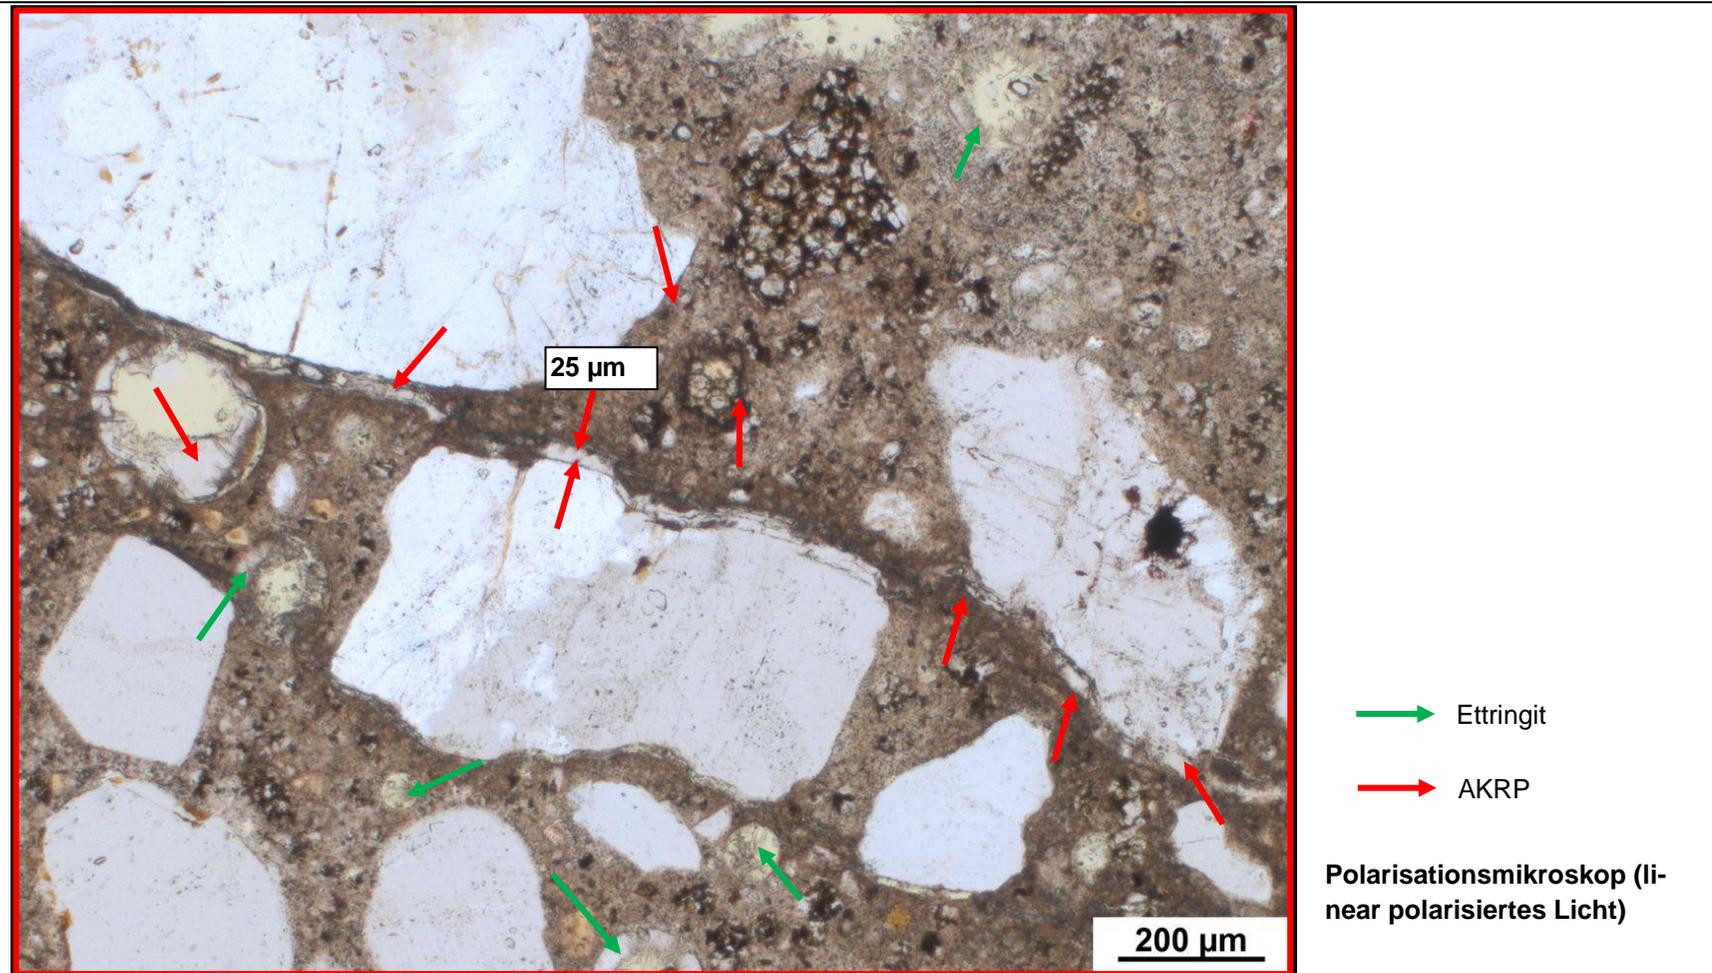
h) Detailbild D5-2 von f)

Beschreibung: Komplette mit AKRP gefüllte Poren und partiell mit AKRP gefüllte Risse entlang quarzitischer Gersteinskörnung, Rissweite: ca. 25 µm

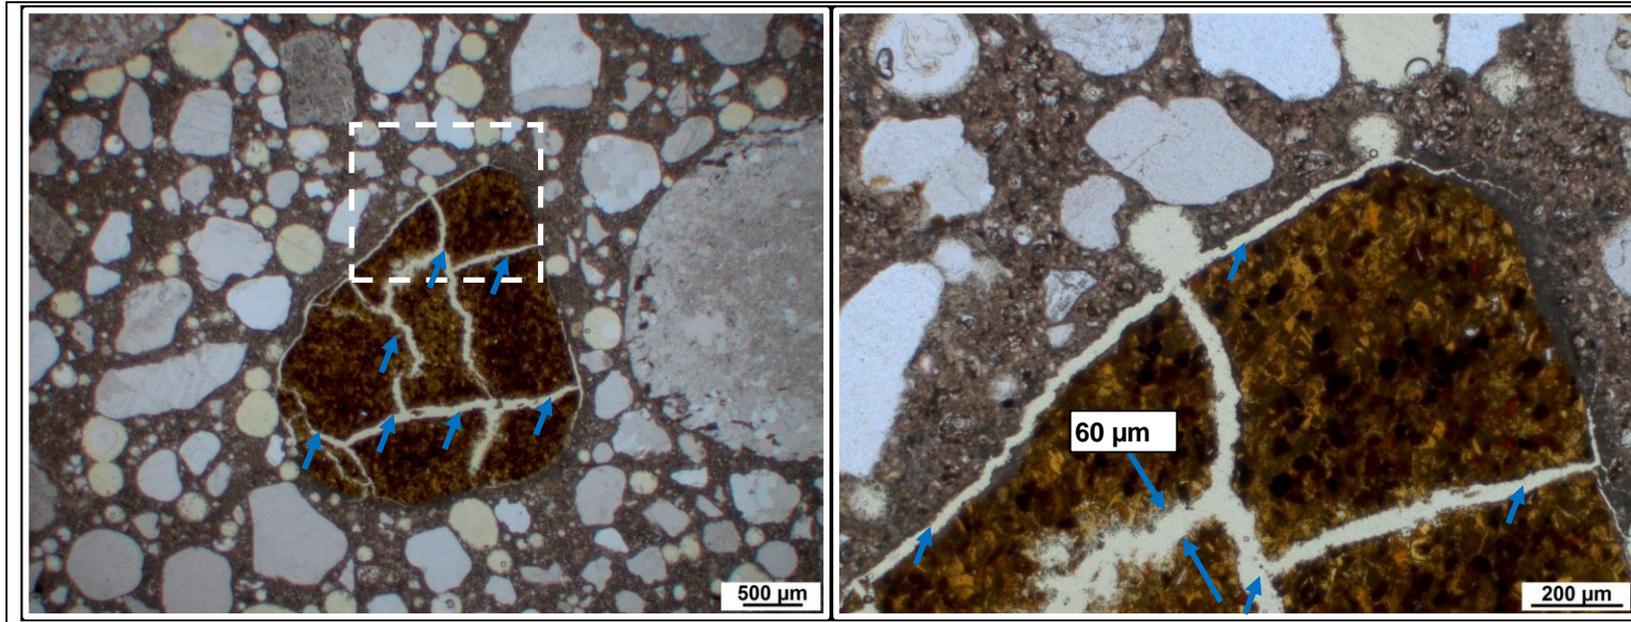
b) Detailbild D1 von a)

Beschreibung: Ungefüllte Rissstrukturen in einem Kalkstein, die max. Rissweite beträgt ca. 60 µm
