Anlage A4.2 Dünnschliff- mikroskopie zu:

Schadenskategorie- spezifische Bewertung von AKR-Prüfverfahren

**Berichte der
Bundesanstalt für Straßenwesen**

**AKR-Identifikationsprüfung der Bestandsbetone mittels Dünnschliff-
mikroskopie vor und nach verschiedenartiger AKR-provozierender Lagerung**

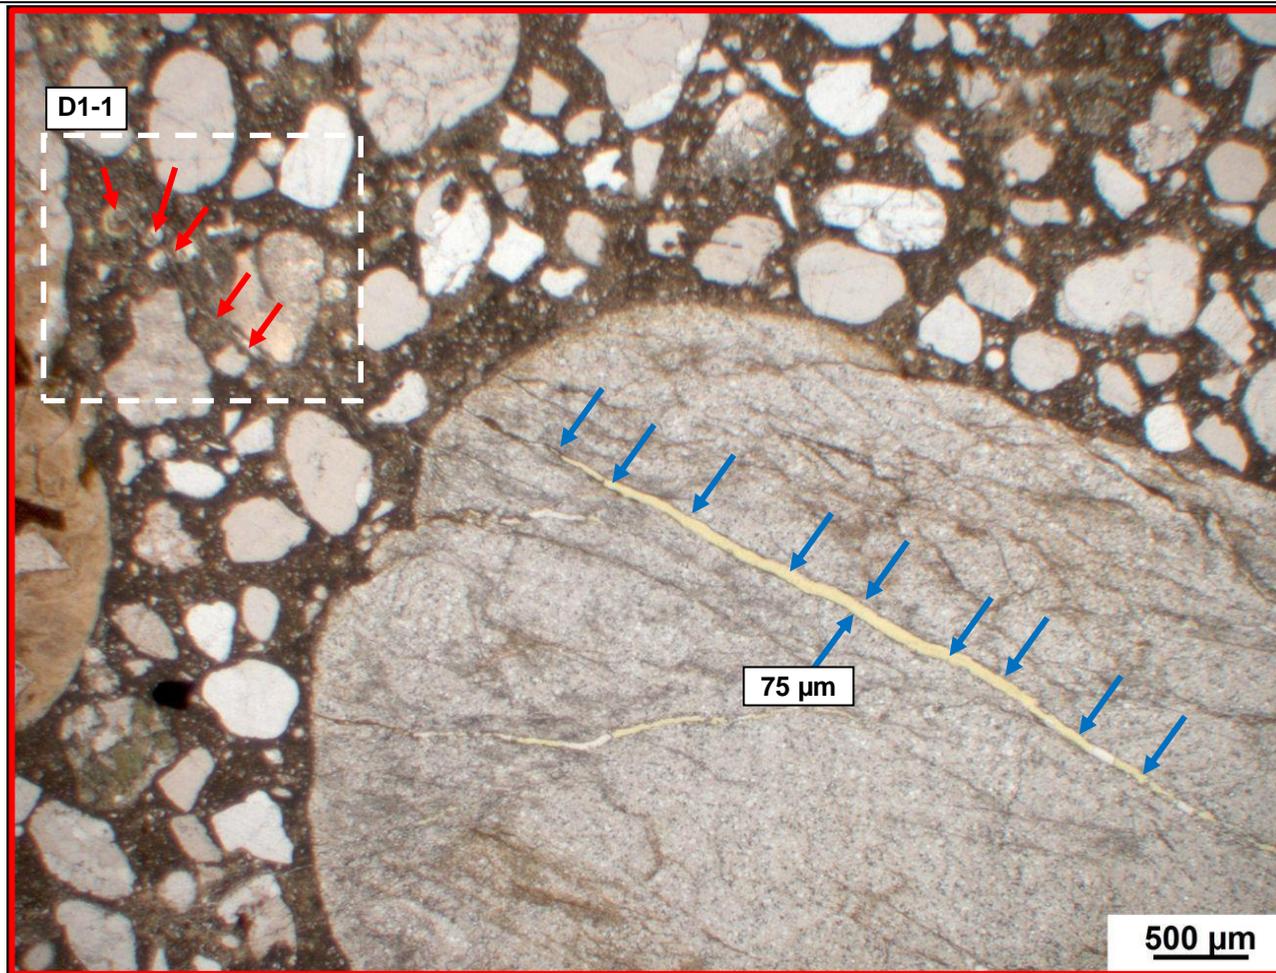
b) Detailbild D1 von a)

Beschreibung: Riss in einem Quarzsandstein mit einer Rissweite von ca. 75 μm, keine Rissfüllung, AKRP in Poren und Rissen innerhalb der ZSM

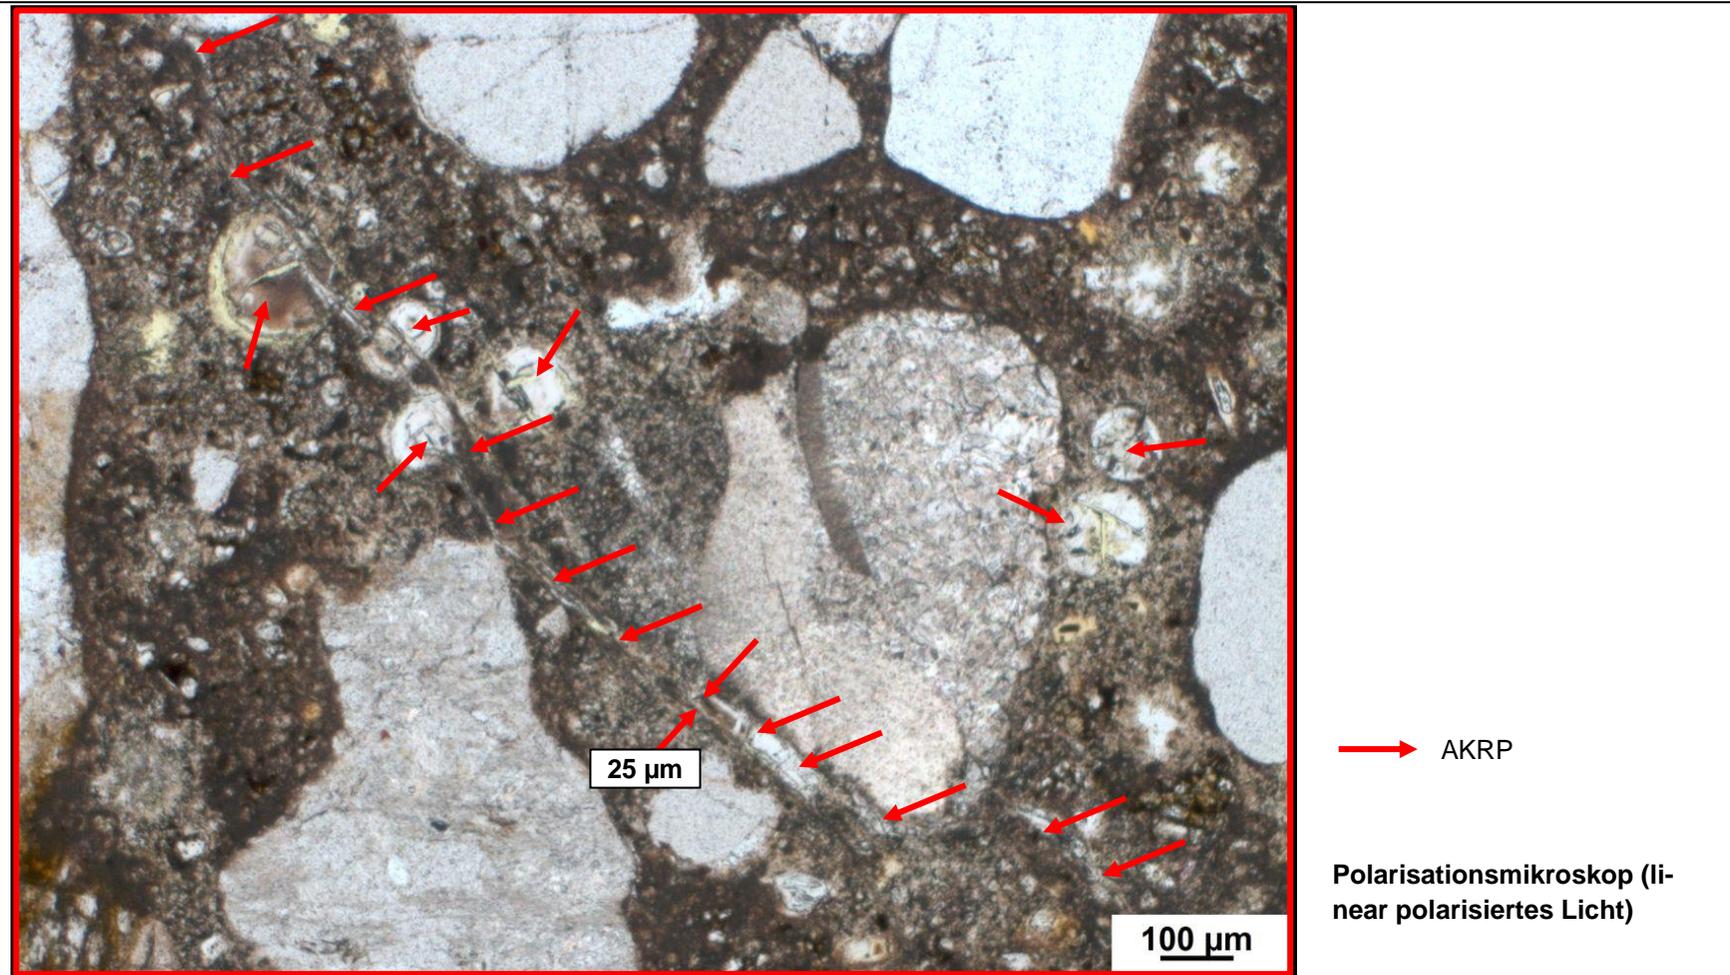
c) Detailbild D1-1 von b)

Beschreibung: Poren nahezu vollständig mit AKRP gefüllt und ein mit AKRP gefüllter Riss durch die ZSM, Rissweite: ca. 25 μm

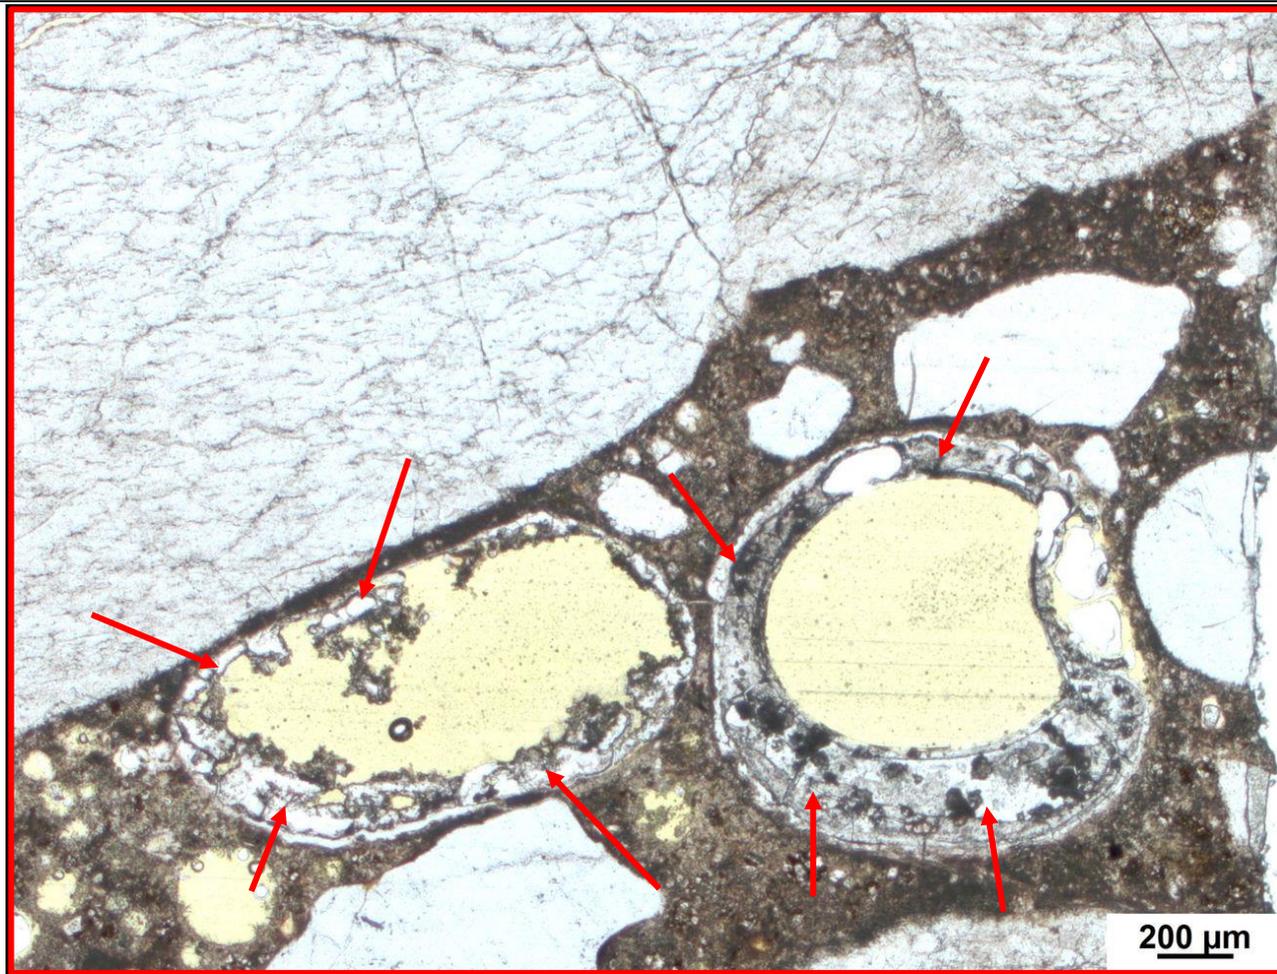
d) Detailbild D2 von a)

Beschreibung: Partiiell mit AKRP ausgefüllte Poren am Rande eines Quarzits

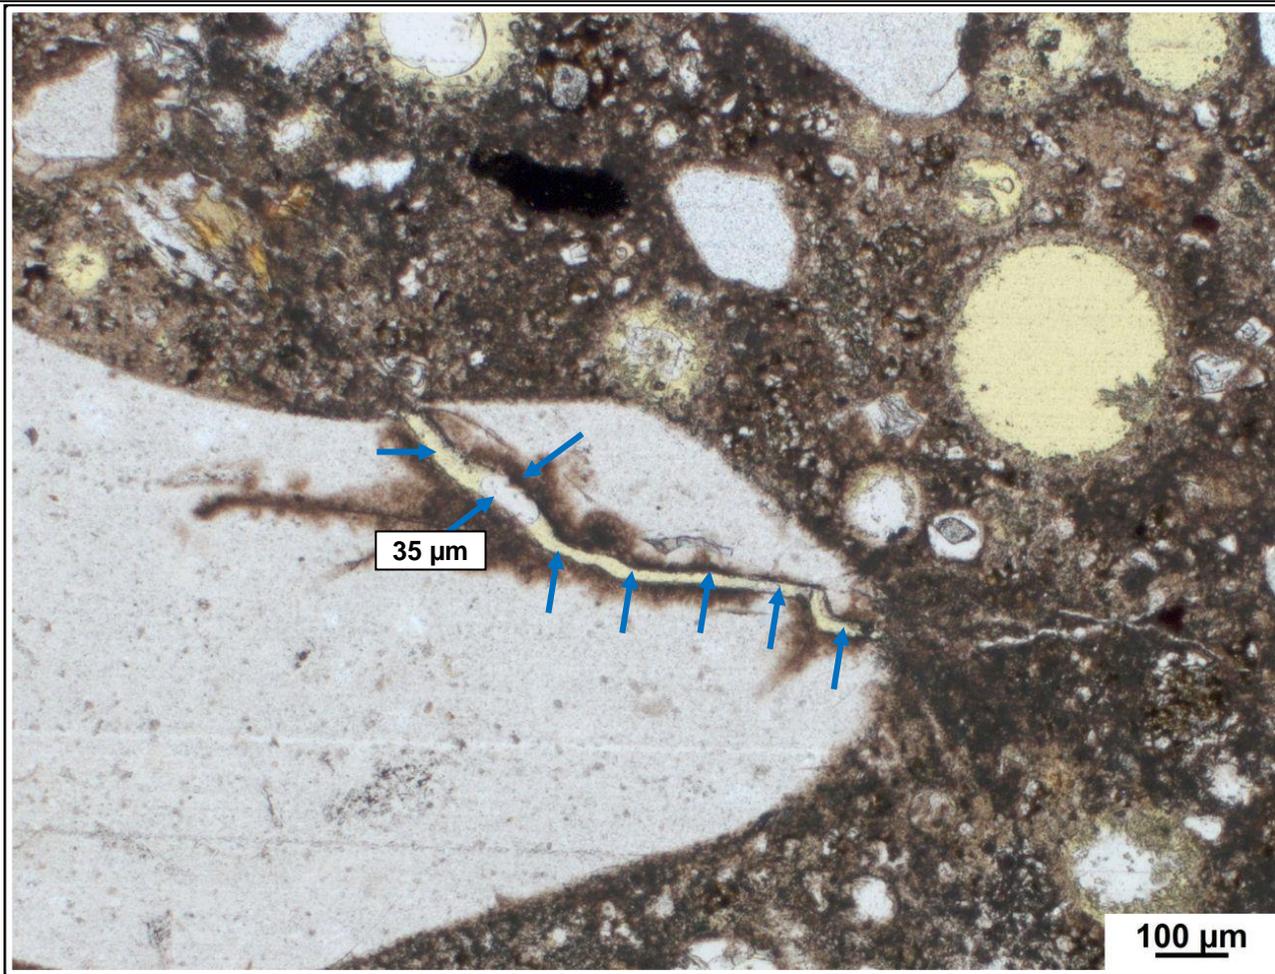
e) Detailbild D3 von a)

Beschreibung: Riss ohne Füllung durch ein Flintkorn, Rissweite: ca. 35 μm

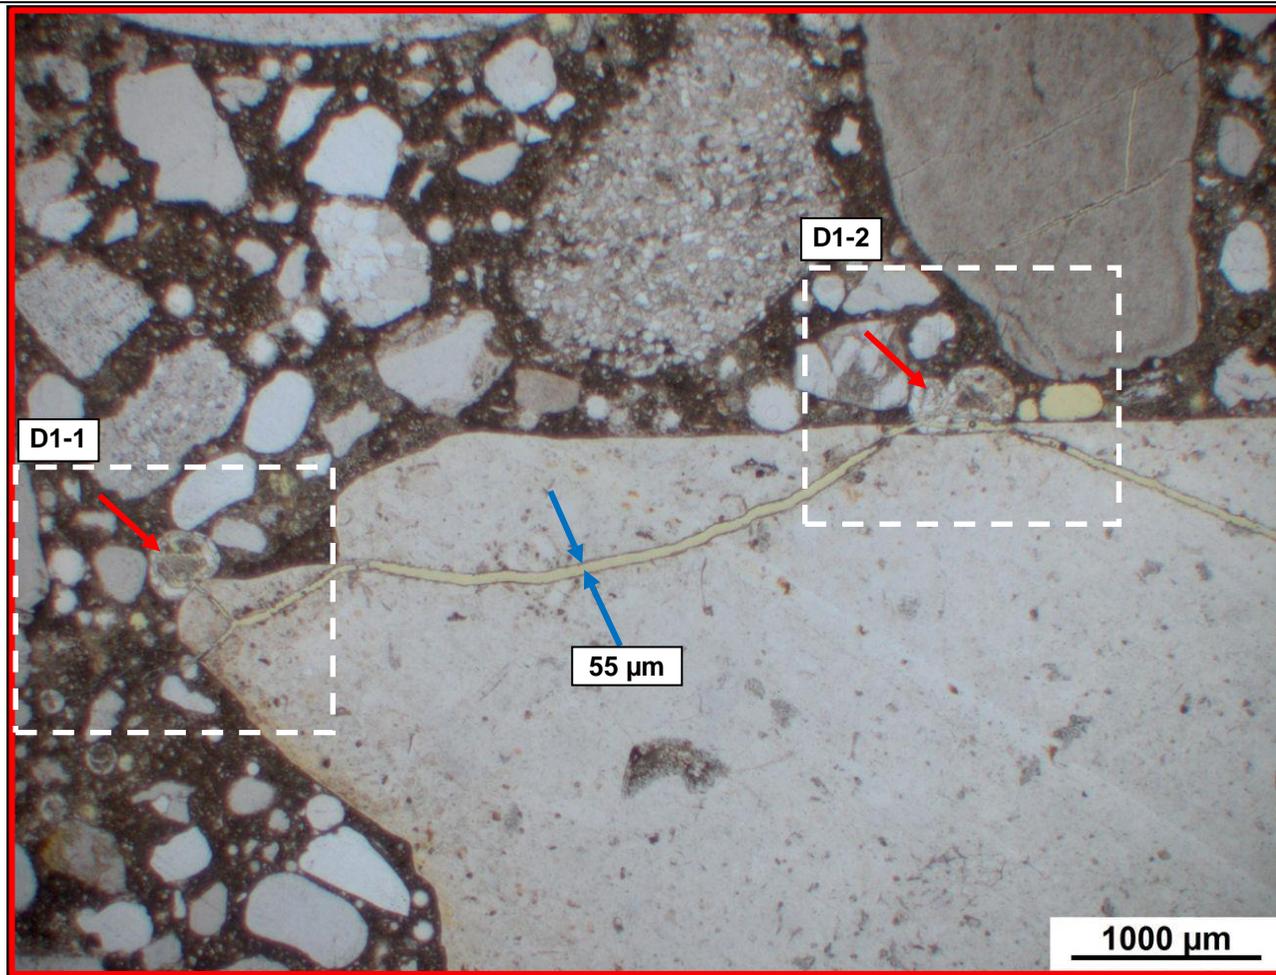
b) Detailbild D1 von a)

Beschreibung: Flint mit Rissen und AKRP im Kontakt zur ZSM, max. Rissweite: ca. 55 µm

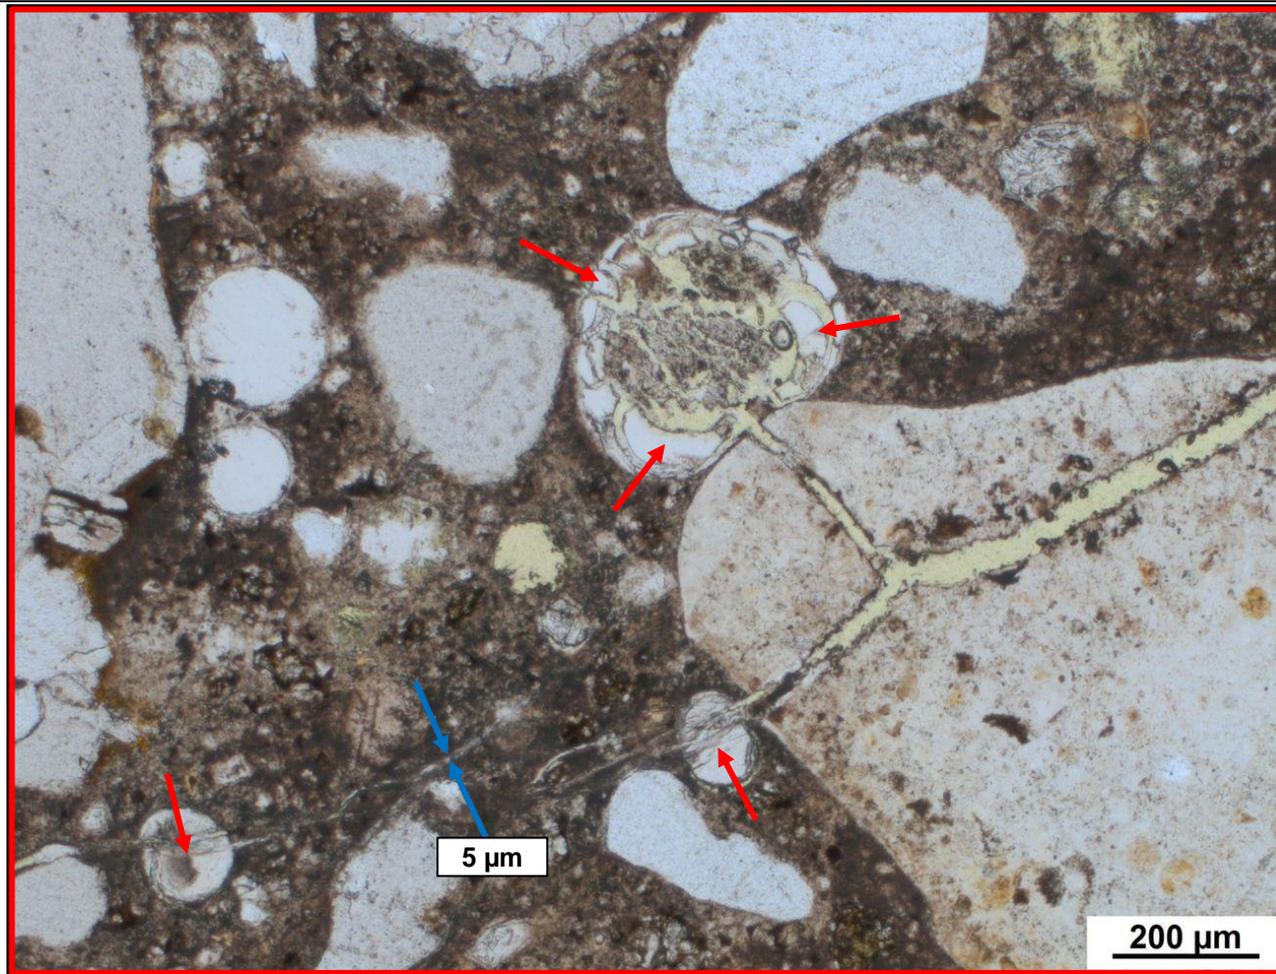
c) Detailbild D1-1 von b)

Beschreibung: Zum Teil vollständig mit AKRP ausgefüllte Poren und Risse, Weite der mit AKRP gefüllten Risse: ca. 5 µm

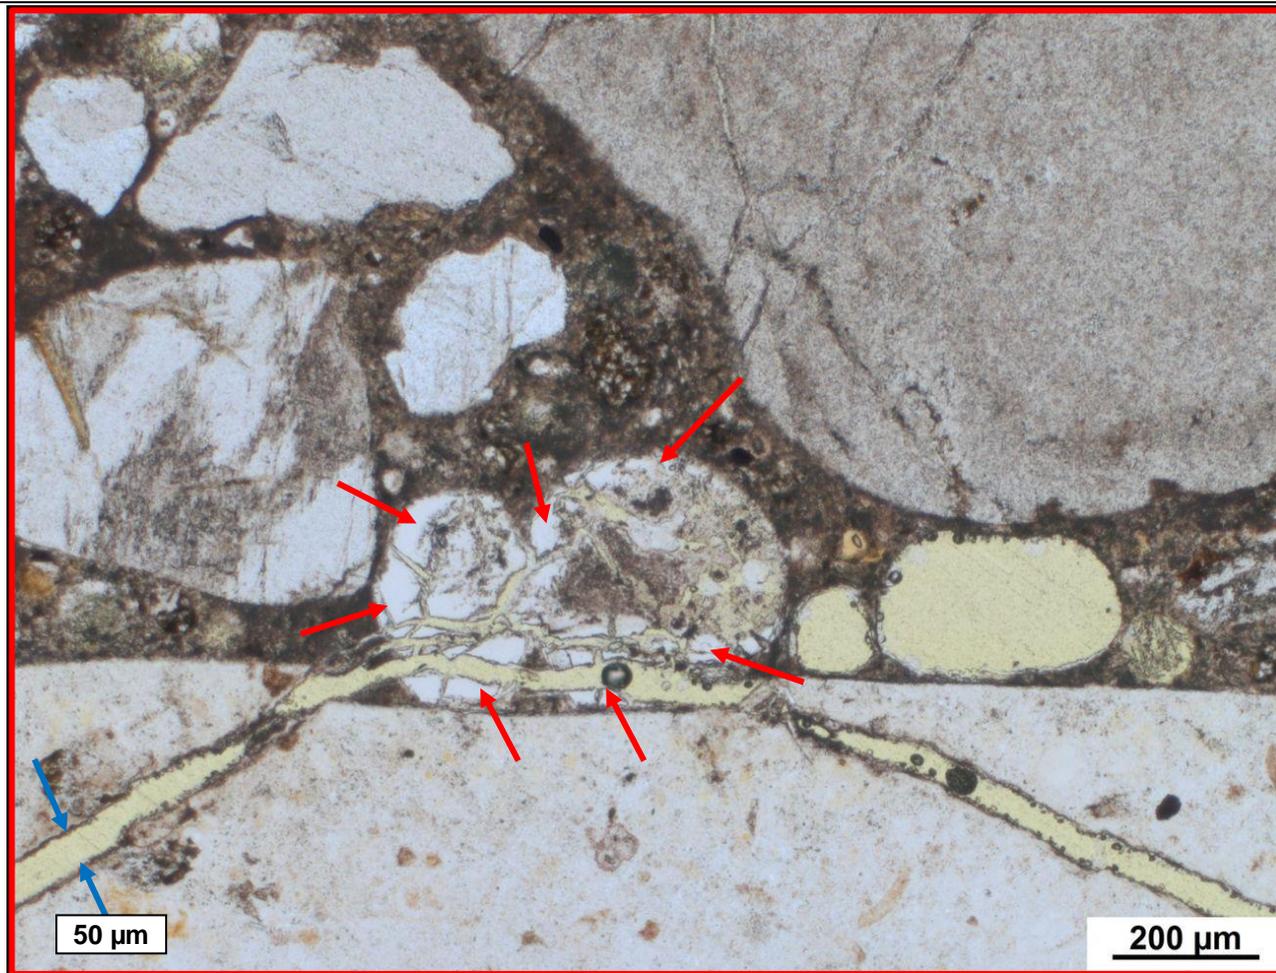
d) Detailbild D1-2 von b)

Beschreibung: Zum Teil vollständig mit AKRP ausgefüllte Pore, Weite der ungefüllten Risse im Flintkorn: ca. 50 µm

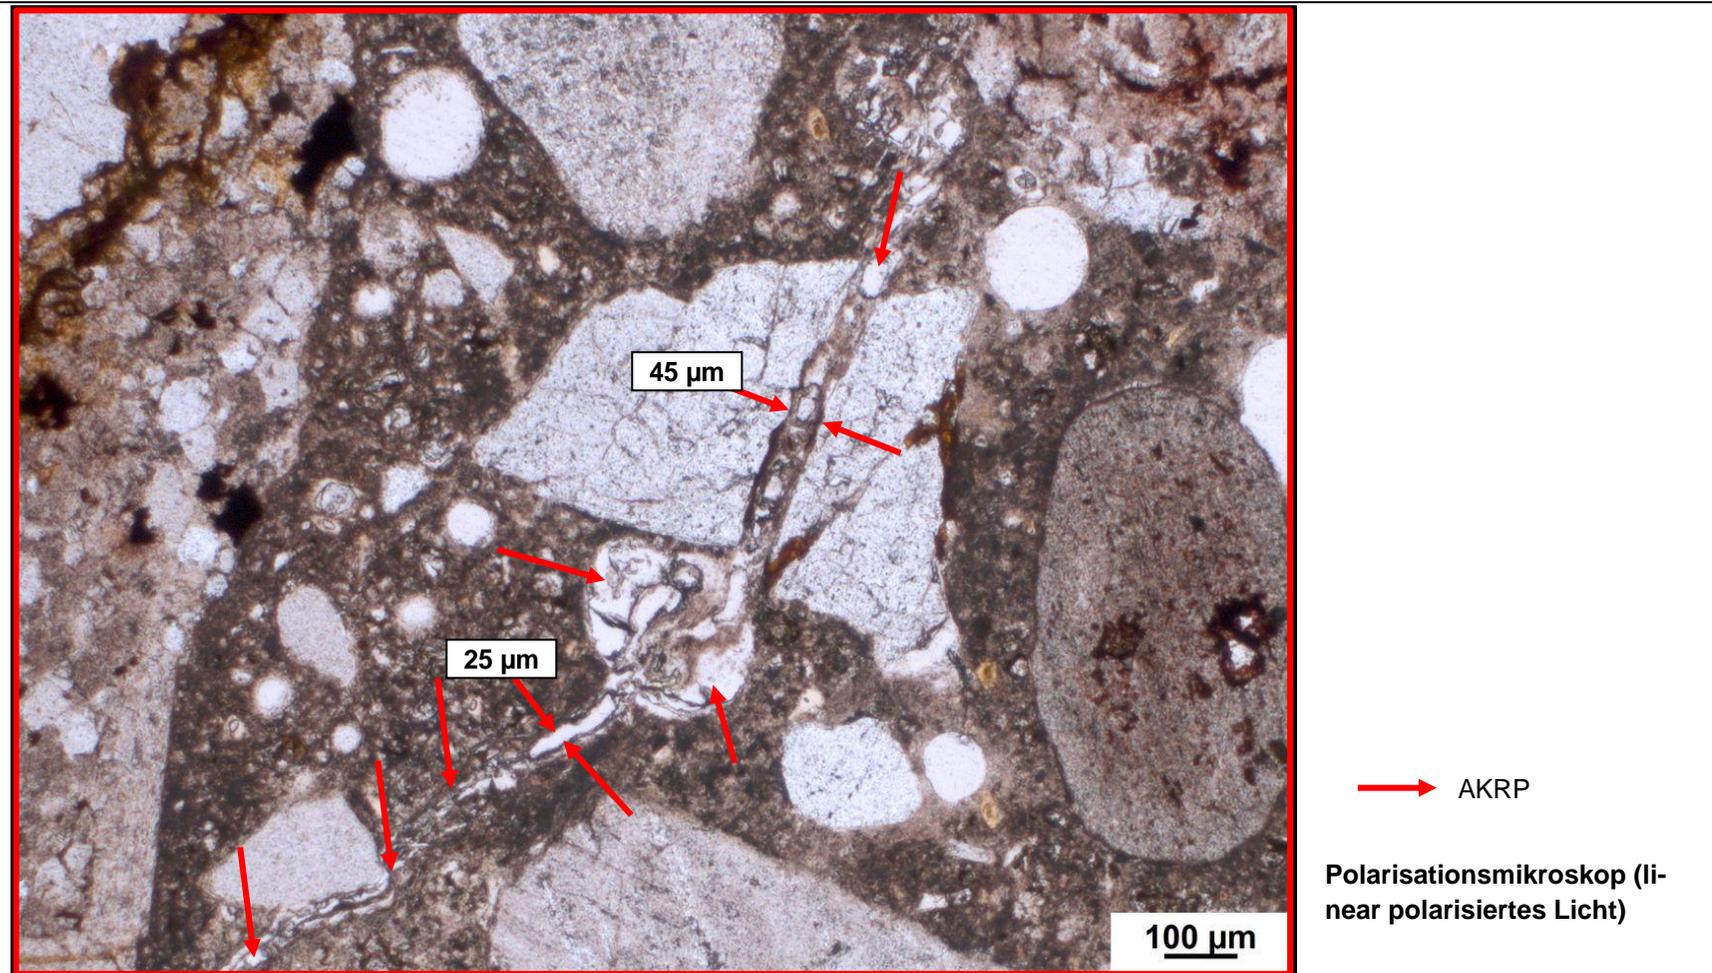
d) Detailbild D2-1 von c)

Beschreibung: AKRP innerhalb eines Risses in der ZSM und durch ein Quarzkorn, Rissweite in der ZSM: ca. 25 µm, Rissweite durch das Quarzkorn: ca. 45 µm
