Verbesserung der Verkehrssicherheit auf einbahnig zweistreifigen Außerortsstraßen (AOSI)

“linienhaft angeordnete, ortsfeste Geschwindigkeitsüber- wachungsanlagen (OGÜ)”

Bericht der Projektgruppe AOSI

Dresden, März 2009

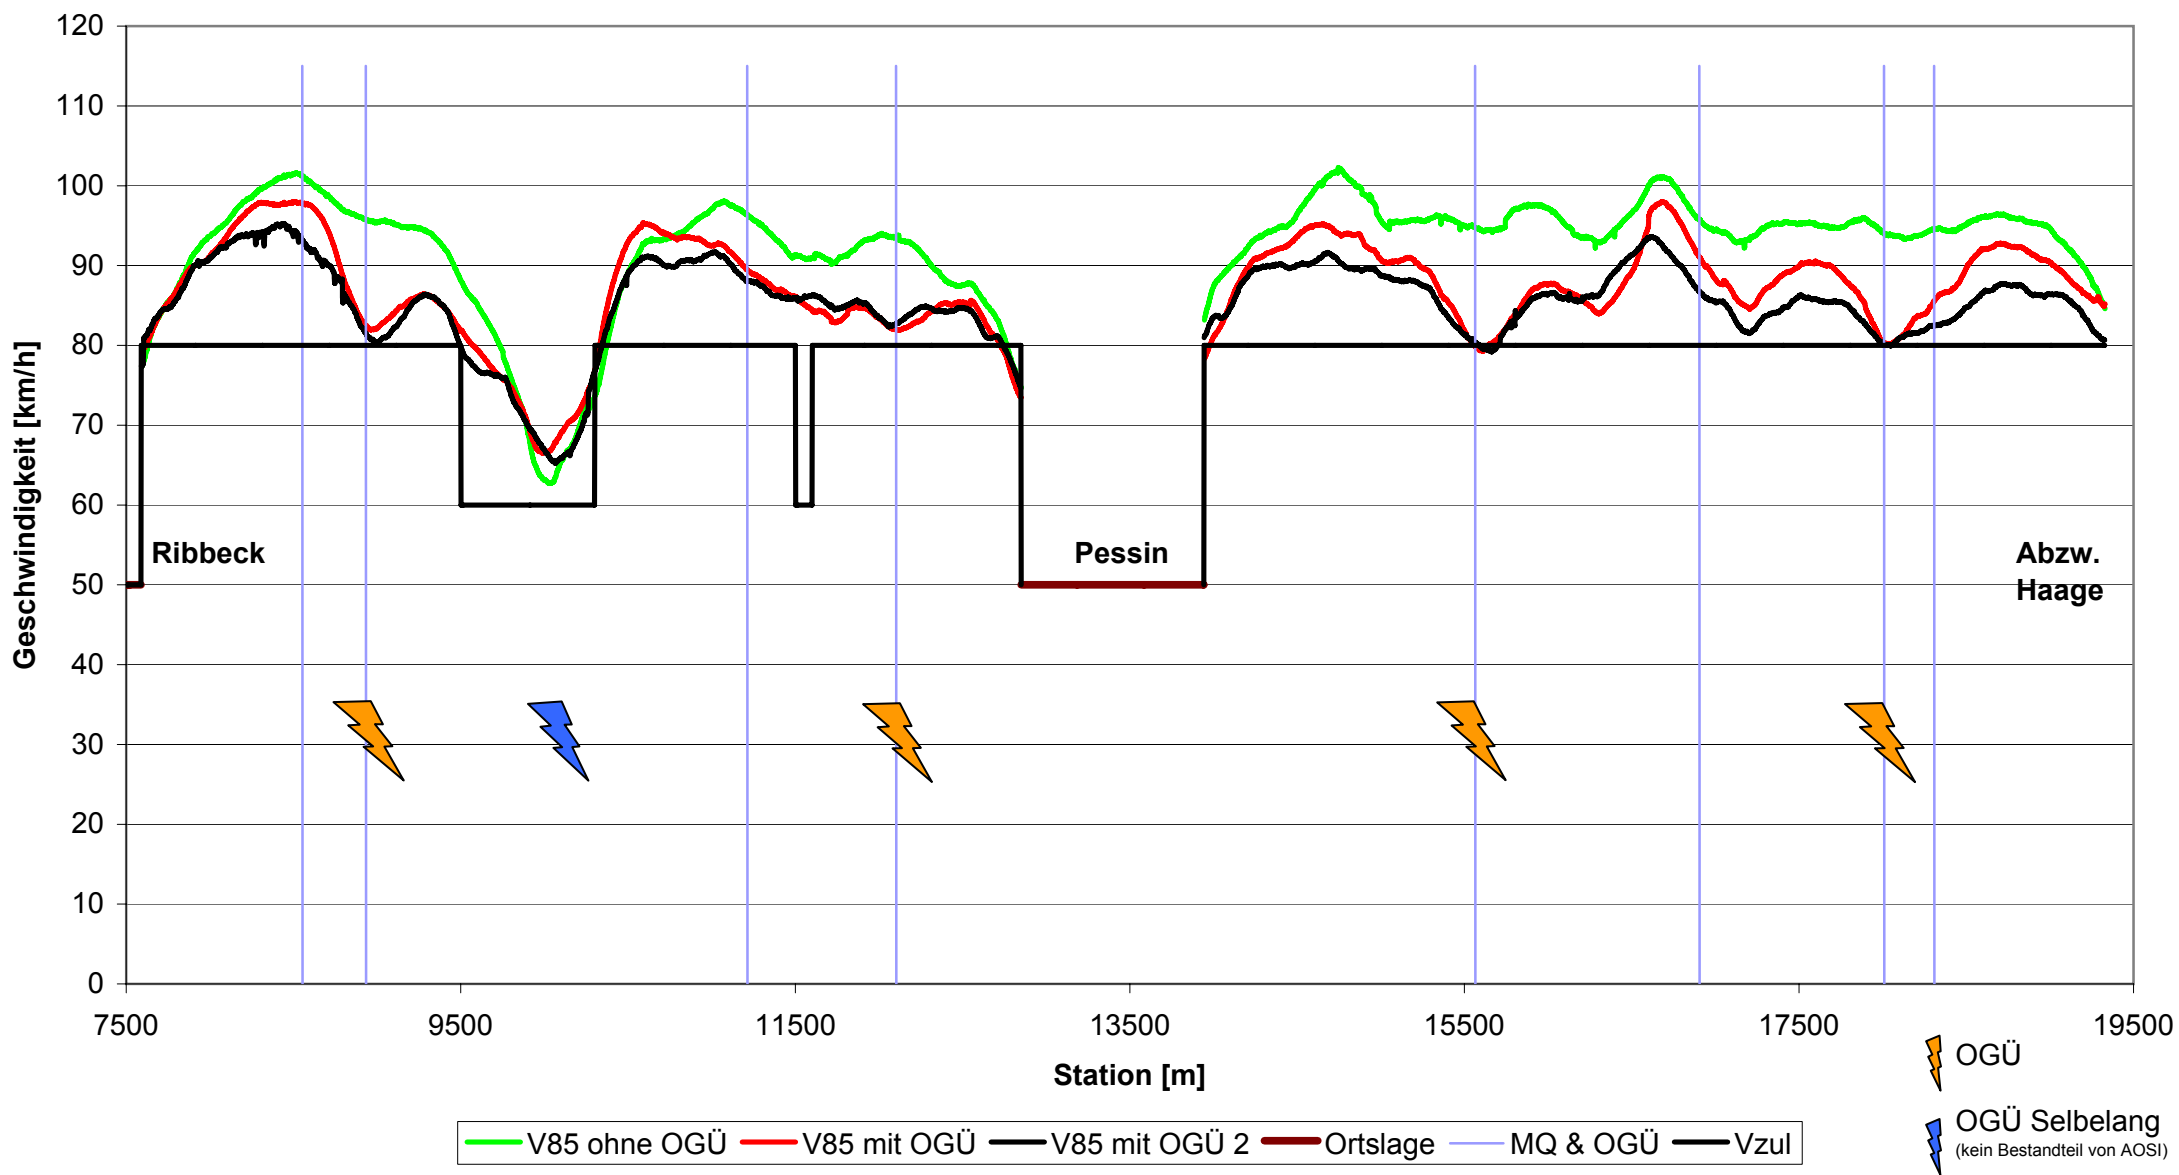
VORHER-/ NACHHER- NACHHER 2 Vergleich der V85 freifahrender Pkw der B5 von Ribbeck nach Abzweig Haage

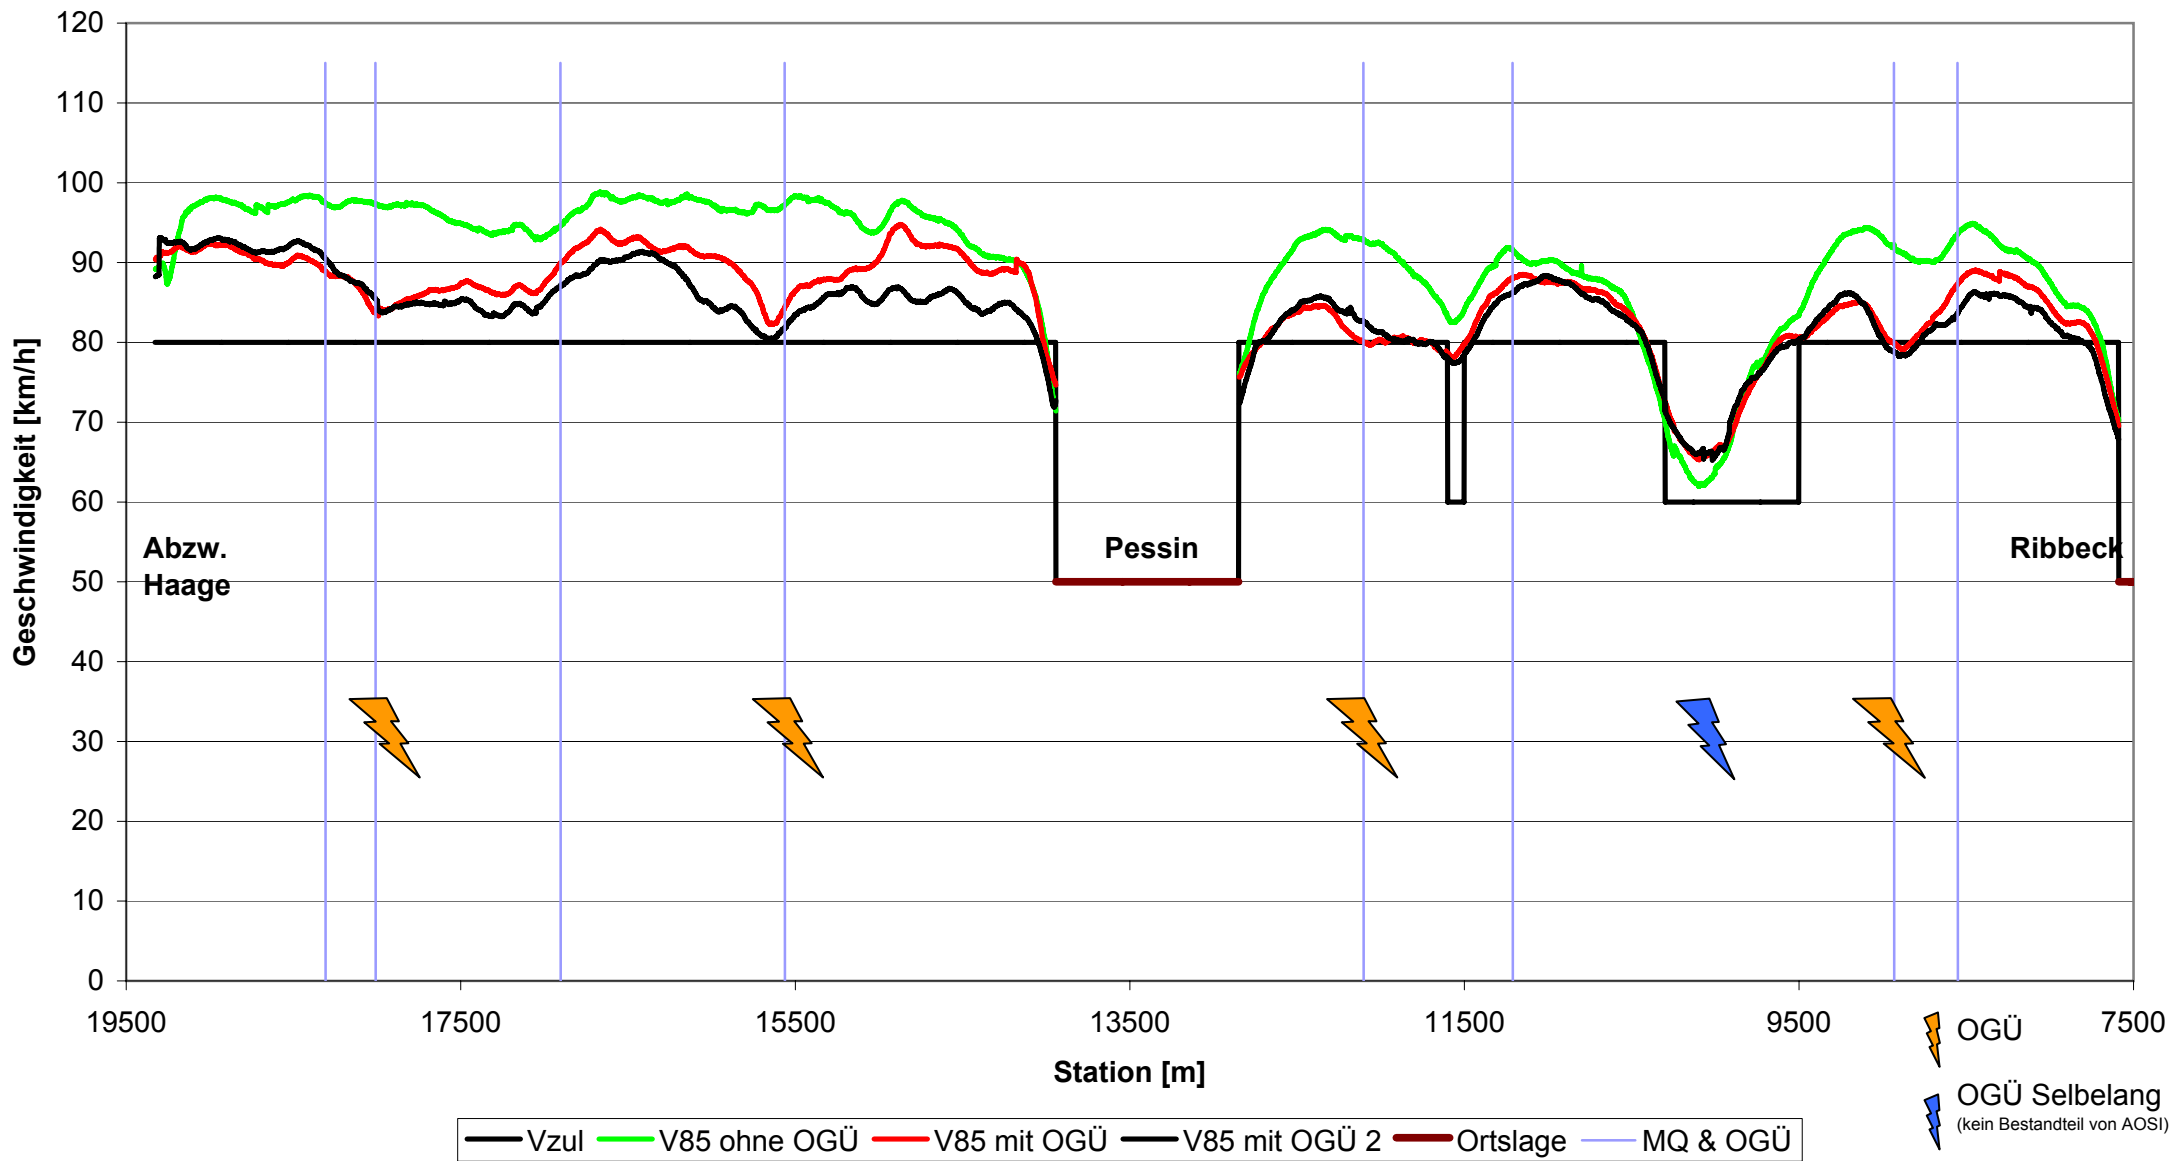
VORHER-/ NACHHER-/ NACHHER 2- Vergleich der V85 freifahrender Pkw der B5 von Abzweig Haage nach Ribbeck

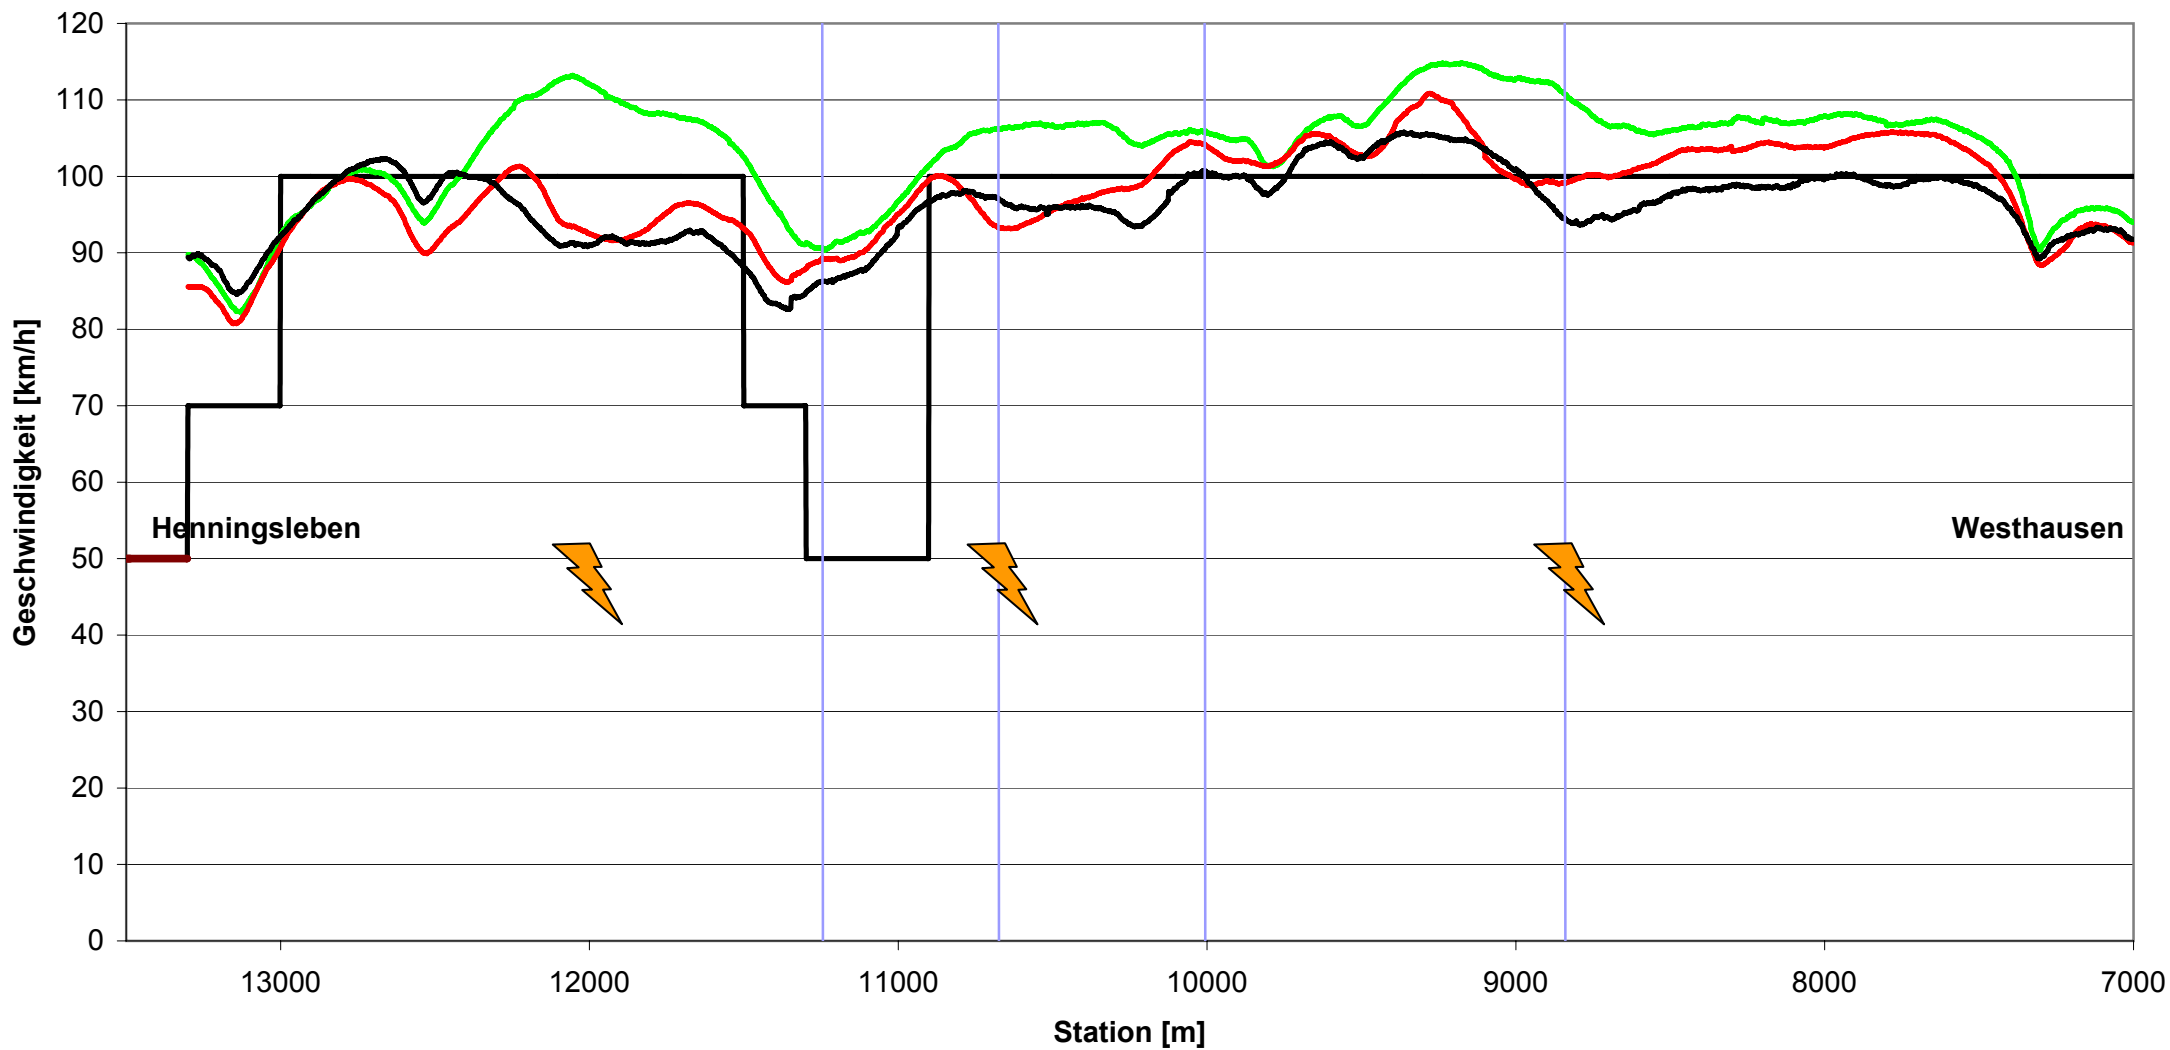
VORHER-/ NACHHER-/NACHHER 2 Vergleich der V85 freifahrender Pkw der B247 von Henningsleben nach Westhausen

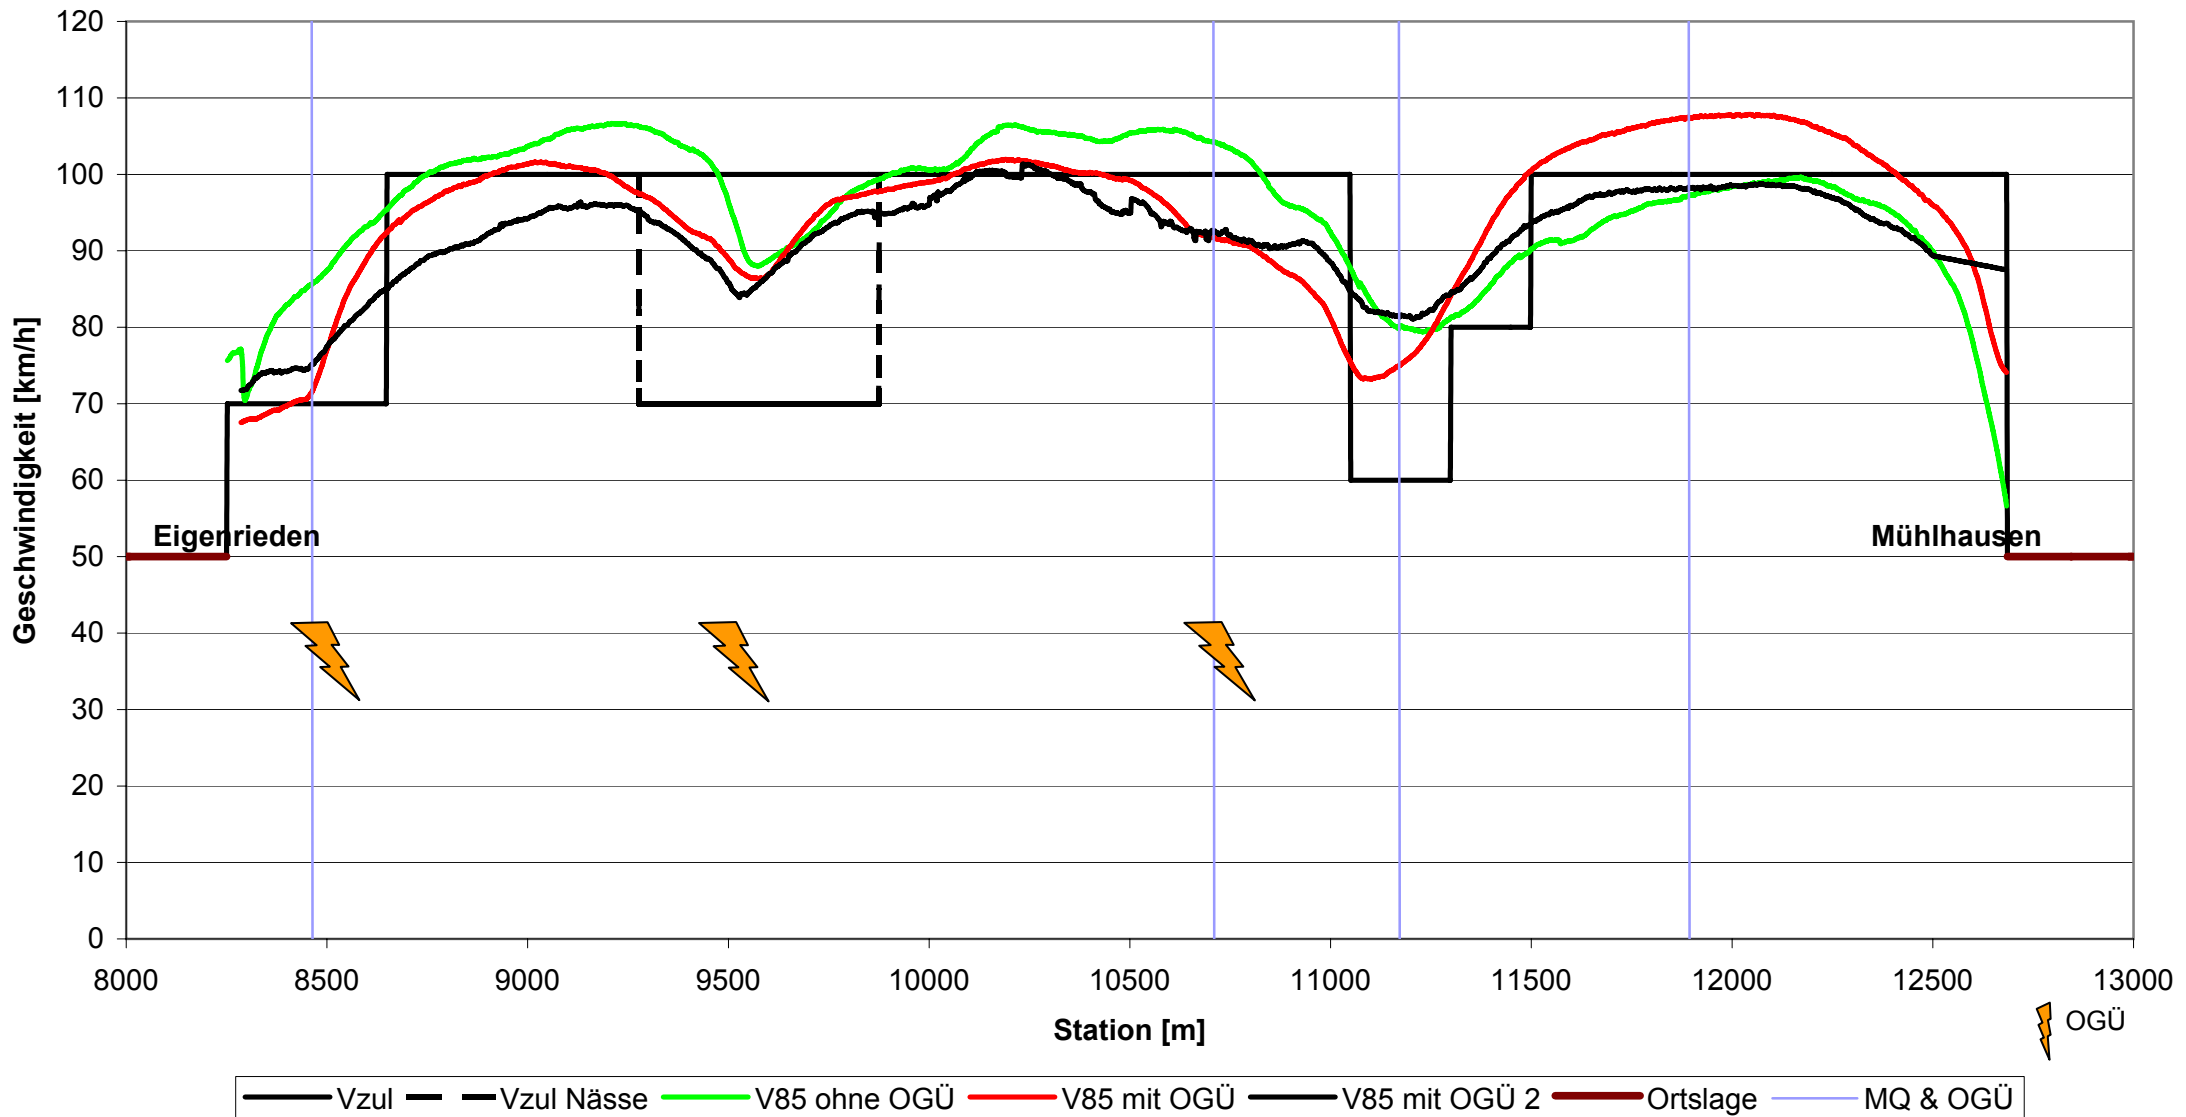
VORHER-/ NACHHER-/ NACHHER 2 Vergleich der V85 freifahrender Pkw der B249 von Eigenrieden nach Mühlhausen
