**Analyse des
gefügeabhängigen
Löslichkeitsverhaltens
potenziell AKR-empfindlicher
Gesteinskörnungen**

**Berichte der
Bundesanstalt für Straßenwesen**

Straßenbau Heft S 165

Anlage A0

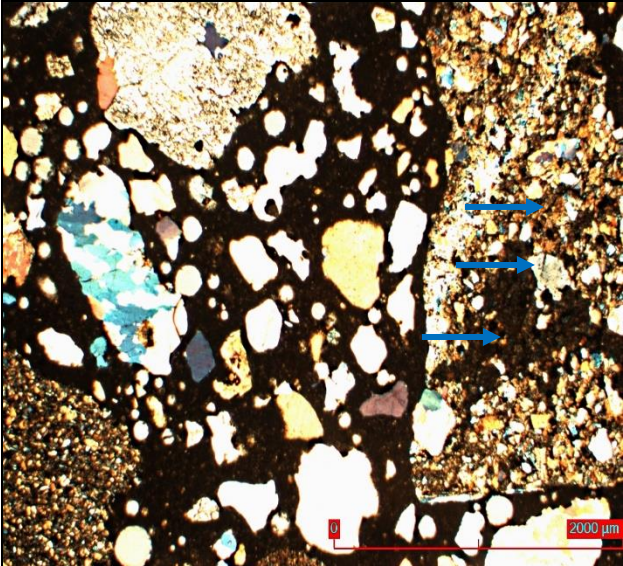
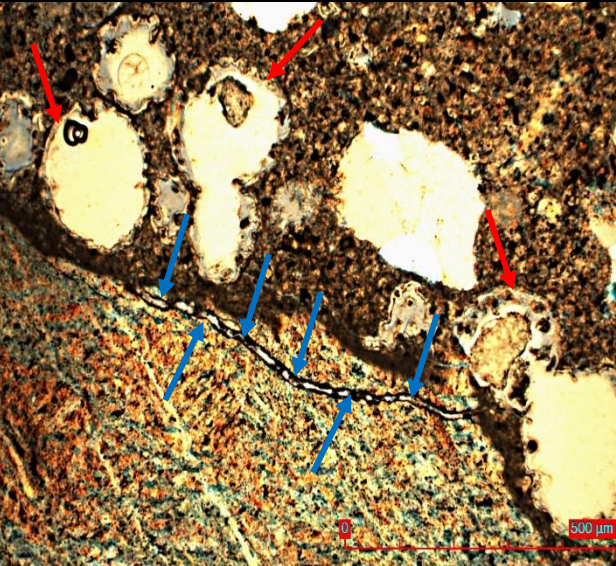
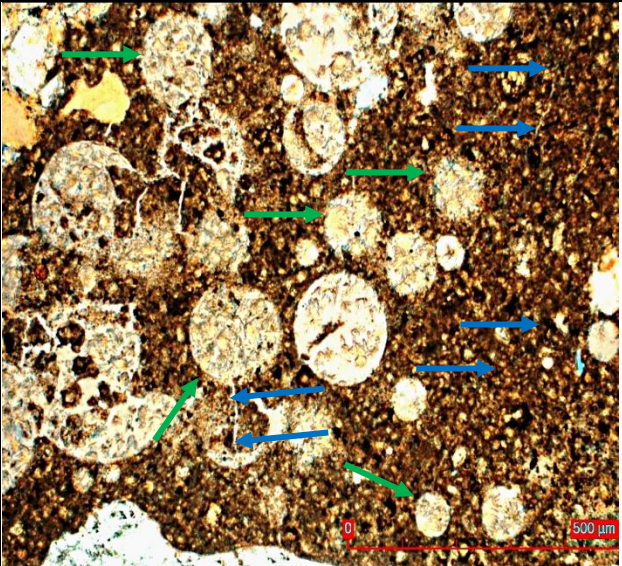
Gesteinskörnung: GK2		Betonart: OB 0/8 (WB) nach ARS 04/2013		AKR-Prüfverfahren: 60°C BV mit ext. Alkalizufuhr (3%)	
Bild 25		Bild 26		Bild 27

<p>Eingebettet in eine Matrix aus Zementstein, feiner Gesteinskörnung und vielen Poren findet man grobe gebrochene Körner (Grauwacke), die z.T. von Rissen durchzogen sind.</p>		<p>Zu sehen sind Risse in einem Korn und Rissfortsetzung in die Matrix. Dort angeordnet findet man zahlreiche Poren, wobei viele randlich mit gelartigen Reaktionsprodukten gefüllt sind, was als eindeutiger Hinweis für eine AKR anzusehen ist.</p>		<p>Es gibt zahlreiche Bereiche im Zementstein, die mit Rissen netzartig durchzogen sind. In solchen Gefügebereichen konzentriert sind Poren, die mit Ettringit gefüllt sind.</p>	
Fazit:					
<p>Legende: → Ettringit → AKR-Gel → Rissverlauf</p>

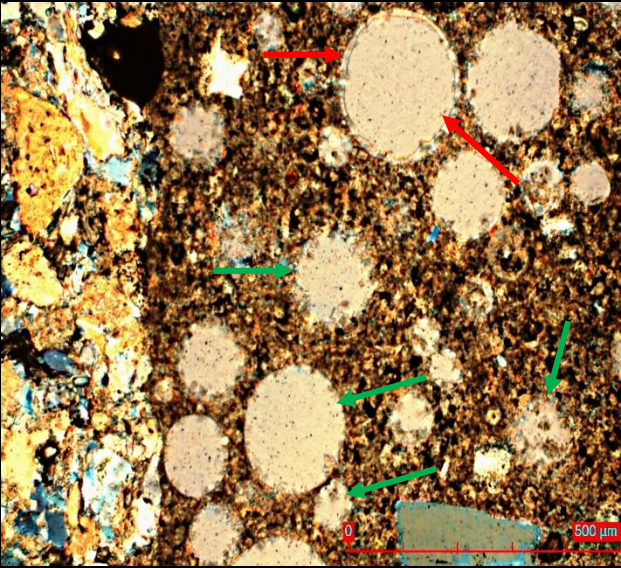
Gesteinskörnung:	GK2	Betonart:	OB 0/8 (WB) nach ARS 04/2013	AKR-Prüfverfahren:	60°C BV mit ext. Alkalizufuhr (3%)
Bild 28

<p>Im Bild sind Poren zu erkennen, die randlich mit Ettringit bedeckt sind. Es ist aber auch eine Pore zu sehen, die randlich auch geringe Mengen an AKR-Gel enthält.</p>					
<p><u>Legende:</u> → Ettringit → AKR-Gel → Rissverlauf</p>

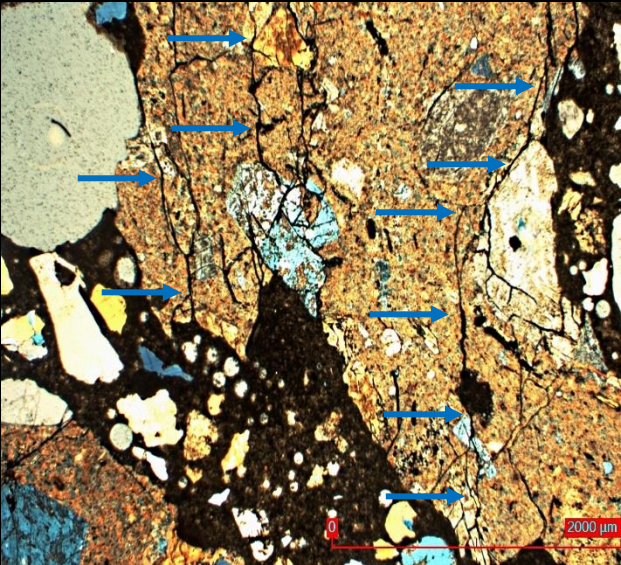
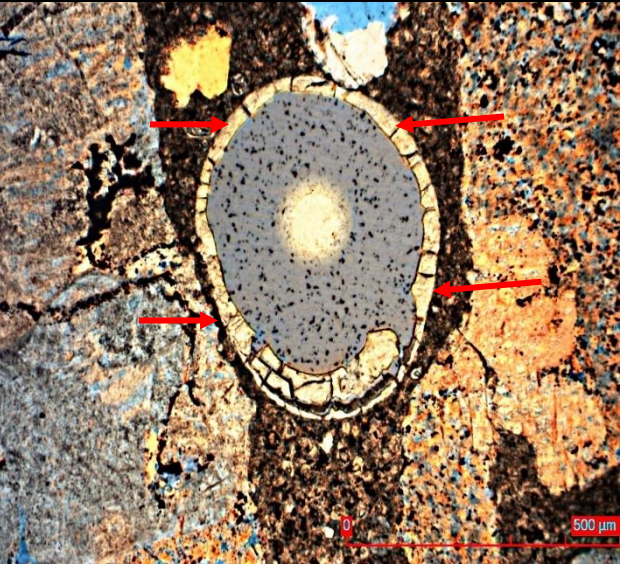
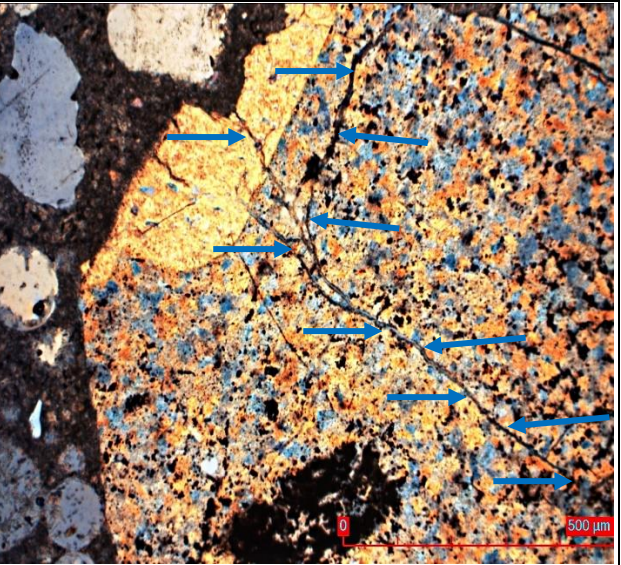
Gesteinskörnung: GK3		Betonart: OB 0/8 (WB) nach ARS 04/2013		AKR-Prüfverfahren: 60°C BV mit ext. Alkalizufuhr (3%)	
Bild 29		Bild 30		Bild 31

<p>Eingebettet in eine Matrix aus Zementstein, feiner Gesteinskörnung und Poren findet man grobe Rhyolithkörner, die von zahlreichen Rissen durchzogen sind.</p>		<p>AKR-Gelablagerung in einer Pore</p>		<p>Rissbildung im Korn. Die Risse hier setzen sich aber nicht in die Matrix fort und es wird kein AKR-Gel vorgefunden.</p>	
<p><u>Legende:</u> → Ettringit → AKR-Gel → Rissverlauf</p>

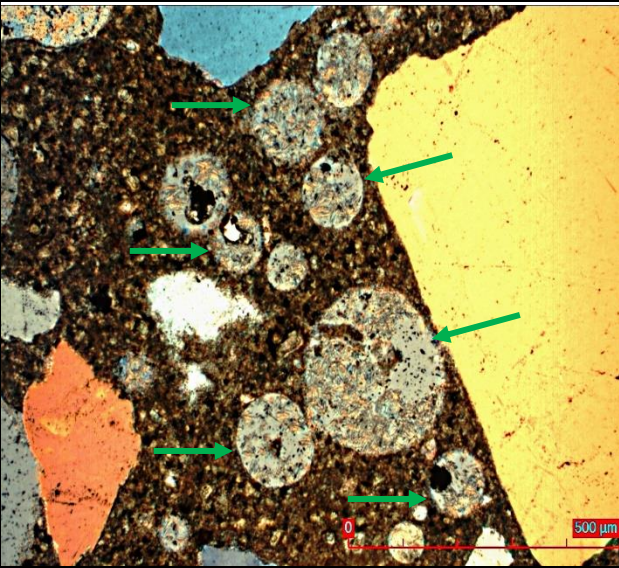
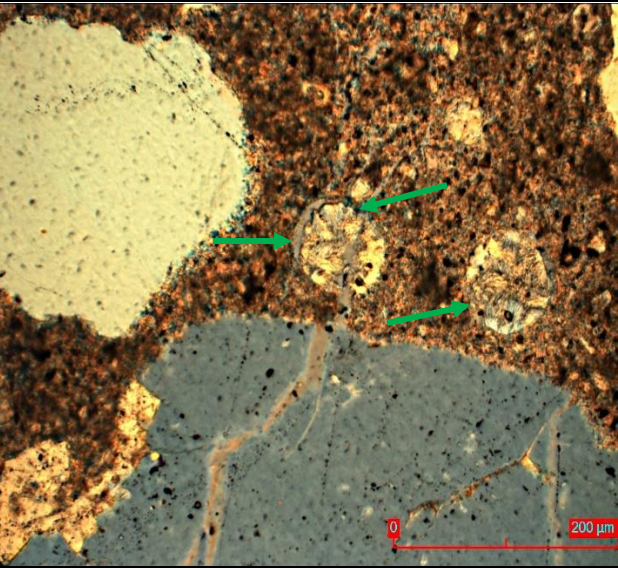
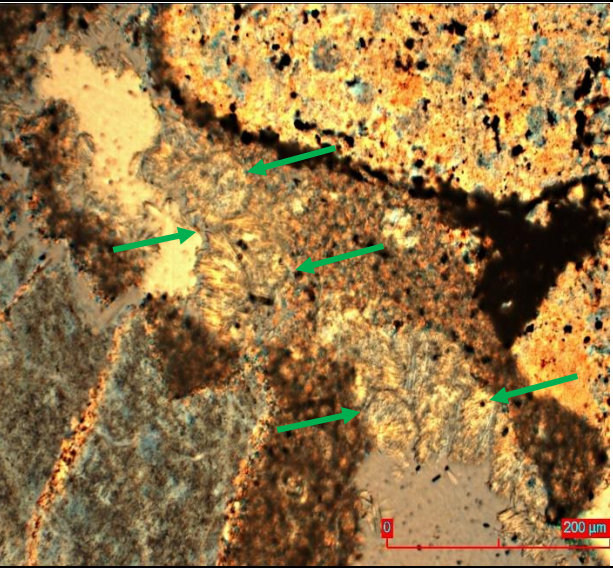
Gesteinskörnung: GK3		Betonart: OB 0/8 (WB) nach ARS 04/2013		AKR-Prüfverfahren: 60°C BV mit ext. Alkalizufuhr (3%)	
Bild 32		Bild 33		Bild 34

<p>Man findet zahlreiche Poren, die mit Ettringitnadeln gefüllt sind. Die Poren hier im Bild sind nicht vollständig gefüllt, aber von der Menge her ist die Ettringitbildung trotzdem bemerkenswert.</p>		<p>Die Poren hier im Bild sind nicht vollständig gefüllt, aber von der Menge her ist die Ettringitbildung trotzdem bemerkenswert.</p>		<p>Zu sehen ist der Ablauf und das Schadenspotenzial einer SEB im Betongefüge. Nadlige Ettringitkristalle sind in einer Pore bzw. in einem Zwischenraum zwischen Gesteinskörnern angereichert und haben diesen geweitet. Ettringit wird an dieser Stelle auch massiv gefunden, was jedoch in der Intensität einen Einzelfall für die Probe darstellt.</p>	
<p>Legende: → Ettringit → AKR-Gel → Rissverlauf</p>

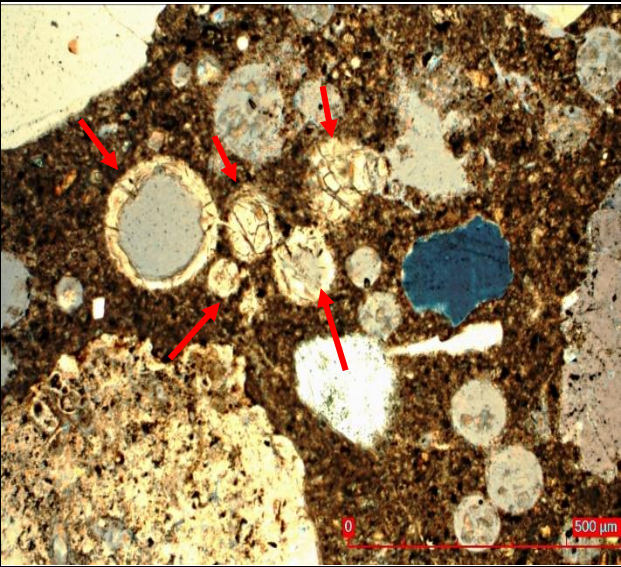
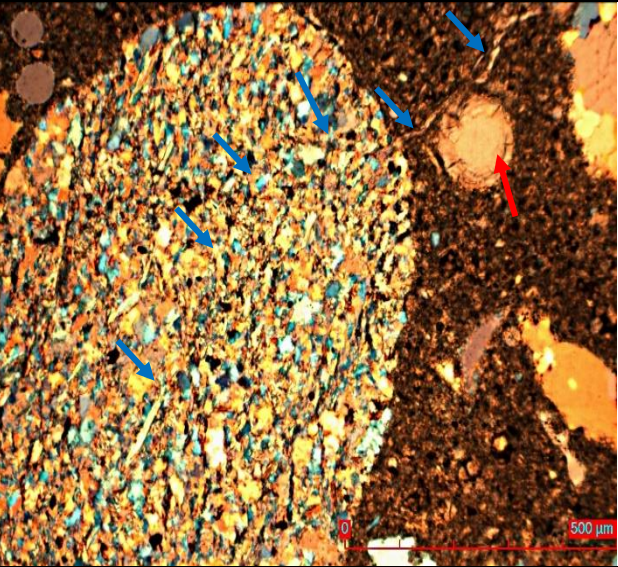
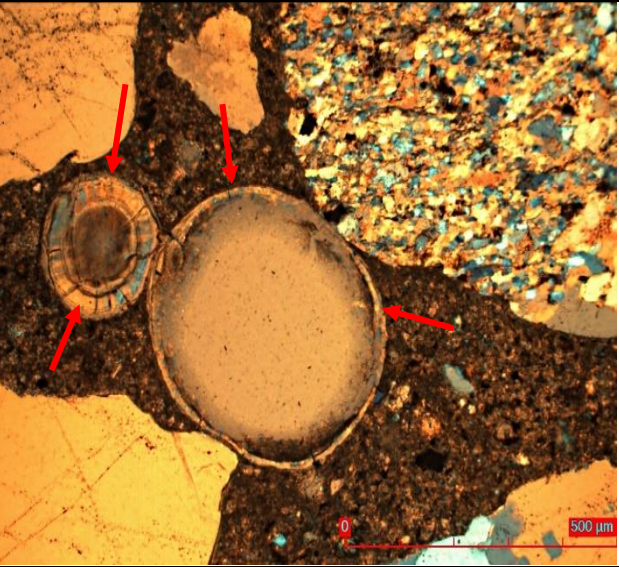
Gesteinskörnung: GK1		Betonart: OB 0/8 (WB) nach ARS 04/2013		AKR-Prüfverfahren: 60°C BV mit ext. Alkalizufuhr (10%)	
Bild 1		Bild 2		Bild 3

<p>Dokumentation bei 125-facher Vergrößerung. Im Bild sind zahlreiche Poren im Zementstein mit AKR-Gel gefüllt zu sehen, es gibt, sichtbar anhand von Rissen, Gefügeschädigungen im Zementstein.</p>		<p>Typischer Ablauf einer AKR an einem quarzitisches Kieskorn. Zu sehen sind: Riss im Korn, Rissfortsetzung in die Matrix, im Riss und in einer angrenzenden Pore AKR-Gel.</p>		<p>Sandsteinkorn mit randlicher Reaktion und AKR-Gelablagerung in angrenzenden Poren.</p>	
<p>Legende: → Ettringit → AKR-Gel → Rissverlauf</p>

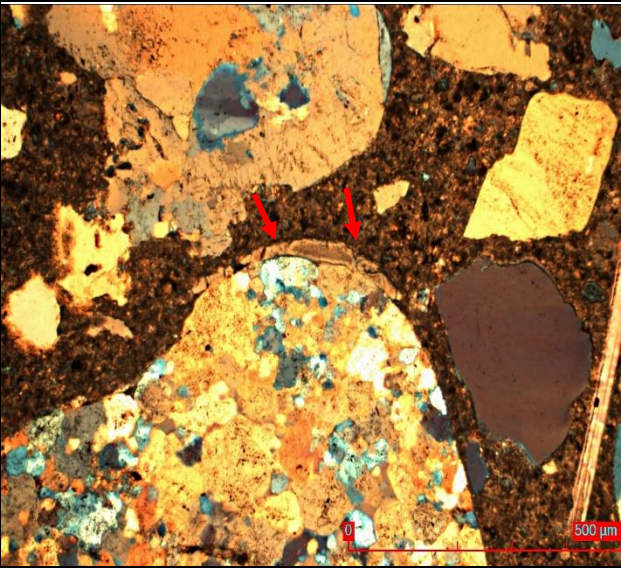
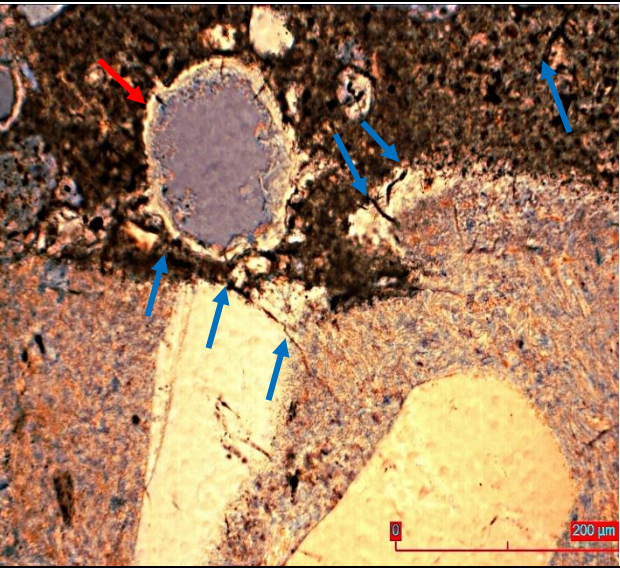
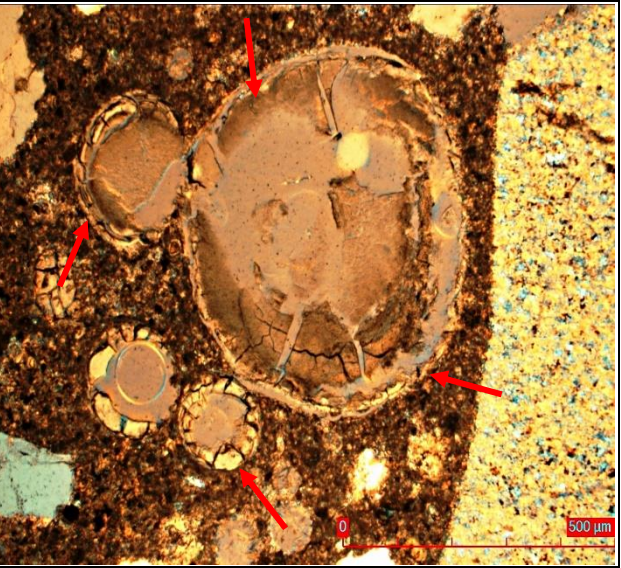
Gesteinskörnung: GK1		Betonart: OB 0/8 (WB) nach ARS 04/2013		AKR-Prüfverfahren: 60°C BV mit ext. Alkalizufuhr (10%)	
Bild 4		Bild 5		Bild 6

<p>Reaktionssaum aus AKR-Gel an einer Stelle eines Mikroquarzkornes.</p>		<p>Randbereich eines Rhyolithkornes mit Rissen in der Grundmasse. An der Kornoberfläche ist ein Reaktionssaum aus AKR-Gel erkennbar. Identifikation einer AKR-Gelablagerung in einer Pore am Rand des Kornes.</p>		<p>Großflächige, massive AKR-Gelbildung in den Poren des Zementsteins.</p>	
<p>Legende: → Ettringit → AKR-Gel → Rissverlauf</p>

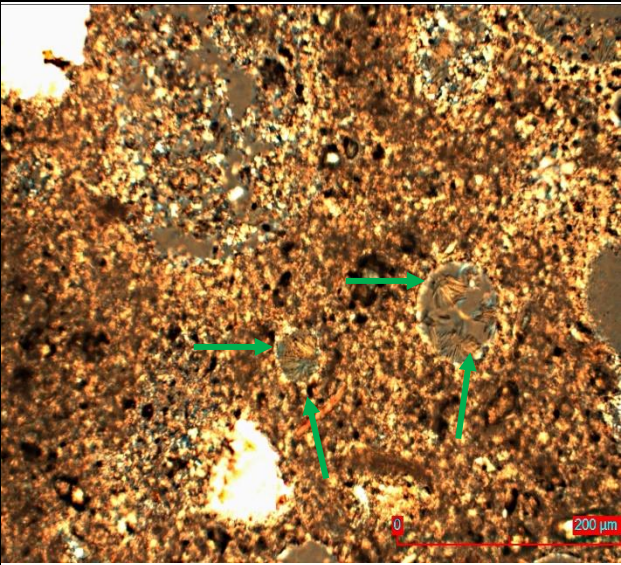
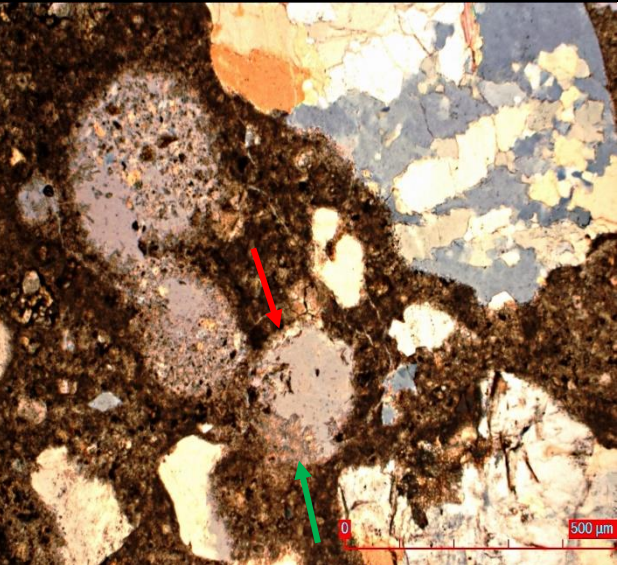
Gesteinskörnung: GK1		Betonart: OB 0/8 (WB) nach ARS 04/2013		AKR-Prüfverfahren: 60°C BV mit ext. Alkalizufuhr (10%)	
Bild 7		Bild 8

<p>Ettringit in den Poren des Zementsteines. Dabei handelt es sich nicht um einen Einzelfall, die Poren sind stellenweise auch vollständig gefüllt.</p>		<p>Im Bild ist ein Zementsteinbereich mit Poren zu sehen, die mit AKR-Gel aber auch mit Ettringit gefüllt sind. An dieser Stelle wird eine Gefügeschädigung durch Treibprozesse sichtbar.</p>			
<p>Legende: → Ettringit → AKR-Gel → Rissverlauf</p>

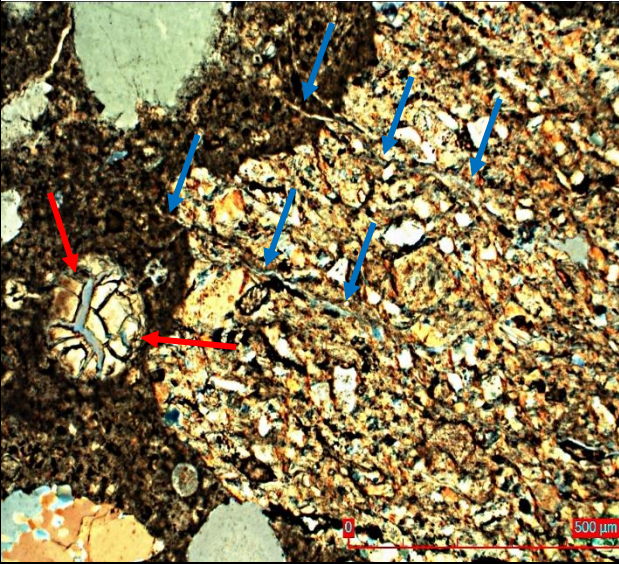
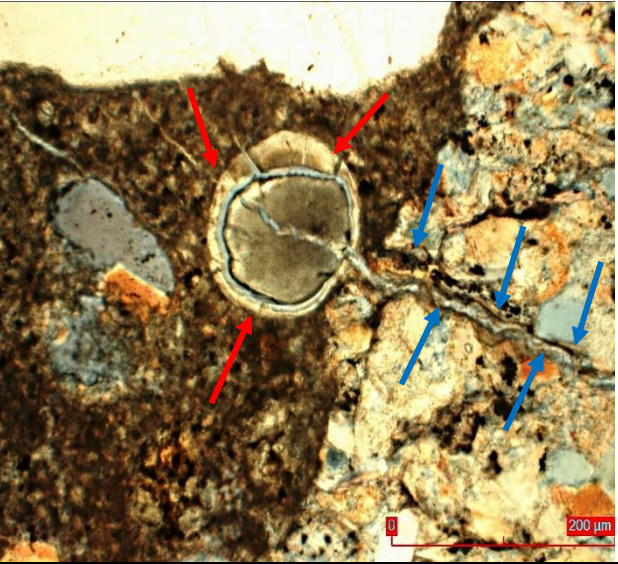
Gesteinskörnung: GK2		Betonart: OB 0/8 (WB) nach ARS 04/2013		AKR-Prüfverfahren: 60°C BV mit ext. Alkalizufuhr (10%)	
Bild 9		Bild 10		Bild 11

<p>Das Bild dokumentiert das hohe Schädigungspotenzial der Grauwackekörner. Im Korn sind mehrere Risse zu erkennen, eine Rissfortsetzung fast von jedem Riss aus gesehen erfolgt in die Matrix hinein, eine Pore in der Nähe ist massiv mit AKR-Gel gefüllt.</p>		<p>Riss im Grauwackekorn, Rissfortsetzung in die Matrix, Gelagerung in der Pore im Rissverlauf und von der Pore ausgehend radialstrahlige Risse netzartig in die Matrix belegen das hohe Schadenspotenzial der Grauwacke-Gesteinskörner.</p>		<p>Das Bild zeigt zwei Grauwackekörner unmittelbar nebeneinander. Beide sind mit Rissen durchsetzt und die Risse beider Körner befüllen die Pore zwischen beiden Körnern.</p>	
<p>Legende: → Ettringit → AKR-Gel → Rissverlauf</p>

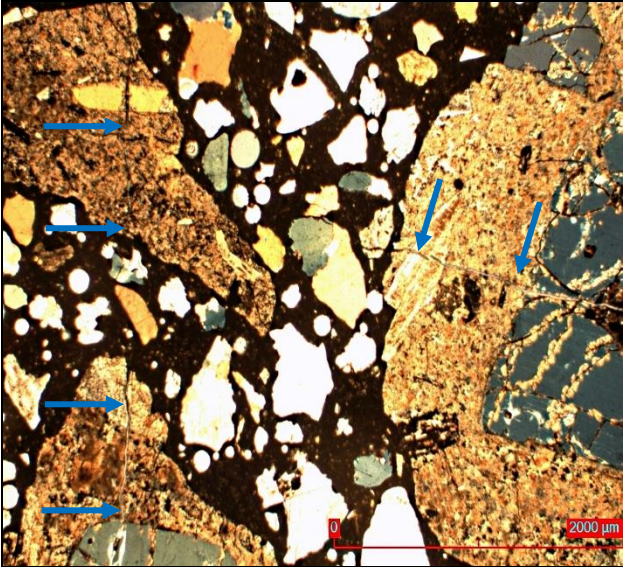
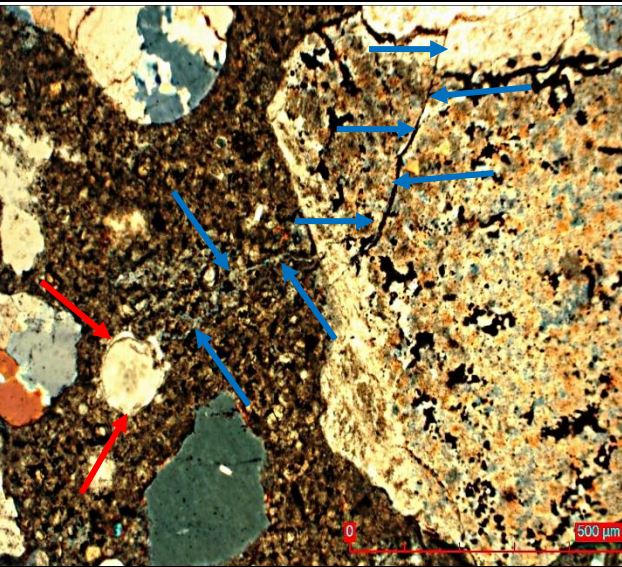
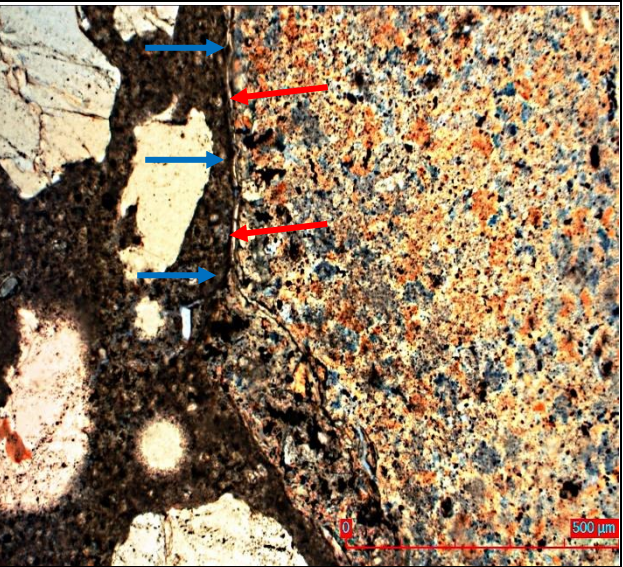
Gesteinskörnung: GK3		Betonart: OB 0/8 (WB) nach ARS 04/2013		AKR-Prüfverfahren: 60°C BV mit ext. Alkalizufuhr (10%)	
Bild 17		Bild 18		Bild 19

<p>Das Gefüge ist dicht, grobe gebrochene Rhyolithkörner sind eingebettet in eine Matrix aus feinen Körnern und Zementstein. Die Rhyolithkörner weisen Risse auf, die sich stellenweise im Zementstein fortsetzen.</p>		<p>Das Bild zeigt die typischen AKR-Merkmale des Betons mit GK3, Riss im Korn (Rhy), Rissfortsetzung verzweigt in der Matrix und am Ende des Risses eine Pore mit Gel gefüllt.</p>		<p>Gelablagerung im Risskanal parallel zur Kornoberfläche</p>	
<p>Legende: → Ettringit → AKR-Gel → Rissverlauf</p>

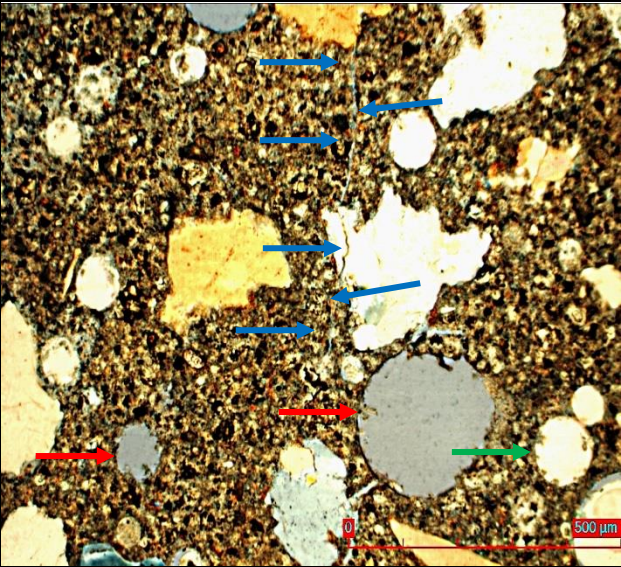
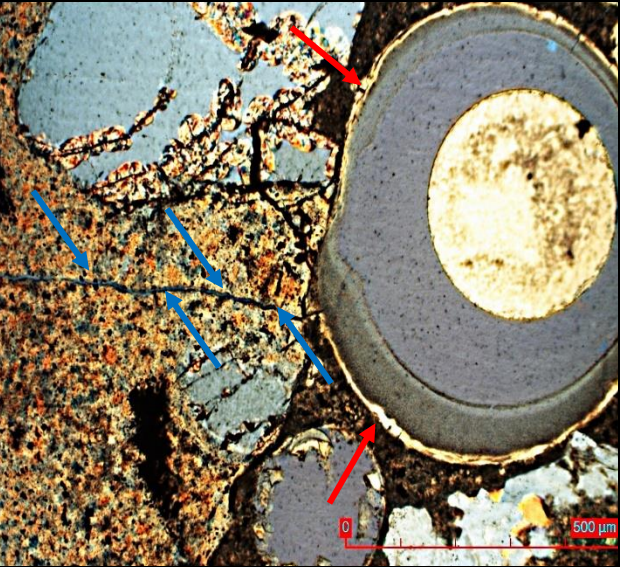
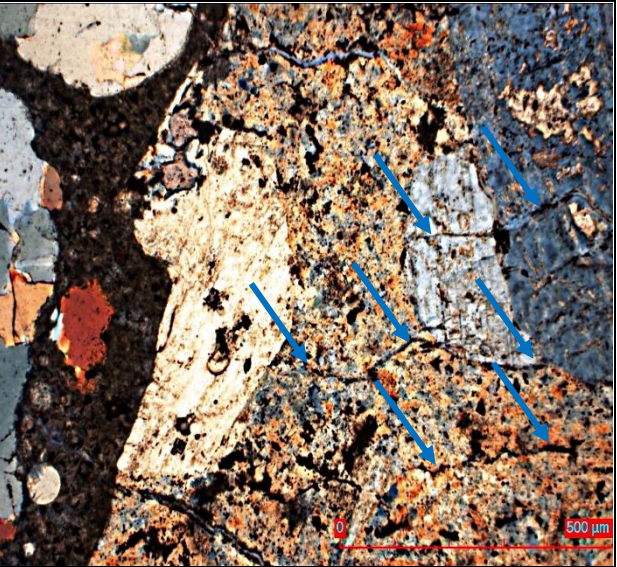
Gesteinskörnung: GK3		Betonart: OB 0/8 (WB) nach ARS 04/2013		AKR-Prüfverfahren: 60°C BV mit ext. Alkalizufuhr (10%)	
Bild 20		Bild 21		Bild 22

<p>Im Bild sind netzartige Risse im Gefüge zu sehen, der Verursacher bleibt an dieser Stelle erst einmal unklar, da kein grobes Korn in der Nähe liegt. Das Gefüge ist gekennzeichnet durch zahlreiche Poren, die sich am Rand von groben Rhyolith-Körnern angeordnet haben. Dort wird häufig Gel, stellenweise auch Ettringit gefunden, wobei die Poren durchaus als Pufferraum für Treibprozesse dienen können.</p>		<p>Das Bild zeigt einen typischem Gefügebereich (Riss + gefüllte Pore). Es sind doch sehr zahlreiche Rhyolith-Körner betroffen, die gerissen sind, Rissfortsetzung in die Matrix verursachen und Gel bilden.</p>		<p>Risse im Korn deuten auf ein hohes Potential hin.</p>	
<p>Legende: → Ettringit → AKR-Gel → Rissverlauf</p>

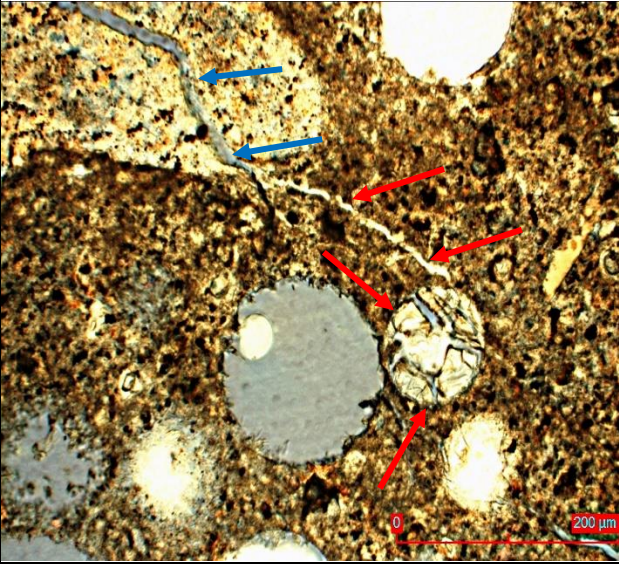
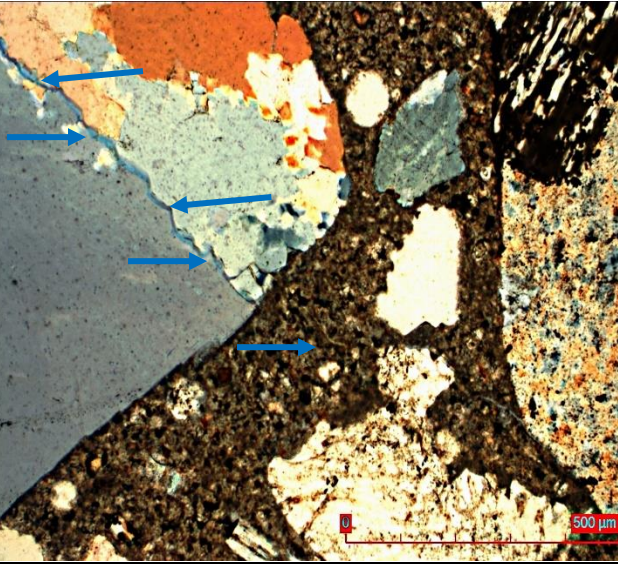
Gesteinskörnung: GK3		Betonart: OB 0/8 (WB) nach ARS 04/2013		AKR-Prüfverfahren: 60°C BV mit ext. Alkalizufuhr (10%)	
Bild 23			Bild 24

<p>Das Bild dokumentiert ein weiteres Rhyolit-Korn mit Riss und Rissaustritt, in angrenzender Pore deutlich Gelablagerung. Die Pore ist fast vollständig mit Gel gefüllt und von der Pore gehen weitere Risse radialstrahlig aus.</p>			<p>Gefunden werden aber auch stressquarzhaltige Körner aus dem Sand, die Risse und Rissfortsetzungen zeigen, wie das Bild eindeutig belegt.</p>		
<p>Legende: → Ettringit → AKR-Gel → Rissverlauf</p>

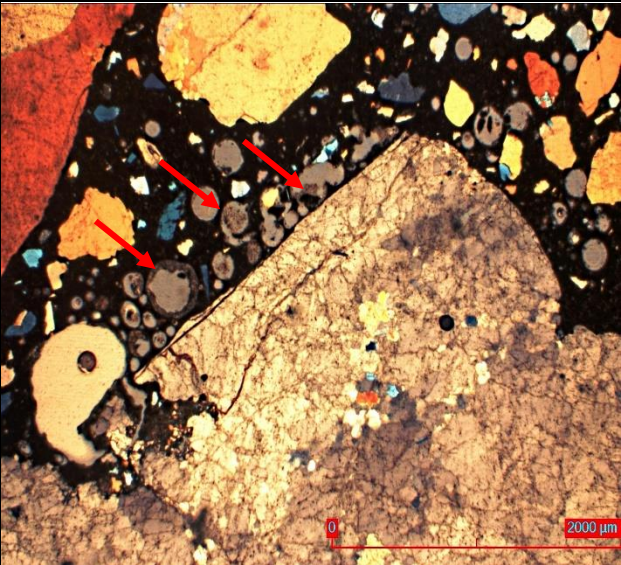
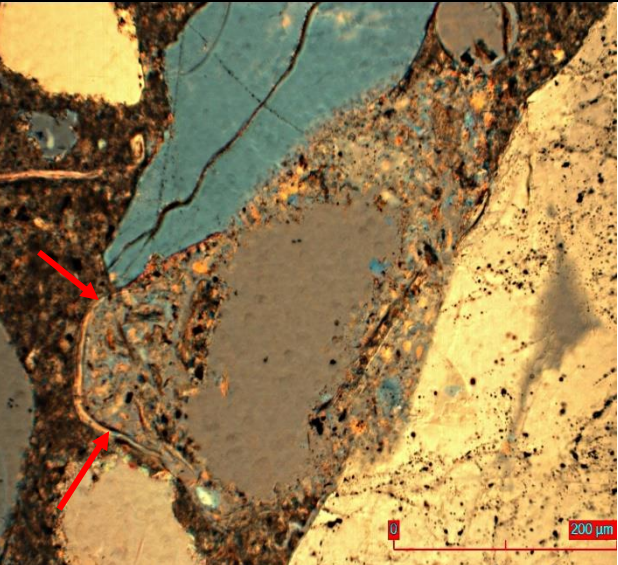
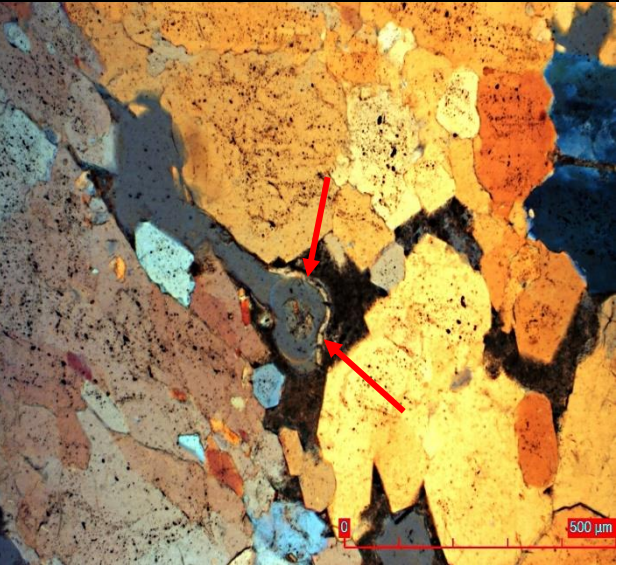
Gesteinskörnung: GK1		Betonart: OB (D>8)/UB nach ARS 04/2013		AKR-Prüfverfahren: 60°C BV mit ext. Alkalizufuhr (10%)	
Bild 35		Bild 36		Bild 37

<p>In den Poren, die am Rand des groben Kieskornes liegen, zeigen sich AKR-Ablagerungen.</p>		<p>Offensichtlich kommt es zu einem oberflächlichen Anlösen des Kornes und daraus resultierend der Gelbildung, wie das das Bild eindrucksvoll belegt.</p>		<p>In einem Lunker eines groben Kieskornes findet man an zwei Stellen Ablagerung von Gel. Das Korn besteht aus Stressquarzbereichen</p>	
<p><u>Legende:</u> → Ettringit → AKR-Gel → Rissverlauf</p>

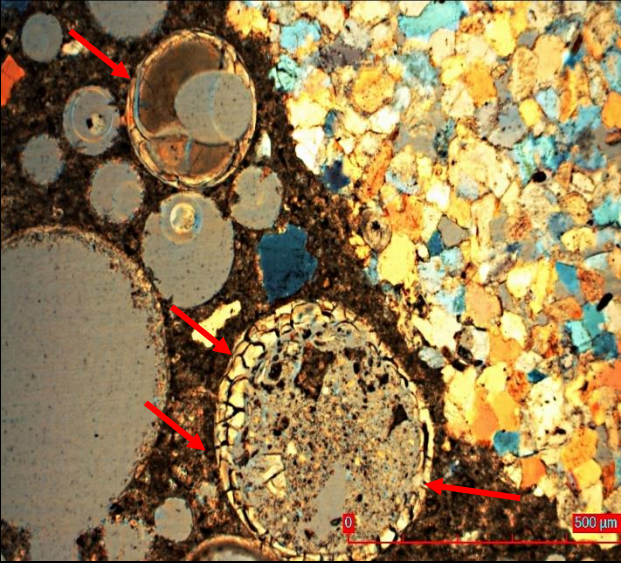
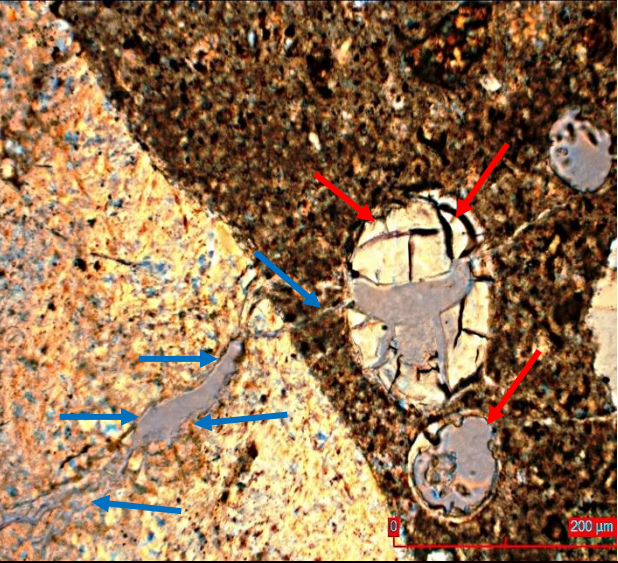
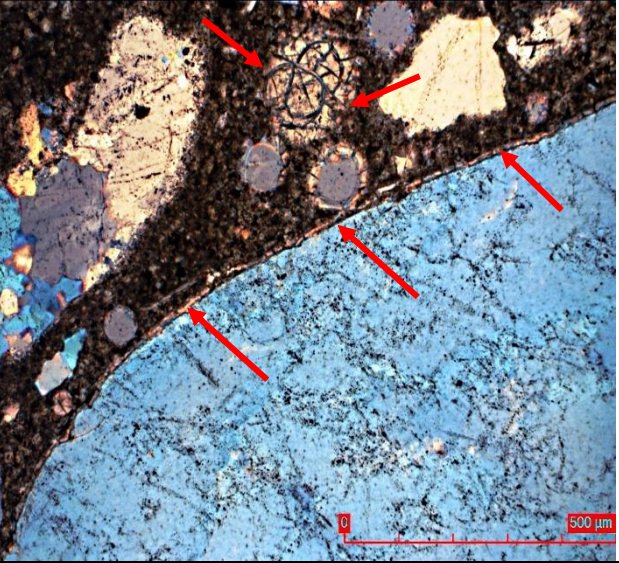
Gesteinskörnung: GK1		Betonart: OB (D>8)/UB nach ARS 04/2013		AKR-Prüfverfahren: 60°C BV mit ext. Alkalizufuhr (10%)	
Bild 38		Bild 39		Bild 40

<p>Dokumentiert sind hier anhand eines mikrokristallinen Quarzkornes aus dem Kies mit oberflächlichen Anlöseerscheinungen und Gelablagerungen in den angrenzenden Poren eine AKR.</p>		<p>Die typischen Merkmale einer AKR, wie Riss im Korn, Rissfortsetzung in die Matrix, hier bis zu den Poren, und dort massive Gelablagerung und Schädigung an einem Rhyolithkorn der Kiesfraktion sind hier dokumentiert</p>		<p>Das Bild zeigt auf der Oberfläche eines Quarzkornes einen Reaktionssaum aus AKR-Gel. Von dort ausgehend erfolgt auch die Porenfüllung von angrenzenden Poren im Gefüge.</p>	
<p>Legende: → Ettringit → AKR-Gel → Rissverlauf</p>

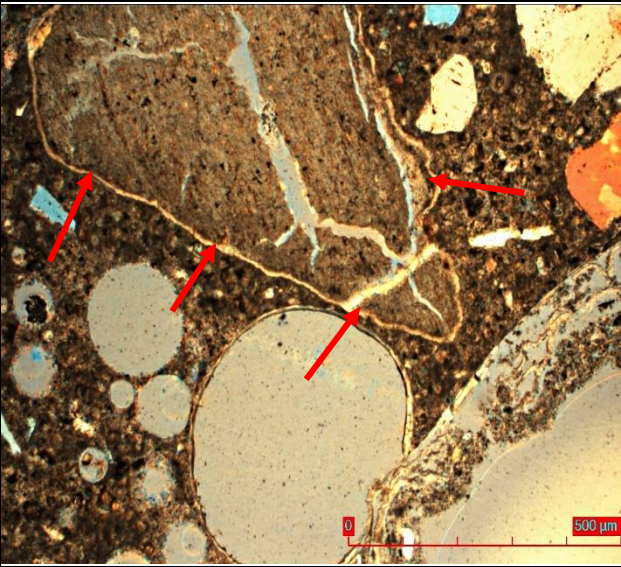
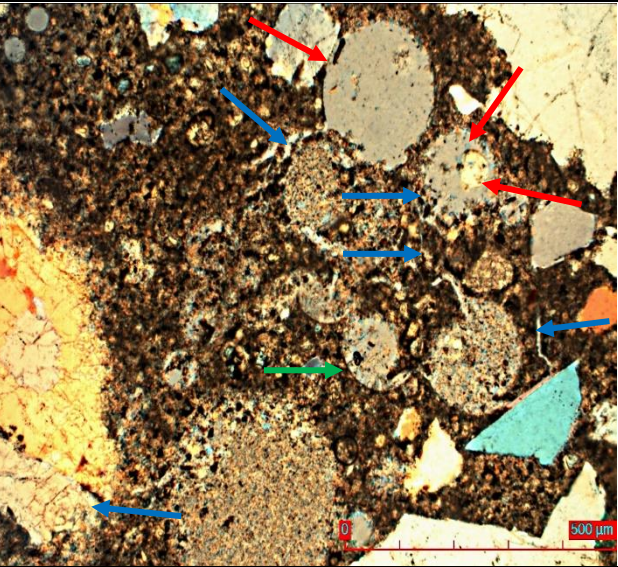
Gesteinskörnung: GK1		Betonart: OB (D>8)/UB nach ARS 04/2013		AKR-Prüfverfahren: 60°C BV mit ext. Alkalizufuhr (10%)		
Bild 41			Bild 42

<p>Das Bild zeigt ein Flintkorn aus Sandfraktion? mit Reaktionssaum und massiver Gelablagerung angrenzend in den Poren. Eine AKR ausgehend von Körnern der feinen Gesteinskörnung ist somit nicht auszuschließen</p>			<p>Massive Gefügeschädigung durch netzartige Risse im Zementstein. Dort in den Poren findet man Ettringit, eventuell auch AKR-Gel, so dass es zu einer Überlagerung beider Prozesse im Beton gekommen ist.</p>			
<p>Legende: → Ettringit → AKR-Gel → Rissverlauf</p>

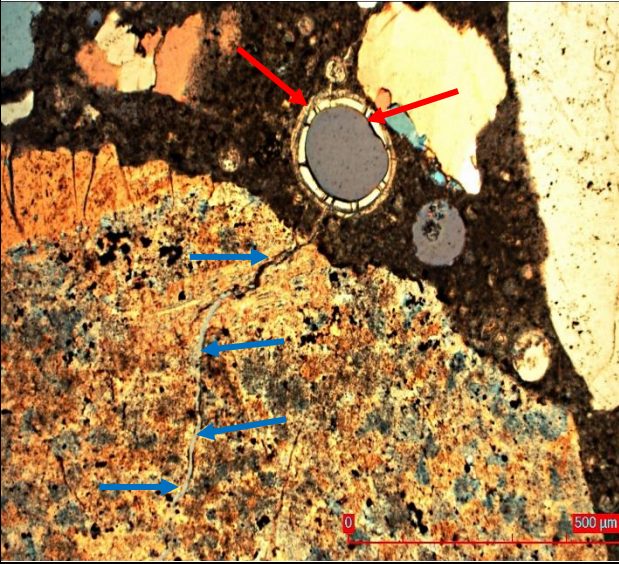
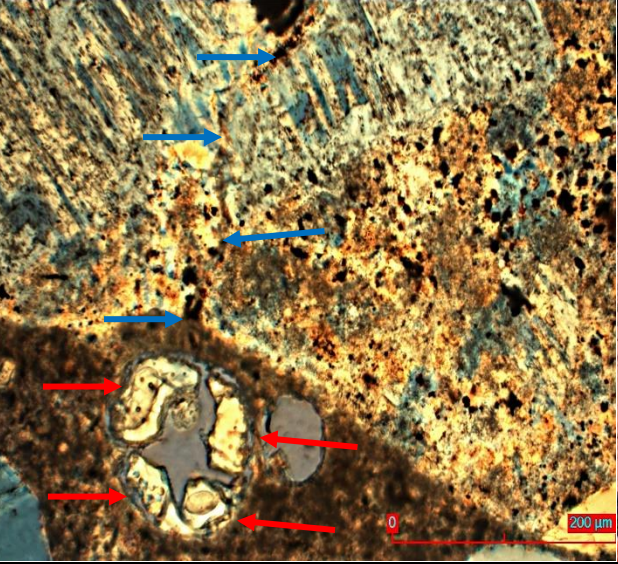
Gesteinskörnung: GK3		Betonart: OB (D>8)/UB nach ARS 04/2013		AKR-Prüfverfahren: 60°C BV mit ext. Alkalizufuhr (10%)	
Bild 48		Bild 49		Bild 50

<p>Typischen Merkmale einer AKR mit einem groben Rhyolithkorn, Riss im Korn, Rissfortsetzung in die Matrix bis zu einer Pore. Im Riss und in der Pore findet man Gelablagerung</p>		<p>Dieses Bild dokumentiert anhand eines angedeuteten Risses in einem Rhyolithkorn und der angrenzenden mit Gel gefüllt Pore das Stattfinden einer AKR im Betongefüge der Probe GK3.</p>		<p>Eine AKR mit den typischen Merkmalen zeigt hier ein Korn der feinen Gesteinskörnung. Der Riss in dem Sandkorn (im Bild unten), darüber eine Pore mit Gelablagerung, dokumentieren diesen Sachverhalt.</p>	
<p>Legende: → Ettringit → AKR-Gel → Rissverlauf</p>

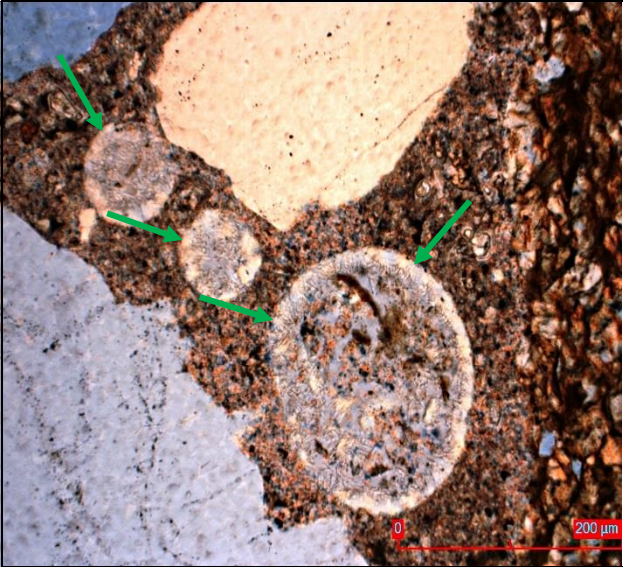
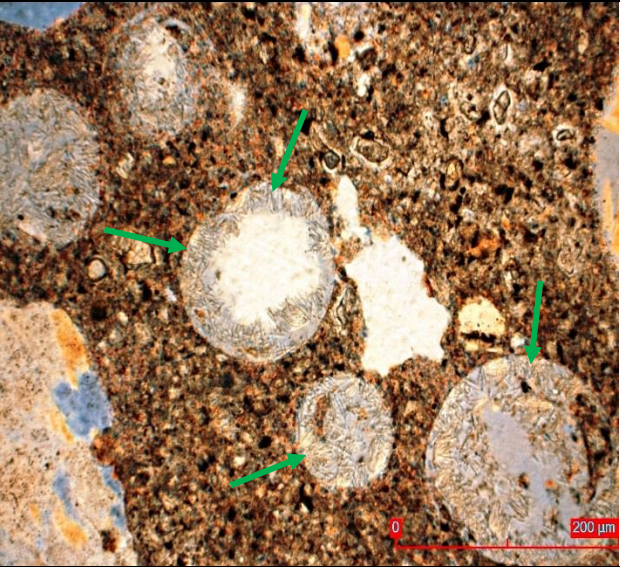
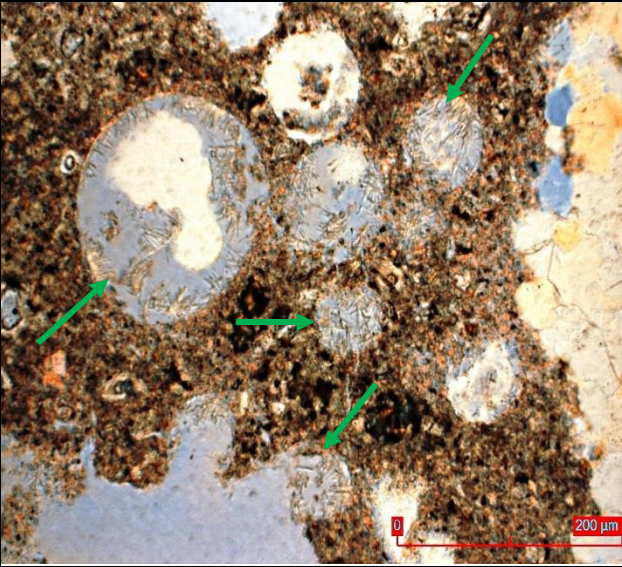
Gesteinskörnung:	GK1	Betonart:	Alkali-Richtlinie des DAfStb	AKR-Prüfverfahren:	Klimawechsellaagerung (H ₂ O)
Bild 56		Bild 57		Bild 58

<p>Das Bild dokumentiert Ettringitbildung in Poren. Diese ist erst einmal nicht schädigend, aber trotzdem von der Menge her bemerkenswert.</p>		<p>Gezeigt sind Ettringitablagerungen in nahezu jeder Pore. Der Füllgrad ist geringer im Vergleich zur NaCl-Lagerung, jedoch durchaus vergleichbar.</p>		<p>Eine Gefügeschädigung der Zementsteinmatrix durch Ettringitbildung in den Poren (SEB) wird in diesem Bild belegt.</p>	
<p>Legende: → Ettringit → AKR-Gel → Rissverlauf</p>

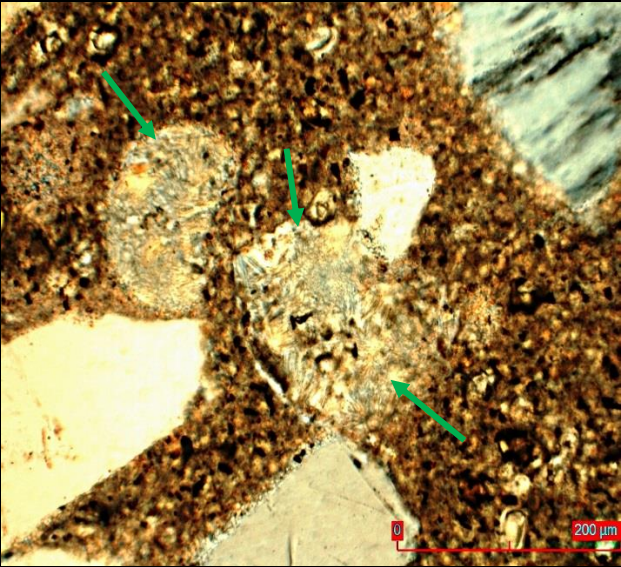
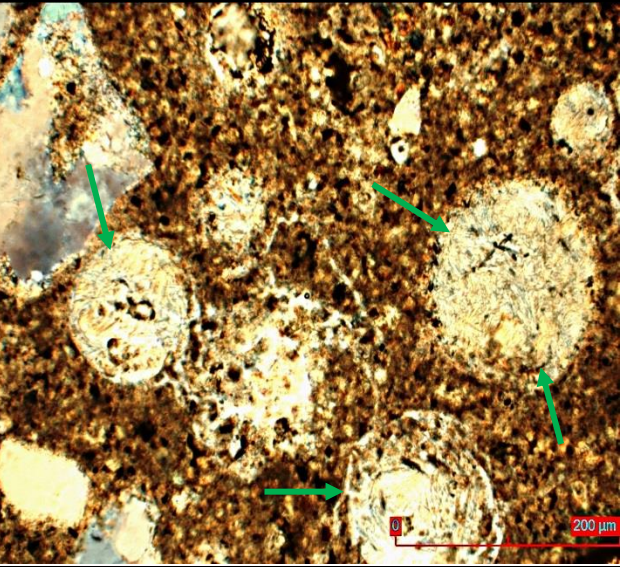
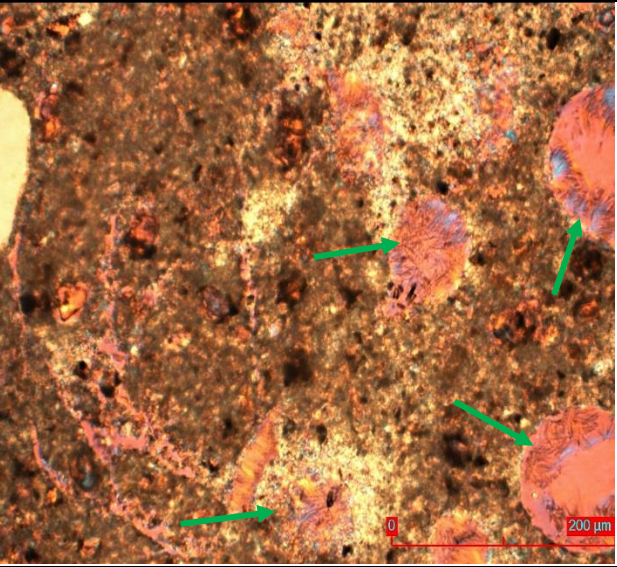
Gesteinskörnung: GK3		Betonart: Alkali-Richtlinie des DAfStb		AKR-Prüfverfahren: Klimawechsellagerung (H₂O)	
Bild 59		Bild 60		Bild 61

<p>Zu sehen sind mit Ettringit gefüllte Poren. Im Gefüge sind insgesamt zahlreiche so gefüllte anzutreffen.</p>		<p>Dieses Bild belegt eine Gefügeschädigung durch Ettringitbildung in den Poren und von dort ausgehende Rissbildung.</p>		<p>Eine durch stärkere Interferenzfarben hervorgehobene Ettringitbildung im Gefüge, sowohl in den Poren, als auch im Zementstein, wird in diesem Bild dokumentiert. Dadurch hervorgerufen ist es zur Rissbildung und somit zur Schädigung des Zementsteingefüges gekommen. Das Schadensbild ist eindeutig einer SEB zuzuordnen.</p>	
<p>Legende: → Ettringit → AKR-Gel → Rissverlauf</p>

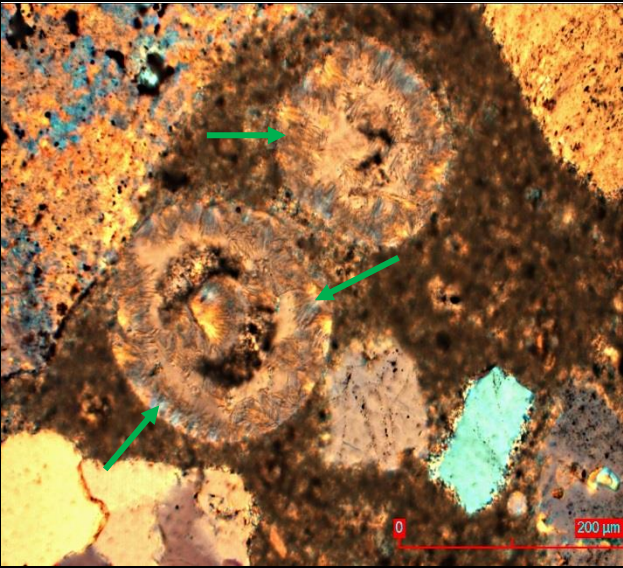
Gesteinskörnung:	GK3	Betonart:	Alkali-Richtlinie des DAfStb	AKR-Prüfverfahren:	Klimawechsellagerung (H ₂ O)
Bild 62

<p>Die durchaus erhebliche Menge an Ettringit in den Poren ist diesem Bild zu entnehmen. Zu sehen sind hier zwei Poren massiv mit Ettringit gefüllt, was über das normale Maß einer Zementhydratation hinausgeht.</p>					
<p><u>Legende:</u> → Ettringit → AKR-Gel → Rissverlauf</p>

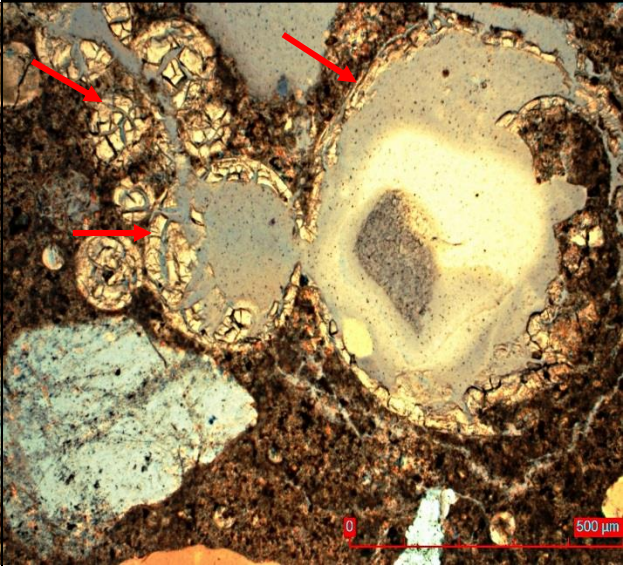
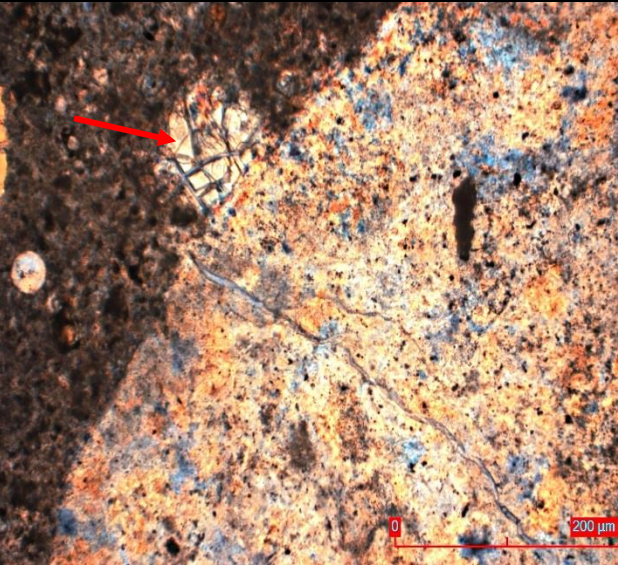
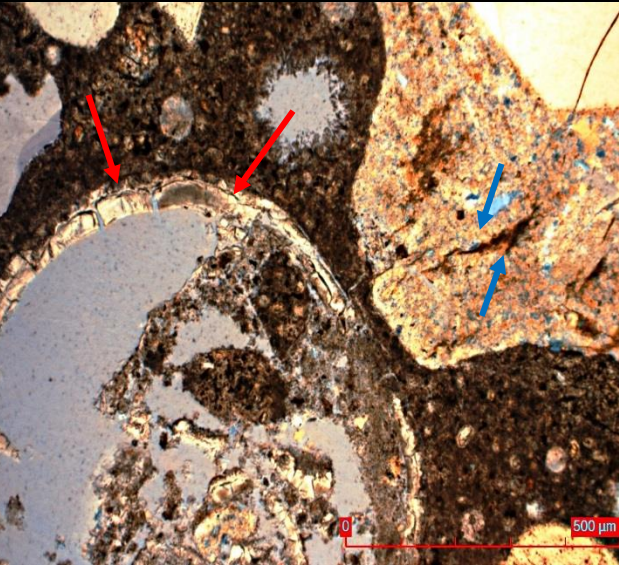
Gesteinskörnung:	GK1	Betonart:	Alkali-Richtlinie des DAfStb	AKR-Prüfverfahren:	Klimawechselagerung (NaCl)
Bild 63		Bild 64		Bild 65

<p>Gezeigt ist das typische Gefüge des Betons der Probe, sehr häufig werden Bereiche mit massiver AKR-Bildung gefunden bis hin zur Zerstörung des Gefüges.</p>		<p>Verursache für die AKR sind die groben Sandsteinkörner, die im Bild zu sehen sind.</p>		<p>Auch Rhyolithkörner sind als Ursache der AKR in diesem Bild zu erkennen.</p>	
<p>Legende: → Ettringit → AKR-Gel → Rissverlauf</p>

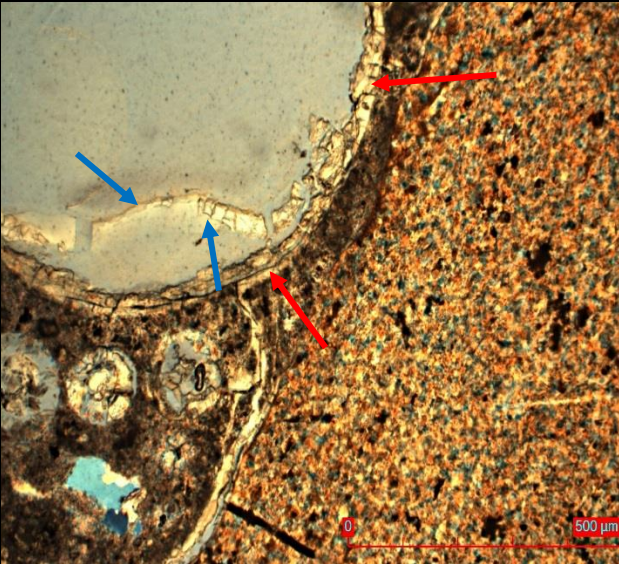
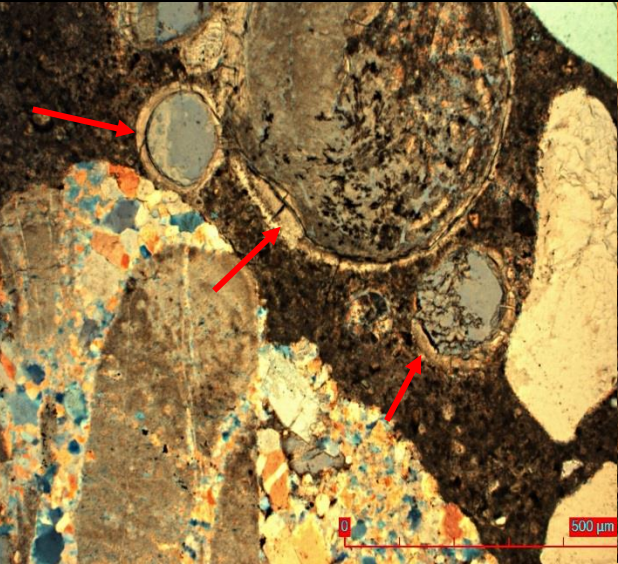
Gesteinskörnung:	GK1	Betonart:	Alkali-Richtlinie des DAfStb	AKR-Prüfverfahren:	Klimawechsellagerung (NaCl)
Bild 66	Bild 67			Bild 68

Beteiligt sind weiterhin Flintkörner mit Riss und massiver Gelbildung im Bereich der Oberfläche und der angrenzenden Poren.	Zu sehen sind stressquarzhaltige Körner neben Mikroquarzkornbereichen, ebenfalls mit massiver Gelbildung am Kornrand und in den dortigen Poren.			Im Bild dokumentiert sind zahlreiche Poren im Gefüge, die massiv mit Gelablagerungen gefüllt sind.	
Legende: → Ettringit → AKR-Gel → Rissverlauf

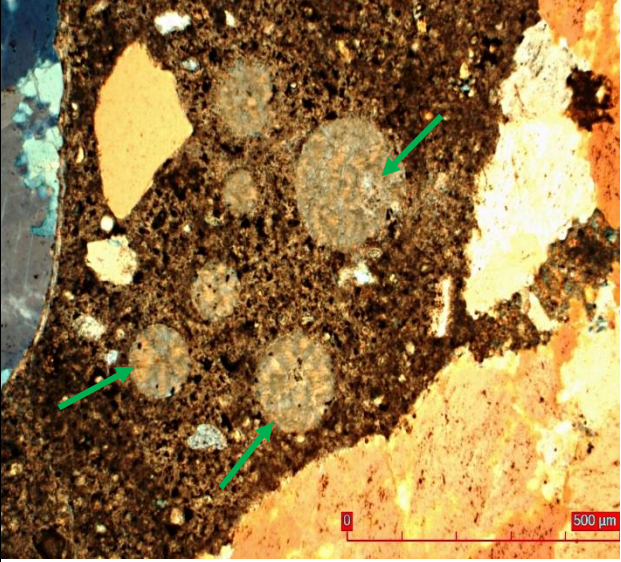
Gesteinskörnung:	GK1	Betonart:	Alkali-Richtlinie des DAfStb	AKR-Prüfverfahren:	Klimawechsellagerung (NaCl)
Bild 72

<p>Fast alle Poren im Gefüge sind nahezu vollständig mit Ettringit gefüllt, wobei die Pore rechts auf Treiberscheinungen bis zur Zerstörung des Zementsteingefüges hinweist.</p>					
<p><u>Legende:</u> → Ettringit → AKR-Gel → Rissverlauf</p>

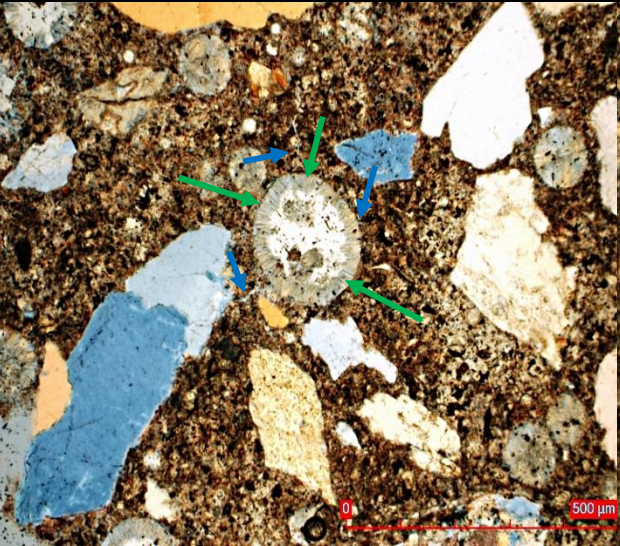
Tabelle 14b: Befund der petrographischen Untersuchungen der **Probe 2-08-KWL-NaCl** mittels Polarisationsmikroskopie

<p>Im Bild ist ein Riss in einem Grauwackekorn mit Rissfortsetzung in die Matrix zu erkennen. Der Nachweis von AKR-Gel in diesem Bereich lässt auf Schädigung schließen. In den angrenzenden Poren um das Korn und den Riss wird zusätzlich Ettringit nachgewiesen. Die Poren sind stellenweise massiv gefüllt, sodass auch eine SEB an dieser Stelle stattgefunden hat.</p>		<p>In diesem Bild gelingt der Nachweis einer SEB. Von einer mit Ettringit massiv gefüllten Pore gehen radialstrahlige Risse in die Matrix. In der Nähe eines Grauwackekorns können ebenfalls beide schädigenden Mechanismen beobachtet werden.</p>		<p>Es sind typische Merkmale einer AKR am Grauwackekorn zu erkennen.</p>	
<p>Legende: → Ettringit → AKR-Gel → Rissverlauf</p>
