**Analyse des
gefügeabhängigen
Löslichkeitsverhaltens
potenziell AKR-empfindlicher
Gesteinskörnungen**

**Berichte der
Bundesanstalt für Straßenwesen**

Straßenbau Heft S 165

Anlage A0

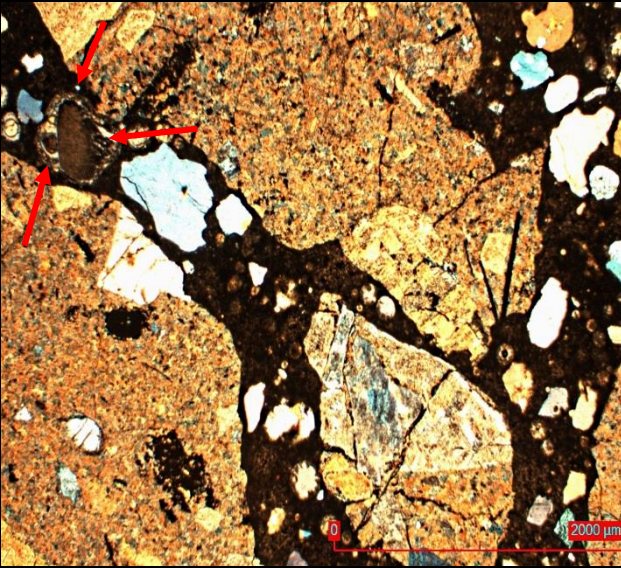
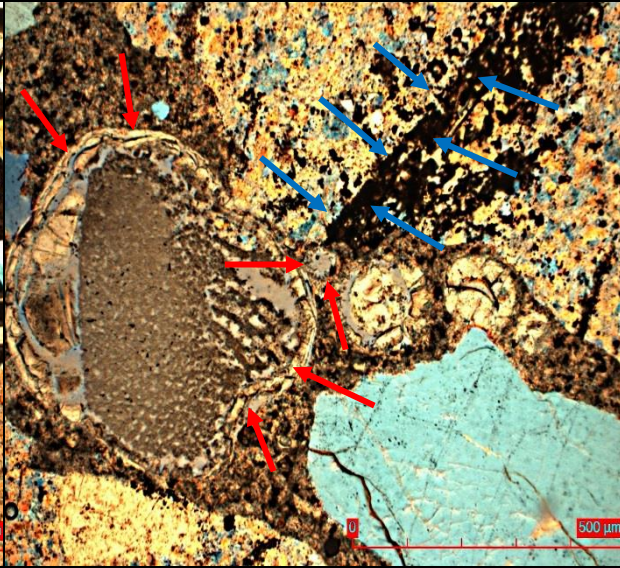
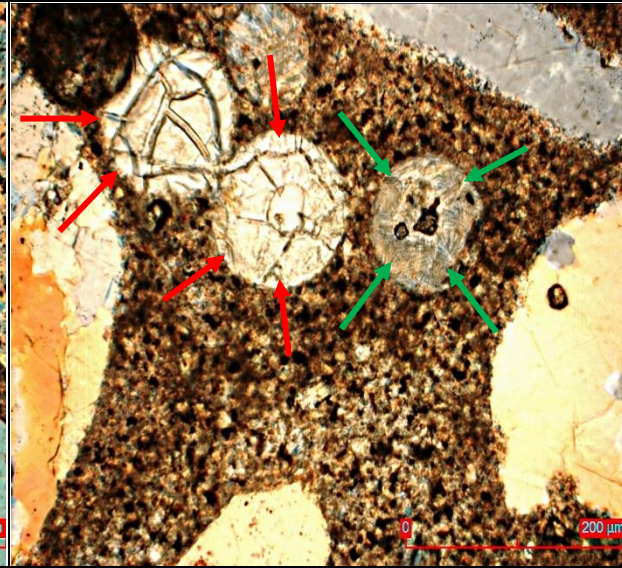
Gesteinskörnung: GK3		Betonart: Alkali-Richtlinie des DAfStb		AKR-Prüfverfahren: Klimawechsellagerung (NaCl)	
Bild 83		Bild 84		Bild 85

<p>Zu sehen ist eine Übersicht zum Betongefüge bei 32-facher Vergrößerung. Grobe Rhyolithkörner sind eingebettet in eine Matrix aus Sand und Zementstein. Im Bild (oben links) ist eine Pore zu sehen, die mit gelartigen Reaktionsprodukten gefüllt ist.</p>		<p>Bei 125-facher Vergrößerung findet man eine massive AKR-Gelbildung im Betongefüge, hier am Rand eines Rhyolithkorns (im Bild oben). Der Riss im Korn ist zu erkennen, offensichtlich Verursacher der Gelbildung und Ablagerung in den Poren in der Nähe.</p>		<p>AKR-Gelablagerungen und massive Ettringitbildungen in Poren in der Nähe eines Sandkorns (Quarz) zeigt dieses Bild.</p>	
<p>Legende: → Ettringit → AKR-Gel → Rissverlauf</p>

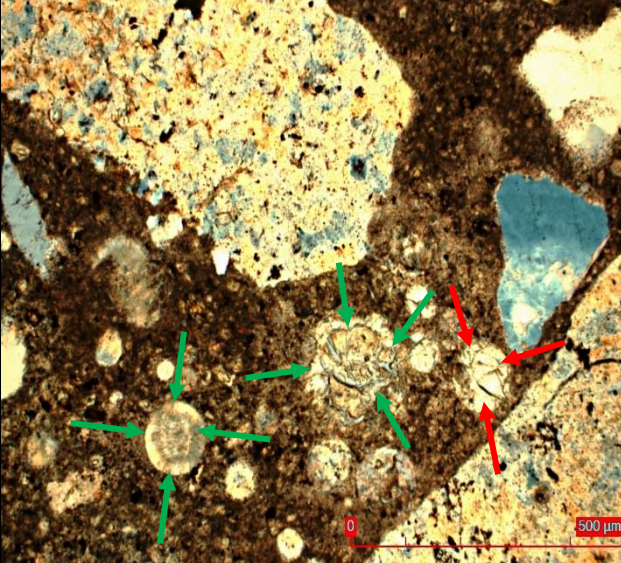
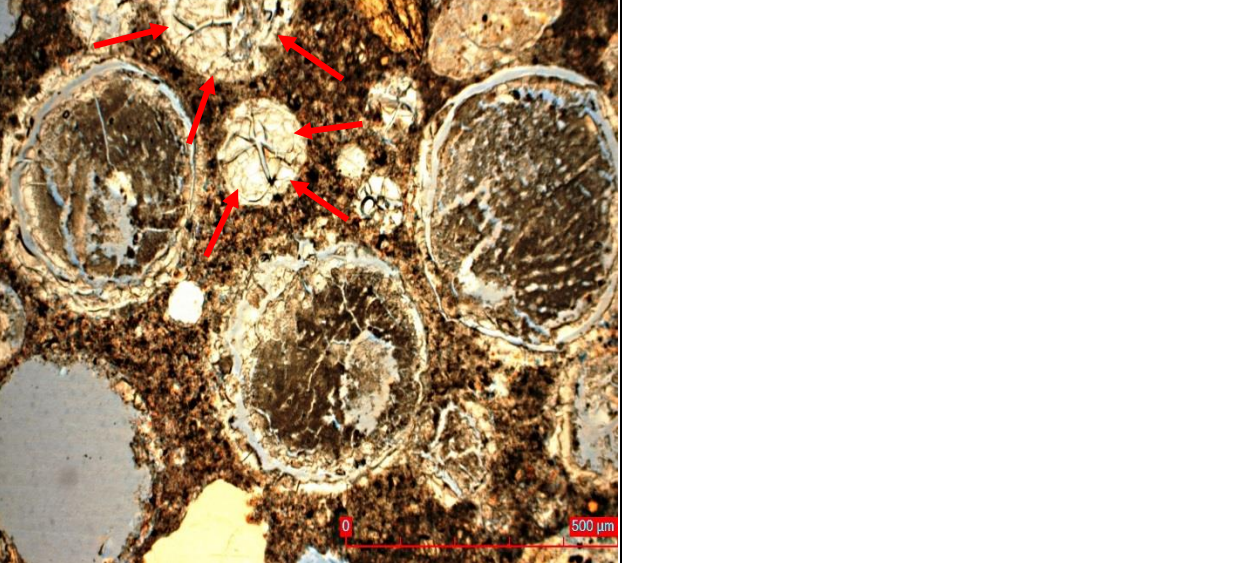
Gesteinskörnung:	GK3	Betonart:	Alkali-Richtlinie des DAfStb	AKR-Prüfverfahren:	Klimawechselagerung (NaCl)
Bild 86			Bild 87

<p>Das Bild dokumentiert AKR-Gelablagerungen und massive Ettringitbildungen in Poren in der Nähe eines Sankorns (Quarz).</p>			<p>Dass es in den Poren im Zementsteingefüge doch massive Gelablagerungen gibt, deren Verursache nicht immer klar auszumachen sind, ist in diesem Bild zu sehen.</p>		
<p>Legende: → Ettringit → AKR-Gel → Rissverlauf</p>

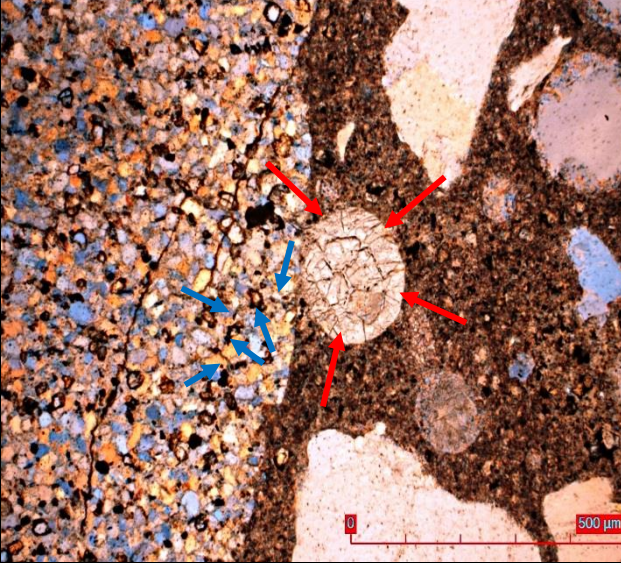
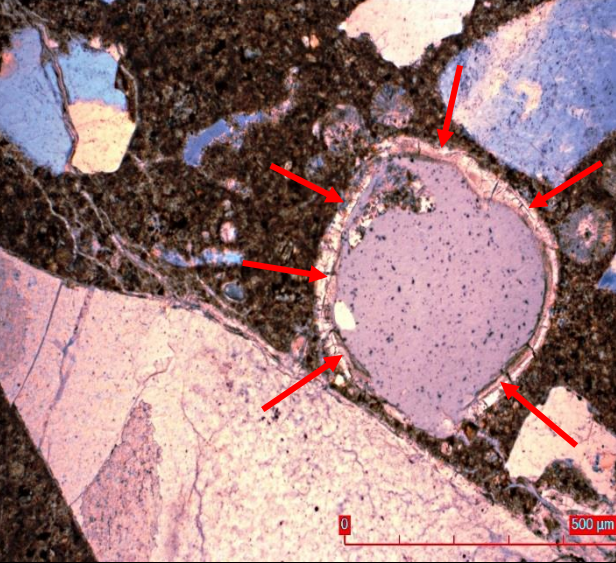
Gesteinskörnung:	GK4	Betonart:	Alkali-Richtlinie des DAfStb	AKR-Prüfverfahren:	Klimawechsellagerung (NaCl)
Bild 88		Bild 89		Bild 90

<p>Gezeigt ist ein Korn der deinen Gesteinskörnung (Sand) mit Rissen, im Bereich des Rissaustritts erfolgt Gelbildung in einer Pore.</p>		<p>Das Bild dokumentiert deutlich Anzeichen einer AKR, massive Gelbildung am Rand eines kleinen, gebrochenen Kornes (vollständig amorph) von der Größe her aus der Sandfraktion und auch von hier Risse ausgehend.</p>		<p>Zu sehen ist ein erkennbarer Riss in einem mikrokristallinem Quarkorn mit angedeuteter Rissfortsetzung in die Matrix. Es ist jedoch kaum Gel zu finden.</p>	
<p>Legende: → Ettringit → AKR-Gel → Rissverlauf</p>

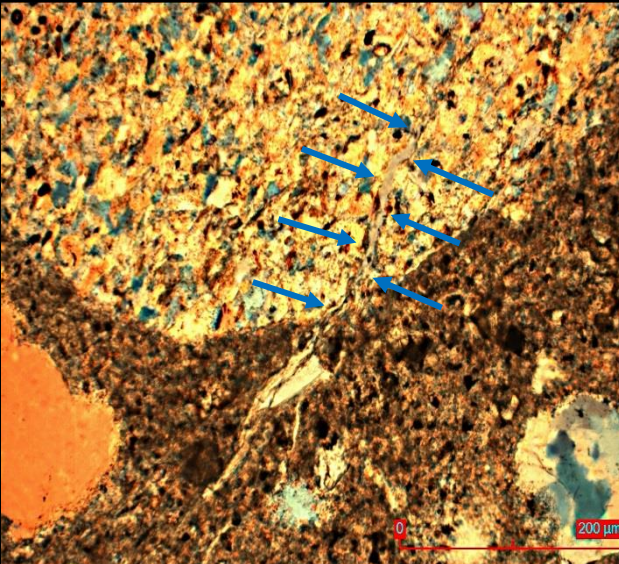
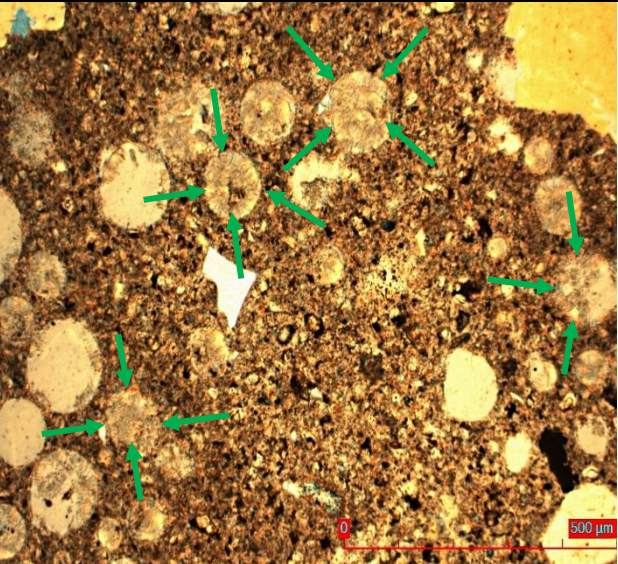
Gesteinskörnung:	GK4	Betonart:	Alkali-Richtlinie des DAfStb	AKR-Prüfverfahren:	Klimawechselagerung (NaCl)
Bild 91		Bild 92		Bild 93

<p>Auch hier gibt es Anzeichen für eine AKR. Zu sehen ist ein Riss in einem Grauwackekorn mit Rissfortsetzung in die Matrix. Dort ist eine geringe Menge an AKR-Gel zu finden.</p>		<p>In diesem Gefüge zeigt jede Pore eine Ettringitfüllung.</p>		<p>Dieses Bild zeigt ebenfalls vollständig mit Ettringit gefüllte Poren.</p>	
<p>Legende: → Ettringit → AKR-Gel → Rissverlauf</p>

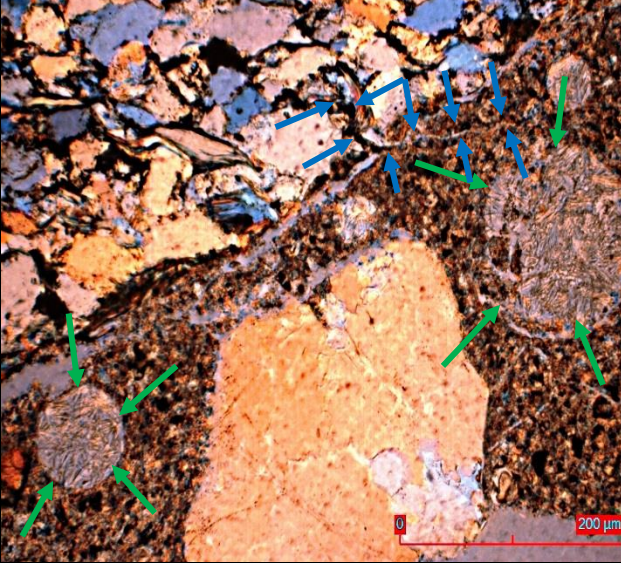
Gesteinskörnung:	GK4	Betonart:	Alkali-Richtlinie des DAfStb	AKR-Prüfverfahren:	Klimawechsellagerung (NaCl)
Bild 94			Bild 95

<p>Durch dieses bild gelingt ebenfalls der Nachweis einer SEB im Betongefüge. Zwei Poren am Rand des Sandkorns sind beide massiv mit Ettringit gefüllt und von beiden gehen Risse in die umgebende Matrix aus. Das grobe Korn ist an der Schädigung nicht beteiligt.</p>			<p>In diesem Bild ist eine massive Ettringitbildung im Zementsteingefüge des Betons zu sehen.</p>		
<p>Legende: → Ettringit → AKR-Gel → Rissverlauf</p>

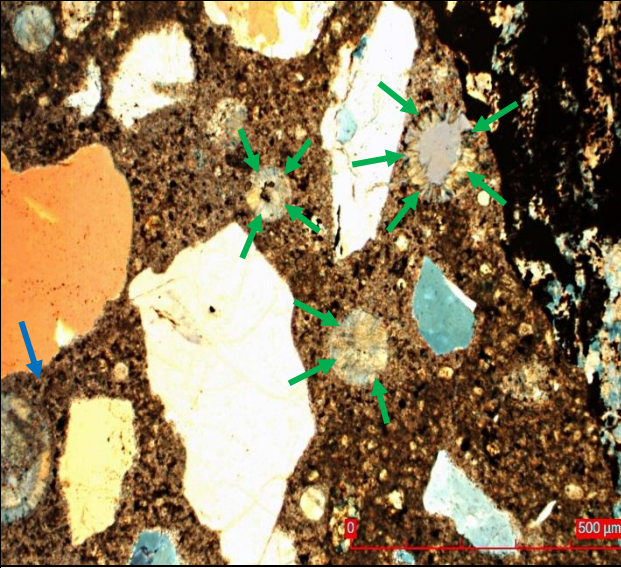
Gesteinskörnung:	GK3	Betonart:	Alkali-Richtlinie des DAfStb	AKR-Prüfverfahren:	Klimawechselagerung (NaCl)
Bild 104

<p>Auch in diesem Bild findet man Bereiche mit massiver Ettringitbildung in den Poren. Und von einigen Poren gehen auch Risse radialstrahlig in die Matrix aus, so dass eine SEB am Schadensmechanismus beteiligt ist.</p>					
<p>Legende: → Ettringit → AKR-Gel → Rissverlauf</p>

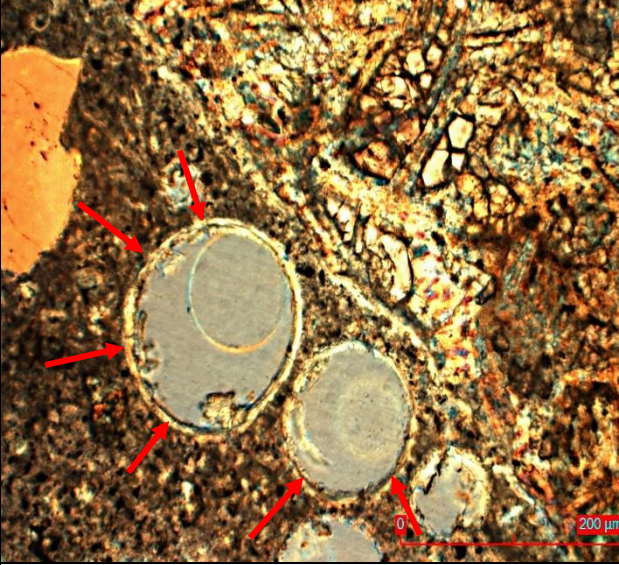
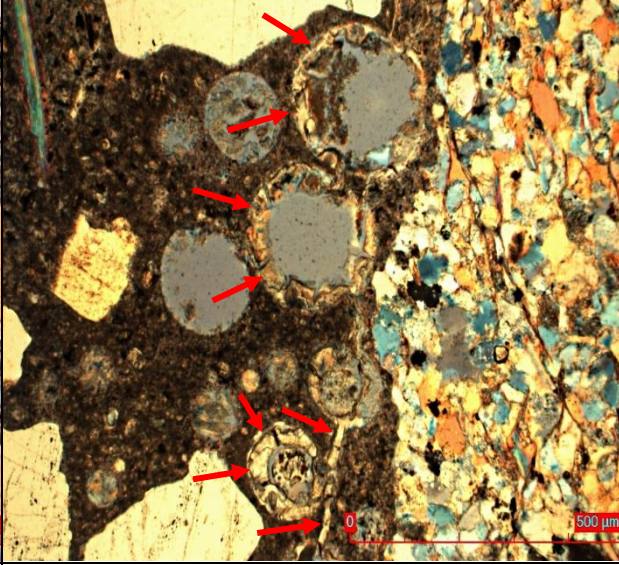
Gesteinskörnung:	GK4	Betonart:	Alkali-Richtlinie des DAfStb	AKR-Prüfverfahren:	Klimawechsellagerung (NaCl)
Bild 105		Bild 106		Bild 107

<p>Das Bild zeigt im Bereich der Oberfläche eines groben Kornes magmatischen Ursprungs Gelablagerung randlich und in geringer Menge in einer Pore.</p>		<p>Das Bild dokumentiert den Ablauf einer AKR, hier an einem größeren Korn (2-8mm), ausgehend vom Mikroquarzbereich eines Kornes. Typische Merkmale, wie Riss im Korn, Rissfortsetzung in die Matrix und im Risskanal Gelablagerungen, werden gefunden.</p>		<p>Anhand eines groben Mikroquarzkorns mit Gelbildung entlang der Oberfläche wird veranschaulicht, dass es eine AKR mit Körnern der groben Fraktionen durchaus gegeben hat.</p>	
<p>Legende: → Ettringit → AKR-Gel → Rissverlauf</p>

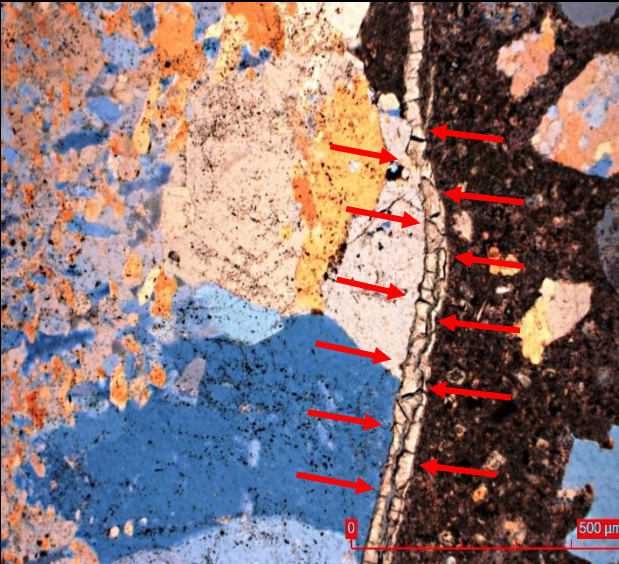
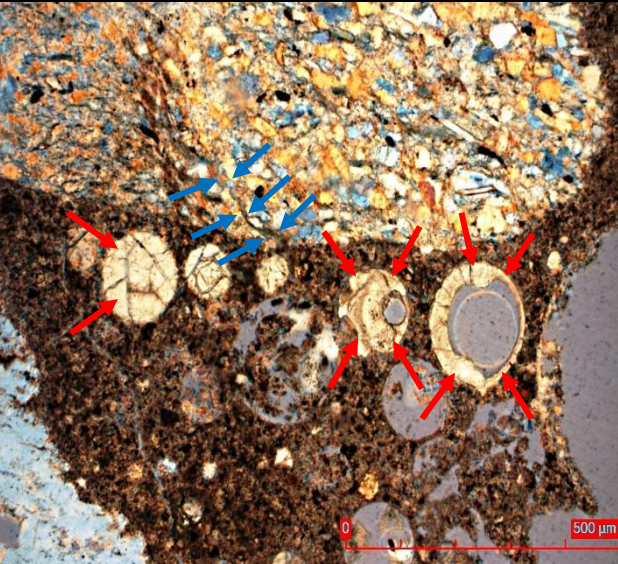
<p>Der eindeutige und ausgeprägte Hinweis auf eine AKR mit Grobkorn liefert dieses Bild. Hier ist der Oberflächenbereich eines stressquarzhaltigen 22er-Korns mit Reaktionssaum aus AKR-Gel an der Oberfläche zu beobachten. Trotzdem bleibt die Intensität der Schädigung solcher groben Körner gering.</p>		<p>Das Bild liefert Hinweise, dass vielmehr die feine Gesteinskörnung an einer Schädigung beteiligt ist. Am oberen Bildrand ist ein Korn der Sandfraktion zu sehen (1-2mm Korngröße), bestehend aus mikrokristallinem Quarz oder Grauwacke. Deutlich kann der Riss von dort ausgehend und die Gelbildung in den Poren am Kornrand zu Matrix gesehen werden.</p>		<p>Das Sandkorn in diesem Bild zeigt eine Oberflächenreaktion und Gelbildung. Und sogar Risse gehen von dem Korn in die Matrix aus.</p>

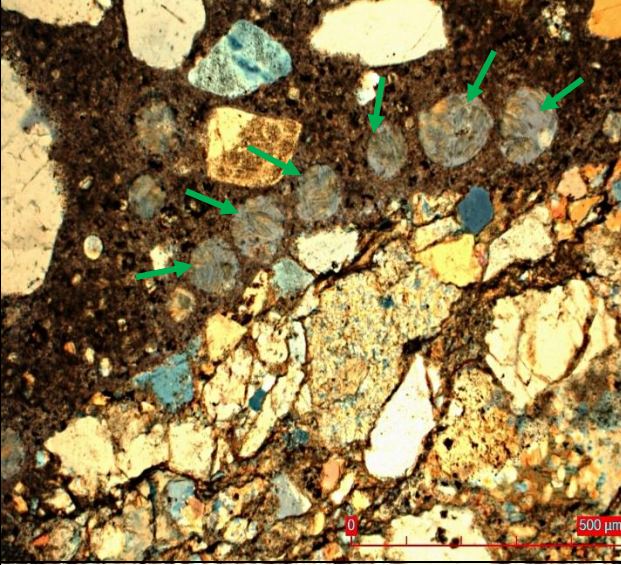
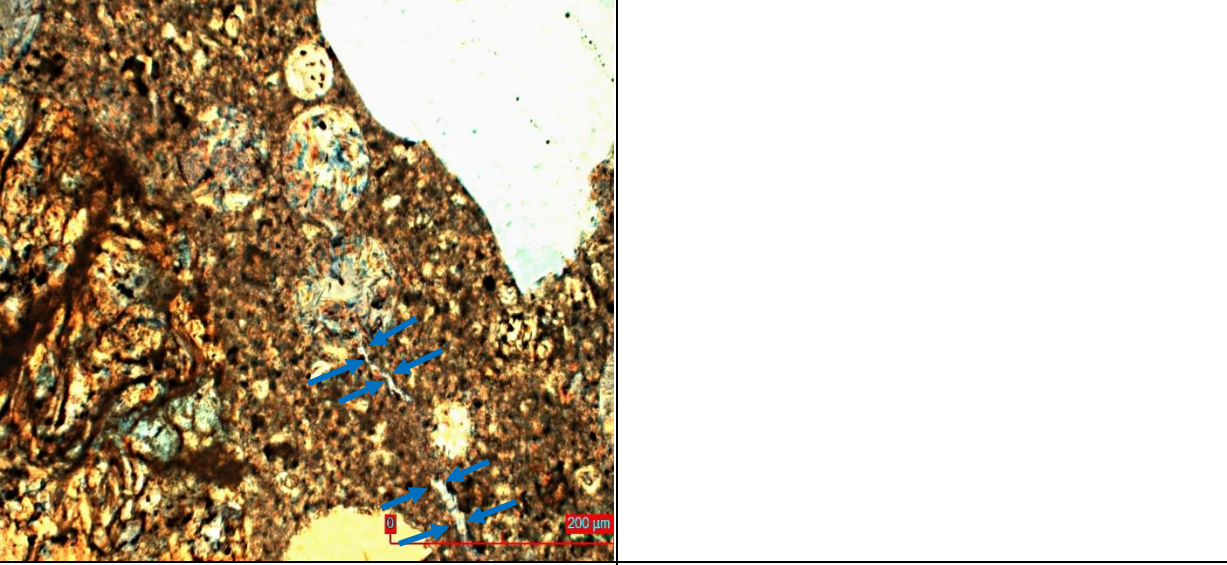
<p>Auch dieses Bild zeigt entlang der Oberfläche eines groben Gesteinskorns zahlreiche Poren mit Etringit gefüllt.</p>			<p>Durch dieses Bild gelingt der Nachweis eine Gefügeschädigung durch SEB. In den Poren im Zementstein sind doch zahlreiche davon mit Etringit gefüllt, hier im Bild gehen Risse von solchen Poren aus. Das Resultat ist eine Gefügeschädigung durch Treibwirkung infolge SEB.</p>		
<p>Legende: → Etringit → AKR-Gel → Rissverlauf</p>
