Vorbereitung von Großversuchen an Stützkonstruktionen aus Gabionen

Einzelgabionen mit Steinfüllung

Brücken- und Ingenieurbau Heft B 180

Vorbereitung von Großversuchen an Stützkonstruktionen aus Gabionen - Teil 2: Einzelgabionen mit Steinfüllung

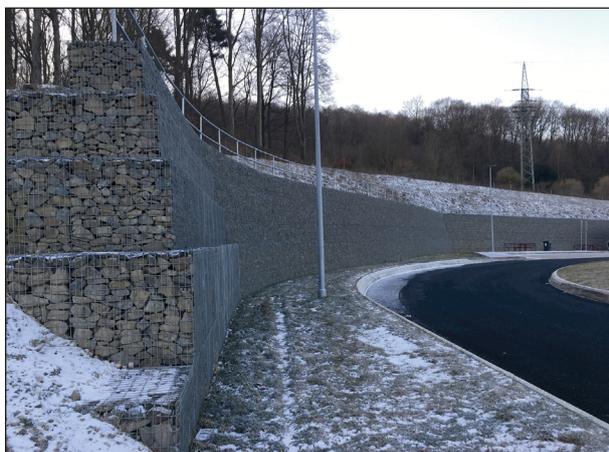
Bild 1-1: Stützmauer aus Gabionen. Rastplatz Funckenhausen an der BAB 1.

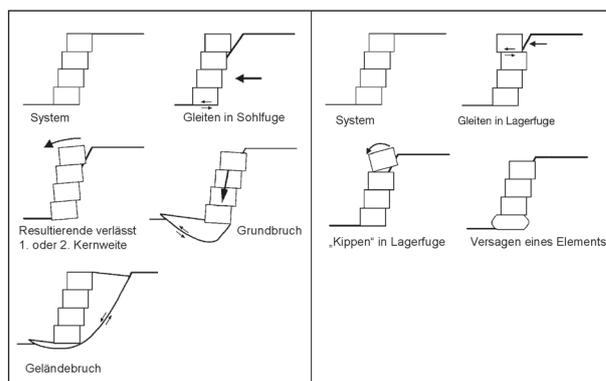
Bild 1-2: Versagensmechanismen bei Schwergewichtsmauern [2]

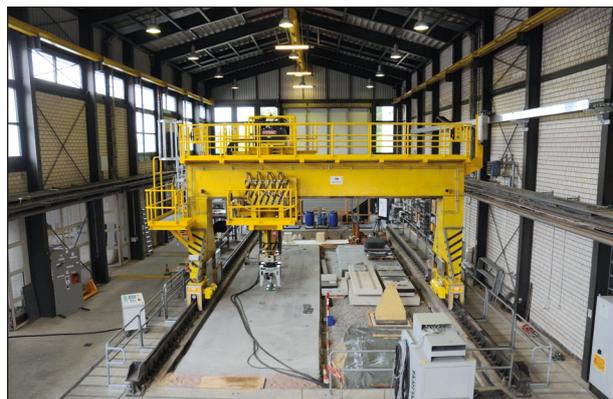
Bild 2-1: Belastungsrahmen in Halle 7 der BAST

In der BAST gibt es seit 1983 einen Belastungsrahmen, der für diese Versuche verwendet wurde. Der Belastungsrahmen wurde durch die Fa. Eubel KG, Troisdorf, konstruiert und hergestellt. Die Fa. Stalvoss GmbH & Co. KG, Köln, hatte in den Jahren 2014/2015 die Federführung bei der Instandsetzung und Modernisierung des Belastungsrahmens. Der Belastungsrahmen besteht aus einem Stahlrahmen, der auf Laufschienen in Hallenlängsrichtung verfahren und für die Lastaufbringung arretiert werden kann. Am Riegel des Rahmens kann eine Laufkatze mit dem Belastungszylinder in Hallenquerrichtung verfahren werden. Die Versuchseinrichtung in ihrer heutigen Ausführung (s. Bild 2-1) kann statische Lasten von 100 kN bis 2.000 kN aufbringen und es ist möglich mittels eines zusätzli-

chen Hydraulikaggregates und des Dynamikmoduls dynamische Lasten von 50 kN in einer Frequenz von 0 bis 5 Hz aufzubringen. Für die aktuellen Belastungsversuche an einzelnen Gabionen wurden lediglich statische Lasten aufgebracht.

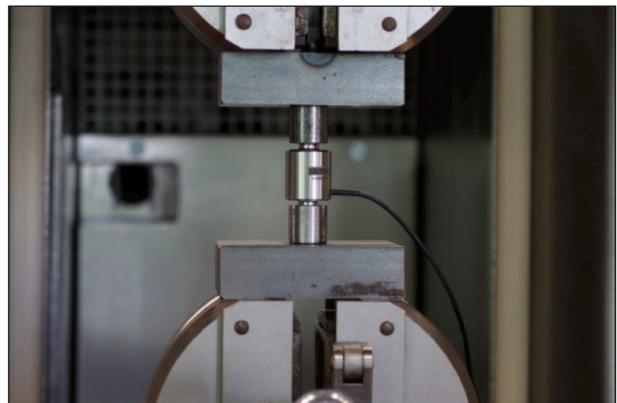
Bild 2-2: Kraftsensor bei der Kalibrierung

Für die Kalibrierung auf Druck wurde der Sensor mit speziellen Zylinderenden versehen und in der zuvor genannten Zugprüfmaschine zwischen zwei Stahlblöcke eingesetzt. Das Kalibrieren erfolgte durch das Anfahren in genannten Kraftstufen und

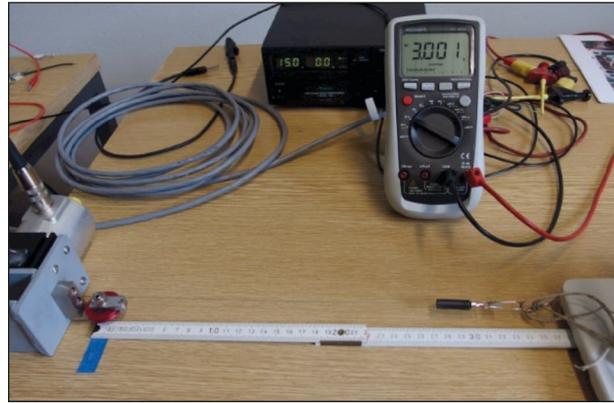
Bild 2-3: Kalibrierung der Seilzugwegsensoren

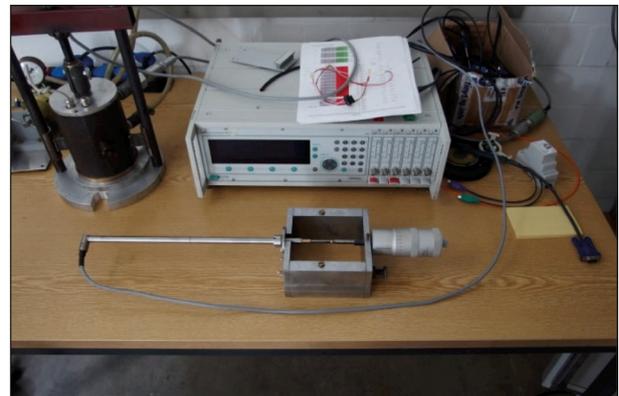
Bild 2-4: Kalibrierung induktive Wegsensoren

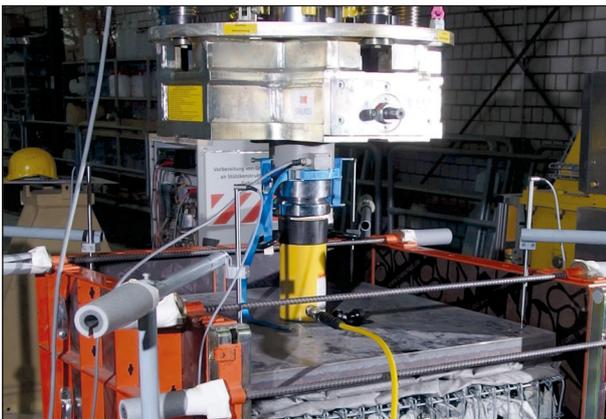
Bild 2-5: Belastungszyylinder ENERPAC DUO RC506

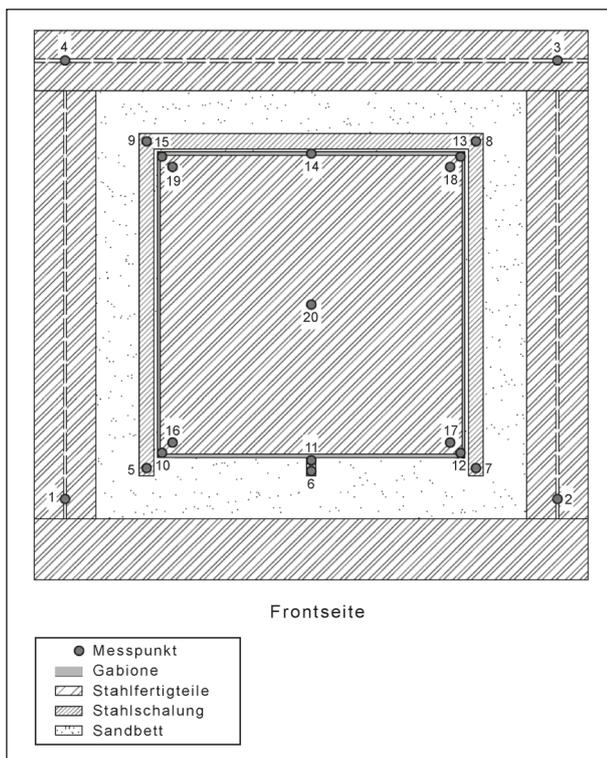
Bild 3-1: Übersichtsplan Nivellierpunkte (Draufsicht auf den Versuchsaufbau)

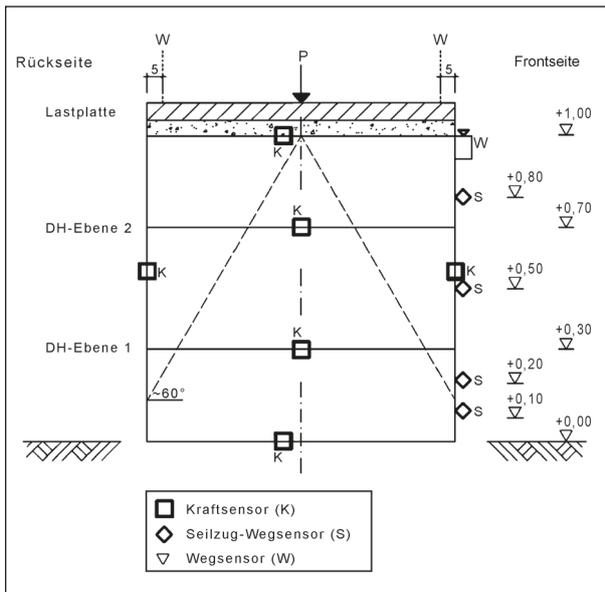
Bild 3-2: Schnitt Mittelachse, Lage der Sensoren und Distanzhalterebenen (Versuch 3)

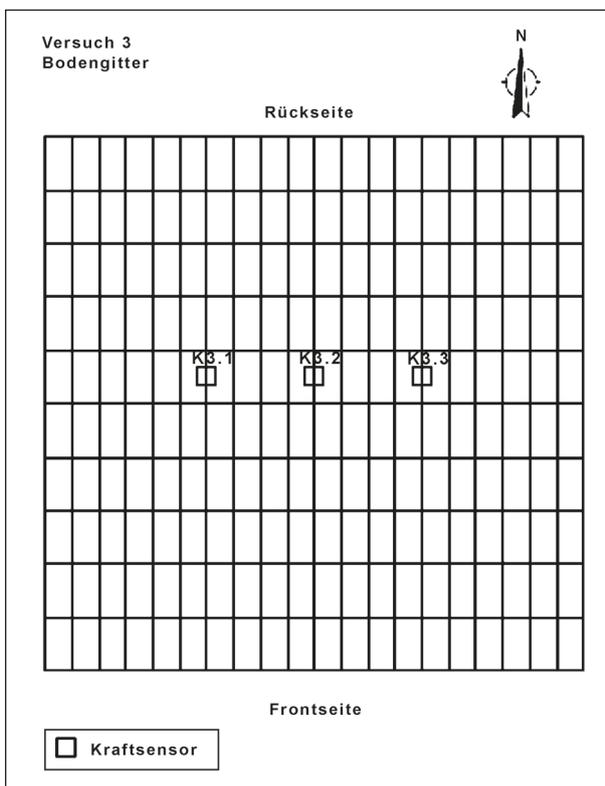
Bild 3-3: Kraftsensoren im Bodengitter

Die für die Versuche verwendeten Kraftsensoren wurden in das Front-, Boden-, Deckel- und rückseitige Gitter sowie die Distanzhalter eingeschweißt. Die genaue Lage innerhalb der Gabione kann wie auch die Position der externen Sensorik den Bildern 3-2 bis 3-8 entnommen werden. Die Übersicht enthält exemplarisch nur die Zeichnungen für den Versuch 3.

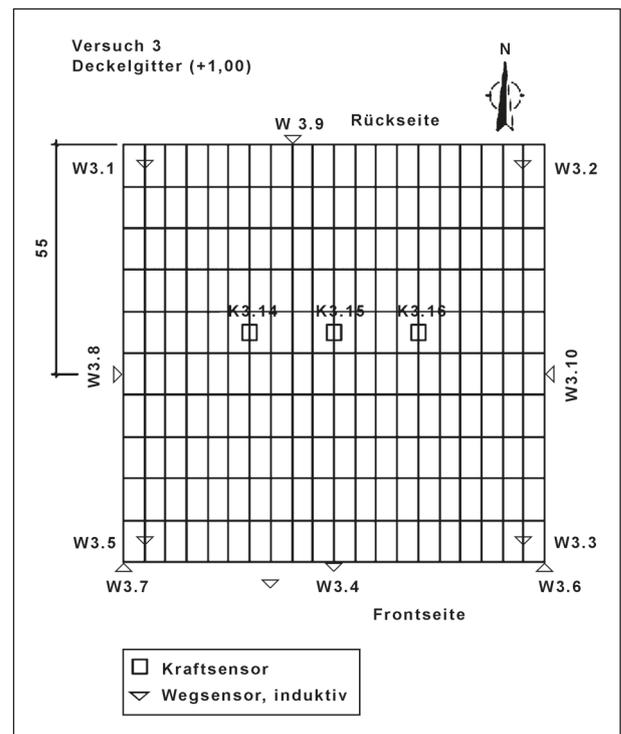
Bild 3-4: Kraftsensoren im Deckelgitter

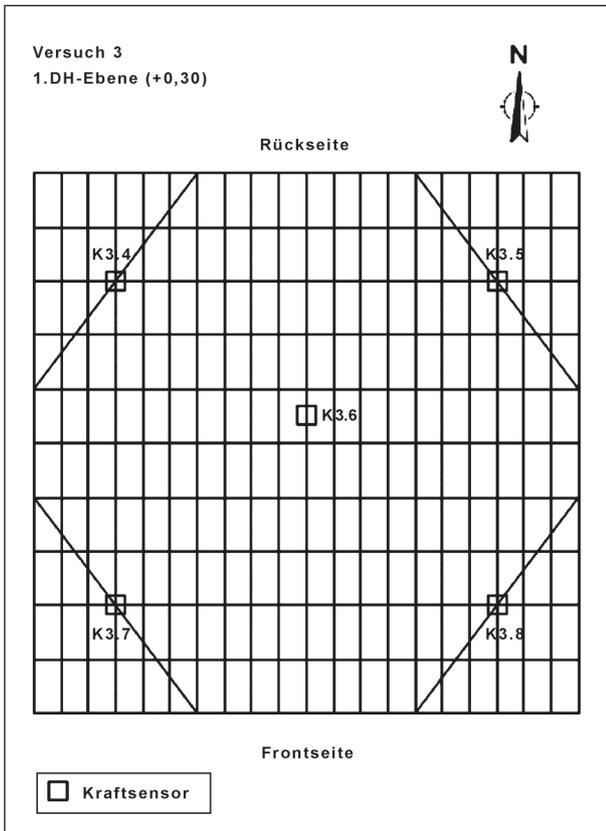
Bild 3-5: Kraftsensoren in 1. DH-Ebene, 0,3 m Höhe

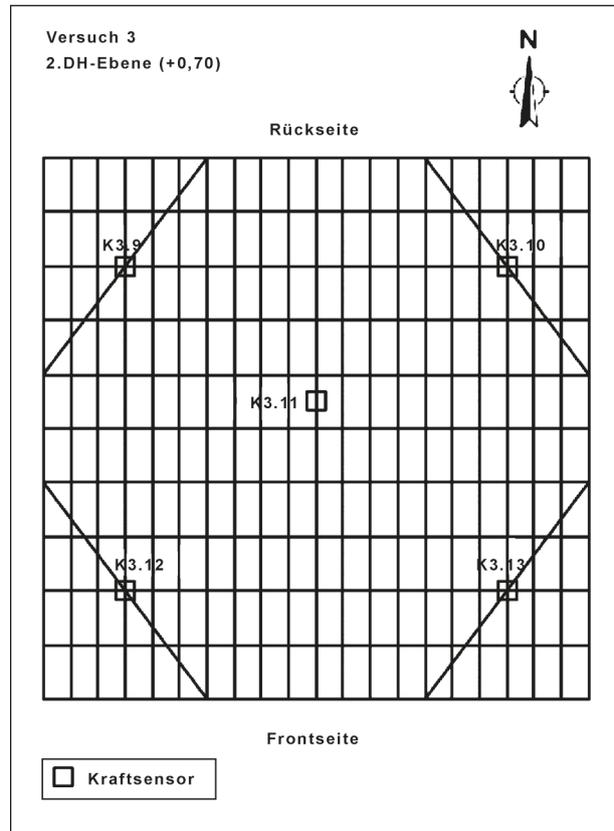
Bild 3-6: Kraftsensoren in 2. DH-Ebene, 0,7 m Höhe

Bei 160 kN brach Distanzhalter K6.9 (Höhe 0,7 m, links hinten s. Bild 3-6) an der hinteren Schweißnaht. Der Versuch wurde trotz des Bruchs nicht beendet, da dies als einziger Versuch mit grobem Material vorgesehen war und das Verformungsverhalten mit Grobschlag beobachtet werden sollte.

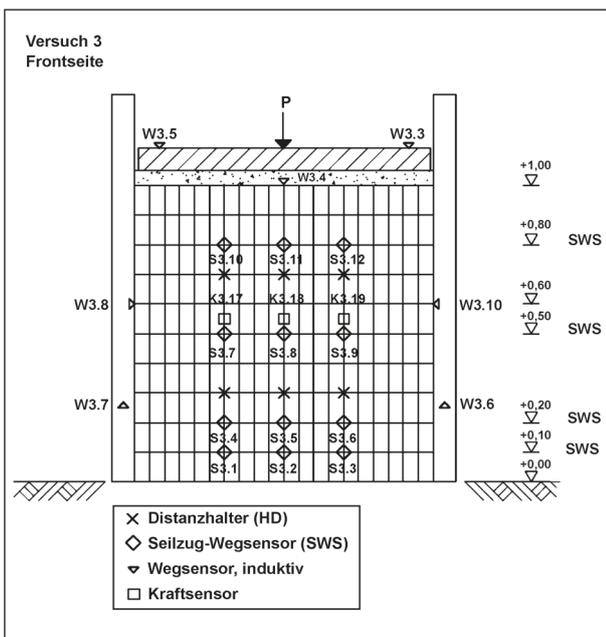
Bild 3-7: Seilzugwegsensoren und Kraftsensoren am Frontgitter

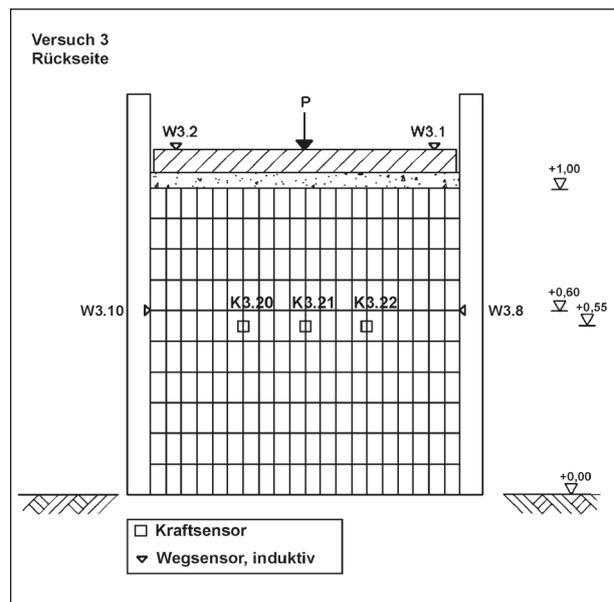
Bild 3-8: Kraftsensoren im rückwärtigen Gitter

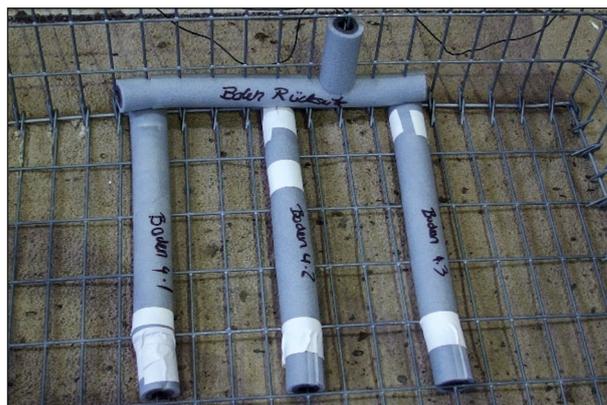
Bild 4-1: Isolierte Kabel im Bodengitter

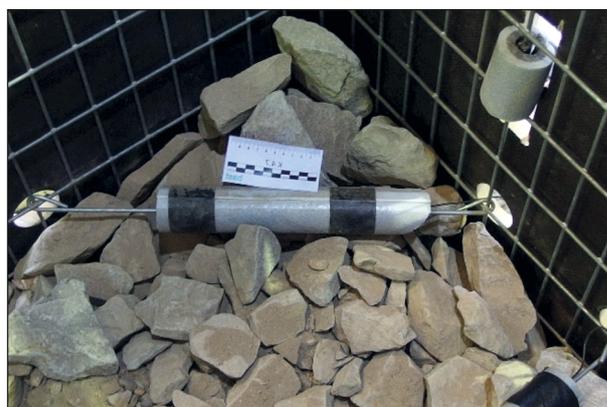
Bild 4-2: Schutz der Kabel der Kraftsensoren in den Distanzhaltern

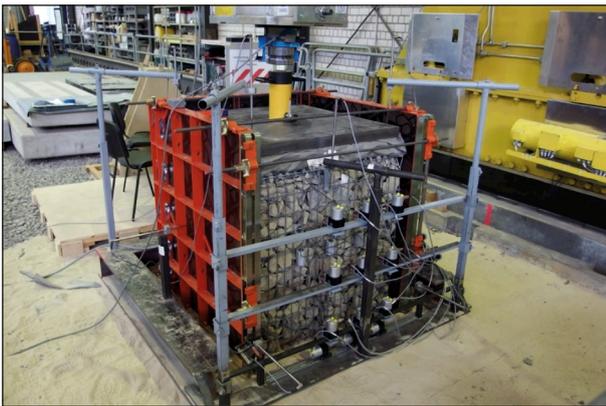
Bild 4-3: Versuch 3, Grauwacke, vollständiger Versuchsaufbau

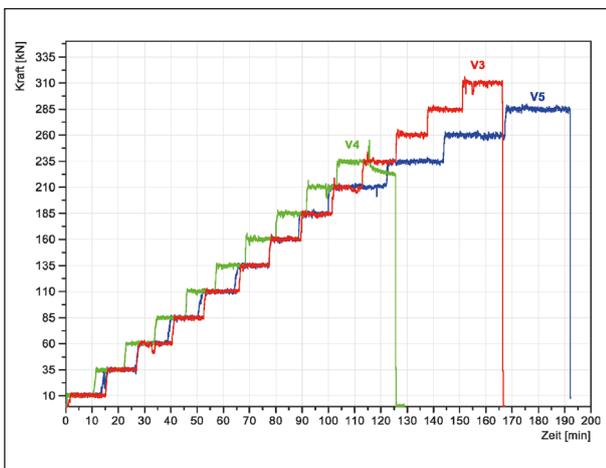
Bild 4-4: Belastungsdiagramme der Versuche mit Grauwacke. Versuch 4 wurde nach Bruch einer Schweißnaht von K4.13 frühzeitig beendet.

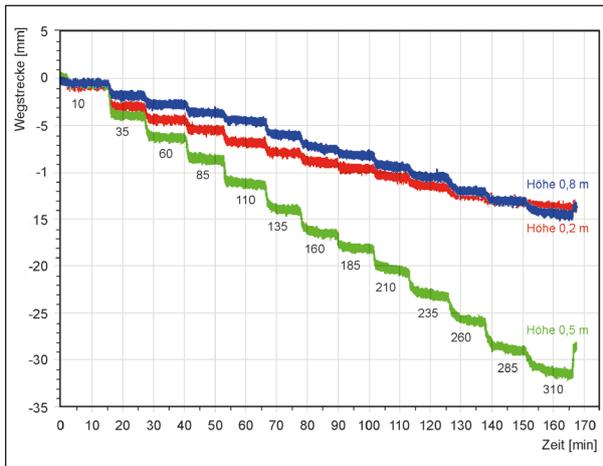
Bild 4-5: Gemessene Deformation des Frontgitters in den Ebenen 0,2 m, 0,5 m und 0,8 m bei Versuch 3. Die Verformungen in der Mitte des Gitters sind deutlich höher als in den anderen Ebenen.

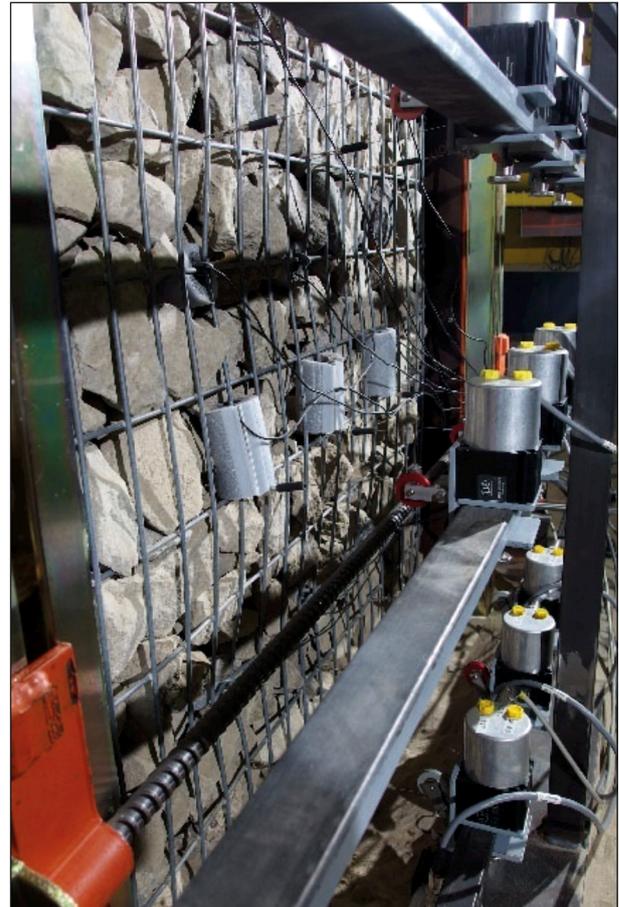
Bild 4-7: Ausbauchung des Frontgitters zwischen den Ebenen der Distanzhalter (0,3 m und 0,7 m) während Versuch 3.

Der stabilisierende Einfluss der Distanzhalter auf das Frontgitter wird in Bild 4-7 von Versuch 3 deutlich.

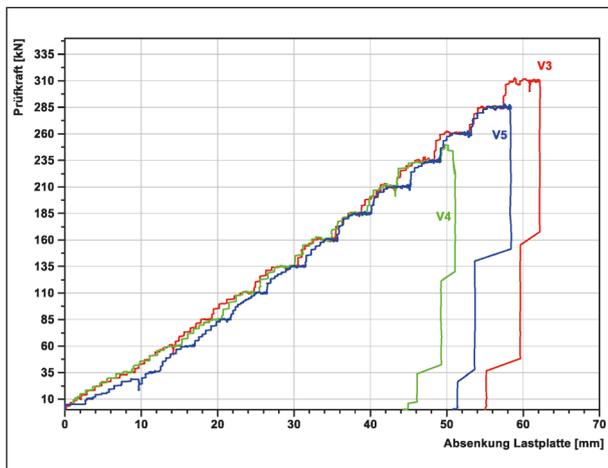
Bild 4-8: Mittlere Absenkung der Lastplatte in den Versuchen 3 bis 5

Das Stauchungsverhalten der drei mit Grauwacke gefüllten Gabionen ist sehr ähnlich. Die Lastplatte erreichte bei Versuch 3 eine maximale Absenkung von 63 mm bei einer Belastung von 310 kN. Es bildete sich nur eine minimale Neigung zur Rückseite der Gabione im Laufe des Versuchs aus. Bei den hohen Belastungsstufen hält die Stauchung des Korbes während einer Laststufe an. Eine Stauchung von 50 mm wird bei den mit Grauwacke gefüllten Körben bei 260 kN überschritten.

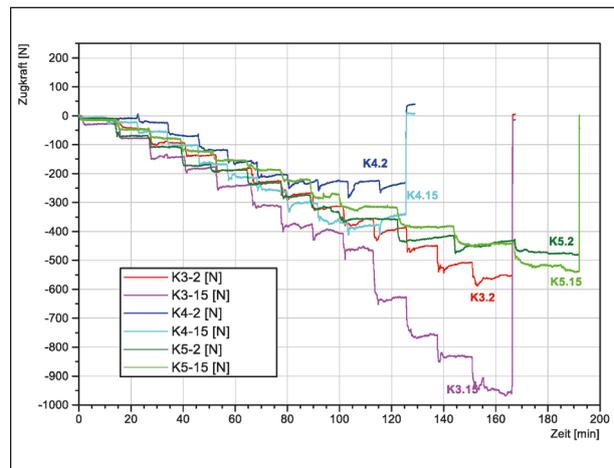
Bild 4-9: Gemessene Zugkräfte in Boden- und Deckelgittern in den Versuchen V3 bis V5

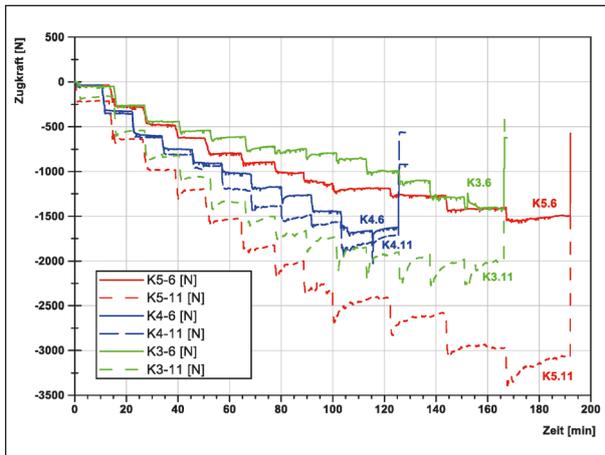
Bild 4-10: Vergleichende Darstellung aller langen Distanzhalter der Versuche 3 bis 5. Distanzhalter der unteren Ebene: K3.6, K4.6 und K5.6, Distanzhalter der oberen Ebene K3.11, K4.11 und K5.11.

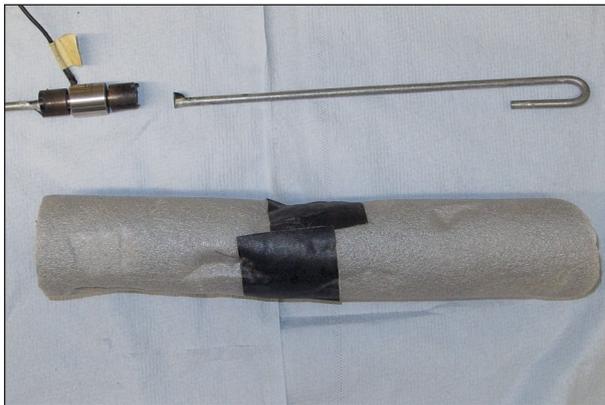
Bild 4-11: DH 4.13 brach bei 255 kN an einer Schweißstelle.

Bei Versuch 4 brach DH 4.13 (Höhe 0,7 m, rechts vorne) bei 255 kN an der hinteren Schweißstelle (s. Bild 4-11). Vermutlich führten Materialumlagerungen dazu, dass sich unterhalb des Distanzhalters ein Hohlraum bildete, welcher letztendlich den Bruch an der eingefügten Schwachstelle (Schweißnaht) herbeiführte.

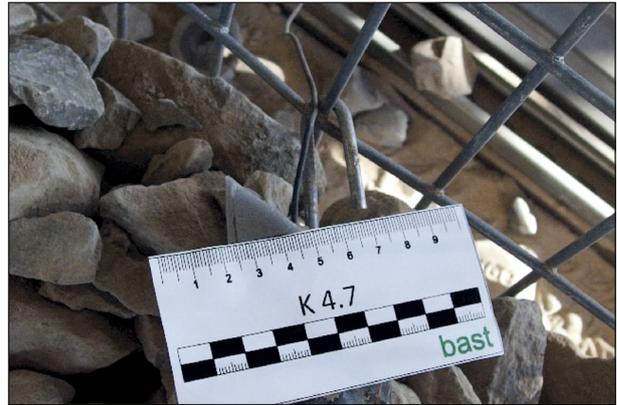
Bild 4-12: Aufgebogener Distanzhalterhaken 4.7 an der Frontseite der Gabione nach Versuchsende

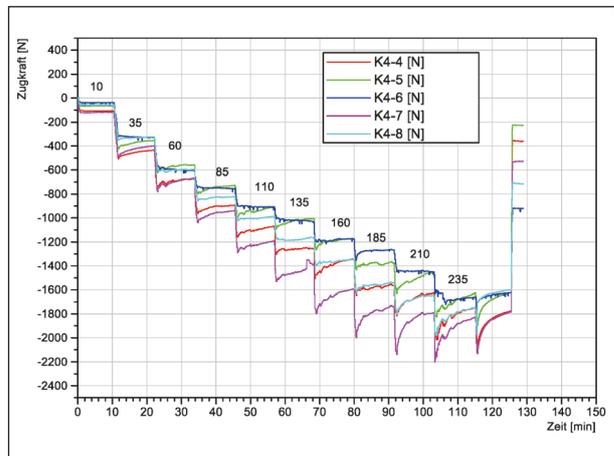
Bild 4-13: Messwerte aller Distanzhalter der unteren Ebene (0,3 m) von Versuch 4

In Bild 4-13 ist zu sehen, dass auch die kurzen Distanzhalter erhebliche Zugkräfte aufnehmen, die z. T. deutlich über den Kräften in den langen Distanzhaltern (hier K4.6) liegen.

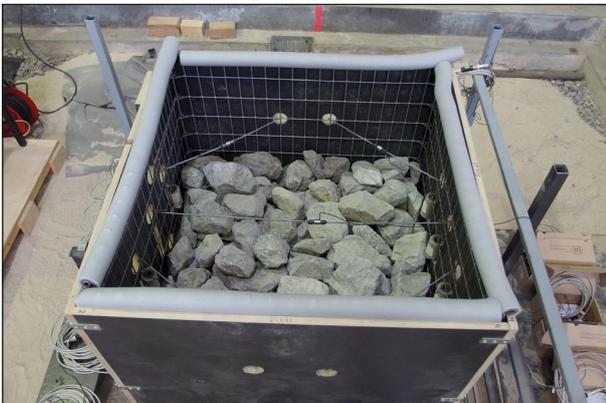
Bild 5-1: Befüllung der Gabione mit Granit 80/250 und Einbau der 2. Distanzhalterebene

Bei Versuch 6 (V6) wurde ein grober Granit zur Füllung der Gabione verwendet (s. Bild 5-1). Aufgrund der groben Korngröße war es nicht möglich, die Distanzhalter hohlraumarm zu unterfüttern. Auch diese Gabione weist einen recht hohen Hohlraumgehalt auf (s. Tabelle 5-1). Die Belastung der Gabio-

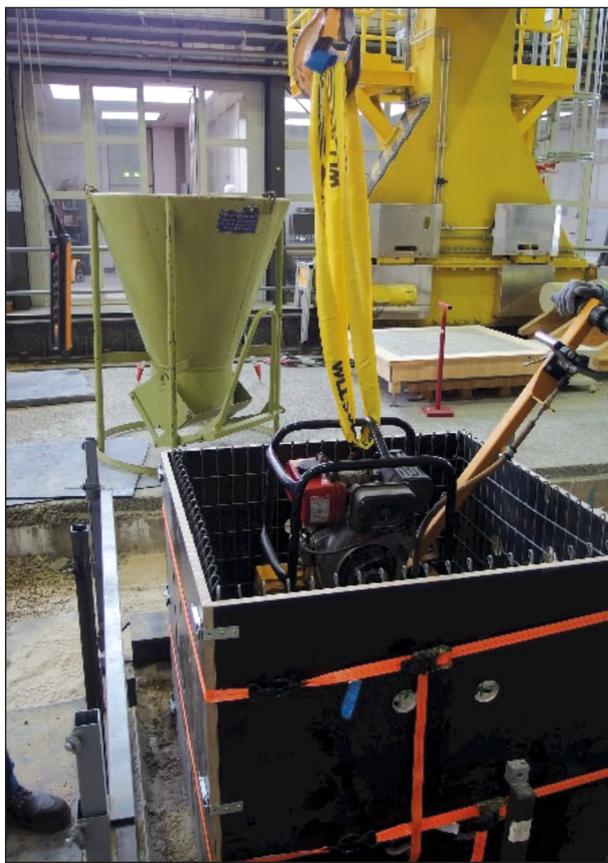
Bild 5-2: Versuch 7 – Verdichtung des Füllmaterials mittels Rüttelplatte

Zudem sollte die Gabione so dicht wie möglich gepackt sein. Dies wurde durch den Einsatz einer Rüttelplatte beim Einbau der Füllung erreicht (s. Bild 5-2).

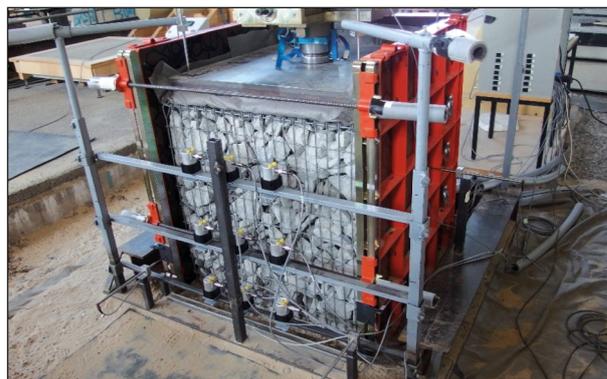
Bild 5-3: Versuch 7 – Befüllte Gabione ohne eingeschweißte Kraftsensoren

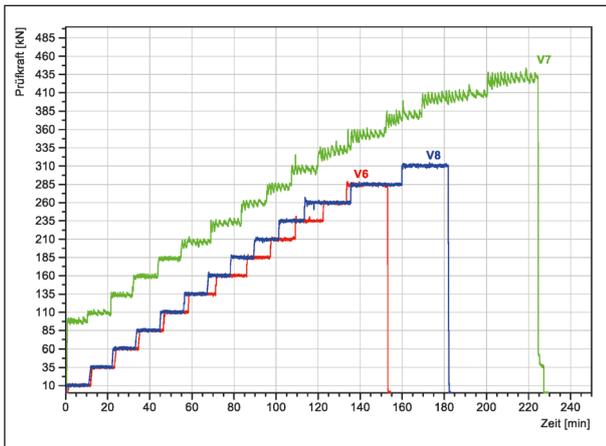
Bild 5-4: Kraft-Zeit Diagramme der Versuche 6 bis 8. Aufgrund des Einsatzes des Belastungsrahmens ist die erste Laststufe bei Versuch 7 100 kN.

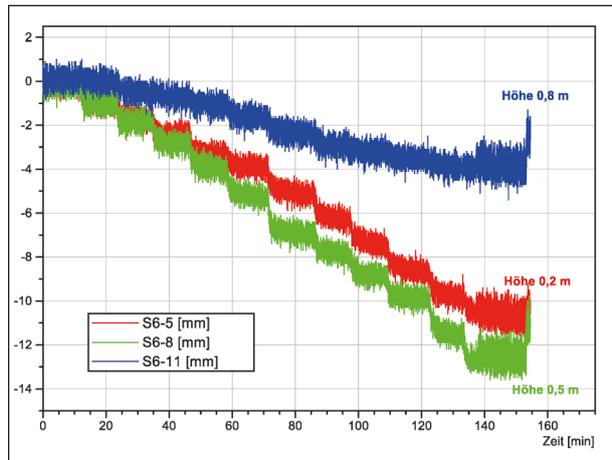
Bild 5-6: Bei Versuch 6 werden in der Mitte (0,5 m) und im unteren Bereich der Gabione (0,2 m) ähnliche Verformungen gemessen.

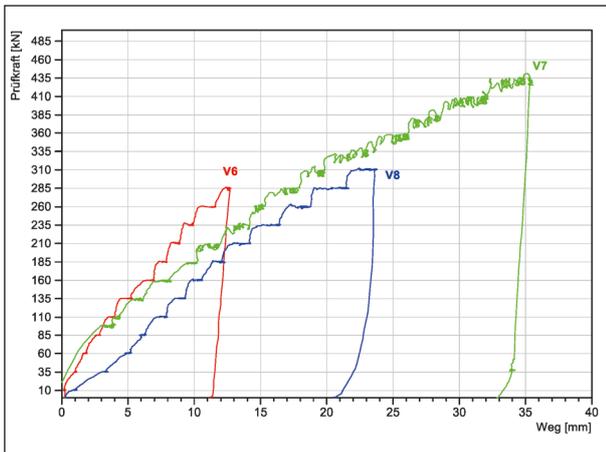
Bild 5-5: Vergleich der Verformung des Frontgitters im Stich der Gabione bei Versuchen 6 bis 8

Bei Versuch 6 wurde die niedrigste Deformation des Frontgitters verzeichnet (s. Bild 5-5), da es aufgrund der Korngröße des Granits nicht zu Umlagerungen des Füllmaterials kommen konnte. Versuch 6 erreicht bei 285 kN nur eine maximale Deformation von 12 mm. Die Verformung des Frontgitters unterscheidet sich aufgrund der niedrigen Werte von al-

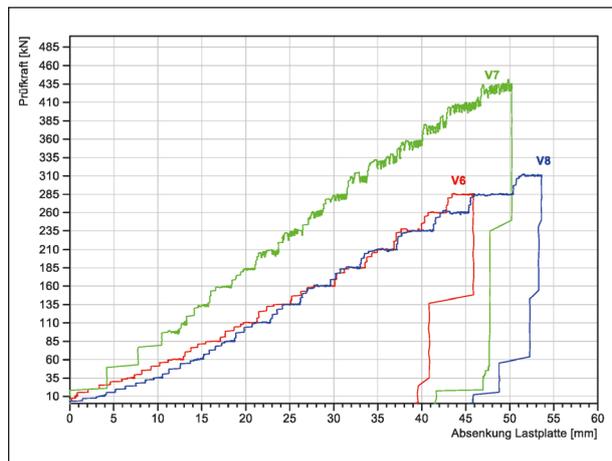
Bild 5-7: Absenkung der Lastplatte im Laufe der Versuche 6 bis 8

Bei allen Belastungsversuchen mit Granitfüllung wurde die Absenkung der Lastplatte mit induktiven Wegsensoren gemessen. Im Vergleich der Granitversuche fällt hier Versuch 7 auf, der bei 285 kN die niedrigste Absenkung der Lastplatte aufweist. V7

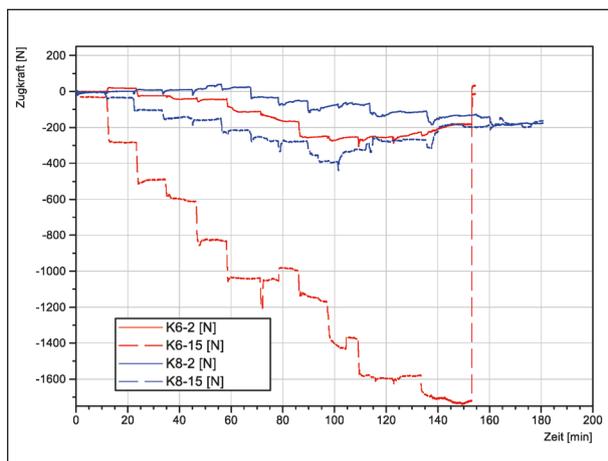
Bild 5-8: Zugkräfte in Deckel- und Bodengitter von Versuch 6 und Versuch 8

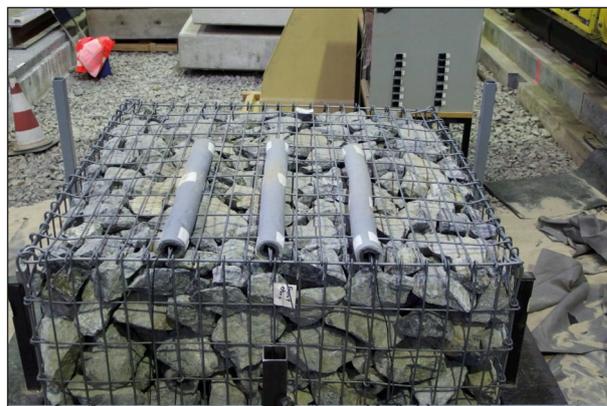
Bild 5-9: Deformiertes Deckelgitter nach Belastungsversuch 6

Insbesondere das Deckelgitter von Versuch 6 wurde im Laufe des Belastungsversuchs erheblich deformiert. Ein Bruch von Gittermaschen oder Schweißpunkten wurde bei keinem der Versuche beobachtet.

Die hohen Zugkräfte sind das Resultat davon, dass das Deckelgitter auf die Granitblöcke gedrückt wur-

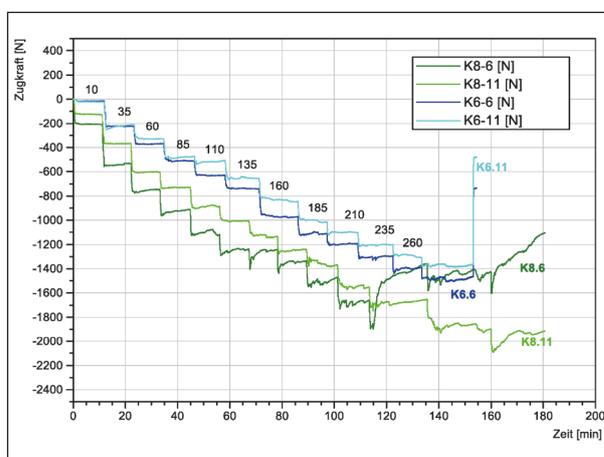
Bild 5-10: Zugkräfte in den langen Distanzhaltern der Versuche 6 und 8

Versuch 6 stellt zudem eine Abweichung dar, da in allen anderen Versuchen die Zugkräfte in der oberen Distanzhalterebene (0,7 m) höher waren. In Bild 5-10 fällt auf, dass die Zugfestigkeit von K8.6 bei

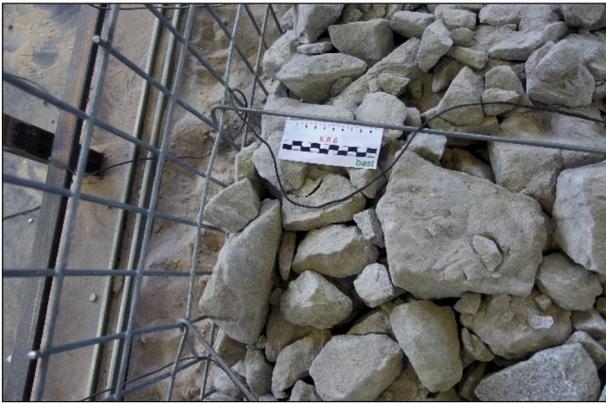
Bild 5-11: Distanzhalterhaken von K8.6 an der Frontseite ist komplett aufgebogen.

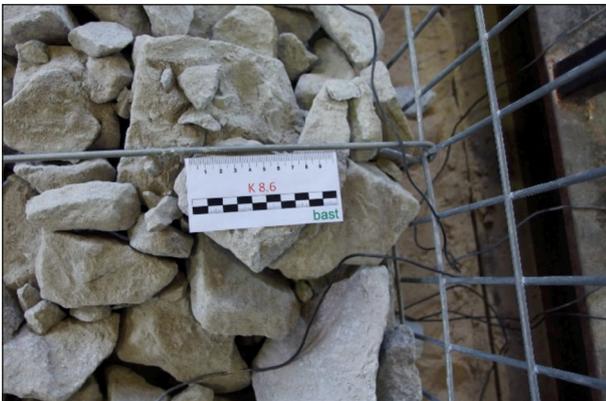
Bild 5-12: Distanzhalterhaken an der Rückseite von K8.6 ist geschlossen.

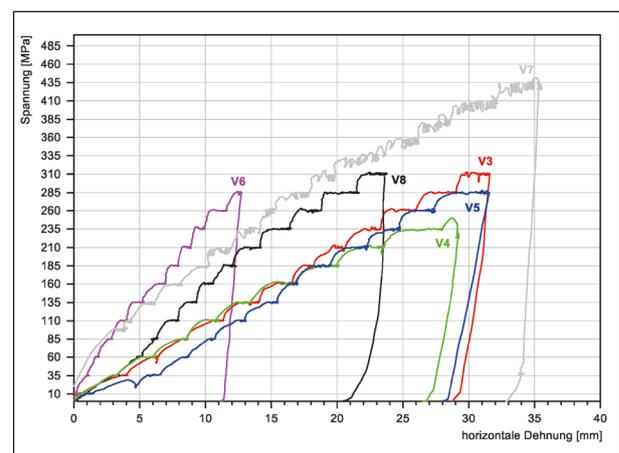
Bild 6-1: Spannungs-Dehnungs-Diagramm, Vergleich aller sechs Versuche, horizontale Deformation in der Mitte (50:50) des Frontgitters

In Bild 6-1 ist erkennbar, dass die mit grobem, rauem Granit verfüllte Gabione von Versuch 6 das steifste Verformungsverhalten aller getesteten Gabionen aufweist und im starken Gegensatz zu den Gabionen mit Grauwacke-Füllung steht.
