Erfahrungssammlung Monitoring für Brückenbauwerke

Dokumentation 2021

Berichte der Bundesanstalt
für Straßenwesen
Brücken- und Ingenieurbau Heft B 197

Beispielsammlung
„Monitoring für Brückenbauwerke“

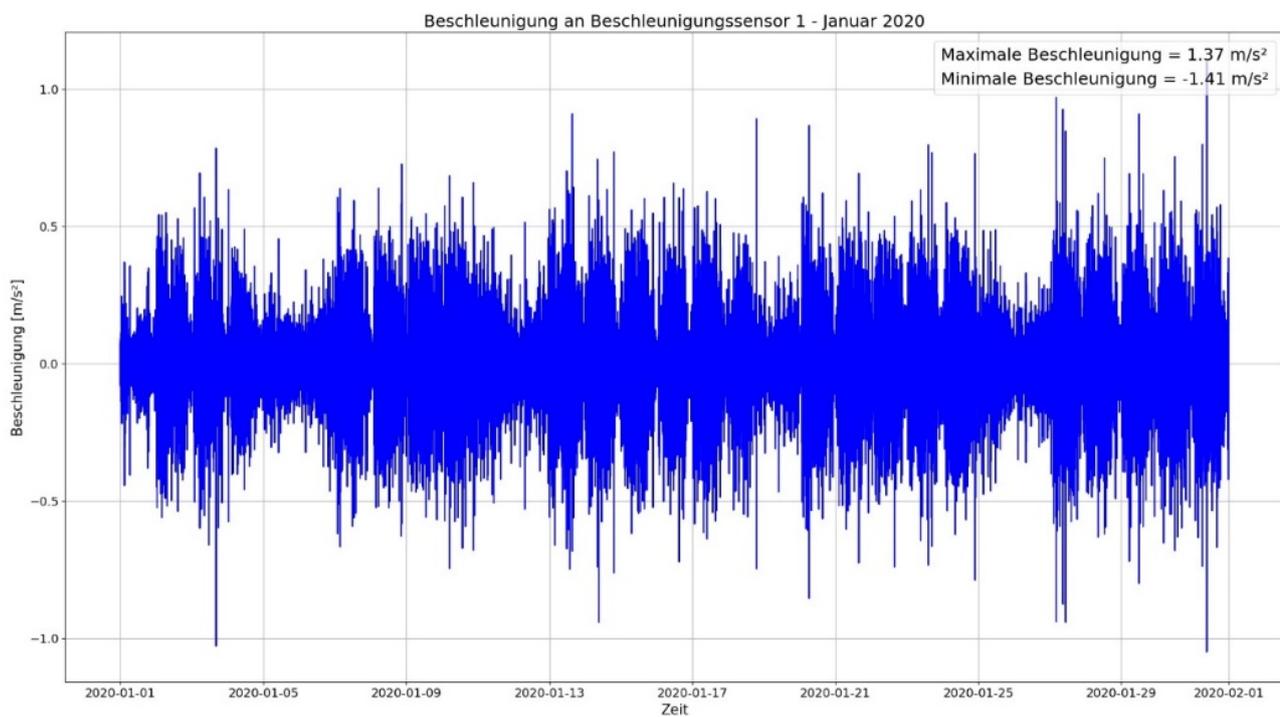
Bild 6: Exemplarischer Messwertgraph der Beschleunigungsmessung, Quelle: Institut für Konstruktiven Ingenieurbau, Universität der Bundeswehr München

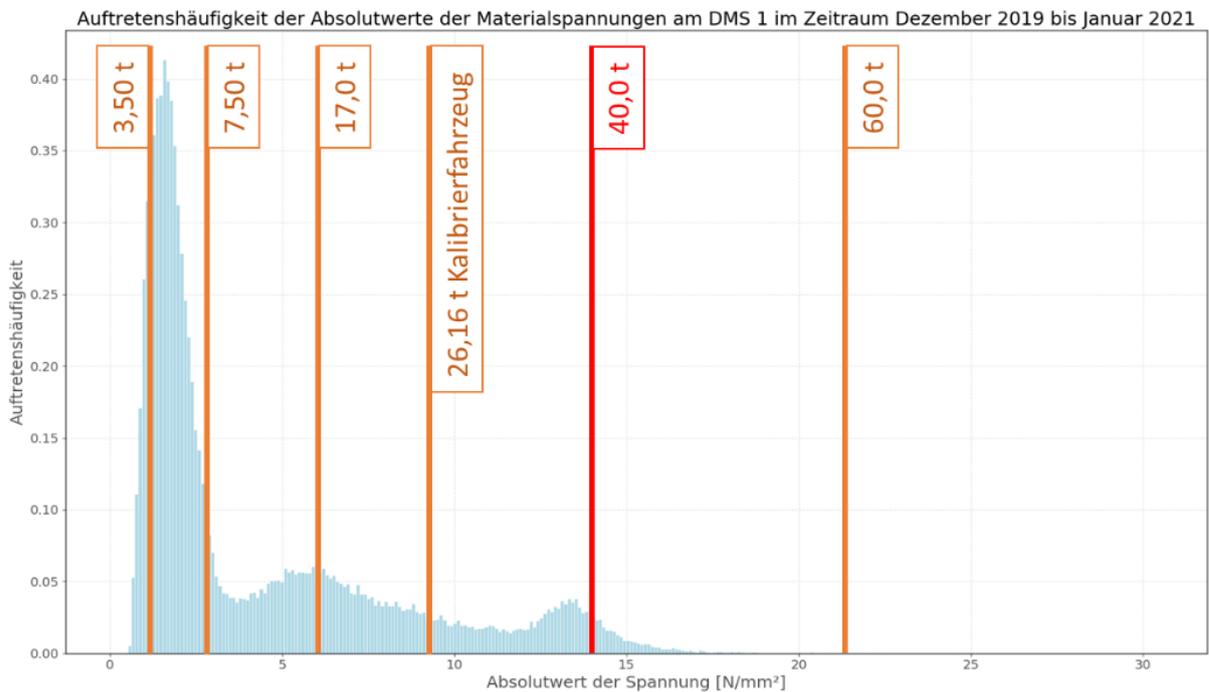
Bild 8: Auftretenshäufigkeit der Absolutwerte der Materialspannungen am DMS 1 / Zeitraum 14 Monate / Einteilung des Verkehrsaufkommens in Fahrzeugkategorien, Quelle: Institut für Konstruktiven Ingenieurbau, Universität der Bundeswehr München

flow-Zählverfahrens bestimmt (Bild 8). Hierbei wurden nur Fahrzeuge mit einem Mindestgewicht von ca. 100 kN berücksichtigt. Zur Ermittlung des Betriebslastfaktors wird das gemessene mehrstufige Spannungskollektiv in ein Einstufen-Ersatzkollektiv mit einer schadensäquivalenten Spannungsschwingbreite umgewandelt und anschließend mit der Spannungsschwingbreite der FE-Berechnung verglichen. Für die Ermittlung der Anpassungsfaktoren bzw. des Betriebslastfaktors wurden die Messdaten der gesamten Messperiode von Dezember 2019 bis Januar 2021 herangezogen.

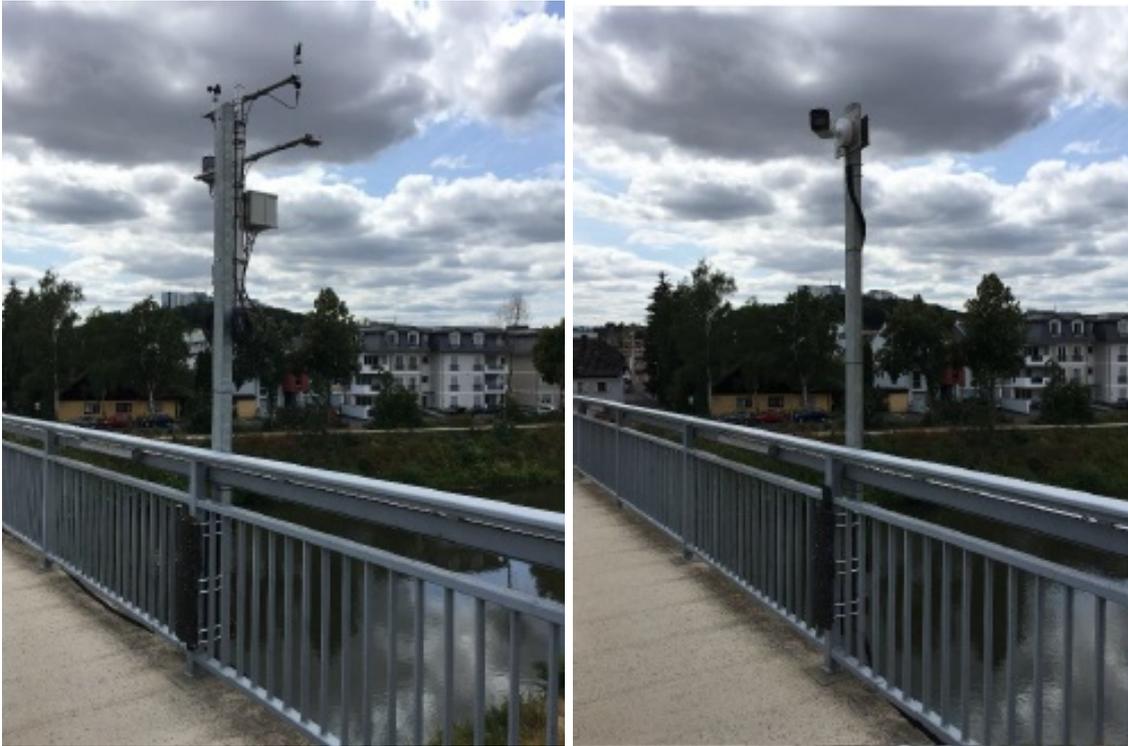
Bild 3: Wetterstation (li) und Kamera (re), Quelle: iNDTact GmbH

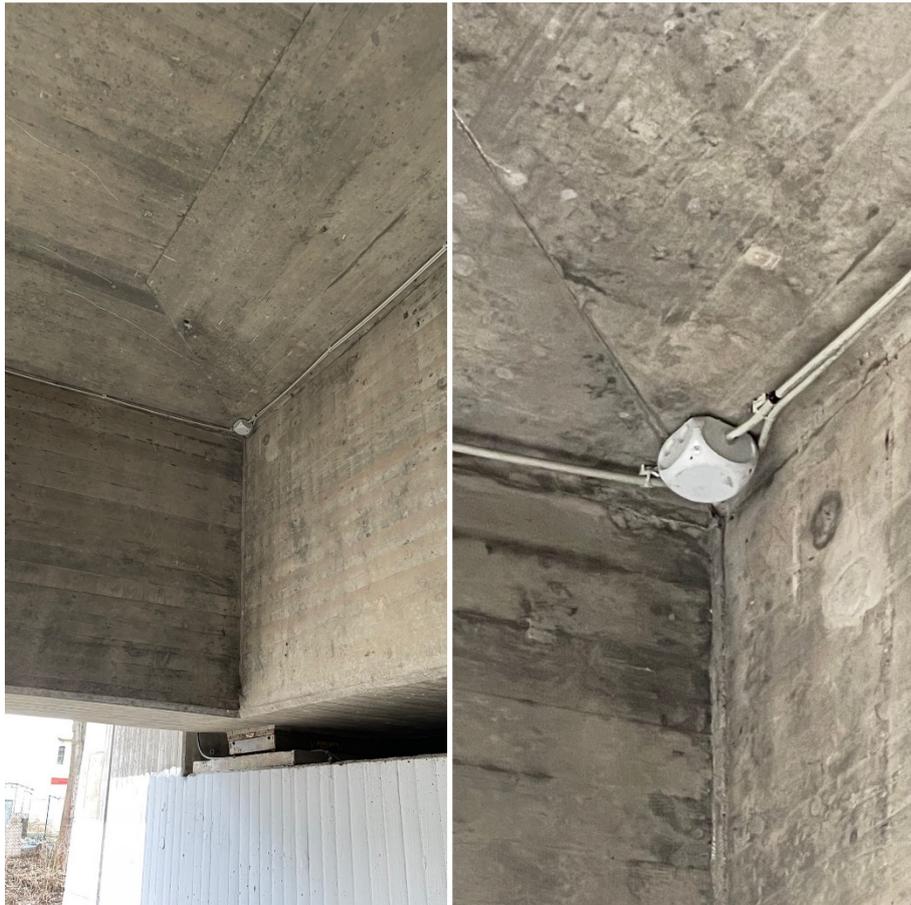
Bild 4: Magnetfeldsensor im installierten Zustand, Quelle: Büro für Strukturmechanik GmbH

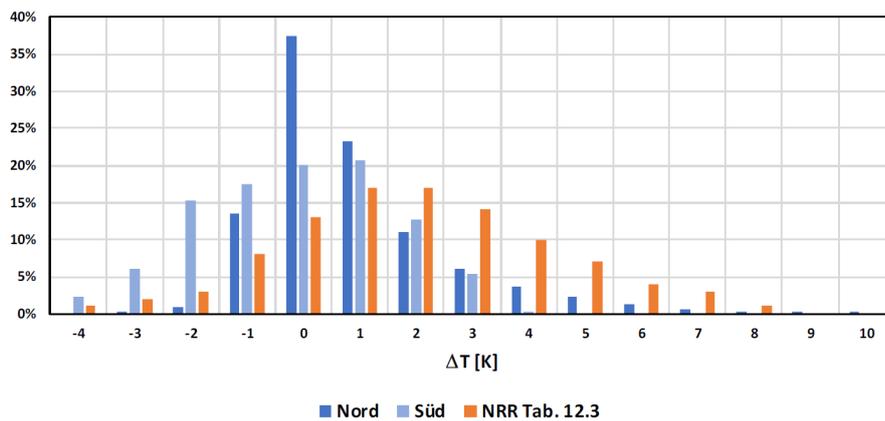
Bild 3: Auftretenswahrscheinlichkeiten des Temperaturgradienten gemäß Nachrechnungsrichtlinie, Quelle: EHS beratende Ingenieure für Bauwesen GmbH

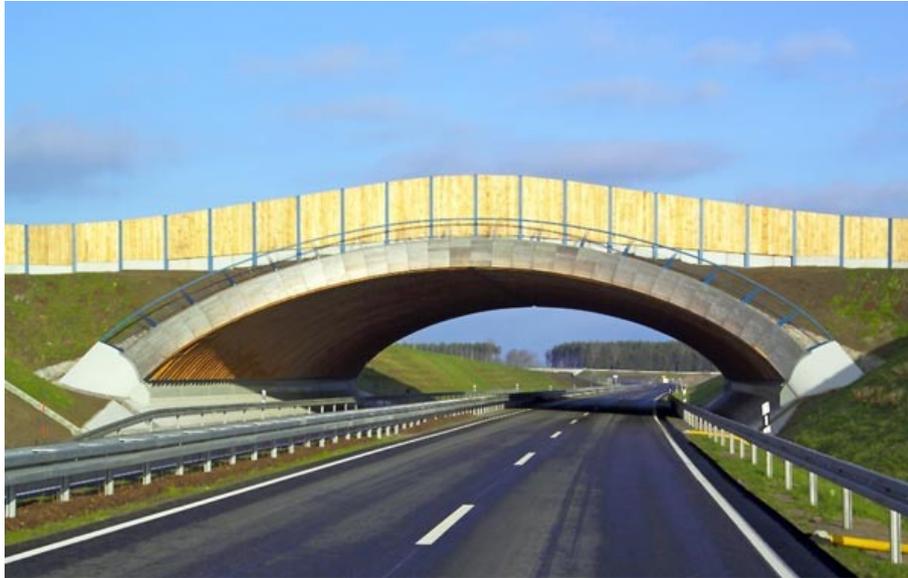
Bild 1: Ansicht der Brücke, Quelle: DEGES

2004 wurde die erste Grünbrücke in reiner Holzbauweise entwickelt und gebaut. Die Wildbrücke wurde als Gewölbebrücke mit Erdüberschüttung ausgeführt (Bild 1). Die tragenden Elemente der Brücke sind Dreigelenkbögen aus Lärchen-Brett-schichtholz mit einer Brettsperrholz-Bep-lankung. Zum Schutz vor Feuchtigkeit wurde auf der Brett-schichtholz-Schale ein Abdichtungssonderaufbau, ein Entwässerungssystem zur Vermeidung von Stauwasser im Lagerbereich und ein Durchwurzelungsschutz angebracht. Zur Kontrolle der Feuchtigkeit in der Holzkonstruktion der Pilotbauweise wurde mit Inbetriebnahme ein manuelles (händi-sches) und ab 2014 ein kontinuierliches Feuchte-monitoringsystem zur Überwachung möglicher Schadensfälle durch Undichtigkeiten installiert. Das Monitoringsystem besteht aus Elektroden-paaren für die händische und kontinuierliche Messung der Holzfeuchte, sowie Temperatursensoren zur Bestimmung der Bauteiltemperatur im Holz (Bilder

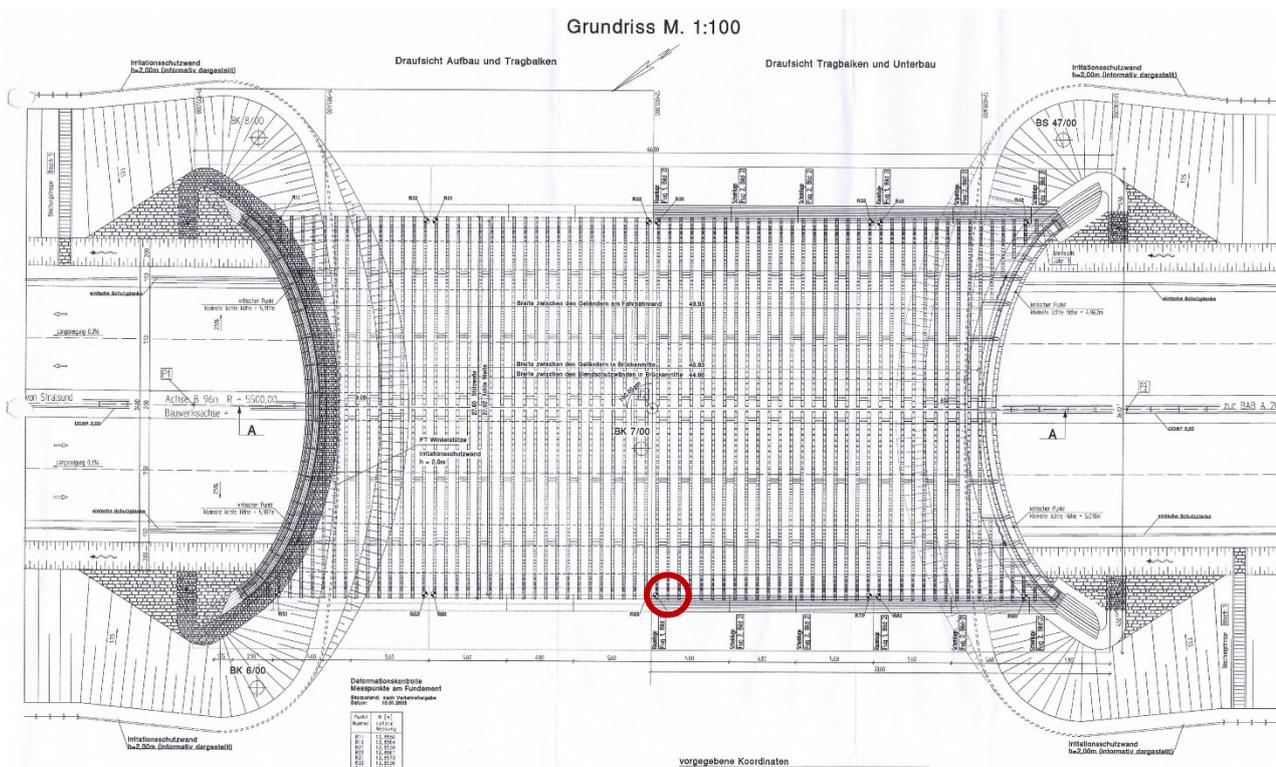
Bild 2: Lage der Messstellen, Quelle: KBauMV FH Wismar

3 bis 5). Die Elektroden zur händischen Messung wurden im Bereich der Kämpfer, der Halbbögen und im First im Bereich der Einfahrt und Brückenmitte installiert. Die kontinuierlichen Elektroden der Dauermessung wurden in Brückenmitte angebracht (Bild 2). Zur Verifizierung der Holzfeuchte in Abhängigkeit der Umgebungsbedingung wurde zudem ein Klimasensor zur Erfassung der relativen Luftfeuchte und der Außenlufttemperatur am Halb-bogen des Binders in Brückenmitte installiert. Die gesamten Kabel der Messanlage wurden in Schutzrohren verlegt.

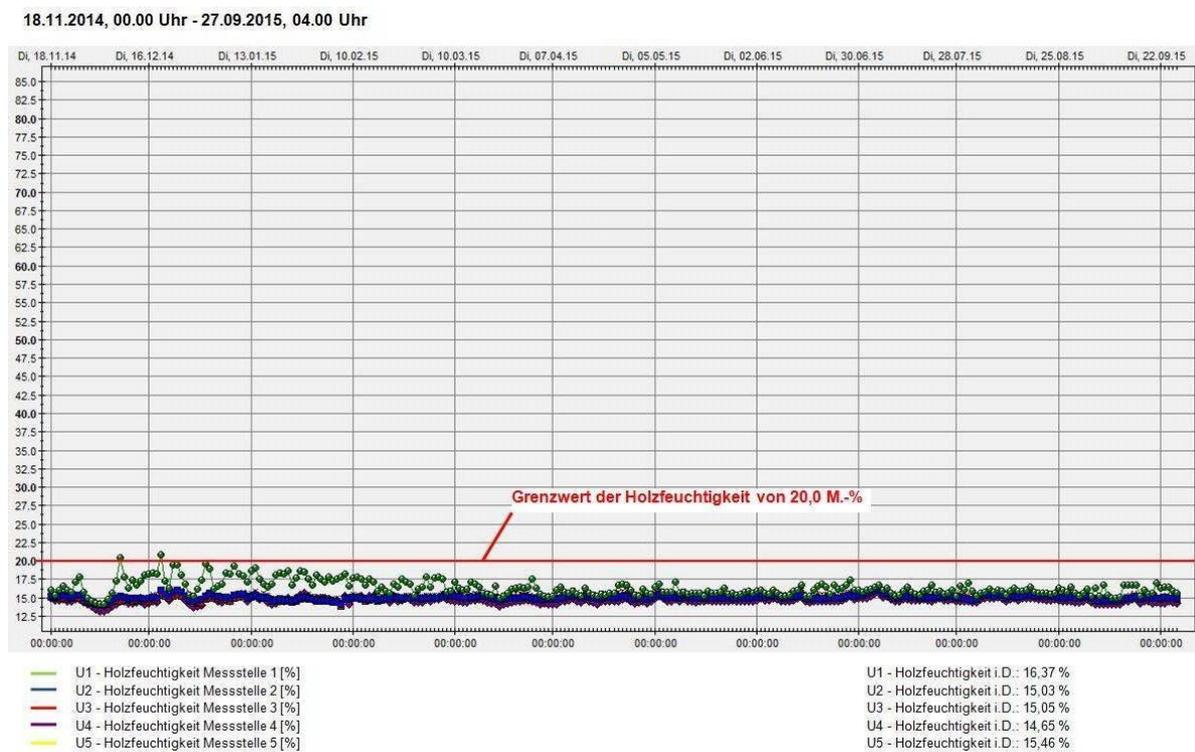
Bild 6: Messdiagramm der Holzfeuchte in SoftFOX, Quelle: KBauMV FH Wismar

Mit dem Monitoring konnte nachgewiesen werden, dass zu keinem Zeitpunkt die für einen Schädlings-befall kritische Grenze der Holzfeuchte von >20 % in den untersuchten Bauwerksbereichen der Holz-konstruktion erreicht wurde (Bild 6). Seit Beginn des Monitorings wurden über einen Nutzungszeit-raum von Oktober 2004 bis Oktober 2016 die sich bei diesem Außenklima einstellenden Holz aus-gleichsfeuchten von <20% gemessen. Anomalien in der Holzfeuchtemessung wurden nicht festge-stellt. Durch die Überwachung der Holzfeuchte konnte das Monitoringsystem einen ergänzenden Beitrag zur Bauwerksprüfung liefern. Durch ein aktives Monitoring mit einem positiven Befund besteht die Möglichkeit, die Restnutzungsdauer auch über den veranschlagten Zeitraum hinaus zu verlängern. Überschreiten die Messwerte die

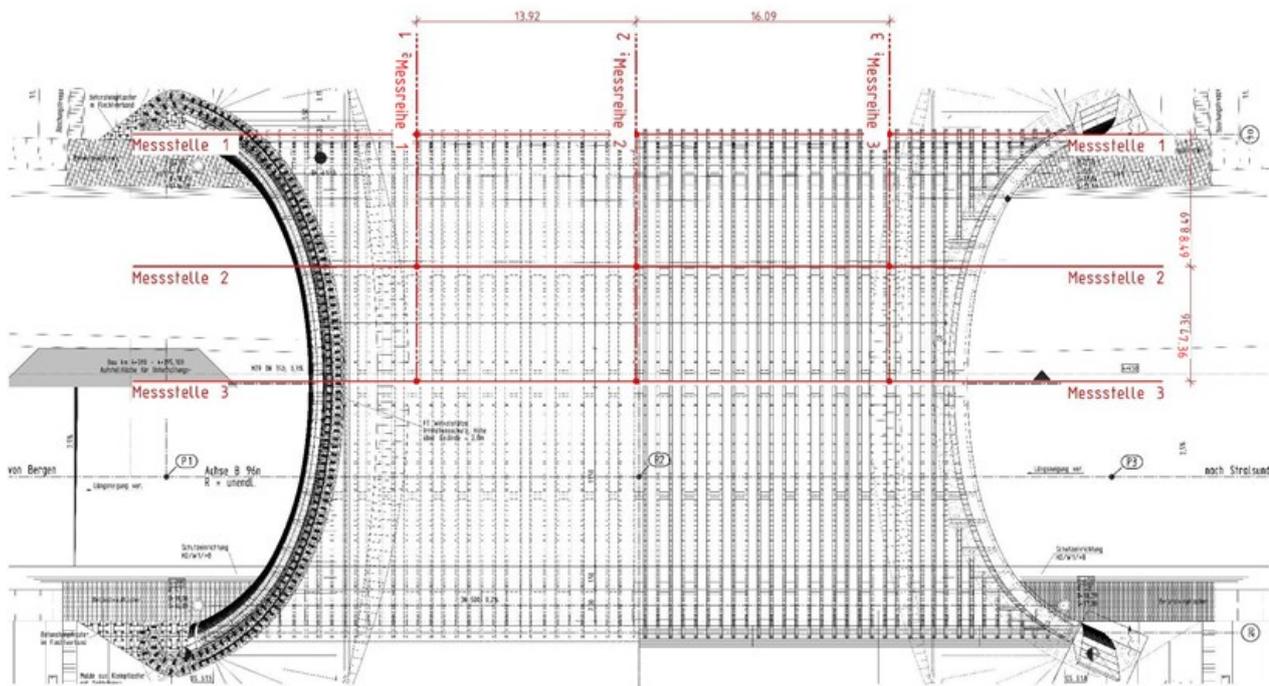
Bild 2: Lage der Messstellen in der Draufsicht, Quelle: KBauMV FH Wismar

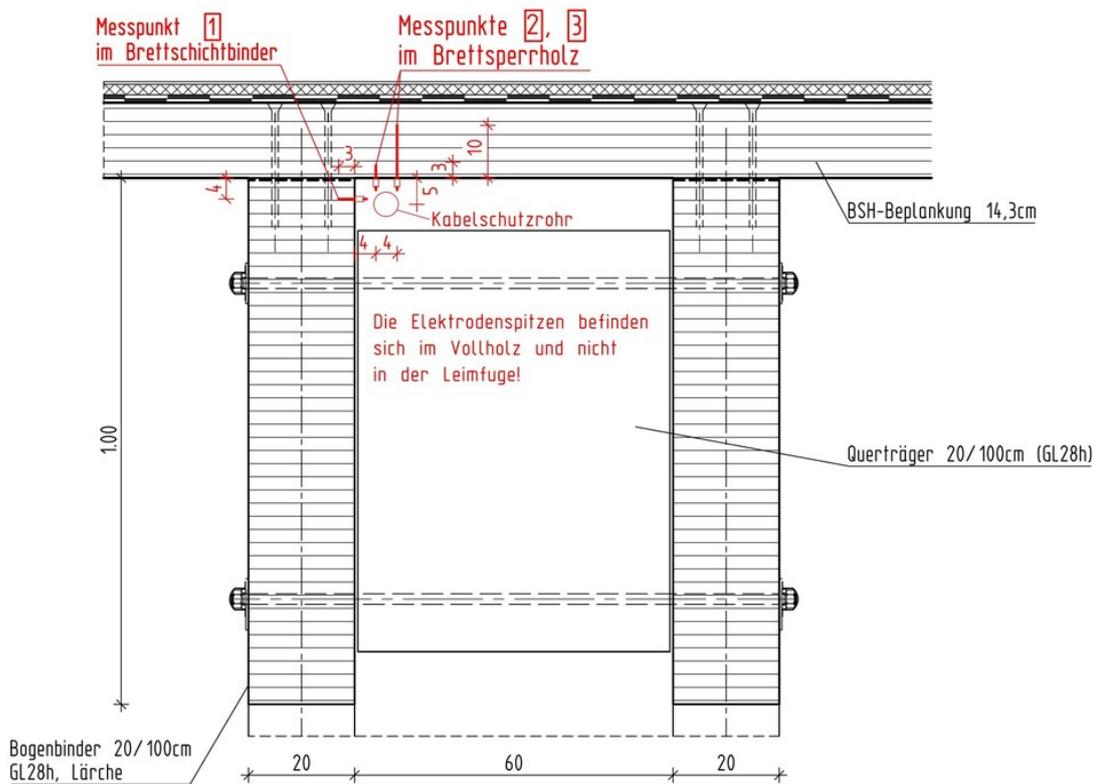
Bild 4: Anordnung der Elektroden im Querschnitt, Quelle: KBauMV FH Wismar

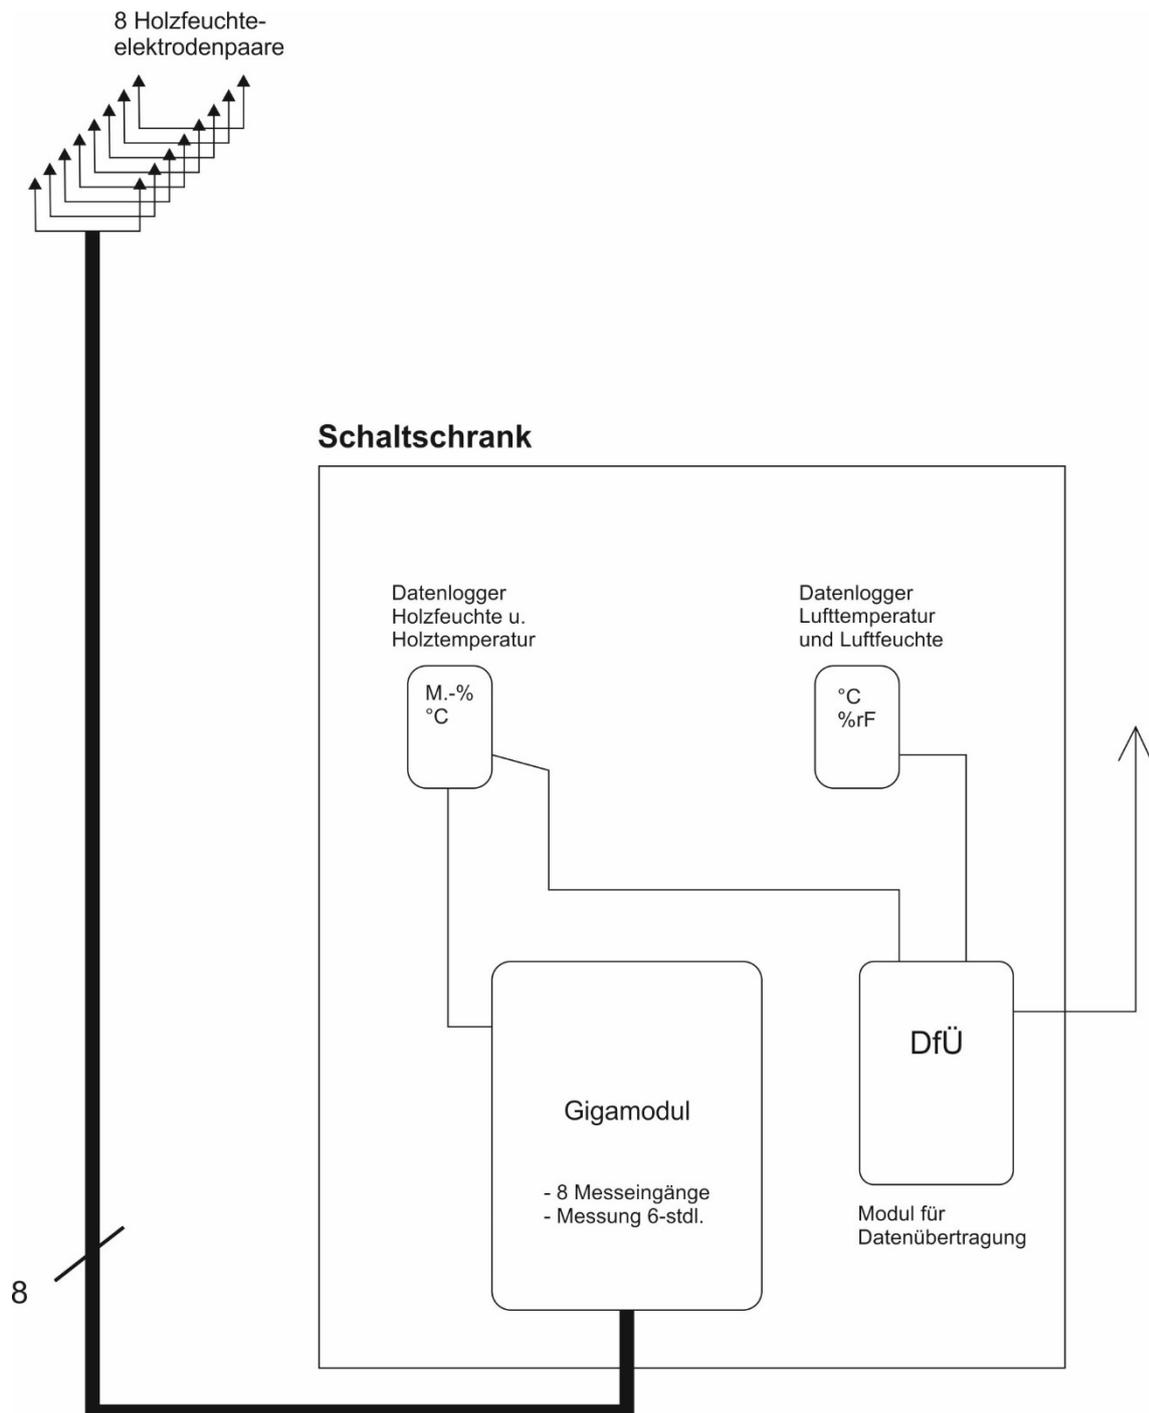
Bild 5: Übersicht Messsystem, Quelle: KBauMV FH Wismar

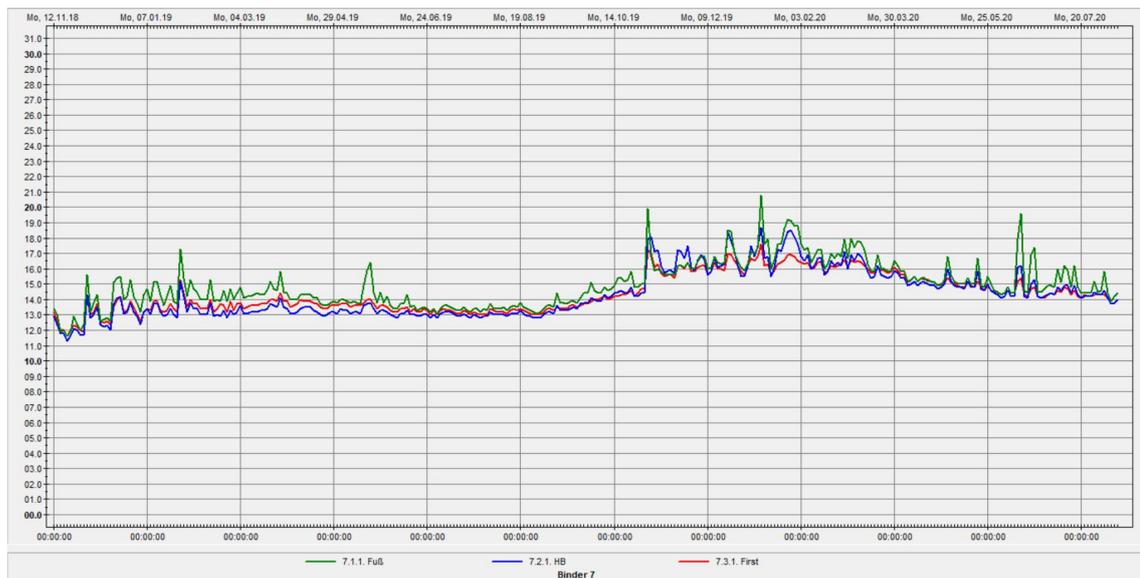
Bild 7: Messdiagramm der Holzfeuchte in SoftFOX, Quelle: KBauMV FH Wismar

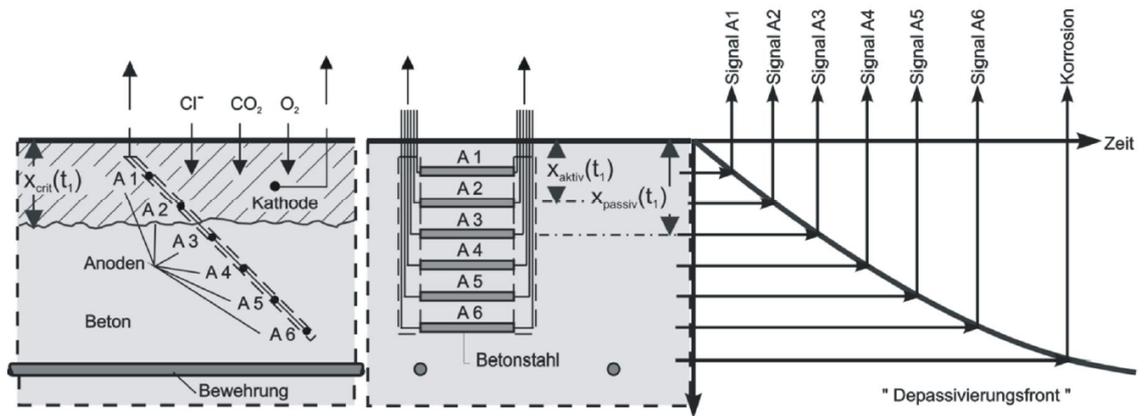
Bild 3: Funktionsprinzip des Korrosionssensors, Quelle: Sensortec GmbH

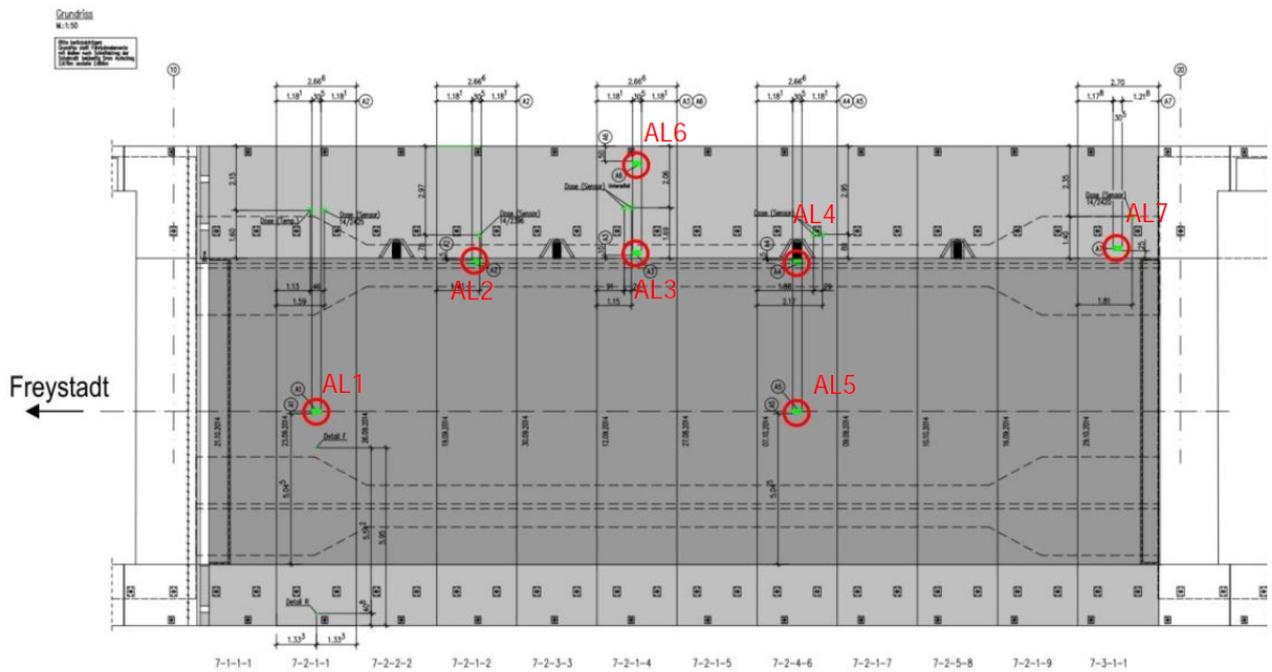
Bild 4: Grundriss mit Kennzeichnung der Sensorpositionen, Quelle: Ingenieurbüro Schießl Gehlen Sodeikat GmbH

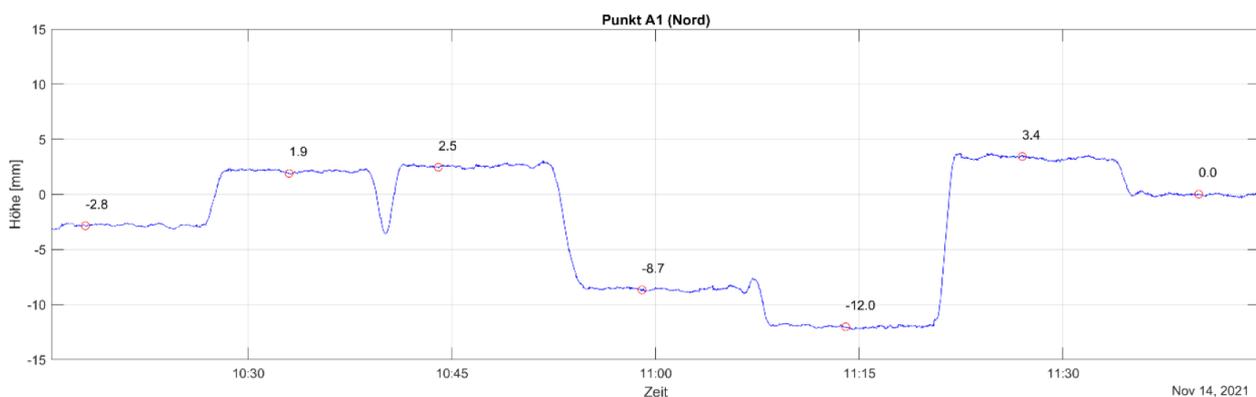
Bild 5: Exemplarischer Messwertgraph während der Kalibrierungsfahrt, Quelle: Dr. Hesse und Partner Ingenieure

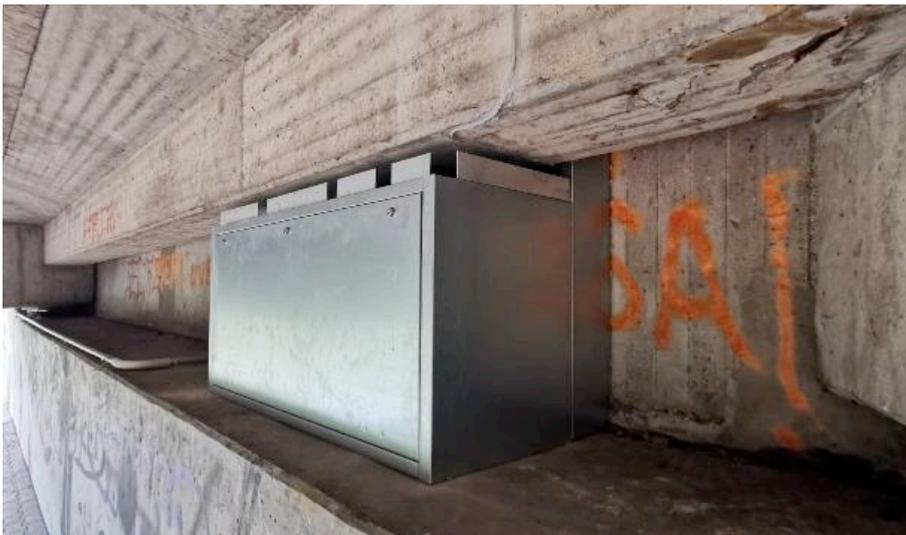
Bild 10: Ansicht der Messzentrale, Quelle: Lucks Technologies GmbH

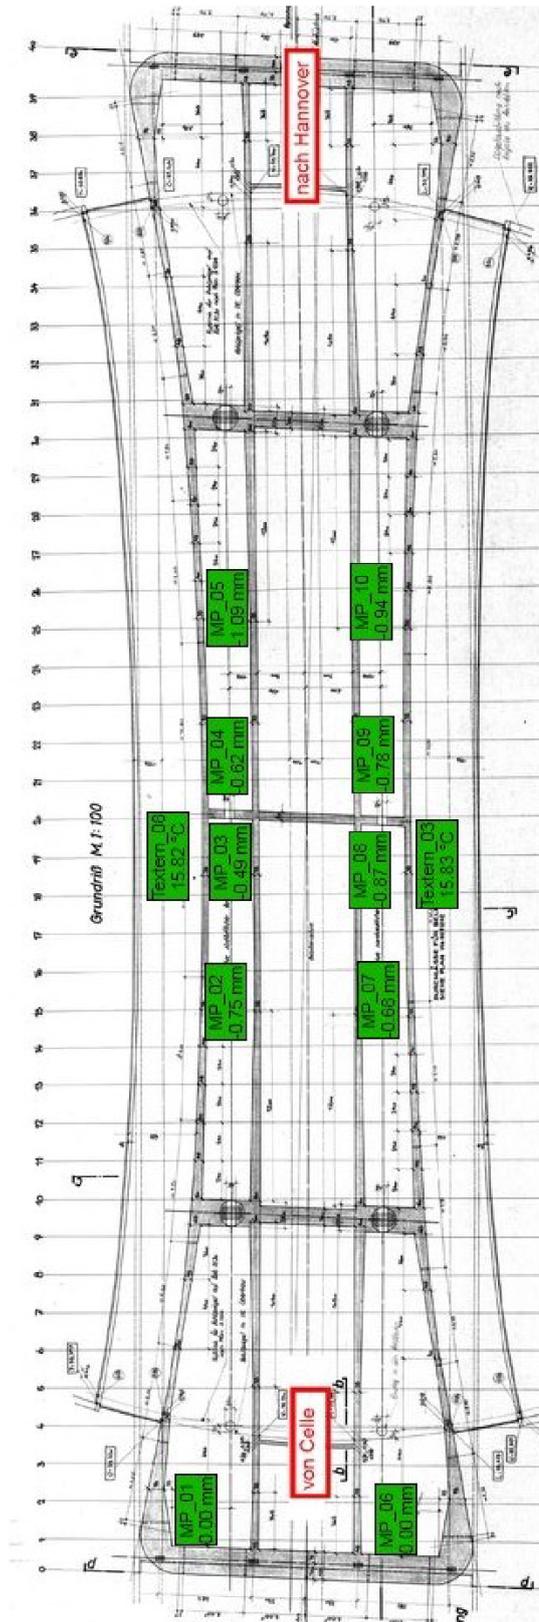
Bild 3: Messstellen der Präzisions Schlauchwaage und Temperaturgeber,
Quelle: Ingenieurbüro Drecoll

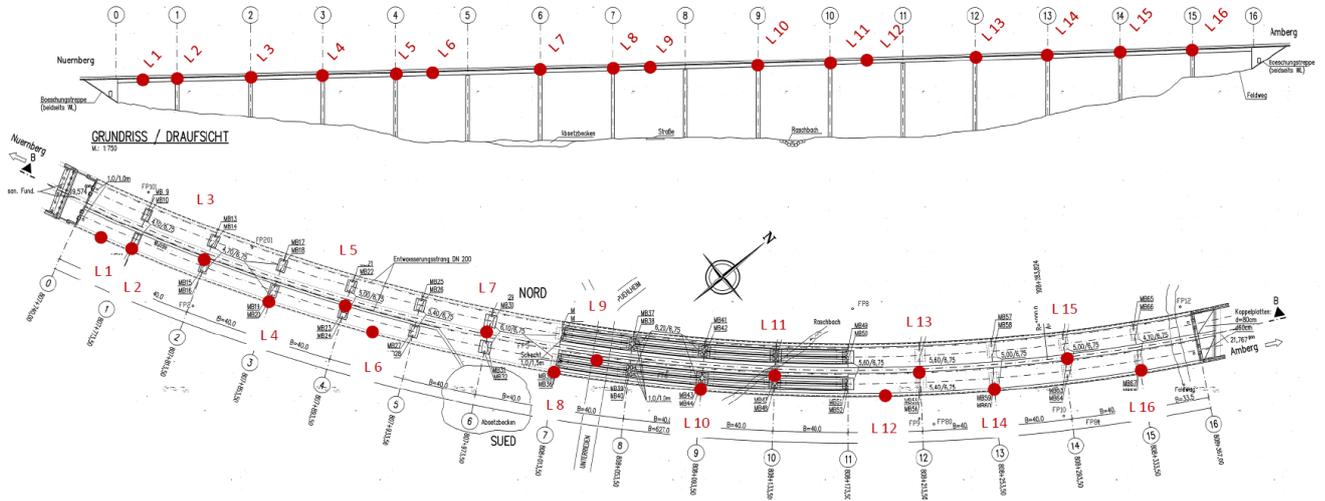
Bild 1: Anordnung der Laser-Messstrecken, Quelle: Lucks Technologies GmbH

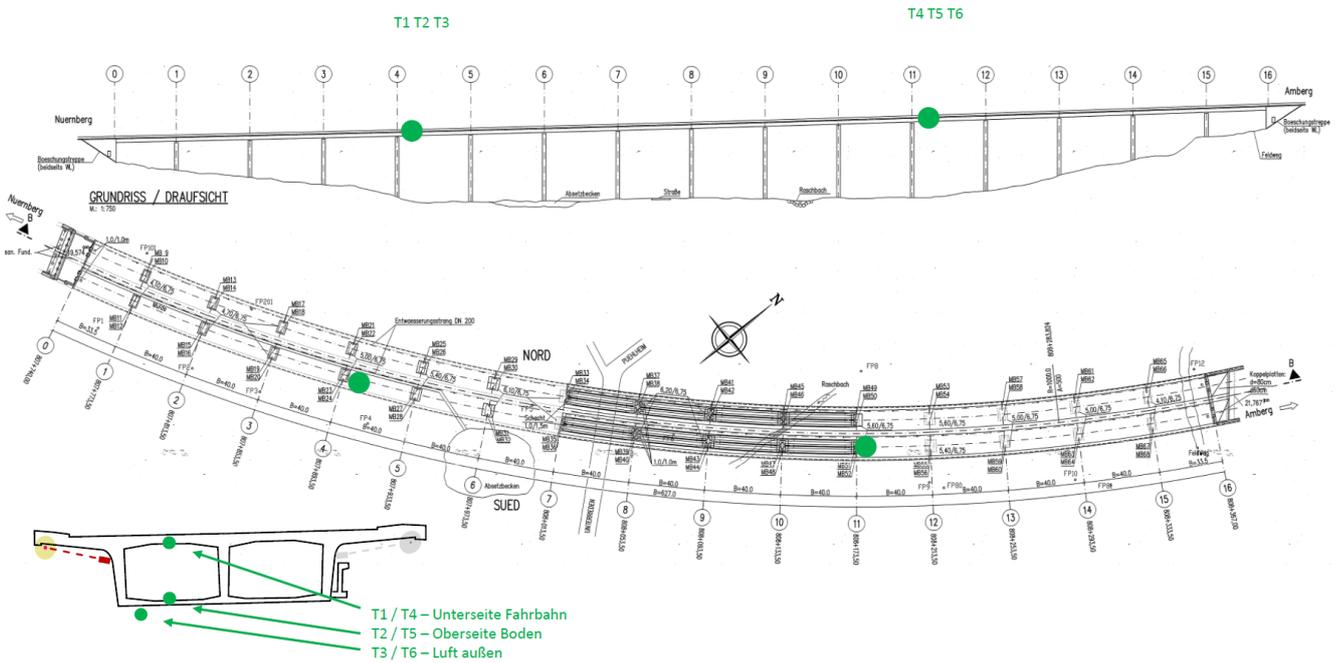
Bild 2: Anordnung der Temperaturmessstellen, Quelle: Lucks Technologies GmbH

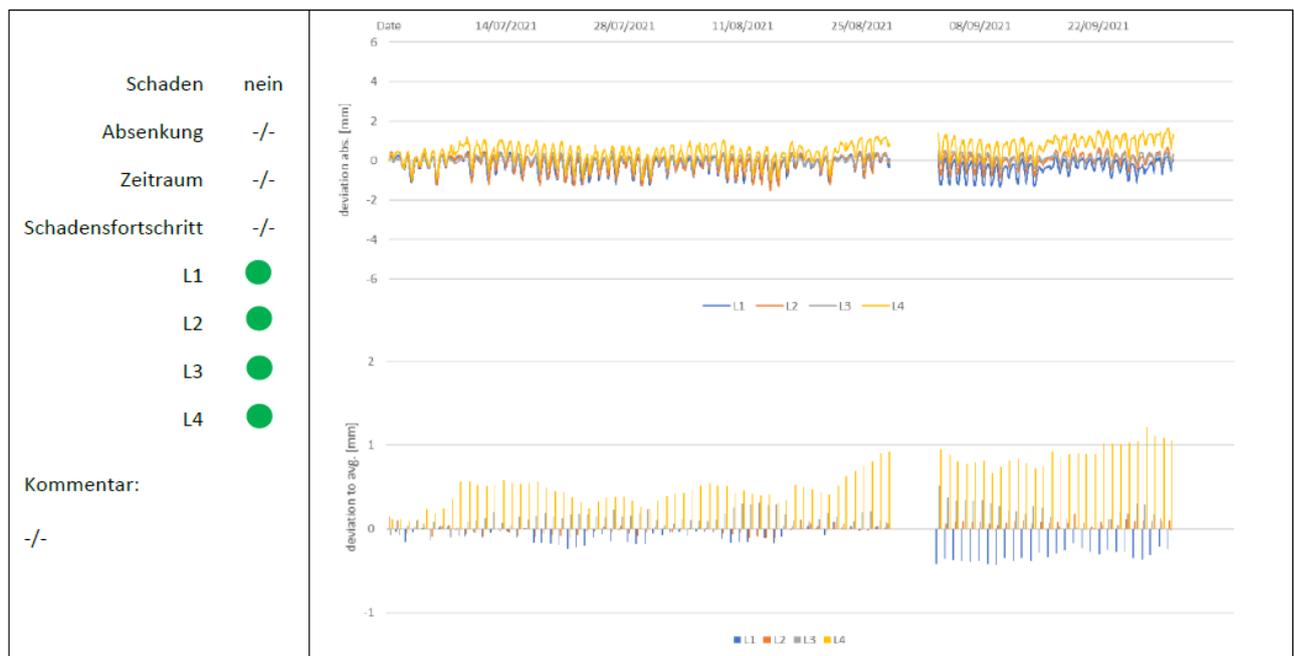
Bild 7: Exemplarischer Messwertgraph der Verformungsmessung: Null-Lagen an den Messpunkten als Stundenwerte (oben), Abweichung der einzelnen Messstrecke vom Normverhalten/Mittelwert (unten), Quelle: Lucks Technologies GmbH

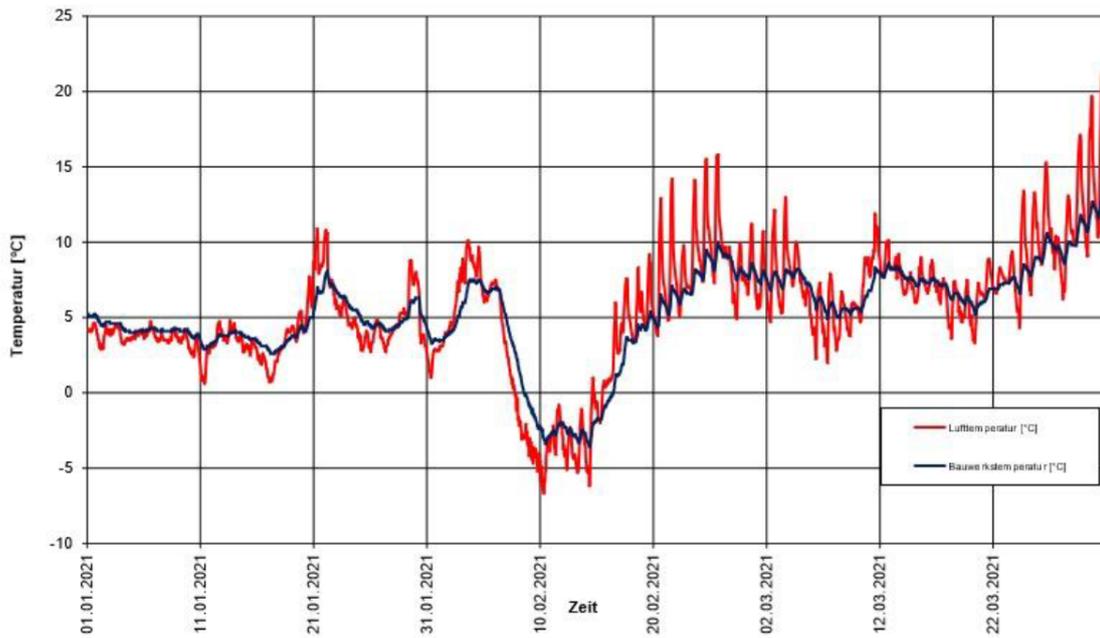
Bild 3: Gemessene Temperaturen im betrachteten Zeitraum,
Quelle: Schömig-Plan Ingenieurgesellschaft mbH

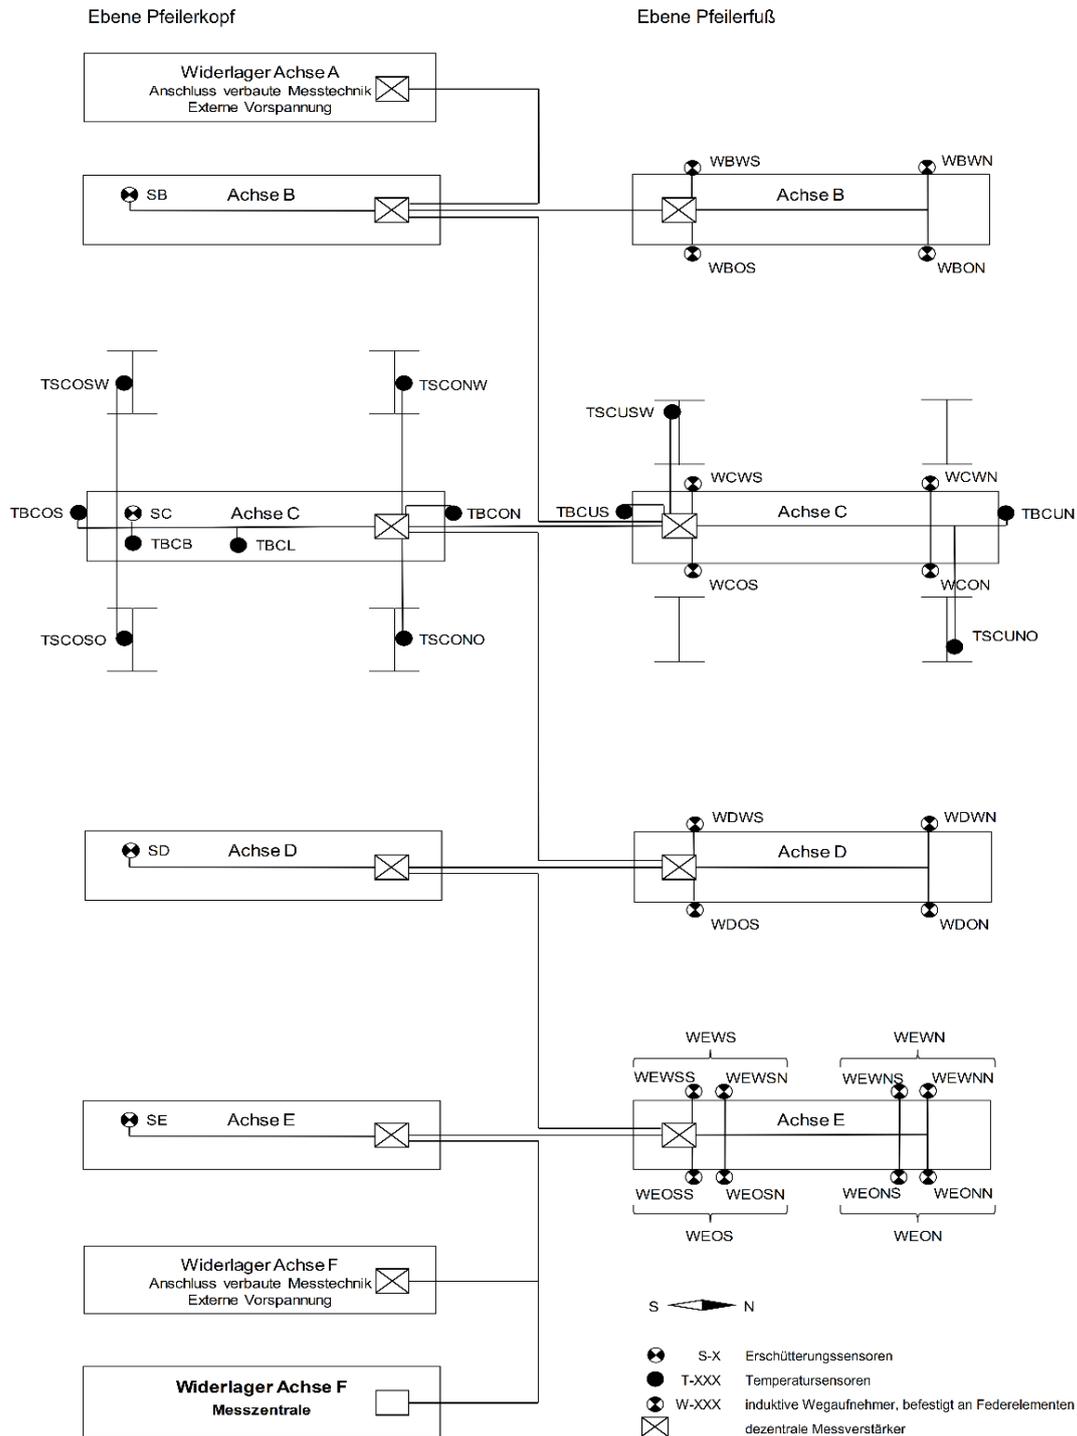
Bild 5: Messsystemarchitektur, Quelle: Schömig-Plan Ingenieurgesellschaft mbH

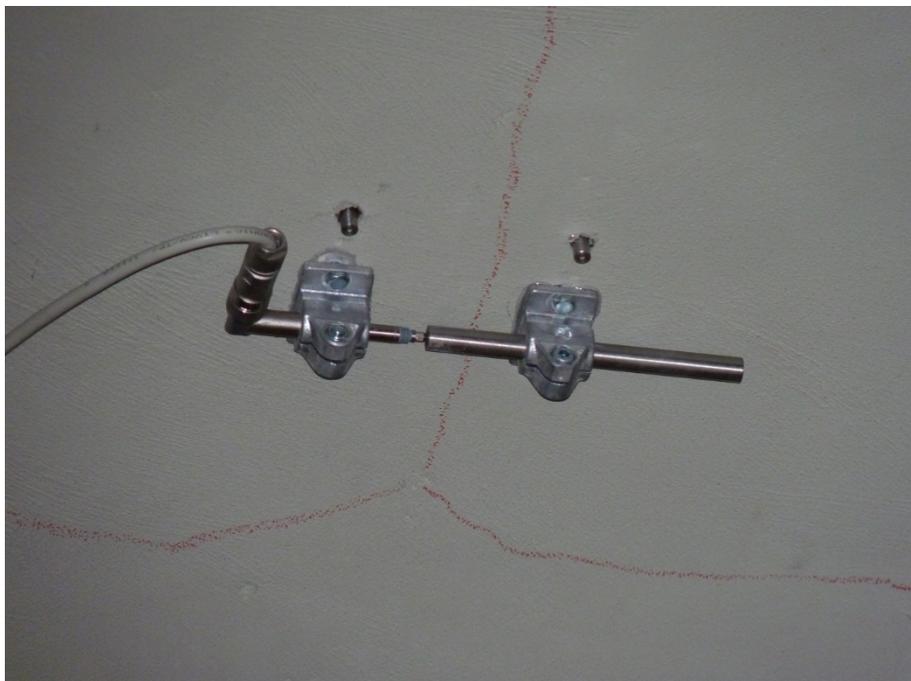
Bild 2: Wegaufnehmer zur Überwachung der Risskontrolle eines detektierten Risses, Quelle: Landesamt für Straßenbau und Verkehr Mecklenburg-Vorpommern

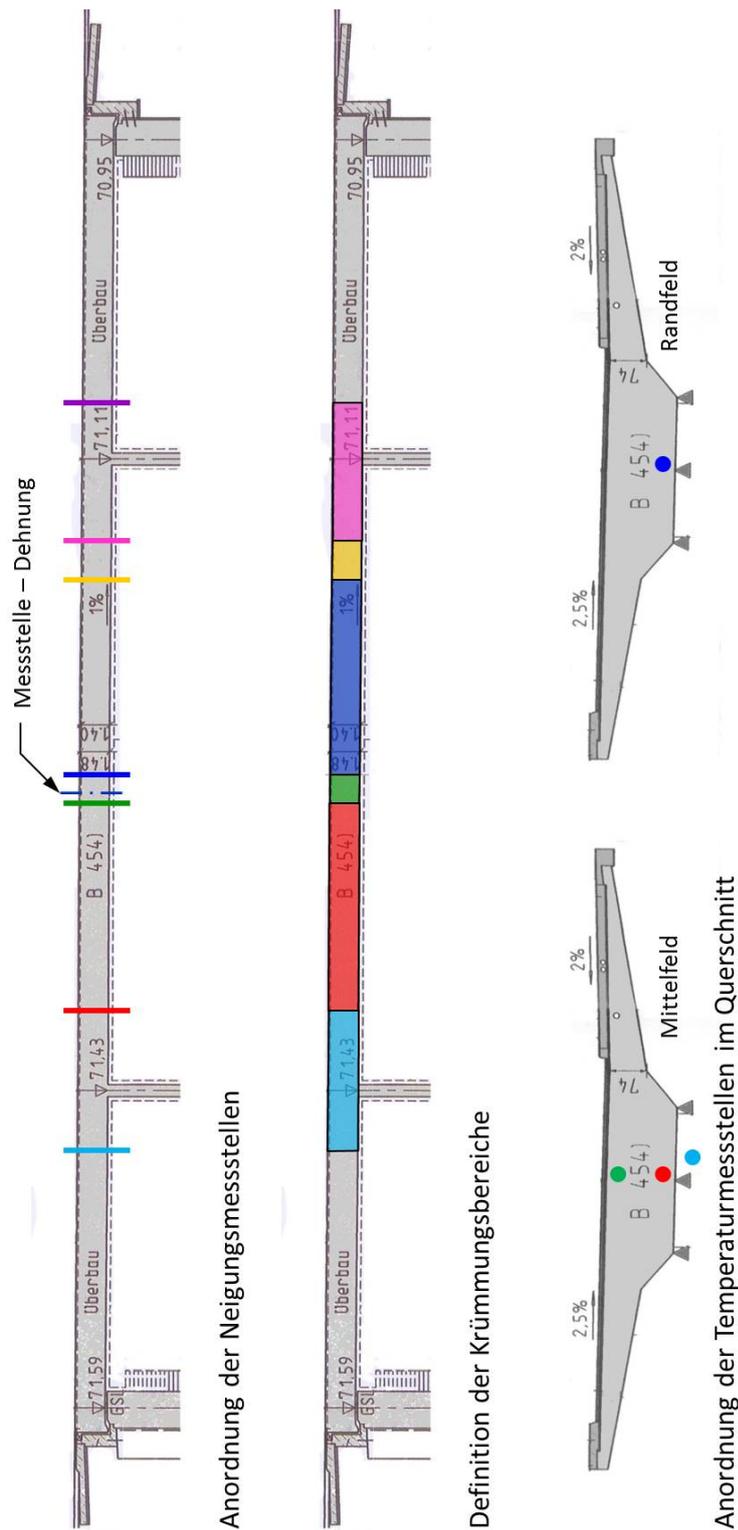
Bild 3: Anordnung der Messstellen am Bauwerk, Quelle: (Bolle et al., 2017)

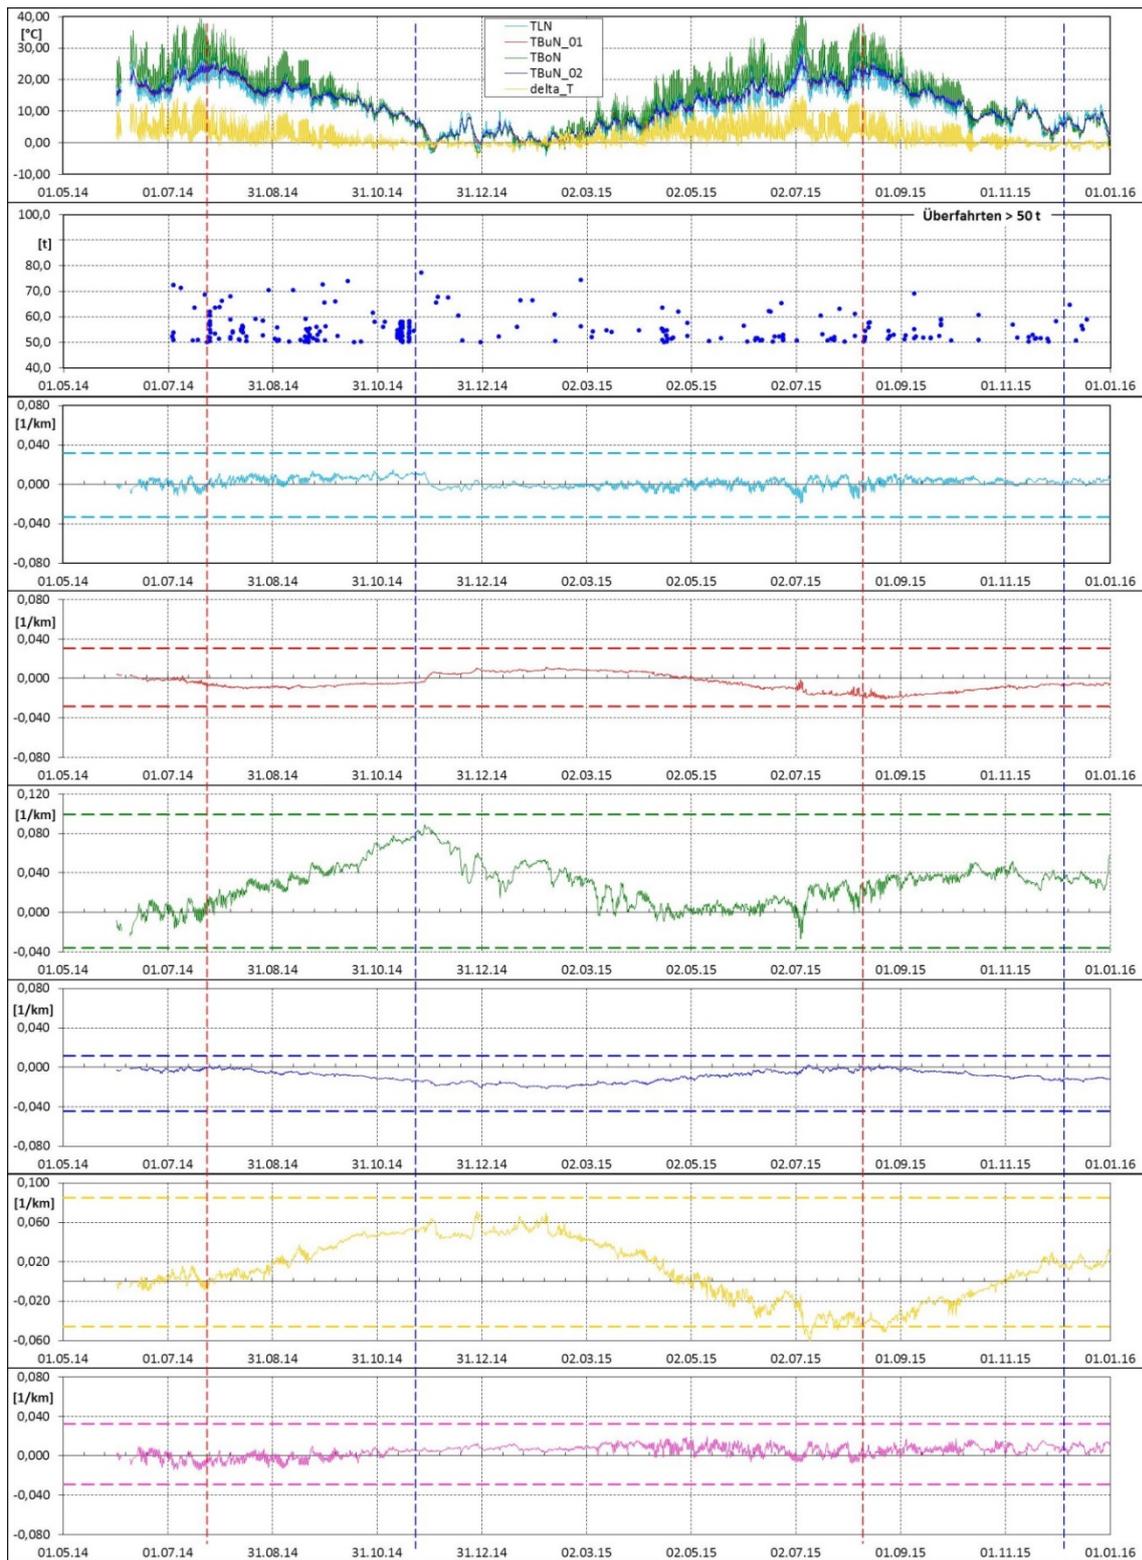
Bild 5: Langzeitverlauf ausgewählter Messdaten, Quelle: (Bolle et al., 2017)
