Erfahrungssammlung Monitoring für Brückenbauwerke

Dokumentation 2021

Berichte der Bundesanstalt
für Straßenwesen
Brücken- und Ingenieurbau Heft B 197

Beispielsammlung
„Monitoring für Brückenbauwerke“

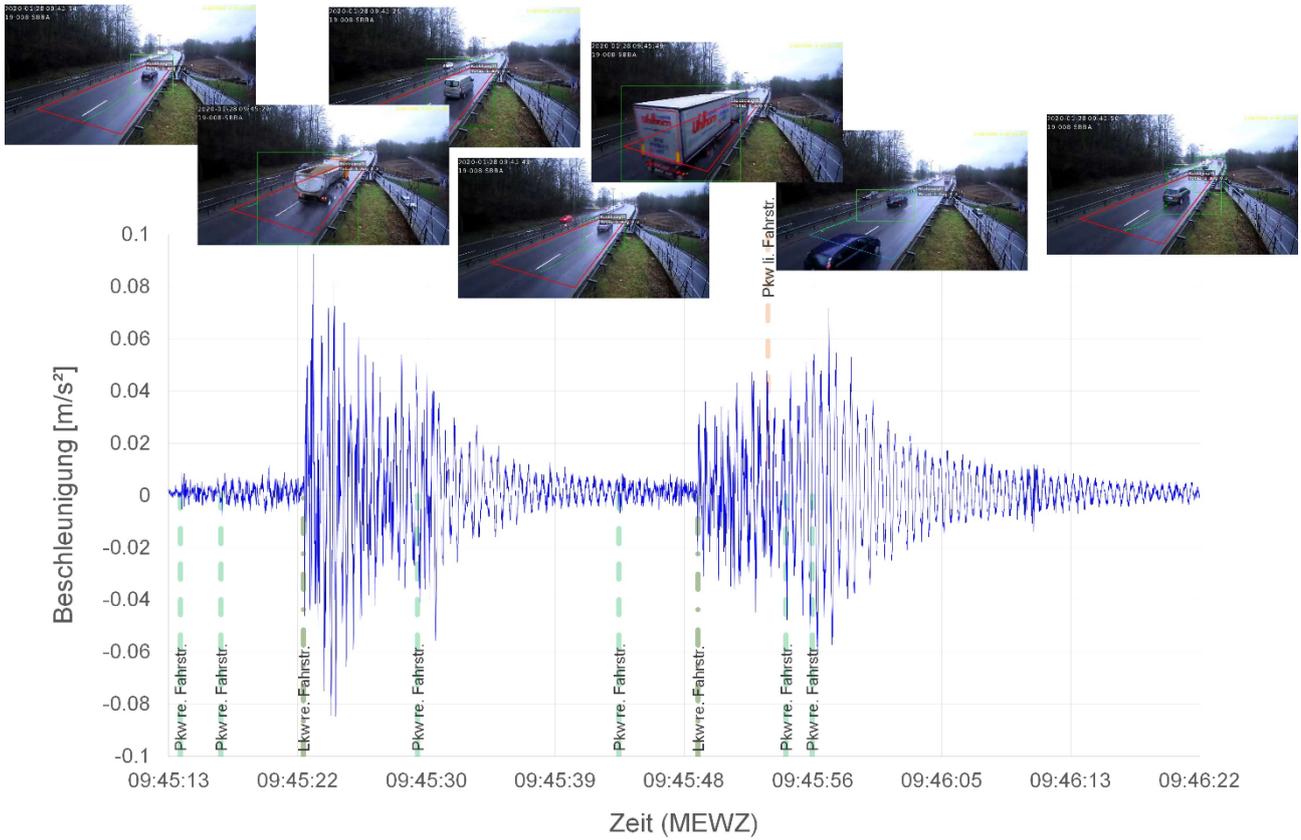
Bild 5: Exemplarischer Beschleunigungszeitverlauf bei Fahrzeugüberfahrt, Quelle: Büro für Strukturmehchanik GmbH

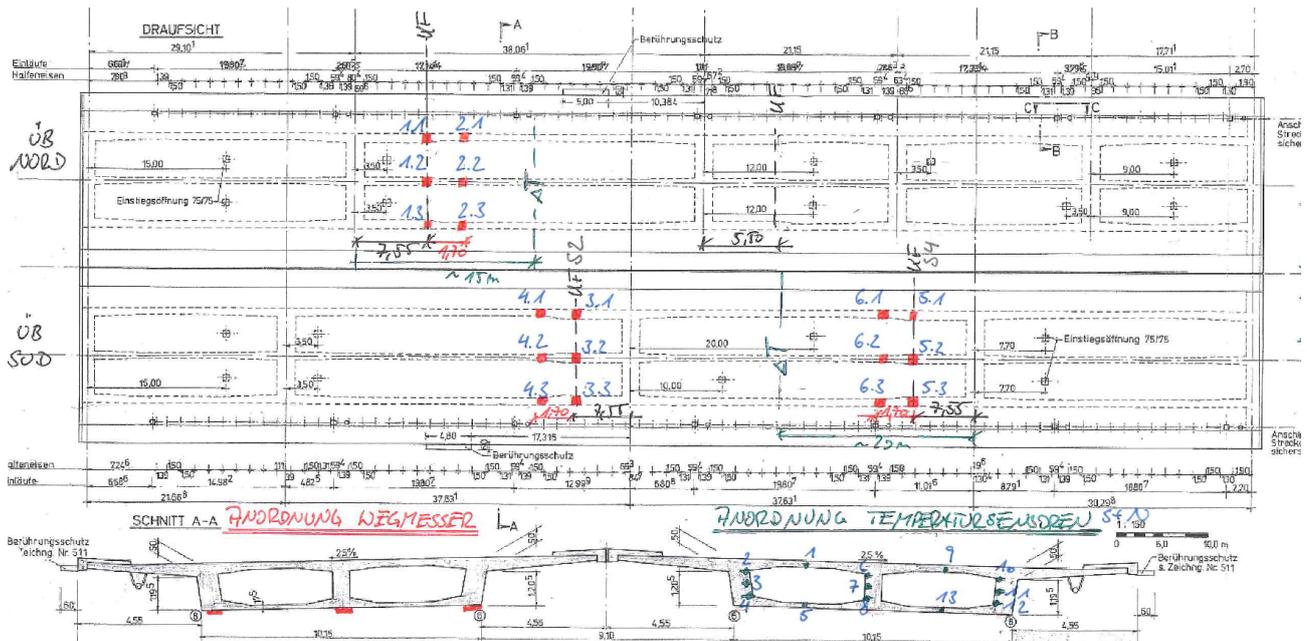
Bild 3: Anordnung der Wegaufnehmer und Temperatursensoren, Quelle: EHS beratende Ingenieure für Bauwesen GmbH

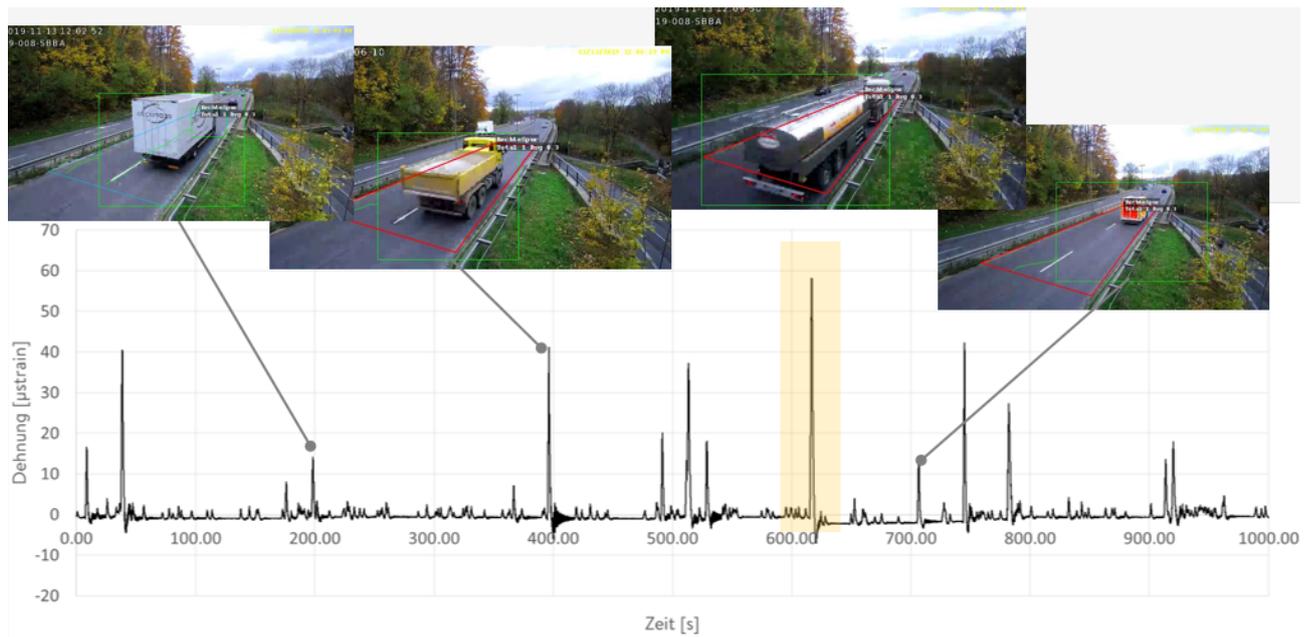
Bild 3: Exemplarische Auswertung der faseroptischen Betondehnungsmessung in Feldmitte, Unterkante Steg außen und zugehörigen Fahrzeugen, Quelle: Büro für Strukturmechanik GmbH

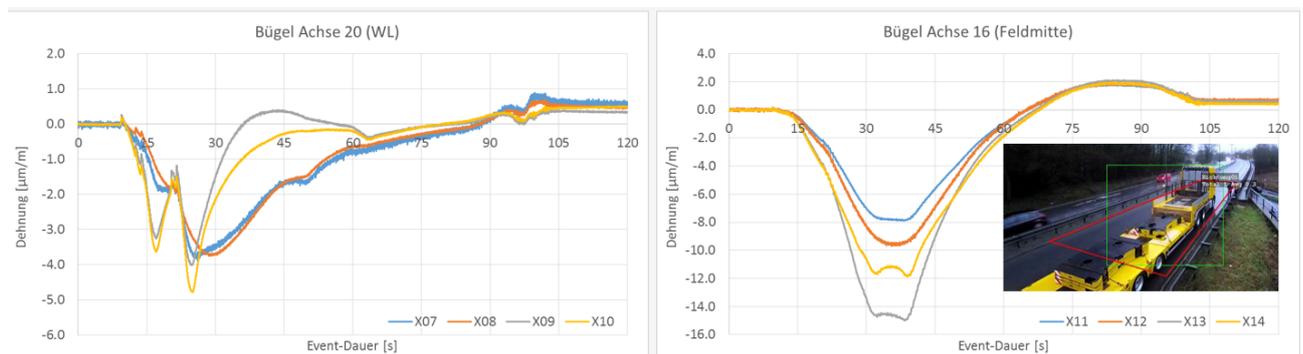
Bild 5: Bügeldehnungen (FBG Messung) während der Kalibrierfahrt am Widerlager (li) und in Feldmitte (re), Quelle: Büro für Strukturmechanik GmbH

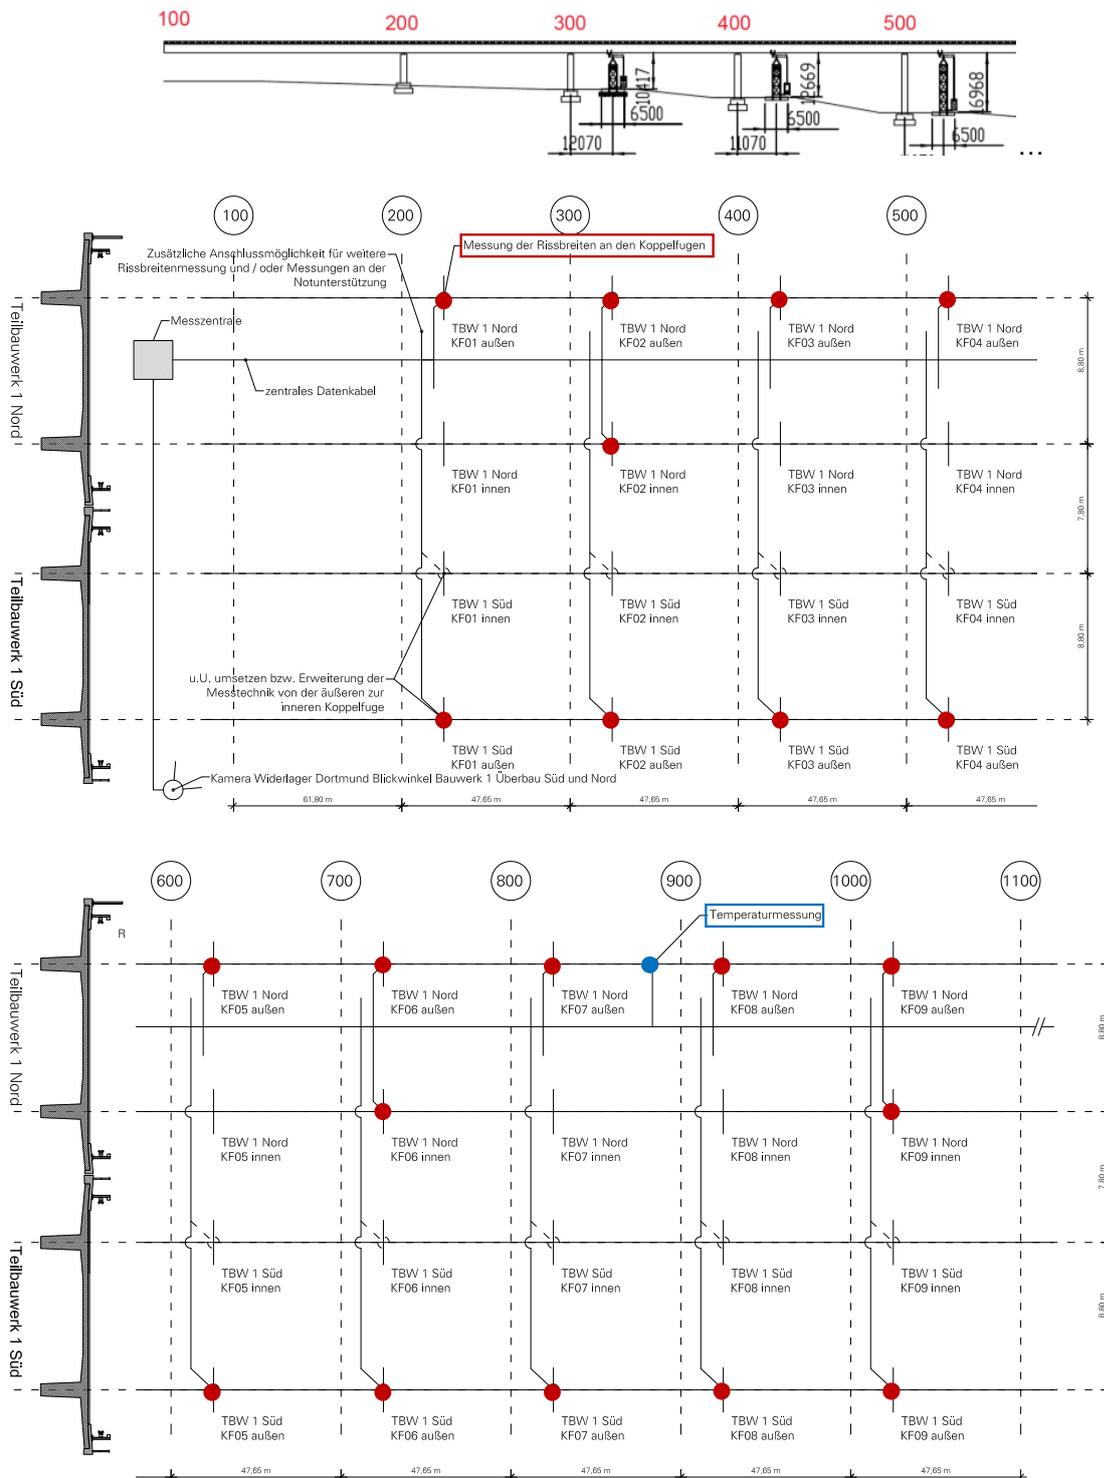
Bild 1: Installationsskizze Draufsicht, Quelle: ILEK, Universität Stuttgart

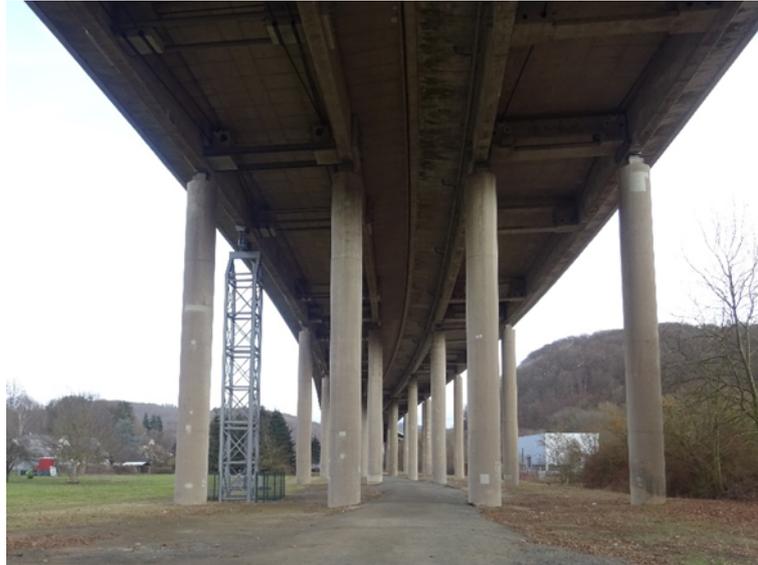
Bild 2: Ansicht Talbrücke und Notunterstützung, Quelle: ILEK, Universität Stuttgart

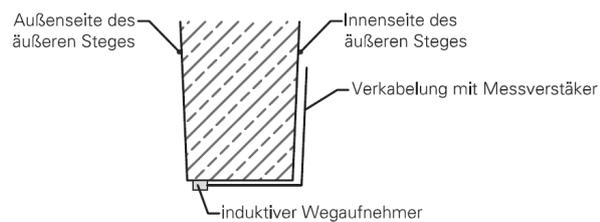
Bild 3: Installationsskizze Querschnitt, Quelle: ILEK, Universität Stuttgart

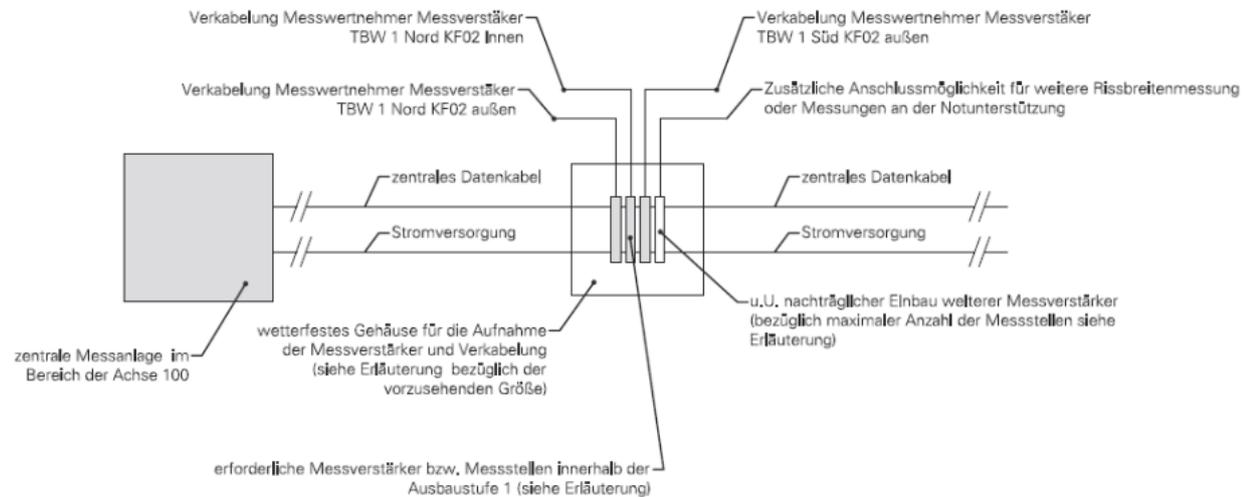
Bild 5: Messsystemarchitektur, Quelle: ILEK, Universität Stuttgart

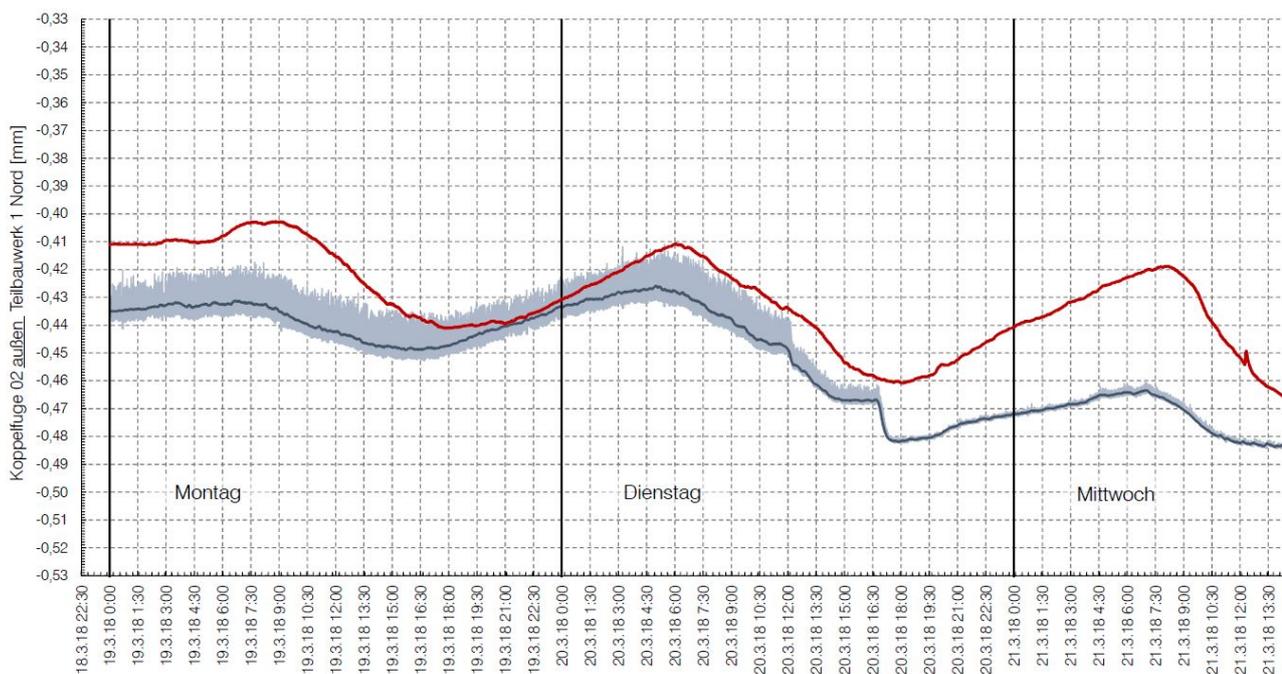
Bild 6: Ausschnitt grafische Messauswertung – Rissbreitenentwicklung an den Koppelfugen während der Aktivierung der Notunterstützung (blau) und Temperaturkurve (rot), Quelle: ILEK, Universität Stuttgart

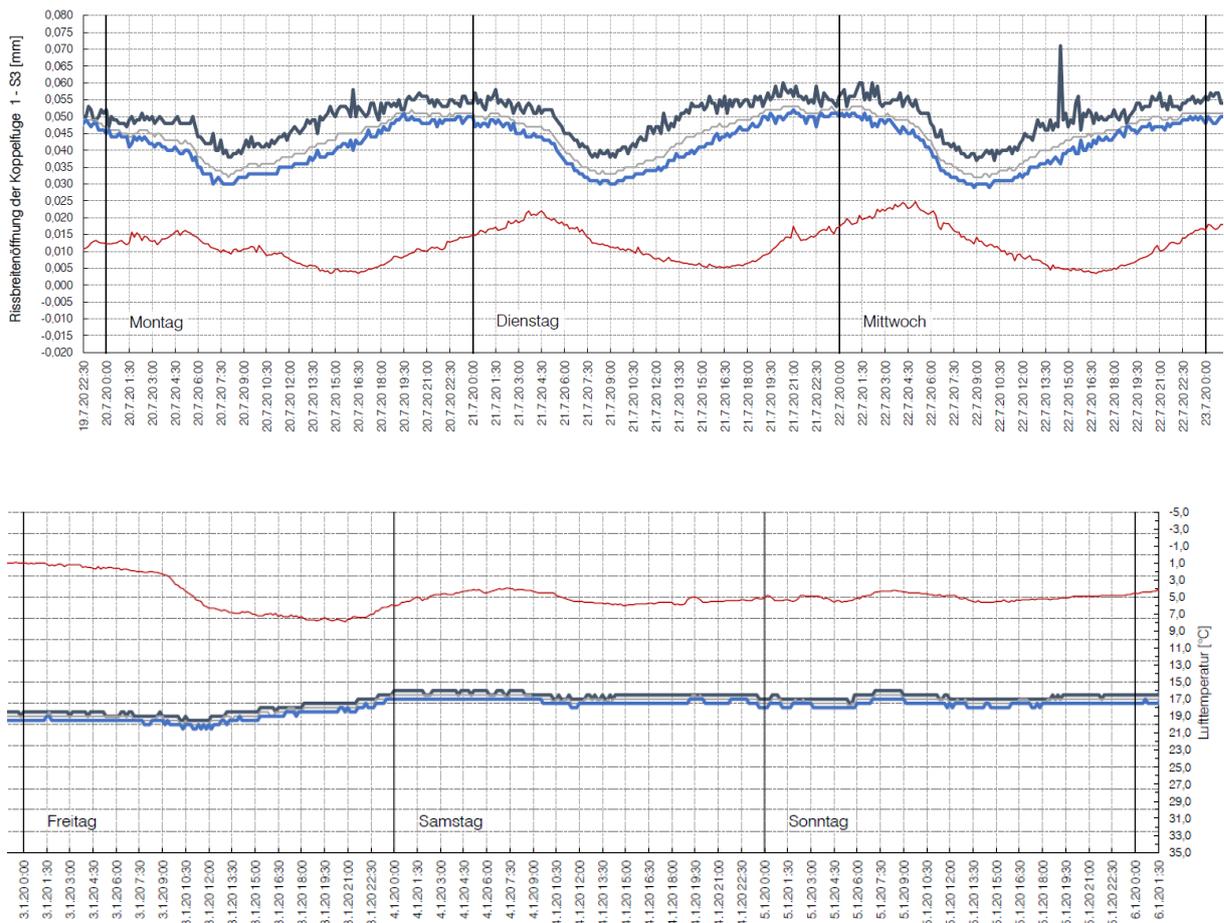
Bild 7: Exemplarische Rissentwicklung über den Messzeitraum von einer Woche, Quelle: ILEK, Universität Stuttgart

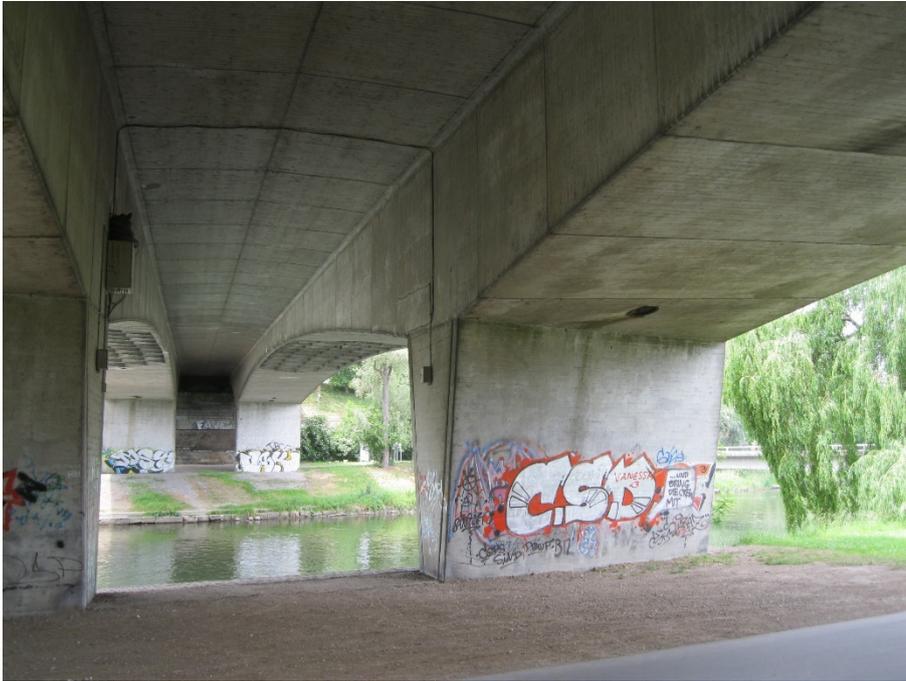
Bild 1: Unteransicht Bauwerk und Positionierung Messzentrale,
Quelle: Konstruktionsgruppe Bauen AG, Kempten, Projekt-ID 12-1-432

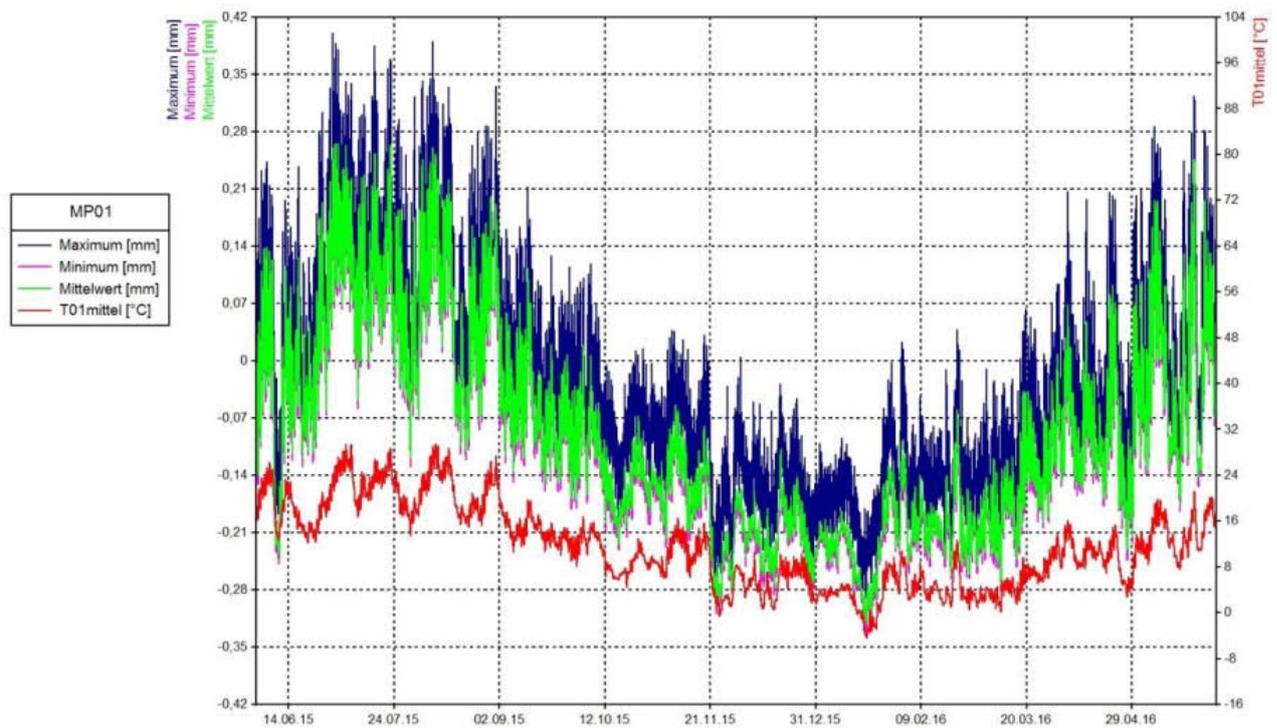
Bild 7: Exemplarischer Messwertgraph der integralen Dehnung,
Quelle: LGA Bautechnik GmbH, Niederlassung Nürnberg

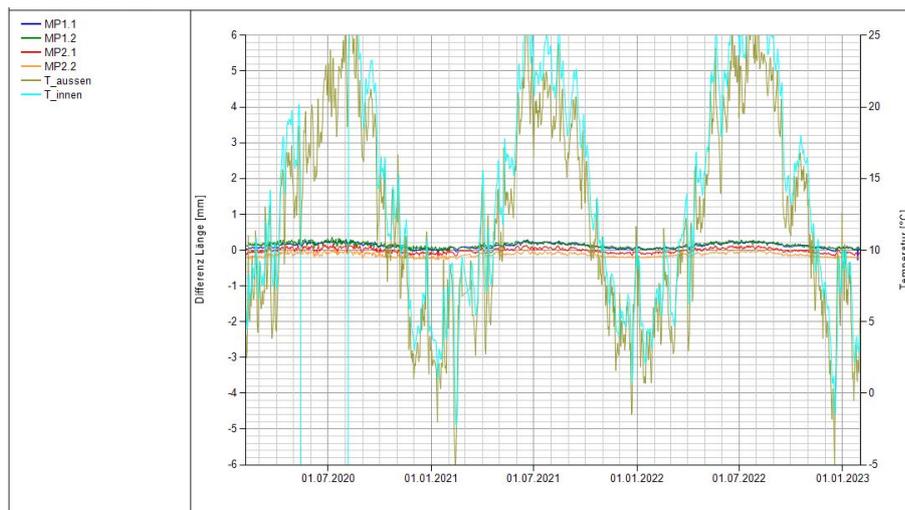
Bild 4: Exemplarischer Messwertgraph der Weg- und Temperaturmessung über eine Messperiode von ungefähr 2,5 Jahren, Quelle: intermetric GmbH

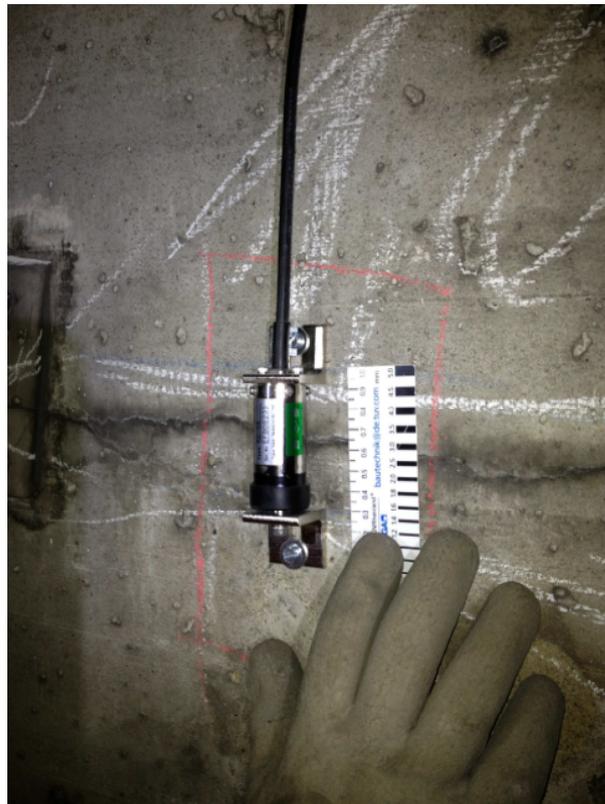
Bild 2: Montierter Dehnmessstreifen am Schrägriss, Quelle: TÜV Rheinland LGA Bautechnik GmbH

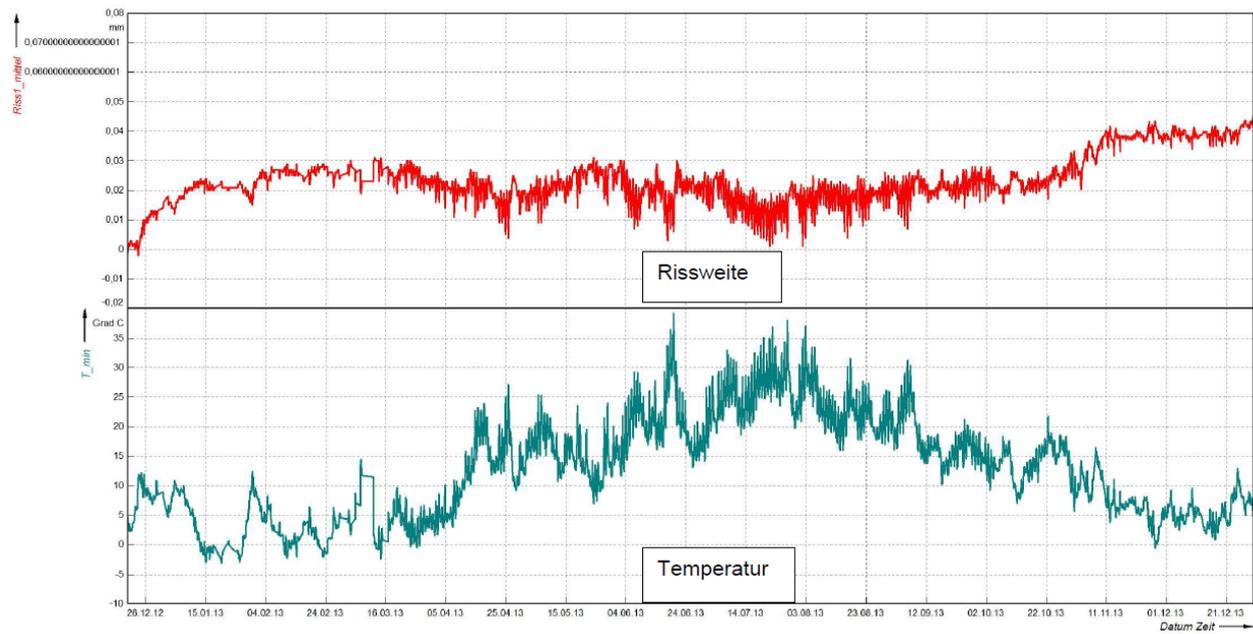
Bild 3: Rissentwicklung über die Messperiode von einem Jahr, Quelle: TÜV Rheinland LGA Bautechnik GmbH

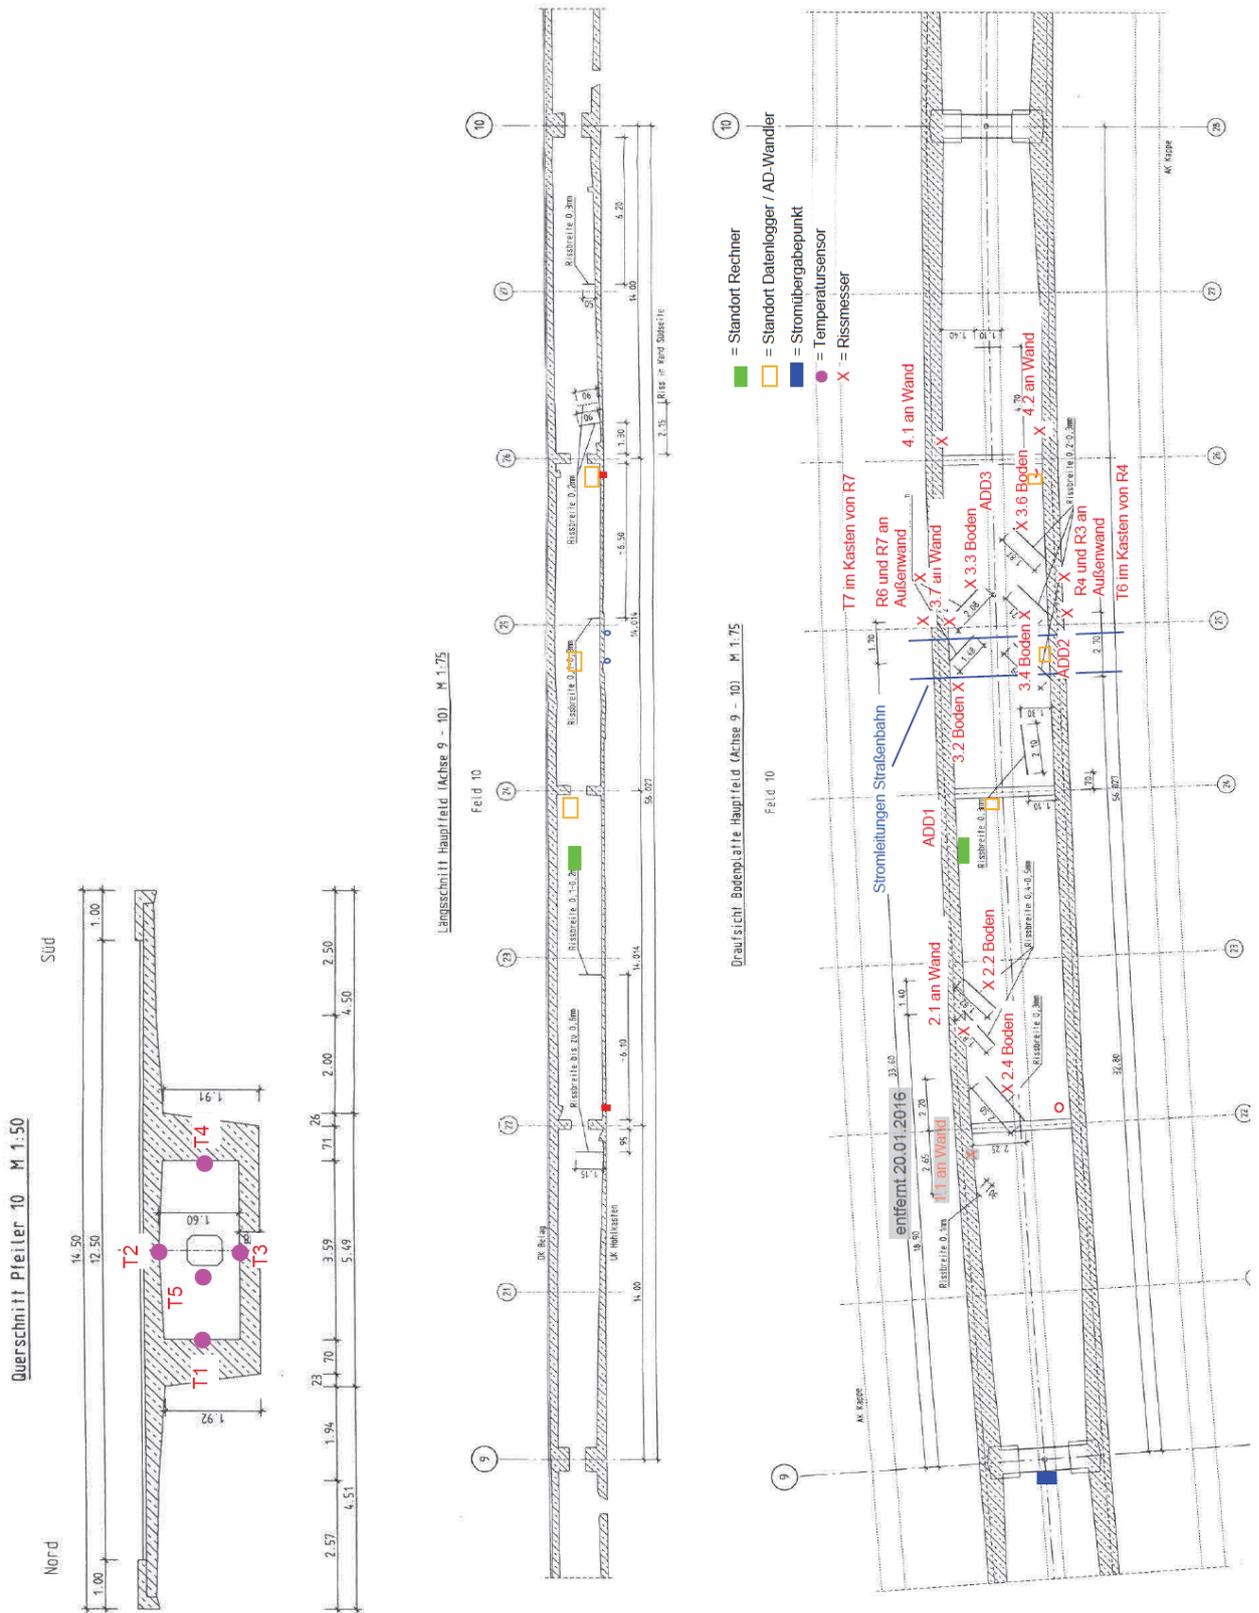
Bild 3: Längsschnitt, Querschnitt und Draufsicht der Anordnungsskizze der Messtechnik, Quelle: Ingenieurbüro Drecoll

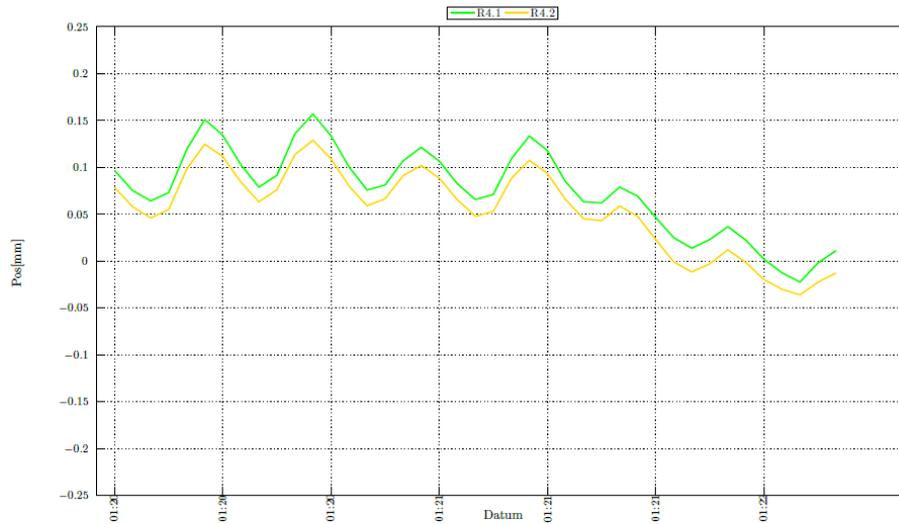
Bild 4: Exemplarischer Messwertgraph der Rissentwicklung vor der Verstärkungsmaßnahme über eine Messperiode von einer Woche, Quelle: Ingenieurbüro Drecoll

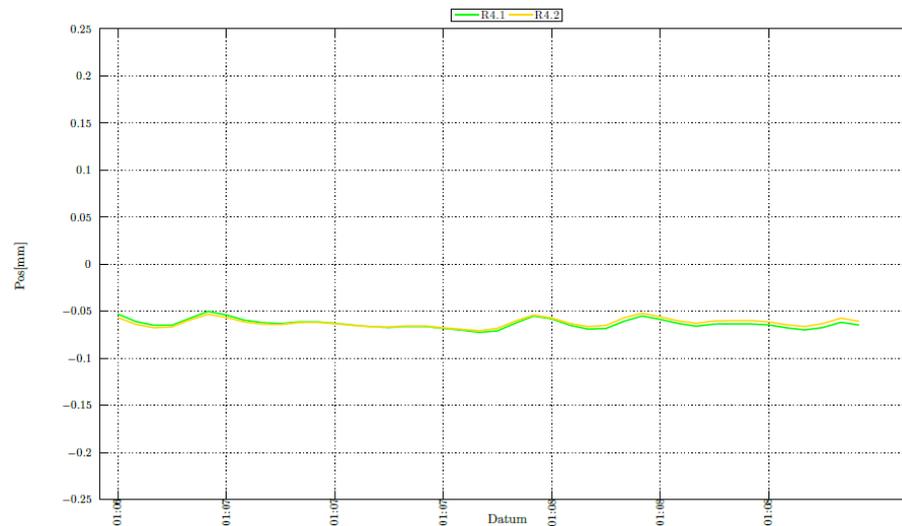
Bild 5: Exemplarischer Messwertgraph der Rissentwicklung nach der Verstärkungsmaßnahme über eine Messperiode von einer Woche, Quelle: Ingenieurbüro Drecoll

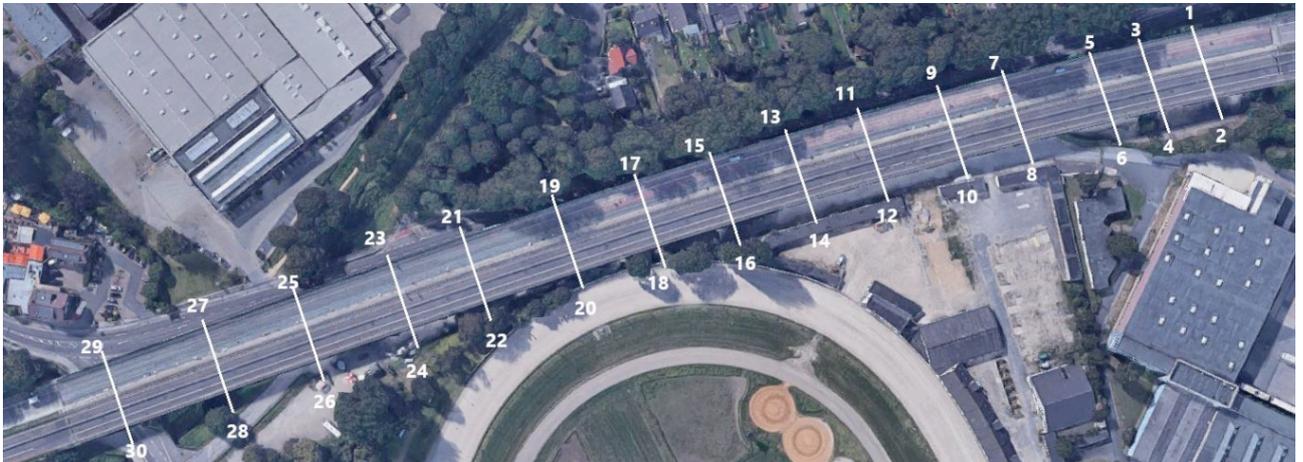
Bild 1: Draufsicht des Bauwerks und Skizze der Koppelfugen und Messstellen,
Quelle: Kempen Krause Ingenieure GmbH

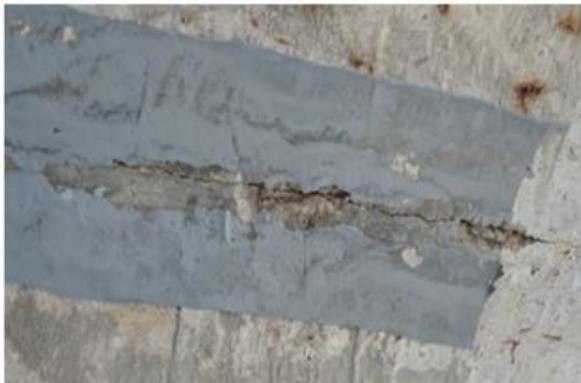
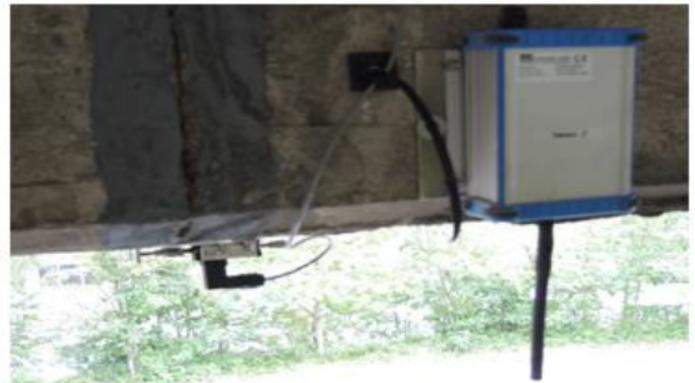
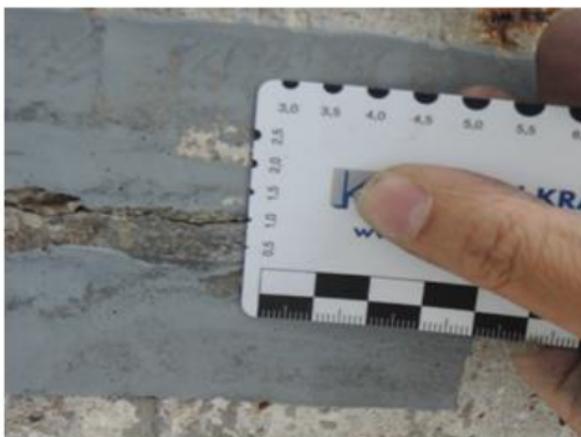
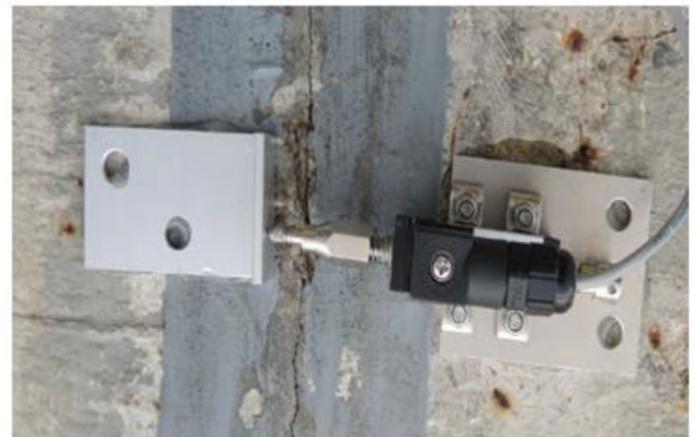
Bild 2: Riss an der Koppelfuge (li) und installierter Wegsensor mit Datenlogger (re),
Quelle: Kempen Krause Ingenieure GmbH

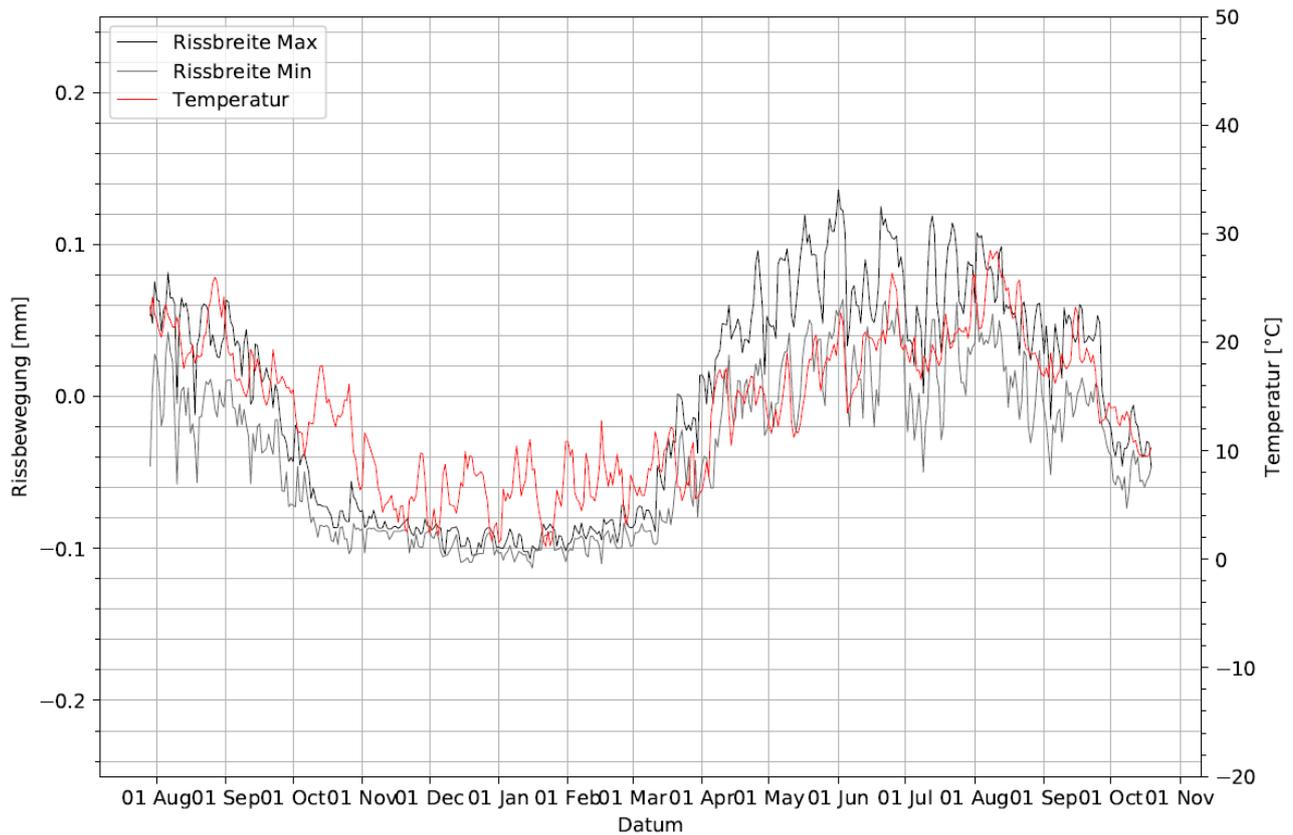
Bild 3: Exemplarischer Messwertgraph der Rissentwicklung für einen Messzeitraum von über einem Jahr, Quelle: Kempen Krause Ingenieure GmbH

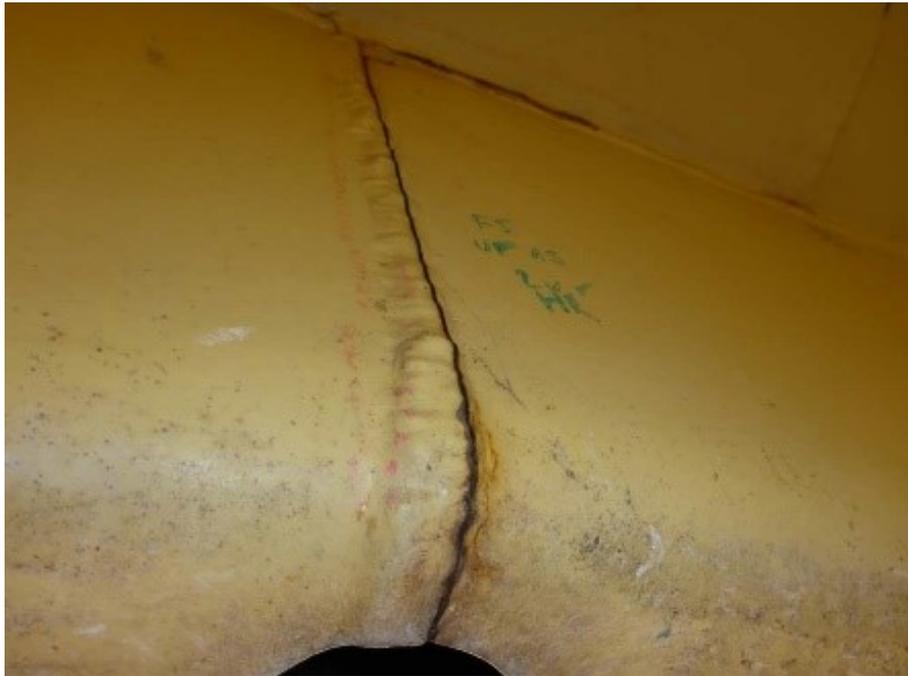
Bild 3: Ermüdungsschaden (vor der Instandsetzung), Quelle: Die Autobahn GmbH des Bundes, Niederlassung Nordost

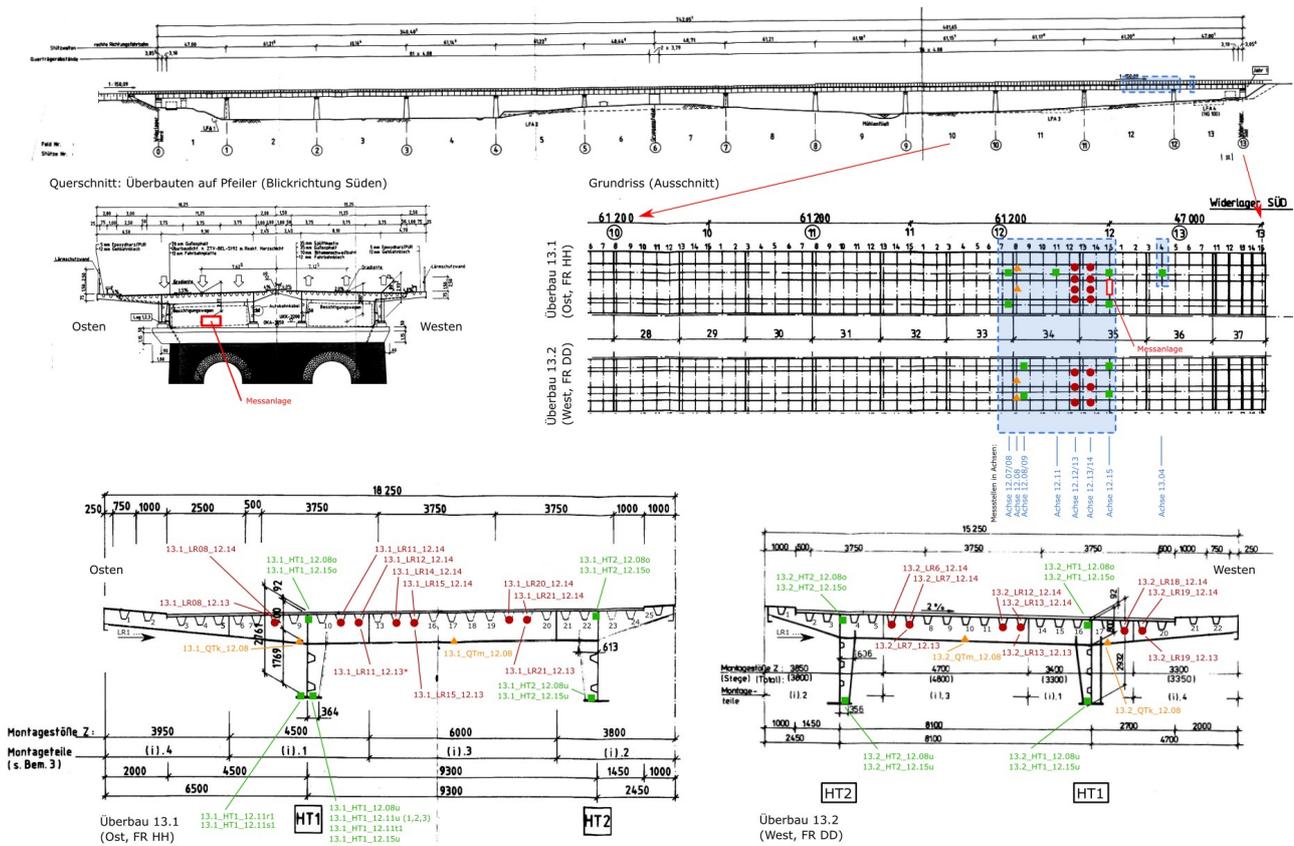
Bild 4: Anordnung Messtechnik am Bauwerk (Auszug Messkonzept), Quelle: GMG Ingenieurgesellschaft mbH Dresden

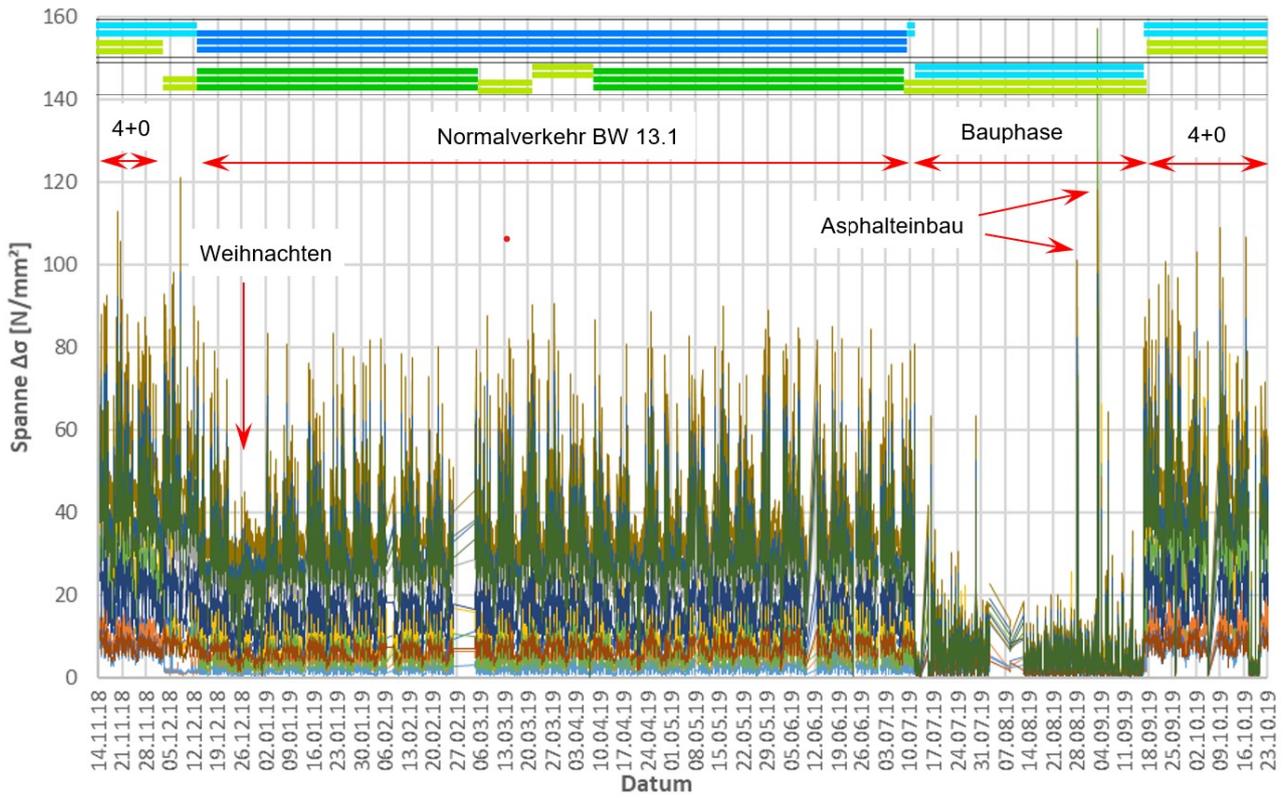
Bild 7: Messphasen Monitoring, Quelle: GMG Ingenieurgesellschaft mbH Dresden

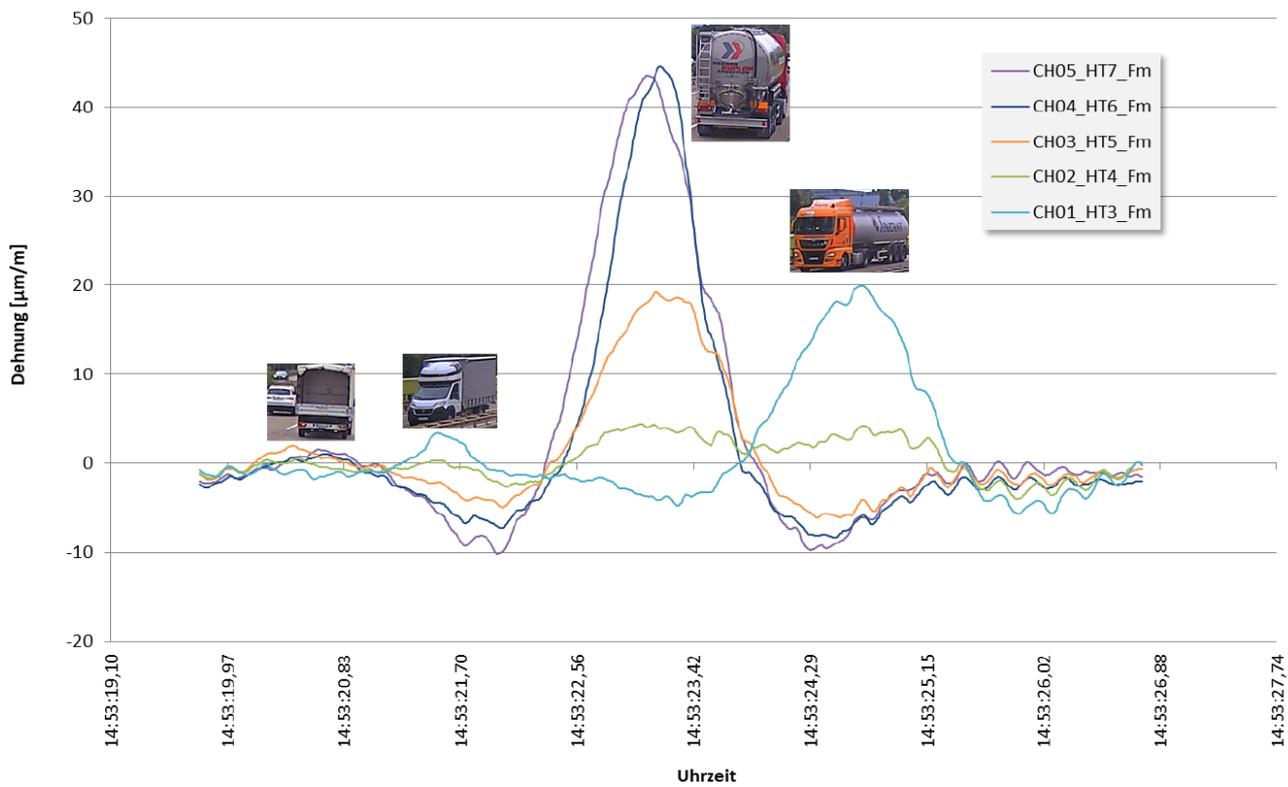
Bild 4: Exemplarischer Beanspruchungsverlauf der Messpunkte an den Hauptträger-Untergurten für eine typische Verkehrssituation, Quelle: GMG Ingenieurgesellschaft mbH

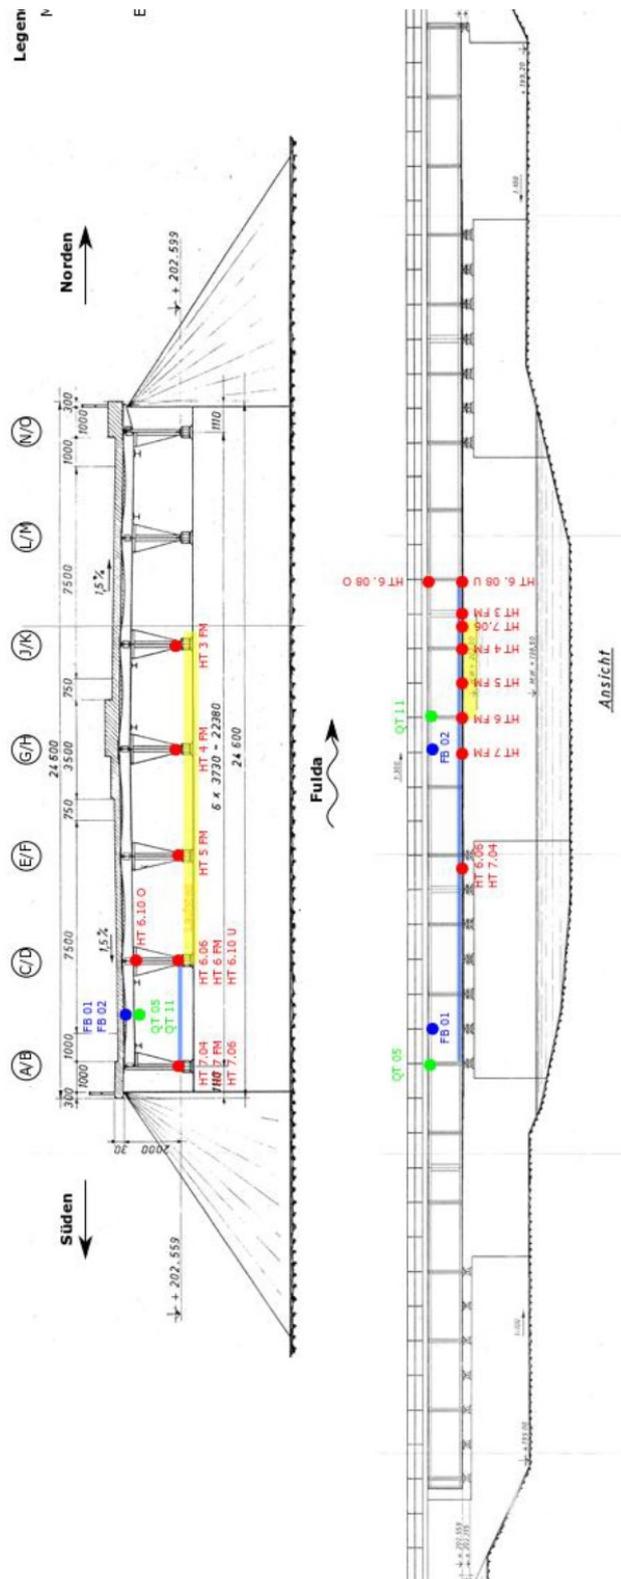
Bild 5: Installationskizze der Messstellen, Quelle: GMG Ingenieurgesellschaft mbH

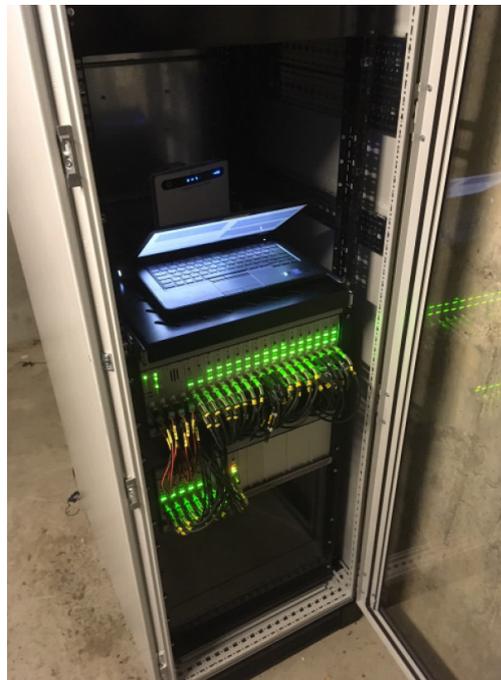
Bild 3: Messzentrale, Quelle: Bilfinger Noell GmbH
