Erfahrungssammlung Monitoring für Brückenbauwerke

Dokumentation 2021

Berichte der Bundesanstalt
für Straßenwesen
Brücken- und Ingenieurbau Heft B 197

Beispielsammlung
„Monitoring für Brückenbauwerke“

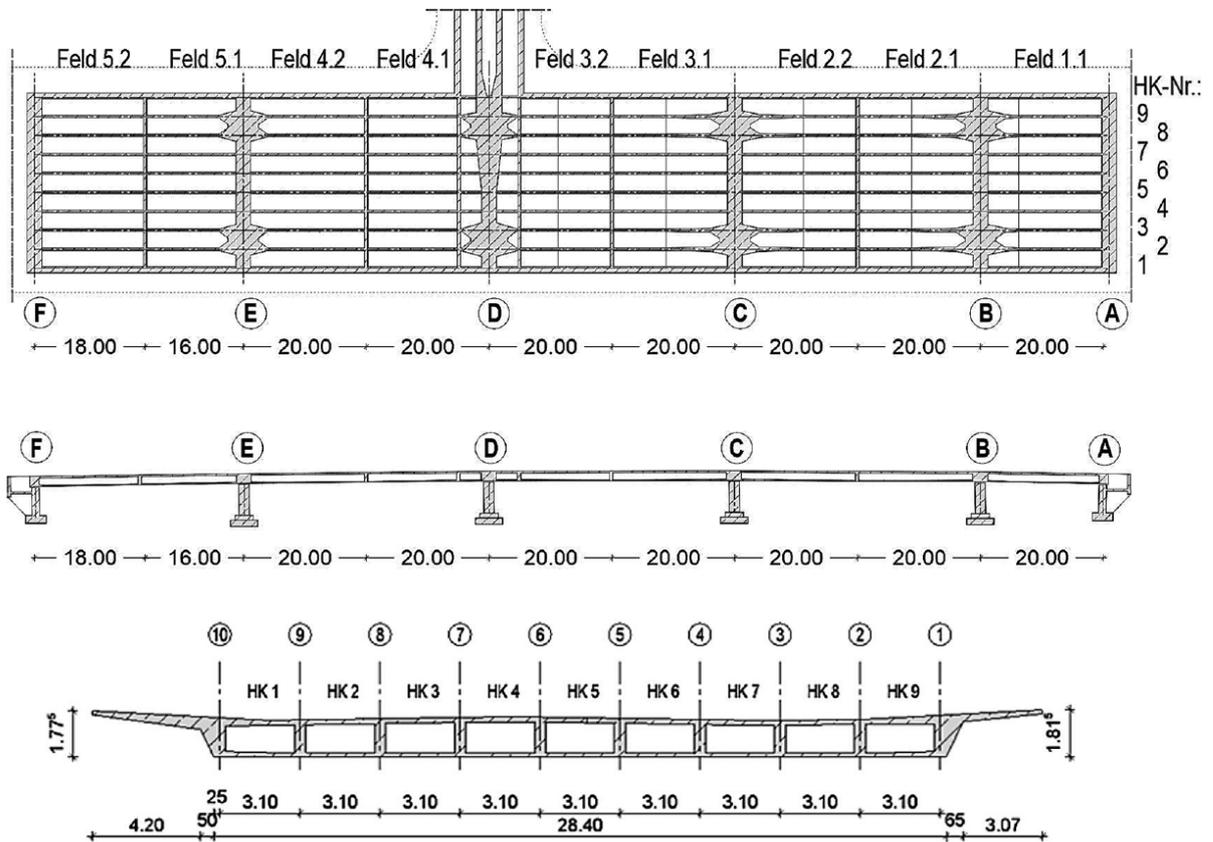
Bild 1: TBW 1 Draufsicht, Längsschnitt, Querschnitt, Quelle: Landesbetrieb Straßenwesen Brandenburg, (Kaplan, 2022)

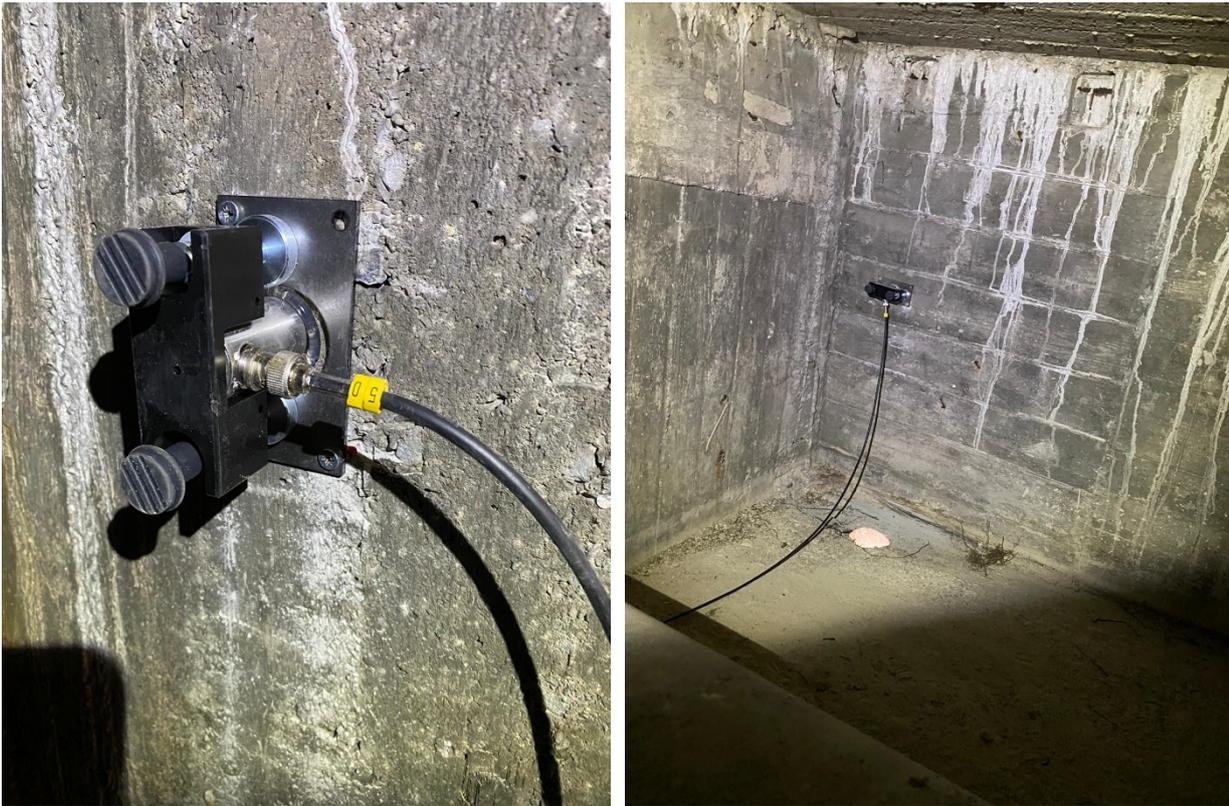
Bild 3: Installation eines AE-Sensors an der Betonoberfläche, Quelle: Bilfinger Noell GmbH

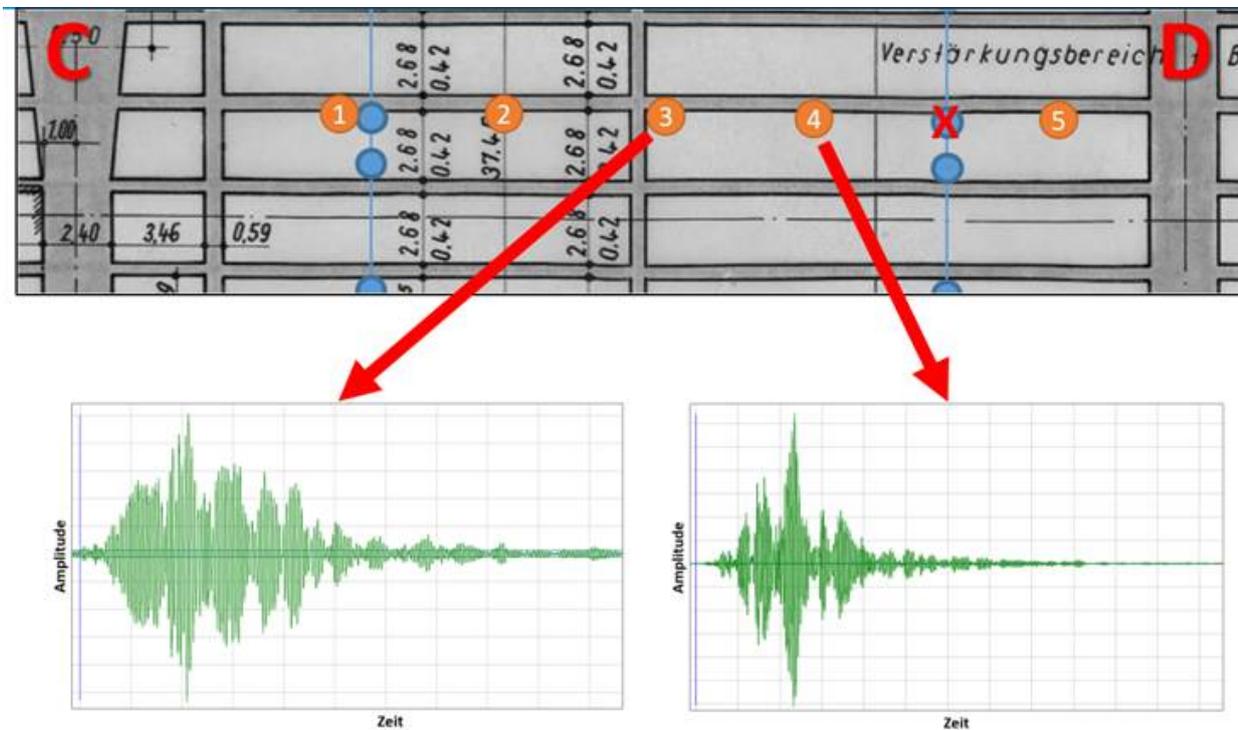
Bild 4: Exemplarische Darstellung des Schallsignals eines Spanndrahtbruchs, Quelle: Bilfinger Noell GmbH

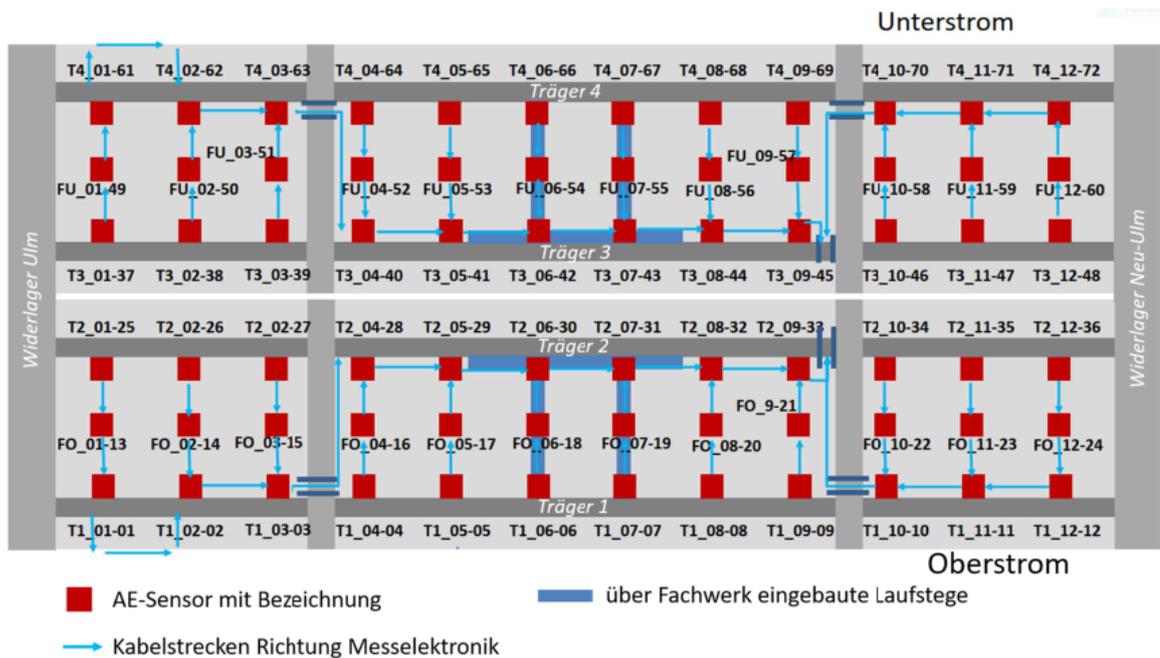
Bild 1: Sensorpositionen und Kabelstrecken am Bauwerk, Quelle: Ingenieurbüro Schießl Gehlen Sodeikat GmbH

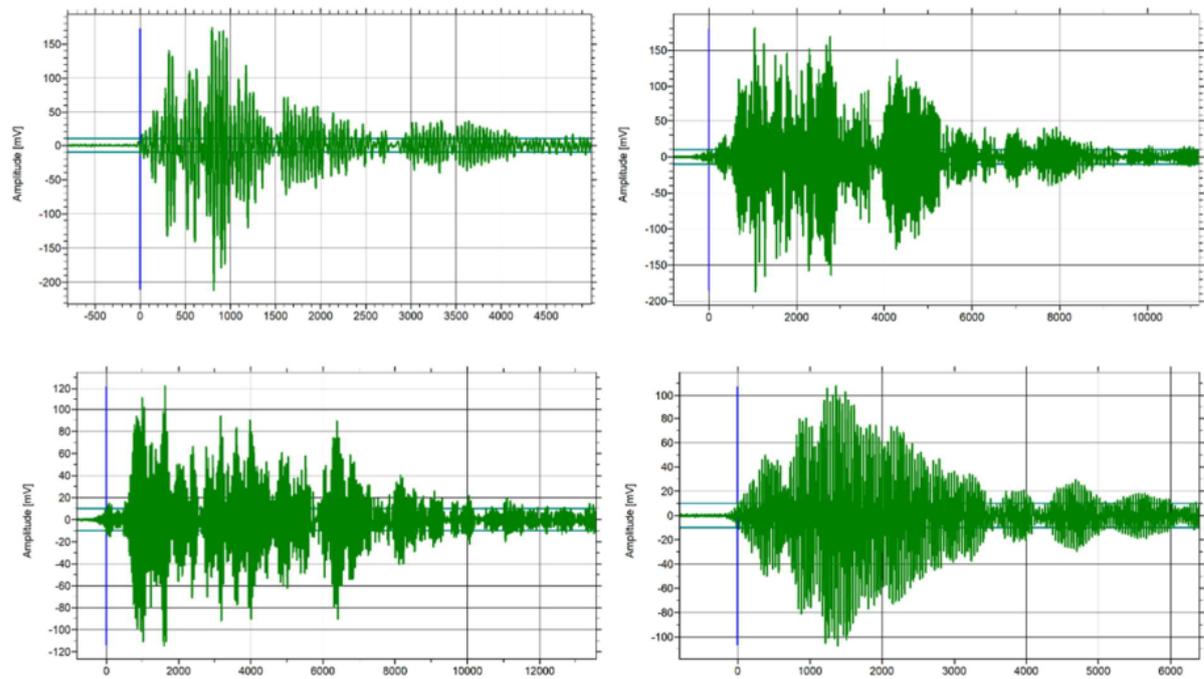
Bild 5: Lokalisierte Ereignisse (oben), welche die Kriterien erfüllen, aber für Bruchsignale untypische Signalverläufe (unten) aufweisen. Datenbeispiel aus März 2021, Quelle: Ingenieurbüro Schießl Gehlen Sodeikat GmbH

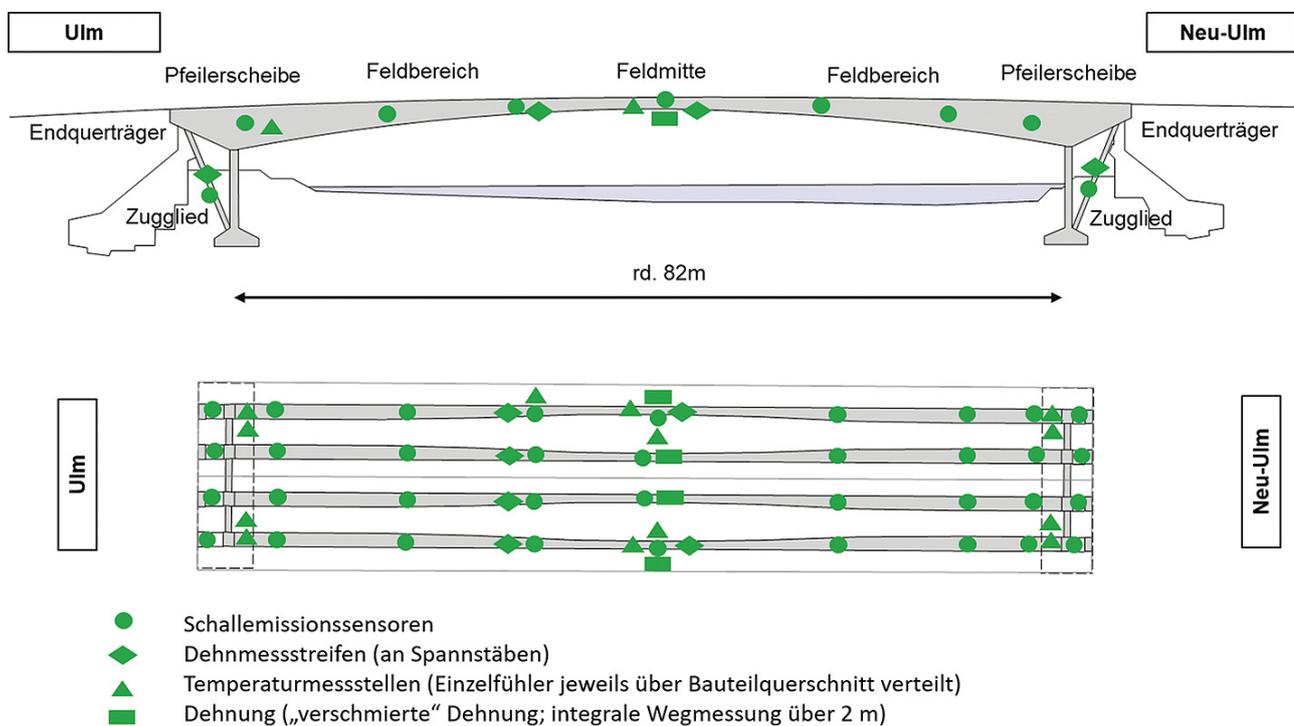
Bild 1: Übersicht der am Bauwerk installierten Sensoren, Quelle: Ingenieurbüro Schießl Gehlen Sodeikat GmbH; (Müller et al. 2020)

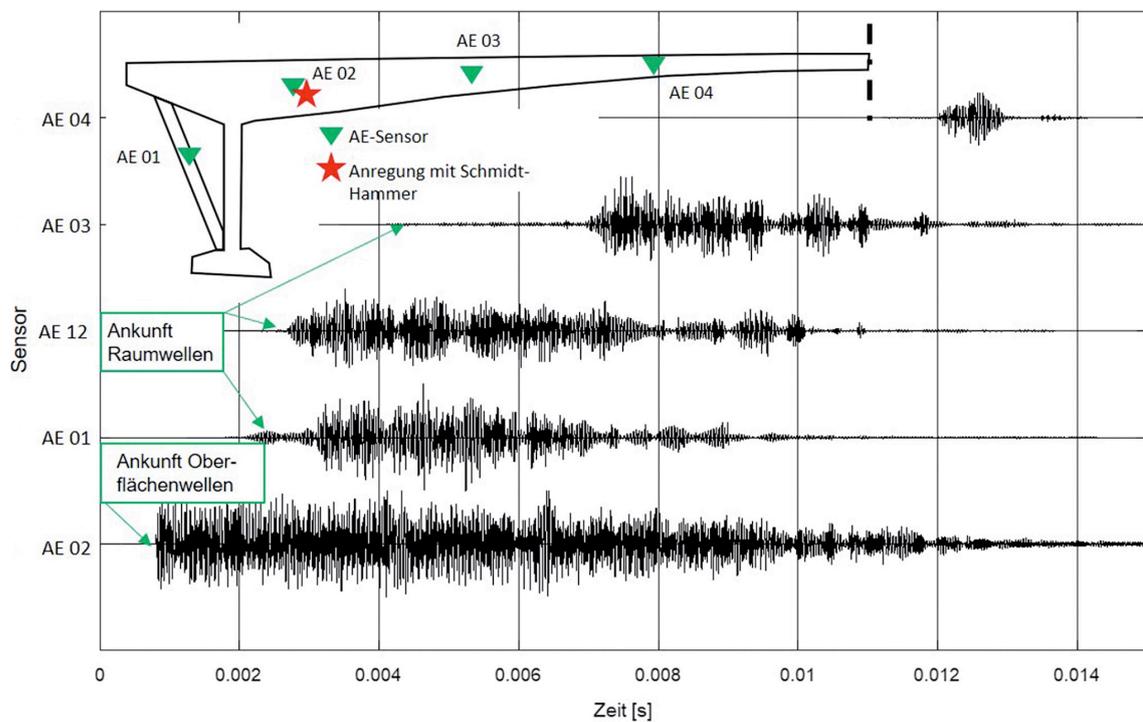
Bild 3: Aufgezeichnete Schallsignale von Schlägen durch den Rückprallhammer zur Bestimmung der Schallgeschwindigkeiten und Dämpfung, Quelle: Ingenieurbüro Schießl Gehlen Sodeikat GmbH, (Sodeikat et al. 2019)
