Ultraschallmonitoring mit Codawelleninterferometrie - Praktische Implementation, Integration und Demonstra- tion

Fachveröffentlichung der
Bundesanstalt für
Straßenwesen

Fachveröffentlichung zu Forschungsprojekt: 89.0345
Ultraschallmonitoring mit Codawelleninterferometrie - Praktische Implementation, Integration und
Demonstration

Bergisch Gladbach, Juli 2024

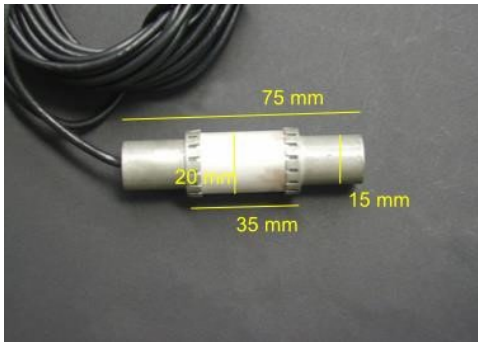
Bild 3.1: Transducer ACS S807 (Foto:BAM)

Für die Dauerüberwachung durch Ultraschall ist eine gleichbleibende Ankopplung der Prüfköpfe (Transducer) an das Medium unerlässlich. Für diesen Zweck werden von der BAM speziell entwickelte Sensoren der Firma ACS Ltd. eingesetzt (Bild 3.1). Durch diese Sensoren können extreme, potenziell ergebnisverzerrende Einflüsse (z.B. Temperatur) reduziert werden und Abkoppelung durch z.B. Vandalismus verhindert werden. Die Sensoren wurden charakterisiert (NIEDERLEITHINGER, 2015) und in Laborversuchen (NIEDERLEITHINGER, 2013, CLAUSS, 2020), großformatigen Testobjekten auf dem Bam Testgelände (EPPEL, 2020) oder der duraBAST Brücke (BAST 89.0312/2015) eingesetzt. Die Mittenfrequenz der Sensoren liegt bei 60 kHz mit bis zu ± 200 V Pulsstärke. Dadurch können Messungen in Distanzen zwischen 30-600 cm problemlos aufgenommen werden. Analog zu Ultraschall Transmissionsmessungen werden immer zwei individuelle ACS Sensoren benötigt. Dabei agiert einer der Sensoren als Sender, der zweite als Empfänger.

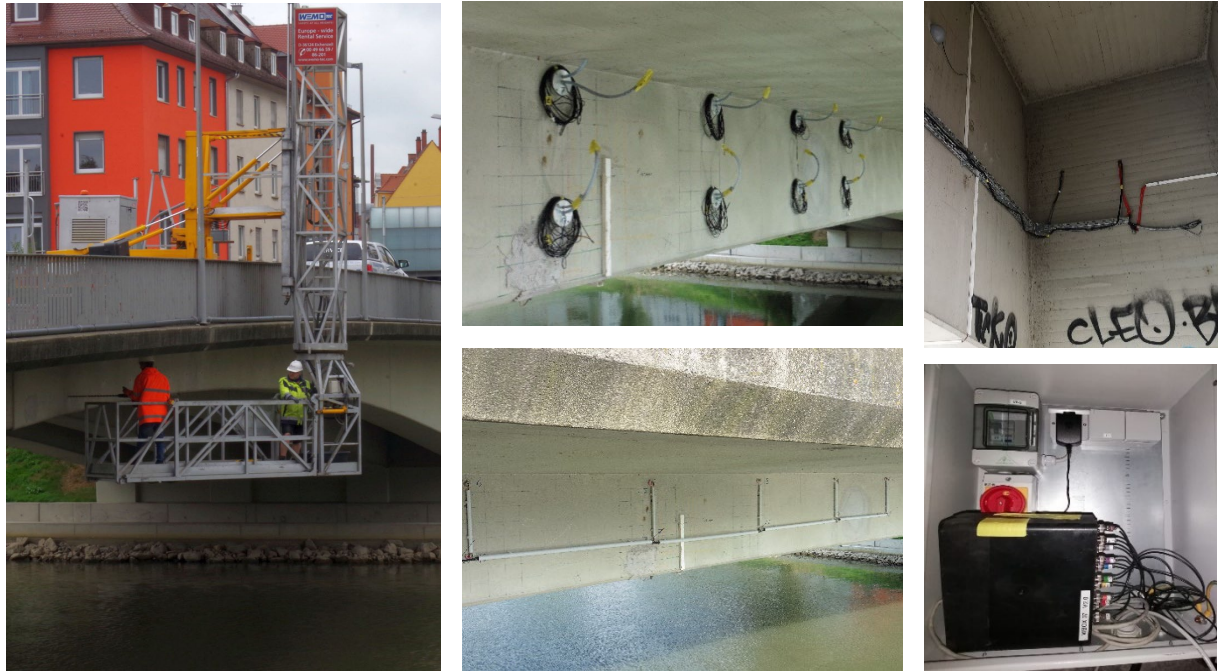
Bild 4.2: Transducermontage: Bohrungen (links), Zustand direkt nach Verpressen (oben Mitte) und nach Entfernen der Manschette und finaler Verkabelung (unten Mitte), Kabelführung ins Wiederlager (oben rechts) zur messenden W-Box (unten rechts) (Fotos BAM).

Die Installation (Bild 4.2) erfolgte durch Bohrungen mit 30mm Durchmesser in circa 20 cm Tiefe. Im Dezember 2020 wurde der Messbetrieb aufgenommen.

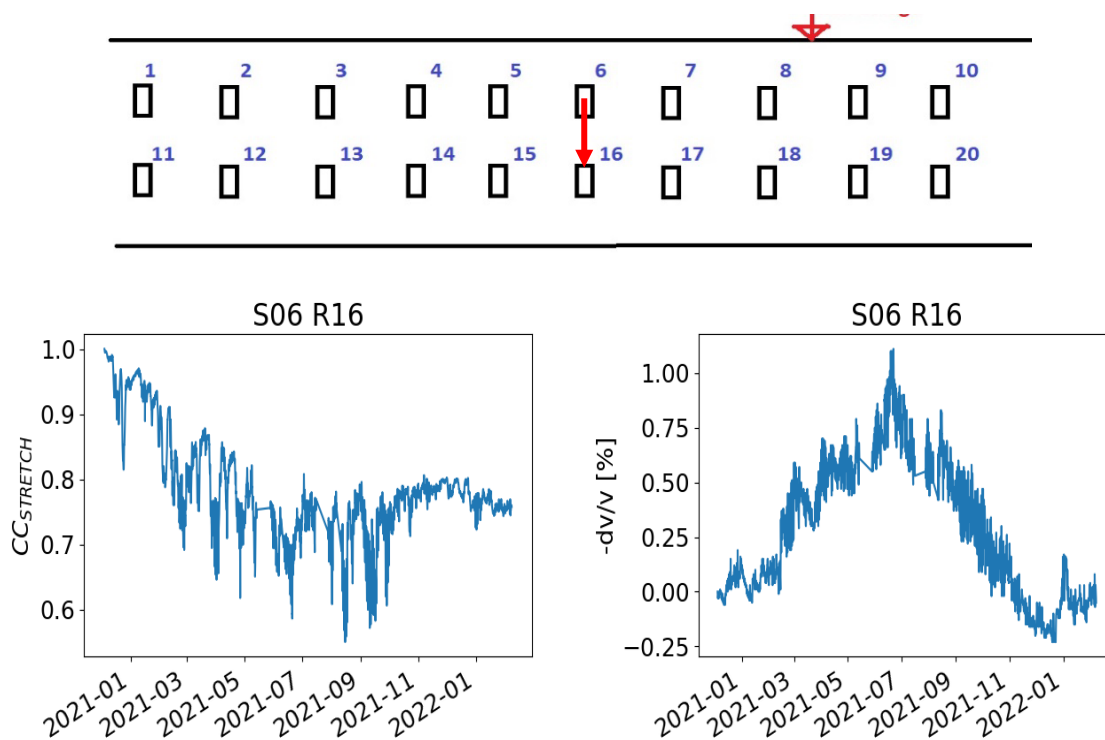
Bild 6.2: Ergebnisse der CWI Analyse für Messpaar 6-16. Dargestellt sind der Korrelationskoeffizient nach stretching (rechts), und die Geschwindigkeitsänderung berechnet mit fester Referenz (links)

Das Messpaar S06-R16 wurde als Beispiel für die Auswertung eines vertikalen Messpaars im Jahresgang ausgewertet. Die Sensoren in der Mitte des Messfeld befinden sich in einem Abstand von 0.56m und haben daher eine gutes Signal Rauschverhältnis. Bild 6.2 zeigt $CC_{Stretch}$ und die relative Geschwindigkeitsänderung aus der CWI mit fester Referenz.

Der Verlauf der Geschwindigkeitsänderung folgt im Jahresgang dem Temperaturverlauf. Dies wird später noch im Detail analysiert. Die Starke Schwankungen im Tagesverlauf und die vereinzelt Ausfälle der Apparatur machen eine Detailanalyse schwierig. Die Geschwindigkeitsänderungen aus Winter 2020-2021

und Winter 2021-2022 sind vergleichbar, der Korrelationskoeffizient ist relativ hoch, woraus sich schließen lässt, dass die CWI mit fester Referenz auch nach einem Jahr noch aussagekräftige Ergebnisse liefern kann.

Da die Schallemissionsanalyse im Messzeitraum keine Schäden detektierte, ist anzunehmen, dass die Geschwindigkeitsänderungen im Messzeitraum allein temperaturbedingt sind. Die relativen Geschwindigkeitsänderungen aus Januar 2021 und Januar 2022 gleichen sich bei ähnlicher Umgebungstemperatur, der Korrelationskoeffizient ist bei Messpaaren mit guter Signalqualität hoch. Die Ursache der Schwankungen in der Maximalamplitude kann wie beschrieben unterschiedliche Ursachen haben, da die CWI Geschwindigkeitsänderung allerdings nach über einem Jahr plausible Ergebnisse liefert, sind diese wohl auch temperaturbedingt und reversibel.

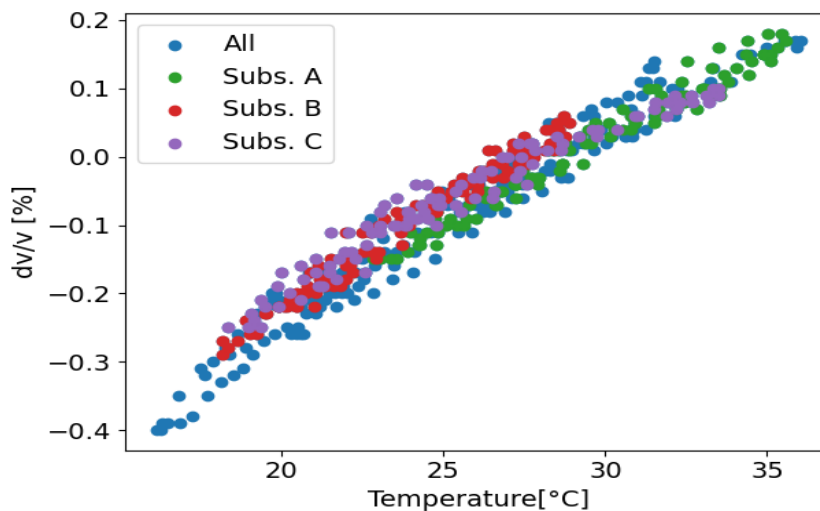
Bild 6.3: Geschwindigkeitsänderung über der gemessenen Temperatur für S16R17. Farblich unterschieden werden hierbei unterschiedliche Phasen im Messzeitraum in denen die Durchschnittstemperatur entweder stieg oder fiel.

Wie aus der Literatur und Vorstudien bekannt ist, hat die Umgebungstemperatur einen Einfluss auf Dehnung und Spannung im Bauteil und damit durch den akustoelastischen Effekt auch auf die Ultraschallgeschwindigkeit. Im Juni 2020 schwankte die Betontemperatur zwischen 15°C und 37°C. Dadurch ist diese Phase der Dauermessungen gut geeignet, um Temperaturgradienten und Effekte starker Temperaturschwankungen zu erkennen. Im Folgenden werden die Daten vom 15.06.2021 – 01.07.2021 mit der CWI mit fester Referenz ausgewertet und mit den Ergebnissen der Spannungsmessungen von IBS verglichen. Die Analyse erfolgt hier beispielhaft am Sensorpaar S 16R17 (Bild 6.3).

Wie erwartet folgen Spannung und Geschwindigkeitsänderung dem Tagestrend der Temperatur (Abbildung 9). Dieser Zusammenhang ist meist linear, beinhaltet aber bei komplexen Spannungsverhältnissen auch nichtlineare Hysterese, was eine Temperaturkompensation erschwert. Da Spannung und Geschwindigkeitsänderung demselben Verlauf folgen kann davon ausgegangen werden, dass die Ultraschallmessungen auch schadenssensitiv sind. Im Gegensatz zu Spannungsmessungen kann mit der Codawelleninterferometrie mit wenigen Messpaaren auch flächig ausgewertet werden was bei der Analyse des Belastungsversuchs demonstriert wird. Dies stimmt uns zuversichtlich, dass bei weiterem Monitoring schädigende Veränderungen nicht nur erkannt, sondern auch lokalisiert werden können. Leider sind solche im gesamten Messzeitraum nicht aufgetreten, was ein weiteres Monitoring erforderlich macht.
