Beurteilung der Standsicherheit von potentiell rutschungsanfälligen Hängen und Böschungen entlang des Bundesfernstraßennetzes

Anhang

**Fachveröffentlichung zu
FE 05.0208**

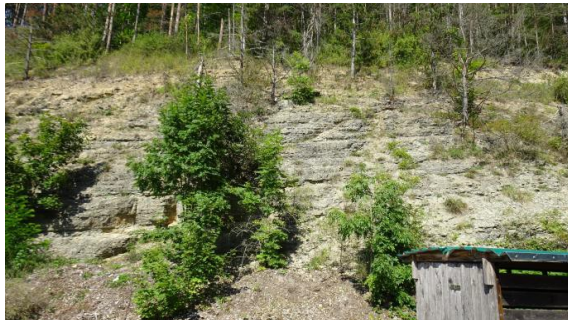
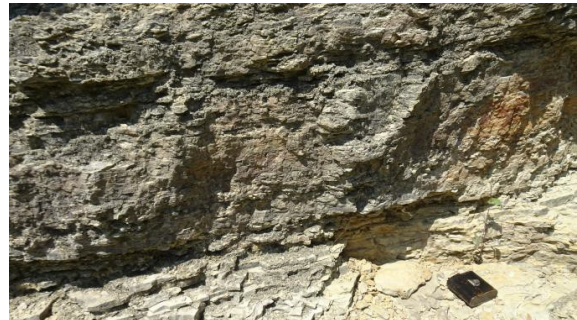
Foto 1

Beschreibung: Steilhang an Kreisstraße, Entfernung zur B27 circa 150 m, fein geschichtete bis bankige Kalke, keine Sicherungsmaßnahmen, viel loses Geröll (zwischen 1 cm bis 10 cm, selten bis 30 cm)

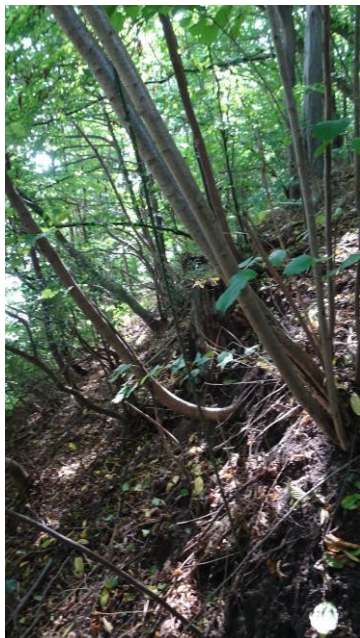
Foto 1

Beschreibung: Hang sehr steil, Säbelwuchs an Bäumen, umgestürzte Bäume, mehrere alte Mauerreihen den Hang hinauf gebaut (diese sind in keinem guten Zustand), Warnschild Steinschlag an Bundesstraße

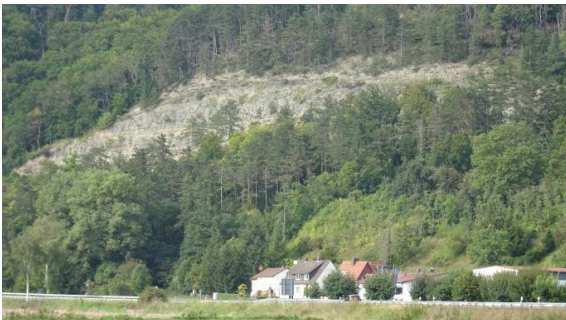
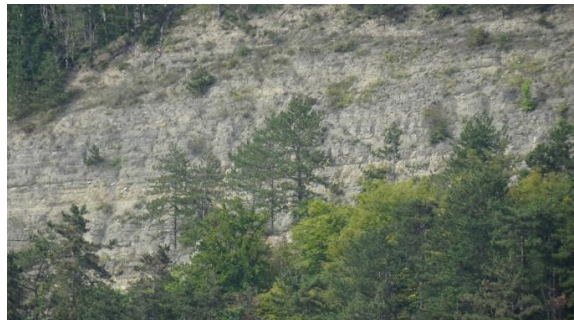
Foto 1

Beschreibung: nicht relevant für Bundesstraße, kein Zugang möglich

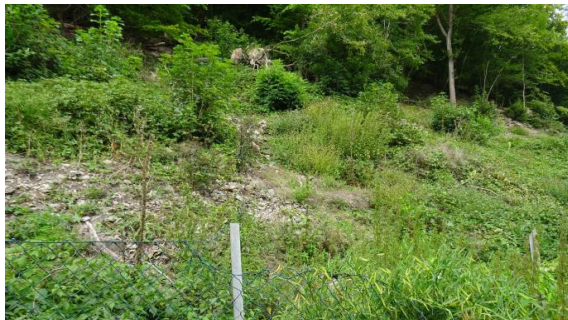
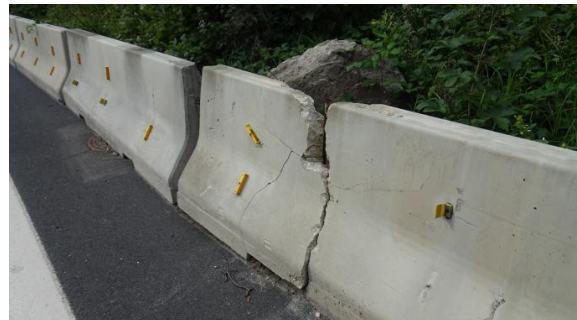
Foto 1

Beschreibung: Gerölle bis mehrere Meter groß, Hang in Bewegung, Mauerbarriere schützt vor abstürzenden Geröllen, umgestürzte Bäume, Säbelwuchs

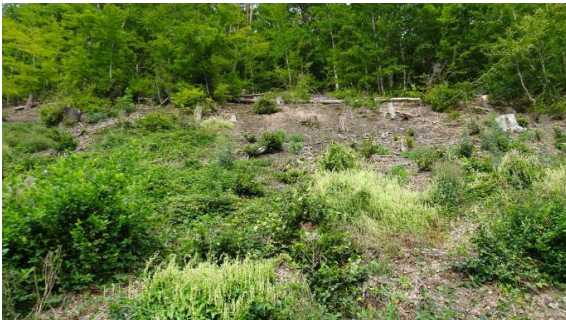
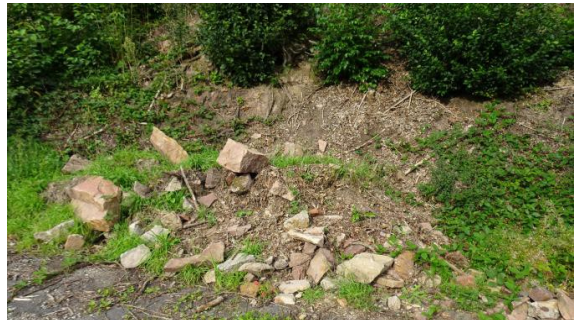
Foto 1

Beschreibung: Gerölle bis zu einem Meter groß, vereinzelt Bereiche mit Mauern verstärkt, umgestürzte Bäume, Säbelwuchs

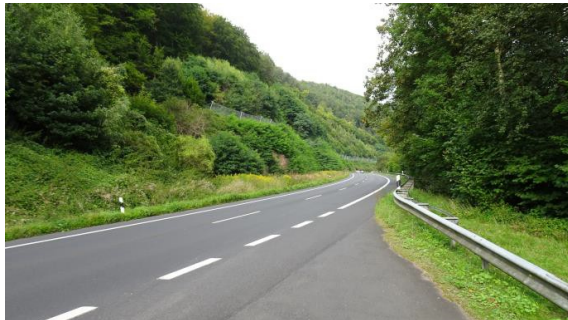
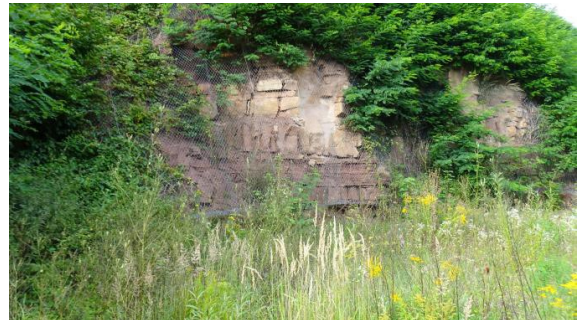
Foto 1

Beschreibung: Wechsellagerung rotbrauner/gelblicher Sandstein (bankig, zw. 0,2 m und 1 m mächtig) und rotbrauner Tonstein (fein geschichtet), Strecke mit Fangnetzen und zum Teil Hang direkt mit Netz abgesichert

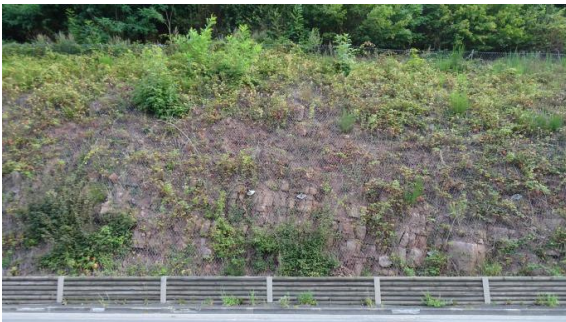
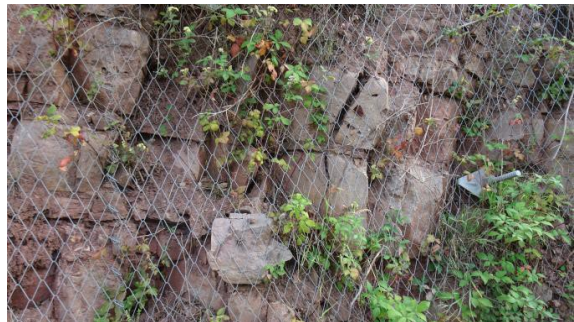
Foto 1

Beschreibung: Wechsellagerung rotbrauner/gelblicher Sandstein (bankig, zw. 0,2 m und 1 m mächtig) und rotbrauner Tonstein (fein geschichtet), Strecke teils mit Fangnetzen und nahezu vollständig direkt mit Netz abgesichert, Beschilderung Achtung Steinschlag, im mittleren Abschnitt mit Mauer gesichert, Gerölle bis 0,5 m Durchmesser hängen im Stahlnetz

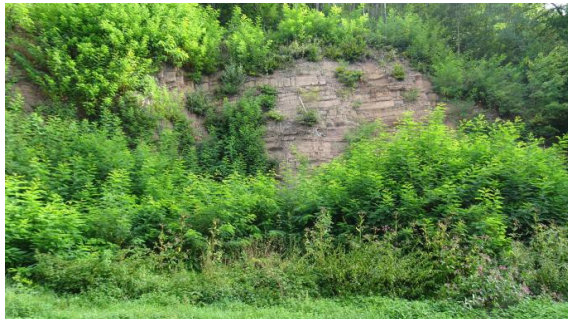
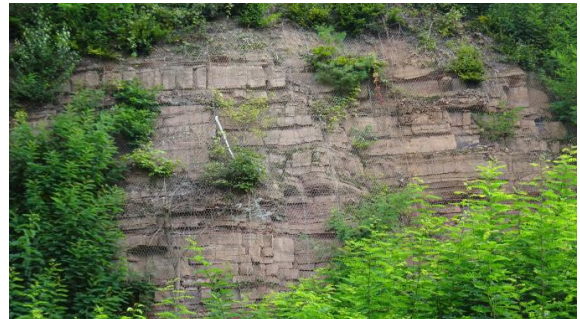
Foto 1

Beschreibung: Wechsellagerung rotbrauner/gelblicher Sandstein (bankig, zw. 0,2 m und 1 m mächtig) und rotbrauner Tonstein (fein geschichtet), mit Netz abgesichert, Beschilderung Achtung Steinschlag, Gerölle bis 0,3 m Durchmesser hängen sichtbar im Stahlnetz

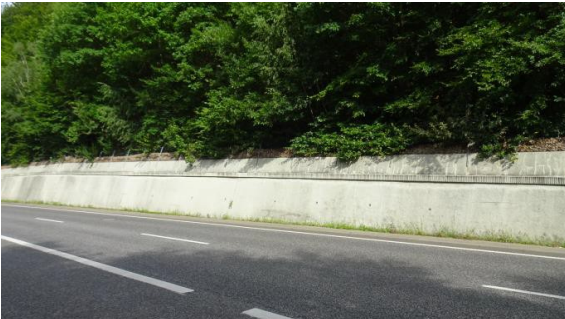
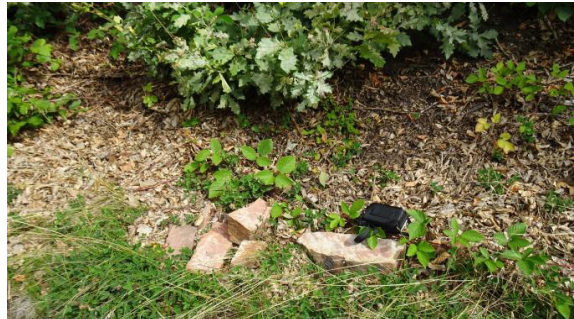
Foto 1

Beschreibung: rotbrauner Sandstein, Strecke teils mit Fangnetzen, auf dem gesamten Streckenabschnitt zw. Hann. Münden und Wilhelmshausen als Sicherung Mauern und Gabione errichtet, Säbelwuchs der Bäume, an den steilen Hängen viele umgestürzte Bäume, Beschilderung Achtung Steinschlag

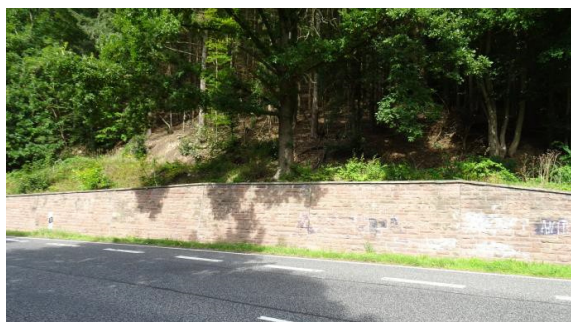
Foto 1

Beschreibung: Gerölle bis 0,4 m Durchmesser, Säbelwuchs der Bäume, umgestürzte Bäume, Mauer als Sicherung

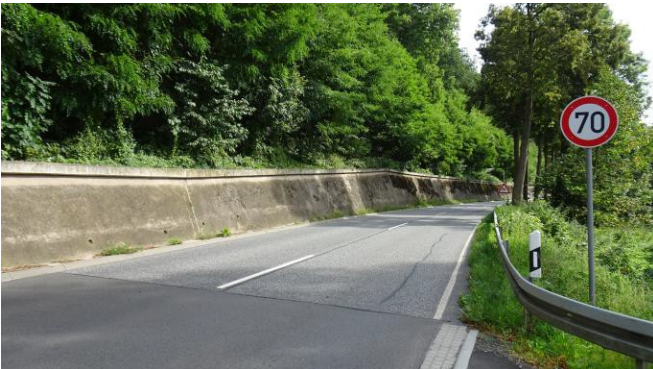
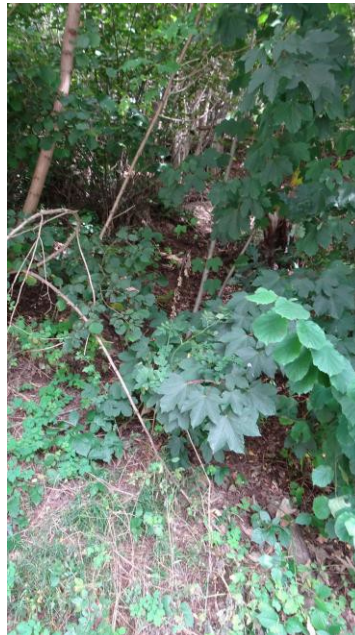
Foto 1

Beschreibung: Sandsteingerölle (max. 10 cm), vereinzelt Fließrinnen erkennbar, Sicherung durch Mauer, Rutschungsprozess

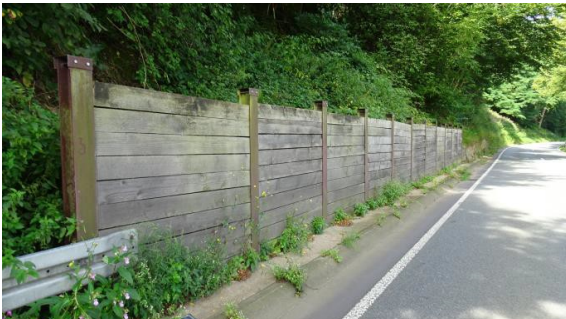
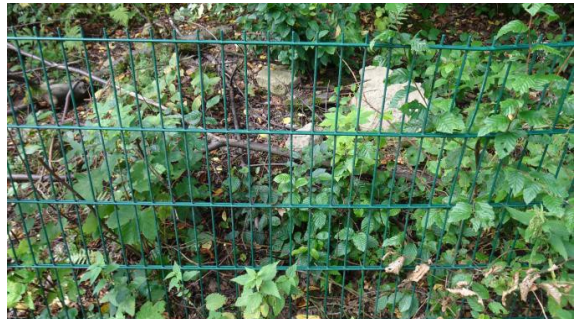
Foto 1

Beschreibung: Sandsteingerölle bis zu 0,5 m Durchmesser, vereinzelt sehr steil, Sicherungsmaßnahmen sind vorrangig Zäune als Sediment-/Blattfang und Mauern, Warnschild für die 2 km ist ausgewiesen, umgestürzte Bäume und typischer Säbelwuchs

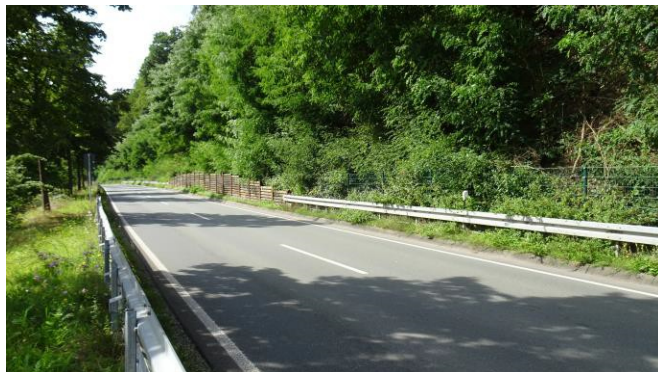
Foto 1

Beschreibung: vereinzelt sehr steil, Sicherungsmaßnahmen sind vorrangig Zäune als Sediment-/Blattfang und Mauern, umgestürzte Bäume und typischer Säbelwuchs

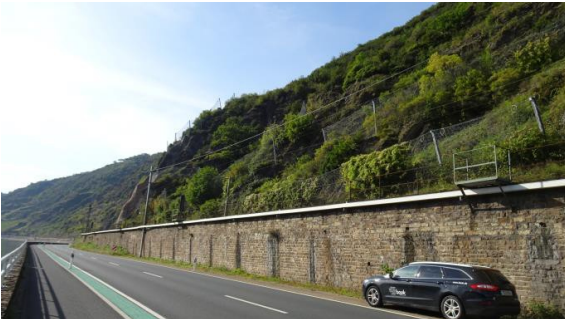
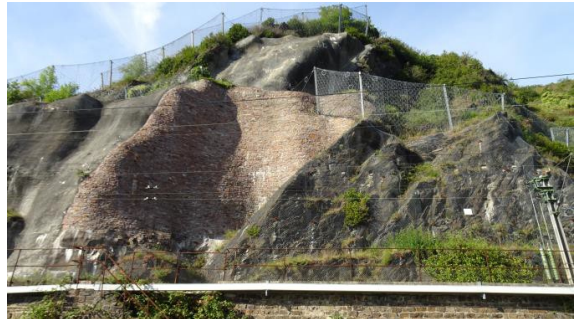
Foto 1

Beschreibung: kein direkter Zugang zum Aufschluss möglich, Bahntrasse zw. Aufschluss und Bundesstraße, die Schichtung hat kein Einfallen Richtung Straße, massive Fangnetze als Sicherung, Haltenetze direkt am Gestein, teils wurden die Bereiche zur Sicherung betoniert oder gemauert

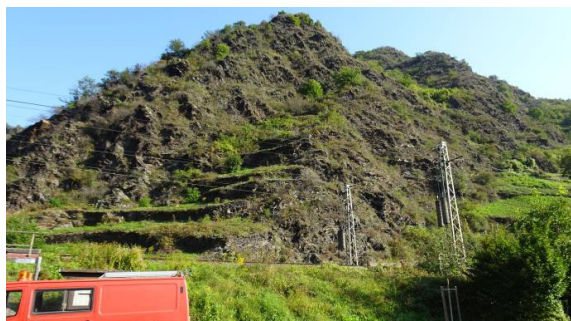
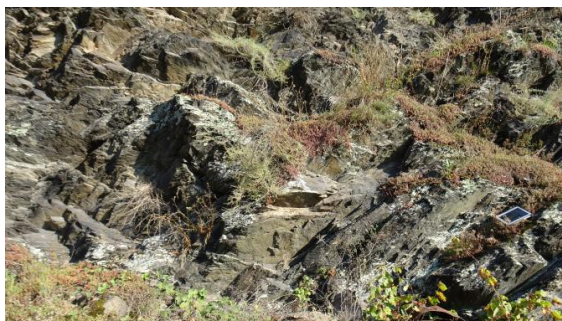
Foto 1

Beschreibung: Bahntrasse zw. Aufschluss und Bundesstraße, die Schichtung hat kein Einfallen Richtung Straße, Abschnitte zur Sicherung gemauert, zum Teil Weinbaugelände

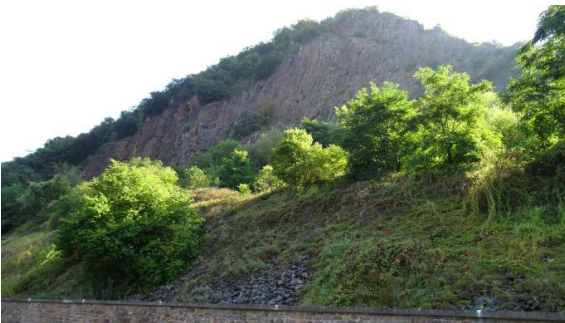
Foto 1

Beschreibung: alter Steinbruch, Hang 300 m lang und bis circa 80 m hoch, 100 m von Straße entfernt (daher keine große Gefährdung für Straße), kleine Gerölle (0,2 m bis 0,5 m, vereinzelt über 1 m Durchmesser) im unteren Bereich entlang der Mauer an der Straße (siehe Foto), direkte Messung am Aufschluss nicht möglich (Schätzwerte)

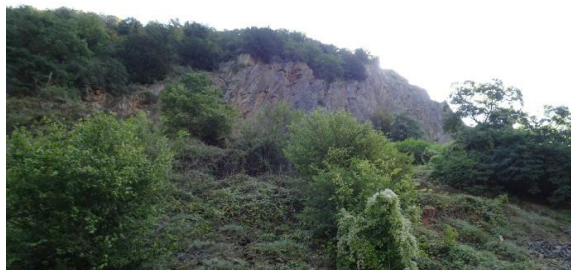
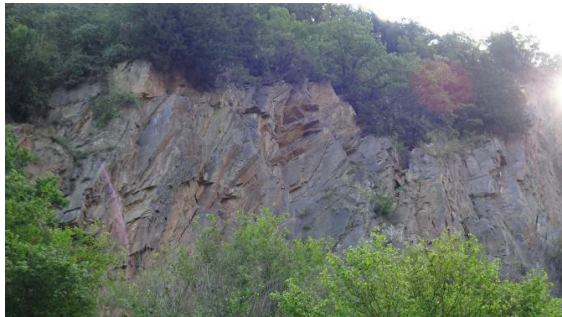
Foto 1

Beschreibung: nördlicher Abschnitt mit Störung im Topbereich(siehe Fotos), Überhang, mögliche Gefahr für Bundesstraße durch Sturzprozess, Entfernung zur Straße circa 50 m

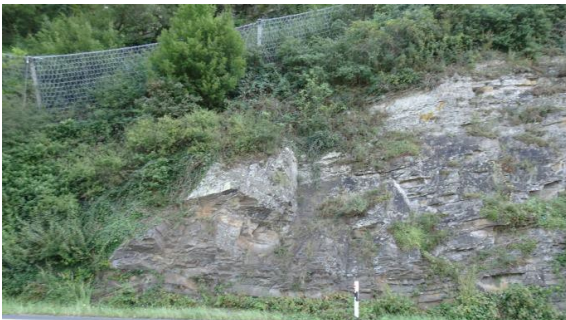
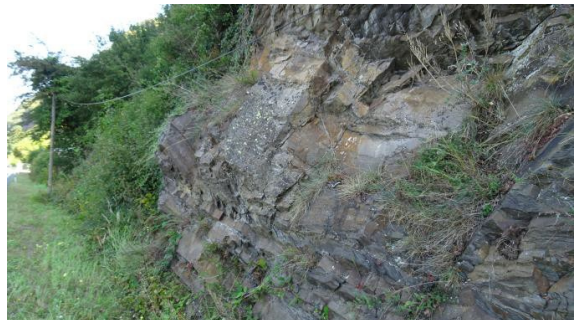
Foto 1

Beschreibung: Hang circa 200 m lang und bis circa 80 m hoch, zur Sicherung sind massive Fangnetze angebracht, wellige Schichtung, Faltenstrukturen (Wechsel des Einfallens teils zur Straße und teilweise weg von der Straße), Aufschluss circa 50 m lang und 25 m hoch, durchschnittliche Hangneigung 75°, allg. Schichteinfall mit Fallrichtung nach SE (Straße abgewandt, siehe Messungen nördlicher Bereich), Klüfte mit verschiedenen Orientierungen entlang des gesamten Aufschlusses, im südlichen Bereich aufgrund von Faltungsstrukturen keine gleichbleibende Schichtorientierung

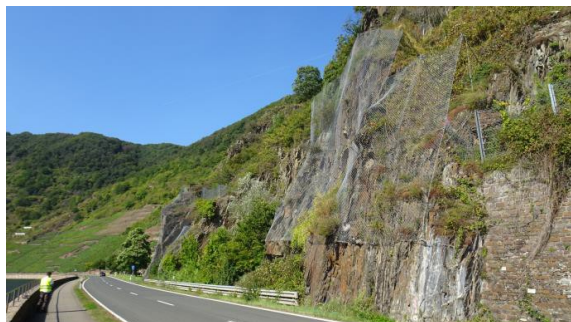
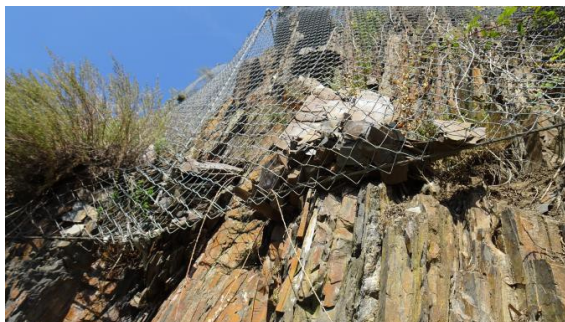
Foto 1

Beschreibung: Hang ist circa 80 m lang und 40 m hoch, Hangneigung zw. 60° - 70° im Schnitt (maximal 80°), steiles Einfallen der Schichten, Fang- und Haltenetze zur Sicherung angebracht, Toppbereich ohne Sicherungen (davor in Senke Gerölle bis 1 Kubikmeter), Gerölle bis 0,5 m Durchmesser im Fangnetz

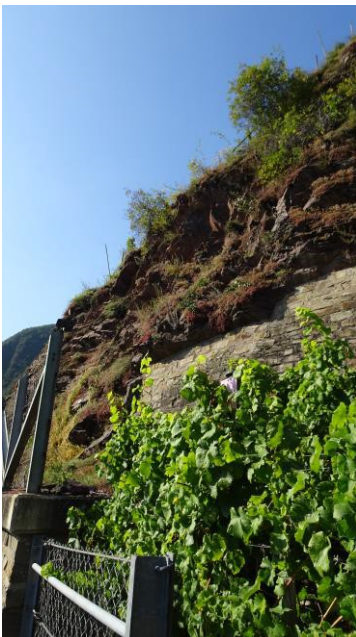
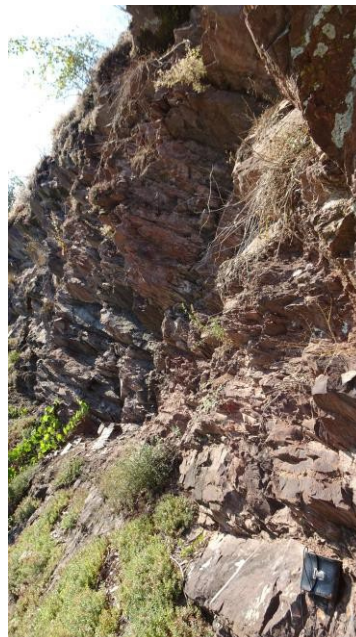
Foto 1

Beschreibung: Hangneigung 45° - 60° (maximal 75° Schiefer), Hänge zum Teil gemauert und mit Fangnetzen gesichert, Gerölle bis 0,5 m

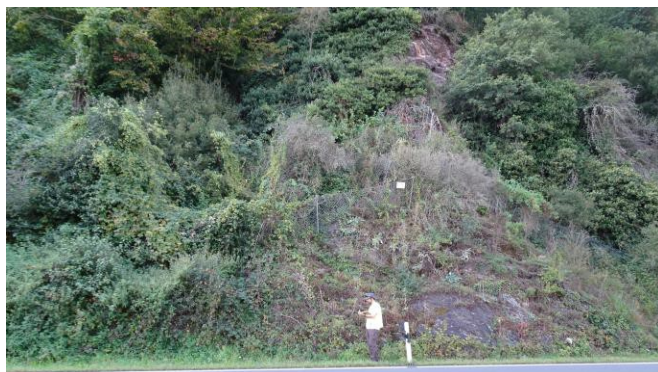
Foto 1

Beschreibung: Hangneigung circa 50°, zum Teil mit Fangnetzen gesichert, Abbruchkante erkennbar im mittleren Bereich des Hanges, Hang 40 m hoch, genaue Länge nicht einzusehen, viel Bewuchs, Säbelwuchs und vereinzelt umgestürzte Bäume, 50 m nördlich zweiter Aufschluss (siehe Fotos), recht massiv, zum Teil Faltungsstrukturen

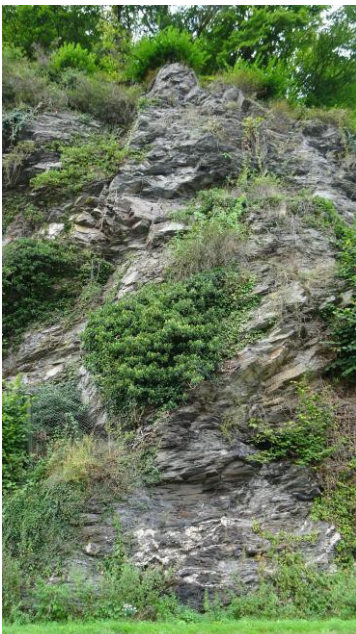
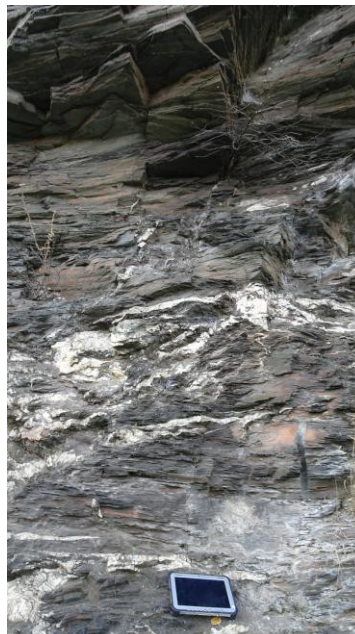
Foto 1

Beschreibung: Hangneigung circa 40° - 50° (maximal bis 85°), zum Teil mit Fangnetzen gesichert, Hang circa 50 m hoch, Aufschluss circa 25 m hoch und 40 m lang, zum Teil viel Bewuchs am gesamten Streckenabschnitt, Säbelwuchs und vereinzelt Hakenwerfen an Bäumen, im nördlichen Bereich Rutschung entlang des Hanges (viel loses Geröll und umgestürzte Bäume, kein Halten mit dem Auto möglich), vereinzelt kleine Faltenstrukturen, überstehende Hänge, Kluftrichtungen nicht möglich einzumessen

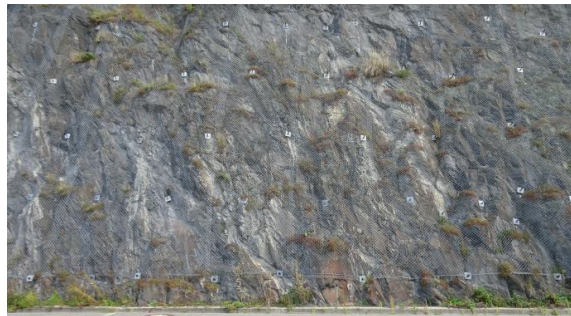
Foto 1

Relief: Hang
Prozess: Sturzprozess
**Gefährdungs-
klasse:** 13 bis 15
Lithologie: Tonschiefer
Beschreibung: Hangneigung Aufschluss circa 80° - 85°, als Sicherung großflächig
Stahlnetze und Fangnetze angebracht, Teilbereich betoniert, Aufschluss
circa 50 m hoch und 100 m lang, vereinzelt kleine wellige Strukturen,
überstehende Hänge

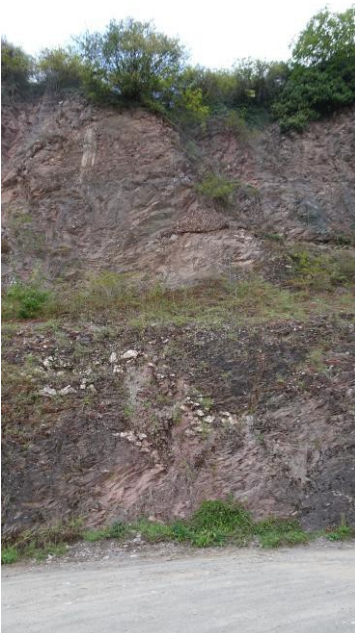
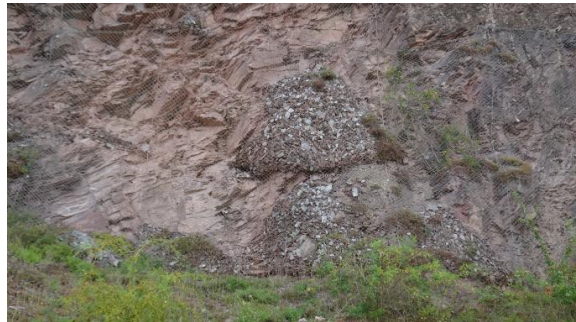
Beschreibung: Hangneigung im Durchschnitt 50° (max. 85°), als Sicherung Stahlnetze (zum Teil erhebliche Mengen an Geröllen (siehe Fotos), Gerölle im Schnitt 0,1 m - 0,3 m (max. 0,5 m), Teilbereiche betoniert, Aufschluss circa 50 m hoch und 150 m lang, Faltungsstrukturen, vereinzelt kleine wellige Strukturen, überstehende Hänge, Kluftrichtungen nicht ersichtlich

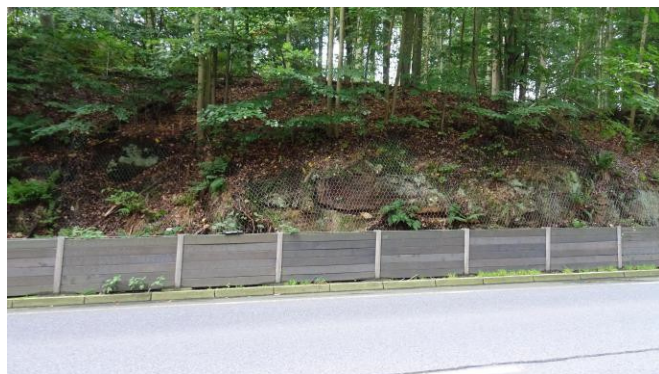
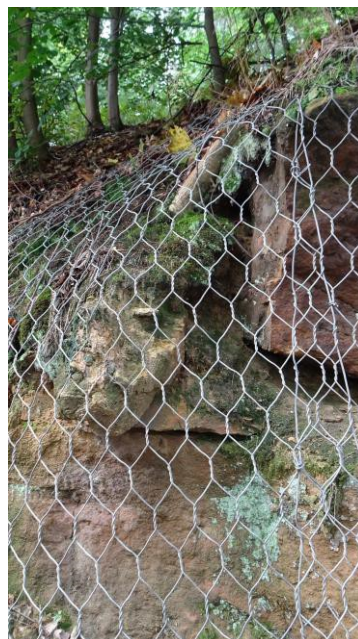
Beschreibung: Hangneigung circa 40° - 50° (maximal 60°), wenig Bereiche zugänglich am Streckenabschnitt, als Sicherung am Aufschluss Stahlnetze und Mauer, entlang des Streckenabschnitts (circa 1 km lang) oftmals Fangnetze und kleinere Mauern zur Sicherung, Hinweisschild Steinschlag für 1 km, am Streckenabschnitt viele umgestürzte Bäume, Säbelwuchs, vereinzelt Hakenwerfen der Bäume, Aufschluss circa 15 m hoch und 40 m lang, geklüfteter Sandstein, Messungen nur an kleinem Abschnitt möglich, für Kluftmessung 3 kein direkter Zugang zum Aufschluss möglich (daher eher als Orientierungshilfe zu nutzen)

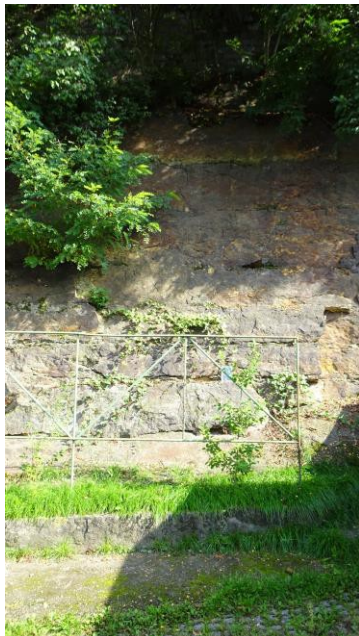
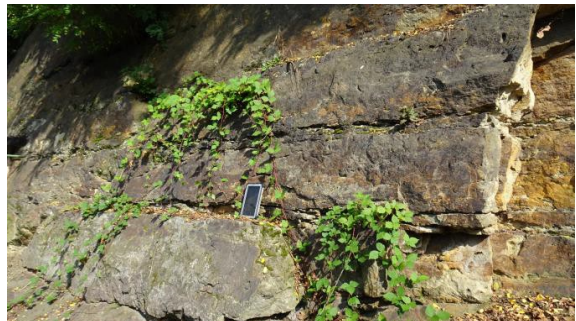
Beschreibung: Hangneigung 65° - 75° (max. 85°), wenig Bereiche zugänglich am
Streckenabschnitt (alles private Grundstücke), Aufschluss circa 15 m hoch
und 40 m lang, geklüfteter Sandstein

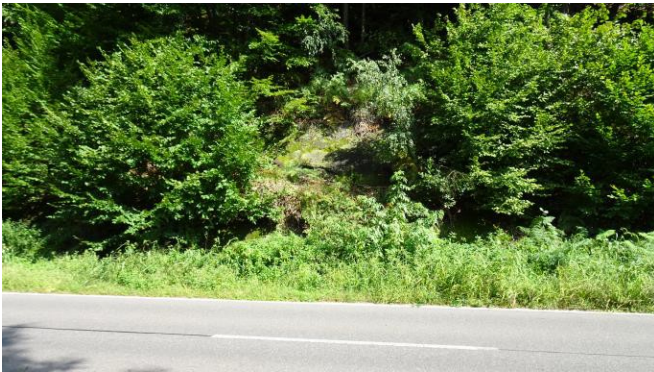
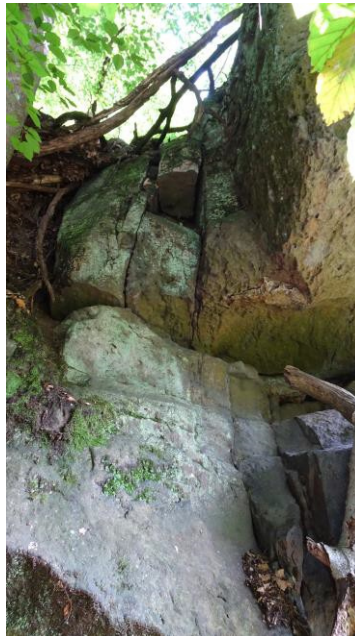
Beschreibung: Hangneigung 65° - 75° (maximal 88°), wenig Bereiche zugänglich am
Streckenabschnitt, Aufschluss circa 20 m hoch und 200 m lang, geklüfteter
Sandstein, Klüfte bis 0,4 m, Säbelwuchs der Bäume, entwurzelte Bäume

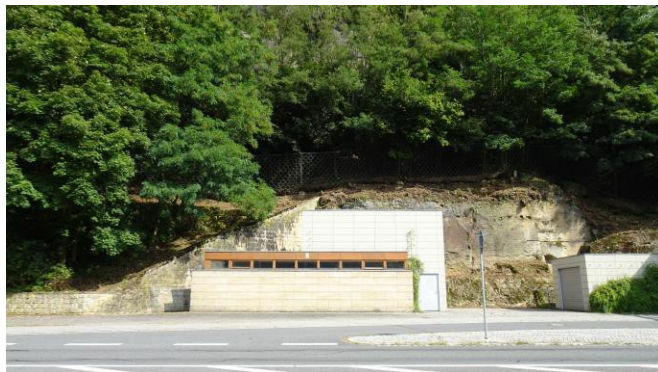
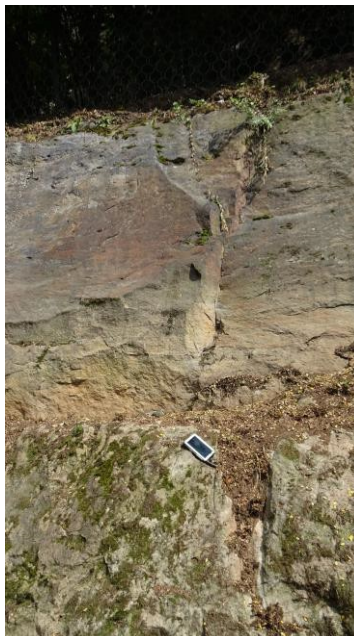
Beschreibung: Hangneigung circa 70° - 75° (maximal 85°), direkt an Grenze zu Tschechien, Aufschluss circa 50 m hoch und 200 m lang, geklüfteter Sandstein, Fangnetze und Mauern zur Sicherung, Kluftrichtung 2 keine genauen Messungen möglich (dient als Orientierungshilfe)

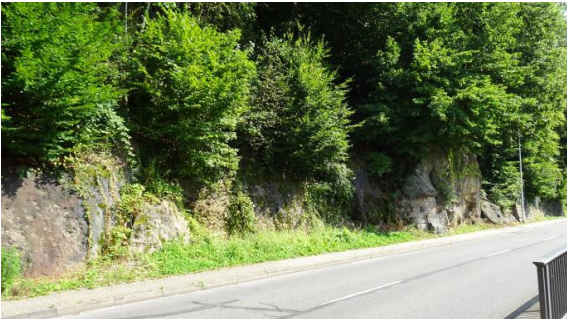
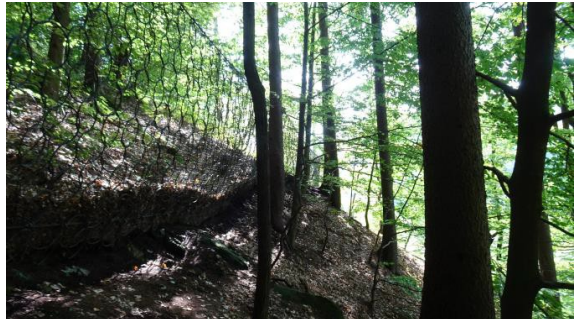
Beschreibung: Steilhang, Sandstein, Hangneigung 60° - 70° (maximal 85°), Aufschluss circa 50 m hoch und 250 m lang, geklüfteter massiver Sandstein, Fangnetze (im oberen Abschnitt) und Mauern zur Sicherung, Bäume mit Säbelwuchs

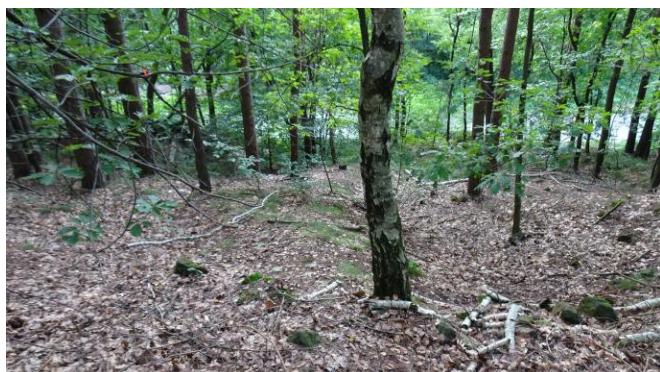
Foto 1

Beschreibung: Hangneigung circa 40° - 50°, kein Aufschluss, Sandsteingerölle von meist 0,1 m bis 0,3 m Durchmesser (selten bis 1 Kubikmeter)

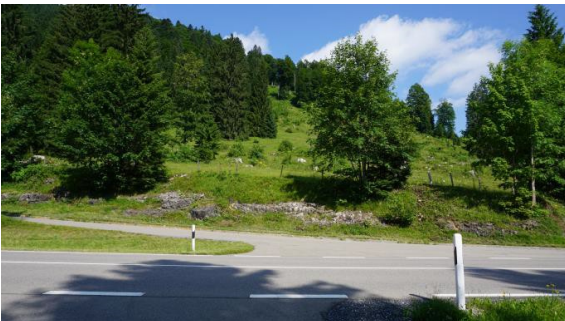
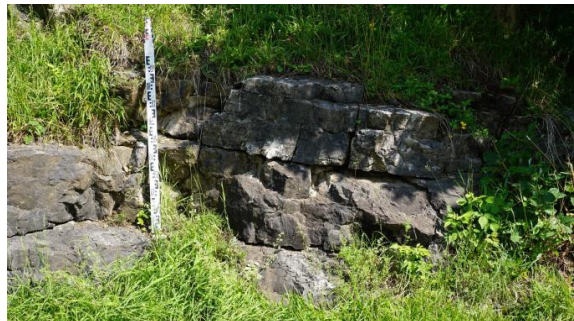
Beschreibung: Parkplatz unterhalb des Hanges, hangwärts geneigte Schichten, Hangschuttdecken mit Almwiesen bedeckt, tlw. Kriechbewegungen (Solifluktion), Messungen im Hauptdolomit

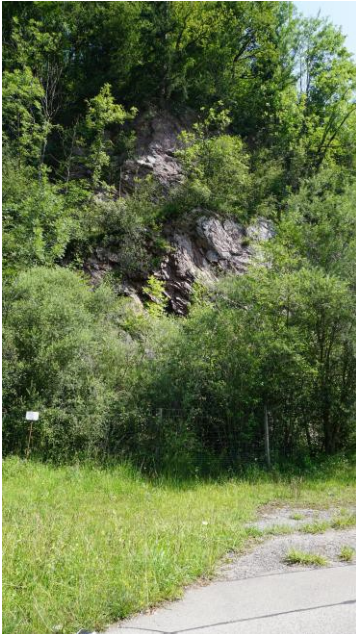
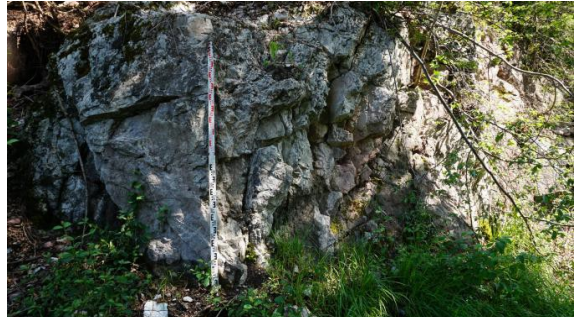
Beschreibung: Alter Steinbruch an Straße zwischen Bad Hindenlang und Sonthofen

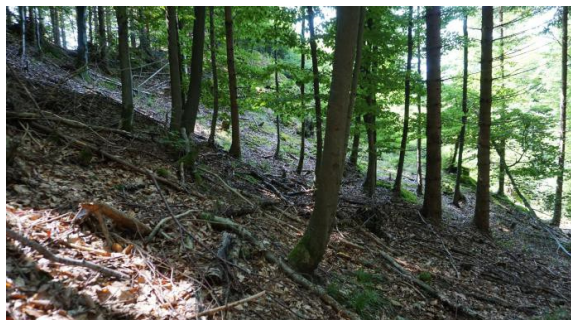
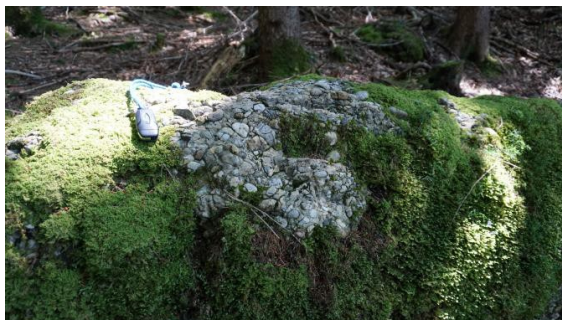
Beschreibung: Konglomeratbänke in bewaldetem Hang, Molasseablagerungen

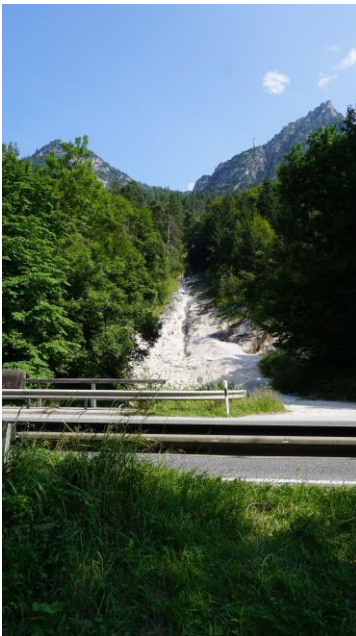
Foto 1

Lithologie: Dolomit
Beschreibung: geringmächtige Lockergesteinsauflage, Kesselbach

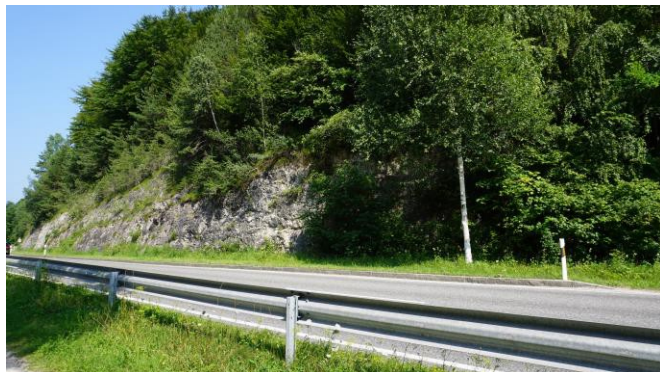
Foto 1

Beschreibung: massige Dolomitsteine, undeutliche Bankung zur Straße einfallend,
Recherche nach Standsicherheitsuntersuchungen im Zuge des
Felsanschnitts beim Straßenbau

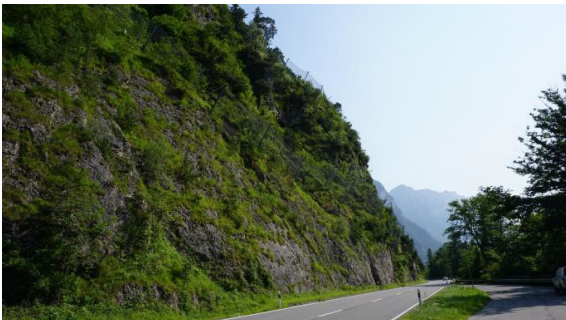
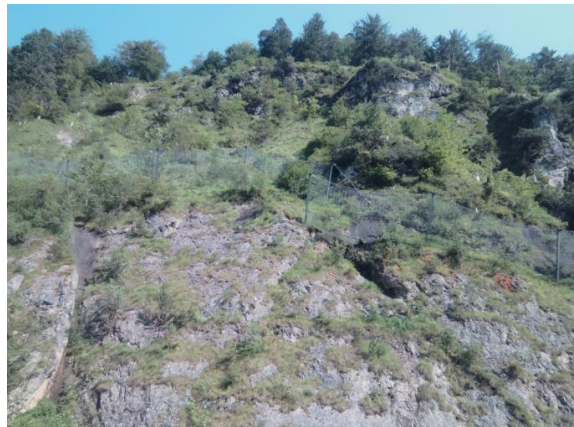
Beschreibung: Parkplatz am Röthelbach, Felshang mit Fangnetzen als
Steinschlagsicherung, Hangschuttdecken im unteren Bereich des Hangs

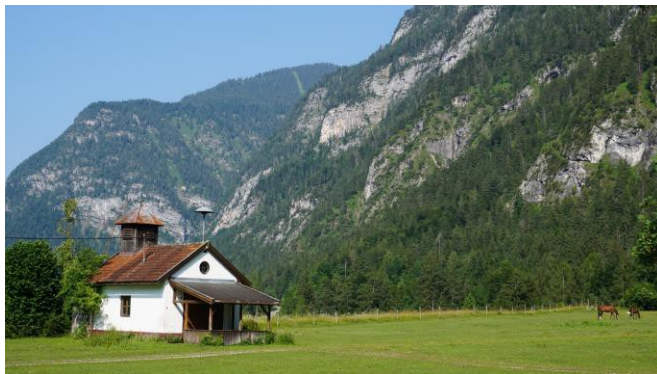
Foto 1

Beschreibung: Felsmassiv am Eisenrichter, laut geologischer Karte tertiäre Sandsteine und Mergel, am Hangfuß Haufwerk Dolomitblockschutt indiziert
Steinschlagprozesse, Steinfangzäune entlang Straße zwischen Parkplatz
Schlafende Hexe und Standort, Bereich ggf. lohnenswert für
Standortsicherheitsuntersuchung

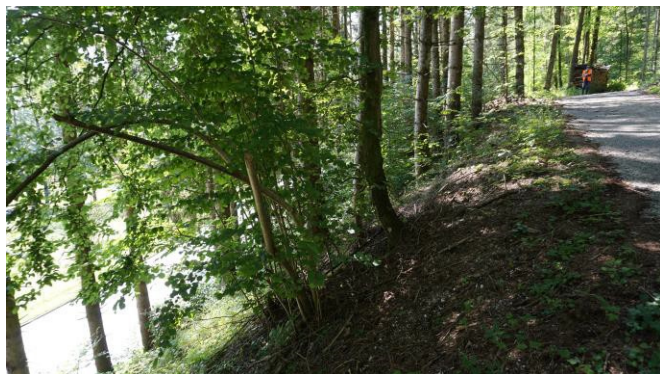
Foto 1

Beschreibung: Steilhang circa 35° - 40° im Mittelteil, nach oben und unterhalb Privatstraße steiler, ungesichert, leichte Indizien für Hangbewegung - geringfügig Säbelwuchs und Schiefstellung - Risse in Asphaltdecke, Hangschuttdecke mit geringer Humusauflage

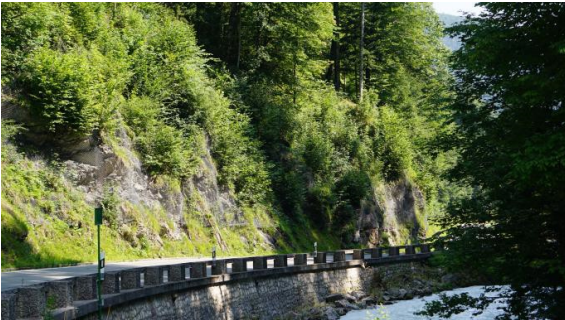
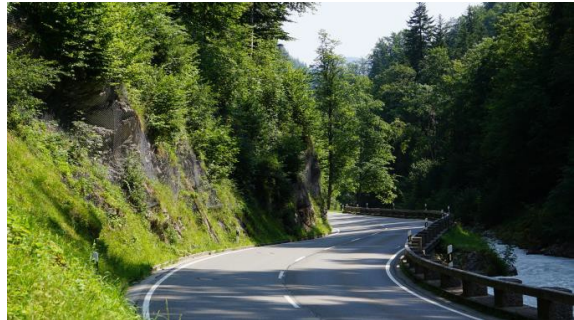
Beschreibung: B305 bei Hinterschönau, Hanganschnitt mit Stützmauer und Felssicherung, schiefe Bäume oberhalb Felsanschnitt

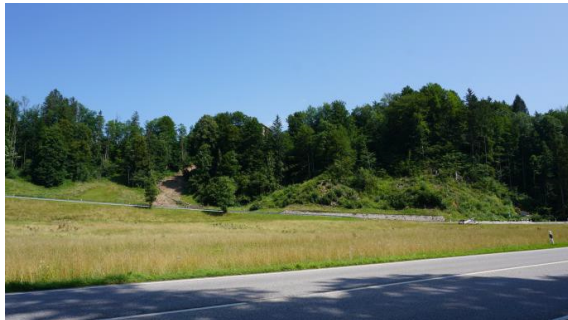
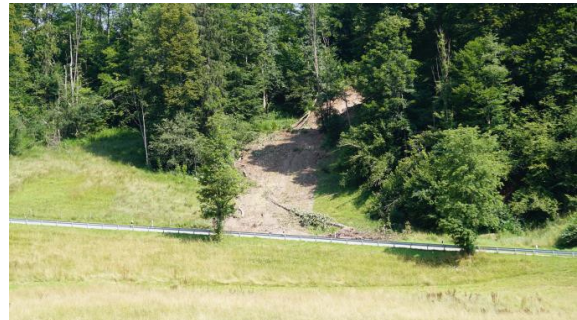
Beschreibung: aktiver Murenabgang vom Unwetter letzte Woche (Kalenderwoche 28) mit Einfluss auf B20, Moränenablagerungen, tlw. Bodenkriechen

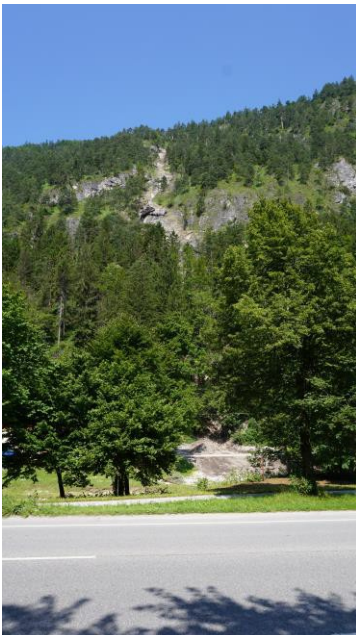
Foto 1

Beschreibung: Kliff mit sichtbarem Murenpfad nördlich Saalach B305, circa 100 m bis Hangfuß, Hangschuttdecken zwischen Flussaue und Bundesstraße, potentiell Steinschlaggefahren

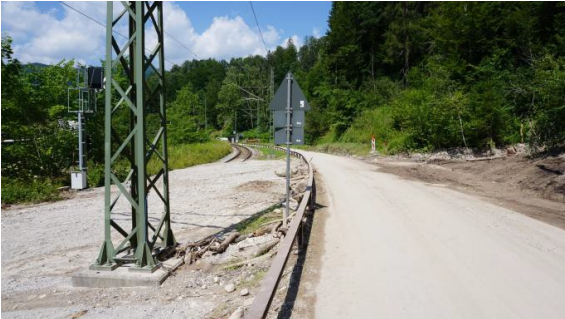
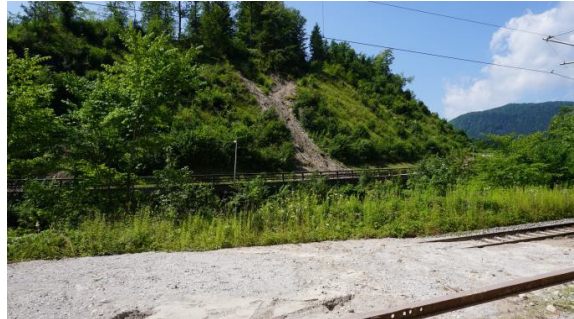
Beschreibung: Wildbach mit Überspülung Straße und Bahnlinie, Sedimentakkumulation am Hangfuß, Wasserstandmarker im Bach circa 1 m hoch, Rutschung an Kreisstraße gegenüber (siehe Fotos), Moränenablagerungen, tlw. Bodenkriechen

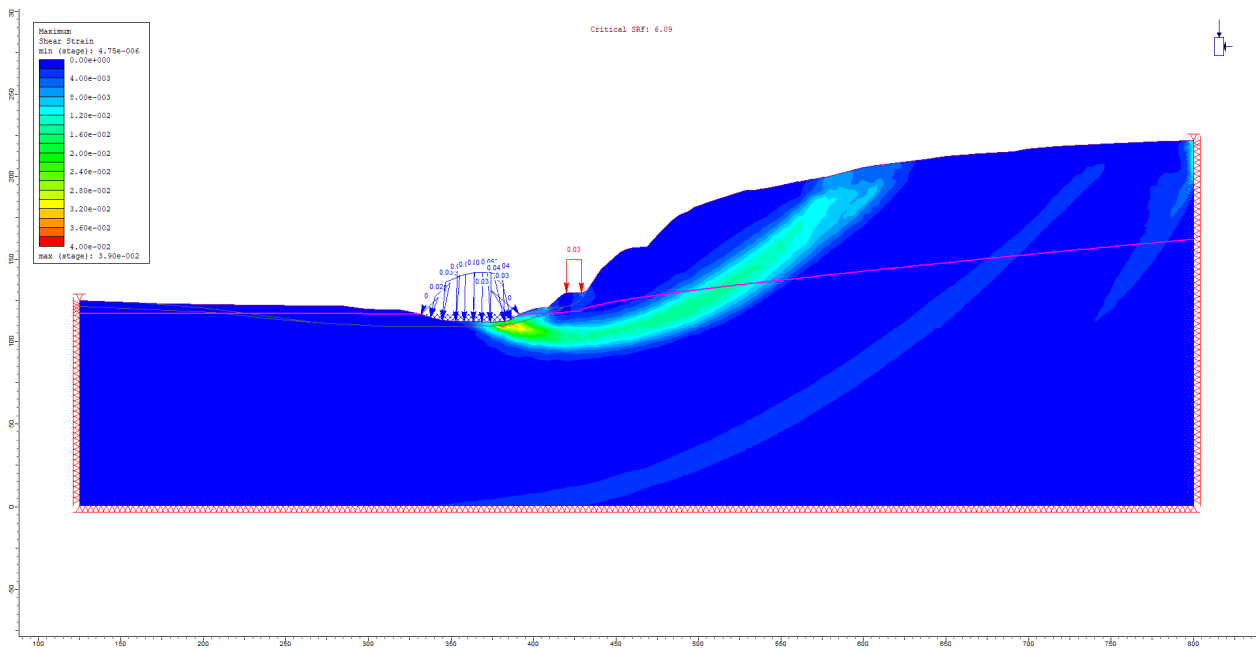
Bild E-3: Shear Strain im Basismodell III Profil 5-2 (SRF = 6,09, hier dargestellt bei SRF = 6,2).
