Entwicklung eines leistungsorientierten Prüfregimes für Brückenseilverfüllmittel

Berichte der Bundesanstalt für
Straßen- und Verkehrswesen
Brücken- und Ingenieurbau Heft B 207

Jörg Hübscher

Institut für Korrosionsschutz Dresden GmbH, Dresden

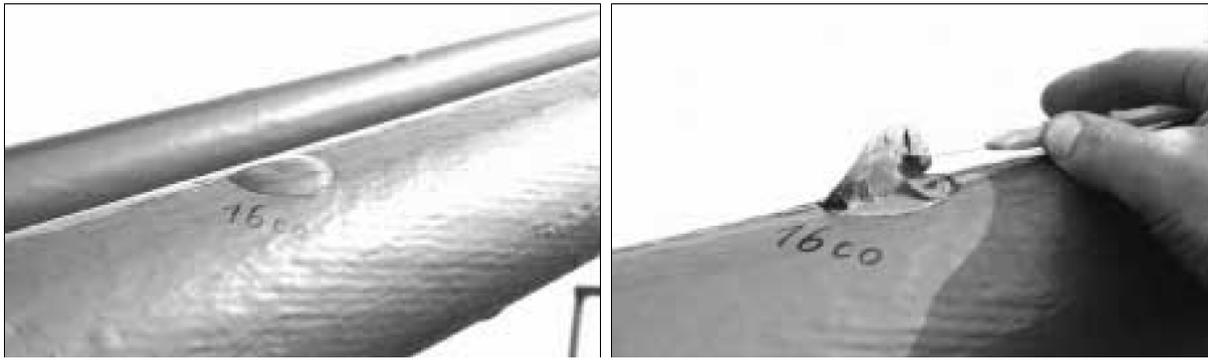
Abb. 1: Blasenbildung in der Beschichtung als Folge von SVM-Austritt bei der Rheinbrücke Emscherschnellweg [6].

Das Ausbluten des SVM war bei diesen Bauwerken überwiegend mit Beeinträchtigungen des äußeren Korrosionsschutzsystems verbunden. Dabei wurde vor allem Blasenbildung in der Korrosionsschutzbeschichtung beobachtet (siehe Abb. 1).

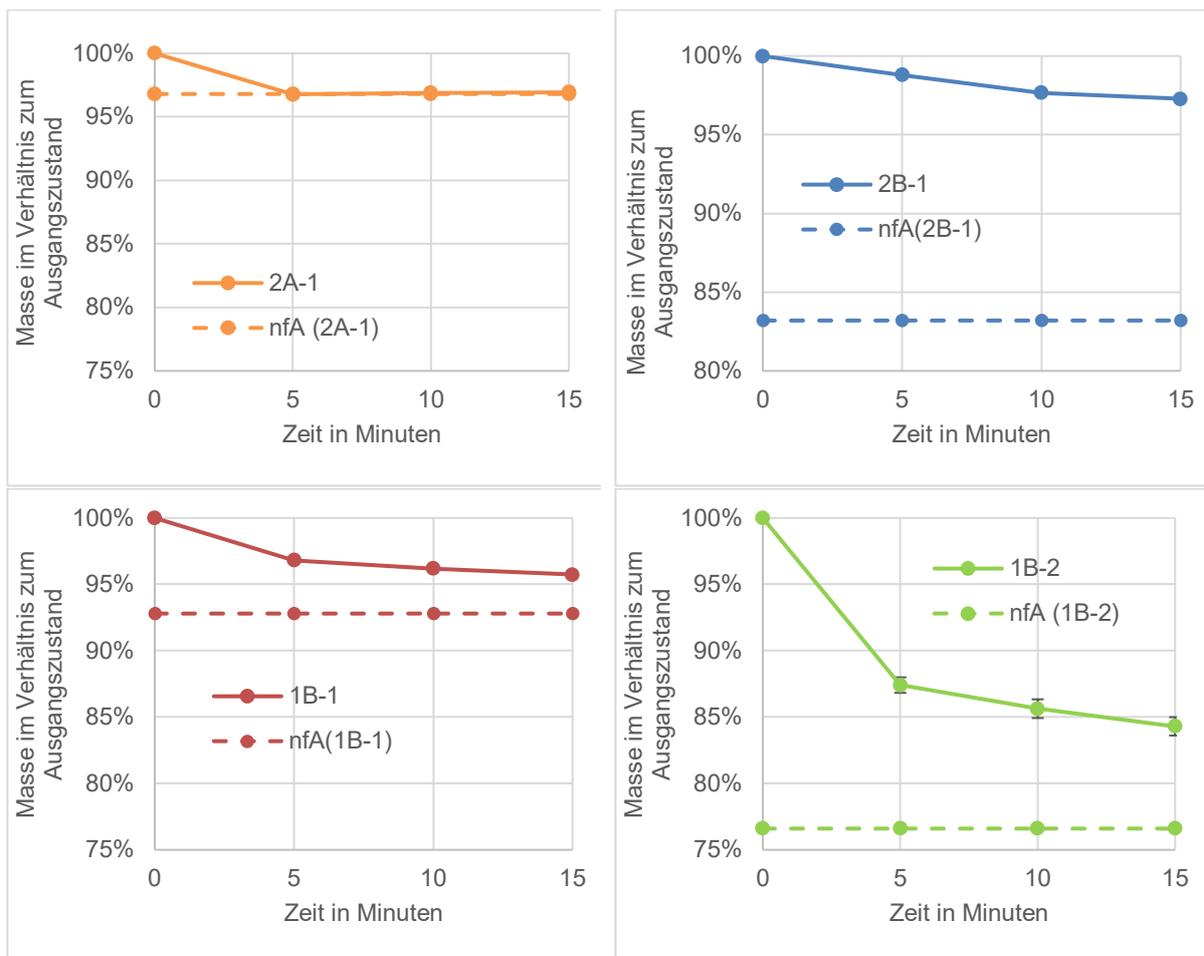
Abb. 2: Massenänderung der lösemittelhaltigen SVM in den ersten 15 Minuten nach der Applikation in einer Schichtdicke von 60 µm (durchgehende Linie) im Vergleich zum jeweiligen nicht-flüchtigen Anteil nach DIN EN ISO 3251 (gestrichelte Linie).

Zusätzlich wurde das Trocknungsverhalten der SVM in realen Schichtdickenverhältnissen untersucht. Auf Anfrage bei 2 Seilherstellern wurde eine Schichtdicke von 60 µm SVM auf dem Seil zum Verseilzeitpunkt angegeben. Nach Aussage der Seilhersteller bleibt das SVM in der angegebenen Schichtdicke ca. 5 Minuten an der Atmosphäre und wird danach von der nächsten Drahtlage im Seil eingeschlossen. Lösemittel was innerhalb von 5 Minuten nicht verdunstet, darf somit nicht zum Ausbluten führen. Aufbauend auf diesen Aussagen wurden jeweils 3 Aluminiumschalen mit den entsprechenden SVM in einer Schichtdicke von 60 µm versehen und bei 23 °C und 50 % rel. Luftfeuchte gelagert, wobei die Masse der Proben in regelmäßigen Abständen bestimmt wurde. Die Ergebnisse dieser Trocknungsversuche sind in Abb. 2 dargestellt.

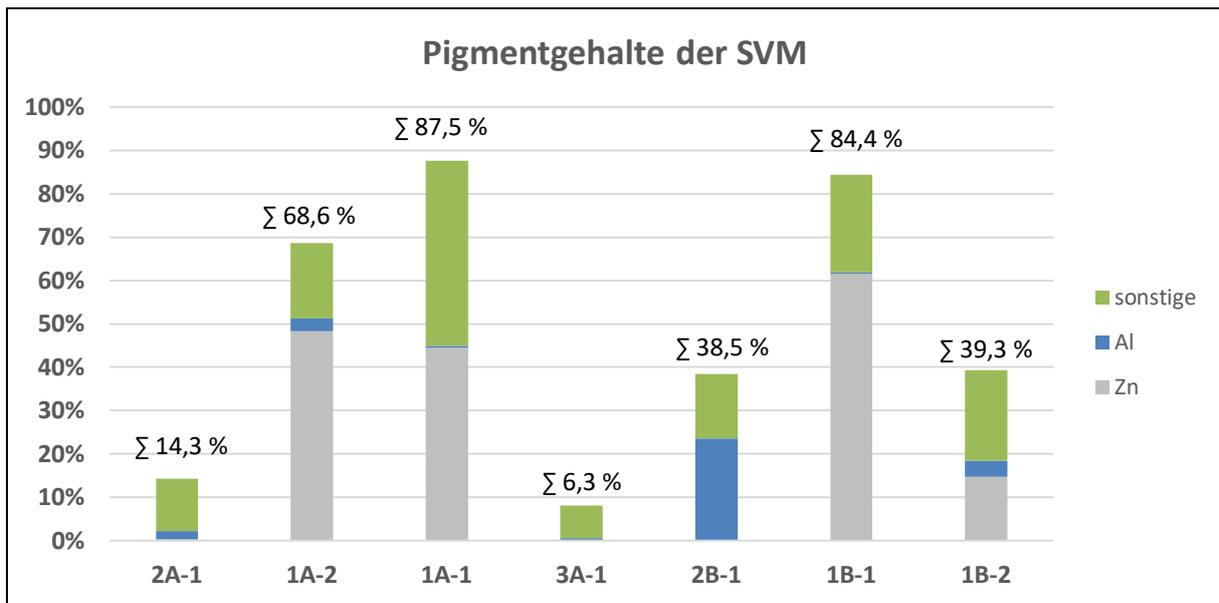
Abb. 3: Zusammensetzung des Glührückstands der SVM aus den jeweiligen Anteilen Zink, Aluminium und sonstigen Elementen. Die Summe über den Balken entspricht dem ermittelten Pigmentgehalt nach DIN EN ISO 14680-2.

Es wird deutlich, dass sich die SVM hinsichtlich der Pigmentgehalte grundlegend unterscheiden. Die zinkstaubhaltigen SVM besitzen dabei sehr hohe und die restlichen eher niedrige Gesamtmengen an Pigmenten. Bei **2A-1** und **3A-1** fällt der Anteil an aktiven Korrosionsschutzpigmenten (Zn, Al) sehr gering aus. **3A-1** besitzt demnach kein Korrosionsschutzpigment und **2A-1** lediglich knapp 2 % Aluminium.

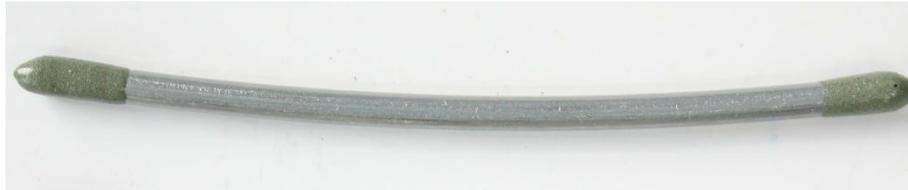
Abb. 4: Endseitig geschützter Abschnitt eines Seildrahtes mit Zinküberzug.

Zur Ermittlung relevanter Testparameter für Belastungsversuche wurde der bereitgestellte Seildraht (\varnothing 4 mm, Zinküberzug) auf eine Länge von 15 cm eingekürzt und die beiden Enden mit Polyurethanbeschichtung versehen, um eine korrosive Unterwanderung des Zinküberzugs an den Schnittkanten zu verhindern (siehe Abb. 4).

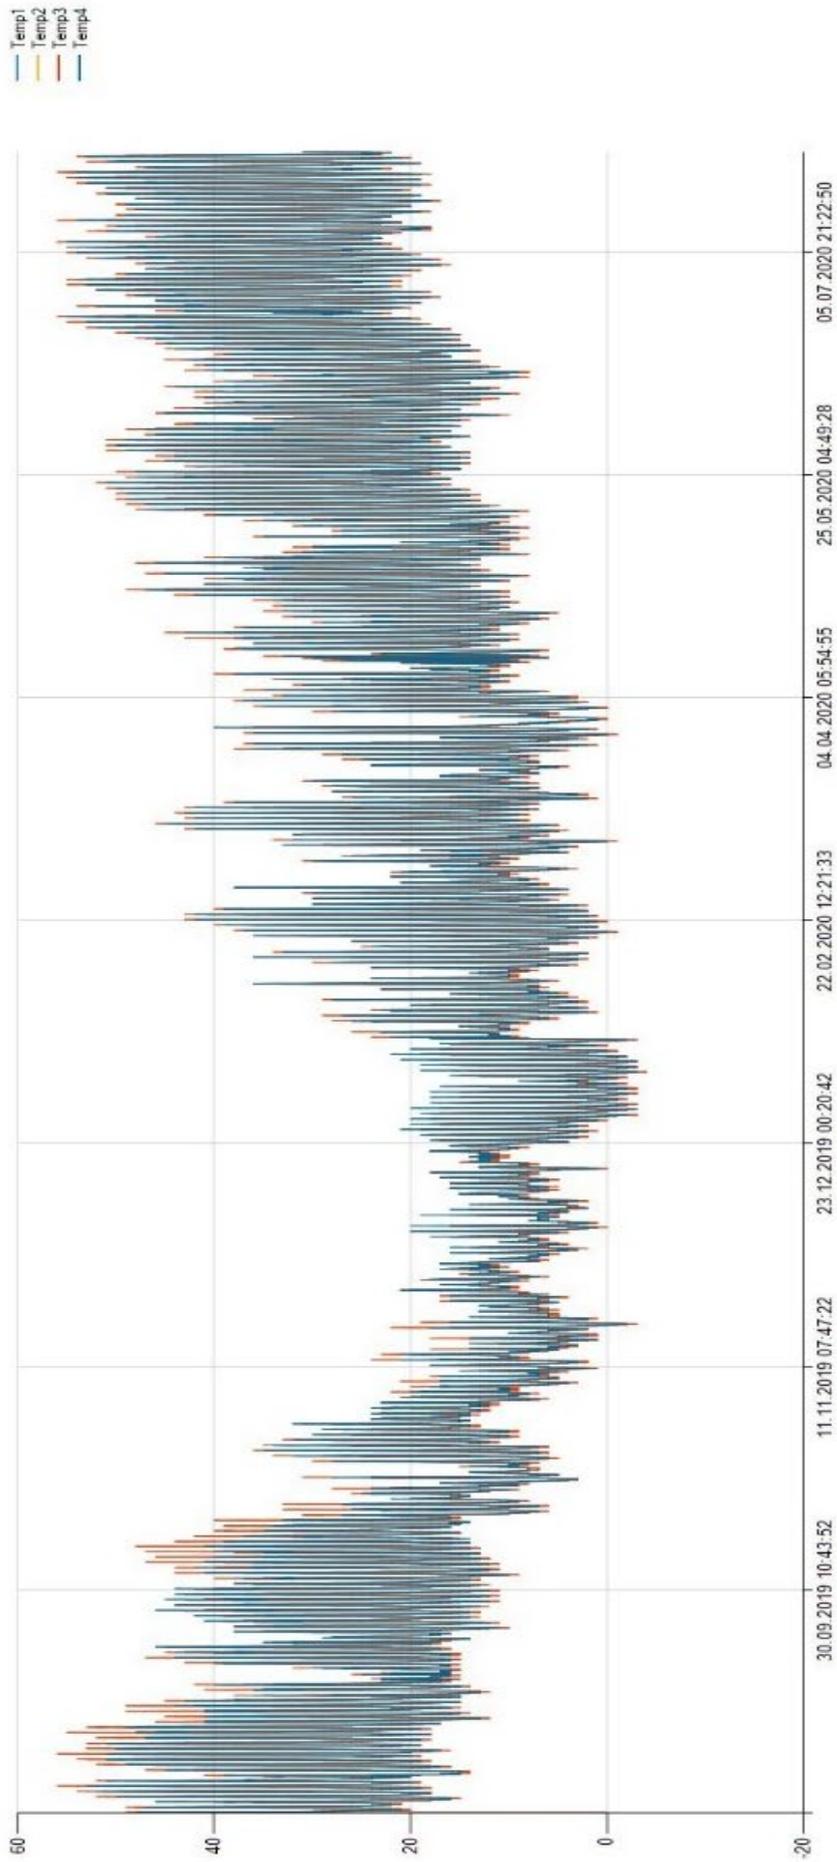
Abb. 5: Ergebnisse der kontinuierlichen Temperaturmessung in Seilproben während der Auslagerung am Standort Madrid im Jahr 2020.

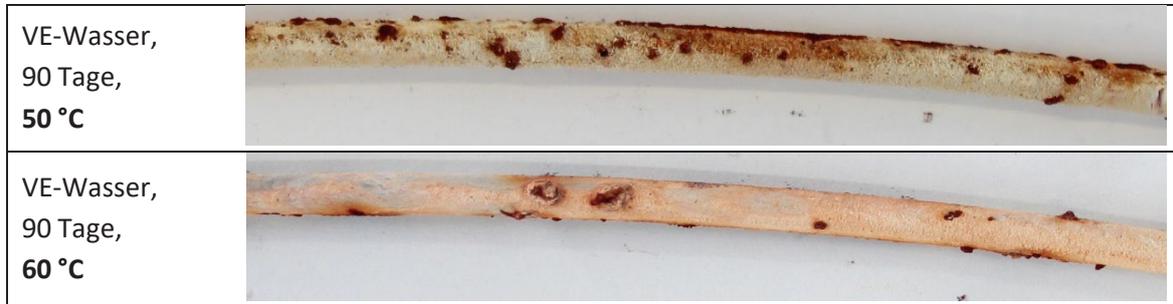
Abb. 6: Vergleichende photographische Aufnahmen bei 50 und 60 ° belasteter Drähte.

Tatsächlich wird bei der Belastung der Drähte mit Zink-Überzug in VE-Wasser bei 50 °C ein deutlich anderes Korrosionsverhalten festgestellt, als bei 60 °C (siehe Abb. 6).

Während es bei 50 °C zu einem gleichmäßigen Abtrag des Zinküberzugs mit steigender Belastungsdauer und einem kontinuierlich ansteigenden Ausmaß an Lochfraß kommt, bleibt die maximale Überzugsdicke bei 60 °C annähernd gleich, wobei der Überzug unregelmäßig durchbrochen wird (siehe Abb. 8). Um dieses Phänomen weiter zu untersuchen, wurden die temperaturabhängigen Ruhepotentiale des Seildrahts mit Zink-Überzug und des entzinkten Seildrahtes in deionisiertem Wasser bestimmt (siehe Abb. 7). Es zeigt sich, dass der Zinküberzug bei 60 °C sehr viel edler ist, als bei 50 °C, was das geringere Ausmaß an Korrosion bei 60 °C erklärt. Der Überzug wird zwischen 50 und 60 °C sogar edler als der Drahtstahl, womit er auch seine kathodische Schutzwirkung gegenüber dem Draht verliert. Dies äußert sich dadurch, dass es an jenen Stellen, wo der Überzug einmal durchbrochen wird, zu deutlichem Lochfraß kommt.

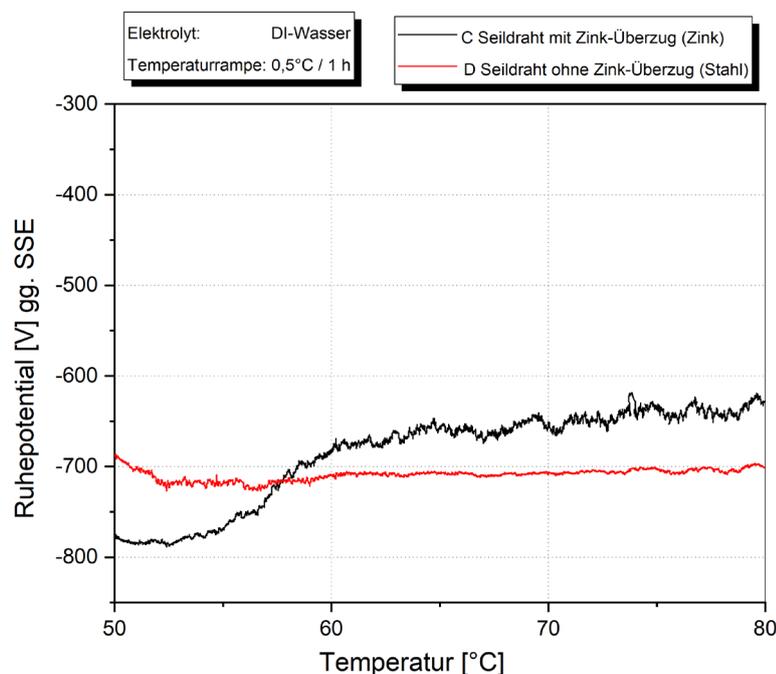
Abb. 7: Ruhepotentiale des verwendeten Seildrahtes mit Zinküberzug und des entzinkten Seildrahtes in deionisiertem Wasser zwischen 50 und 80 °C.

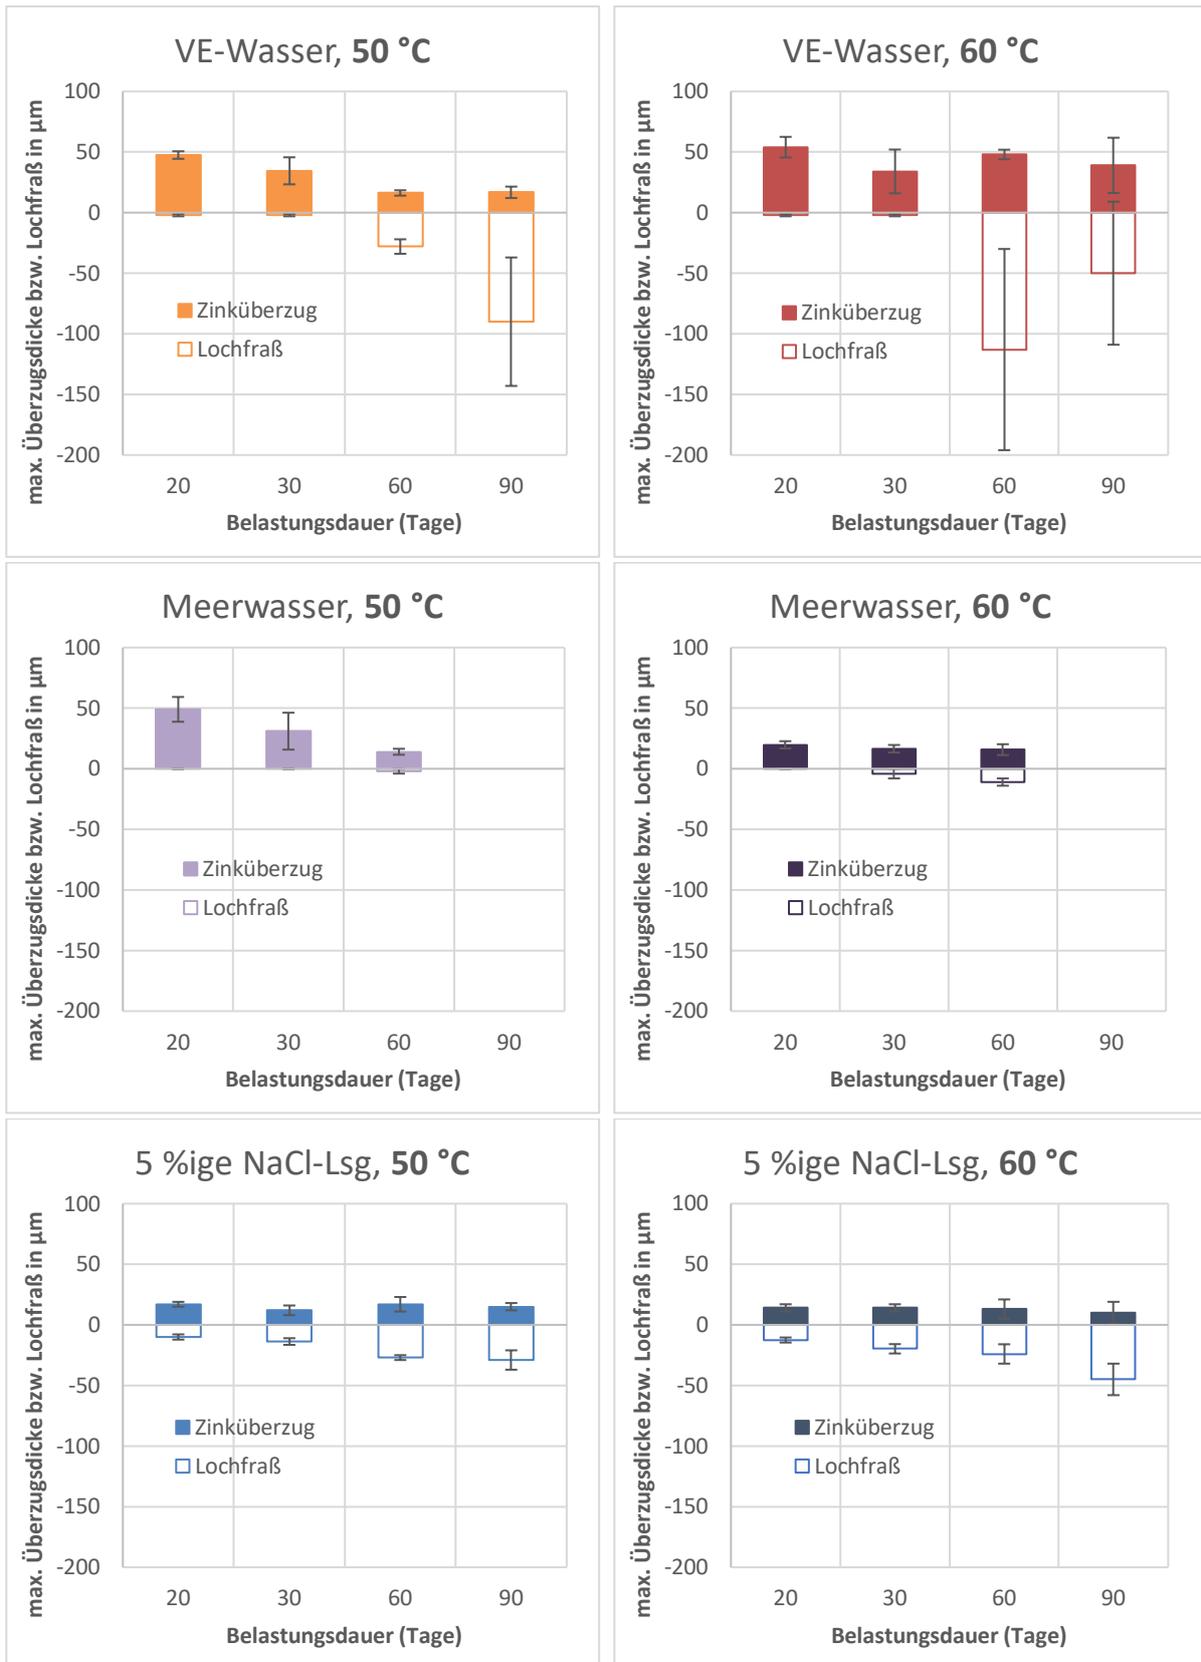
Abb. 8: Grafische Darstellung der im metallographischen Querschliff bestimmten maximalen Überzugsdicke bzw. Lochfraß an Stahlrunddrähten mit Zinküberzug in Abhängigkeit von der Belastungszeit bei Belastungstemperaturen von 50 und 60 °C in VE-Wasser, künstlichem Meerwasser nach DIN EN ISO 15711 und 5%iger wässriger Natriumchloridlösung. Es wurde jeweils der Durchschnitt aus 4 Bestimmungen an unterschiedlichen Drähten gebildet.

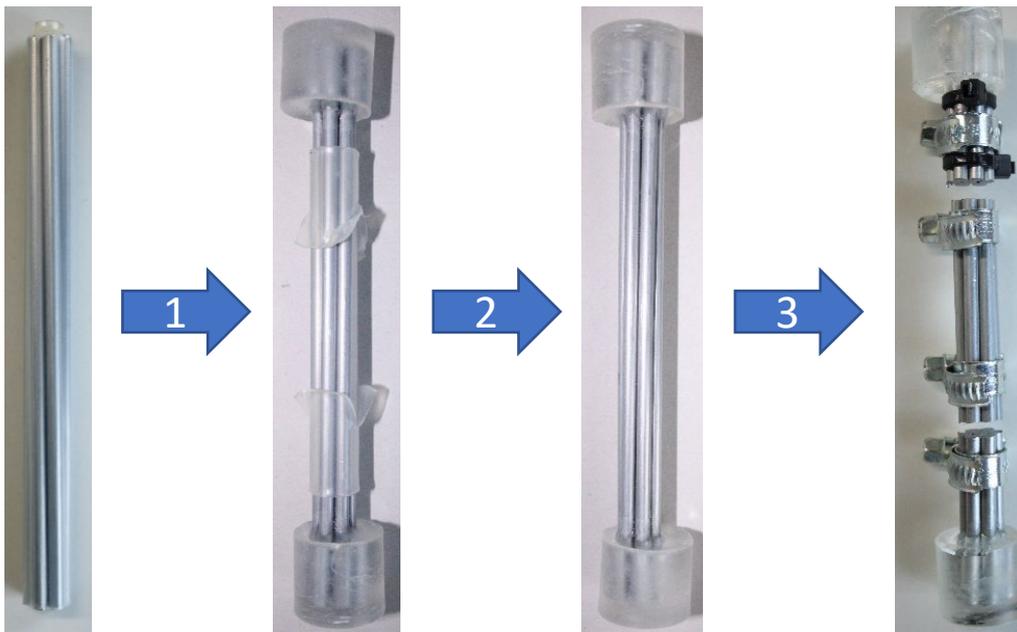
Abb. 9: Teilschritte der Drahtbündelprobenherstellung. 1. Befüllen des Drahtbündels mit SVM und endseitiger Epoxidharzverguss. 2. Entfernung des Schrumpfschlauchs. 3. Belastung im entsprechenden Medium und Zerlegung der Probe.

Das gelieferte Drahtmaterial (4 mm Runddraht mit Zinküberzug) wurde zur Herstellung von Drahtbündelproben verwendet. Dazu wurde der Draht in Stücken einer Länge von 15 mm zugeschnitten und begradigt. Für eine Drahtbündelprobe wurden 7 Runddrähte (\varnothing 4 mm, Länge 15 cm) im Verbund (6 Außendrähte, 1 Kerndraht) mit einem Schrumpfschlauch (Hersteller: Elkubema, Olefin Typ A, 12,7 mm) fixiert (siehe Abb. 9). Danach wurde der Kerndraht entfernt und das entsprechende SVM mit einer Einwegspritze über die Enden zudosiert. Der Kerndraht wurde dann so nachgeschoben, dass eine gleichmäßige Verteilung des SVM im Probekörper gewährleistet wurde. Die Enden des Probekörpers wurden in Epoxidharz eingebettet, um die Schnittkanten zu schützen. Abschließend wurde der Schrumpfschlauch komplett entfernt. Nach der Belastung im entsprechenden Medium wurden die Probekörper trocken zugesägt. Das mittlere Stück wurde optisch/haptisch und die beiden äußeren Stücken im Querschliff ausgewertet. Die Drahtbündelproben wurden zur Untersuchung des Korrosionsschutzvermögens der verschiedenen SVM in Immersionsversuchen belastet. Dabei wurden die zuvor aufgespürten Belastungsszenarien, wie im Abschnitt 3.3.1 beschrieben, angewandt.

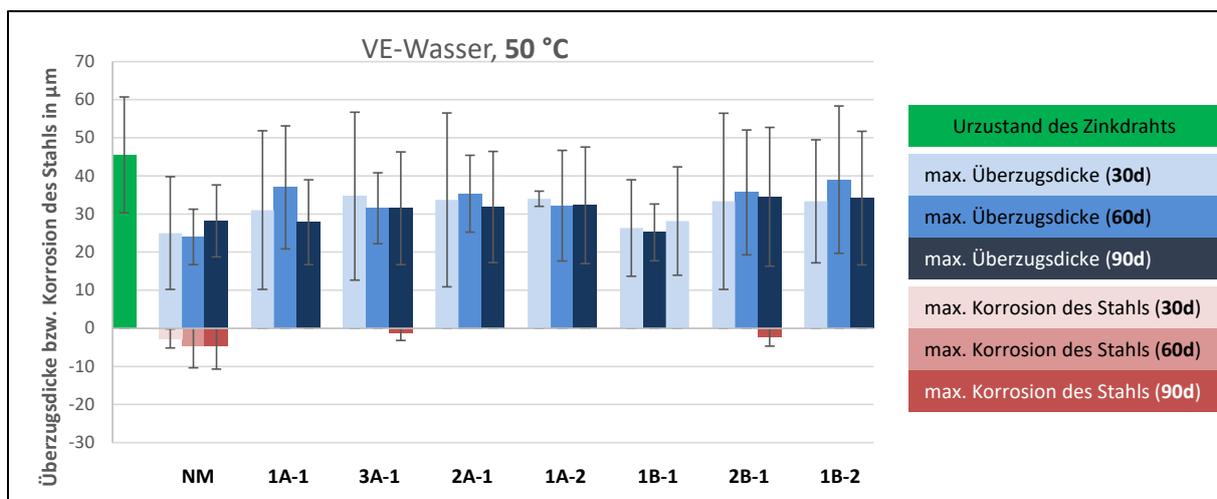
Abb. 10: Ergebnisse der metallographischen Auswertung von Korrosionserscheinungen bei Drahtbündelproben nach der immersiven Belastung in VE-Wasser bei 50 °C.

Nach der Belastung wurden die Proben an je 2 Stellen zersägt. Das mittlere Stück wurde geöffnet und das enthaltene Seilverfüllmittel analysiert. Die Ergebnisse der SVM-Analyse sind im Kapitel 3.6 „Alterungsbeständigkeit“, Abschnitte 3.6.3 und 3.6.4 aufgeführt. Die Schnittflächen wurden metallographisch auf Korrosionserscheinungen untersucht. Hierbei wurden die Restdicke des Zinküberzugs und die Tiefe der Korrosion des Stahls jeweils im Inneren der Probe ausgewertet. Anhand der Ergebnisse wird deutlich, dass alle SVM gegenüber VE-Wasser bei 50 °C im Vergleich zum unverfüllten Zustand eine sehr gute Beständigkeit besitzen (siehe Abb. 10).

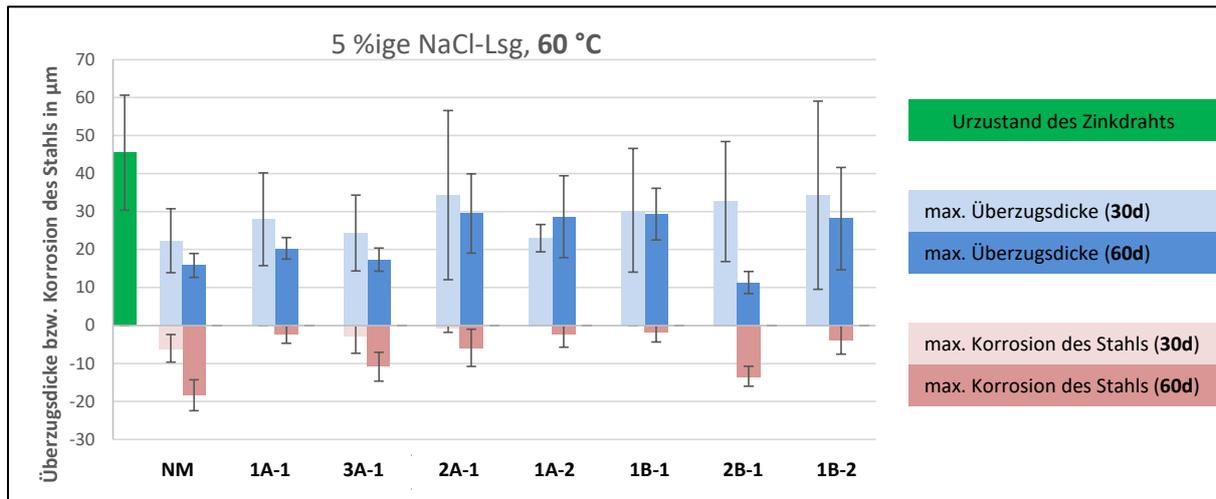
Abb. 11: Ergebnisse der metallographischen Auswertung von Korrosionserscheinungen bei Drahtbündelproben nach der immersiven Belastung in 5%iger NaCl-Lösung bei 60 °C.

Gegenüber 5%iger NaCl-Lsg. erhalten alle geprüften SVM ein gutes Schutzniveau bis zu einer Belastungsdauer von 30 Tagen. Erhöht man die Belastungsdauer noch weiter, kommt es bei den SVM ohne Zinkstaub (**3A-1, 2A-1, 2B-1**) zu einem deutlicheren Korrosionsangriff gegenüber den Seildrähten, als bei den SVM mit Zinkstaub (**1A-1, 1A-2, 1B-1, 1B-2**) (siehe Abb. 11).

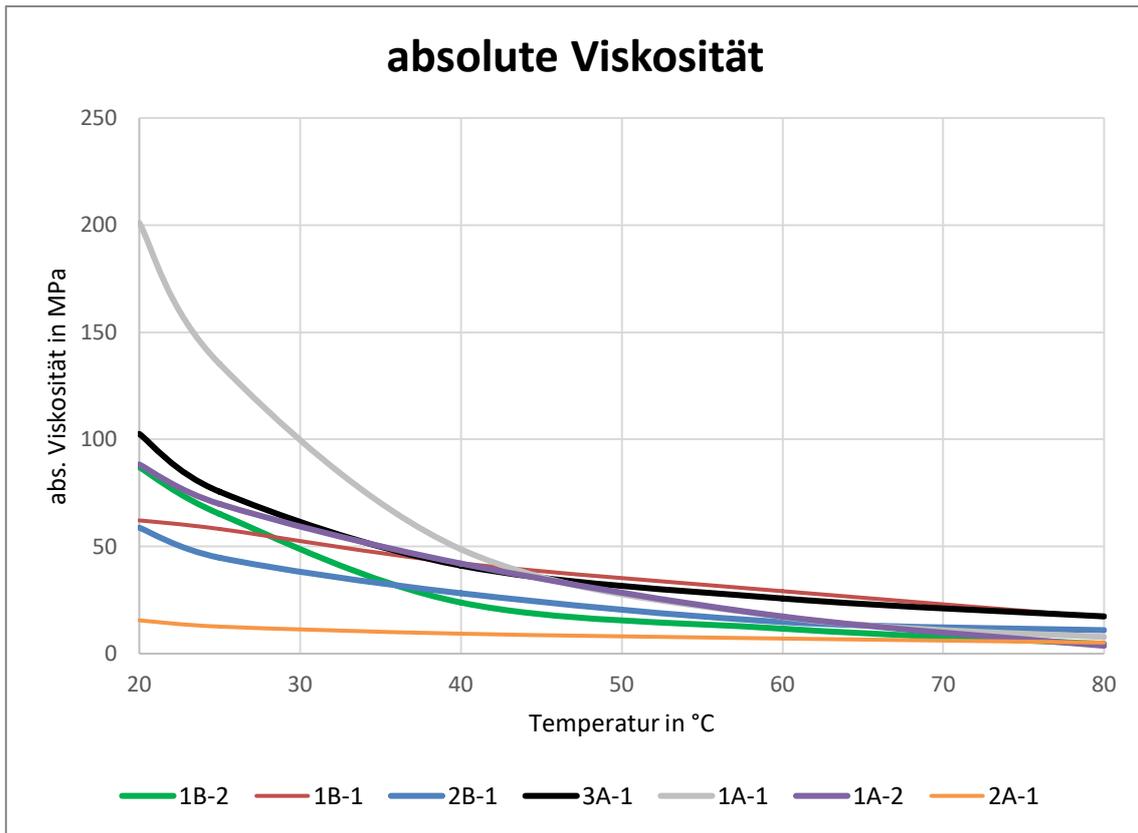
Abb. 13: Absolute Scherviskosität der SVM in Abhängigkeit von der Temperatur.

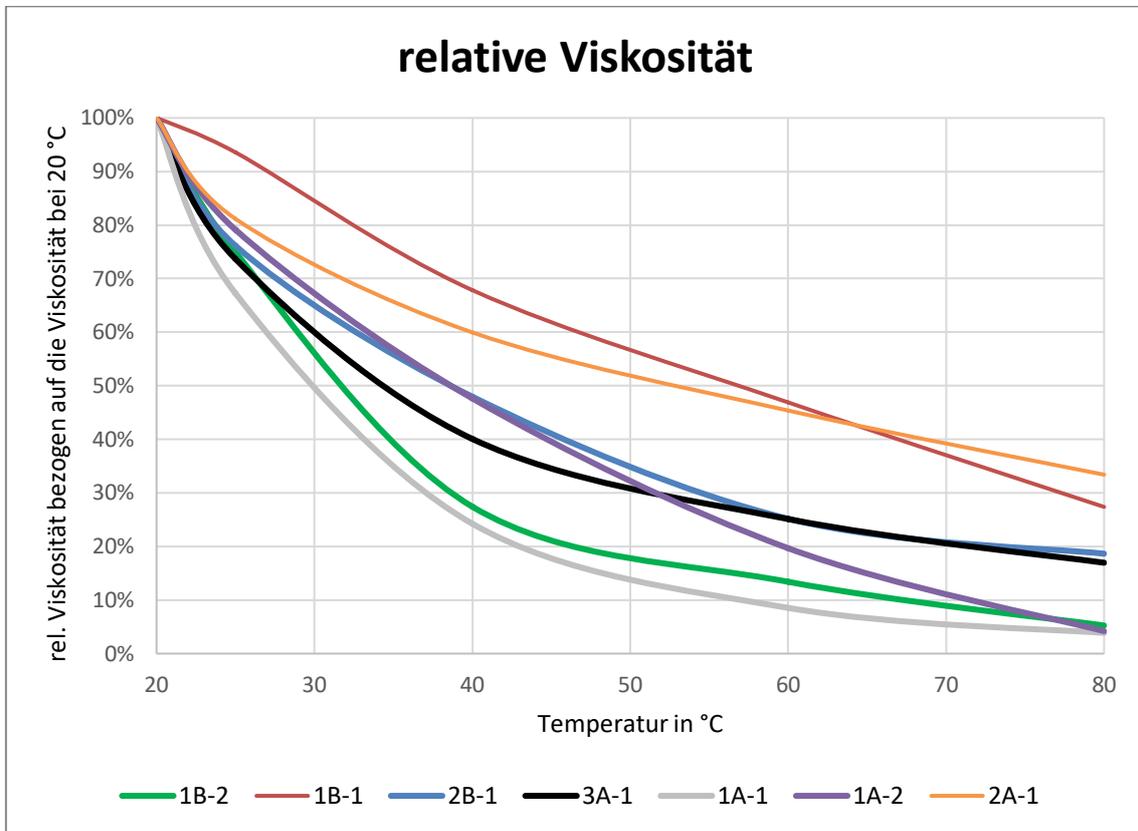
Abb. 14: Relative Scherviskosität der SVM bezogen auf den jeweiligen Absolutwert bei 20 °C.

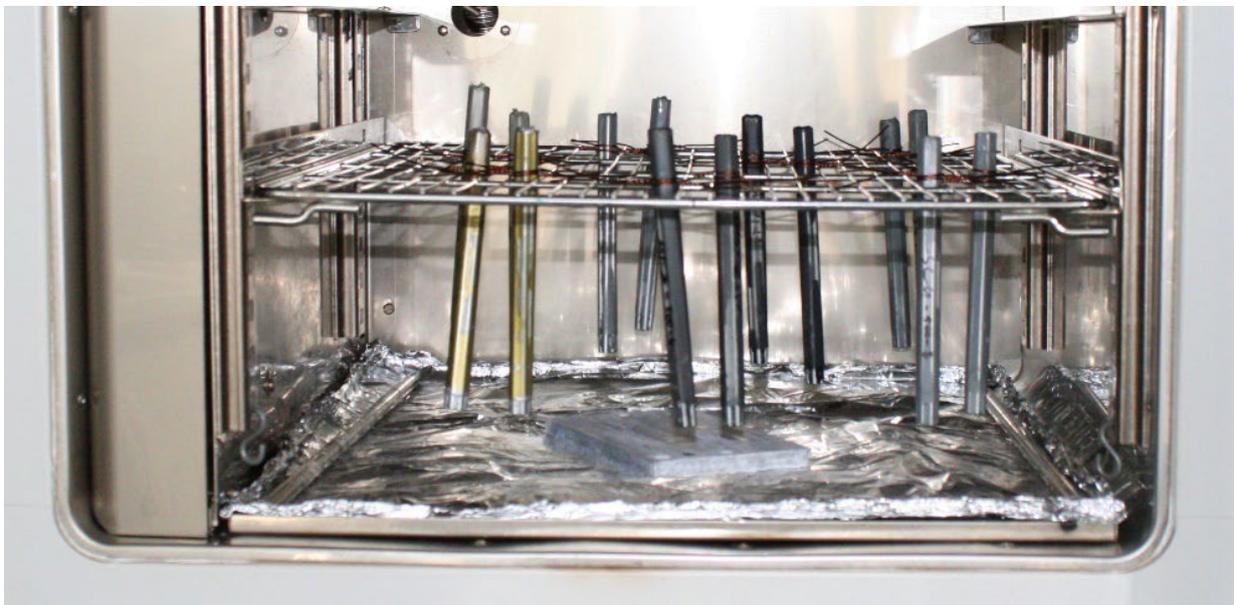
Abb. 15: Abtropfversuch mit Seilprobekörpern.

Zur Ermittlung der Standfestigkeit wurden zunächst Abtropfversuche mit Probekörpern aus Seildrahtbündeln analog zu den Proben für Korrosionsschutzuntersuchungen (siehe Abschnitt 3.3.2), jedoch ohne endseitigen Verguss durchgeführt. Die Probekörper wurden senkrecht hängend für eine Stunde bei den Temperaturen 60, 80, 100 und 120 °C im Trockenschrank gelagert (siehe Abb. 15). Es wurde dann das Abtropfen von SVM aus den Probekörpern beurteilt. Die Ergebnisse sind in Tabelle 4 aufgeführt. Bei **1A-1** wurde Abtropfen bereits ab einer Temperatur von 100 °C beobachtet. Bei **1A-2** kommt es dagegen erst ab 120 °C zum Abtropfen. Bei allen anderen SVM wurde kein Abtropfen bis 120 °C festgestellt.

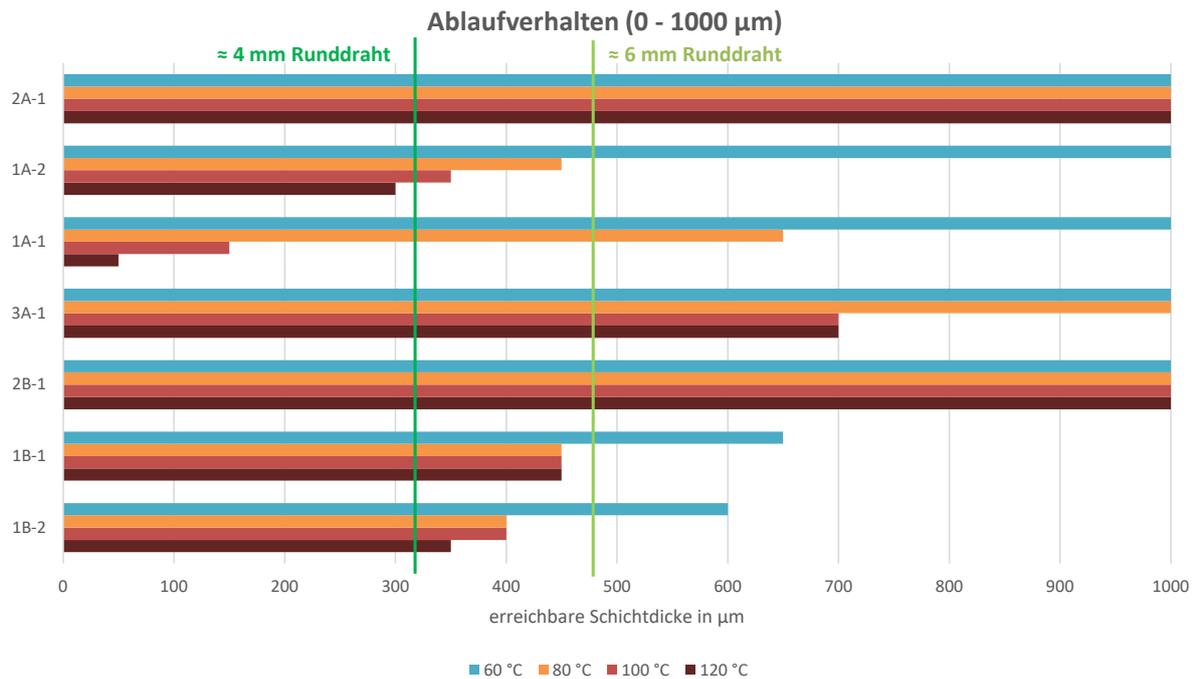
Abb. 16: Ergebnisse der Standfestigkeitsuntersuchungen im Schichtdickenbereich von 0 – 1000 μm bei jeweils 60, 80, 100 und 120 °C.

In Abb. 16 sind zusätzlich die Schichtdicken markiert, welche der notwendigen Standfestigkeit bei den für Brückenseile typischen Runddrahtdurchmessern von 4 und 6 mm entsprechen. Dieser Angabe liegt folgende Überlegung zugrunde. Zunächst wird hierbei davon ausgegangen, dass die Standfestigkeit nur in den Hohlräumen der Runddrähte eine Rolle spielt, da die Hohlräume zwischen den Z-Drähten der äußeren Drahtlagen z.T. unverfüllt sind und zudem im Vergleich zu Runddrähten sehr viel kleiner ausfallen.

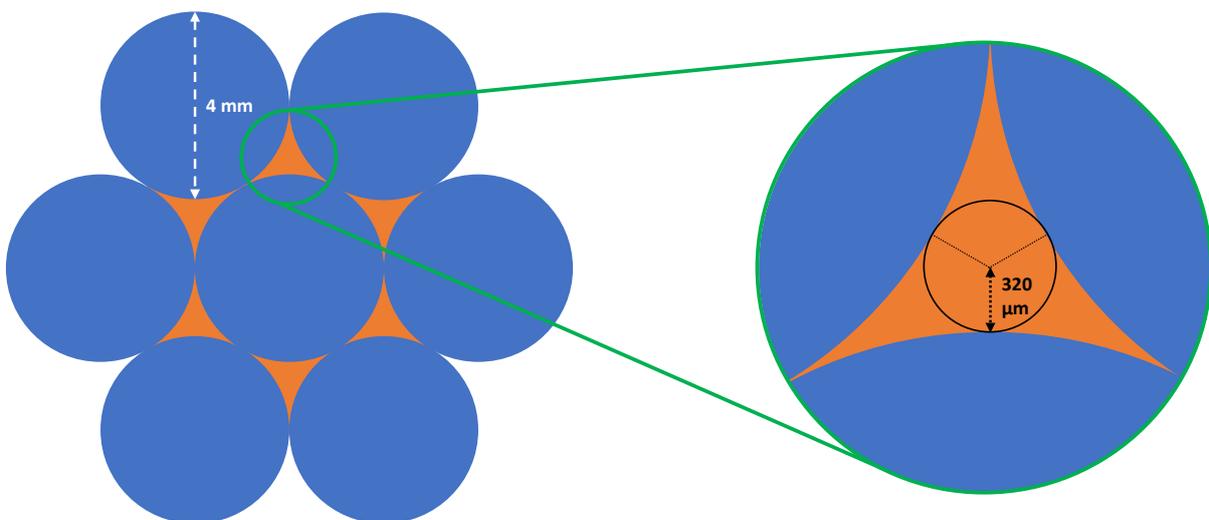
Abb. 17: Theoretische Betrachtung der maximal notwendigen Standfestigkeit in Abhängigkeit vom Drahtdurchmesser im Seil.

Des Weiteren wird ein idealer Hohlraum zwischen hexagonal dicht gepackten Kreisen angenommen. In einen solchen Hohlraum lässt sich maximal ein Kreis einbeschreiben, dessen Radius genau um den Faktor 2π gegenüber dem Radius der umliegenden Drähte vermindert ist. Der Radius dieses einbeschriebenen Kreises entspricht genau der Entfernung von der Drahtoberfläche bis zur Hohlraummitte, was wiederum die maximale Schichtdicke des SVM auf dem Seildraht im Hohlraum entspricht (siehe Abb. 17).

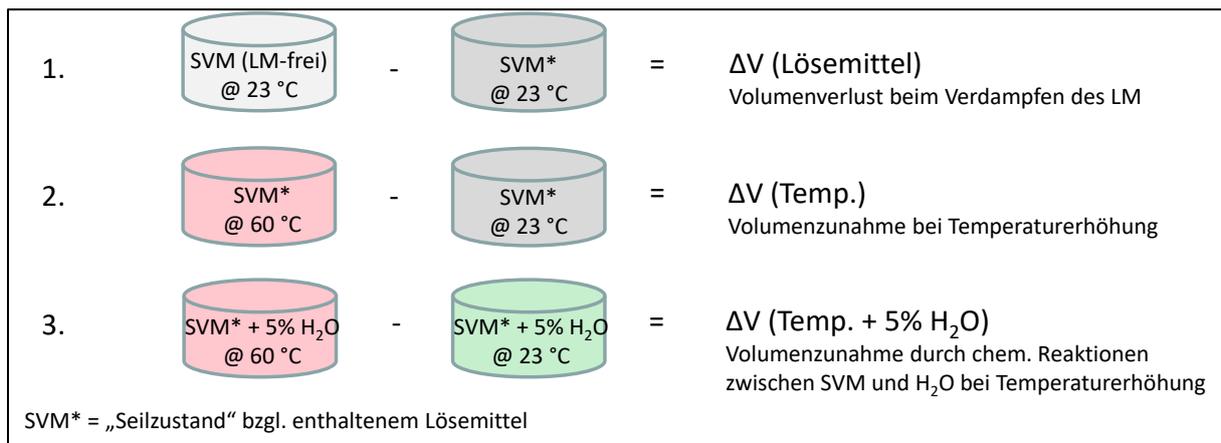
Abb. 18: Schematische Übersicht zur Ermittlung der Volumenänderung der SVM in Abhängigkeit vom Lösemittelgehalt, von der Temperatur und von der enthaltenen Wassermenge mit Hilfe der Pyknometermethode.

Die Volumenänderung wurde indirekt über vergleichende Dichtebestimmungen nach der Bechermethode bestimmt. Dabei wurde das jeweilige SVM blasenfrei in einen Dichtebecher bekannten Volumens überführt und die Masse mithilfe einer Waage bestimmt. Diese Vorgehensweise ist schematisch in Abb. 18 dargestellt.

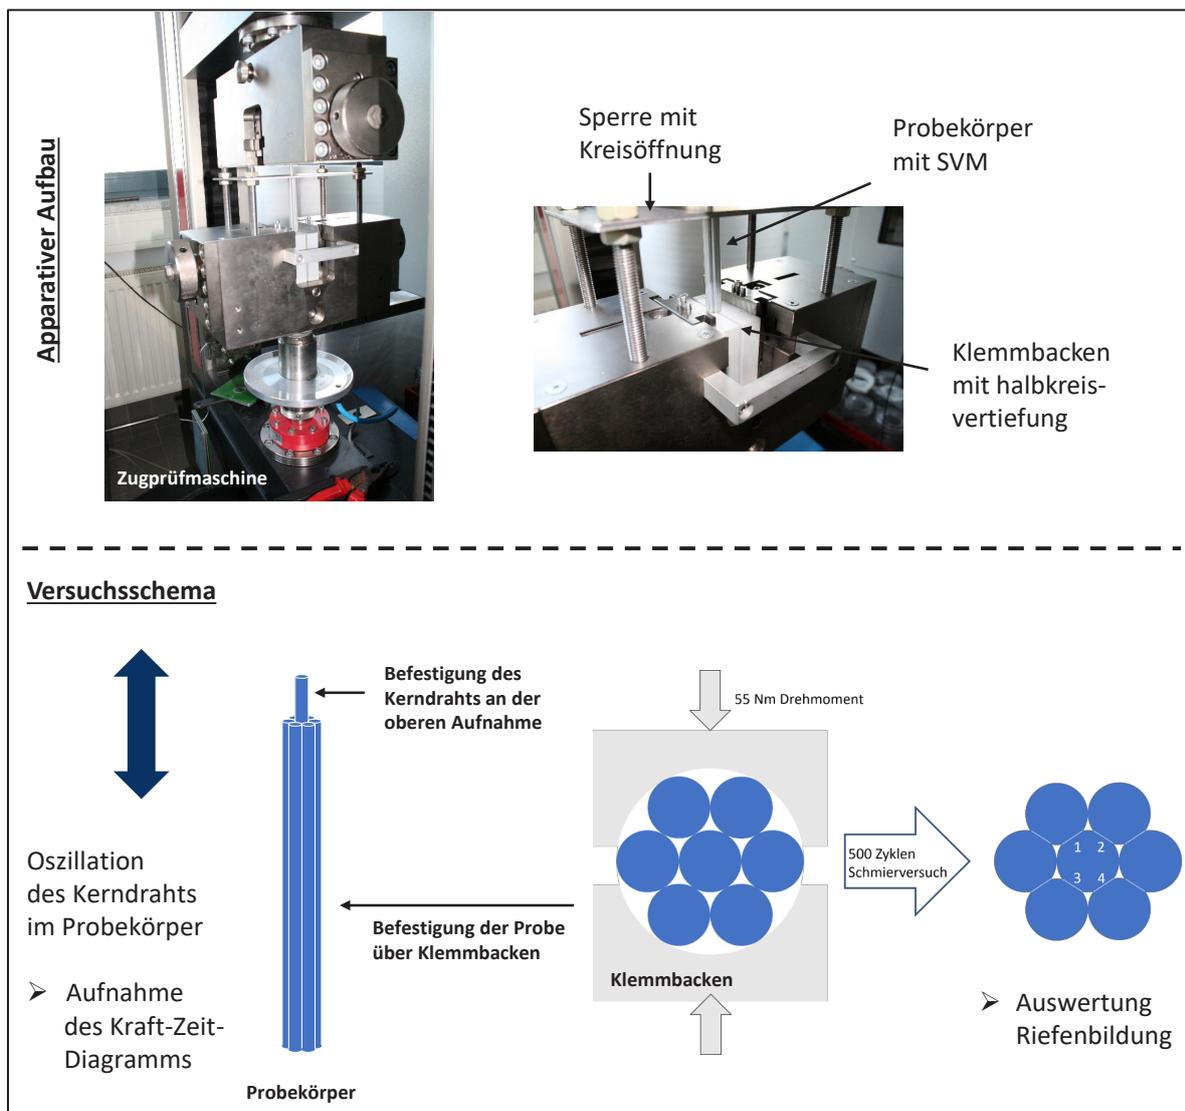
Abb. 19: Apparativer Aufbau und Schema des Schmierversuchs für SVM.

Zur Einschätzung der Schmierwirkung von SVM existiert derzeit kein Prüfverfahren. Aus diesem Grund musste im Rahmen des vorliegenden Projektes eine möglichst praxisnahe Methode entwickelt werden, um diesbezüglich fundierte Aussagen treffen zu können. Dabei wurde Wert daraufgelegt, das reale Schmiervermögen gegenüber verzinkten Seildrähten bei veränderlichen Temperaturen und auch im gealterten Zustand erfassen zu können. Dazu wurden analoge Drahtbündel, wie für die Untersuchung des Korrosionsschutzvermögens (siehe 3.3.2), jedoch ohne endseitigen Verguss, verwendet. Auch wurde der zur äußeren Fixierung verwendete Schrumpfschlauch nicht entfernt. Der Kerndraht wurde dann in die obere Aufnahme einer Zugprüfmaschine eingespannt, während die äußeren sechs Drähte des Drahtbündels durch zwei Klemmbacken aus Kunststoff mit Halbmantelausparung in der unteren Aufnahme der Zugprüfmaschine arretiert wurden (siehe Abb. 19).

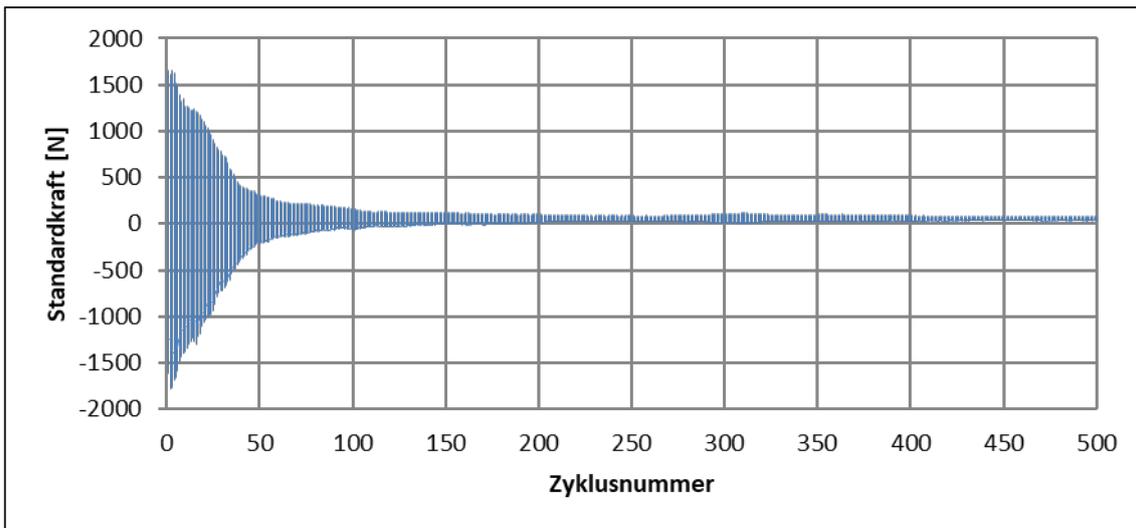
Abb. 20: Typischer Verlauf der Standardkraft über die Dauer eines oszillierenden Schmierversuchs mit Drahtbündelproben.

Während des oszillierenden Schmierversuchs wurde die Standardkraft über eine Kraftmessdose an der unteren Aufnahme der Zugprüfmaschine kontinuierlich aufgezeichnet (siehe Abb. 20).

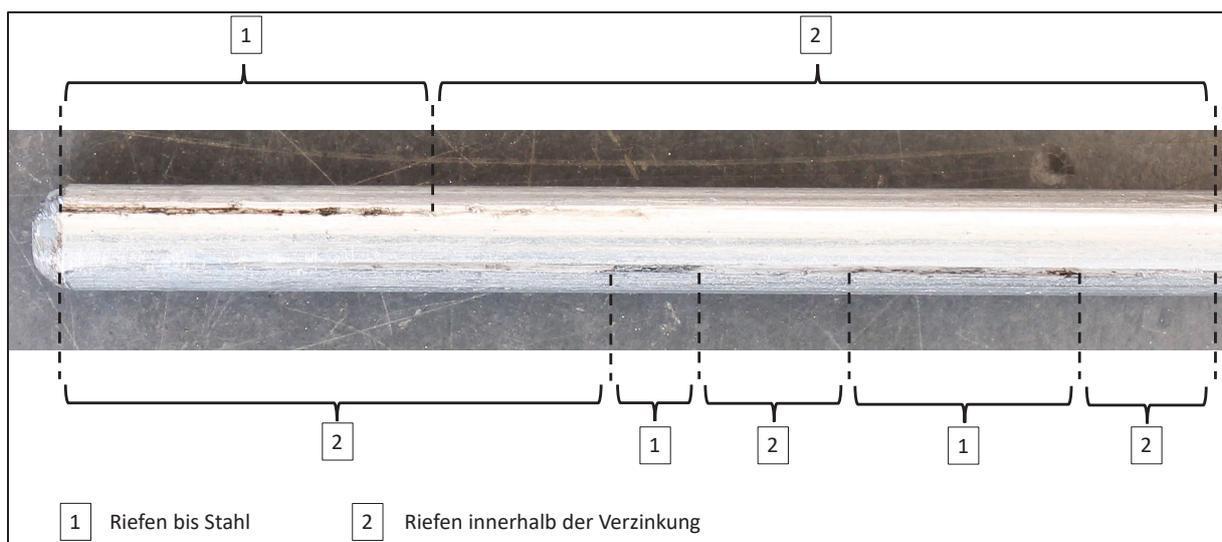
Abb. 21: Typische Riefenbildung auf dem Kerndraht während des oszillierenden Schmierversuchs.

Nach Beendigung jedes Versuchs wurde der Kerndraht aus der jeweiligen Probe entnommen und von verbleibendem SVM gereinigt. Da jede Probe gleichartig so eingespannt war, dass die Klembacken von beiden Seiten je 2 der äußeren Drähte auf den Kerndraht pressen, waren auf dem Kerndraht nach dem Versuch stets 4 Riefen zu sehen (siehe Abb. 21).

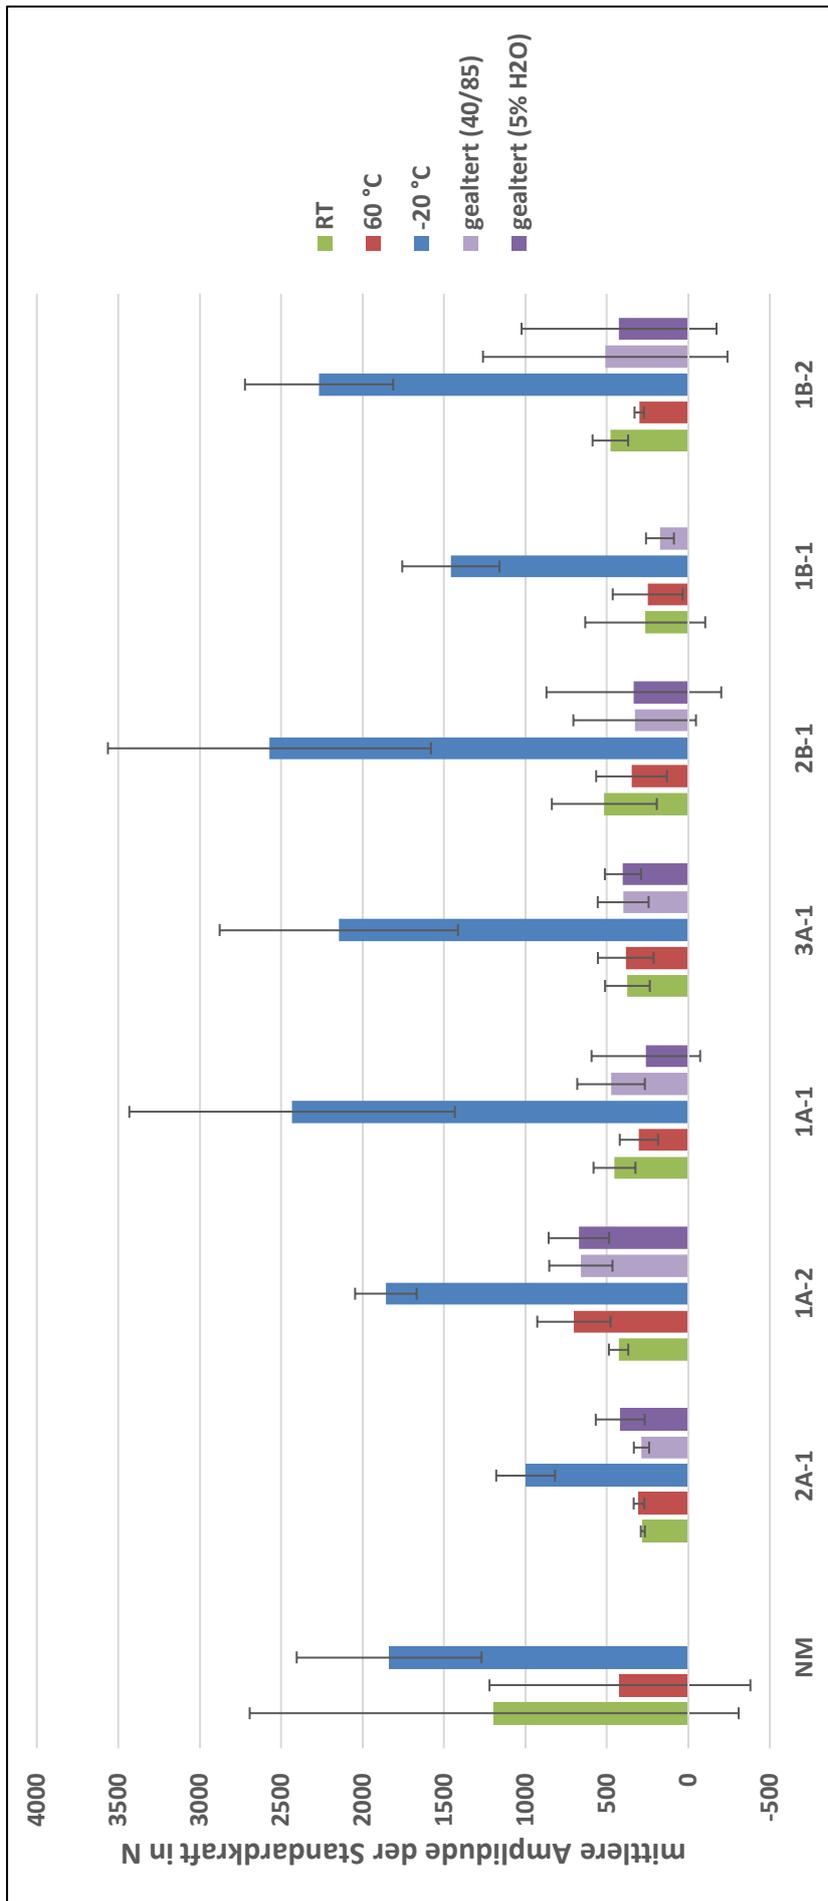
Abb. 22: Mittlere Amplitude der Standardkraft während der durchgeführten Schmierversuche nach unterschiedlichen Varianten.

In Abb. 22 sind die jeweiligen mittleren Amplituden der Standardkraft für die verschiedenen Versuchsvarianten aufgeführt. Man sieht, dass bei tiefer Temperatur (-20 °C) generell mehr Kraft nötig ist, den Kerndraht in der Seilprobe zu bewegen. Es ist jedoch nicht so, dass sich die Ausbildung von Riefen bis auf den Drahtstahl immer auch durch eine höhere mittlere Kraft äußert. Diese mittlere Kraft scheint somit eher im Zusammenhang mit der Viskosität des SVM, als mit der Schmierwirkung zu stehen. Neben der Kraft wurde für die Versuche bei den Temperaturen 60 und -20 °C auch die maximale Temperaturänderung in der Probe ermittelt (siehe Abb. 23).

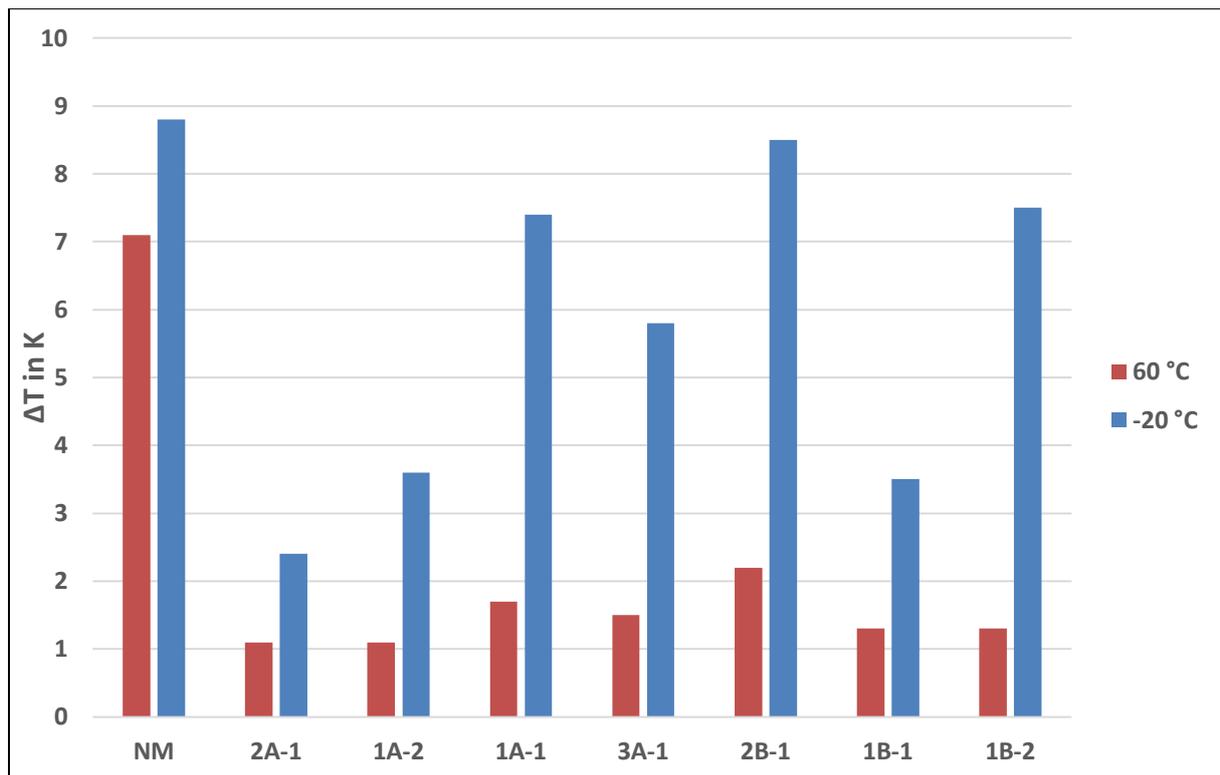
Abb. 23: Maximale Temperaturerhöhung in den Drahtbündelproben während der durchgeführten Schmierversuche bei 60 und bei -20 °C.

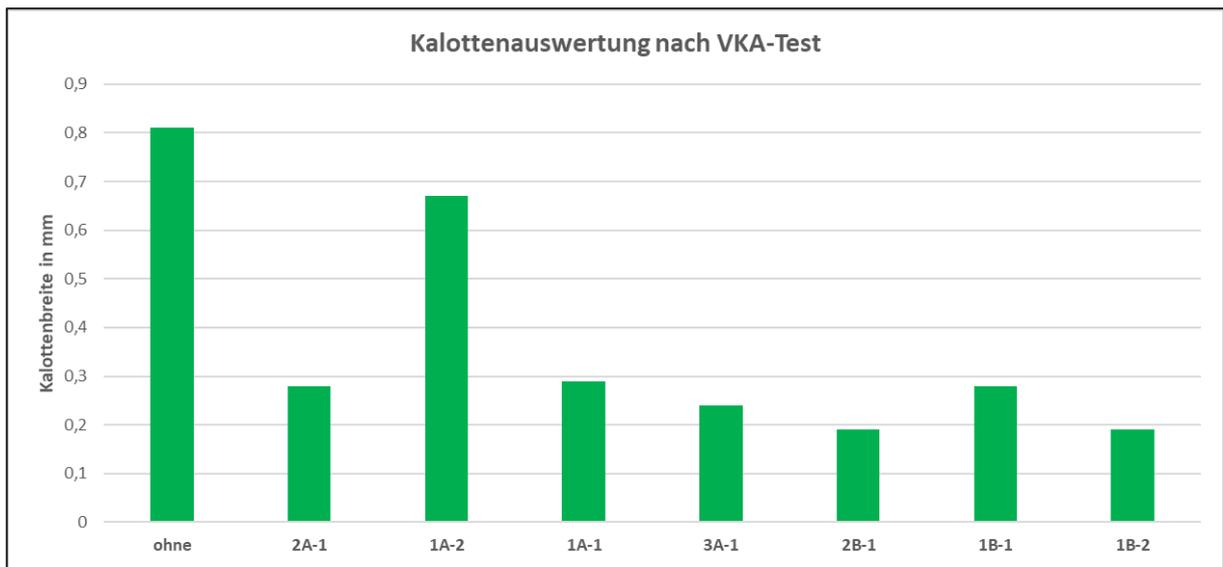
Abb. 25: Ergebnisse des VKA-Tests.

Eine Reduktion der Kalottenbreite um mind. 50 % unter Anwendung der oben aufgeführten Testparameter könnte jedoch als Prüfkriterium zum Nachweis der Schmierwirkung herangezogen werden.
