Entwicklung eines leistungsorientierten Prüfregimes für Brückenseilverfüllmittel

Berichte der Bundesanstalt für
Straßen- und Verkehrswesen
Brücken- und Ingenieurbau Heft B 207

Jörg Hübscher

Institut für Korrosionsschutz Dresden GmbH, Dresden

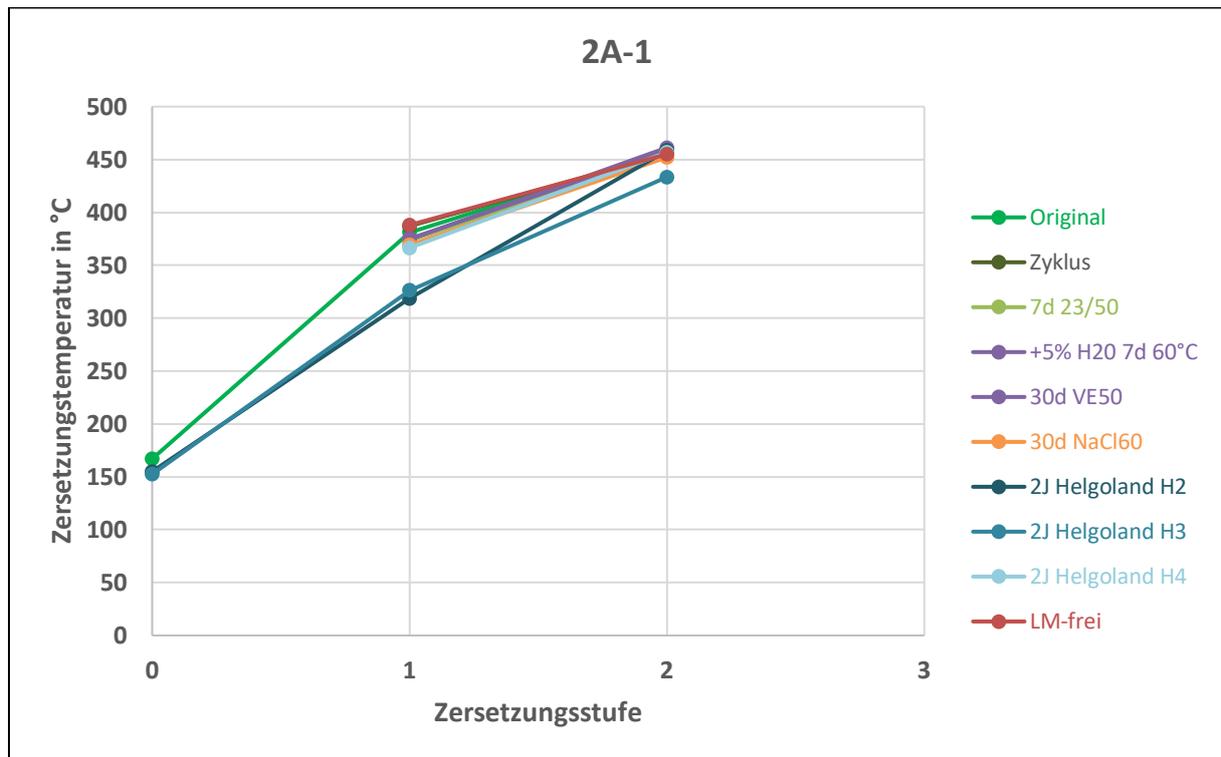
Abb. 26: Thermogravimetrisch bestimmte Zersetzungsstufen von 2A-1 in Abhängigkeit von der jeweiligen Alterungsvariante.

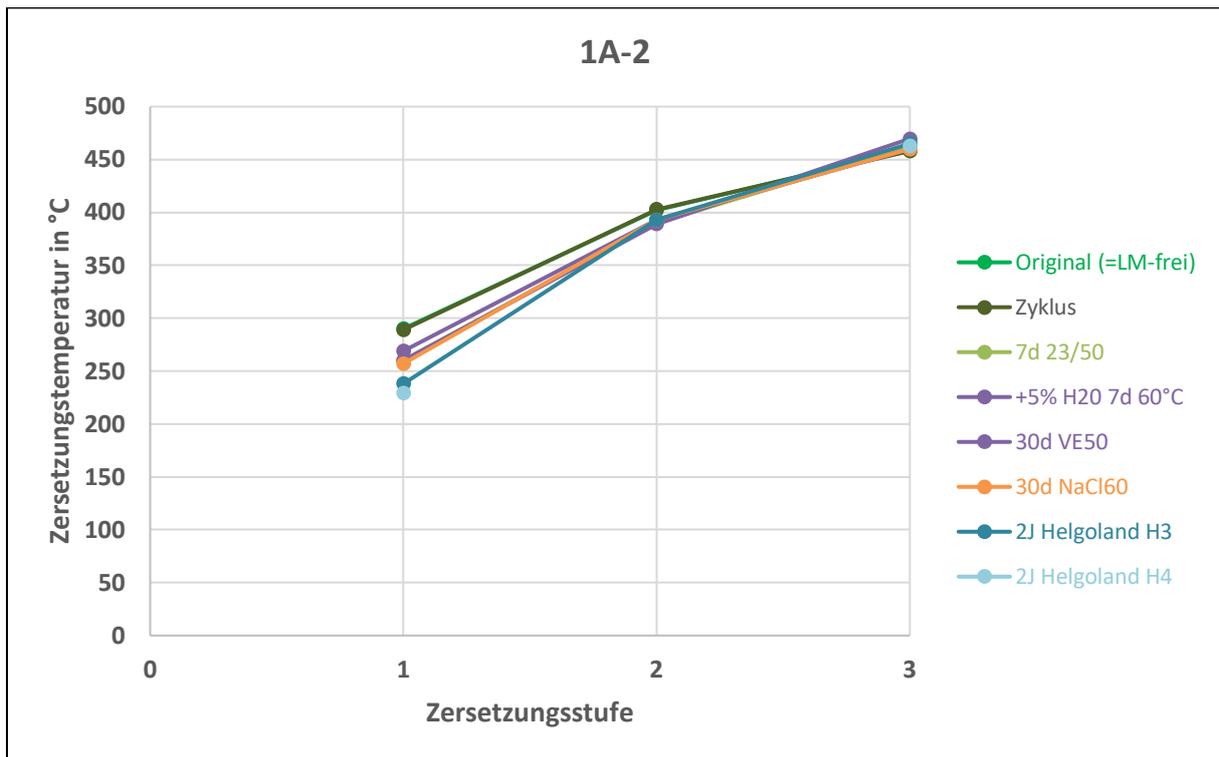
Abb. 27: Thermogravimetrisch bestimmte Zersetzungsstufen von 1A-2 in Abhängigkeit von der jeweiligen Alterungsvariante.

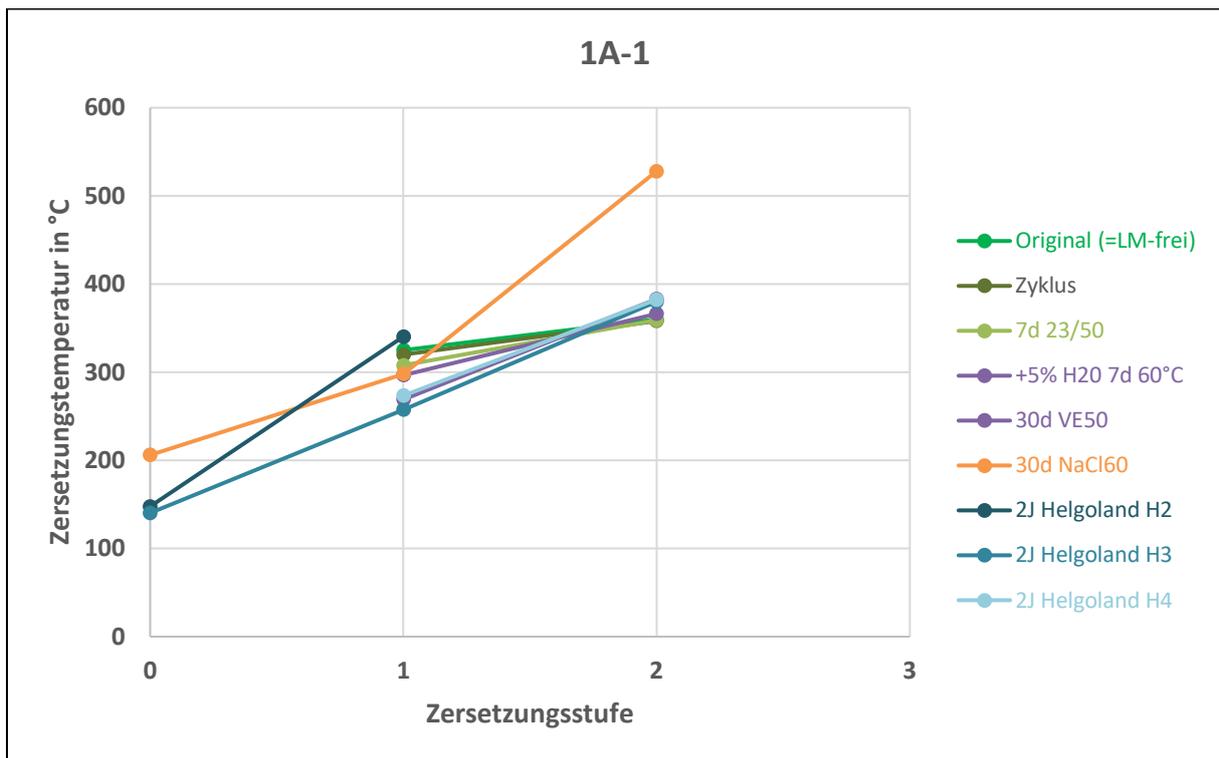
Abb. 28: Thermogravimetrisch bestimmte Zersetzungsstufen von 1A-1 in Abhängigkeit von der jeweiligen Alterungsvariante.

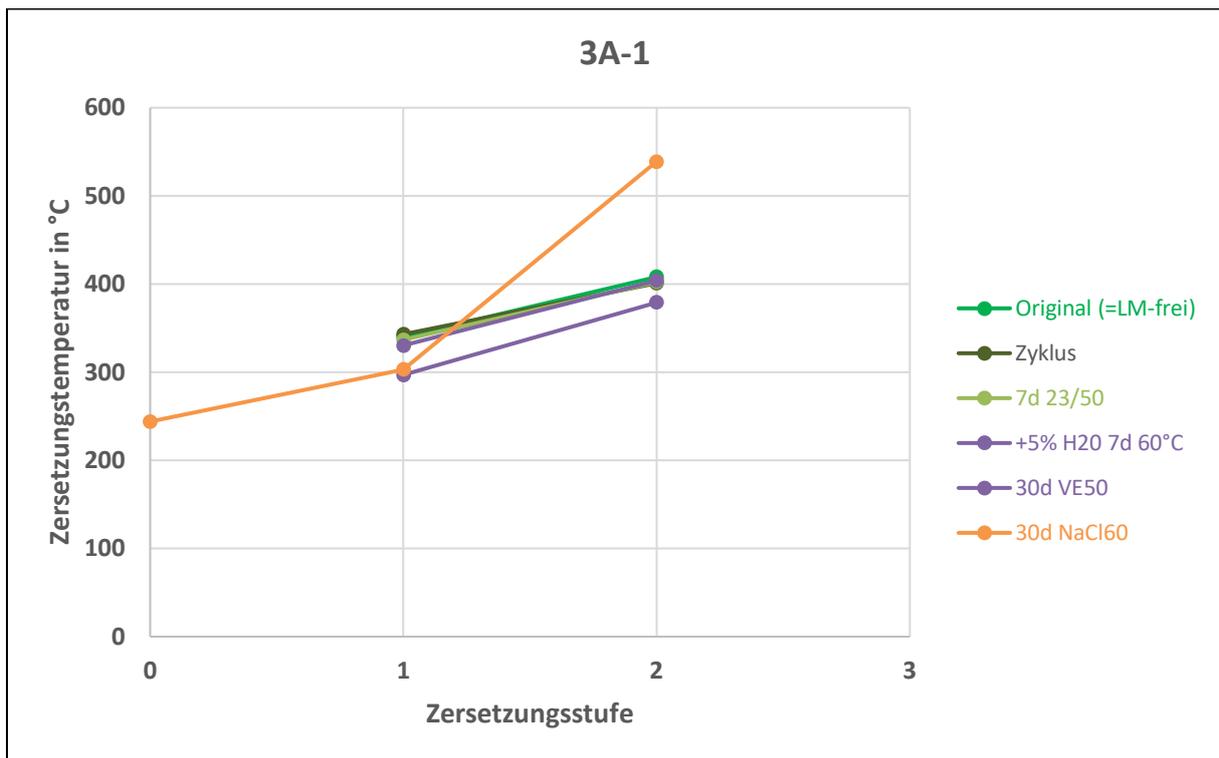
Abb. 29: Thermogravimetrisch bestimmte Zersetzungsstufen von 3A-1 in Abhängigkeit von der jeweiligen Alterungsvariante.

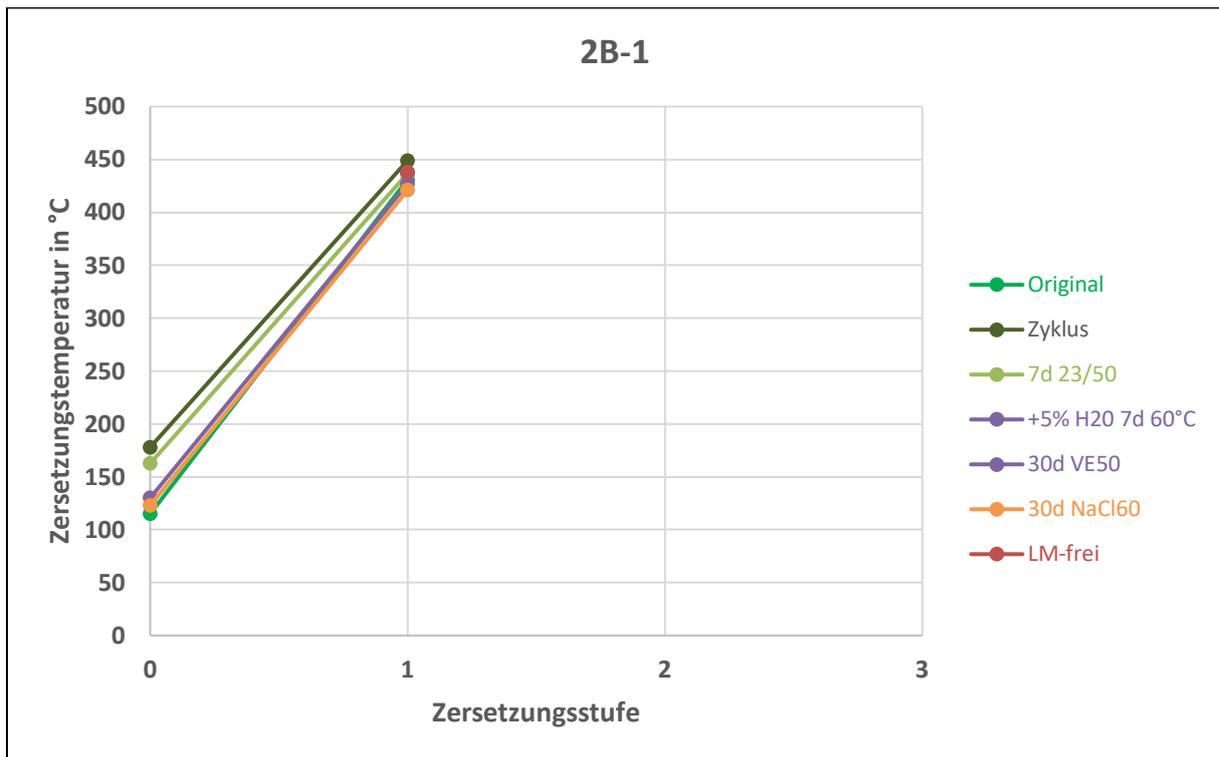
Abb. 30: Thermogravimetrisch bestimmte Zersetzungsstufen von 2B-1 in Abhängigkeit von der jeweiligen Alterungsvariante.

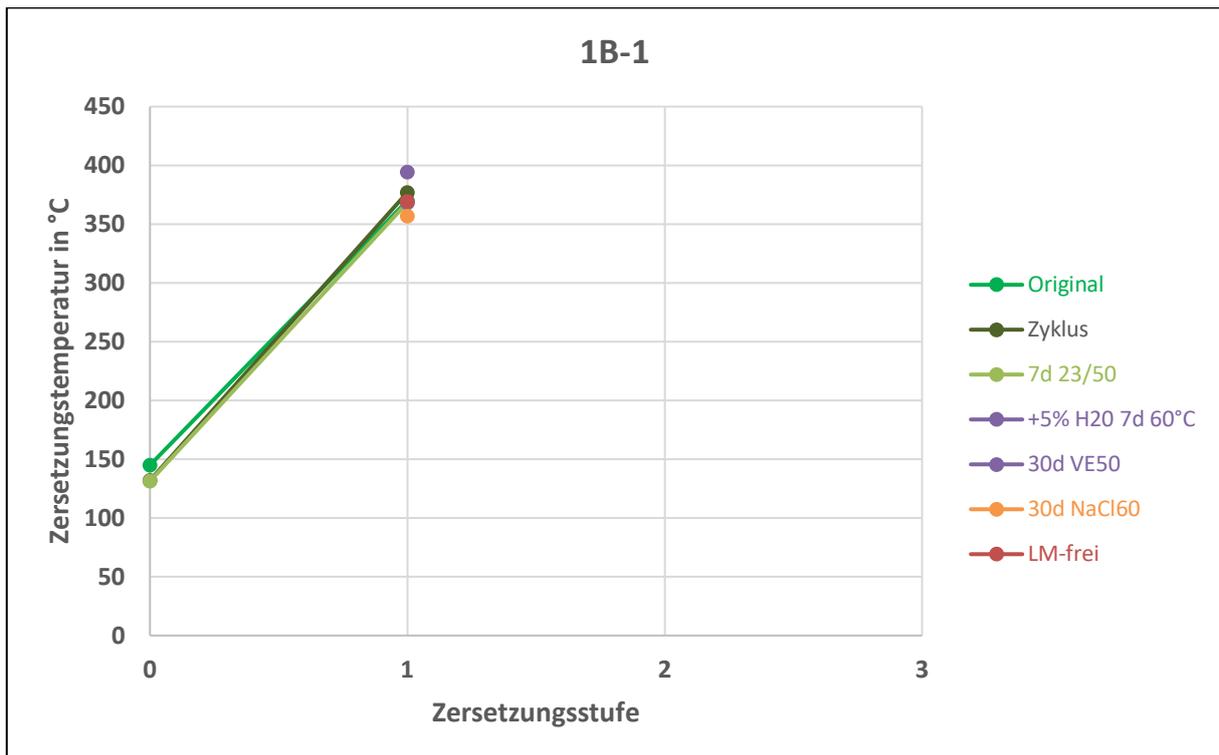
Abb. 31: Thermogravimetrisch bestimmte Zersetzungsstufen von 1B-1 in Abhängigkeit von der jeweiligen Alterungsvariante.

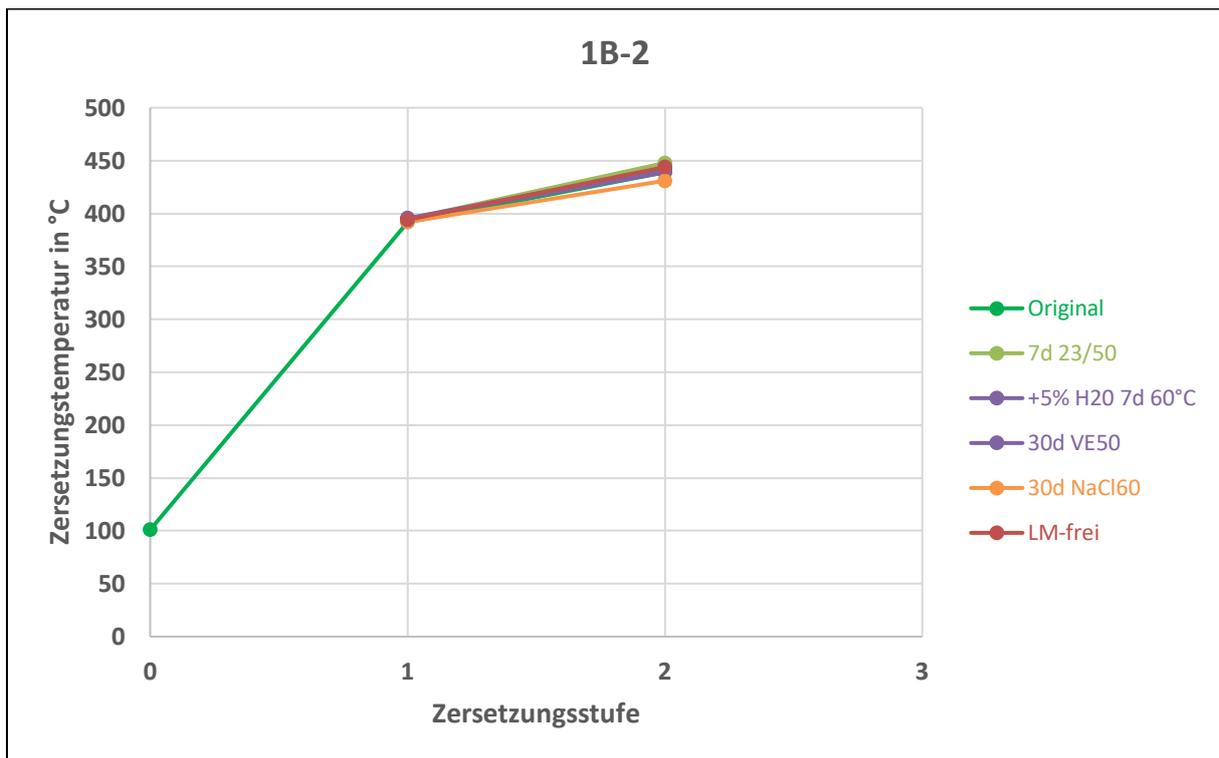
Abb. 32: Thermogravimetrisch bestimmte Zersetzungsstufen von 1B-2 in Abhängigkeit von der jeweiligen Alterungsvariante.

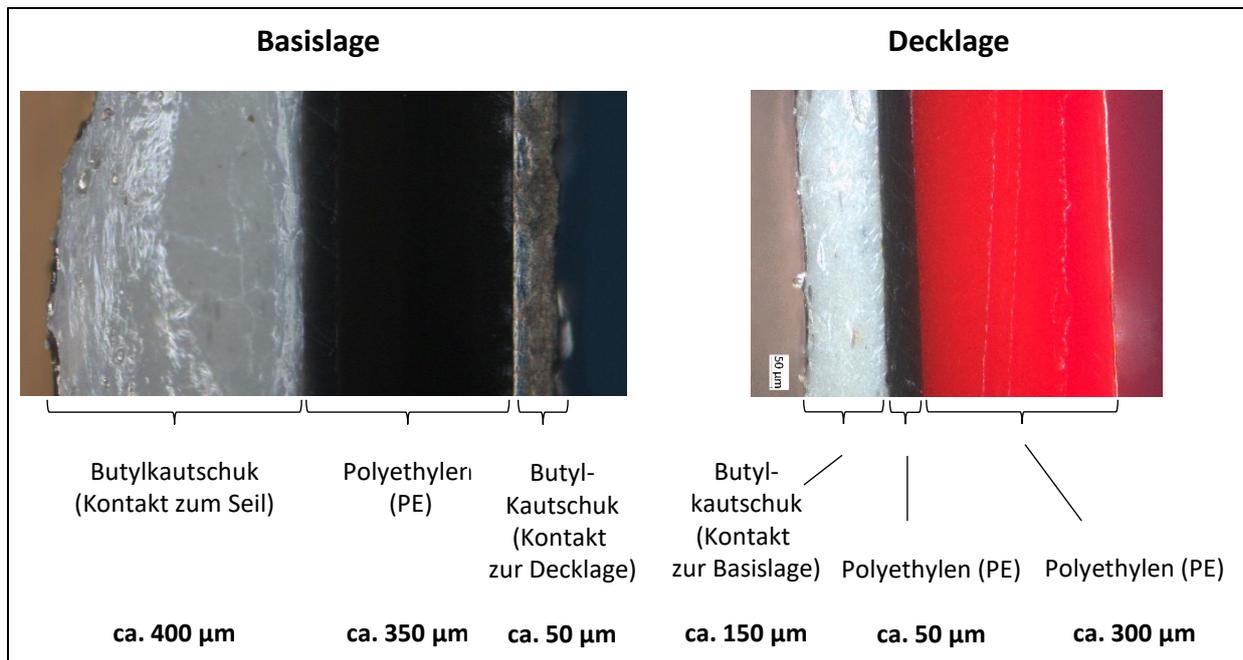
Abb. 33: Aufbau der Seilumwicklung (Basislage links, Decklage rechts) im Querschnitt.

wird und einer Decklage, welche ebenfalls eine Kombination aus Polyethylen und Butylkautschuk ist (siehe Abb. 33).

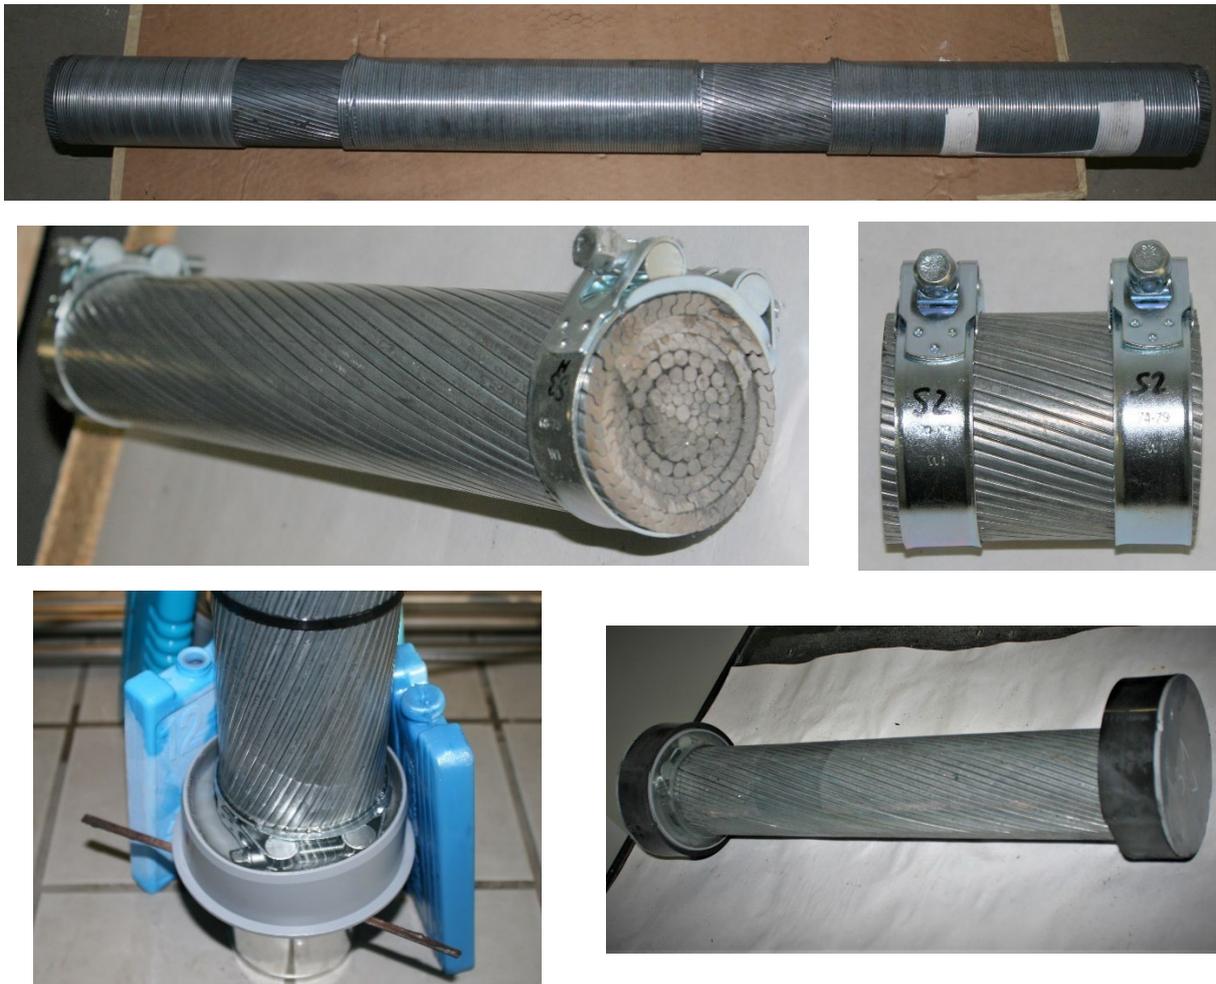
Abb. 34: Herstellung der Seilproben für Freibewitterungsversuche. Oben: Anlieferungszustand. Mitte links: 45 cm Abschnitt für die Freibewitterung (zunächst ohne Kunststoffkappe). Mitte rechts: 10 cm Abschnitt (Nullmuster). Unten links: Probenende beim Einbetten in EP. Unten rechts: fertiger Probekörper.

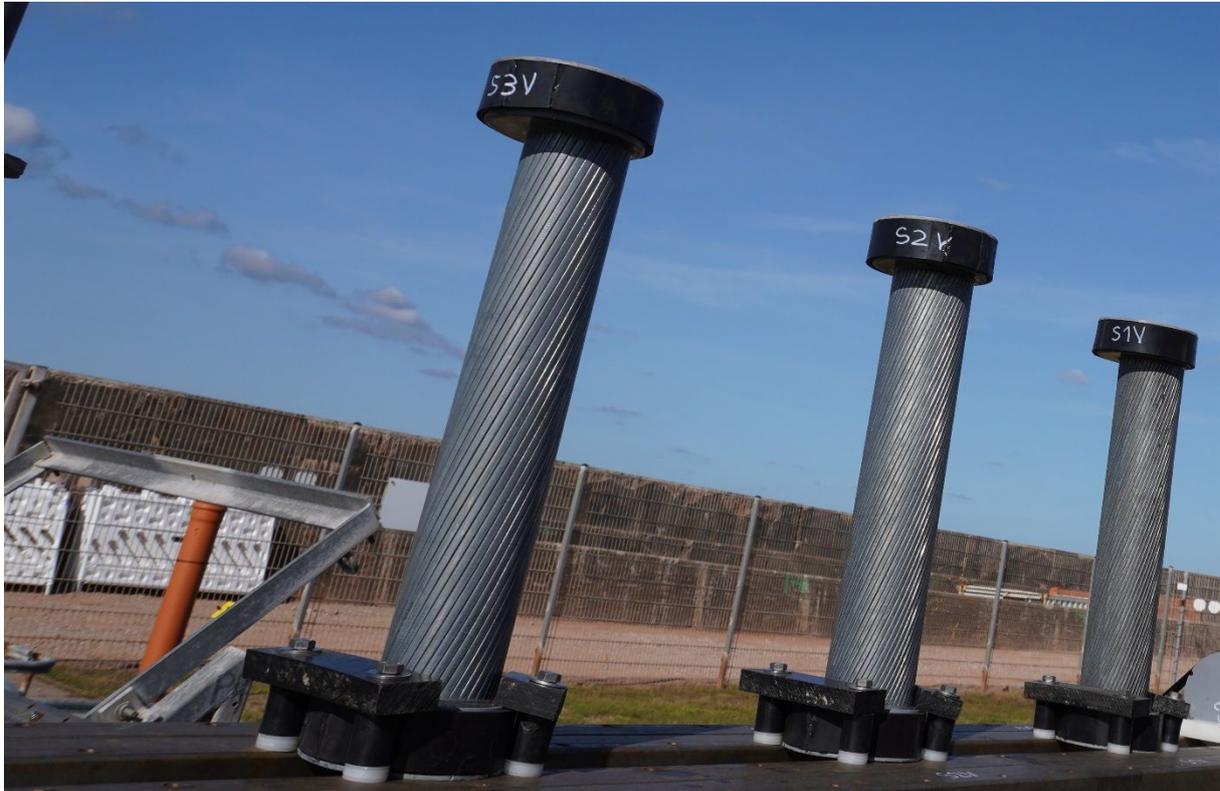
Abb. 35: Seilproben während der Freibewitterung auf Helgoland.

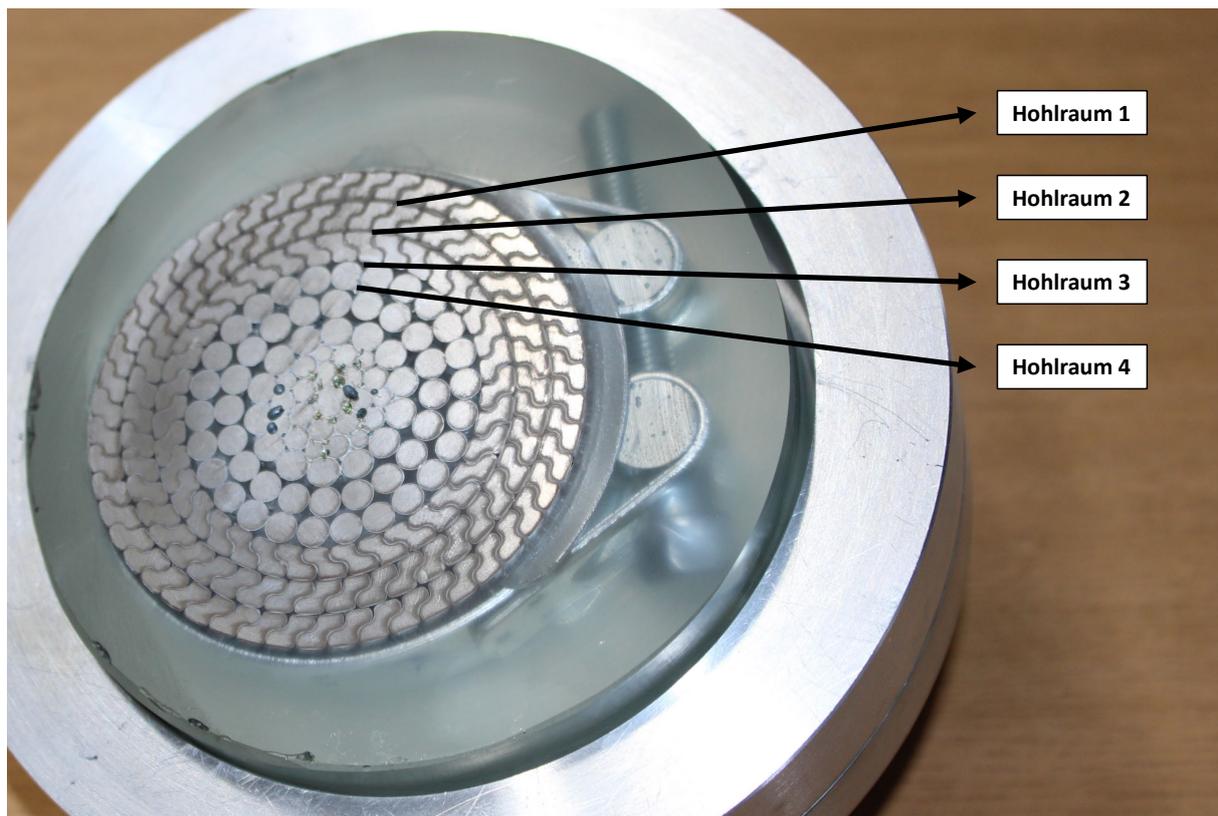
Abb. 36: Zentrales Seilsegment, dass für die Querschliffanalyse in Epoxidharz eingebettet wurde.

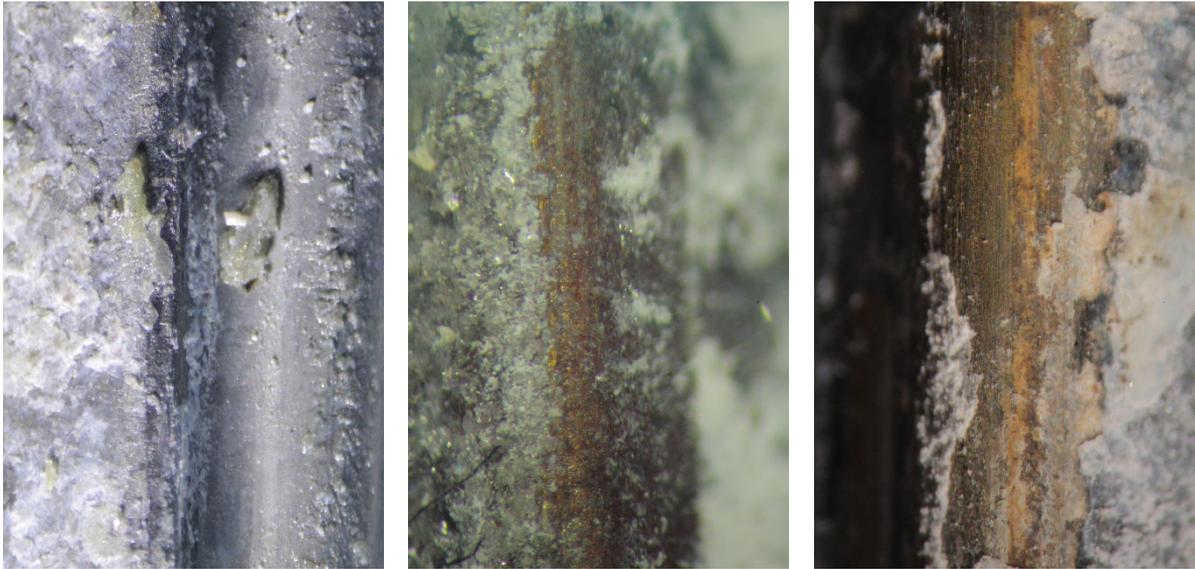
Abb. 37: Mikroskopaufnahmen von Kanten der Z-Drähte im Hohlraum 1 (zwischen äußerer und darunterliegender Drahtlage) bei den Seilen S1V, S2V und S3V (von links nach rechts).
