Neue Wege bei der Verstärkung orthotroper Fahrbahnplatten

Prof. Dr.-Ing. Dr. h. c. G. Sedlacek, Dipl.-Ing. M. Paschen

*Prof. Sedlacek & Partner, Planung und Entwicklung im Bauwesen GmbH,
Aachen-Dortmund-Berlin*

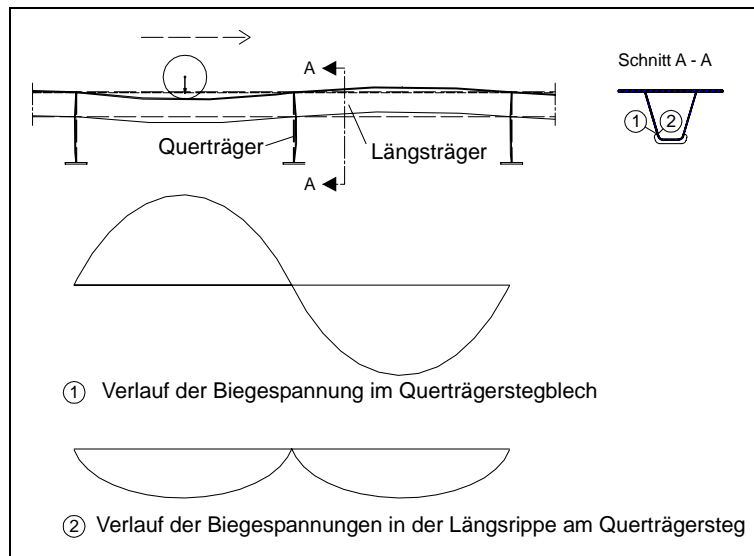
Ein Beispiel dafür sind die Spannungsverläufe aus Biegemomenten im Querträgersteg (1) oder aus Längsrippenmomenten über dem Querträgerstegblech (2) infolge eines rollendenden Rades über einer Längsrippe, s. Bild 13.

Bild 13: Verlauf der Plattenbiegespannung in dem Verbindungsbereich Querträger- Längsrippe bei einer Überfahrt eines Rades /1/

Bild 15 zeigt verschiedene Ausbildungen der Längsrippendurchführung durch das Querträgerstegblech, die unterschiedliche Reaktionen entsprechend Bild 13 und Bild 14 auslösen.

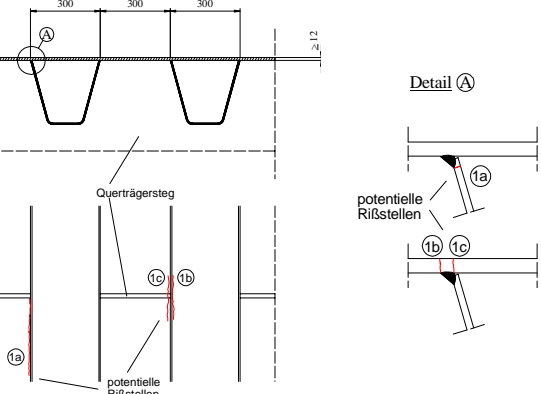
| Gefährdungs-Kategorie | Betroffen | Potentielle Rissstellen | Beispiele für aufgetretene Schäden |
|---|--|--|--|
| 1 | <p><u>Anschlüsse am Deckblech</u></p> <p>Rippen-Deckblech-Anschlüsse</p> | | <p>1a bei Sektglasprofilen</p> <p>1b, 1c Moerdijk-Brücke</p> |

Die (höchste) Kategorie 1-Gefährdung besteht für das Deckblech in der Schwerverkehrsspur unter der Ermüdungswirkung der Reifenlasten. Die Gefährdungen 1a, b, c haben ihre Ursache in wechselnden Biegewirkungen (Krümmungsveränderungen) der Bleche in Verbindung mit scharfen Kerben. Diese entstehen aus der Wirkung der Subsysteme S1 und S2. In den Niederlanden haben sich Deckblechrisse der Kategorie 1b und 1c vor allem an der Einspannung der Deckblechfelder an den Querträgerstegen gezeigt, Bild 17, /12/; in Deutschland sind an permanenten Brücken bislang keine Deckblechschäden 1b und 1c aufgetreten, wohl aber vereinzelt Schäden 1a an Stellen verminderter Schweißqualität, s. Bild 18. Bei zerlegbaren Brücken mit geringerer Deckblechdicke und dünneren Fahrbahnbelag sind dagegen Schäden wie in den Niederlanden bekannt.

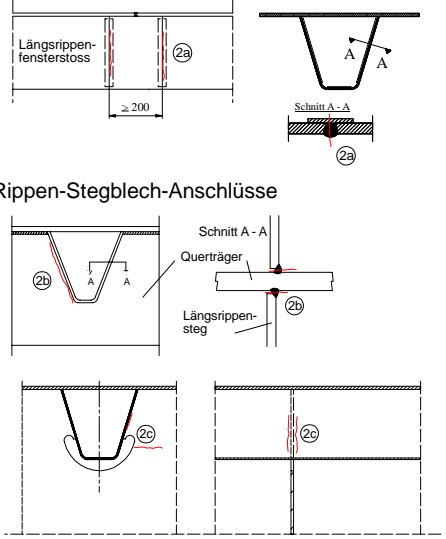
| Gefährdungs-Kategorie | Betroffen | Potentielle Rissstellen | Beispiele für aufgetretene Schäden |
|---|--|--|--|
| 2 | <p><u>Anschlüsse im Längssystem</u></p> <p>Rippen-Rippen-Anschlüsse</p> <p>Rippen-Stegblech-Anschlüsse</p> | | <p>2a Brücke mit Längsrippenstoß in Feldmitte</p> <p>2b Haseltalbrücke</p> <p>2c Labor Uni Karlsruhe</p> |

Bei einigen Brücken konnte festgestellt werden, dass die Anzahl von entdeckten Nahtrissen der Kategorie 2b bei der Bauweise mit eingepassten Längsrippen oder eingepassten Stegblechen der Sektkelchprofile unmittelbar nach dem Austausch des Fahrbahnbelags ansteigt. Das lässt darauf schließen, dass die hohen Temperaturzwängungen, die bei einer Belagserneuerung auftreten, mit verursachend sind (Gewaltbrüche).

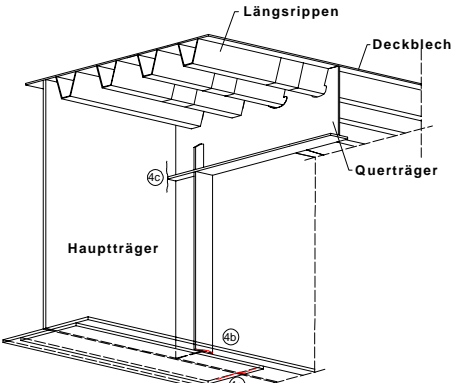
| Gefährdungs-Kategorie | Betroffen | Potentielle Rissstellen | Beispiele für aufgetretene Schäden |
|---|--|--|--|
| 4 | <p><u>Anschlüsse im Hauptsystem</u></p> <p>Längsträger</p> <p>Hauptträgersteg</p> <p>Hauptträger-untergurt</p> | | <p>4 Rechnerisch zu erwarten</p> |

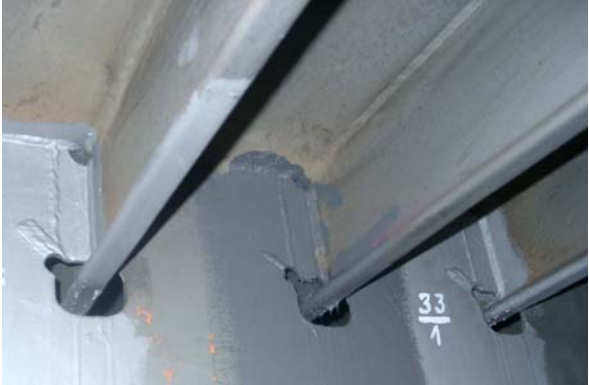
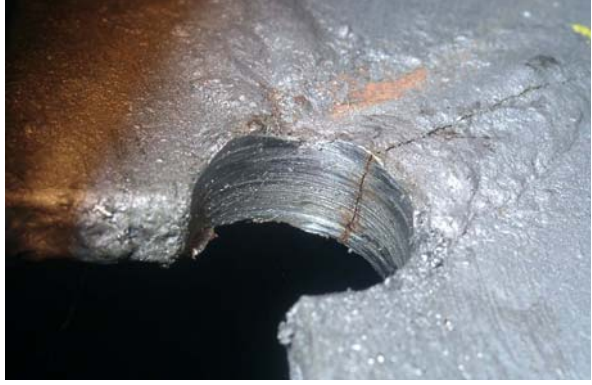
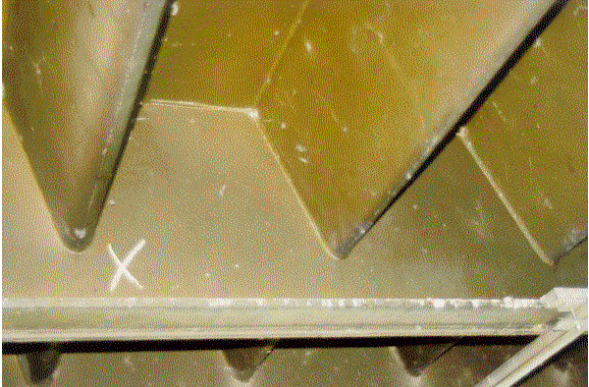
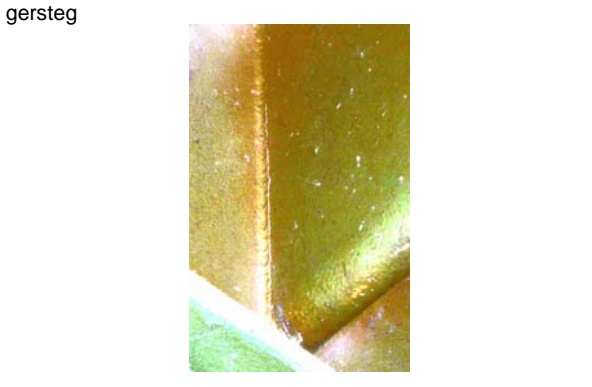
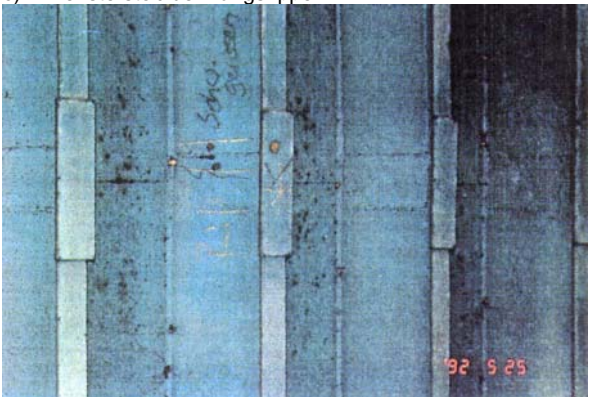
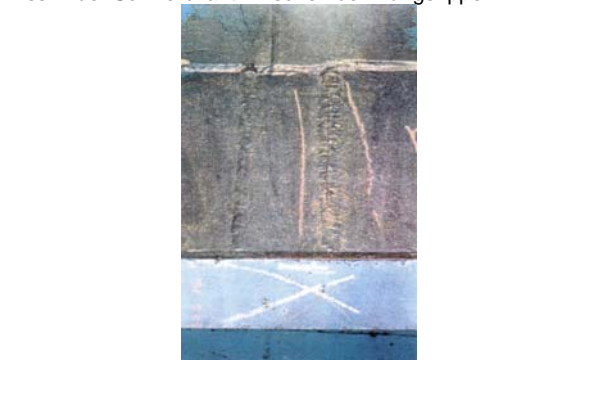
Bild 19 zeigt einige weitere Schäden aus der Kategorie 2.

| Bauweise | Schäden |
|--|---|
| <p>a) offene Steife</p> | <p>Riss im Querträgersteg</p> |
| <p>b) angepasste Längsrippe</p> | <p>Riss in der Schweißnaht zwischen Längsrippe und Querträgersteg</p> |
| <p>c) Fensterstoß der Längsrippe</p> | <p>Riss in der Schweißnaht zwischen den Längsrippen</p> |

Bild 19: Bauweisenbedingte Schäden der Kategorie 2 /2/

Bei den Schäden der Kategorie 2 besteht oftmals kein Zusammenhang zwischen dem Ort des Schadens innerhalb der Verkehrsfläche und den Fahrspuren auf der Brücke, d.h. z.B. keine Konzentration in den Schwerverkehrsspuren.
