Reparatur durch Stegaufpflasterung

Prof. Dr.-Ing. Ö. Bucak,
Stahl- und Leichtmetallbau,
FH München

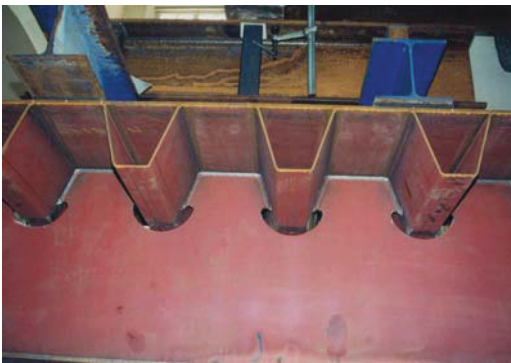
Bild 1: 9,0 m langer QTR- Probekörper der Karlsruher Untersuchungen

Nach den ersten Rissen an den Staustufentoren Iffezheim wurden in Karlsruhe im Rahmen des SFB 210 [7] die ersten Großbauteilversuche durchgeführt.

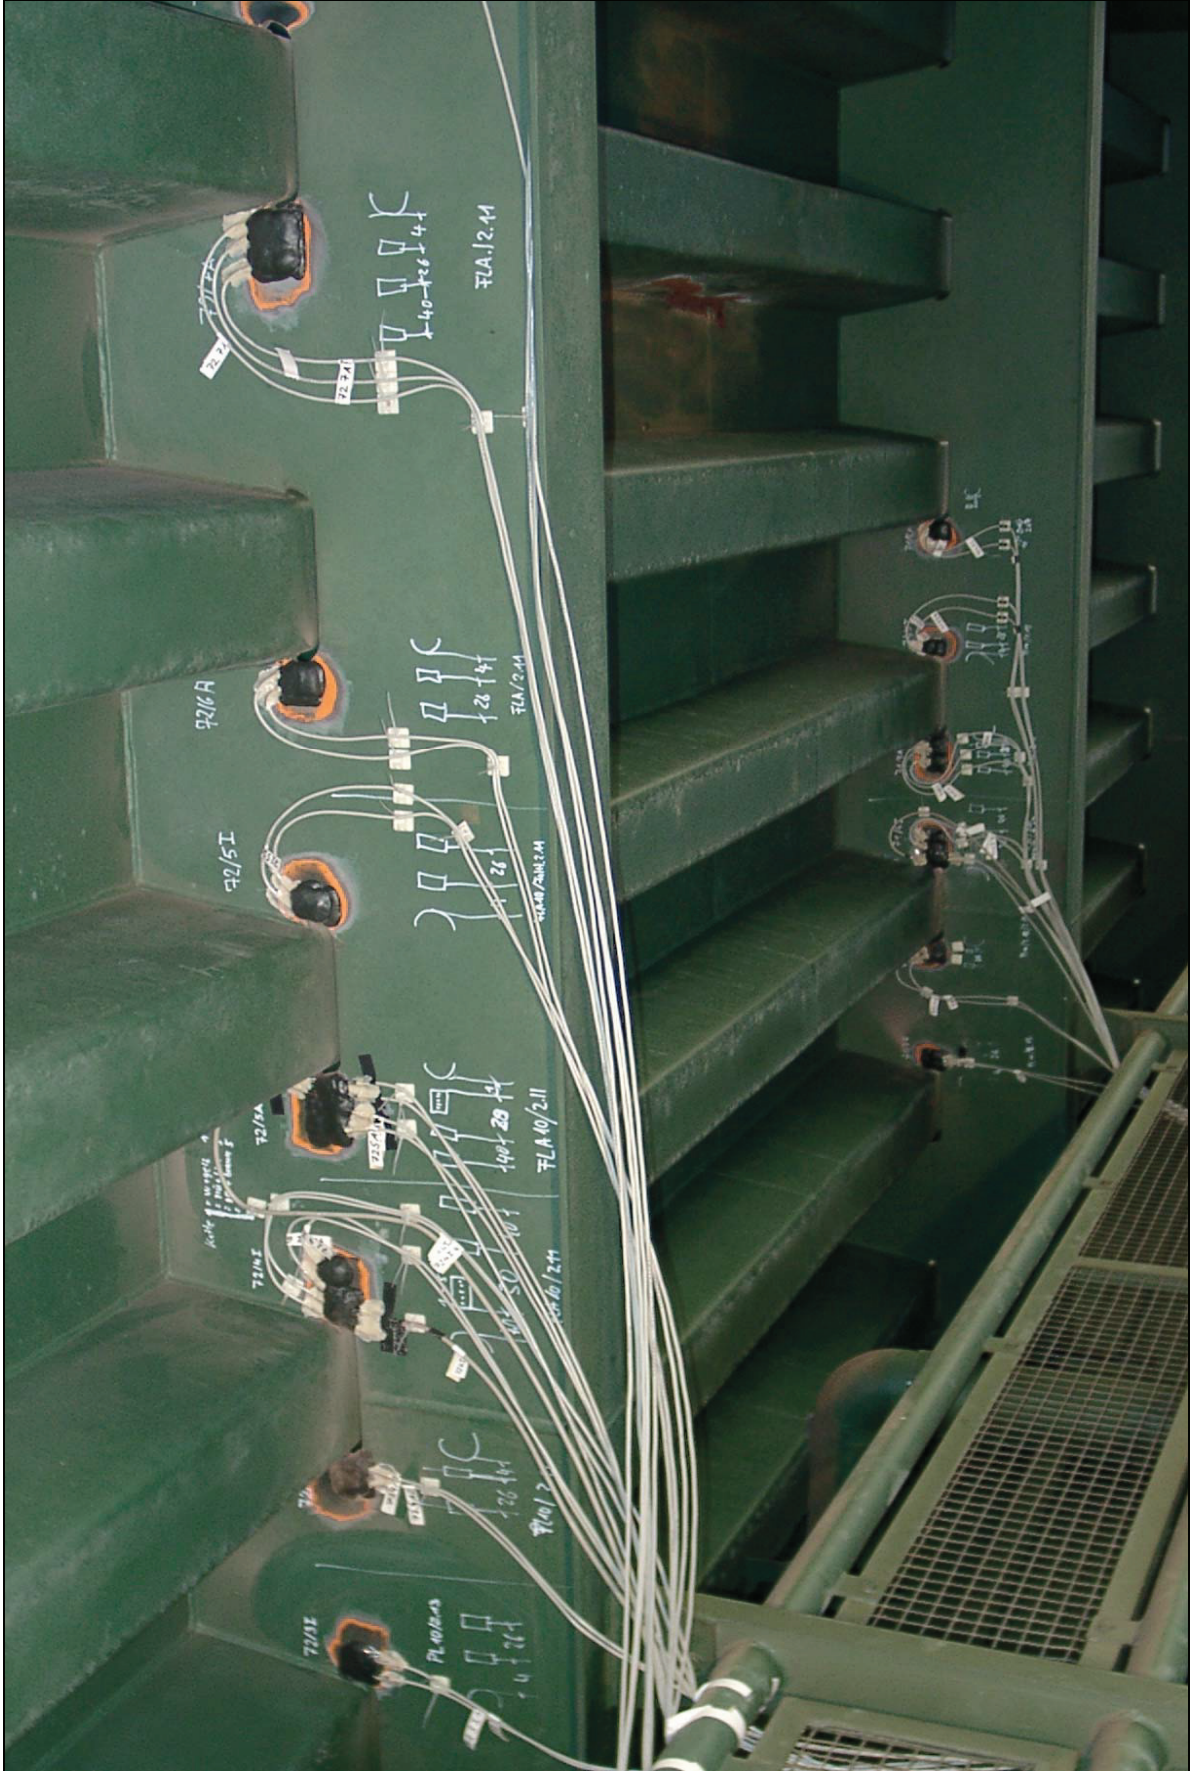
Bild 5: Autobahnbrücke Karlsruhe, DMS Applikation

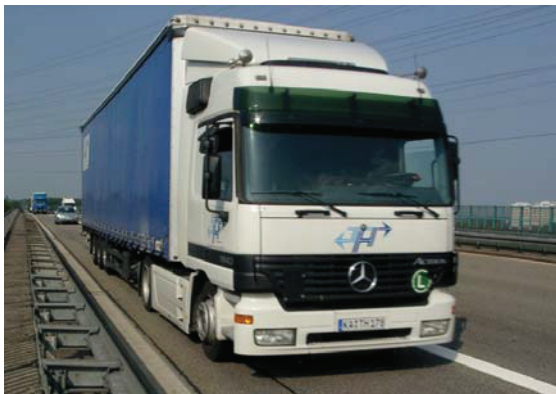
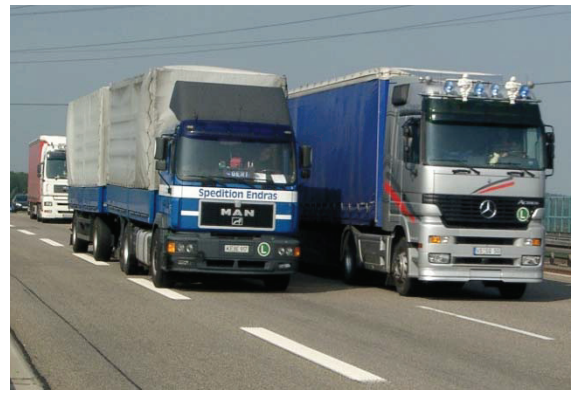
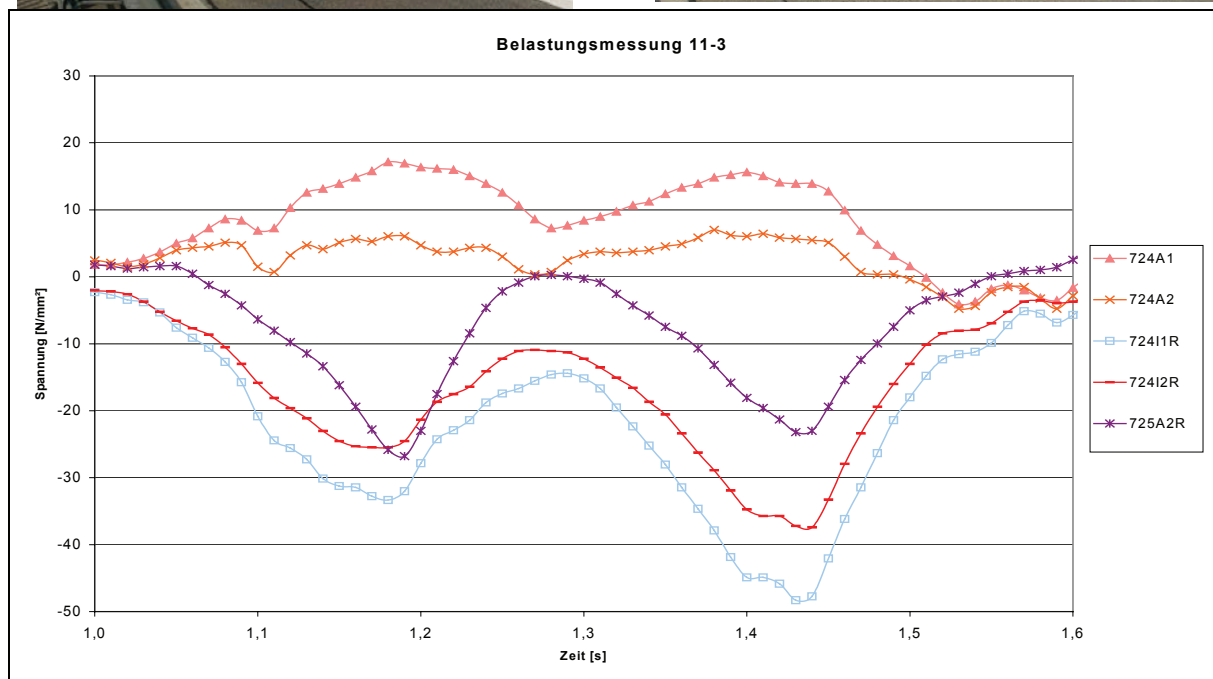
Bild 6: Autobahnbrücke Karlsruhe; Querschnitt, Achslasten (theoretisch); Situation im Betrieb; Ergebnisse der Spannungsmessungen

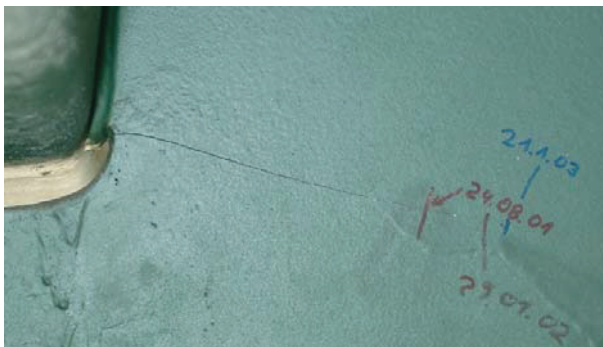
Bild 7: Risse am Querträger ausgehend von der Ausnehmung

Die Ausarbeitung eines Reparaturvorschlages zur **Sanierung und Ertüchtigung** von Stahlbrücken mit orthotroper Fahrbahn für die Schadensart „Risse am Querträger ausgehend von der Ausnehmung“ (siehe Bild 7) soll durch Optimierung der Ausbildung der Ausnehmung und der **Aufpflasterung** des kritischen Stegbereichs erreicht werden. Die nachfolgenden Angaben wurden durch FE-Berechnungen untermauert. Durch Bauteilversuche sollen die Durchführbarkeit der Sanierungsmaßnahme und die anschließend zu erwartende Lebensdauer ermöglicht werden.

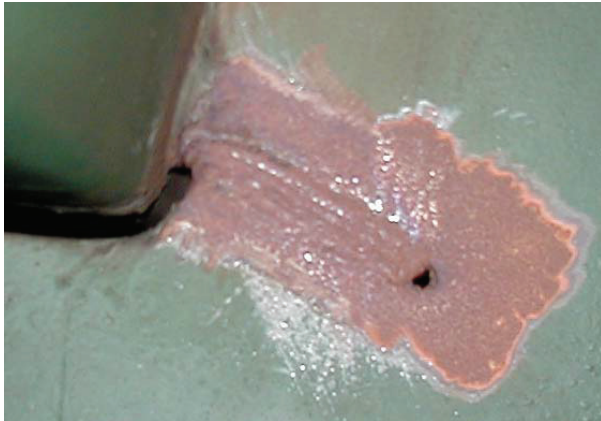
Bild 9. Durch Schweißen sanierter Riss, Autobahnbrücke Karlsruhe

Bild 9 zeigt einen durch Zuschweißen sanierten Riss als ad-hoc Maßnahmen. Das Zuschweißen des Risses ist aber auch beim Sanieren mittels Blech aufpflasterung erforderlich, da sonst der ursprüngliche Riss sofort über der Schweißnaht des Pflasterbleches in das neue Verstärkungsblech übertragen wird (siehe Bild 10 und 11)

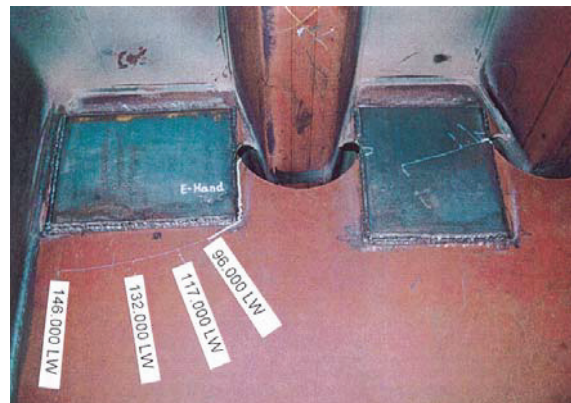
Bild 11: Riss wurde übertragen durch die Schweißnaht auf das Verstärkungsblech (vorhandene Risse werden vor dem Aufpflastern nicht zugeschweißt)

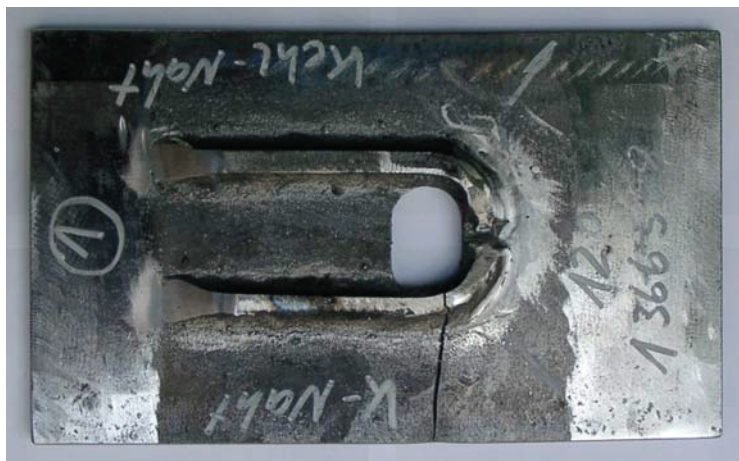
Bild 12: Versuchskörper mit aufgetretenem Riss (Risse traten immer an der Seite mit K- Naht- Schweißung auf)

Zur Klärung des Problems, welche Schweißnahtausbildung im vorliegenden Fall den günstigsten Kerbfall darstellt wurden in München ebenfalls einige Vorversuche durchgeführt (siehe Bild 12). Das Verstärkungsblech wurde mit einem um die Öffnung gebogenen Vierkantmaterial simuliert. Daraus wurde ersichtlich, dass im vorliegenden Detail Kehlnahtschweißungen besser sind als HV-Nähte. Durch verschiedene Probekörperformen und weitere versuchstechnische Untersuchungen soll diese Aussage noch verifiziert werden.
