# Schadenskategorie- spezifische Bewertung von AKR-Prüfverfahren

**Berichte der  
Bundesanstalt für Straßenwesen**

**Anlage A1**

**Dokumentation der Bohrkern- und Plattensegmententnahme  
in einzelnen Entnahmebereichen**

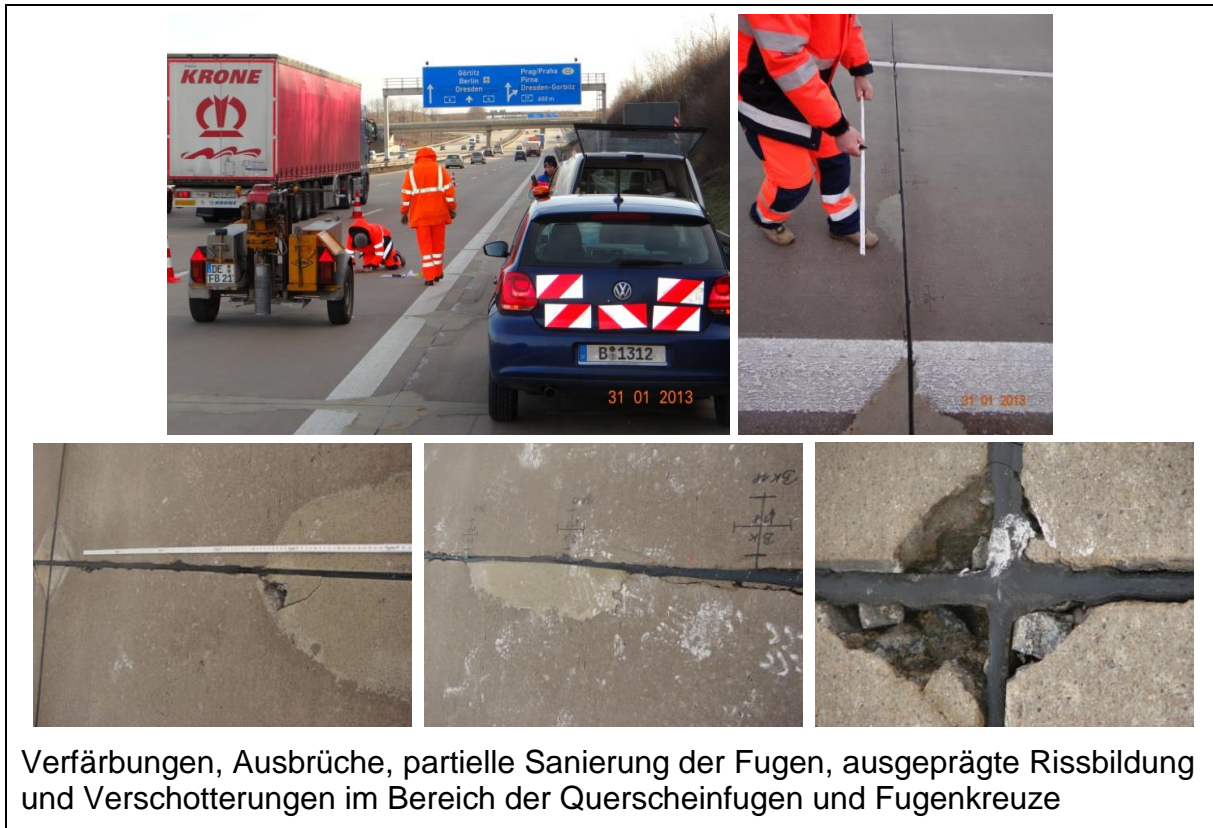
Ortsspezifische Zustands- und Schadensindikatoren:	Fugenkreuze	Verfärbung	X		Fugenkreuze partiell saniert
		Einzelrisse	X		
		Netzrisse		X	
		Ausbrüche	X		
		Verschotterung	X		
	Querfuge	Verfärbung	X		
		Querrisse		X	
		Netzrisse		X	
		Ausbrüche	X		
		Verschotterung	X		
	Längsfuge	Verfärbung	X		
		Längsrisse	X		mit Aussinterungen gefüllt
		Netzrisse		X	
		Ausbrüche		X	
		Verschotterung		X	
	Plattenbereich	Verfärbung		X	
		Längsrisse		X	
		Querrisse		X	
		Netzrisse	X		
	Einordnung in Schadenkategorie (1 – 3)		2-3

Platten-Nr.: 212 (1. FS und SS)		Ja	Nein	Bemerkungen (u.a. max. Rissbreite, Gel in Rissen)	
Ortspezifische Zustands- und Schadensindikatoren:	Fugenkreuze	Verfärbung	X		Fugenkreuze partiell saniert
		Einzelrisse	X		
		Netzrisse		X	
		Ausbrüche	X		
		Verschotterung	X		
	Querfuge	Verfärbung	X		
		Querrisse		X	
		Netzrisse		X	
		Ausbrüche	X		
		Verschotterung	X		
	Längsfuge	Verfärbung	X		
		Längsrisse	X		mit Aussinterungen gefüllt
		Netzrisse		X	
		Ausbrüche		X	
		Verschotterung		X	
	Plattenbereich	Verfärbung		X	
		Längsrisse		X	
Querrisse			X		
Netzrisse		X			
Einordnung in Schadenkategor. (1 – 3)		2-3

Platten-Nr.: 214 (1. FS und SS)		Ja	Nein	Bemerkungen (u.a. max. Rissbreite, Gel in Rissen)	
Ortspezifische Zustands- und Schadensindikatoren:	Fugenkreuze	Verfärbung	X		Fugenkreuze partiell saniert
		Einzelrisse	X		
		Netzrisse		X	
		Ausbrüche	X		
		Verschotterung	X		
	Querfuge	Verfärbung	X		
		Querrisse	X		
		Netzrisse		X	
		Ausbrüche	X		
		Verschotterung	X		
	Längsfuge	Verfärbung	X		
		Längsrisse	X		mit Aussinterungen gefüllt
		Netzrisse	X		
		Ausbrüche		X	
		Verschotterung		X	
	Plattenbereich	Verfärbung		X	
		Längsrisse		X	
		Querrisse		X	
		Netzrisse	X		
	Einordnung in Schadenkategorie (1 – 3)		2-3

Platten-Nr.: 216 (1. FS und SS)		Ja	Nein	Bemerkungen (u.a. max. Rissbreite, Gel in Rissen)	
Ortspezifische Zustands- und Schadensindikatoren:	Fugenkreuze	Verfärbung	X		
		Einzelrisse	X	mit Aussinterungen gefüllt	
		Netzrisse	X		
		Ausbrüche		X	partiell saniert
		Verschotterung		X	
	Querfuge	Verfärbung		X	
		Querrisse		X	
		Netzrisse		X	
		Ausbrüche	X		partiell saniert
		Verschotterung	2-3		
	Längsfuge	Verfärbung	X		
		Längsrisse		X	
		Netzrisse		X	
		Ausbrüche		X	
		Verschotterung		X	
	Plattenbereich	Verfärbung	X		
		Längsrisse		X	
		Querrisse			
		Netzrisse	X		
Einordnung in Schadenkategor. (1 – 3)		2-3

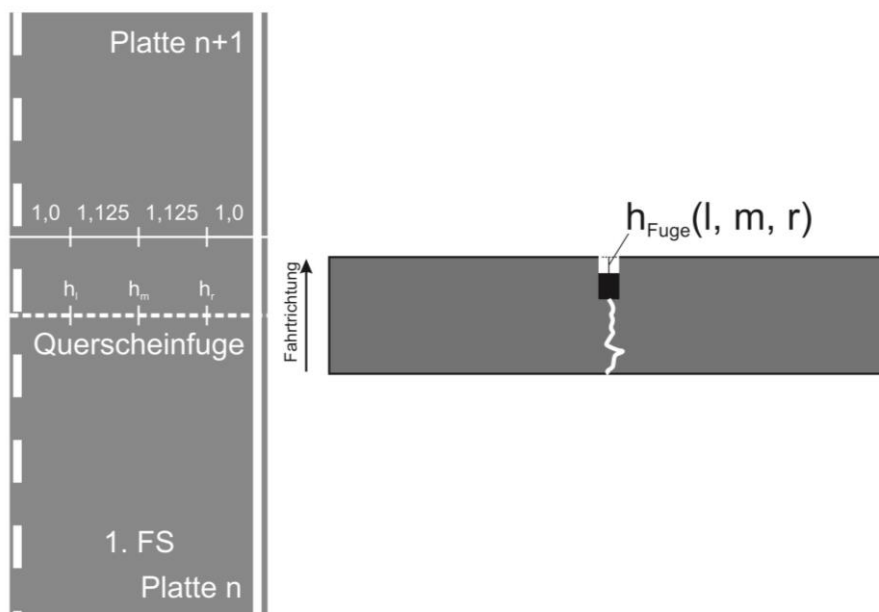
#### b. Höhenlage der Fugenfüllung

Querscheinfuge zwischen Platten Nr. n	Platten Nr. n+1	$h_l$ [mm]	$h_m$ [mm]	$h_r$ [mm]
1312	1313	8	9	11
1313	1314	9	10	8
1314	1315	9	7	8
1315	1316	10	9	9
1316	1317	8	8	5
1317	1318	9	9	9
1318	1319	10	10	10

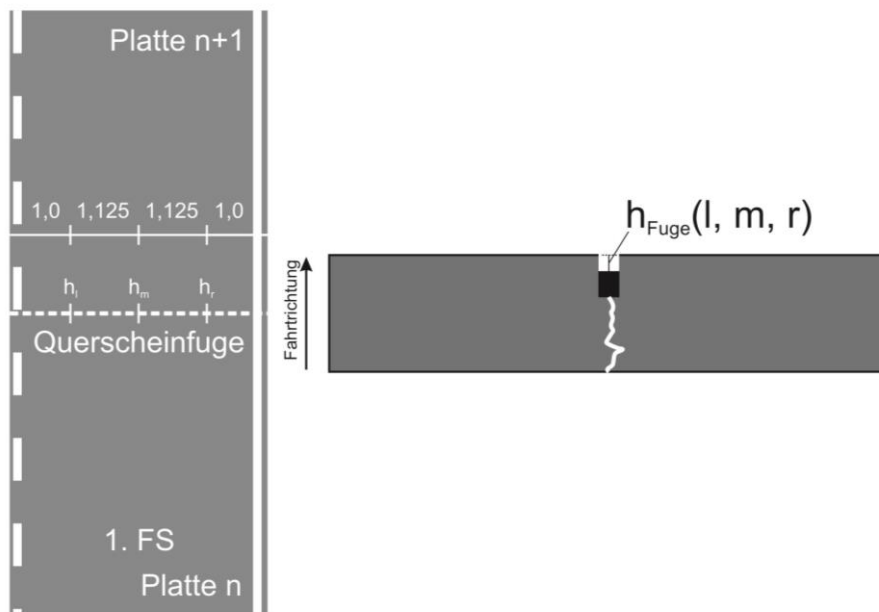
#### b. Höhenlage der Fugenfüllung

Querscheinfuge zwischen Platten Nr. n	Platten Nr. n+1	$h_l$ [mm]	$h_m$ [mm]	$h_r$ [mm]
1426	1427	5	10	10
1427	1428	10	10	10
1428	1429	10	7	9
1429	1430	8	7	8
1430	1431	7	9	10
1431	1432	9	10	11

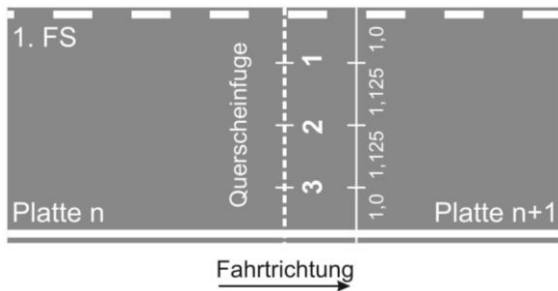
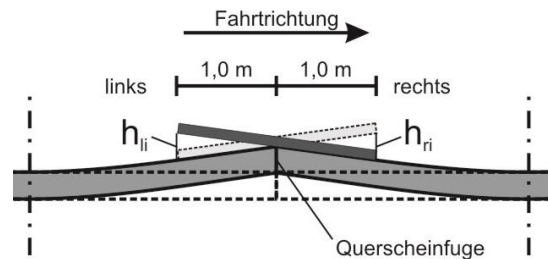
7.2.2 Beschreibung der Plattenverkrümmung im Quersfugenbereich

Querscheinfuge zwischen		$h_{li}$			$h_{ri}$		
Platten Nr. links	Platten Nr. rechts	[mm]					
		1	2	3	1	2	3
1952	1953	6	4	5	4	4	6

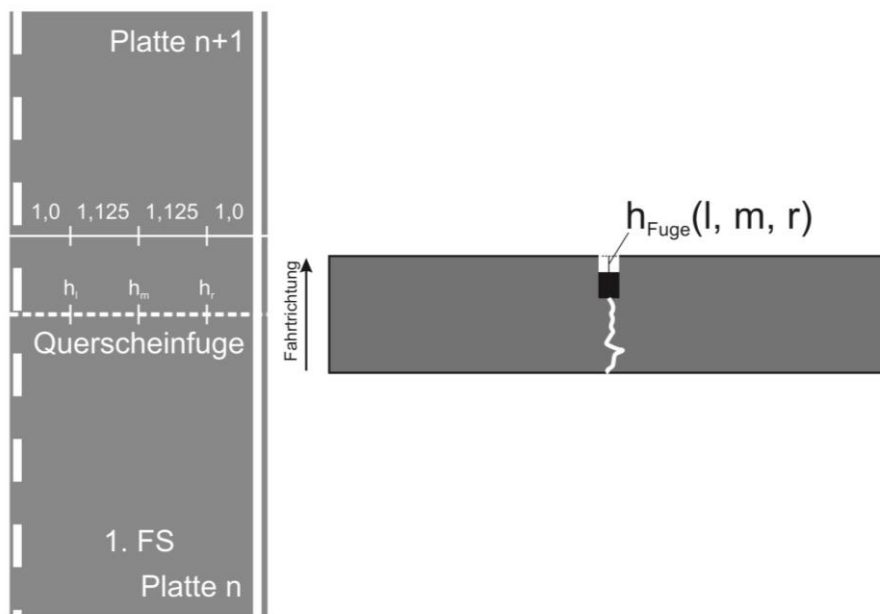
#### b. Höhenlage der Fugenfüllung

Querscheinfuge zwischen Platten Nr. n	Platten Nr. n+1	$h_l$ [mm]	$h_m$ [mm]	$h_r$ [mm]
1952	1953	8	10	2

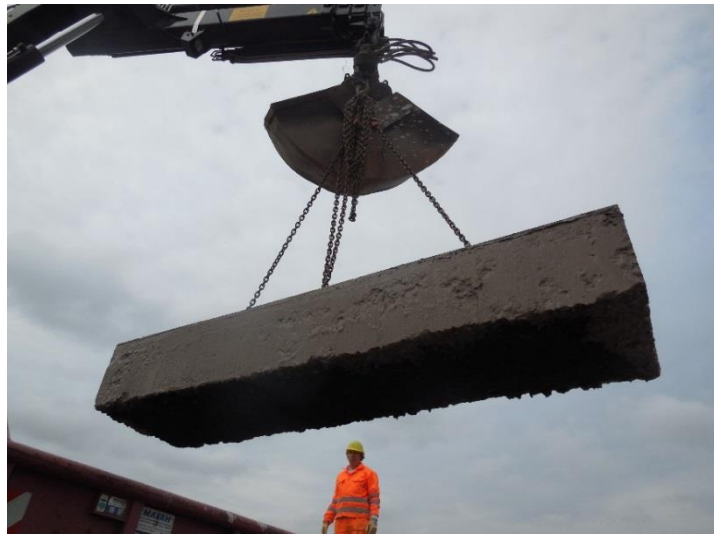
Entnahmeimpressionen
