**Untersuchungen zur
FS50-Streutechnik
– Anhänge**

**Fachveröffentlichung der
Bundesanstalt für Straßenwesen**

über die Prüfung einer Streumaschine für die Ausbringung von Feuchtsalz 50

Maschinenbezeichnung: Name: CERTUS AST
Streumaschinentyp: SH6500
Fabriknummer: 65410301
Baujahr: 2016

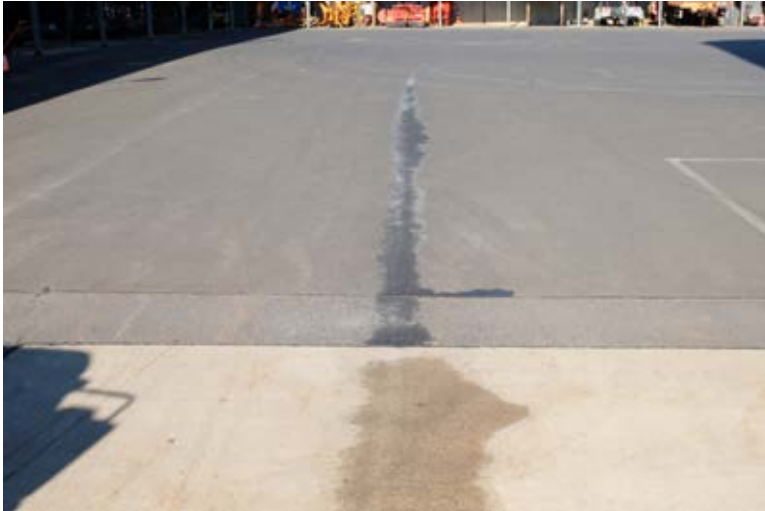
Die Ergebnisse der Dosierungsprüfung sind in den nachfolgenden Tabellen aufgeführt. Bei den Vorbereitungen zu dieser Prüfung fiel auf, dass aus der Schnecke des Trockenstoffbehälters Sole ausgetreten ist. Um den Grund für diese Fehlfunktion zu ermitteln, musste der Trockenstoffbehälter wieder vollständig entleert werden. Hierbei wurde festgestellt, dass der Soleanschluss des Innentanks undicht war, sodass Sole in die Schnecke entweichen konnte. Um die Prüfungen dennoch weiter fortführen zu können, wurde die Leitung, die den Innentank mit dem Sammelstück verbindet, getrennt und mit einem Verschluss abgedichtet. Dieses Abkoppeln des Innentanks hat auf den Prüfungsverlauf keinen Einfluss. Damit wurde lediglich das Gesamtvolumen der Solemenge um die des Innentanks reduziert.

Bild 10: Blick auf die ausgelaufene Sole

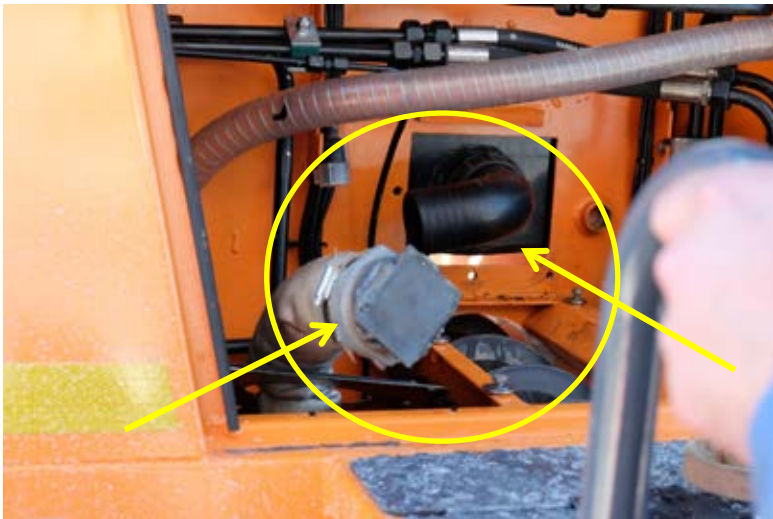
Bild 11: Blick auf die entkoppelte Zuleitung (rechts) und den angebrachten Verschluss (links)

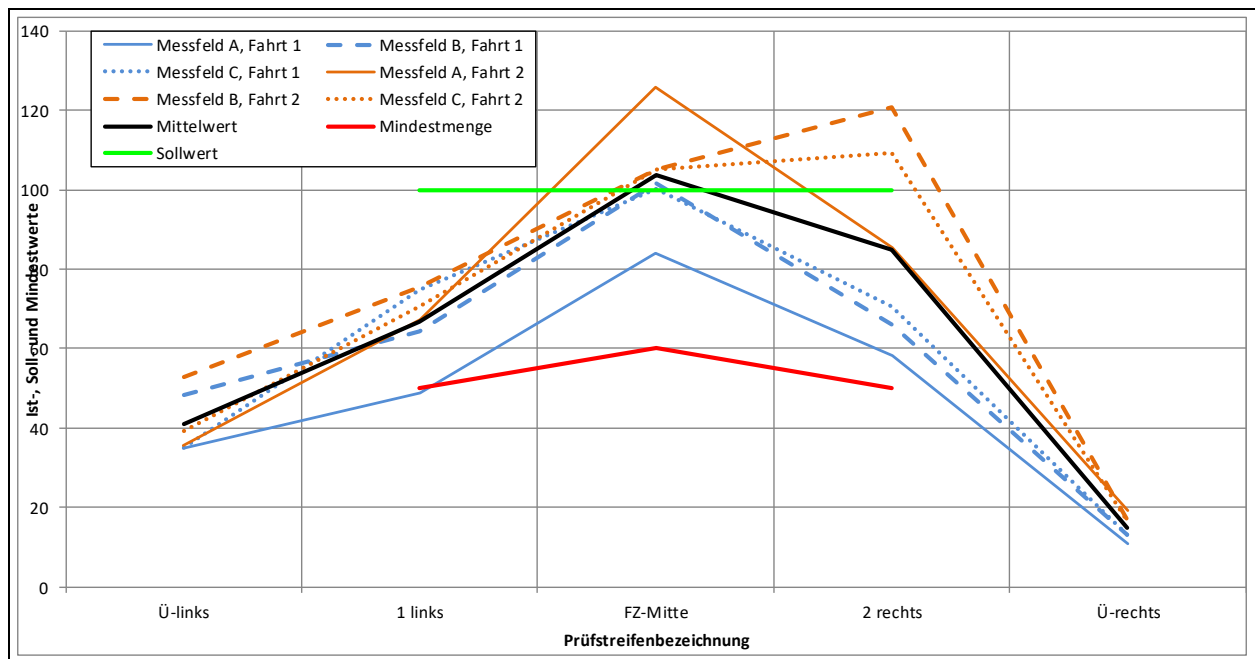
Diagramm 1: Streustoffverteilung Prüfpunkt 1: 15g/m²- 3m- 30km/h

Dem Diagramm 1 ist zu entnehmen, dass der Mittelwert der beiden Prüffahrten den erforderlichen Mindestwert erreicht hat. Auffallend ist, dass bei der ersten Überfahrt der linke Streubreitenbereich größeren Schwankungen unterliegt. Hierbei konnten im Messfeld A bis zu 20% weniger Salz aufgenommen werden, als in den beiden anderen Messfeldern. Die geforderte Mindestmenge wird sogar auf dem Prüfstreifen 1 links unterschritten. Die Werte der Überfahrt 2 hingegen zeigen größere Abweichungen auf der rechten Seite. Hier betragen die Abweichungen zwischen den einzelnen Messfeldern bis zu 40%. Darüber hinaus liegen die Maxima bei der zweiten Durchfahrt über 20% über dem Sollwert. Ein Grund für diese unterschiedliche Streuverteilung könnte auf eine ungleichmäßige Streustoffzufuhr zum Streuteller zurückgeführt werden. Dieses Verhalten lässt den Schluss zu, dass die Salzförderung einem starken Pulsieren unterliegt. Das Bild 12 bestätigt das Diagramm 1. Die unterschiedlichen Ablagerungen in den Messfeldern A, B und C können optisch wahrgenommen werden. Das Messfeld A zeigt hierbei die geringste Salzdichte bei den sichelförmigen Ablagerungen. Weiterhin konnte festgestellt werden, dass die Einhaltung der Streubreite hingegen sehr gut gelungen ist. Darüber hinaus konnte man erkennen, dass im Bereich der sichelförmigen Ablagerungen, also dort wo die Sole auf den Asphalt aufgetroffen ist, auch das überwiegende Salz lag. Die Bilder 13 und 14 bestätigen ebenfalls die ermittelten Ergebnisse. Die Salzablagerungen sind deutlich höher als bei der ersten Überfahrt. Auch hier bleibt festzustellen, dass die Streubreiteneinhaltung gelungen ist.

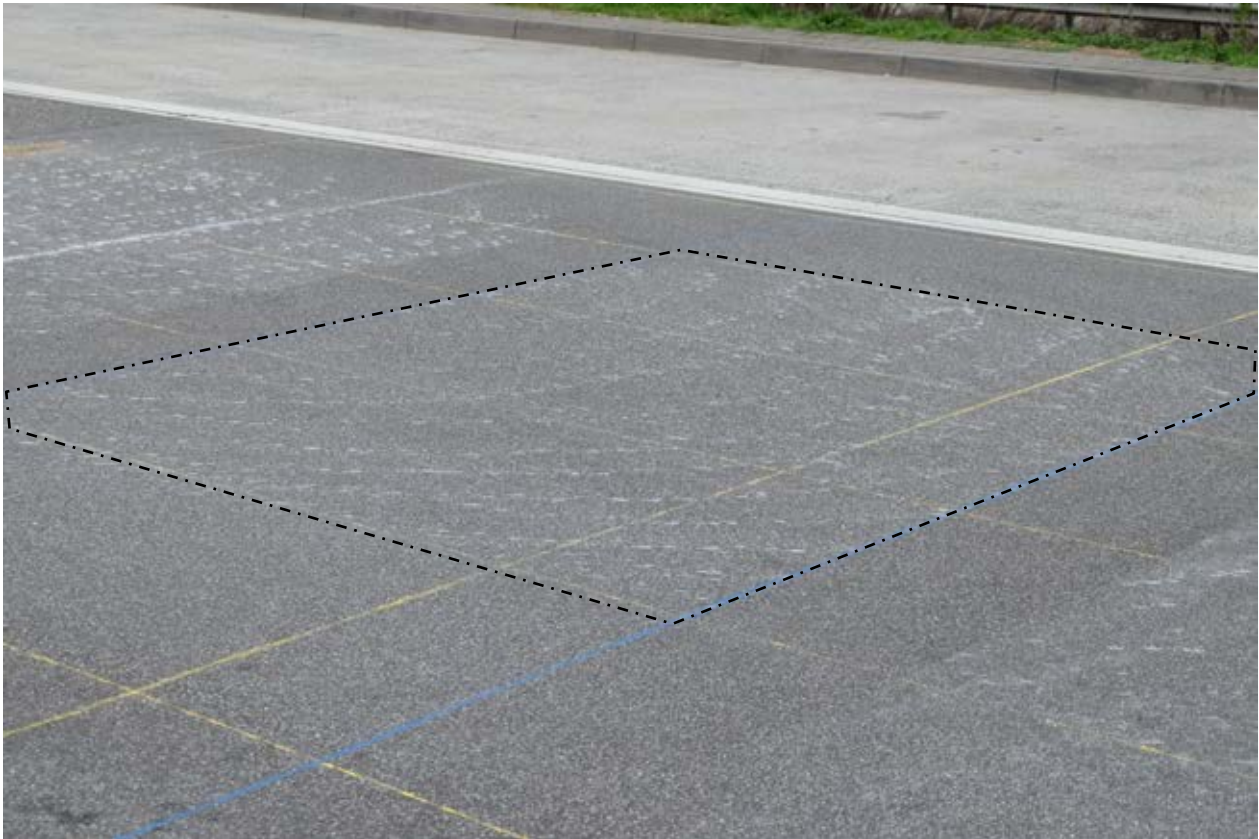
Bild 14: Blick auf das Messfeld C, Fahrt 2: zu erkennen sind die deutlichen sichelförmigen Salzablagerungen

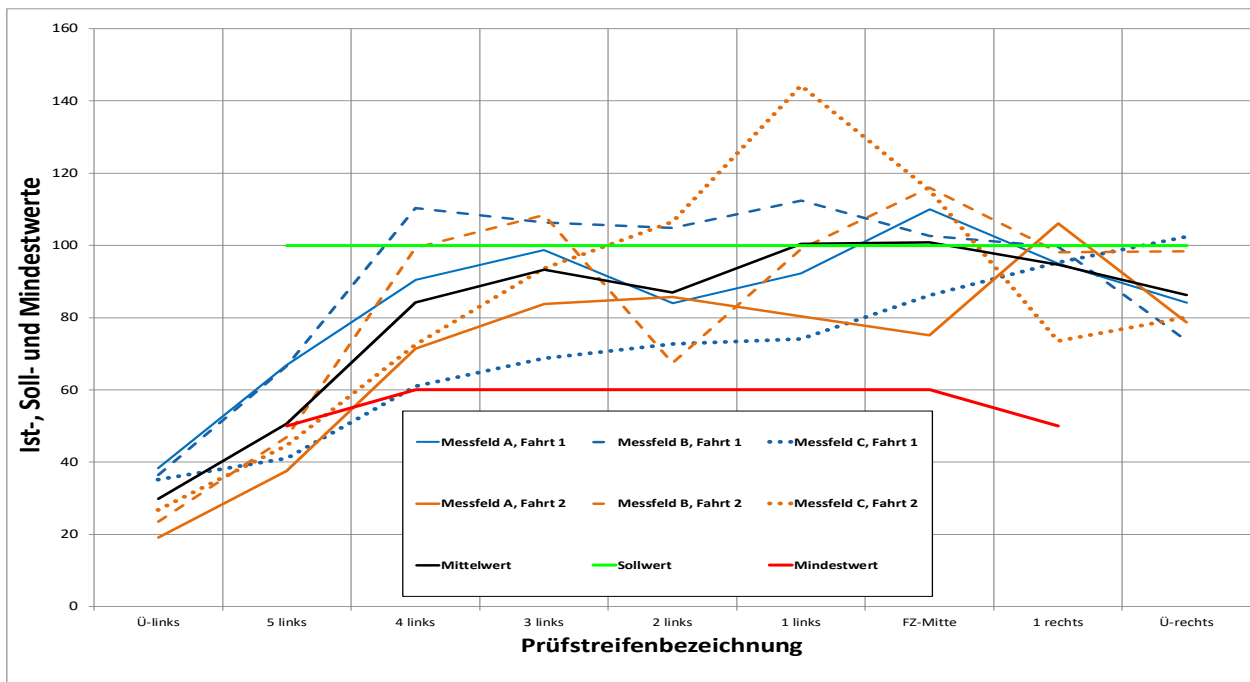
Diagramm 2: Ergebnis für den Prüfpunkt 2: 20 g/m² - 7 m – 50 km/h

Das Diagramm 2 zeigt die Ergebnisse des Prüfpunktes 2. Dieser Prüfpunkt wurde nicht bestanden, da der Überwurf beider Seiten, in der Summe, 116,1% beträgt. Das zulässige Maximum liegt bei 100%. Auffällig ist, dass eine Kontinuität im Streustoffauswurf, gemessen über die drei Messfelder, bei beiden Überfahrten nicht zu erkennen ist. Die Unterschiede, bei den aufgenommenen Mengen in den Prüffeldern, betragen bei der ersten Überfahrt bis zu 50% (4m links) und bei der Überfahrt 2 mehr als 60% (1m links). Dieses ist ein eindeutiges Indiz für eine ungleichmäßige Streustoffzufuhr zum Streuteller. Darüber hinaus weist das Streubild rechtsseitig einen hohen Überwurfanteil auf, welches letztendlich für das Scheitern der Prüfung verantwortlich ist. Nach Rücksprache mit der Firma epoke könnten für diesen hohen Überwurf zwei Gründe sprechen: Zum einen wurde die Streutellerdrehzahl auf 110% erhöht und zum anderen arbeitet epoke mit einer dynamischen Streubreitenstabilisierung. Hierbei wird u.a. der Streuwinkel so stabilisiert, dass auch bei höheren Geschwindigkeiten bzw. Streudichten die Streubreite beibehalten wird. Jedoch war bei dieser Prüfung die Streubreitenstabilisierung so eingestellt, dass eine weitere Streuwinkelverschiebung ausgereizt war. Diese Kombination führte dazu, dass das Streubild einen hohen Überwurfanteil insbesondere auf der rechten Seite aufwies, den man nicht mehr weiter nach links verschieben konnte. In Bild 19 ist auch optisch zu erkennen, dass im rechten Streubereich eine hohe Streudichte vorhanden war. Eine weitere Auffälligkeit, die sich bei beiden Überfahrten des Prüfpunktes 2 zeigte, war die Tatsache, dass der Soleauswurf nicht die gesamte Streubreite erfasste. In den Bildern 17 und 18 ist ersichtlich, dass nach ca. 4m von der Fahrzeugmitte nach links keine Sole mehr vorhanden ist. Dies könnte darauf zurückzuführen sein, dass die epoke Mischkammer MIXUS AST es bauartbedingt nicht schafft, die hohen Salzmengen ausreichend mit Sole zu benetzen und gleichzeitig die linke asymmetrische Streubreite von 5,5 m zu erreichen. Die Folgen davon sind in den Bildern 20 und 21 zu sehen. Hierbei wurde nach dem Prüffeld C das vorhandene Salz aufgekehrt, da dieses eine hervorragende Möglichkeit bietet, einen Blick auf die tatsächliche Streudichte und auf den Inhalt des Streugutes zu erhalten.

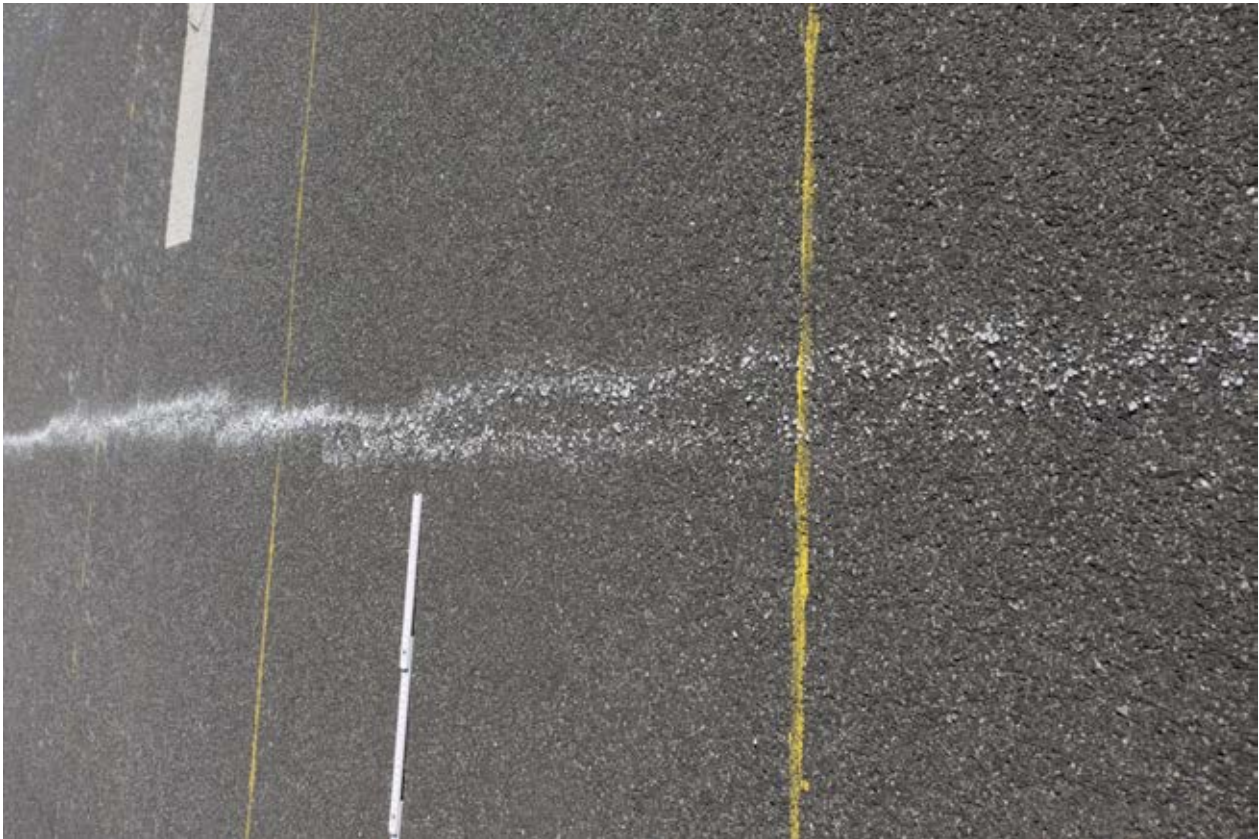
Bild 20: Entmischung des Salzes auf der rechten Seite

In Bild 20 markiert der Meterstab die Reichweite der Sole. Der linke Bereich weist eine gute Durchsetzung des Salzes mit feinem und gröberem Korn auf. Ab dem Meterstab nach rechts nimmt der Feinkornanteil rapide ab, was zur Folge hat, dass weiter außen nur noch grobes Salzkorn vorzufinden ist. Bild 21 zeigt die grobe Zusammensetzung des Salzes nach 5,5m Streubreite links. Es kann festgehalten werden, dass eine gleichmäßige Durchmischung des Salzes dort stattfindet, wo ausreichende Solevorkommen vorzufinden sind. Sobald die Sole nicht mehr Bestandteil des Salzes ist, erfolgt eine Entmischung des Salzes, welches einer Trockenstreuung gleichkommt.

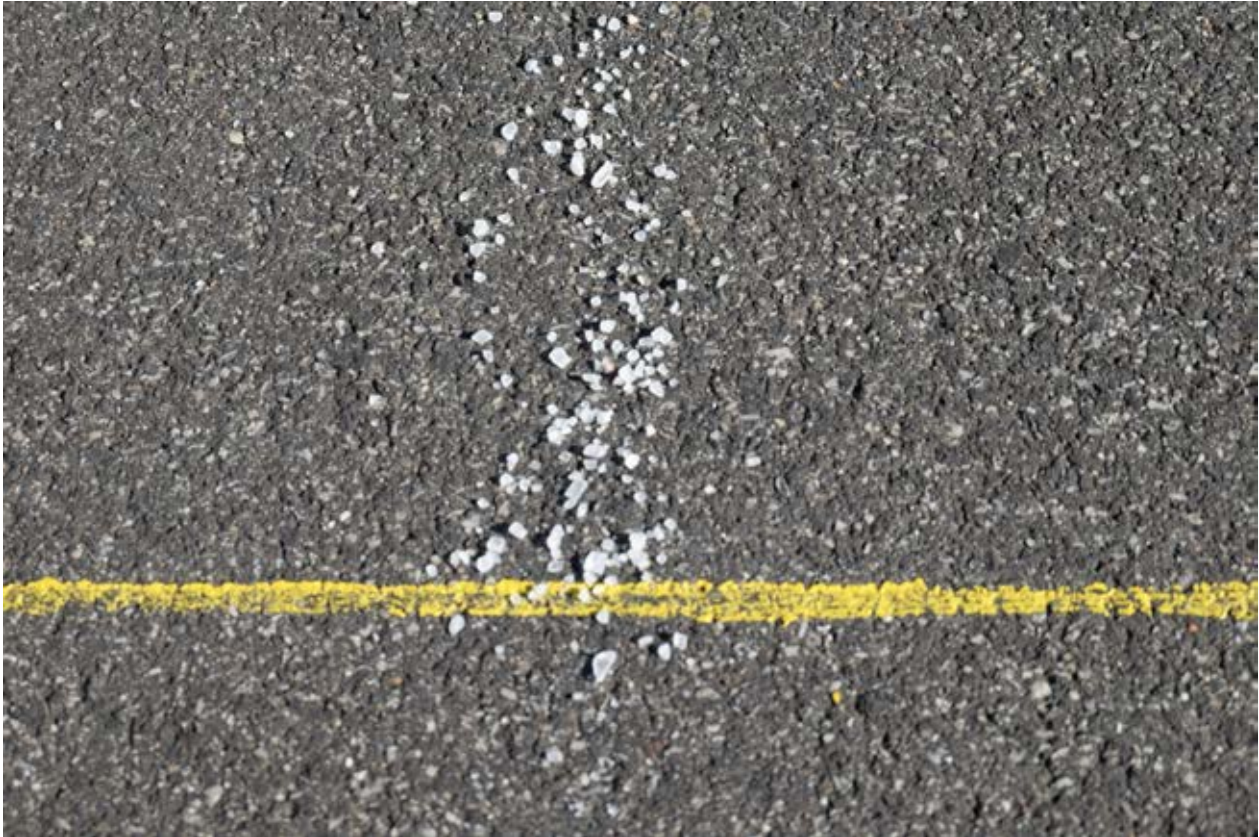
Bild 21: Blick auf entmischtes Salz bei 5,5m links

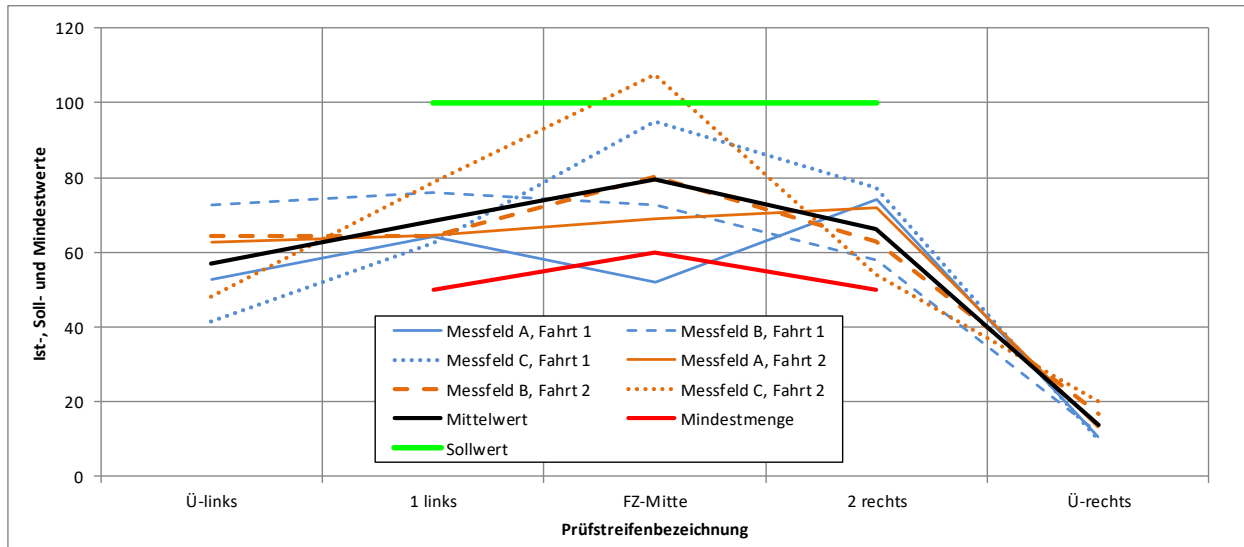
Diagramm 1: Streustoffverteilung Prüfpunkt 1: 15g/m²- 3m- 30km/h

Dem Diagramm 1 ist zu entnehmen, dass der Mittelwert der beiden Prüffahrten den erforderlichen Mindestwert erreicht hat. Auffallend ist, dass sowohl bei der ersten als auch bei der zweiten Überfahrt insbesondere im mittleren Streubreitenbereich die Streudichte sehr unterschiedlich ist. Bei der ersten Überfahrt wird im Bereich der Fahrzeugmitte der Mindestwert mit 51,8% sogar unterschritten. Bild 15 bestätigt diese Messung. Hier sieht man, dass der mittlere Streubreitenbereich eine geringe Streudichte aufweist. Die Abweichung in diesem Streubreitenbereich beträgt bei der Überfahrt 1, gemessen über alle drei Prüffelder, 43%. Bei der zweiten Überfahrt bestehen die größten Schwankungen ebenfalls im mittleren Prüfstreifen. Hier beträgt die Differenz ca. 38%, wobei hier keine Unterschreitung der Mindestanforderung erfolgte. Betrachtet man die niedrigsten und die höchsten Werte aus beiden Überfahrten, so zeigen sich Schwankungen von bis zu 56%. Diese Unregelmäßigkeit ist ein eindeutiges Indiz dafür, dass die Streustoffzuführung pulsierend erfolgt. Was positiv hervorzuheben ist, ist die Tatsache, dass zum einen der Sollwert von 100% nicht wesentlich überschritten wird (ca.8%) und zum anderen der Überwurf auf der rechten Seite sehr gering ist. Hier betrug der Mittelwert des Überwurfs rechts ca. 14%. Auf dem Bild 15 ist dies auch sehr gut zu sehen. Betrachtet man sich das Diagramm 1, so zeigt die rechte Seite einen sehr gleichmäßigen Verlauf über alle Fahrten und Prüffelder. Für die Praxis kann daher angenommen werden, dass sehr wenig Salz in den Bankettbereich bzw. in den rechten Grünstreifen transportiert wird. Darüber hinaus kann zusätzlich festgehalten werden, dass die Einhaltung der Streubreite auf beiden Seiten gelungen ist. Während der bisherigen Untersuchungen zur Feuchtsalzstreuung FS50 konnte festgestellt werden, dass sich als optischer Indikator für die Beurteilung des Streubildes bzw. der

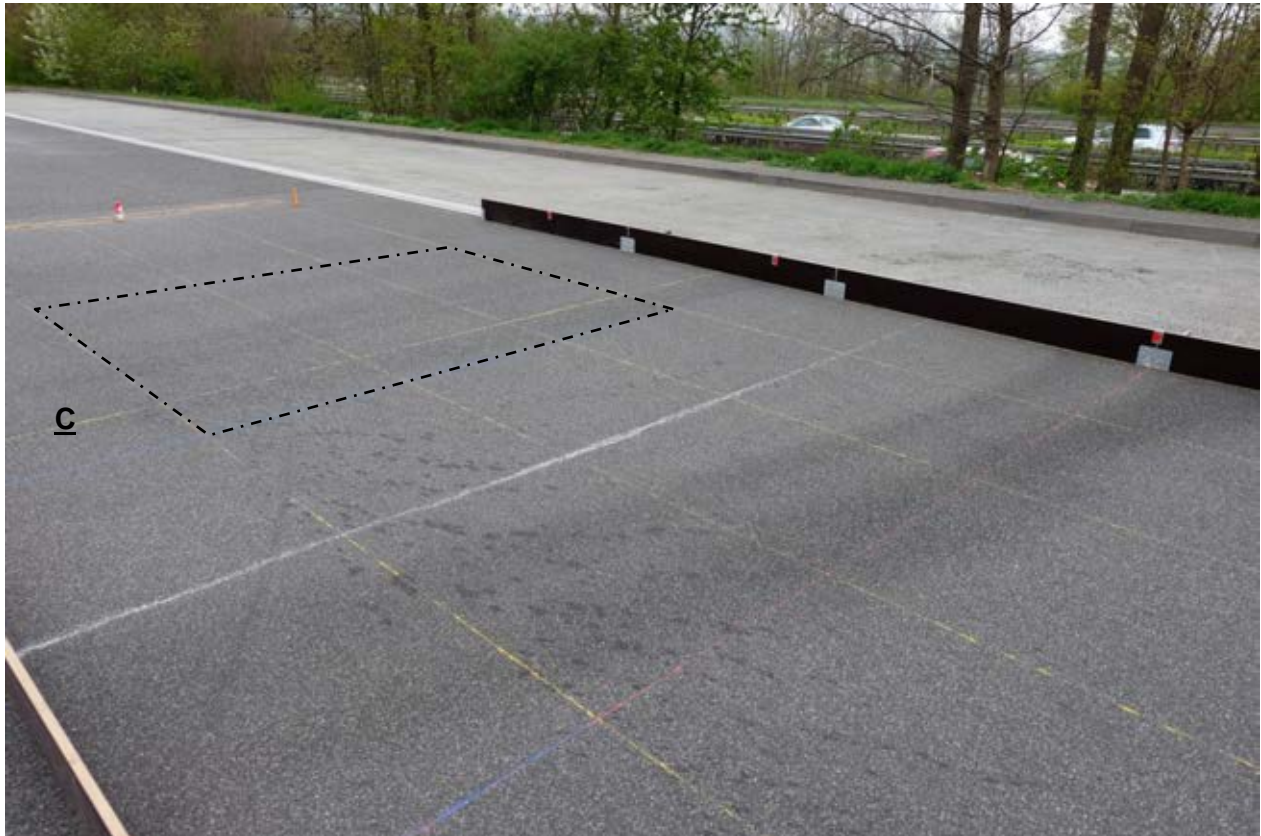
Bild 19: Blick auf das Prüffeld C, Überfahrt 2 mit zusammengefügtem Salz im Zwischenfeld

Streubildverteilung das Kehren bzw. das Zusammenfegen bewährt hat. Betrachtet man das Bild 19, so erkennt man am zusammengefügten Salz, dass der rechte Streubereich eine wesentlich geringere Streudichte aufweist, als der mittlere bzw. der linke Bereich. Setzt man das Diagramm 1 (schwarze Linie entspricht dem Mittelwert beider Überfahrten) diesem zusammengefügten „Salzstrang“ gegenüber, so kann man direkte Rückschlüsse erkennen. Salz im Überwurfbereich rechts ist auf dem Bild 19 kaum vorhanden, was mit dem Mittelwert aus Diagramm 1 korreliert. Der Mittelwert erreicht sein Maximum im Bereich der Fahrzeugmitte, was sich auch im gefegten „Salzstrang“ bestätigt. Betrachtet man sich den linken Streubereich, so nimmt die Salzdichte im Gegensatz zur Fahrzeugmitte erneut ab, was ebenfalls dem Mittelwert aus Diagramm entspricht.

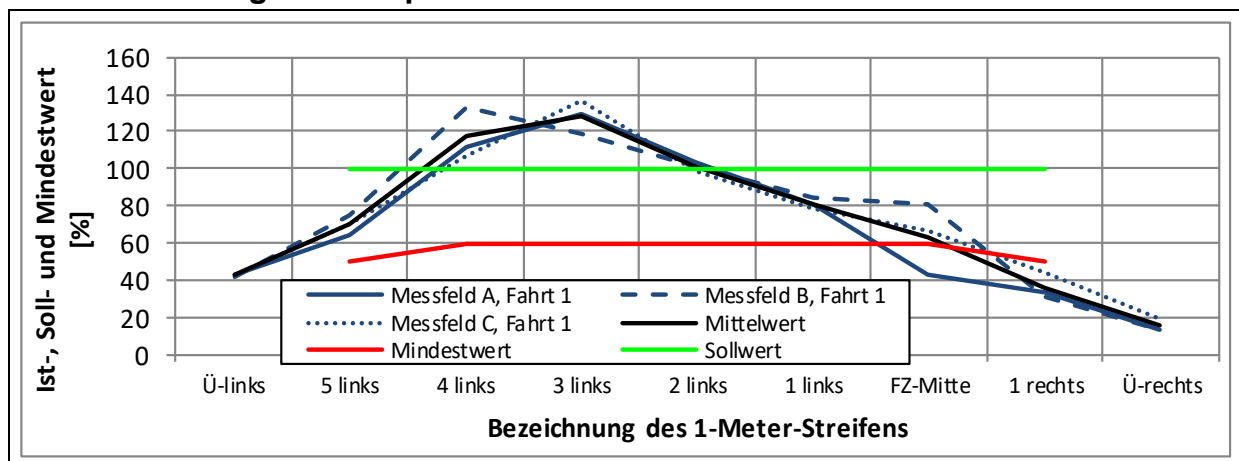
Diagramm 2: Ergebnis für den Prüfpunkt 2 - 20 g/m² - 7 m- 50 km/h

Das Diagramm 2 zeigt die Ergebnisse des Prüfpunktes 2 nach der ersten Überfahrt. Dieser Prüfpunkt wurde nicht bestanden, da die geforderte Mindestmenge auf dem ersten Streifen rechts nicht erreicht wurde. Hier wurden im Mittel 36,2% Salz aufgenommen und somit der Mindestwert von 50% deutlich unterschritten. Positiv zu erwähnen ist aber, dass die Streustoffverteilung über alle drei Messfelder sehr gleichmäßig erfolgte. Lediglich im Bereich der Fahrzeugmitte ist eine Varianz zu erkennen, die sich im Bereich von ca. 40% bewegt. Betrachtet man sich das Bild 24 und vergleicht es mit dem Diagramm 2 so fällt die Mindermenge im rechten Bereich auf. Hier konnte der optische Eindruck erneut bestätigt werden. Optisch kann ein regelrechtes „Streuloch“ im mittleren bzw. dem rechten Streubereich wahrgenommen werden, was sich auch in der Salzaufnahme bestätigt hat. Besorgniserregend ist die erhebliche Unterschreitung der Sollmenge in der Fahrzeugmitte. Hier beträgt die ausgebrachte Menge nur 43%, was in der Praxis inakzeptabel ist. Eine Erklärung hierfür könnte sein, dass die Streustoffzufuhr nicht ausreichend bzw. unregelmäßig erfolgte, zumal die Prüfungsbedingungen als optimal (windstill) einzustufen waren. Küpper-Weisser sieht eine Erklärung für die Mindermengen in der Linkslastigkeit der Streustreifenlage. Daher wurde auf eine zweite Überfahrt verzichtet, da, ohne eine Streubildverschiebung, die gleichen Ergebnisse zu erwarten wären. Nachdem einer erneuten Einstellung zugestimmt wurde, erfolgte eine Änderung der Hubzylindereinstellung, die für die Streubildverlagerung verantwortlich ist (s. Bild 29). Das Streubild sollte so insgesamt nach rechts verschoben werden. Weiterhin fällt auf, dass der Sollwert von 100% um ca. 36% überschritten wird. Hinsichtlich der Solereichweite ist festzuhalten, dass die volle Breite über 7m nicht erreicht wurde. Auf den Bildern 20 bis 25 ist ersichtlich, dass im linken Bereich die Soleverbringung bis ca. 4,5m links erfolgte. Somit wird die asymmetrische Weite von 5,5m nicht ganz erreicht und stellt nach den bisherigen Erkenntnissen eine hohe Hürde dar. Dennoch konnte ausreichend Streustoff vorgefunden werden.

Die aufgenommene Gesamtmenge aller Messstreifen beträgt 593,8g. Zur Sollmenge von 635,3g ergibt sich eine prozentuale Abweichung von -6%, welche innerhalb der zulässigen Toleranz von $\pm 25\%$ liegt.

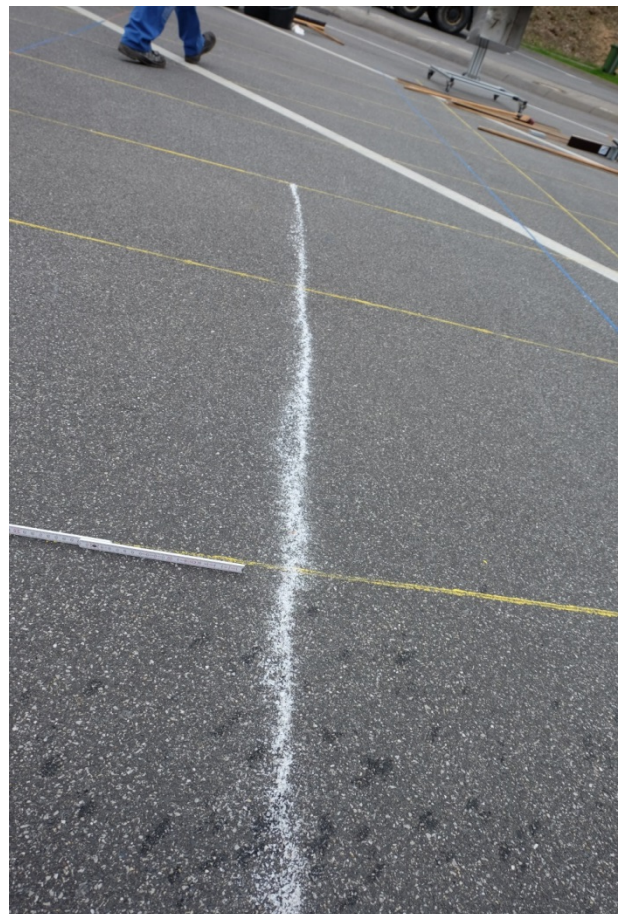
Bild 25: Linker Streubereich: Der Meterstab markiert die Reichweite der Sole

Das Bild 25 zeigt den linken Streubereich. Rechts vom Meterstab (Standort ca. 4,5m links) ist Streustoff vorzufinden, welcher gemeinsam mit der Sole transportiert wurde. Links davon erfolgte der Streustofftransport ohne Sole. Auffällig hierbei ist aber, dass in diesem Bereich weiterhin eine ansprechende Durchmischung des Trockenstoffs mit feinem und grobem Salz vorzufinden ist. Dies lässt den Schluss zu, dass keine komplette Trockenstreuung erfolgte. Es ist anzunehmen, dass hier die adaptive Solezugabe von Küpper-Weisser dazu führt, dass sich die feinen und groben Trockenstoffanteile, unter Nutzung der Kohäsionskräften so verbinden, dass die Randbereiche der geprüften Parameter in dieser durchmischten Art und Weise erreicht werden. Das Bild 27 bestätigt dieses zusätzlich. Hier sieht man links vom Meterstab detailliert einen hohen Anteil an feinen Streustoffanteilen. Diese Verteilung konnte so bis 5,5m links beobachtet werden. Lediglich im Bereich des Überwurfes konnte eine Entmischung des Salzes bemerkt werden (s. Bild 28).

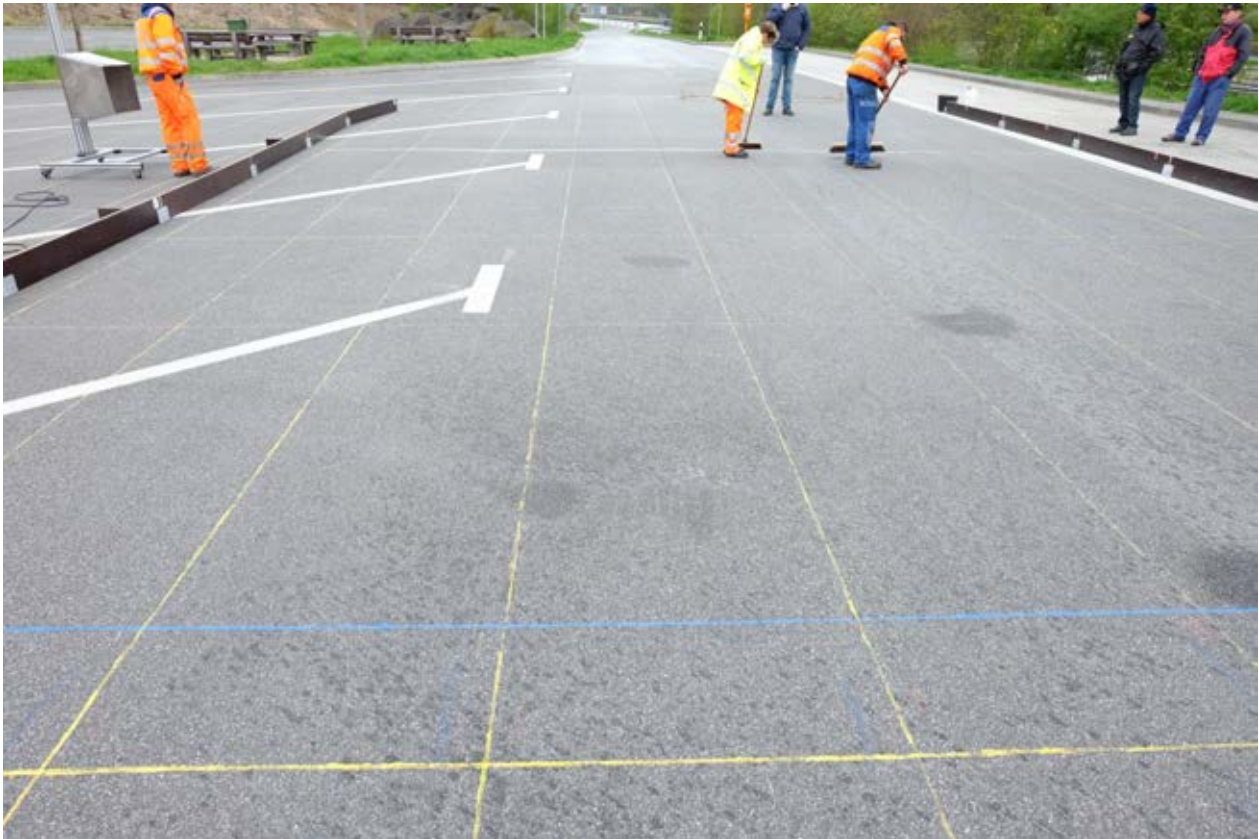
Bild 26: Detailansicht der verteilten Sole im linken Streubereich

Die auf dem Prüffeld sichtbaren Soleanhaftungen stammen hauptsächlich vom Solezugabepunkt 2, wo die zusätzlichen Doppeldüsen die Sole unmittelbar auf den Streuteller injizieren. Diese wird dann, unter Ausnutzung der Rotationskräfte der Streutellerbewegung, über das Prüffeld befördert. Bild 26 zeigt die ovalen Verformungen

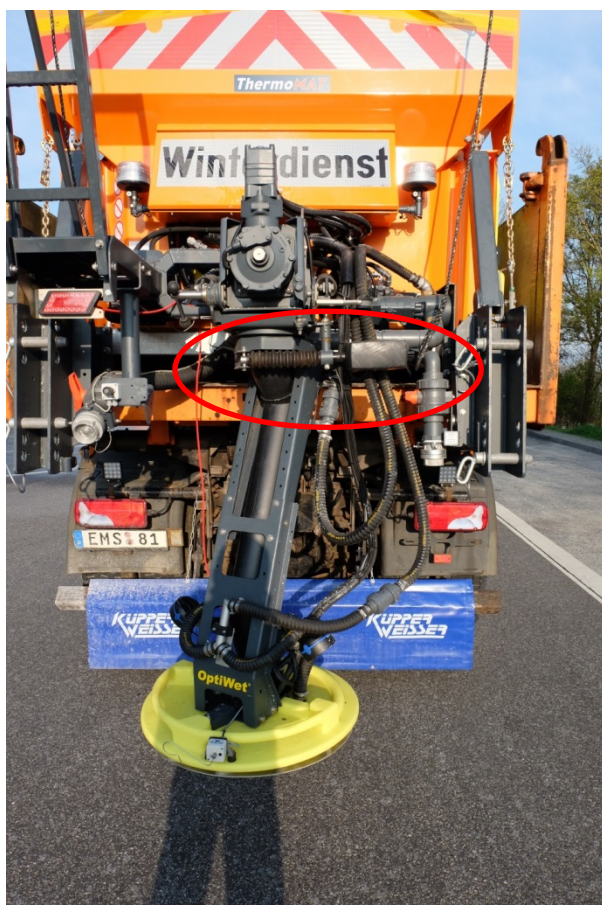
Die Bewertung dieses Prüfpunktes erfolgt für jede Überfahrt getrennt, da Kupper-Weisser nach der ersten Fahrt die Einstellungen des Hubzylinders, der die Streustreifenlage beeinflusst, geändert hat. Solche Einstellungsänderung verstehen sich als wesentliche Änderungen, die eine komplette neue Typprüfung nach sich ziehen würde. Es wurde das Einverständnis der Bundesanstalt für Straßenwesen eingeholt, um Ergebnisse und Rückschlüsse für die FS50- treuuntersuchung zu erhalten. Die Bundesanstalt behält sich jedoch eine erneute Prüfung vor. In diesem Prüfbericht werden daher die Überfahrten einzeln dargestellt.

Bild 29: Hubzylinder für die Verstellung der Streustreifenlage

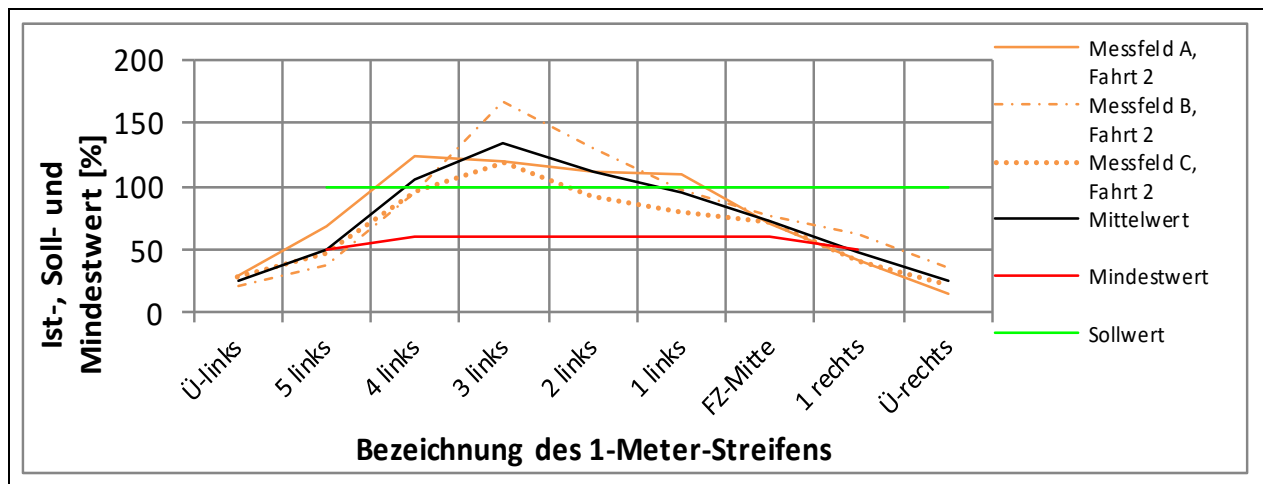
Diagramm 3: Ergebnis für den Prüfpunkt 2 - 20 g/m² - 7 m- 50 km/h, 2. Überfahrt

Das Diagramm 3 zeigt die Ergebnisse der zweiten Überfahrt. Der Prüfpunkt wurde auch bei der zweiten Überfahrt nicht bestanden. Trotz der Streubildverschiebung wurde die erforderliche Mindestmenge auf dem Prüfmeter 1- rechts nicht erreicht. Die Streumenge konnte zwar im Gegensatz zur ersten Überfahrt um etwas mehr als 10% gesteigert werden, was aber dennoch mit 47,6% knapp unter dem Soll von 50% liegt. Kupper-Weisser hat es zwar verstanden, das Streubild nach rechts zu verschieben, jedoch nicht mit der ausreichenden Streudichte. Betrachtet man das Bild 33, so ist das Streubild ca. 0,5m nach rechts verschoben worden, da die Reichweite der Sole bei der zweiten Überfahrt im linken Streubereich, bezogen auf die Fahrzeugmitte ca. 4,0m beträgt. In Bild 35 kann man das Phänomen des „Salzloches“ erneut erkennen. Auch hier bestätigen die optischen Eindrücke die aufgenommenen Werte. Betrachtet man sich die Streubildverteilung im Diagramm 3, so fällt auch hier erneut auf, dass die Verteilung recht gleichmäßig verläuft. Lediglich auf dem Feld 3m- links, im Prüffeld B ist ein Ausreißer zu vermerken. Insgesamt liegen die Unterschiede in den 3 Messfeldern auf einem akzeptablen Wert von ca. 20%, mit Ausnahme des Prüffeldes B. Hier konnten Unterschiede von ca. 50% ermittelt werden. Aufgrund der starken Abweichungen im Prüffeld B zum Prüffeld A und C, kann geschlossen werden, dass die Streustoffzufuhr zum Streuteller ungleichmäßig erfolgte. Hinsichtlich der Salzverteilung und der Durchmischung wird auf die Ausführungen der Überfahrt 1 verwiesen.

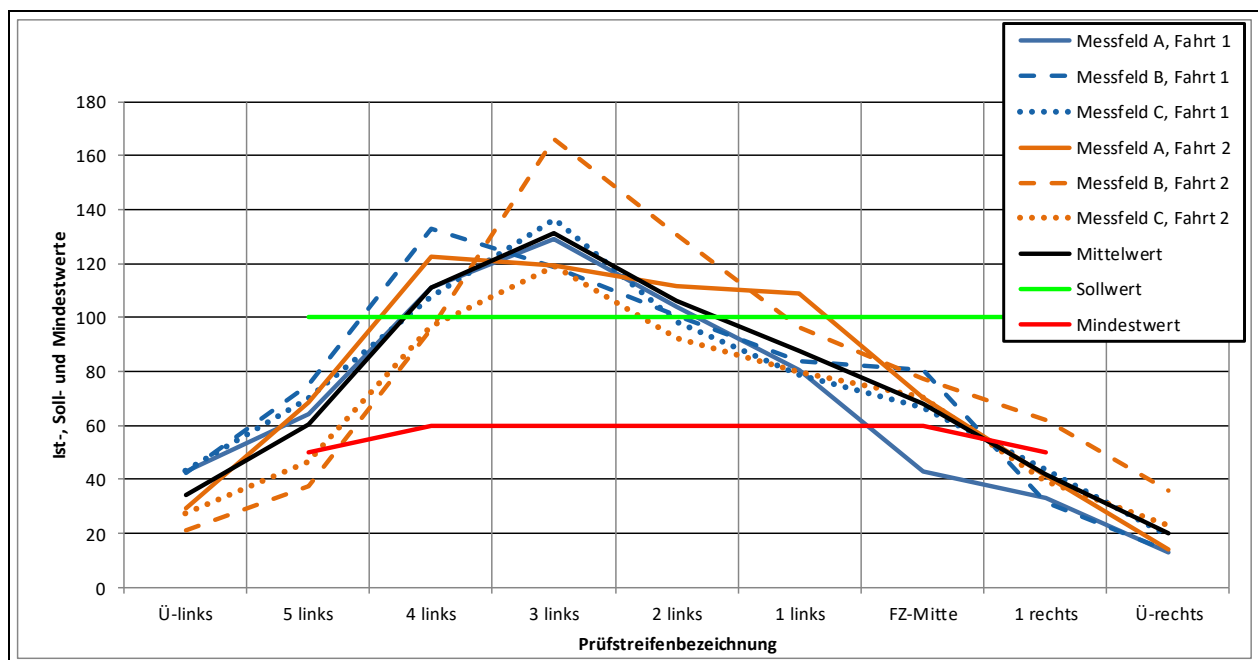
Diagramm 4: Ergebnisse beider Überfahrten

Das Diagramm 4 wird vollständigshalber aufgeführt, um die Überfahrten direkt miteinander vergleichen zu können. Man kann ablesen, dass eine leichte Streubildverschiebung nach rechts stattgefunden hat. Darüber hinaus verlief die Streustoffverteilung bei der Überfahrt 1 etwas gleichmäßiger als die der zweiten Prüffahrt.

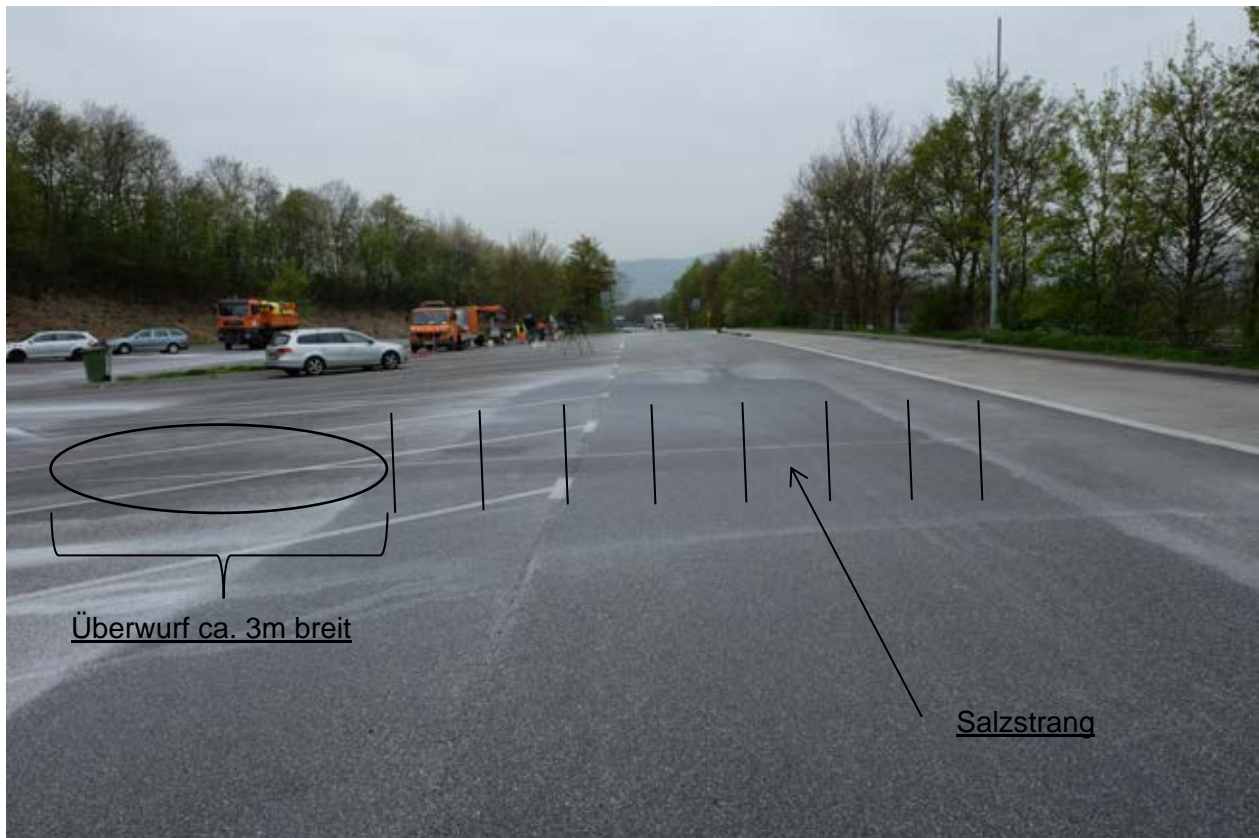
Bild 36: Streubildlegung für den Prüfpunkt 20 g/m² - 7 m- 50 km/h

Das Bild 36 zeigt den Bereich in dem sich Küpper-Weisser auf die Prüfung vorbereitet hat. Insbesondere wurden hier Einstellungen zum 7m Prüfpunkt vorgenommen. Zu sehen ist der Salzstrang, der nach erfolgter Einstellung zusammengekehrt wurde. Hierbei fällt die extreme Länge auf, die der Salzstrang aufweist. Der Strang ist unterteilt in 7 Felder je 1m, wobei der Überwurf noch mit einer zusätzlichen Breite von 3m zum eingestellten Streumaschinenbereich zählt. Bild 37 zeigt den linken Überwurf im Detail. Hier sieht man, dass es sich nicht um geringe Streustoffmassen handelt, sondern um erhebliche Mengen. Dies bedeutet für die Praxis, dass man ein Streubild mit einer Breite

von 10m im Stand legen muss, um unter realen Bedingungen eine Streubreite von FS50- 7m zu erreichen.

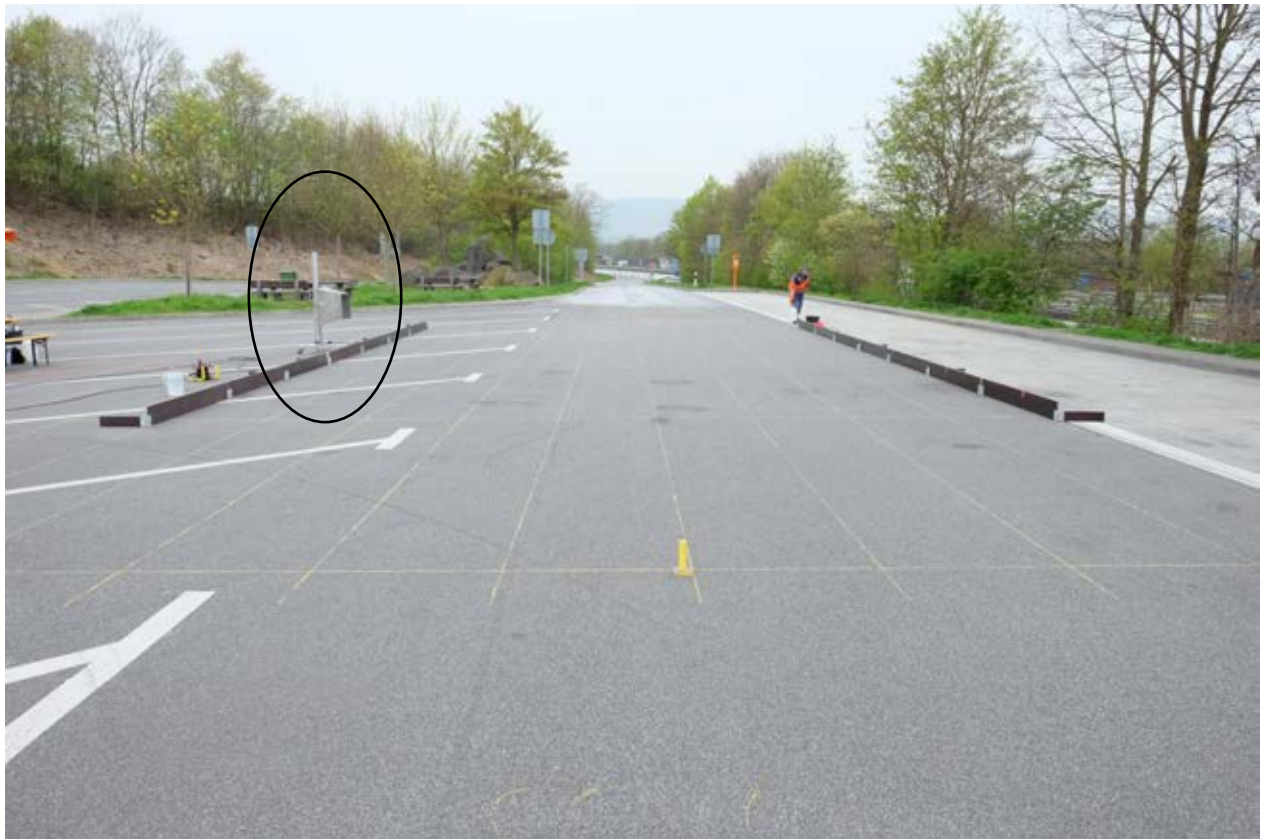
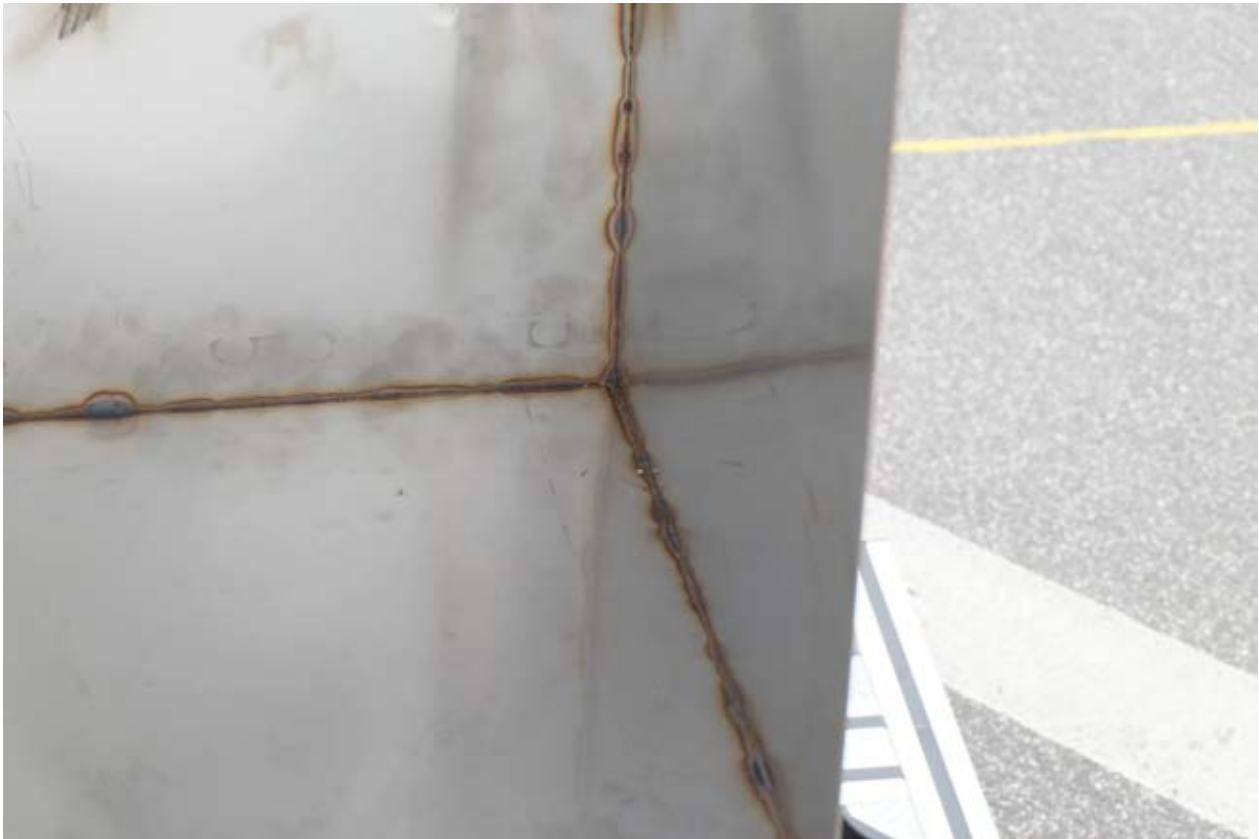
Eine weitere Besonderheit der Prüfung, war der Versuch die Wurfhöhe des Streustoffes zu ermitteln. Die zum Zeitpunkt der Prüfung gültige Norm akzeptiert einen Streustoffauswurf bis zu einer Höhe von maximal 600mm ab Fahrbahndecke. Hierzu wurde durch die Bundesanstalt für Straßenwesen ein Auffangbehälter konstruiert, dessen Unterseite auf eine Höhe von 600mm arretiert und in den Bereich nach dem Überwurf, in Fahrtrichtung links, positioniert wurde (s. Bild 38). Bild 39 zeigt den Inhalt des Behälters nach der 1. Überfahrt des 2. Prüfpunktes. Bei der zweiten Überfahrt wurde es leider versäumt, den Auffangbehälter zu positionieren. Das Auffangergebnis war unauffällig. Die Methode zur Überprüfung des Streustoffauswurfes hingegen kann als positiv bewertet werden.

Bild 38: Blick auf den Auffangbehälter

Bild 39: Blick ins Behälterinnere

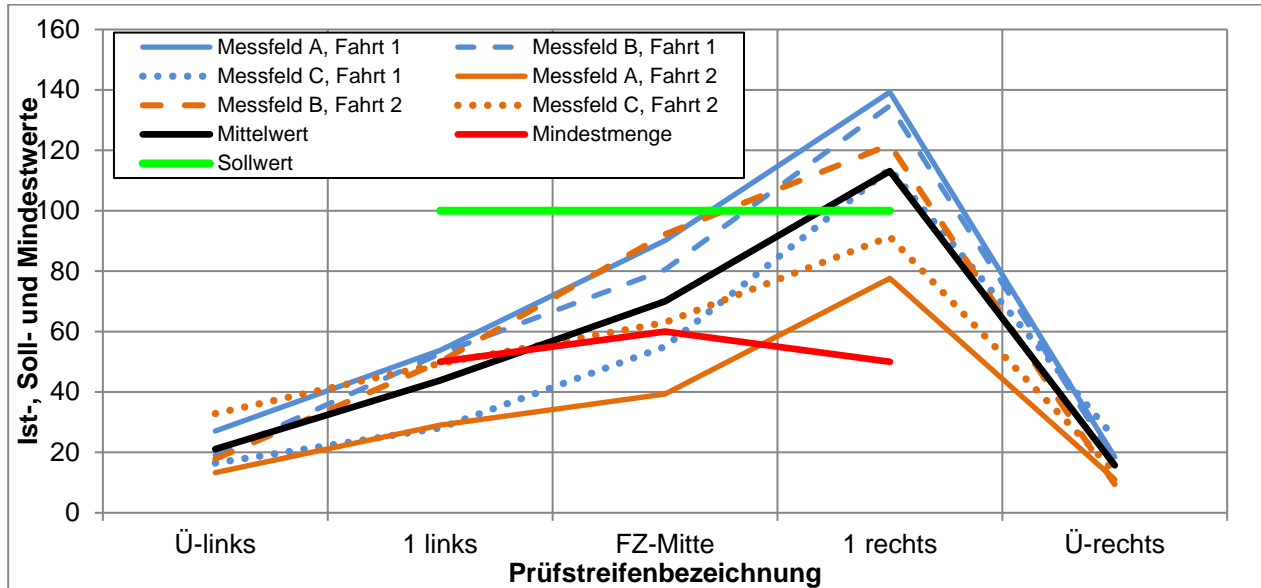
Diagramm 1: Streustoffverteilung Prüfpunkt 1: 15g/m²- 3m- 30km/h

Dem Diagramm 1 ist zu entnehmen, dass der Mittelwert der beiden Prüffahrten den erforderlichen Mindestwert nicht erreicht hat. Insbesondere wurde der Mindestwert von 50% auf dem Prüfstreifen 1m- links nicht erreicht. Hier konnten lediglich 44,9% aufgenommen werden. Auffallend ist, dass die Streubildverteilung sehr rechtslastig ist, so dass auch in diesem Bereich die größten Wiederfindungsraten ermittelt werden konnten. In diesem Bereich wurden Wiederfindungsraten in Höhe von bis zu 140% ermittelt. Weiterhin ist auffällig, dass die Streustoffausbringung, gemessen über alle drei Prüffelder, enormen Abweichungen unterliegt. Bei der ersten Überfahrt betragen die Abweichungen 111% und bei der 2. Überfahrt ca. 90%. Zusätzlich ist bei der 2. Überfahrt auffallend, dass im Bereich der Fahrzeugmitte die Unterschiede von Prüffeld zu Prüffeld zwischen 20% und 30% betragen. Diese Abweichungen sind ein deutliches Indiz für eine pulsierende Streustoffzuführung. Die optische Bestätigung der Rechtslastigkeit der Streustoffausbringung kann dem Bild 18 entnommen werden. Hier sieht man die größte Salzdichte auf dem rechten Prüfstreifen, wobei die Salzdichte nach links hin abnimmt. Was hier jedoch festgestellt werden konnte, war die Tatsache, dass die Reichweite des Salzes, trotz Erweiterung der Überwurfbreite um einen Meter, weiterhin bis an die Begrenzung reicht.

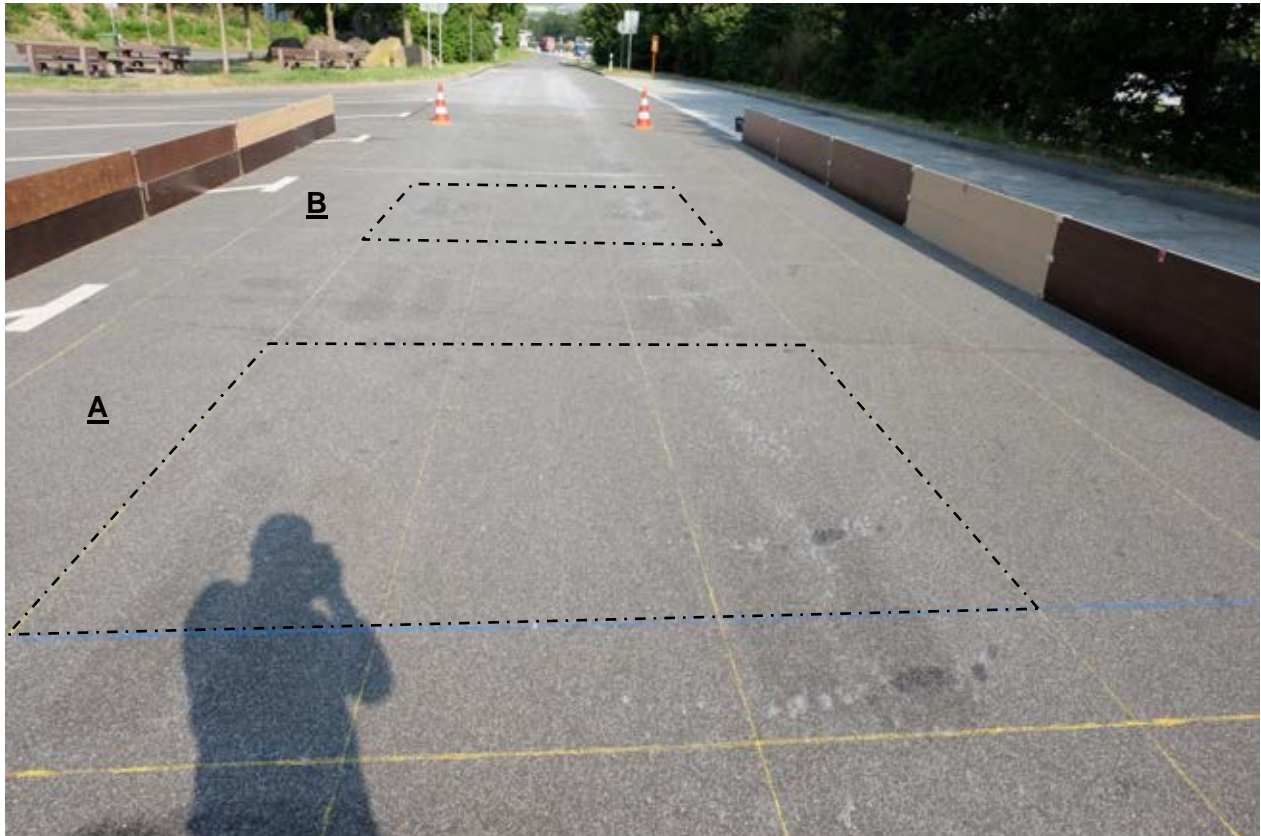
Bild 16: Blick auf Prüffeld A und B, Überfahrt 2
