**Untersuchungen zur
FS50-Streutechnik
– Anhänge**

**Fachveröffentlichung der
Bundesanstalt für Straßenwesen**

über die Prüfung einer Streumaschine für die Ausbringung von Feuchtsalz 50

Maschinenbezeichnung: Name: CERTUS AST
Streumaschinentyp: SH6500
Fabriknummer: 65410301
Baujahr: 2016

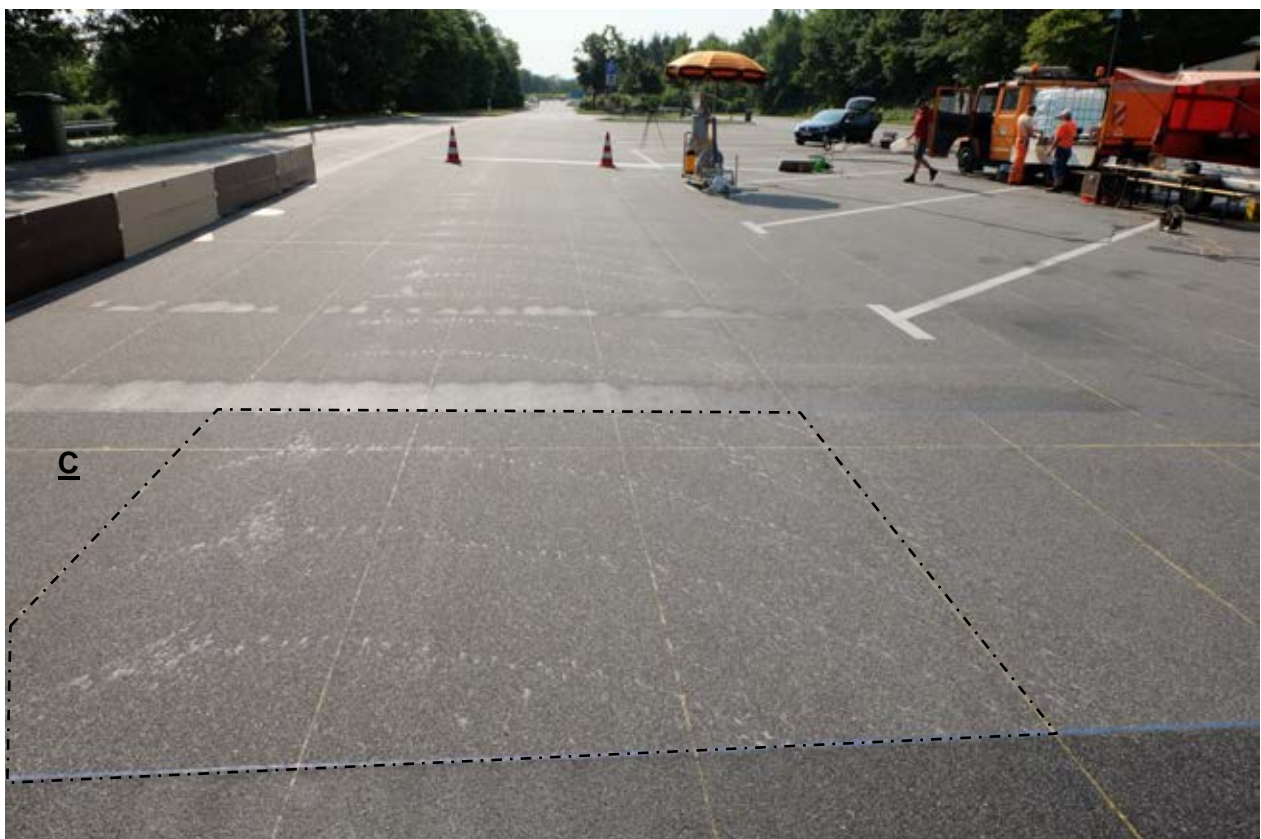
Bild 17: Blick auf das Prüffeld C, Überfahrt 2 (Gegenlicht)

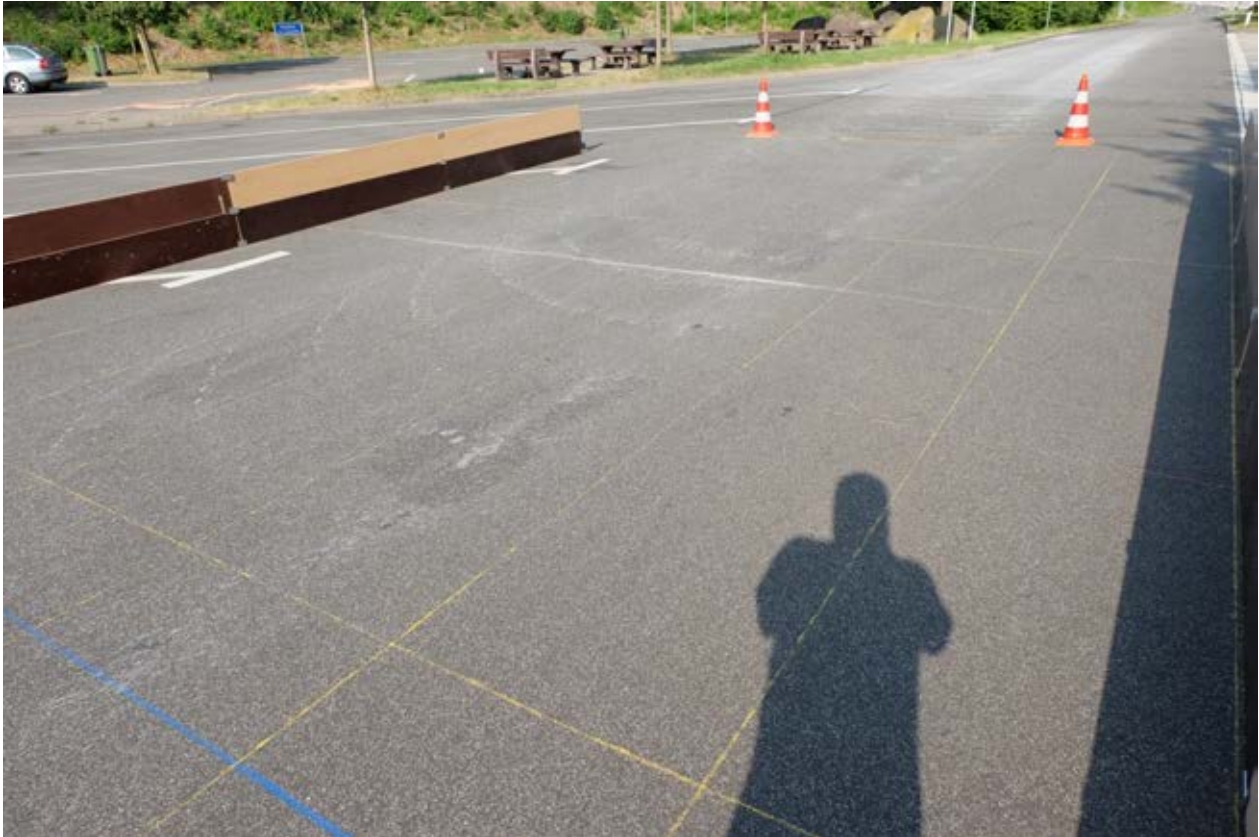
Bild 18: Blick auf das zusammengefeigte Salz, Überfahrt 2

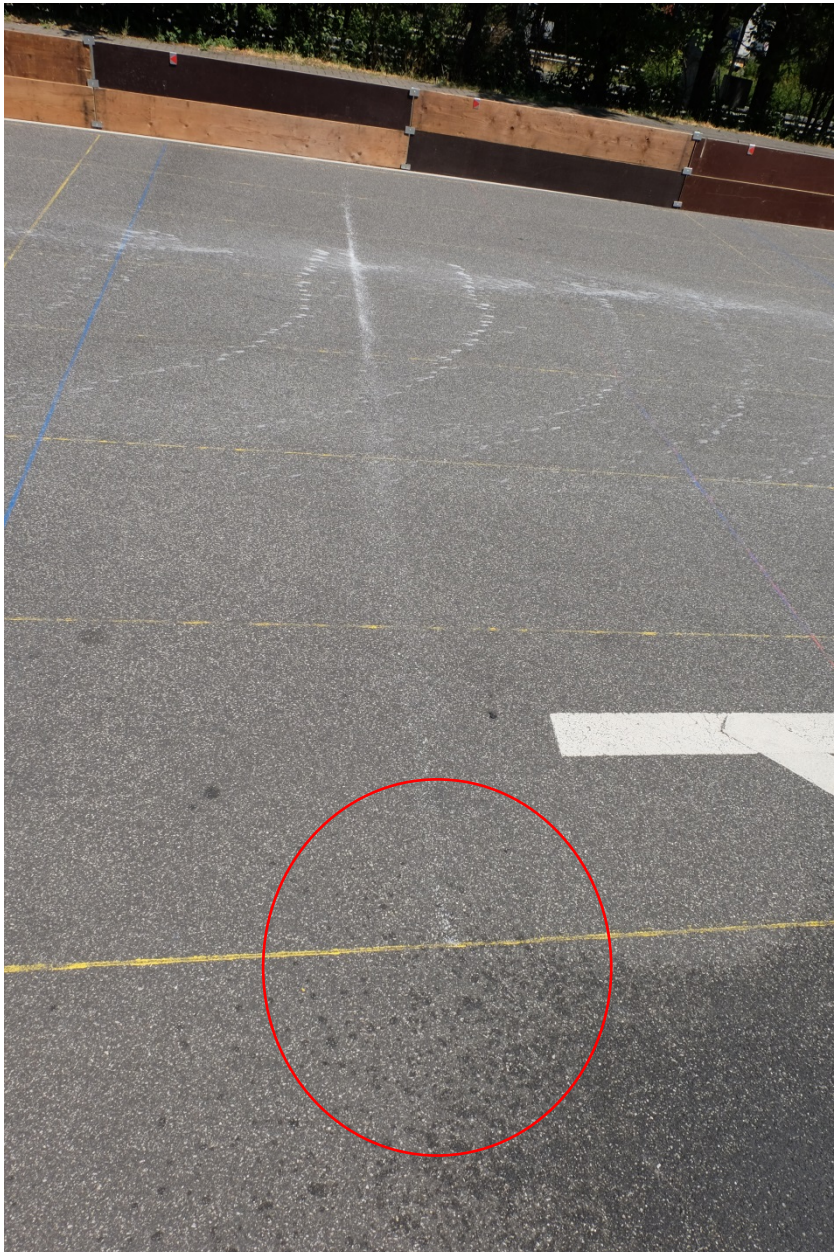
Dem Diagramm 1 ist zu entnehmen, dass der Mittelwert der beiden Prüffahrten den erforderlichen Mindestwert nicht erreicht hat. Insbesondere wurde der Mindestwert von 50% auf dem Prüfstreifen 1m- links nicht erreicht. Hier konnten lediglich 44,9% aufgenommen werden. Auffallend ist, dass die Streubildverteilung sehr rechtslastig ist, so dass auch in diesem Bereich die größten Wiederfindungsraten ermittelt werden konnten. In diesem Bereich wurden Wiederfindungsraten in Höhe von bis zu 140% ermittelt. Weiterhin ist auffällig, dass die Streustoffausbringung, gemessen über alle drei Prüffelder, enormen Abweichungen unterliegt. Bei der ersten Überfahrt betragen die Abweichungen 111% und bei der 2. Überfahrt ca. 90%. Zusätzlich ist bei der 2. Überfahrt auffallend, dass im Bereich der Fahrzeugmitte die Unterschiede von Prüffeld zu Prüffeld zwischen 20% und 30% betragen. Diese Abweichungen sind ein deutliches Indiz für eine pulsierende Streustoffzuführung. Die optische Bestätigung der Rechtslastigkeit der Streustoffausbringung kann dem Bild 18 entnommen werden. Hier sieht man die größte Salzdichte auf dem rechten Prüfstreifen, wobei die Salzdichte nach links hin abnimmt. Was hier jedoch festgestellt werden konnte, war die Tatsache, dass die Reichweite des Salzes, trotz Erweiterung der Überwurfbreite um einen Meter, weiterhin bis an die Begrenzung reicht.

Bild 19: Reichweite des Salzes

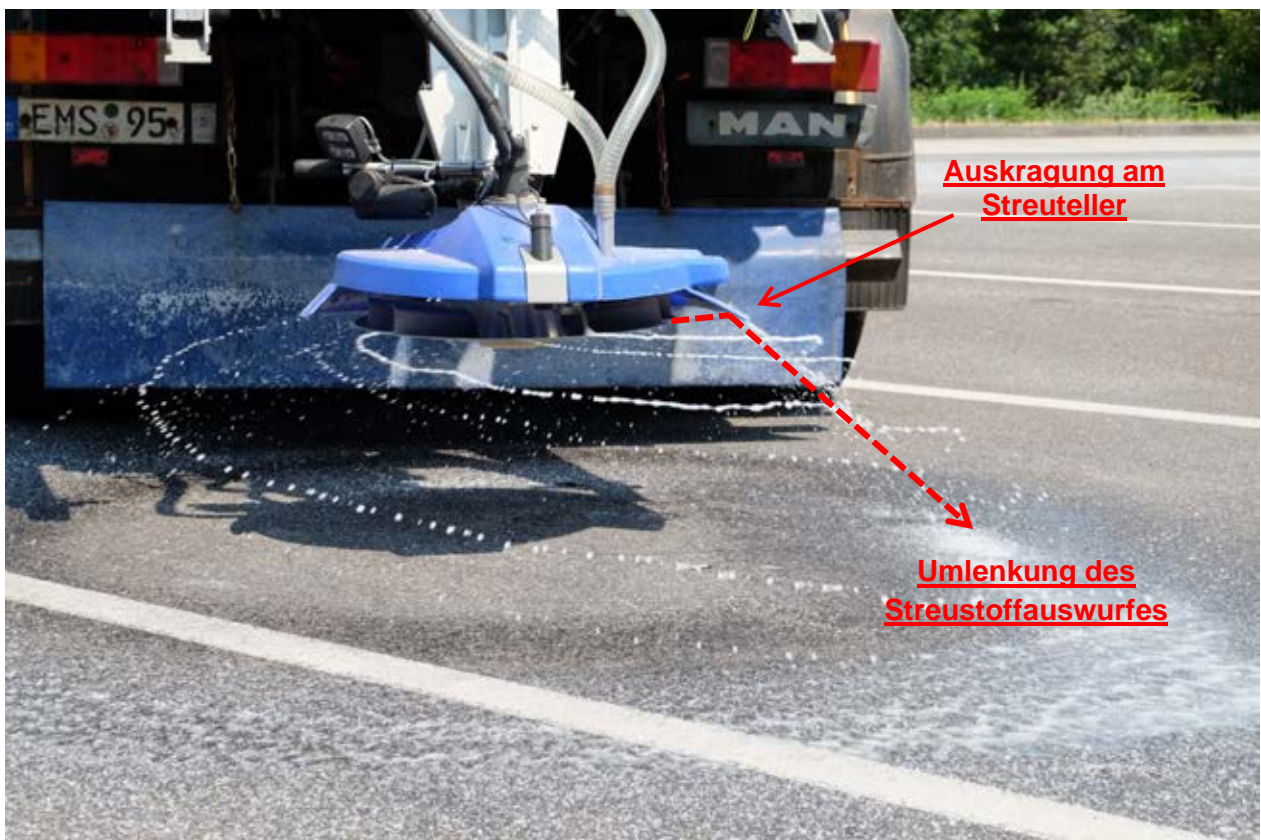
Bild 22: Funktionsweise der Streusalzabgrenzung

Im Bild 22 wird die Umlenkung des Streustoffauswurfes noch einmal bildlich dargestellt.

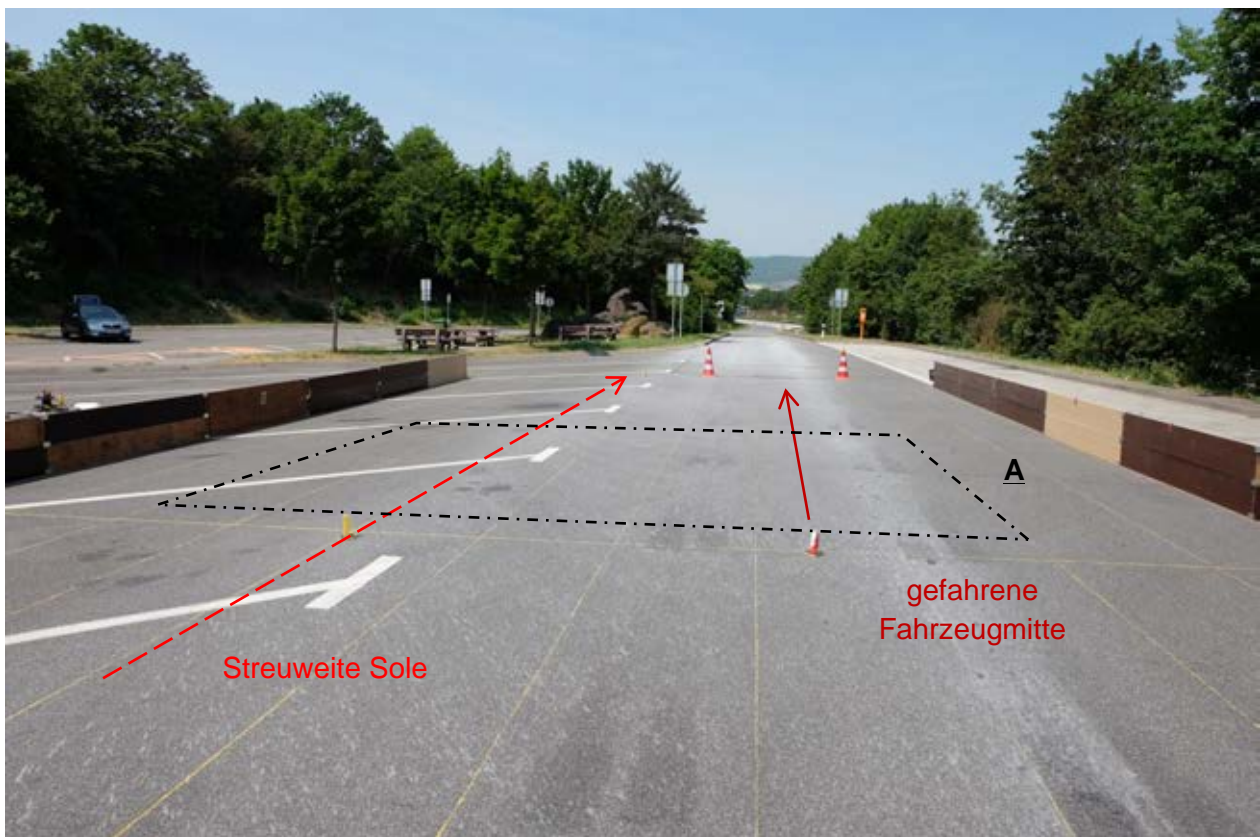
Bild 24: Blick auf das Messfeld A: der rot- weiße Kegel markiert die gefahrene Fahrzeugmitte und die gelben Kegel markieren die Wurfweite der Sole links

Eine weitere Auffälligkeit war, dass die Reichweite der Sole begrenzt war. Wie bei bisher allen geprüften Streumaschinen ist es auch der Firma Schmidt nicht gelungen, die vollständige Streubreite auch ausreichend mit Sole zu benetzen. In Bild 24 ist ersichtlich, dass die Sole ca. 3m- 3,5m ausgebracht wurde. Das Bild 27 bestätigt dies zusätzlich. Somit bleibt auch hier festzustellen, dass die Salzbefeuchtung alleine über den Solezugabepunkt 1 nicht ausreichend ist. Die Firma Schmidt könnte zusätzlich den 2. Solezugabepunkt nutzen, will aber die Entwicklung im Bereich der Feuchtsalzstreuung noch abwarten, um hier weitere technische Veränderungen in die Wege zu leiten. Aufgrund der Tatsache, dass die Benetzung mit Sole nur bis zur Streubreite von ca. 3,5m ausreicht, kann davon ausgegangen werden, dass das restliche Salz trocken ausgebracht wird. Bild 29 zeigt die Zusammensetzung des Streusalzes im Grenzbereich der Soleausbringung. Der Meterstab markiert die Solereichweite. In diesem Bereich ist noch eine ansprechende Durchmischung von feinem und grobem Salz erkennbar. Je weiter man sich aber vom Grenzbereich entfernt, desto intensiver schreitet die Entmischung des Salzes voran (Bild 30), bis kein feines Salz mehr vorhanden ist (Bild 31).

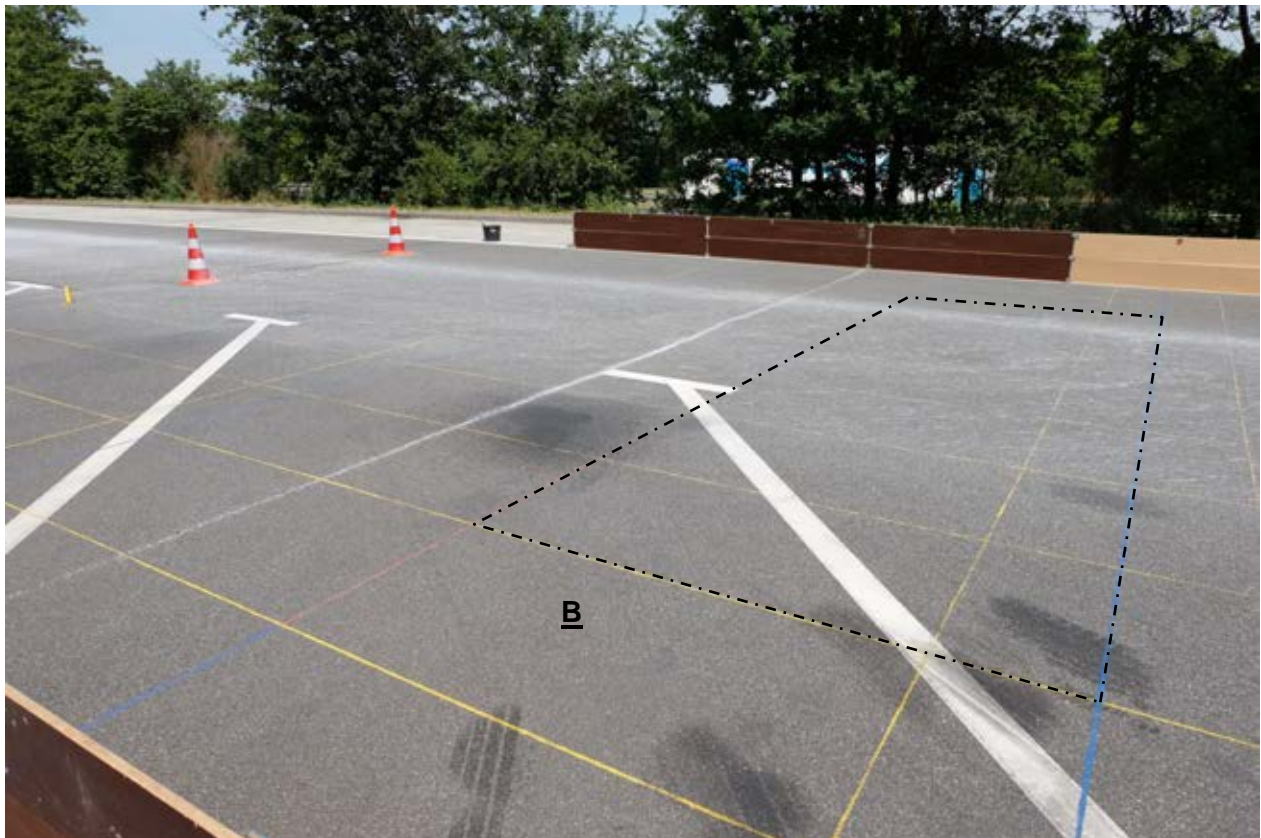
Bild 25: Blick auf das Prüffeld B, Überfahrt 1 mit Sicht auf zusammengefügten Salzstrang

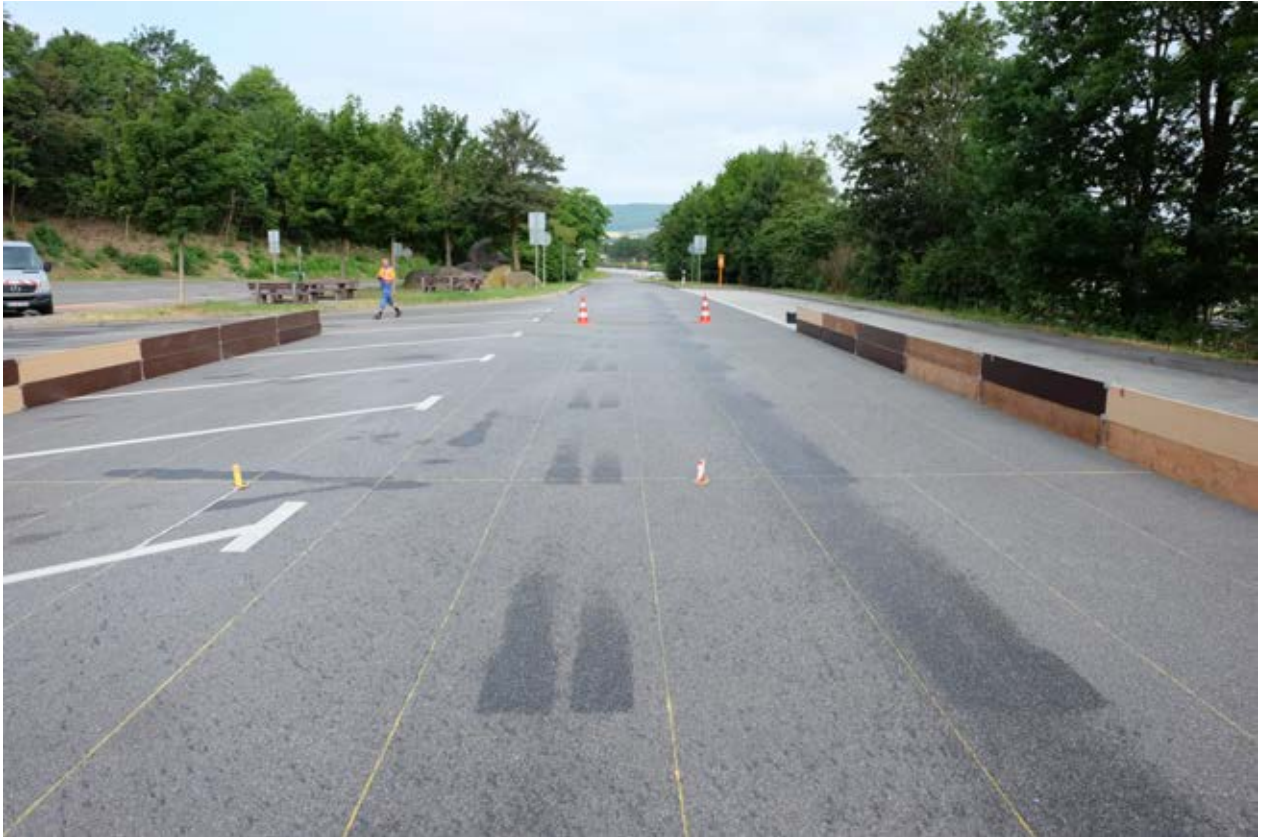
Bild 27: Blick auf das Prüffeld nach der zweiten Überfahrt: der rot- weiße Kegel markiert die gefahrene Fahrzeugmitte und die gelben Kegel markieren die Wurfweite der Sole links

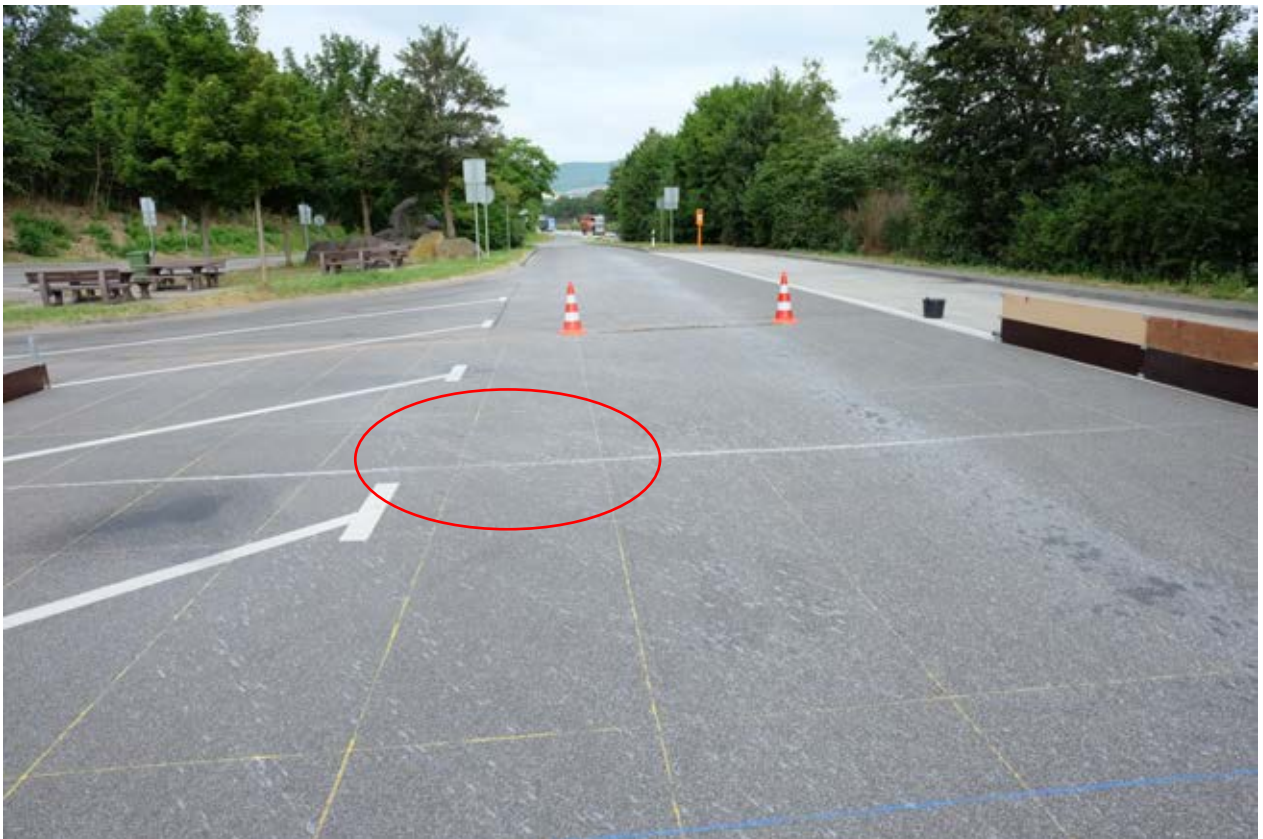
Bild 28: Blick auf den zusammengekehrten Salzstrang nach Überfahrt 2

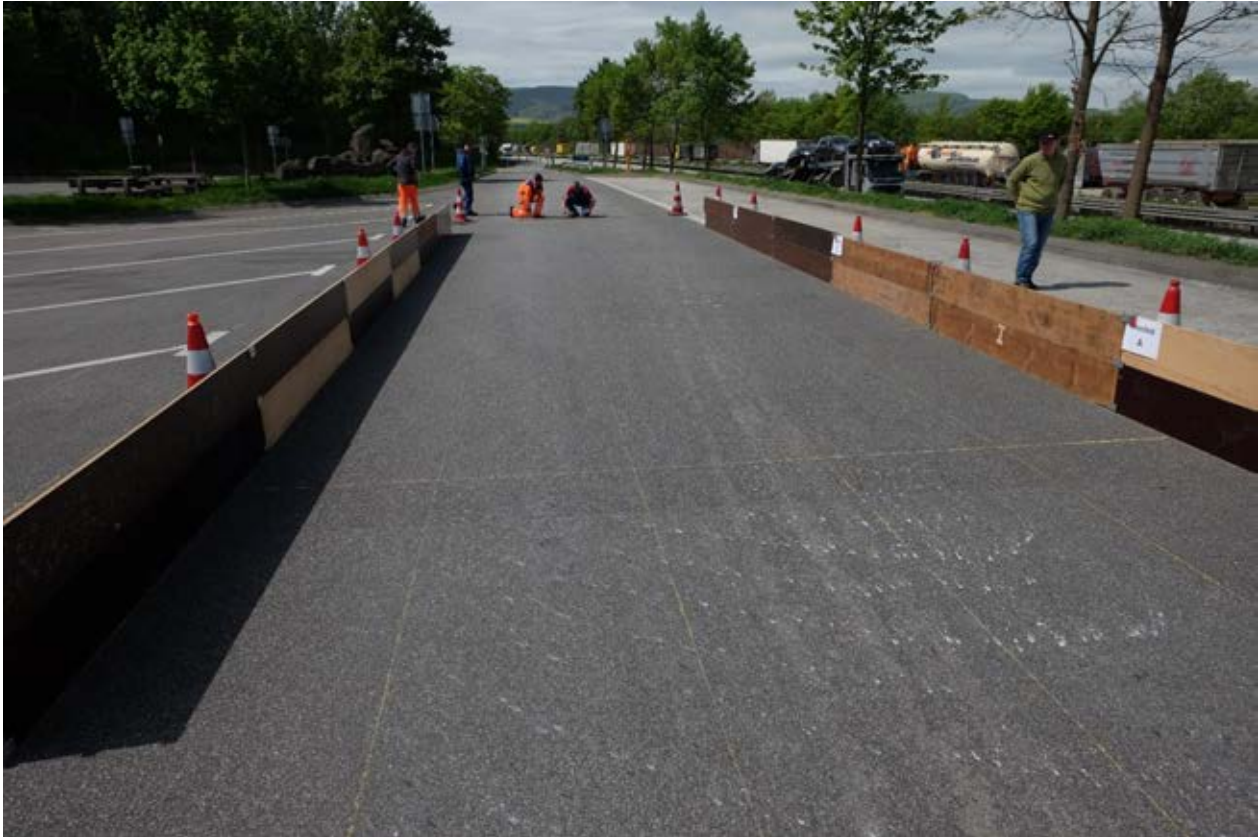
Bild 10: Blick auf Prüffeld nach Überfahrt 2; an der getrockneten Sole kann man die Reichweite erkennen

Grundsätzlich kann festgehalten werden, dass die Einhaltung der Streubreite gut gelungen ist und dass auch eine ansprechende Streustoffverteilung über die Breite erfolgte. Das Bild 10 zeigt, dass die Sole sichelförmig über die gesamte Streubreite verteilt wurde.

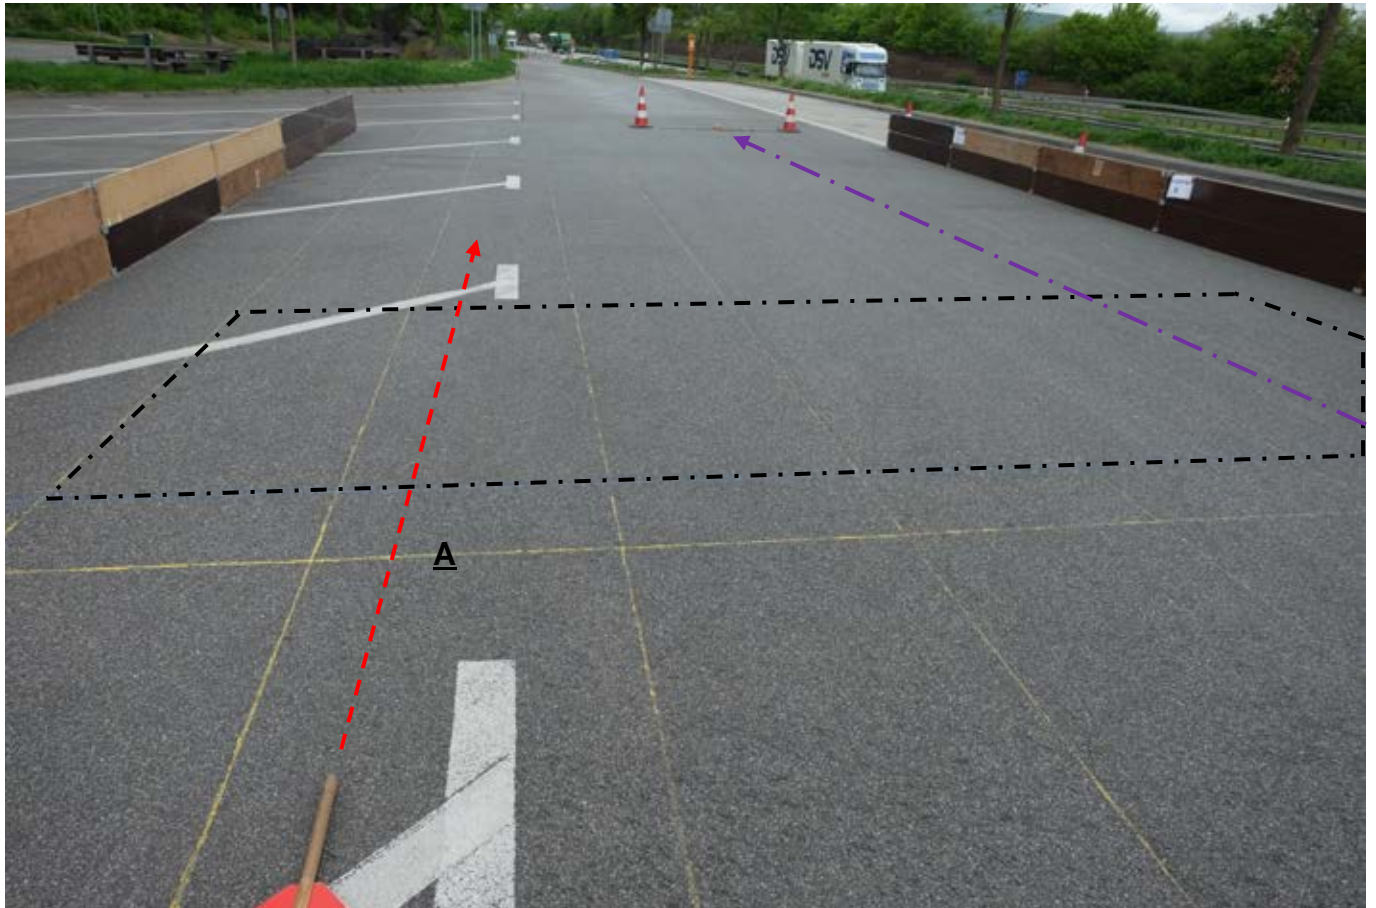
Bild 12: Blick auf das Prüffeld (im Vordergrund Messfeld A; die rote Markierung entspricht der Solereichweite nach links; der lila dargestellte Pfeil markiert die gefahrene Mitte

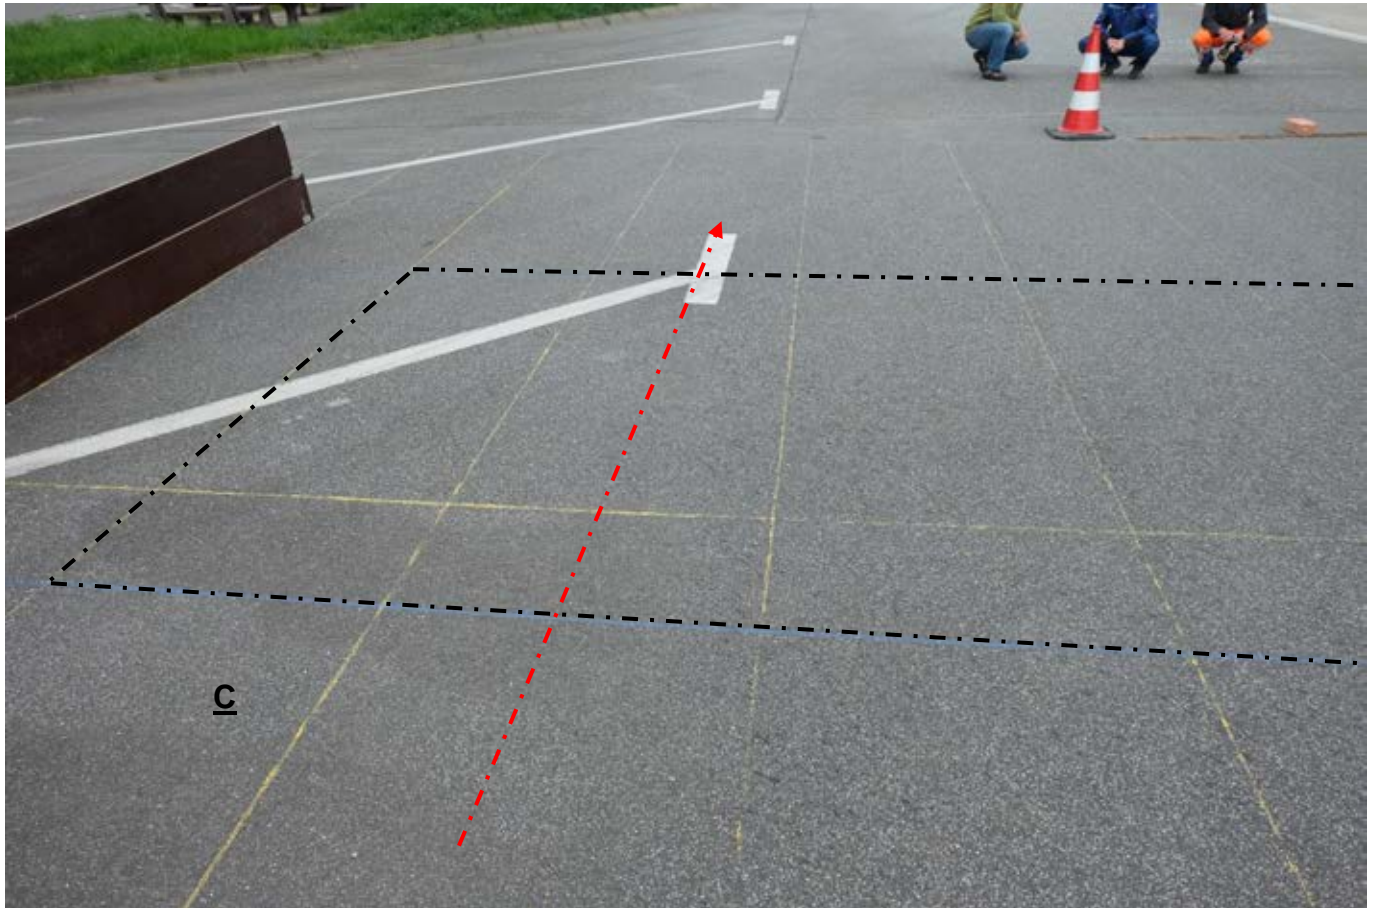
Bild 13: Blick auf das Messfeld C, Überfahrt 1; linker Streubereich; der rote Pfeil markiert die Solereichweite nach links; rechts vom Pfeil sieht man Soleabagerungen

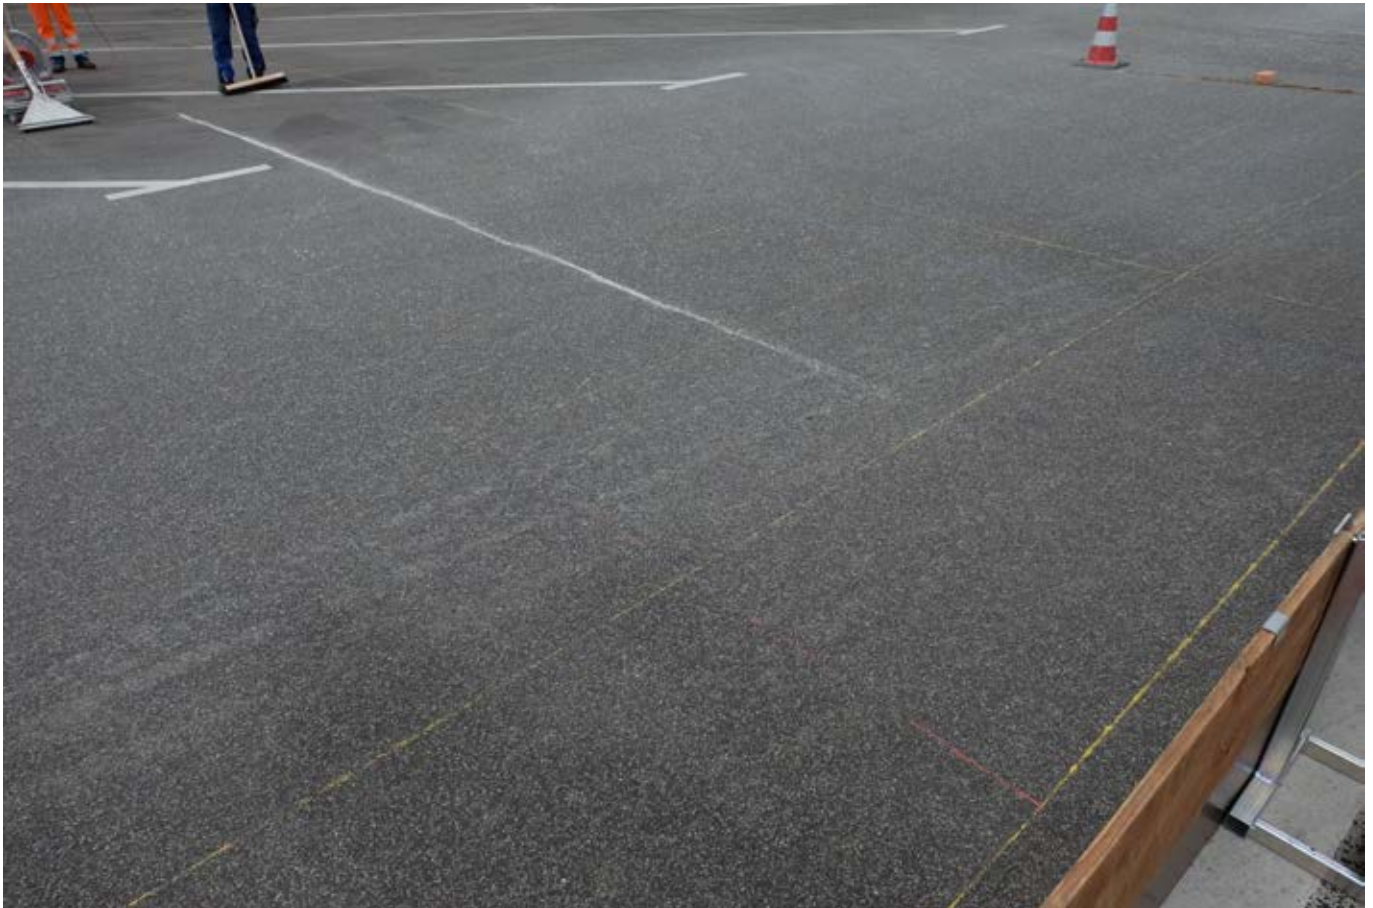
Das Diagramm 2 zeigt die Ergebnisse des Prüfpunktes 2. Auffallend ist die homogene Streustoffverteilung, vor allem bis zum Streustreifen 2m links. Die schwarze Linie stellt den Mittelwert beider Überfahrten dar und man kann feststellen, dass die Abweichungen der aufgenommenen Streustoffe in diesem linken Bereich auf allen Messfeldern sehr gering sind. Die größte Abweichung ist auf dem Streustreifen 2links ersichtlich (ca. 25%). Hier stellt sich auch ein Minimum dar, welcher sich bei 80% einstellt. Im rechten Bereich und hier vor allem in der Fahrzeugmitte, nimmt die Homogenität ab, um dann wieder im rechten Überwurfbereich, eine nahezu gleichmäßige Verteilung einzunehmen. Positiv ist zu vermerken, wie auch beim Prüfpunkt 1 festgestellt, die sehr geringe Überwurfmenge im rechten Bereich. Hier pendeln sich Werte unter 20% ein. Betrachtet man sich das Bild 14, so ist dieser Trend optisch eindeutig erkennbar. Der Salzstrang weist im Bereich Überwurf rechts kaum Salz auf.

Bild 14: Sicht auf zusammengekehrten Salzstrang

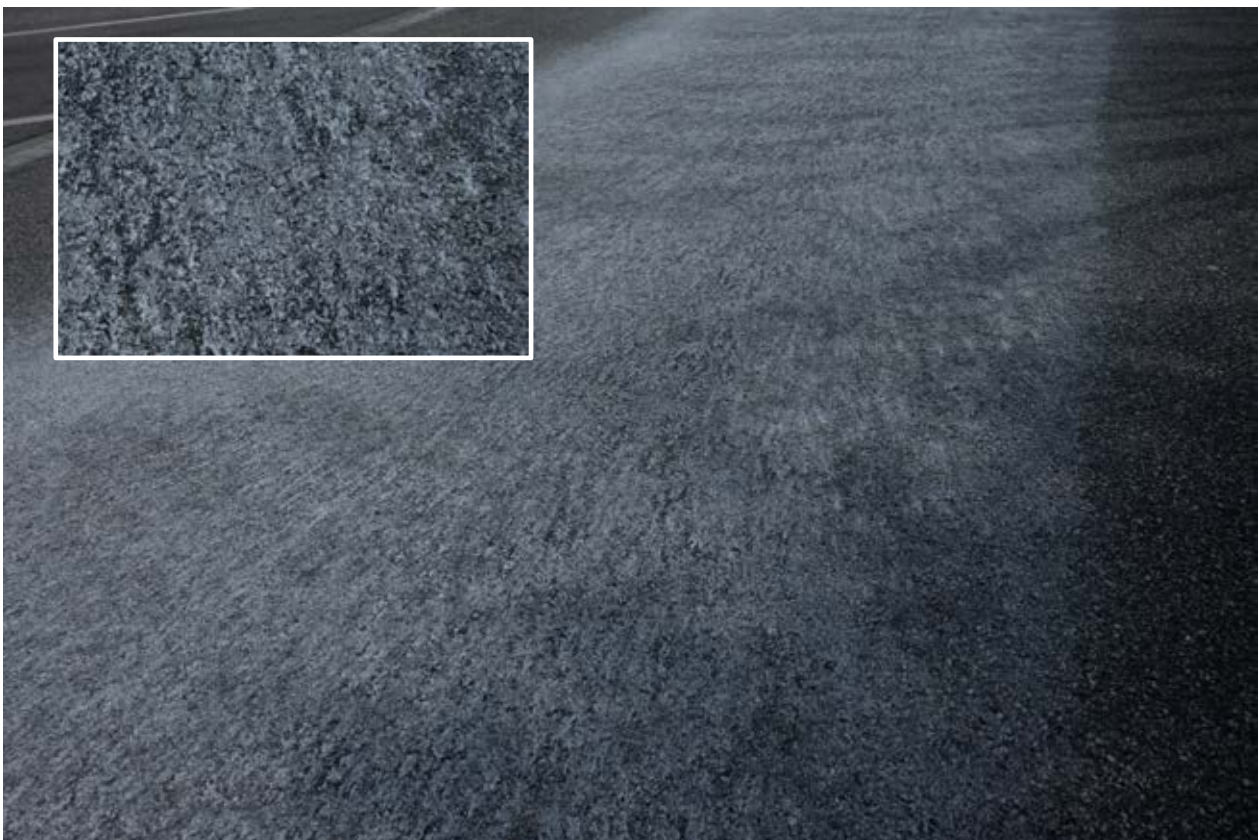
Betrachtet man sich die Bilder 15 und 16 so erkennt man, dass die Streustoffverteilung mit dem Salz 0-2mm sehr fein ist und sich wie ein „Teppich“ auf die Fahrbahn legt. Es erfolgt eine intensive und gleichmäßige Benetzung der Fahrbahn, ohne die Bildung der „Salzballen“.

Bild 16: Blick auf Streustoffverteilung Salz 0-2mm im Detail

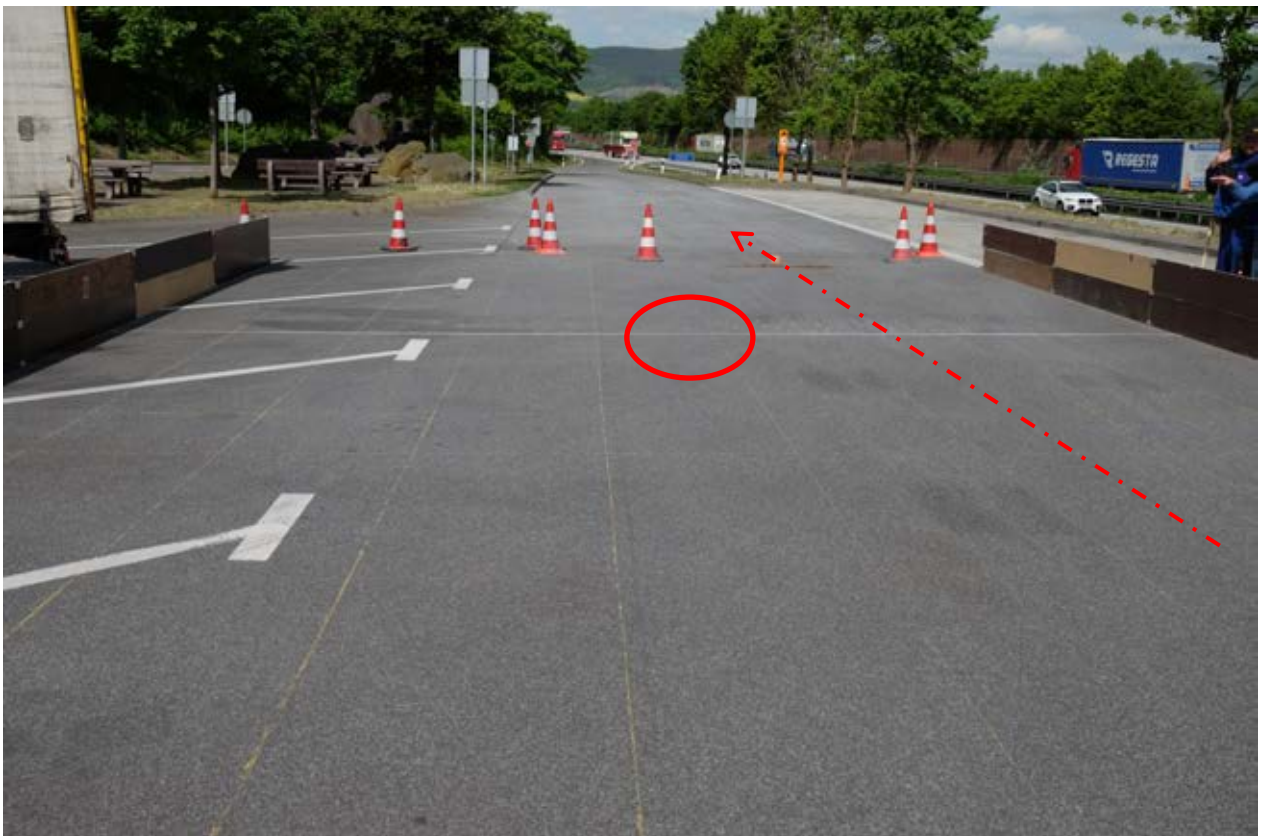
Weiterhin fällt auf, dass sich auf dem Prüfstreifen 2links ein Tiefpunkt einstellt, der zur Fahrzeugmitte hin den Sollwert von nahezu 100% erreicht. Die Bilder 17 und 18 verdeutlichen das „Salzloch“ anhand des zusammengefügten Salzstranges.

Bild 18: Blick auf den Salzstrang, Überfahrt 2

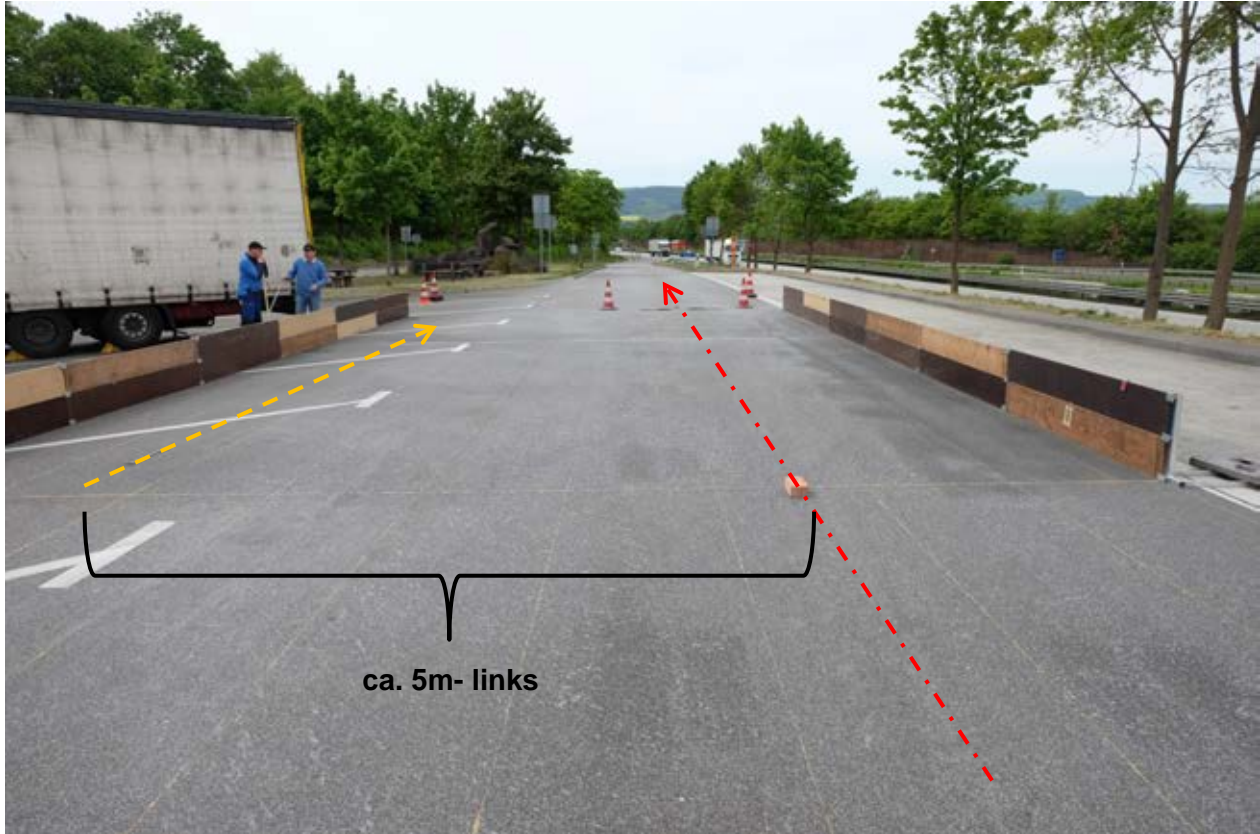
Bild 19: Blick auf das Messfeld A; der Klinker markiert die Streumitte (rote Linie); die gelbe Linie markiert die Reichweite der Sole nach links

Bild 19 und 20 zeigen die Reichweite der Sole unmittelbar nach der Überfahrt 1. Hierbei konnte eine Solebenetzung bis zu 5m nach links und insgesamt ca. 6,5m beobachtet werden. Diese Reichweitenverbreiterung von bis zu 1m ist der weiteste Soletransport, der bisher bei den FS50 Streuversuchen erreicht wurde. Zudem zeigt Bild 21 eine sehr feine Streustoffverteilung über die gesamte Streubreite. Wie bereits bei Punkt 7.2.1 erwähnt, konnte eine Bildung von „Salzballen“ auch bei dieser Streubreite nicht beobachtet werden. Ähnliches konnte auch bei der Überfahrt 2 beobachtet werden (s. Bild 22). Zwar war hier die Solereichweite etwa 20cm geringer als bei der Überfahrt 1, aber dennoch deutlich weiter, als die bisherigen Streuversuche mit dem „herkömmlichen“ Steinsalz.

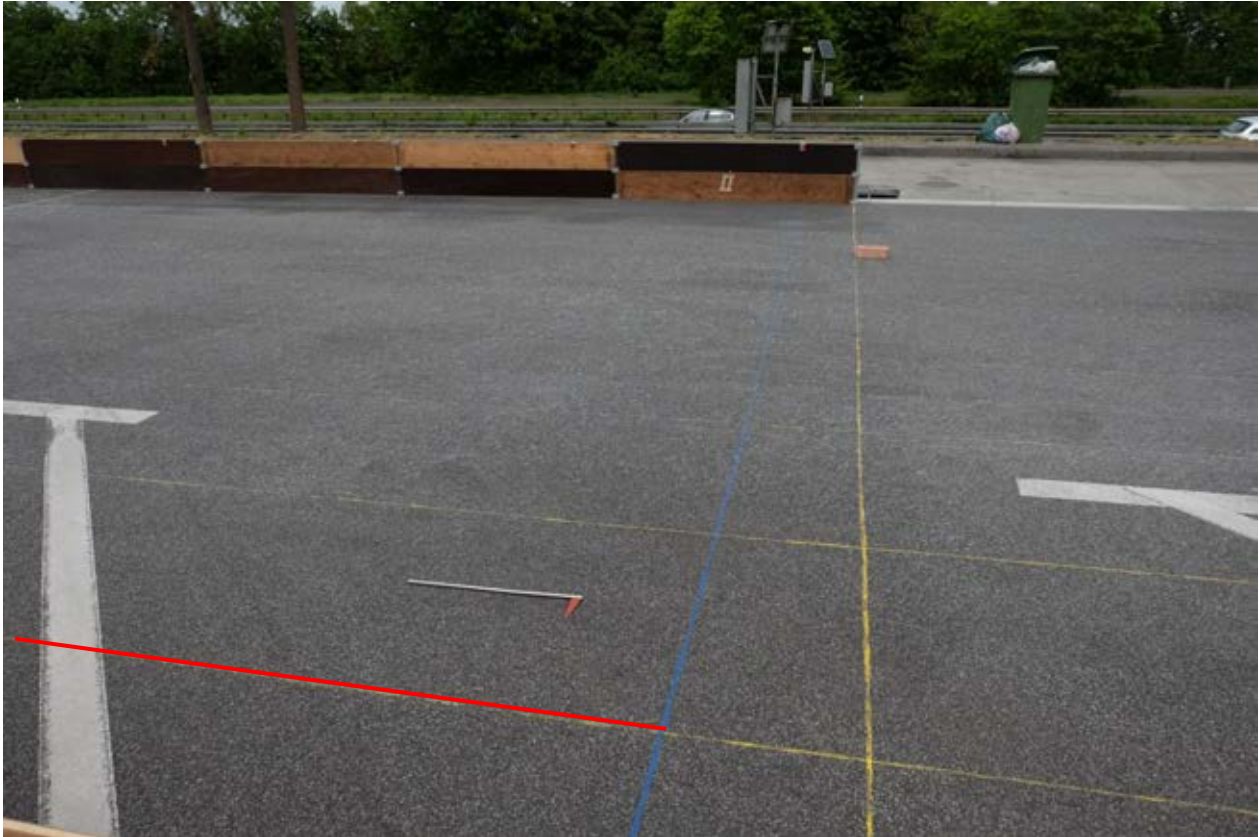
Bild 20: seitlicher Blick auf das Messfeld A; die Edelstahlstange markiert die Wurfweite der Sole nach links; die rote Linie markiert das Ende der Streubreite von 5,5m-links

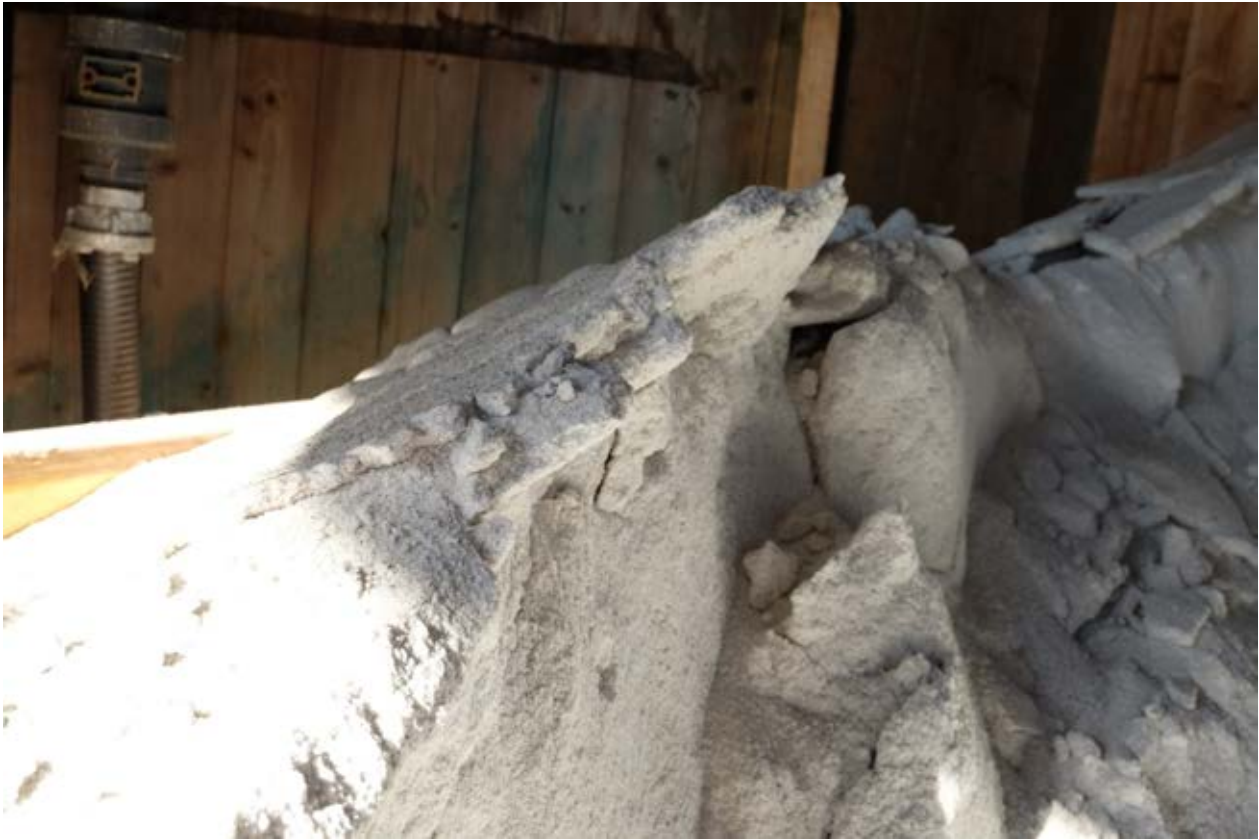
Dies kann die Winterdienstorganisation und Durchführung vor erhebliche Probleme stellen, indem z.B. das Salz in Silos nicht mehr in die Streufahrzeuge befördert bzw.

dass das Salz im Streubehälter, oberhalb der Förderschnecke, Hohlstellen bildet und somit die Schneckenwellen nicht mehr ausreichend mit Salz gefüllt werden können.

Bild 24: Brückenbildung extrafeines Salz 0-2mm, Salzhalle Mendig

Bild 24 zeigt die Bildung von Salzkrusten bzw. Salzbrücken. Das extrafeine Salz befand sich seit ca. 6 Monaten in der Salzhalle Mendig. Die Salzschrift an der Oberfläche lässt sich zwar mit der Hand, ohne größere Kraftanstrengung, zerteilen, aber wo eine maschinelle „Zerkleinerung“ nicht möglich ist, bilden sich starkschichtige Salzbrücken.

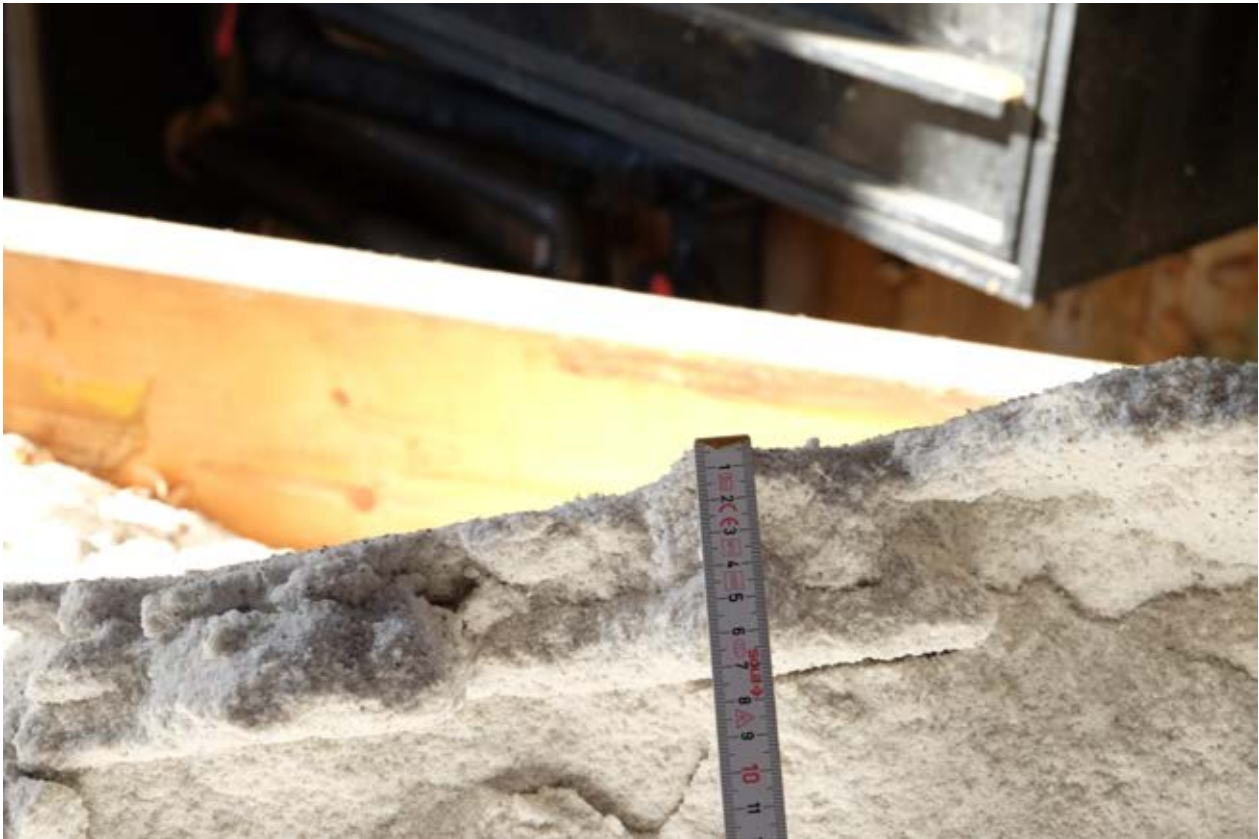
Bild 25 zeigt eine „Salzkruste“ von ca. 7cm und in den folgenden Bildern 26 und 27 wird verdeutlicht, dass sich extreme Hohlräume von bis zu 13cm gebildet haben.

Bild 25: verkrustete Salzschrift, Dicke: ca. 7cm

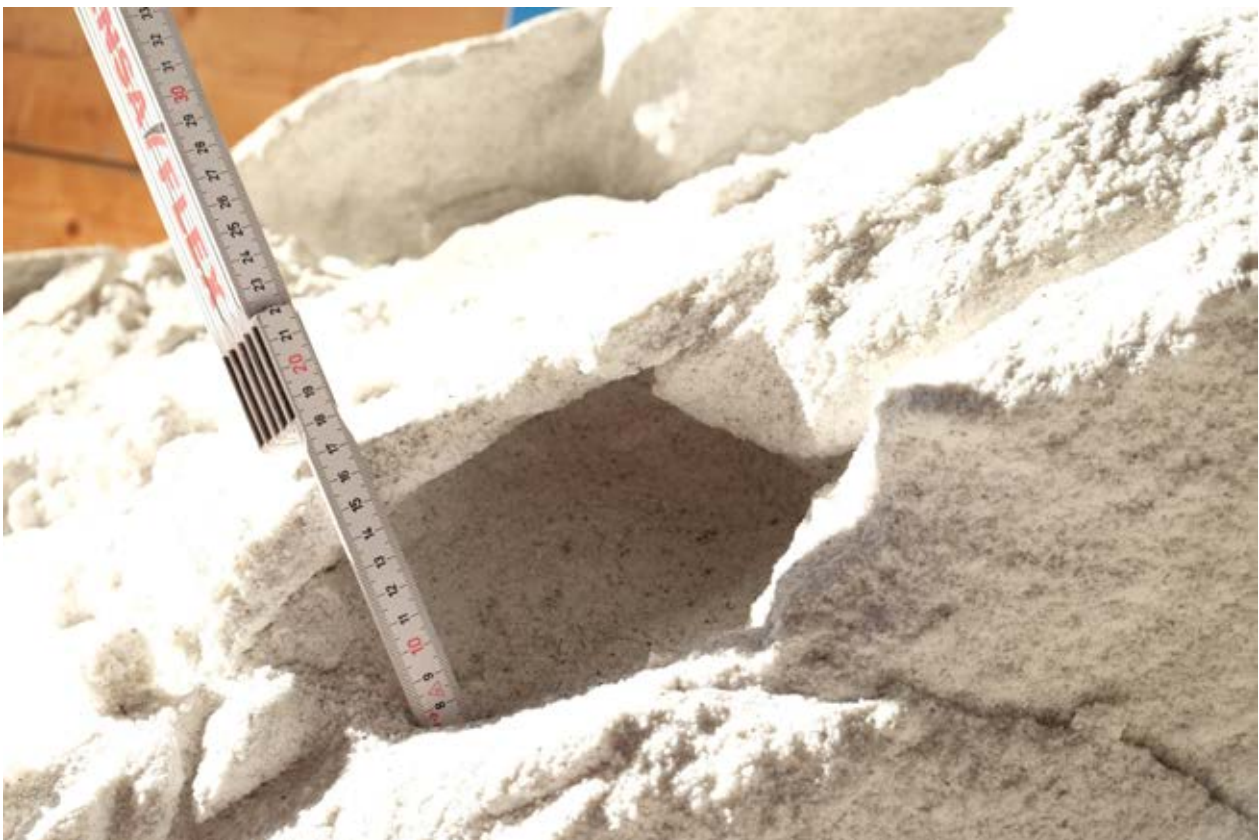
Bild 26: Blick auf eine Brückenbildung
