**Untersuchungen zur
FS50-Streutechnik
– Anhänge**

**Fachveröffentlichung der
Bundesanstalt für Straßenwesen**

über die Prüfung einer Streumaschine für die Ausbringung von Feuchtsalz 50

Maschinenbezeichnung: Name: CERTUS AST
Streumaschinentyp: SH6500
Fabriknummer: 65410301
Baujahr: 2016

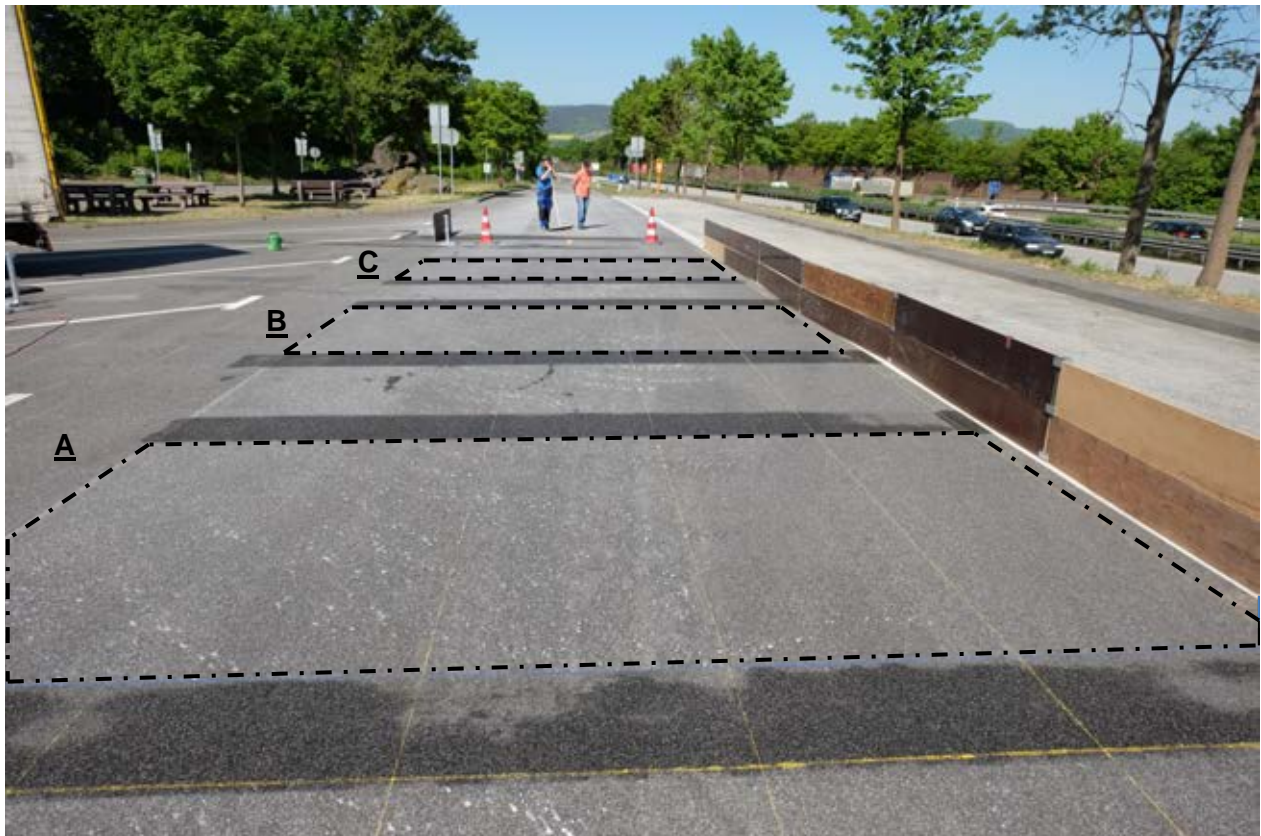
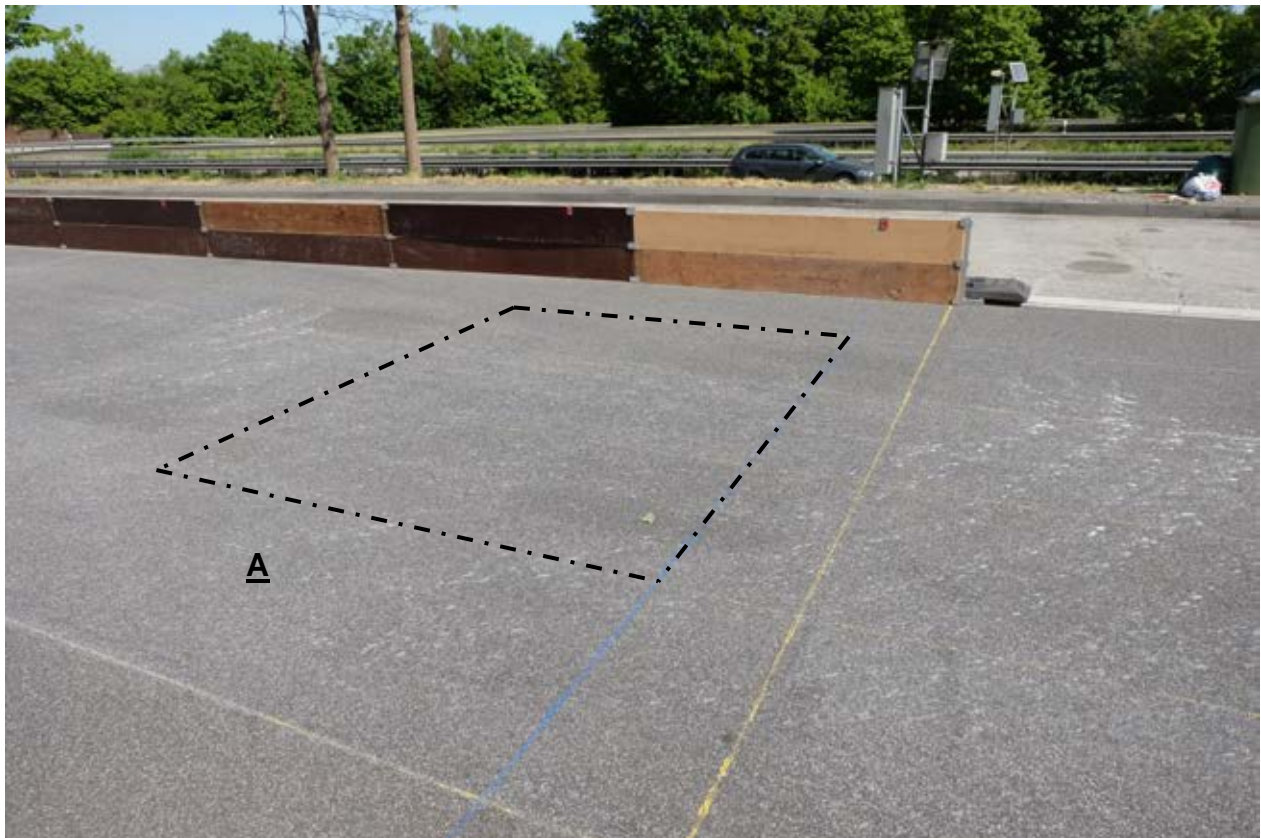
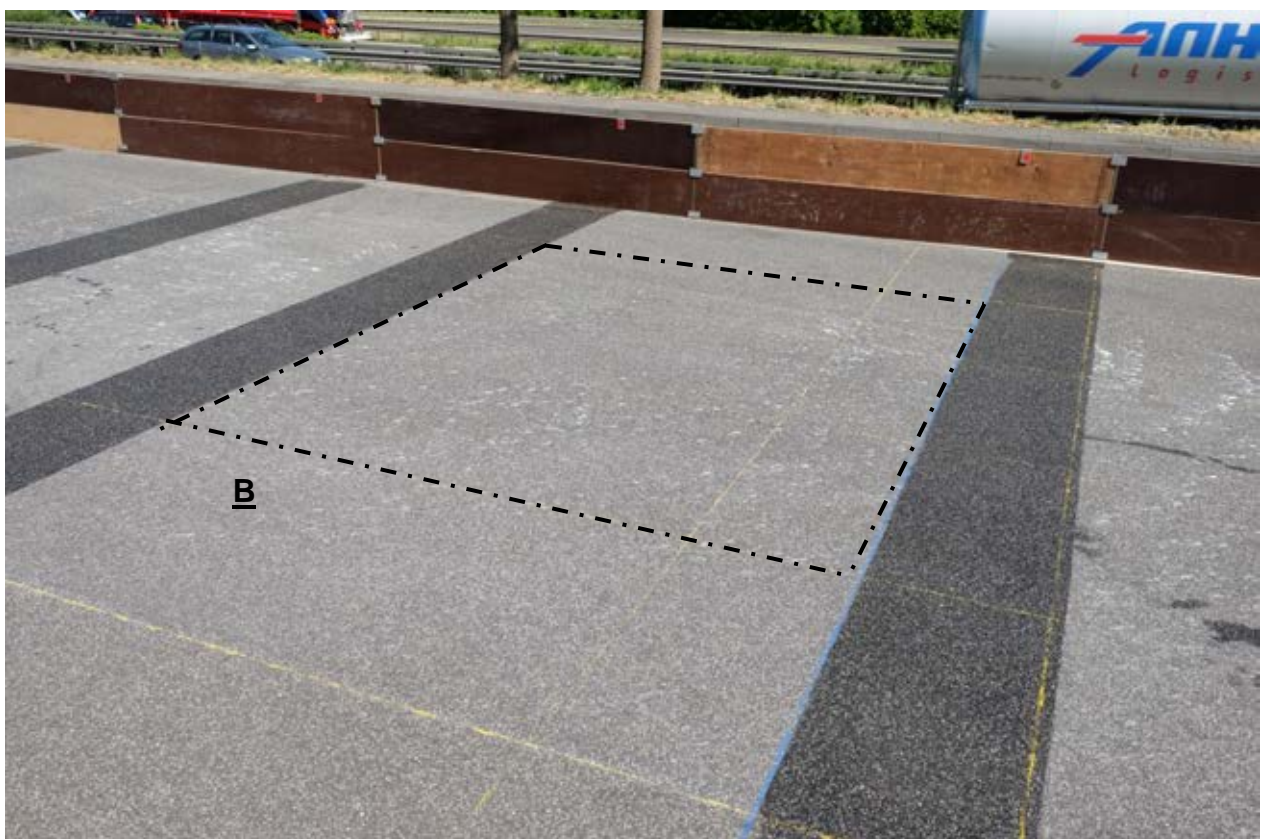
Diese Feststellung kann auch auf den Bildern 7-9 beobachtet werden. Hier ist ersichtlich, dass im rechten Streustreifen eine wesentlich geringere Streudichte vorhanden ist. In Bild 11 sieht man anhand des zusammengefügten Salzes (rot umrandet), dass die Streudichte nach rechts stark abnimmt, so dass das Diagramm 1 den optischen Eindruck bestätigt.

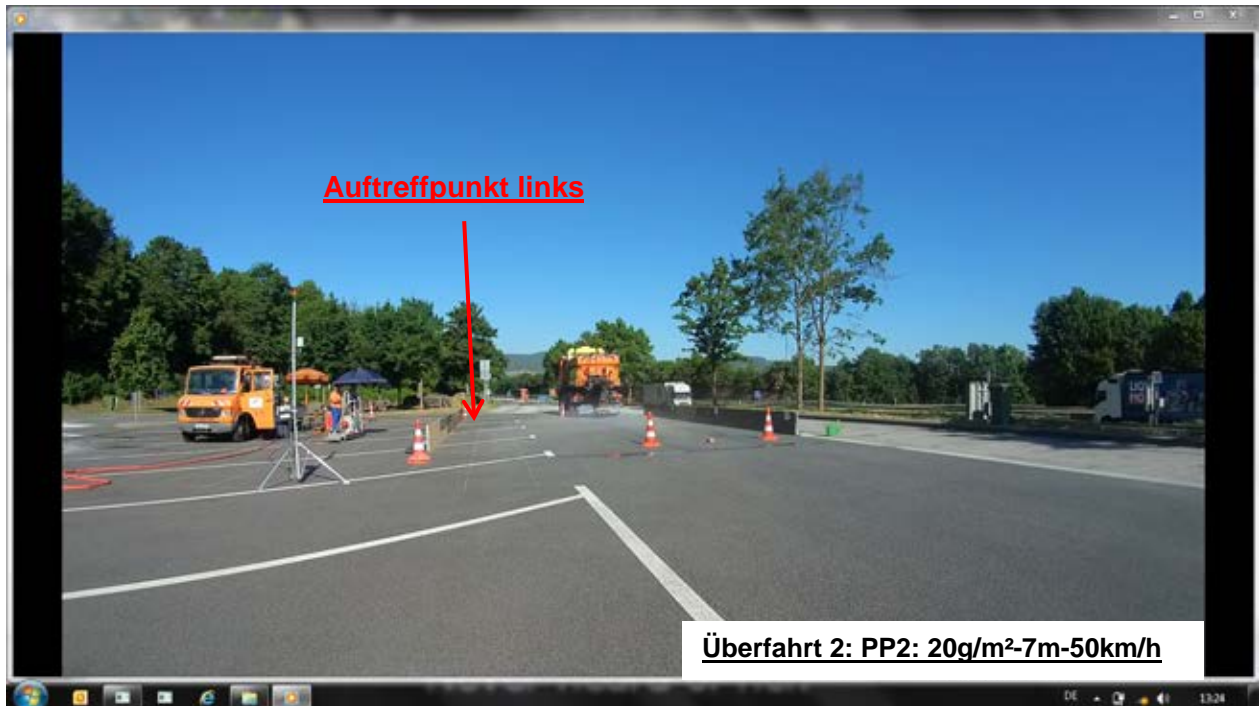
Es konnte weiterhin beobachtet werden, dass erstmals in diesem Pilotprojekt die gesamte Streubreite von 7m mit Sole erreicht wurde. Bild 14 zeigt die Streumaschine während der Überfahrt 2. Hier ist zu sehen, dass die Sole den linken Streubereich gänzlich benetzte. Die nachfolgenden Bilder 15, 16 und 17 bestätigen diese Feststellung.

Bild 14: Streumaschinenüberfahrt 2; der Auftreffpunkt der Sole links ist mit einem roten Pfeil markiert

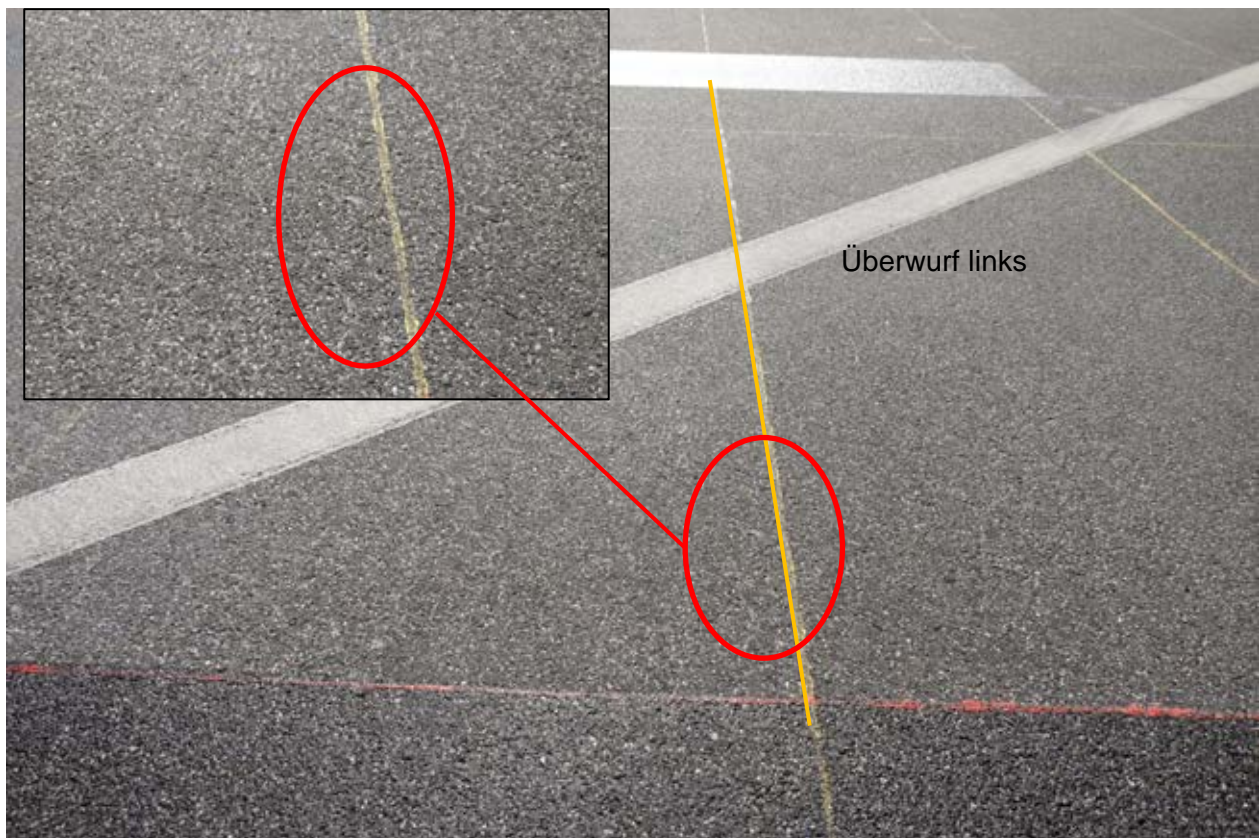
Bild 15: Solereichweite Messfeld A, Überfahrt 2, die gelbe Linie zeigt den Abgrenzung zum Überwurf links (Seitenverkehr); die rote Umrandung zeigt Solevorkommen bis zur maximalen Streubreite von 7m

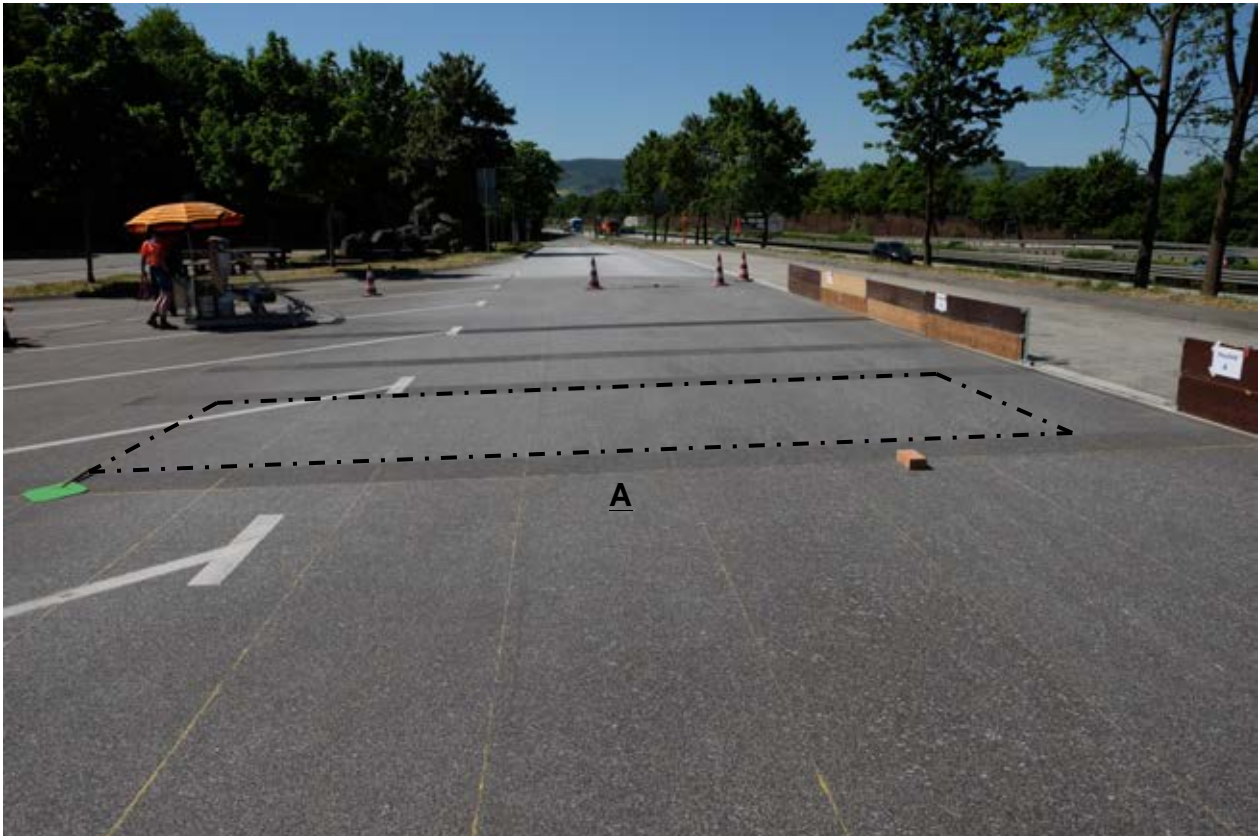
Bild 16: Blick auf das Prüffeld; im Vordergrund Messfeld A; die grüne Tafel markiert die Reichweite der Sole nach links; der Klinkerstein die gefahrene Fahrzeugmitte

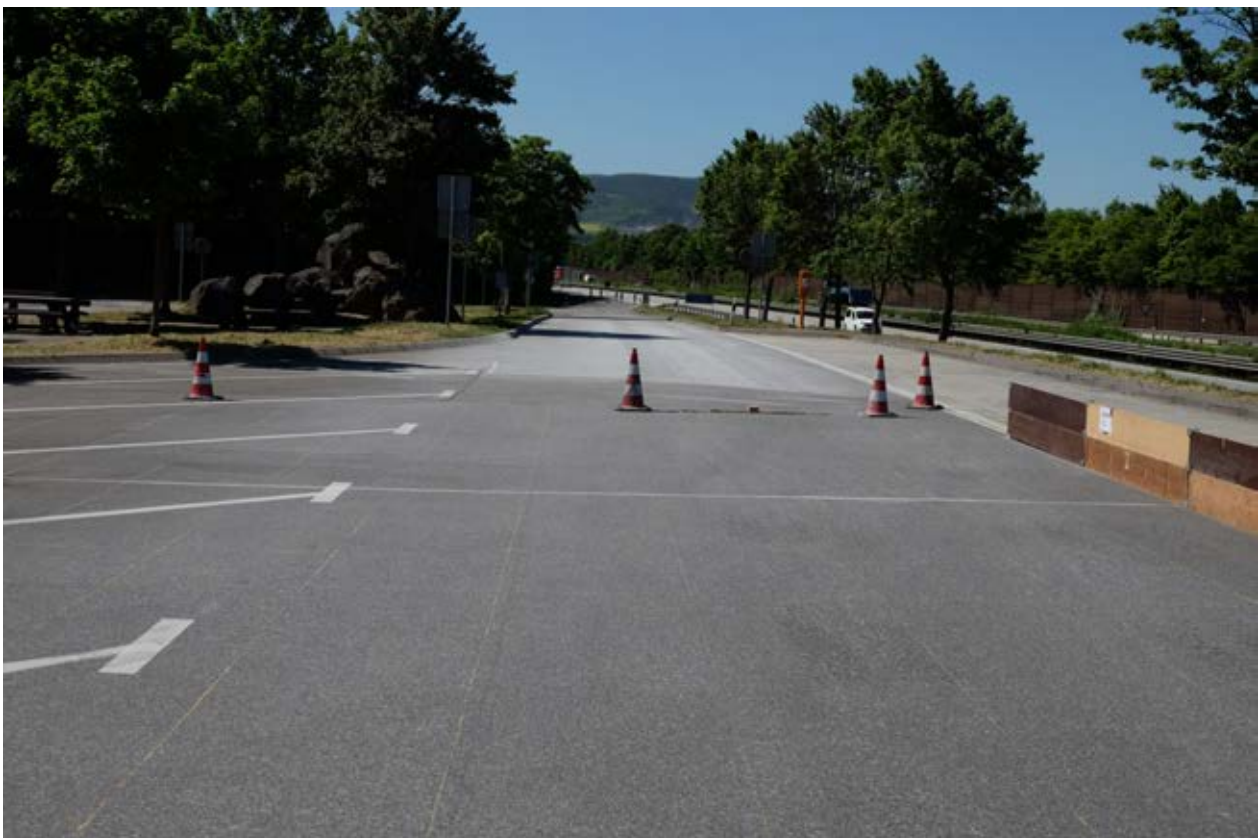
Bild 17: Blick auf den zusammengefügten Salzstrang nach Überfahrt 1

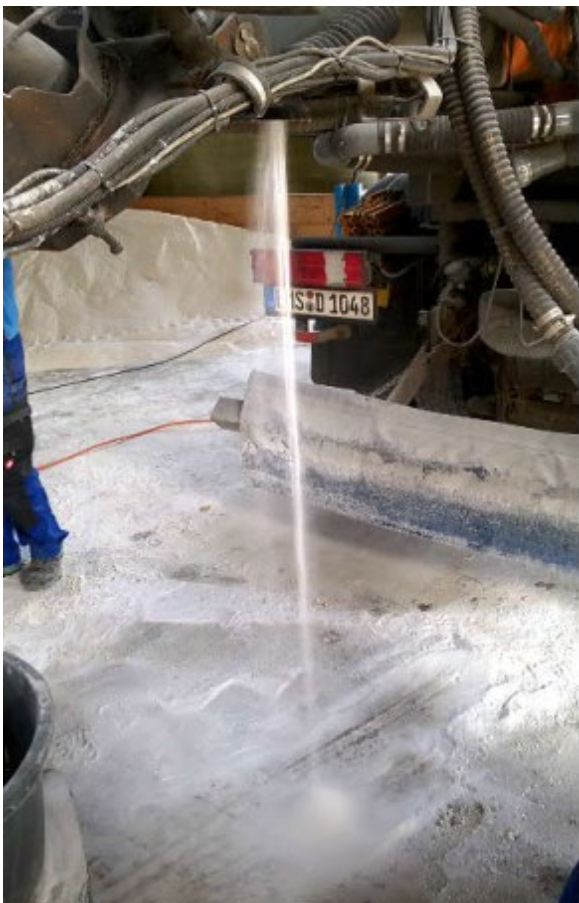
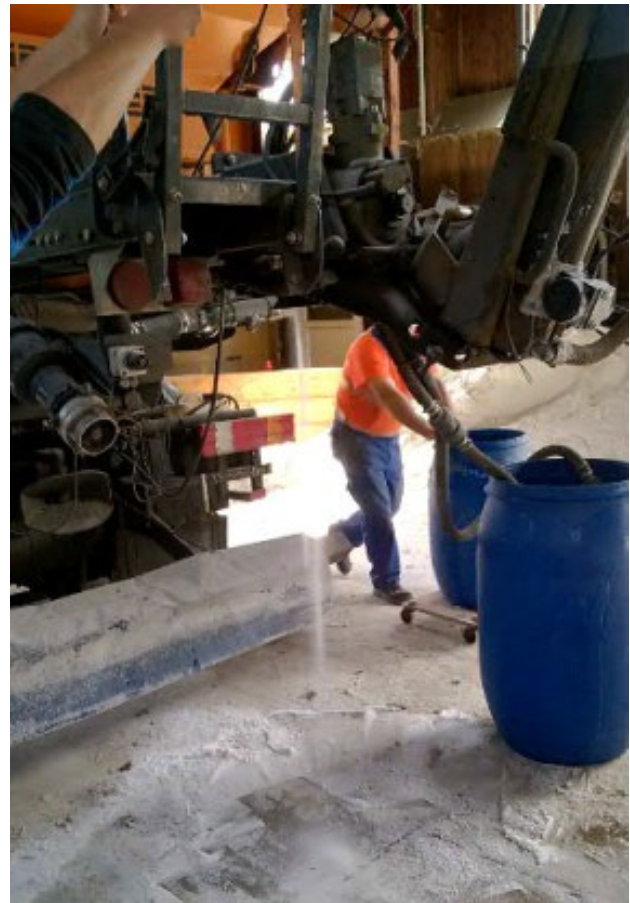
Es konnte während der statischen Prüfung festgestellt werden, dass das Siedesalz nach Beendigung der Prüfung relativ lange nachrieselte, obwohl die Schneckenförderung lange zuvor beendet war (Bild 26).

Bilder 26 und 27: Nachrieseln des Siedesalzes nach Beendigung der statischen Prüfung

Das Bild 27 ist ein Ausschnitt aus einer Videosequenz. Hier sieht man, dass das Hin- und Herbewegen der Leiter dazu geführt hat, dass Salz am Schneckenende heraus bewegt wurde. Wie auf dem nachfolgenden Bild 28 zu sehen ist, gelingt es der Scheibe nicht, die sich, um eine gleichmäßige Streustoffförderung zu unterstützen, am Ende der

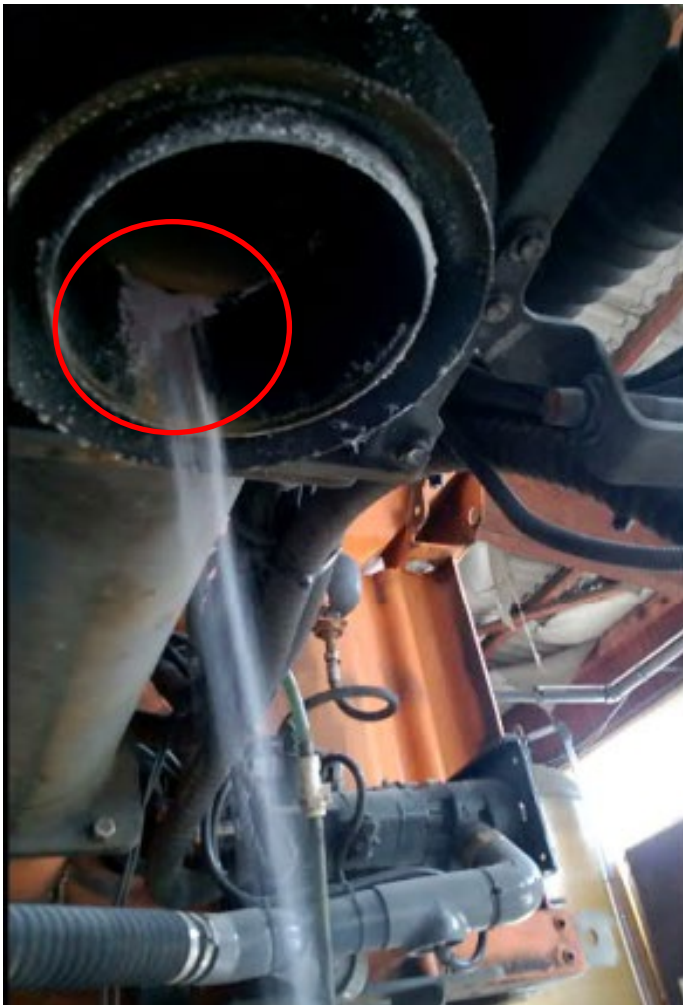
Schnecke befindet, ein Weiterrieseln des Siedesalzes zu unterbinden. Der Grund liegt an der sehr feinen Körnung des Siedesalzes und dem wahrscheinlich zu großen Abstand der Scheibe zur Förderschnecke. Das Bild 29 entstammt dem Prüfbericht 2/2017, indem ebenfalls eine Küpper- Weisser- Streumaschine getestet wurde. Hierbei ist ein deutlicher Abstand zwischen Scheibe und Schneckenende zu sehen, der jedoch bei der geprüften Streumaschine so nicht festgestellt werden konnte. Dennoch wird eine Nachmessung durch das Ingenieurbüro beauftragt, um diesen Abstand genau beziffern zu können. Die Menge an Salz, die sich durch das Nachrieseln gebildet hat, wurde ebenfalls einer Messung unterzogen und betrug ca. 1,4kg. Diese hohe Menge kann so nicht akzeptiert werden.

Bild 28: Blick auf das Ende der Förderschnecke

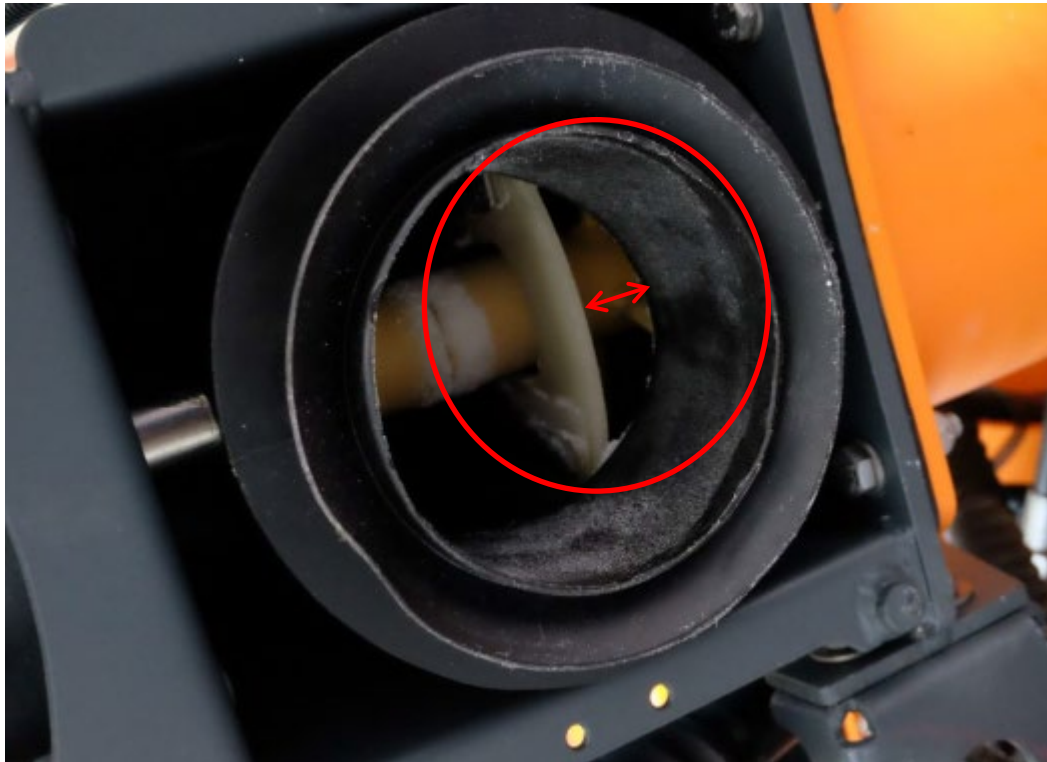
Bild 29: Schneckenende im Detail; Quelle: Bild 7, Bericht 2/2017

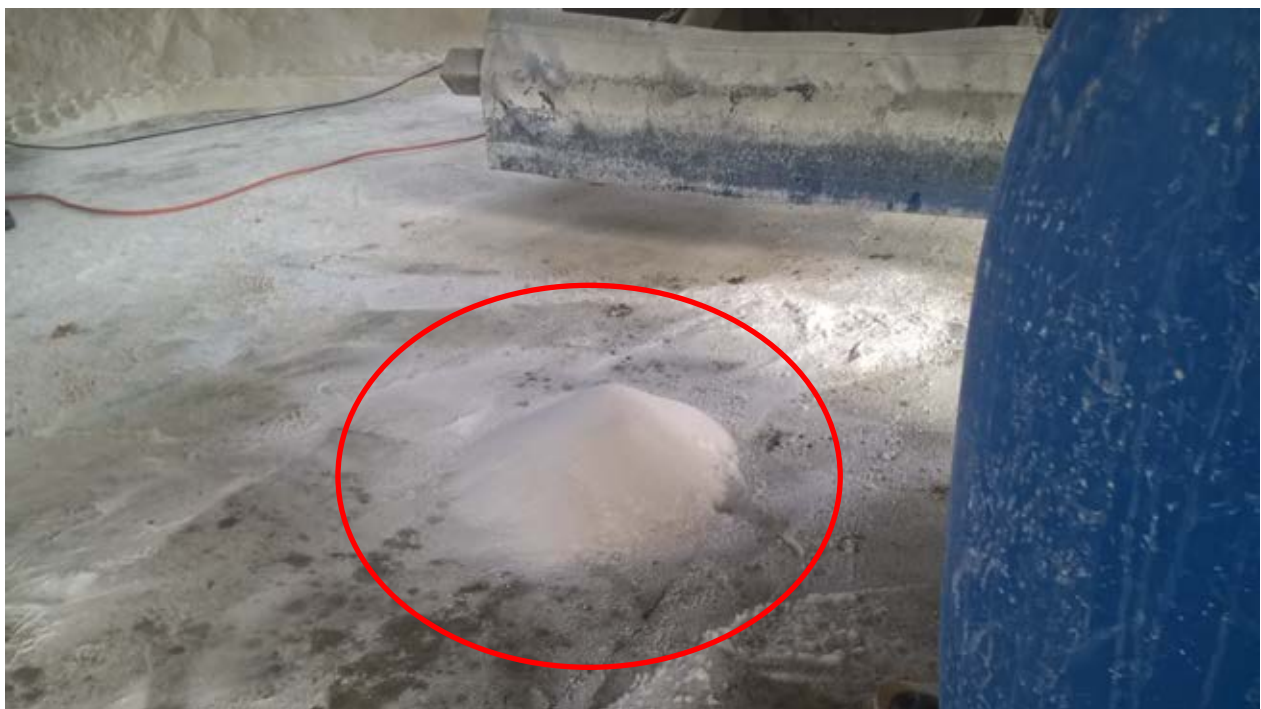
Bild 30: Salzmasse durch Nachrieseln beträgt ca. 1,4kg

Ein Nachrieseln von Salz kann im praktischen Winterdienst zu erheblichen Problemen führen. Insbesondere kann, z.B. beim Anhalten an einer Lichtsignalanlage innerhalb einer Ortsdurchfahrt, der Streuteller, der seine Drehung unterbricht bzw. verlangsamt, durch das nachrieselnde Salz „verklumpen oder verkleben“. Das anhaftende Salz „backt“ so fest an, dass eine Fortsetzung der Streuroute erheblich behindert wird oder sogar unterbrochen werden muss. Eine weitere Folge, die in diesem Zusammenhang gesehen werden muss, ist die Gefahr einer wesentlichen Veränderung des Streubildes, welches sehr sensibel auf jegliche Veränderungen im Bereich des Streustoffauswurfes reagiert.

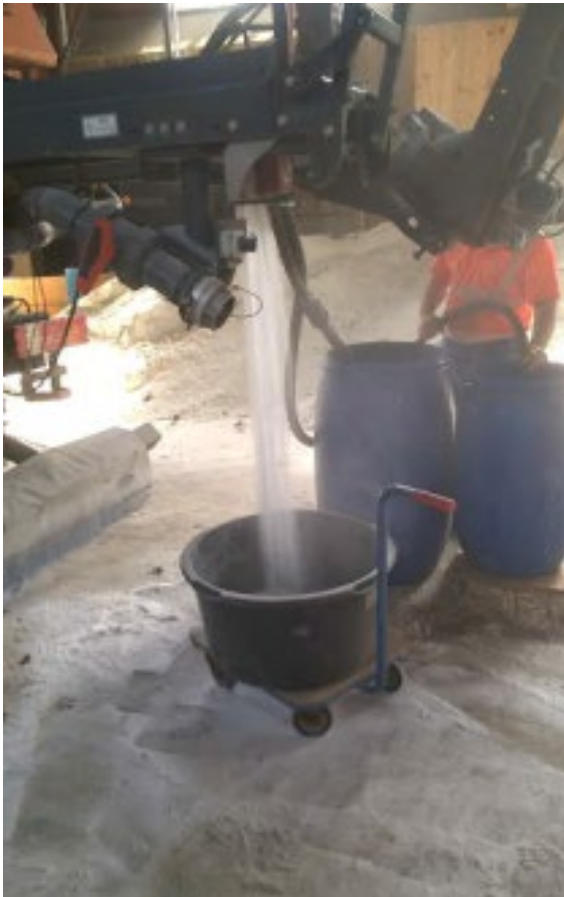
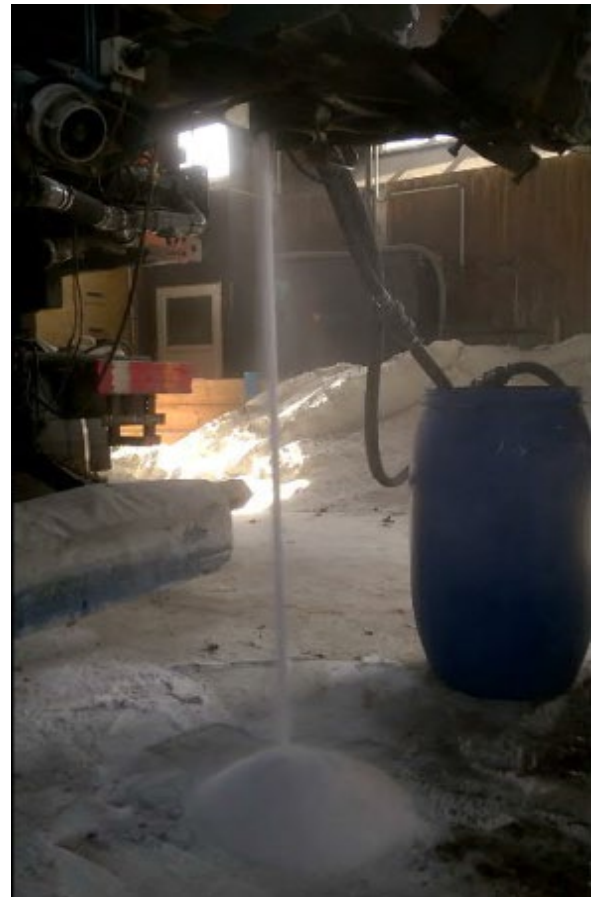
Bilder 31 und 32: Staubbildung von Siedesalz

Die zweite Auffälligkeit war die extreme Staubbildung während der Dosierungsprüfung. Die Bilder 31 und 32 zeigen sehr deutlich, dass sich eine feine Staubwolke im Bereich der Auffangbehälter gebildet hat. Die Staubbildung war so stark, dass sogar die Luftzufuhr bedeutend eingeschränkt war. Daher muss bei Einsätzen mit Siedesalz eine besondere Aufmerksamkeit dem Gesundheitsschutz gewidmet werden. Eine geeignete, persönliche Schutzausrüstung genießt hier oberste Priorität.

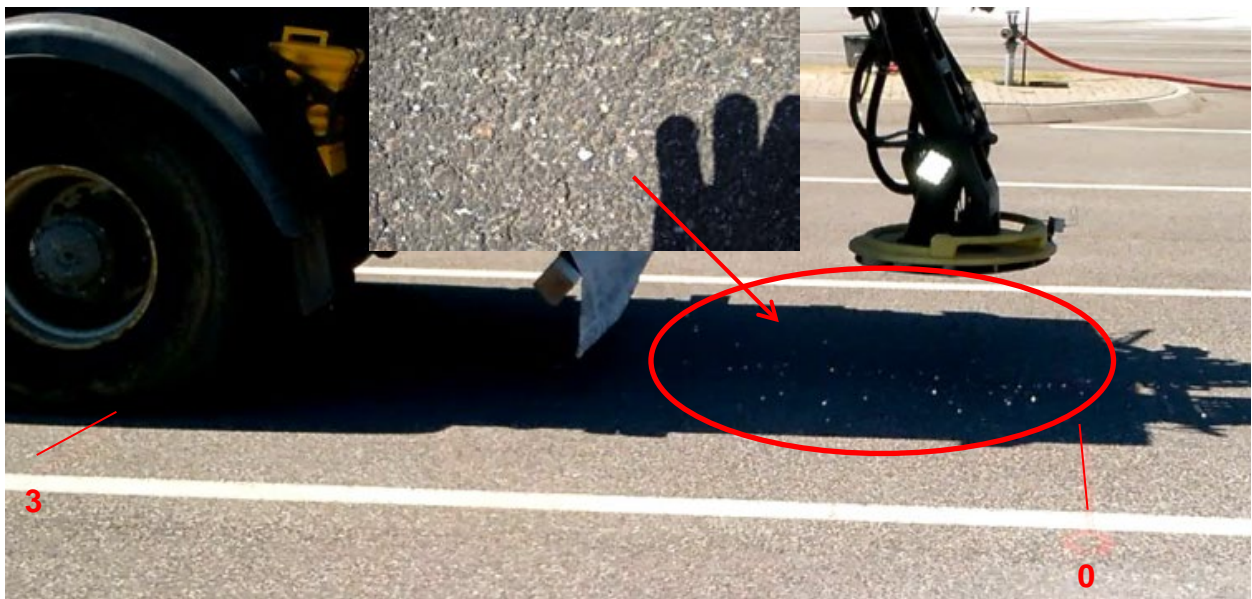
Bild 35: Streustoffauswurf Anfahrtest mit aufgenommenem Streustoff

Bild 33 zeigt den Aufbau des Anfahrtestes. Es werden grundsätzlich 2 Linien markiert, die einen Abstand von 3m vorweisen müssen. Im Versuch wurden noch 2 Hilfslinien hinzugefügt (gestrichelte Linien), um die spätere Überprüfung zu erleichtern. In Bild 34 wurde das Trägerfahrzeug mit der Hinterachse auf die Linie 0 (Startlinie) gestellt. Nach einem Startzeichen beginnt die Anfahrtest und das Fahrzeug muss innerhalb dieser 3m Streustoff ausbringen. Das Bild 35 ist eine Sequenz aus einem Video dieses Anfahrversuches. Hier ist der Streustoffauswurf deutlich zu erkennen (rot umrandet), so dass auch im Anschluss Streumaterial innerhalb dieser 3m vorgefunden werden konnte

(s. Detailbild 35 oben). Das Bild 36 zeigt getrocknete Solespritzer unmittelbar vor der 3m- Markierung.
