# **Erfahrungssammlung zu Fahrbahnübergängen aus Asphalt in geringen Abmessungen – Belagsdehnfugen**

**Brücken- und Ingenieurbau Heft B 176**

**Bericht zum Forschungsprojekt 221.9005**  
Erfahrungssammlung zu Fahrbahnübergängen aus Asphalt in geringen Abmessungen (Belagsdehnfugen)

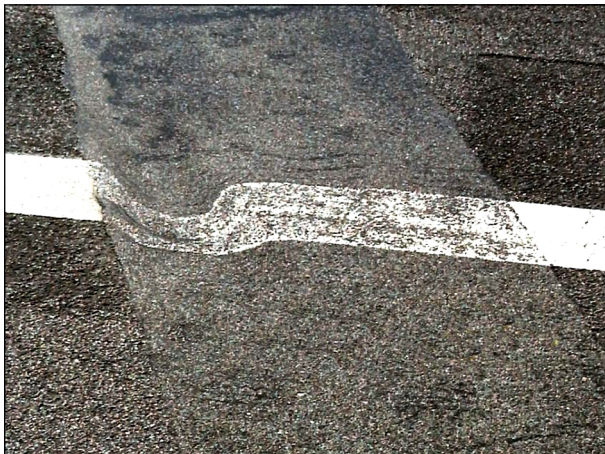
Während bei Brücken mit großen Spannweiten ausschließlich Fahrbahnübergänge aus Stahl zum Einsatz kommen, können für Brücken mit Dehnlängen bis ca. 50 m auch Fahrbahnübergänge aus Asphalt eingesetzt werden, die seit 2003 in den „Zusätzlichen Technischen Vertragsbedingungen und Richtlinien für Ingenieurbauten“, Teil 8 „Bauwerksausstattung“, Abschnitt 2 „Fahrbahnübergänge aus Asphalt“ (ZTV-ING 8-2) [1] geregelt sind. Neben den geringeren Kosten liegen die Vorteile dieser Bauweise vor allen Dingen in der kurzen Einbauzeit, der Möglichkeit der fahrstreifenweisen Erneuerung sowie in der geringen Geräuschentwicklung und dem Fahrkomfort bei den Überrollungen durch die Kraftfahrzeuge. Nachteilig ist die begrenzte Standfestigkeit des Fahrbahnübergangssystems, weshalb diese Fahrbahnübergänge nur bedingt für Lkw-Fahrstreifen auf hochbelasteten Strecken geeignet sind (Bild 1).

Bild 1: Verformung in einem Fahrbahnübergang aus Asphalt (1)

Die Festlegungen in den ZTV-ING 8-2 [1] (z. B. die vorgeschriebene Einbaubreite) und auch die Anforderungen an die Fahrbahnübergangssysteme aus Asphalt in den TL BEL-FÜ [3] sind darauf abgestimmt, dass Brücken mit einer freien Dehnlänge von bis ca. 50 m sicher abgedeckt sind. Das führt dazu, dass in vielen Fällen, bei deutlich kürzeren freien Dehnlängen, das zum Einsatz kommende Fahrbahnübergangssystem überdimensioniert ist. Besonders auffällig wird dies bei Brücken bis 12,5 m freie Dehnlänge, bei denen wiederholt schadhafte Vergussfugen nach den ZTV Fug-StB [2] durch Fahrbahnübergänge aus Asphalt ersetzt wurden. In diesen Fällen wäre es wegen der geringen tatsächlich auftretenden Fugenbewegungen sinnvoll, wenn die Möglichkeit bestände, von den festgelegten Abmessungen der Fahrbahnübergänge aus Asphalt abzuweichen. Insbesondere könnten in diesen Fällen durch schmalere Einbaubreiten die Einwirkungen der Überrollungen auf die Fahrbahnübergänge aus Asphalt verringert und damit Verdrückungen vermieden werden.

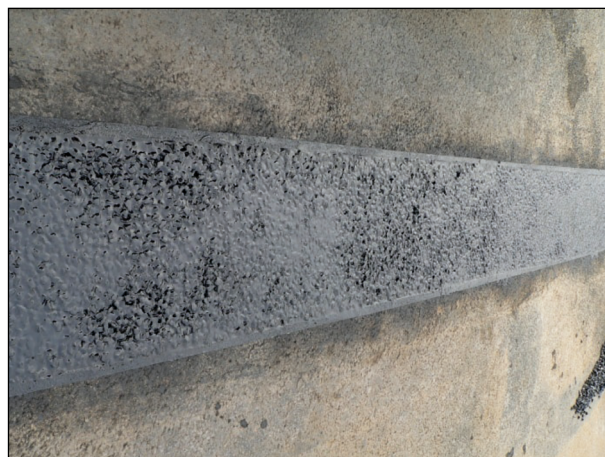
gen, dass sämtliche Luft aus den Hohlräumen des Gesteinskörnungsgerüsts vollständig entweichen kann. Die flüssige Tränkmasse wurde mit einem speziellen Gummischieber verteilt (Bild 26). Nach einer Wartezeit, die von der Viskosität der Tränkmasse abhängig ist, zeigten sich an der Oberfläche, nachdem die Tränkmasse im Gesteinskörnungsgerüst nach unten gelaufen war, Hohlräume ohne Tränkmasse (Bild 27). Daher wurde der Vor-

Bild 27: Bildung von Hohlräumen durch Absacken der Tränkmasse im Gesteinskörnungsgüst (1)

gang des Tränkens wiederholt, bis an der Oberfläche keine weiteren Hohlräume zu sehen waren und das Korngerüst mit Tränkmasse gesättigt war (Bild 28). Zum Abschluss erfolgte eine Abstreuerung, wobei das überschüssige, nicht eingebundene Abstreumaterial später abgekehrt wurde (Bild 29).

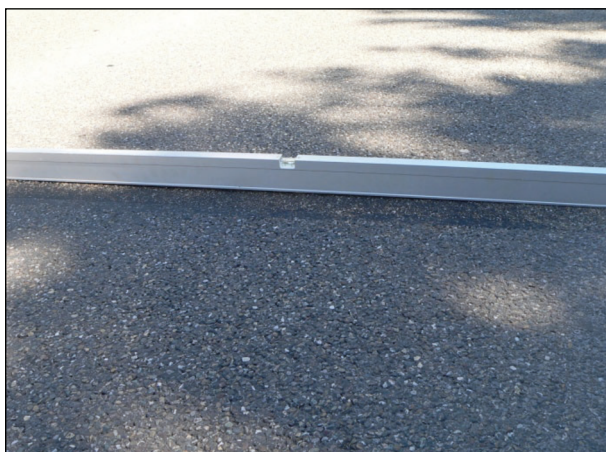
In Kirchheim unter Teck wird die Bundesstraße B 297 innerorts durch ein Brückenbauwerk aus dem Jahr 1959 über die Tannenbergsstraße geführt (Bild 32). Im Jahr 2009 wurden die Brückenkappen und der Straßenbelag erneuert. In dem Zuge wurden als Fahrbahnübergänge Belagsdehnfugen in 20 cm Breite eingebaut. Die Deckschicht besteht aus Splittmastixasphalt und die durchschnittliche tägliche Verkehrsstärke beträgt 16.300 Kfz/Tag bei einem geringen Anteil an Schwerverkehr. Nach nunmehr 10-jähriger Liegezeit sind keine Schäden oder Verformungen erkennbar (Bild 33 + 34).

Bild 34: 20 cm breite Belagsdehnfuge nach 10 Jahren unter Verkehr - keine Verformung in Querrichtung (1)

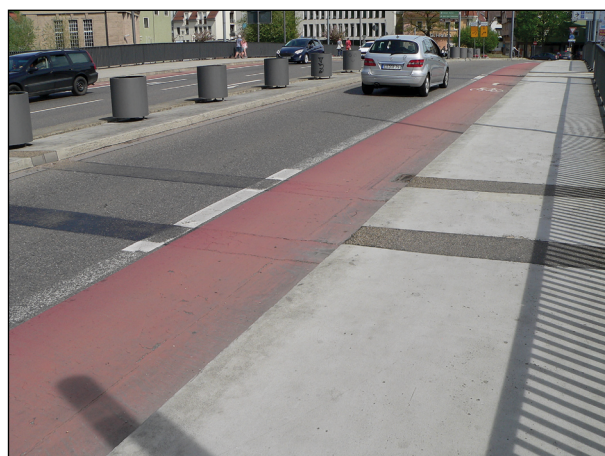
Bild 37: Fahrbahnübergänge aus Asphalt in herkömmlicher Breite in Fahrtrichtung Innenstadt (1)

nen auf (Bild 38), die sich auch im Asphalt fortsetzen. Außerdem sind Verwalkungen in dem nicht befahrenen Randbereich zu erkennen (Bild 39). Die

Ansonsten sind die Fahrbahnübergänge aus Asphalt sowie die Belagsdehnfuge bisher schadensfrei.

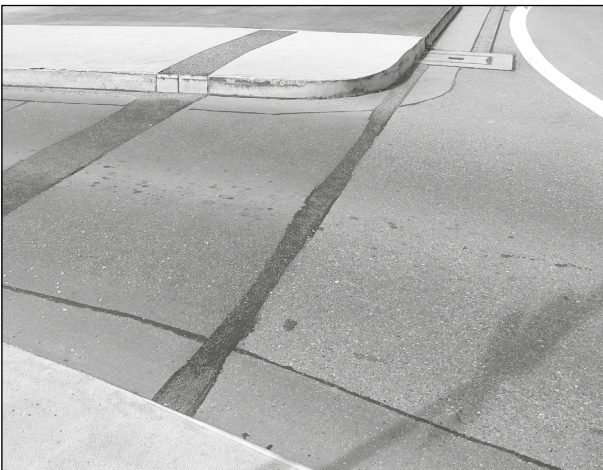
Belagsdehnfuge mit einer Breite von ca. 14 cm hingegen weist bei ähnlicher Belastung unmittelbar vor der Ausfahrt in einen Kreisverkehr keine Verformungen auf (Bild 40).

Bild 40: 14 cm breite Belagsdehnfuge vor einem Kreisverkehr nach 10 Jahren unter Verkehr ohne Verformungen (1)

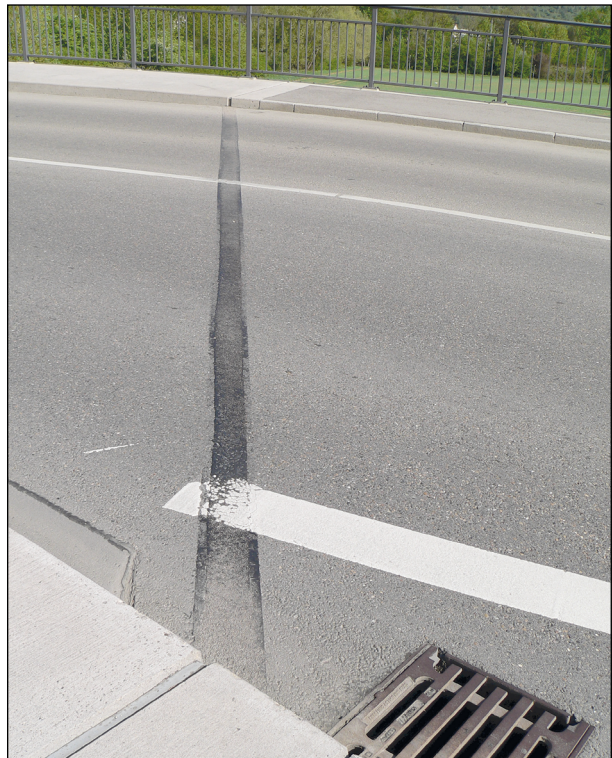
Im Dezember 2015 wurde im Zuge der Landesstraße L 1200a (Nürtinger Straße) ein Brückenneubau über einen Abzweig der Lauter erstellt (Bild 41). Dabei wurde ein Fahrbahnübergang aus Asphalt in einer Breite von ca. 63 cm und eine Belagsdehnfuge in einer Breite von ca. 14 cm eingesetzt (Bild 42). Beide Fahrbahnübergänge sind bisher schadensfrei.

Bild 42: 14 cm breite Belagsdehnfuge im Zuge der L 1200a nach 5 Jahren unter Verkehr ohne Schäden (1)

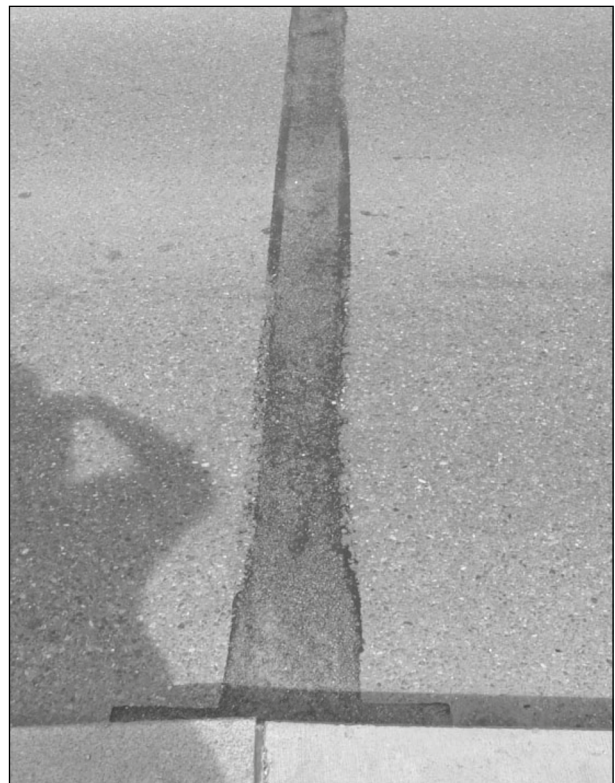
In der Ortsmitte von Nürtingen-Oberensingen überquert die Stuttgarter Straße (L 1205) die Aich (Bild 43). Im September 2012 wurden hier zwei ca. 20 cm breite Belagsdehnfugen in eine Deckschicht aus Splittmastixasphalt SMA 11 S (Bindemittel: 25/55-55 A) eingebaut (Bild 44). Bisher sind die Belagsdehnfugen schadensfrei (Bild 45).

Bild 45: Belagsdehnfuge nach 7 Jahren unter Verkehr (2019) ohne Schäden (1)

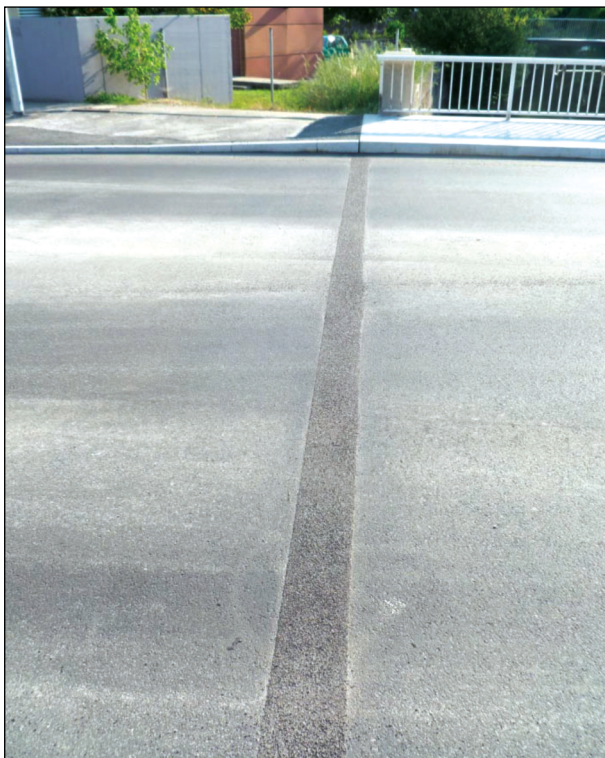
Bild 44: Belagsdehnfuge bei Fertigstellung in 2012 (4)

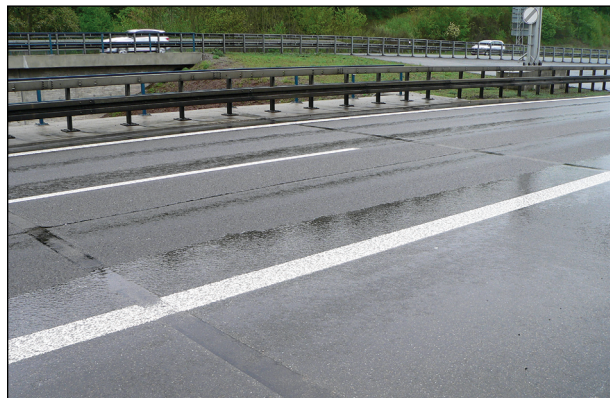
Im Zuge der BAB A 81 bei Herrenberg, unmittelbar vor dem Schönbuchtunnel in Fahrtrichtung Stuttgart, wird ein Wirtschaftsweg unterführt (Bild 48). Bei dieser Einfeldbrücke aus dem Jahr 1978 wurden die einlammigen Fahrbahnübergänge aus Stahl (zwei in jeder Fahrtrichtung) durch Belagsdehnfugen ersetzt (Bild 49). Der Einbau erfolgte im November 2014 und Oktober 2015. Die durchschnittliche tägliche Verkehrsstärke beträgt ca. 69.000 Kfz/Tag bei einem Schwerververkehrsanteil von 10 %. Bei der Begehung im Jahr 2019 wurden keine Schäden festgestellt und die ermittelte Breite der Belagsdehnfugen betrug in Fahrtrichtung Herrenberg ca. 17 cm und in Fahrtrichtung Stuttgart 22 cm.

Bild 49: Belagsdehnfugen im Zuge der BAB A 81 bei Herrenberg nach 5 Jahren unter Verkehr ohne Schäden (1)

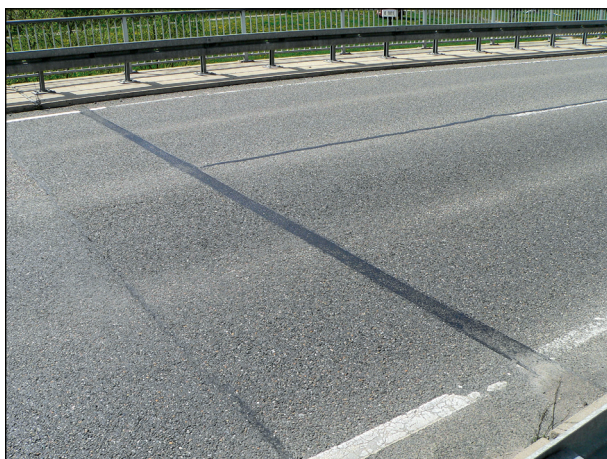
Im Landkreis Böblingen verläuft die Brennerstraße (K 1011) zwischen der Autobahnanschlussstelle Leonberg-West und der Stadt Leonberg und überquert dabei die Glems (Bild 50). Auf diesem Brückenbauwerk kam im September 2018 eine Belagsdehnfuge in ca. 12 cm Breite zur Anwendung. Bei der Besichtigung im Jahr 2019 konnten keinerlei Schäden oder Veränderungen festgestellt werden (Bild 51).

Bild 51: 12 cm breite Belagsdehnfuge auf der Brennerstraße nach 1 Jahr unter Verkehr ohne Schäden (1)

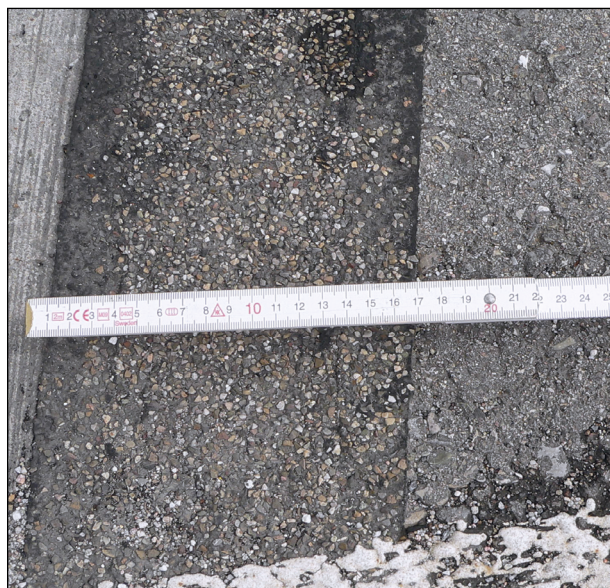
Die ca. 17 cm breite Belagsdehnfuge auf der Oberndorfer Straße weist keine Schäden auf (Bild 57). Die ca. 19 cm breite Belagsdehnfuge in der Bundesstraße B 27 in Fahrtrichtung Balingen weist geringfügige Enthaltungen zum Beton im mittleren Fahrbahnbereich vor einer Verkehrsinsel auf (Bild 58). Diese Belagsdehnfuge wird an dieser Stelle nicht durch direkten Kfz-Verkehr belastet. Die ca. 10 cm breite Belagsdehnfuge auf der Bundesstraße B 14 in Fahrtrichtung Dunningen weist Ablösungen zum Asphalt bis zu einer Länge von ca. 30 cm bei

Bild 57: Schadensfreie Belagsdehnfuge auf der kommunalen Oberndorfer Straße nach 5 Jahren unter Verkehr (1)

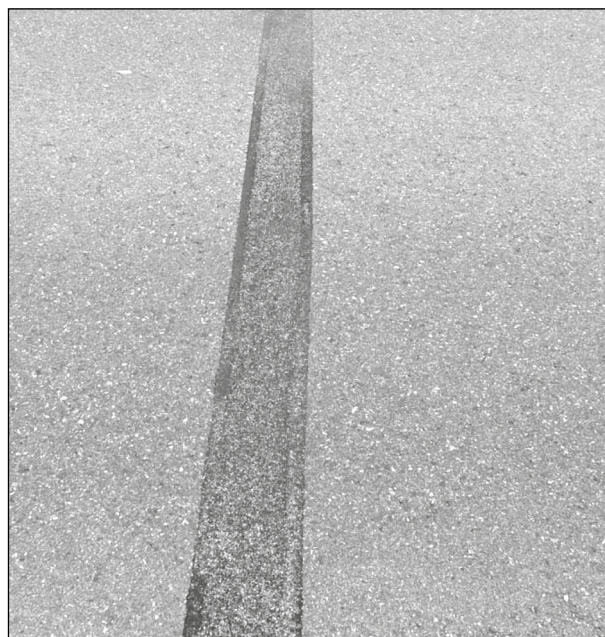
In Rottweil-Hochwald (Baden-Württemberg) führt die Bundesstraße B 462 mit jeweils einem Fahrstreifen je Fahrtrichtung über einen Wirtschaftsweg (Bild 61). An dieser Stahlbeton-Brücke aus dem Jahr 2016 kamen zwei Belagsdehnfugen mit Breiten von ca. 19 cm und ca. 20 cm zur Anwendung. Die durchschnittliche tägliche Verkehrsstärke beträgt 13.904 Kfz/Tag bei einem geringen Schwerverkehrsanteil. Die Belagsdehnfugen sind bisher schadensfrei und in einem sehr guten Zustand (Bild 62).

Bild 62: 19 cm breite und schadensfreie Belagsdehnfuge nach 3 Jahren unter Verkehr (1)

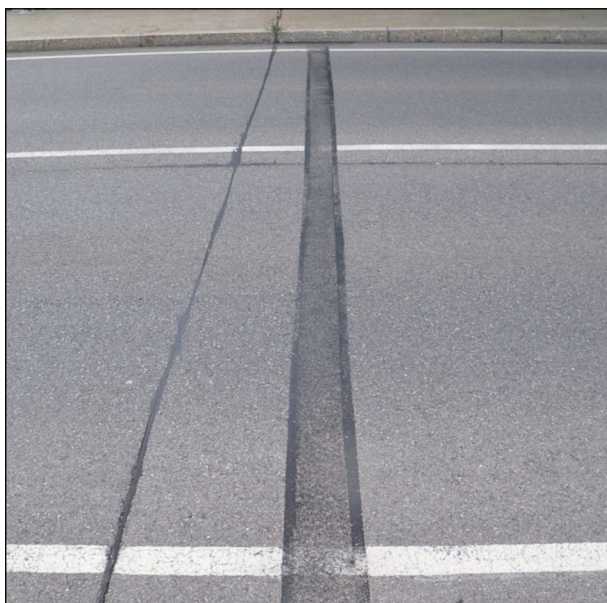
In Villingen-Schwenningen führt die Schwenningerstraße innerorts über den Fürstenbergring (Bild 68). Im April 2014 wurden an diesem Bauwerk zwei Belagsdehnfugen mit einer Breite von jeweils ca. 21 cm eingesetzt. Die zwei Belagsdehnfugen sind auf dieser viel befahrenen innerstädtischen Strecke bisher schadensfrei (Bild 69).

Bild 69: Schadensfreie ca. 21 cm breite Belagsdehnfuge nach 5 Jahren unter Verkehr (1)

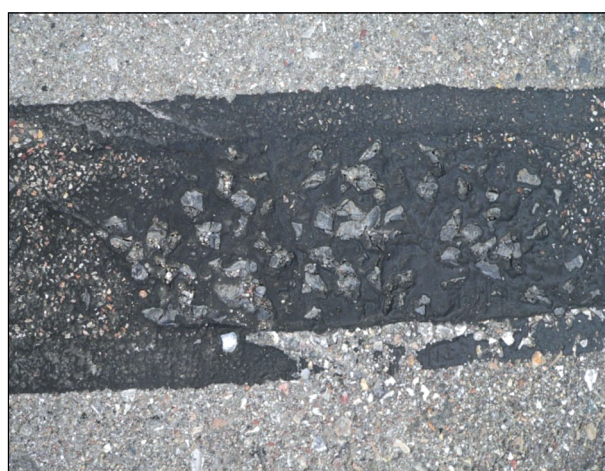
Der Außenring in Villingen-Schwenningen wird im Orts-Randbezirk über einen Fuß- und Radweg überführt (Bild 70). Hier wurden im April 2016 zwei Belagsdehnfugen in Breiten von ca. 16 cm und ca. 19 cm eingebaut. Diese sind noch funktionsfähig, allerdings wurde in den Rollspuren die Abstreifung herausgefahren und es zeigen sich Abtragungen des Bindemittels, wodurch die verwendete grobe Gesteinskörnung an der Oberfläche sichtbar ist (Bild 71).

Bild 71: Freigelegte Gesteinskörnungen in der Rollspur der ca. 19 cm breiten Belagsdehnfuge nach 3 Jahren unter Verkehr (1)

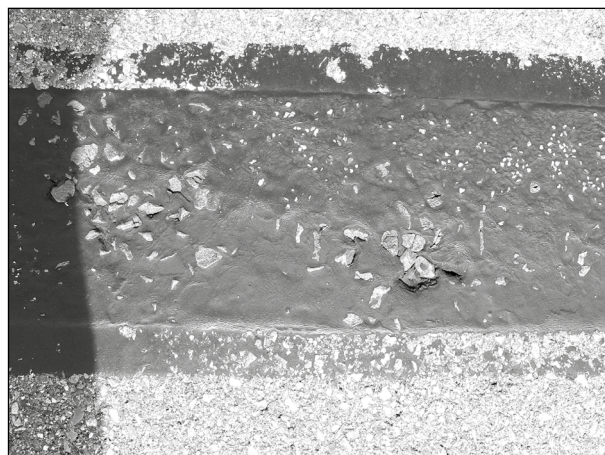
Auf der Brücke im Zuge der B 500 über die K 6563 bei Waldkirch (Bild 77) ist in den Rollspuren bei einer der zwei ca. 15 cm breiten Belagsdehnfugen das Bindemittel an der Oberfläche teilweise herausgefahren und die grobe Gesteinskörnung erkennbar (Bild 78).

Bild 78: Freigelegte grobe Gesteinskörnung in der Rollspur der Belagsdehnfuge bei Waldkirch nach 4 Jahren unter Verkehr (1)

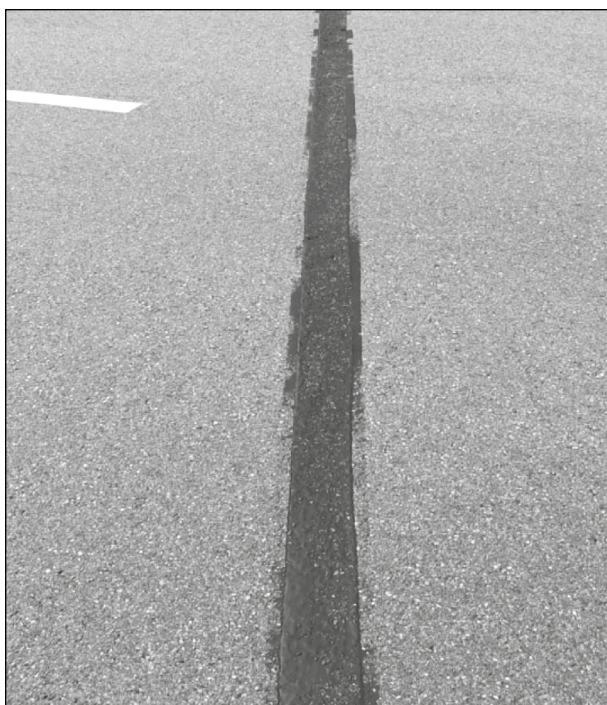
Die zwei Belagsdehnfugen im Zuge der B 500 über die K 6563 bei Gaiss mit einer Breite von ca. 15 cm weisen keinerlei Beschädigungen auf (Bilder 75 + 76).

Bild 76: Belagsdehnfuge auf der Brücke über die K 6563 bei Gaiss nach 4 Jahren unter Verkehr ohne Schäden (1)

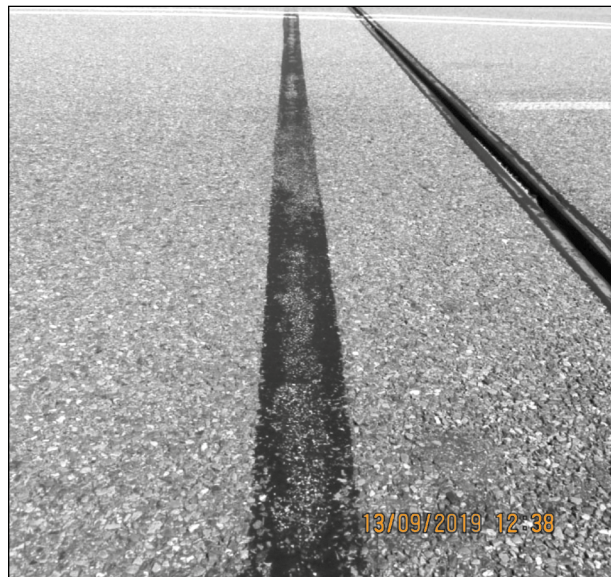
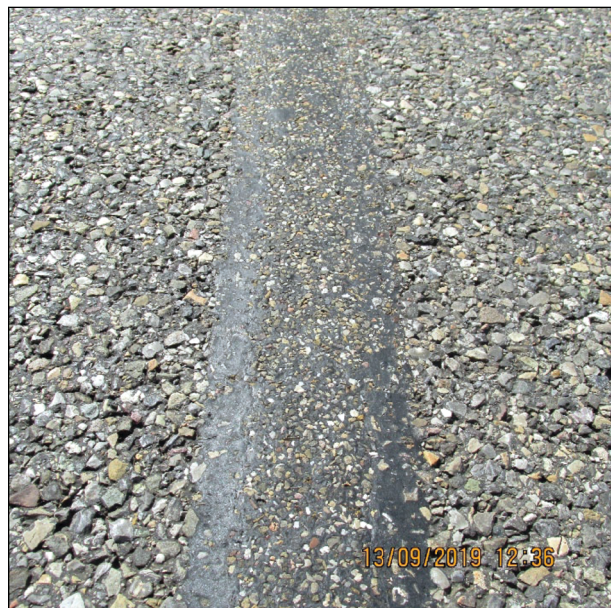
Nach 10 Jahren unter Verkehr sind keine Schäden an den Belagsdehnfugen aufgetreten (Bilder 82 + 83).

Bild 82: Belagsdehnfuge der Brücke über die Steina im Zuge der BAB A 98 vor einem Stahlbahnübergang nach 10 Jahren unter Verkehr ohne Schäden (6)

Bild 83: Belagsdehnfuge der Brücke über die Steina im Zuge der BAB A 98 nach 10 Jahren unter Verkehr ohne Schaden (6)

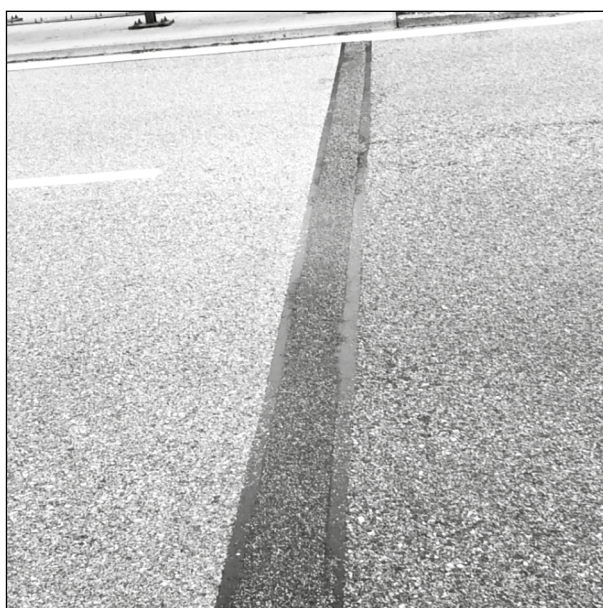
Die Bundesautobahn A 95 verläuft im äußersten Süden von Deutschland über eine Länge von 67,4 Kilometern von München bis Eschenlohe. Da die BAB A 95 nicht mit dem übrigen Autobahnnetz in Deutschland verbunden ist, hat sie überwiegend regionale Bedeutung. Im Landkreis Bad Tölz-Wolfratshausen in Höhe Achmühle überquert die BAB A 95 die K 17 (Bild 84). Die Plattenbrücke aus dem Jahr 2014 ist mit einer Deckschicht aus Asphaltbeton und zwei Belagsdehnfugen in einer Breite von jeweils ca. 10 cm ausgestattet. Die durchschnittliche tägliche Verkehrsstärke liegt bei ca. 31.000 Kfz/Tag mit einem Schwerverkehrsanteil von 4 %. Bisher sind keine Schäden an den Belagsdehnfugen aufgetreten (Bild 85).

Bild 85: Schadensfreie Belagsdehnfuge der Brücke im Zuge der BAB A 95 nach 5 Jahren unter Verkehr (6)

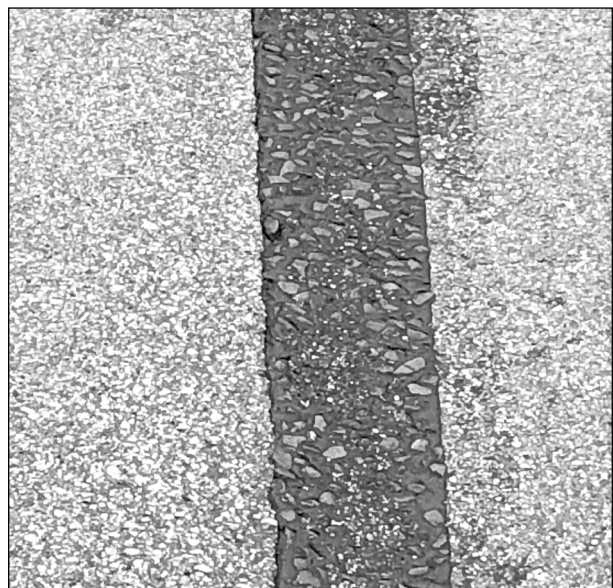
sind bisher funktionstüchtig, allerdings sind stellenweise Ablösungen zum Asphaltbeton zu erkennen (Bild 88). Die durchschnittliche tägliche Verkehrsstärke beträgt ca. 77.300 Kfz/Tag mit einem Schwerververkehrsanteil von etwa 7 %.

Bild 88: Belagsdehnfuge mit Ablösungen zum Asphalt nach 10 Jahren unter Verkehr (7)

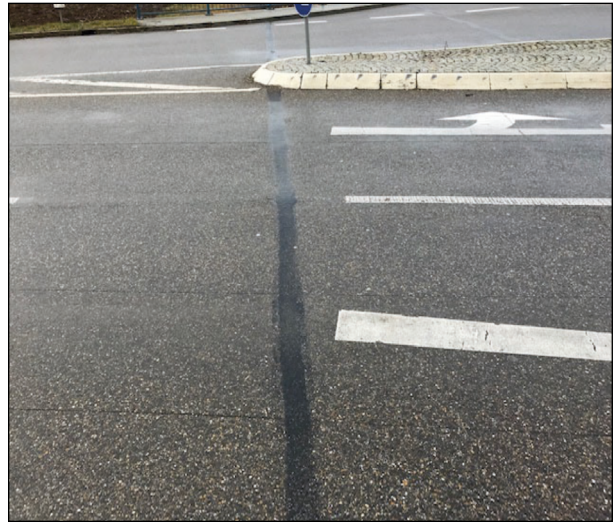
Im April 2008 wurden im Zuge des Ausbaus der Bundesstraße B 466 zwischen der K 3014 und der L 1165 im Bereich der Wedelbrücke Belagsdehnfugen in einer Breite von ca. 8 cm und einer Gesamtlänge von ca. 31 Metern eingebaut (Bild 93). Die angrenzende Asphaltdeckschicht besteht aus Splittmastixasphalt 0/11 S. Die Belagsdehnfugen liegen bisher schadensfrei.

Bild 93: Belagsdehnfuge an der Wedelbrücke im Zuge der B 466 (9)

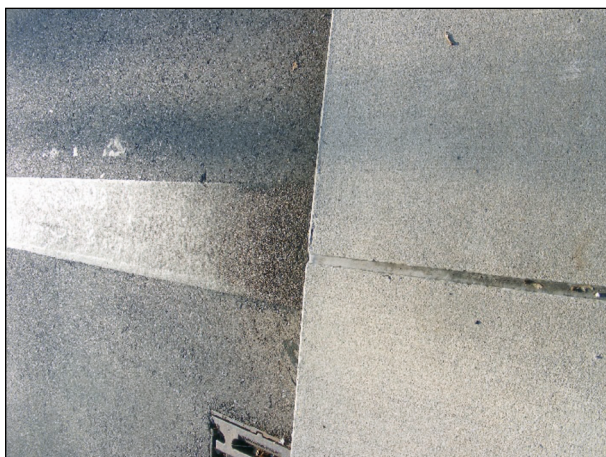
Bild 96: 30 cm breite Belagsdehnfuge auf der Brücke Ulrich-Schweizer-Straße (11)

Der Einbau der Belagsdehnfugen auf der Brücke Ulrich-Schweizer-Straße in Deggingen erfolgte im März 2016. Die Belagsdehnfugen sind ca. 30 cm breit und ca. 4 cm dick und verlaufen nur innerhalb der Fahrbahn und nicht über die Brückenkappen hinweg (Bild 96). Die angrenzende Deckschicht ist eine Asphaltbetondeckschicht AC 11 D S mit Bitumen 50/70. Es wurden bisher keine Schäden an den Belagsdehnfugen gemeldet.

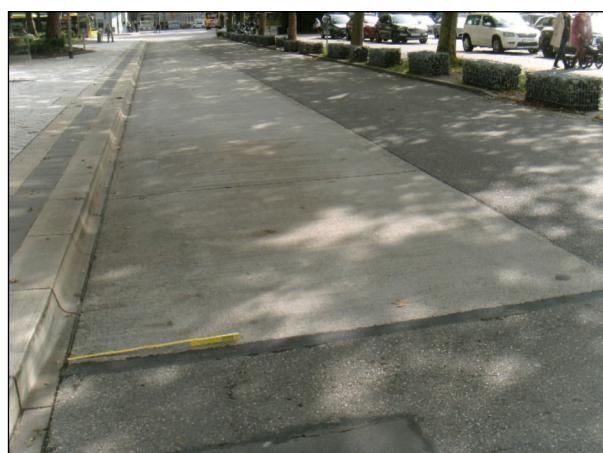
Bild 99: Belagsdehnfuge nach 7 Jahren unter Verkehr, mit ca. 60 cm langen Ablösung am Übergang zum Beton (12)

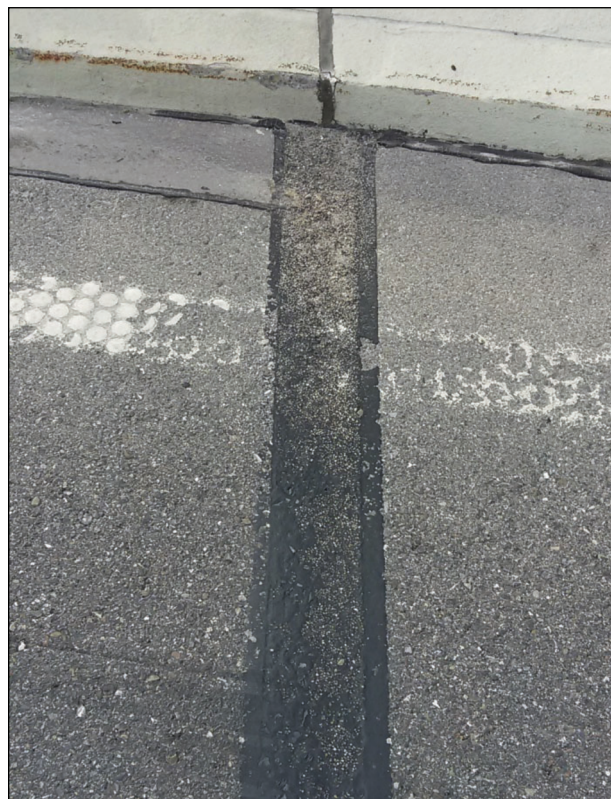
In Bad Waldsee im Landkreis Ravensburg verläuft die Bundesstraße B 30 über die Landesstraße L 300 hinweg. An der Spannbetonbrücke aus dem Jahr 1961 wurden Ende 2016 zwei nicht mehr funktionsfähige, vergossene Fugen nach der Richtzeichnung Abs. 4 [4] durch Belagsdehnfugen in einer Breite von ca. 10 cm und einer Tiefe von ca. 4 cm ersetzt. Der rechnerische Gesamtdehnweg von 13 mm war für die vergossenen Fugen zu groß. Der Einbau der Belagsdehnfugen erfolgte nur auf der Fahrbahn und endet an den Brückenkappen (Bild 103). Die angrenzende Asphaltdeckschicht ist ein Asphaltbeton AC 11 D S. Bisher sind keine Schäden bekannt.

Bild 103: Belagsdehnfuge bis zur Brückenkappe, nach 3 Jahren unter Verkehr ohne Schäden (13)

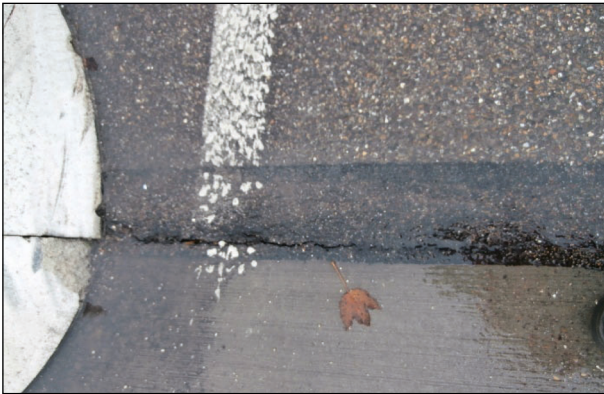
Im Zuge der Neukonzeption des Autobahnanschlusses Ulm-Ost der BAB A 8 wurden zwischen April und Juli 2013 an einem Kreisverkehr vier Belagsdehnfugen eingebaut (Bild 106). Diese vier Belagsdehnfugen in ca. 10 cm Breite und ca. 4 cm Dicke schließen an der einen Seite an die Betonfahrbahn des Verteilerkreises an und an der anderen Seite an den Splittmastixasphalt (SMA 8 S mit dem Bindemittel PmB 25/55-55) der Fahrbahn (Bild 107). Es zeigen sich im nicht überfahrenen Bereich Ablösungen, wohingegen der überfahrene Bereich intakt ist (Bild 108).

Bild 108: Enthaltungen zur Betonfahrbahn im nicht überfahrenen Bereich (13)

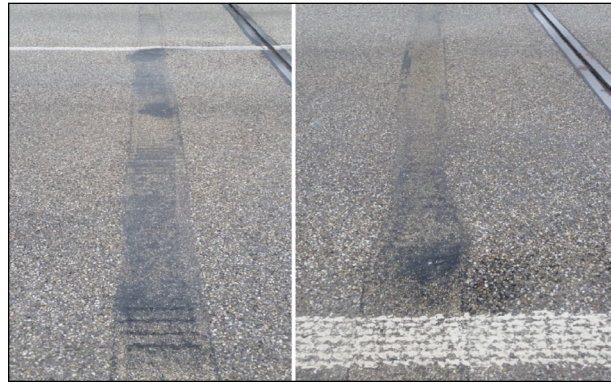
Bild 109: Belagsdehnfugen im Zuge der B 500 über den Rheinwasserkanal bei Wintersdorf nach 4-5 Jahren unter Verkehr ohne funktionale Schäden (14)

Bei der Überführung der Bundesstraße B 500 über den Rheinwasserkanal bei Wintersdorf zwischen dem Grenzübergang Iffezheim und der L 78 A wurden im April 2015 und im April 2016 Belagsdehnfugen eingebaut. Die angrenzende Asphalttragschicht ist ein AC 32 T S, die Asphaltbinderschicht ein AC 16 B S und die Asphaltdeckschicht ein AC 11 D S. Die Belagsdehnfugen sind funktional intakt, aber es lassen sich Verwalkungen und Reifenabdrücke erkennen (Bild 109).

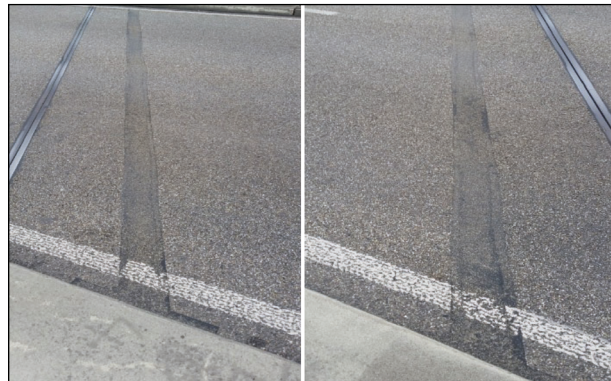
Der angrenzende Belag bei den im Juni 2013 auf der Überführung der Bundesstraße B 500 über den Sandbach bei Iffezheim (Fahrbahndeckenerneuerung Staustufe) eingebauten Belagsdehnfugen besteht aus einer Asphalttragschicht aus AC 32 T S, einer Asphaltbinderschicht aus AC 16 B S und einer Asphaltdeckschicht aus SMA 8 S. Die Lage der Belagsdehnfugen unmittelbar vor einem Fahrbahnübergang aus Stahl lässt darauf schließen, dass sich darunter eine Kammerwand befindet und die Belagsdehnfugen angeordnet wurden, um Rissbildung im Belag an dieser Stelle vorzubeugen (Bild 110). Die Belagsdehnfugen sind intakt.

Bild 110: Belagsdehnfugen im Zuge der B 500 über den Sandbach bei Iffezheim nach 6 Jahren unter Verkehr ohne Schäden (14)

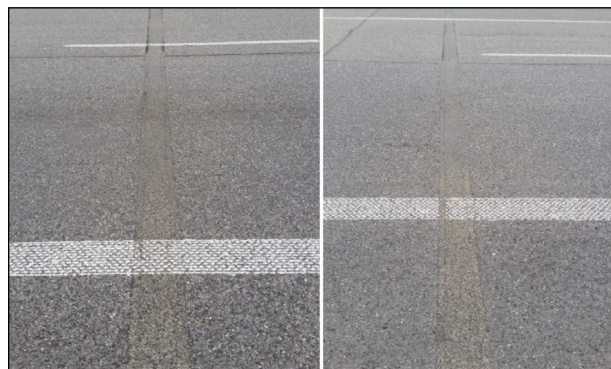
Bild 111: Belagsdehnfugen im Zuge der B 500 über einen Baggersee bei der Schleuse Iffezheim nach 6 Jahren unter Verkehr ohne Schäden (14)

Ebenfalls im Juni 2013 wurden an der Überführung der Bundesstraße B 500 über einen Baggersee bei der Schleuse Iffezheim (FDE Staustufe Nachberechnung) Belagsdehnfugen eingebaut. Der angrenzende Belag ist ebenfalls eine Asphalttragschicht aus AC 32 T S, eine Asphaltbinderschicht aus AC 16 B S und eine Asphaltdeckschicht aus SMA 8. Auch hier sind die Belagsdehnfugen intakt (Bild 111).
