Dipl.-Ing. Uwe Ellmers
Bundesanstalt für Straßenwesen, Bergisch Gladbach

Untersuchung von Schutzeinrichtungen mittels selten realisierter Anprallvorgänge

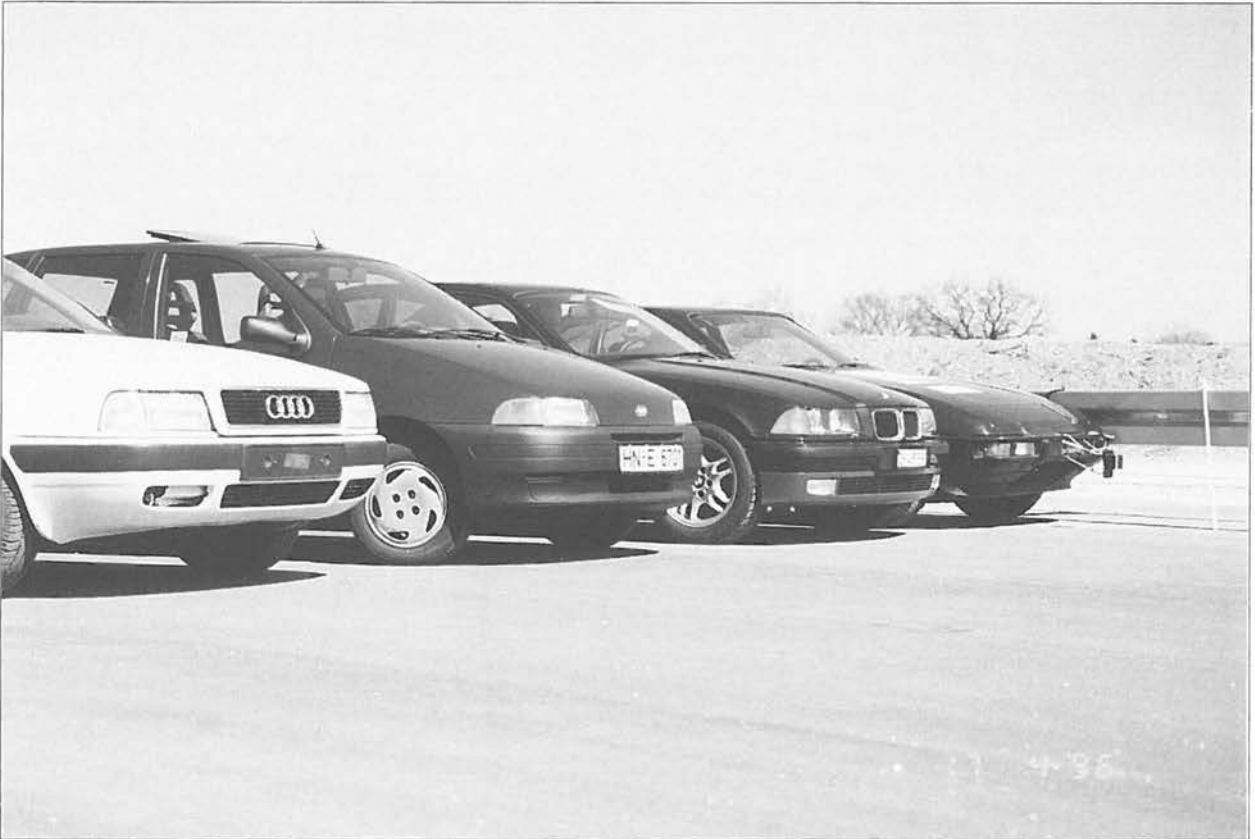
Bild 1: Vergleich der Frontstruktur verschiedener nicht repräsentativer Fahrzeugtypen (Foto: Lukas; 96-40-12)

Die Festlegung der Höhe der Stahlschutzplankenholme über der Fahrbahnoberkante von 75 cm bildet einen Kompromiß zwischen den unterschiedlichen Anforderungen, die im Anprallfall aufgrund der verschiedenartigen Fahrzeugtypen an die Schutzsysteme gestellt werden. Das Spektrum der Anforderungen reicht von Doppeldeckerbussen mit ihrem hohen Schwerpunkt bis zu kleinen Pkw. Eine besondere Anforderung bilden Sportwagen, die oft eine flache Frontstruktur besitzen. Hier besteht die Gefahr, daß diese Fahrzeuge die Schutzplanke

unterfahren. Dies ist in Unfallberichten vereinzelt bereits dargestellt worden [8].

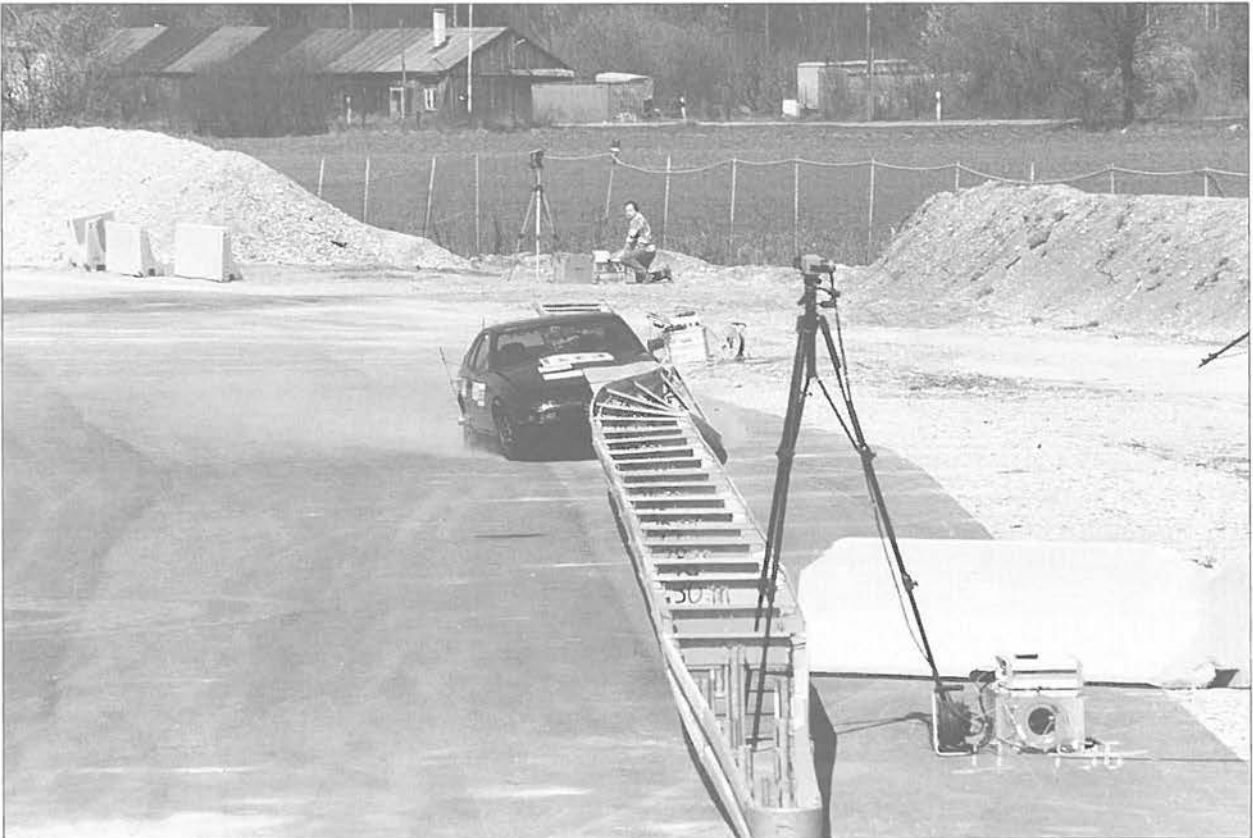
Bild 2: Anprallversuch entsprechend der Prüfung TB 11 mit Porsche 924 an einer Stahlschutzplanke (Foto: Lukas; 96-43-5)

Die untersuchte Schutzeinrichtung, eine doppelte Distanzschutzplanke mit 4 m Pfostenabstand (DDSP 4,0), wird in Überfahrtbereichen auf BAB eingesetzt. Dort werden Systeme verwendet, die zur Einrichtung von Arbeitsstellen mit geringem Zeitaufwand demontiert werden können. Die Schutzplankenpfosten sind hier nicht in den Boden gerammt, sondern lediglich in Rohrhülsen gesteckt. Falls die Gefahr des Anhebens der Schutzplanke beim Anprall grundsätzlich besteht, begünstigt diese Art der Installation dieses Verhalten. Als Versuchsfahrzeug wurde ein Porsche 924 gewählt, der die Pkw-Art mit einer flachen Front-

struktur repräsentiert. Die Anprallgeschwindigkeit betrug 100 km/h, der Anprallwinkel 20°.

Das Verhalten des Versuchsfahrzeugs ähnelt im wesentlichen dem Verhalten der „normalen“ Pkw bei den Versuchen zur Qualifizierung des Grundsystems. Das Fahrzeug wurde aufgehalten und umgelenkt. Durch den heftigen Kontakt des Fahrzeugs mit den Pfosten wurde das linke Vorderrad vollständig vom Fahrzeug abgetrennt. Die durchaus vorhandene vertikale Kraftkomponente zeigte sich deutlich an einem nahezu komplett aus der Hülsen gezogenen Pfosten. Trotzdem konnte keine Tendenz des Fahrzeugs, die Schutzplanke zu unterfahren, festgestellt werden.

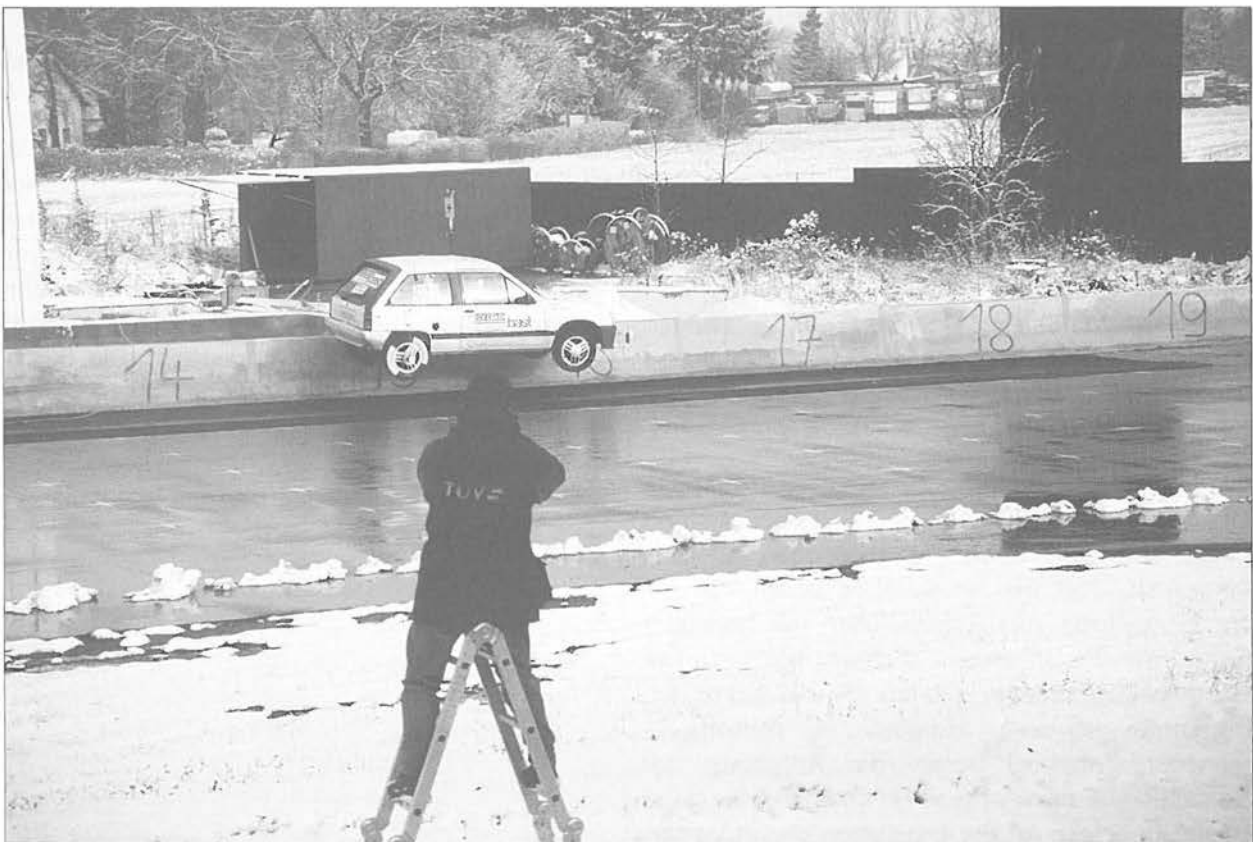
Bild 3: Anprallvorgang entsprechend Prüfung TB 11 mit 10° Anprallwinkel mit einem Opel Corsa an einer Betonschutzwand (Foto: Lukas; 96-349-6)

Bislang gibt es keine verlässlichen Korrelationen zwischen den Anprallparametern und den Anprallschwerekennwerten, so daß eine Abschätzung des ASI bei geringerem Anprallwinkel nur sehr begrenzt möglich und die Aussagekraft gering ist. Die BAST hat sich daraufhin entschlossen, einen zweiten Pkw-Anprallversuch an die selbe Betonschutzwand mit einem veränderten Anprallwinkel durchzuführen. Bei diesem Versuch wurde der Winkel auf 10° gegenüber 20° beim Qualifizierungsversuch reduziert. Alle anderen Anprallparameter, Fahrzeug und Geschwindigkeit wurden entsprechend des ersten Versuchs gewählt. Ziel dieses Versuchs war die Ermittlung der Kennwerte für die Anprallschwere unter diesen Bedingungen und der Vergleich zu den Kennwerten anderer Versuche.

Nach dem ersten Kontakt zwischen Fahrzeug und Betonschutzwand, verformt sich das Fahrzeug im vorderen Bereich und steigt bis zu einer Höhe von etwa 50 cm auf. Alle vier Räder heben ab und das Fahrzeug fliegt parallel zur Wand einige Meter in der Luft. Es landet parallel zur Systemlängsachse und rollt dann aus. Dieser Verlauf ähnelt sehr stark dem Ausgang des 20°-Versuchs. Lediglich das Maß des Aufsteigens, die Flugstrecke und die Härte des anschließenden Aufpralls auf der Versuchsfläche sowie die Verformungen am Fahrzeug sind geringer.

Die Auswertung der Meßwerte ergab eine deutliche Verringerung der Belastung. Wurde die im Norm-

versuch definierte Grenze der Stufe B noch überschritten, so lagen sie bei dem Versuch mit ASI = 0,6 deutlich unterhalb der Grenze der Anprallschwerstufe A (ASI (1). Dieses auch für Experten überraschende Ergebnis läßt die Erwartung zu, daß die Belastung der Insassen beim Anprall an Betonschutzwände im realen Unfallgeschehen innerhalb vertretbarer Grenzen liegen wird. Bestätigt wird diese Aussage auch durch eine Prüfung an einer mobilen Betonschutzwand, die unter den Bedingungen Winkel 8°, Geschwindigkeit 80 km/h, Fahrzeug BMW 520 durchgeführt wurde. Im Versuch ergab sich eine seitliche Verschiebung der Wand von 13 cm und ein Anprallschwerekennwert ASI = 0,2.
